**АКТ**  
**государственной историко-культурной экспертизы**  
**выявленного объекта культурного наследия в целях обоснования целесообразности**  
**включения такого объекта в единый государственный реестр объектов культурного**  
**наследия (памятников истории и культуры) народов Российской Федерации**  
**«Здание госбанка», расположенного по адресу: Челябинская область, г. Магнитогорск,**  
**ул. Кирова, 78.**

Челябинская область, г. Магнитогорск

2023 г.

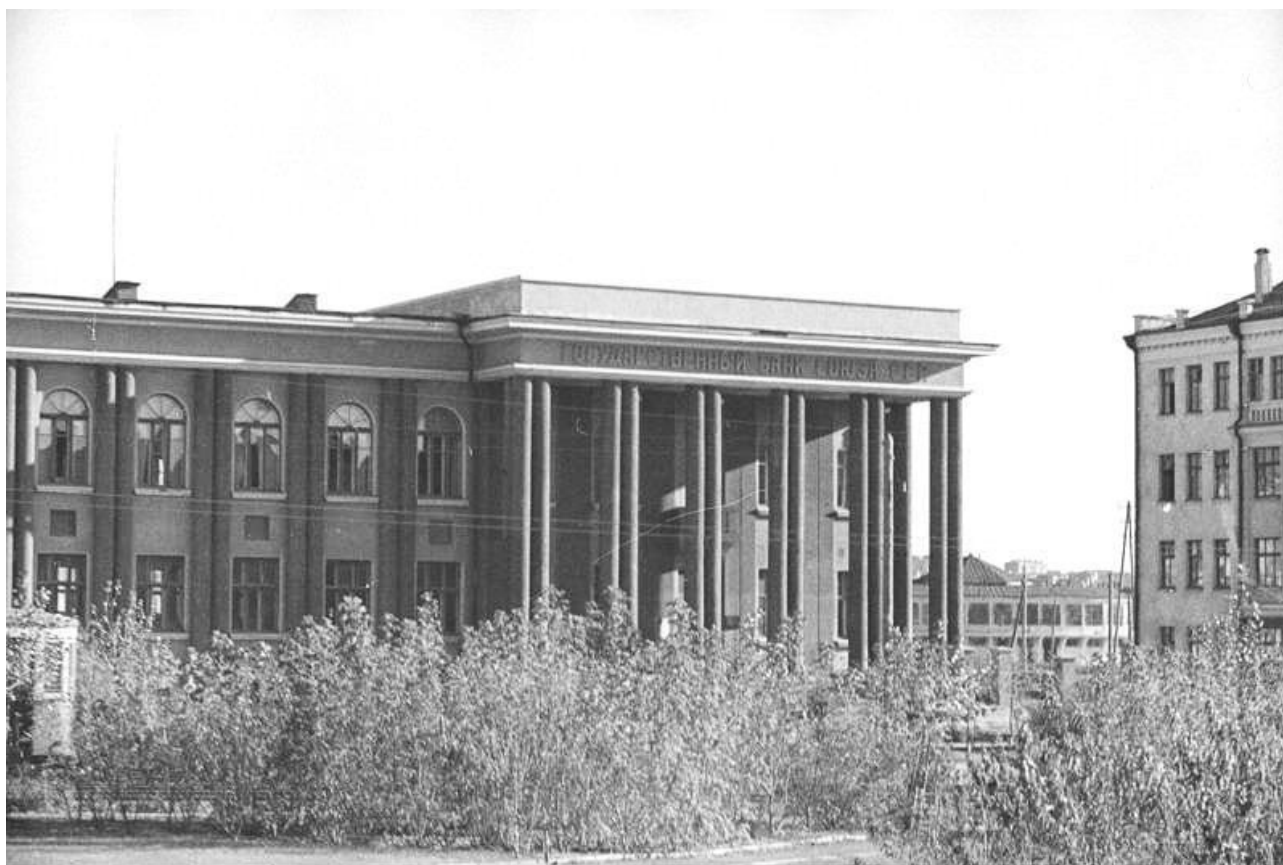
**Рис.1.** Историческая фотография объекта, вторая половина XX века.

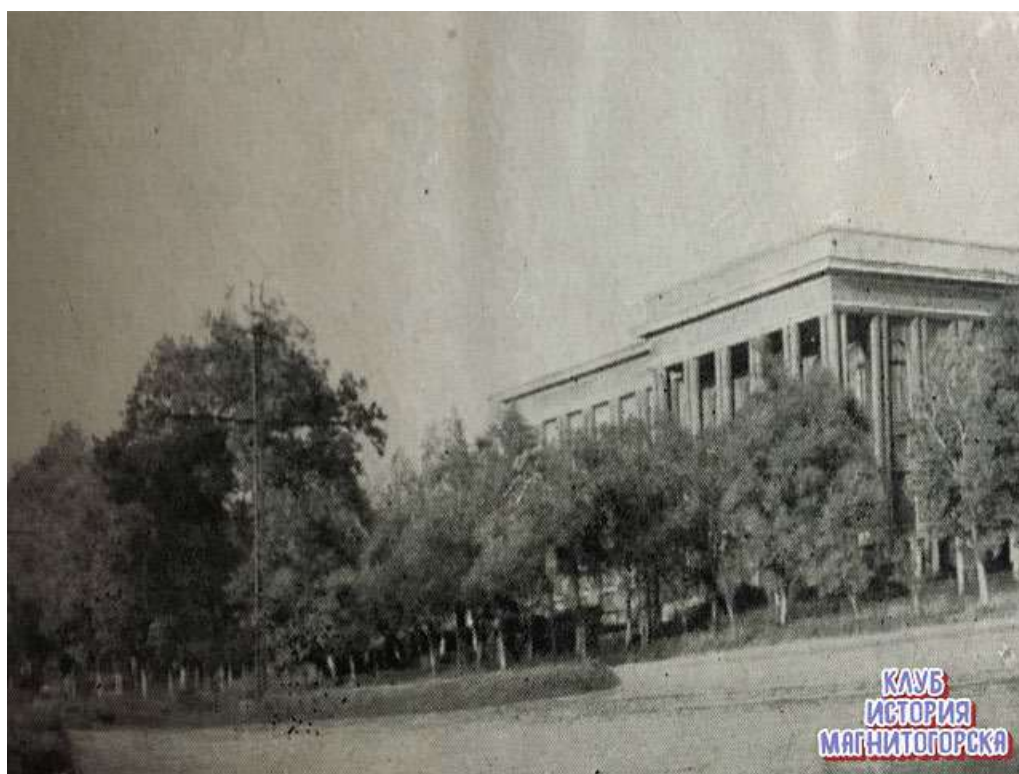
**Рис.2.** Историческая фотография объекта, вторая половина XX века.

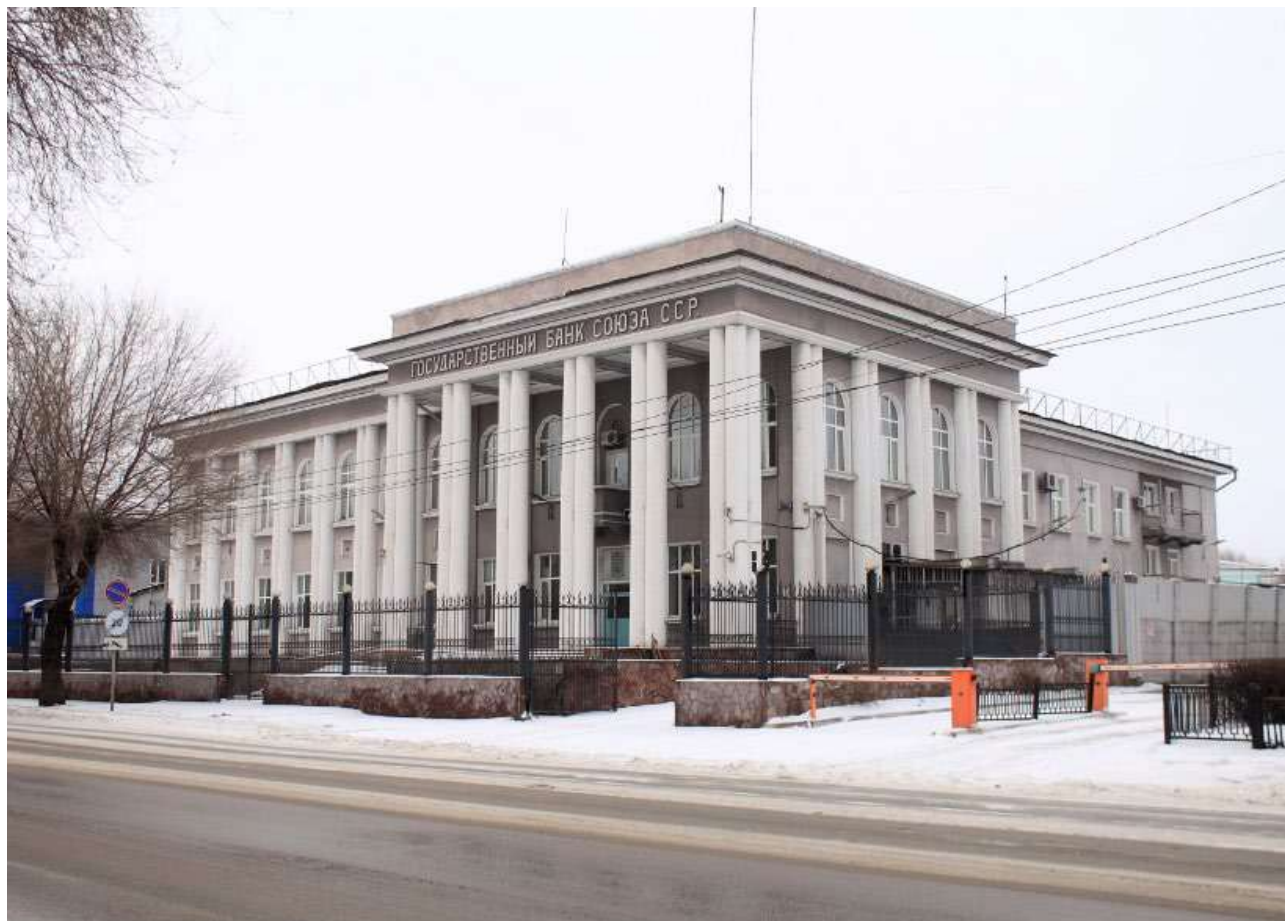
**Фото 1.** Выявленный объект культурного наследия «Здание госбанка» по адресу: Челябинская область, г. Магнитогорск, ул. Кирова, 78. Общий вид выявленного объекта культурного наследия.

Объект представляет собой двухэтажное каменное здание с вальмовой крышей.

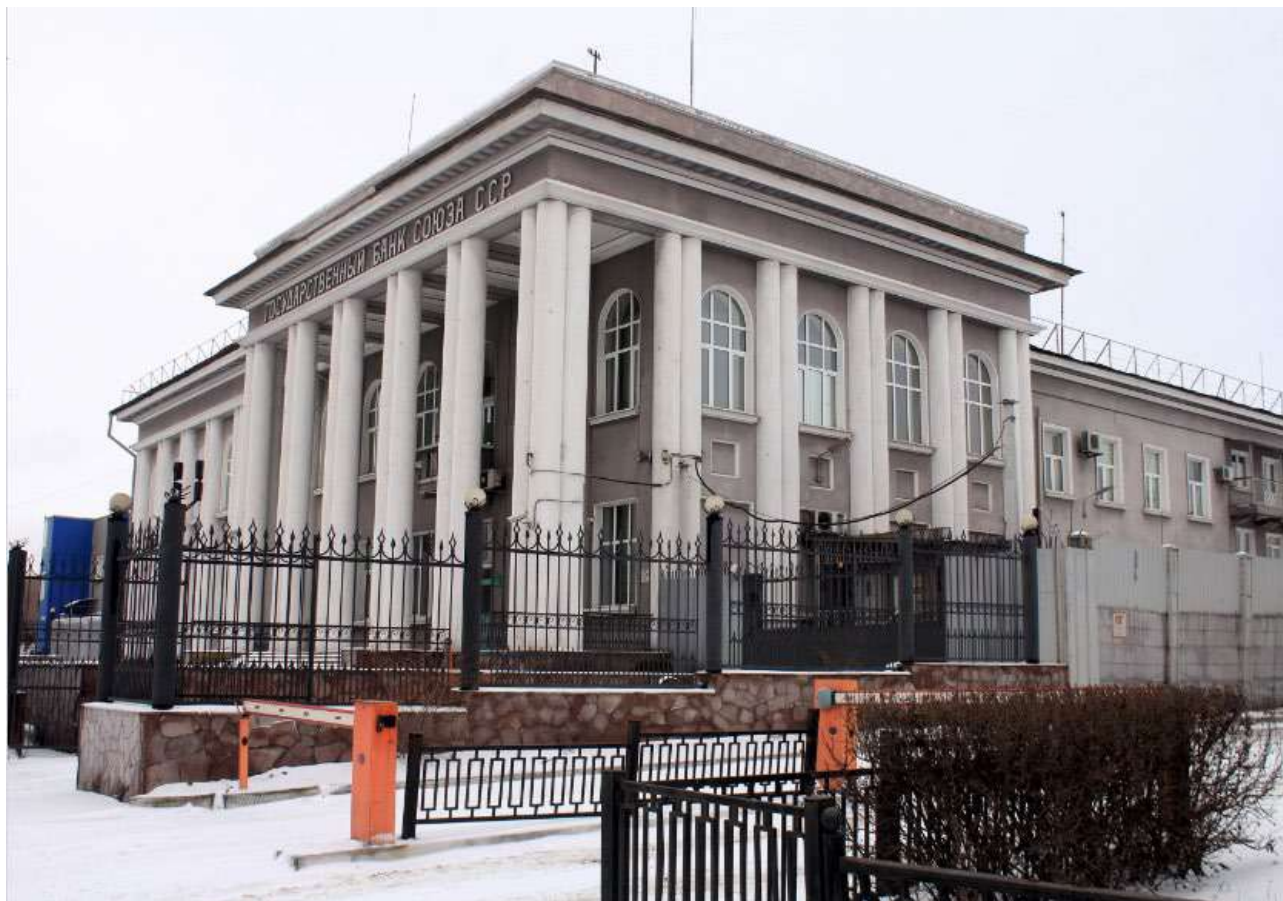
**Фото 2.** Выявленный объект культурного наследия «Здание госбанка» по адресу: Челябинская область, г. Магнитогорск, ул. Кирова, 78. Общий вид выявленного объекта культурного наследия.

Объект представляет собой двухэтажное каменное здание с вальмовой крышей.

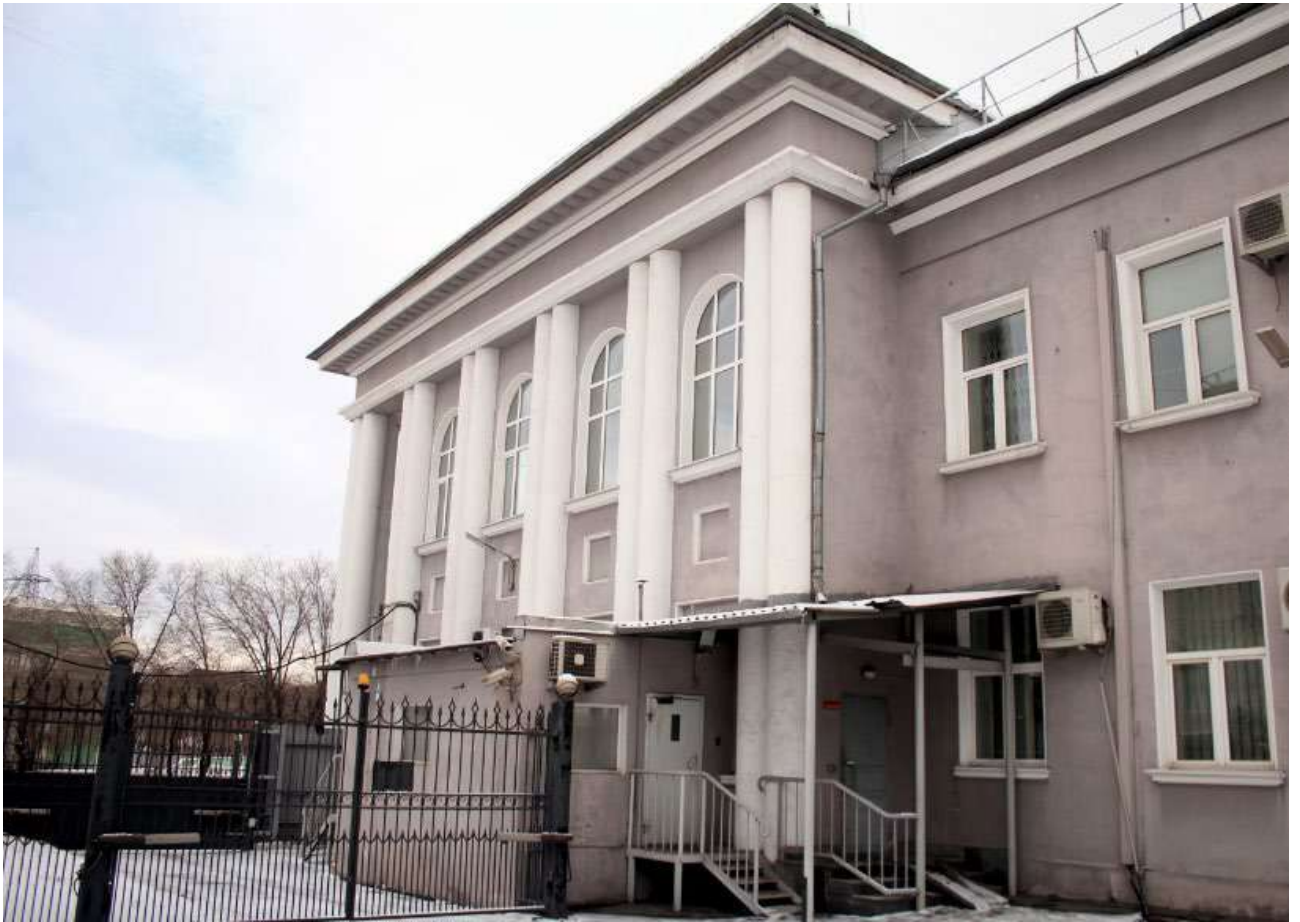
**Фото 3.** Выявленный объект культурного наследия «Здание госбанка» по адресу: Челябинская область, г. Магнитогорск, ул. Кирова, 78. Фрагмент южного фасада выявленного объекта культурного наследия.

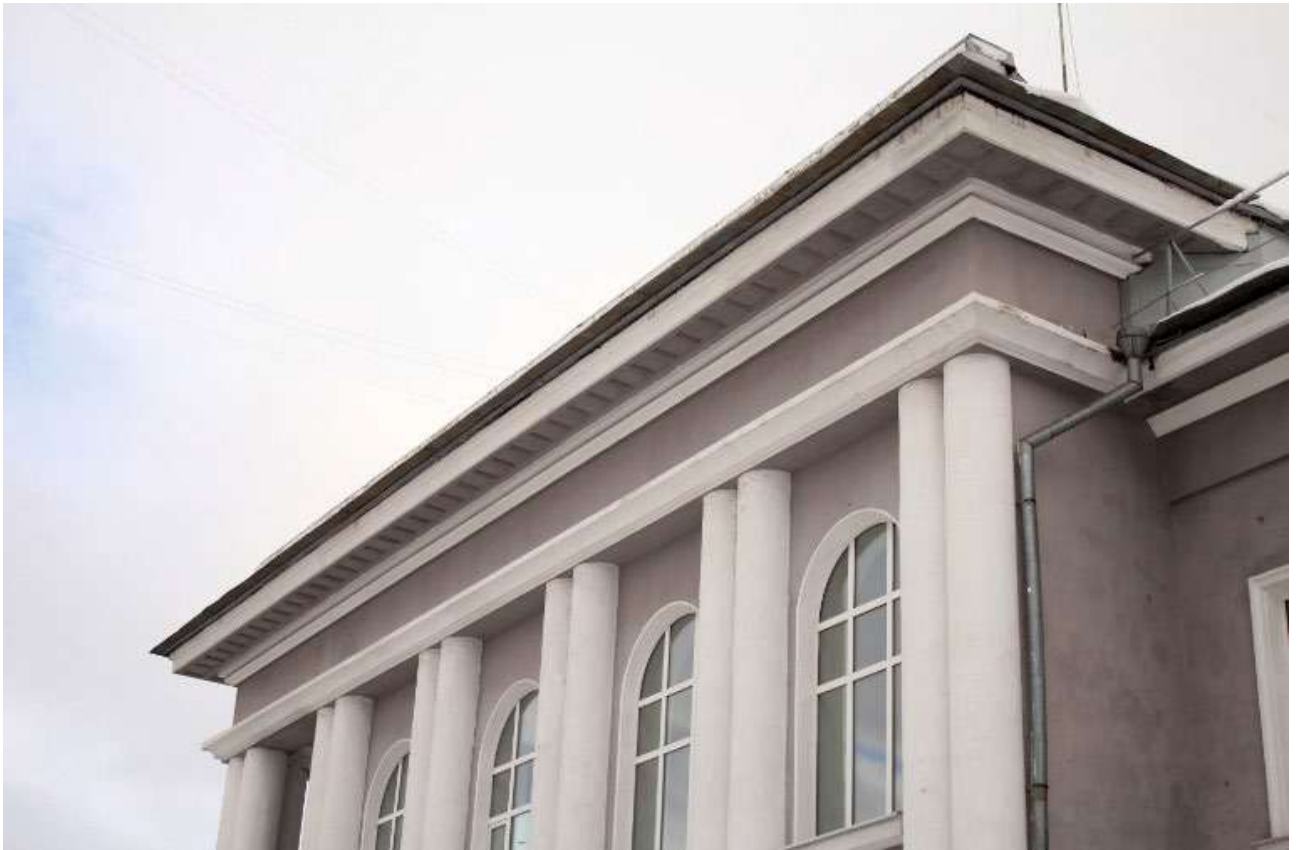
**Фото 4.** Выявленный объект культурного наследия «Здание госбанка» по адресу: Челябинская область, г. Магнитогорск, ул. Кирова, 78. Фрагмент южного фасада выявленного объекта культурного наследия.

Южный фасад разделен на две части. Западная часть решена в 4 оконные оси. Оконные проемы первого этажа с прямоугольной перемычкой, а второго с циркульной перемычкой. Фриз и венчающий ступенчатый карниз. Подоконная ступенчатая плита. Между осей сдвоенные колонны. Под окнами филенки. Восточная часть решена в 7 оконных осей. Прямоугольные оконные перемычки. На 6-7 оси располагаются балконы на кронштейнах и с балюстрадой на втором этаже и в межэтажном пространстве. Венчающий ступенчатый карниз.

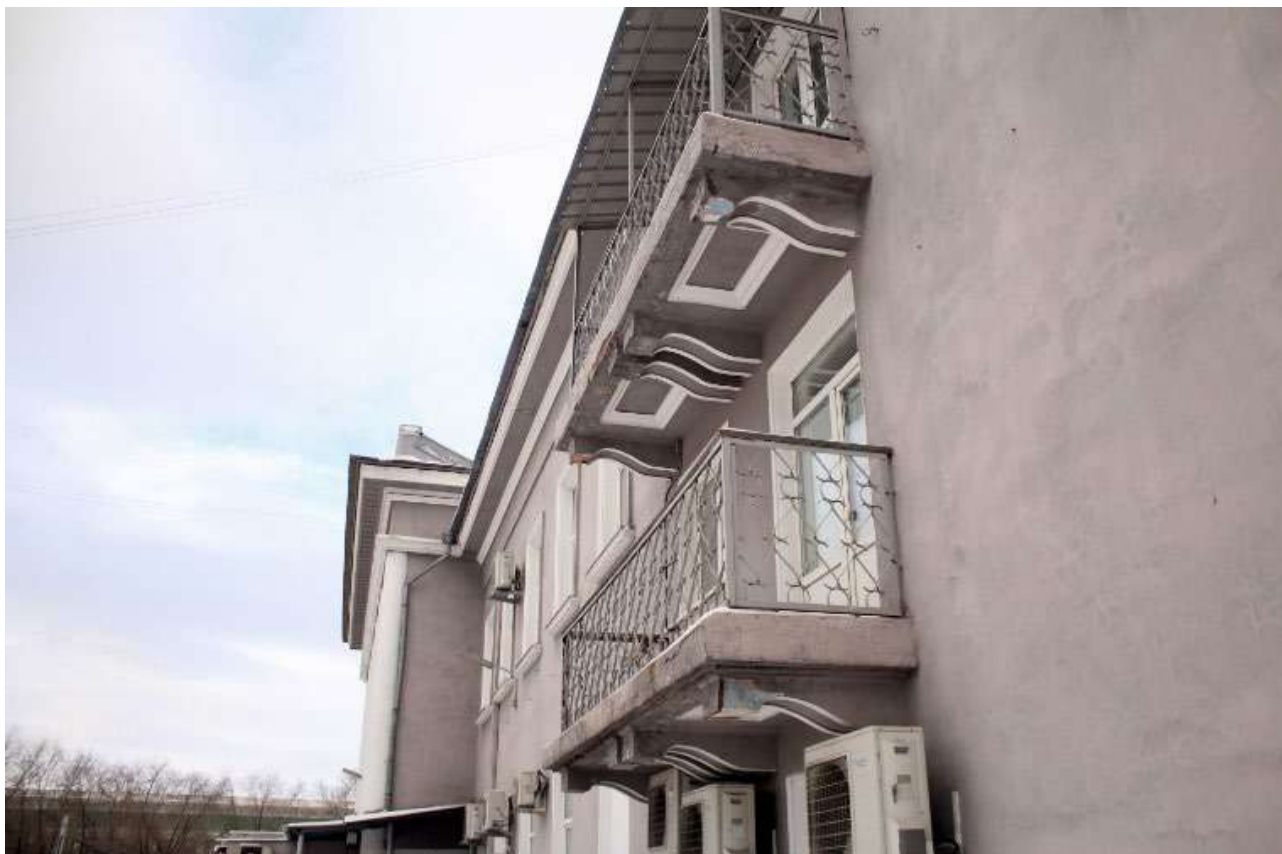
**Фото 5.** Выявленный объект культурного наследия «Здание госбанка» по адресу: Челябинская область, г. Магнитогорск, ул. Кирова, 78. Фрагмент южного фасада выявленного объекта культурного наследия.

Южный фасад разделен на две части. Западная часть решена в 4 оконные оси. Оконные проемы первого этажа с прямоугольной перемычкой, а второго с циркульной перемычкой. Фриз и венчающий ступенчатый карниз. Подоконная ступенчатая плита. Между осей сдвоенные колонны. Под окнами филенки. Восточная часть решена в 7 оконных осей. Прямоугольные оконные перемычки. На 6-7 оси располагаются балконы на кронштейнах и с балюстрадой на втором этаже и в межэтажном пространстве. Венчающий ступенчатый карниз.

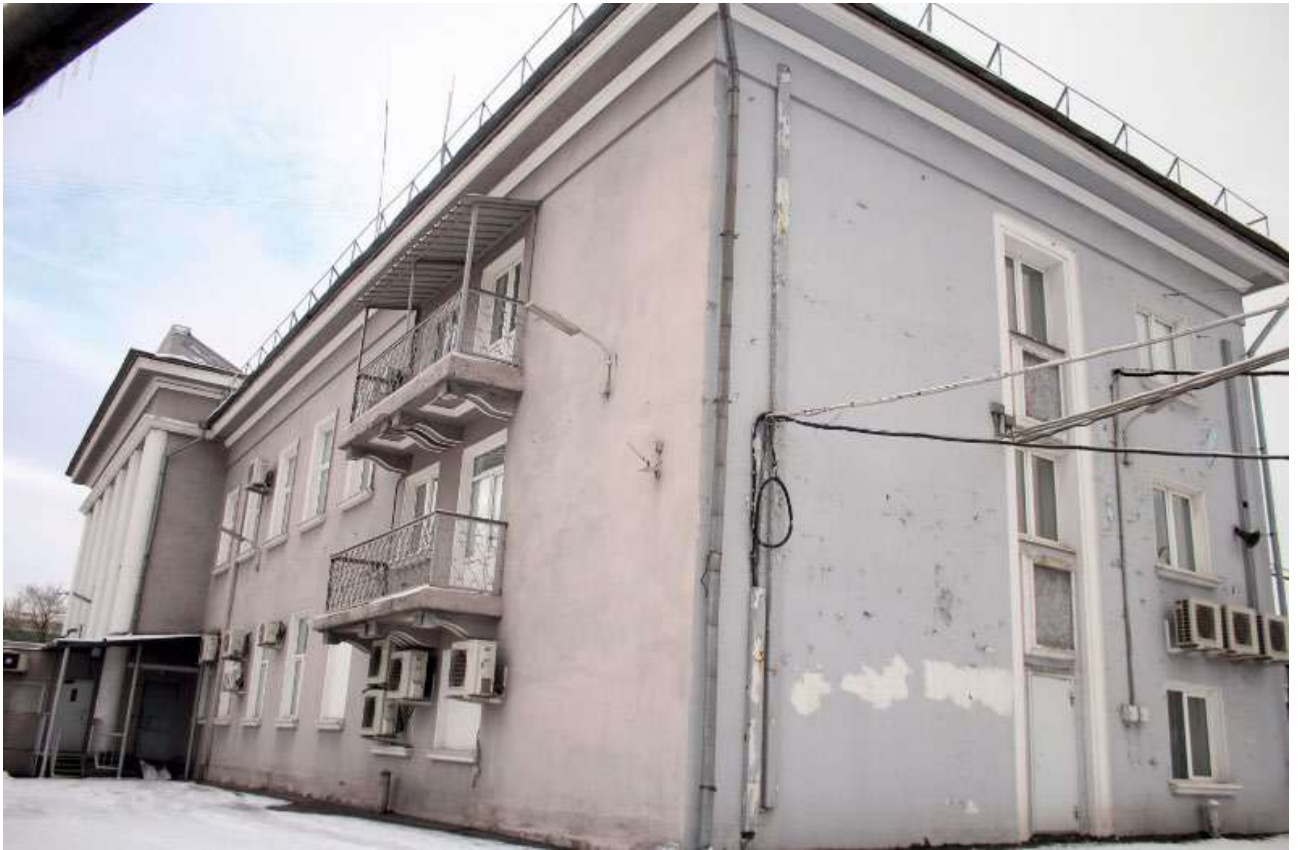
**Фото 6.** Выявленный объект культурного наследия «Здание госбанка» по адресу: Челябинская область, г. Магнитогорск, ул. Кирова, 78. Фрагмент южного фасада выявленного объекта культурного наследия.

Южный фасад разделен на две части. Западная часть решена в 4 оконные оси. Оконные проемы первого этажа с прямоугольной перемычкой, а второго с циркульной перемычкой. Фриз и венчающий ступенчатый карниз. Подоконная ступенчатая плита. Между осей сдвоенные колонны. Под окнами филенки. Восточная часть решена в 7 оконных осей. Прямоугольные оконные перемычки. На 6-7 оси располагаются балконы на кронштейнах и с балюстрадой на втором этаже и в межэтажном пространстве. Венчающий ступенчатый карниз.

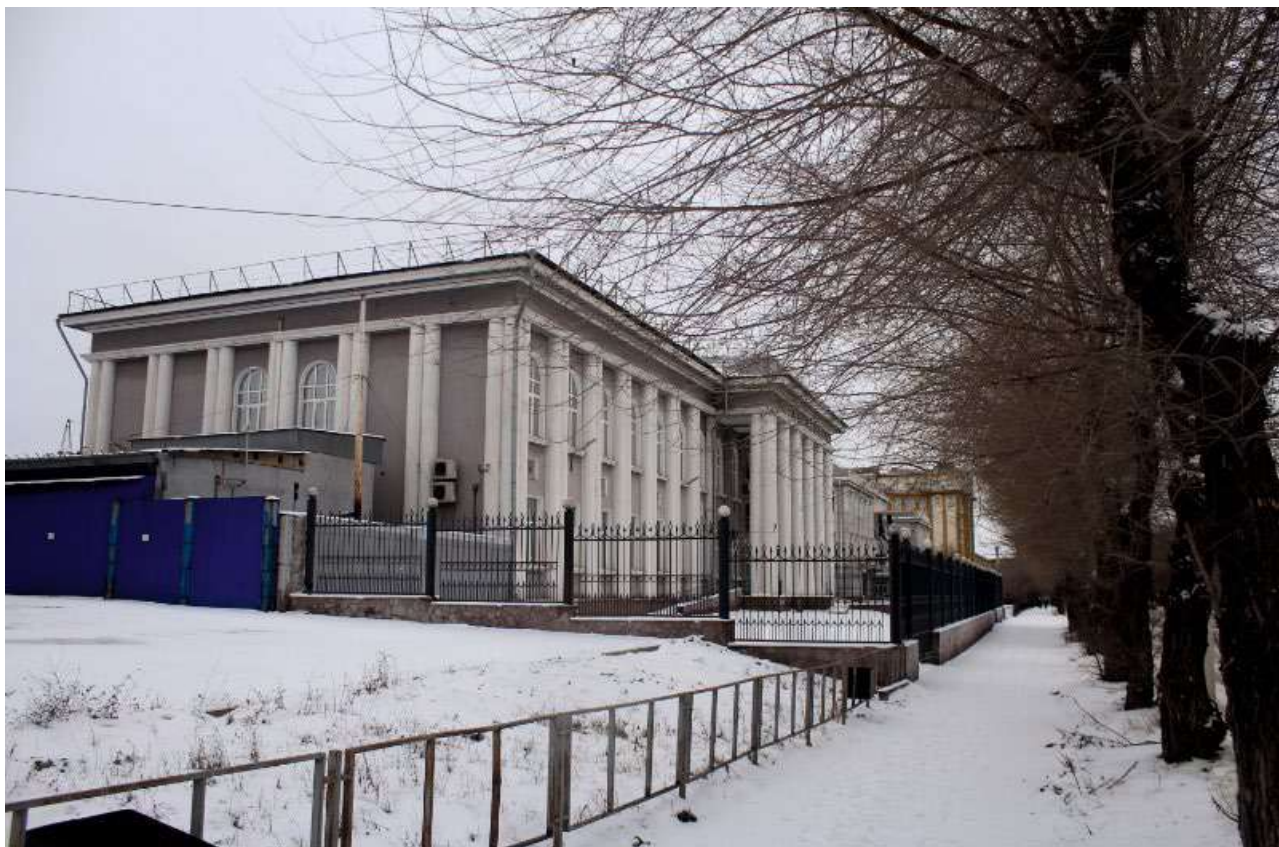
**Фото 7.**Выявленный объект культурного наследия «Здание госбанка» по адресу: Челябинская область, г. Магнитогорск, ул. Кирова, 78. Общий вид выявленного объекта культурного наследия.

Объект представляет собой двухэтажное каменное здание с вальмовой крышей.

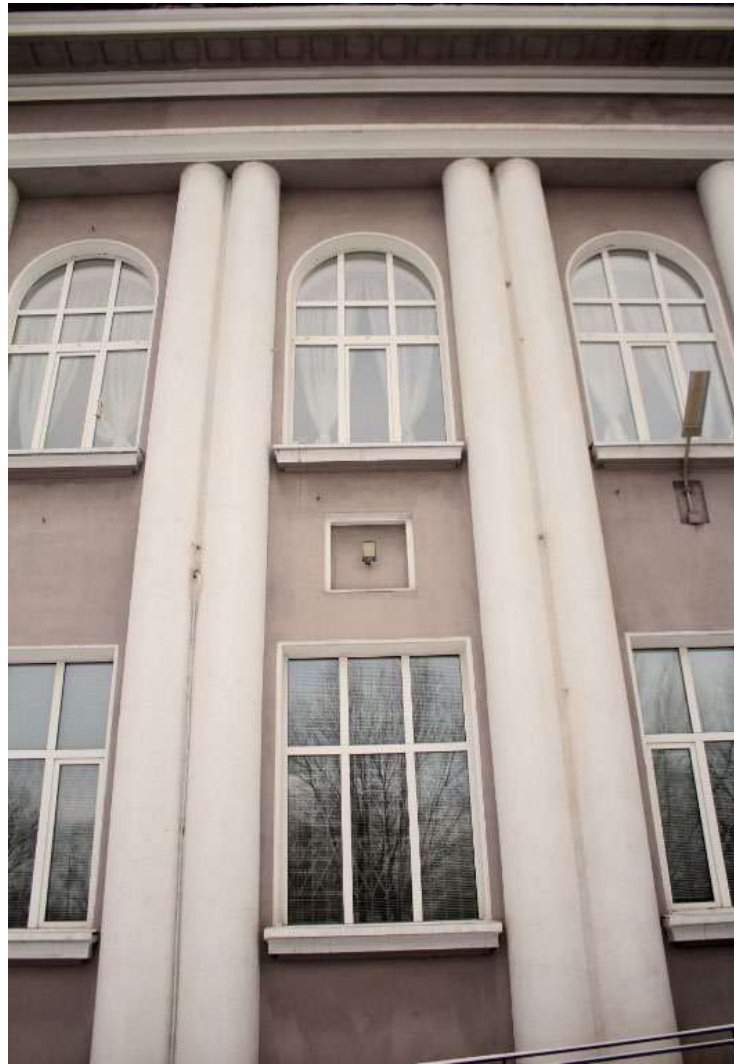
**Фото 8.** Выявленный объект культурного наследия «Здание госбанка» по адресу: Челябинская область, г. Магнитогорск, ул. Кирова, 78. Фрагмент южного фасада выявленного объекта культурного наследия.

Южный фасад разделен на две части. Западная часть решена в 4 оконные оси. Оконные проемы первого этажа с прямоугольной перемычкой, а второго с циркульной перемычкой. Фриз и венчающий ступенчатый карниз. Подоконная ступенчатая плита. Между осей сдвоенные колонны. Под окнами филенки. Восточная часть решена в 7 оконных осей. Прямоугольные оконные перемычки. На 6-7 оси располагаются балконы на кронштейнах и с балюстрадой на втором этаже и в межэтажном пространстве. Венчающий ступенчатый карниз.

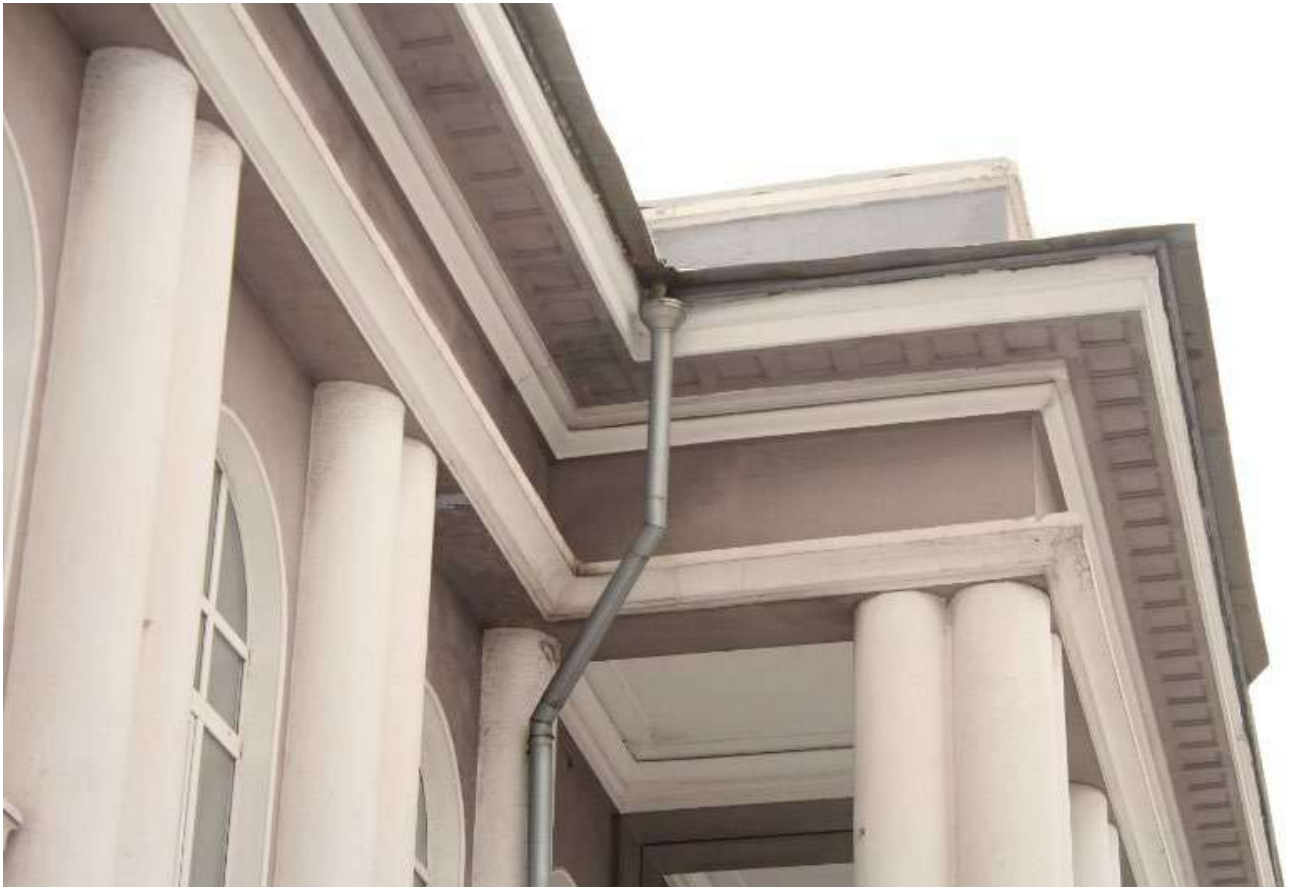
**Фото 9.** Выявленный объект культурного наследия «Здание госбанка» по адресу: Челябинская область, г. Магнитогорск, ул. Кирова, 78. Фрагмент южного фасада выявленного объекта культурного наследия.

Южный фасад разделен на две части. Западная часть решена в 4 оконные оси. Оконные проемы первого этажа с прямоугольной перемычкой, а второго с циркульной перемычкой. Фриз и венчающий ступенчатый карниз. Подоконная ступенчатая плита. Между осей сдвоенные колонны. Под окнами филенки. Восточная часть решена в 7 оконных осей. Прямоугольные оконные перемычки. На 6-7 оси располагаются балконы на кронштейнах и с балюстрадой на втором этаже и в межэтажном пространстве. Венчающий ступенчатый карниз.

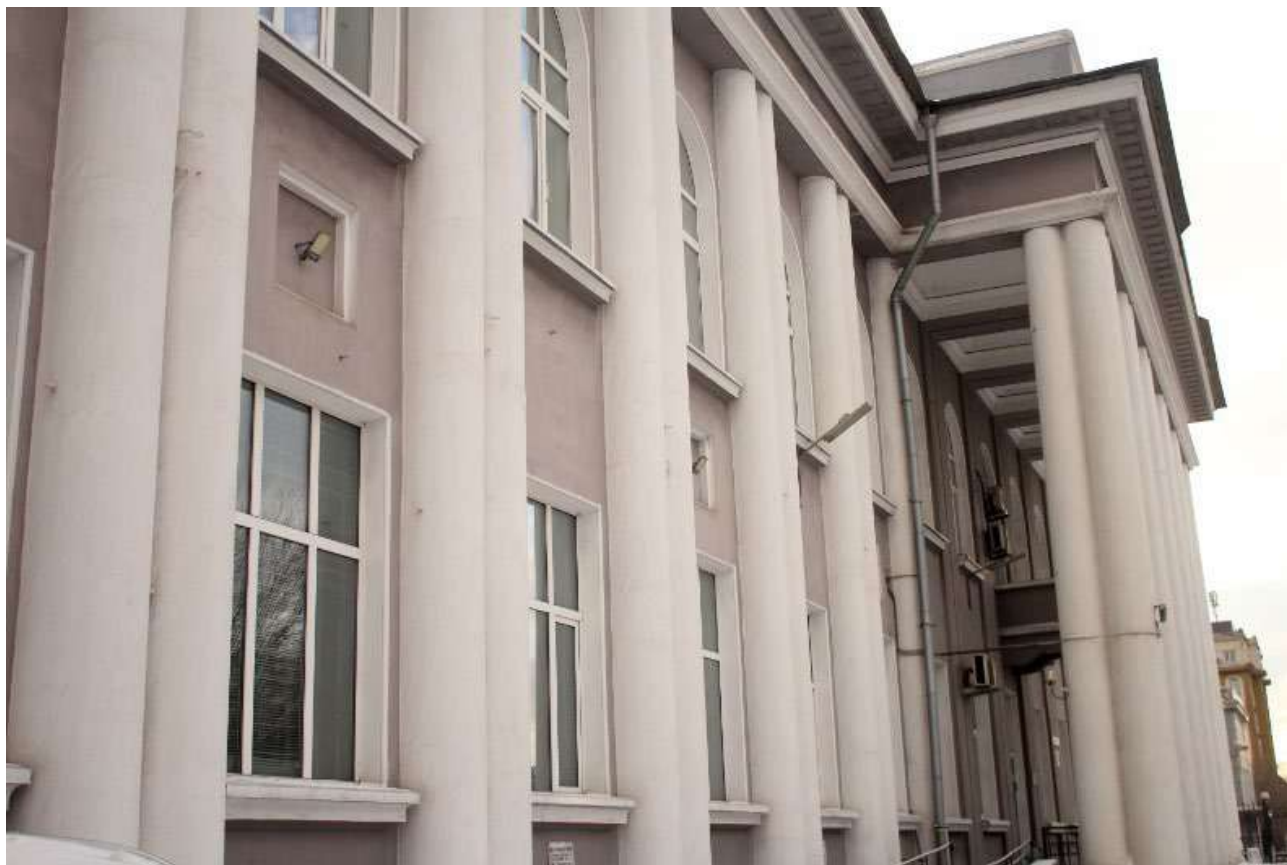
**Фото 10.** Выявленный объект культурного наследия «Здание госбанка» по адресу: Челябинская область, г. Магнитогорск, ул. Кирова, 78. Фрагмент южного фасада выявленного объекта культурного наследия.

Южный фасад разделен на две части. Западная часть решена в 4 оконные оси. Оконные проемы первого этажа с прямоугольной перемычкой, а второго с циркульной перемычкой. Фриз и венчающий ступенчатый карниз. Подоконная ступенчатая плита. Между осей сдвоенные колонны. Под окнами филенки. Восточная часть решена в 7 оконных осей. Прямоугольные оконные перемычки. На 6-7 оси располагаются балконы на кронштейнах и с балюстрадой на втором этаже и в межэтажном пространстве. Венчающий ступенчатый карниз.

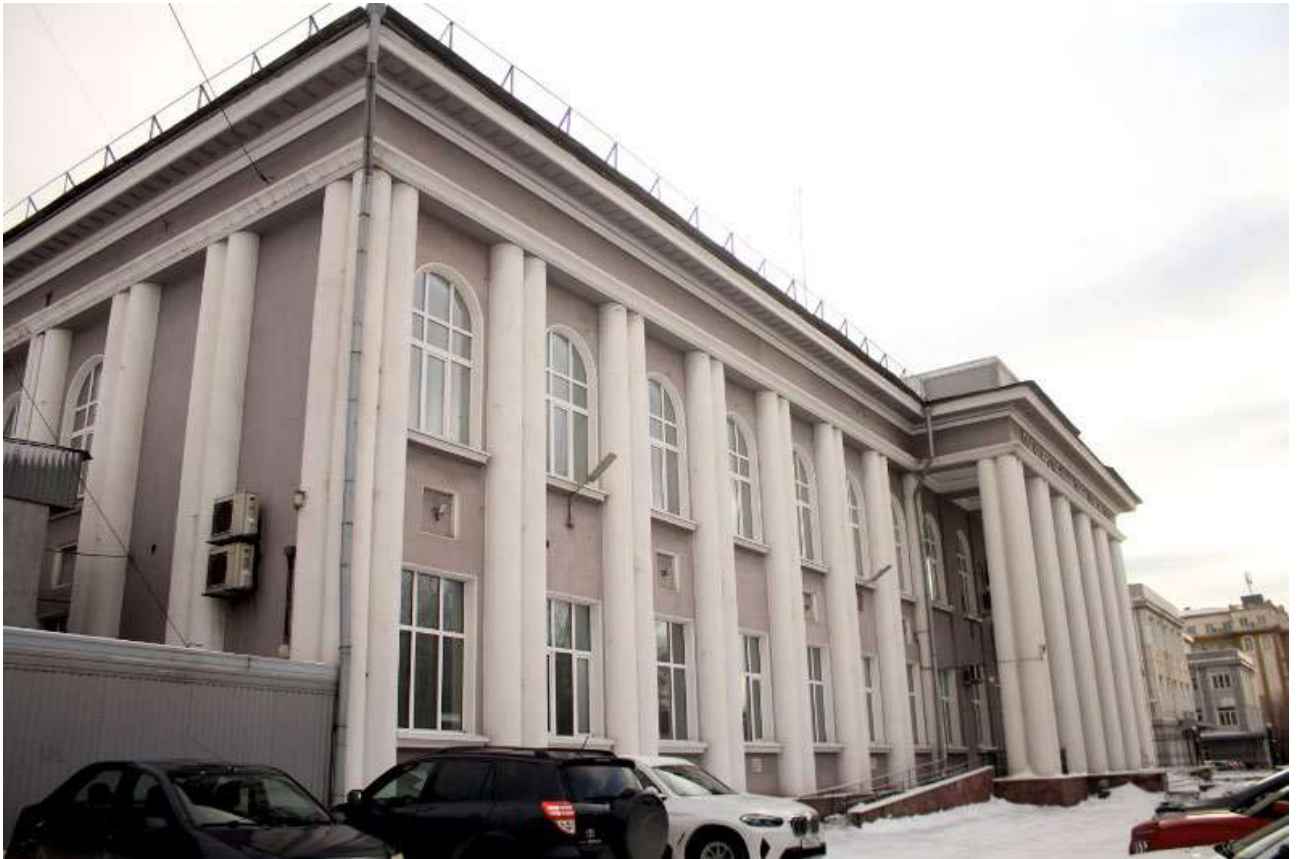
**Фото 11.** Выявленный объект культурного наследия «Здание госбанка» по адресу: Челябинская область, г. Магнитогорск, ул. Кирова, 78. Фрагмент южного фасада выявленного объекта культурного наследия.

Южный фасад разделен на две части. Западная часть решена в 4 оконные оси. Оконные проемы первого этажа с прямоугольной перемычкой, а второго с циркульной перемычкой. Фриз и венчающий ступенчатый карниз. Подоконная ступенчатая плита. Между осей сдвоенные колонны. Под окнами филенки. Восточная часть решена в 7 оконных осей. Прямоугольные оконные перемычки. На 6-7 оси располагаются балконы на кронштейнах и с балюстрадой на втором этаже и в межэтажном пространстве. Венчающий ступенчатый карниз.

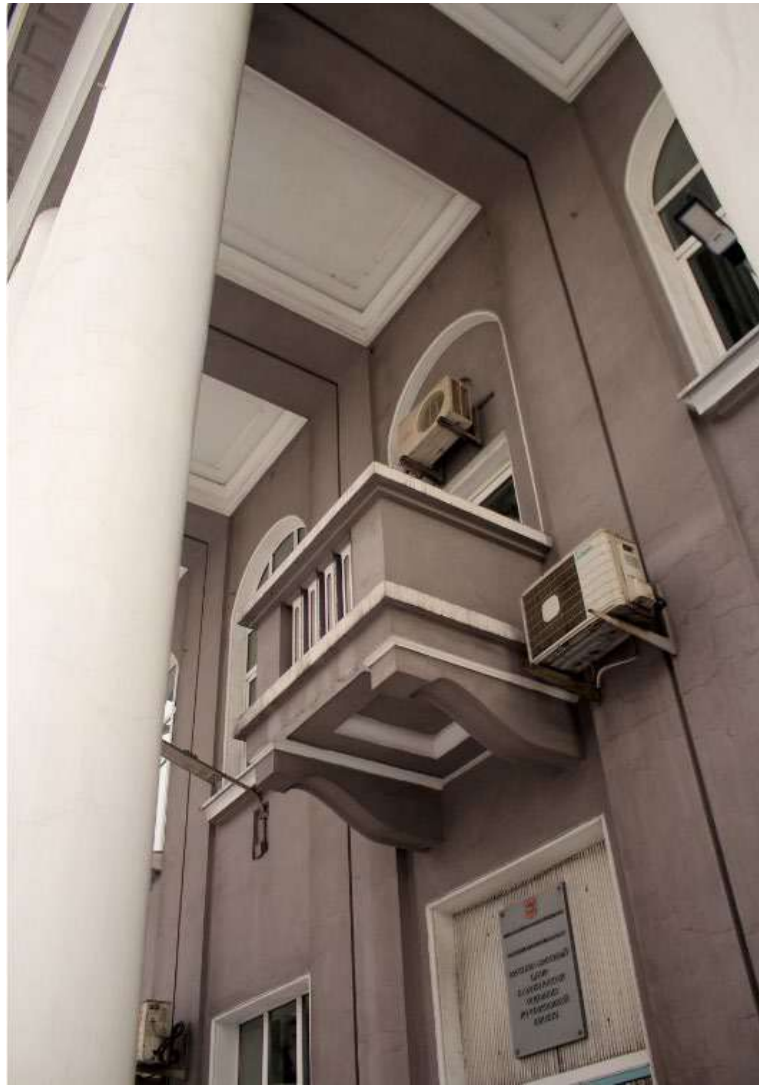
**Фото 12.** Выявленный объект культурного наследия «Здание госбанка» по адресу: Челябинская область, г. Магнитогорск, ул. Кирова, 78. Фрагмент южного фасада выявленного объекта культурного наследия.

Южный фасад разделен на две части. Западная часть решена в 4 оконные оси. Оконные проемы первого этажа с прямоугольной перемычкой, а второго с циркульной перемычкой. Фриз и венчающий ступенчатый карниз. Подоконная ступенчатая плита. Между осей сдвоенные колонны. Под окнами филенки. Восточная часть решена в 7 оконных осей. Прямоугольные оконные перемычки. На 6-7 оси располагаются балконы на кронштейнах и с балюстрадой на втором этаже и в межэтажном пространстве. Венчающий ступенчатый карниз.

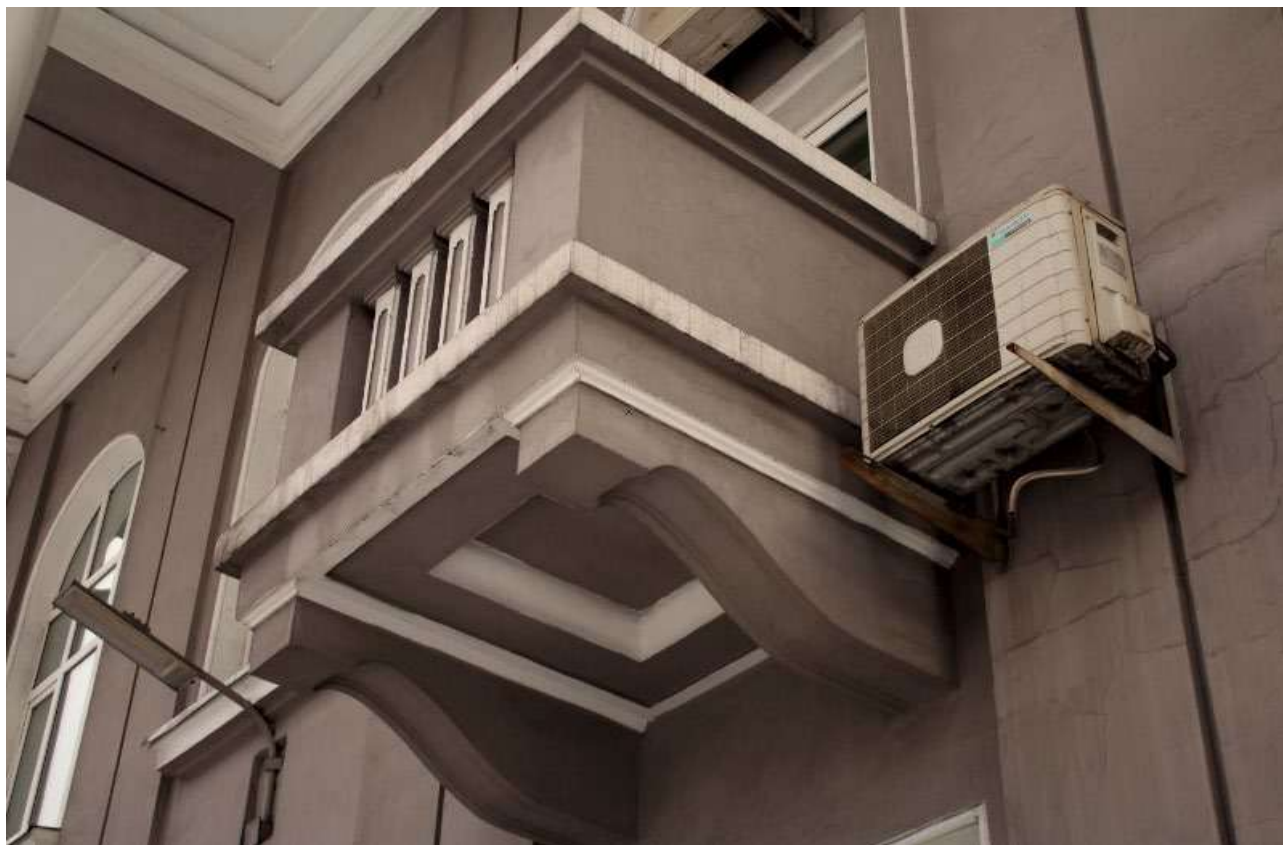
**Фото 13.** Выявленный объект культурного наследия «Здание госбанка» по адресу: Челябинская область, г. Магнитогорск, ул. Кирова, 78. Фрагмент южного фасада выявленного объекта культурного наследия.

Южный фасад разделен на две части. Западная часть решена в 4 оконные оси. Оконные проемы первого этажа с прямоугольной перемычкой, а второго с циркульной перемычкой. Фриз и венчающий ступенчатый карниз. Подоконная ступенчатая плита. Между осей сдвоенные колонны. Под окнами филенки. Восточная часть решена в 7 оконных осей. Прямоугольные оконные перемычки. На 6-7 оси располагаются балконы на кронштейнах и с балюстрадой на втором этаже и в межэтажном пространстве. Венчающий ступенчатый карниз.

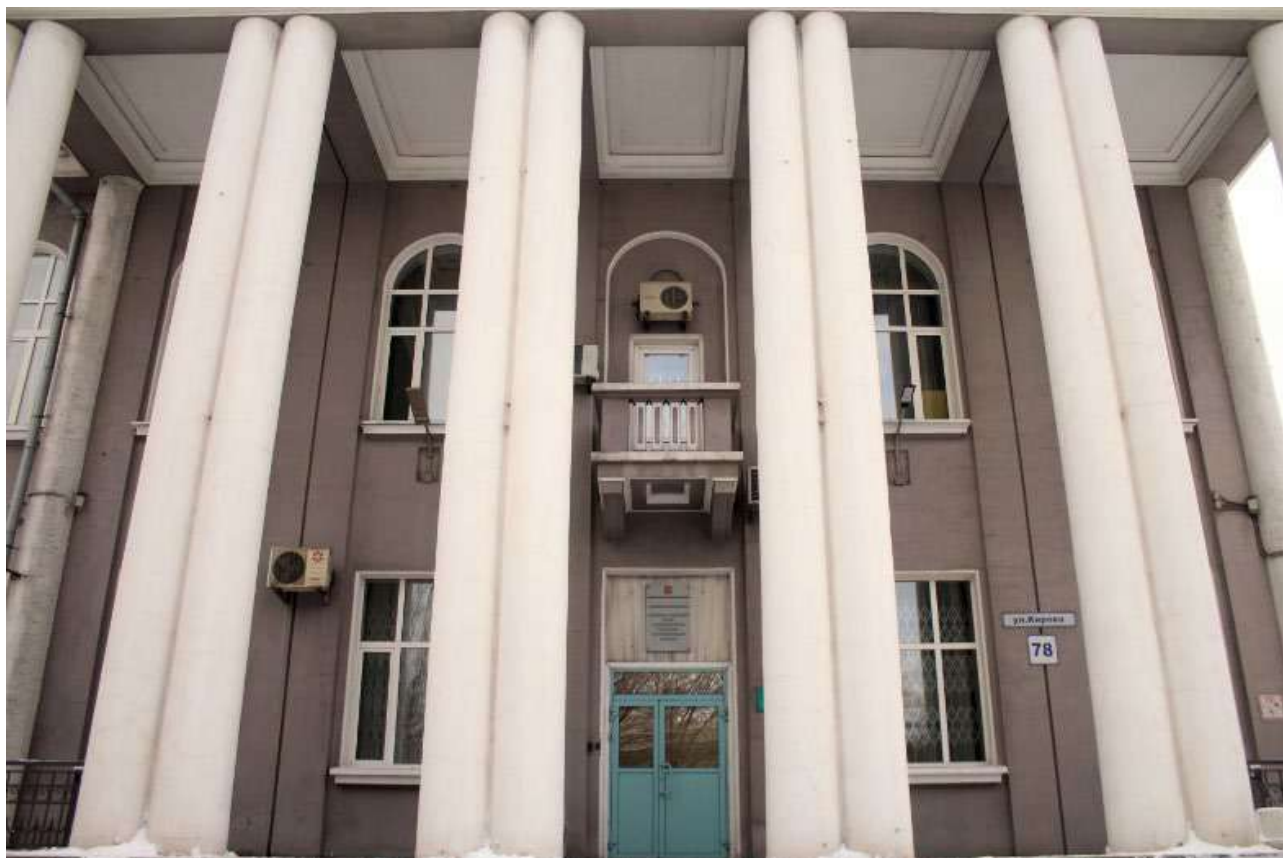
**Фото 14.** Выявленный объект культурного наследия «Здание госбанка» по адресу: Челябинская область, г. Магнитогорск, ул. Кирова, 78. Фрагмент южного фасада выявленного объекта культурного наследия.

Южный фасад разделен на две части. Западная часть решена в 4 оконные оси. Оконные проемы первого этажа с прямоугольной перемычкой, а второго с циркульной перемычкой. Фриз и венчающий ступенчатый карниз. Подоконная ступенчатая плита. Между осей сдвоенные колонны. Под окнами филенки. Восточная часть решена в 7 оконных осей. Прямоугольные оконные перемычки. На 6-7 оси располагаются балконы на кронштейнах и с балюстрадой на втором этаже и в межэтажном пространстве. Венчающий ступенчатый карниз.

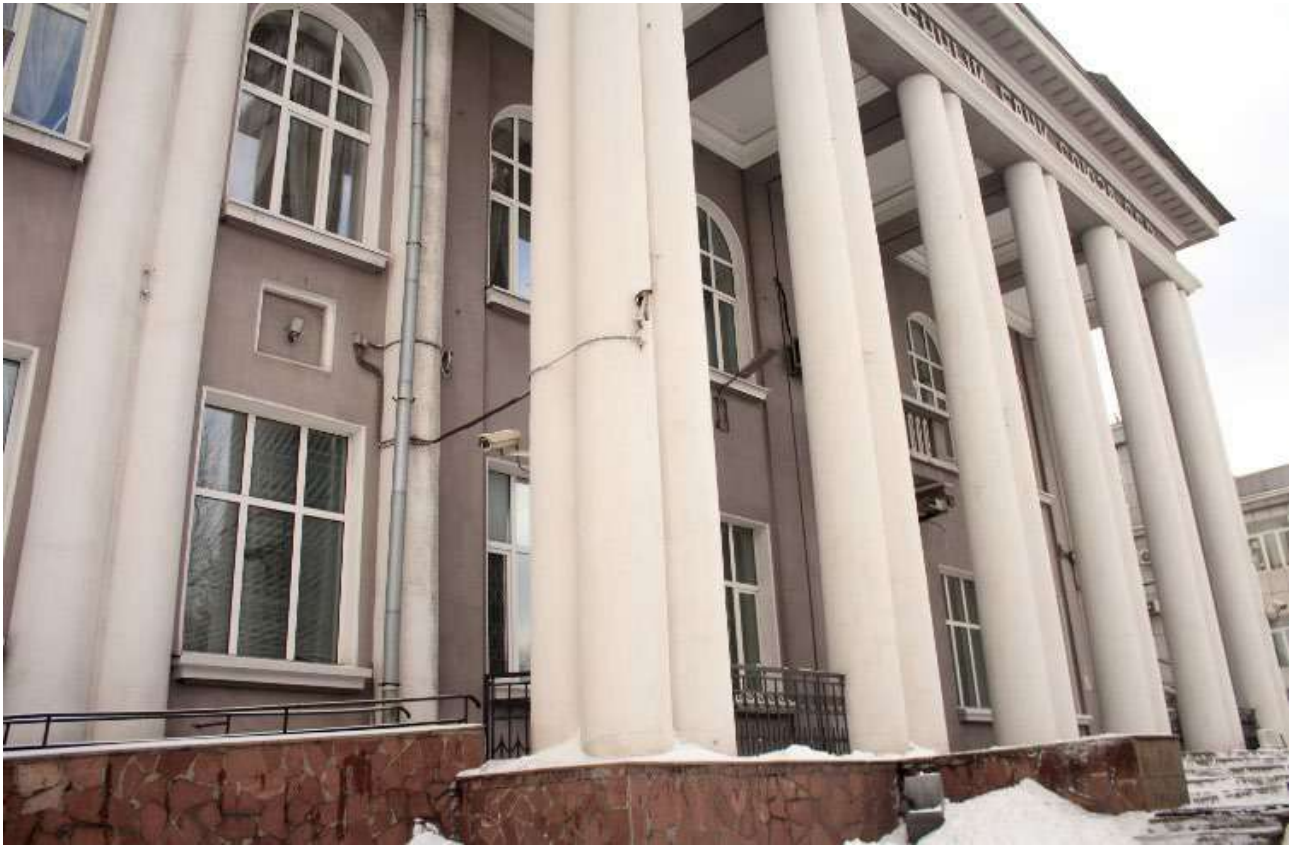
**Фото 16.** Выявленный объект культурного наследия «Здание госбанка» по адресу: Челябинская область, г. Магнитогорск, ул. Кирова, 78. Фрагмент южного фасада выявленного объекта культурного наследия.

Южный фасад разделен на две части. Западная часть решена в 4 оконные оси. Оконные проемы первого этажа с прямоугольной перемычкой, а второго с циркульной перемычкой. Фриз и венчающий ступенчатый карниз. Подоконная ступенчатая плита. Между осей сдвоенные колонны. Под окнами филенки. Восточная часть решена в 7 оконных осей. Прямоугольные оконные перемычки. На 6-7 оси располагаются балконы на кронштейнах и с балюстрадой на втором этаже и в межэтажном пространстве. Венчающий ступенчатый карниз.

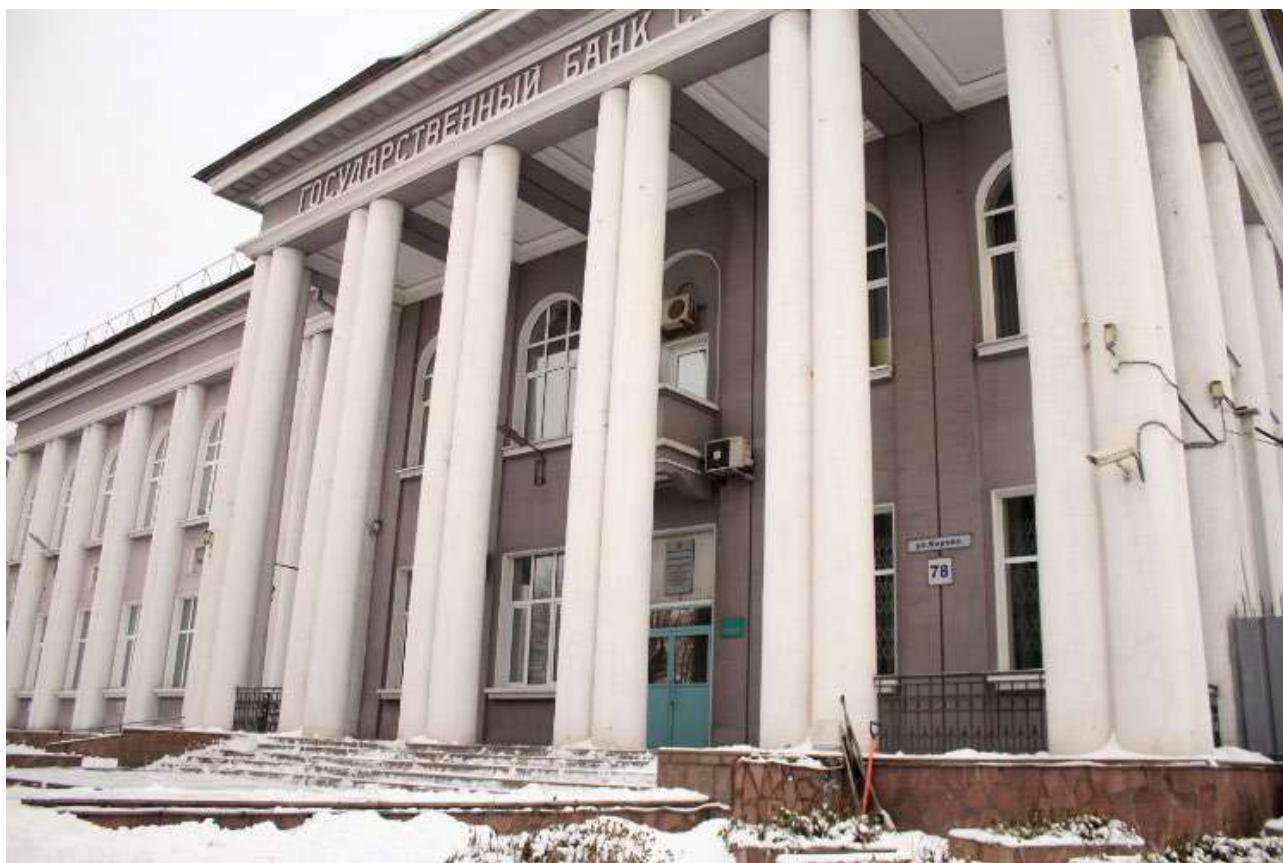
**Фото 17.** Выявленный объект культурного наследия «Здание госбанка» по адресу: Челябинская область, г. Магнитогорск, ул. Кирова, 78. Фрагмент южного фасада выявленного объекта культурного наследия.

Южный фасад разделен на две части. Западная часть решена в 4 оконные оси. Оконные проемы первого этажа с прямоугольной перемычкой, а второго с циркульной перемычкой. Фриз и венчающий ступенчатый карниз. Подоконная ступенчатая плита. Между осей сдвоенные колонны. Под окнами филенки. Восточная часть решена в 7 оконных осей. Прямоугольные оконные перемычки. На 6-7 оси располагаются балконы на кронштейнах и с балюстрадой на втором этаже и в межэтажном пространстве. Венчающий ступенчатый карниз.

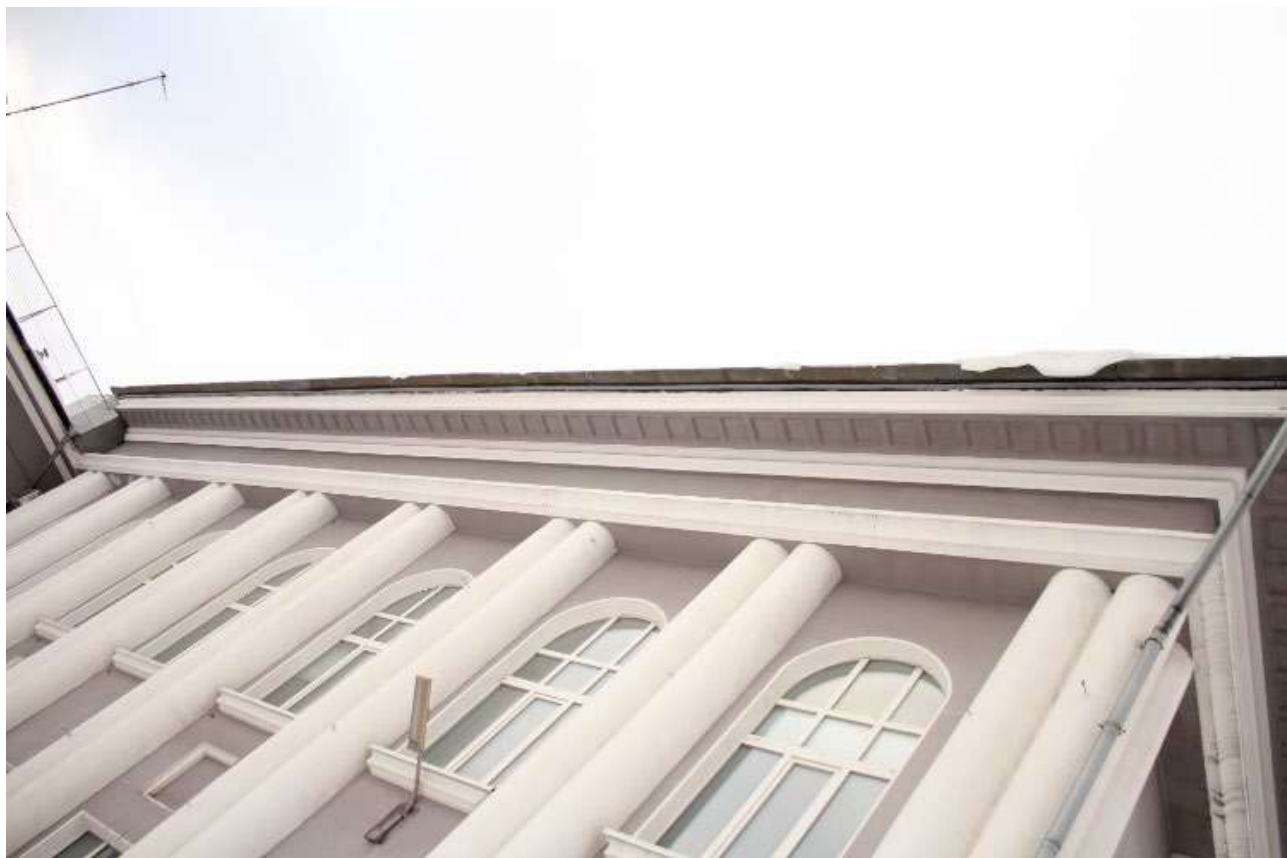
**Фото 18.** Выявленный объект культурного наследия «Здание госбанка» по адресу: Челябинская область, г. Магнитогорск, ул. Кирова, 78. Фрагмент восточного дворового фасада выявленного объекта культурного наследия.
