**АКТ**  
**государственной историко-культурной экспертизы**  
**выявленного объекта культурного наследия в целях обоснования целесообразности**  
**включения такого объекта в единый государственный реестр объектов культурного**  
**наследия (памятников истории и культуры) народов Российской Федерации**  
**«Здание госбанка», расположенного по адресу: Челябинская область, г. Магнитогорск,**  
**ул. Кирова, 78.**

Челябинская область, г. Магнитогорск

2023 г.

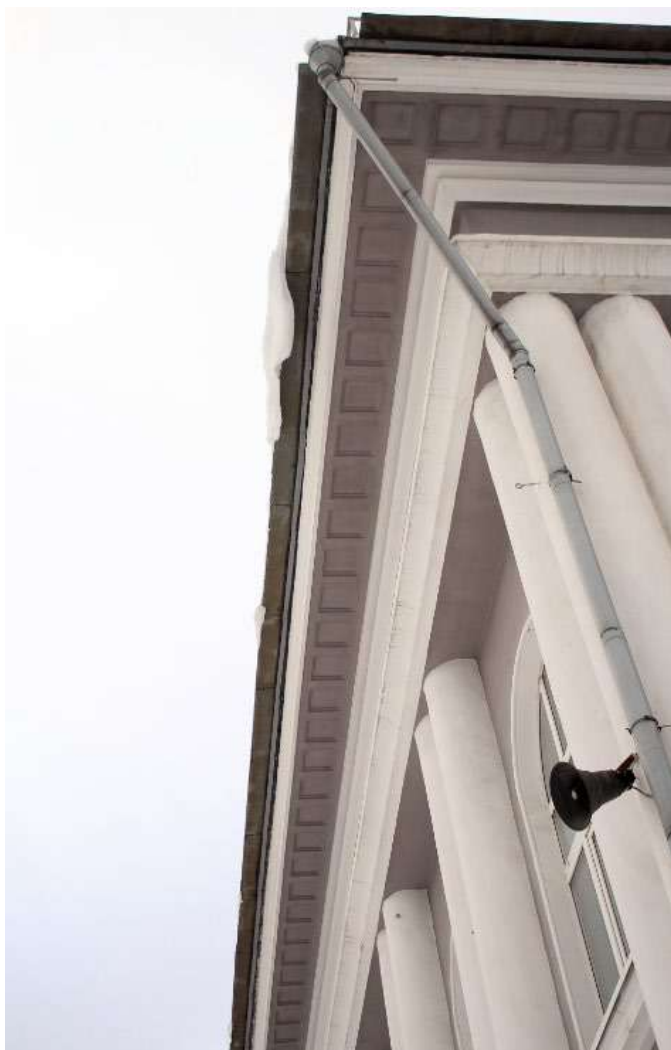
**Фото 19.** Выявленный объект культурного наследия «Здание госбанка» по адресу: Челябинская область, г. Магнитогорск, ул. Кирова, 78. Фрагмент восточного дворового фасада выявленного объекта культурного наследия.

Восточный дворовой фасад решен в 7 оконных осей. Оконные проемы первого этажа с прямоугольной перемычкой, а второго с циркульной перемычкой. Подоконная ступенчатая плита. Между осями сдвоенные колонны. Под окнами на 3, 5, 7 осях филленки. Фриз и венчающий ступенчатый карниз.

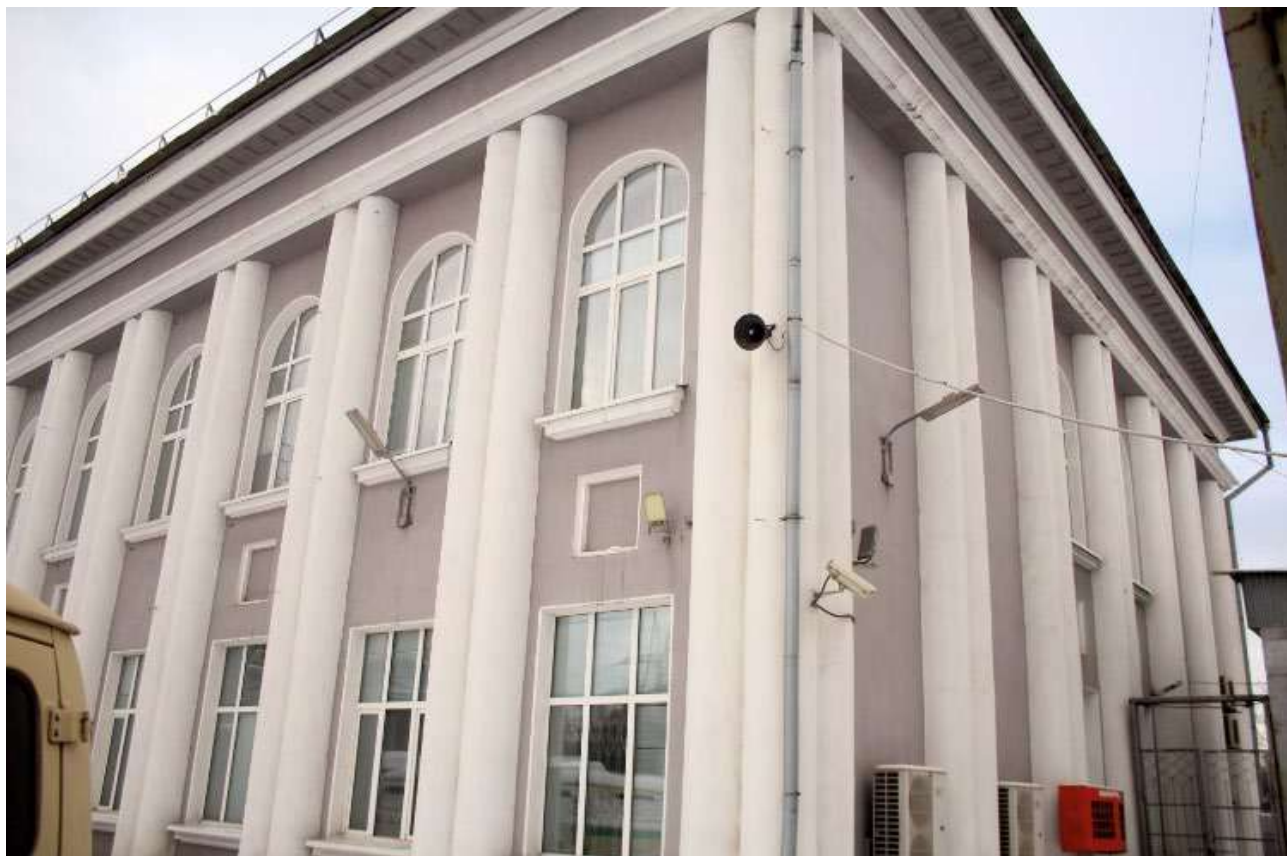
**Фото 20.** Выявленный объект культурного наследия «Здание госбанка» по адресу: Челябинская область, г. Магнитогорск, ул. Кирова, 78. Фрагмент восточного дворового фасада выявленного объекта культурного наследия.

Восточный дворовой фасад решен в 7 оконных осей. Оконные проемы первого этажа с прямоугольной перемычкой, а второго с циркульной перемычкой. Подоконная ступенчатая плита. Между осей сдвоенные колонны. Под окнами на 3, 5, 7 осей филенки. Фриз и венчающий ступенчатый карниз.

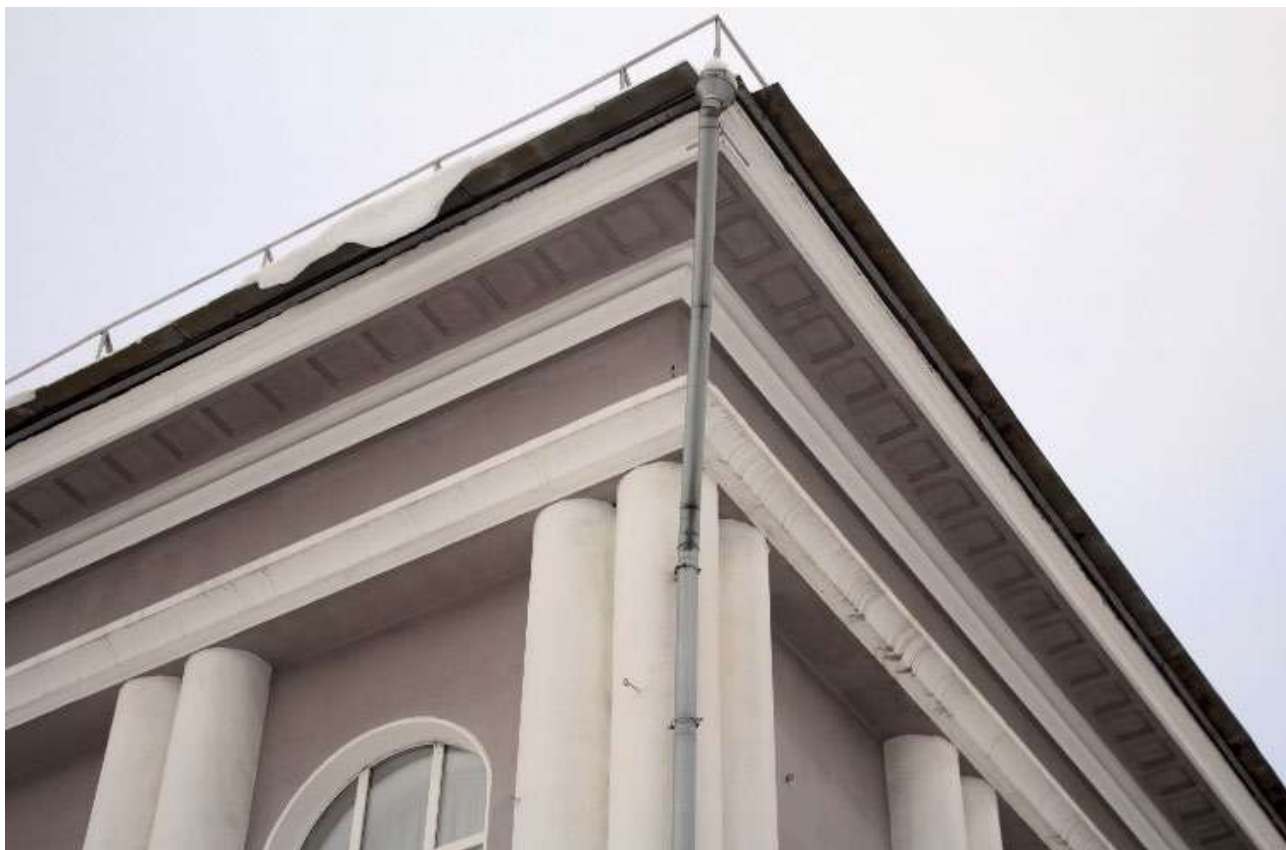
**Фото 21.** Выявленный объект культурного наследия «Здание госбанка» по адресу: Челябинская область, г. Магнитогорск, ул. Кирова, 78. Фрагмент восточного дворового фасада выявленного объекта культурного наследия.

Восточный дворовой фасад решен в 7 оконных осей. Оконные проемы первого этажа с прямоугольной перемычкой, а второго с циркульной перемычкой. Подоконная ступенчатая плита. Между осей сдвоенные колонны. Под окнами на 3, 5, 7 осей филенки. Фриз и венчающий ступенчатый карниз.

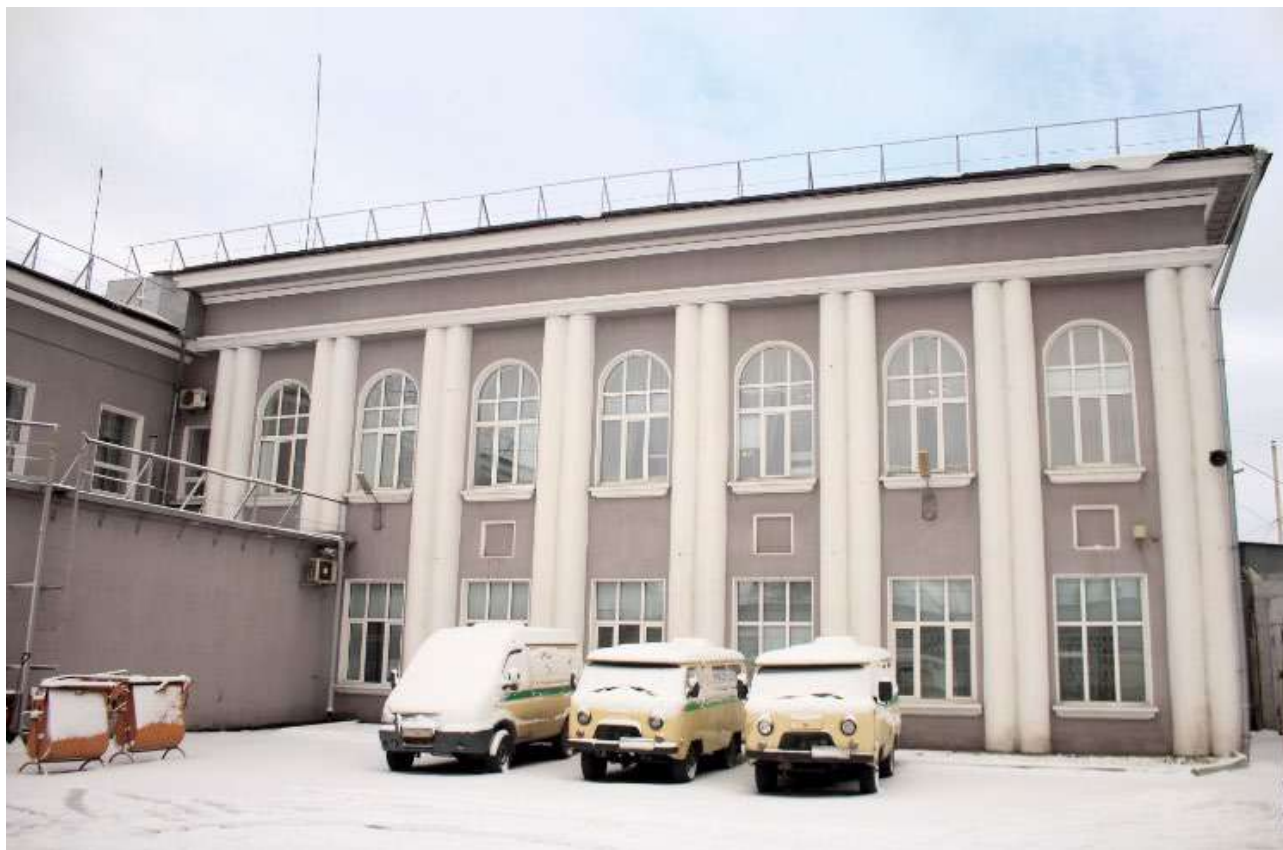
**Фото 22.** Выявленный объект культурного наследия «Здание госбанка» по адресу: Челябинская область, г. Магнитогорск, ул. Кирова, 78. Фрагмент восточного дворового фасада выявленного объекта культурного наследия.

Восточный дворовой фасад решен в 7 оконных осей. Оконные проемы первого этажа с прямоугольной перемычкой, а второго с циркульной перемычкой. Подоконная ступенчатая плита. Между осей сдвоенные колонны. Под окнами на 3, 5, 7 осей филенки. Фриз и венчающий ступенчатый карниз.

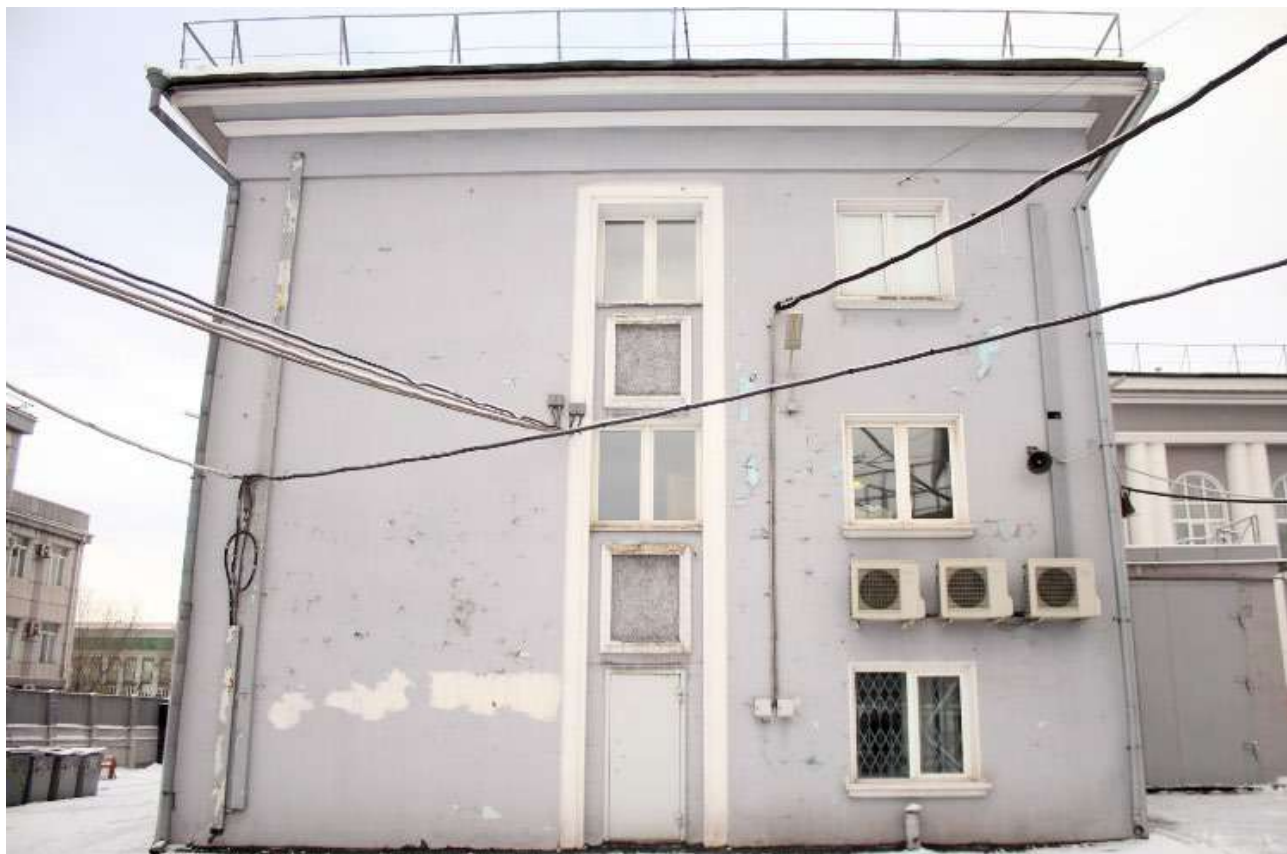
**Фото 23.** Выявленный объект культурного наследия «Здание госбанка» по адресу: Челябинская область, г. Магнитогорск, ул. Кирова, 78. Фрагмент восточного фасада выявленного объекта культурного наследия.

Восточный фасад решен в 2 оконные оси. Оконные проемы с прямоугольной перемычкой. Подоконная ступенчатая плита. Под окнами филенки. Венчающий ступенчатый карниз.

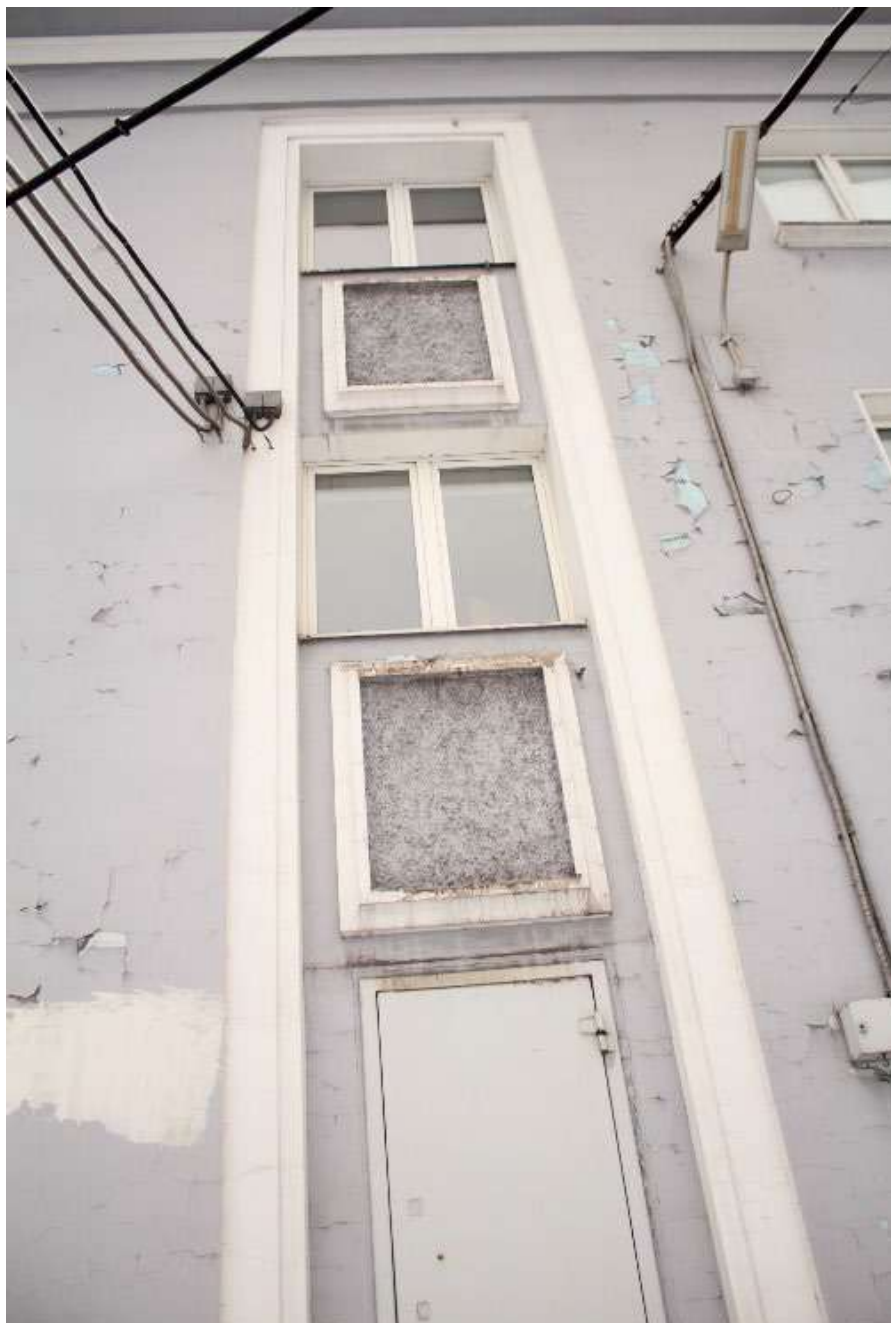
**Фото 24.** Выявленный объект культурного наследия «Здание госбанка» по адресу: Челябинская область, г. Магнитогорск, ул. Кирова, 78. Фрагмент восточного фасада выявленного объекта культурного наследия.

Восточный фасад решен в 2 оконные оси. Оконные проемы с прямоугольной перемычкой. Подоконная ступенчатая плита. Под окнами филенки. Венчающий ступенчатый карниз.

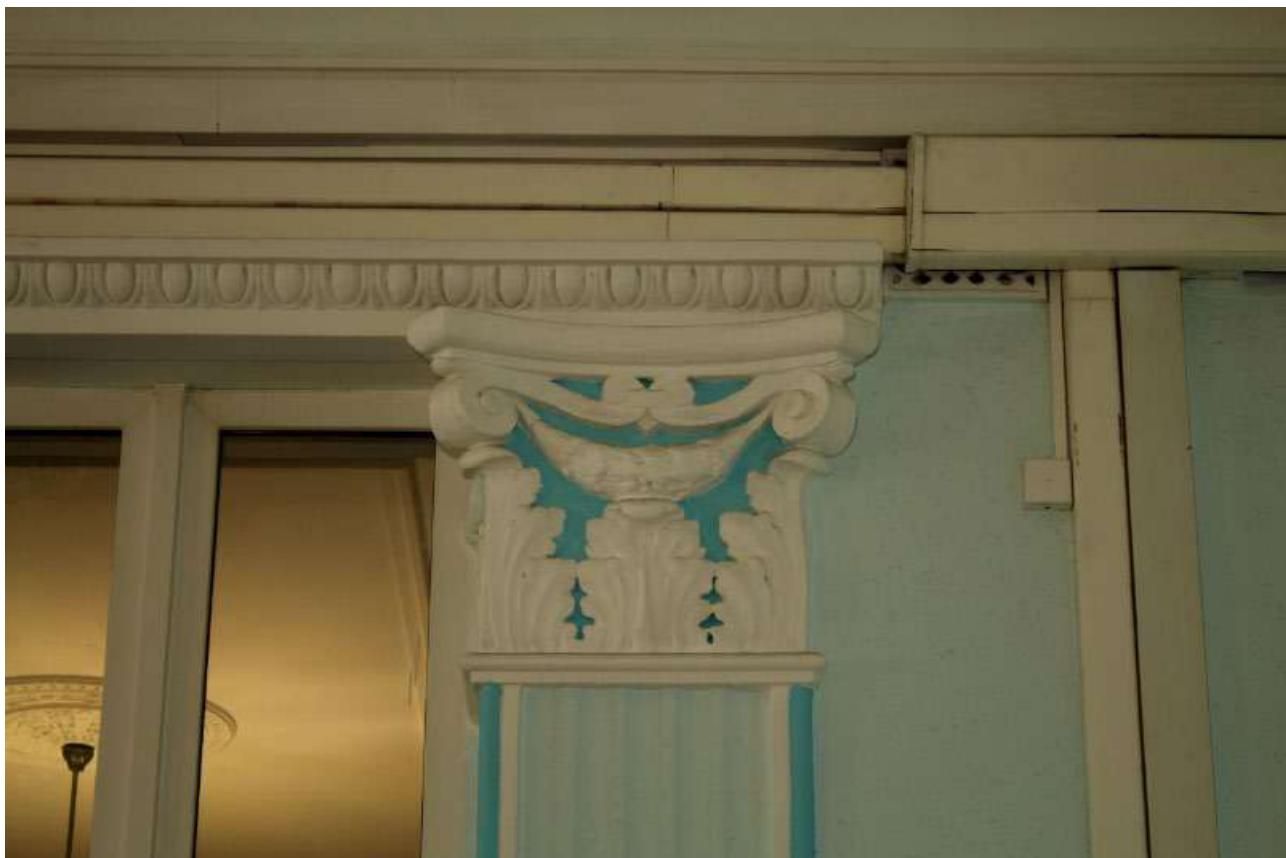
**Фото 25.** Выявленный объект культурного наследия «Здание госбанка» по адресу: Челябинская область, г. Магнитогорск, ул. Кирова, 78. Интерьер выявленного объекта культурного наследия.

Интерьер вестибюля. На потолке сохранились лепные карнизы, тянутый лепной декор, квадратные потолочные розетки, круглые потолочные розетки. Прямоугольные пилястры на филанчатом стилобате с пилястрами с канелюрами и капителью с растительными мотивами. Входной проем с прямоугольной перемычкой и прямоугольным ступенчатым сандриком, с пилястрами по бокам.

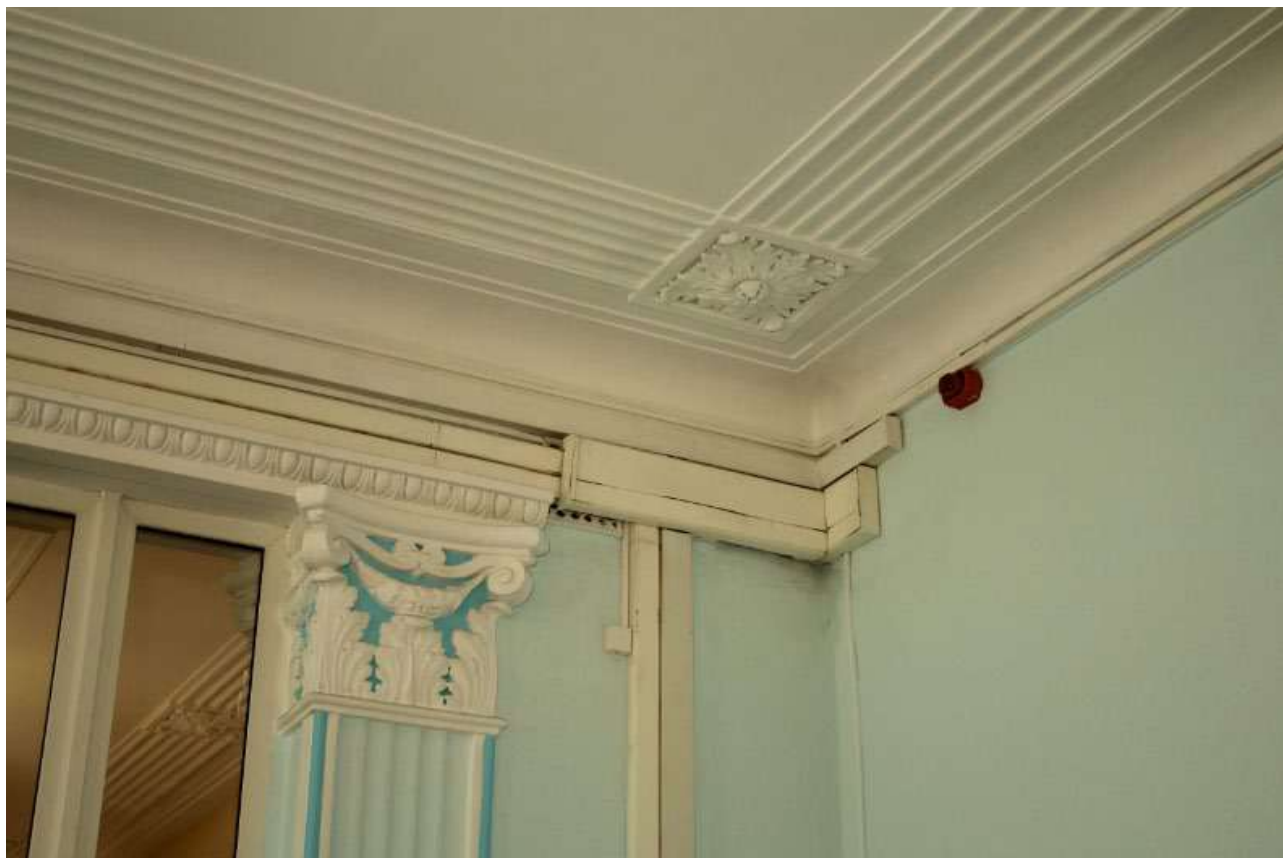
**Фото 26.** Выявленный объект культурного наследия «Здание госбанка» по адресу: Челябинская область, г. Магнитогорск, ул. Кирова, 78. Интерьер выявленного объекта культурного наследия.

Интерьер вестибюля. На потолке сохранились лепные карнизы, тянутый лепной декор, квадратные потолочные розетки, круглые потолочные розетки. Прямоугольные пилястры на филенчатом стилобате с пилястрами с канелюрами и капителью с растительными мотивами. Входной проем с прямоугольной перемычкой и прямоугольным ступенчатым сандриком, с пилястрами по бокам.

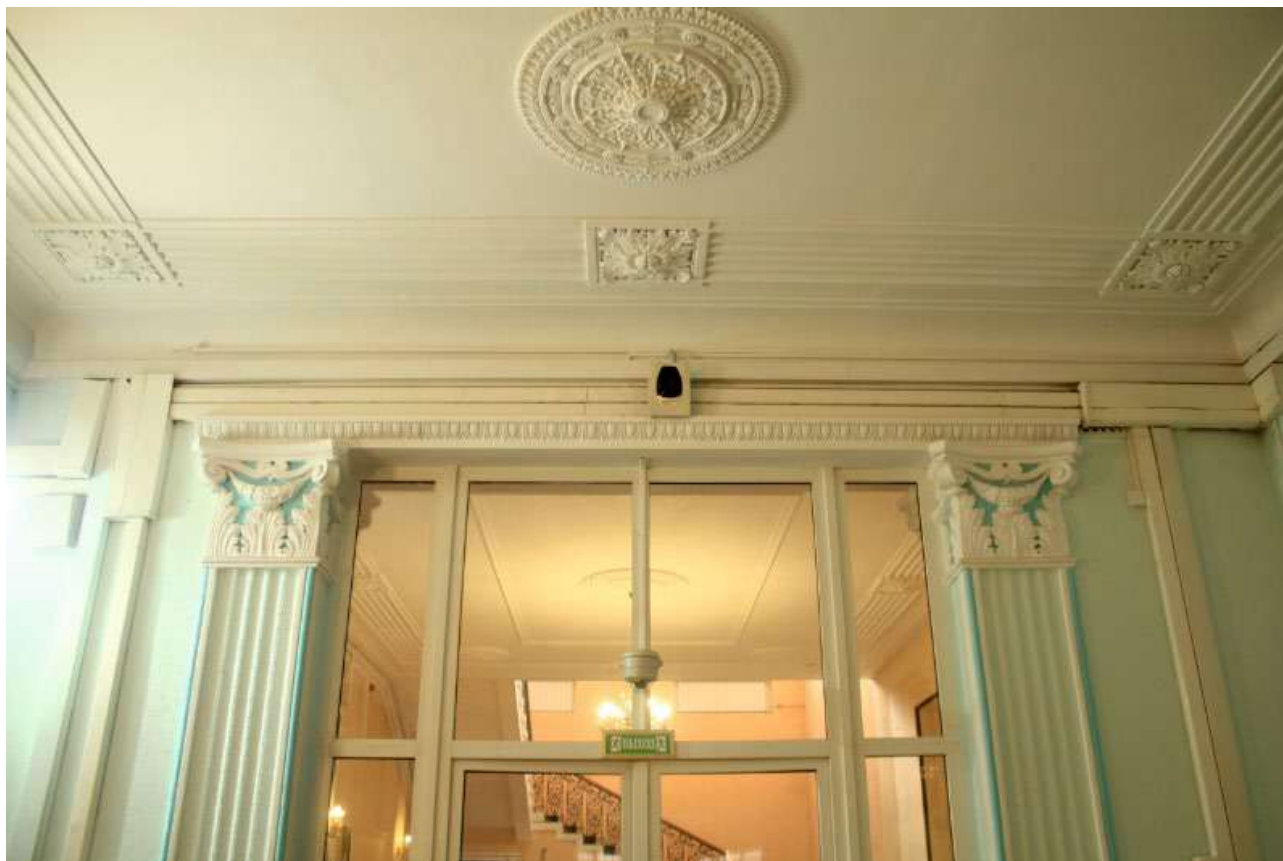
**Фото 27.** Выявленный объект культурного наследия «Здание госбанка» по адресу: Челябинская область, г. Магнитогорск, ул. Кирова, 78. Интерьер выявленного объекта культурного наследия.

Интерьер вестибюля. На потолке сохранились лепные карнизы, тянутый лепной декор, квадратные потолочные розетки, круглые потолочные розетки. Прямоугольные пилястры на филенчатом стилобате с пилястрами с канелюрами и капителью с растительными мотивами. Входной проем с прямоугольной перемычкой и прямоугольным ступенчатым сандриком, с пилястрами по бокам.

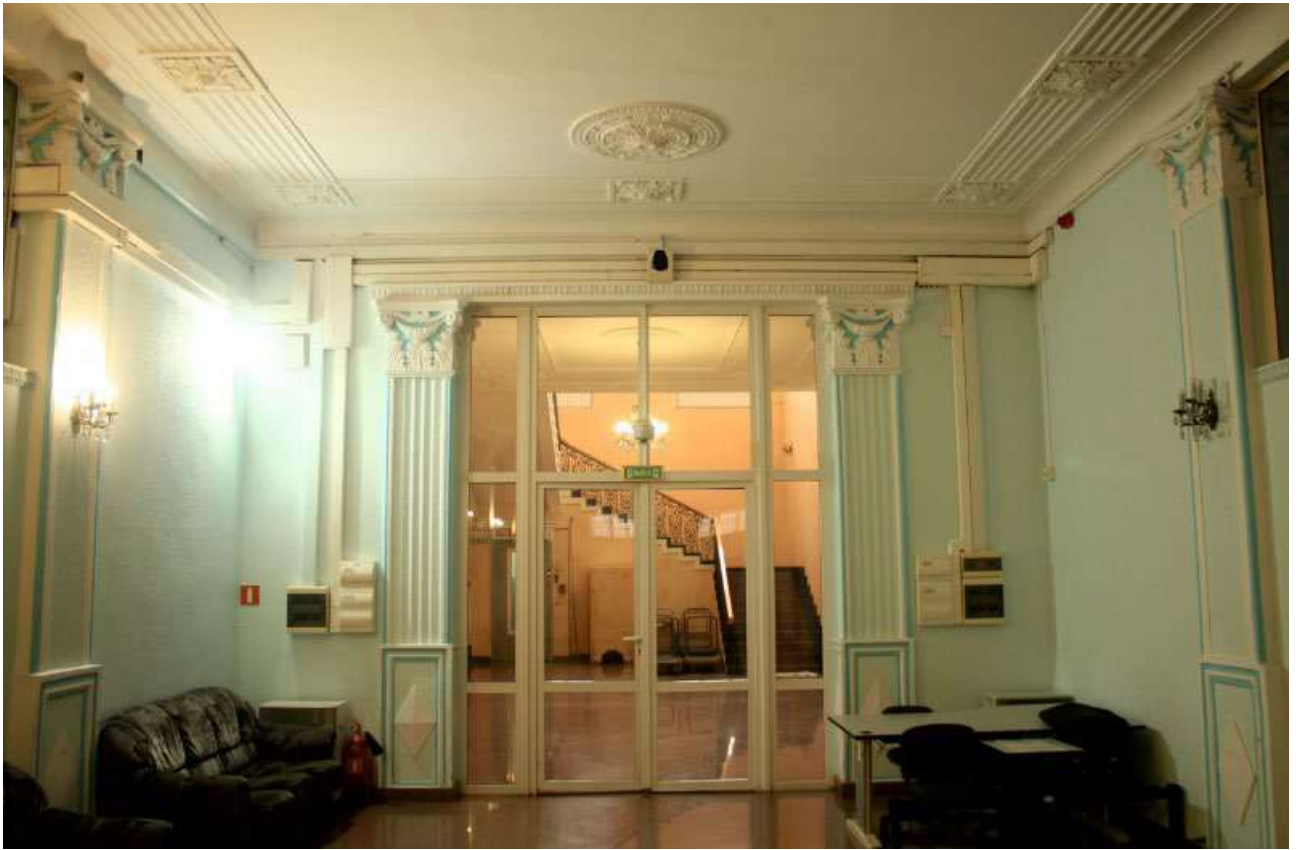
**Фото 28.** Выявленный объект культурного наследия «Здание госбанка» по адресу: Челябинская область, г. Магнитогорск, ул. Кирова, 78. Интерьер выявленного объекта культурного наследия.

Интерьер вестибюля. На потолке сохранились лепные карнизы, тянутый лепной декор, квадратные потолочные розетки, круглые потолочные розетки. Прямоугольные пилястры на филенчатом стилобате с пилястрами с канелюрами и капителью с растительными мотивами. Входной проем с прямоугольной перемычкой и прямоугольным ступенчатым сандриком, с пилястрами по бокам.

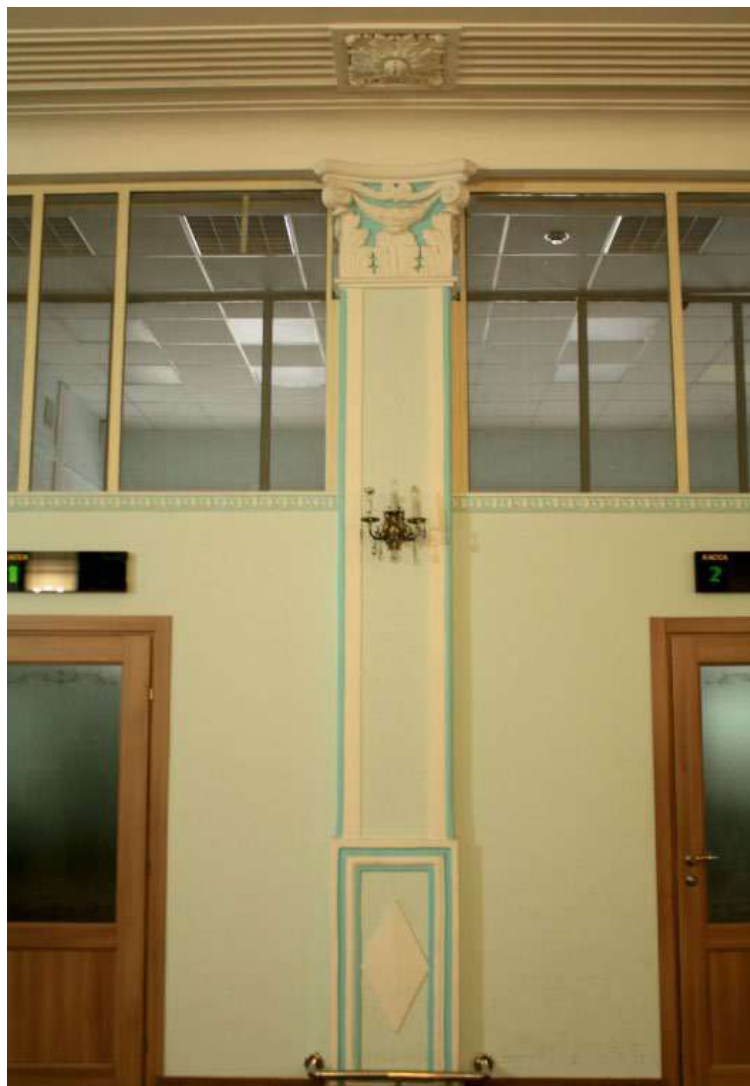
**Фото 29.** Выявленный объект культурного наследия «Здание госбанка» по адресу: Челябинская область, г. Магнитогорск, ул. Кирова, 78. Интерьер выявленного объекта культурного наследия.

Интерьер вестибюля. На потолке сохранились лепные карнизы, тянутый лепной декор, квадратные потолочные розетки, круглые потолочные розетки. Прямоугольные пилястры на филанчатом стилобате с пилястрами с канелюрами и капителью с растительными мотивами. Входной проем с прямоугольной перемычкой и прямоугольным ступенчатым сандриком, с пилястрами по бокам.

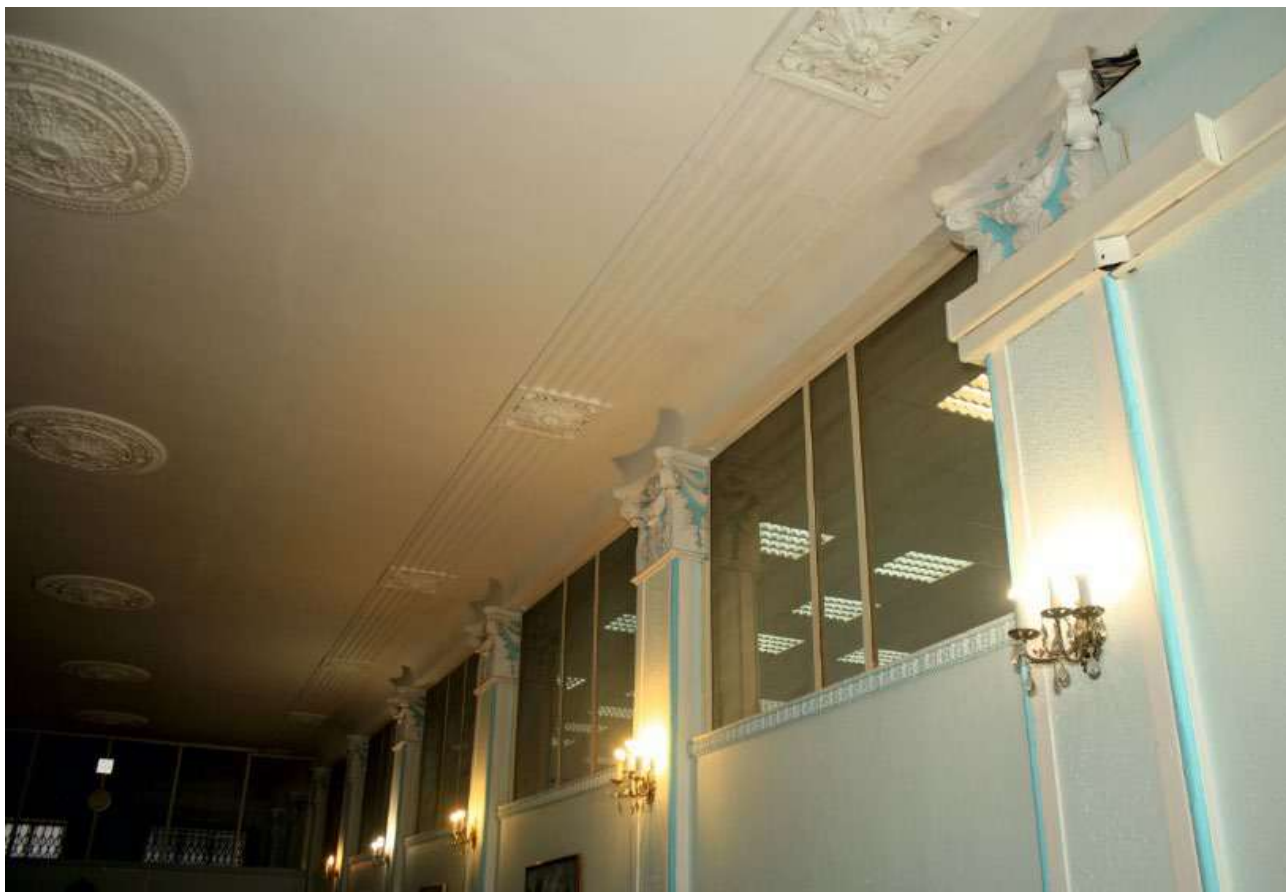
**Фото 30.** Выявленный объект культурного наследия «Здание госбанка» по адресу: Челябинская область, г. Магнитогорск, ул. Кирова, 78. Интерьер выявленного объекта культурного наследия.

Интерьер вестибюля. На потолке сохранились лепные карнизы, тянутый лепной декор, квадратные потолочные розетки, круглые потолочные розетки. Прямоугольные пилястры на филанчатом стилобате с пилястрами с канелюрами и капителью с растительными мотивами. Входной проем с прямоугольной перемычкой и прямоугольным ступенчатым сандриком, с пилястрами по бокам.

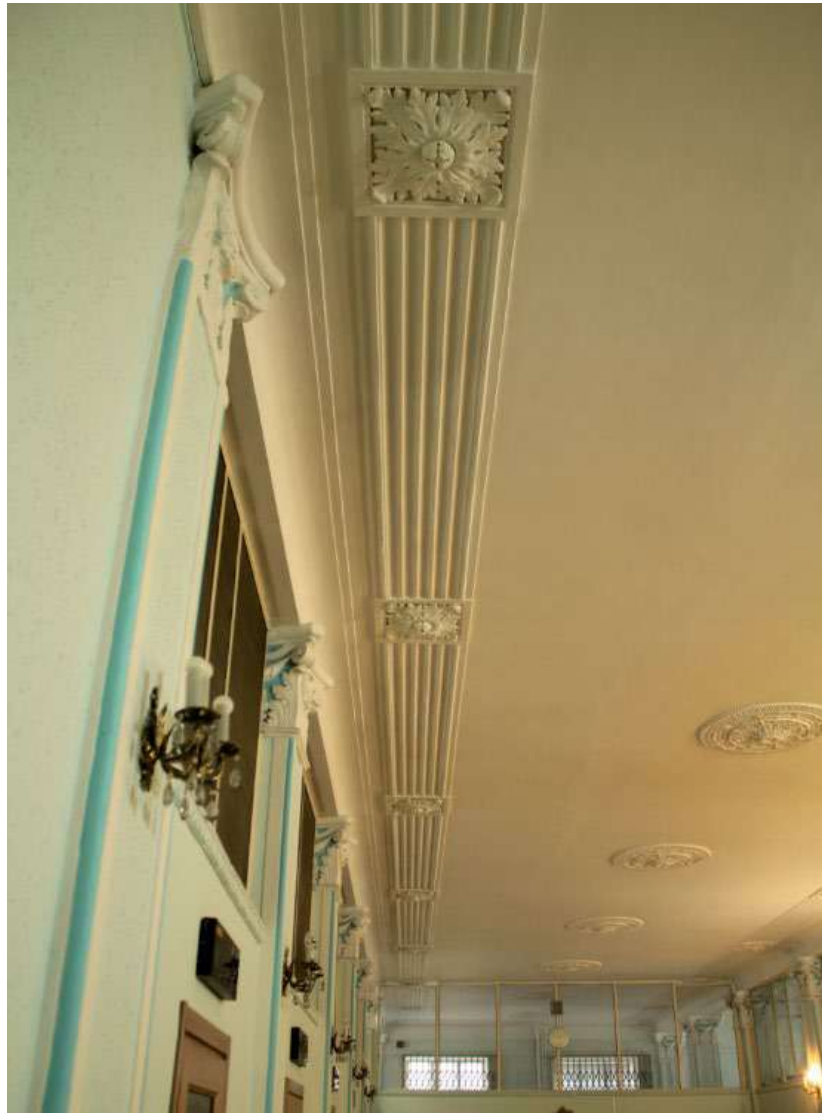
**Фото 31.** Выявленный объект культурного наследия «Здание госбанка» по адресу: Челябинская область, г. Магнитогорск, ул. Кирова, 78. Интерьер выявленного объекта культурного наследия.

Интерьер вестибюля. На потолке сохранились лепные карнизы, тянутый лепной декор, квадратные потолочные розетки, круглые потолочные розетки. Прямоугольные пилястры на филенчатом стилобате с пилястрами с канелюрами и капителью с растительными мотивами. Входной проем с прямоугольной перемычкой и прямоугольным ступенчатым сандриком, с пилястрами по бокам.

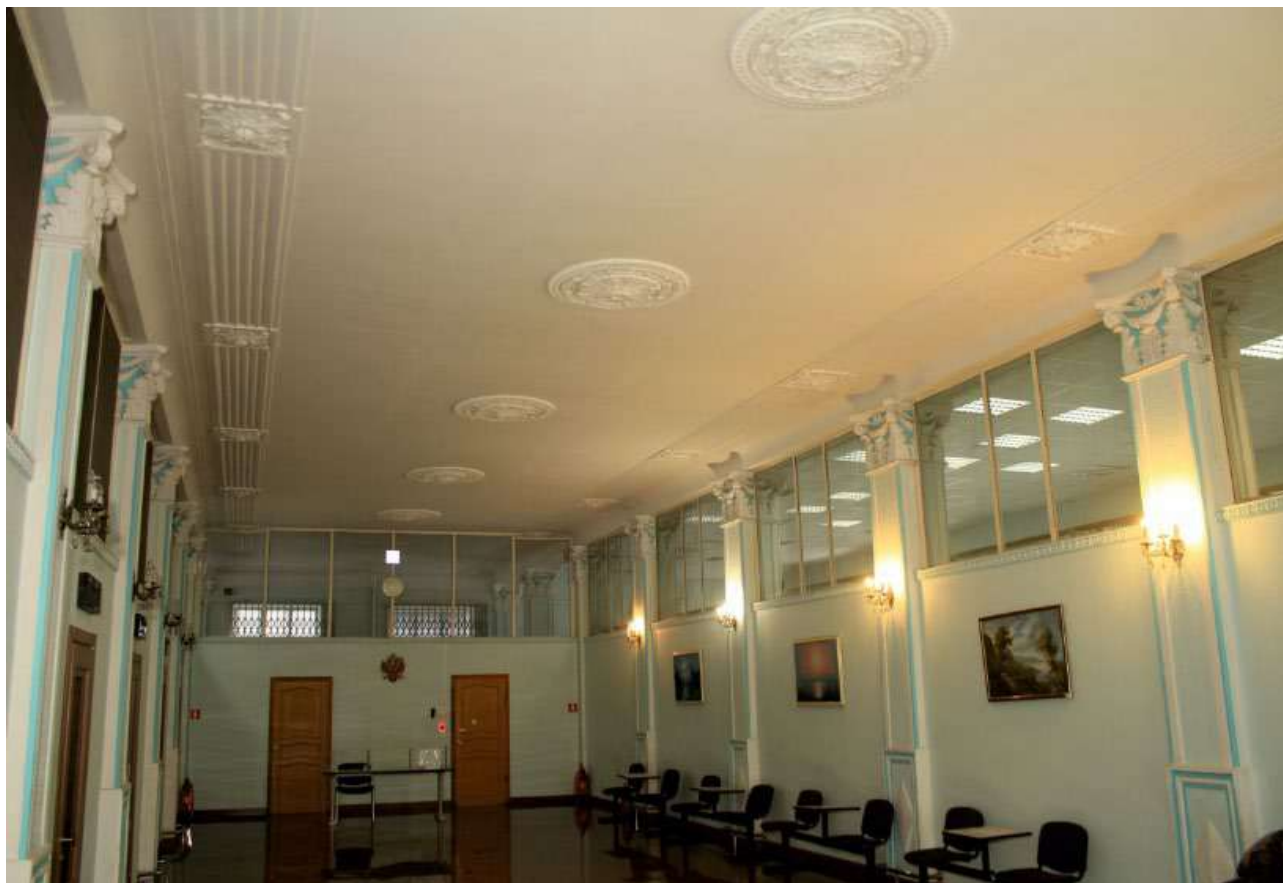
**Фото 32.** Выявленный объект культурного наследия «Здание госбанка» по адресу: Челябинская область, г. Магнитогорск, ул. Кирова, 78. Интерьер выявленного объекта культурного наследия.

Интерьер вестибюля. На потолке сохранились лепные карнизы, тянутый лепной декор, квадратные потолочные розетки, круглые потолочные розетки. Прямоугольные пилястры на филенчатом стилобате с пилястрами с канелюрами и капителью с растительными мотивами. Входной проем с прямоугольной перемычкой и прямоугольным ступенчатым сандриком, с пилястрами по бокам.

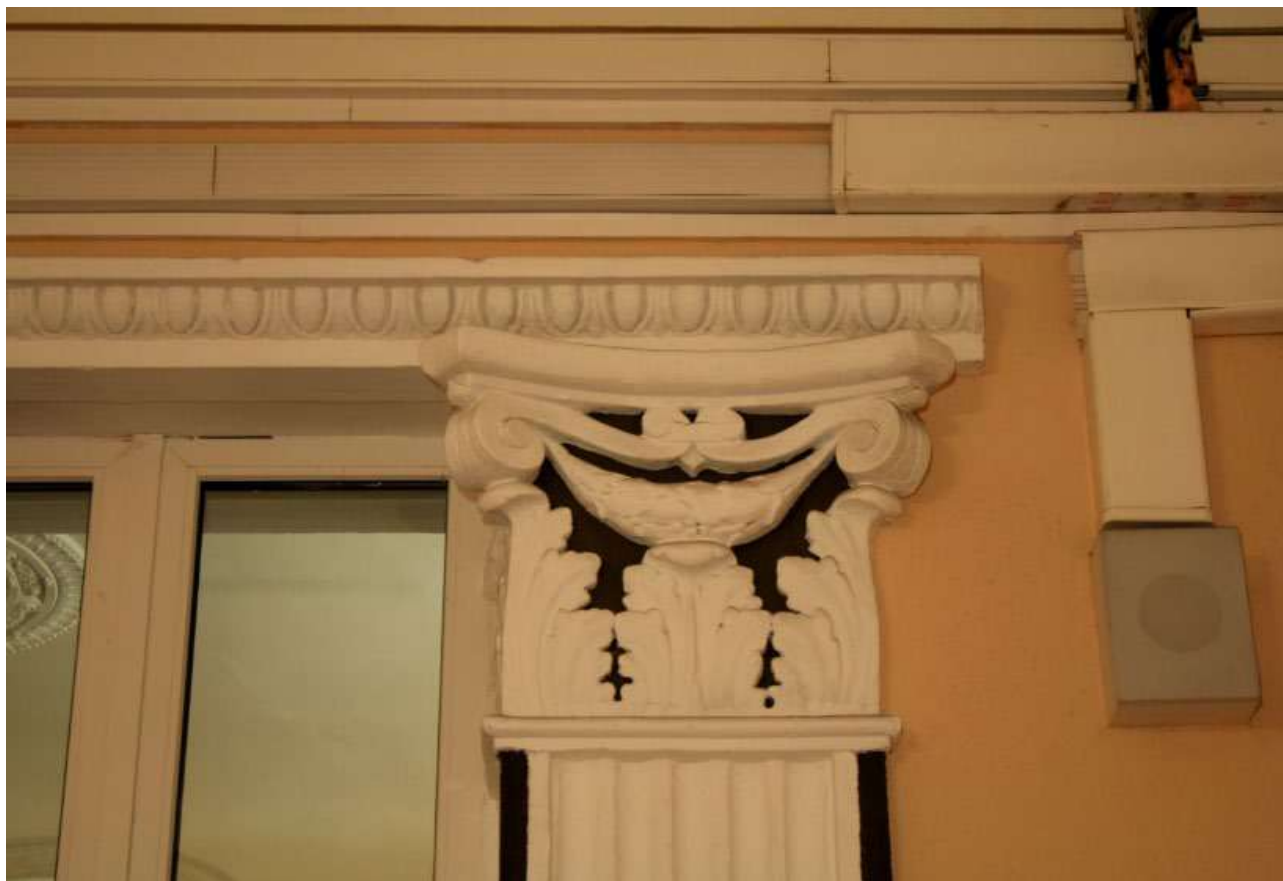
**Фото 33.** Выявленный объект культурного наследия «Здание госбанка» по адресу: Челябинская область, г. Магнитогорск, ул. Кирова, 78. Интерьер выявленного объекта культурного наследия.

Интерьер коридора. На потолке сохранились лепные карнизы, тянутый лепной декор, квадратные потолочные розетки, круглые потолочные розетки с люстрой в центральной. Прямоугольные пилястры на филеином стилобате с пилястрами с канелюрами и капителью с растительными мотивами. Входной проем с прямоугольной перемычкой и прямоугольным ступенчатым сандриком, с пилястрами по бокам.

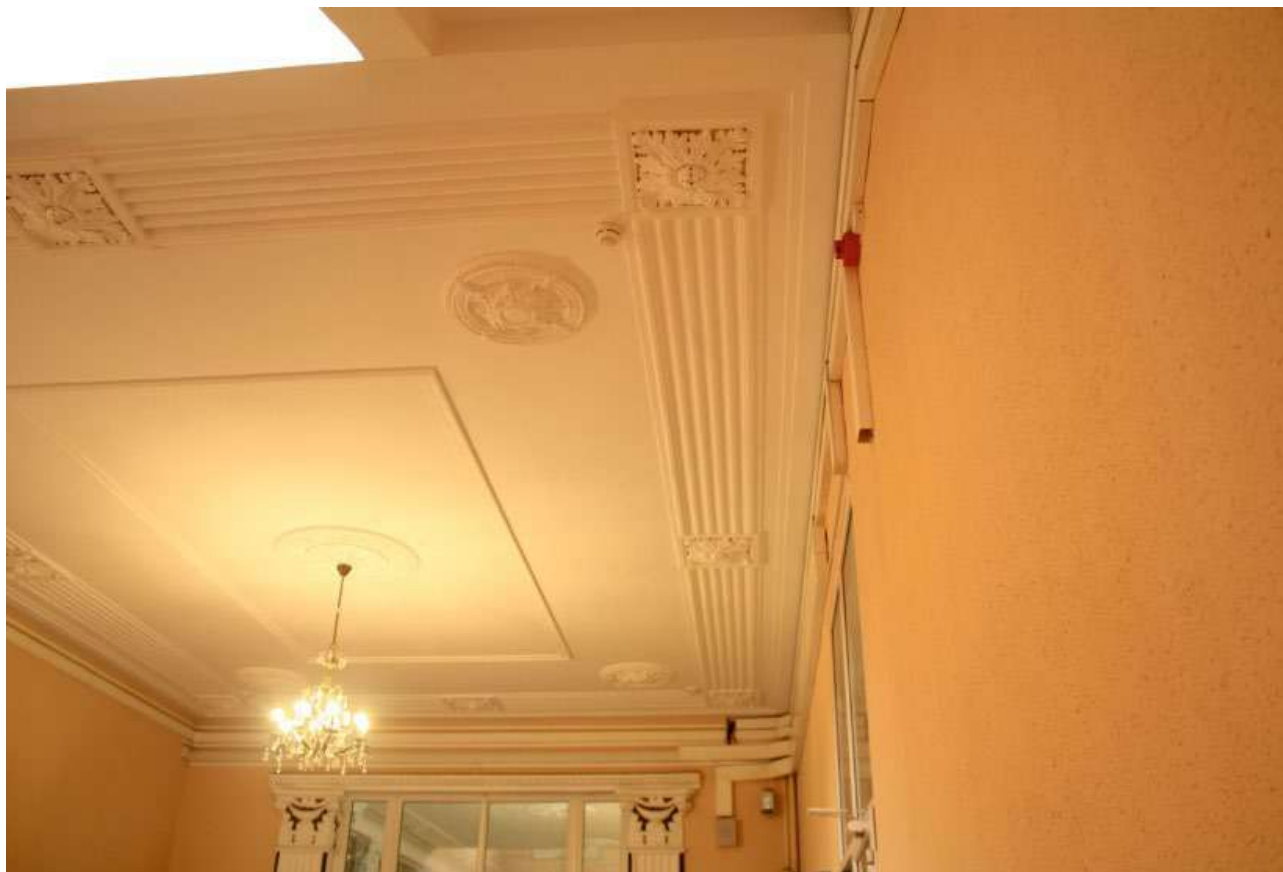
**Фото 34.** Выявленный объект культурного наследия «Здание госбанка» по адресу: Челябинская область, г. Магнитогорск, ул. Кирова, 78. Интерьер выявленного объекта культурного наследия.

Интерьер коридора. На потолке сохранились лепные карнизы, тянутый лепной декор, квадратные потолочные розетки, круглые потолочные розетки с люстрой в центральной. Прямоугольные пилястры на филанчатом стилобате с пилястрами с канелюрами и капителью с растительными мотивами. Входной проем с прямоугольной перемычкой и прямоугольным ступенчатым сандриком, с пилястрами по бокам.

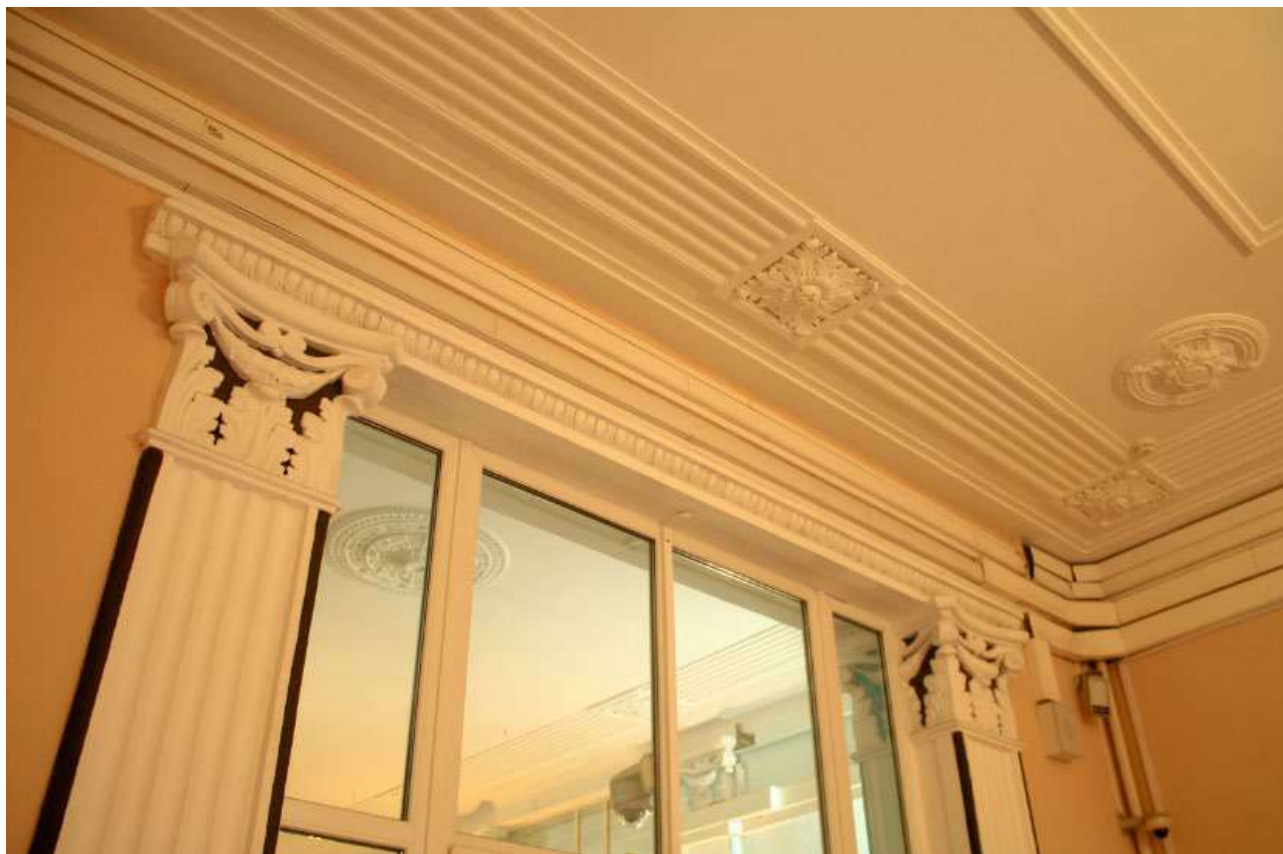
**Фото 35.** Выявленный объект культурного наследия «Здание госбанка» по адресу: Челябинская область, г. Магнитогорск, ул. Кирова, 78. Интерьер выявленного объекта культурного наследия.

Интерьер коридора. На потолке сохранились лепные карнизы, тянутый лепной декор, квадратные потолочные розетки, круглые потолочные розетки с люстрой в центральной. Прямоугольные пилястры на филенчатом стилобате с пилястрами с канелюрами и капителью с растительными мотивами. Входной проем с прямоугольной перемычкой и прямоугольным ступенчатым сандриком, с пилястрами по бокам.

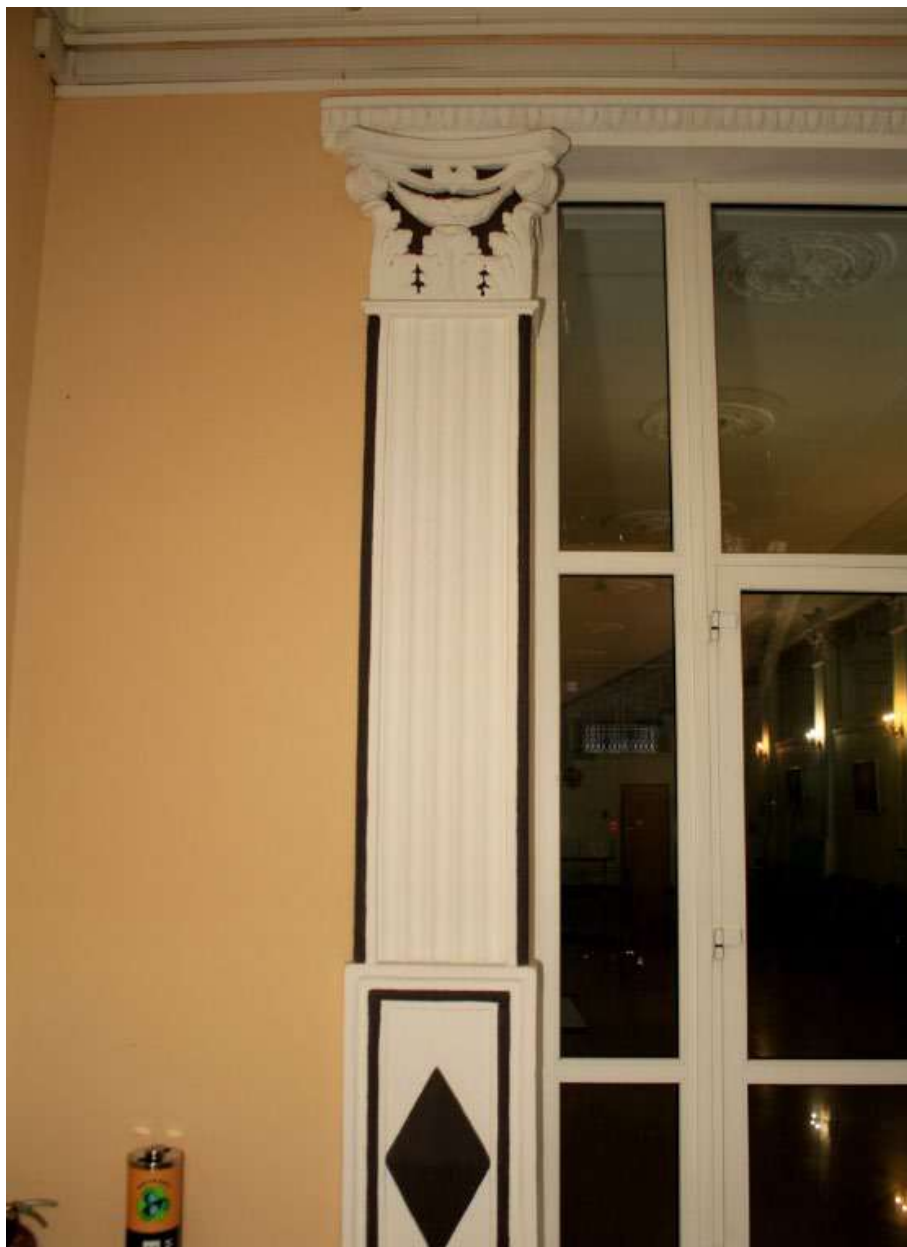
**Фото 36.** Выявленный объект культурного наследия «Здание госбанка» по адресу: Челябинская область, г. Магнитогорск, ул. Кирова, 78. Интерьер выявленного объекта культурного наследия.

Интерьер коридора. На потолке сохранились лепные карнизы, тянутый лепной декор, квадратные потолочные розетки, круглые потолочные розетки с люстрой в центральной. Прямоугольные пилястры на филанчатом стилобате с пилястрами с канелюрами и капителью с растительными мотивами. Входной проем с прямоугольной перемычкой и прямоугольным ступенчатым сандриком, с пилястрами по бокам.
