**АКТ**  
**государственной историко-культурной экспертизы**  
**выявленного объекта культурного наследия в целях обоснования целесообразности**  
**включения такого объекта в единый государственный реестр объектов культурного**  
**наследия (памятников истории и культуры) народов Российской Федерации**  
**«Здание госбанка», расположенного по адресу: Челябинская область, г. Магнитогорск,**  
**ул. Кирова, 78.**

Челябинская область, г. Магнитогорск

2023 г.

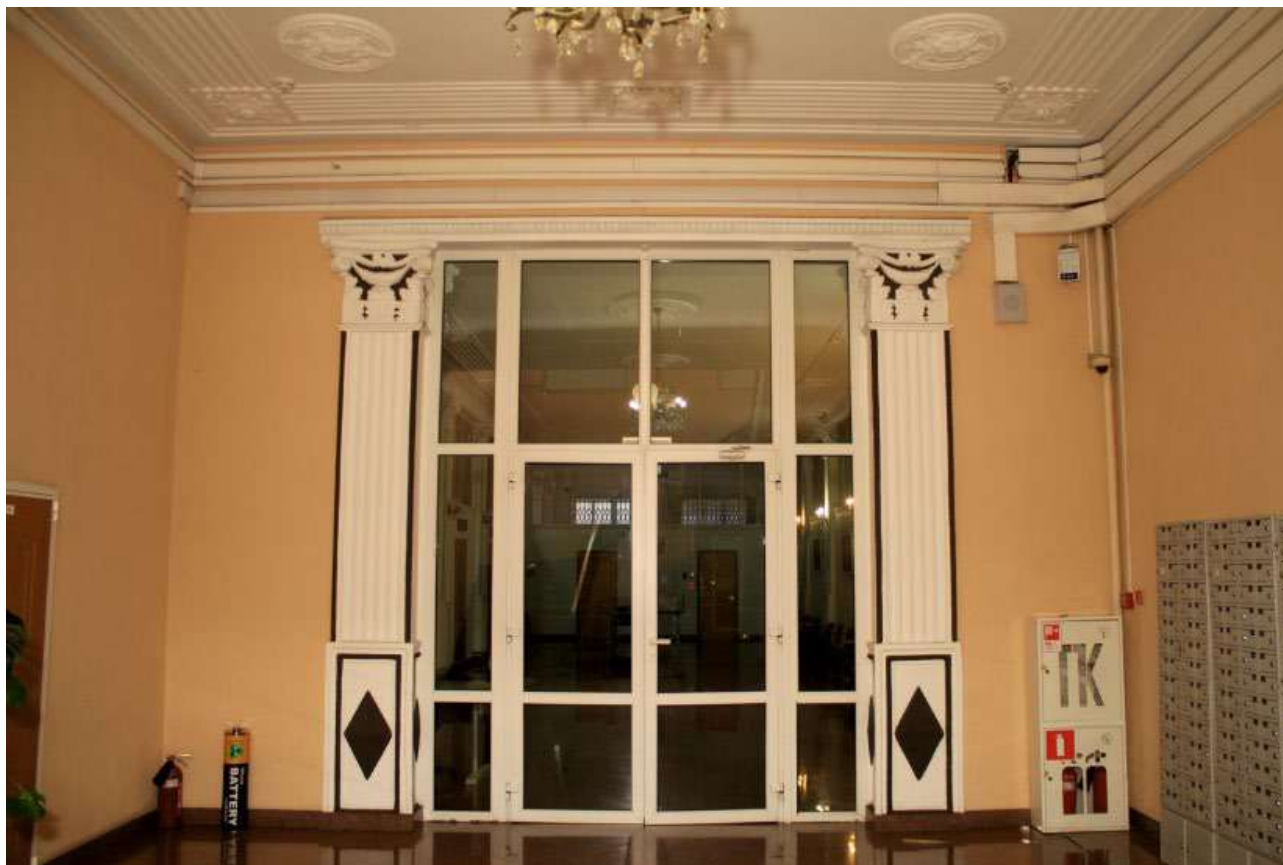
**Фото 37.** Выявленный объект культурного наследия «Здание госбанка» по адресу: Челябинская область, г. Магнитогорск, ул. Кирова, 78. Интерьер выявленного объекта культурного наследия.

Интерьер коридора. На потолке сохранились лепные карнизы, тянутый лепной декор, квадратные потолочные розетки, круглые потолочные розетки с люстрой в центральной. Прямоугольные пилястры на филенчатом стилобате с пилястрами с канелюрами и капителью с растительными мотивами. Входной проем с прямоугольной перемычкой и прямоугольным ступенчатым сандриком, с пилястрами по бокам. Напольное покрытие с добавлением мраморной крошки.

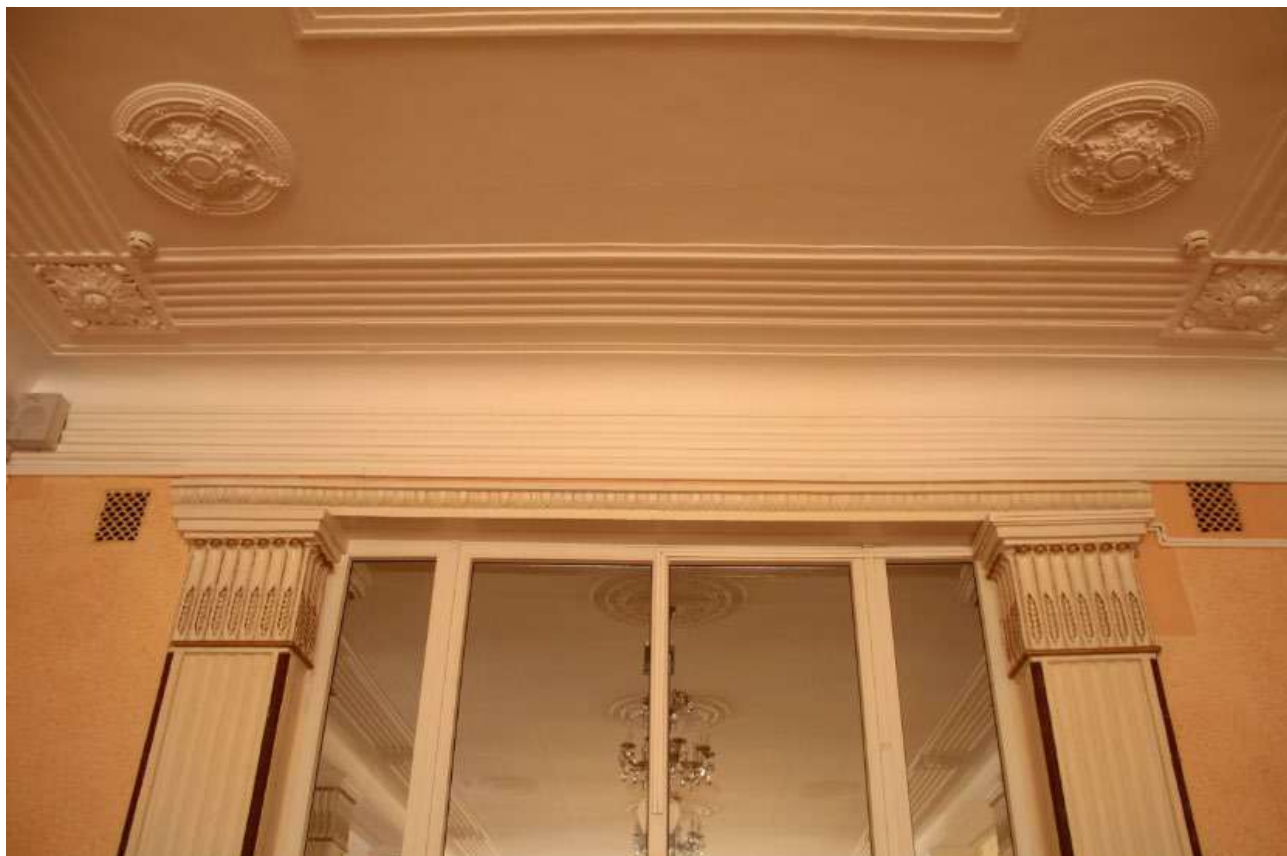
**Фото 38.** Выявленный объект культурного наследия «Здание госбанка» по адресу: Челябинская область, г. Магнитогорск, ул. Кирова, 78. Интерьер выявленного объекта культурного наследия.

Интерьер лестничной клетки. На потолке сохранились лепные карнизы, тянутый лепной декор, квадратные потолочные розетки, круглые потолочные розетки с люстрой в центральной. Прямоугольные пилястры на филенчатом стилобате с пилястрами с канелюрами и капителью, декорированной колосьями. Входной проем с прямоугольной перемычкой и прямоугольным ступенчатым сандриком, с пилястрами по бокам.

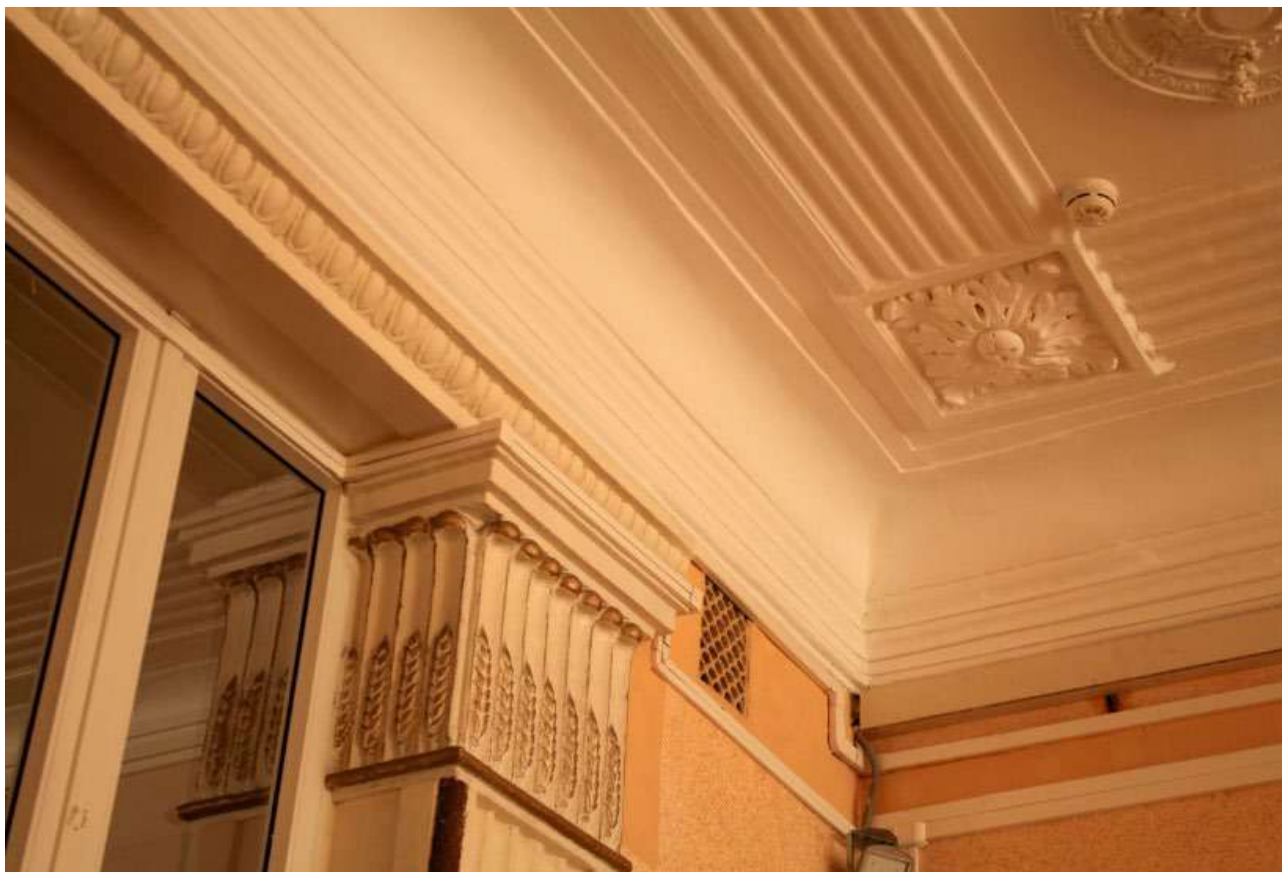
**Фото 39.** Выявленный объект культурного наследия «Здание госбанка» по адресу: Челябинская область, г. Магнитогорск, ул. Кирова, 78. Интерьер выявленного объекта культурного наследия.

Интерьер лестничной клетки. На потолке сохранились лепные карнизы, тянутый лепной декор, квадратные потолочные розетки, круглые потолочные розетки с люстрой в центральной. Прямоугольные пилястры на филенчатом стилобате с пилястрами с канелюрами и капителью, декорированной колосьями. Входной проем с прямоугольной перемычкой и прямоугольным ступенчатым сандриком, с пилястрами по бокам.

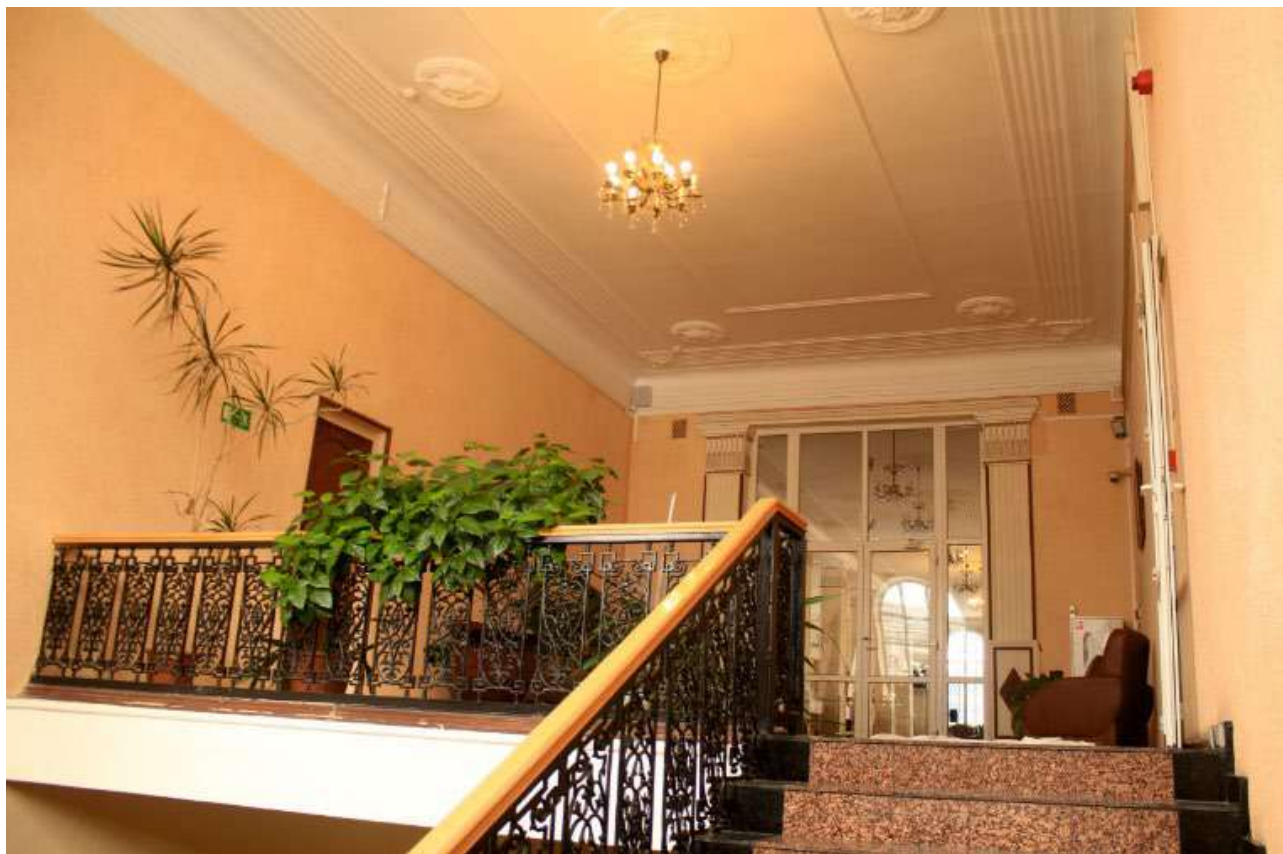
**Фото 40.** Выявленный объект культурного наследия «Здание госбанка» по адресу: Челябинская область, г. Магнитогорск, ул. Кирова, 78. Интерьер выявленного объекта культурного наследия.

Интерьер лестничной клетки. На потолке сохранились лепные карнизы, тянутый лепной декор, квадратные потолочные розетки, круглые потолочные розетки с люстрой в центральной. Прямоугольные пилястры на филенчатом стилобате с пилястрами с канелюрами и капителью, декорированной колосьями. Входной проем с прямоугольной перемычкой и прямоугольным ступенчатым сандриком, с пилястрами по бокам. Напольное покрытие с добавлением мраморной крошки. Кованные лестничные ограждения.

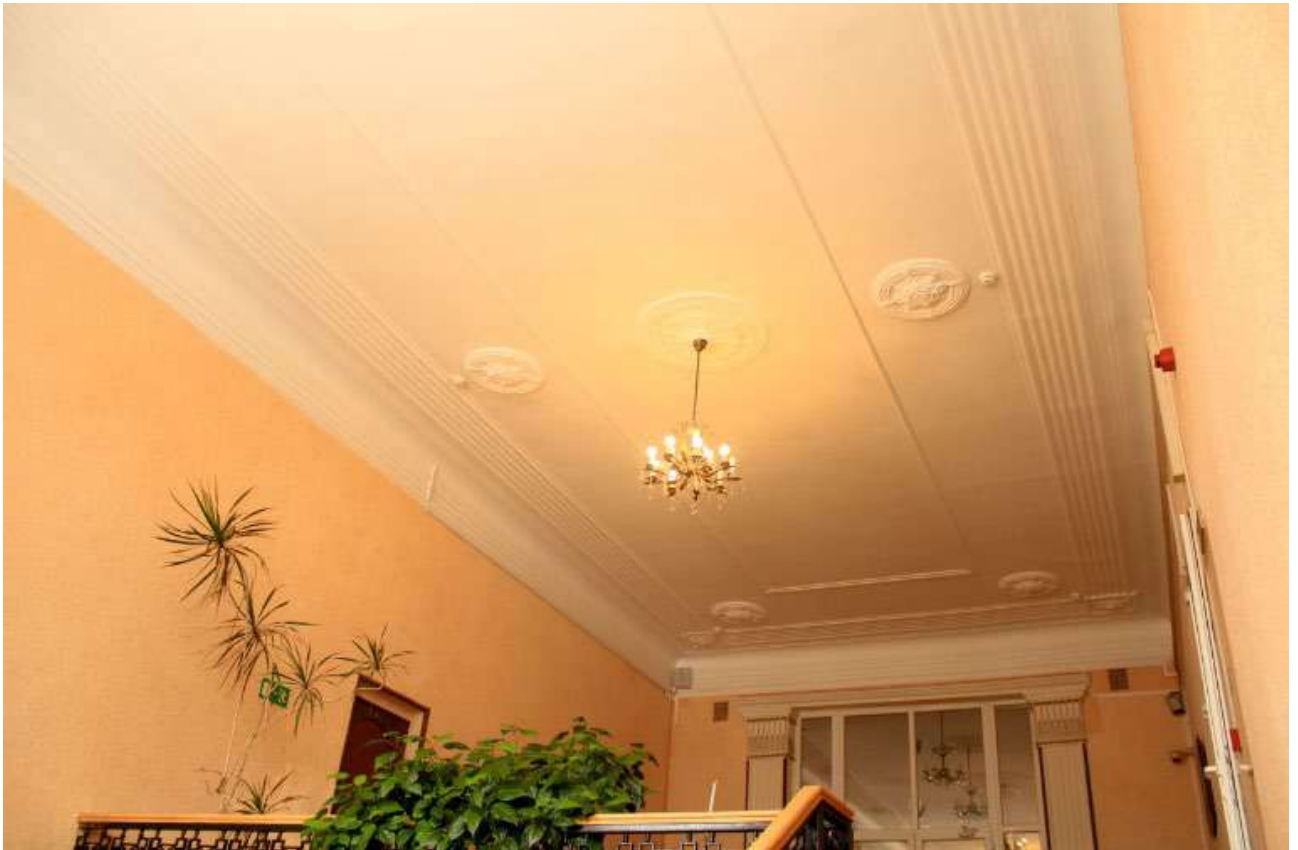
**Фото 41.** Выявленный объект культурного наследия «Здание госбанка» по адресу: Челябинская область, г. Магнитогорск, ул. Кирова, 78. Интерьер выявленного объекта культурного наследия.

Интерьер лестничной клетки. На потолке сохранились лепные карнизы, тянутый лепной декор, квадратные потолочные розетки, круглые потолочные розетки с люстрой в центральной. Прямоугольные пилястры на филенчатом стилобате с пилястрами с канелюрами и капителью, декорированной колосьями. Входной проем с прямоугольной перемычкой и прямоугольным ступенчатым сандриком, с пилястрами по бокам. Напольное покрытие с добавлением мраморной крошки. Кованные лестничные ограждения.

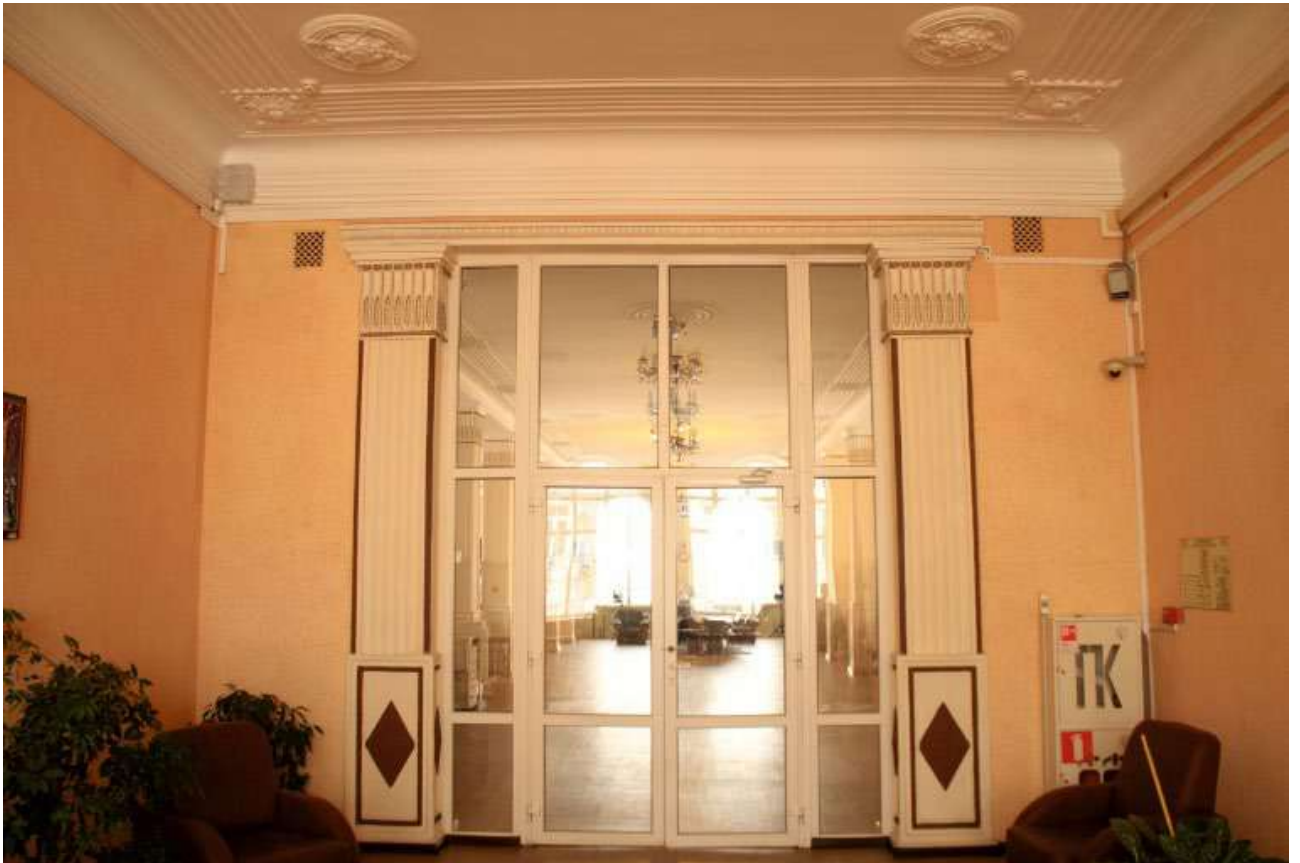
**Фото 42.** Выявленный объект культурного наследия «Здание госбанка» по адресу: Челябинская область, г. Магнитогорск, ул. Кирова, 78. Интерьер выявленного объекта культурного наследия.

Интерьер лестничной клетки. На потолке сохранились лепные карнизы, тянутый лепной декор, квадратные потолочные розетки, круглые потолочные розетки с люстрой в центральной. Прямоугольные пилястры на филенчатом стилобате с пилястрами с канелюрами и капителью, декорированной колосьями. Входной проем с прямоугольной перемычкой и прямоугольным ступенчатым сандриком, с пилястрами по бокам. Напольное покрытие с добавлением мраморной крошки. Кованные лестничные ограждения.

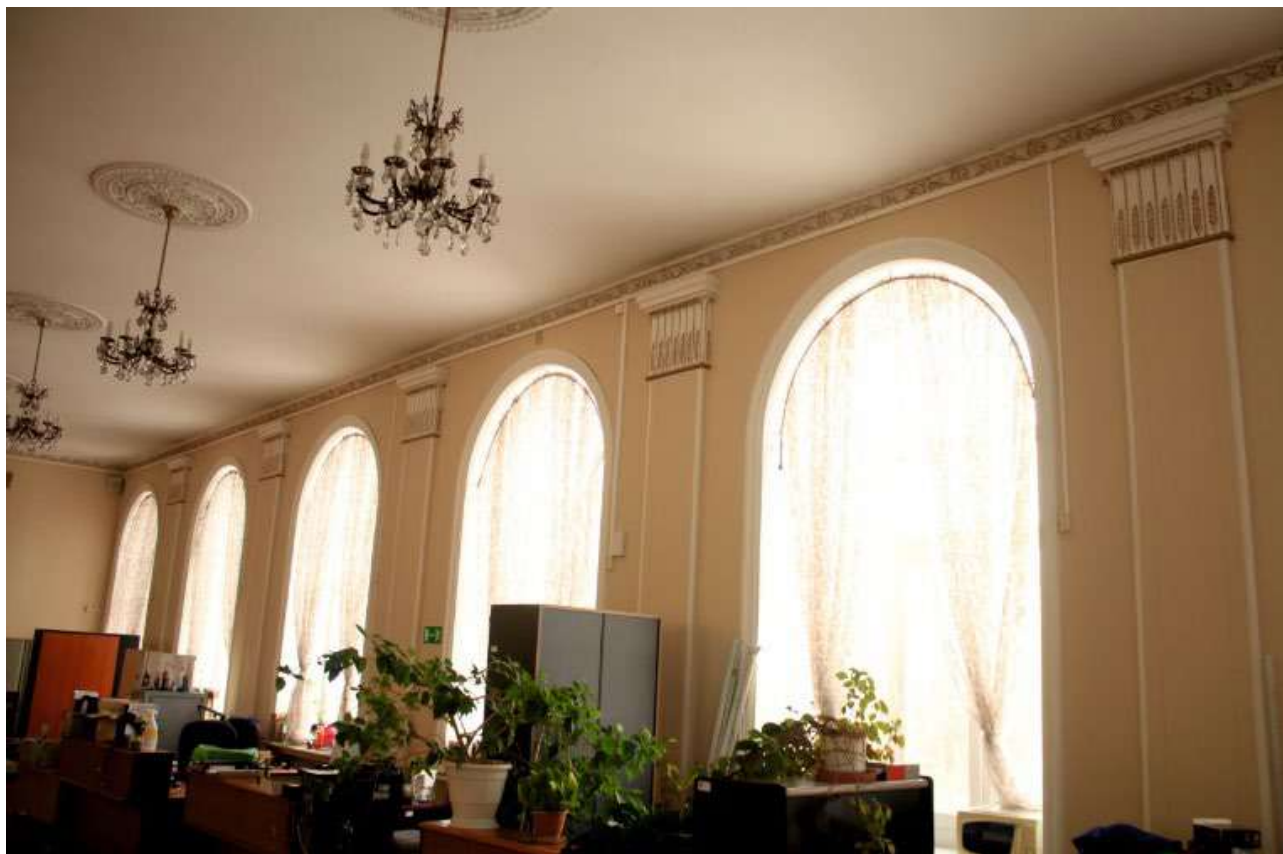
**Фото 43.** Выявленный объект культурного наследия «Здание госбанка» по адресу: Челябинская область, г. Магнитогорск, ул. Кирова, 78. Интерьер выявленного объекта культурного наследия.

Интерьер офисного помещения. На потолке сохранились лепные карнизы, круглые потолочные розетки с люстрами в них. Прямоугольные пилястры на филанчатом стилобате с пилястрами с канелюрами и капителью, декорированной колосьями.

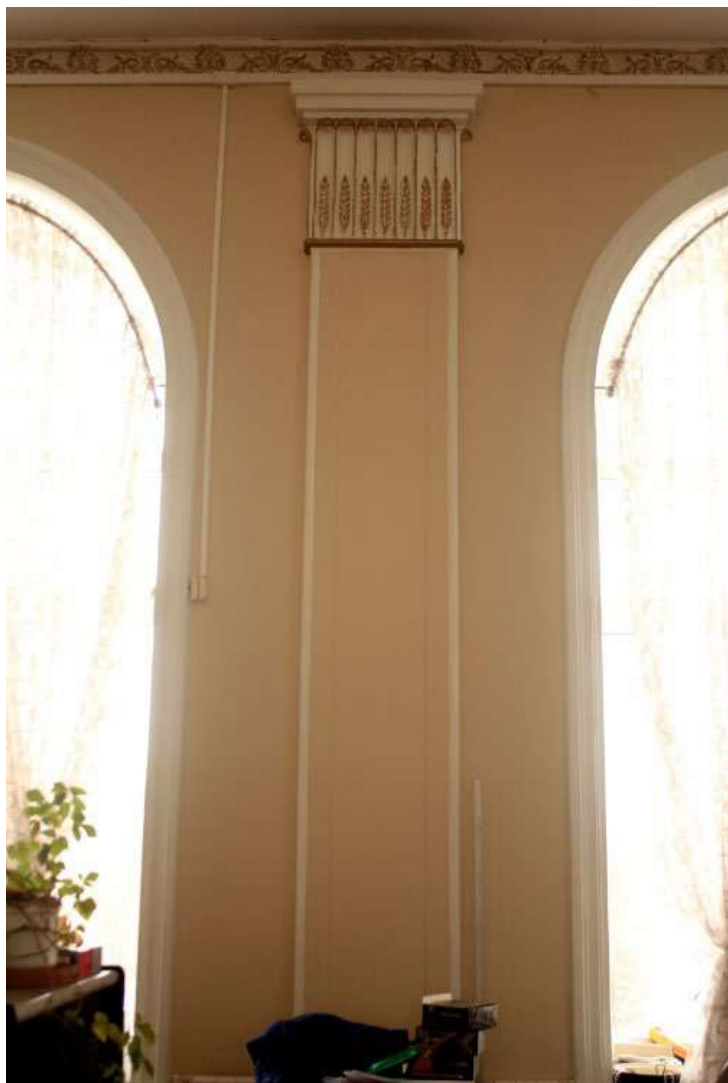
**Фото 44.** Выявленный объект культурного наследия «Здание госбанка» по адресу: Челябинская область, г. Магнитогорск, ул. Кирова, 78. Интерьер выявленного объекта культурного наследия.

Интерьер офисного помещения. На потолке сохранились лепные карнизы, круглые потолочные розетки с люстрами в них. Прямоугольные пилястры на филенчатом стилобате с пилястрами с канелюрами и капителью, декорированной колосьями.

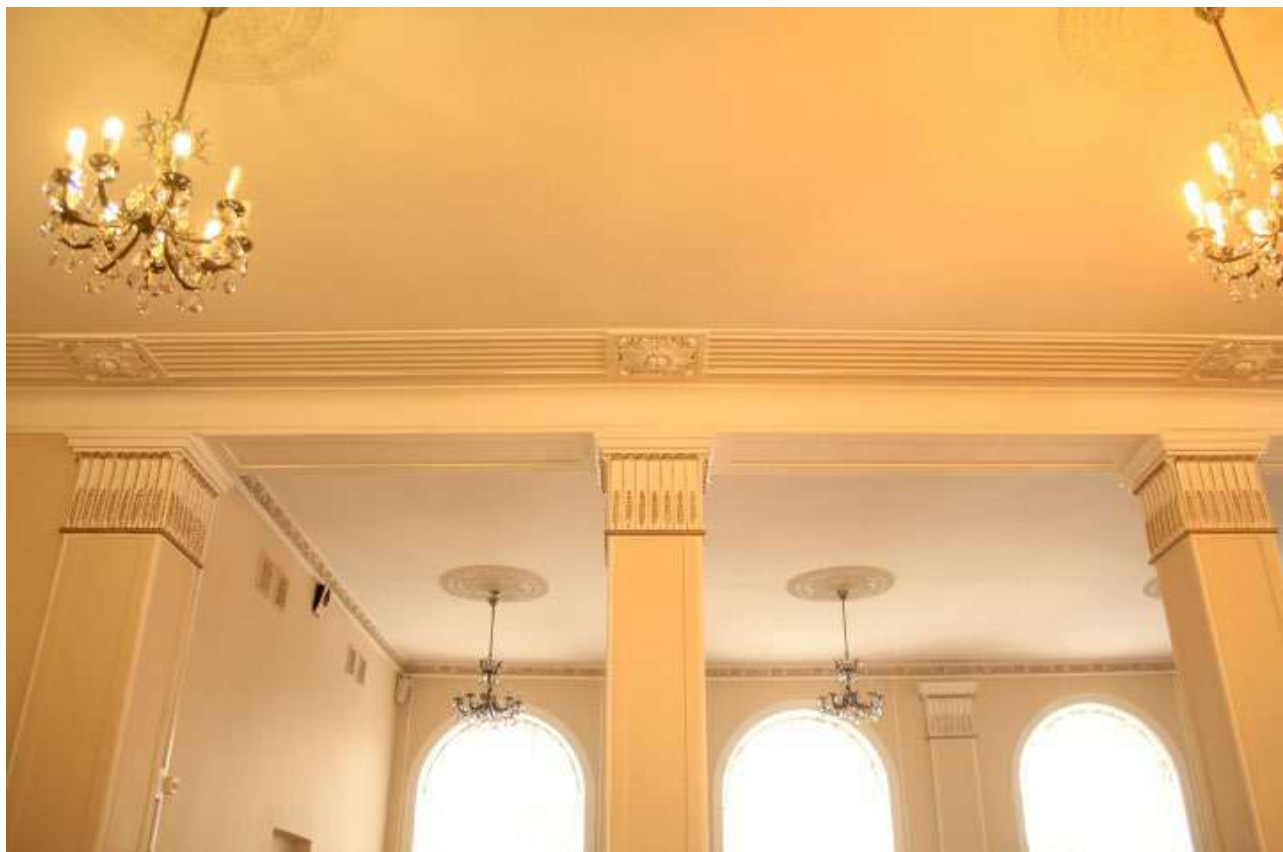
**Фото 45.** Выявленный объект культурного наследия «Здание госбанка» по адресу: Челябинская область, г. Магнитогорск, ул. Кирова, 78. Интерьер выявленного объекта культурного наследия.

Интерьер зальной части. На потолке сохранились лепные карнизы, тянутый лепной декор, квадратные потолочные розетки, круглые потолочные розетки с люстрами в них. Квадратные в плане колонны в две оси, на филенчатом стилобате с пилястрами с канелюрами и капителью, декорированной колосьями.

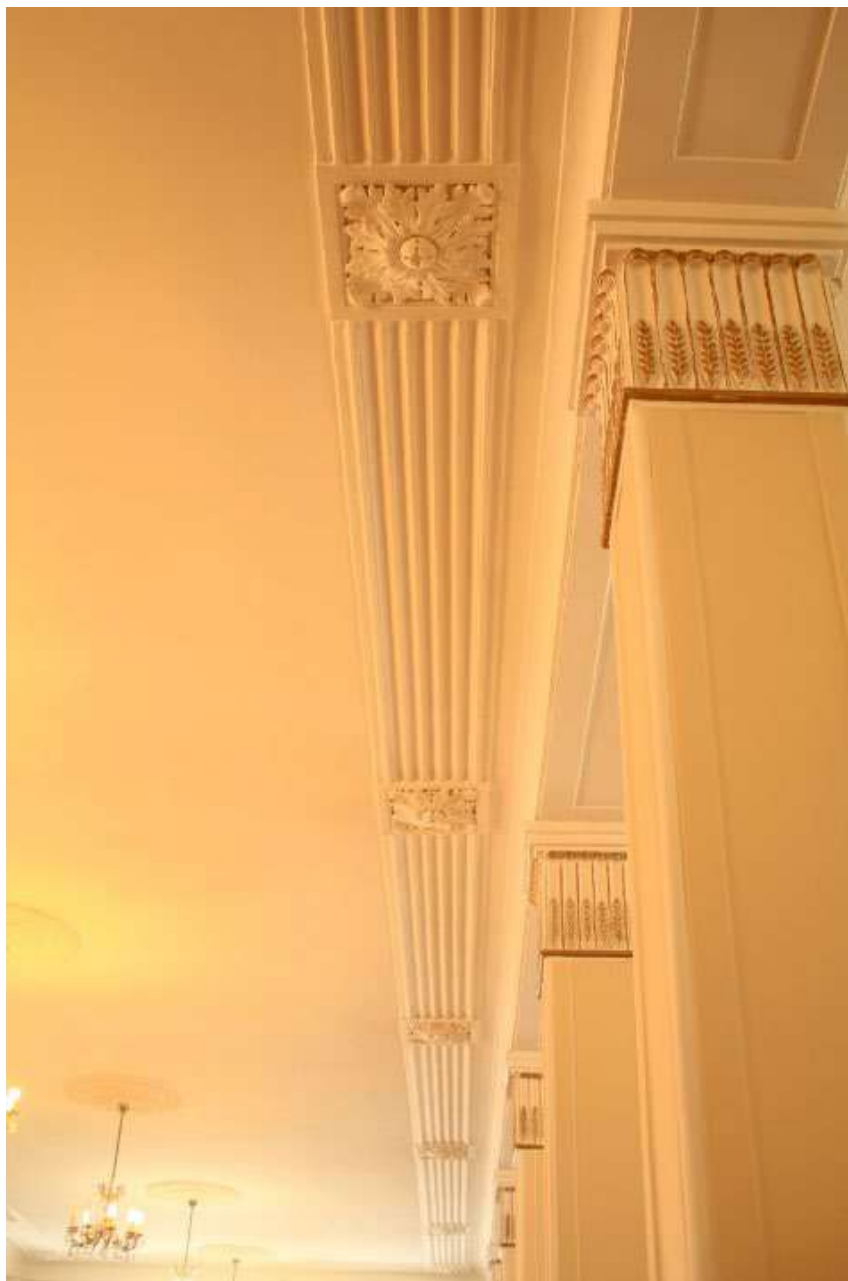
**Фото 46.** Выявленный объект культурного наследия «Здание госбанка» по адресу: Челябинская область, г. Магнитогорск, ул. Кирова, 78. Интерьер выявленного объекта культурного наследия.

Интерьер зальной части. На потолке сохранились лепные карнизы, тянутый лепной декор, квадратные потолочные розетки, круглые потолочные розетки с люстрами в них. Квадратные в плане колонны в две оси, на филенчатом стилобате с пилястрами с канелюрами и капителью, декорированной колосьями.

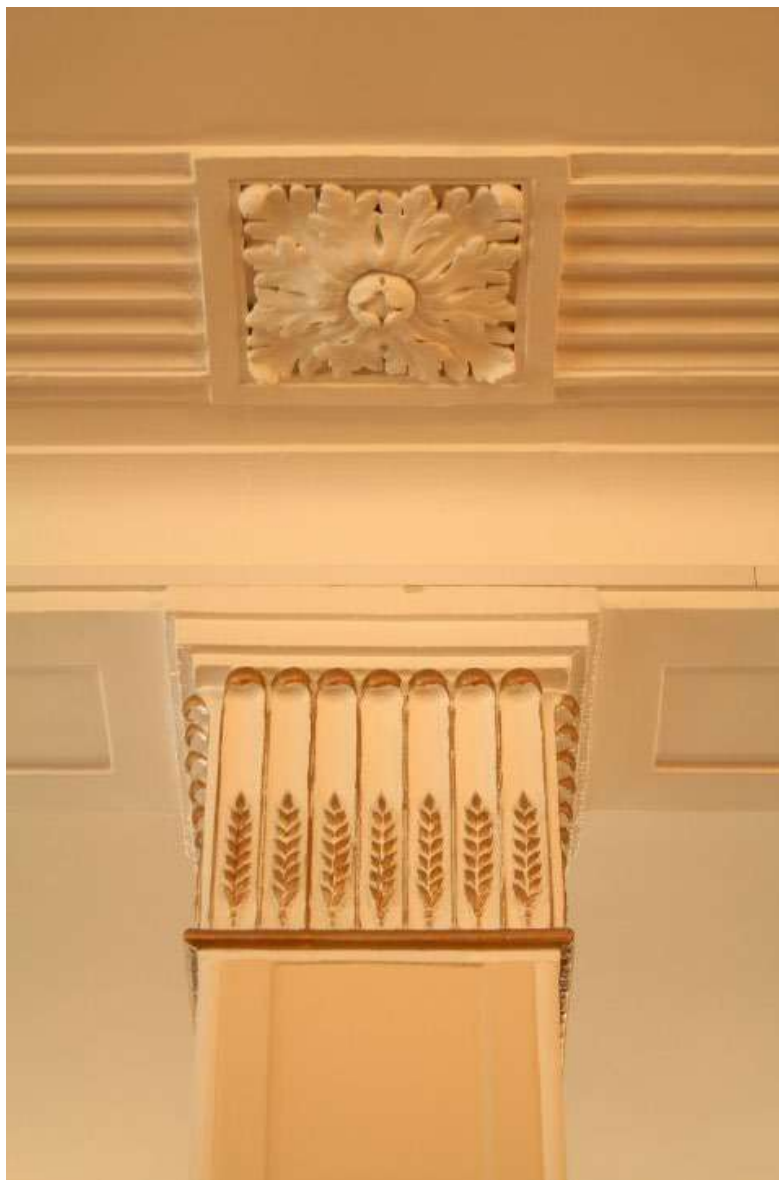
**Фото 47.** Выявленный объект культурного наследия «Здание госбанка» по адресу: Челябинская область, г. Магнитогорск, ул. Кирова, 78. Интерьер выявленного объекта культурного наследия.

Интерьер зальной части. На потолке сохранились лепные карнизы, тянутый лепной декор, квадратные потолочные розетки, круглые потолочные розетки с люстрами в них. Квадратные в плане колонны в две оси, на филенчатом стилобате с пилястрами с канелюрами и капителью, декорированной колосьями.

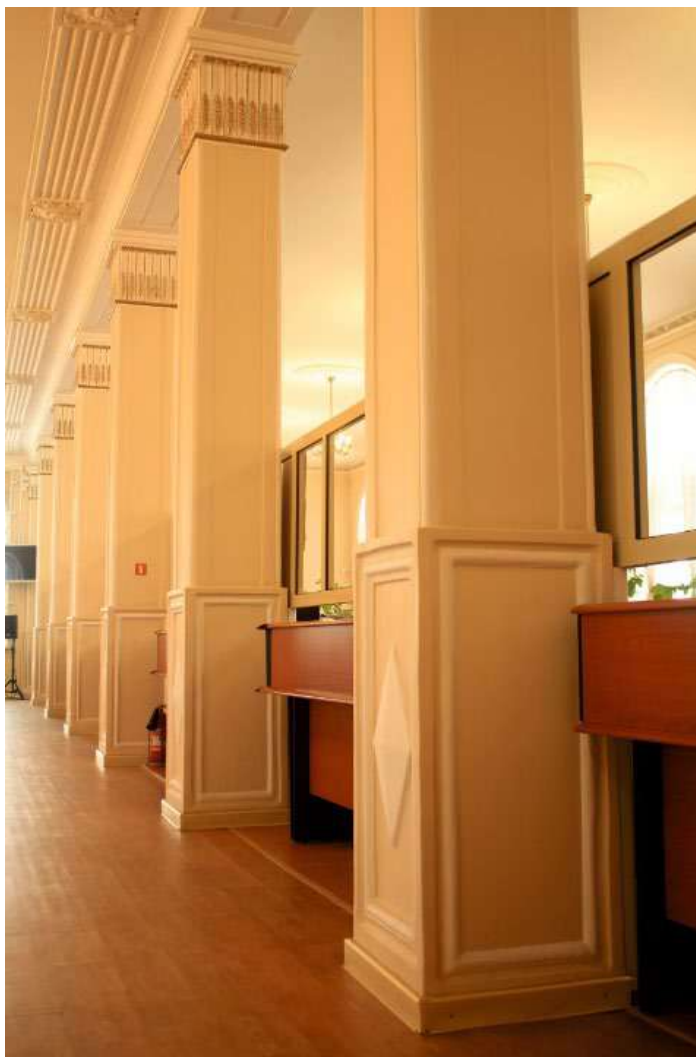
**Фото 48.** Выявленный объект культурного наследия «Здание госбанка» по адресу: Челябинская область, г. Магнитогорск, ул. Кирова, 78. Интерьер выявленного объекта культурного наследия.

Интерьер зальной части. На потолке сохранились лепные карнизы, тянутый лепной декор, квадратные потолочные розетки, круглые потолочные розетки с люстрами в них. Квадратные в плане колонны в две оси, на филенчатом стилобате с пилястрами с канелюрами и капителью, декорированной колосьями.

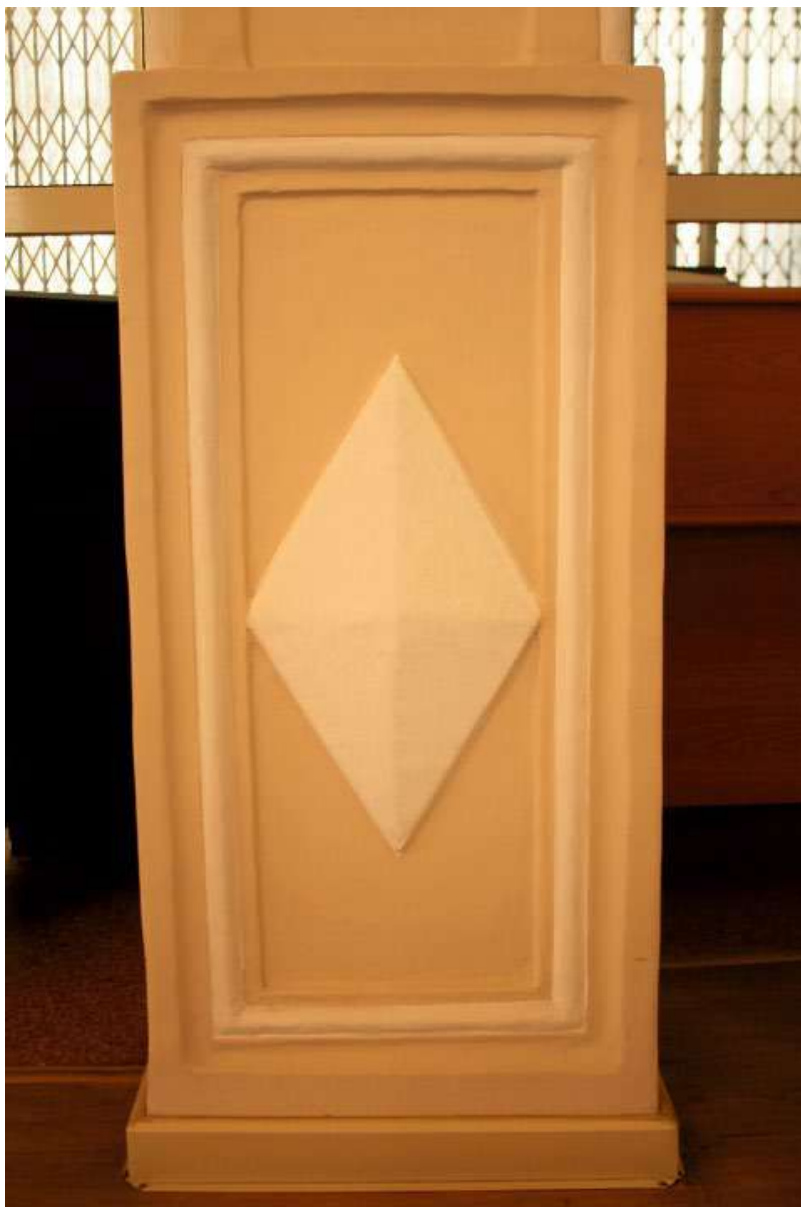
**Фото 49.** Выявленный объект культурного наследия «Здание госбанка» по адресу: Челябинская область, г. Магнитогорск, ул. Кирова, 78. Интерьер выявленного объекта культурного наследия.

Интерьер зальной части. На потолке сохранились лепные карнизы, тянутый лепной декор, квадратные потолочные розетки, круглые потолочные розетки с люстрами в них. Квадратные в плане колонны в две оси, на филенчатом стилобате с пилястрами с канелюрами и капителью, декорированной колосьями.

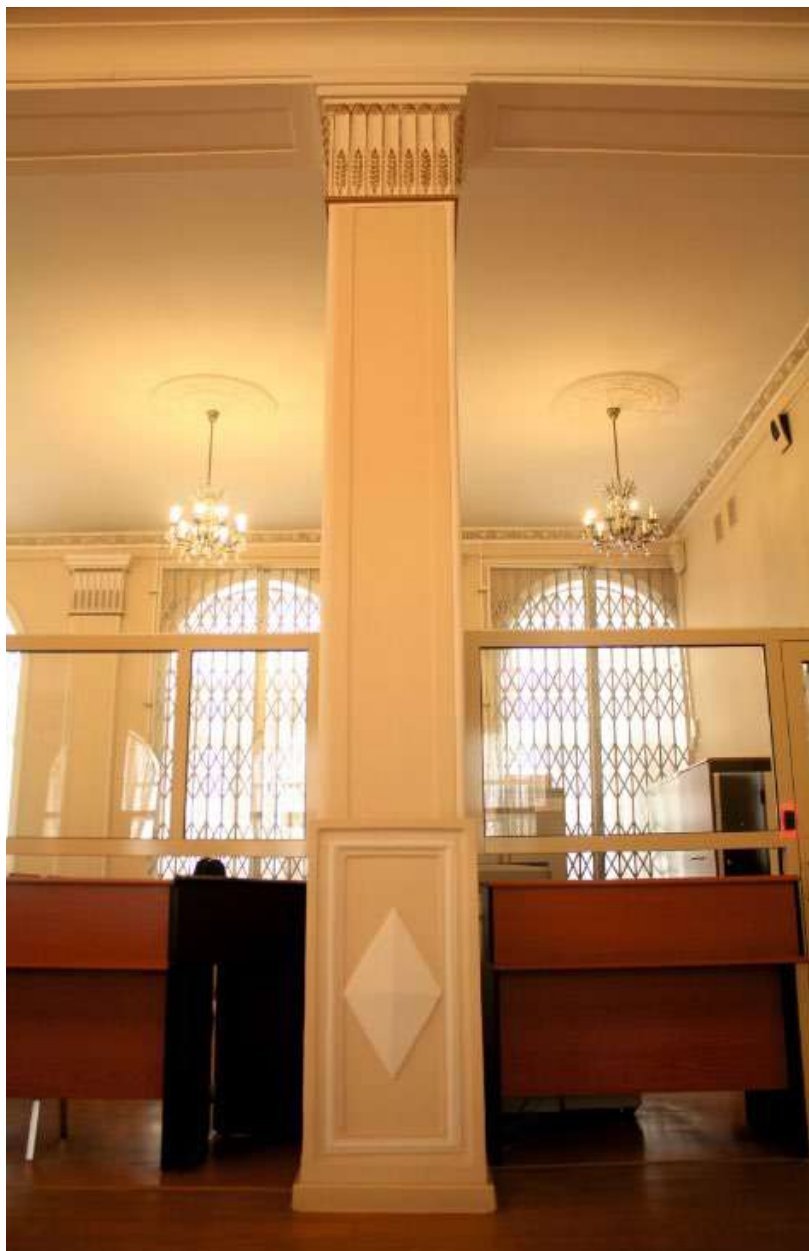
**Фото 50.** Выявленный объект культурного наследия «Здание госбанка» по адресу: Челябинская область, г. Магнитогорск, ул. Кирова, 78. Интерьер выявленного объекта культурного наследия.

Интерьер зальной части. На потолке сохранились лепные карнизы, тянутый лепной декор, квадратные потолочные розетки, круглые потолочные розетки с люстрами в них. Квадратные в плане колонны в две оси, на филеином стилобате с пилястрами с канелюрами и капителью, декорированной колосьями.

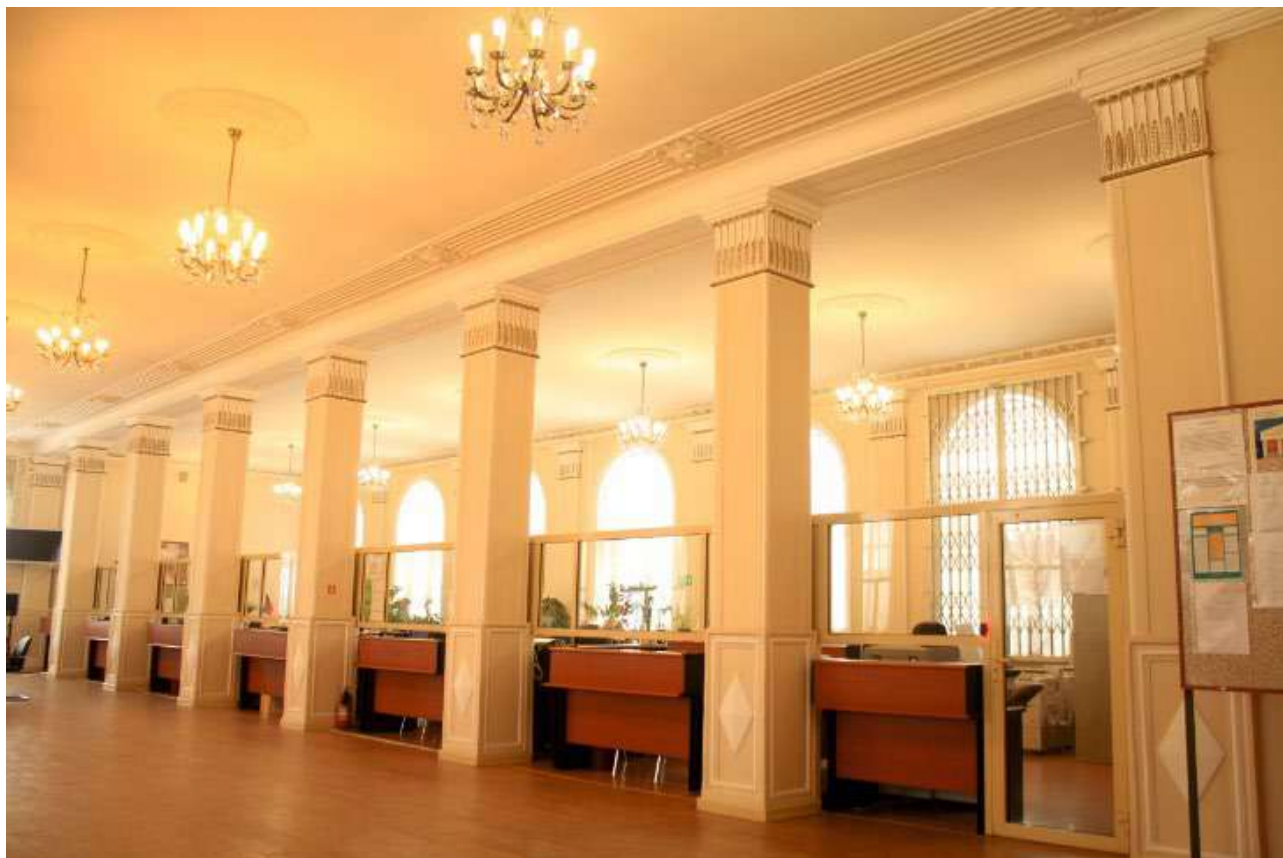
**Фото 51.** Выявленный объект культурного наследия «Здание госбанка» по адресу: Челябинская область, г. Магнитогорск, ул. Кирова, 78. Интерьер выявленного объекта культурного наследия.

Интерьер зальной части. На потолке сохранились лепные карнизы, тянутый лепной декор, квадратные потолочные розетки, круглые потолочные розетки с люстрами в них. Квадратные в плане колонны в две оси, на филенчатом стилобате с пилястрами с канелюрами и капителью, декорированной колосьями.

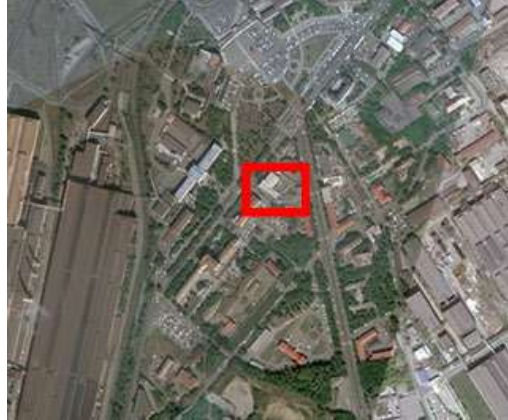
<p align="center"><b>Утверждаемая часть предмета охраны объекта культурного наследия «Здание госбанка» расположенный по адресу: Челябинская область, г. Магнитогорск, ул. Кирова, 78.</b></p>			
№ п/п	Видовая принадлежность предмета охраны	Предмет охраны	Фотофиксация
1.1	Градостроительные характеристики.	<p>Историческое местоположение в восточной части города Магнитогорск, в квартале, ограниченном улицами Электросети, Кирова, просп. Пушкина.</p> <p>Композиционная значимость - объект рядовой застройки улицы Кирова.</p>

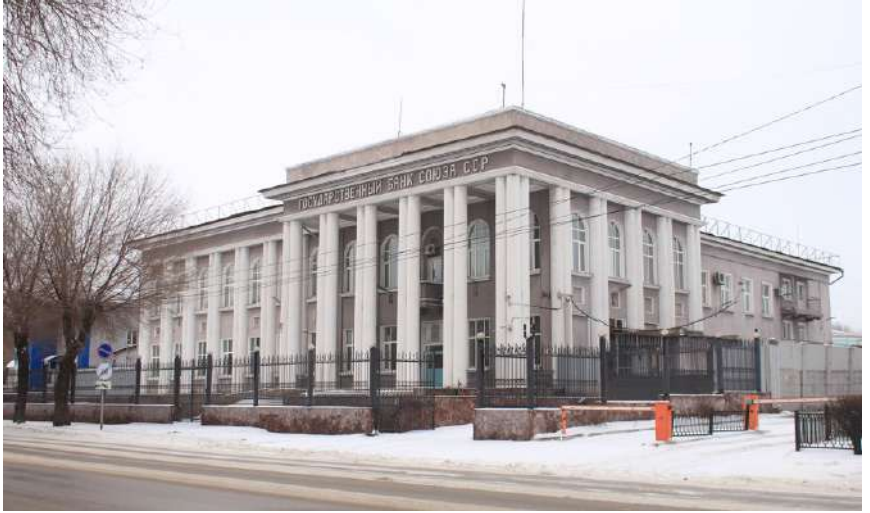
3.1	Композиционное и архитектурно-художественное оформление	<p>Западный фасад:</p> <ul style="list-style-type: none"><li>– оконные проемы первого этажа с прямоугольной перемычкой, а второго с циркульной перемычкой;</li><li>– подоконная ступенчатая плита;</li><li>– между осей сдвоенные колонны;</li><li>– под окнами на 1, 3, 5, 7 оси филенки.</li><li>– северная часть решена в 7 оконных осях;</li><li>– южная часть – в виде портика - решена в 5 оконных осях;</li><li>– на 3 оси южной части располагается вход в здание и балкон на кронштейнах и с балюстрадой;</li><li>– фриз и венчающий ступенчатый карниз.</li></ul>

Западный фасад разделен на две части. Оконные проемы первого этажа с прямоугольной перемычкой, а второго с циркульной перемычкой. Подоконная ступенчатая плита. Между осей сдвоенные колонны. Под окнами на 1, 3, 5, 7 осей филенки. Северная часть западного фасада решена в 7 оконных осей. Южная часть – в виде портика - решена в 5 оконных осей. На 3 оси располагается вход в здание и балкон на кронштейнах и с балюстрадой. Фриз и венчающий ступенчатый карниз.

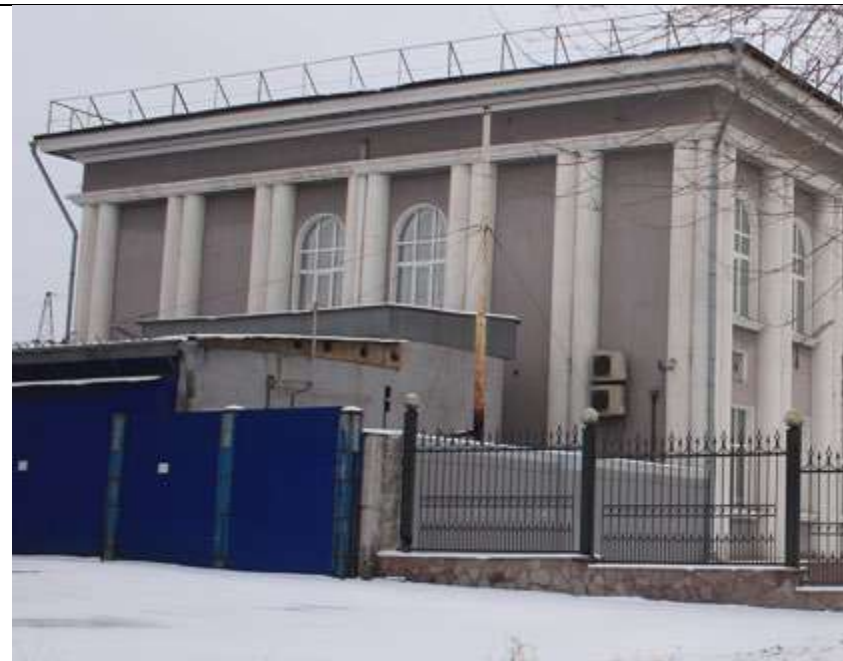
Северный фасад:

- решен в 2 оконные оси;
- оконные проемы первого этажа с прямоугольной перемычкой, а второго с циркульной перемычкой;
- подоконная ступенчатая плита;
- между осей сдвоенные колонны;
- под окнами филенки;
- фриз и венчающий ступенчатый карниз.

Северный фасад решен в 2 оконные оси. Оконные проемы первого этажа с прямоугольной перемычкой, а второго с циркульной перемычкой. Подоконная ступенчатая плита. Между осями сдвоенные колонны. Под окнами филенки. Фриз и венчающий ступенчатый карниз.

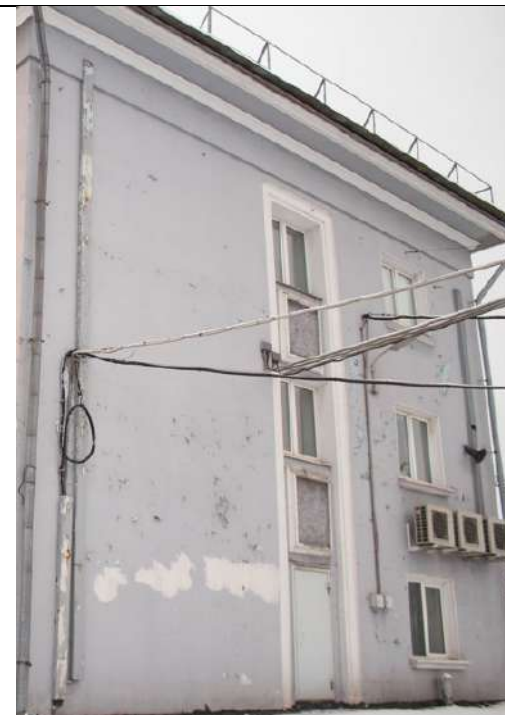
3.3

Восточный фасад:

- решен в 2 оконные оси;
- оконные проемы с прямоугольной перемычкой;
- подоконная ступенчатая плита;
- под окнами филенки;
- венчающий ступенчатый карниз.

Восточный фасад решен в 2 оконные оси. Оконные проемы с прямоугольной перемычкой. Подоконная ступенчатая плита. Под окнами филенки. Венчающий ступенчатый карниз.

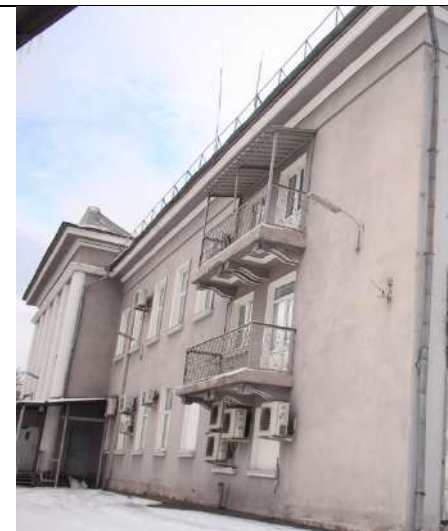
3.4

**Южный фасад:**

- разделен на две части;
- западная часть решена в 4 оконные оси;
  - оконные проемы первого этажа с прямоугольной перемычкой, а второго с циркульной перемычкой;
  - фриз и венчающий ступенчатый карниз;
  - подоконная ступенчатая плита;
  - между осей сдвоенные колонны;
  - под окнами филенки
- восточная часть решена в 7 оконных осей;
  - прямоугольные оконные перемычки
  - на 6-7 оси располагаются балконы на кронштейнах и с балюстрадой на втором этаже и в межэтажном пространстве;
  - венчающий ступенчатый карниз.

Южный фасад разделен на две части. Западная часть решена в 4 оконные оси. Оконные проемы первого этажа с прямоугольной перемычкой, а второго с циркульной перемычкой. Фриз и венчающий ступенчатый карниз. Подоконная ступенчатая плита. Между осями сдвоенные колонны. Под окнами филенки. Восточная часть решена в 7 оконных осей. Прямо-

угольные оконные перемычки. На 6-7 оси располагаются балконы на кронштейнах и с балюстрадой на втором этаже и в межэтажном пространстве. Венчающий ступенчатый карниз.

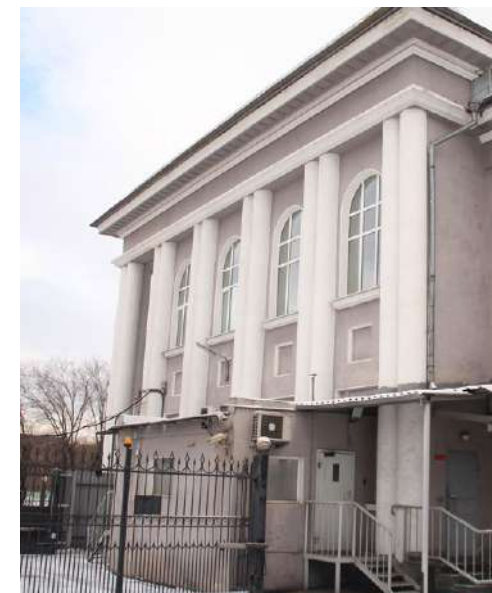
3.5		<p>Восточный дворовой фасад:</p> <ul style="list-style-type: none"> <li>– решен в 7 оконных осей;</li> <li>– оконные проемы первого этажа с прямоугольной перемычкой, а второго с циркульной перемычкой;</li> <li>– подоконная ступенчатая плита;</li> <li>– между осей сдвоенные колонны;</li> <li>– под окнами на 3, 5, 7 осей филенки;</li> <li>– фриз и венчающий ступенчатый карниз.</li> </ul>	 
3.6.1		<p>Интерьер.</p> <p>Объемно-планировочное решение: коридорного типа. Интерьер вестибюля. Лепные карнизы, тянутый лепной декор, квадратные потолочные розетки, круглые потолочные розетки. Прямоугольные пилястры на филенчатом стилобате с пилястрами с канелюрами и капителью с растительными мотивами. Входной проем с прямоугольной перемычкой и прямоугольным ступенчатым сандриком, с пилястрами по бокам.</p>

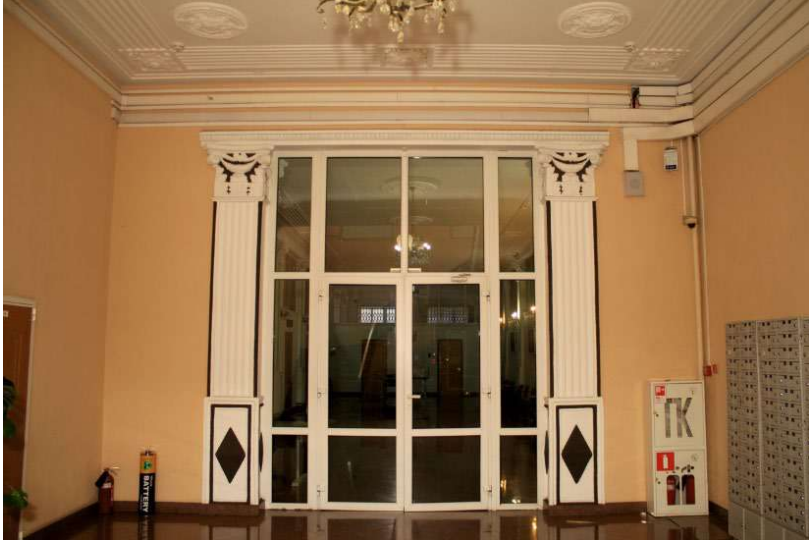
3.6.2	<p>–Интерьер коридора. Лепные карнизы, тянутый лепной декор, квадратные потолочные розетки, круглые потолочные розетки с люстрой в центральной. Прямоугольные пилястры на филенчатом стилобате с пилястрами с канелюрами и капителью с растительными мотивами. Входной проем с прямоугольной перемычкой и прямоугольным ступенчатым сандриком, с пилястрами по бокам.</p>

Интерьер коридора. Лепные карнизы, тянутый лепной декор, квадратные потолочные розетки, круглые потолочные розетки с люстрой в центральной. Прямоугольные пилястры на филенчатом стилобате с пилястрами с канелюрами и капителью с растительными мотивами. Входной проем с прямоугольной перемычкой и прямоугольным ступенчатым сандриком, с пилястрами по бокам.

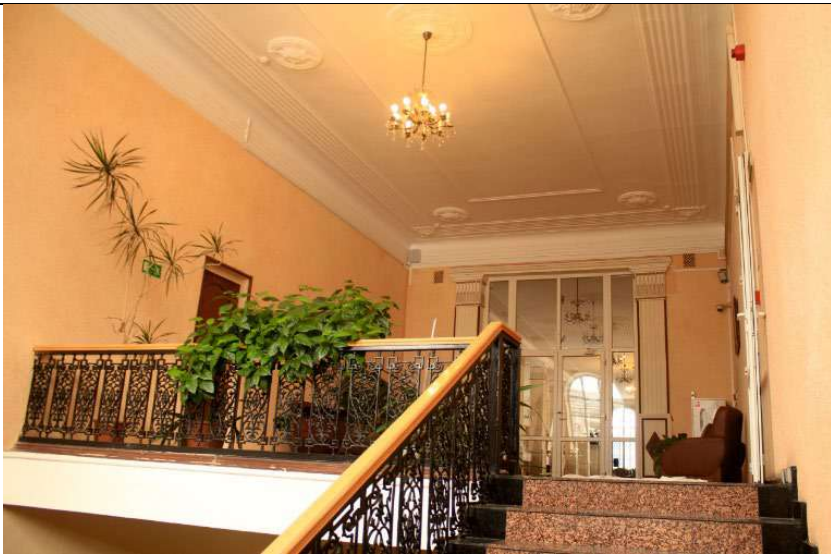
3.6.3	<p>Интерьер лестничной клетки. Лепные карнизы, тянутый лепной декор, квадратные потолочные розетки, круглые потолочные розетки с люстрой в центральной. Прямоугольные пилястры на филенчатом стилобате с пилястрами с канелюрами и капителью, декорированной колосьями. Входной проем с прямоугольной перемычкой и прямоугольным ступенчатым сандриком, с пилястрами по бокам. Напольное покрытие с добавлением мраморной крошки. Кованные лестничные ограждения.</p>

Интерьер лестничной клетки. На потолке сохранились лепные карнизы, тянутый лепной декор, квадратные потолочные розетки, круглые потолочные розетки с люстрой в центральной. Прямоугольные пилястры на филенчатом стилобате с пилястрами с канелюрами и капителью, декорированной колосьями. Входной проем с прямоугольной перемычкой и прямоугольным ступенчатым сандриком, с пилястрами по бокам. Напольное покрытие с добавлением мраморной крошки. Кованные лестничные ограждения.
