**АКТ**  
**государственной историко-культурной экспертизы**  
**выявленного объекта культурного наследия в целях обоснования целесообразности**  
**включения такого объекта в единый государственный реестр объектов культурного**  
**наследия (памятников истории и культуры) народов Российской Федерации**  
**«Здание госбанка», расположенного по адресу: Челябинская область, г. Магнитогорск,**  
**ул. Кирова, 78.**

Челябинская область, г. Магнитогорск

2023 г.

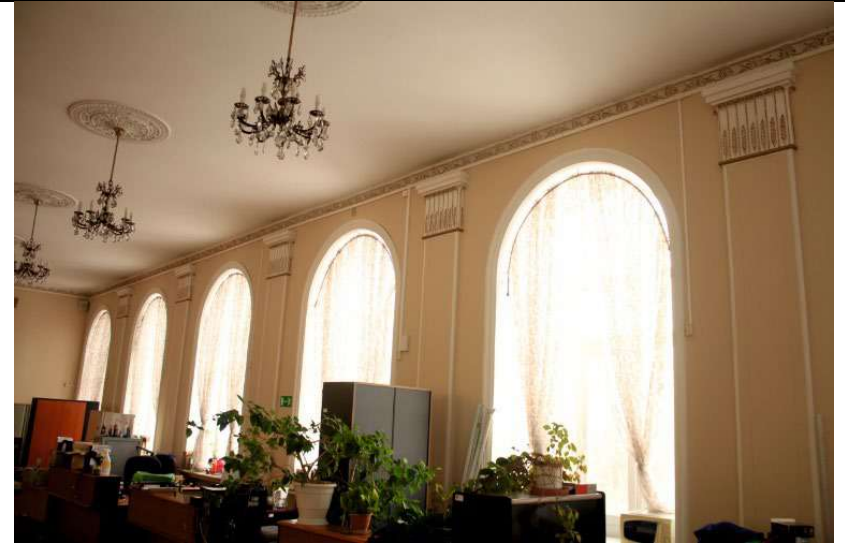
3.6.4

Интерьер офисного помещения. Лепные карнизы, круглые потолочные розетки с люстрами в них. Прямоугольные пилястры на филенчатом стилобате с пилястрами с канелюрами и капителью, декорированной колосьями.

Интерьер офисного помещения. На потолке сохранились лепные карнизы, круглые потолочные розетки с люстрами в них. Прямоугольные пилястры на филенчатом стилобате с пилястрами с канелюрами и капителью, декорированной колосьями.

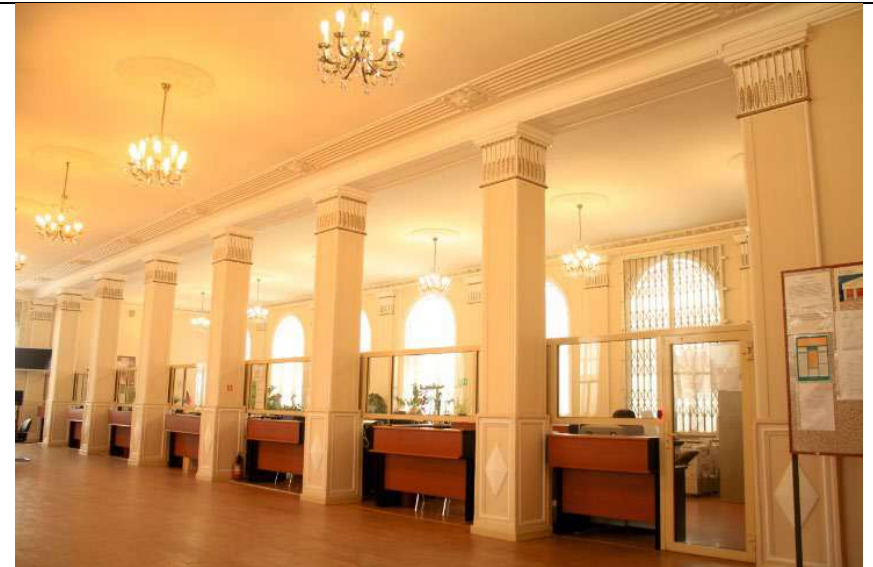
3.6.5

Интерьер зальной части. Лепные карнизы, тянутый лепной декор, квадратные потолочные розетки, круглые потолочные розетки с люстрами в них. Квадратные в плане колонны в две оси, на филенчатом стилобате с пилястрами с канелюрами и капителью, декорированной колосьями.

Интерьер зальной части. На потолке сохранились лепные карнизы, тянутый лепной декор, квадратные потолочные розетки, круглые потолочные розетки с люстрами в них. Квадратные в плане колонны в две оси, на филенчатом стилобате с пилястрами с канелюрами и капителью, декорированной колосьями.

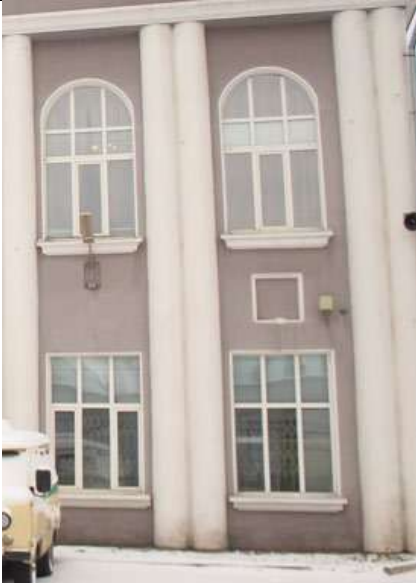
3.7.1		<p>Декоративные элементы:</p> <ul style="list-style-type: none"><li>– оконные проемы первого этажа с прямоугольной перемычкой, а второго с циркульной перемычкой;</li></ul>

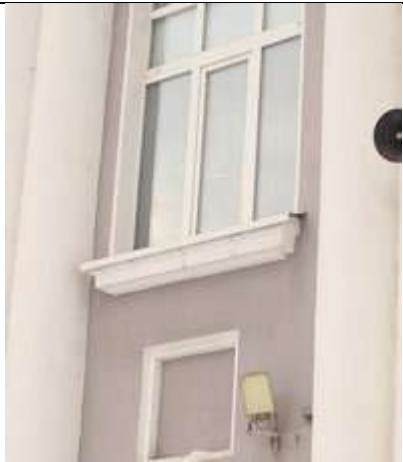
3.7.2		<ul style="list-style-type: none"><li>– подоконная ступенчатая плита;</li></ul>

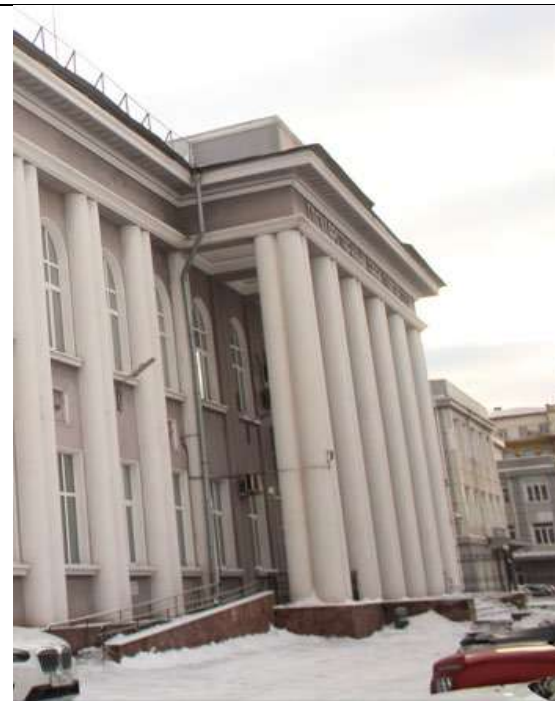
3.7.6		<p>–балкон на кронштейнах и с балюстрадой;</p>	 
3.7.7		<p>–фриз и венчающий ступенчатый карниз.</p>
