АКТ
государственной историко-культурной экспертизы
выявленного объекта культурного наследия в целях обоснования целесообразности
включения такого объекта в единый государственный реестр объектов культурного
наследия (памятников истории и культуры) народов Российской Федерации
«Дом железнодорожных служащих», расположенного по адресу: Челябинская обл., г.
Миасс, ул. Труда, 30.

Челябинская обл., г. Миасс

2023 г.

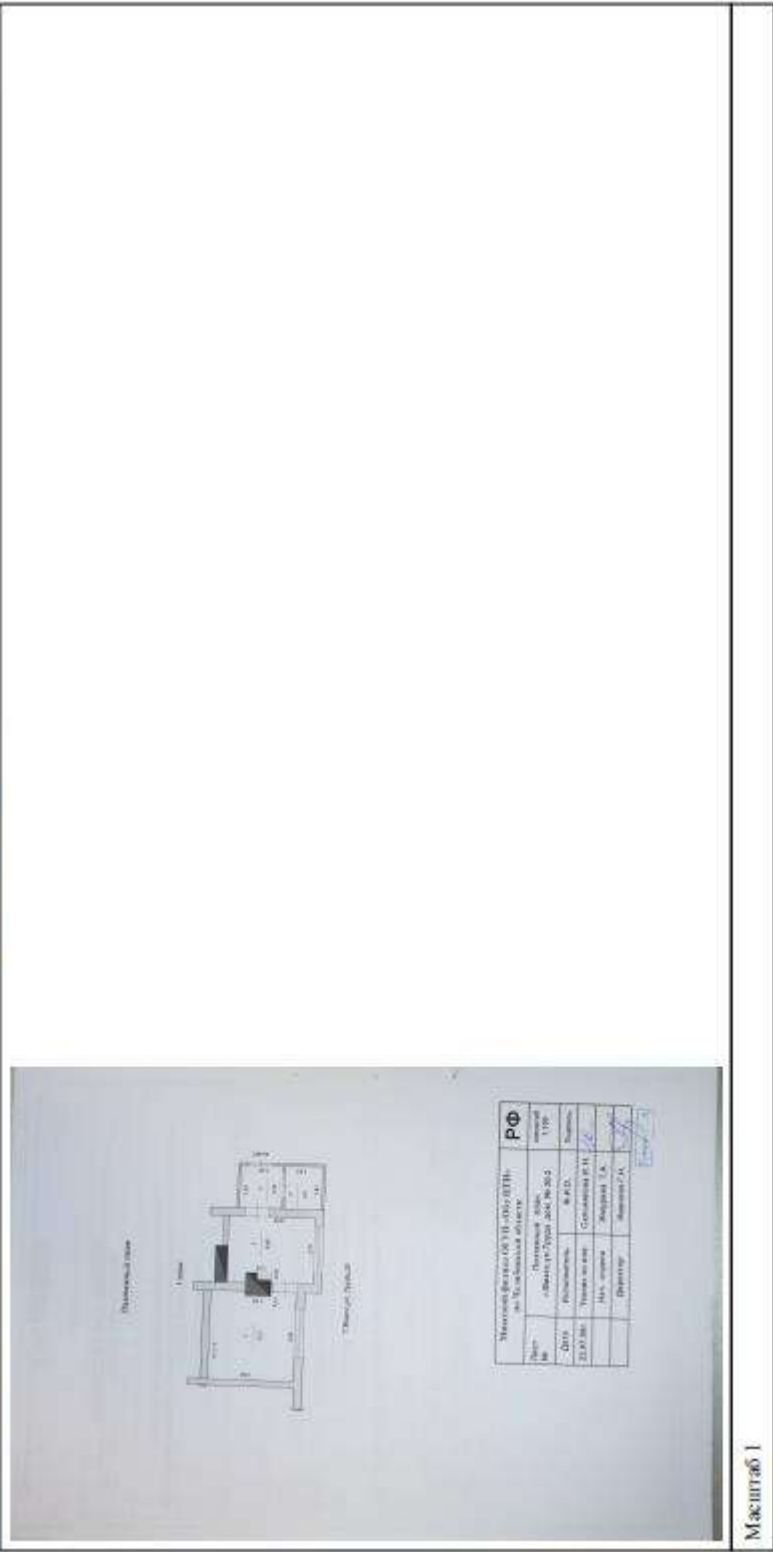
План этажа

Здание	
вид объекта недвижимости	
Лист № 8 раздела 8	Всего листов раздела 8: 9
Всего листов раздела 8: 9	Всего разделов: 3
Всего листов выписки: 12	
04.08.2022г. № КУВИ-001/2022-131811568	
Кадастровый номер: 74:34:0000000:1357	
Номер этажа (этажей): 01

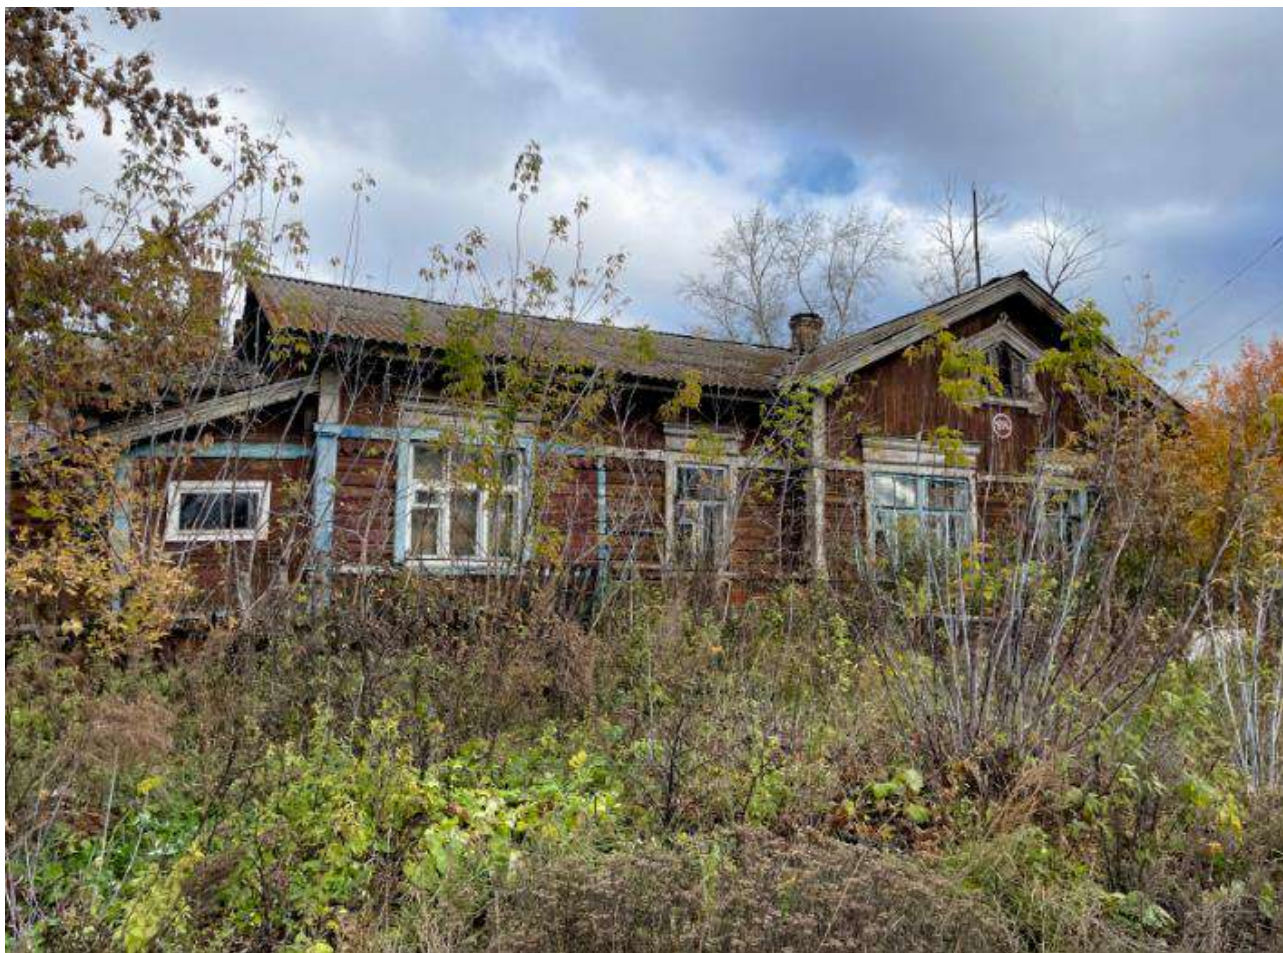
Фото 1. Выявленный объект культурного наследия «Дом железнодорожных служащих» по адресу: Челябинская обл., г. Миасс, ул. Труда, 30. Общий вид выявленного объекта культурного наследия.

Одноэтажное, деревянное, прямоугольное в плане здание с вальмовой крышей.

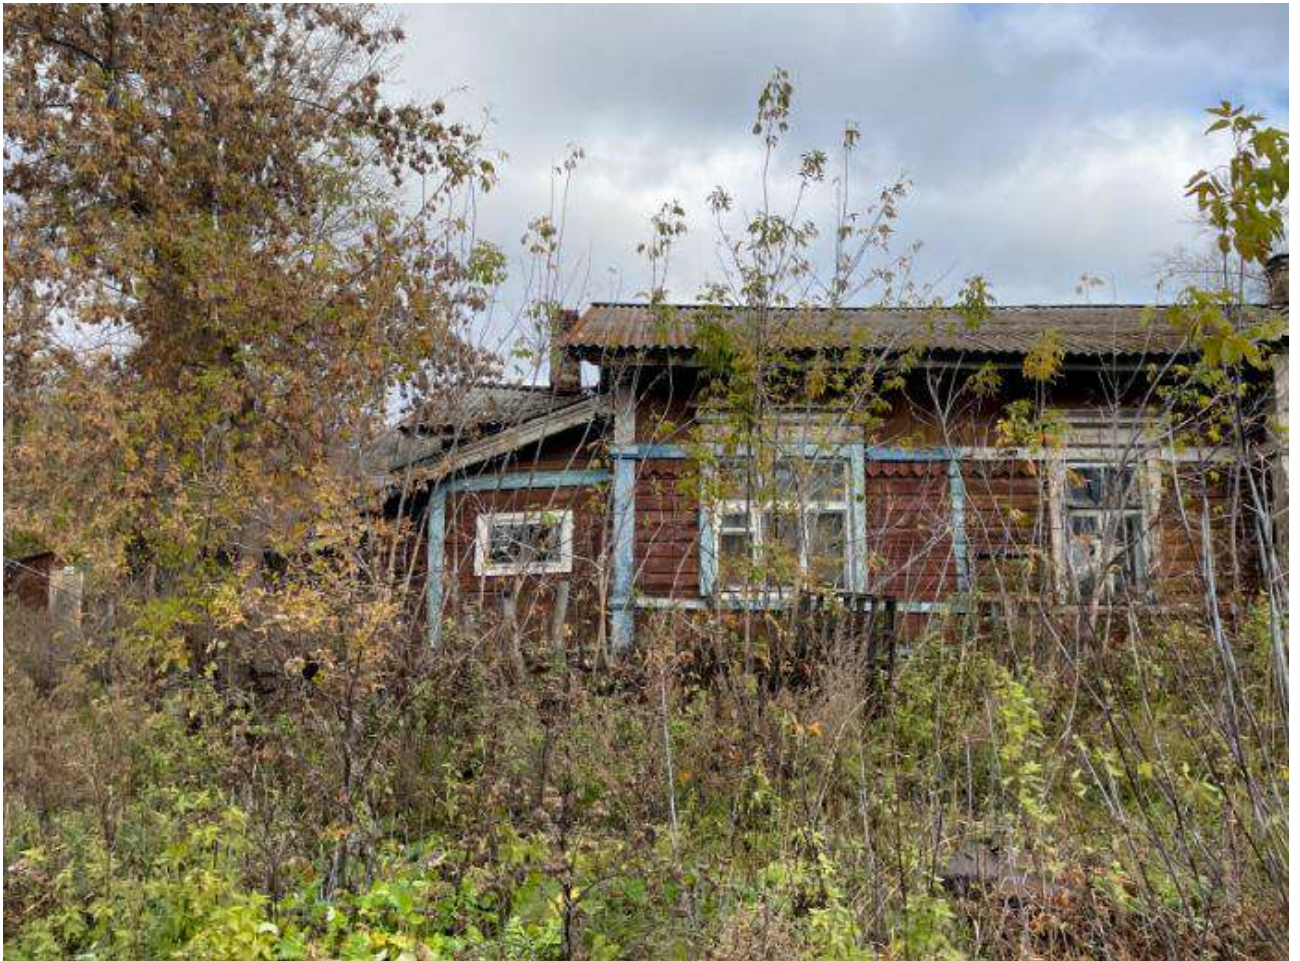
Фото 2. Выявленный объект культурного наследия «Дом железнодорожных служащих» по адресу: Челябинская обл., г. Миасс, ул. Труда, 30. Фрагмент южного фасада выявленного объекта культурного наследия.

Южный фасад решен в шесть оконных осей. Окна с прямоугольной перемычкой. Проемы обрамлены декоративными элементами в виде деревянных наличников с сандриками. На 3, 4 оси располагается центральный ризалит. На центральной оси располагается слуховое окно с треугольной перемычкой и деревянным резным наличником. Деревянные подзоры на уровне сандриков.

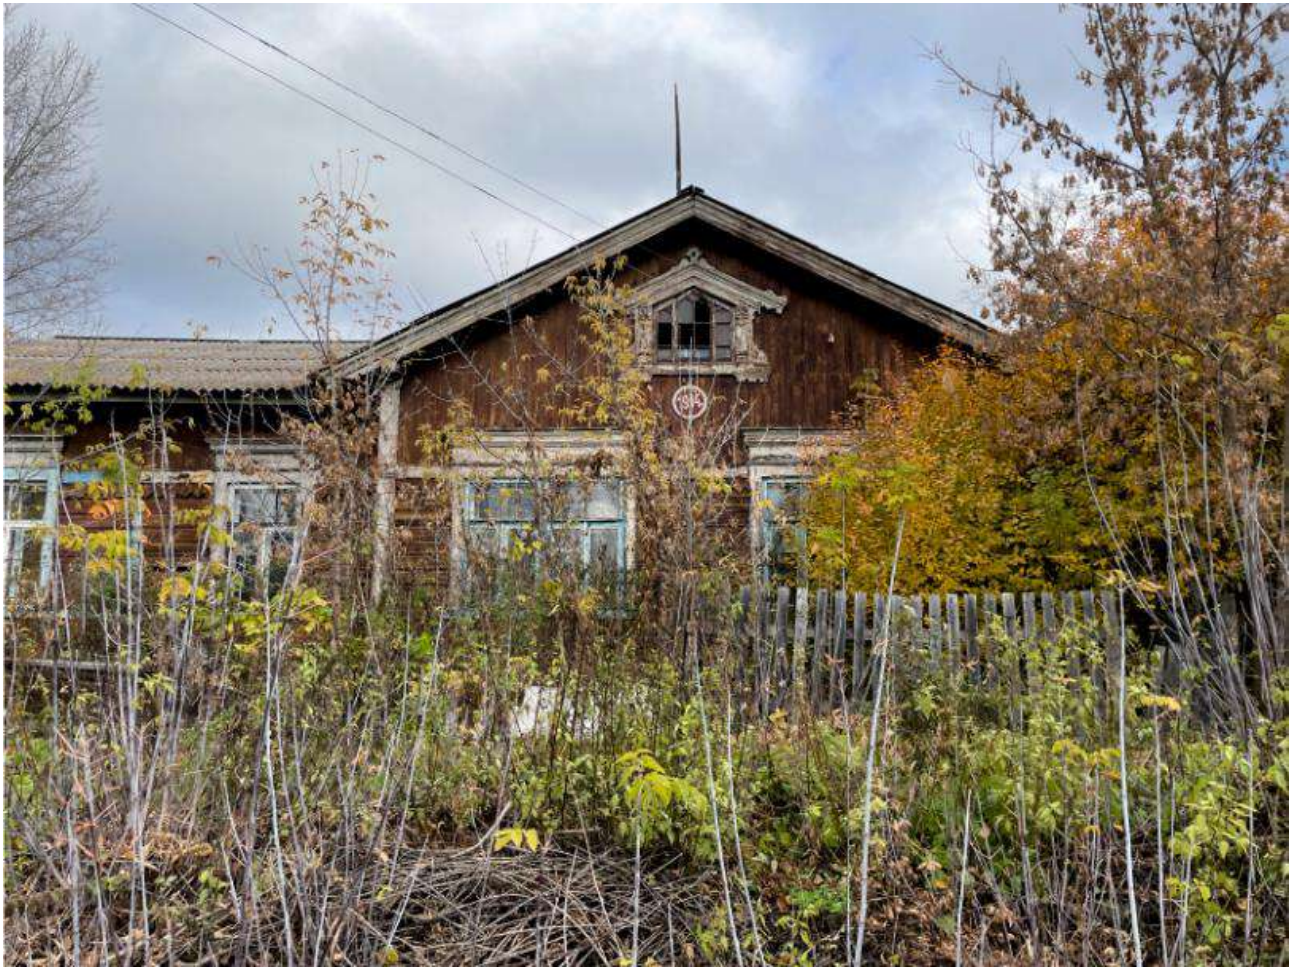
Фото 3. Выявленный объект культурного наследия «Дом железнодорожных служащих» по адресу: Челябинская обл., г. Миасс, ул. Труда, 30. Фрагмент южного фасада выявленного объекта культурного наследия.

Южный фасад решен в шесть оконных осей. Окна с прямоугольной перемычкой. Проемы обрамлены декоративными элементами в виде деревянных наличников с сандриками. На 3, 4 оси располагается центральный ризалит. На центральной оси располагается слуховое окно с треугольной перемычкой и деревянным резным наличником. Деревянные подзоры на уровне сандриков.

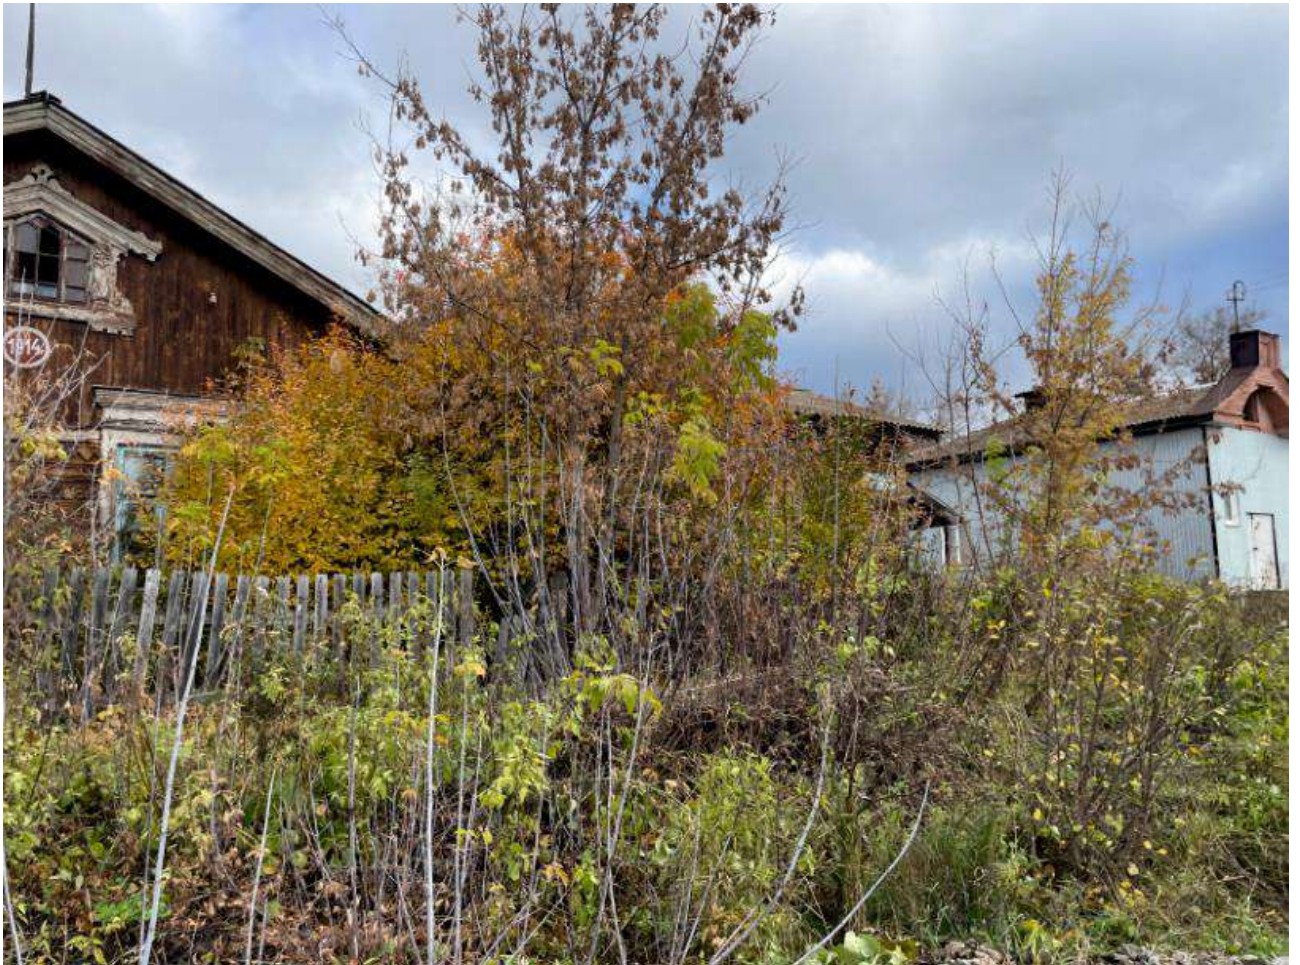
Фото 4. Выявленный объект культурного наследия «Дом железнодорожных служащих» по адресу: Челябинская обл., г. Миасс, ул. Труда, 30. Фрагмент южного фасада выявленного объекта культурного наследия.

Южный фасад решен в шесть оконных осей. Окна с прямоугольной перемычкой. Проемы обрамлены декоративными элементами в виде деревянных наличников с сандриками. На 3, 4 оси располагается центральный ризалит. На центральной оси располагается слуховое окно с треугольной перемычкой и деревянным резным наличником. Деревянные подзоры на уровне сандриков.

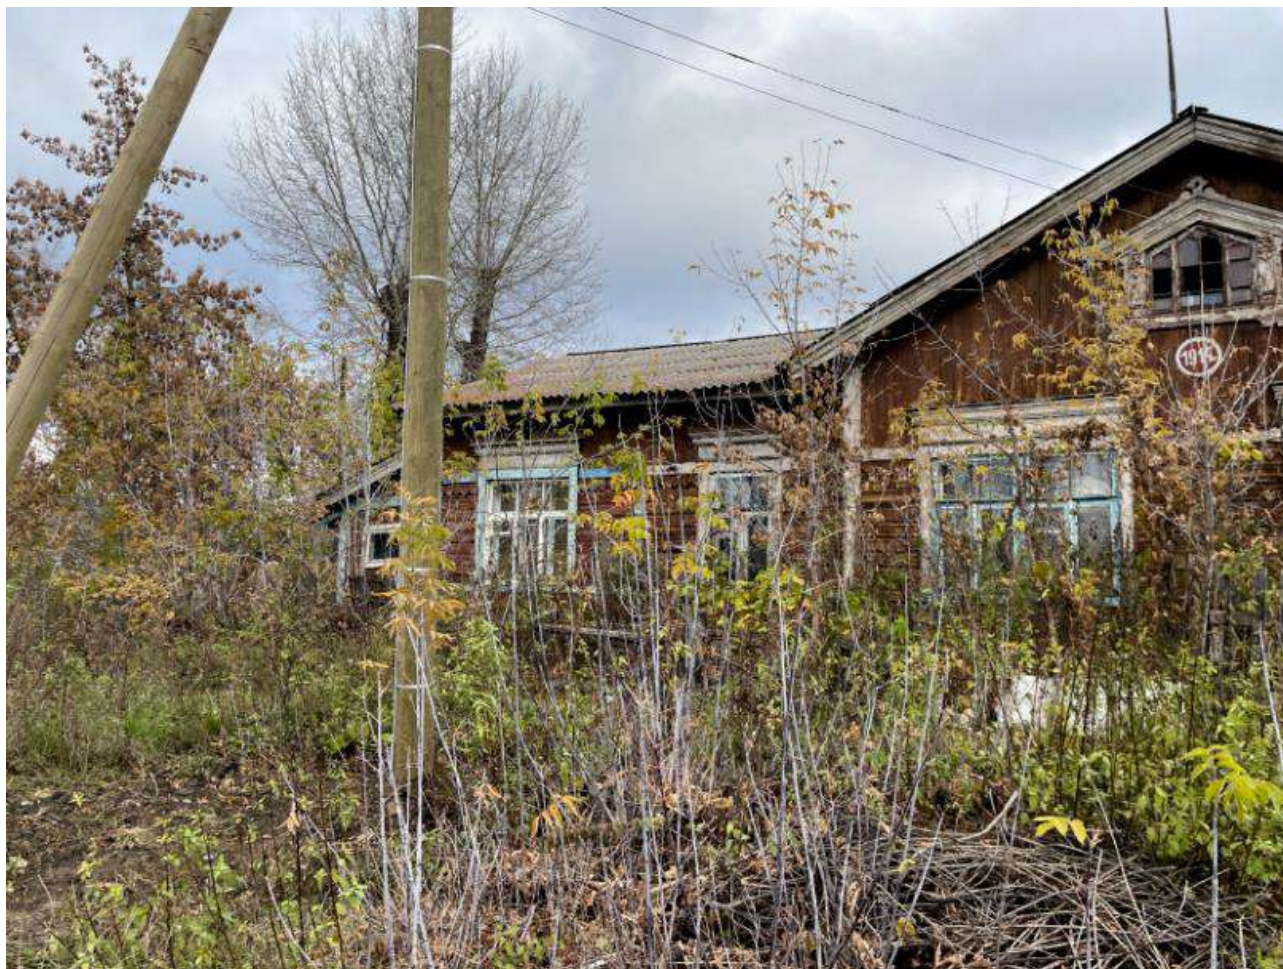
Фото 5. Выявленный объект культурного наследия «Дом железнодорожных служащих» по адресу: Челябинская обл., г. Миасс, ул. Труда, 30. Фрагмент южного фасада выявленного объекта культурного наследия.

Южный фасад решен в шесть оконных осей. Окна с прямоугольной перемычкой. Проемы обрамлены декоративными элементами в виде деревянных наличников с садриками. На 3, 4 оси располагается центральный ризалит. На центральной оси располагается слуховое окно с треугольной перемычкой и деревянным резным наличником. Деревянные подзоры на уровне сандриков.

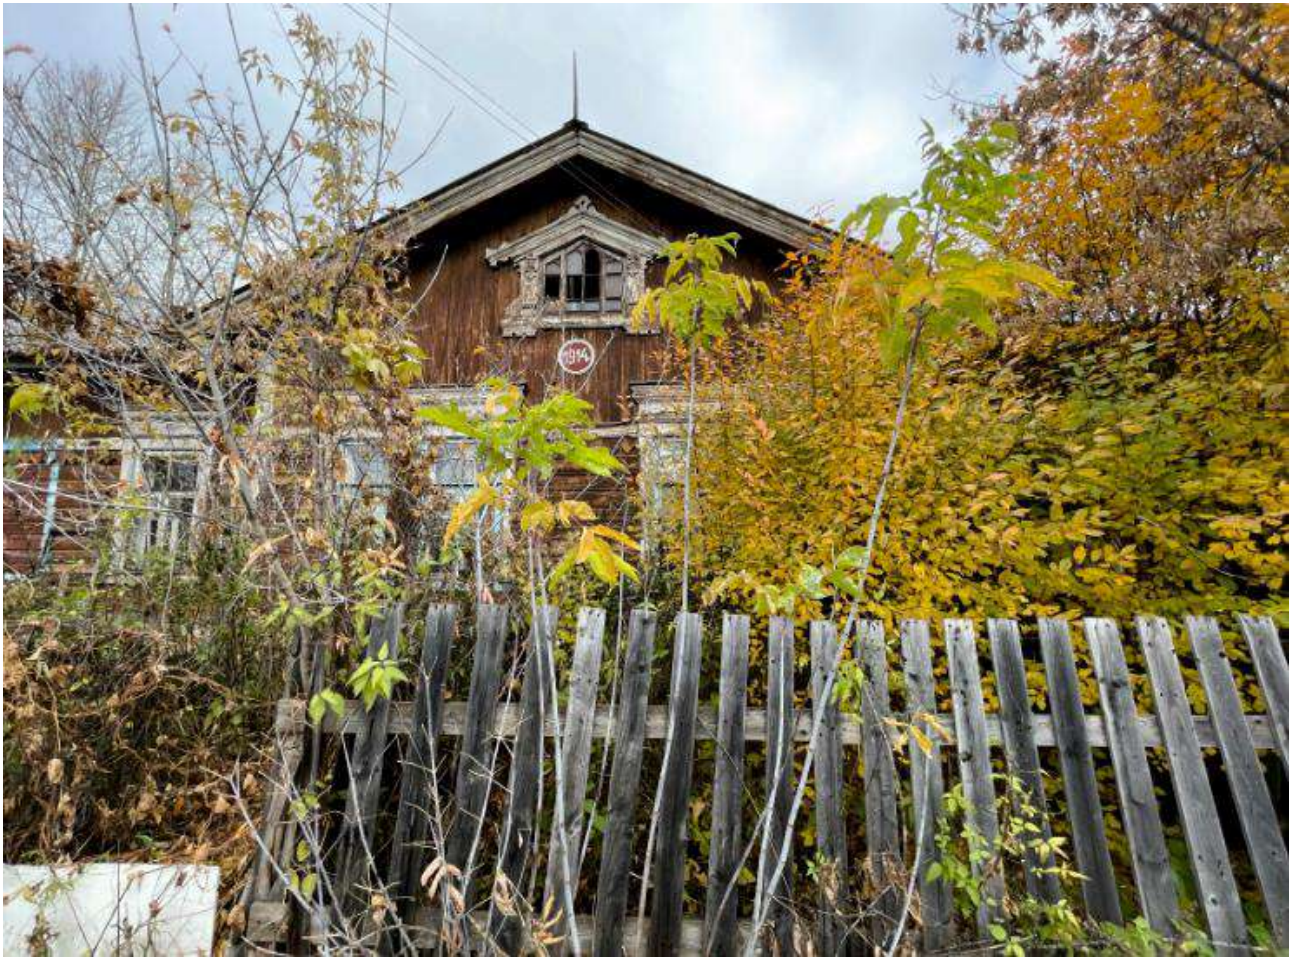
Фото 6. Выявленный объект культурного наследия «Дом железнодорожных служащих» по адресу: Челябинская обл., г. Миасс, ул. Труда, 30. Фрагмент южного фасада выявленного объекта культурного наследия.

Южный фасад решен в шесть оконных осей. Окна с прямоугольной перемычкой. Проемы обрамлены декоративными элементами в виде деревянных наличников с сандриками. На 3, 4 оси располагается центральный ризалит. На центральной оси располагается слуховое окно с треугольной перемычкой и деревянным резным наличником. Деревянные подзоры на уровне сандриков.

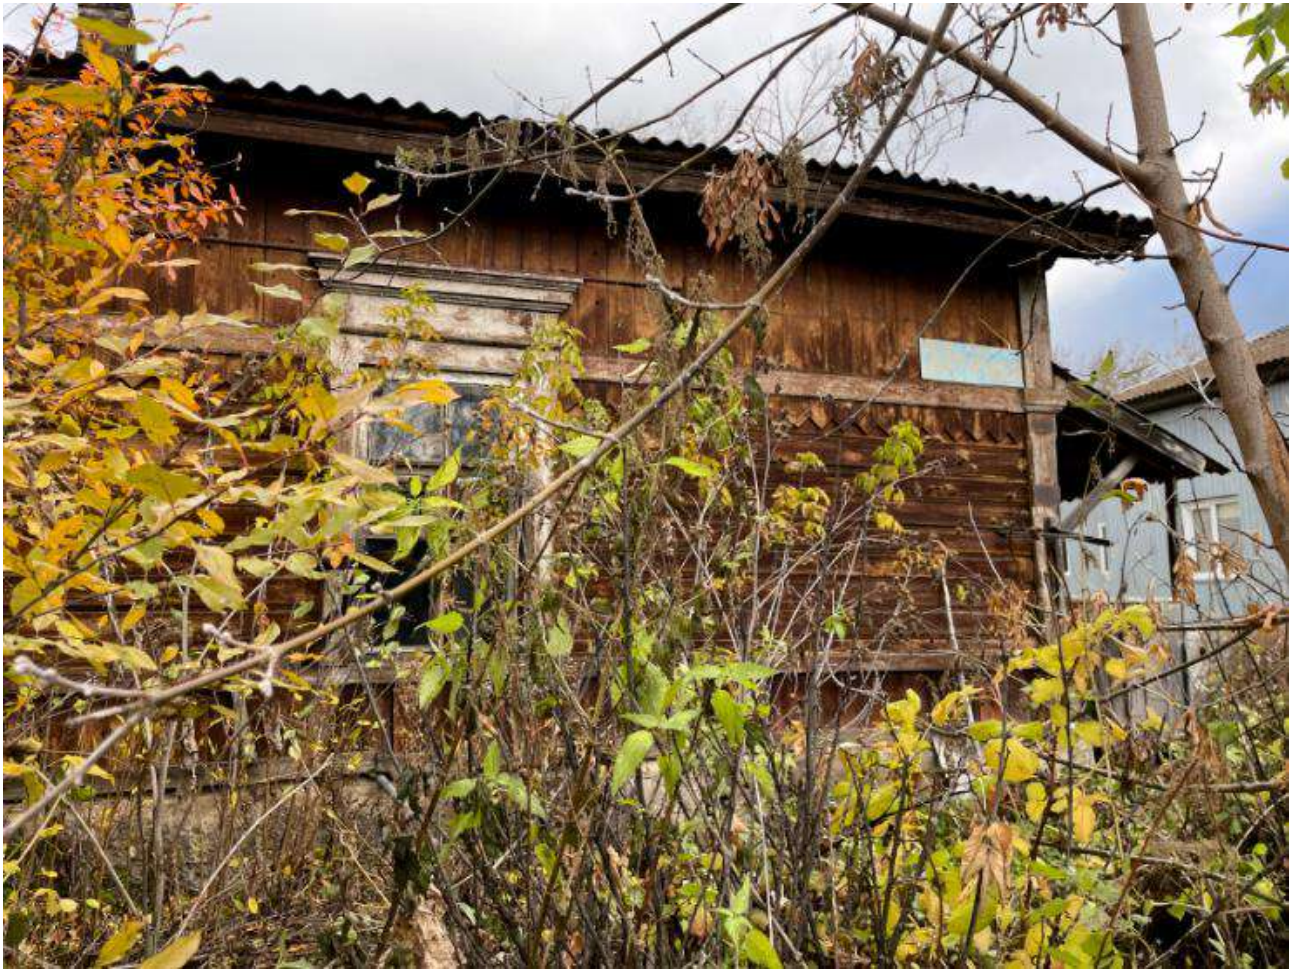
Фото 7. Выявленный объект культурного наследия «Дом железнодорожных служащих» по адресу: Челябинская обл., г. Миасс, ул. Труда, 30. Фрагмент южного фасада выявленного объекта культурного наследия.

Южный фасад решен в шесть оконных осей. Окна с прямоугольной перемычкой. Проемы обрамлены декоративными элементами в виде деревянных наличников с сандриками. На 3, 4 оси располагается центральный ризалит. На центральной оси располагается слуховое окно с треугольной перемычкой и деревянным резным наличником. Деревянные подзоры на уровне сандриков.

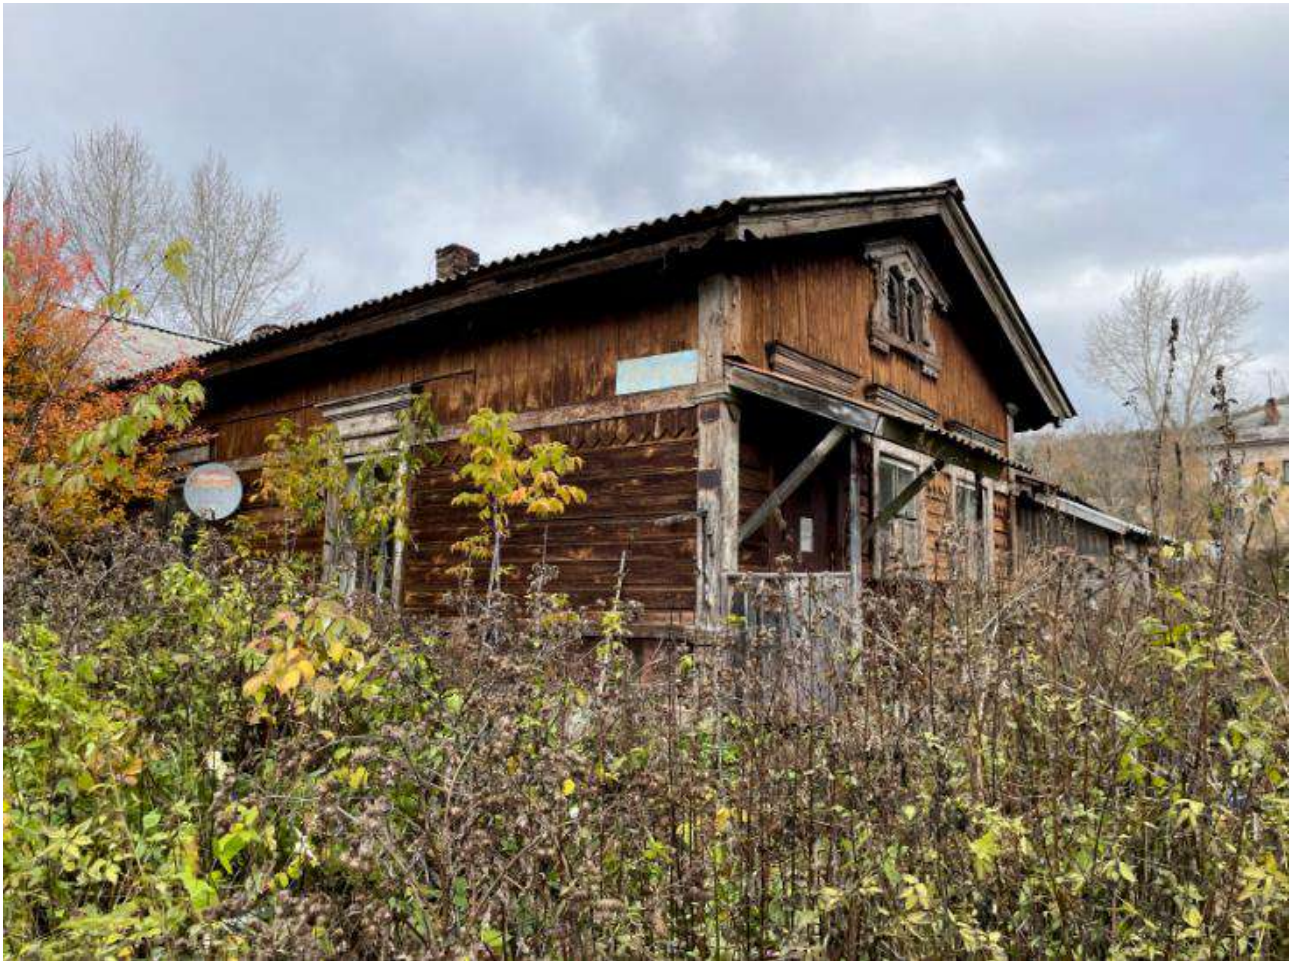
Фото 8. Выявленный объект культурного наследия «Дом железнодорожных служащих» по адресу: Челябинская обл., г. Миасс, ул. Труда, 30. Фрагмент южного фасада выявленного объекта культурного наследия.

Южный фасад решен в шесть оконных осей. Окна с прямоугольной перемычкой. Проемы обрамлены декоративными элементами в виде деревянных наличников с сандриками. На 3, 4 оси располагается центральный ризалит. На центральной оси располагается слуховое окно с треугольной перемычкой и деревянным резным наличником. Деревянные подзоры на уровне сандриков.

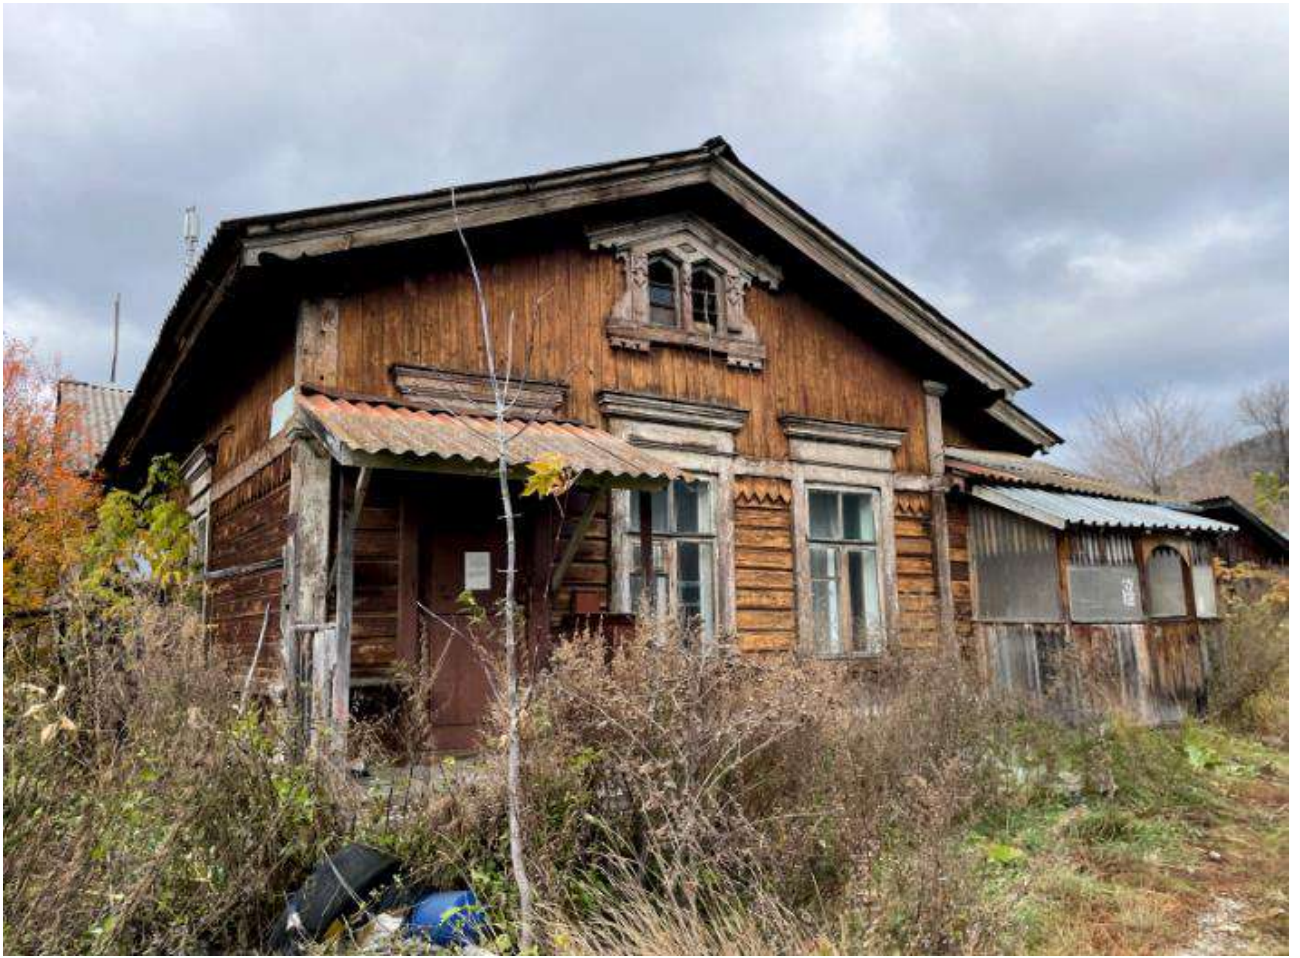
Фото 9. Выявленный объект культурного наследия «Дом железнодорожных служащих» по адресу: Челябинская обл., г. Миасс, ул. Труда, 30. Фрагмент восточного фасада выявленного объекта культурного наследия.

Восточный фасад решен в три оконные оси. Окна с прямоугольной перемычкой. Проемы обрамлены декоративными элементами в виде деревянных наличников с садриками. На центральной оси располагается слуховое окно с треугольной перемычкой и деревянным резным наличником. На первой оси находится входная группа с козырьком. Деревянные подзоры на уровне сандриков. С северной стороны находится деревянный пристрой.

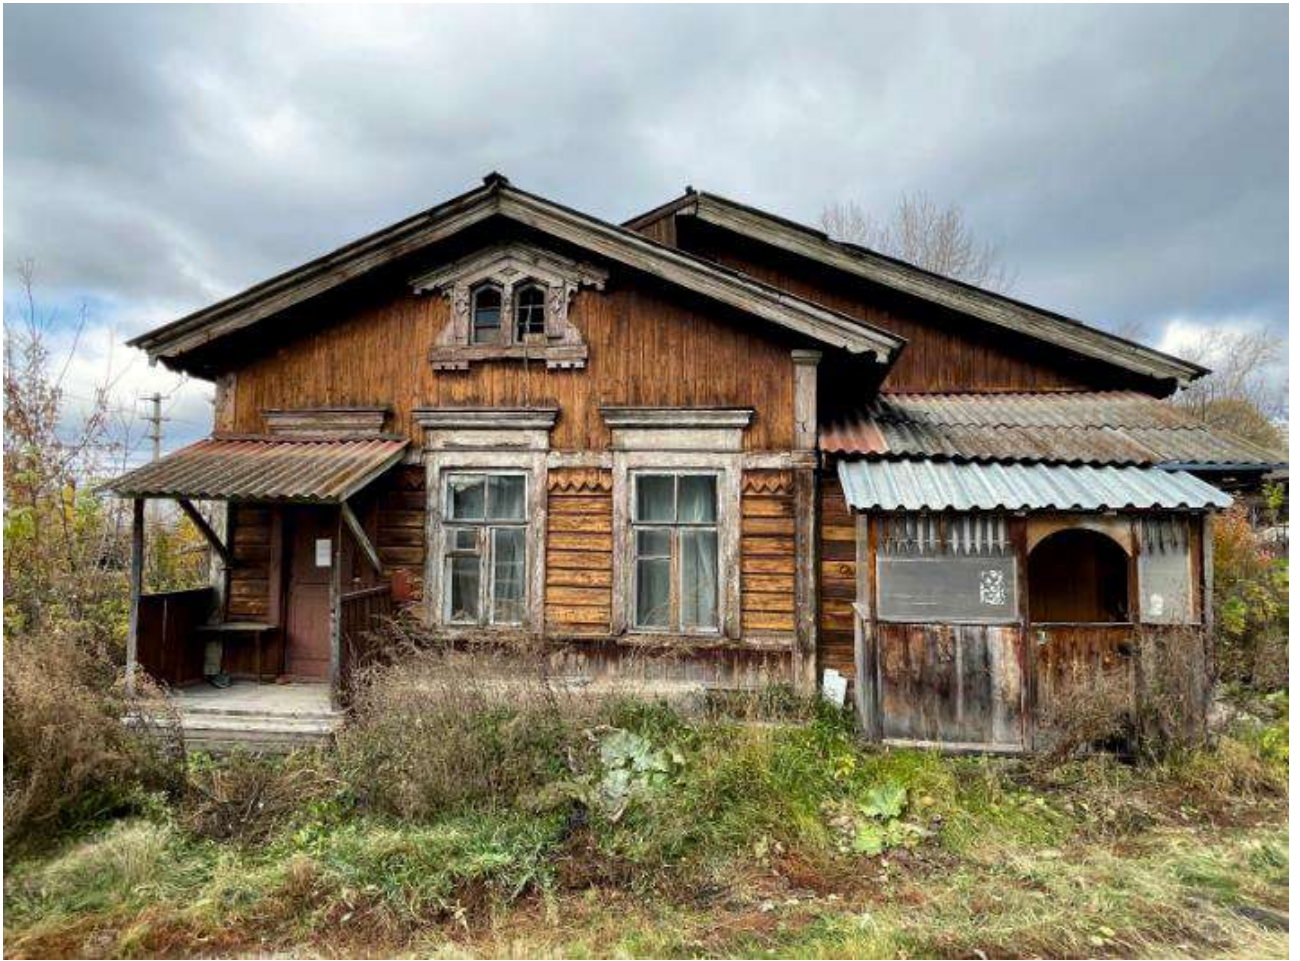
Фото 10. Выявленный объект культурного наследия «Дом железнодорожных служащих» по адресу: Челябинская обл., г. Миасс, ул. Труда, 30. Фрагмент восточного фасада выявленного объекта культурного наследия.

Восточный фасад решен в три оконные оси. Окна с прямоугольной перемычкой. Проемы обрамлены декоративными элементами в виде деревянных наличников с сандриками. На центральной оси располагается слуховое окно с треугольной перемычкой и деревянным резным наличником. На первой оси находится входная группа с козырьком. Деревянные подзоры на уровне сандриков. С северной стороны находится деревянный пристрой.

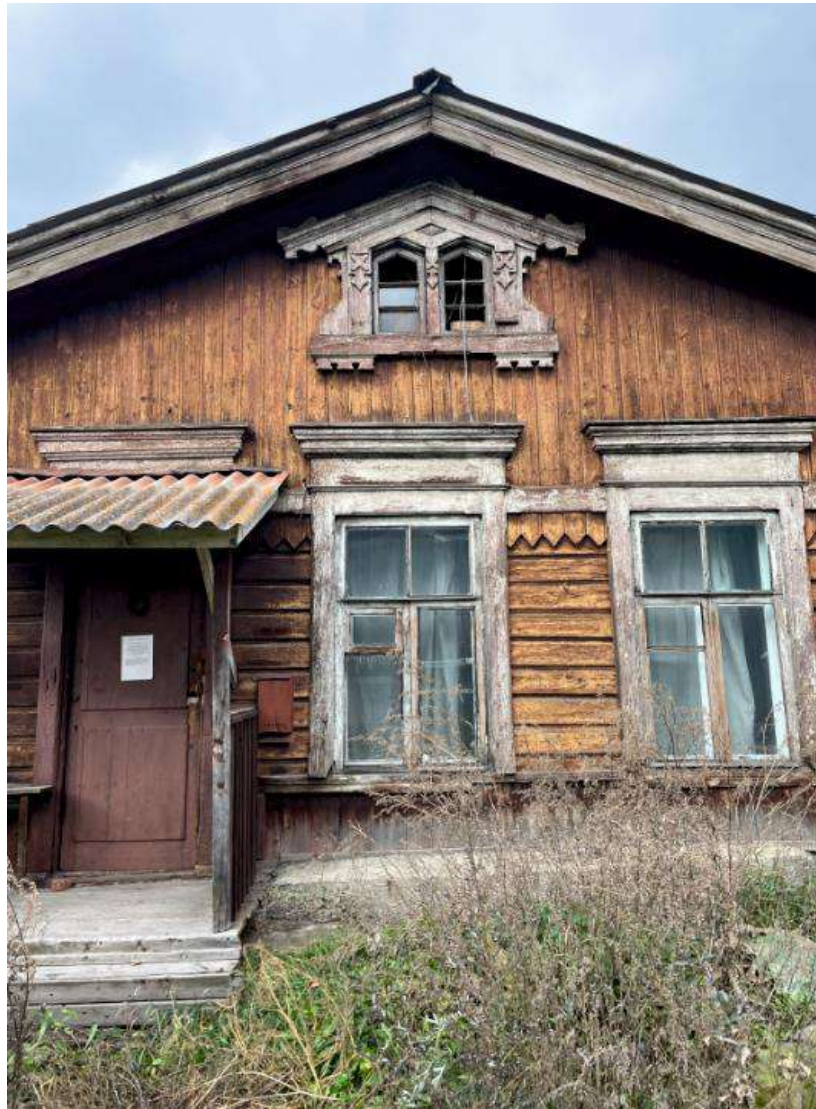
Фото 11. Выявленный объект культурного наследия «Дом железнодорожных служащих» по адресу: Челябинская обл., г. Миасс, ул. Труда, 30. Фрагмент восточного фасада выявленного объекта культурного наследия.

Восточный фасад решен в три оконные оси. Окна с прямоугольной перемычкой. Проемы обрамлены декоративными элементами в виде деревянных наличников с сандриками. На центральной оси располагается слуховое окно с треугольной перемычкой и деревянным резным наличником. На первой оси находится входная группа с козырьком. Деревянные подзоры на уровне сандриков. С северной стороны находится деревянный пристрой.

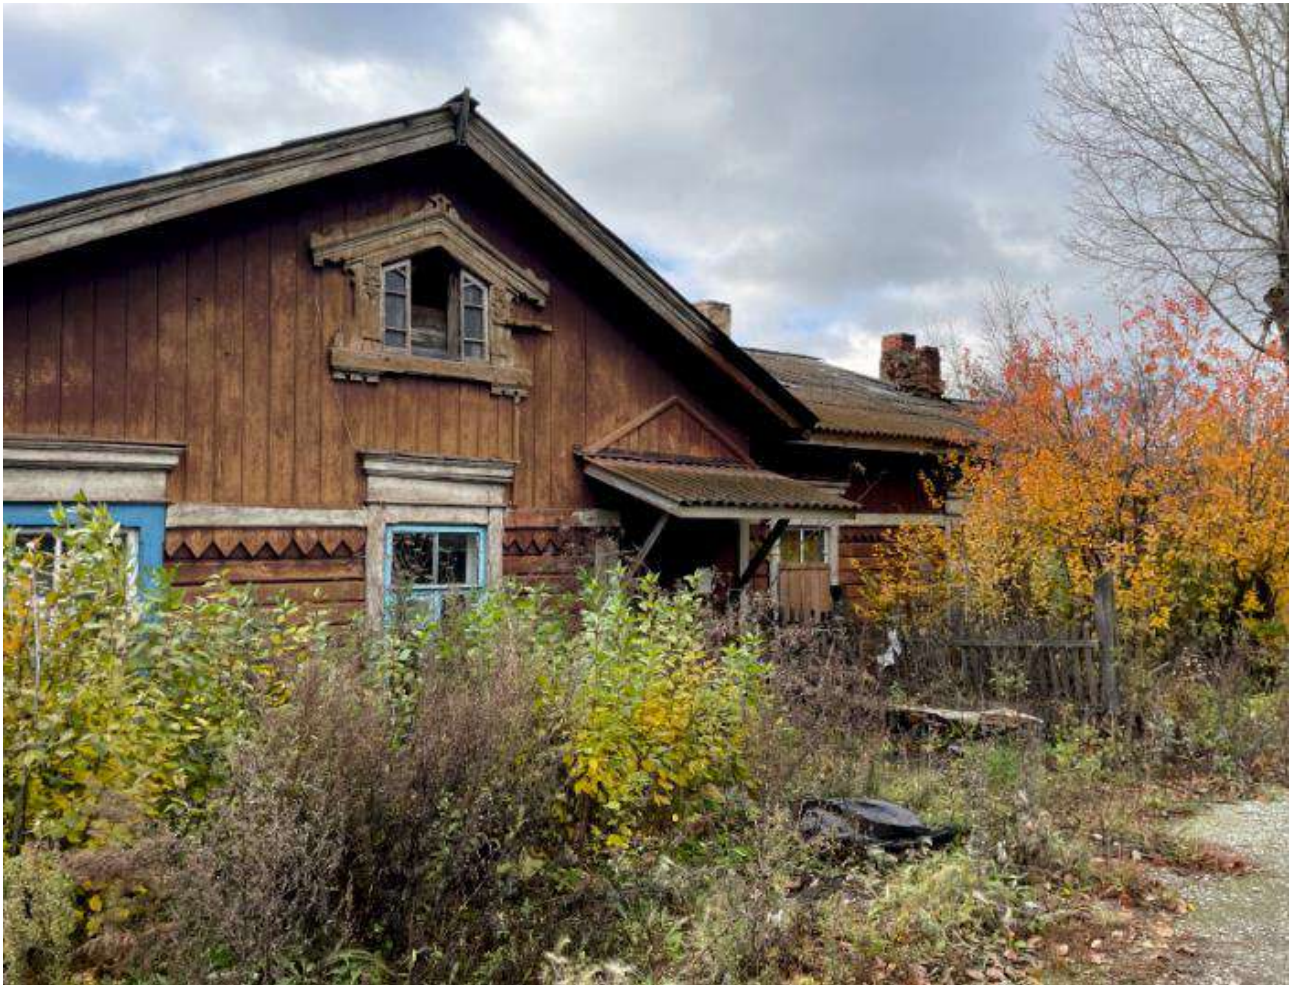
Фото 13. Выявленный объект культурного наследия «Дом железнодорожных служащих» по адресу: Челябинская обл., г. Миасс, ул. Труда, 30. Фрагмент восточного фасада выявленного объекта культурного наследия.

Восточный фасад решен в три оконные оси. Окна с прямоугольной перемычкой. Проемы обрамлены декоративными элементами в виде деревянных наличников с сандриками. На центральной оси располагается слуховое окно с треугольной перемычкой и деревянным резным наличником. На первой оси находится входная группа с козырьком. Деревянные подзоры на уровне сандриков. С северной стороны находится деревянный пристрой.

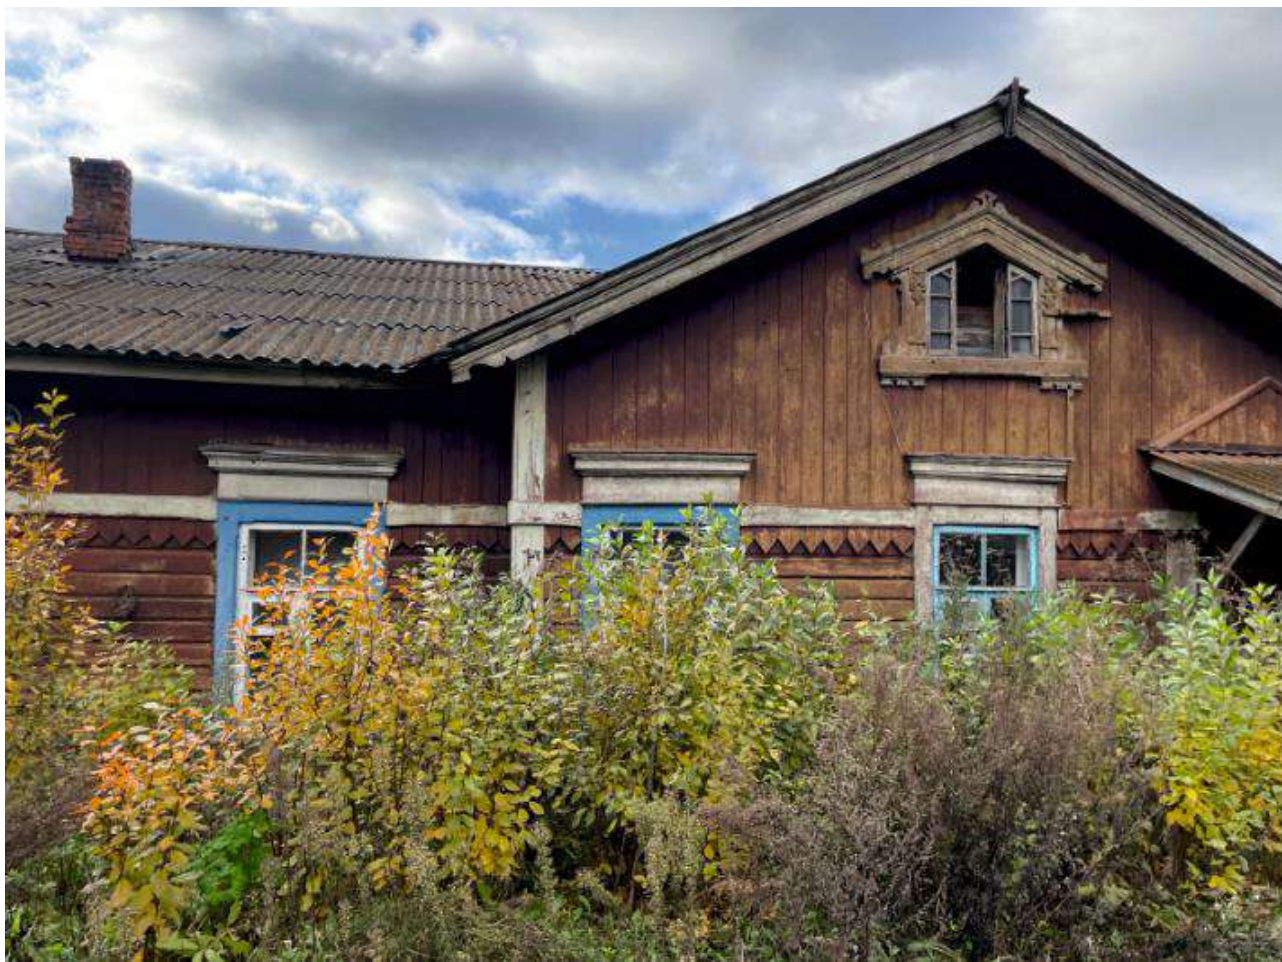
Фото 14. Выявленный объект культурного наследия «Дом железнодорожных служащих» по адресу: Челябинская обл., г. Миасс, ул. Труда, 30. Фрагмент северного фасада выявленного объекта культурного наследия.

Северный фасад решен в семь оконных осей. Окна с прямоугольной перемычкой. Проемы обрамлены декоративными элементами в виде деревянных наличников с садриками. На 3, 4, 5 оси располагается центральный ризалит. На центральной оси располагается слуховое окно с треугольной перемычкой и деревянным резным наличником. Деревянные подзоры на уровне сандриков.

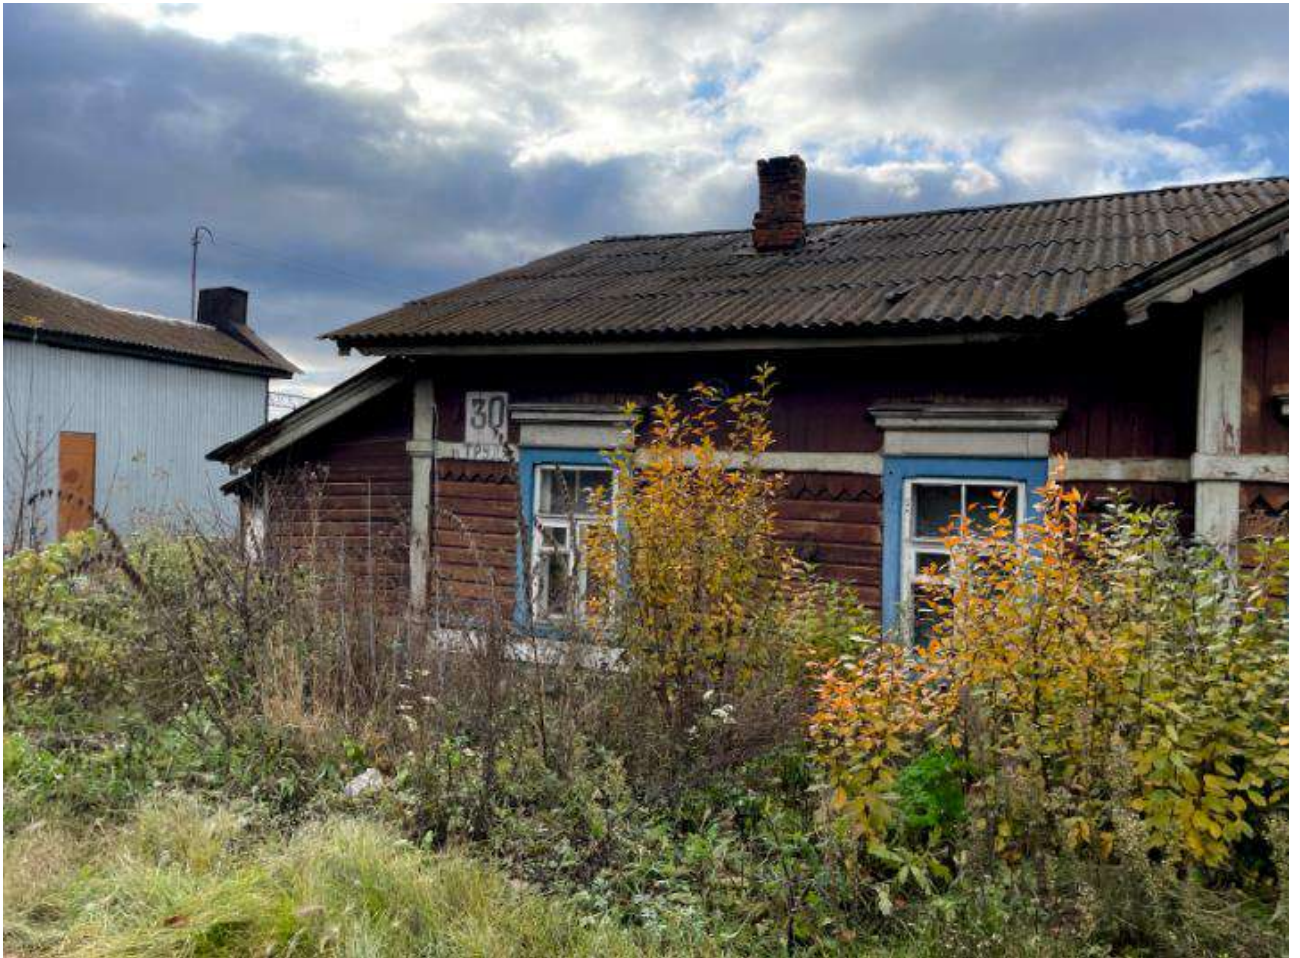
Фото 15. Выявленный объект культурного наследия «Дом железнодорожных служащих» по адресу: Челябинская обл., г. Миасс, ул. Труда, 30. Фрагмент северного фасада выявленного объекта культурного наследия.

Северный фасад решен в семь оконных осей. Окна с прямоугольной перемычкой. Проемы обрамлены декоративными элементами в виде деревянных наличников с сандриками. На 3, 4, 5 оси располагается центральный ризалит. На центральной оси располагается слуховое окно с треугольной перемычкой и деревянным резным наличником. Деревянные подзоры на уровне сандриков.

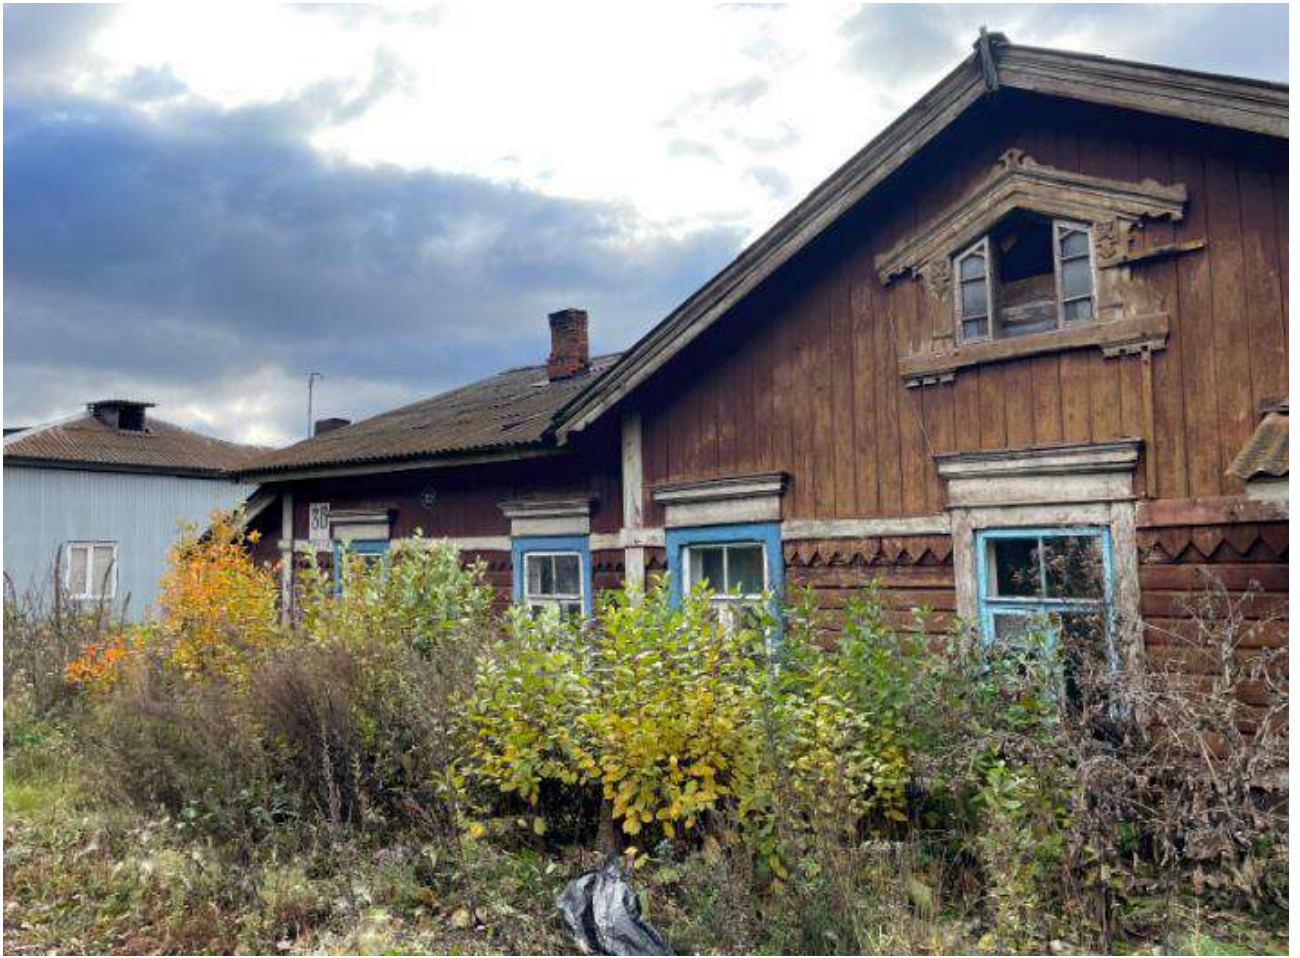
Фото 16. Выявленный объект культурного наследия «Дом железнодорожных служащих» по адресу: Челябинская обл., г. Миасс, ул. Труда, 30. Фрагмент северного фасада выявленного объекта культурного наследия.

Северный фасад решен в семь оконных осей. Окна с прямоугольной перемычкой. Проемы обрамлены декоративными элементами в виде деревянных наличников с садриками. На 3, 4, 5 оси располагается центральный ризалит. На центральной оси располагается слуховое окно с треугольной перемычкой и деревянным резным наличником. Деревянные подзоры на уровне сандриков.
