АКТ
государственной историко-культурной экспертизы
выявленного объекта культурного наследия в целях обоснования целесообразности
включения такого объекта в единый государственный реестр объектов культурного
наследия (памятников истории и культуры) народов Российской Федерации
«Дом железнодорожных служащих», расположенного по адресу: Челябинская обл., г.
Миасс, ул. Труда, 30.

Челябинская обл., г. Миасс

2023 г.

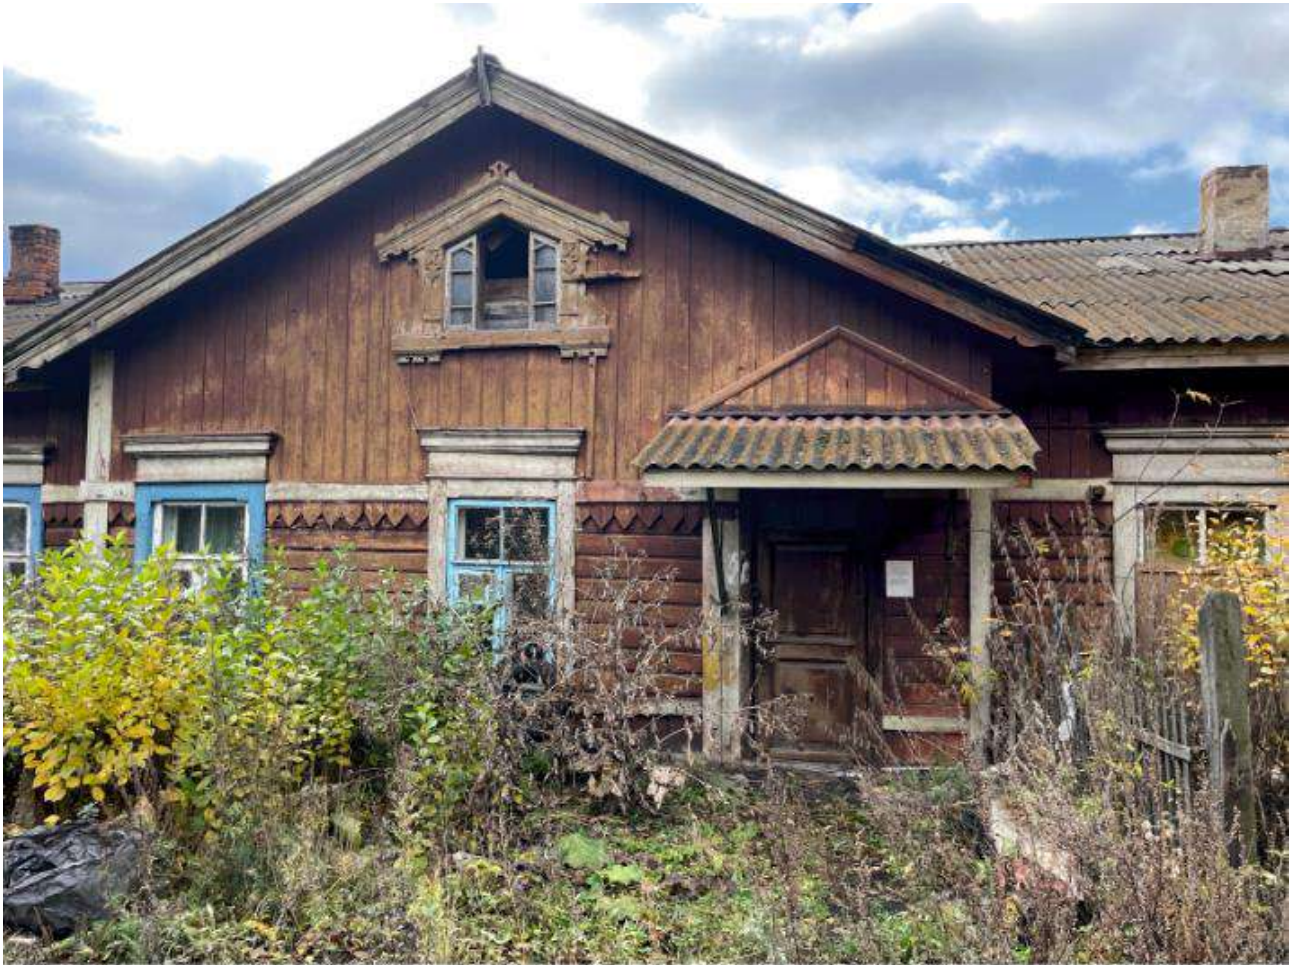
Фото 17. Выявленный объект культурного наследия «Дом железнодорожных служащих» по адресу: Челябинская обл., г. Миасс, ул. Труда, 30. Фрагмент северного фасада выявленного объекта культурного наследия.

Северный фасад решен в семь оконных осей. Окна с прямоугольной перемычкой. Проемы обрамлены декоративными элементами в виде деревянных наличников с сандриками. На 3, 4, 5 оси располагается центральный ризалит. На центральной оси располагается слуховое окно с треугольной перемычкой и деревянным резным наличником. Деревянные подзоры на уровне сандриков.

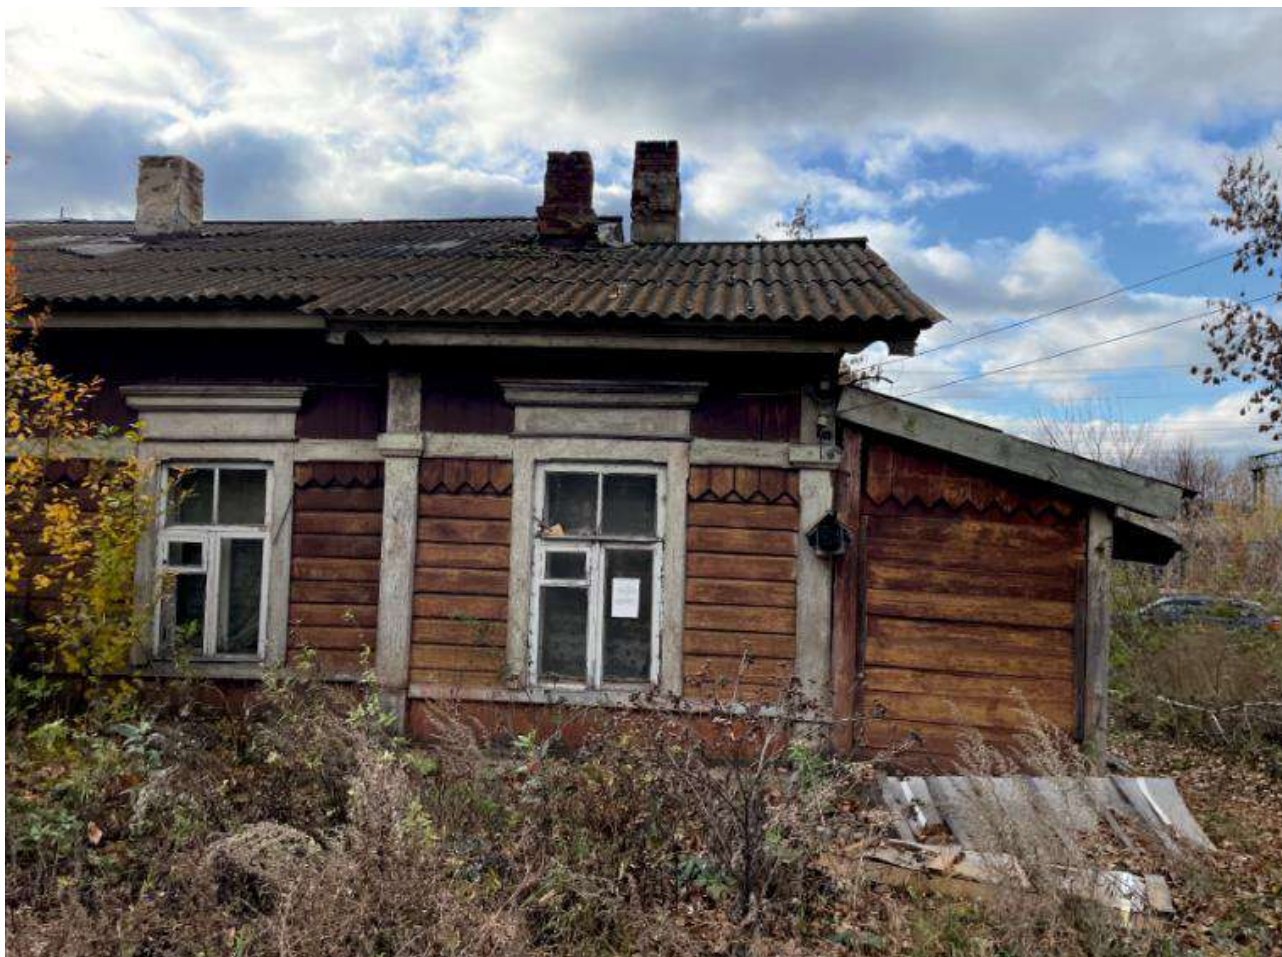
Фото 18. Выявленный объект культурного наследия «Дом железнодорожных служащих» по адресу: Челябинская обл., г. Миасс, ул. Труда, 30. Фрагмент северного фасада выявленного объекта культурного наследия.

Северный фасад решен в семь оконных осей. Окна с прямоугольной перемычкой. Проемы обрамлены декоративными элементами в виде деревянных наличников с садриками. На 3, 4, 5 оси располагается центральный ризалит. На центральной оси располагается слуховое окно с треугольной перемычкой и деревянным резным наличником. Деревянные подзоры на уровне сандриков.

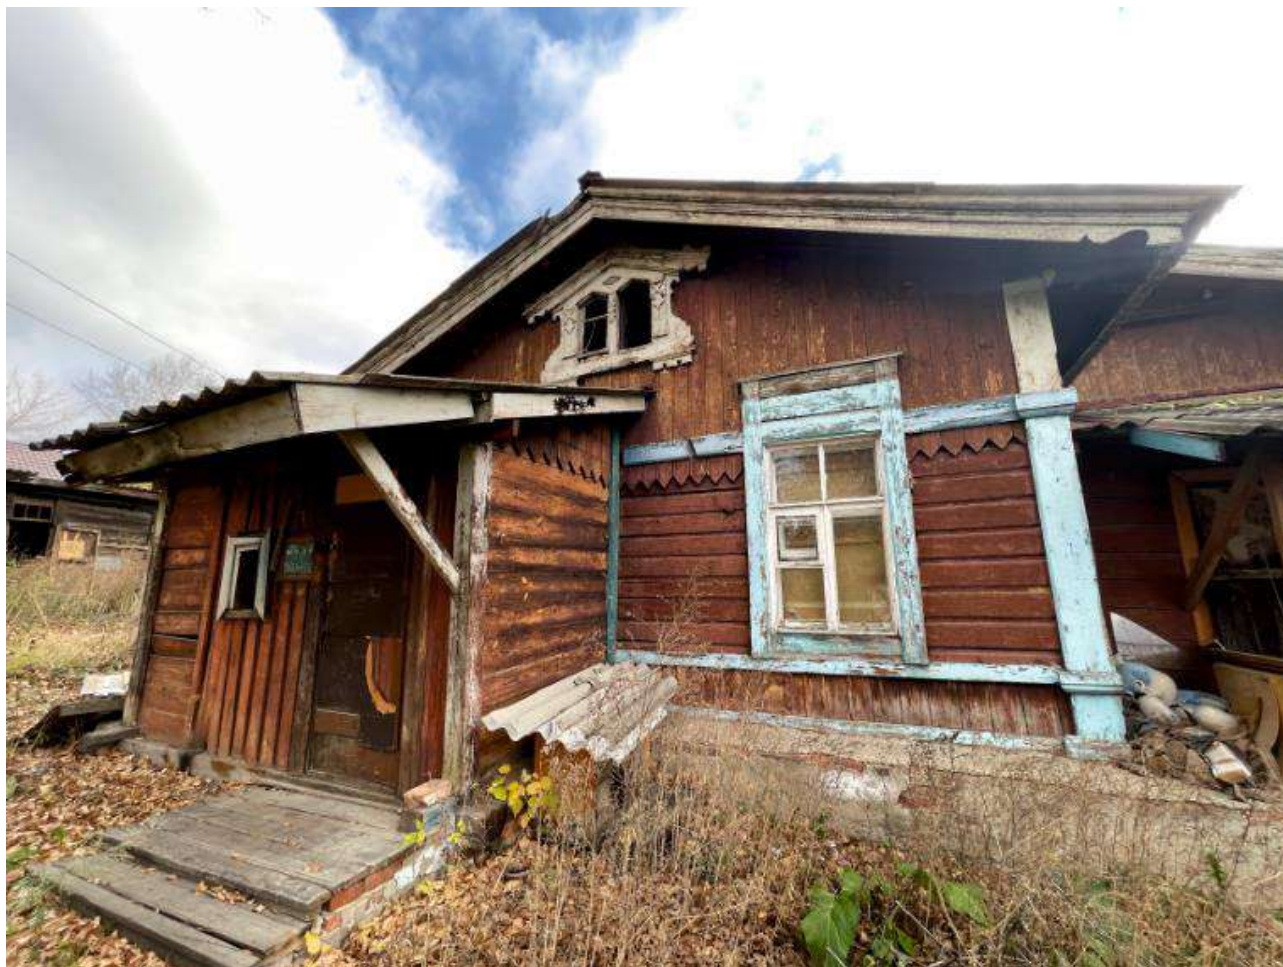
Фото 20. Выявленный объект культурного наследия «Дом железнодорожных служащих» по адресу: Челябинская обл., г. Миасс, ул. Труда, 30. Фрагмент западного фасада выявленного объекта культурного наследия.

Западный фасад решен в две оконные оси. Окна с прямоугольной перемычкой. На центральной оси располагается слуховое окно с треугольной перемычкой и деревянным резным наличником. На первой оси находится деревянный пристрой с входной группой. Деревянные подзоры на уровне оконных перемычек.

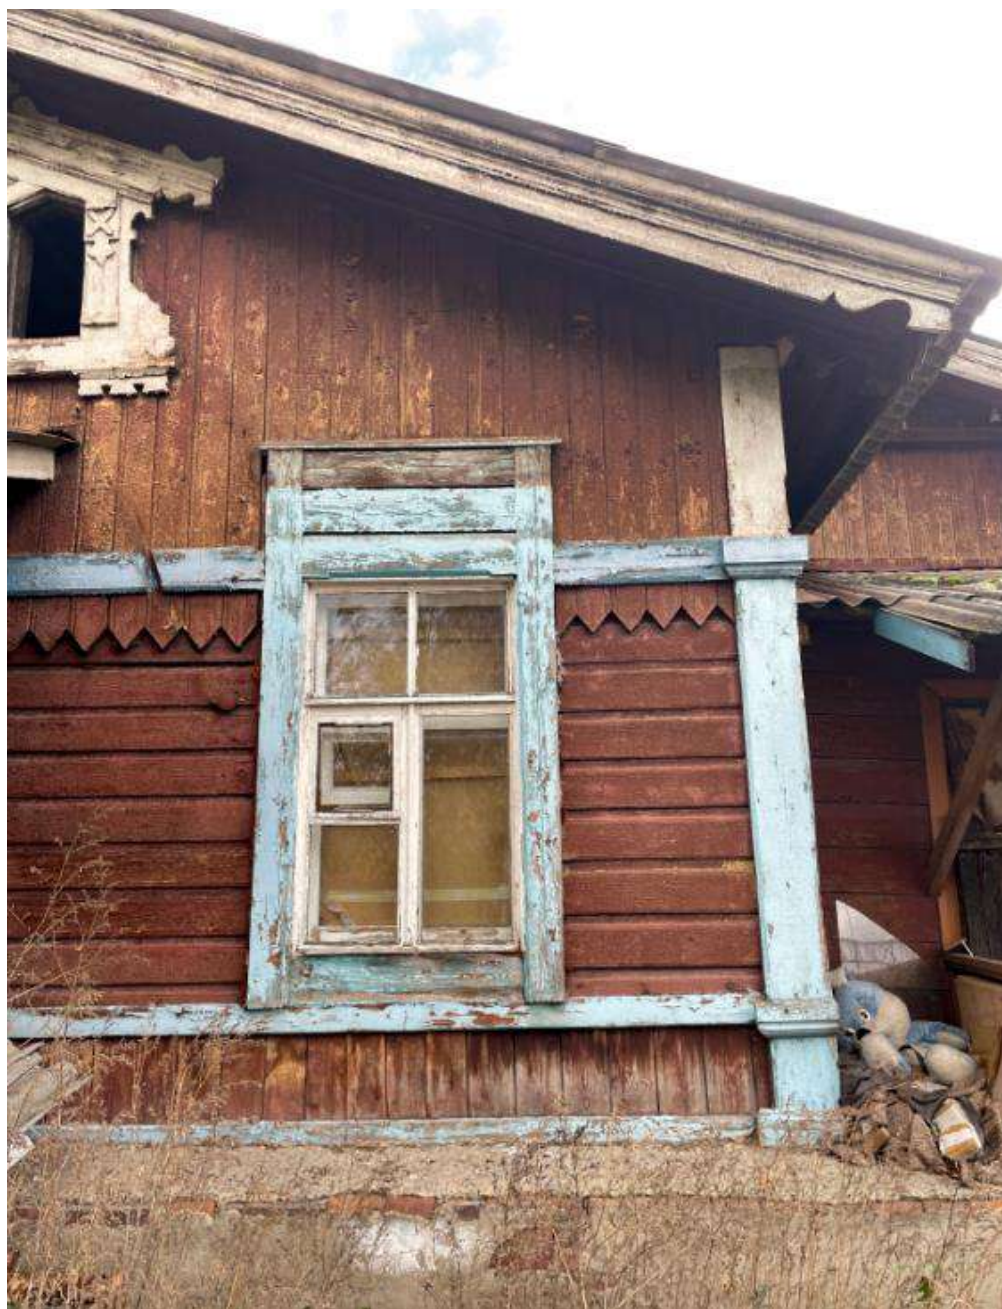
Фото 21. Выявленный объект культурного наследия «Дом железнодорожных служащих» по адресу: Челябинская обл., г. Миасс, ул. Труда, 30. Фрагмент западного фасада выявленного объекта культурного наследия.

Западный фасад решен в две оконные оси. Окна с прямоугольной перемычкой. На центральной оси располагается слуховое окно с треугольной перемычкой и деревянным резным наличником. На первой оси находится деревянный пристрой с входной группой. Деревянные подзоры на уровне оконных перемычек.

3.4		<p>Западный фасад:</p> <ul style="list-style-type: none"> – решен в 2 оси; – окна с прямоугольными перемычками; – слуховое окно с треугольной перемычкой; – деревянные подзоры 	 
3.5.1		<p>Декоративные элементы:</p> <ul style="list-style-type: none"> – окна с прямоугольными перемычками; 	 
3.5.2		<ul style="list-style-type: none"> – деревянные наличники с сандриками;

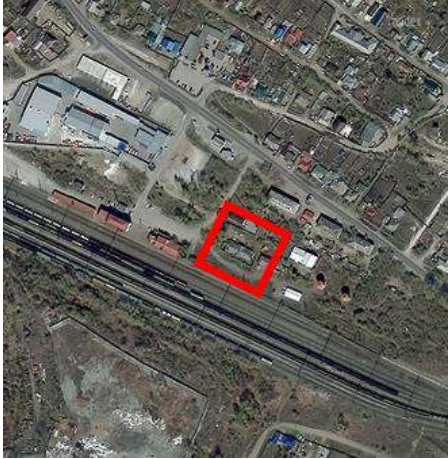
1.2

Утверждаемая часть предмета охраны объекта культурного наследия «Дом железнодорожных служащих» расположенный по адресу: Челябинская обл., г. Миасс, ул. Труда, 30.			
№ п/п	Видовая принадлежность предмета охраны	Предмет охраны	Фотофиксация
1.1	Градостроительные характеристики.	Историческое местоположение в южной части города Миасс, в квартале, ограниченном улицами Железнодорожная, Труда, 8 марта. Композиционная значимость - объект рядовой застройки улицы Железнодорожная.

2	Объемно-планировочное решение.	<p>Конфигурация и габаритные размеры памятника.</p> <p>Одноэтажное, деревянное, прямоугольное в плане здание с вальмовой крышей.</p>	 
3.1	Композиционное и архитектурно-художественное оформление	<p>Южный фасад:</p> <ul style="list-style-type: none"> – решен в 6 оконных осях; – окна с прямоугольными перемычками; – декоративные элементы в виде деревянных наличников с сандриками; – слуховое окно с треугольной перемычкой; – деревянные подзоры.

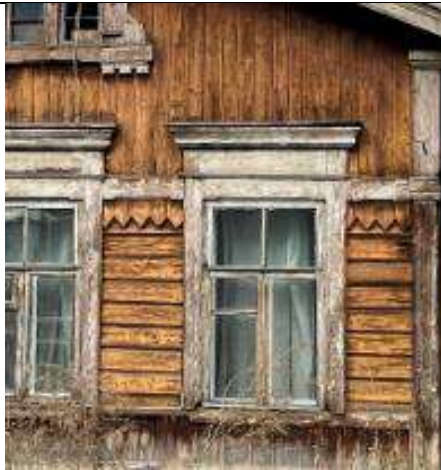
3.5.3		<ul style="list-style-type: none">– слуховое окно с треугольной перемычкой;	 
3.5.4		<ul style="list-style-type: none">– деревянные подзоры.	 
4	Материалы	<ul style="list-style-type: none">– дерево

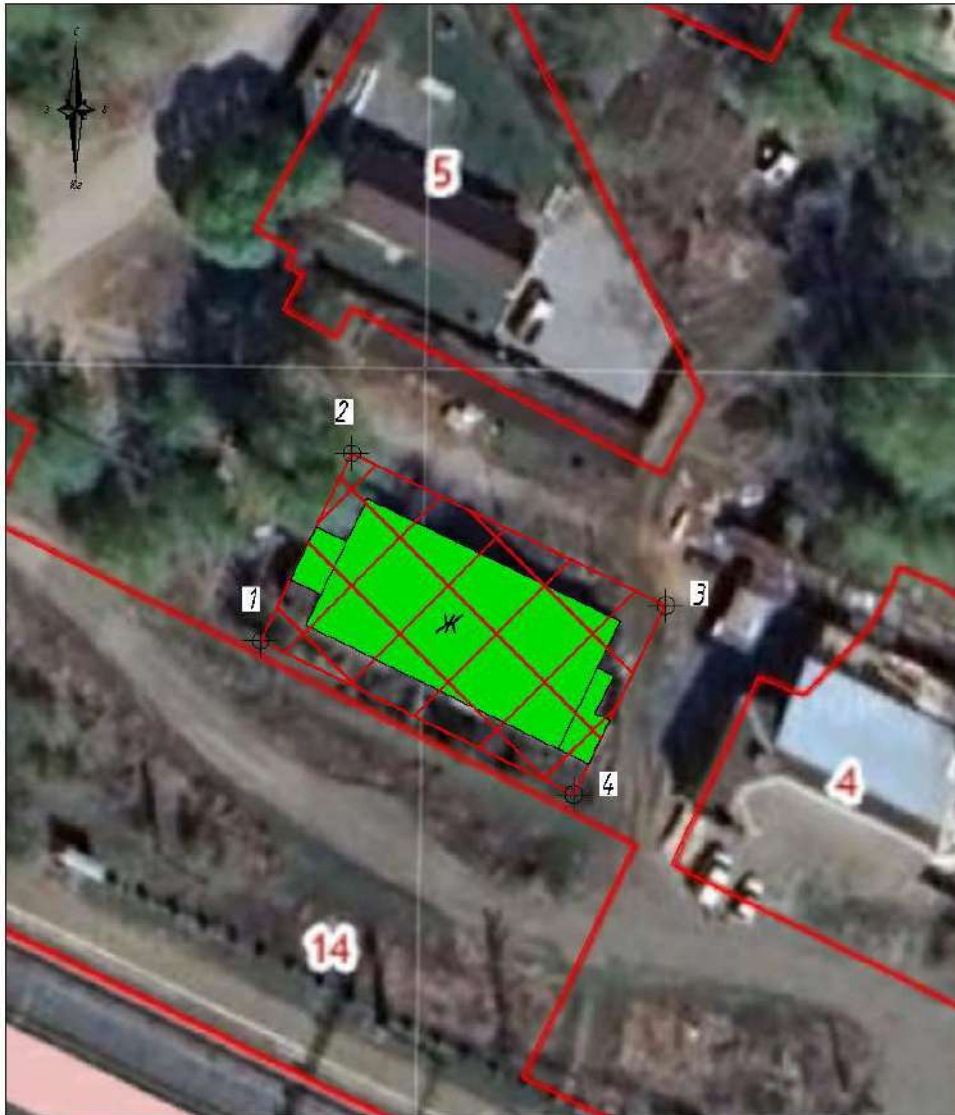
Масштаб 1:500

Описание местоположения характерных (поворотных) точек границ территории объекта культурного наследия.

Сведения о местоположении границ объекта					
1. Система координат МСК-74 (зона 2)					
2. Сведения о характерных точках границ объекта					
Обозначение характерных точек границ	Координаты, м		Метод определения координат характерной точки	Средняя квадратическая погрешность положения характерной точки (Mt), м	Описание обозначения точки на местности (при наличии)
	X	Y			
1	2	3	4	5	6
1	590905,63	2242617,59	аналитический	0,1 м	-
2	590922,82	2242625,94	аналитический	0,1 м	-
3	590908,85	2242654,69	аналитический	0,1 м	-
4	590891,52	2242646,28	аналитический	0,1 м	-
1	590905,63	2242617,59	аналитический	0,1 м	-
