АКТ
ГОСУДАРСТВЕННОЙ ИСТОРИКО-КУЛЬТУРНОЙ ЭКСПЕРТИЗЫ,
обосновывающий включение в Единый государственный реестр объектов
культурного наследия (памятников истории и культуры) народов Российской
Федерации выявленного объекта культурного наследия:
«Магазин Стахеева», расположенного по адресу: Челябинская область,
Миасский городской округ, г. Миасс, ул. Ленина, 2

- Обоснование включения выявленного объекта культурного наследия: «Магазин Стахеева», расположенного по адресу: Челябинская область, Миасский городской округ, г. Миасс, ул. Ленина, 2 (далее – Объект) в соответствии с решением о включении его в перечень выявленных объектов культурного

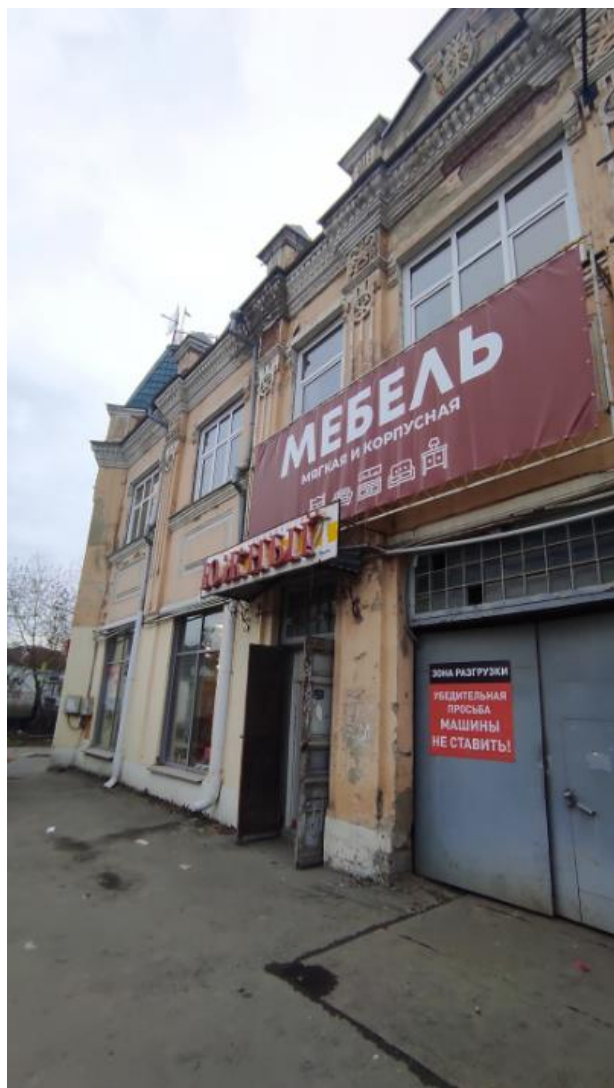
Фото 1. Вид на выявленный объект культурного наследия «Магазин Стахеева», расположенный по адресу: Челябинская область, Миасский городской округ, г. Миасс, ул. Ленина, 2.

Северный фасад решен в 4 оси. Оконные проемы второго этажа оформлены прямоугольным сандриком с фигурными кронштейнами. На 3 и 4 осях первого этажа располагаются дверные проемы. Общие межэтажные ступенчатые пояски на уровне сандрика оконных проемов первого этажа и на уровне подоконных плит второго этажа. Под оконными проемами второго этажа филенки. Между осями и на углах фасада лопатки, гладкие на уровне первого этажа и оформленные лепниной на уровне второго этажа. Пилястры лопаток также оформлены лепниной. Венчающий ступенчатый карниз с рядом дентикулов. На уровне кровли над каждой лопаткой расположены прямоугольные в плане столбики с лепниной. На 4 оси между столбиками фигурный аттик с филенками и орнаментальной флористической лепниной, по центру аттика прямоугольный выступ, вторящий столбикам. Между столбиками кованное ограждение.

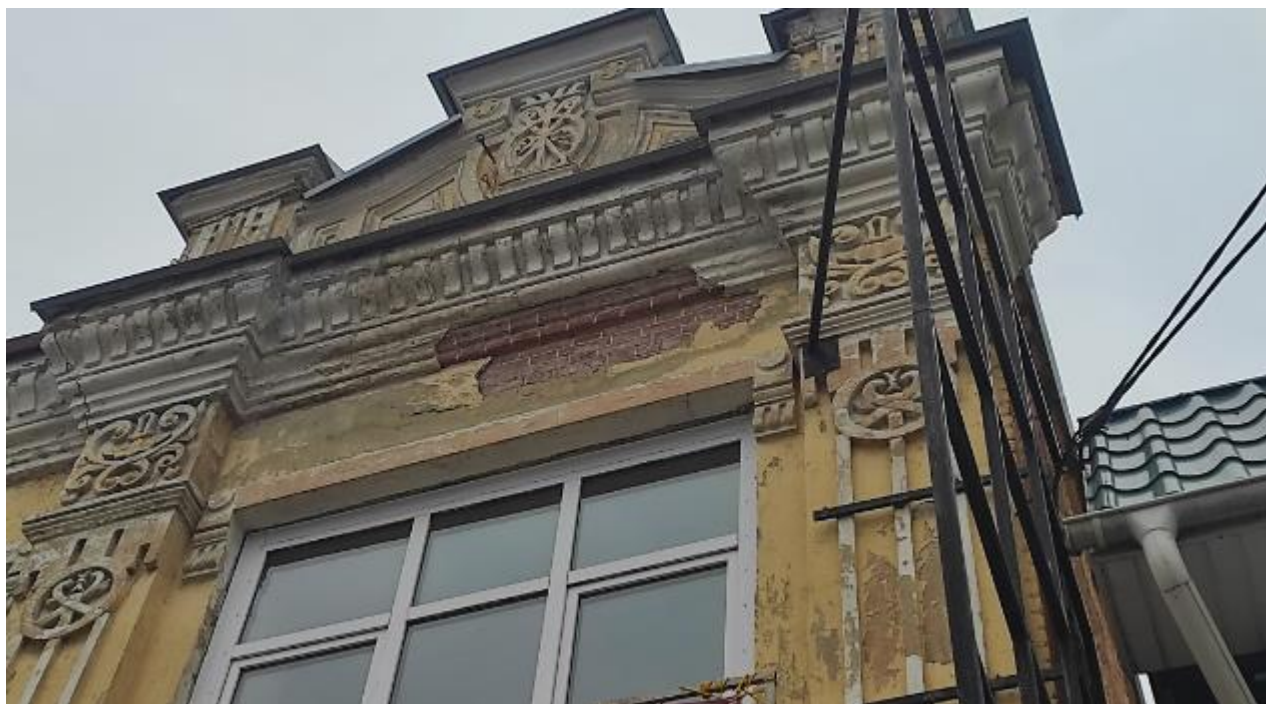
Фото 2. Вид на выявленный объект культурного наследия «Магазин Стахеева», расположенный по адресу: Челябинская область, Миасский городской округ, г. Миасс, ул. Ленина, 2.

Северный фасад решен в 4 оси. Оконные проемы второго этажа оформлены прямоугольным сандриком с фигурными кронштейнами. На 3 и 4 осях первого этажа располагаются дверные проемы. Общие межэтажные ступенчатые пояски на уровне сандрика оконных проемов первого этажа и на уровне подоконных плит второго этажа. Под оконными проемами второго этажа филенки. Между осями и на углах фасада лопатки, гладкие на уровне первого этажа и оформленные лепниной на уровне второго этажа. Пилястры лопаток также оформлены лепниной. Венчающий ступенчатый карниз с рядом дентикулов. На уровне кровли над каждой лопаткой расположены прямоугольные в плане столбики с лепниной. На 4 оси между столбиками фигурный аттик с филенками и орнаментальной флористической лепниной, по центру аттика прямоугольный выступ, вторящий столбикам. Между столбиками кованное ограждение.

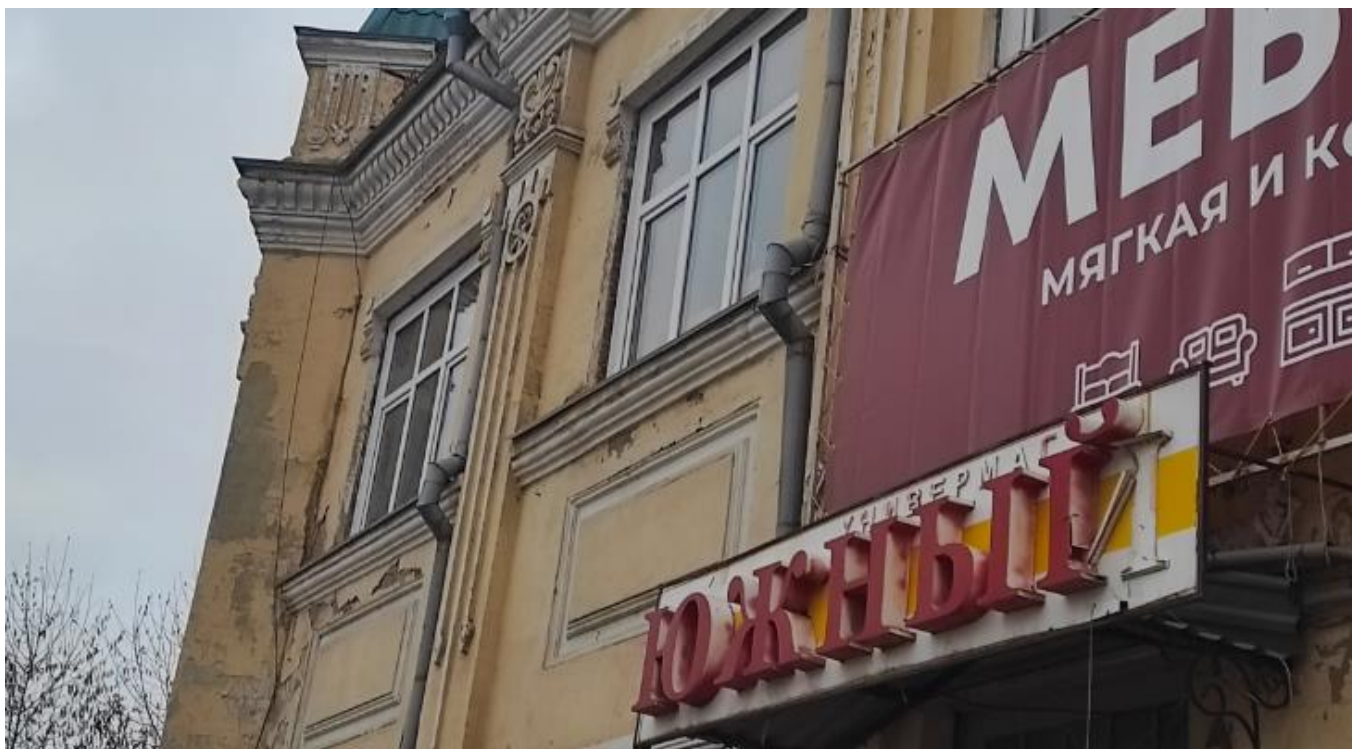
Фото 4. Вид на выявленный объект культурного наследия «Магазин Стахеева», расположенный по адресу: Челябинская область, Миасский городской округ, г. Миасс, ул. Ленина, 2.

Северный фасад решен в 4 оси. Оконные проемы второго этажа оформлены прямоугольным сандриком с фигурными кронштейнами. На 3 и 4 осях первого этажа располагаются дверные проемы. Общие межэтажные ступенчатые пояски на уровне сандрика оконных проемов первого этажа и на уровне подоконных плит второго этажа. Под оконными проемами второго этажа филенки. Между осями и на углах фасада лопатки, гладкие на уровне первого этажа и оформленные лепниной на уровне второго этажа. Пилястры лопаток также оформлены лепниной. Венчающий ступенчатый карниз с рядом дентикулов. На уровне кровли над каждой лопаткой расположены прямоугольные в плане столбики с лепниной. На 4 оси между столбиками фигурный аттик с филенками и орнаментальной флористической лепниной, по центру аттика прямоугольный выступ, вторящий столбикам. Между столбиками кованное ограждение.

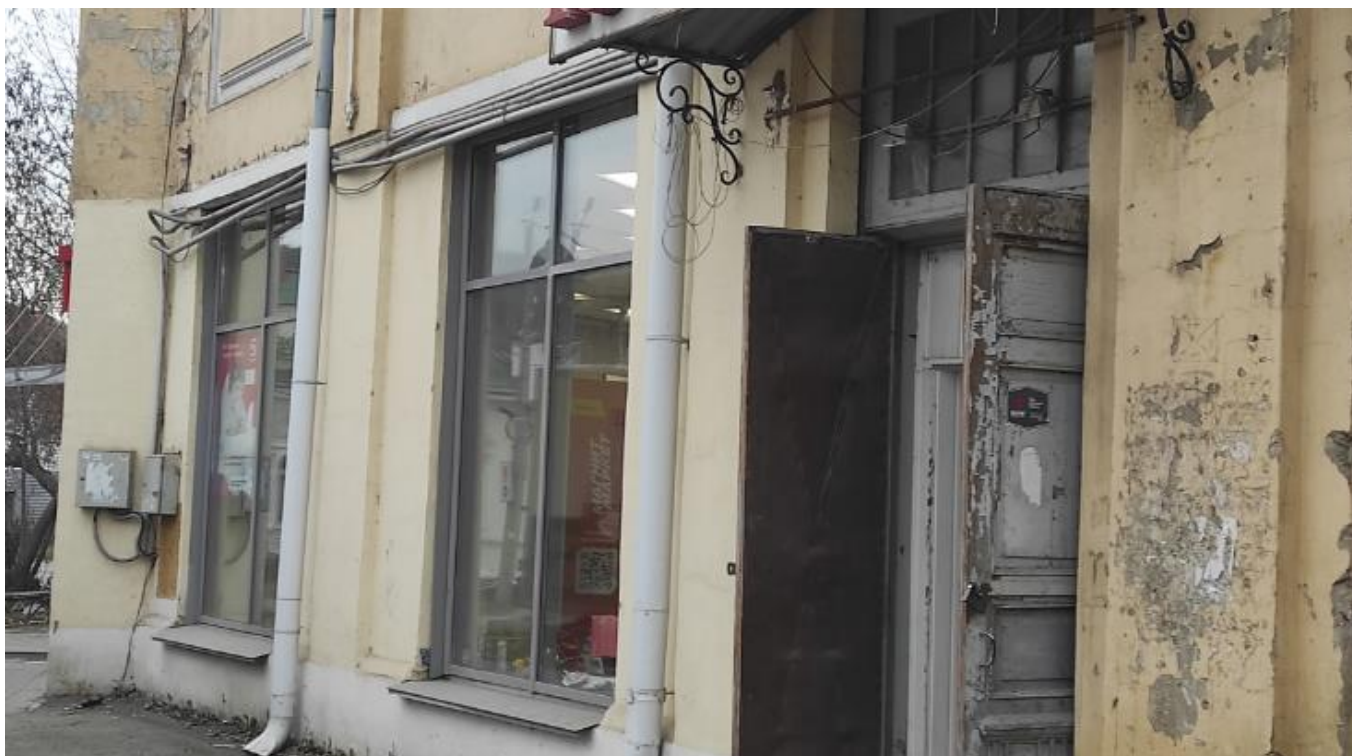
Фото 5. Вид на выявленный объект культурного наследия «Магазин Стахеева», расположенный по адресу: Челябинская область, Миасский городской округ, г. Миасс, ул. Ленина, 2.

Северный фасад решен в 4 оси. Оконные проемы второго этажа оформлены прямоугольным сандриком с фигурными кронштейнами. На 3 и 4 осях первого этажа располагаются дверные проемы. Общие межэтажные ступенчатые пояски на уровне сандрика оконных проемов первого этажа и на уровне подоконных плит второго этажа. Под оконными проемами второго этажа филенки. Между осями и на углах фасада лопатки, гладкие на уровне первого этажа и оформленные лепниной на уровне второго этажа. Пилястры лопаток также оформлены лепниной. Венчающий ступенчатый карниз с рядом дентикулов. На уровне кровли над каждой лопаткой расположены прямоугольные в плане столбики с лепниной. На 4 оси между столбиками фигурный аттик с филенками и орнаментальной флористической лепниной, по центру аттика прямоугольный выступ, вторящий столбикам. Между столбиками кованное ограждение.

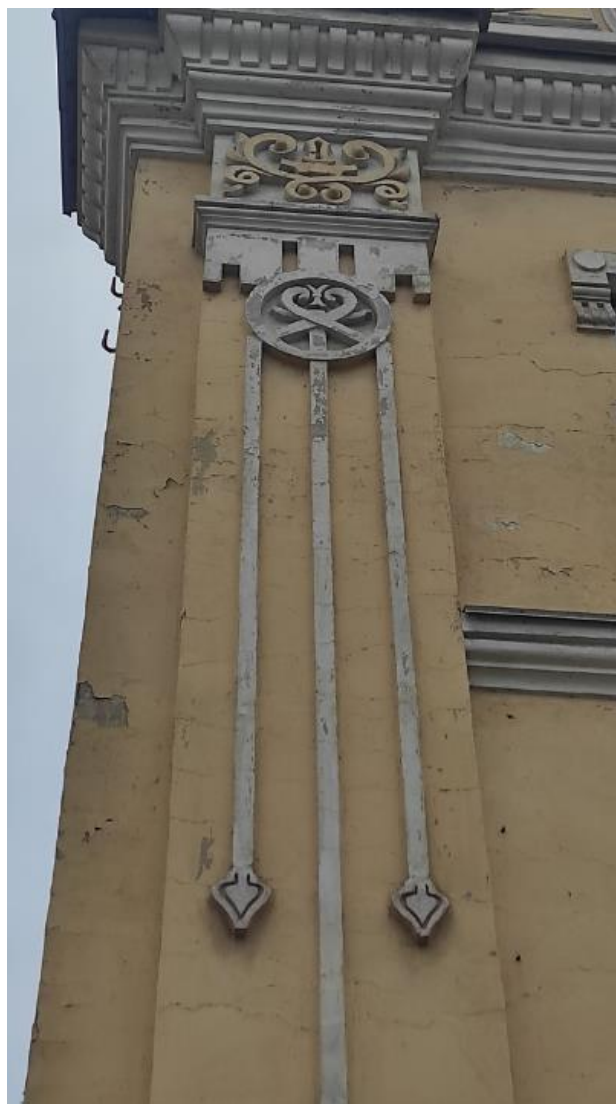
Фото 6. Вид на выявленный объект культурного наследия «Магазин Стахеева», расположенный по адресу: Челябинская область, Миасский городской округ, г. Миасс, ул. Ленина, 2.

Северный фасад решен в 4 оси. Оконные проемы второго этажа оформлены прямоугольным сандриком с фигурными кронштейнами. На 3 и 4 осях первого этажа располагаются дверные проемы. Общие межэтажные ступенчатые пояски на уровне сандрика оконных проемов первого этажа и на уровне подоконных плит второго этажа. Под оконными проемами второго этажа филенки. Между осями и на углах фасада лопатки, гладкие на уровне первого этажа и оформленные лепниной на уровне второго этажа. Пилястры лопаток также оформлены лепниной. Венчающий ступенчатый карниз с рядом дентикулов. На уровне кровли над каждой лопаткой расположены прямоугольные в плане столбики с лепниной. На 4 оси между столбиками фигурный аттик с филенками и орнаментальной флористической лепниной, по центру аттика прямоугольный выступ, вторящий столбикам. Между столбиками кованное ограждение.

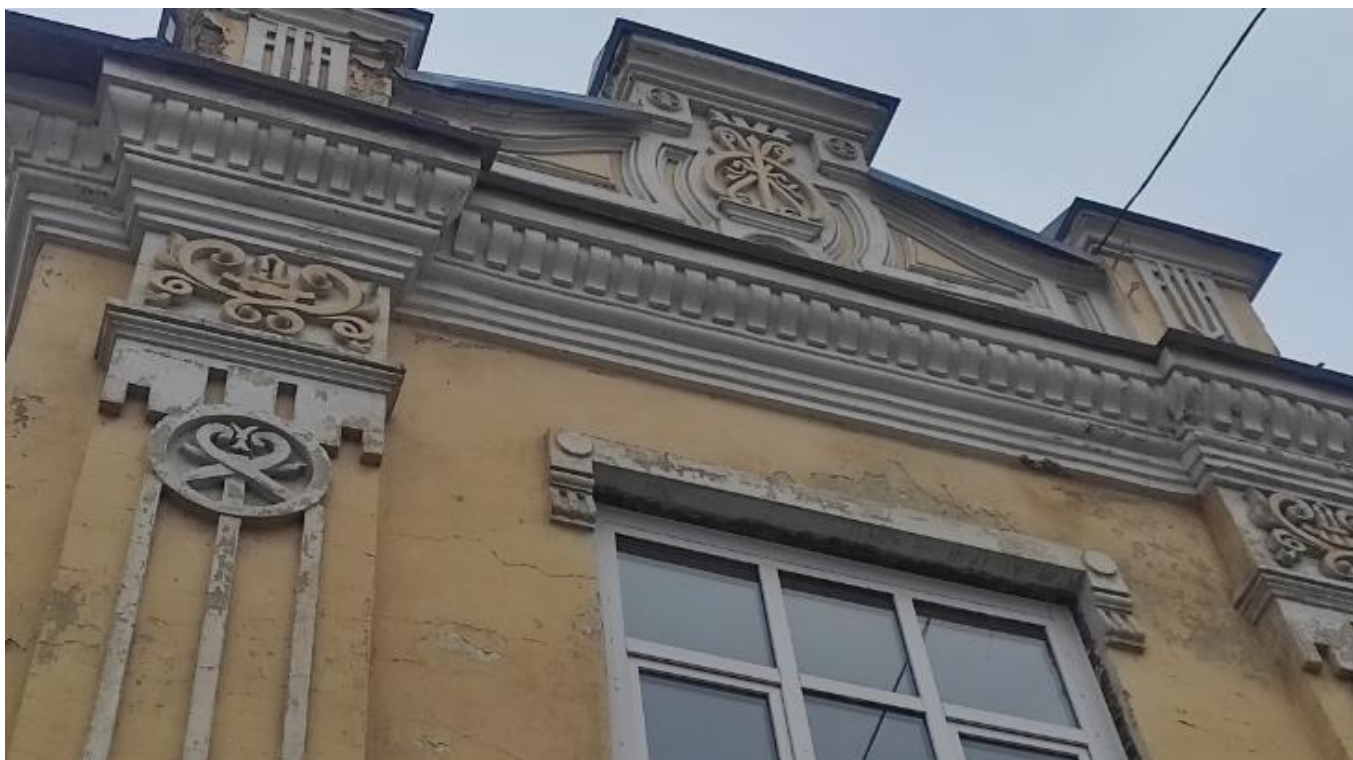
Фото 7. Вид на выявленный объект культурного наследия «Магазин Стахеева», расположенный по адресу: Челябинская область, Миасский городской округ, г. Миасс, ул. Ленина, 2.

Северный фасад решен в 4 оси. Оконные проемы второго этажа оформлены прямоугольным сандриком с фигурными кронштейнами. На 3 и 4 осях первого этажа располагаются дверные проемы. Общие межэтажные ступенчатые пояски на уровне сандрика оконных проемов первого этажа и на уровне подоконных плит второго этажа. Под оконными проемами второго этажа филенки. Между осями и на углах фасада лопатки, гладкие на уровне первого этажа и оформленные лепниной на уровне второго этажа. Пилястры лопаток также оформлены лепниной. Венчающий ступенчатый карниз с рядом дентикулов. На уровне кровли над каждой лопаткой расположены прямоугольные в плане столбики с лепниной. На 4 оси между столбиками фигурный аттик с филенками и орнаментальной флористической лепниной, по центру аттика прямоугольный выступ, вторящий столбикам. Между столбиками кованное ограждение.

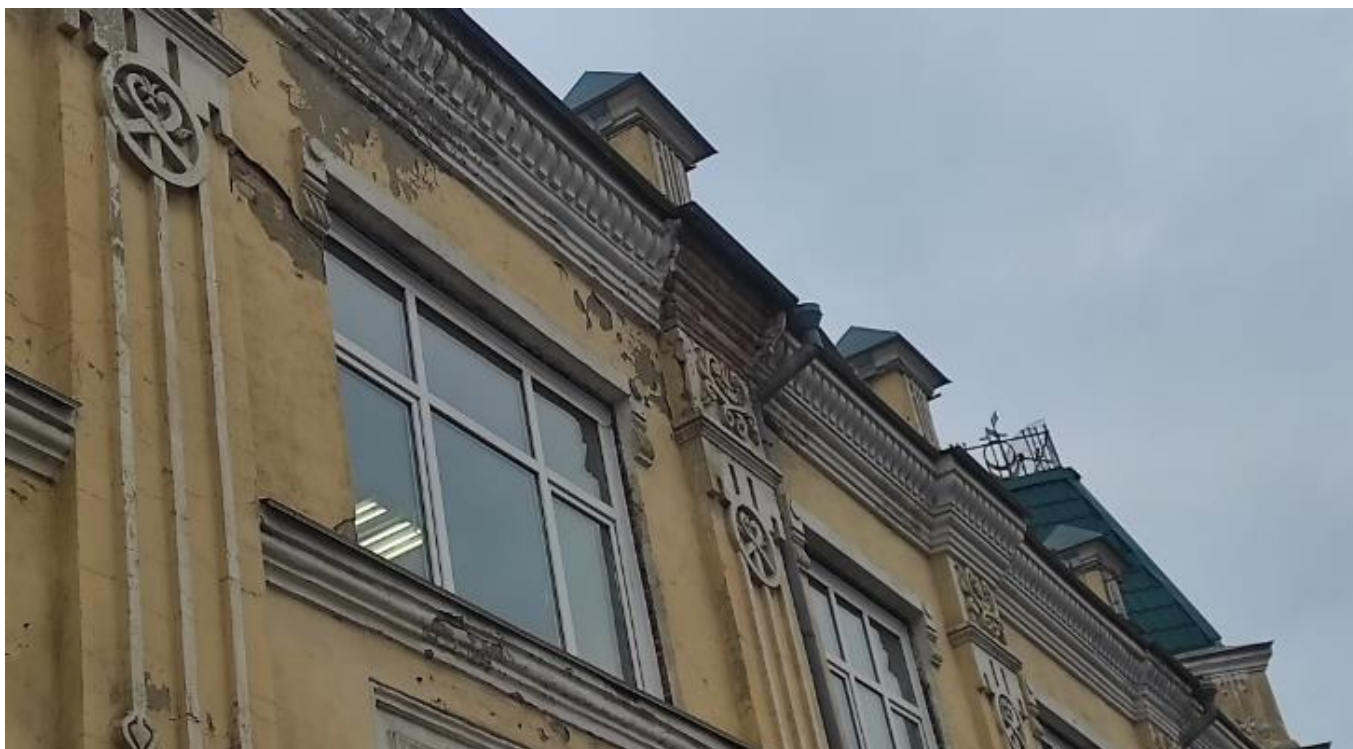
Фото 8. Вид на выявленный объект культурного наследия «Магазин Стахеева», расположенный по адресу: Челябинская область, Миасский городской округ, г. Миасс, ул. Ленина, 2.

Восточный фасад решен в 5 осей. Проемы с прямоугольной перемычкой. Оконные проемы второго этажа оформлены прямоугольным сандриком с фигурными кронштейнами. На 1 и 4 осях первого этажа располагаются дверные проемы. Общие межэтажные ступенчатые пояски на уровне сандрика оконных проемов первого этажа и на уровне подоконных плит второго этажа. Под оконными проемами второго этажа филенки. Между осями и на углах фасада лопатки, гладкие на уровне первого этажа и оформленные лепниной на уровне второго этажа. Пилястры лопаток также оформлены лепниной. Венчающий ступенчатый карниз с рядом дентикулов. На уровне кровли над каждой лопаткой расположены прямоугольные в плане столбики с лепниной. На первой оси между столбиками фигурный аттик с филенками и орнаментальной флористической лепниной, по центру аттика прямоугольный выступ, вторящий столбикам. Между столбиками кованое ограждение.

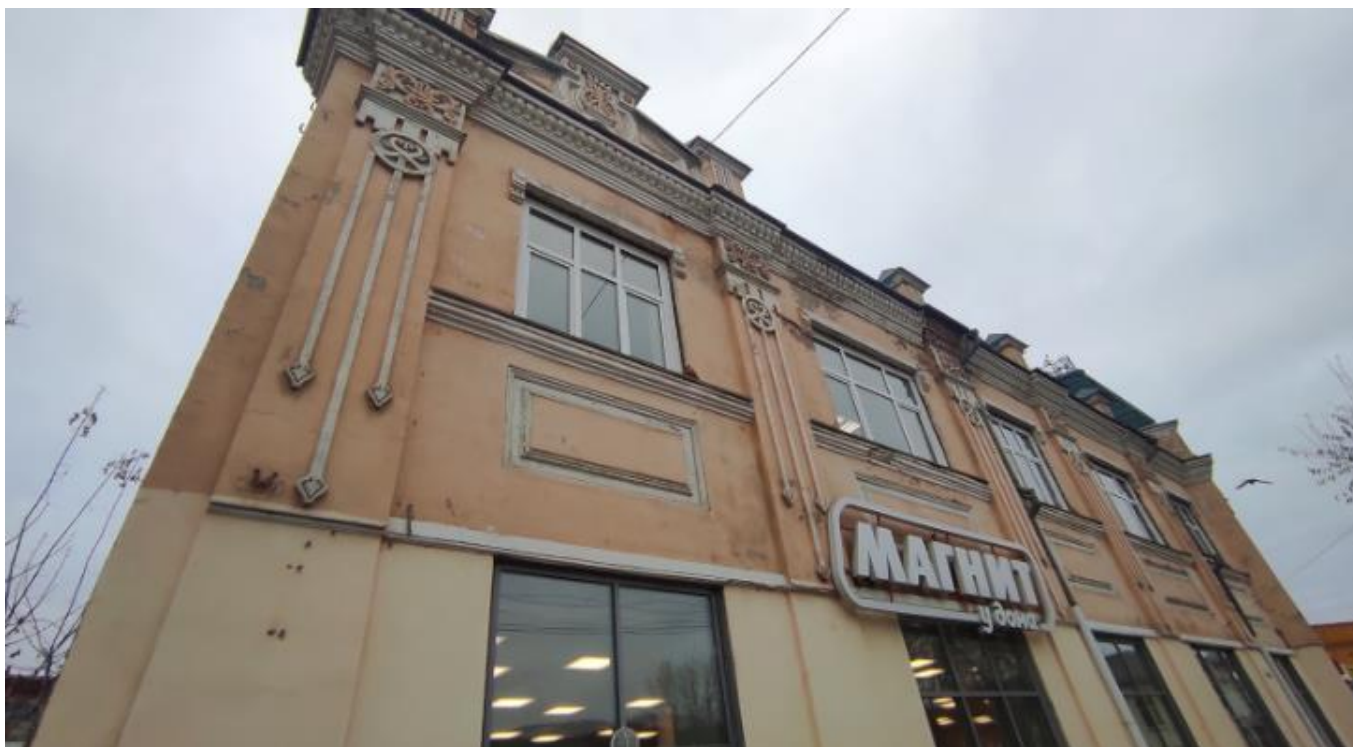
Фото 9. Вид на выявленный объект культурного наследия «Магазин Стахеева», расположенный по адресу: Челябинская область, Миасский городской округ, г. Миасс, ул. Ленина, 2.

Восточный фасад решен в 5 осей. Проемы с прямоугольной перемычкой. Оконные проемы второго этажа оформлены прямоугольным сандриком с фигурными кронштейнами. На 1 и 4 осях первого этажа располагаются дверные проемы. Общие межэтажные ступенчатые пояски на уровне сандрика оконных проемов первого этажа и на уровне подоконных плит второго этажа. Под оконными проемами второго этажа филенки. Между осями и на углах фасада лопатки, гладкие на уровне первого этажа и оформленные лепниной на уровне второго этажа. Пилястры лопаток также оформлены лепниной. Венчающий ступенчатый карниз с рядом дентикулов. На уровне кровли над каждой лопаткой расположены прямоугольные в плане столбики с лепниной. На первой оси между столбиками фигурный аттик с филенками и орнаментальной флористической лепниной, по центру аттика прямоугольный выступ, вторящий столбикам. Между столбиками кованное ограждение.

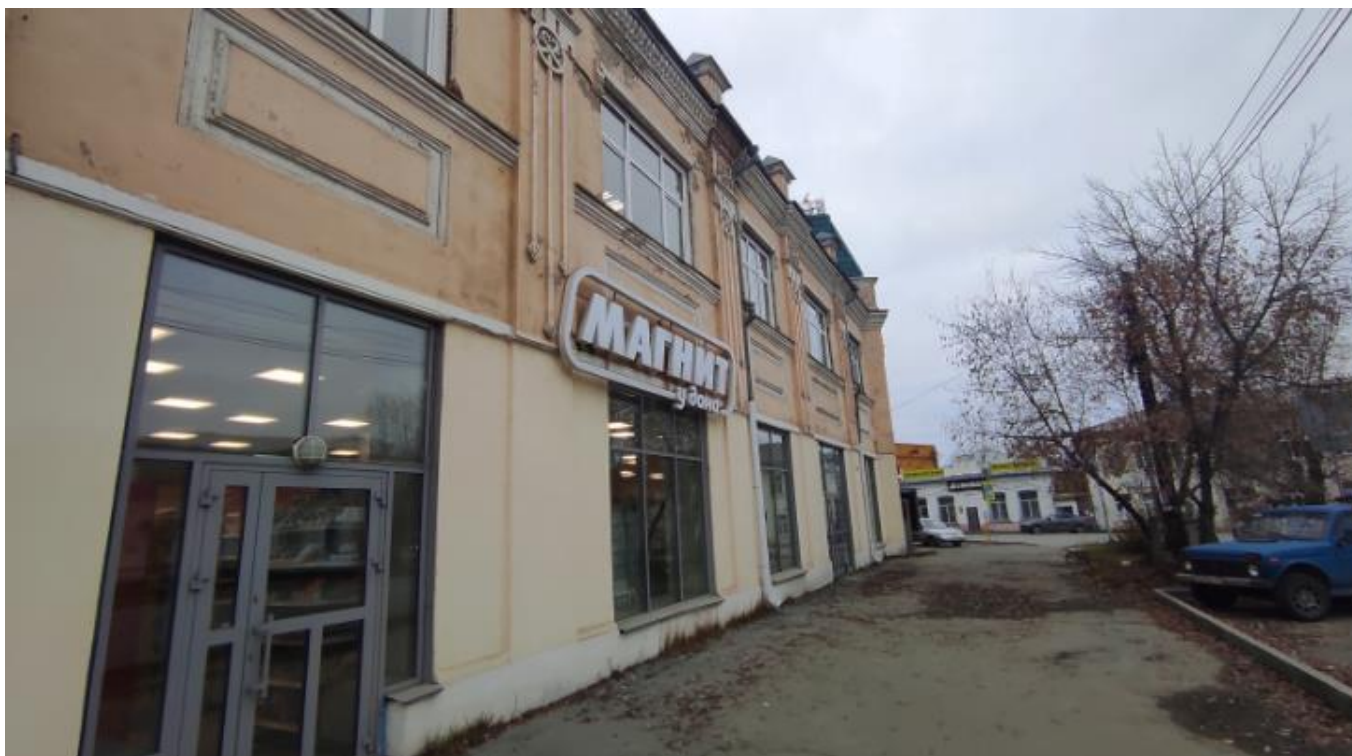
Фото 10. Вид на выявленный объект культурного наследия «Магазин Стахеева», расположенный по адресу: Челябинская область, Миасский городской округ, г. Миасс, ул. Ленина, 2.

Восточный фасад решен в 5 осей. Проемы с прямоугольной перемычкой. Оконные проемы второго этажа оформлены прямоугольным сандриком с фигурными кронштейнами. На 1 и 4 осях первого этажа располагаются дверные проемы. Общие межэтажные ступенчатые пояски на уровне сандрика оконных проемов первого этажа и на уровне подоконных плит второго этажа. Под оконными проемами второго этажа филенки. Между осями и на углах фасада лопатки, гладкие на уровне первого этажа и оформленные лепниной на уровне второго этажа. Пилястры лопаток также оформлены лепниной. Венчающий ступенчатый карниз с рядом дентикулов. На уровне кровли над каждой лопаткой расположены прямоугольные в плане столбики с лепниной. На первой оси между столбиками фигурный аттик с филенками и орнаментальной флористической лепниной, по центру аттика прямоугольный выступ, вторящий столбикам. Между столбиками кованное ограждение.

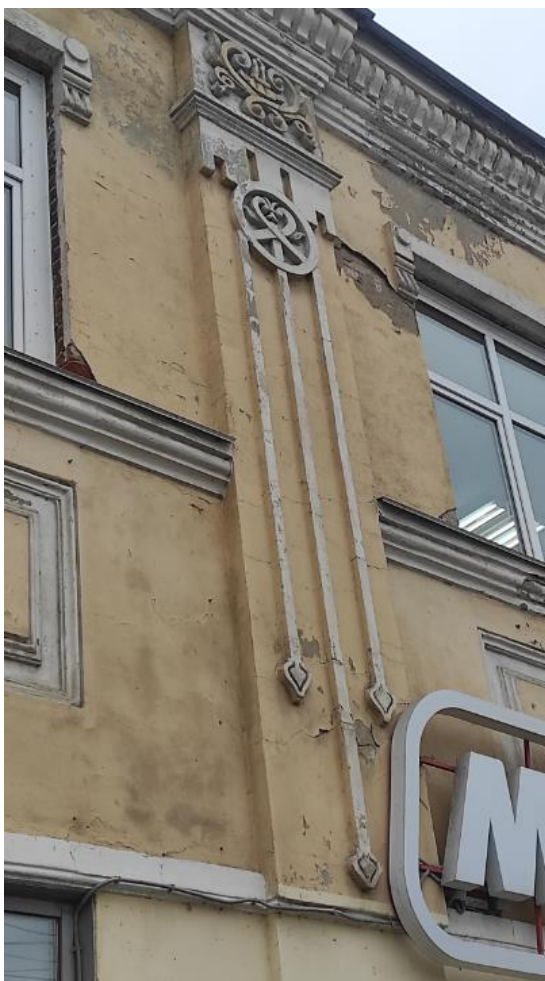
Фото 11. Вид на выявленный объект культурного наследия «Магазин Стахеева», расположенный по адресу: Челябинская область, Миасский городской округ, г. Миасс, ул. Ленина, 2.

Восточный фасад решен в 5 осей. Проемы с прямоугольной перемычкой. Оконные проемы второго этажа оформлены прямоугольным сандриком с фигурными кронштейнами. На 1 и 4 осях первого этажа располагаются дверные проемы. Общие межэтажные ступенчатые пояски на уровне сандрика оконных проемов первого этажа и на уровне подоконных плит второго этажа. Под оконными проемами второго этажа филенки. Между осями и на углах фасада лопатки, гладкие на уровне первого этажа и оформленные лепниной на уровне второго этажа. Пилястры лопаток также оформлены лепниной. Венчающий ступенчатый карниз с рядом дентикулов. На уровне кровли над каждой лопаткой расположены прямоугольные в плане столбики с лепниной. На первой оси между столбиками фигурный аттик с филенками и орнаментальной флористической лепниной, по центру аттика прямоугольный выступ, вторящий столбикам. Между столбиками кованное ограждение.

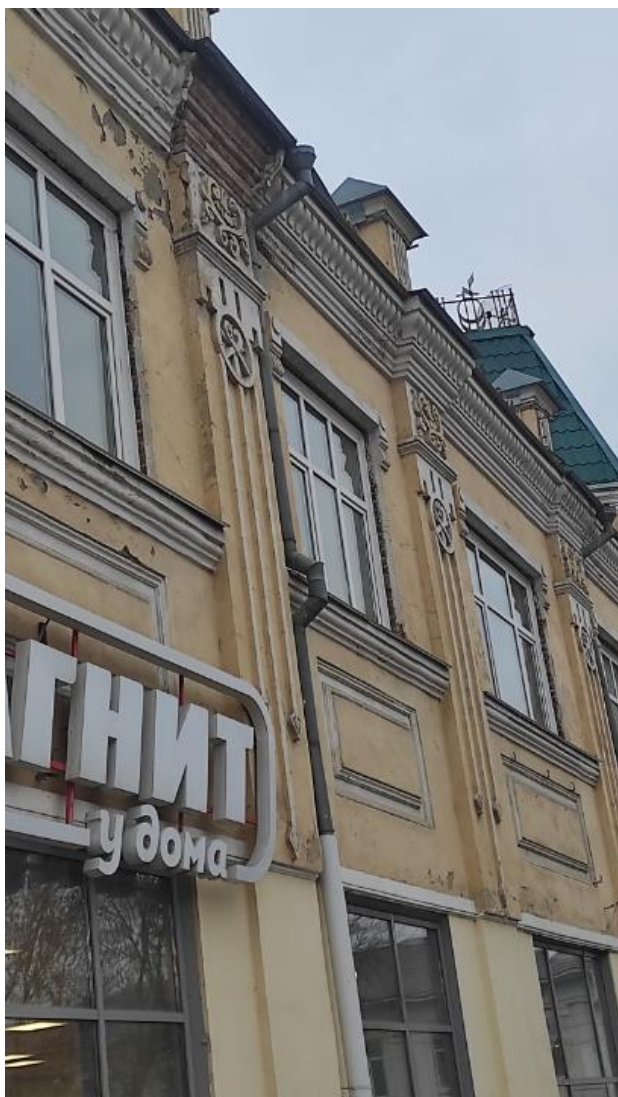
Фото 12. Вид на выявленный объект культурного наследия «Магазин Стахеева», расположенный по адресу: Челябинская область, Миасский городской округ, г. Миасс, ул. Ленина, 2.

Восточный фасад решен в 5 осей. Проемы с прямоугольной перемышкой. Оконные проемы второго этажа оформлены прямоугольным сандриком с фигурными кронштейнами. На 1 и 4 осях первого этажа располагаются дверные проемы. Общие межэтажные ступенчатые пояски на уровне сандрика оконных проемов первого этажа и на уровне подоконных плит второго этажа. Под оконными проемами второго этажа филенки. Между осями и на углах фасада лопатки, гладкие на уровне первого этажа и оформленные лепниной на уровне второго этажа. Пилястры лопаток также оформлены лепниной. Венчающий ступенчатый карниз с рядом дентикулов. На уровне кровли над каждой лопаткой расположены прямоугольные в плане столбики с лепниной. На первой оси между столбиками фигурный аттик с филенками и орнаментальной флористической лепниной, по центру аттика прямоугольный выступ, вторящий столбикам. Между столбиками кованое ограждение.

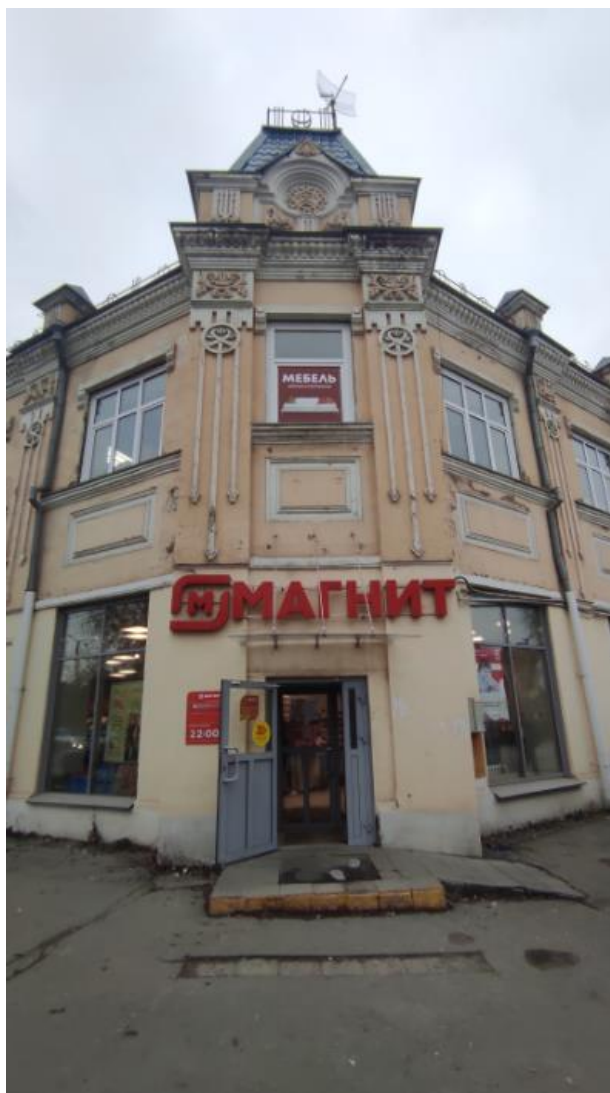
Фото 13. Вид на выявленный объект культурного наследия «Магазин Стахеева», расположенный по адресу: Челябинская область, Миасский городской округ, г. Миасс, ул. Ленина, 2.

Северо-восточный фасад решен в 1 ось. На первом этаже располагается входная группа. Оконный проем второго этажа оформлен прямоугольным сандриком с фигурным кронштейном. Общие межэтажные ступенчатые пояски на уровне сандрика проема первого этажа и на уровне подоконной плиты второго этажа. Под оконным проемом второго этажа филенка. На углах фасада лопатки, гладкие на уровне первого этажа и оформленные лепниной на уровне второго этажа. Пилястры лопаток также оформлены лепниной. Венчающий ступенчатый карниз с рядом дентикулов. На уровне кровли расположены прямоугольные в плане столбики с лепниной. Между столбиками аттик с филенками и орнаментальной флористической лепниной. Атик с треугольным навершием. Фасад венчается трапециевидной башенкой с кованным ограждением наверху.

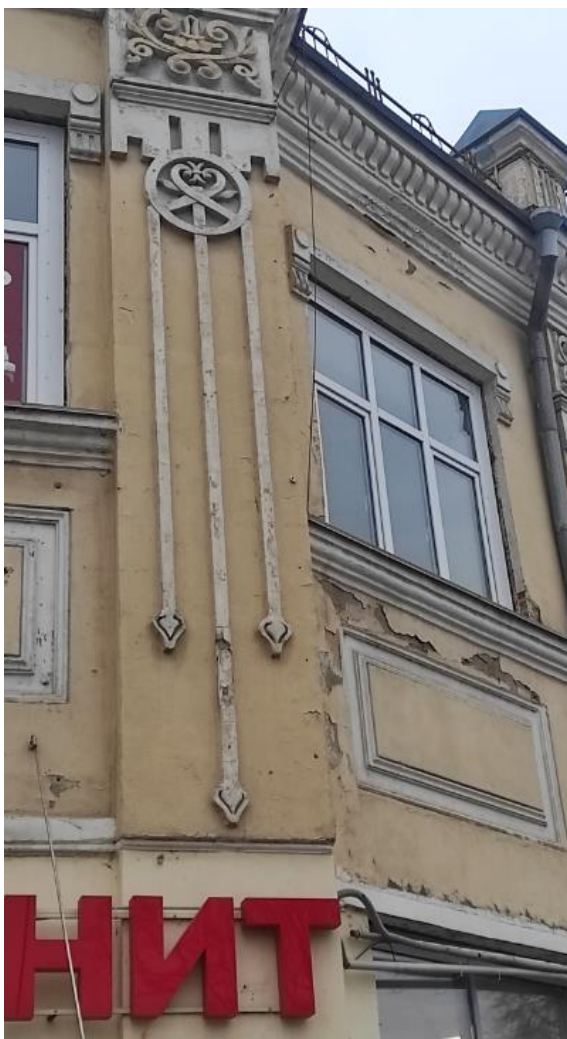
Фото 14. Вид на выявленный объект культурного наследия «Магазин Стахеева», расположенный по адресу: Челябинская область, Миасский городской округ, г. Миасс, ул. Ленина, 2.

Северо-восточный фасад решен в 1 ось. На первом этаже располагается входная группа. Оконный проем второго этажа оформлен прямоугольным сандриком с фигурным кронштейном. Общие межэтажные ступенчатые пояски на уровне сандрика проема первого этажа и на уровне подоконной плиты второго этажа. Под оконным проемом второго этажа филенка. На углах фасада лопатки, гладкие на уровне первого этажа и оформленные лепниной на уровне второго этажа. Пилястры лопаток также оформлены лепниной. Венчающий ступенчатый карниз с рядом дентикулов. На уровне кровли расположены прямоугольные в плане столбики с лепниной. Между столбиками аттик с филенками и орнаментальной флористической лепниной. Атик с треугольным навершием. Фасад венчается трапециевидной башенкой с кованым ограждением наверху.

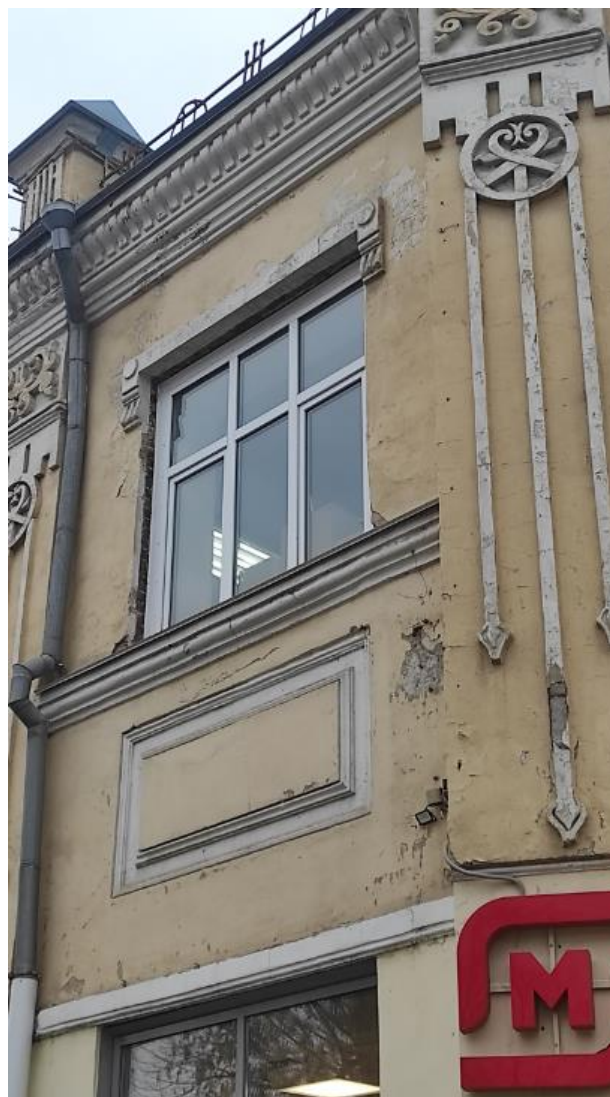
Фото 15. Вид на выявленный объект культурного наследия «Магазин Стахеева», расположенный по адресу: Челябинская область, Миасский городской округ, г. Миасс, ул. Ленина, 2.

Северо-восточный фасад решен в 1 ось. На первом этаже располагается входная группа. Оконный проем второго этажа оформлен прямоугольным сандриком с фигурным кронштейном. Общие межэтажные ступенчатые пояски на уровне сандрика проема первого этажа и на уровне подоконной плиты второго этажа. Под оконным проемом второго этажа филенка. На углах фасада лопатки, гладкие на уровне первого этажа и оформленные лепниной на уровне второго этажа. Пилястры лопаток также оформлены лепниной. Венчающий ступенчатый карниз с рядом дентикулов. На уровне кровли расположены прямоугольные в плане столбики с лепниной. Между столбиками аттик с филенками и орнаментальной флористической лепниной. Атик с треугольным навершием. Фасад венчается трапециевидной башенкой с кованым ограждением наверху.

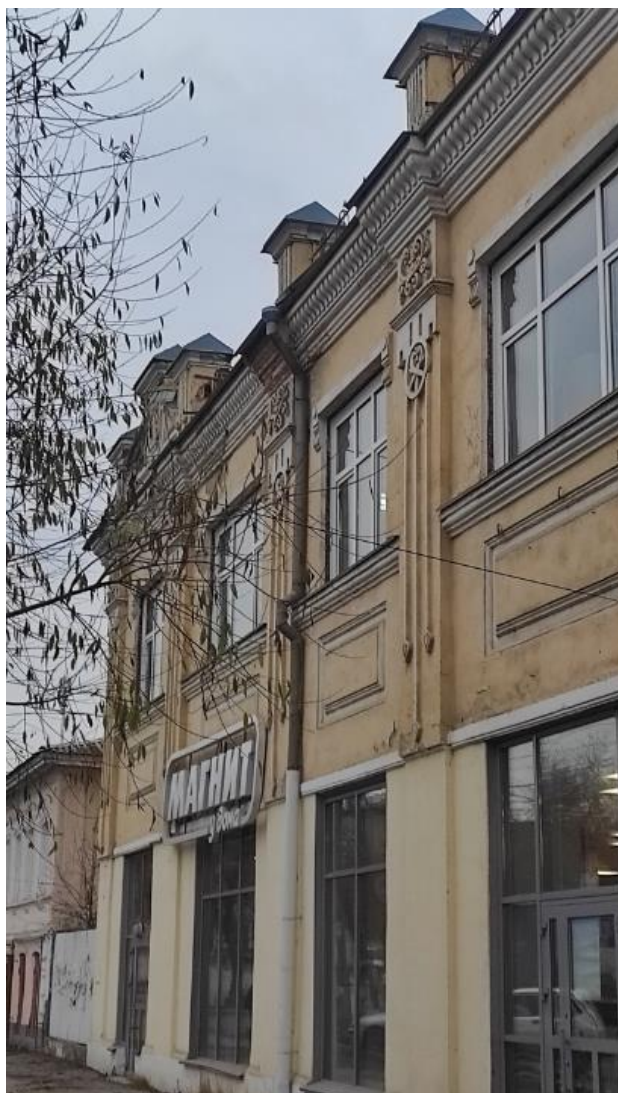
Фото 16. Вид на выявленный объект культурного наследия «Магазин Стахеева», расположенный по адресу: Челябинская область, Миасский городской округ, г. Миасс, ул. Ленина, 2.

Восточный фасад решен в 5 осей. Проемы с прямоугольной перемычкой. Оконные проемы второго этажа оформлены прямоугольным сандриком с фигурными кронштейнами. На 1 и 4 осях первого этажа располагаются дверные проемы. Общие межэтажные ступенчатые пояски на уровне сандрика оконных проемов первого этажа и на уровне подоконных плит второго этажа. Под оконными проемами второго этажа филенки. Между осями и на углах фасада лопатки, гладкие на уровне первого этажа и оформленные лепниной на уровне второго этажа. Пилястры лопаток также оформлены лепниной. Венчающий ступенчатый карниз с рядом дентикулов. На уровне кровли над каждой лопаткой расположены прямоугольные в плане столбики с лепниной. На первой оси между столбиками фигурный аттик с филенками и орнаментальной флористической лепниной, по центру аттика прямоугольный выступ, вторящий столбикам. Между столбиками кованое ограждение.

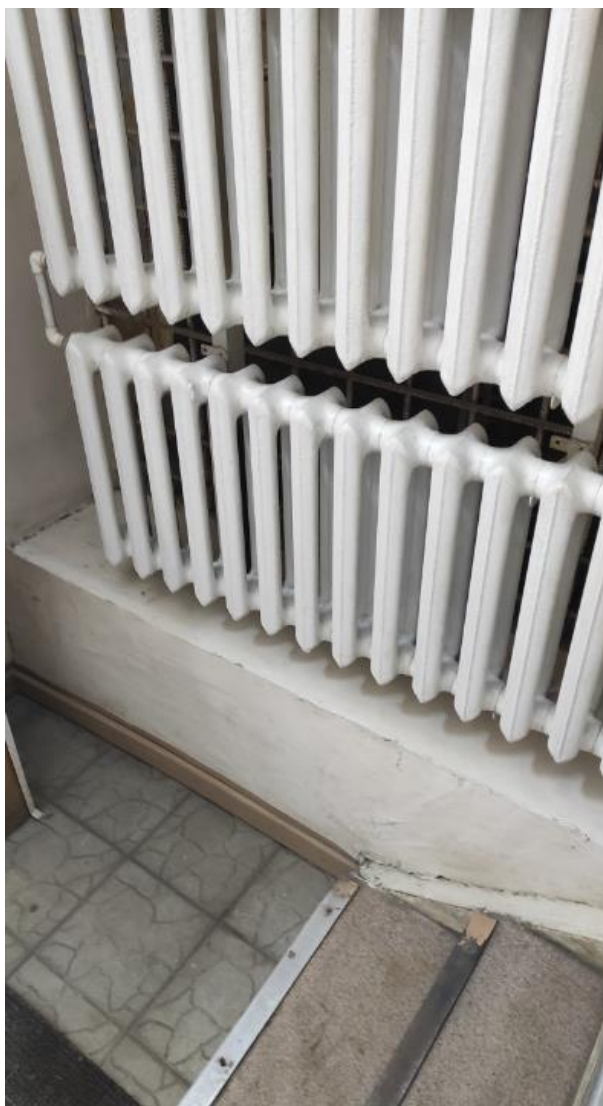
Фото 17. Интерьер выявленного объекта культурного наследия «Магазин Стахеева», расположенного по адресу: Челябинская область, Миасский городской округ, г. Миасс, ул. Ленина, 2.

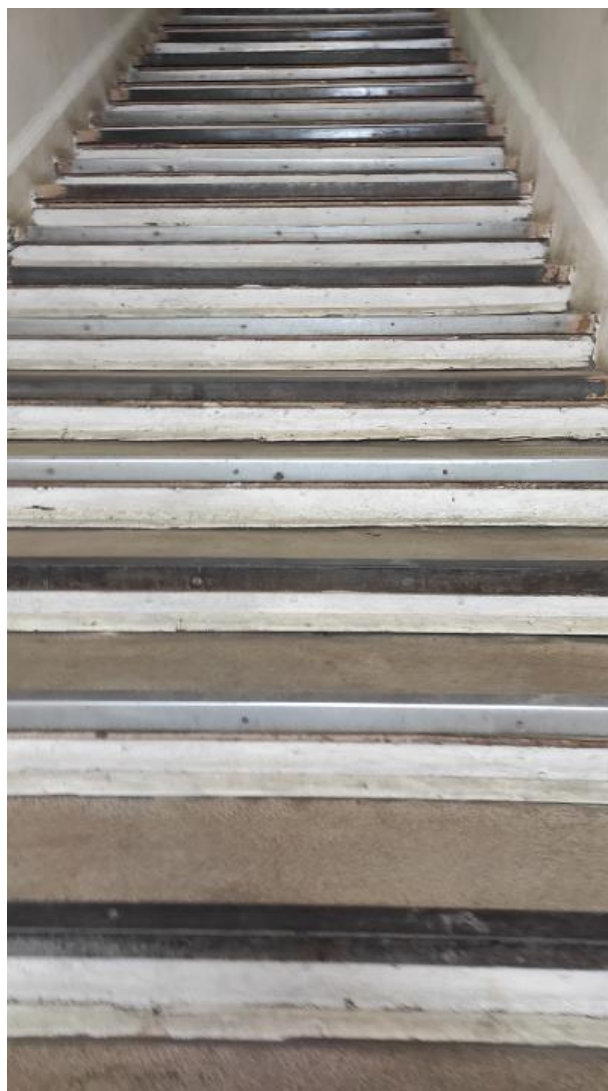
Фото 18. Интерьер выявленного объекта культурного наследия «Магазин Стахеева», расположенного по адресу: Челябинская область, Миасский городской округ, г. Миасс, ул. Ленина, 2.

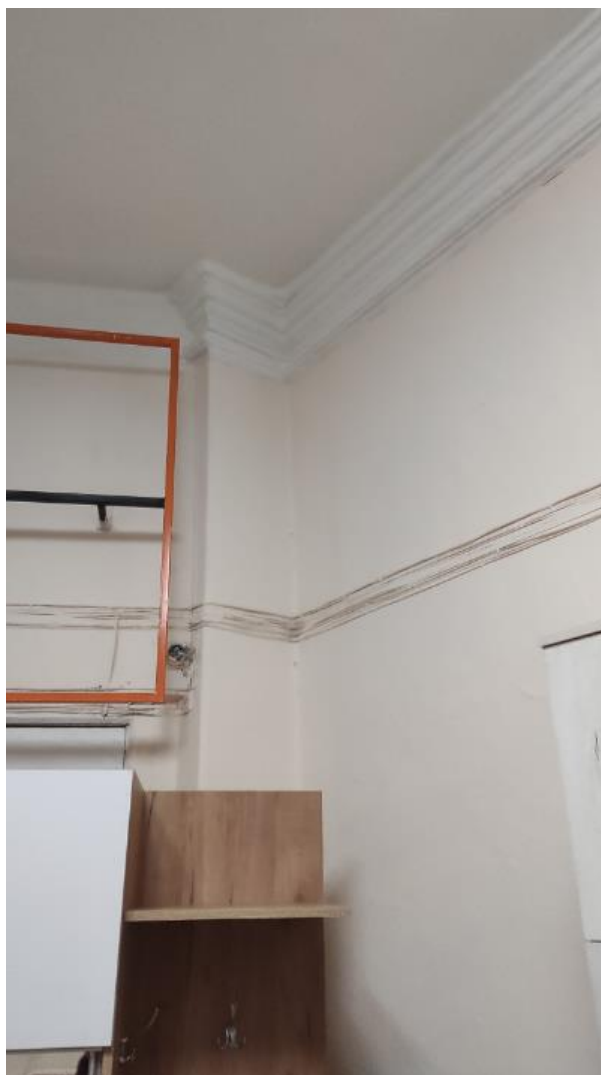
Фото 19. Интерьер выявленного объекта культурного наследия «Магазин Стахеева», расположенного по адресу: Челябинская область, Миасский городской округ, г. Миасс, ул. Ленина, 2.

В интерьере здания сохранился тянутый лепной потолочный декор.

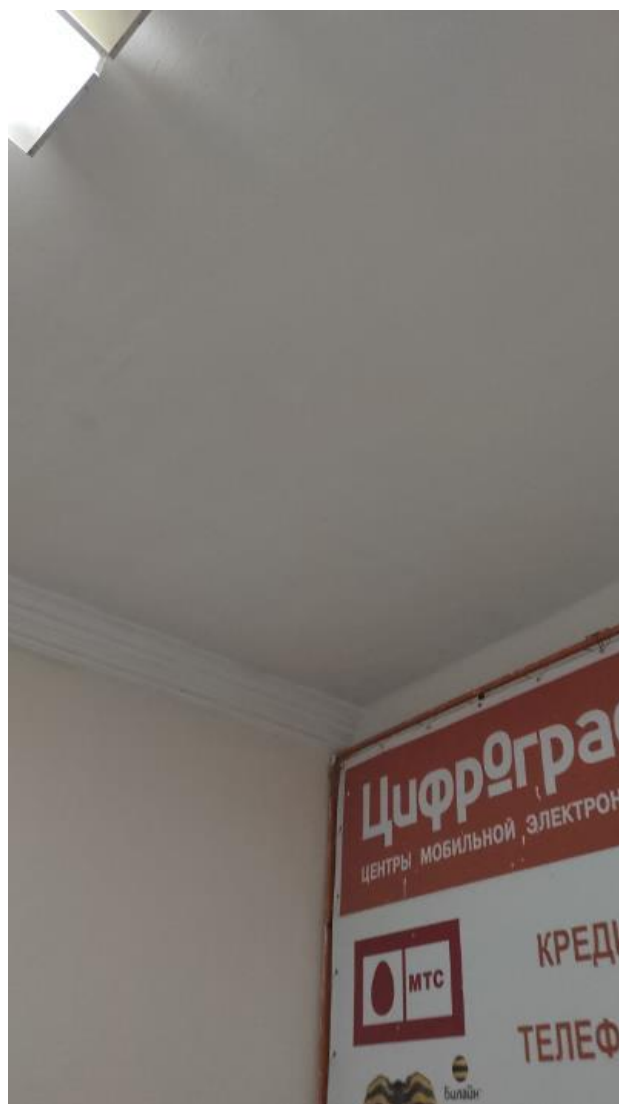
Фото 20. Интерьер выявленного объекта культурного наследия «Магазин Стахеева», расположенного по адресу: Челябинская область, Миасский городской округ, г. Миасс, ул. Ленина, 2.

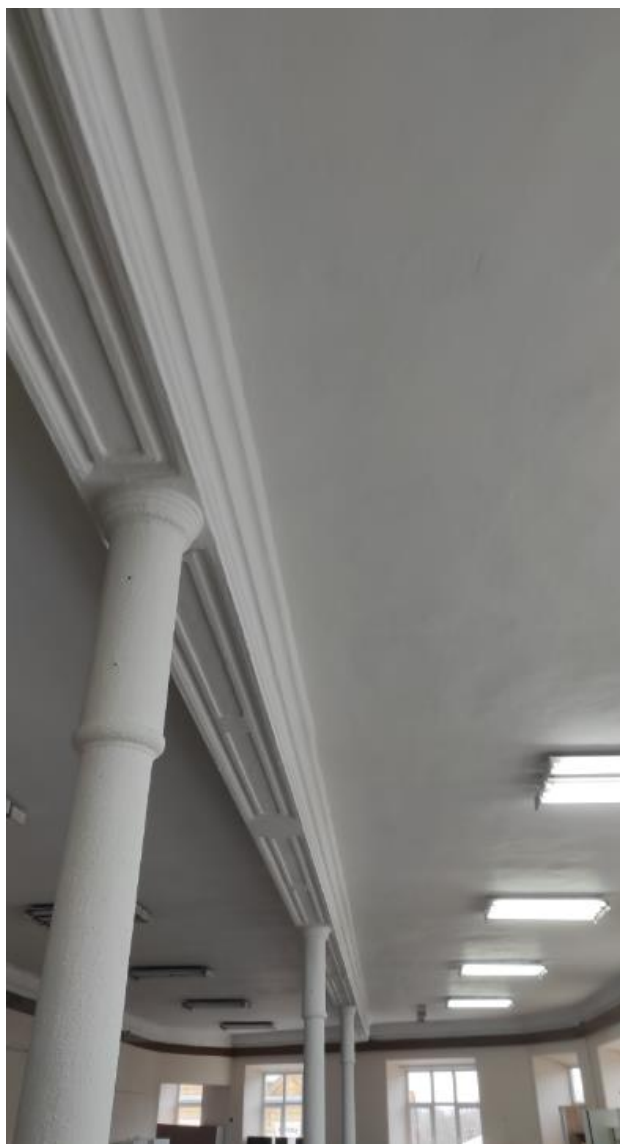
Фото 21. Интерьер выявленного объекта культурного наследия «Магазин Стахеева», расположенного по адресу: Челябинская область, Миасский городской округ, г. Миасс, ул. Ленина, 2.

В интерьере здания сохранился тянутый лепной потолочный декор, а также колонны с упрощенной пилястрой.

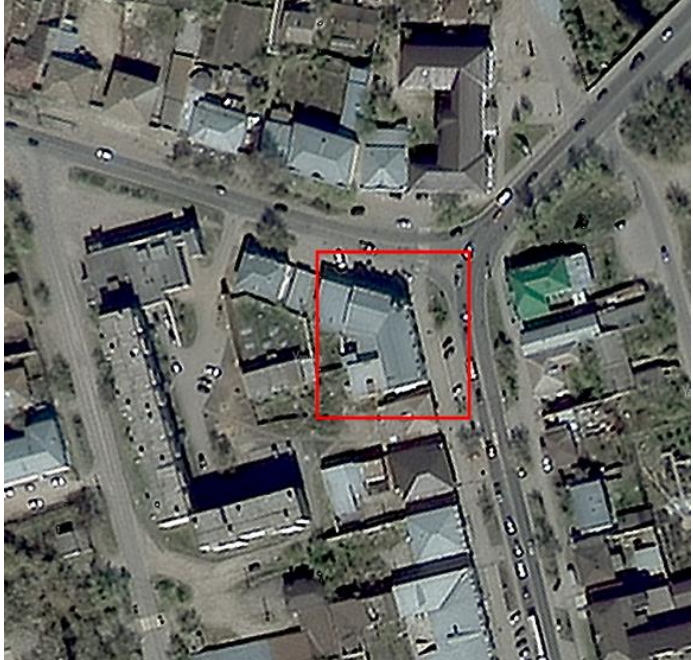
№ п/п	Видовая принадлежность предмета охраны	Предмет охраны	Фотофиксация
1	Градостроительные характеристики.	<p>Историческое местоположение в южной части г. Миасс, в северной части квартала, образованного улицами Ленина, Пролетарская, Первомайская и Октябрьская.</p> <p>Композиционная значимость – объект рядовой застройки ул. Ленина и ул. Пролетарская.</p>

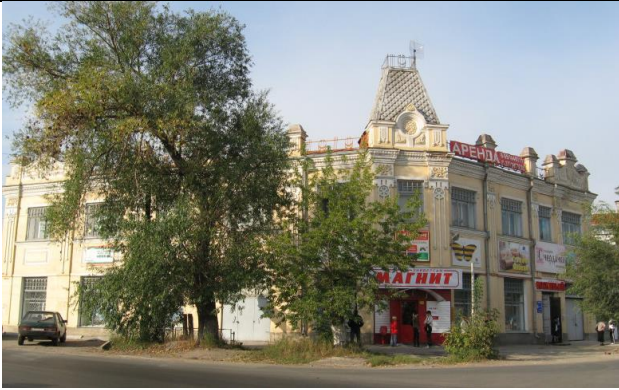
2	Объемно-планировочное решение	<p>Конфигурация и габаритные размеры.</p> <p>Двухэтажное прямоугольное в плане кирпичное здание со скошенным углом и с вальмовой кровлей.</p> <p>Общие габаритные размеры памятника: 12м x 32м.</p>

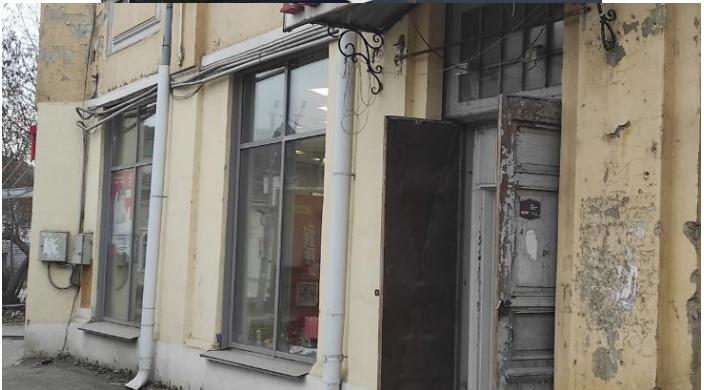
3.1	Архитектурные и конструктивные характеристики	<p>Северный фасад.</p> <ul style="list-style-type: none"> – решен в 4 оси. – оконные проемы второго этажа оформлены прямоугольным сандриком с фигурными кронштейнами. – общие межэтажные ступенчатые пояски на уровне сандрика оконных проемов первого этажа и на уровне подоконных плит второго этажа. – под оконными проемами второго этажа филенки. – между осями и на углах фасада лопатки, гладкие на уровне первого этажа и оформленные лепниной на уровне второго этажа. Пилястры лопаток также оформлены лепниной. – венчающий ступенчатый карниз с рядом дентикулов. – на уровне кровли над каждой лопаткой расположены прямоугольные в плане столбики с лепниной. – на 4 оси между столбиками фигурный аттик с филенками и орнаментальной флористической лепниной, по центру аттика прямоугольный выступ, вторящий столбикам. – между столбиками кованное ограждение.

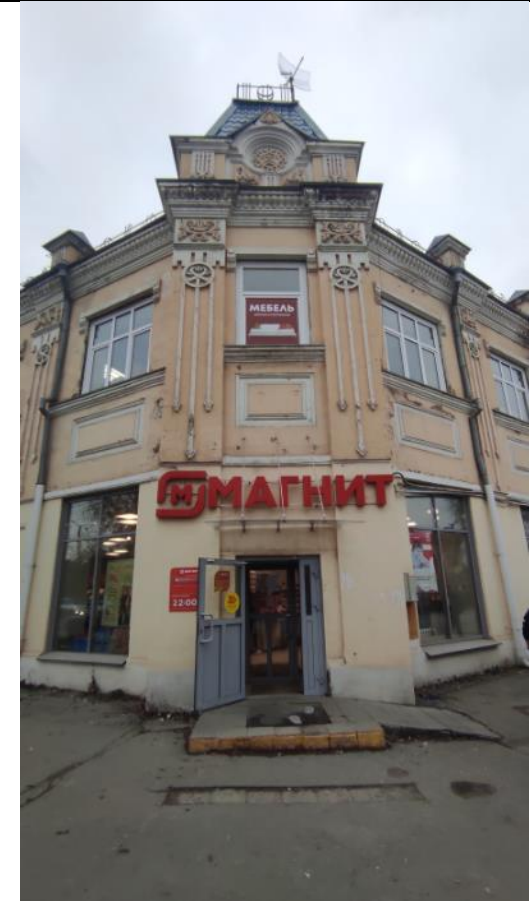
3.2

Северо-восточный фасад.

- решен в 1 ось.
- оконный проем второго этажа оформлен прямоугольным сандриком с фигурным кронштейном.
- общие межэтажные ступенчатые пояски на уровне сандрика проема первого этажа и на уровне подоконной плиты второго этажа.
- под оконным проемом второго этажа филенка.
- на углах фасада лопатки, гладкие на уровне первого этажа и оформленные лепниной на уровне второго этажа. Пилястры лопаток также оформлены лепниной.
- венчающий ступенчатый карниз с рядом дентикулов.
- на уровне кровли расположены прямоугольные в плане столбики с лепниной.
- между столбиками аттик с филенками и орнаментальной флористической лепниной. Атик с треугольным навершием.
- фасад венчается трапециевидной башенкой с кованым ограждением наверху.
