АКТ
ГОСУДАРСТВЕННОЙ ИСТОРИКО-КУЛЬТУРНОЙ ЭКСПЕРТИЗЫ,
обосновывающий включение в Единый государственный реестр объектов
культурного наследия (памятников истории и культуры) народов Российской
Федерации выявленного объекта культурного наследия:
«Магазин Стахеева», расположенного по адресу: Челябинская область,
Миасский городской округ, г. Миасс, ул. Ленина, 2

- Обоснование включения выявленного объекта культурного наследия: «Магазин Стахеева», расположенного по адресу: Челябинская область, Миасский городской округ, г. Миасс, ул. Ленина, 2 (далее – Объект) в соответствии с решением о включении его в перечень выявленных объектов культурного

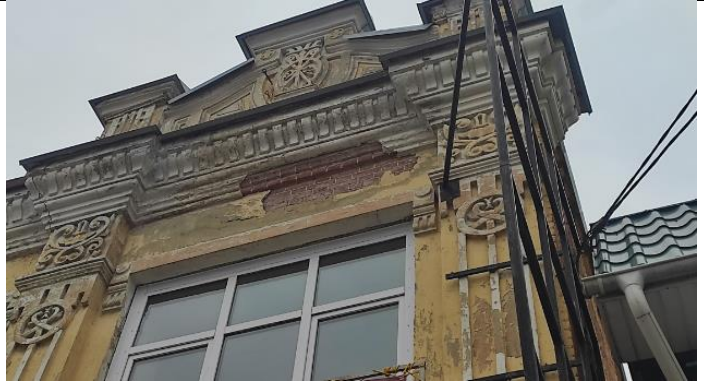
3.3		<p>Восточный фасад.</p> <ul style="list-style-type: none"> – решен в 5 осей. – проемы с прямоугольной перемычкой. – оконные проемы второго этажа оформлены прямоугольным сандриком с фигурными кронштейнами. – на 1 и 4 осях первого этажа располагаются дверные проемы. – общие межэтажные ступенчатые пояски на уровне сандрика оконных проемов первого этажа и на уровне подоконных плит второго этажа. – под оконными проемами второго этажа филенки. – между осями и на углах фасада лопатки, гладкие на уровне первого этажа и оформленные лепниной на уровне второго этажа. Пилястры лопаток также оформлены лепниной. – венчающий ступенчатый карниз с рядом дентикулов. – на уровне кровли над каждой лопаткой расположены прямоугольные в плане столбики с лепниной. – на первой оси между столбиками фигурный аттик с филенками и орнаментальной флористической лепниной, по центру аттика прямоугольный выступ, вторящий столбикам. – между столбиками кованное ограждение.

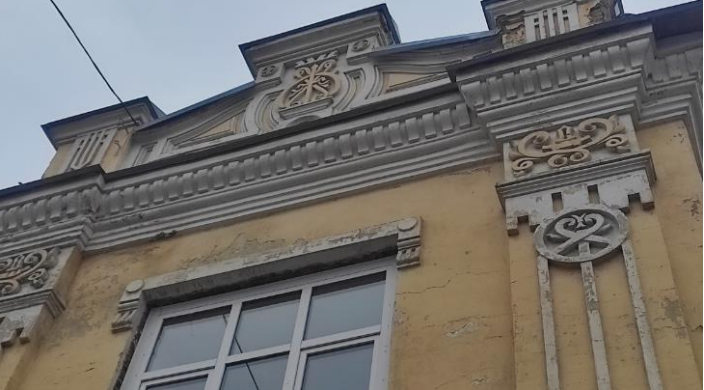
6.1	Секторы и направления видовых раскрытий, визуальные связи памятника	– точка наилучшего визуального восприятия объекта культурного наследия в южном направлении.	 
6.2		– точка наилучшего визуального восприятия объекта культурного наследия в западном направлении.
