Об утверждении описания особенностей, подлежащих обязательному сохранению (предмета охраны), объекта культурного наследия регионального значения «Здание бывшей гимназии, в котором в 1876-1878 гг. работал Н.В. Крушевский, 1896-1903 учился Л.А. Кулик», расположенного по адресу: Челябинская область, город Троицк, улица Гагарина, дом 19

Описание особенностей объекта культурного наследия, подлежащих обязательному сохранению (предмет охраны)
объекта культурного наследия регионального значения «Здание бывшей гимназии, в котором в 1876-1878 гг. работал
Н.В. Крушевский, 1896-1903 учился Л.А. Кулик», расположенного по адресу: Челябинская область, г. Троицк,
ул. Гагарина, 19

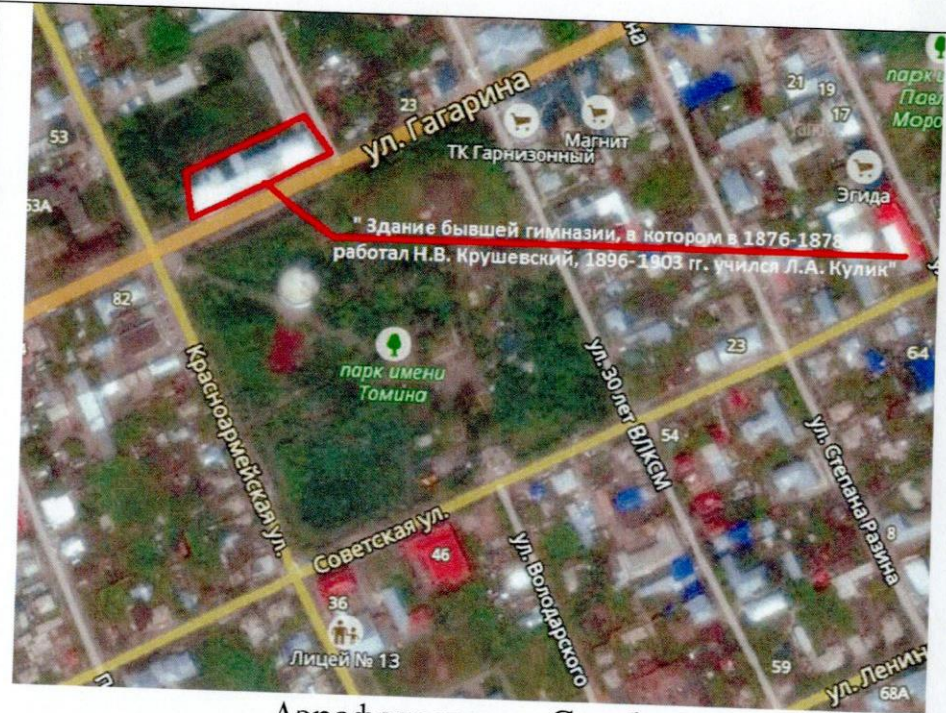
Аэрофотосъемка Google

Местоположение здания – на центральной улице им. Ю.А.Гагарина г. Троицка в квартале, ограниченном с западной стороны - ул. Красноармейской, с восточной стороны ул. Володарского.

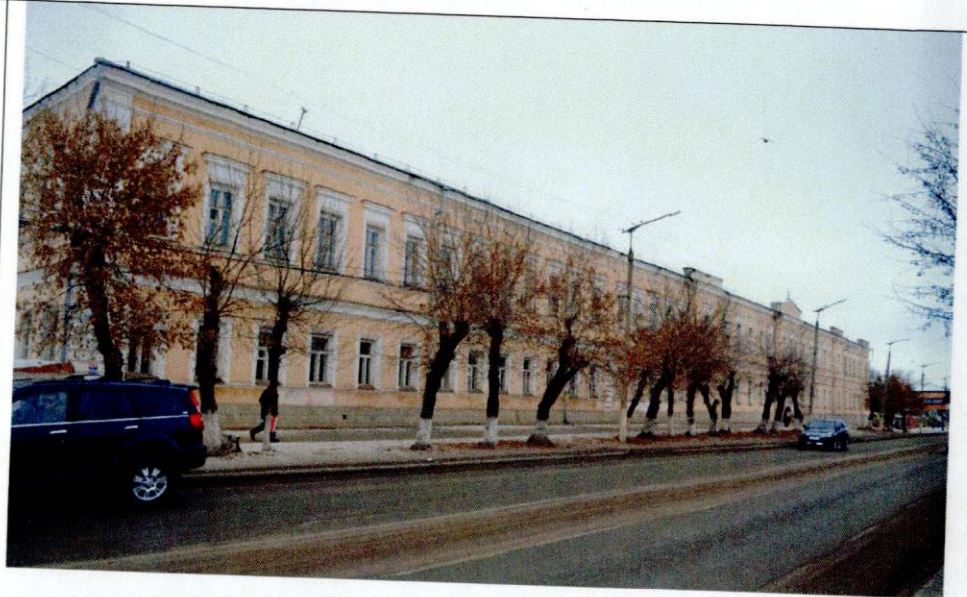
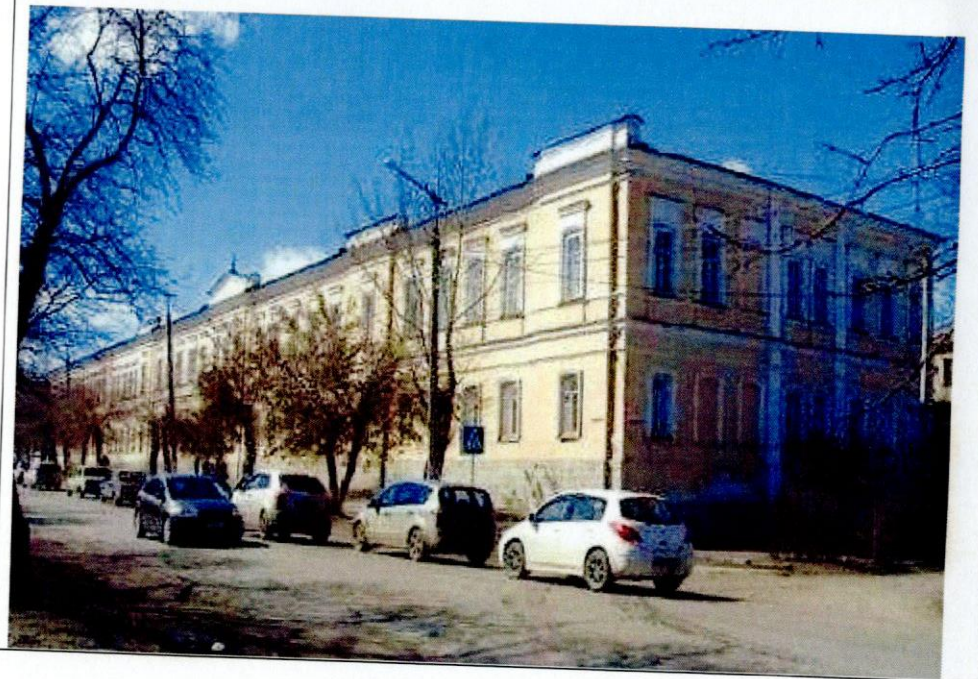
Здание двухэтажное кирпичное. Композиция главного южного фасада - асимметричная. Оконные проемы 1-го этажа главного южного фасада, частично боковых и северного фасадов с лучковым завершением. Оконные проемы второго этажа прямоугольные с прямоугольными сандриками. Первый и второй этажи по периметру разделены лепным поясом. Главный вход в здание, расположенный в ризалите правой части южного фасада, завершен треугольным аттиком, акцентирован невысоким крыльцом с двухсторонним лестничным маршем.

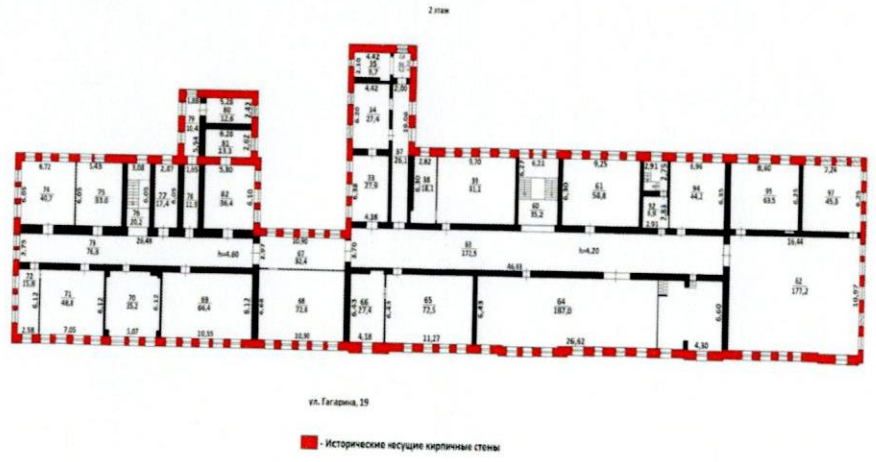
4.3	<p>Общее композиционное решение 2-го этажа</p>	<p>Ассиметричная планировка 2-го этажа здания с капитальными несущими стенами, историческими арочными и лучковыми проемами. Внутренняя планировка - коридорного типа с междуэтажными парадными лестничными маршами</p>

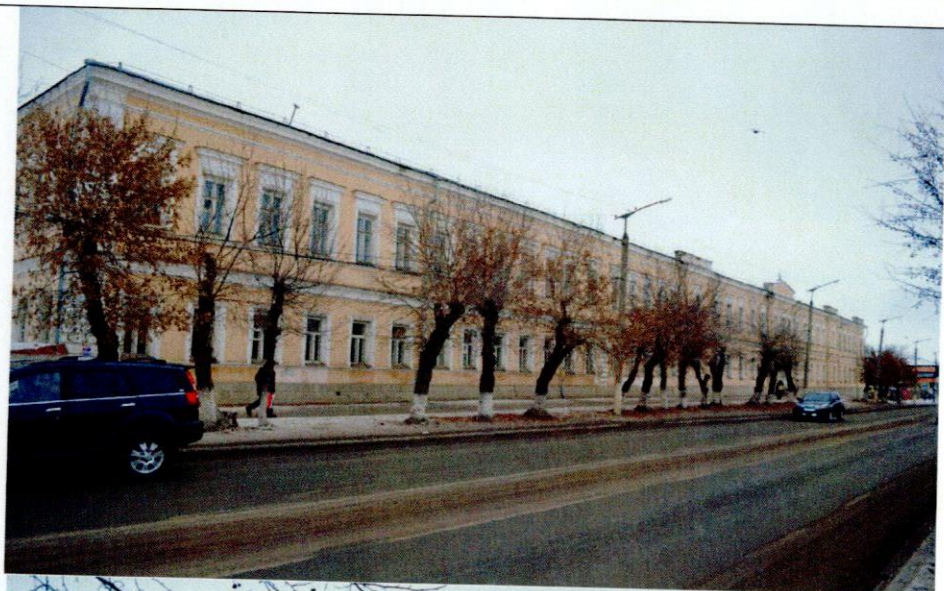
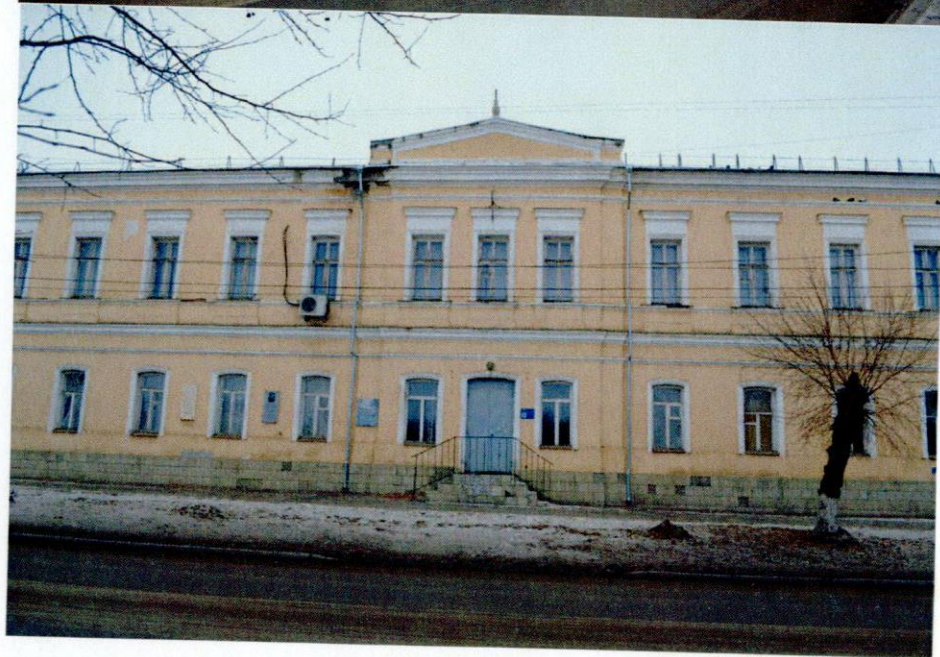
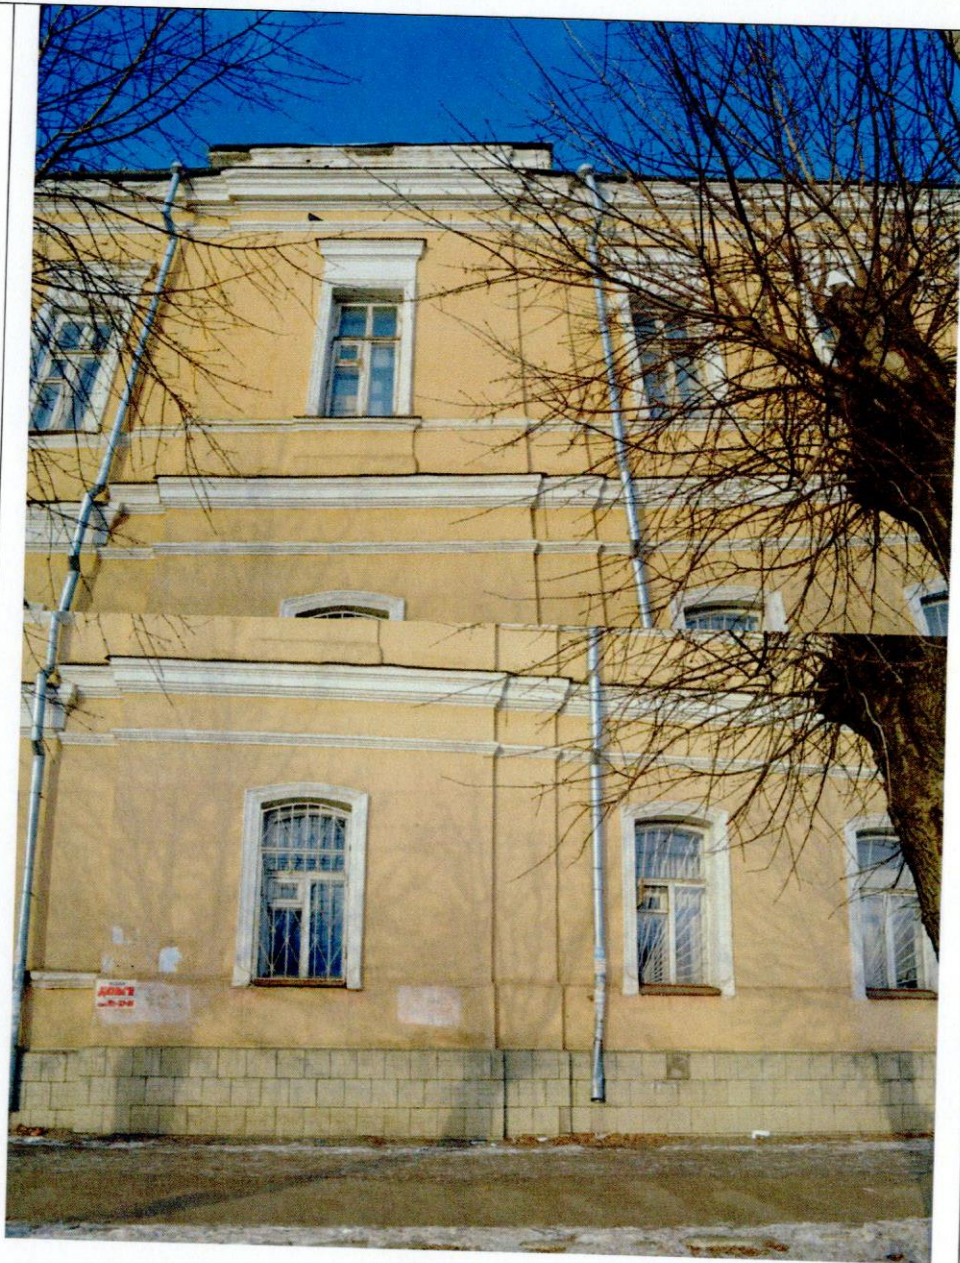
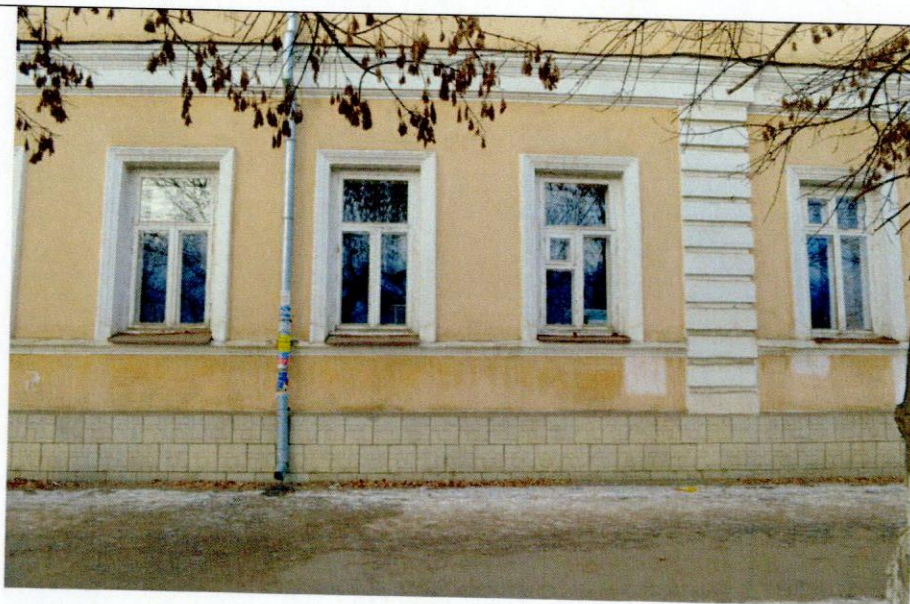
Ассиметричная композиция главного южного фасада в тридцать семь световых осей, в правой его части четыре ризалита, увенчанные треугольным и прямоугольными аттиками.

1. Аттик треугольный, оформленный лепными профилированными тягами;
2. Аттики прямоугольные, оформленные прямоугольными нишами;
3. Венчающий профилированный карниз;
4. Широкий фриз ограниченный лепной тягой;

5. Небольшие ризалиты, выступающие за основную линию фасада во всю его высоту.
6. Пилястры с рустом в 1-м этаже здания и гладкие на 2 этаже;
7. Сандрики прямоугольные двухступенчатые над оконными проемами 2-го этажа;
8. Подоконные тяги 1-го и 2-го этажей;
9. Межэтажный профилированный пояс;
10. Декоративные элементы под окнами второго этажа, выступающие за плоскость стены и имеющие цокольную часть.

- Оконные проемы 1-го этажа прямоугольной формы, обрамленные лепными профилированными наличниками – 18 шт.;
- Оконные проемы 2-го этажа прямоугольной формы, обрамленные лепными профилированными наличниками и увенчанные прямоугольными двухступенчатыми сандриками – 38 шт.;
- Дверной проем главного входа с лучковым завершением, обрамленный лепным профилированным наличником – 1 шт.

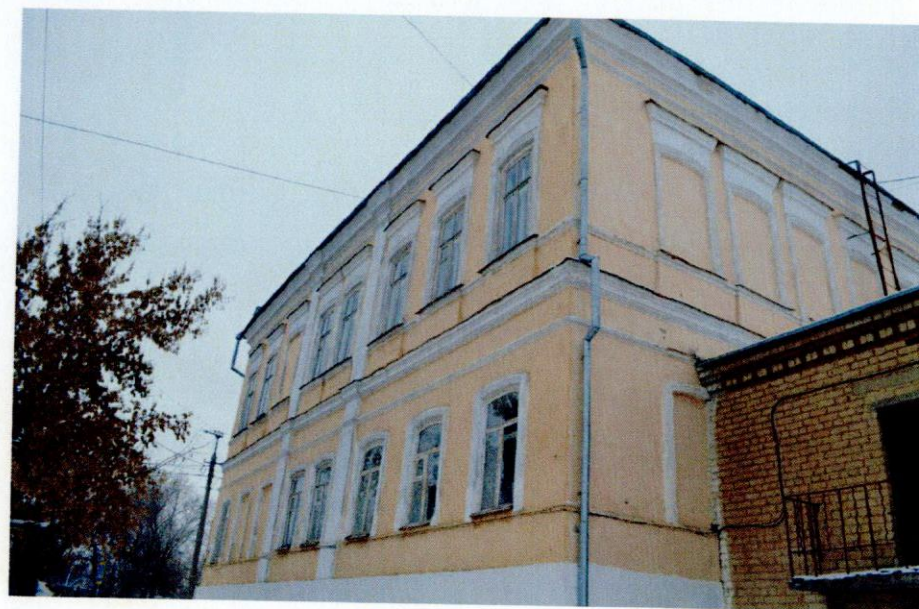
Симметричная композиция восточного фасада в восемь световых осей с тремя заложёнными оконными проёмами с возможным раскрытием.

1. Венчающий профилированный карниз;
2. Широкий гладкий фриз ограниченный лепной тягой;
3. Лопатки в 1-м и 2-м этажах, расположенные в центральной части фасада, делящие фасад на три прясла;
4. Сандрики прямоугольные двухступенчатые над оконными проемами 2-го этажа;
5. Подоконные тяги,

- Оконные проемы 1-го этажа с лучковым завершением, обрамленные лепными профилированными наличниками – 6 шт.;

- Заложённые оконные проёмы первого этажа с лепным обрамлением с возможным раскрытием - 2 шт.;

- Оконные проемы 2-го этажа с лучковым завершением, обрамленные лепными профилированными наличниками и увенчанные прямоугольными

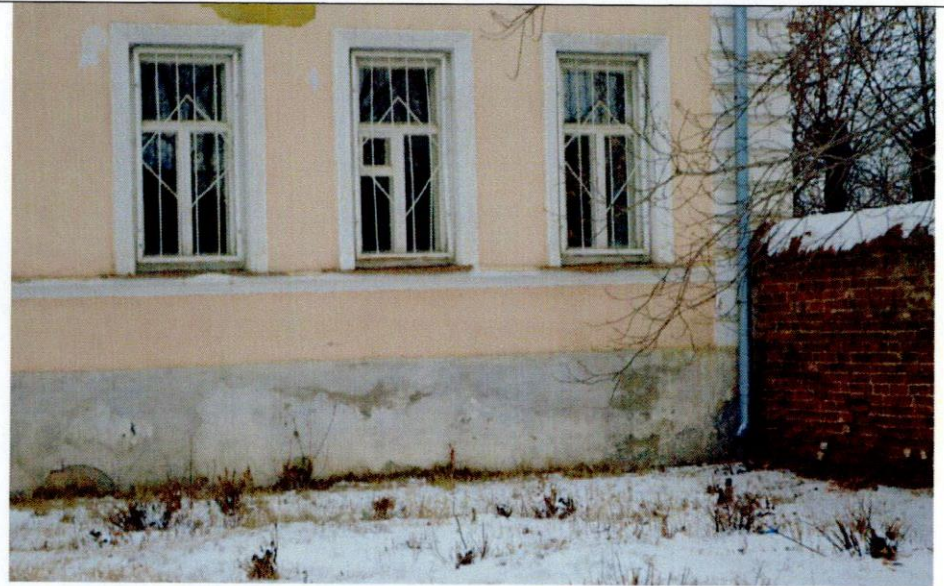
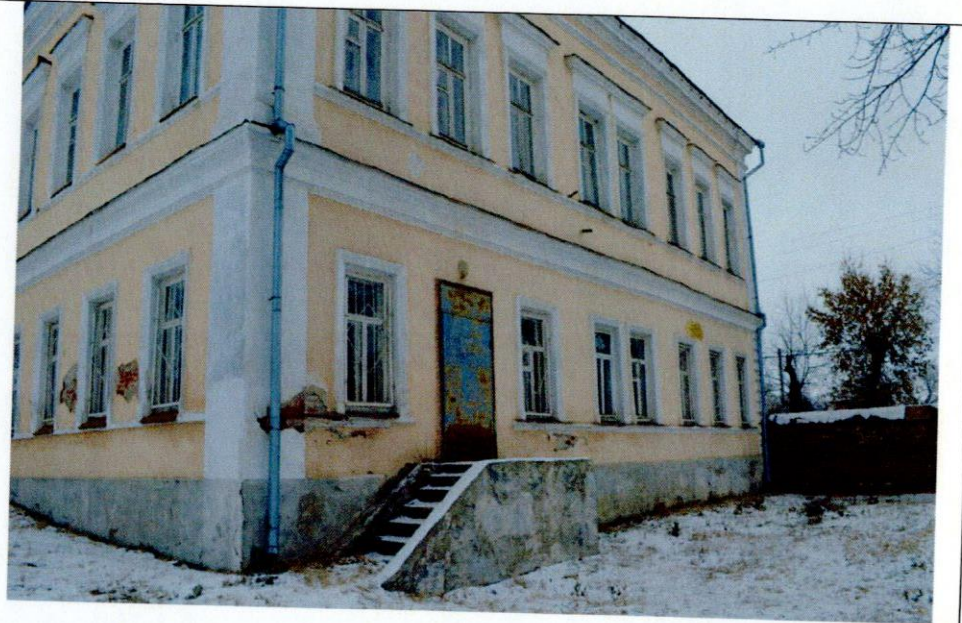
<p>двухступенчатыми сандриками – 7 шт.;</p> <p>- Заложенный оконный проём второго этажа с лучковым завершением, обрамленный лепным профилированным наличниками и увенчанный прямоугольным сандриком с возможным раскрытием – 1 шт.</p>	
<p>8.</p>	<p>Историческое композиционное построение западного фасада</p>	<p><u>Композиционная структура:</u> Симметричная композиция западного фасада в 8 световых осей, нарушенная дверным проёмом</p> <p><u>Декоративное оформление:</u></p> <ol style="list-style-type: none"> 1. Венчающий профилированный карниз; 2. Широкий гладкий фриз ограниченный лепной тягой; 3. Угловые гладкие

- пилястры;
4. Сандрики
прямоугольные
двухступенчатые над
оконными проемами 2-го
этажа - 6 шт.;
5. Сандрик спаренный
над центральными
оконными проёмами 2
этажа - 1 шт.;
6. Подоконные тяги под
оконными проемами 1-го
и 2-го этажей;
7. Межэтажный
профилированный пояс;
8. Рустованная пилястра
первого этажа - 1 шт.

- Оконные проемы 1-го
этажа прямоугольной
формы, обрамленные
лепными
профилированными
наличниками – 7 шт.;
- Оконные проемы 2-го
этажа прямоугольной
формы, обрамленные

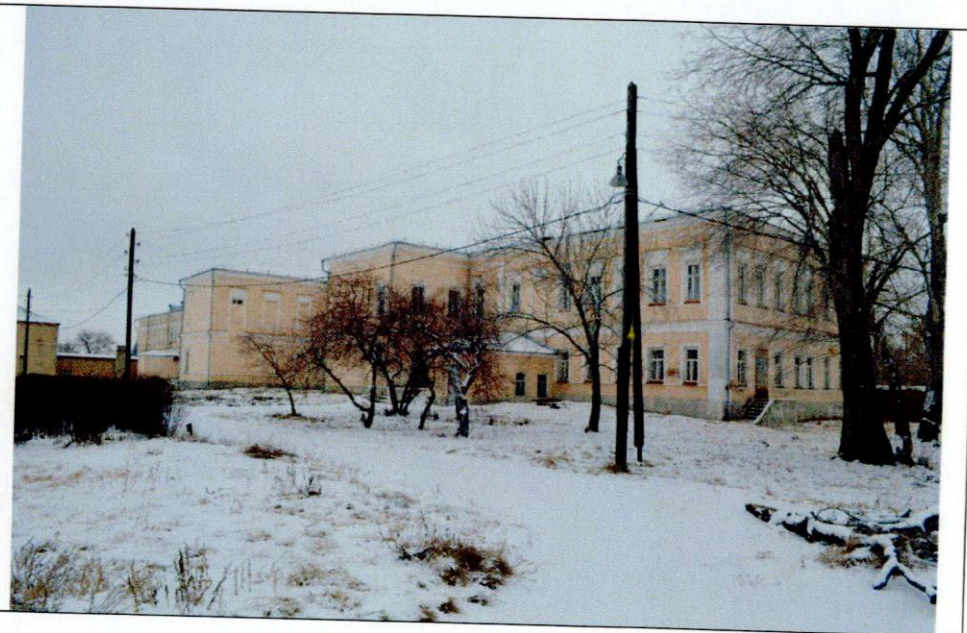
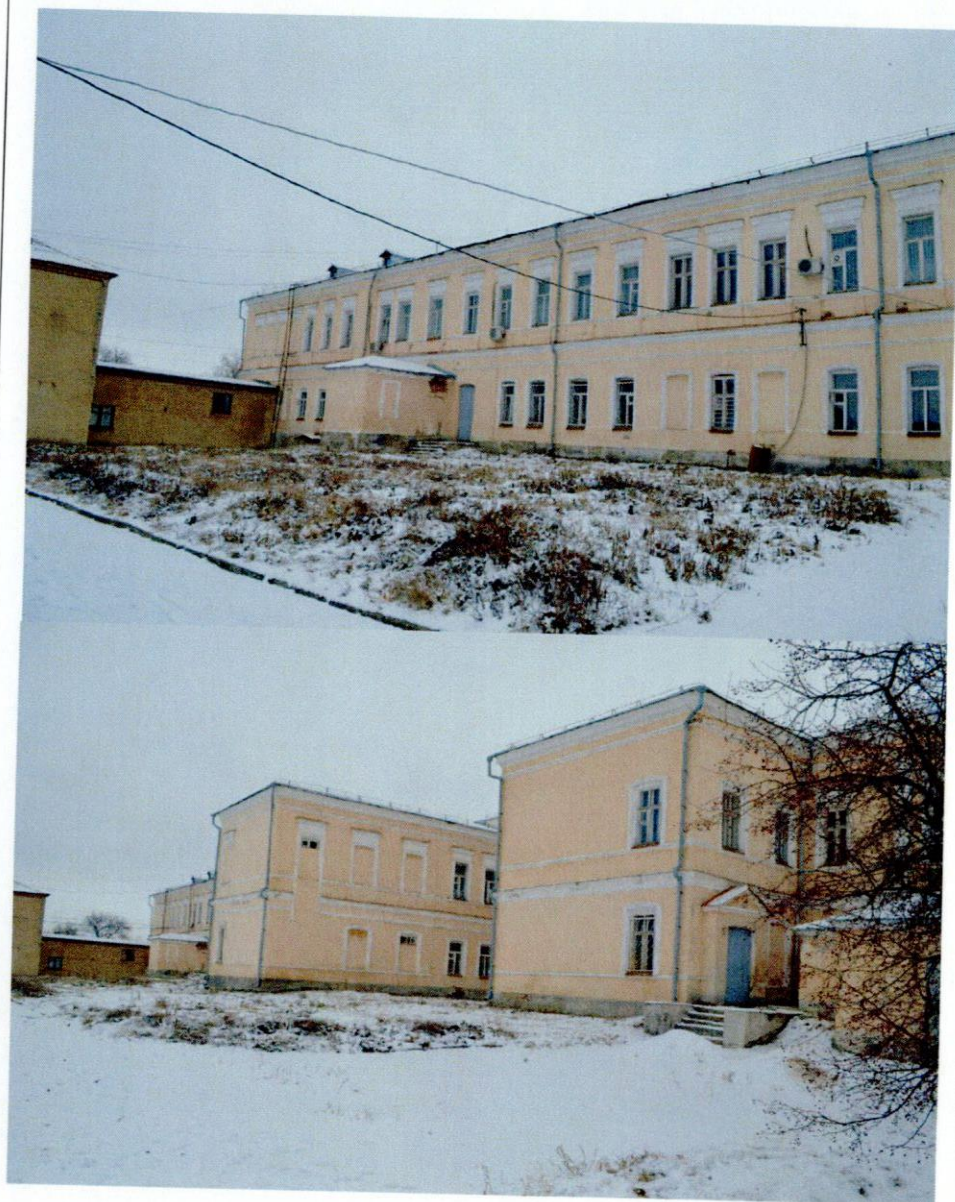
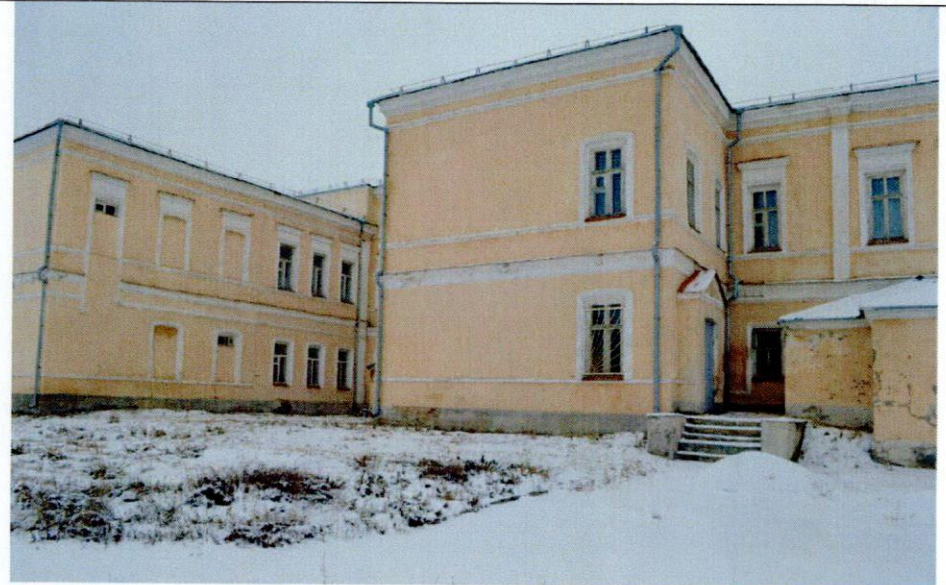
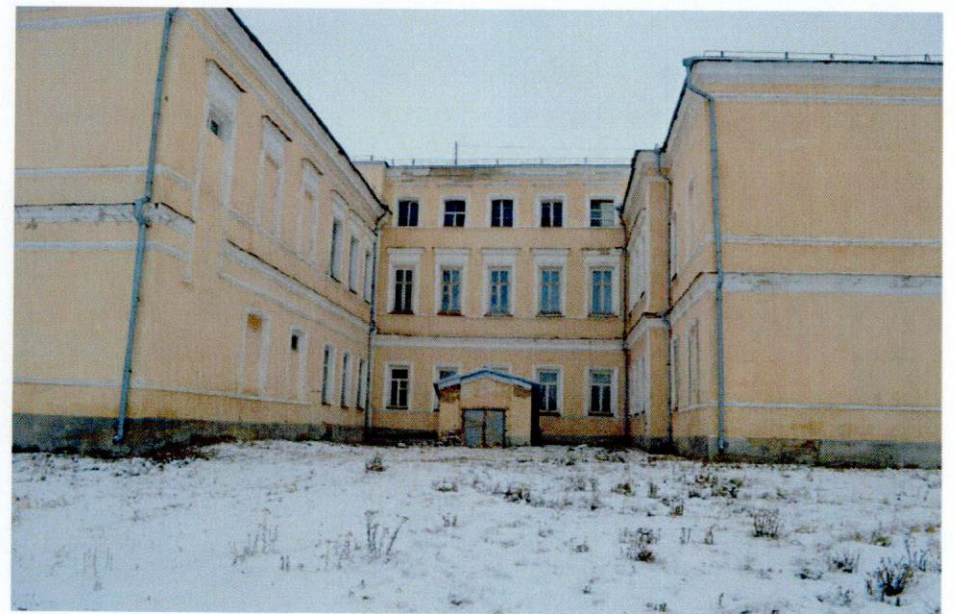
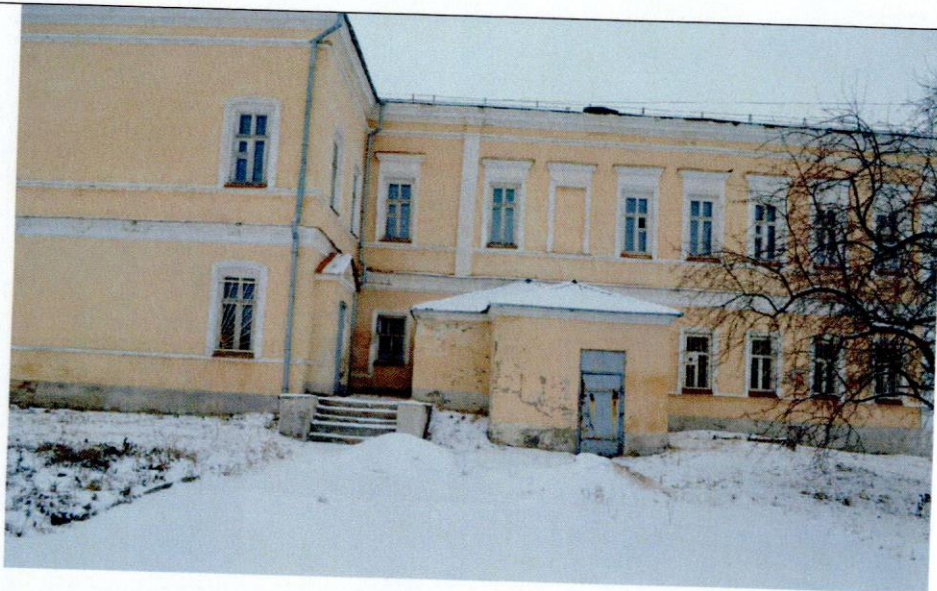
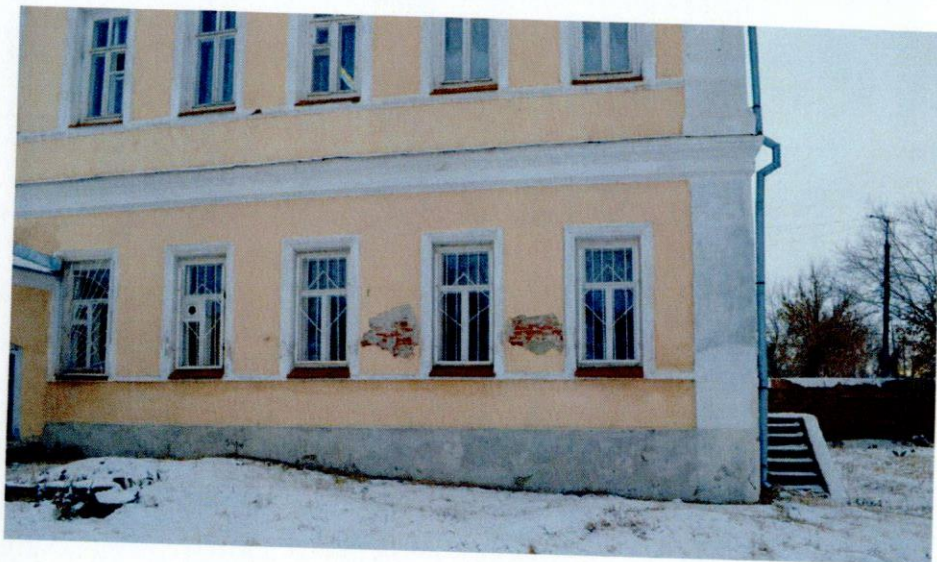
Ассиметричная
композиция северного
фасада с объемами
разновременных
пристроев.

фриз, ограниченный
лепной тягой;
3. Исторические
пристрои;
4. Пилястры;
5. Сандрики
прямоугольные над
оконными проемами 2-го
этажа;
6. Подоконные тяги в
уровне низа оконных
проемов 1-го, 2-го
этажей и третьего яруса;
7. Межэтажный
профилированный пояс;
8. Профилированная тяга
в уровне архитравной
балки первого этажа;
9. Прямые бровки над
окнами 3 яруса - 5 шт.

- Оконные проемы 1-го этажа прямоугольной формы, обрамленные лепными профилированными наличниками – 14 шт.;
- Оконные проемы 2-го этажа прямоугольной формы, обрамленные лепными профилированными наличниками и увенчанные прямоугольными двухступенчатыми сандриками – 37 шт.;
- Оконные проемы 2-го этажа с лучковым завершением, обрамленные лепными профилированными наличниками и увенчанные прямоугольными двухступенчатыми сандриками – 7 шт.;
- Оконные проёмы 3 яруса с лучковым

- Заложенные оконные
прямоугольные проёмы 2
этажа с сандриками и
лепными наличниками с
возможным раскрытием -
4 шт.;
- Заложенные оконные
проёмы 1 этажа с
лучковым завершением и
лепным наличником с
возможным раскрытием -
10 шт.;
- Заложенные оконные
проёмы 2 этажа с
лучковым верхом и
лепным наличником с
возможным раскрытием -
4 шт.;
- Дверной проем с
лучковым завершением без
обрамления – 3 шт.;
- Оконный проём с
сандриком в
предположительном
месте размещения
исторической лестницы -

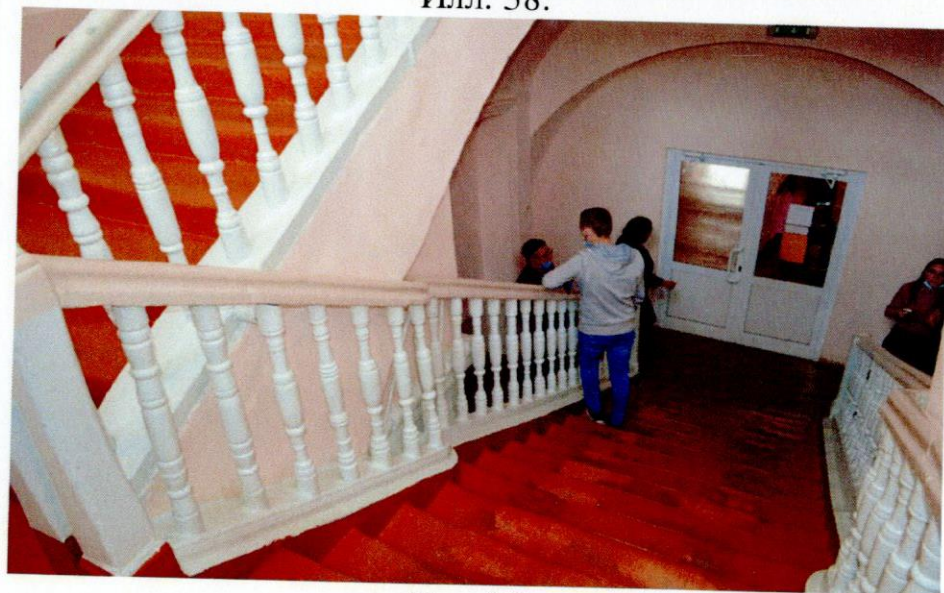
Илл. 39.

- Междуэтажные парадные лестничные марши с деревянным ограждением из резных элементов с перилами (Илл. 39);

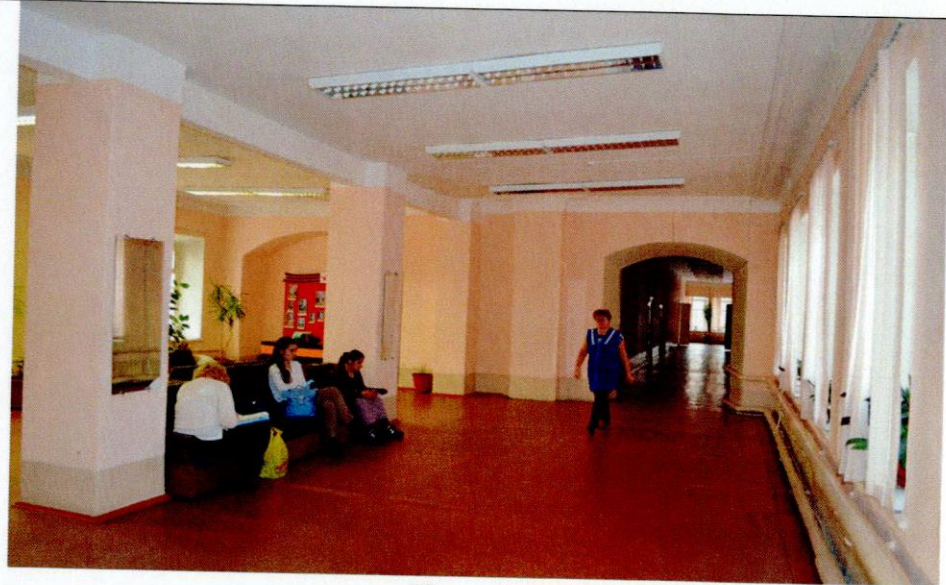
Илл. 40.

- Колонны квадратного сечения (Илл. 40);

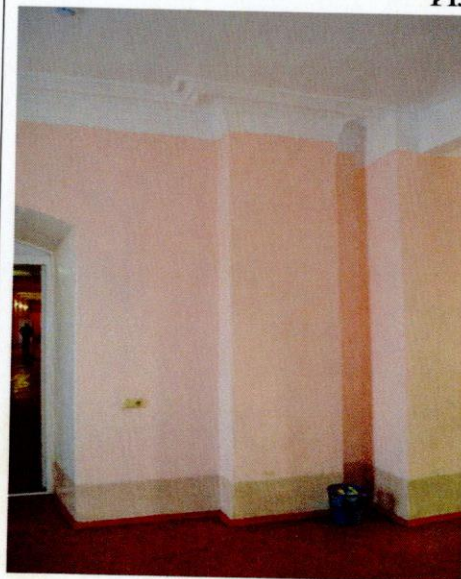
Илл. 41.

- Пилястры (Илл. 41);

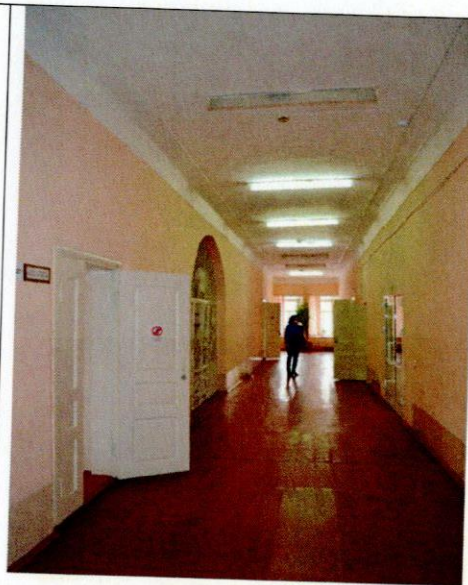
Илл. 45.

- Потолочные и карнизные тяги в коридоре на 1-м этаже (Илл. 45);

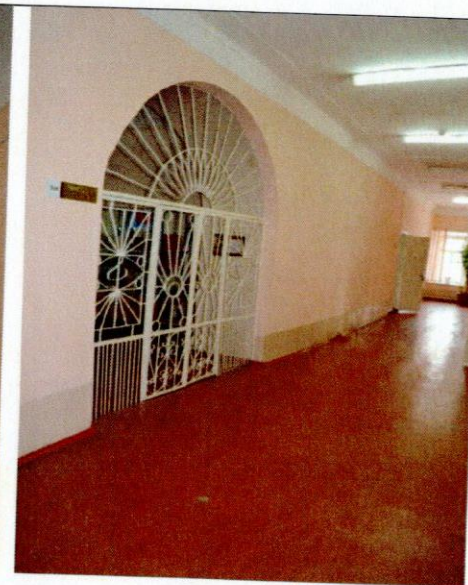
Илл. 46.

- Широкий арочный проем из коридора в помещение музея (Илл. 46);

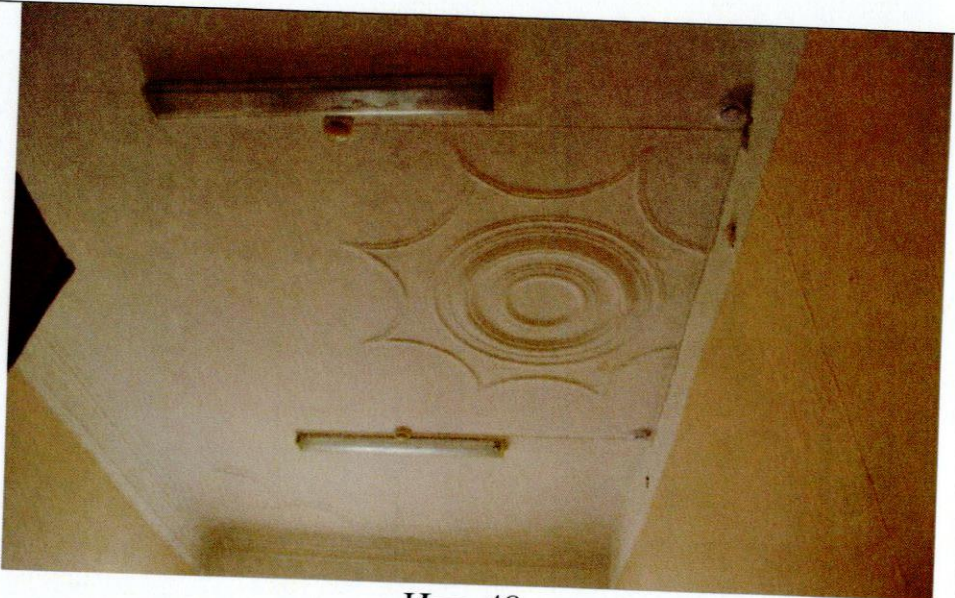
Илл. 48.

<p>- Потолочные фигурные декоративные розетки и профилированные карнизные тяги (Илл. 48).</p>
