АКТ
государственной историко-культурной экспертизы
выявленного объекта культурного наследия в целях обоснования целесообразности
включения такого объекта в единый государственный реестр объектов культурного
наследия (памятников истории и культуры) народов Российской Федерации
«Церковь Зимняя Никольская» расположенного по адресу: г. Касли, ул. ул. Коммуны,

55

Челябинская область, г. Касли

2023 г.

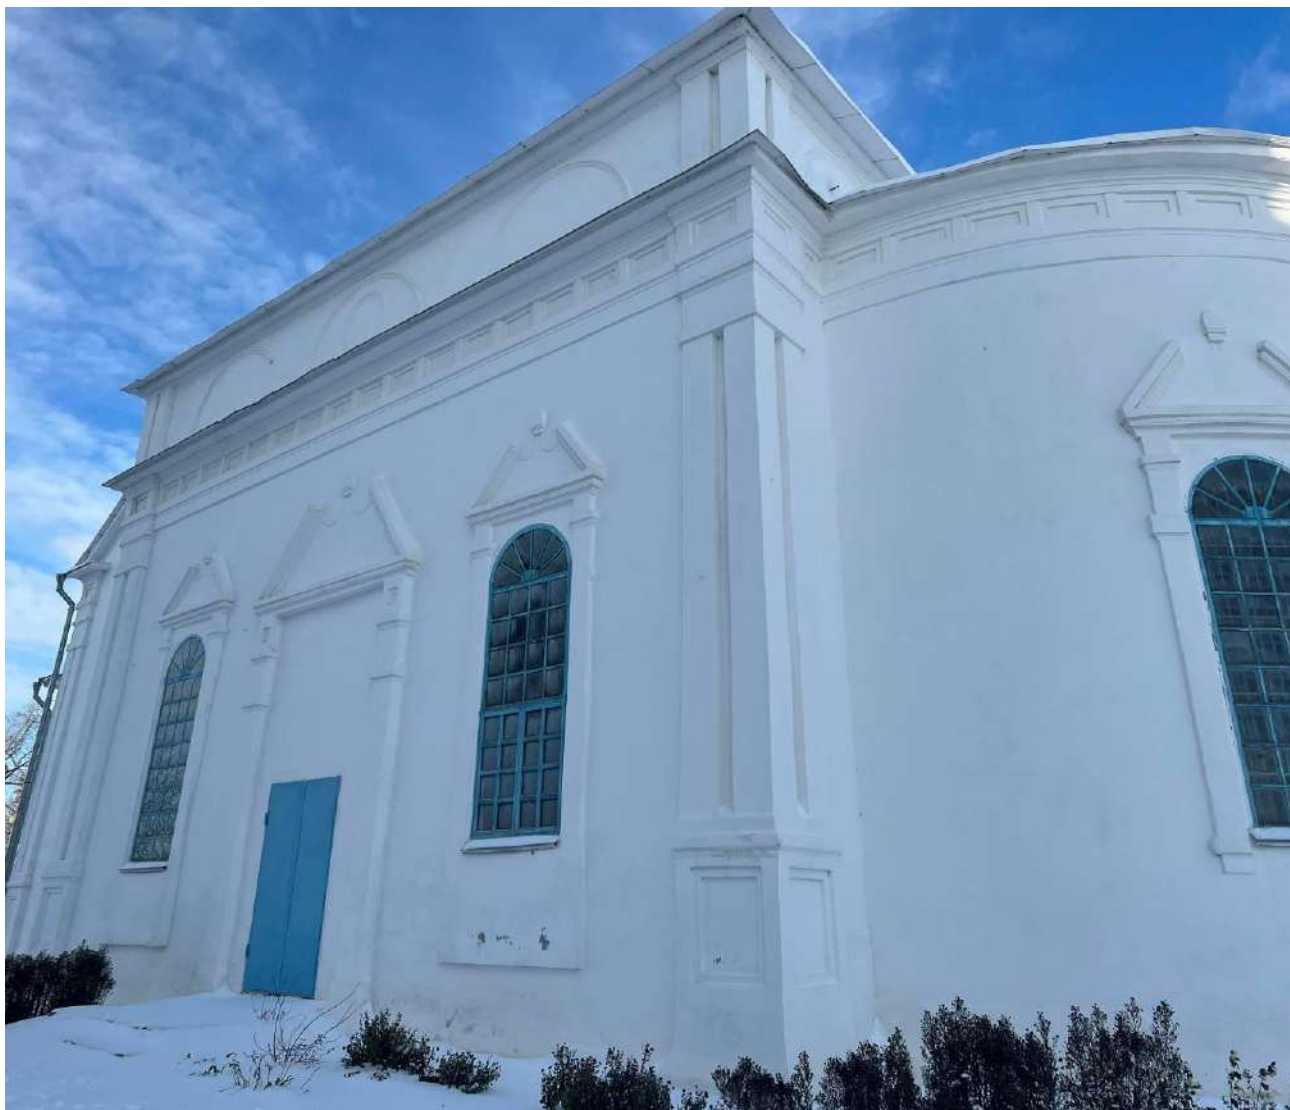
Фото.1. Выявленный объект культурного наследия «Церковь Зимняя Никольская», расположенный по адресу: г. Касли, ул. ул. Коммуны, 64.

Храмовый четверик решен в 3 оси на северном и южном фасаде. По центру расположен дверной проем, оформленный в укрупненный портал из двух пилястр и фронтона. По бокам от двери находятся по одному оконному проему с арочным завершением, оформленному также пилястрами с фронтоном. Первый ярус четверика во фризе декорирован ритмом ширинок, второй низкий ярус декорирован тремя профилированными арками; в центральную арку помещена круглая лепная розетка. Углы второго яруса выделены пилястрами.

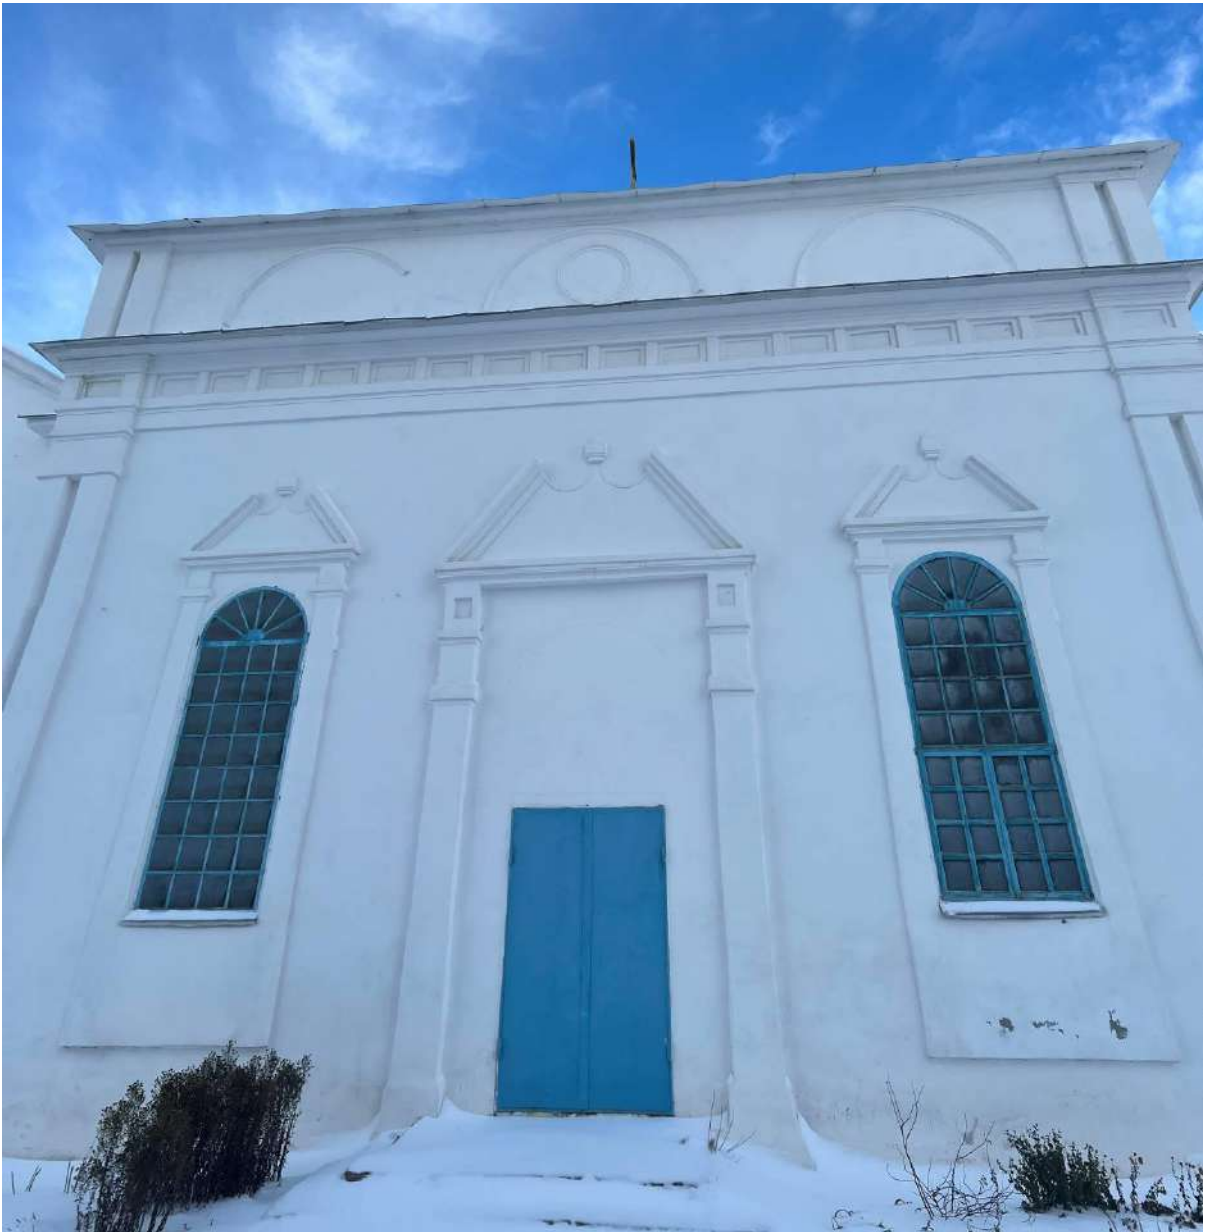
Фото.2. Выявленный объект культурного наследия «Церковь Зимняя Никольская», расположенный по адресу: г. Касли, ул. ул. Коммуны, 64.

Храмовый четверик решен в 3 оси на северном и южном фасаде. По центру расположен дверной проем, оформленный в укрупненный портал из двух пилястр и фронтона. По бокам от двери находятся по одному оконному проему с арочным завершением, оформленному также пилястрами с фронтоном. Первый ярус четверика во фризе декорирован ритмом ширинок, второй низкий ярус декорирован тремя профилированными арками; в центральную арку помещена круглая лепная розетка. Углы второго яруса выделены пилястрами.

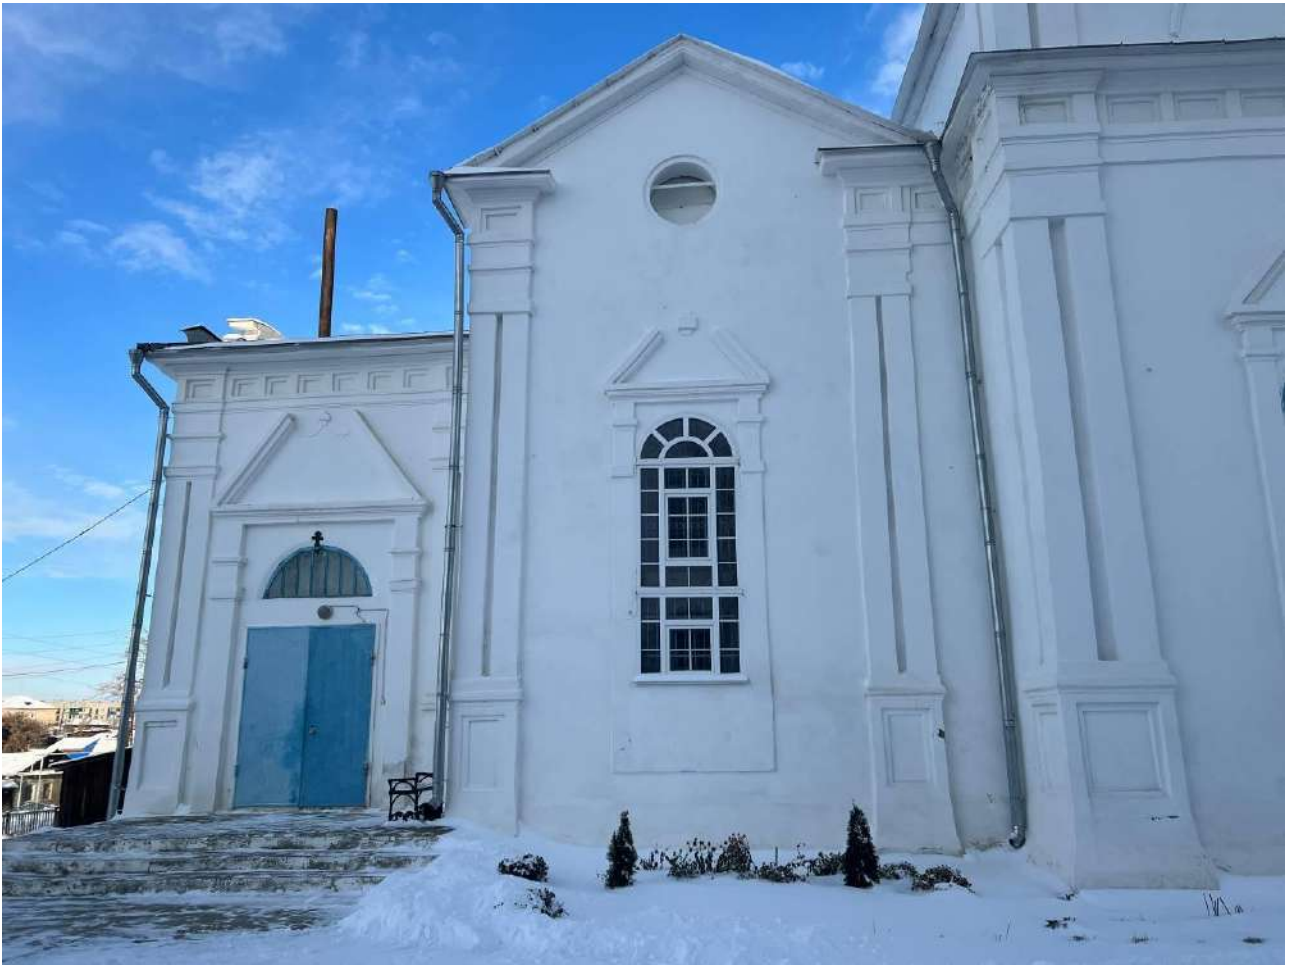
Выявленный объект культурного наследия «Церковь Зимняя Никольская», расположенный по адресу: г. Касли, ул. ул. Коммуны, 64.

Южный фасад притвора прорезан дверным проемом прямоугольной конфигурации с арочной фрамугой над ним. Дверной проем также помещен в портал, оформленный двумя пилястрами и завершенный разорванным фронтоном. Углы притвора фланкированы пилястрами. Во фризе проходит ряд ширинок.

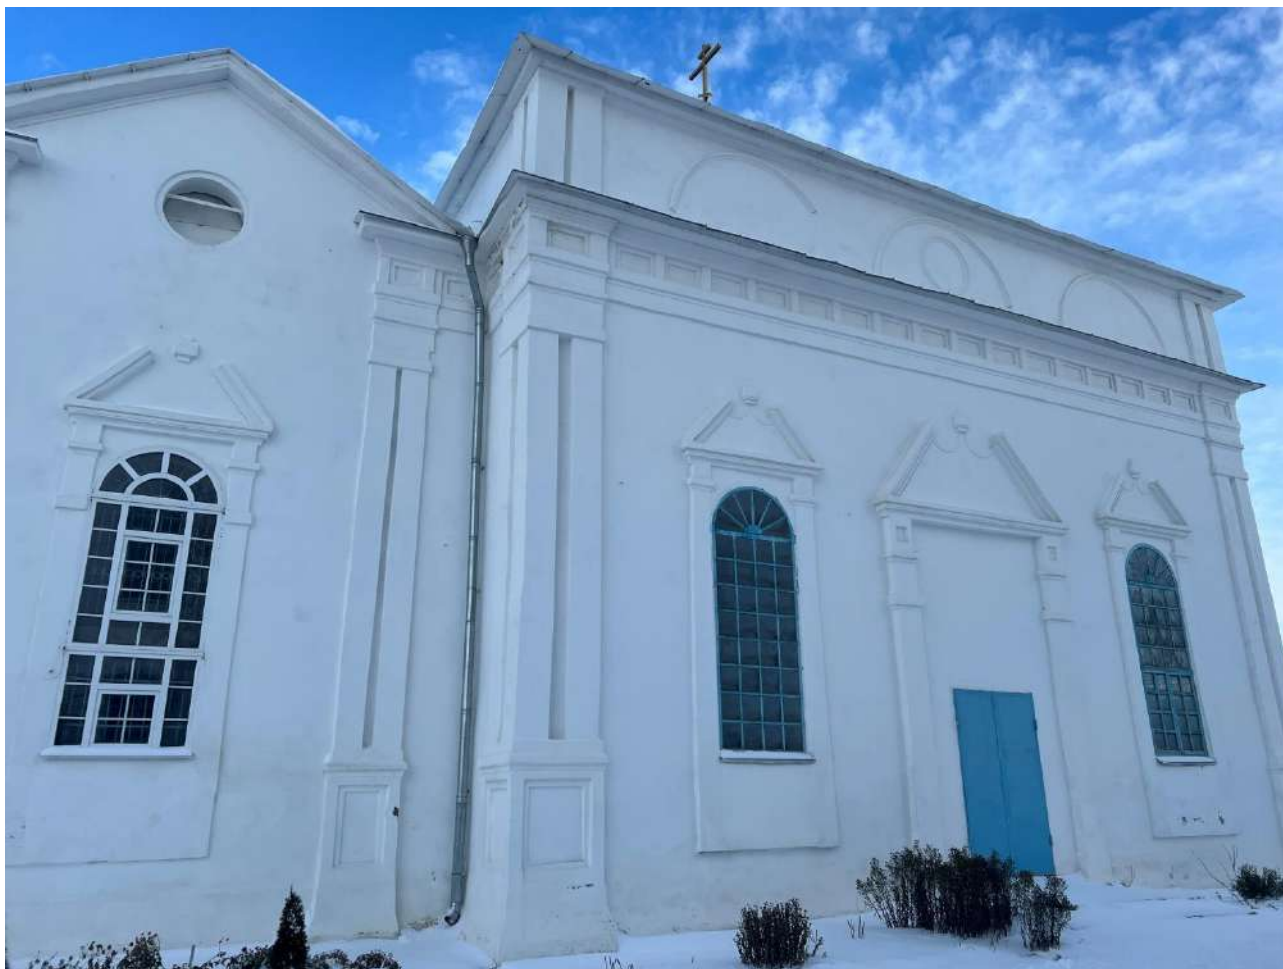
Выявленный объект культурного наследия «Церковь Зимняя Никольская», расположенный по адресу: г. Касли, ул. ул. Коммуны, 64.

Храмовый четверик решен в 3 оси на северном и южном фасаде. По центру расположен дверной проем, оформленный в укрупненный портал из двух пилястр и фронтона. По бокам от двери находятся по одному оконному проему с арочным завершением, оформленному также пилястрами с фронтоном. Первый ярус четверика во фризе декорирован ритмом ширинок, второй низкий ярус декорирован тремя профилированными арками; в центральную арку помещена круглая лепная розетка. Углы второго яруса выделены пилястрами.

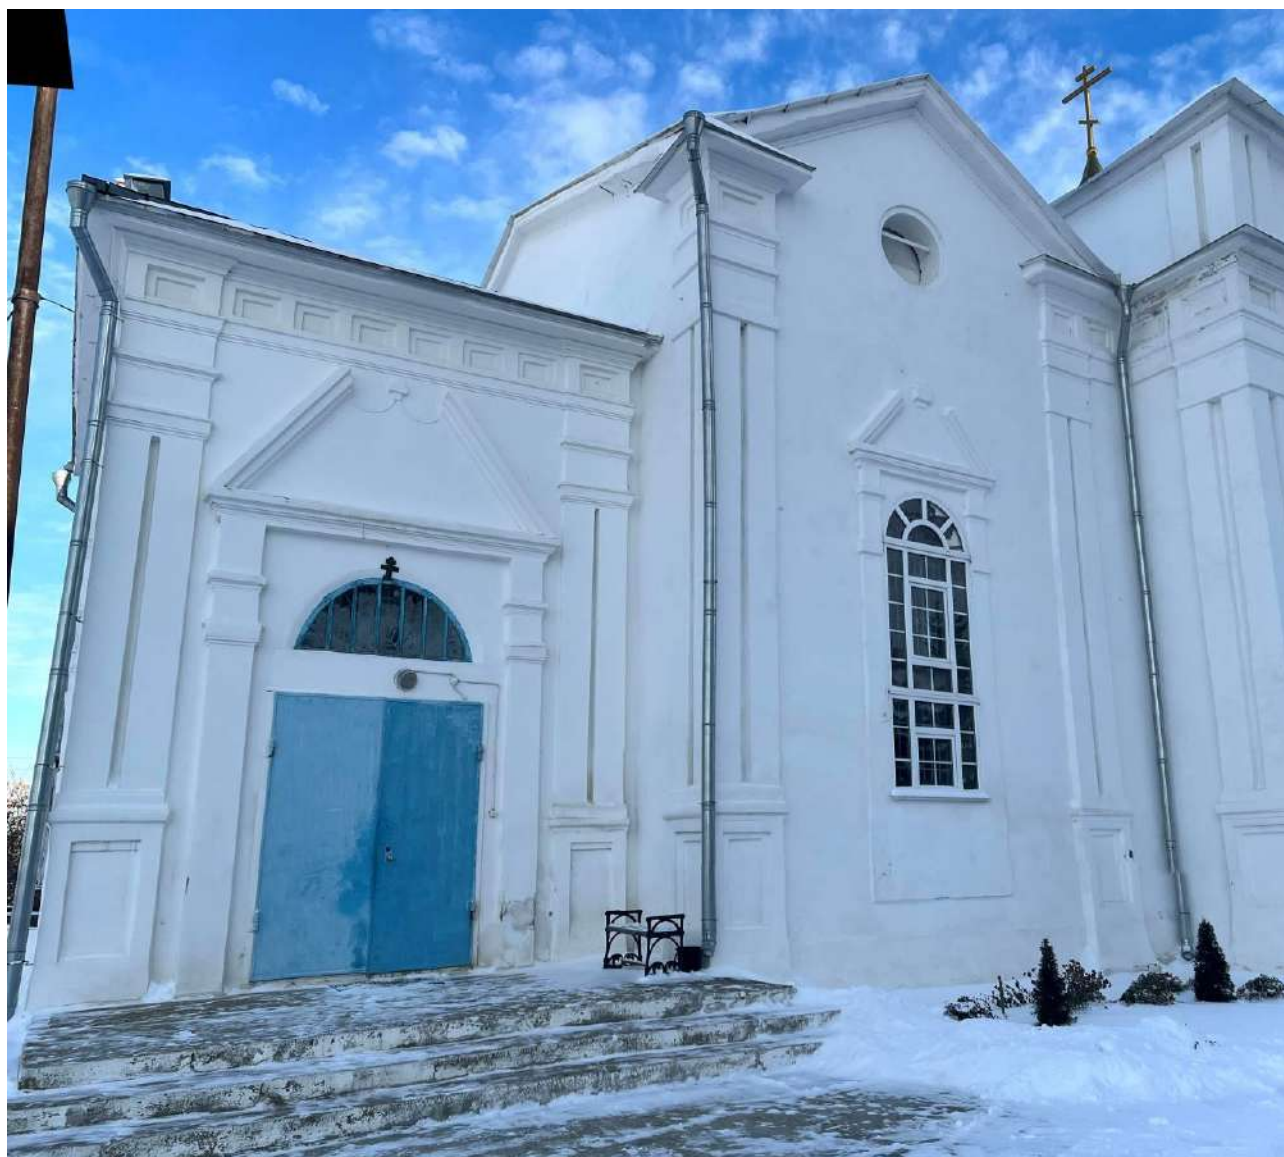
Выявленный объект культурного наследия «Церковь Зимняя Никольская», расположенный по адресу: г. Касли, ул. ул. Коммуны, 64.

Южный фасад притвора прорезан дверным проемом прямоугольной конфигурации с арочной фрамугой над ним. Дверной проем также помещен в портал, оформленный двумя пилястрами и завершенный разорванным фронтоном. Углы притвора фланкированы пилястрами. Во фризе проходит ряд ширинок.

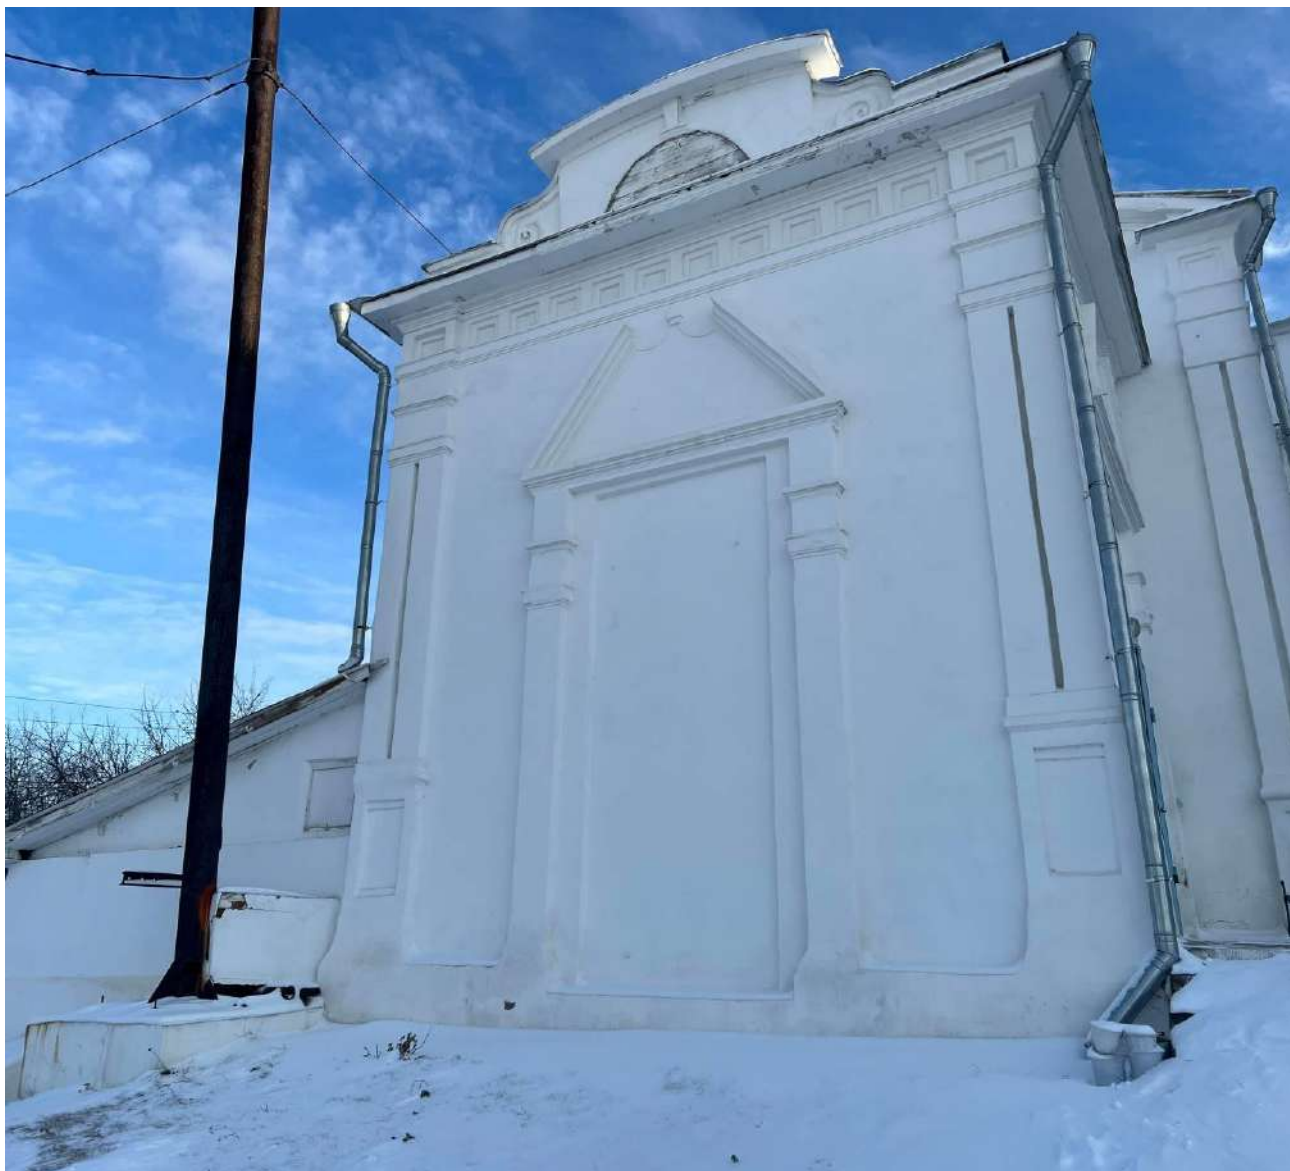
Выявленный объект культурного наследия «Церковь Зимняя Никольская», расположенный по адресу: г. Касли, ул. ул. Коммуны, 64.

Притвор имеет на западном фасаде глухой портал, оформленный двумя пилястрами и завершенный разорванным фронтоном. Углы притвора фланкированы пилястрами. Во фризе проходит ряд ширинок. К северному фасаду притвора выполнен одноэтажный пристрой.

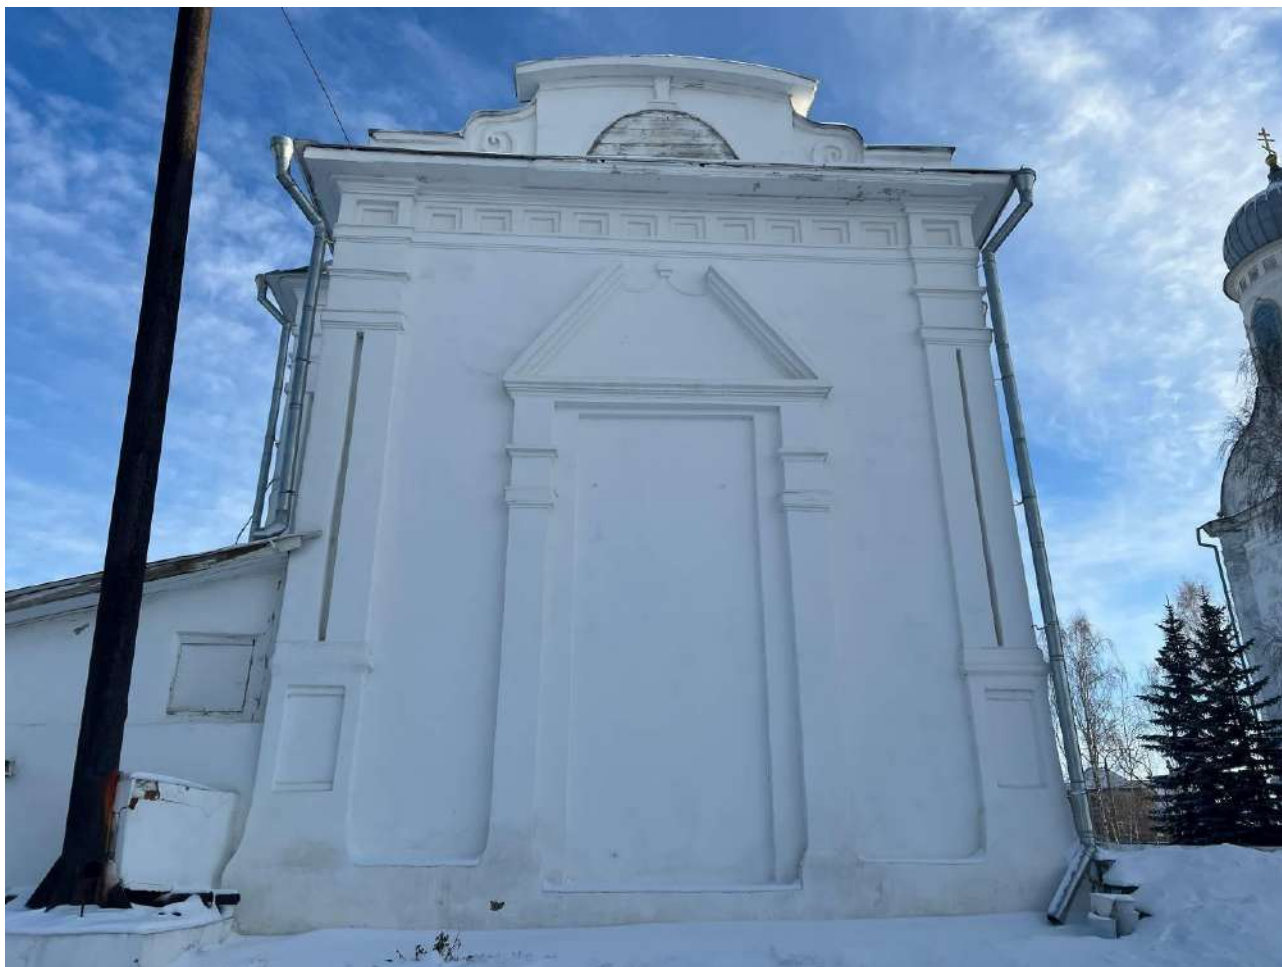
Выявленный объект культурного наследия «Церковь Зимняя Никольская», расположенный по адресу: г. Касли, ул. ул. Коммуны, 64.

Притвор имеет на западном фасаде глухой портал, оформленный двумя пилястрами и завершенный разорванным фронтоном. Углы притвора фланкированы пилястрами. Во фризе проходит ряд ширинок. К северному фасаду притвора выполнен одноэтажный пристрой.

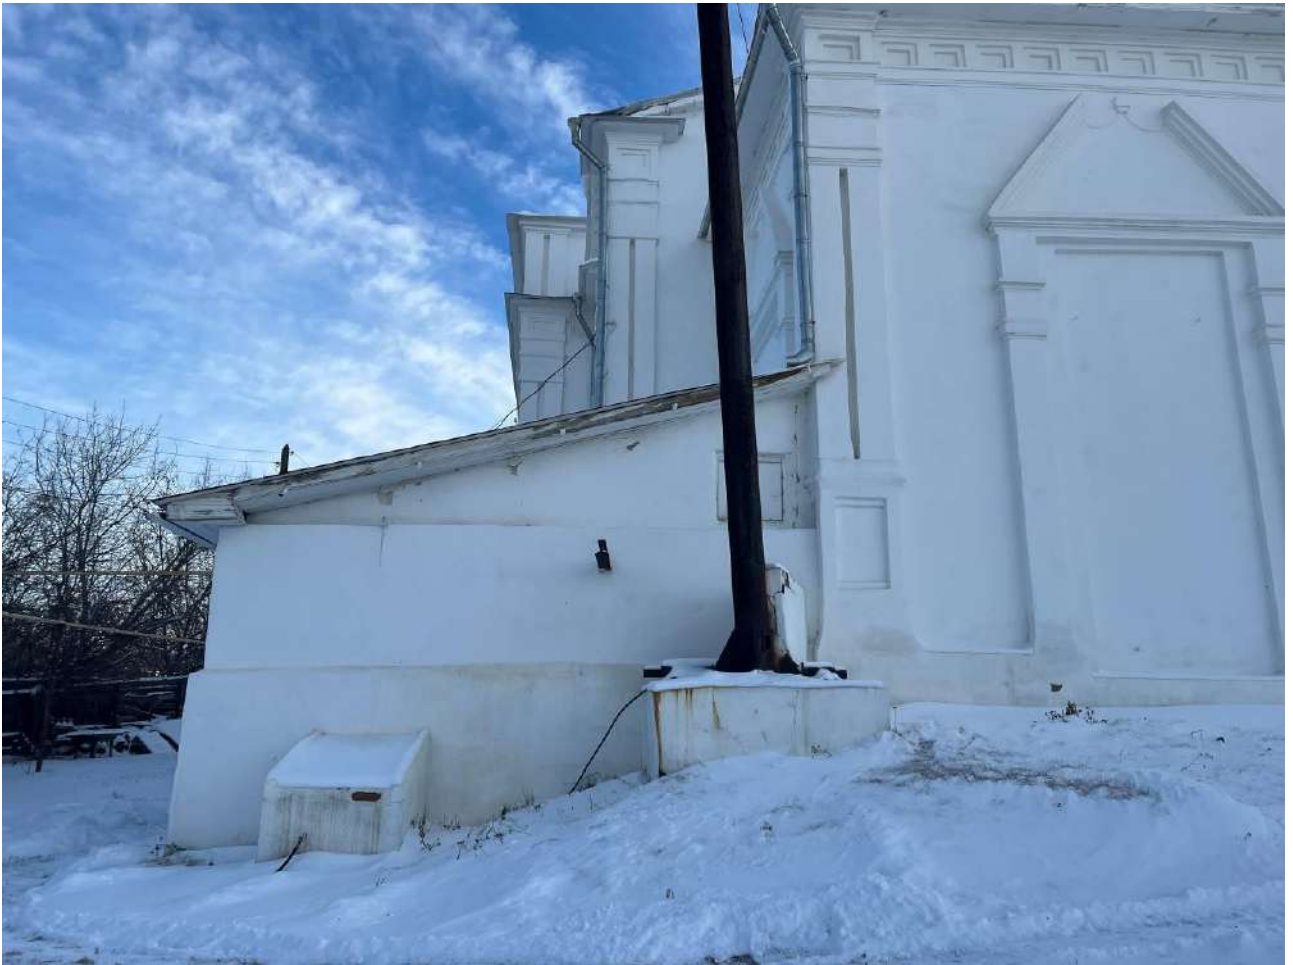
Выявленный объект культурного наследия «Церковь Зимняя Никольская», расположенный по адресу: г. Касли, ул. ул. Коммуны, 64.

Притвор имеет на западном фасаде глухой портал, оформленный двумя пилястрами и завершенный разорванным фронтоном. Южный фасад притвора прорезан дверным проемом прямоугольной конфигурации с арочной фрамугой над ним. Дверной проем также помещен в портал, оформленный двумя пилястрами и завершенный разорванным фронтоном. Углы притвора фланкированы пилястрами. Во фризе проходит ряд ширинок. К северному фасаду притвора выполнен одноэтажный пристрой.

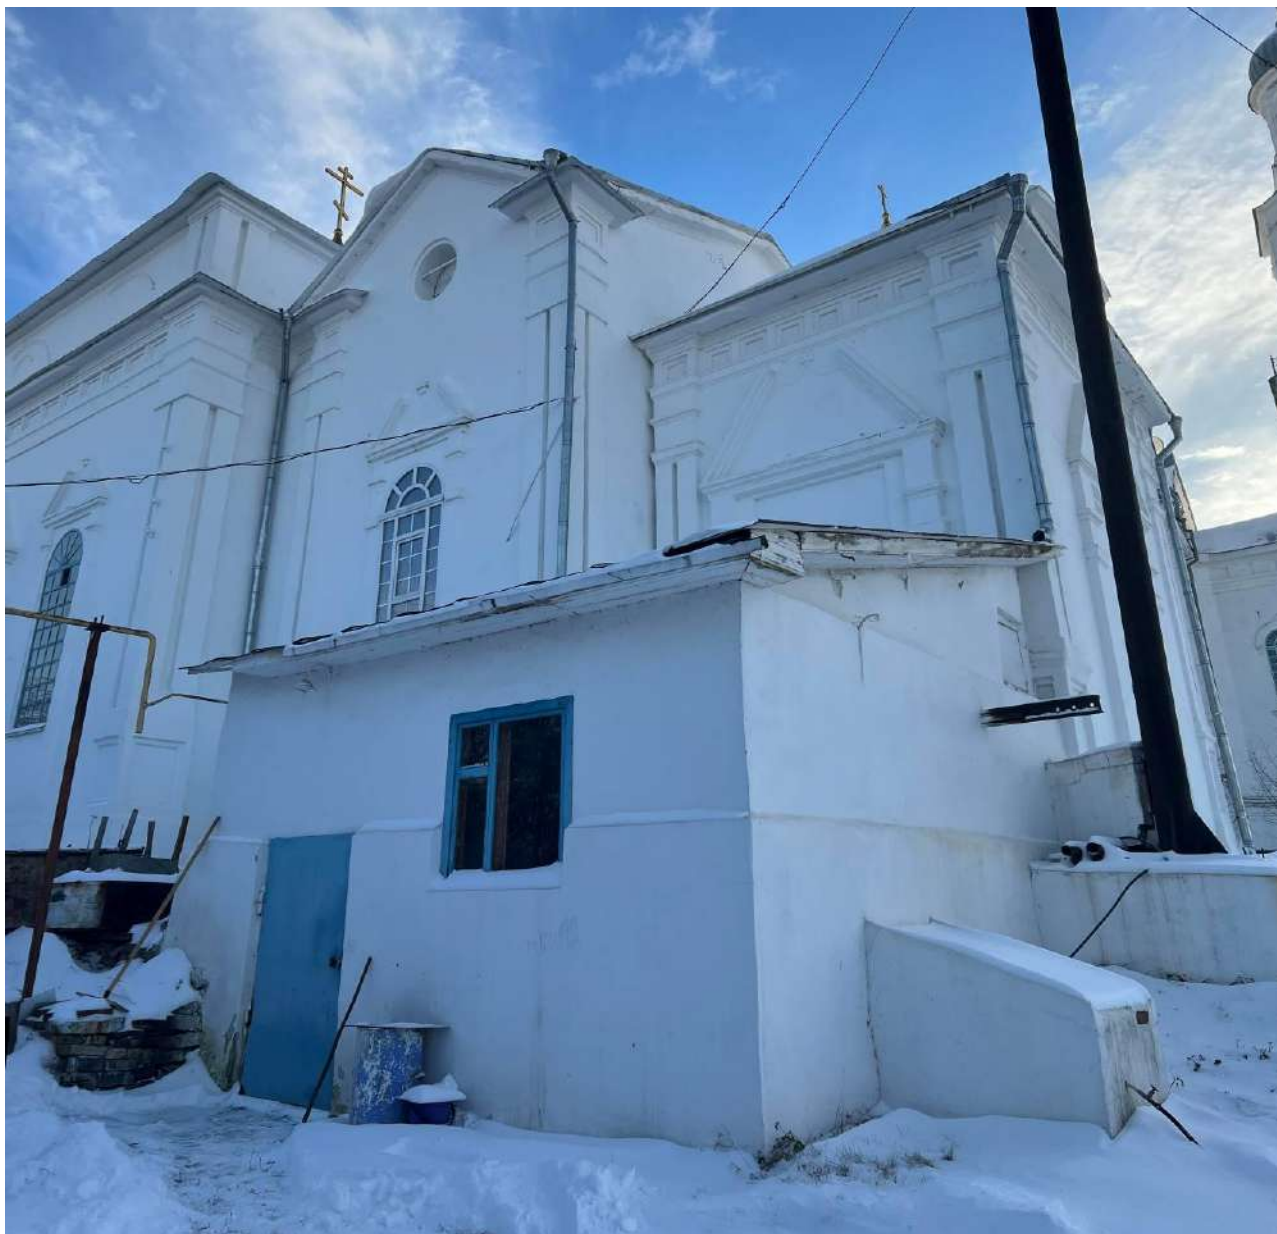
Выявленный объект культурного наследия «Церковь Зимняя Никольская», расположенный по адресу: г. Касли, ул. ул. Коммуны, 64.

К северному фасаду притвора выполнен одноэтажный пристрой.

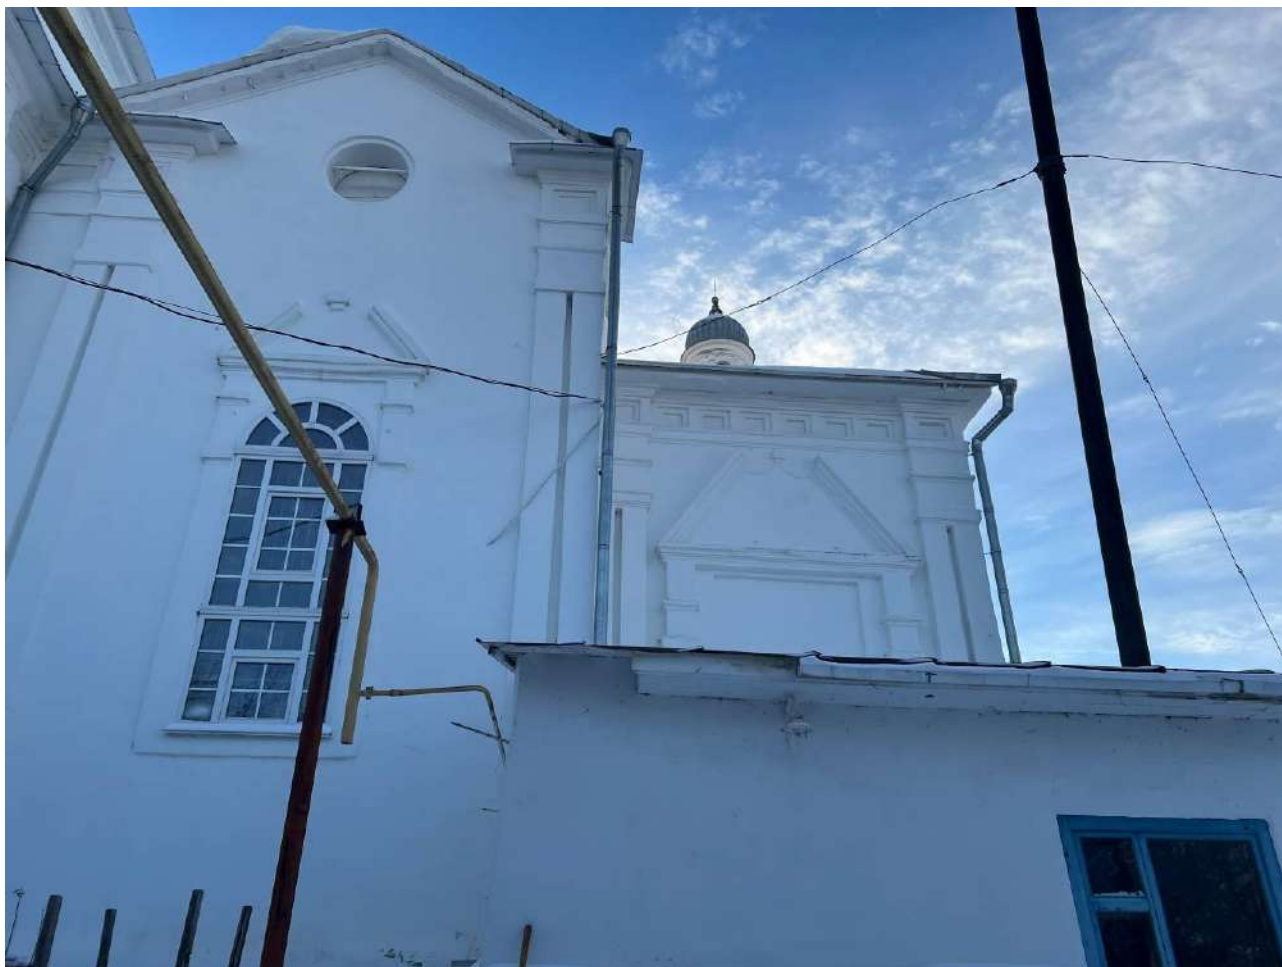
Выявленный объект культурного наследия «Церковь Зимняя Никольская», расположенный по адресу: г. Касли, ул. ул. Коммуны, 64.

Трапезная прорезана на южном и северном фасаде одним оконным проемом прямоугольной конфигурации с арочным завершением, оформленным пилястрами с разорванным фронтоном. Углы трапезной фланкированы пилястрами. Щипец трапезной прорезан круглым оконным проемом.

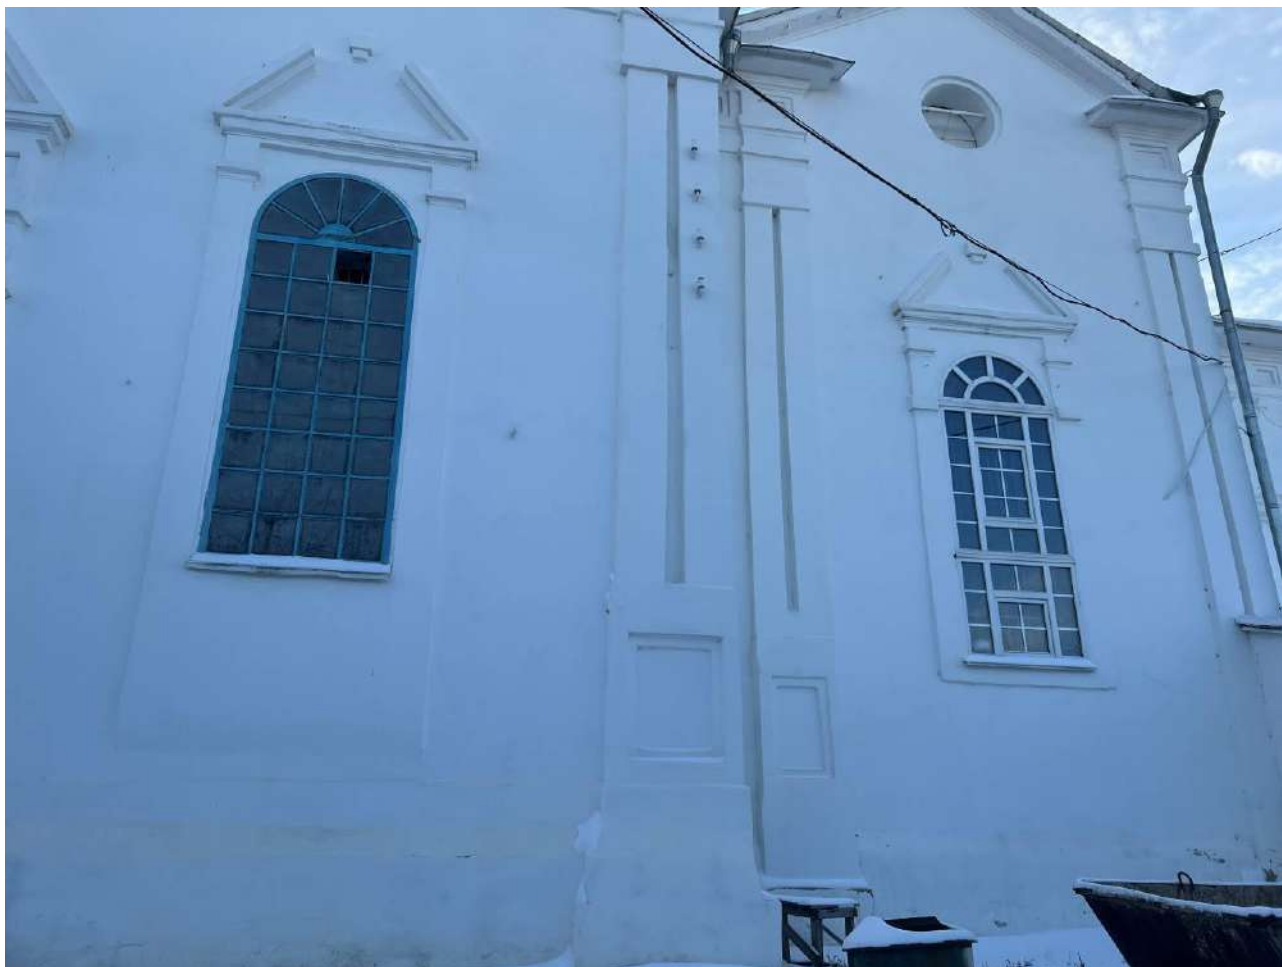
Выявленный объект культурного наследия «Церковь Зимняя Никольская», расположенный по адресу: г. Касли, ул. ул. Коммуны, 64.

Трапезная прорезана на южном и северном фасаде одним оконным проемом прямоугольной конфигурации с арочным завершением, оформленным пилястрами с разорванным фронтоном. Углы трапезной фланкированы пилястрами. Щипец трапезной прорезан круглым оконным проемом.

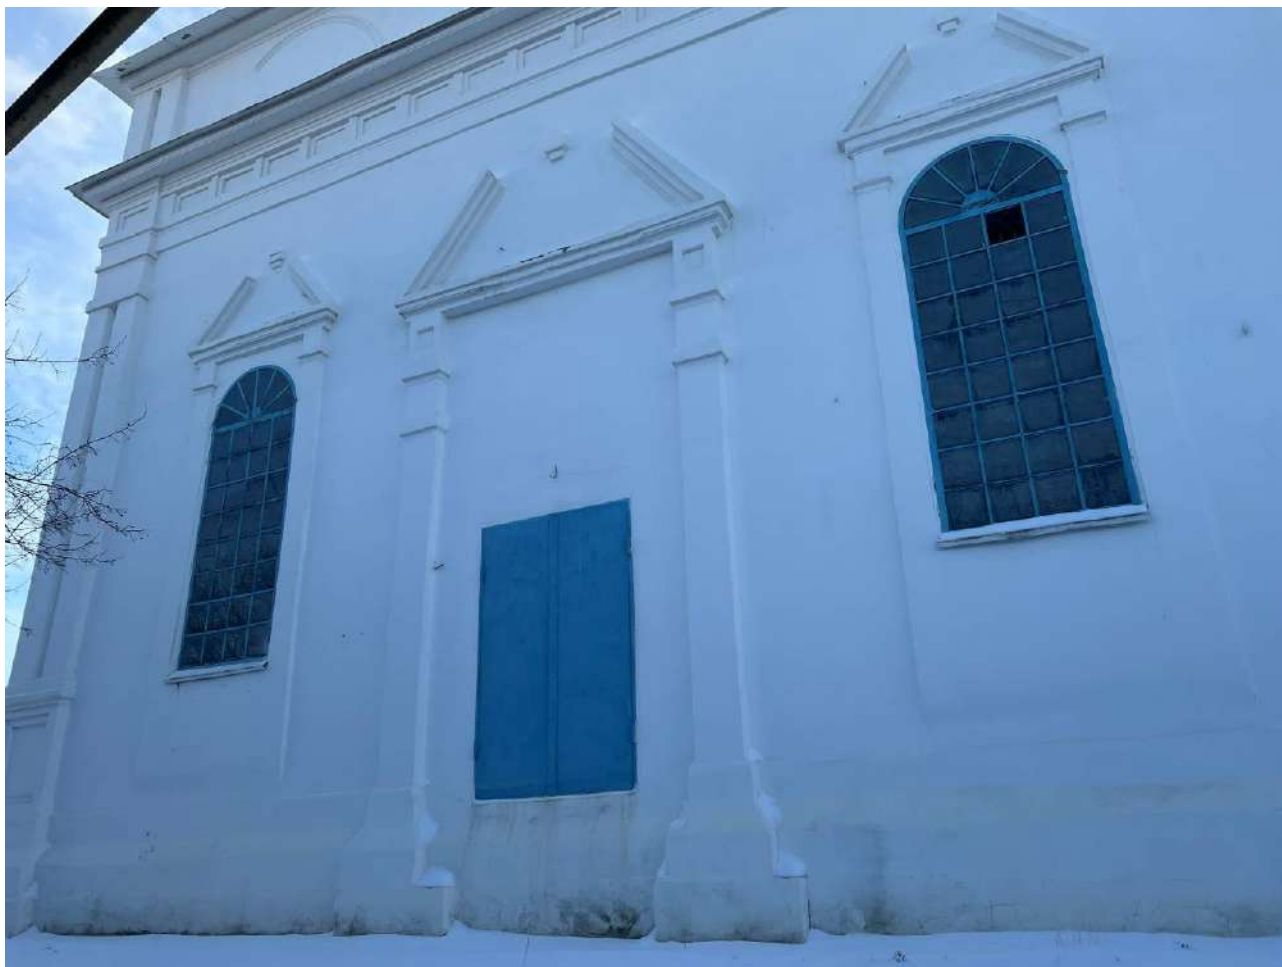
Выявленный объект культурного наследия «Церковь Зимняя Никольская», расположенный по адресу: г. Касли, ул. ул. Коммуны, 64.

Храмовый четверик решен в 3 оси на северном и южном фасаде. По центру расположен дверной проем, оформленный в укрупненный портал из двух пилястр и фронтона. По бокам от двери находятся по одному оконному проему с арочным завершением, оформленному также пилястрами с фронтоном. Первый ярус четверика во фризе декорирован ритмом ширинок, второй низкий ярус декорирован тремя профилированными арками; в центральную арку помещена круглая лепная розетка. Углы второго яруса выделены пилястрами.

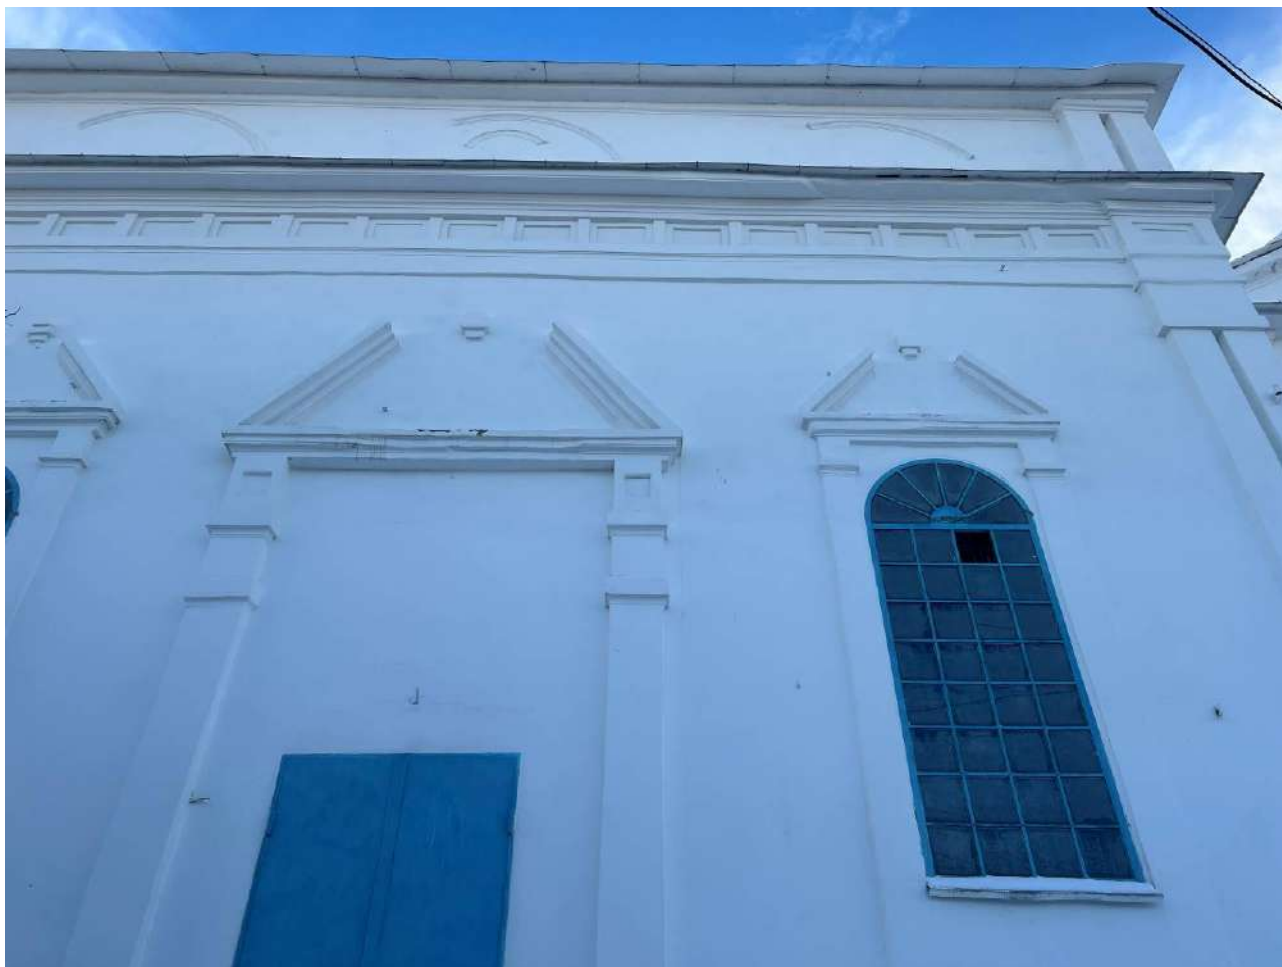
Выявленный объект культурного наследия «Церковь Зимняя Никольская», расположенный по адресу: г. Касли, ул. ул. Коммуны, 64.

Храмовый четверик решен в 3 оси на северном и южном фасаде. По центру расположен дверной проем, оформленный в укрупненный портал из двух пилястр и фронтона. По бокам от двери находятся по одному оконному проему с арочным завершением, оформленному также пилястрами с фронтоном. Первый ярус четверика во фризе декорирован ритмом ширинок, второй низкий ярус декорирован тремя профилированными арками; в центральную арку помещена круглая лепная розетка. Углы второго яруса выделены пилястрами.

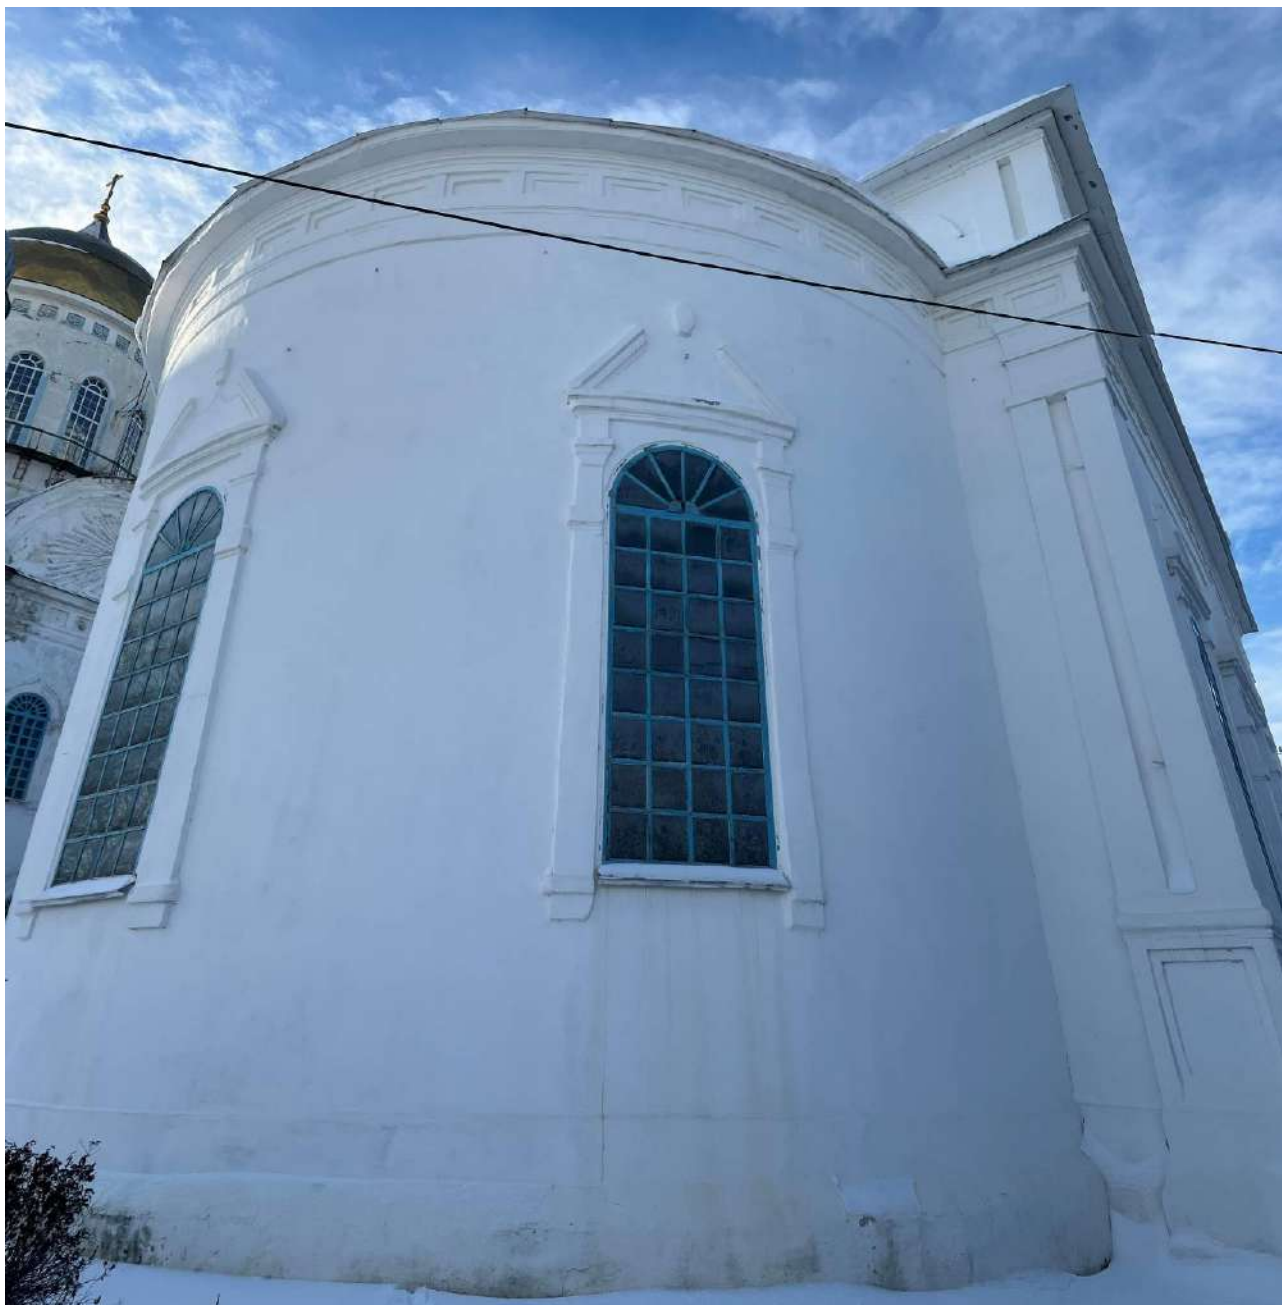
Выявленный объект культурного наследия «Церковь Зимняя Никольская», расположенный по адресу: г. Касли, ул. ул. Коммуны, 64.

Алтарная апсида имеет полуциркульную конфигурацию в плане, прорезана тремя оконными проемами. Оконные проемы решены идентично оконным проемам всех фасадов храма.

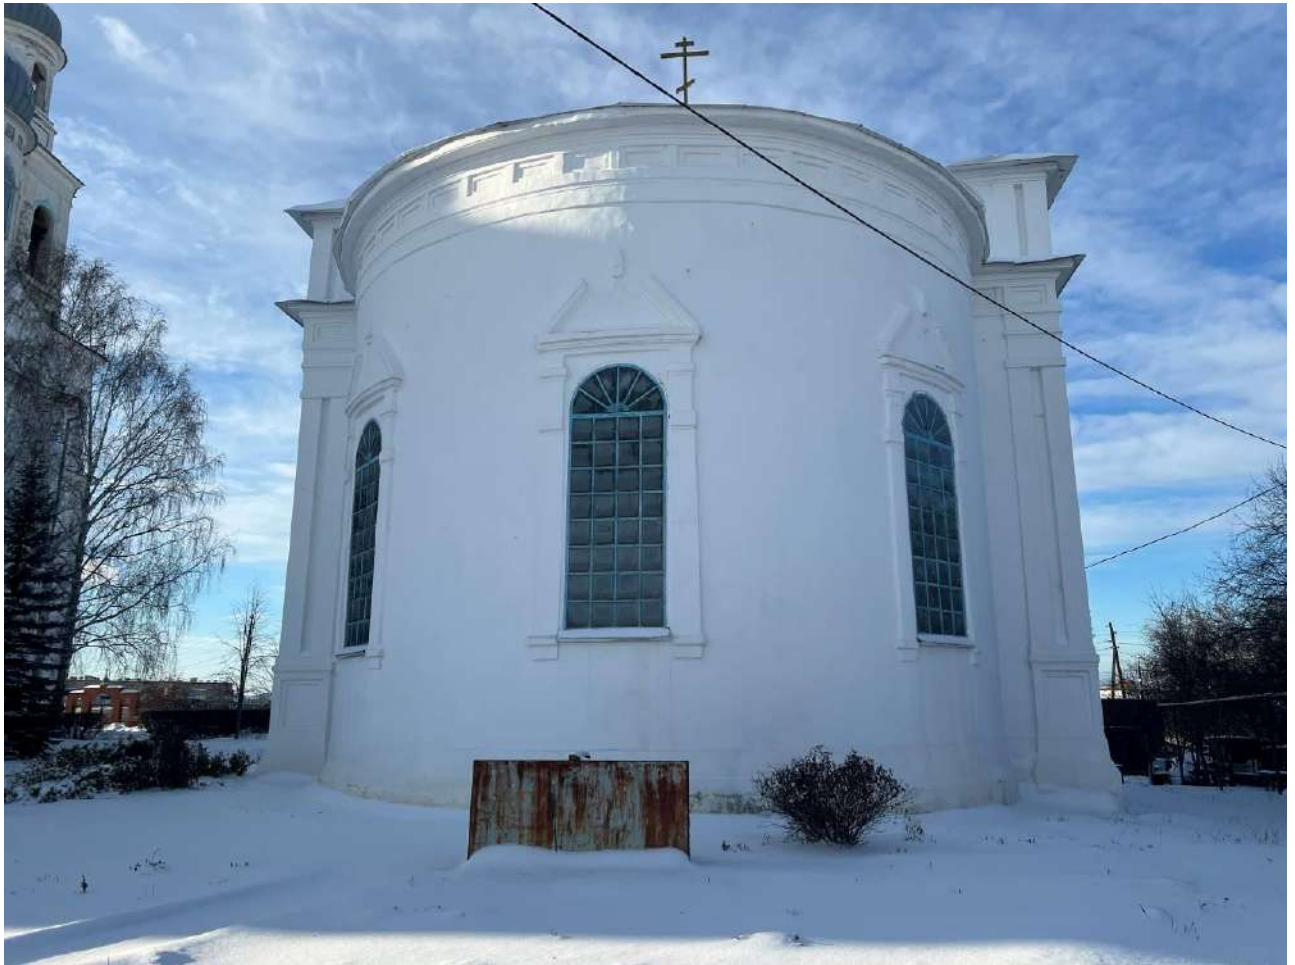
Выявленный объект культурного наследия «Церковь Зимняя Никольская», расположенный по адресу: г. Касли, ул. ул. Коммуны, 64.

Алтарная апсида имеет полуциркульную конфигурацию в плане, прорезана тремя оконными проемами. Оконные проемы решены идентично оконным проемам всех фасадов храма.
