АКТ
государственной историко-культурной экспертизы
выявленного объекта культурного наследия в целях обоснования целесообразности
включения такого объекта в единый государственный реестр объектов культурного
наследия (памятников истории и культуры) народов Российской Федерации
«Церковь Зимняя Никольская» расположенного по адресу: г. Касли, ул. ул. Коммуны,

55

Челябинская область, г. Касли

2023 г.

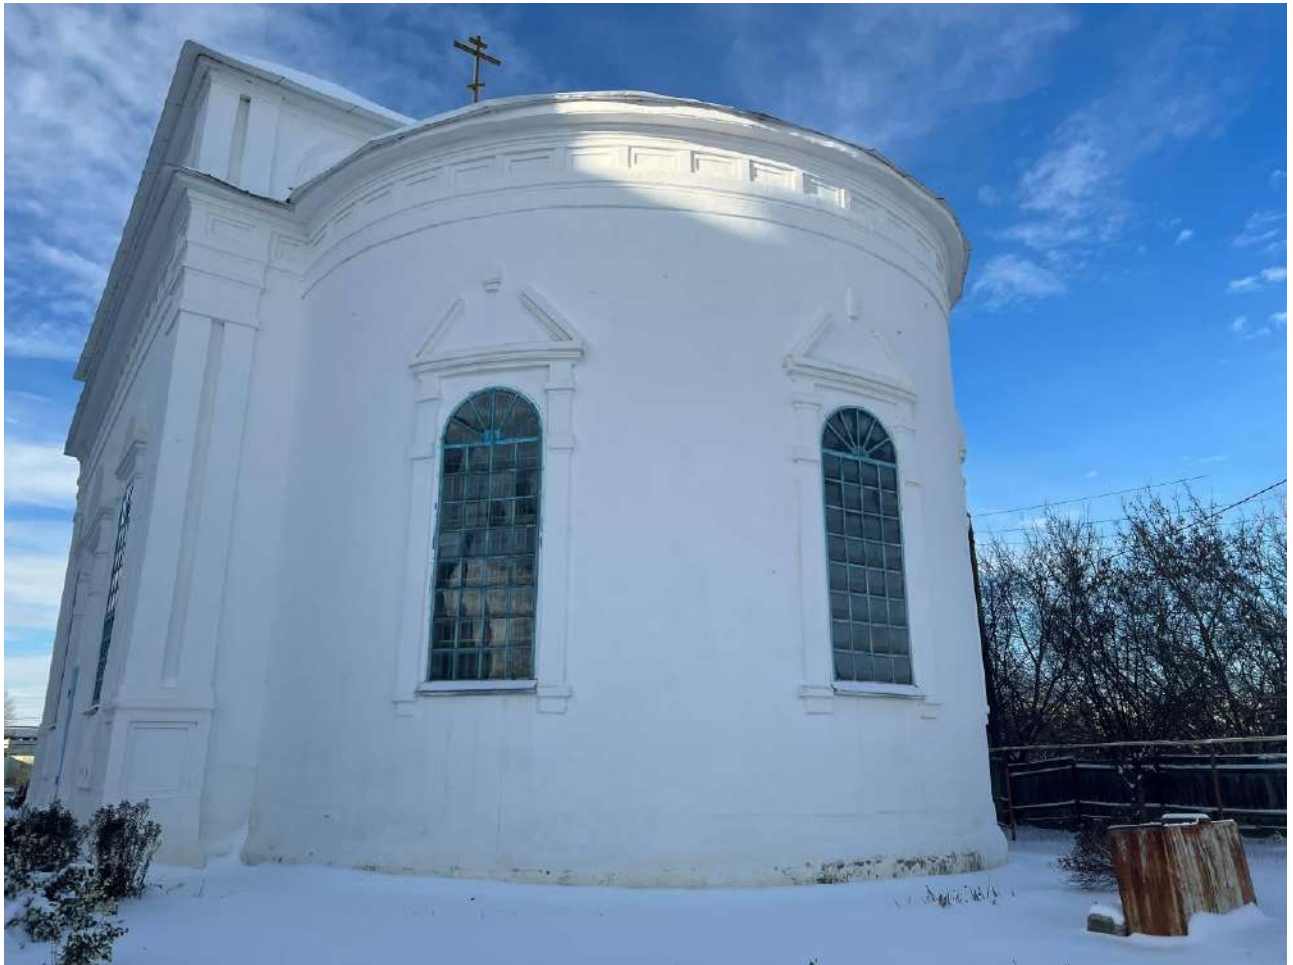
Фото.3. Выявленный объект культурного наследия «Церковь Зимняя Никольская», расположенный по адресу: г. Касли, ул. ул. Коммуны, 64.

Алтарная апсида имеет полуциркульную конфигурацию в плане, прорезана тремя оконными проемами. Оконные проемы решены идентично оконным проемам всех фасадов храма.

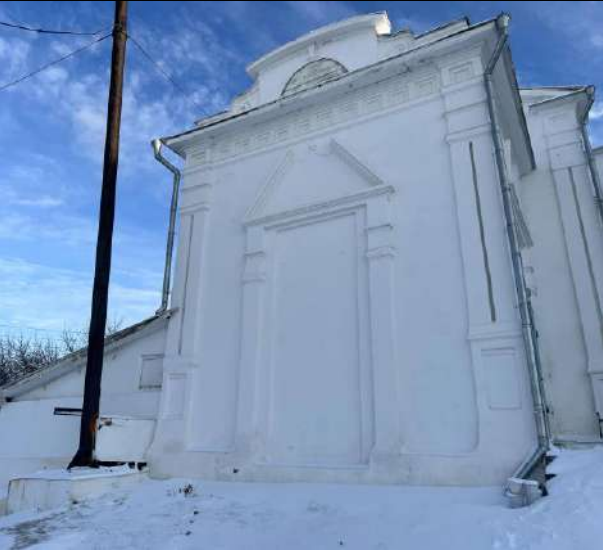
3.1		<p>Притвор:</p> <ul style="list-style-type: none"> – На западном фасаде – глухой портал, оформленный двумя пилястрами и завершенный разорванным фронтоном.

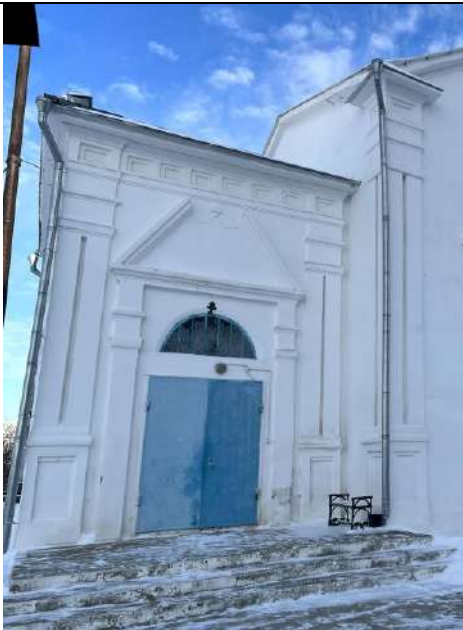
3.2	Композиционное и архитектурно-художественное оформление	<ul style="list-style-type: none"> – На южном фасаде: дверной проем прямоугольной конфигурации с арочной фрамугой над ним, оформленный в портал; – На северном и южном фасаде: порталы, декорированные двумя пилястрами и завершенные разорванным фронтоном; – пилястры, фланкирующие углы фасадов; – Ряд ширинок во фризовой поясе венчающего карниза, проходящий по периметру притвора.

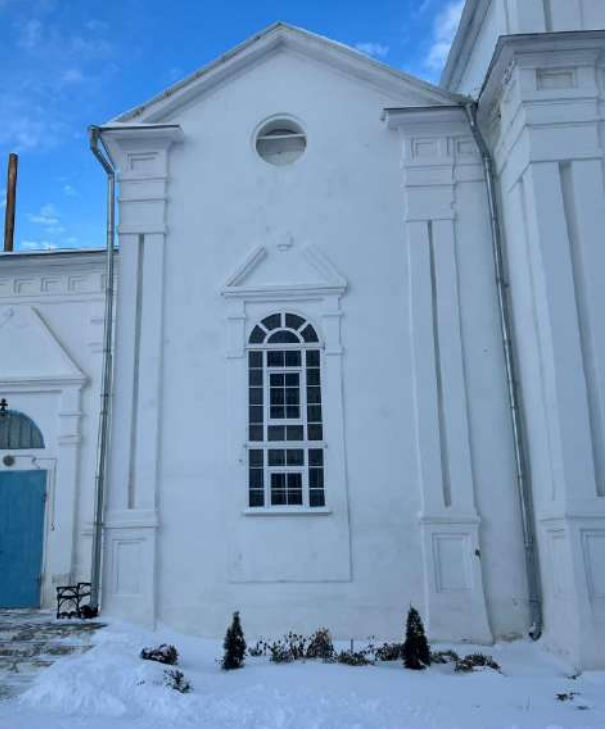
3.3		<p>Трапезная:</p> <ul style="list-style-type: none"> – На северном и южном фасаде: оконные проемы прямоугольной конфигурации с арочными завершениями, оформленные в порталы, декорированные двумя пилястрами и завершенные разорванным фронтоном; – пилястры, фланкирующие углы фасадов; – круглые оконные проемы в щипцах.

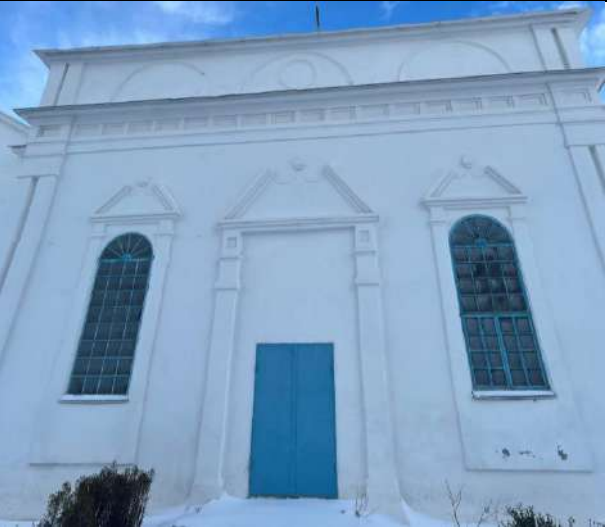
3.4		<p>Храмовый четверик:</p> <ul style="list-style-type: none"> – Решен в 3 оси на северном и южном фасаде. – Дверной проем, расположенный по центру фасадов, оформленный в укрупненный портал из двух пилястр и разорванного фронтона; – Оконные проемы, расположенные по бокам от входа, прямоугольной конфигурации с арочными завершениями, оформленные в порталы, декорированные двумя пилястрами и завершенные разорванным фронтоном;

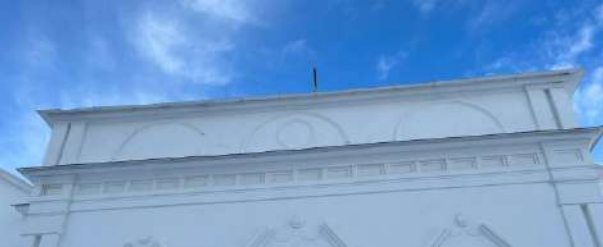
3.5		<ul style="list-style-type: none"> – Ряд ширинок во фризном поясе венчающего карниза первого яруса; – Три профилированные арки во втором ярусе с круглой лепной розеткой в центральной арке; – угловые пилястры.

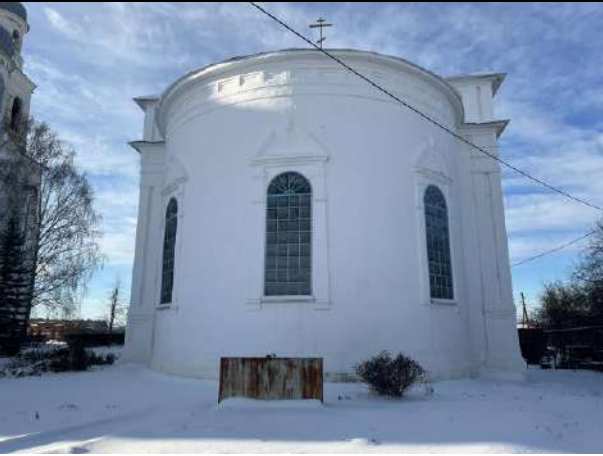
3.6		<p>Алтарная апсида:</p> <ul style="list-style-type: none"> – Три оконных проема; – Оконные проемы, расположенные по бокам от входа, прямоугольной конфигурации с арочными завершениями, оформленные в порталы, декорированные двумя пилястрами и завершенные разорванным фронтоном; – Ряд ширинок во фризном поясе венчающего карниза.

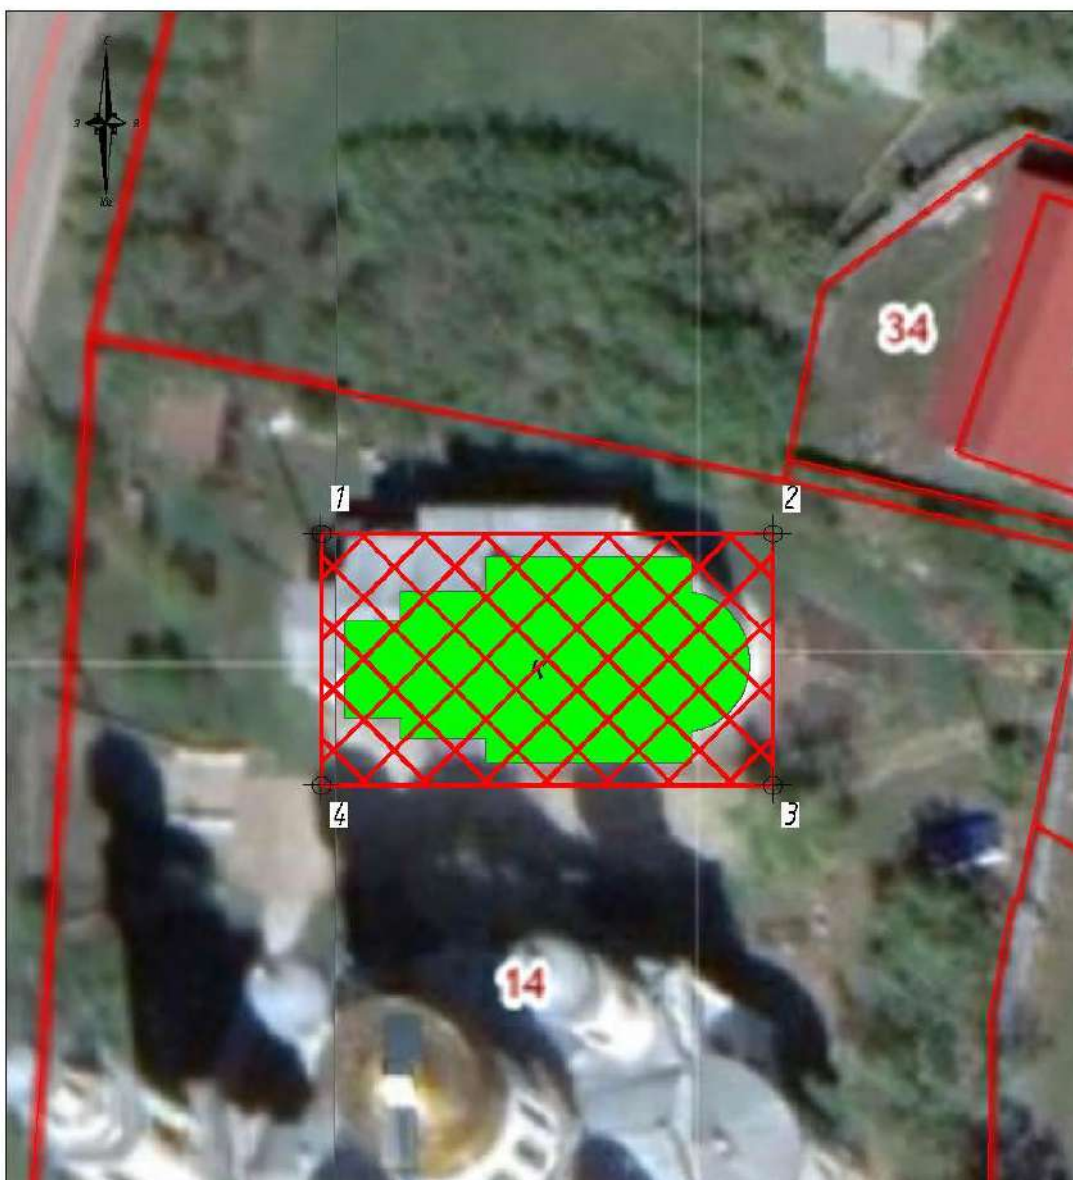
Масштаб 1:500

Описание местоположения характерных (поворотных) точек границ территории объекта культурного наследия.
