АКТ
государственной историко-культурной экспертизы
выявленного объекта культурного наследия в целях обоснования целесообразности
включения такого объекта в единый государственный реестр объектов культурного
наследия (памятников истории и культуры) народов Российской Федерации
«Храм Святителя Николая», расположенного по адресу: г. Магнитогорск, ул. Чкалова,
79

г. Магнитогорск

2023 г.

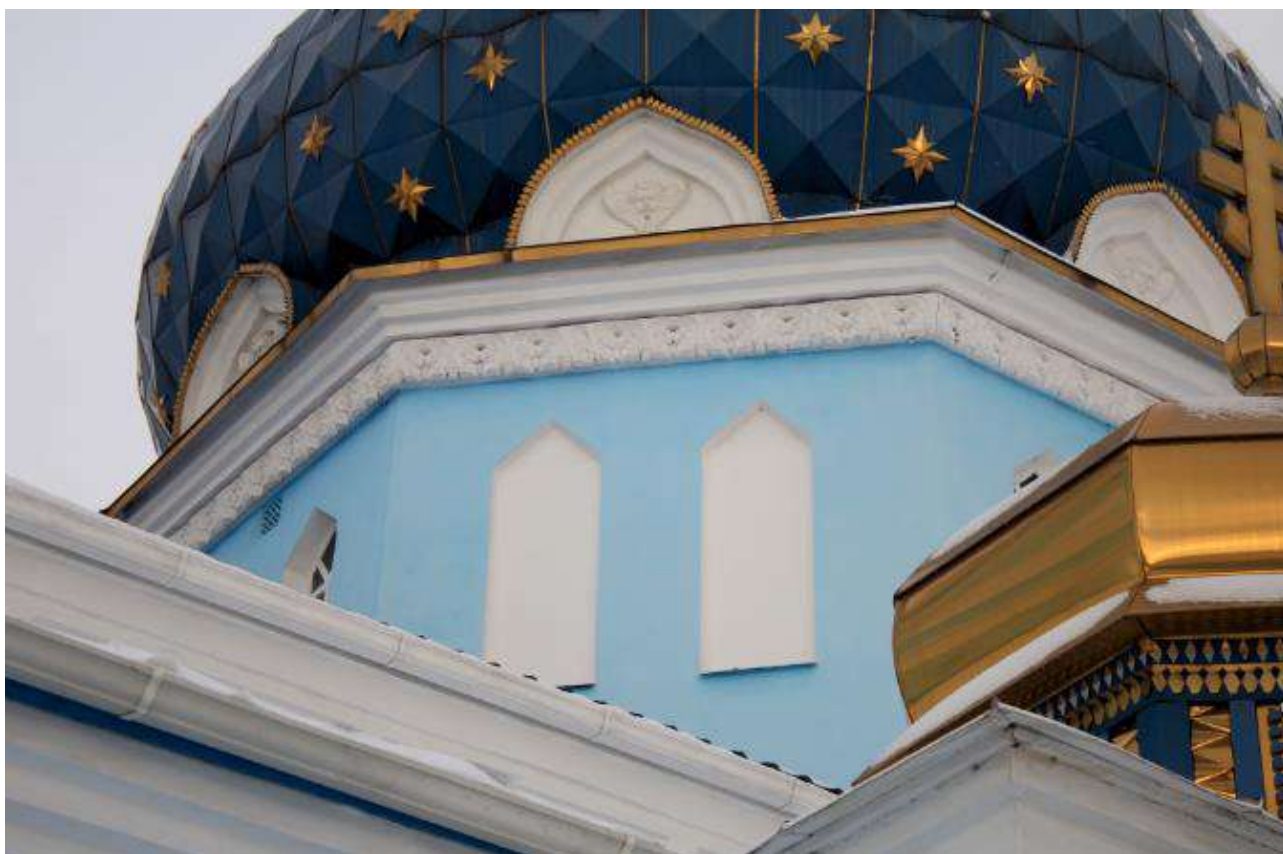
Фото 4. Выявленный объект культурного наследия «Храм Святителя Николая», расположенный по адресу: г. Магнитогорск, ул. Чкалова, 79. Фрагмент храмового объема выявленного объекта культурного наследия.

Храмовый объем в три яруса.

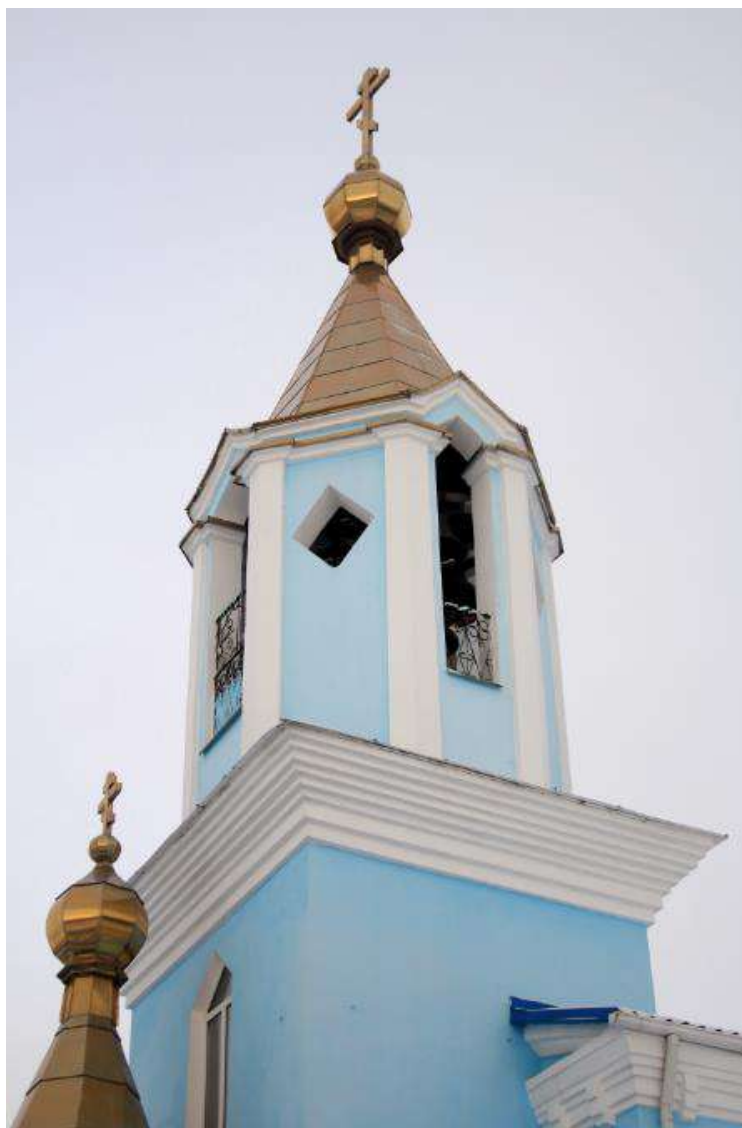
Фото 8. Выявленный объект культурного наследия «Храм Святителя Николая», расположенный по адресу: г. Магнитогорск, ул. Чкалова, 79. Фрагмент колокольни выявленного объекта культурного наследия.

Колокольня решена в три яруса.

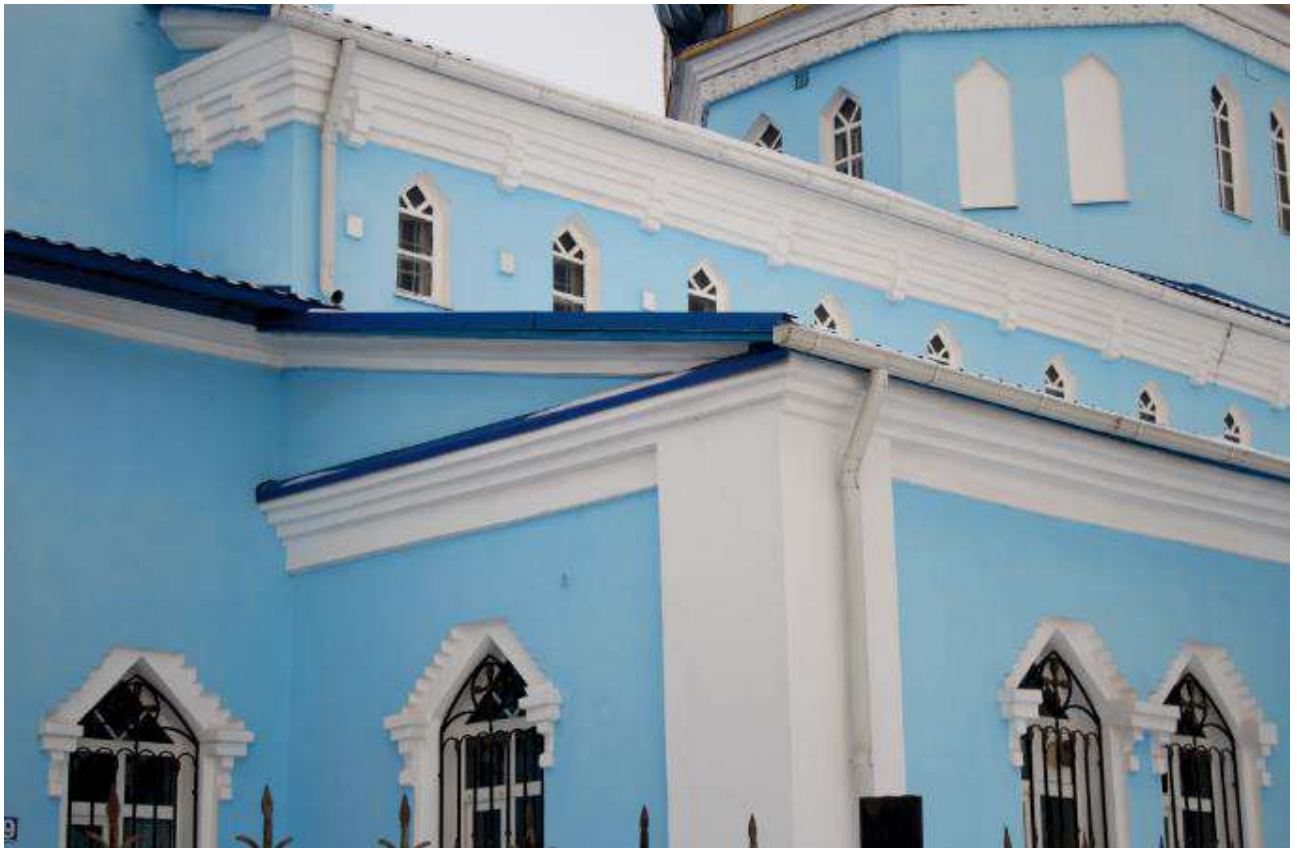
Фото 9. Выявленный объект культурного наследия «Храм Святителя Николая», расположенный по адресу: г. Магнитогорск, ул. Чкалова, 79. Фрагмент храмового объема выявленного объекта культурного наследия.

Решен четвериком на первом ярусе. С севера решен в 5 оконных осей. Оконные проемы с треугольной перемычкой и треугольными сандриками и филенкой под проемом. На центральной оси входная группа с портиком. С севера портик оформлен аркой с циркульной перемычкой, ступенчатый пояс, ниши с циркульными сандриками. С запада и востока проемы с циркульными перемычками. Восьмигранный глухой барабан с луковичной главой. С юга решен в 5 оконных осей. Оконные проемы с треугольной перемычкой и треугольными сандриками и филенкой под проемом. На центральной оси входная группа с портиком. С севера портик оформлен аркой с циркульной перемычкой, ступенчатый пояс, ниши с циркульными сандриками. С запада и востока проемы с циркульными перемычками. Восьмигранный глухой барабан с луковичной главой. Венчающий ступенчатый карниз. Лопатки на углах четырехгранника.

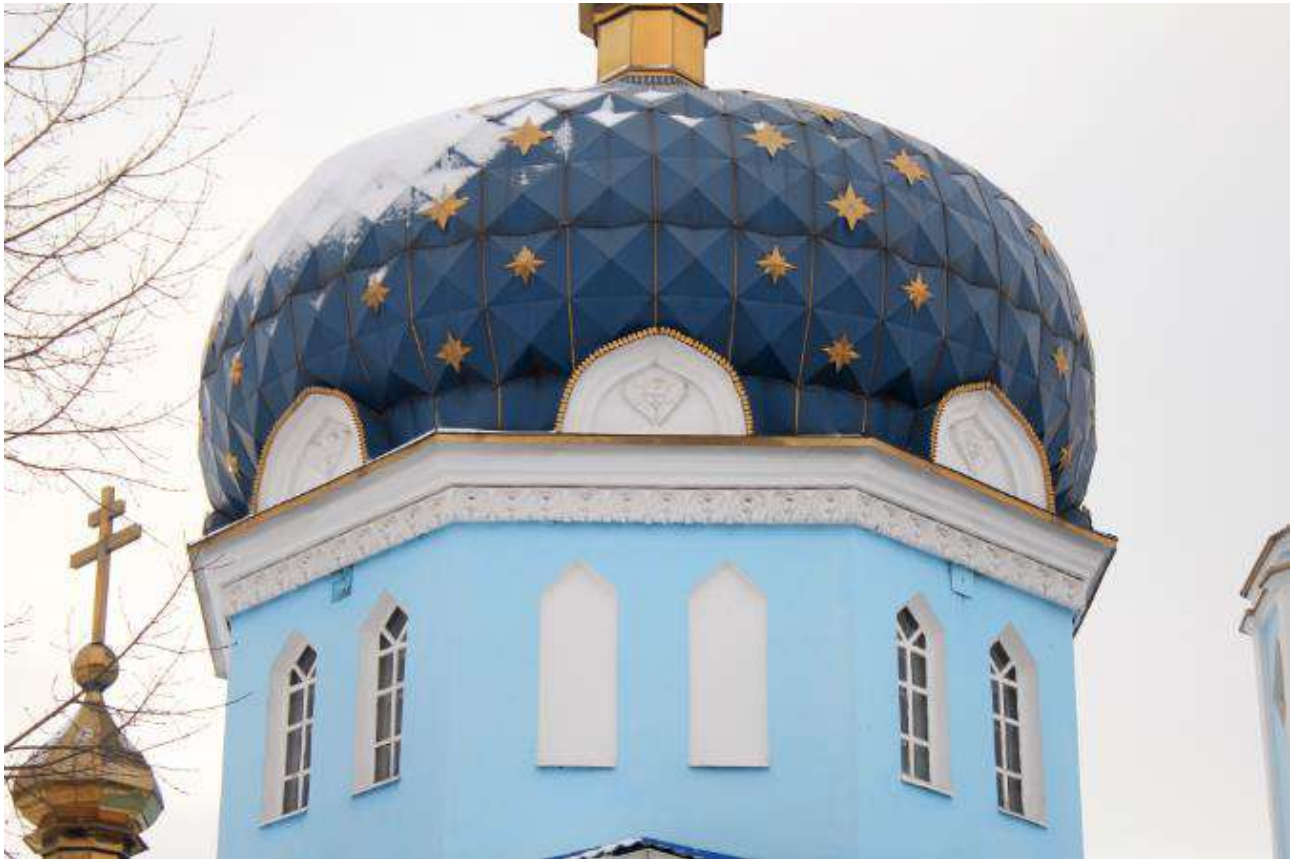
Фото 12. Выявленный объект культурного наследия «Храм Святителя Николая», расположенный по адресу: г. Магнитогорск, ул. Чкалова, 79. Фрагмент храмового объема выявленного объекта культурного наследия.

Второй ярус решен четвериком в 10 осей на северной и южной стороне. между оконными проемами выступающие декоративные квадратные элементы. Оконные проемы с треугольной перемычкой. Венчающий ступенчатый карниз с зубчиками.

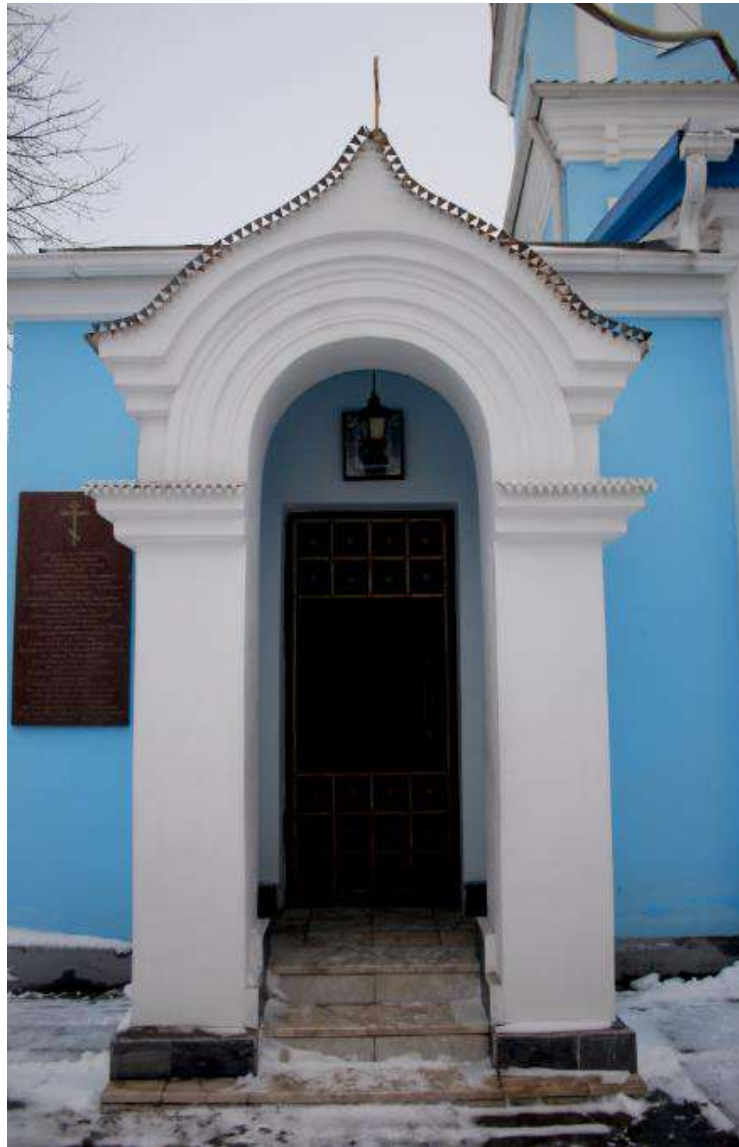
Фото 15. Выявленный объект культурного наследия «Храм Святителя Николая», расположенный по адресу: г. Магнитогорск, ул. Чкалова, 79. Фрагмент алтарной части выявленного объекта культурного наследия.

С северной части входная группа с килевидной аркой и ступенчатым сандриком на прямоугольных в плане колоннах. Входной проем с прямоугольной перемычкой оконным проемом с восточного фасада.

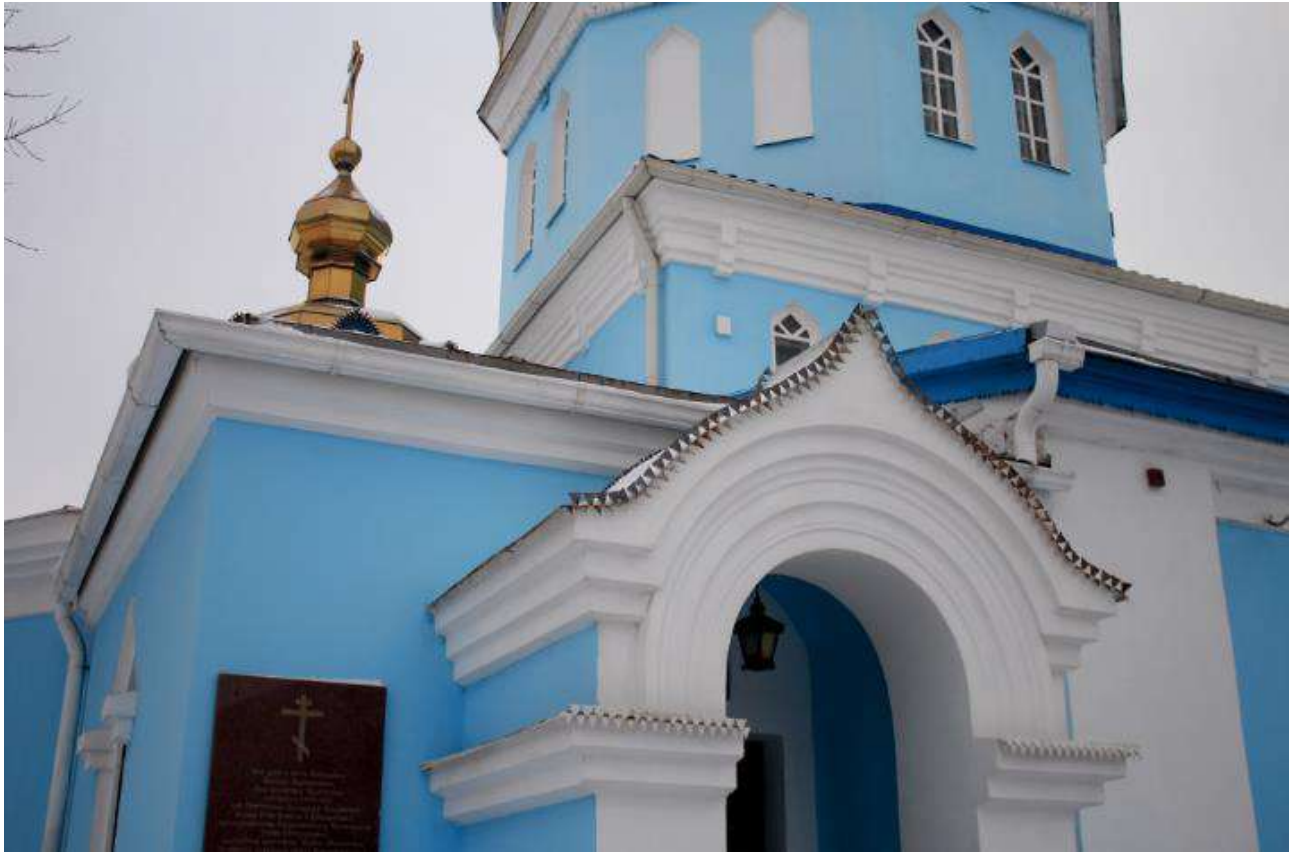
Фото 16. Выявленный объект культурного наследия «Храм Святителя Николая», расположенный по адресу: г. Магнитогорск, ул. Чкалова, 79. Фрагмент алтарной части выявленного объекта культурного наследия.

С северной части входная группа с килевидной аркой и ступенчатым сандриком на прямоугольных в плане колоннах. Входной проем с прямоугольной перемычкой оконным проемом с восточного фасада.

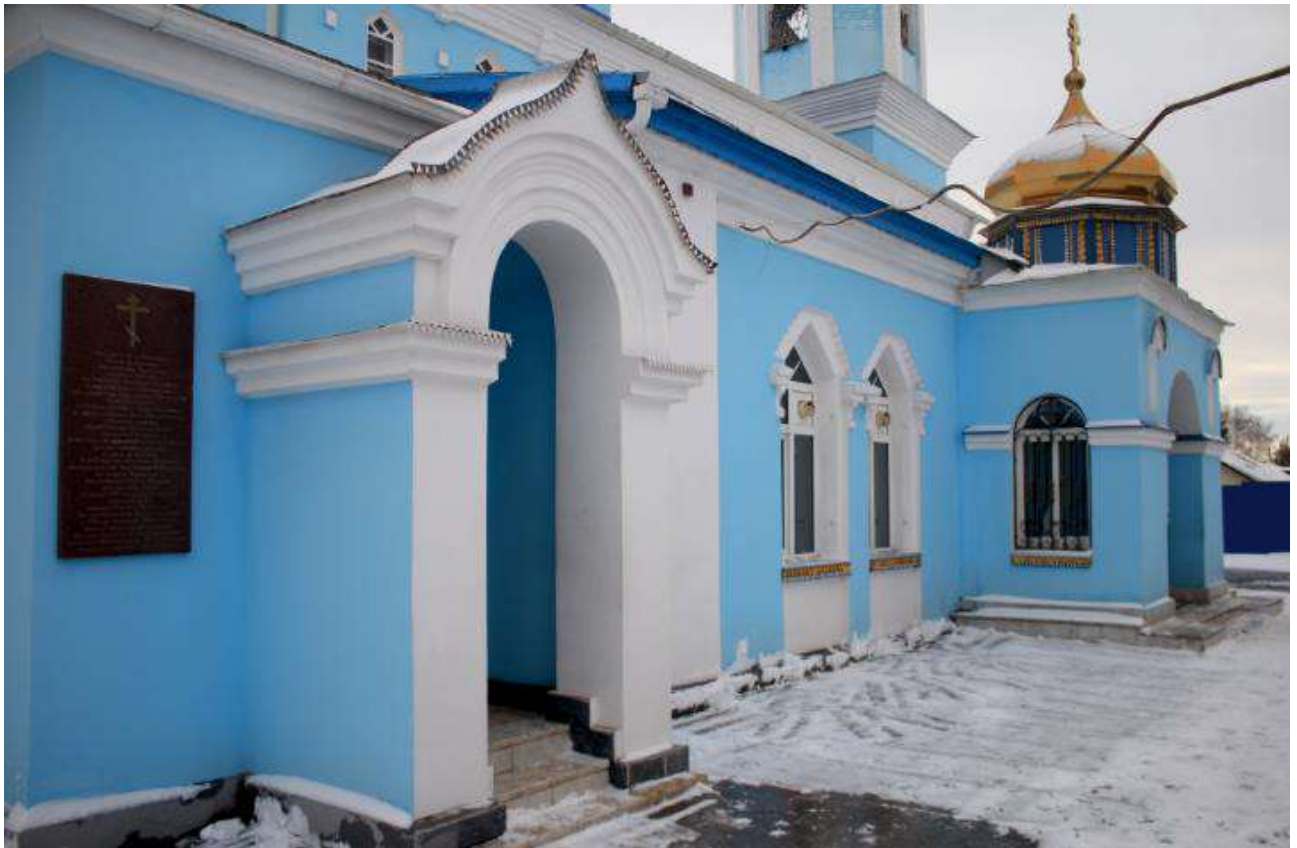
Фото 17. Выявленный объект культурного наследия «Храм Святителя Николая», расположенный по адресу: г. Магнитогорск, ул. Чкалова, 79. Фрагмент храмового объема выявленного объекта культурного наследия.

Храмовый объем в три яруса.

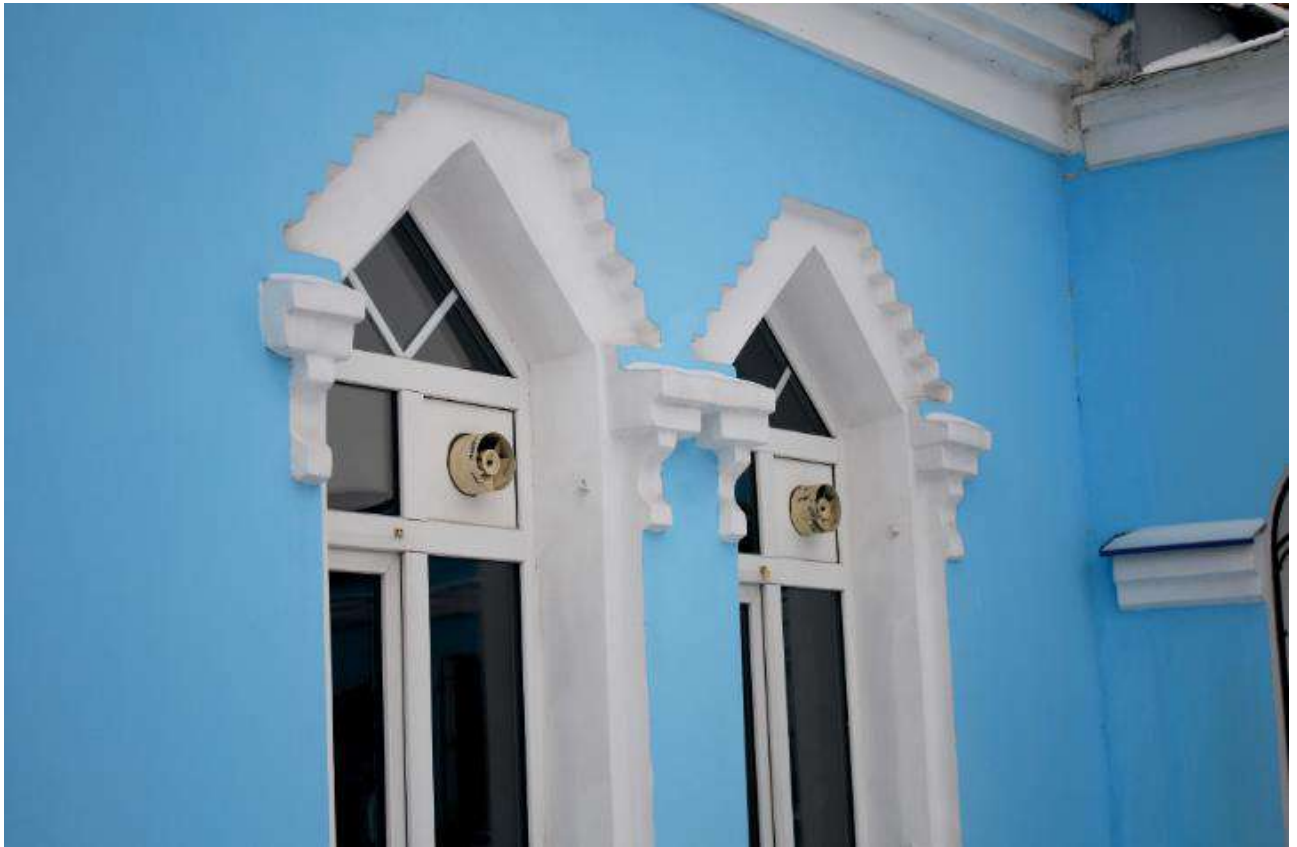
Фото 18. Выявленный объект культурного наследия «Храм Святителя Николая», расположенный по адресу: г. Магнитогорск, ул. Чкалова, 79. Фрагмент храмового объема выявленного объекта культурного наследия.

Храмовый объем в три яруса.

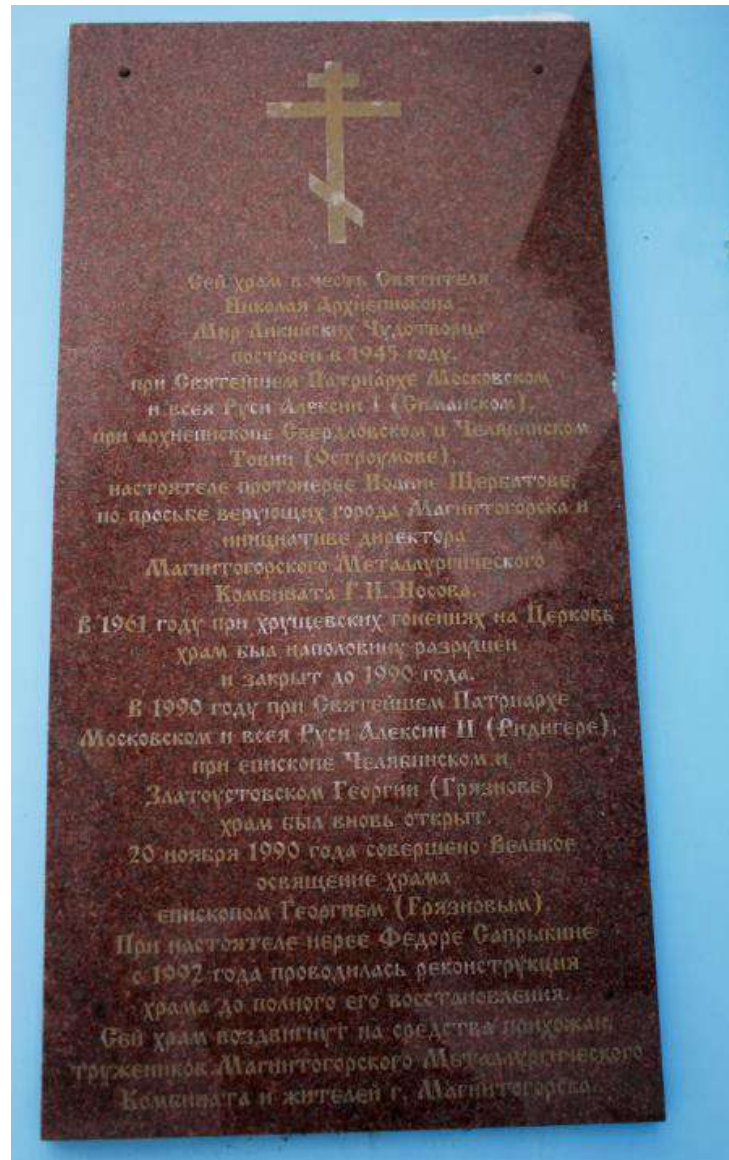
Фото 19. Выявленный объект культурного наследия «Храм Святителя Николая», расположенный по адресу: г. Магнитогорск, ул. Чкалова, 79. Фрагмент алтарной части выявленного объекта культурного наследия.

С северной части входная группа с килевидной аркой и ступенчатым сандриком на прямоугольных в плане колоннах. Входной проем с прямоугольной перемычкой оконным проемом с восточного фасада.

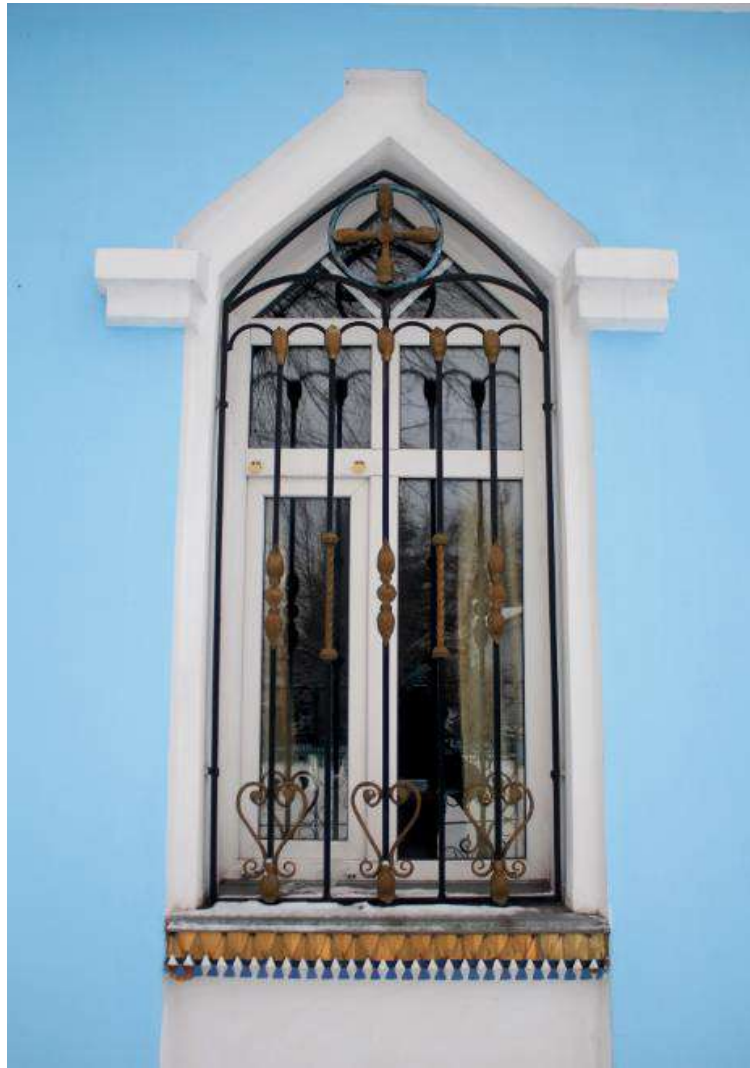
Фото 20. Выявленный объект культурного наследия «Храм Святителя Николая», расположенный по адресу: г. Магнитогорск, ул. Чкалова, 79. Фрагмент алтарной части выявленного объекта культурного наследия.

С северной части входная группа с килевидной аркой и ступенчатым сандриком на прямоугольных в плане колоннах. Входной проем с прямоугольной перемычкой оконным проемом с восточного фасада.

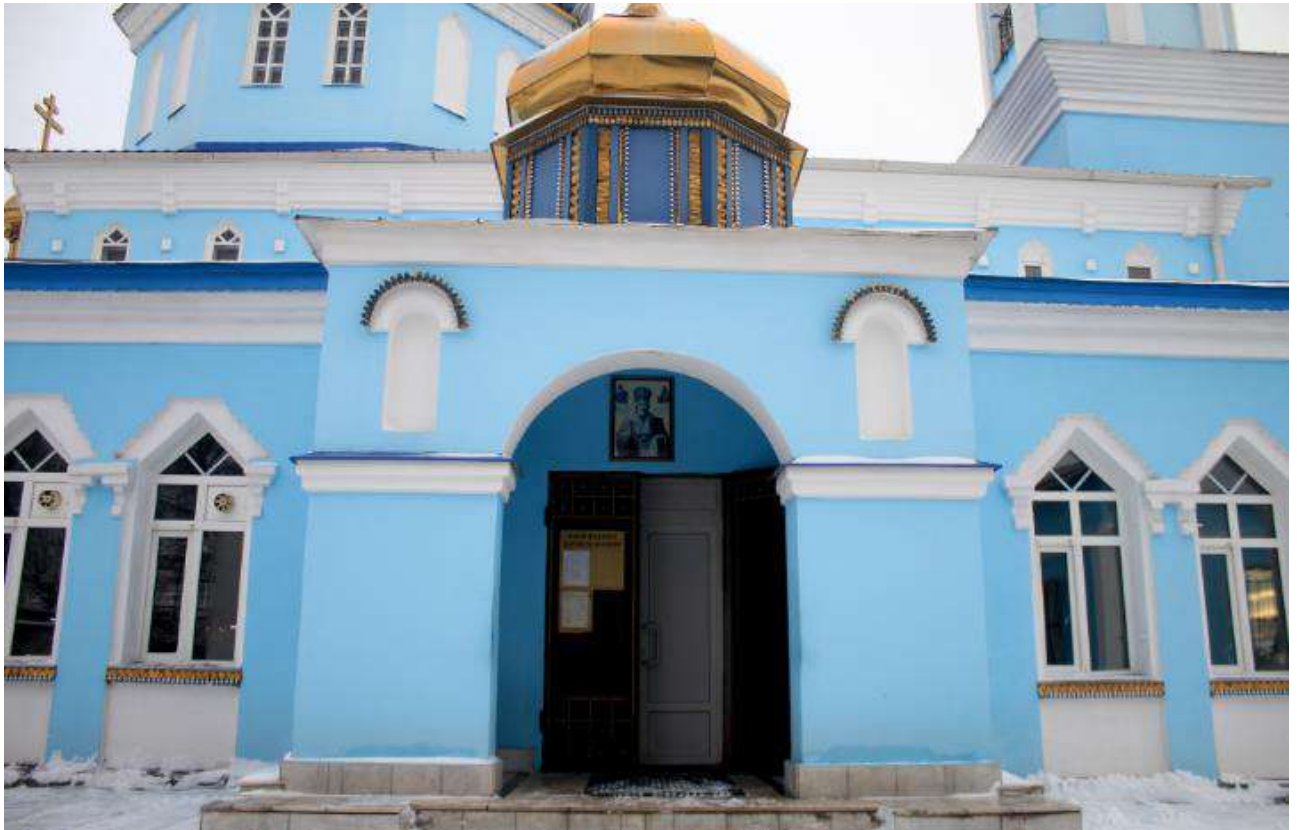
Фото 21. Выявленный объект культурного наследия «Храм Святителя Николая», расположенный по адресу: г. Магнитогорск, ул. Чкалова, 79. Фрагмент храмового объема выявленного объекта культурного наследия.

Храмовый объем в три яруса.

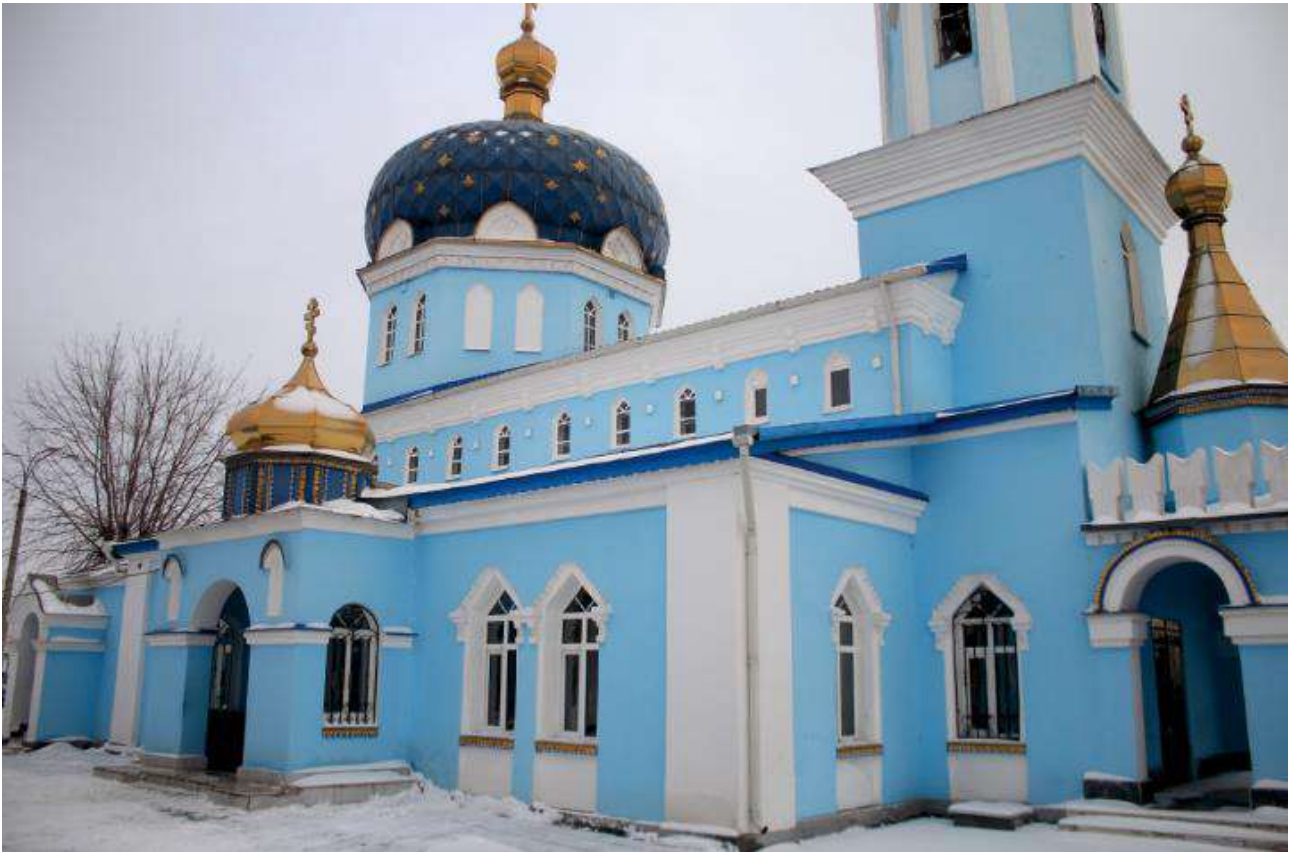
Фото 22. Выявленный объект культурного наследия «Храм Святителя Николая», расположенный по адресу: г. Магнитогорск, ул. Чкалова, 79. Фрагмент храмового объема выявленного объекта культурного наследия.

Храмовый объем в три яруса.

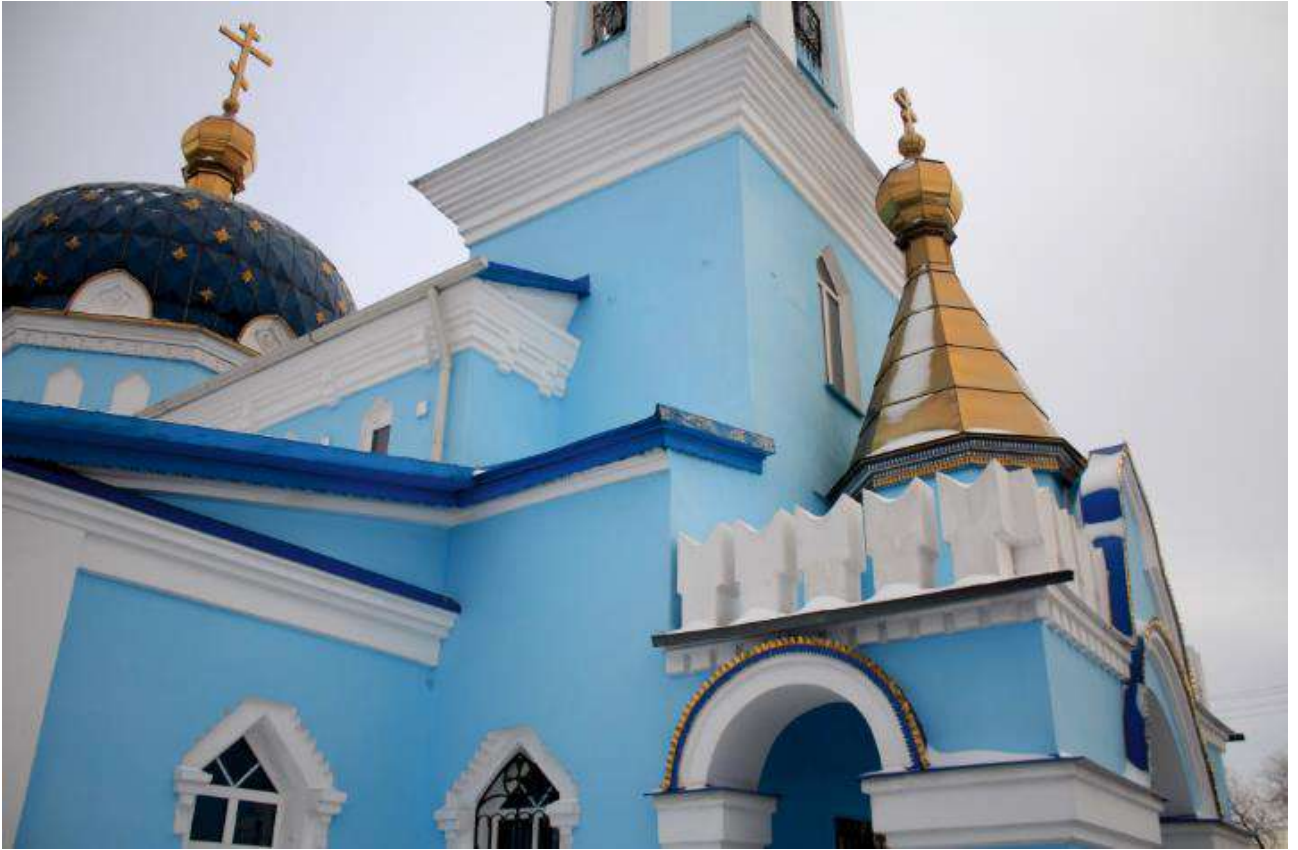
Фото 23. Выявленный объект культурного наследия «Храм Святителя Николая», расположенный по адресу: г. Магнитогорск, ул. Чкалова, 79. Фрагмент колокольни выявленного объекта культурного наследия.

Колокольня решена в три яруса.

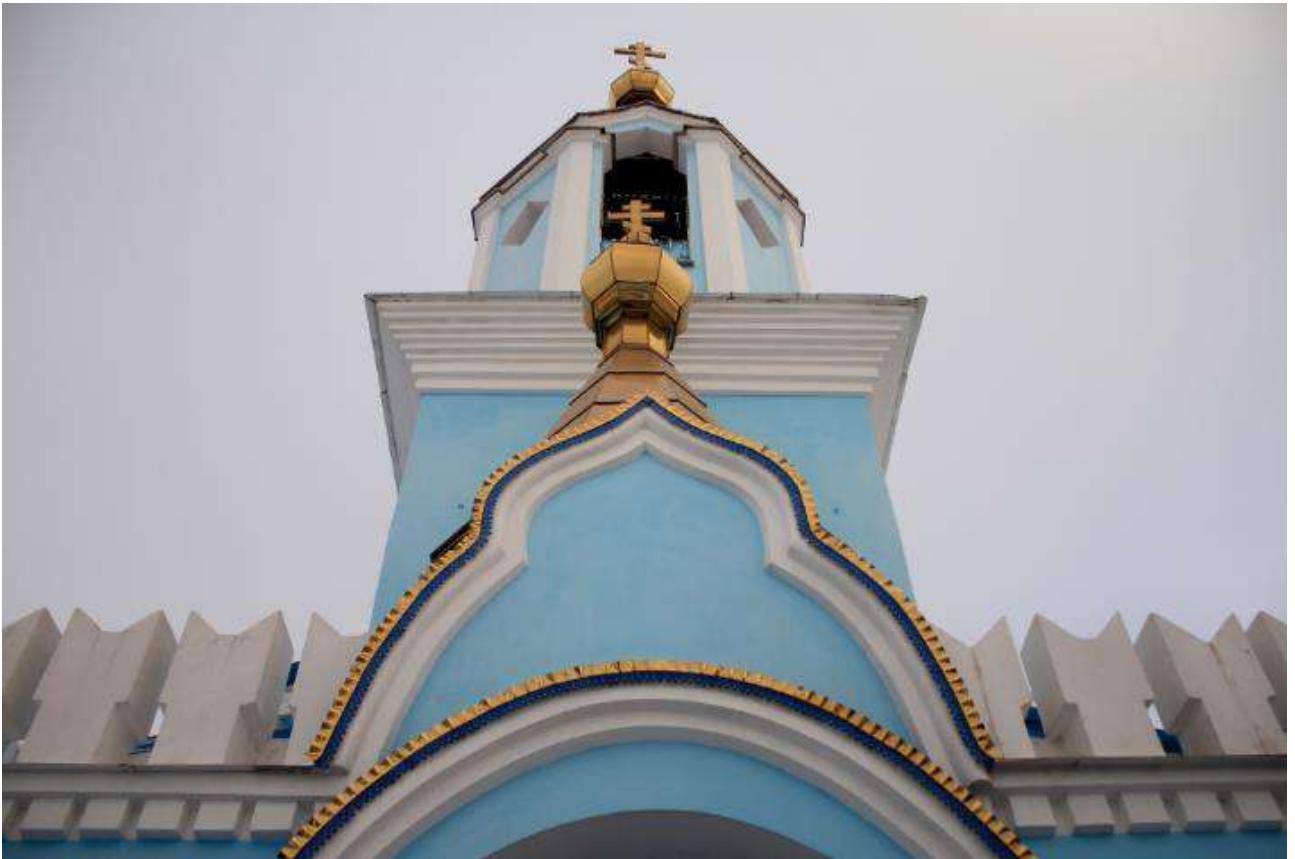
Фото 25. Выявленный объект культурного наследия «Храм Святителя Николая», расположенный по адресу: г. Магнитогорск, ул. Чкалова, 79. Фрагмент колокольни выявленного объекта культурного наследия.

Колокольня решена в три яруса.

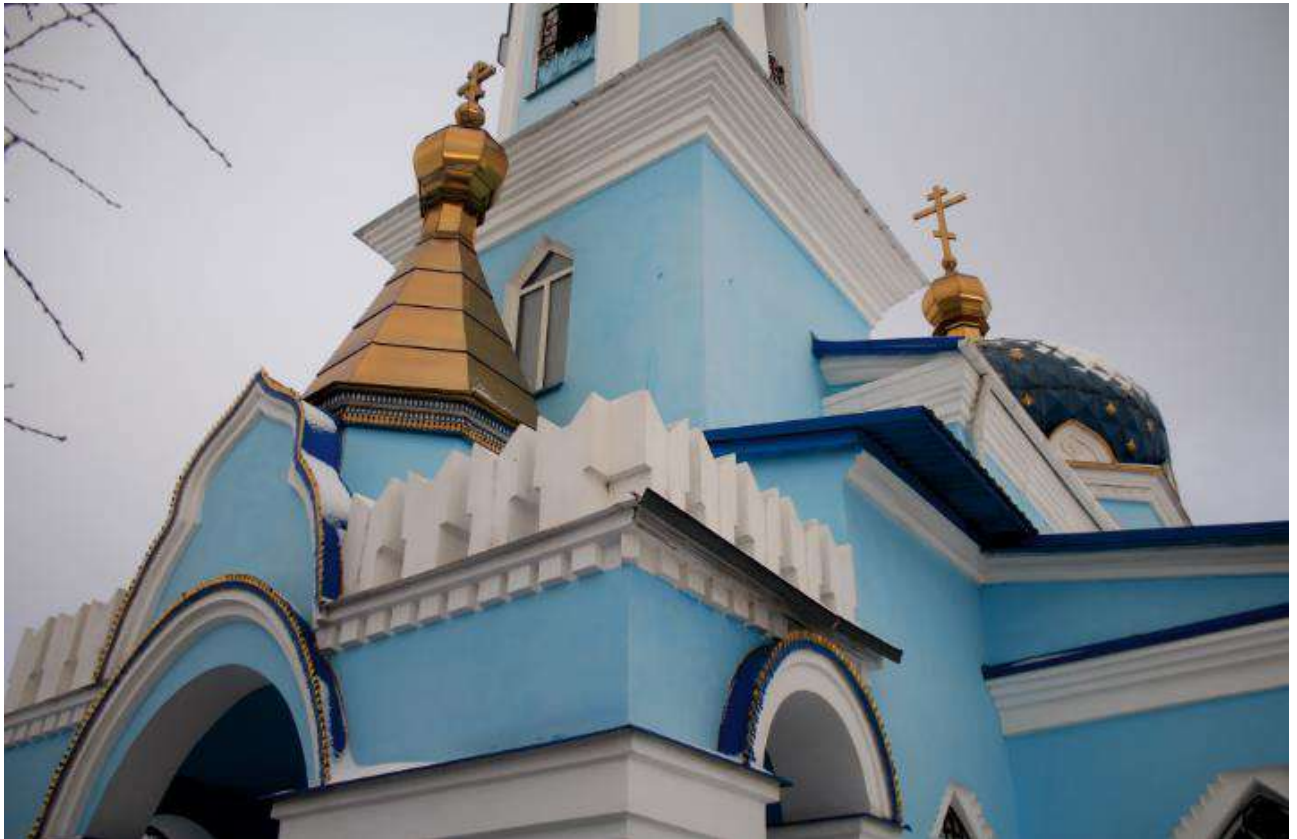
Фото 26. Выявленный объект культурного наследия «Храм Святителя Николая», расположенный по адресу: г. Магнитогорск, ул. Чкалова, 79. Фрагмент колокольни выявленного объекта культурного наследия.

Колокольня решена в три яруса.

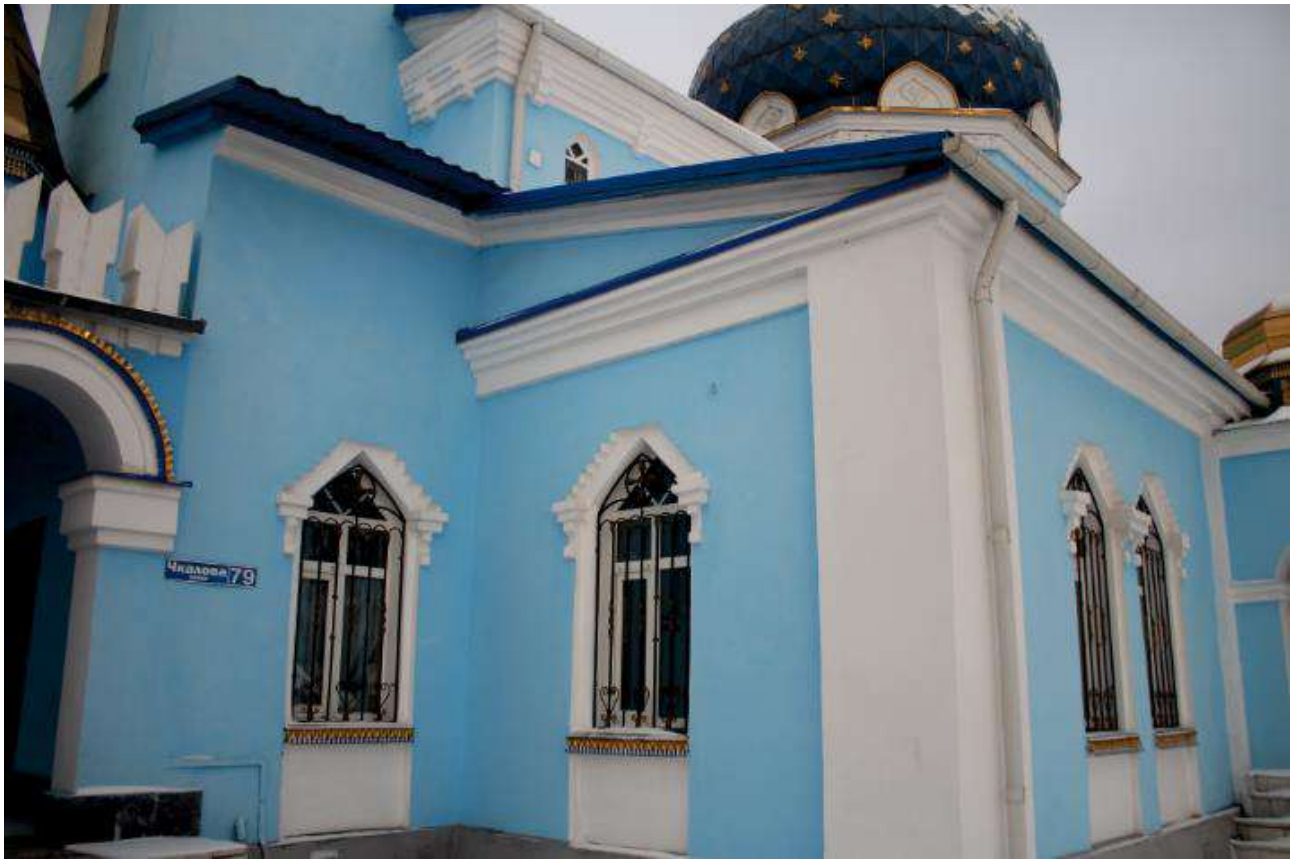
Фото 27. Выявленный объект культурного наследия «Храм Святителя Николая», расположенный по адресу: г. Магнитогорск, ул. Чкалова, 79. Фрагмент колокольни выявленного объекта культурного наследия.

Колокольня решена в три яруса.

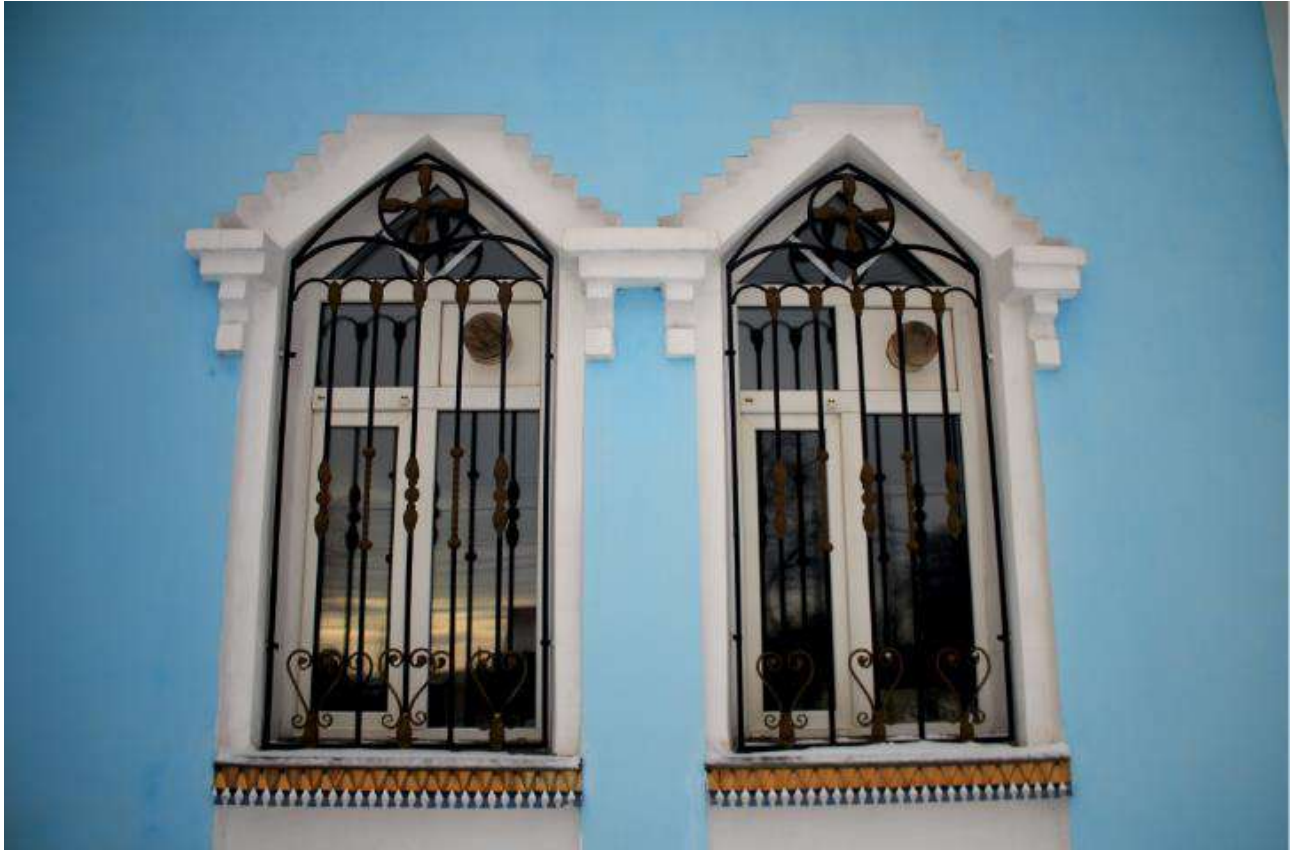
Фото 29. Выявленный объект культурного наследия «Храм Святителя Николая», расположенный по адресу: г. Магнитогорск, ул. Чкалова, 79. Фрагмент храмового объема выявленного объекта культурного наследия.

Храмовый объем в три яруса.

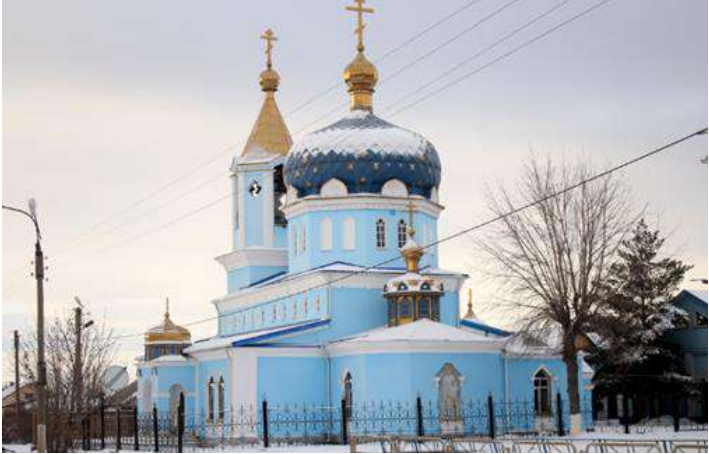
3.1.1	Композиционное и архитектурно-художественное оформление	<p>Колокольня:</p> <ul style="list-style-type: none"> – В три яруса; – Первый ярус: решен с западной стороны в один оконный проем треугольной перемычкой. Наличники с треугольным навершием. Входная группа с портиком с трехлепестным фронтоном и опорой на колонны, прямоугольные в плане. Между колоннами проемы с циркульной перемычкой и циркульным сандриком. Входной проем оформлен прямоугольной перемычкой. Венчающий ступенчатый карниз с прямоугольными зубчиками и выступающими вверх зубьями. Завершение портика невысоким шатром, увенчанным луковичной главой;

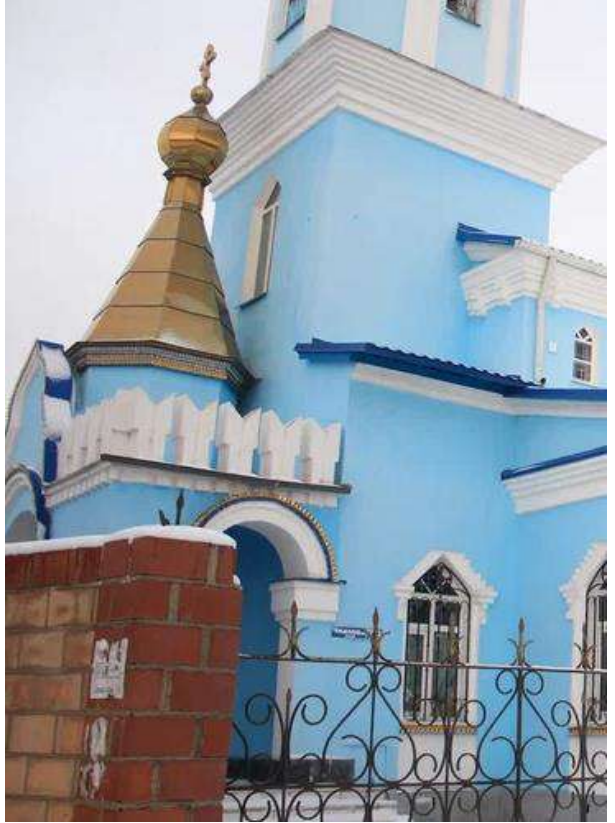
3.1.2		<ul style="list-style-type: none"> – Второй ярус: на западе решен четвериком и прорезан одним оконным проемом с треугольной перемычкой, венчающий ступенчатый карниз;

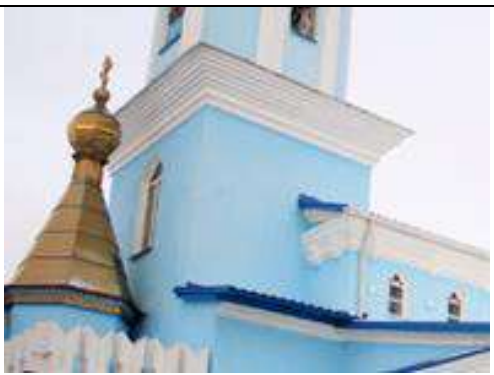
3.1.3		<p>– Третий ярус: решен восьмигранником; проемы с треугольными перемычками, ромбовидные оконные проемы. Углы оформлены лопатками с пилястрами и общим венцом. Ступенчатый карниз. Завершение колокольни невысоким шатром, увенчанным луковичной главой;</p>

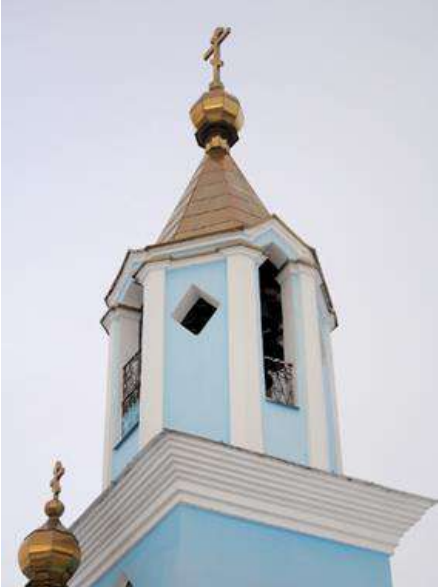
3.2.1		<p>- Храмовый объем:</p> <ul style="list-style-type: none"> – Решен в три яруса; – Первый ярус: четверик с севера решен в 5 оконных осей. Оконные проемы с треугольной перемычкой и треугольными сандриками и филенкой под проемом. На центральной оси входная группа с портиком. С севера портик оформлен аркой с циркульной перемычкой, ступенчатый пояс, ниши с циркульными сандриками. С запада и востока проемы с циркульными перемычками. Восьмигранный глухой барабан с луковичной главой. С юга решен

<p>в 5 оконных осей. Оконные проемы с треугольной перемычкой и треугольными сандриками и филенкой под проемом. На центральной оси входная группа с портиком. С севера портик оформлен аркой с циркульной перемычкой, ступенчатый пояс, ниши с циркульными сандриками. С запада и востока проемы с циркульными перемычками. Восьмигранный глухой барабан с луковичной главой. Венчающий ступенчатый карниз. Лопатки на углах четырехгранника;</p>	
3.3.1		<p>– Второй ярус: решен четвериком в 10 осей на северной и южной стороне. между оконными проемами выступающие декоративные квадратные элементы. Оконные проемы с треугольной перемычкой. Венчающий ступенчатый карниз с зубчиками;</p>

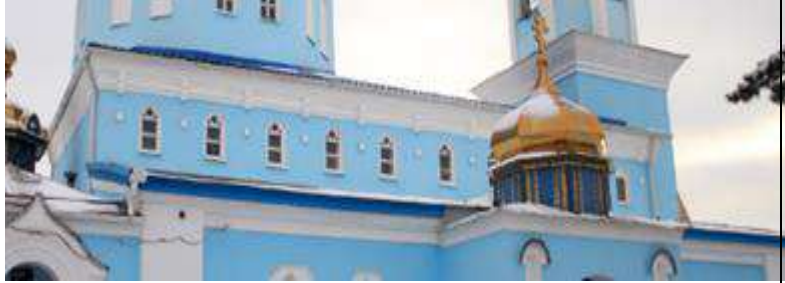
3.3.2		<ul style="list-style-type: none"> – Третий ярус: оформлен восьмигранным световым барабаном с луковичной главой и лучковыми лепными элементами. По два оконных проема на каждой грани с циркульной перемычкой. Попеременно с глухими нишами.

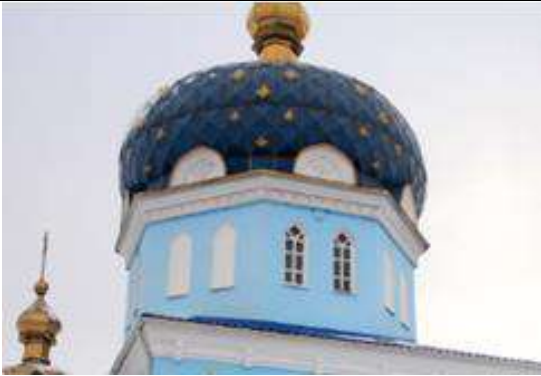
3.4		<p>- Алтарная апсида:</p> <ul style="list-style-type: none"> – С северной части входная группа с килевидной аркой и ступенчатым сандриком на прямоугольных в плане колоннах. Входной проем с прямоугольной перемычкой оконным проемом с восточного фасада. – Апсида оформлена в три проема. Центральная ниша с фреской, боковые – оконные проемы с треугольными перемычками. – Восьмигранный глухой барабан с луковичной главой. Ниши с треугольными навершиями.
