АКТ
ГОСУДАРСТВЕННОЙ ИСТОРИКО-КУЛЬТУРНОЙ ЭКСПЕРТИЗЫ,
обосновывающий включение в Единый государственный реестр объектов
культурного наследия (памятников истории и культуры) народов Российской
Федерации выявленного объекта культурного наследия:
«Дом доходный», расположенного по адресу: Челябинская область, Троицкий
городской округ, г. Троицк, ул. Советская, 66

- Обоснование включения выявленного объекта культурного наследия: «Дом доходный», расположенного по адресу: Челябинская область, Троицкий городской округ, г. Троицк, ул. Советская, 6б (далее – Объект) в соответствии с решением о включении его в перечень выявленных объектов культурного

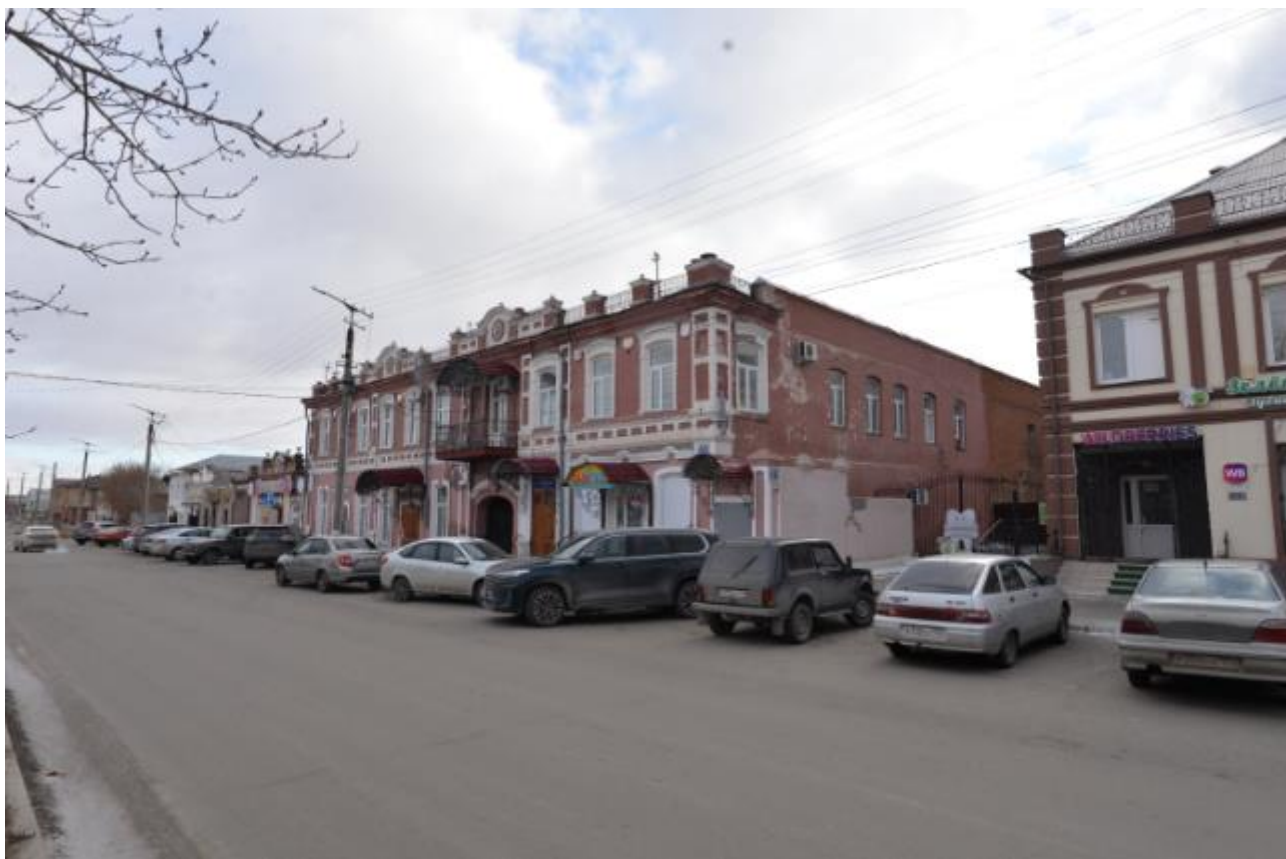
Фото 1. Вид на выявленный объект культурного наследия «Дом доходный», расположенный по адресу: Челябинская область, Троицкий городской округ, г. Троицк, ул. Советская, 66.

Южный дворовой фасад решен в 6 осей. Оконные проемы на 1-2 осях заложены. Проемы с лучковой перемычкой и упрощенным сандриком. К фасаду примыкает объем, в котором находится внутренняя лестница. Сохранено заполнение входной двери, ведущее в подвальную часть здания в виде кованной распашной двери. Межэтажный ступенчатый пояс. Венчающий ступенчатый карниз.

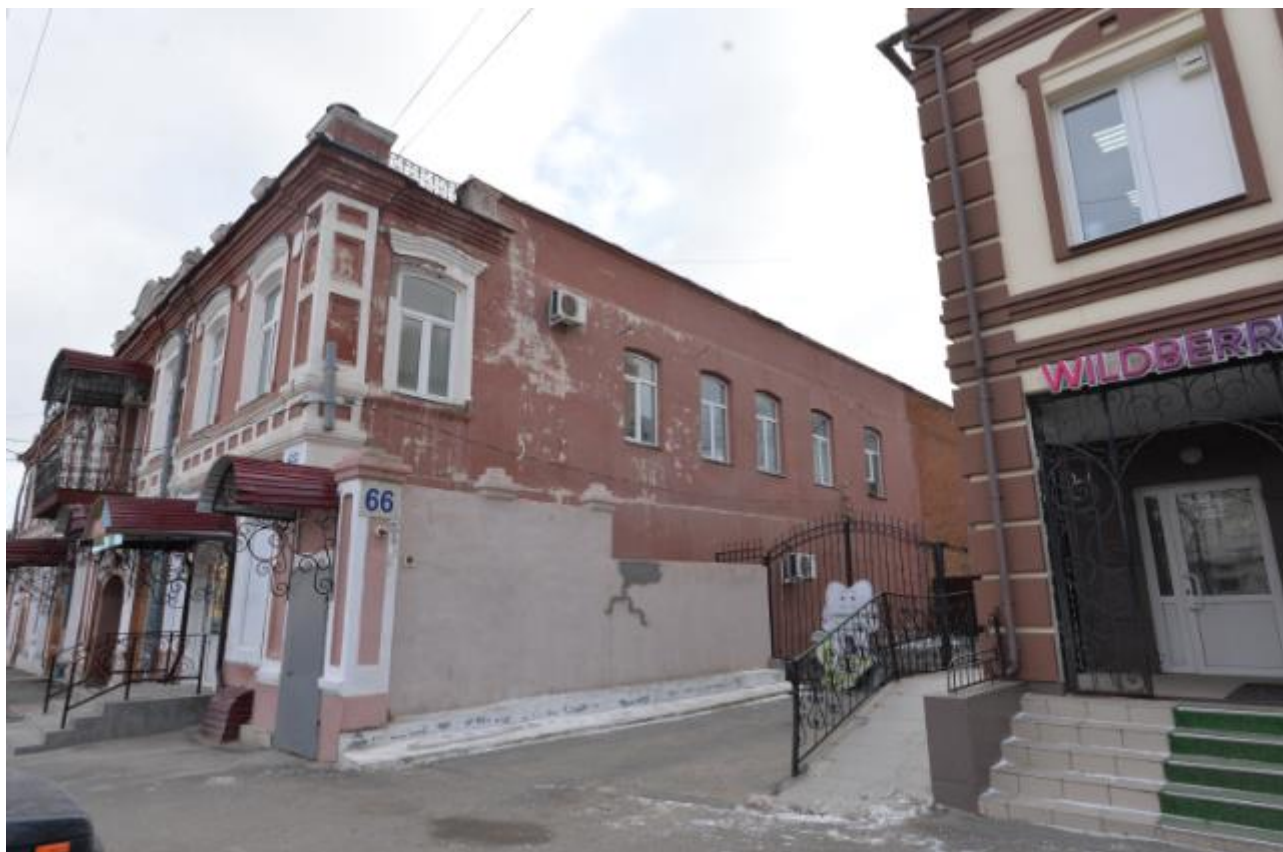
Фото 2. Вид на выявленный объект культурного наследия «Дом доходный», расположенный по адресу: Челябинская область, Троицкий городской округ, г. Троицк, ул. Советская, 66.

Южный дворовой фасад решен в 6 осей. Оконные проемы на 1-2 осях заложены. Проемы с лучковой перемычкой и упрощенным сандриком. К фасаду примыкает объем, в котором находится внутренняя лестница. Сохранено заполнение входной двери, ведущее в подвальную часть здания в виде кованной распашной двери. Межэтажный ступенчатый пояс. Венчающий ступенчатый карниз.

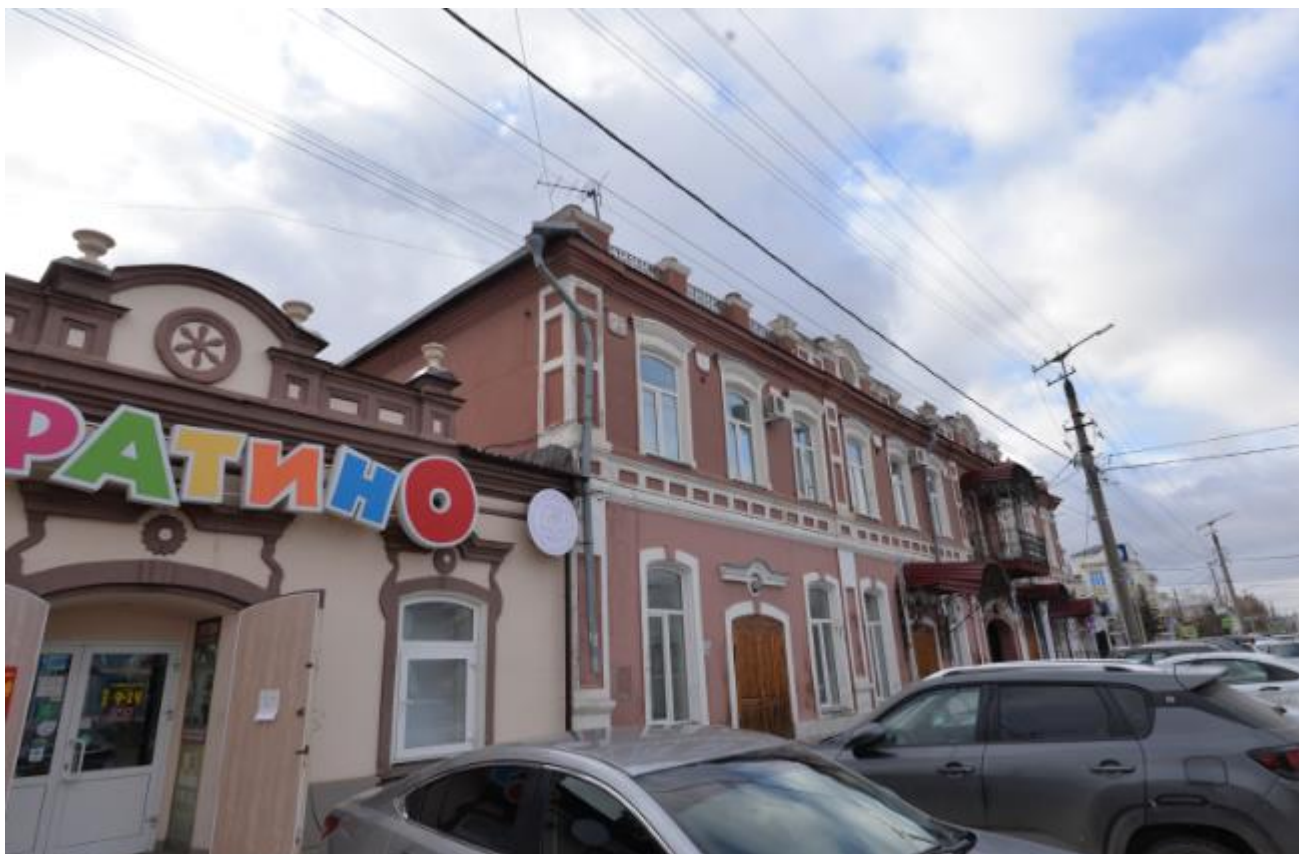
Фото 3. Вид на выявленный объект культурного наследия «Дом доходный», расположенный по адресу: Челябинская область, Троицкий городской округ, г. Троицк, ул. Советская, 66.

Южный дворовой фасад решен в 6 осей. Оконные проемы на 1-2 осях заложены. Проемы с лучковой перемычкой и упрощенным сандриком. К фасаду примыкает объем, в котором находится внутренняя лестница. Сохранено заполнение входной двери, ведущее в подвальную часть здания в виде кованной распашной двери. Межэтажный ступенчатый пояс. Венчающий ступенчатый карниз.

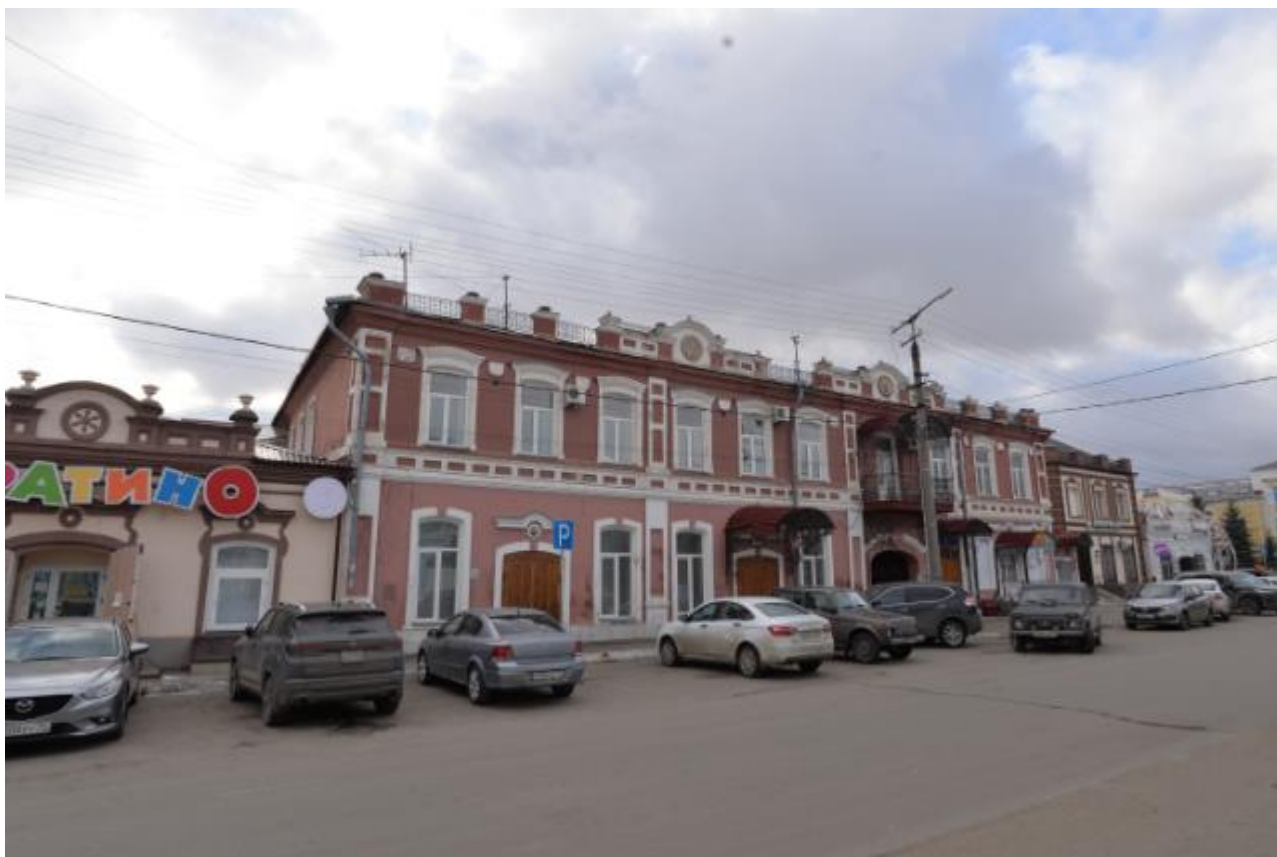
Фото 4. Вид на выявленный объект культурного наследия «Дом доходный», расположенный по адресу: Челябинская область, Троицкий городской округ, г. Троицк, ул. Советская, 66.

Южный дворовой фасад решен в 6 осей. Оконные проемы на 1-2 осях заложены. Проемы с лучковой перемычкой и упрощенным сандриком. К фасаду примыкает объем, в котором находится внутренняя лестница. Сохранено заполнение входной двери, ведущее в подвальную часть здания в виде кованой распашной двери. Межэтажный ступенчатый пояс. Венчающий ступенчатый карниз.

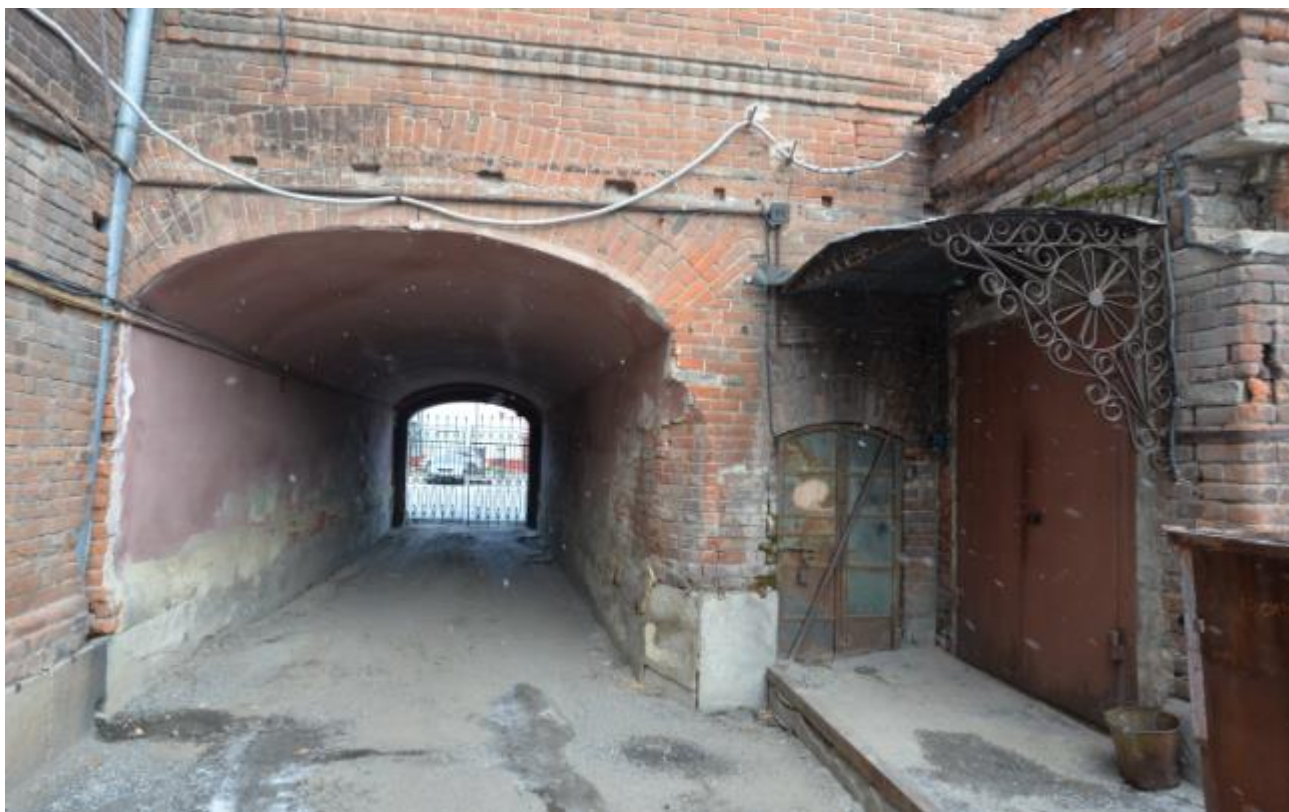
Фото 6. Вид на выявленный объект культурного наследия «Дом доходный», расположенный по адресу: Челябинская область, Троицкий городской округ, г. Троицк, ул. Советская, 66.

Южный дворовой фасад решен в 6 осей. Оконные проемы на 1-2 осях заложены. Проемы с лучковой перемычкой и упрощенным сандриком. К фасаду примыкает объем, в котором находится внутренняя лестница. Сохранено заполнение входной двери, ведущее в подвальную часть здания в виде кованой распашной двери. Межэтажный ступенчатый пояс. Венчающий ступенчатый карниз.

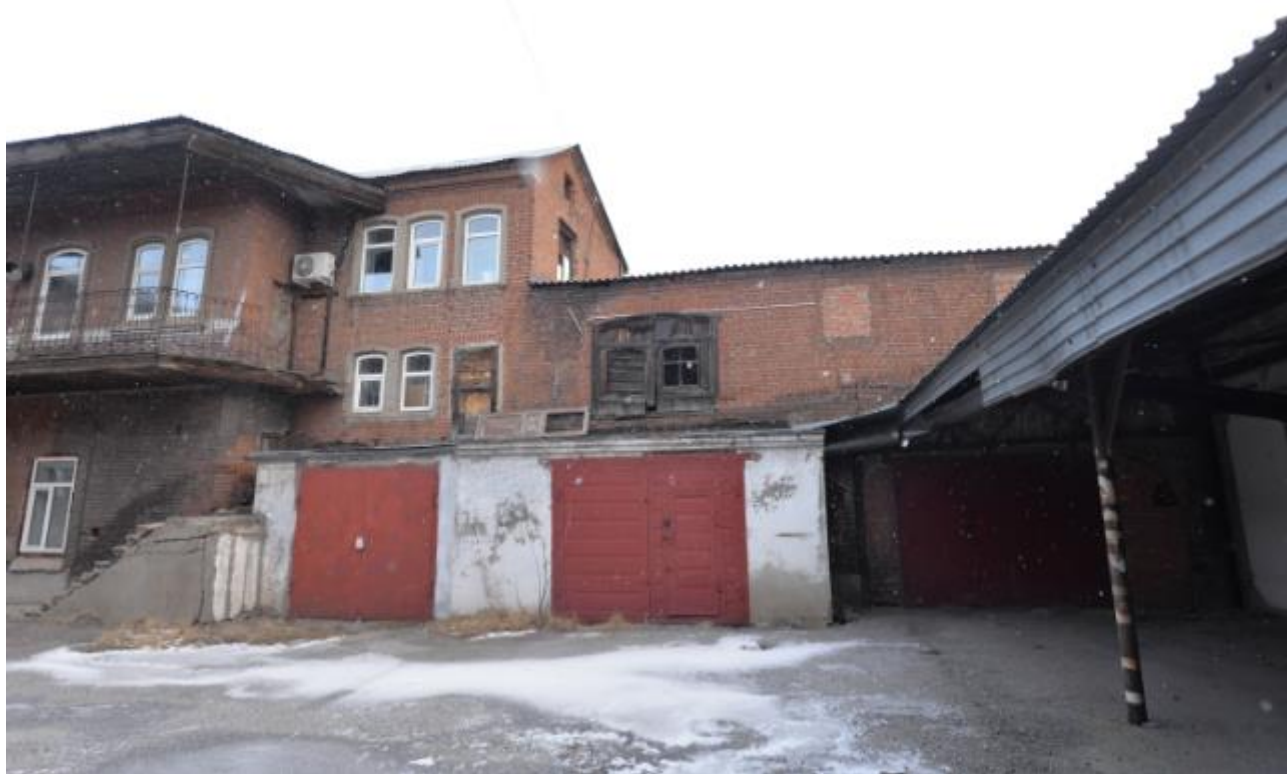
Фото 7. Вид на выявленный объект культурного наследия «Дом доходный», расположенный по адресу: Челябинская область, Троицкий городской округ, г. Троицк, ул. Советская, 66.

Восточный дворовой фасад решен в три оконные оси на втором этаже с лучковыми перемычками. Межэтажный ступенчатый пояс. Венчающий ступенчатый карниз. Западный дворовой фасад решен в 5 оконных осей на втором этаже 4-5 проемы – сдвоенные. Проемы с лучковыми перемычками. На первом этаже проемы с прямоугольными перемычками. Межэтажный ступенчатый пояс. Балкон на всю длину фасада. Венчающий ступенчатый карниз.

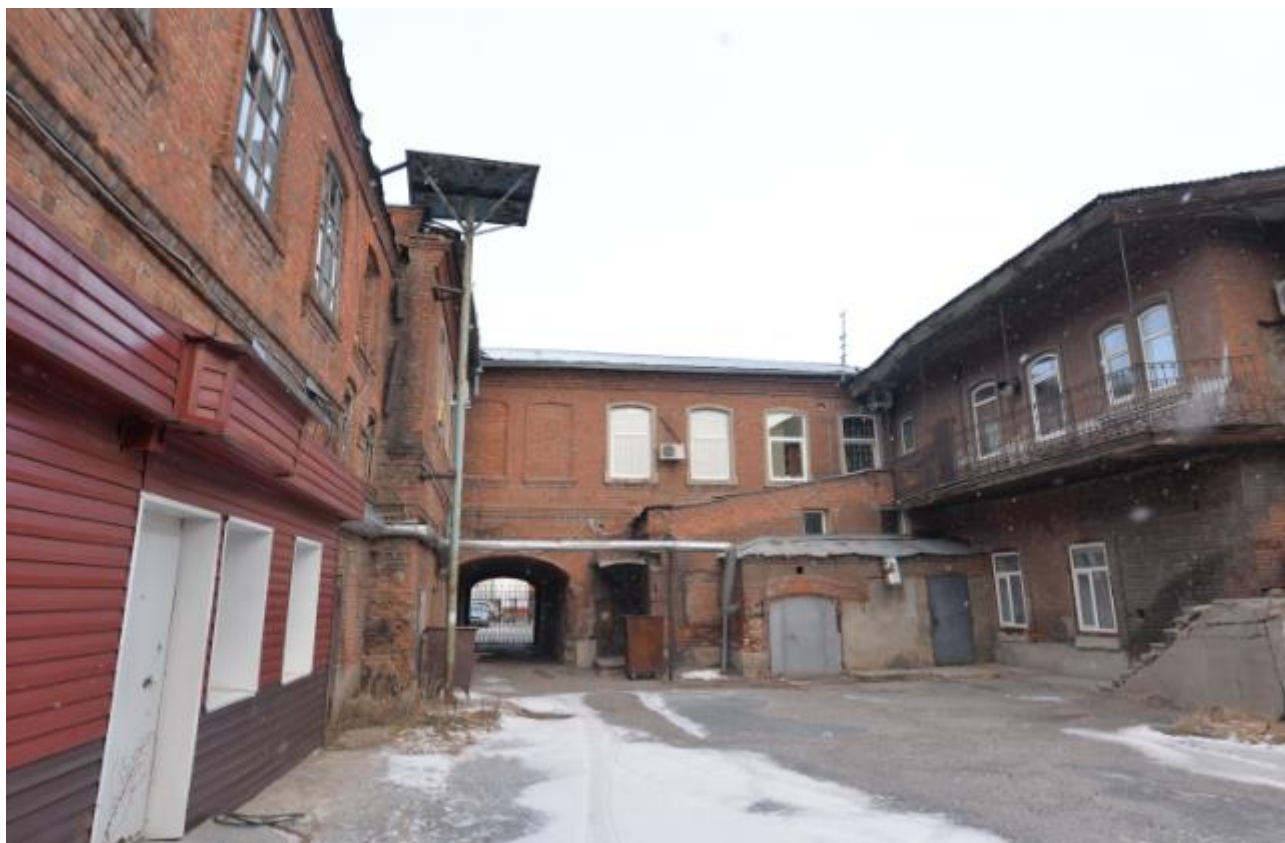
Фото 8. Вид на выявленный объект культурного наследия «Дом доходный», расположенный по адресу: Челябинская область, Троицкий городской округ, г. Троицк, ул. Советская, 66.

Западный дворовой фасад решен в 5 оконных осей на втором этаже 4-5 проемы – сдвоенные. Проемы с лучковыми перемычками. На первом этаже проемы с прямоугольными перемычками. Межэтажный ступенчатый пояс. Балкон на всю длину фасада. Венчающий ступенчатый карниз.

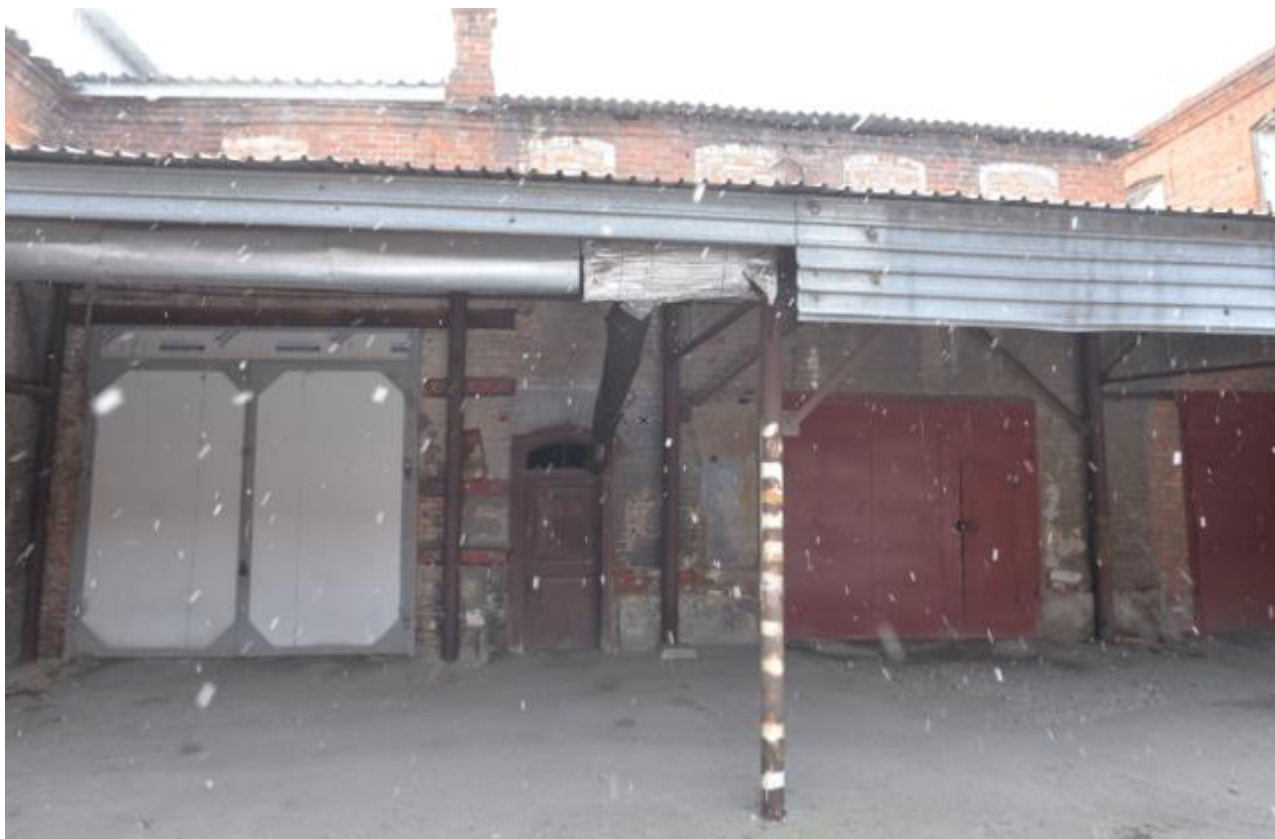
Фото 9. Вид на выявленный объект культурного наследия «Дом доходный», расположенный по адресу: Челябинская область, Троицкий городской округ, г. Троицк, ул. Советская, 66.

Восточный дворовой фасад решен в три оконные оси на втором этаже с лучковыми перемычками. Межэтажный ступенчатый пояс. Венчающий ступенчатый карниз. Западный дворовой фасад решен в 5 оконных осей на втором этаже 4-5 проемы – сдвоенные. Проемы с лучковыми перемычками. На первом этаже проемы с прямоугольными перемычками. Межэтажный ступенчатый пояс. Балкон на всю длину фасада. Венчающий ступенчатый карниз.

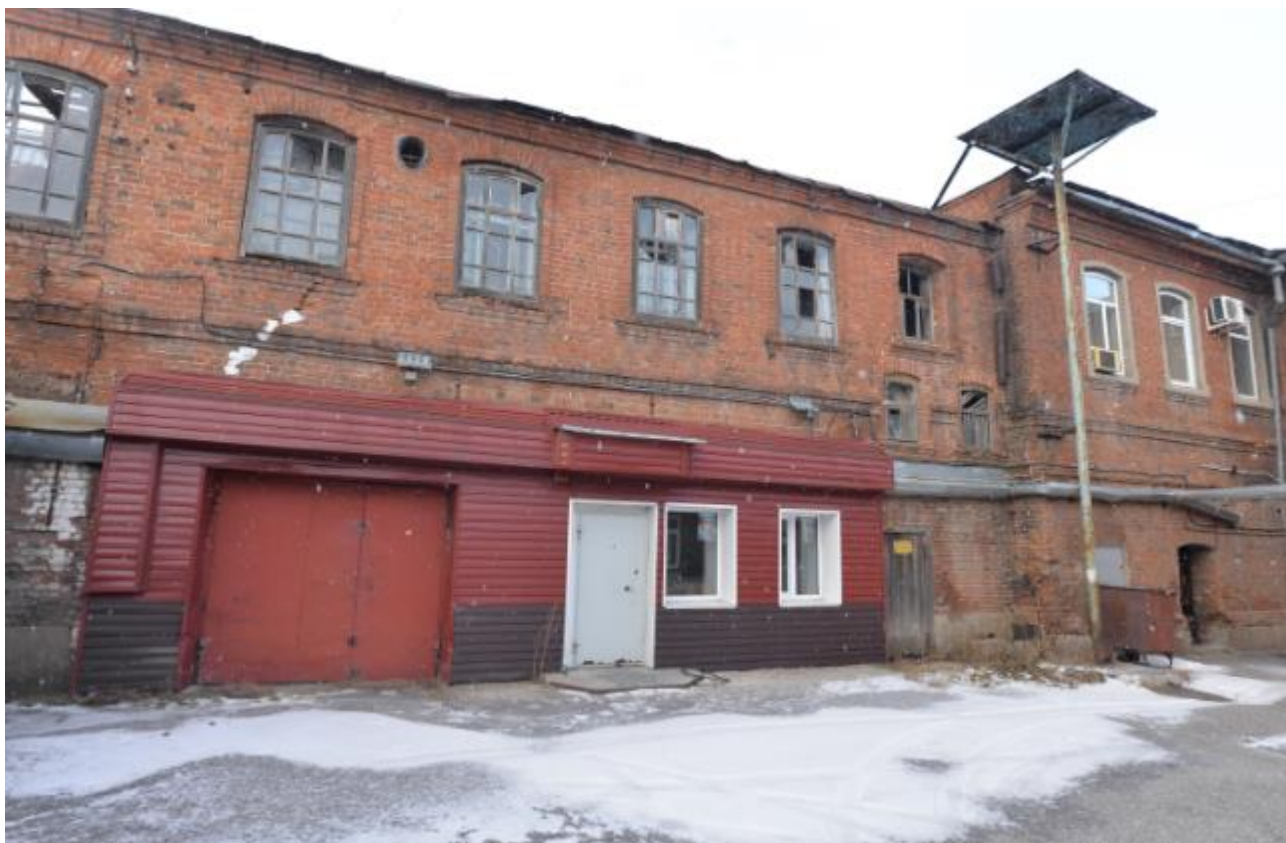
Фото 10. Вид на выявленный объект культурного наследия «Дом доходный», расположенный по адресу: Челябинская область, Троицкий городской округ, г. Троицк, ул. Советская, 66.

Восточный дворовой фасад решен в три оконные оси на втором этаже с лучковыми перемычками. Межэтажный ступенчатый пояс. Венчающий ступенчатый карниз. Западный дворовой фасад решен в 5 оконных осей на втором этаже 4-5 проемы – сдвоенные. Проемы с лучковыми перемычками. На первом этаже проемы с прямоугольными перемычками. Межэтажный ступенчатый пояс. Балкон на всю длину фасада. Венчающий ступенчатый карниз.

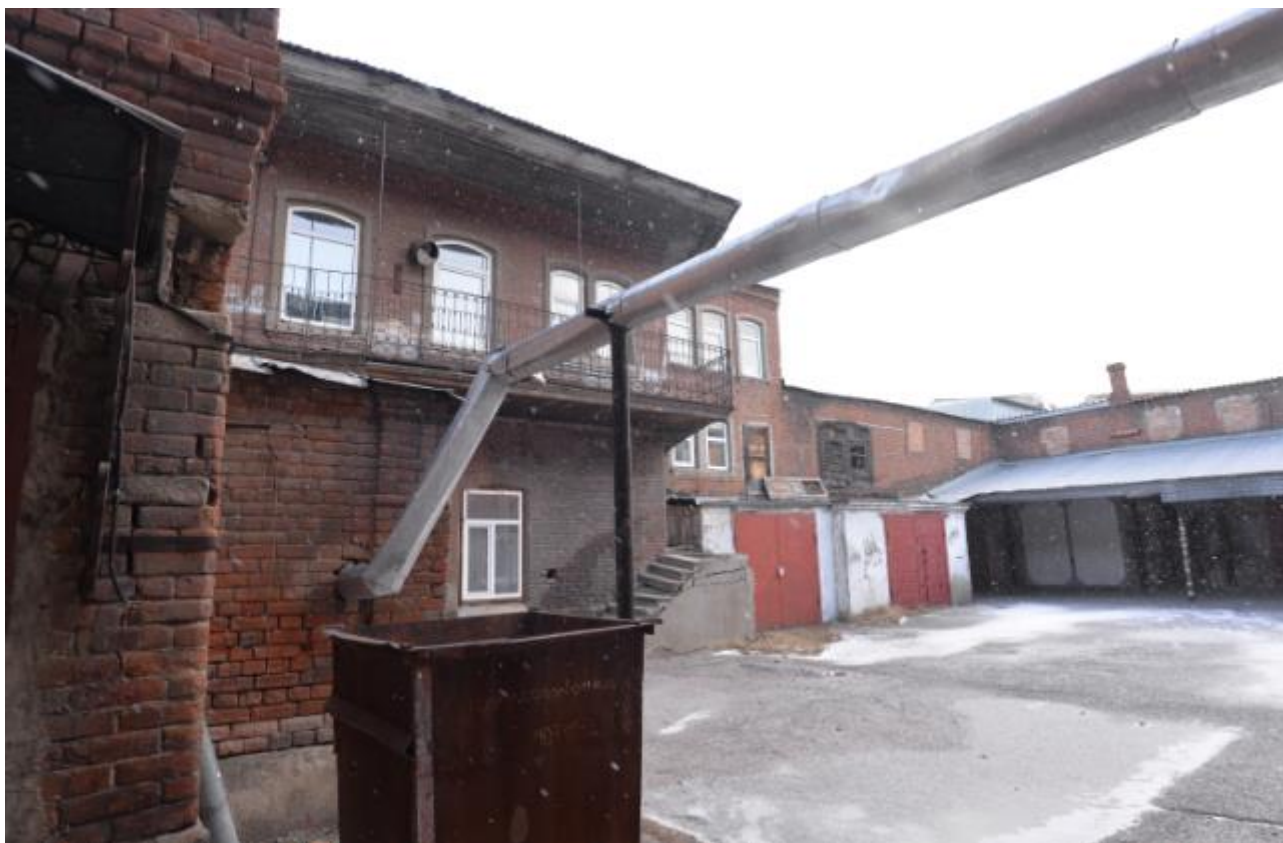
Фото 11. Вид на выявленный объект культурного наследия «Дом доходный», расположенный по адресу: Челябинская область, Троицкий городской округ, г. Троицк, ул. Советская, 66.

Восточный дворовой фасад решен в три оконные оси на втором этаже с лучковыми перемычками. Межэтажный ступенчатый пояс. Венчающий ступенчатый карниз. Западный дворовой фасад решен в 5 оконных осей на втором этаже 4-5 проемы – сдвоенные. Проемы с лучковыми перемычками. На первом этаже проемы с прямоугольными перемычками. Межэтажный ступенчатый пояс. Балкон на всю длину фасада. Венчающий ступенчатый карниз.

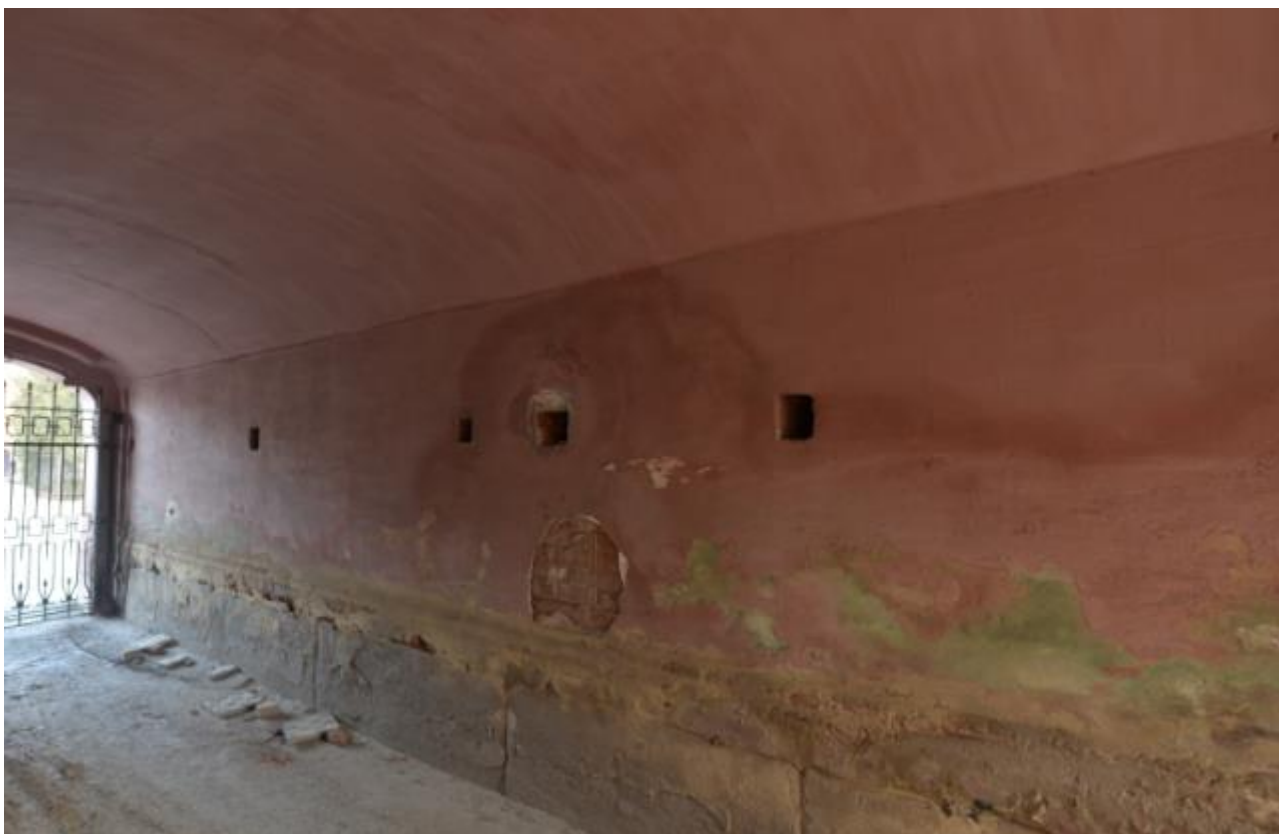
Фото 12. Вид на выявленный объект культурного наследия «Дом доходный», расположенный по адресу: Челябинская область, Троицкий городской округ, г. Троицк, ул. Советская, 66.

Западный дворовой фасад решен в 5 оконных осей на втором этаже 4-5 проемы – сдвоенные. Проемы с лучковыми перемычками. На первом этаже проемы с прямоугольными перемычками. Межэтажный ступенчатый пояс. Балкон на всю длину фасада. Венчающий ступенчатый карниз.

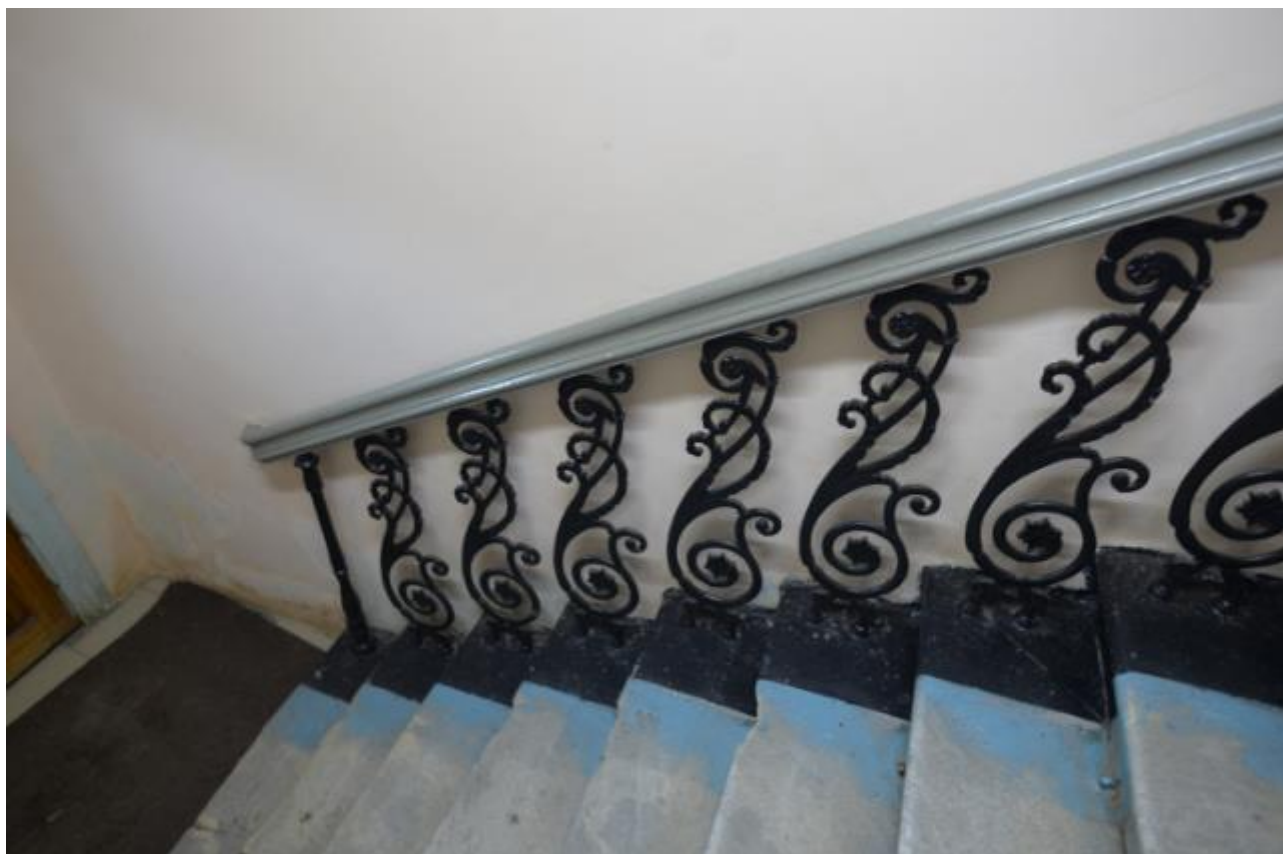
Фото 13. Интерьер выявленного объекта культурного наследия «Дом доходный», расположенного по адресу: Челябинская область, Троицкий городской округ, г. Троицк, ул. Советская, 66.

В интерьере сохранилась историческая парадная каменная лестница с кованными ограждениями, и деревянными перилами. Под каждой каменной ступенью латунные петли для дорожек. Тянутый лепной декор на уровне потолков. Частично сохранились печи, частично зашиты в короба, возможность дальнейшего реставрирования не обнаружена. На пролете парадной лестницы сохранен барабан печи. Сохранены отверстия поддувал и воздушных коробов. В интерьере сохранились кессонные потолки.

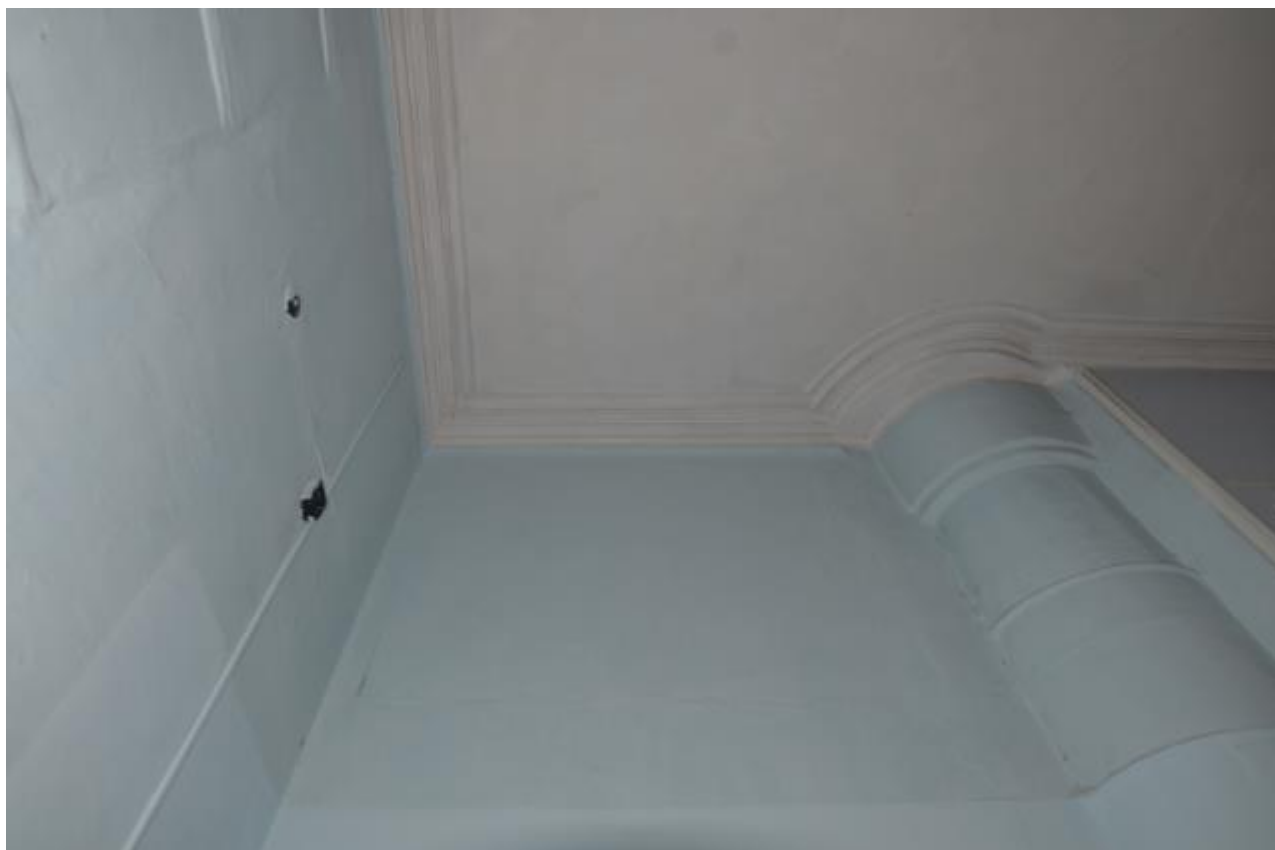
Фото 15. Интерьер выявленного объекта культурного наследия «Дом доходный», расположенного по адресу: Челябинская область, Троицкий городской округ, г. Троицк, ул. Советская, 66.

В интерьере сохранилась историческая парадная каменная лестница с кованными ограждениями, и деревянными перилами. Под каждой каменной ступенью латунные петли для дорожек. Тянутый лепной декор на уровне потолков. Частично сохранились печи, частично зашиты в короба, возможность дальнейшего реставрирования не обнаружена. На пролете парадной лестницы сохранен барабан печи. Сохранены отверстия поддувал и воздушных коробов. В интерьере сохранились кессонные потолки.

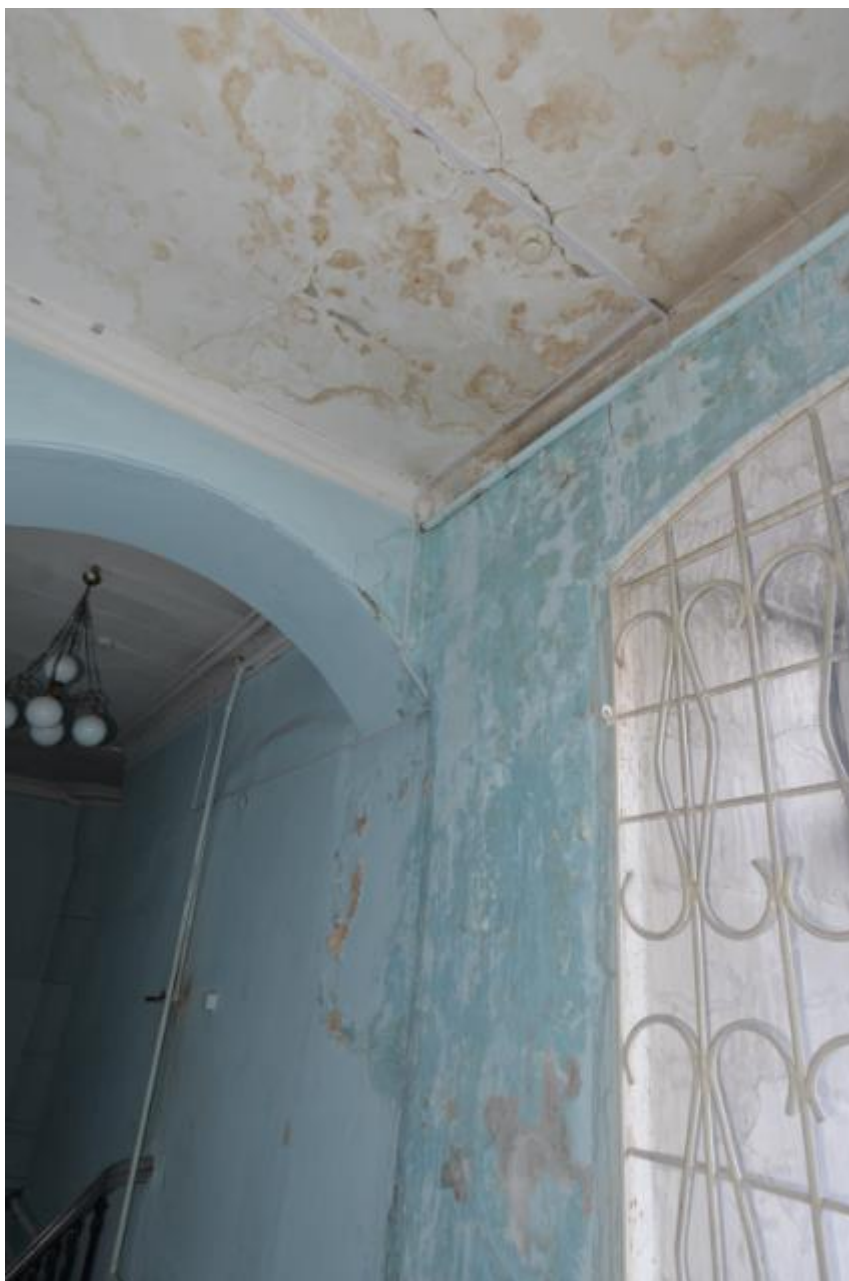
Фото 16. Интерьер выявленного объекта культурного наследия «Дом доходный», расположенного по адресу: Челябинская область, Троицкий городской округ, г. Троицк, ул. Советская, 66.

В интерьере сохранилась историческая парадная каменная лестница с кованными ограждениями, и деревянными перилами. Под каждой каменной ступенью латунные петли для дорожек. Тянутый лепной декор на уровне потолков. Частично сохранились печи, частично зашиты в короба, возможность дальнейшего реставрирования не обнаружена. На пролете парадной лестницы сохранен барабан печи. Сохранены отверстия поддувал и воздушных коробов. В интерьере сохранились кессонные потолки

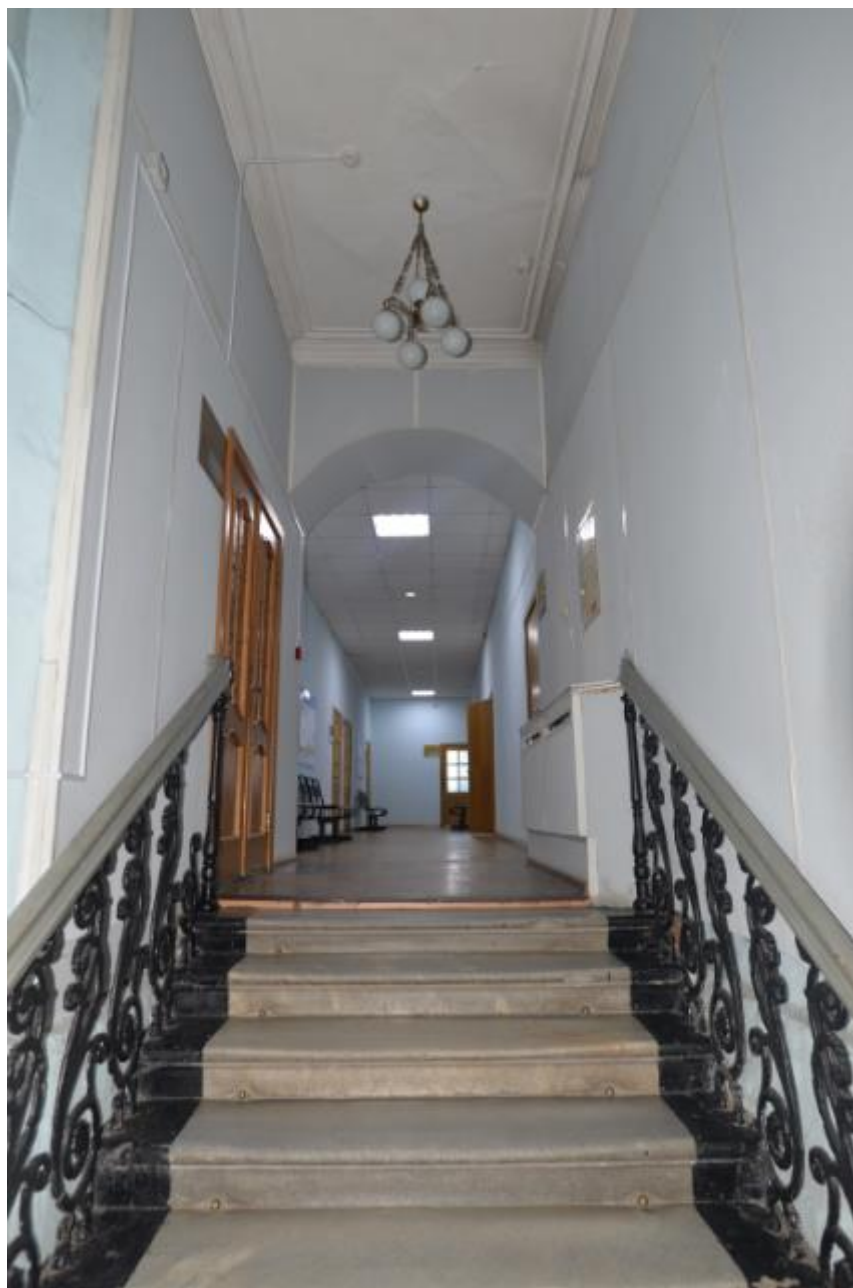
Фото 17. Интерьер выявленного объекта культурного наследия «Дом доходный», расположенного по адресу: Челябинская область, Троицкий городской округ, г. Троицк, ул. Советская, 66.

В интерьере сохранилась историческая парадная каменная лестница с кованными ограждениями, и деревянными перилами. Под каждой каменной ступенью латунные петли для дорожек. Тянутый лепной декор на уровне потолков. Частично сохранились печи, частично зашиты в короба, возможность дальнейшего реставрирования не обнаружена. На пролете парадной лестницы сохранен барабан печи. Сохранены отверстия поддувал и воздушных коробов. В интерьере сохранились кессонные потолки

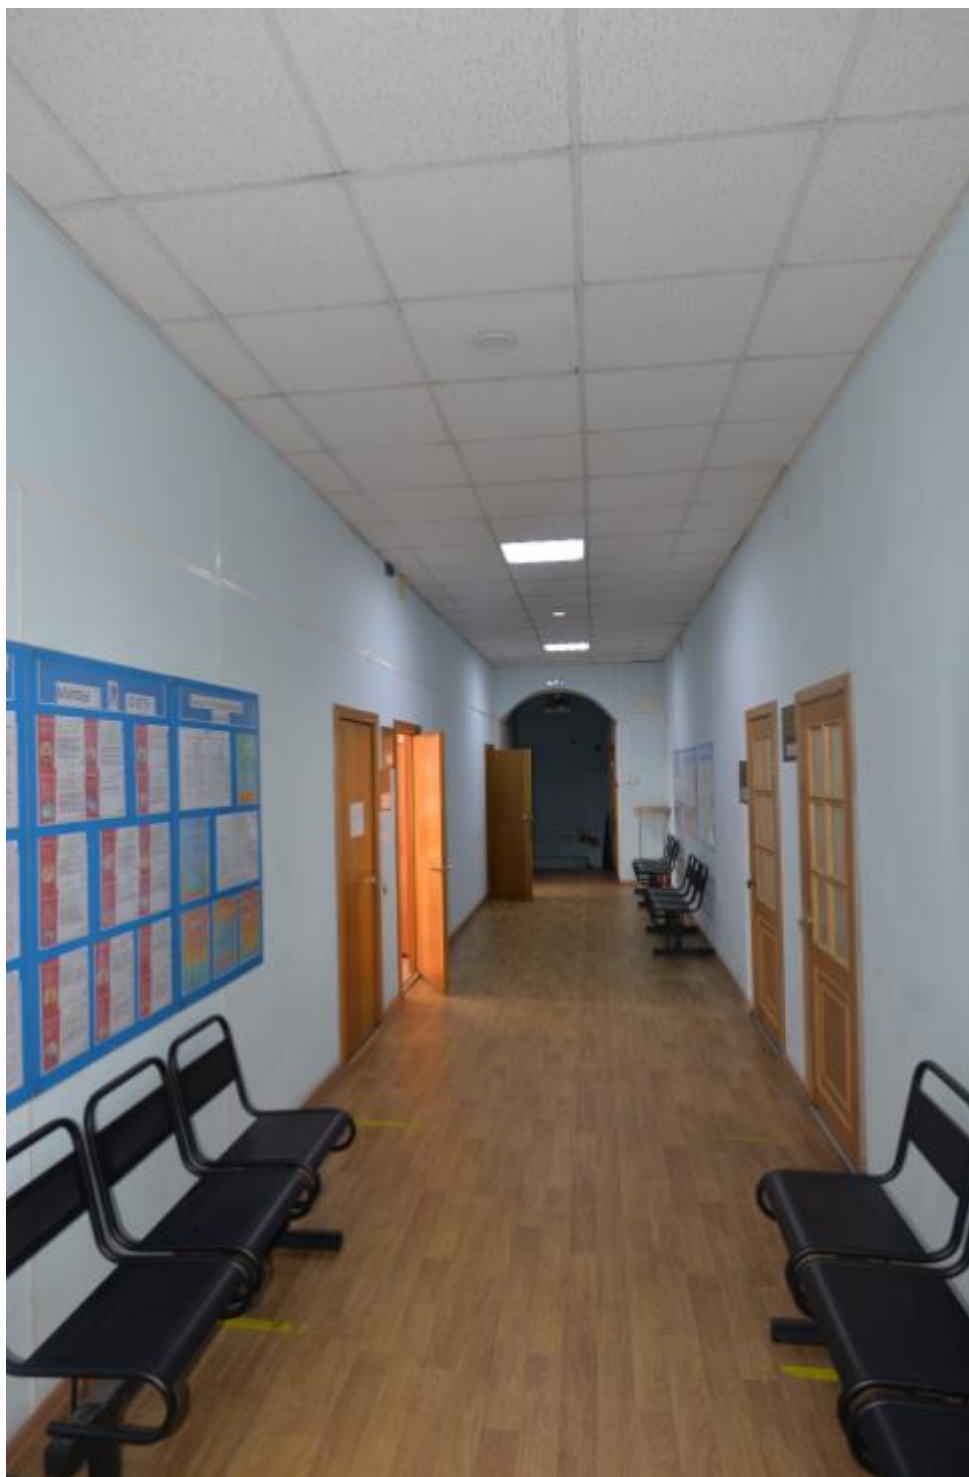
Фото 18. Интерьер выявленного объекта культурного наследия «Дом доходный», расположенного по адресу: Челябинская область, Троицкий городской округ, г. Троицк, ул. Советская, 66.

В интерьере сохранилась историческая парадная каменная лестница с кованными ограждениями, и деревянными перилами. Под каждой каменной ступенью латунные петли для дорожек. Тянутый лепной декор на уровне потолков. Частично сохранились печи, частично зашиты в короба, возможность дальнейшего реставрирования не обнаружена. На пролете парадной лестницы сохранен барабан печи. Сохранены отверстия поддувал и воздушных коробов. В интерьере сохранились кессонные потолки

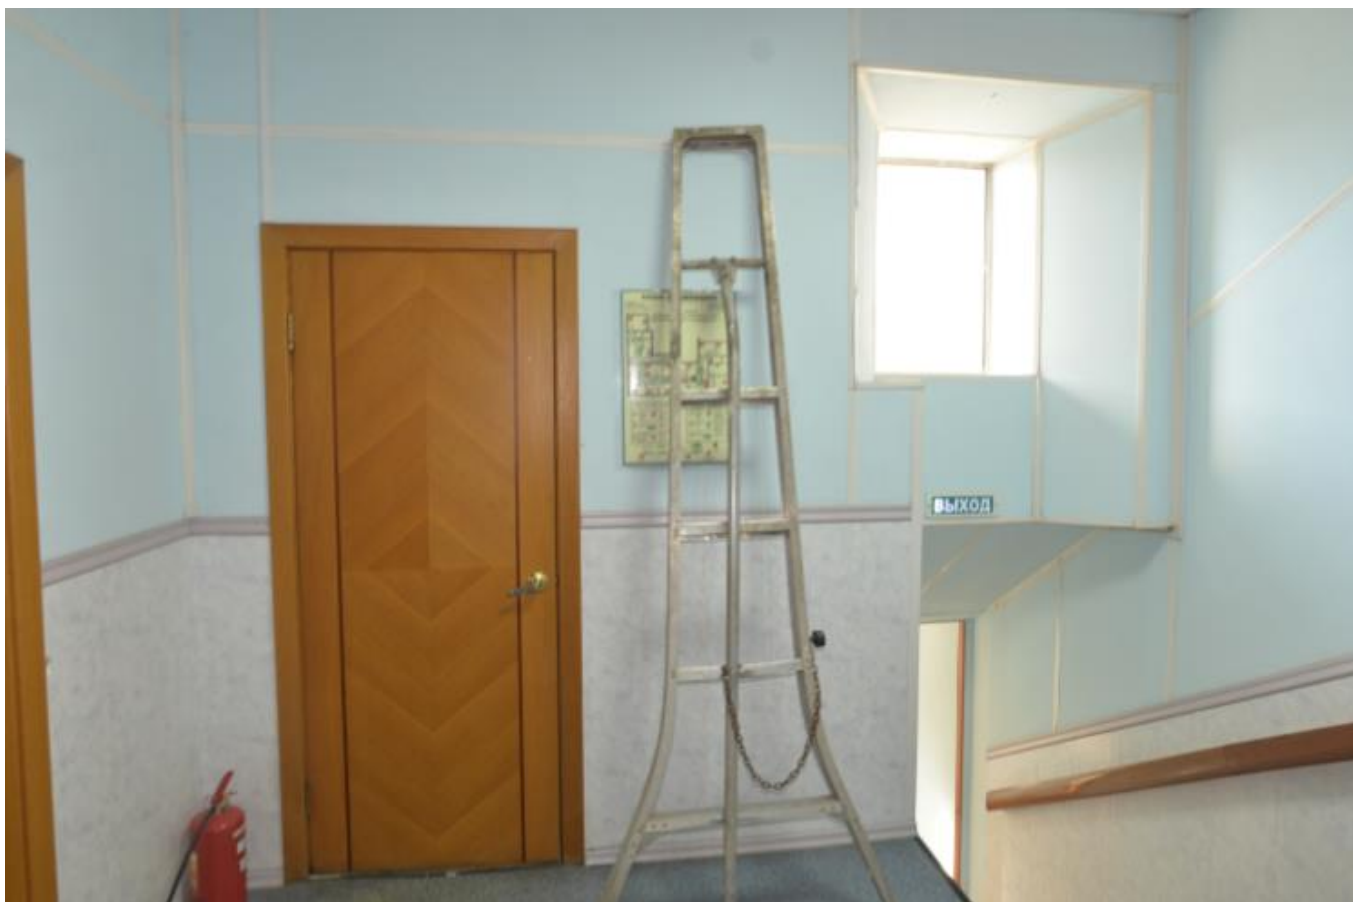
Фото 19. Интерьер выявленного объекта культурного наследия «Дом доходный», расположенного по адресу: Челябинская область, Троицкий городской округ, г. Троицк, ул. Советская, 66.

В интерьере сохранилась историческая парадная каменная лестница с коваными ограждениями, и деревянными перилами. Под каждой каменной ступенью латунные петли для дорожек. Тянутый лепной декор на уровне потолков. Частично сохранились печи, частично защиты в короба, возможность дальнейшего реставрирования не обнаружена. На пролете парадной лестницы сохранен барабан печи. Сохранены отверстия поддувал и воздушных коробов. В интерьере сохранились кессонные потолки

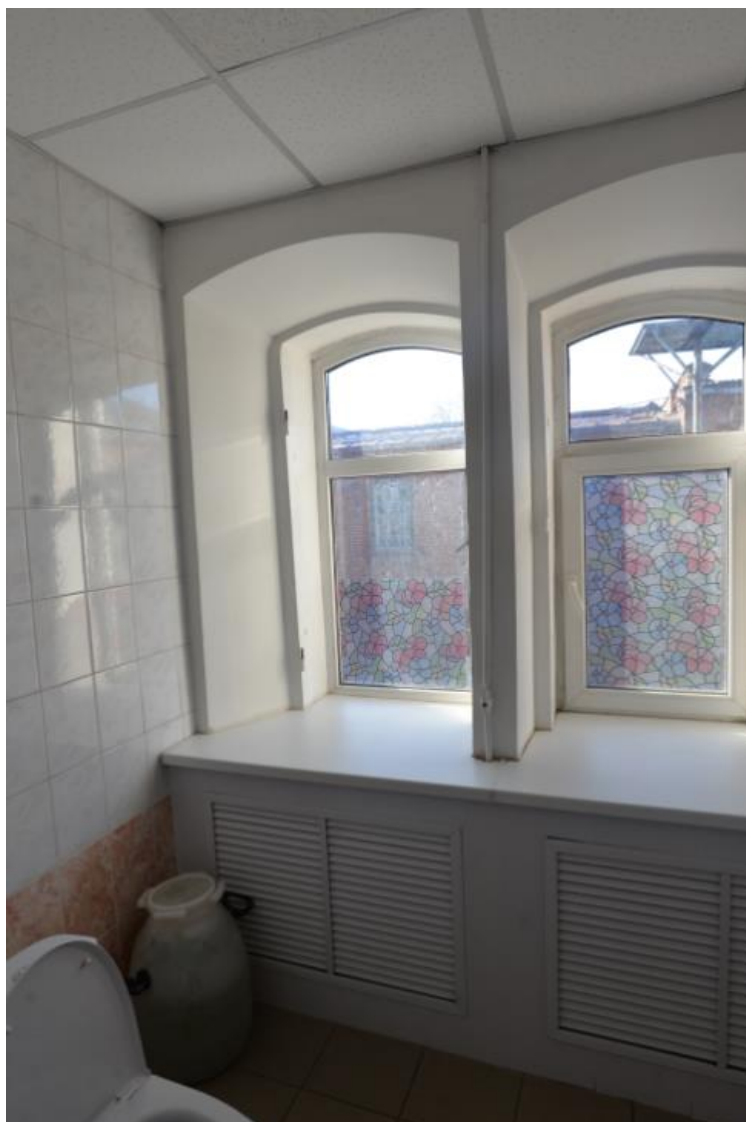
Фото 20. Интерьер выявленного объекта культурного наследия «Дом доходный», расположенного по адресу: Челябинская область, Троицкий городской округ, г. Троицк, ул. Советская, 66.

В интерьере сохранилась историческая парадная каменная лестница с кованными ограждениями, и деревянными перилами. Под каждой каменной ступенью латунные петли для дорожек. Тянутый лепной декор на уровне потолков. Частично сохранились печи, частично зашиты в короба, возможность дальнейшего реставрирования не обнаружена. На пролете парадной лестницы сохранен барабан печи. Сохранены отверстия поддувал и воздушных коробов. В интерьере сохранились кессонные потолки
