АКТ
ГОСУДАРСТВЕННОЙ ИСТОРИКО-КУЛЬТУРНОЙ ЭКСПЕРТИЗЫ,
обосновывающий включение в Единый государственный реестр объектов
культурного наследия (памятников истории и культуры) народов Российской
Федерации выявленного объекта культурного наследия:
«Дом доходный», расположенного по адресу: Челябинская область, Троицкий
городской округ, г. Троицк, ул. Советская, 66

- Обоснование включения выявленного объекта культурного наследия: «Дом доходный», расположенного по адресу: Челябинская область, Троицкий городской округ, г. Троицк, ул. Советская, 6б (далее – Объект) в соответствии с решением о включении его в перечень выявленных объектов культурного

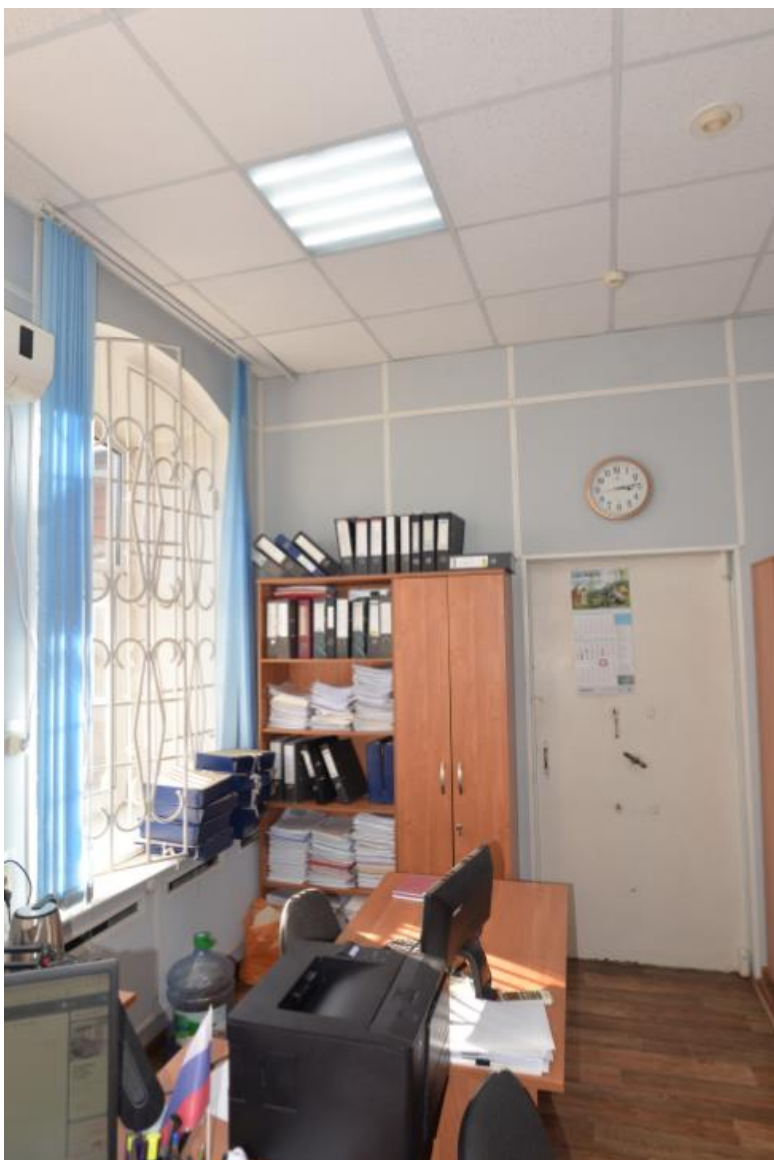
Фото 21. Интерьер выявленного объекта культурного наследия «Дом доходный», расположенного по адресу: Челябинская область, Троицкий городской округ, г. Троицк, ул. Советская, 66.

В интерьере сохранилась историческая парадная каменная лестница с кованными ограждениями, и деревянными перилами. Под каждой каменной ступенью латунные петли для дорожек. Тянутый лепной декор на уровне потолков. Частично сохранились печи, частично защиты в короба, возможность дальнейшего реставрирования не обнаружена. На пролете парадной лестницы сохранен барабан печи. Сохранены отверстия поддувал и воздушных коробов. В интерьере сохранились кессонные потолки

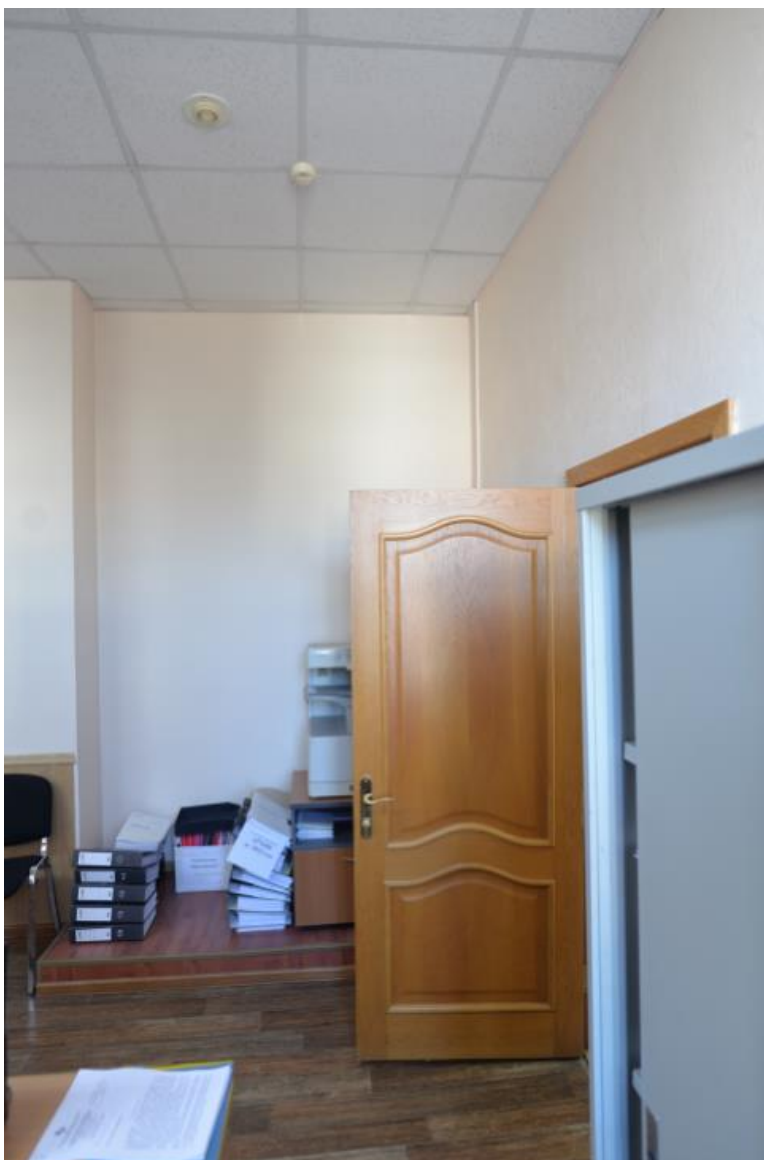
Фото 22. Интерьер выявленного объекта культурного наследия «Дом доходный», расположенного по адресу: Челябинская область, Троицкий городской округ, г. Троицк, ул. Советская, 66.

В интерьере сохранилась историческая парадная каменная лестница с кованными ограждениями, и деревянными перилами. Под каждой каменной ступенью латунные петли для дорожек. Тянутый лепной декор на уровне потолков. Частично сохранились печи, частично защиты в короба, возможность дальнейшего реставрирования не обнаружена. На пролете парадной лестницы сохранен барабан печи. Сохранены отверстия поддувал и воздушных коробов. В интерьере сохранились кессонные потолки

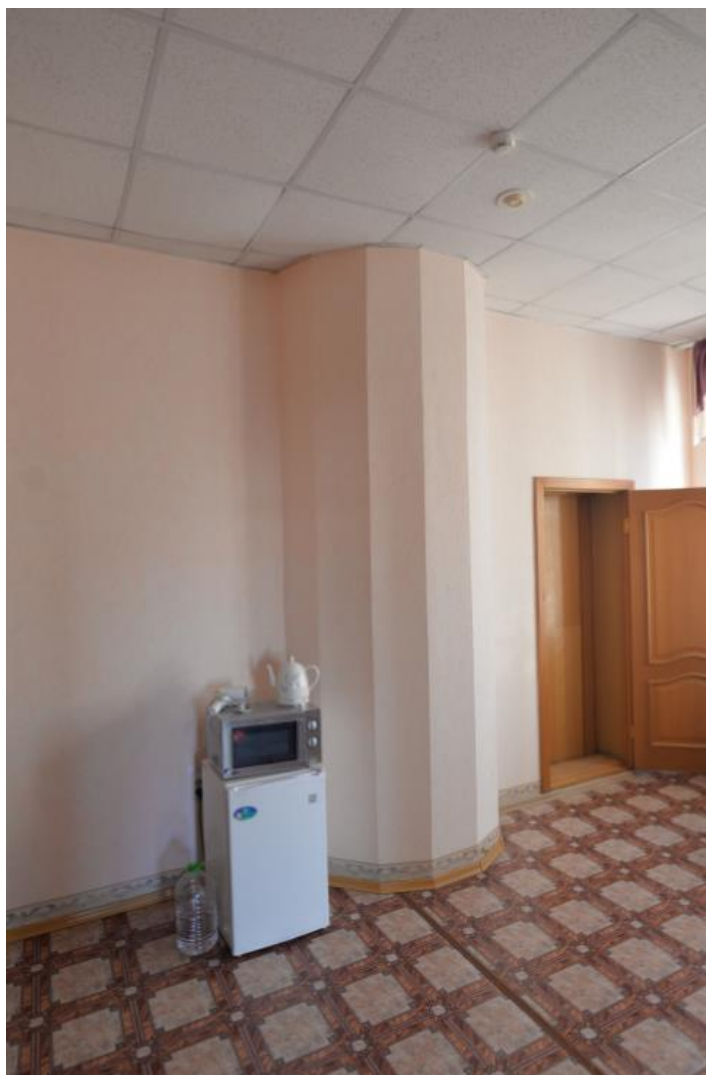
Фото 23. Интерьер выявленного объекта культурного наследия «Дом доходный», расположенного по адресу: Челябинская область, Троицкий городской округ, г. Троицк, ул. Советская, 66.

В интерьере сохранилась историческая парадная каменная лестница с кованными ограждениями, и деревянными перилами. Под каждой каменной ступенью латунные петли для дорожек. Тянутый лепной декор на уровне потолков. Частично сохранились печи, частично защиты в короба, возможность дальнейшего реставрирования не обнаружена. На пролете парадной лестницы сохранен барабан печи. Сохранены отверстия поддувал и воздушных коробов. В интерьере сохранились кессонные потолки

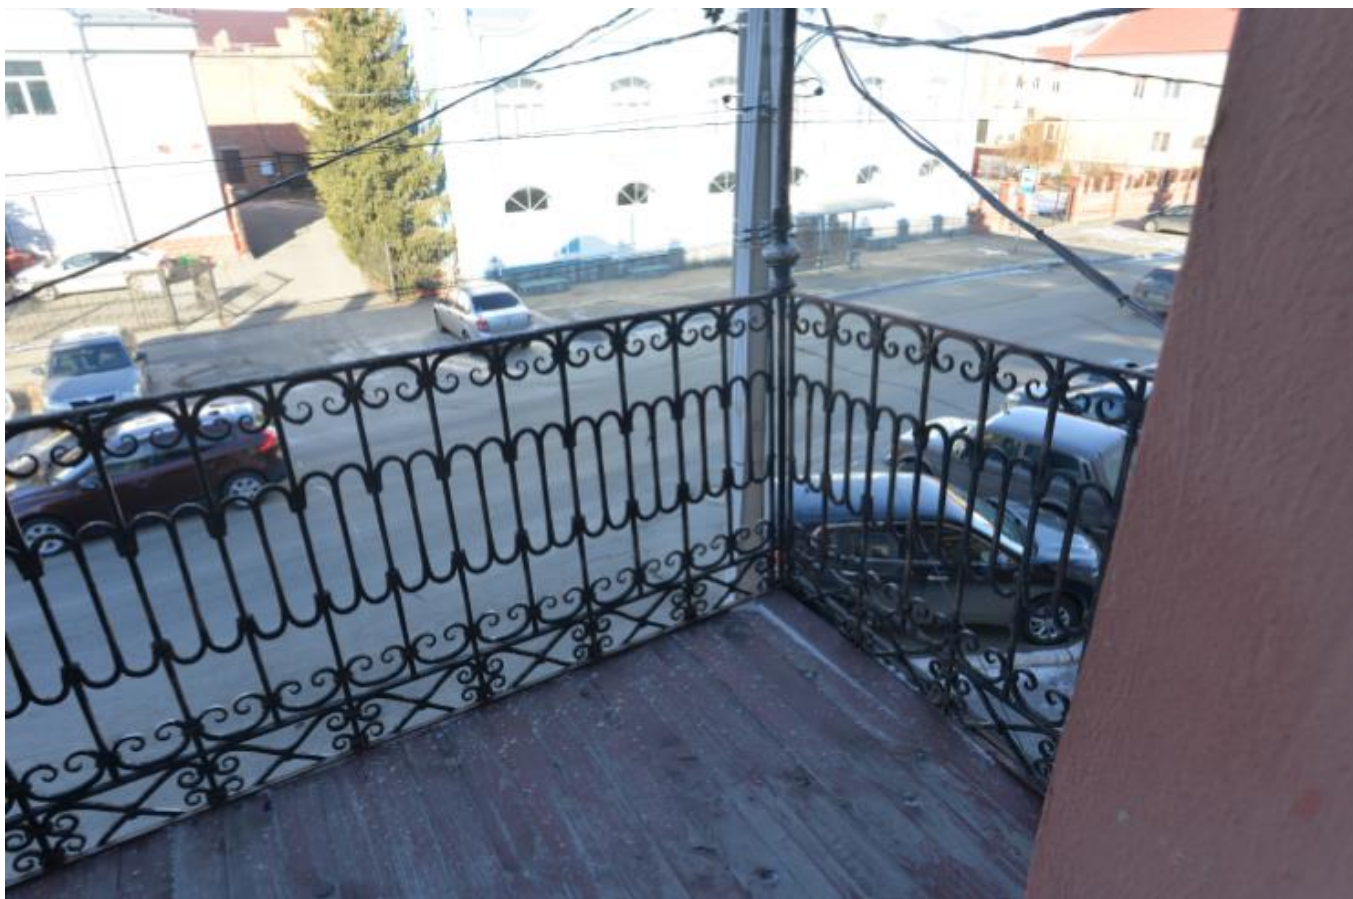
Фото 24. Интерьер выявленного объекта культурного наследия «Дом доходный», расположенного по адресу: Челябинская область, Троицкий городской округ, г. Троицк, ул. Советская, 66.

В интерьере сохранилась историческая парадная каменная лестница с кованными ограждениями, и деревянными перилами. Под каждой каменной ступенью латунные петли для дорожек. Тянутый лепной декор на уровне потолков. Частично сохранились печи, частично зашиты в короба, возможность дальнейшего реставрирования не обнаружена. На пролете парадной лестницы сохранен барабан печи. Сохранены отверстия поддувал и воздушных коробов. В интерьере сохранились кессонные потолки

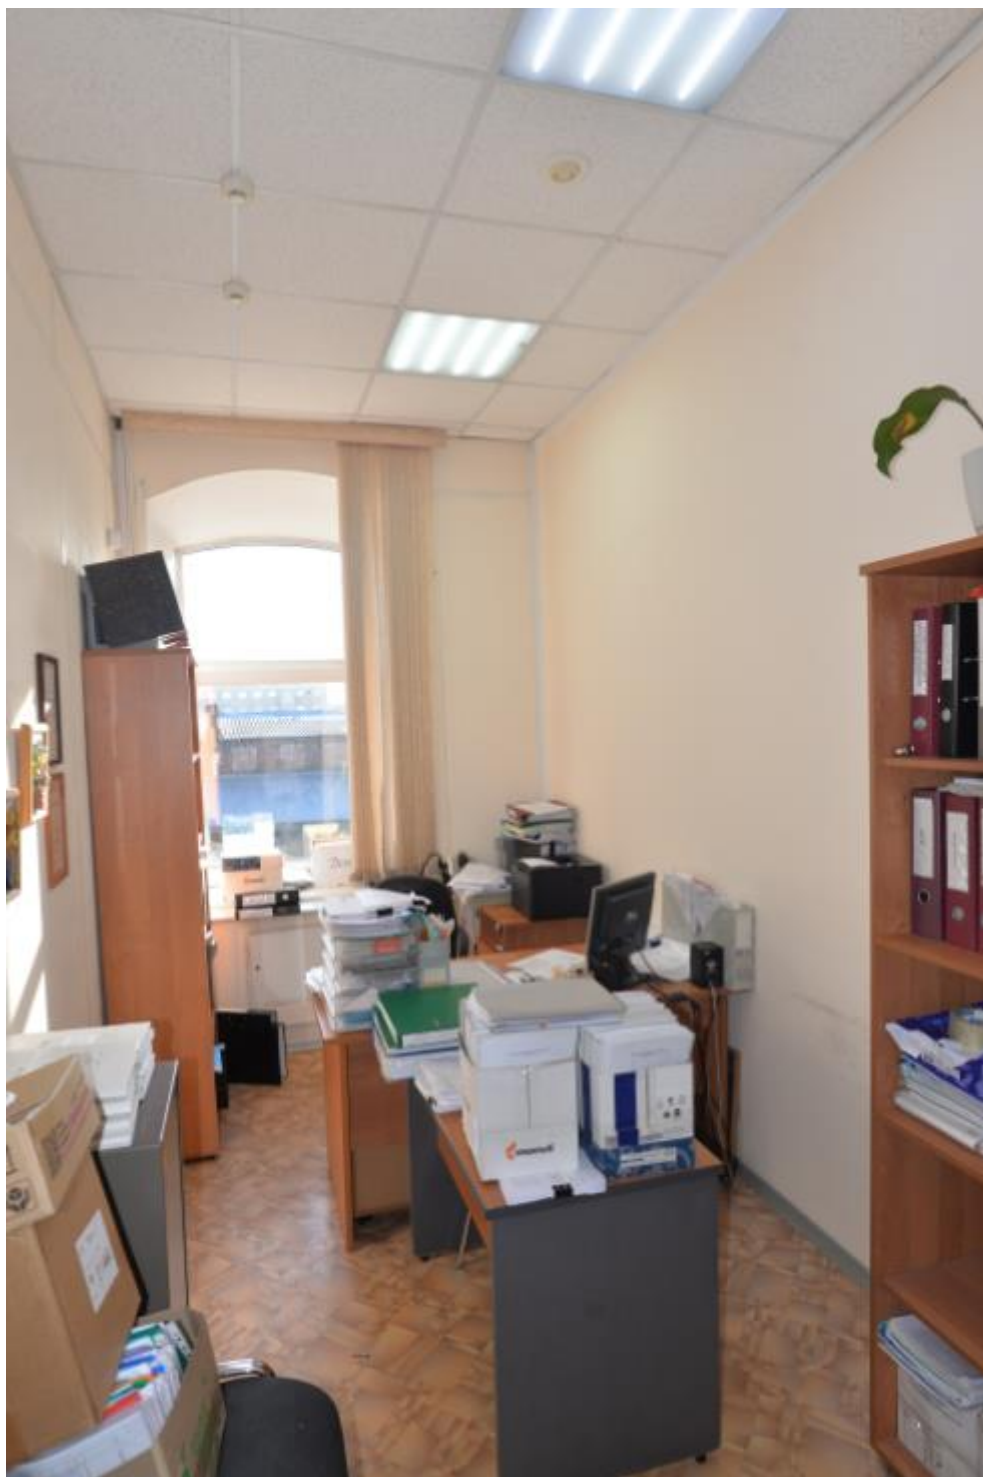
Фото 26. Интерьер выявленного объекта культурного наследия «Дом доходный», расположенного по адресу: Челябинская область, Троицкий городской округ, г. Троицк, ул. Советская, 66.

В интерьере сохранилась историческая парадная каменная лестница с кованными ограждениями, и деревянными перилами. Под каждой каменной ступенью латунные петли для дорожек. Тянутый лепной декор на уровне потолков. Частично сохранились печи, частично защиты в короба, возможность дальнейшего реставрирования не обнаружена. На пролете парадной лестницы сохранен барабан печи. Сохранены отверстия поддувал и воздушных коробов. В интерьере сохранились кессонные потолки

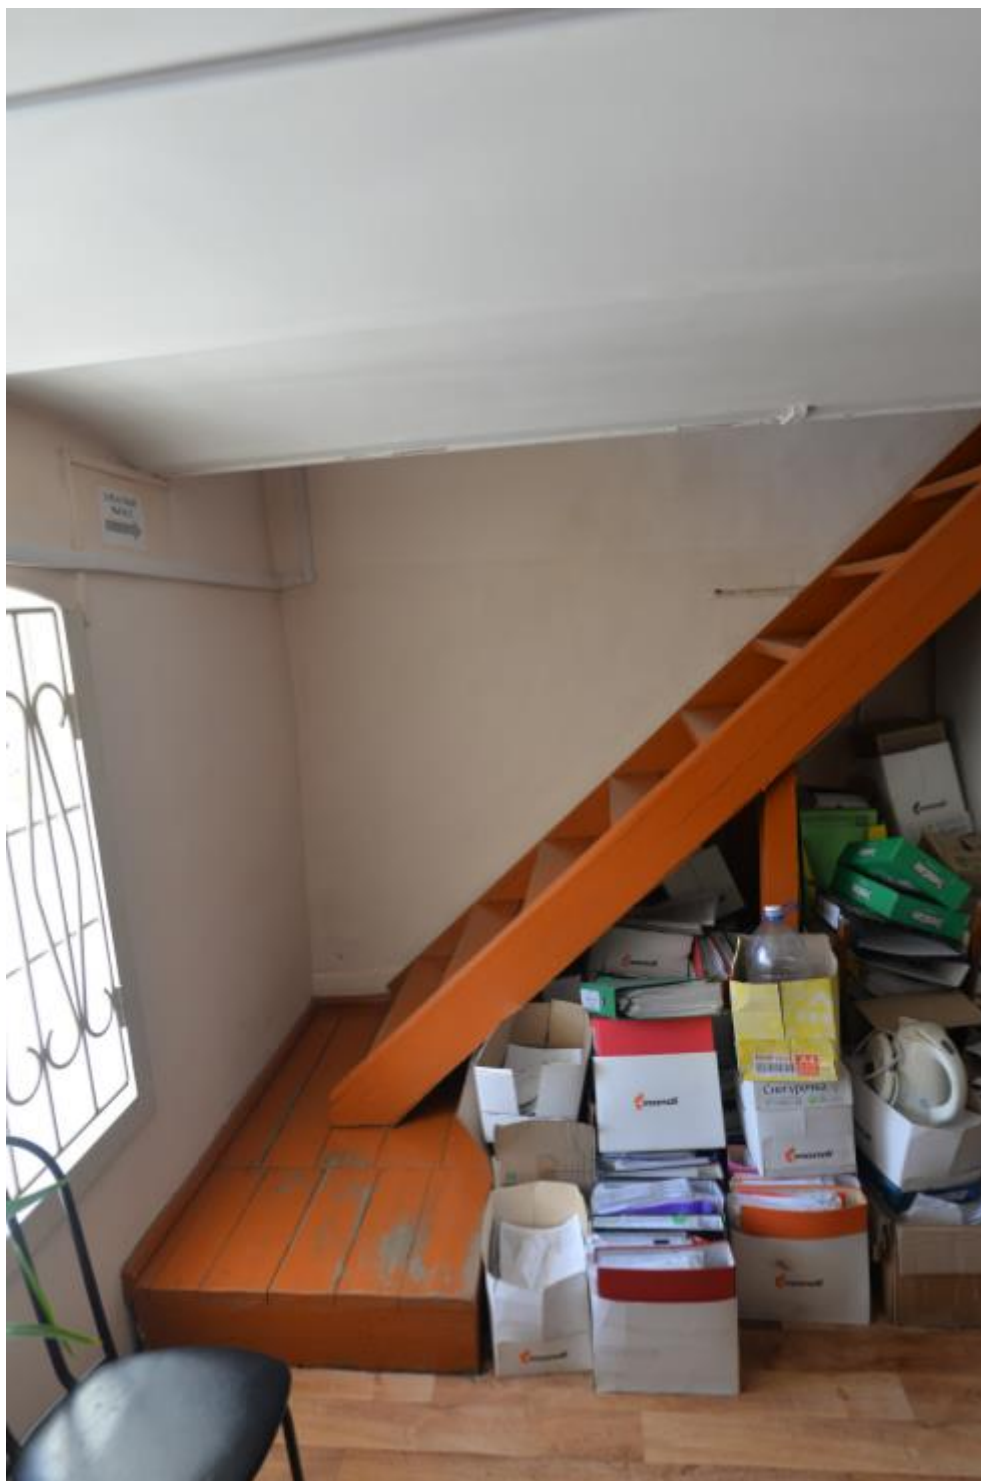
Фото 27. Интерьер выявленного объекта культурного наследия «Дом доходный», расположенного по адресу: Челябинская область, Троицкий городской округ, г. Троицк, ул. Советская, 66.

В интерьере сохранилась историческая парадная каменная лестница с коваными ограждениями, и деревянными перилами. Под каждой каменной ступенью латунные петли для дорожек. Тянутый лепной декор на уровне потолков. Частично сохранились печи, частично защиты в короба, возможность дальнейшего реставрирования не обнаружена. На пролете парадной лестницы сохранен барабан печи. Сохранены отверстия поддувал и воздушных коробов. В интерьере сохранились кессонные потолки

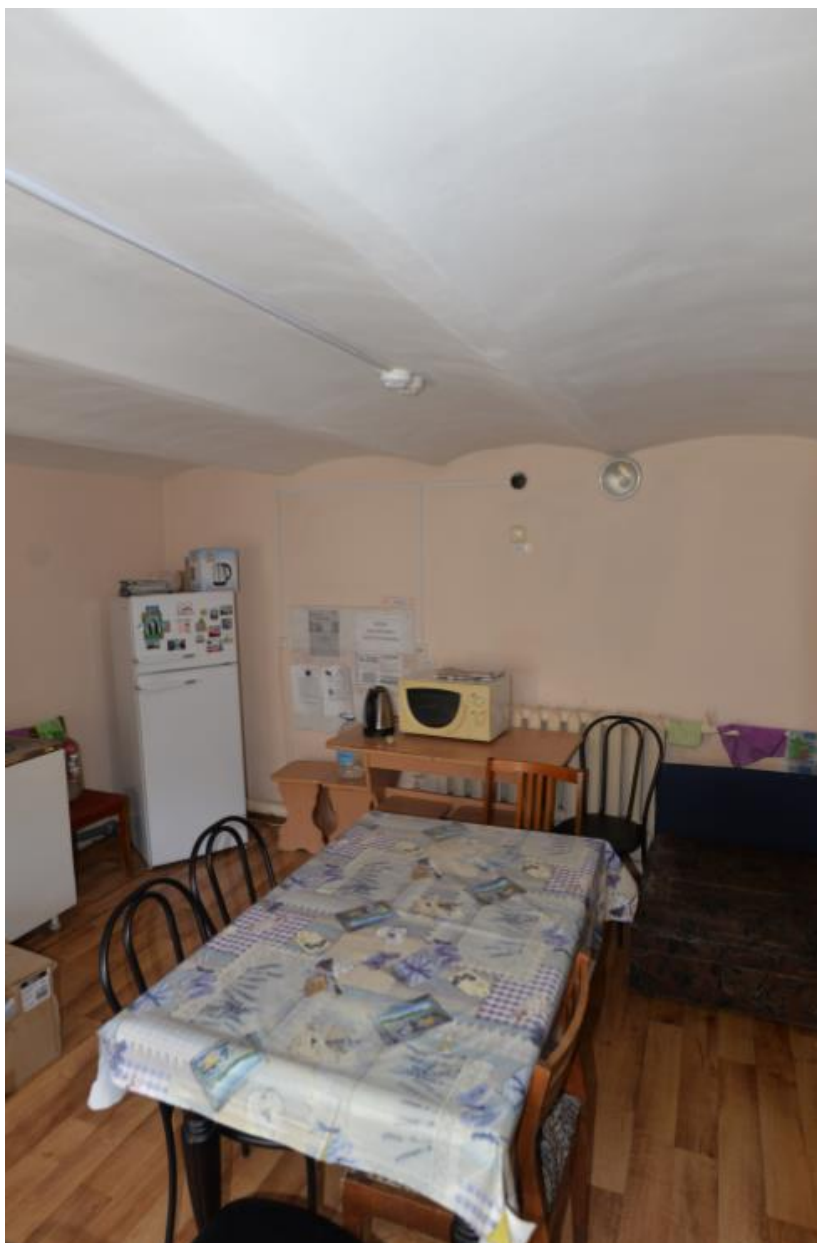
Фото 28. Интерьер выявленного объекта культурного наследия «Дом доходный», расположенного по адресу: Челябинская область, Троицкий городской округ, г. Троицк, ул. Советская, 66.

В интерьере сохранилась историческая парадная каменная лестница с кованными ограждениями, и деревянными перилами. Под каждой каменной ступенью латунные петли для дорожек. Тянутый лепной декор на уровне потолков. Частично сохранились печи, частично зашиты в короба, возможность дальнейшего реставрирования не обнаружена. На пролете парадной лестницы сохранен барабан печи. Сохранены отверстия поддувал и воздушных коробов. В интерьере сохранились кессонные потолки

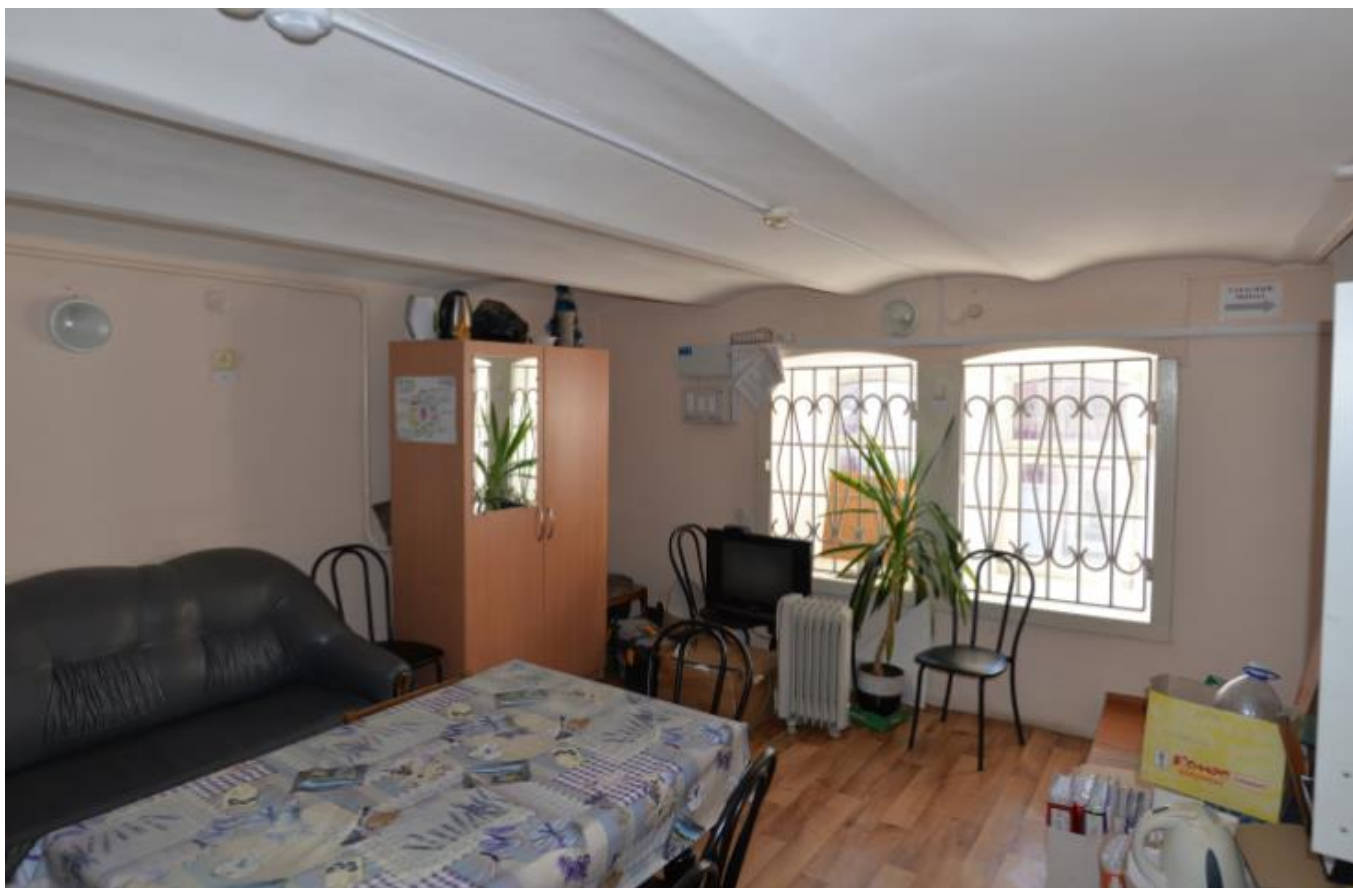
Фото 29. Интерьер выявленного объекта культурного наследия «Дом доходный», расположенного по адресу: Челябинская область, Троицкий городской округ, г. Троицк, ул. Советская, 66.

В интерьере сохранилась историческая парадная каменная лестница с кованными ограждениями, и деревянными перилами. Под каждой каменной ступенью латунные петли для дорожек. Тянутый лепной декор на уровне потолков. Частично сохранились печи, частично зашиты в короба, возможность дальнейшего реставрирования не обнаружена. На пролете парадной лестницы сохранен барабан печи. Сохранены отверстия поддувал и воздушных коробов. В интерьере сохранились кессонные потолки

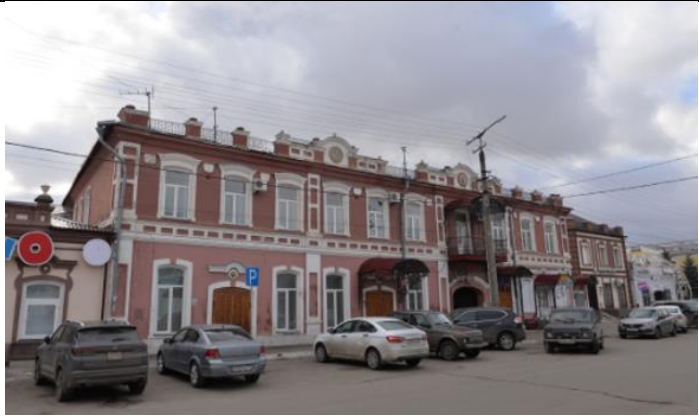
3.1	Архитектурные и конструктивные характеристики	<p>Северный фасад.</p> <ul style="list-style-type: none"> – решен в 11 осей на первом этаже и в 10 осей на втором. – дверные проемы с лучковыми перемычками. – на 7 оси сквозной арочный проем с лучковой перемычкой. – оконные проемы первого этажа с лучковой перемычкой. Проемы оформлены гладким наличником с замковым камнем. – арочный проем выделен ступенчатым сандриком. – над дверными проемами прямоугольный сандрик. – над 9-11 осями общий пояс с круглыми вставками. – филенчатые лопатки. – межэтажный ступенчатый пояс с рядом филенок. – оконные проемы второго этажа с лучковой перемычкой и ступенчатым сандриком. Между осями на уровне сандриков лепные полуциркульные детали. – на 7 оси французский балкон с козырьком. – венчающий ступенчатый карниз.

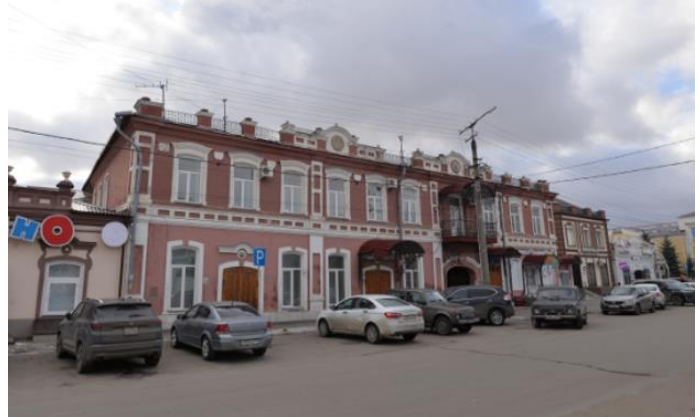
<ul style="list-style-type: none"> – над 4 и 7 осью фигурный аттик с круглой розеткой и венчающим ступенчатым карнизом. – простенки между столбиками аттиков оформлены филенками. <p>над каждым простенком и над углами здания прямоугольные в плане столбики.</p>	
3.2		<p>Западный фасад.</p> <ul style="list-style-type: none"> – решен в 6 оконных осей с лучковыми перемычками на втором этаже. <p>оконный проем на первой оси оформлен лучковым ступенчатым сандриком</p>	 
3.3		<p>Южный дворовой фасад.</p> <ul style="list-style-type: none"> – решен в 6 осей. – проемы с лучковой перемычкой и упрощенным сандриком. – заполнение входной двери, ведущее в подвальную часть здания в виде кованной распашной двери. – межэтажный ступенчатый пояс. <p>венчающий ступенчатый карниз</p>

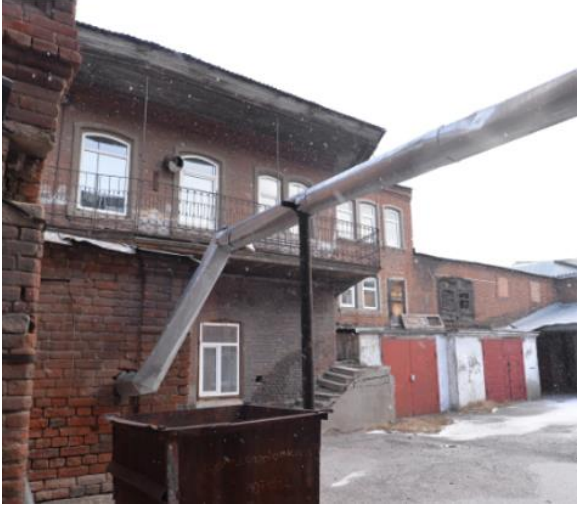
3.4		<p>Восточный дворовой фасад.</p> <ul style="list-style-type: none">– решен в три оконные оси на втором этаже с лучковыми перемычками.– межэтажный ступенчатый пояс.– венчающий ступенчатый карниз.	 
3.5		<p>Западный дворовой фасад.</p> <ul style="list-style-type: none">– решен в 5 оконных осей на втором этаже, 4-5 проемы – сдвоенные.– проемы с лучковыми перемычками.– на первом этаже проемы с прямоугольными перемычками.– межэтажный ступенчатый пояс.– венчающий ступенчатый карниз.

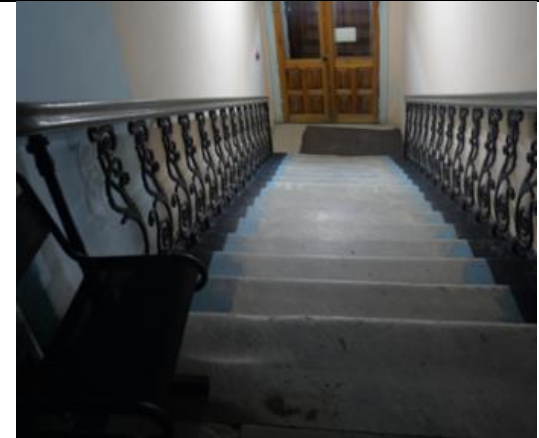
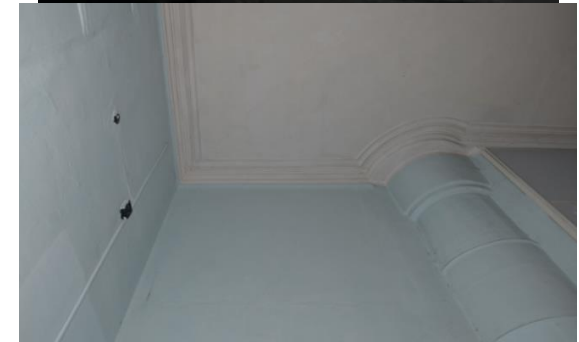
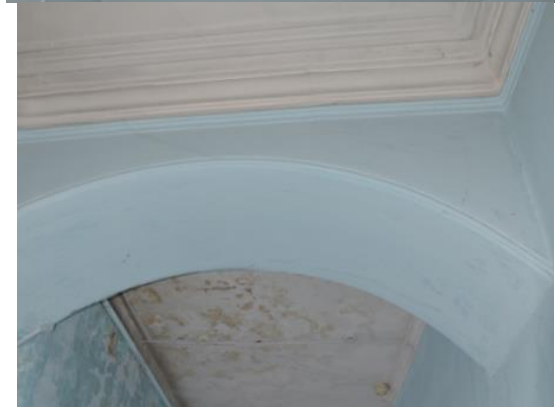
3.6

Интерьер.

- парадная каменная лестница с кованными ограждениями, и деревянными перилами. Под каждой каменной ступенью латунные петли для дорожек.
- тянутый лепной декор на уровне потолков.
- барабан печи на пролете парадной лестницы.
- кессонные потолки.

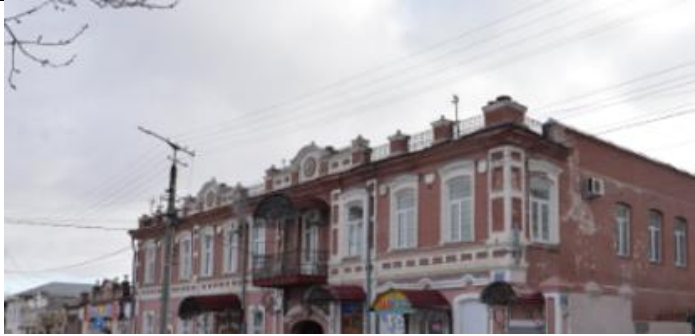
4.3		– металлическая фальцевая кровля.

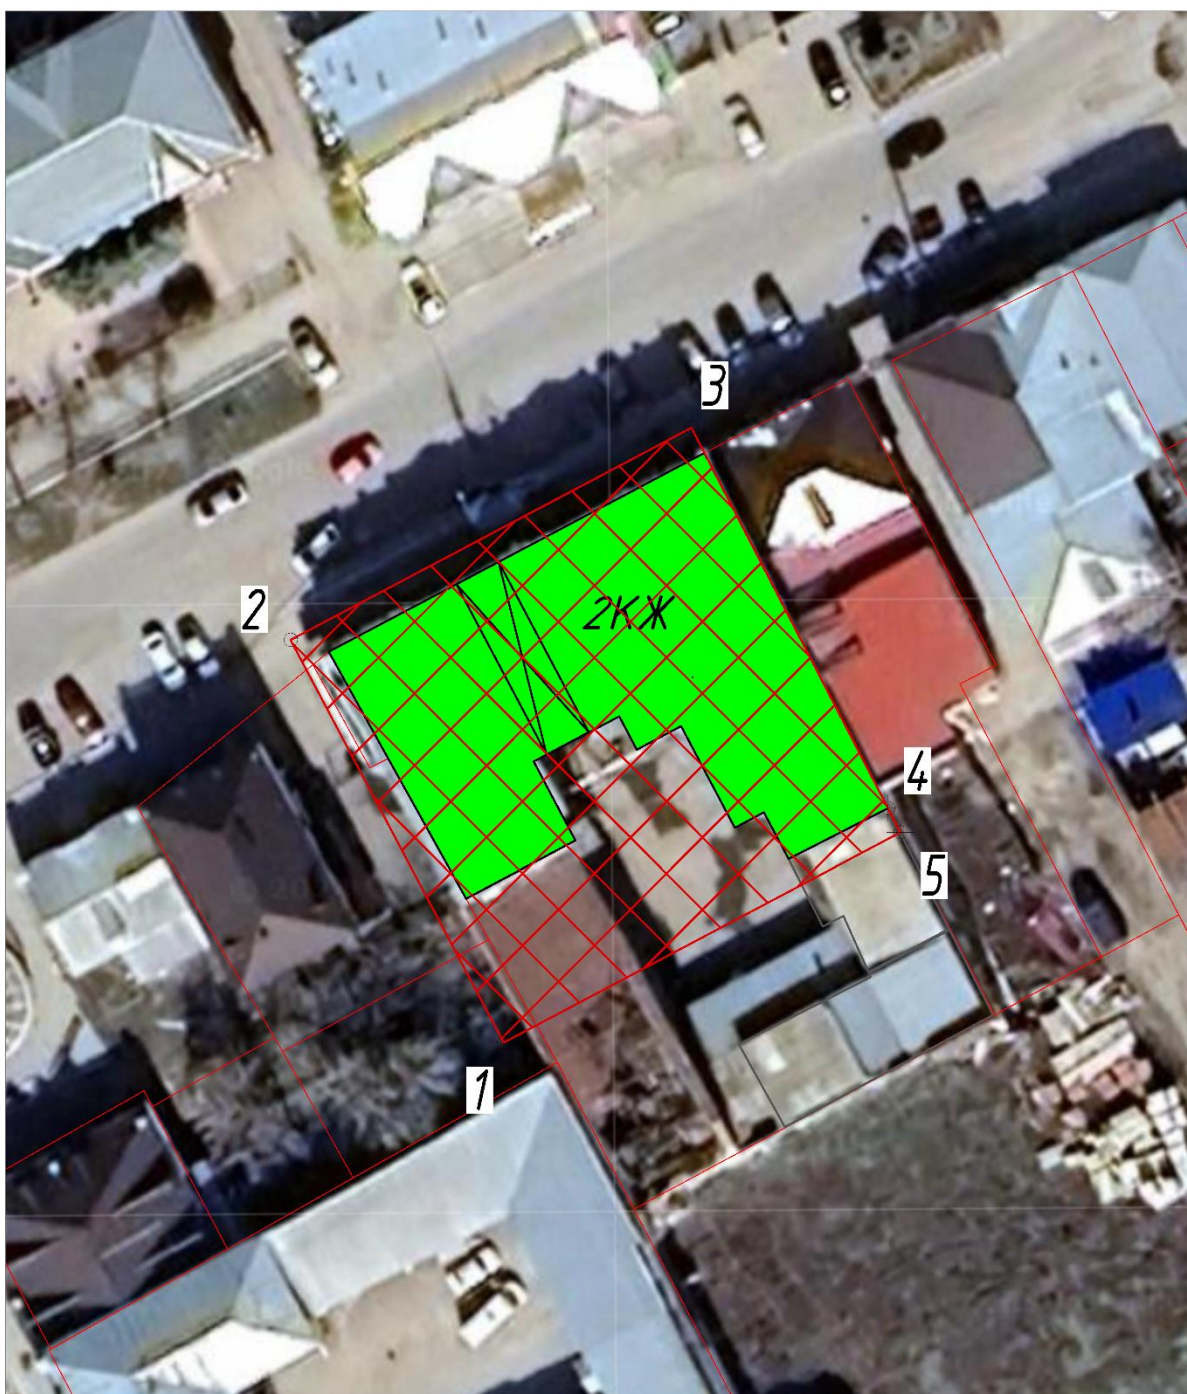
Масштаб 1:500

Описание местоположения характерных (поворотных) точек границ территории объекта культурного наследия.
