АКТ
государственной историко-культурной экспертизы
выявленного объекта культурного наследия в целях обоснования целесообразности
включения такого объекта в единый государственный реестр объектов культурного
наследия (памятников истории и культуры) народов Российской Федерации
«Церковь Покровская», расположенного по адресу: Челябинская область, село
Большие Харлуши

Челябинская обл., с. Большие Харлуши

2023 г.

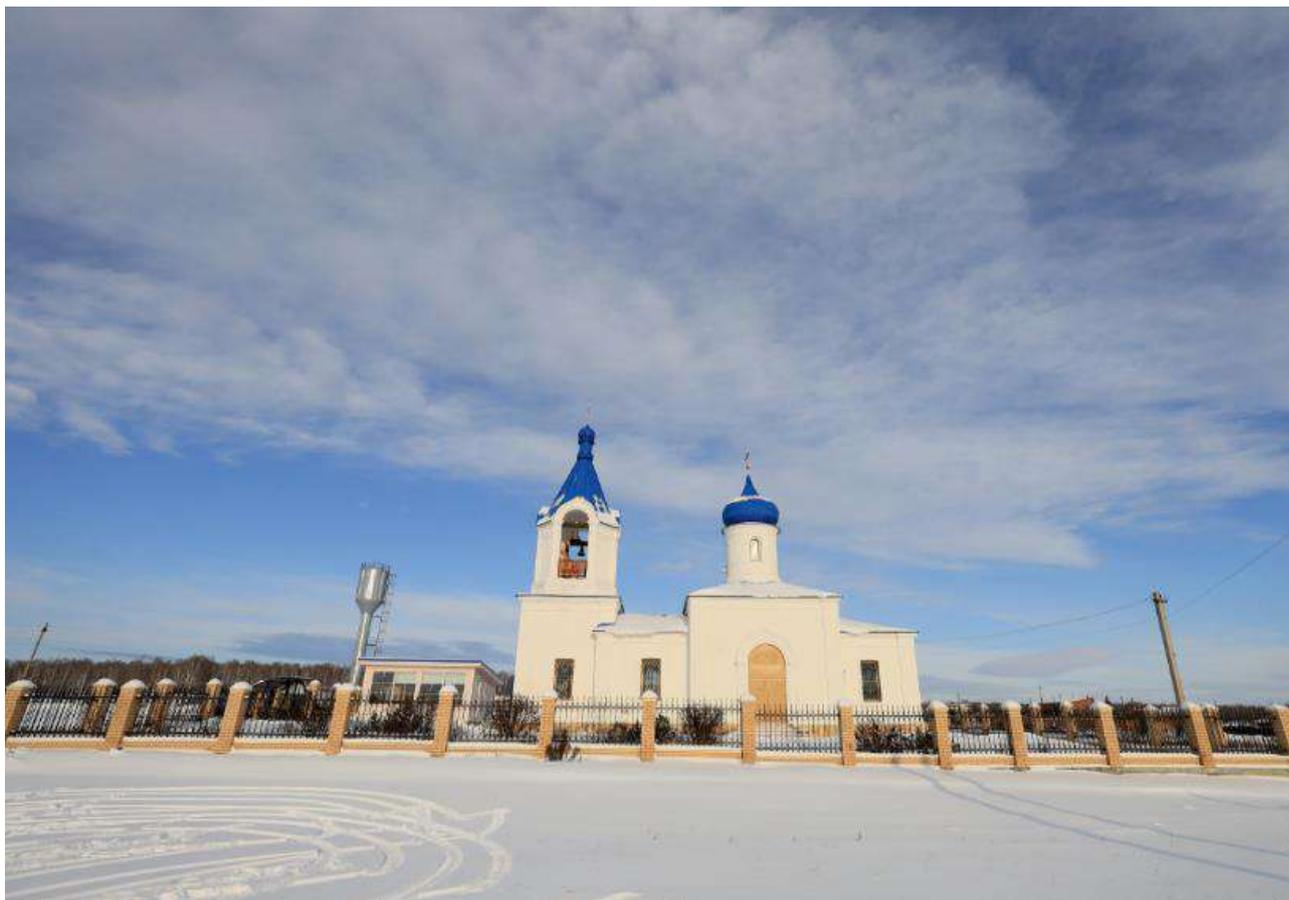
Фото 1. Выявленный объект культурного наследия «Церковь Покровская», расположенный по адресу: Челябинская область, село Большие Харлуши. Общий вид выявленного объекта культурного наследия.

Объект представляет собой храм «кораблем» с выстроенными по одной оси колокольней, храмовым четвериком и алтарной апсидой.

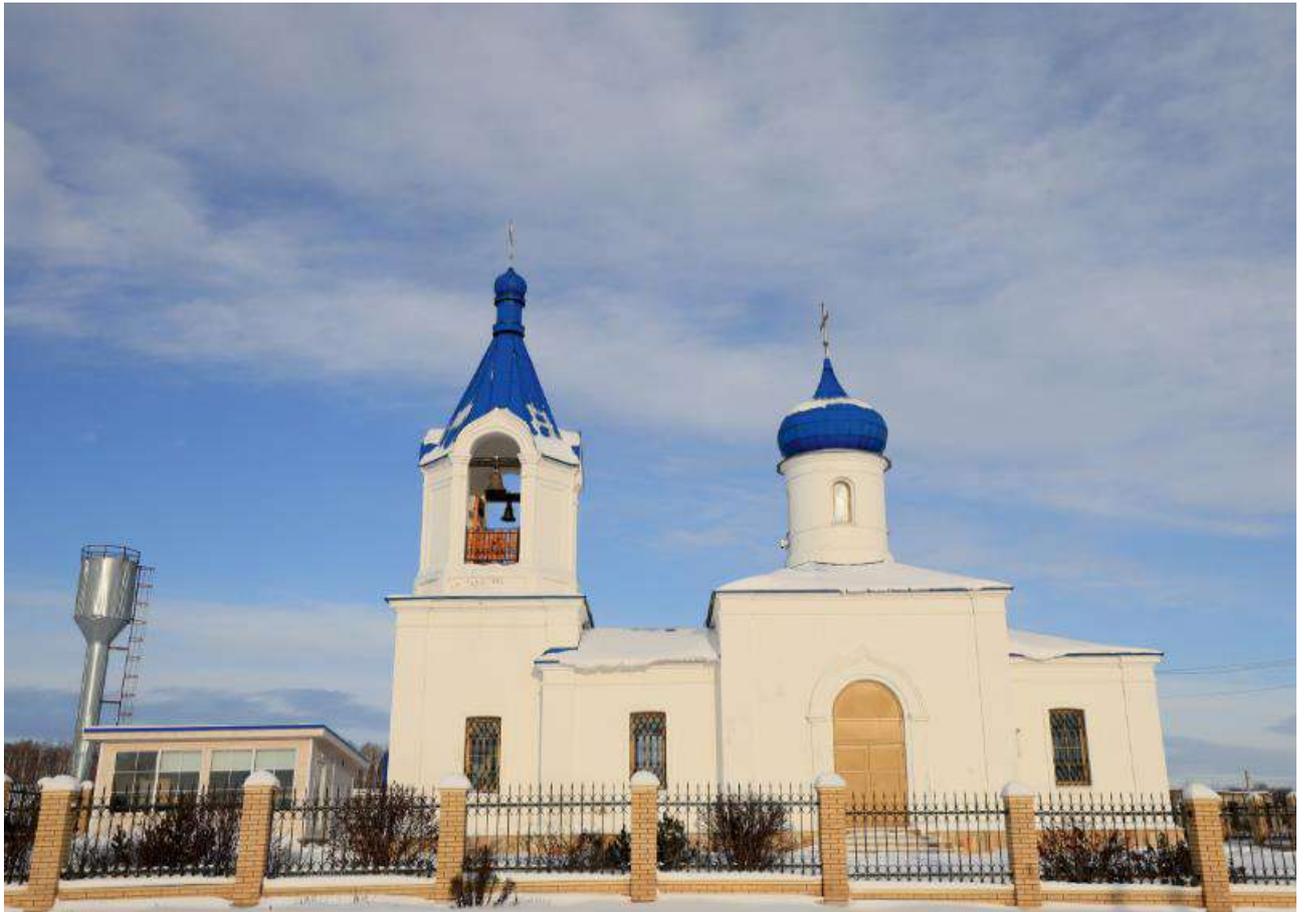
Фото 2. Выявленный объект культурного наследия «Церковь Покровская», расположенный по адресу: Челябинская область, село Большие Харлуши. Общий вид выявленного объекта культурного наследия.

Объект представляет собой храм «кораблем» с выстроенными по одной оси колокольней, храмовым четвериком и алтарной апсидой.

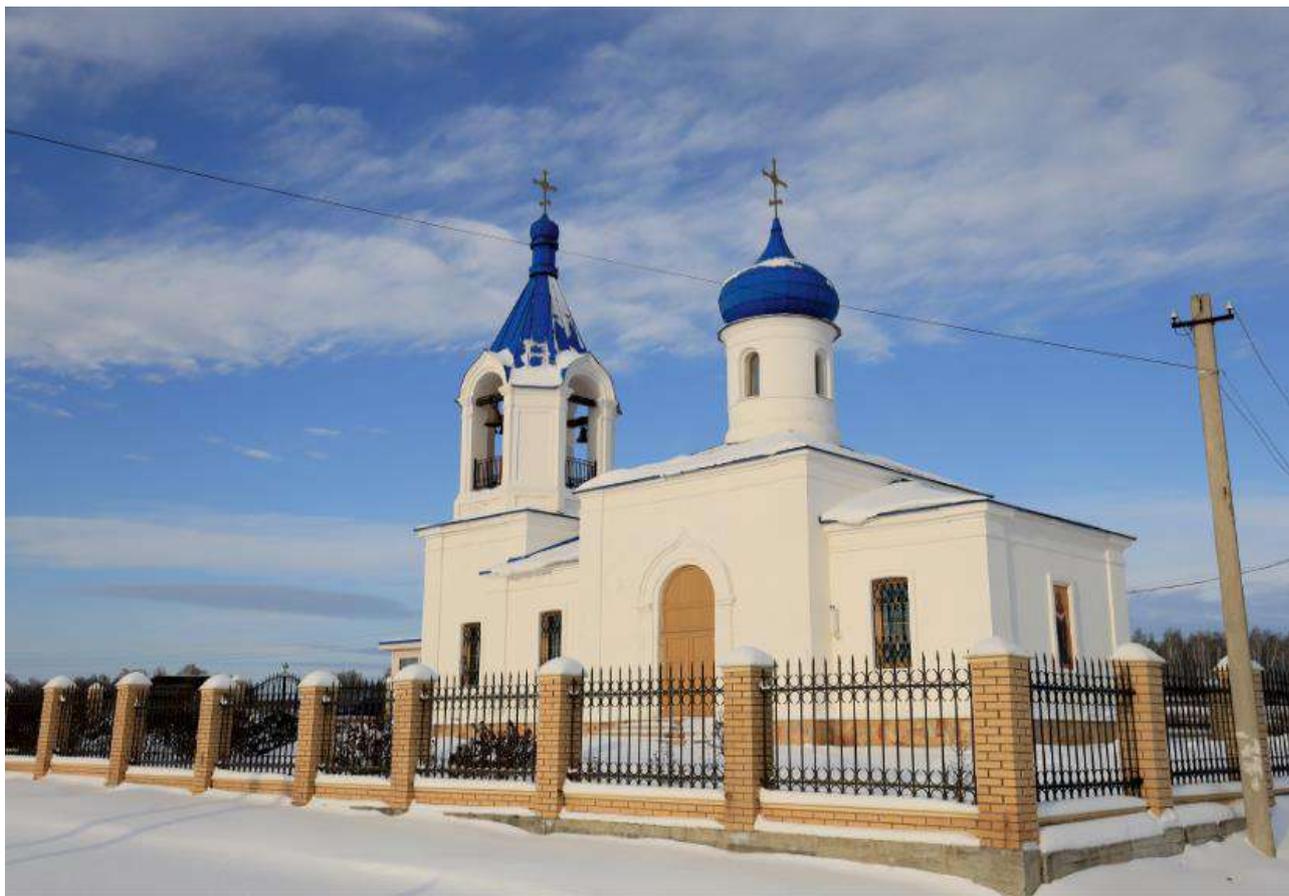
Фото 3. Выявленный объект культурного наследия «Церковь Покровская», расположенный по адресу: Челябинская область, село Большие Харлуши. Общий вид выявленного объекта культурного наследия.

Объект представляет собой храм «кораблем» с выстроенными по одной оси колокольней, храмовым четвериком и алтарной апсидой.

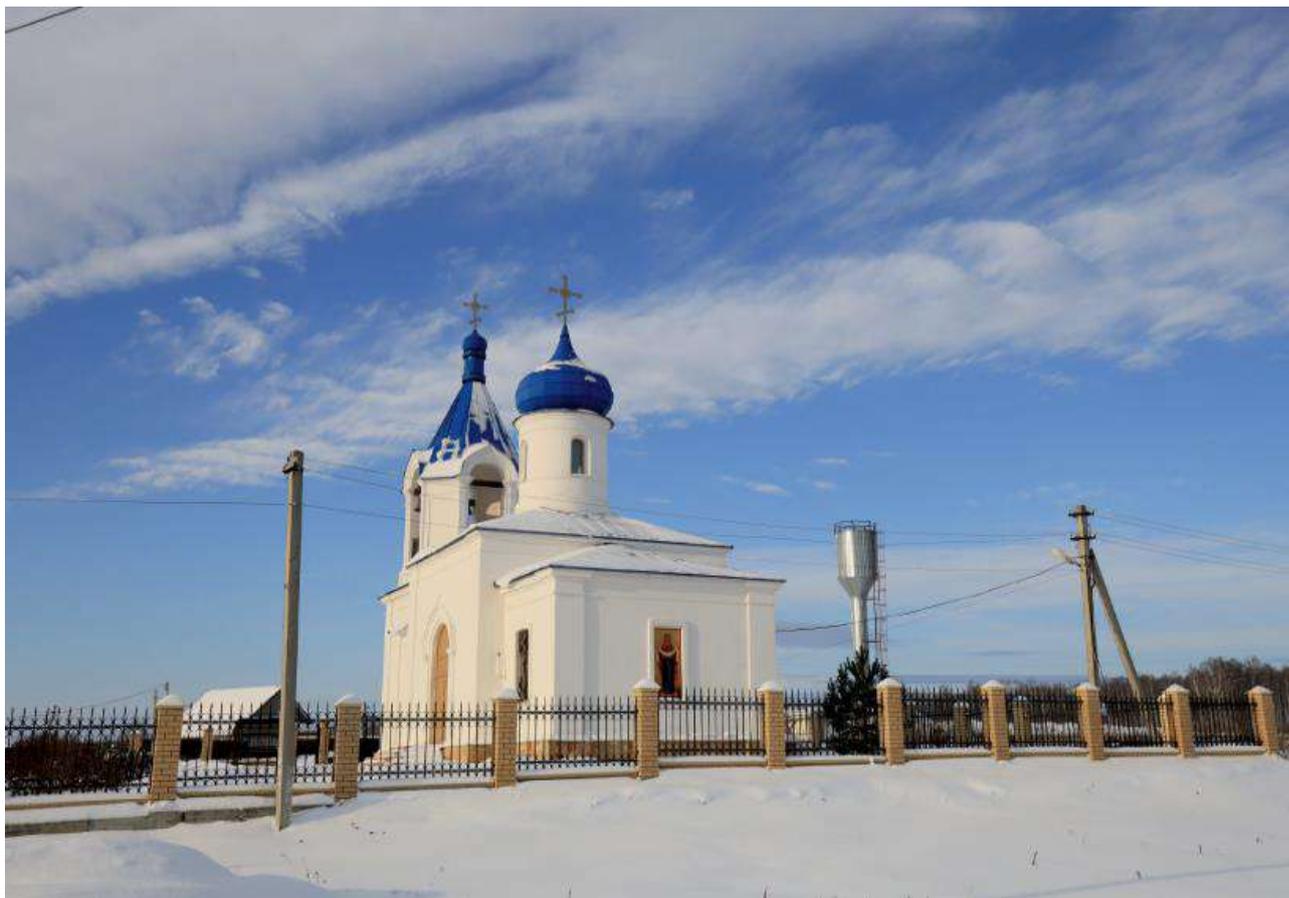
Фото 4. Выявленный объект культурного наследия «Церковь Покровская», расположенный по адресу: Челябинская область, село Большие Харлуши. Общий вид выявленного объекта культурного наследия.

Объект представляет собой храм «кораблем» с выстроенными по одной оси колокольней, храмовым четвериком и алтарной апсидой.

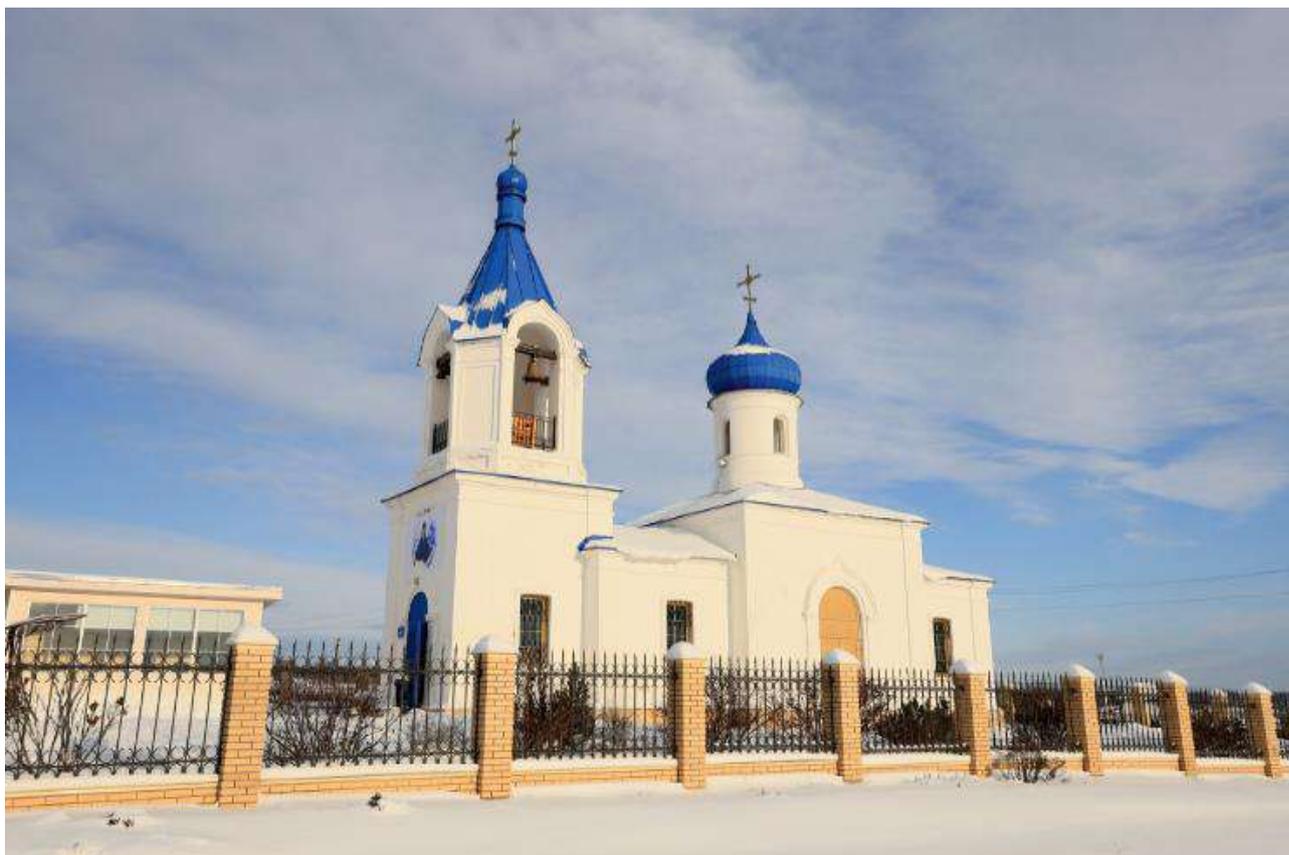
Фото 5. Выявленный объект культурного наследия «Церковь Покровская», расположенный по адресу: Челябинская область, село Большие Харлуши. Общий вид выявленного объекта культурного наследия.

Объект представляет собой храм «кораблем» с выстроенными по одной оси колокольней, храмовым четвериком и алтарной апсидой.

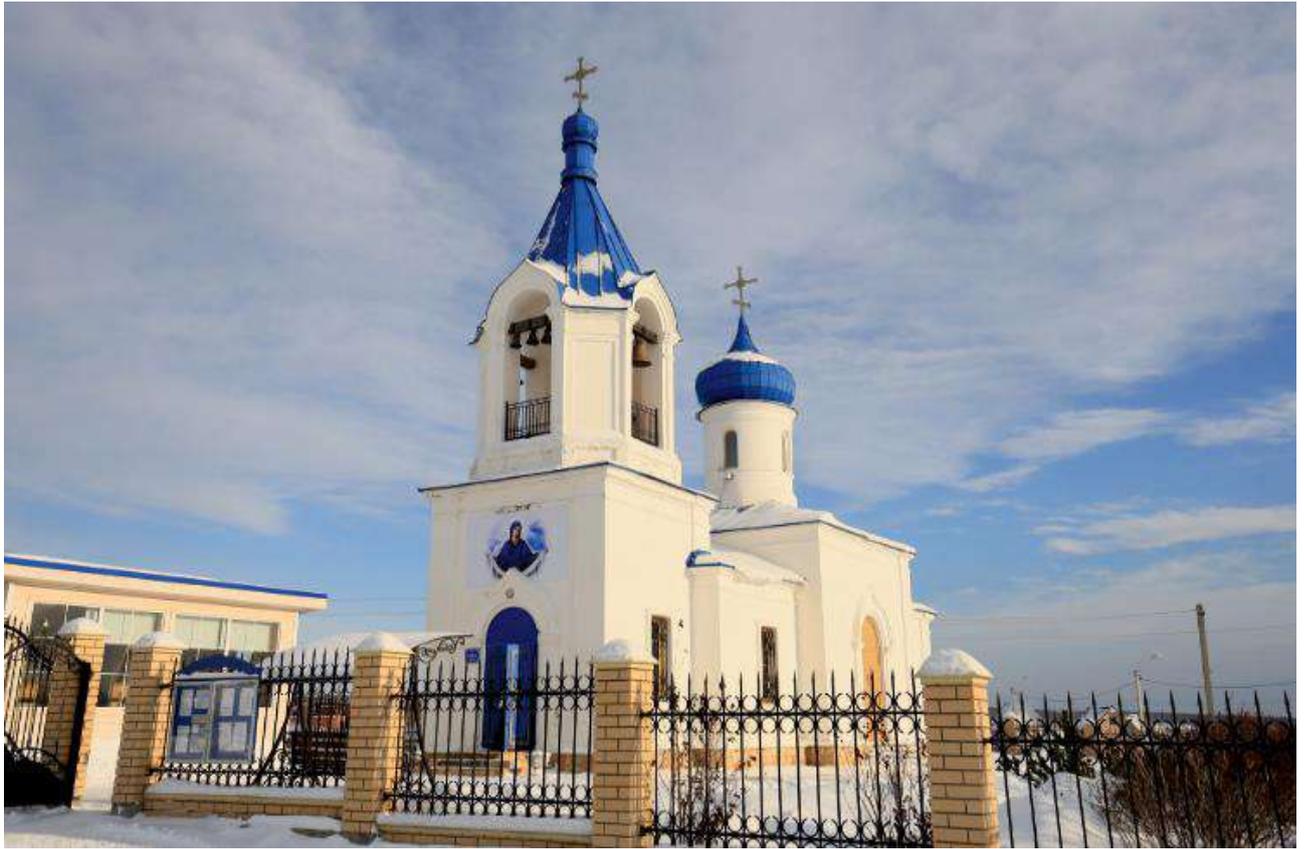
Фото 6. Выявленный объект культурного наследия «Церковь Покровская», расположенный по адресу: Челябинская область, село Большие Харлуши. Общий вид выявленного объекта культурного наследия.

Объект представляет собой храм «кораблем» с выстроенными по одной оси колокольней, храмовым четвериком и алтарной апсидой.

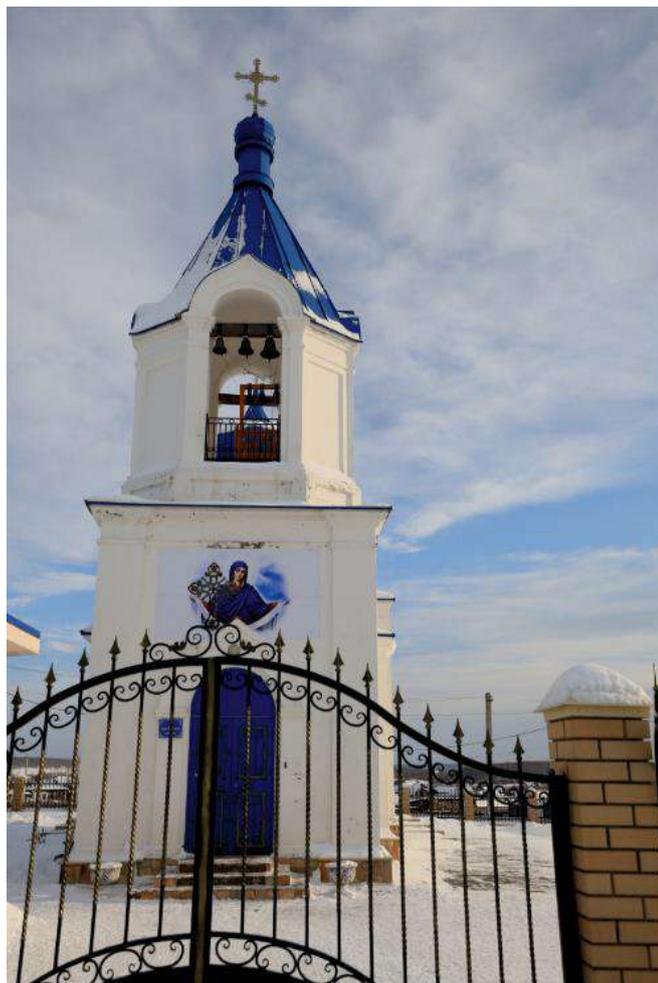
Фото 7. Выявленный объект культурного наследия «Церковь Покровская», расположенный по адресу: Челябинская область, село Большие Харлуши. Фрагмент колокольни выявленного объекта культурного наследия.

Колокольня решена в два яруса.

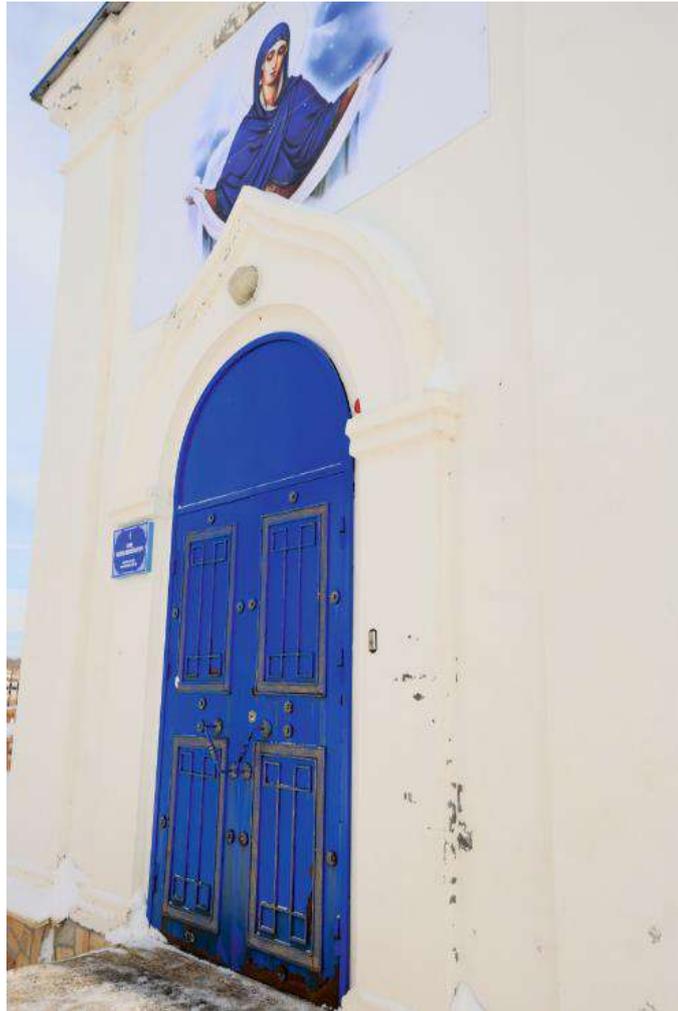
Фото 8. Выявленный объект культурного наследия «Церковь Покровская», расположенный по адресу: Челябинская область, село Большие Харлуши. Фрагмент колокольни выявленного объекта культурного наследия.

Колокольня решена в два яруса.

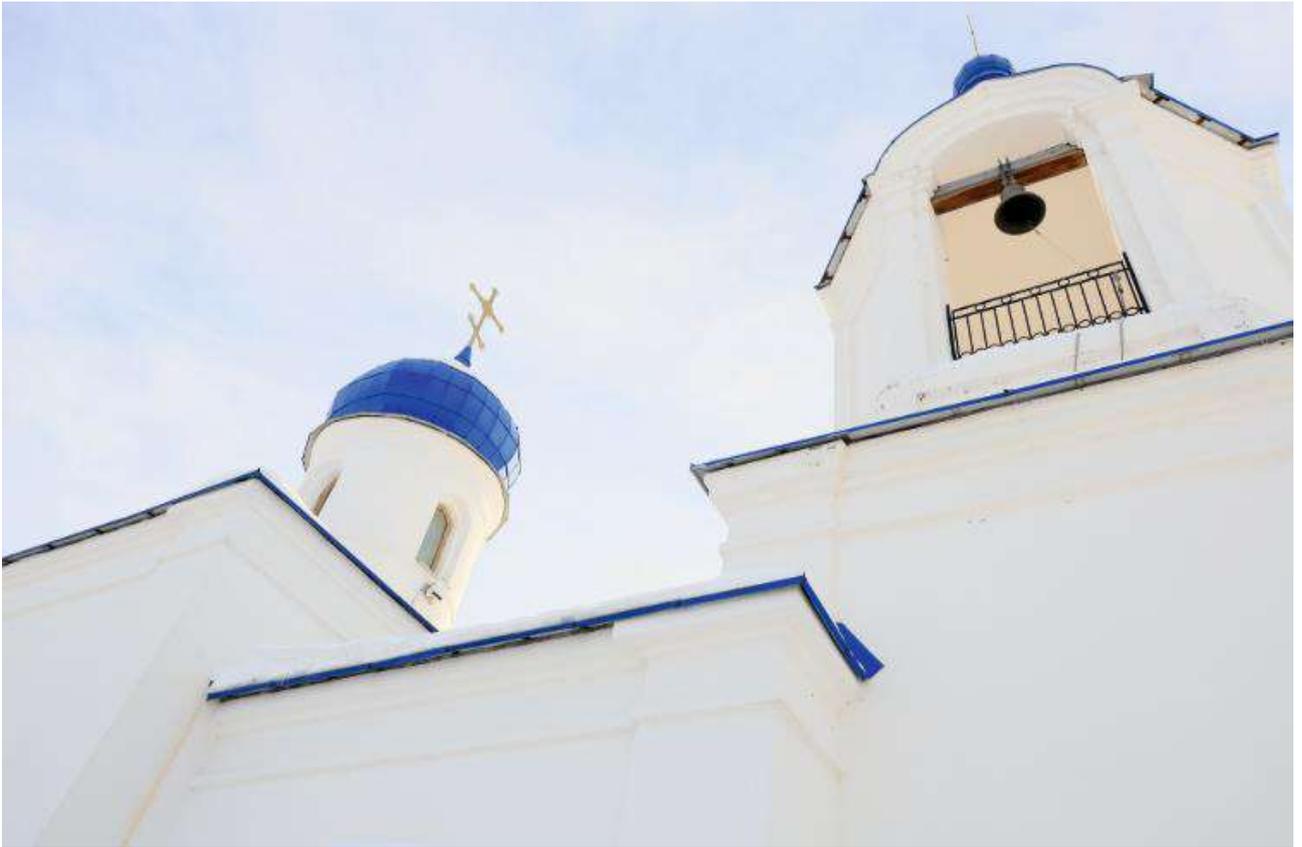
Фото 9. Выявленный объект культурного наследия «Церковь Покровская», расположенный по адресу: Челябинская область, село Большие Харлуши. Фрагмент храмового объема выявленного объекта культурного наследия.

Храмовый объем в два яруса.

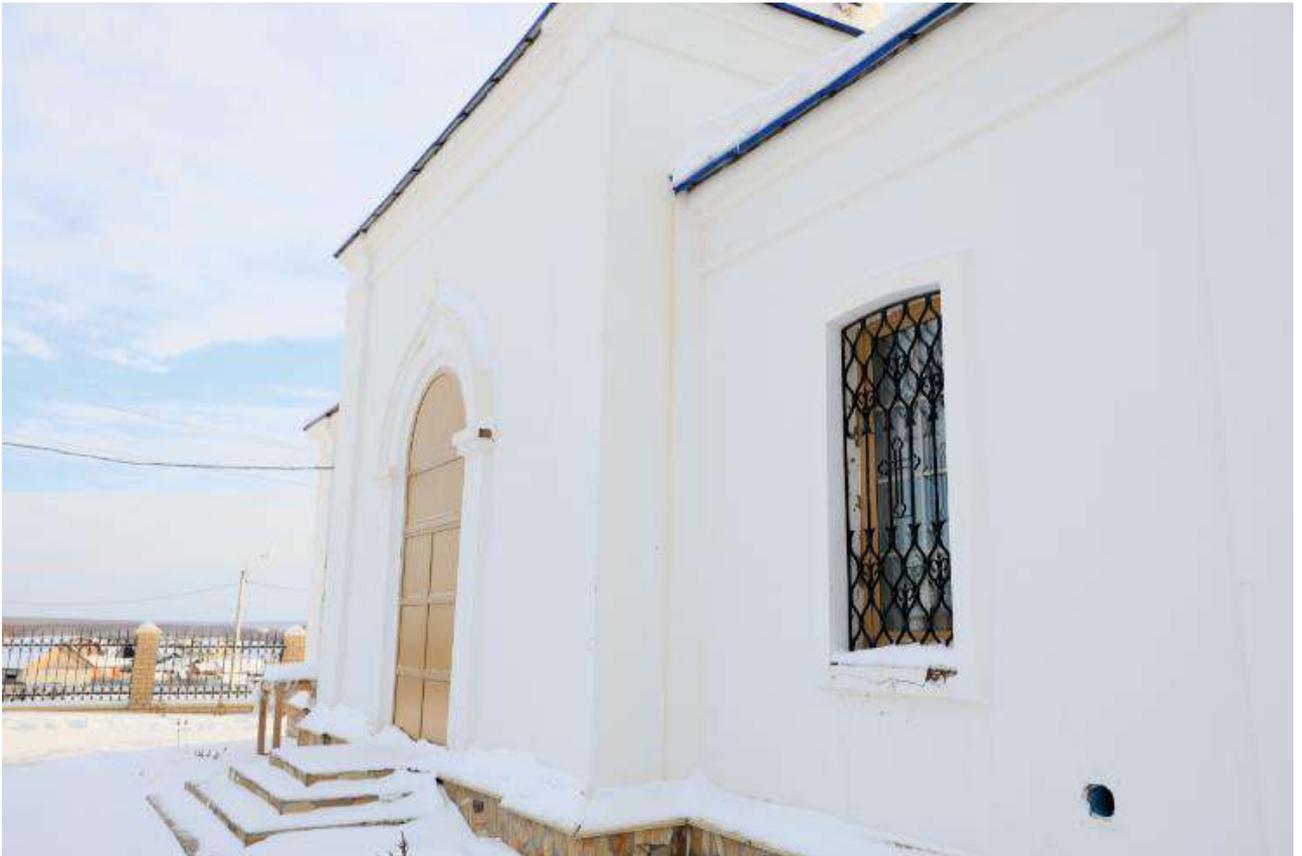
Фото 10. Выявленный объект культурного наследия «Церковь Покровская», расположенный по адресу: Челябинская область, село Большие Харлуши. Фрагмент храмового объема выявленного объекта культурного наследия.

Храмовый объем в два яруса.

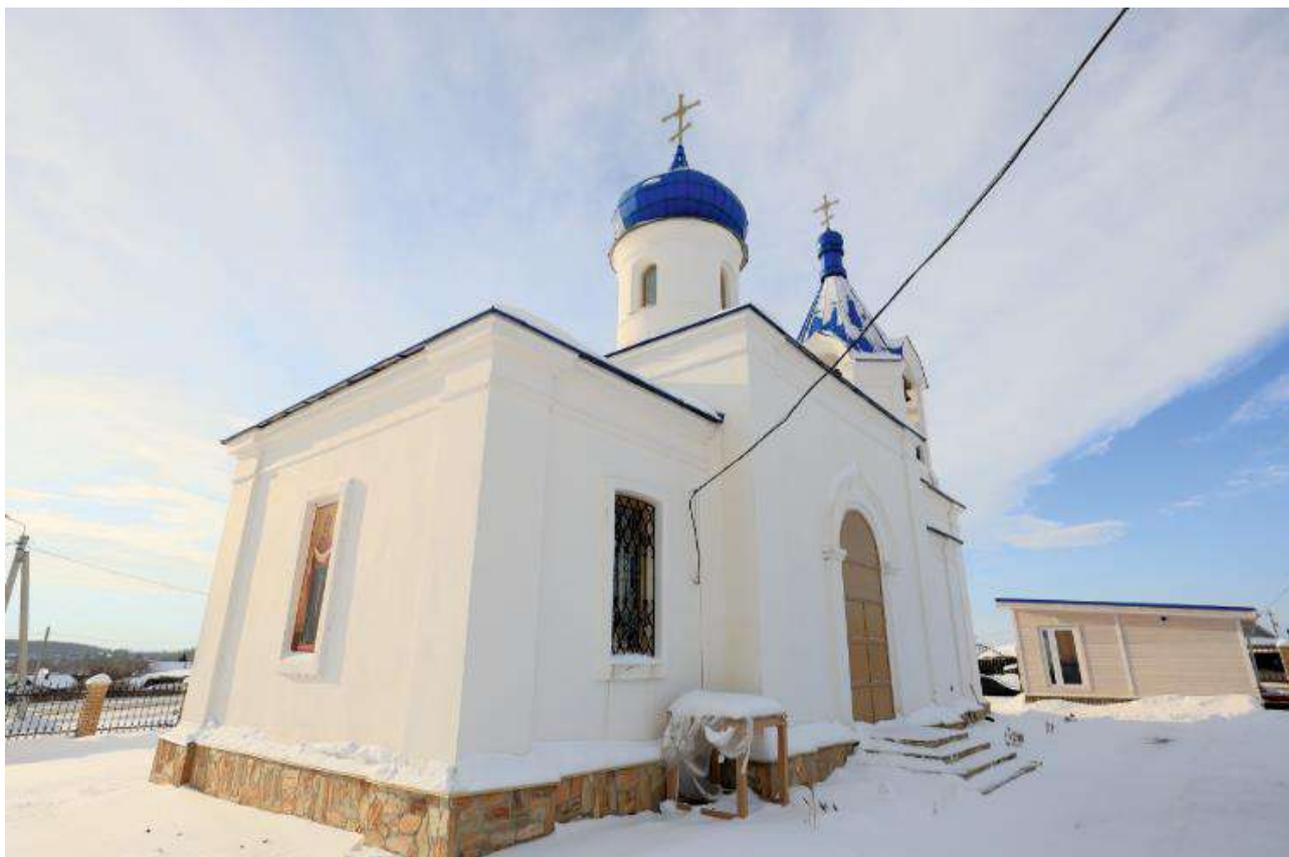
Фото 11. Выявленный объект культурного наследия «Церковь Покровская», расположенный по адресу: Челябинская область, село Большие Харлуши. Фрагмент алтарного объема выявленного объекта культурного наследия.

Алтарь с юга и севера оформлен в одну оконную ось с циркульной перемычкой. С востока располагается ниша с иконой внутри. Углы оформлены лопатками.

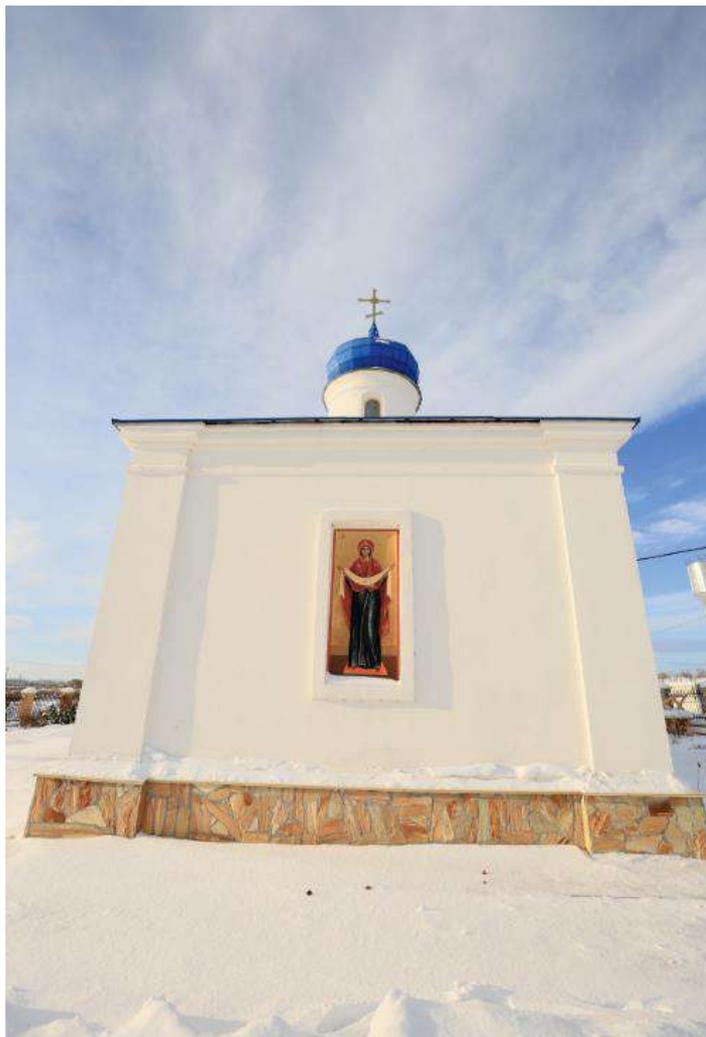
Фото 12. Выявленный объект культурного наследия «Церковь Покровская», расположенный по адресу: Челябинская область, село Большие Харлуши. Фрагмент алтарного объема выявленного объекта культурного наследия.

Алтарь с юга и севера оформлен в одну оконную ось с циркульной перемычкой. С востока располагается ниша с иконой внутри. Углы оформлены лопатками.

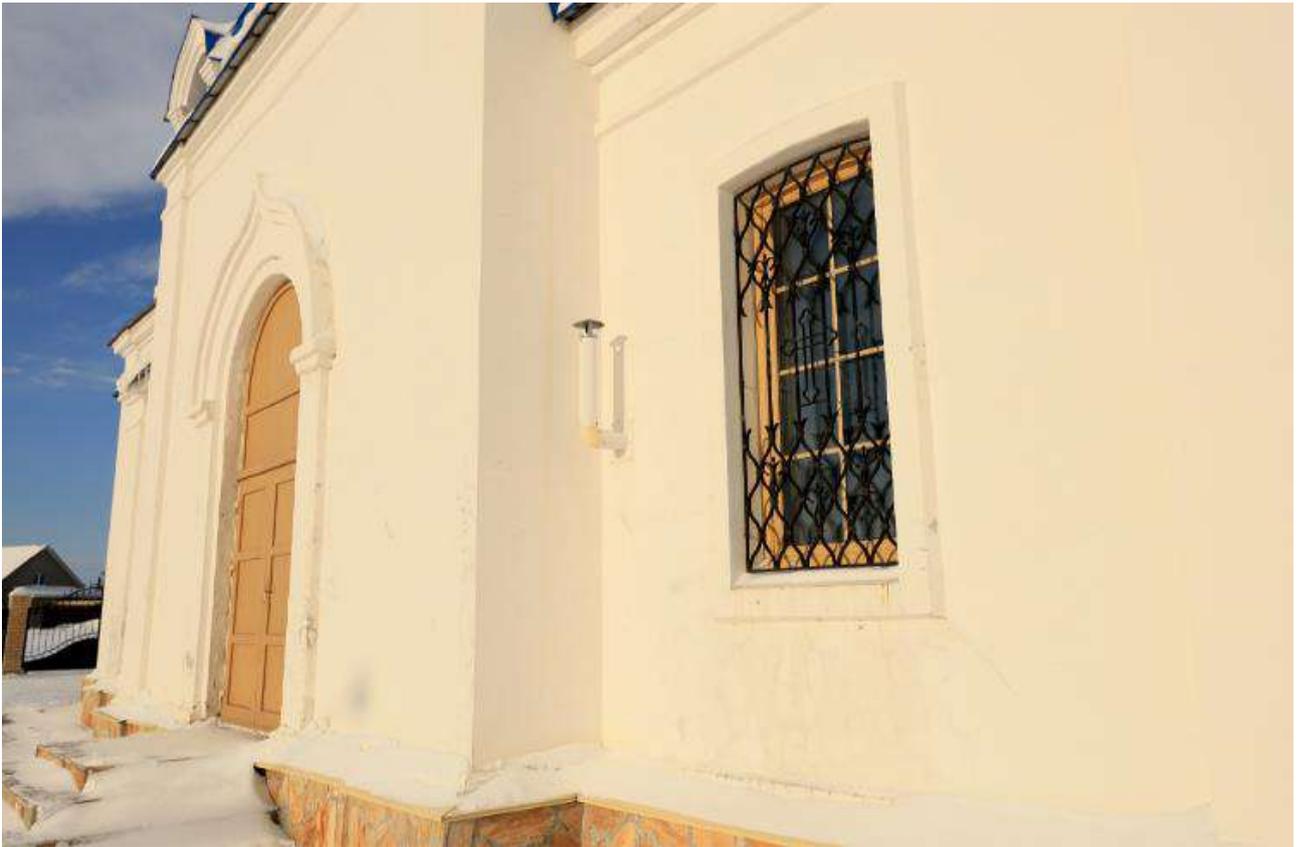
Фото 13. Выявленный объект культурного наследия «Церковь Покровская», расположенный по адресу: Челябинская область, село Большие Харлуши. Фрагмент храмового объема выявленного объекта культурного наследия.

Храмовый объем в два яруса.

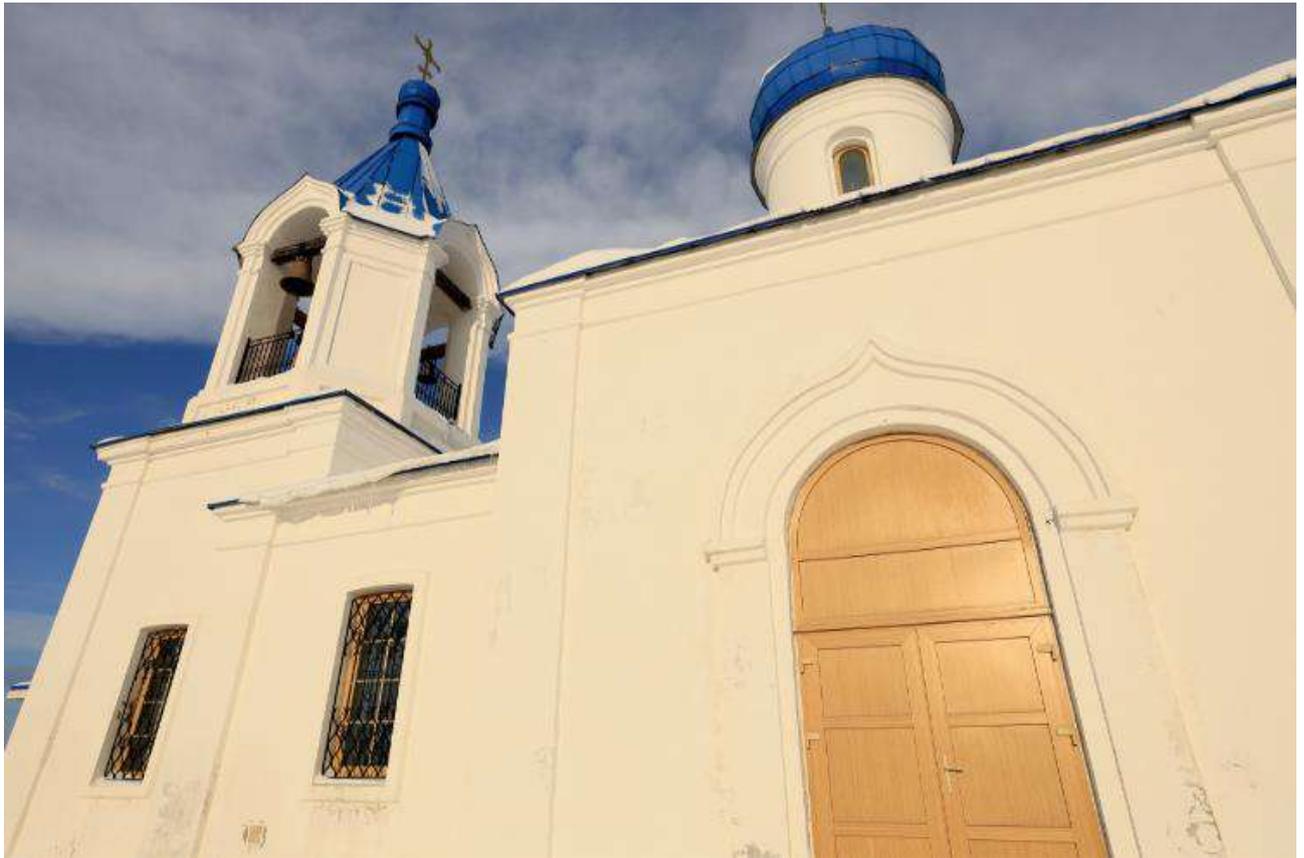
Фото 14. Выявленный объект культурного наследия «Церковь Покровская», расположенный по адресу: Челябинская область, село Большие Харлуши. Фрагмент храмового объема выявленного объекта культурного наследия.

Храмовый объем в два яруса.

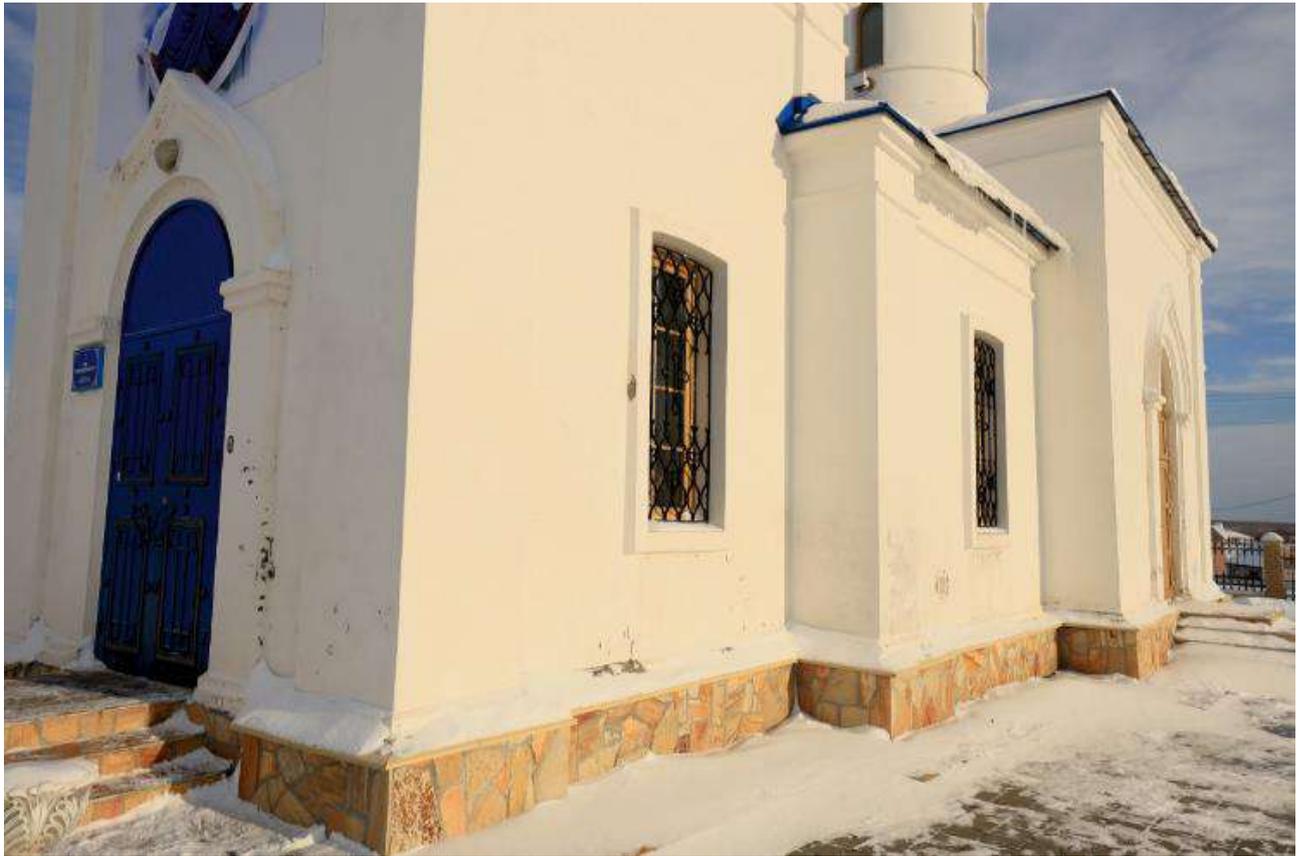
Фото 15. Выявленный объект культурного наследия «Церковь Покровская», расположенный по адресу: Челябинская область, село Большие Харлуши. Фрагмент храмового объема выявленного объекта культурного наследия.

Храмовый объем в два яруса.

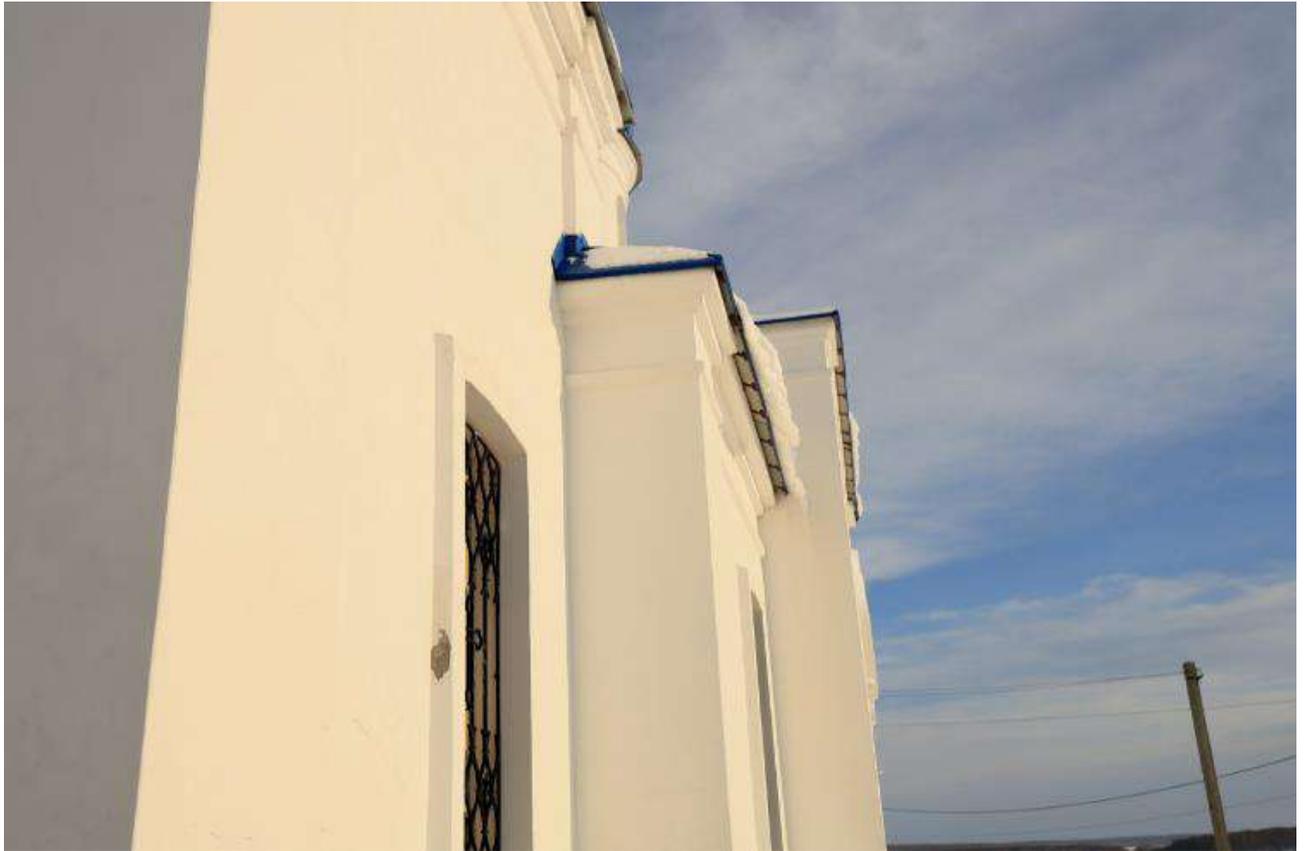
Фото 16. Выявленный объект культурного наследия «Церковь Покровская», расположенный по адресу: Челябинская область, село Большие Харлуши. Фрагмент храмового объема выявленного объекта культурного наследия.

Храмовый объем в два яруса.

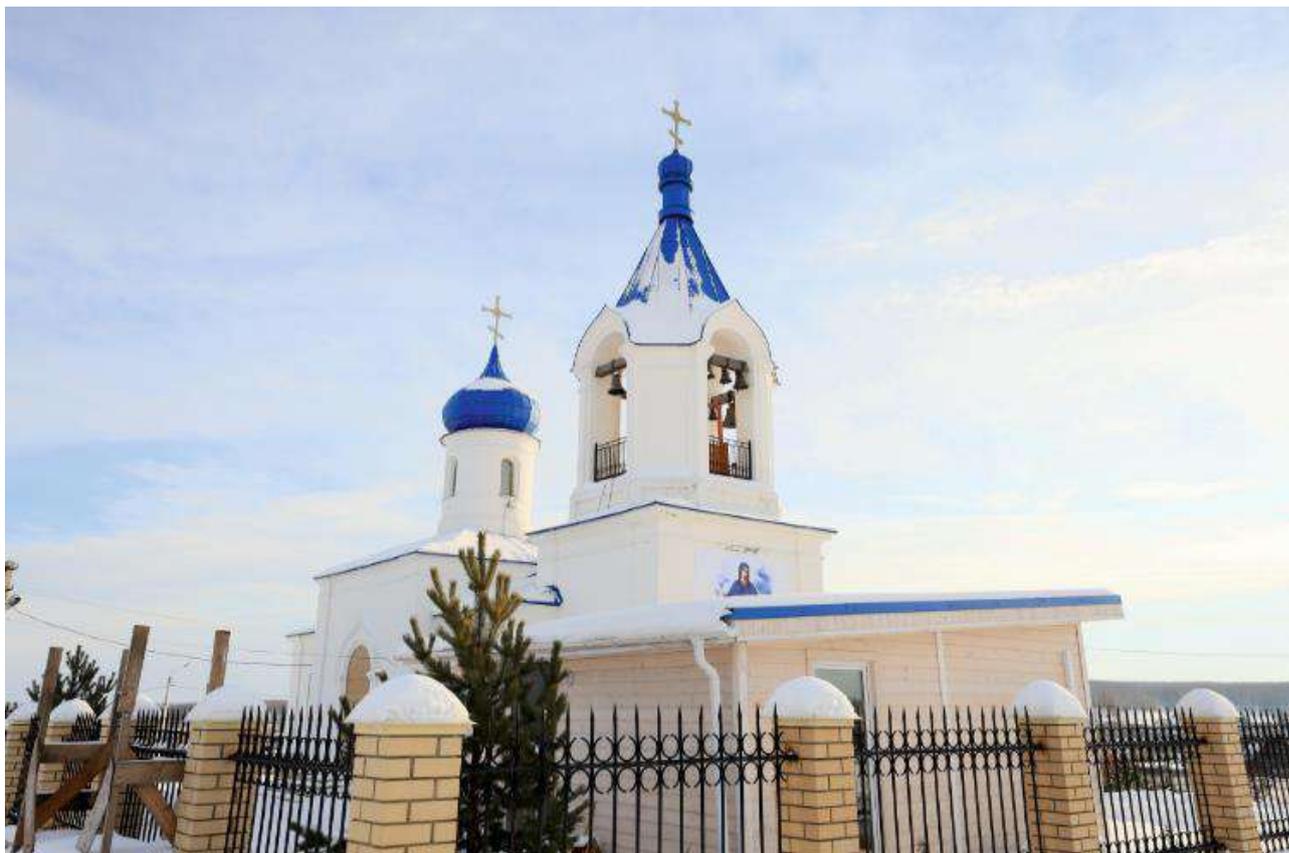
Фото 17. Выявленный объект культурного наследия «Церковь Покровская», расположенный по адресу: Челябинская область, село Большие Харлуши. Общий вид выявленного объекта культурного наследия.

Объект представляет собой храм «кораблем» с выстроенными по одной оси колокольней, храмовым четвериком и алтарной апсидой.

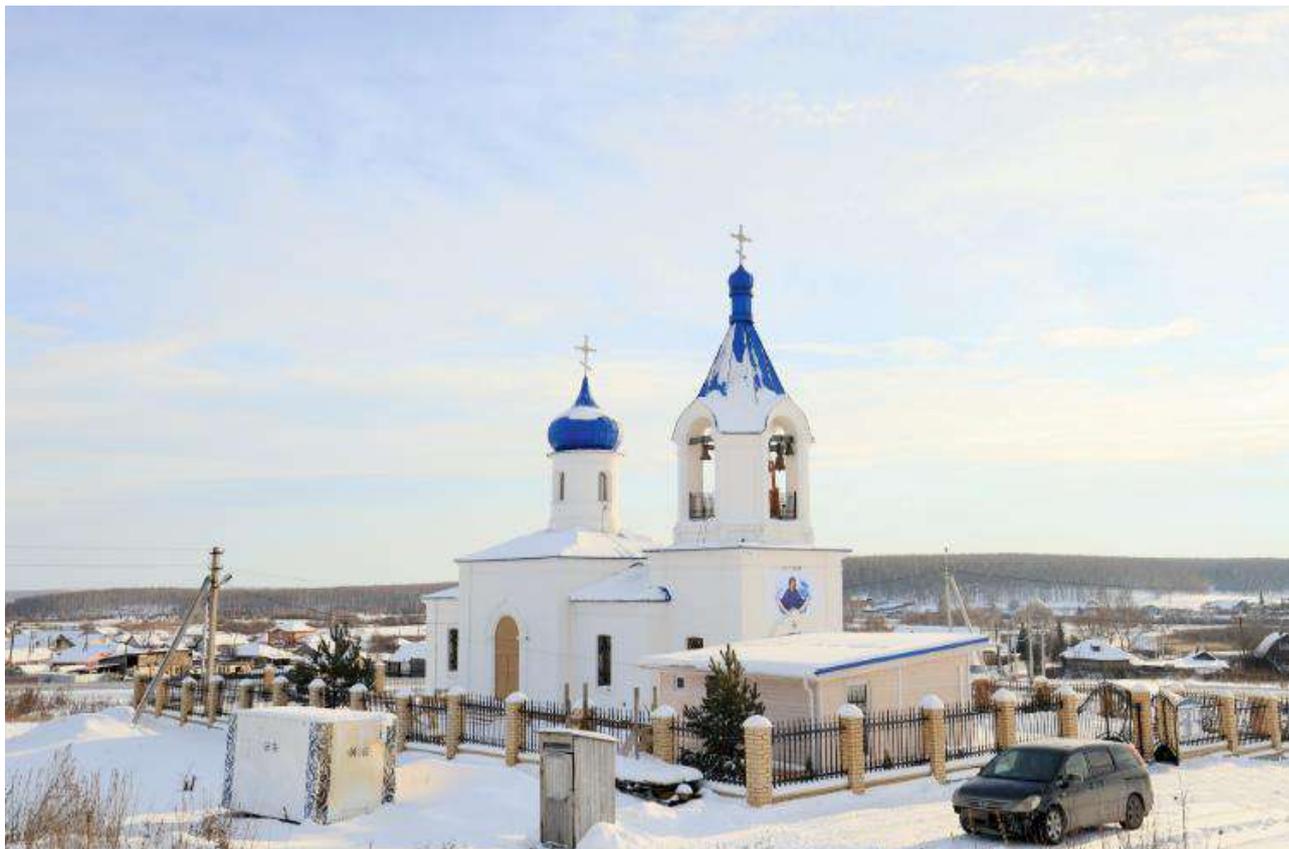
Фото 18. Выявленный объект культурного наследия «Церковь Покровская», расположенный по адресу: Челябинская область, село Большие Харлуши. Общий вид выявленного объекта культурного наследия.

Объект представляет собой храм «кораблем» с выстроенными по одной оси колокольней, храмовым четвериком и алтарной апсидой.

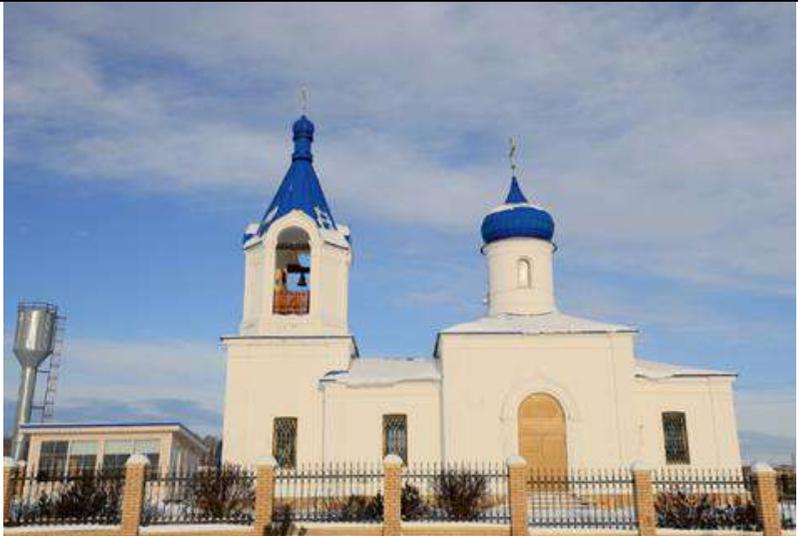
3.1

Колокольня:

- решена в два яруса.
- Первый ярус оформлен с южной и северной стороны в две оси. Проемы с лучковой перемычкой. Венчающий ступенчатый карниз. Объем на второй оси ниже, чем на первой. С западной стороны дверной проем с циркульной перемычкой и килевидным ступенчатым сандриком. Углы оформлены лопатками.
- Второй ярус оформлен восьмериком. Проемы с циркульной перемычкой и килевидными ступенчатыми сандриками. Под ними филенки. На углах первого яруса стороны восьмерика глухие, филенчатые. Завершение колокольни невысоким шатром, увенчанным малой луковичной главой.

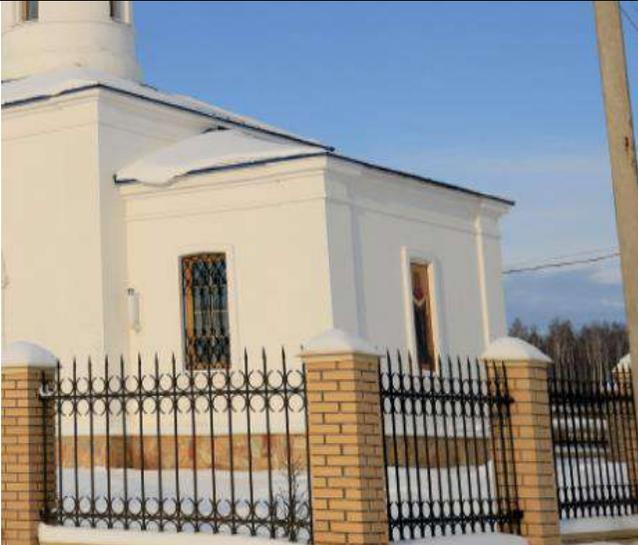
4.1	Материалы	Кирпич, оштукатуривание и окраска; Лепной фасадный декор.

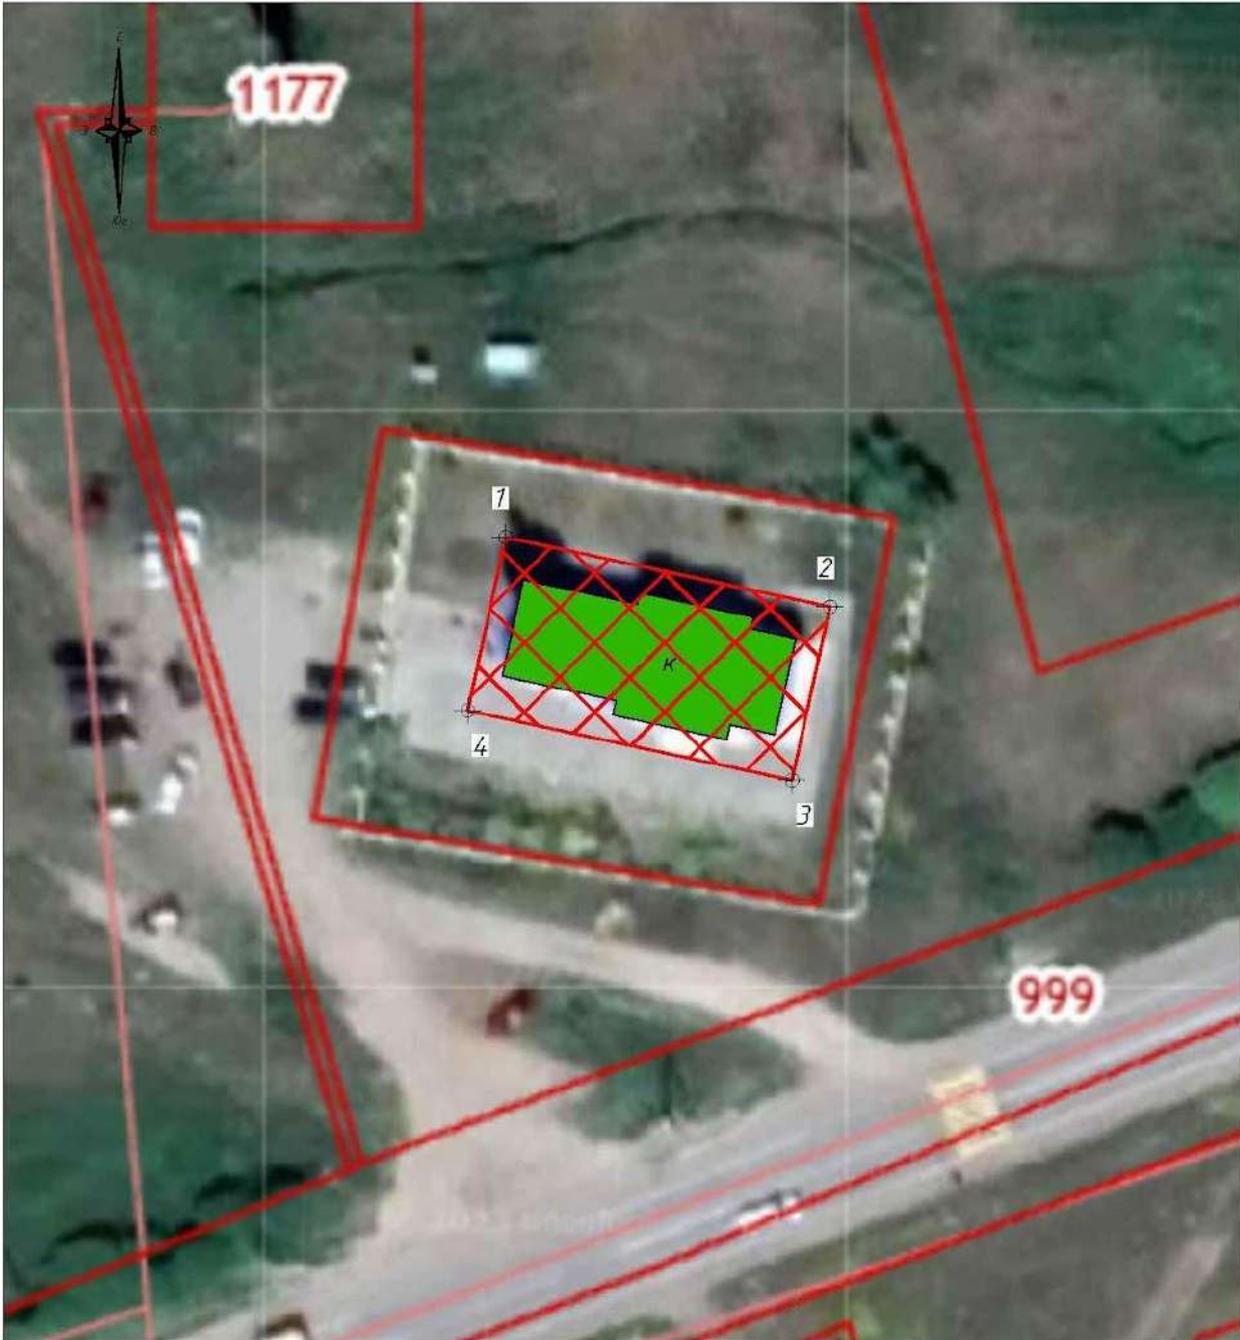
Масштаб 1:500

границ территории объекта культурного наследия «Церковь Покровская», расположенный по адресу: Челябинская область, Сосновский муниципальный район, с. Большие Харлуши, ул. Тракторная, 30.
