**Акт государственной историко-культурной экспертизы,
проведенной с целью обоснования включения выявленного объекта
культурного наследия «Главпочтамт», 1934 г., (Челябинская обл.,
г. Челябинск, ул. Кирова, 161) в Единый государственный реестр
объектов культурного наследия (памятников истории и культуры)
народов Российской Федерации**

Целью экспертизы является обоснование включения выявленного объекта культурного наследия «Главпочтамт» (Челябинская обл., г. Челябинск, ул. Кирова, 161) в Единый государственный реестр объектов культурного наследия (памятников истории и культуры) народов Российской Федерации.

Выявленный объект культурного наследия «Главпочтамт» является частью комплекса зданий Дома связи. Построен в 1936 по проекту архитектора Н.К. Футукова в стилистике конструктивизма.

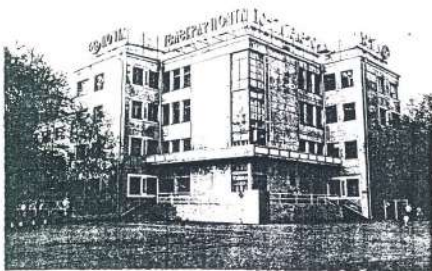
Каменное черытехэтажное здание. Главпочтамта Челябинска. 1936 г. Арх. Н.Футуков. Композиция здания имеет характерное для конструктивизма активное построение объема, с ярко выраженным угловым акцентом. Объем имеет трехчастное построение. Центральная часть акцентирована сплошным остеклением лестничной клетки, выведенной на угол. Окно создает главную вертикальную ось композиции. От центрального объема развиваются два выступающих боковых. Над двумя главными входами расположен широкий козырек по всей длине центральной части здания. К входам ведут две

лестницы.цокольная часть центрального объема решена в виде открытой площадки с угловым парапетным столбом и обрамлением. Постройка рекомен-
«Главпочтамт - одно из первых административных зданий. Построен в 1936 году по проекту архитектора Н.К. Футукова - образец советского конструктивизма. Здание реконструировано в 2000-2002 гг. по проекту архитекторов Т.И. Маевской, Т.И. Кошелевой, В.С. Николенко. 9 мая 1943 года отсюда ушла на фронт Челябинская бригада Уральского добровольческого танкового корпуса».

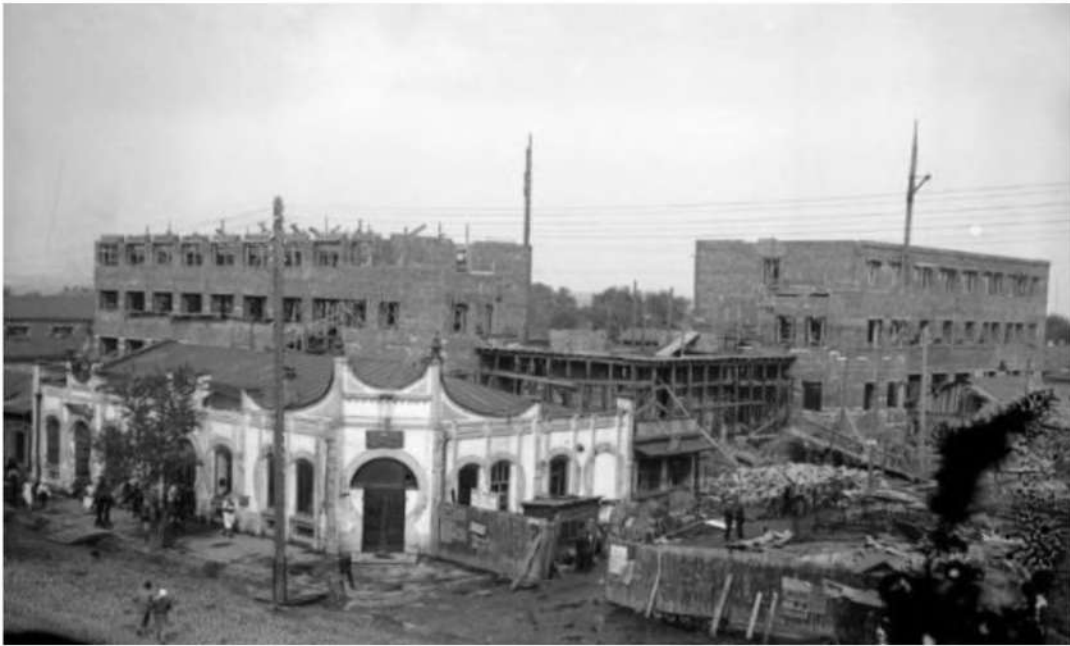
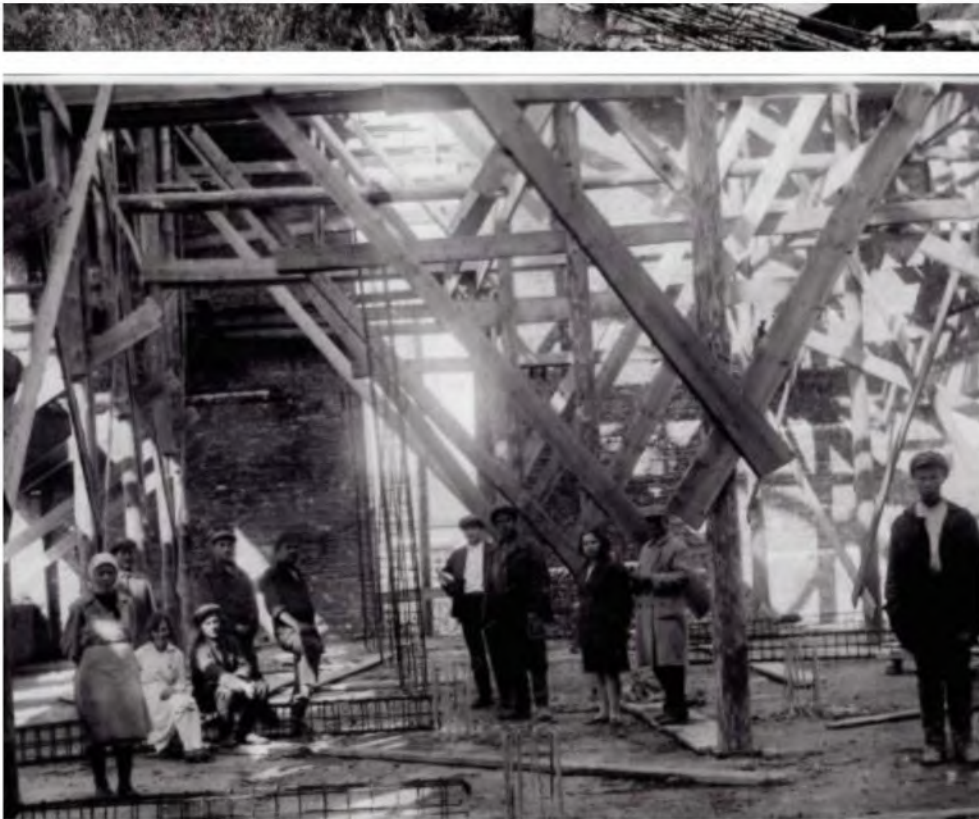
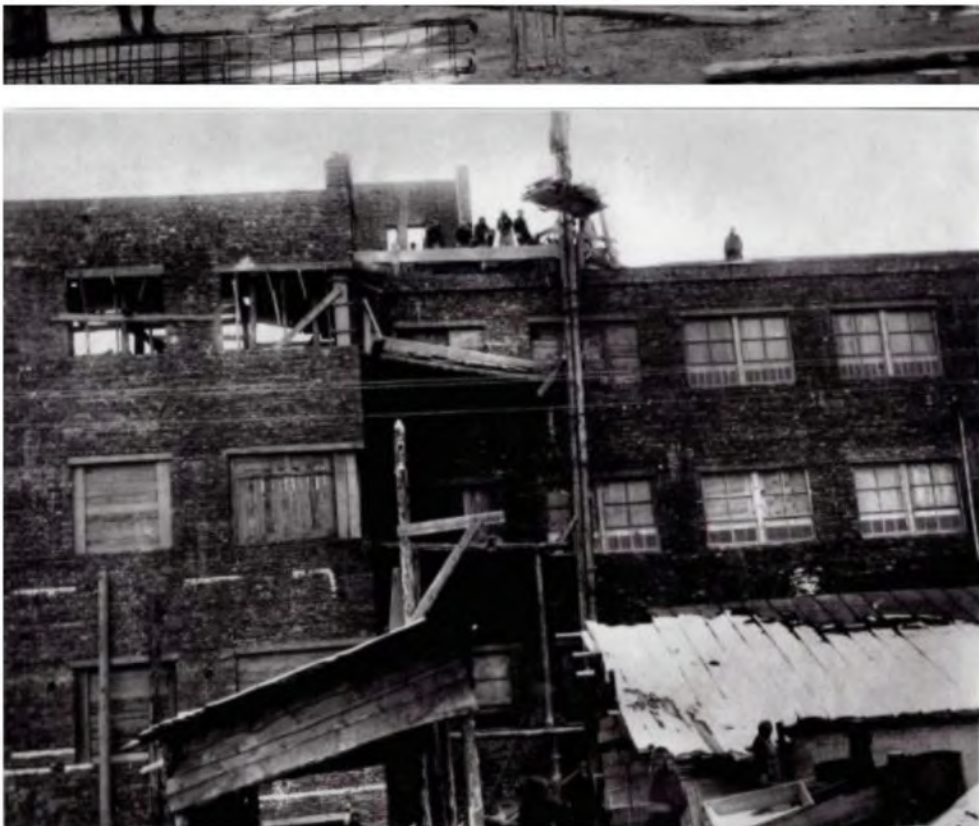
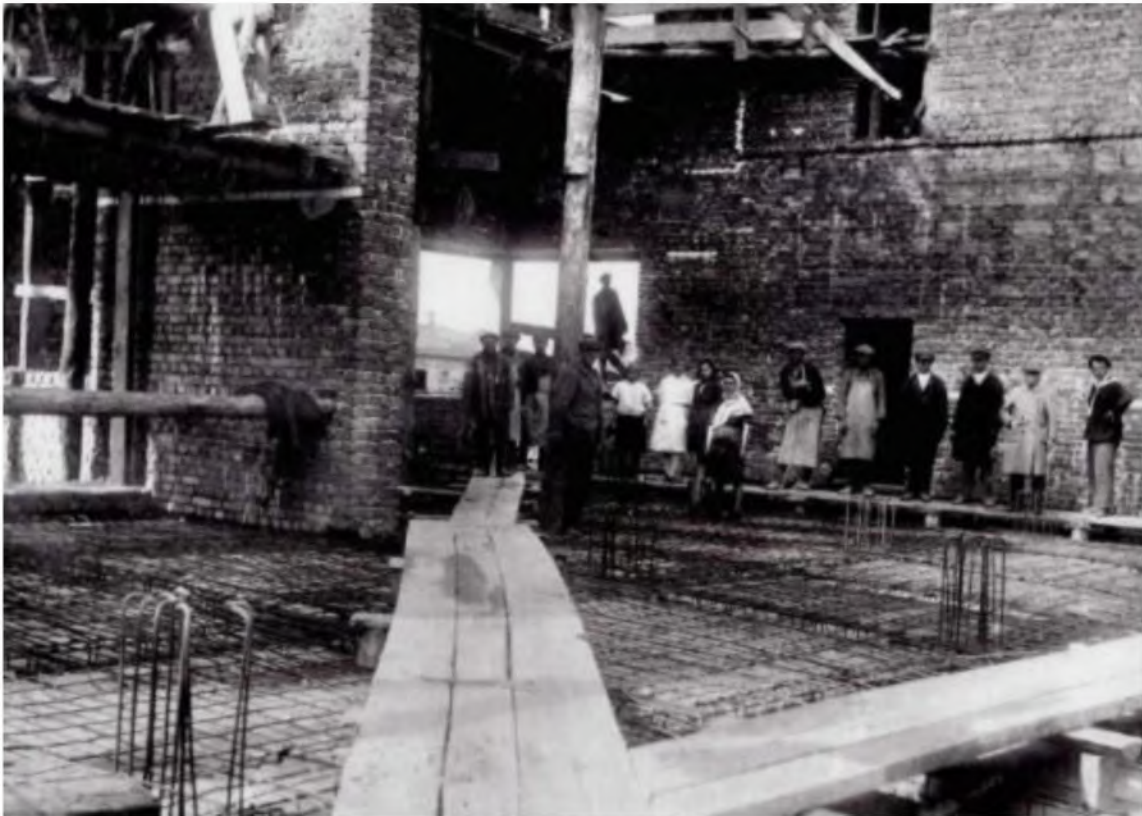
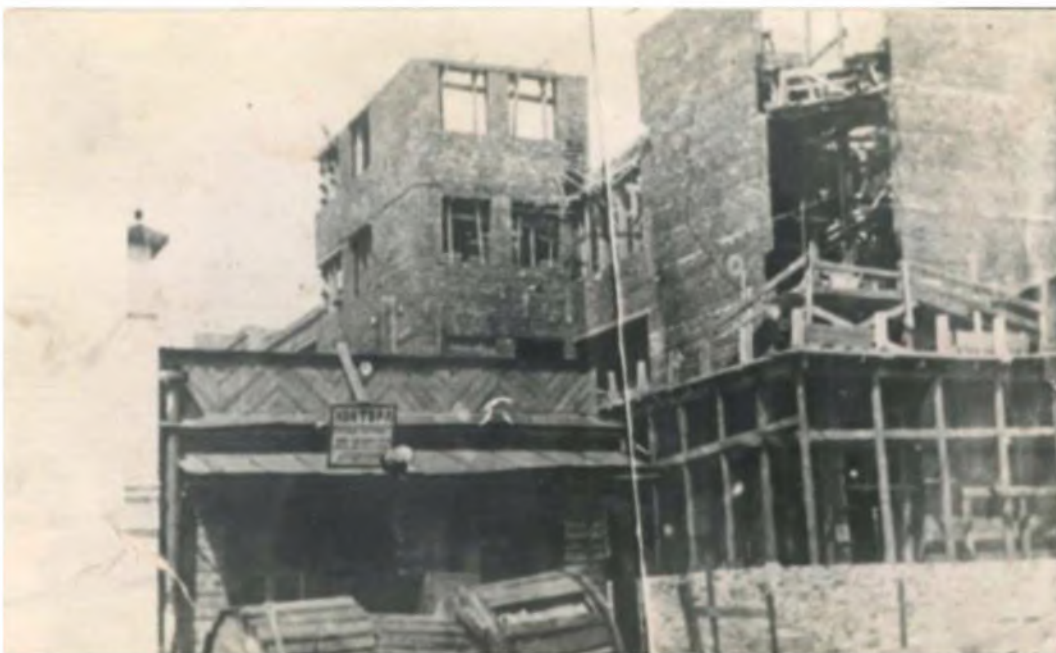
Илл. 3. Строительство здания главпочтамта в 1930-ых гг.; источник - <https://arhistrzh.livejournal.com/204376.html>.

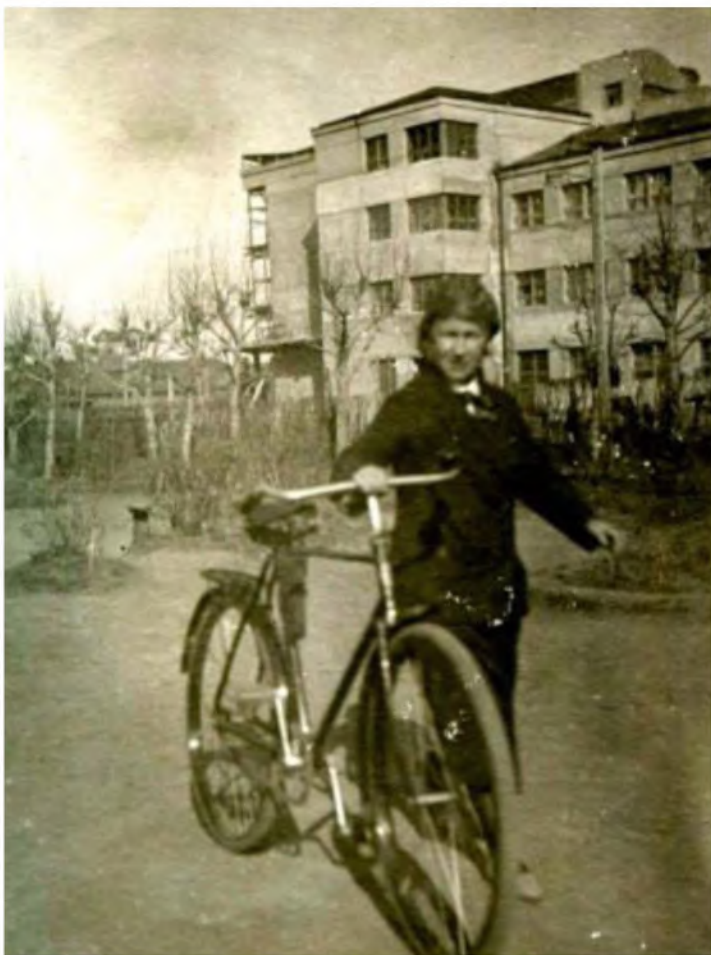
Илл. 11. 1934г. Вид с улицы Коммуны.

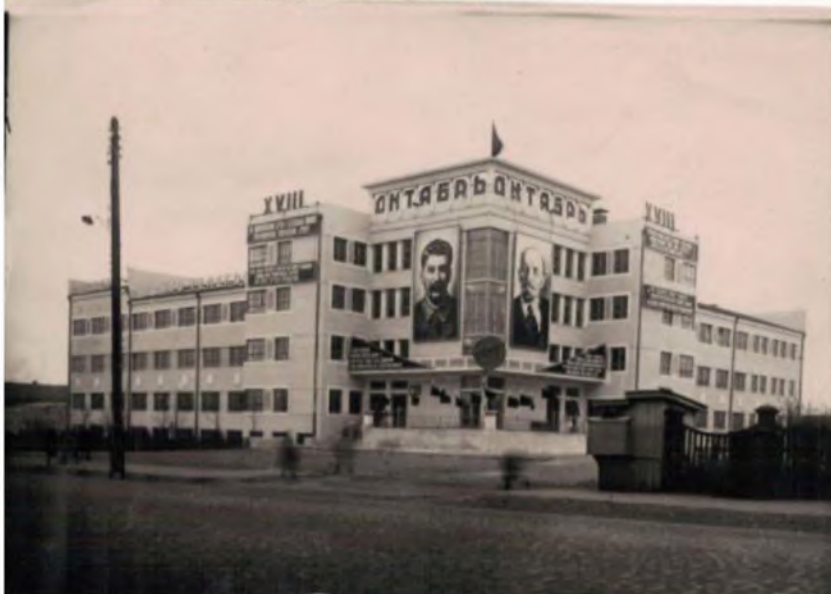
Илл.12. 1935г. Вид со стороны улицы Кирова.

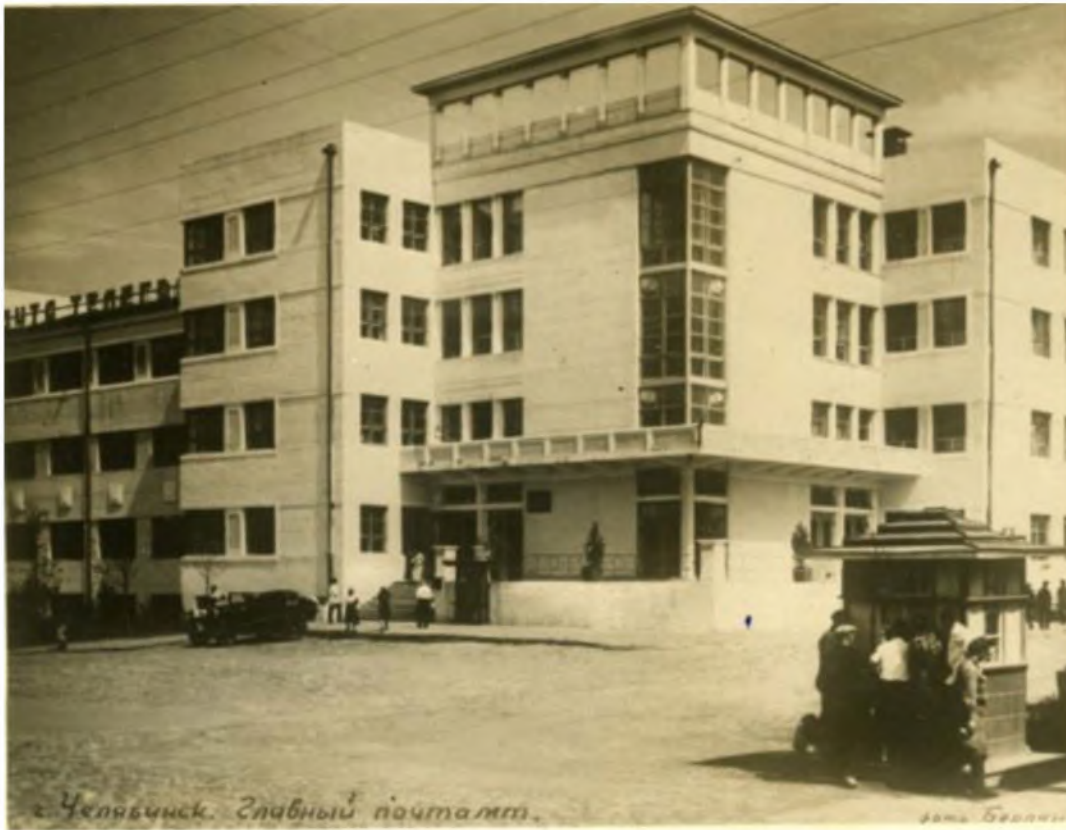
Илл.13. 1936г. Вид со стороны улицы Кирова.

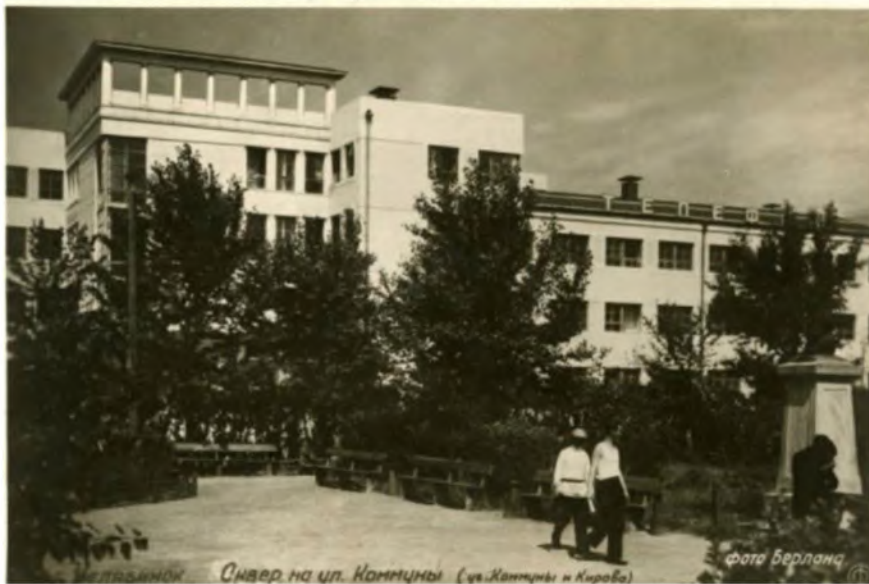
Илл.14. 1938г. Вид со стороны улицы Коммуны.

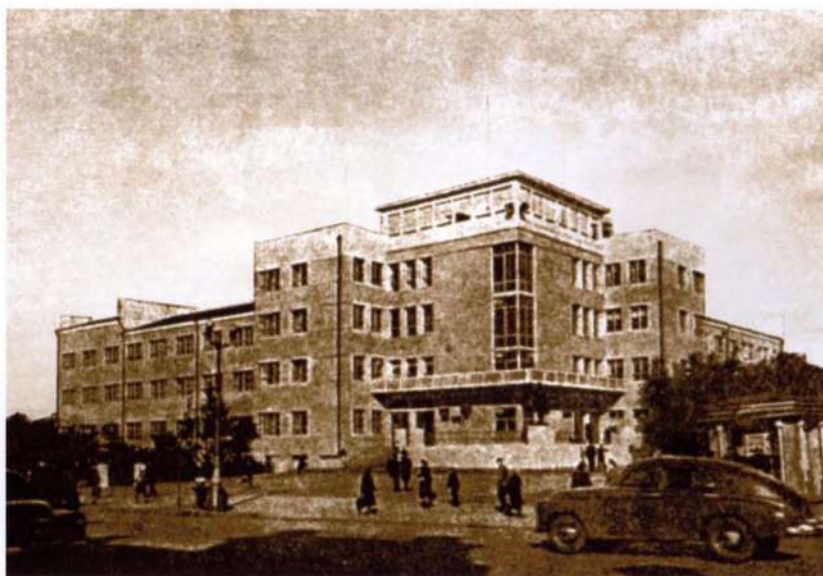
Главный почтамт. 1936г.
Архитектор Н.К. Футуков.
Фотография 1950г.

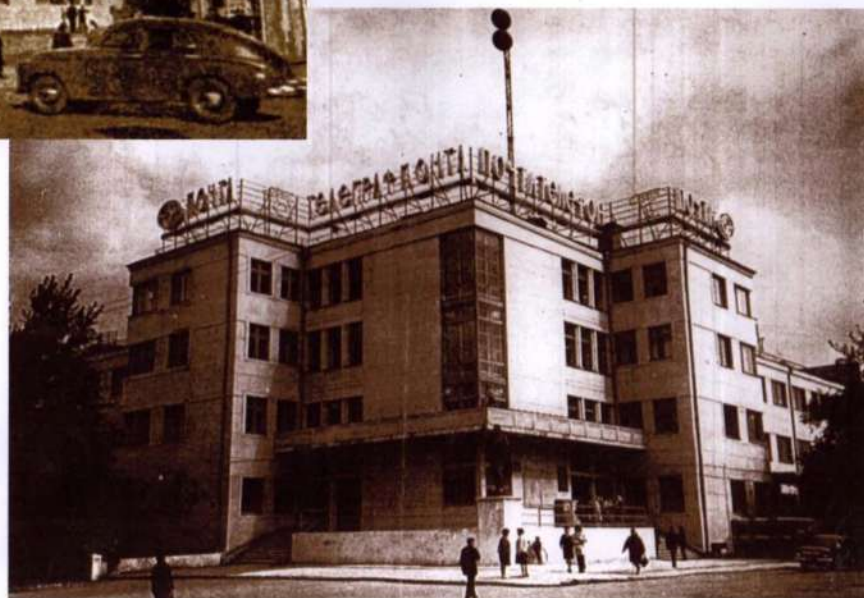
Вид на центральную часть здания
главпочтамта.
Фотография 1976г.

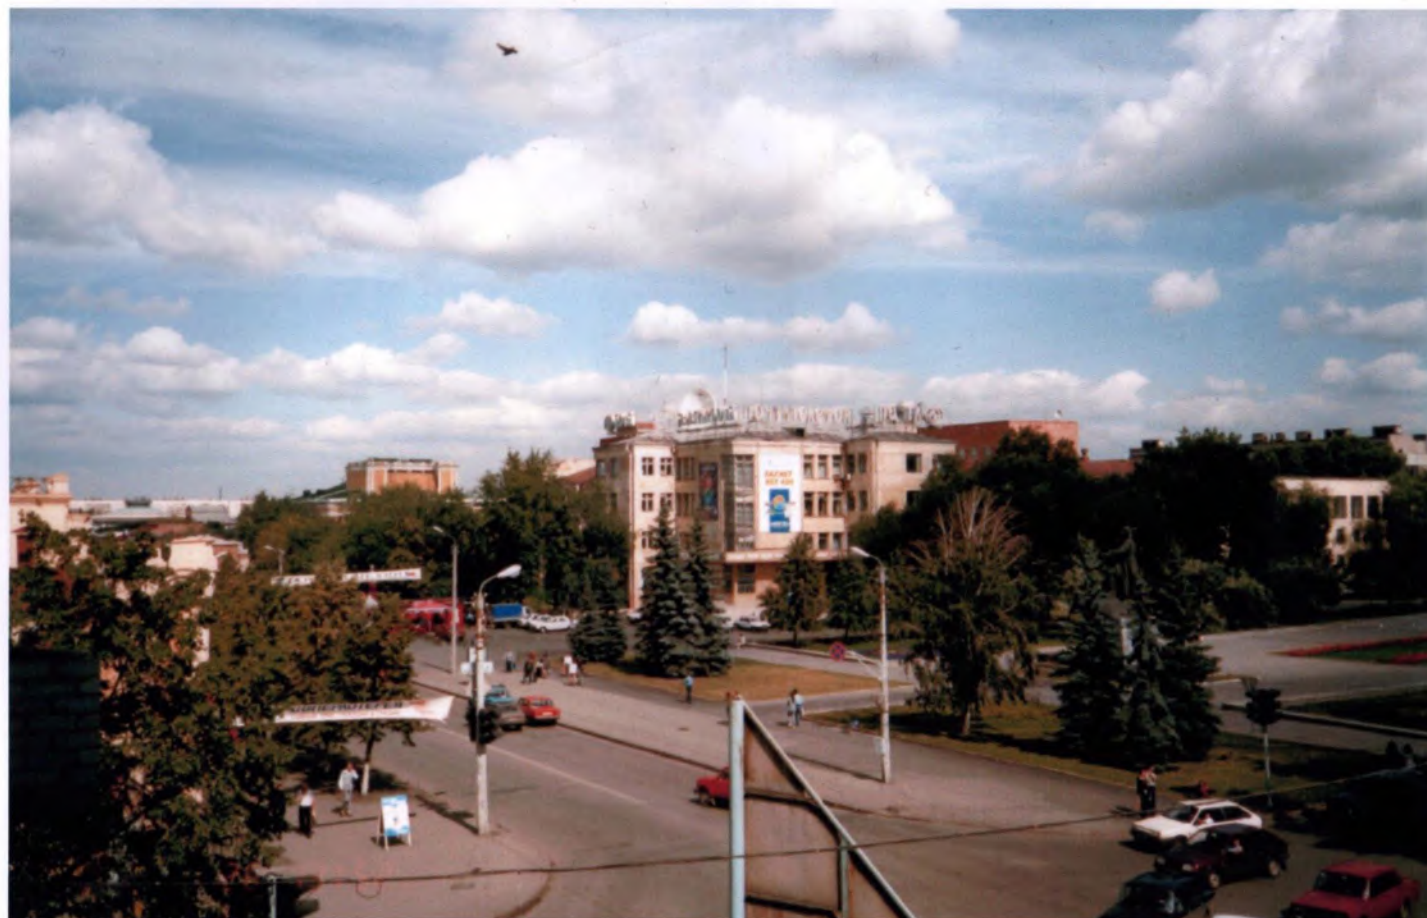
Состояние здания на начало проектных работ по реконструкции. Фотография 2001г.

Перед проектированием были проведены фотофиксация исторического здания и натурные исследования. Здание после 60-летней эксплуатации находится в хорошем состоянии, но техническое обследование показало, что некоторые конструктивные элементы требуют усиления (фундаменты, некоторые несущие стены и т. д.) или замены (деревянные перекрытия), но в общем возможна надстройка всех зданий на 1 этаж.

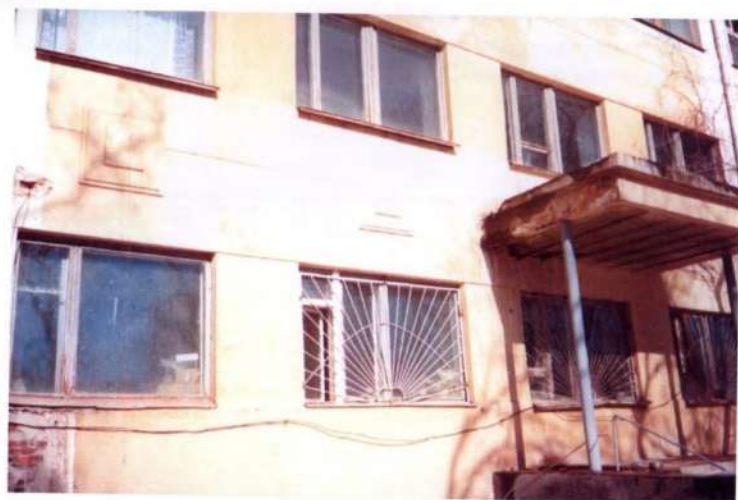
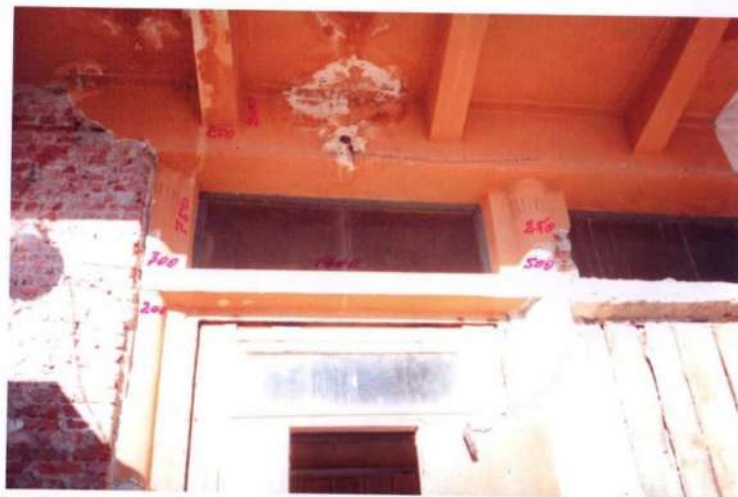
Фотофиксация архитектурных деталей

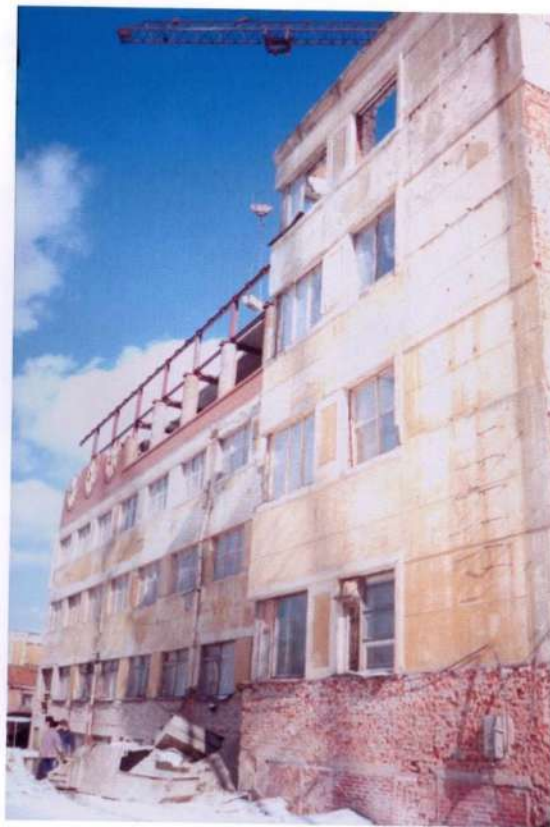
Илл.25. Материалы эскизного проекта реконструкции здания.

Проект реконструкции комплекса зданий Дома связи.
Обмерные чертежи архитектурных деталей.

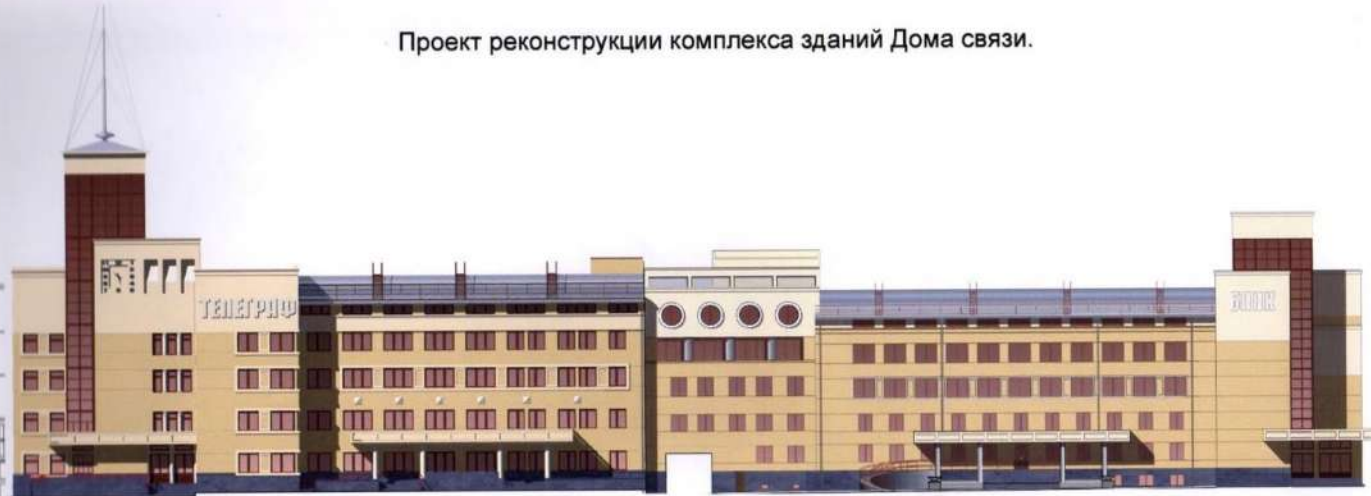
Илл.26. Материалы эскизного проекта реконструкции здания.

Проект реконструкции комплекса зданий Дома связи.

Фасад со стороны ул. Коммуны.

План 1-го этажа

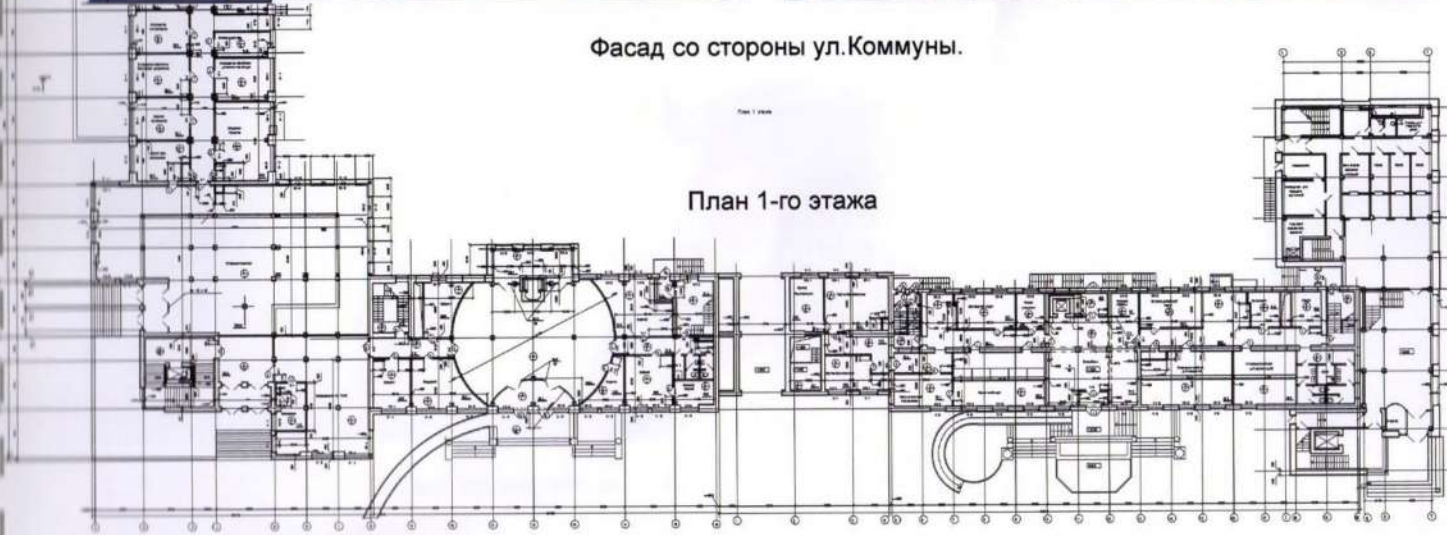
Илл.27. Материалы эскизного проекта реконструкции здания.

Проект реконструкции комплекса зданий Дома связи. Перспектива

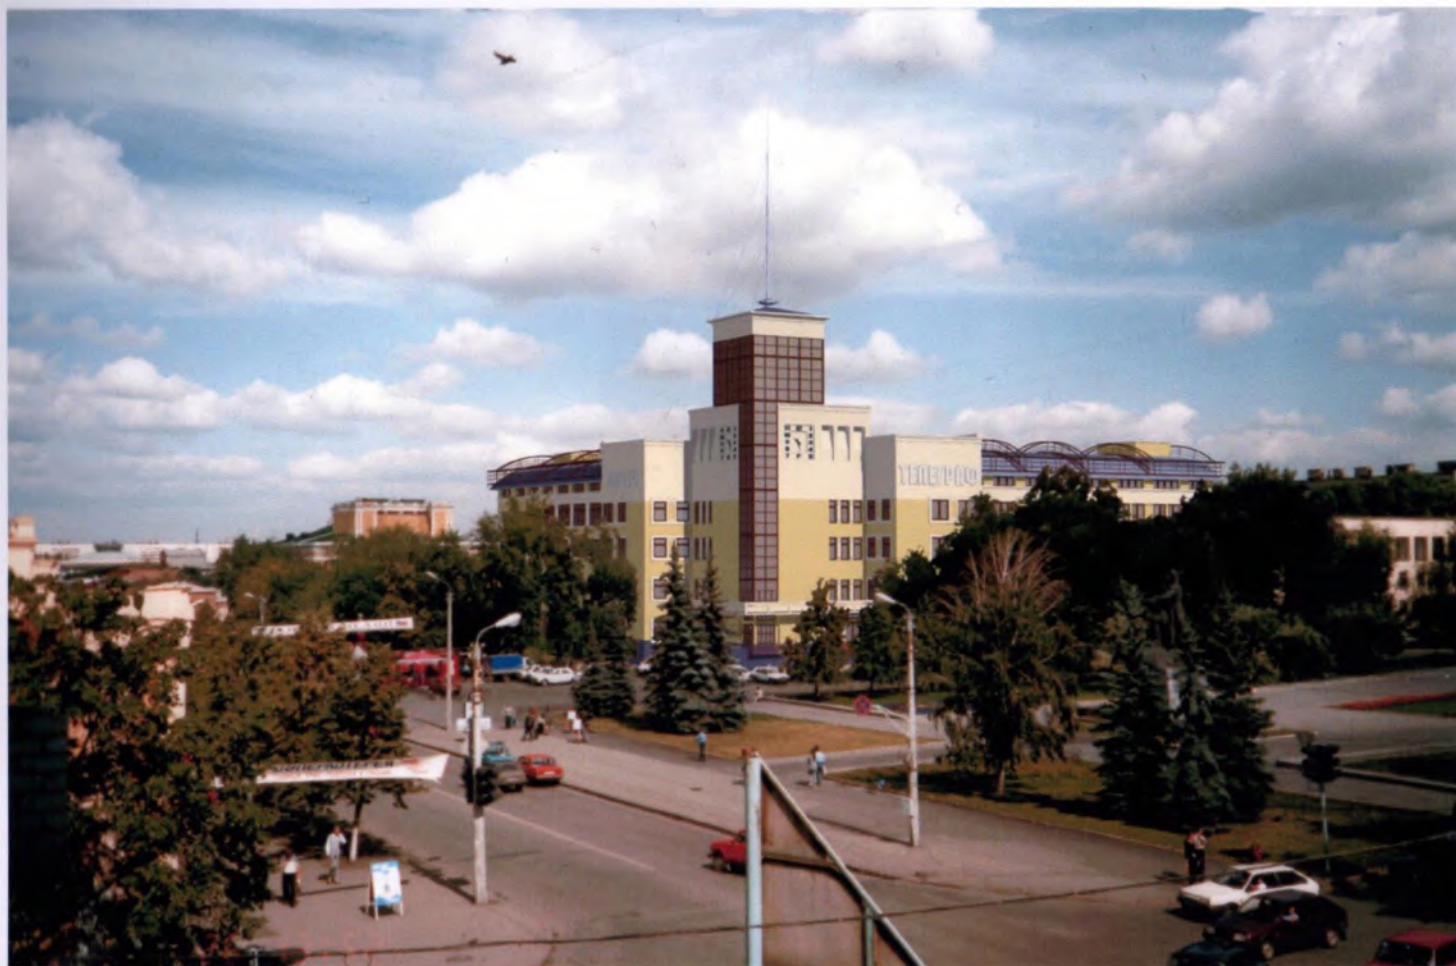
Илл.28. Материалы эскизного проекта реконструкции здания.

Стадия строительства 1-ой очереди комплекса зданий Дома связи. Фотография на начало 2003г.

1 очередь- реконструкция исторического здания, 2 очередь-реконструкция более поздних построек и 3 очередь- строительство нового 5-ти этажного пристроя по ул.Цвиллинга для завершением единого комплекса.

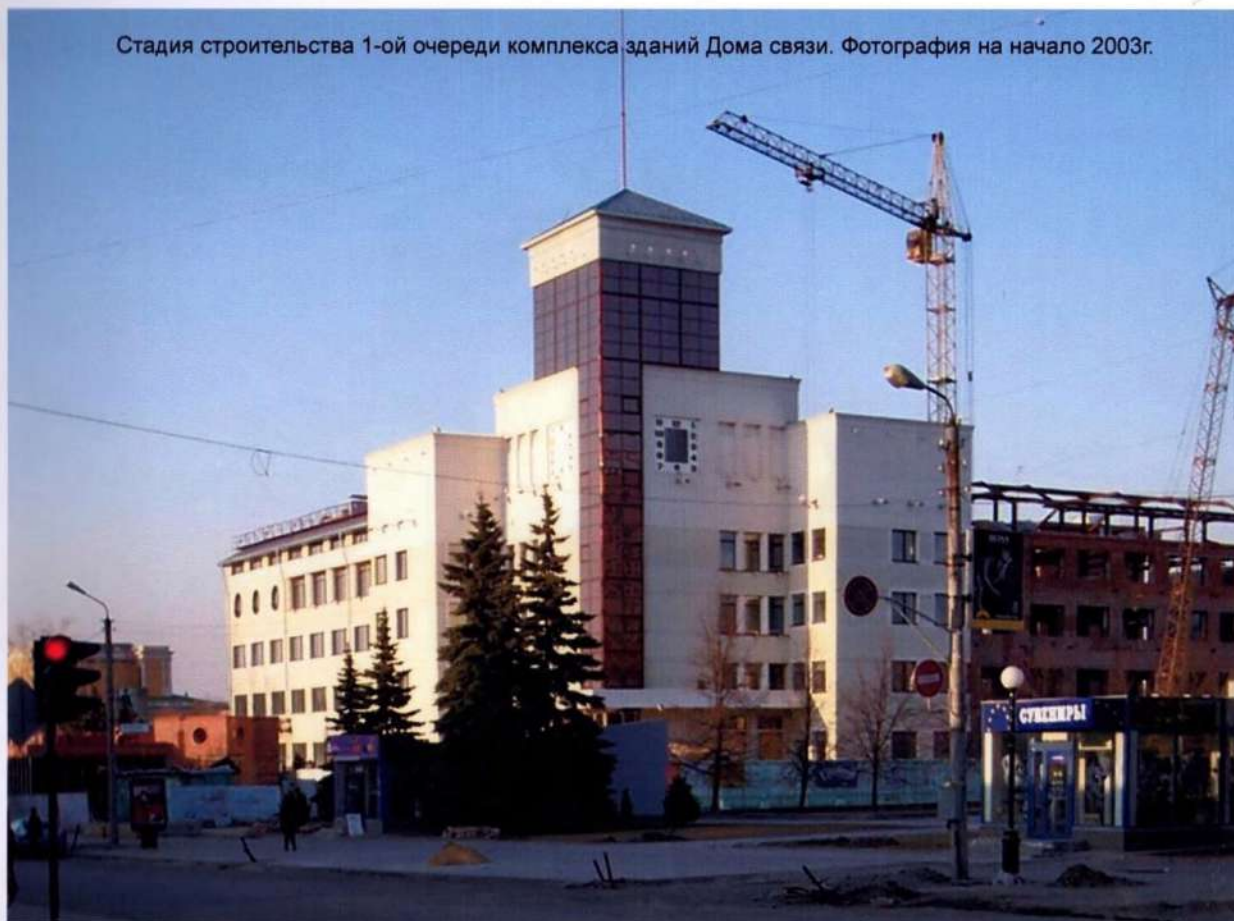
Илл.29. Материалы эскизного проекта реконструкции здания. 1 этап реконструкции.

Реализация 1-ой очереди комплекса зданий Дома связи.
Фотография конца 2003г.

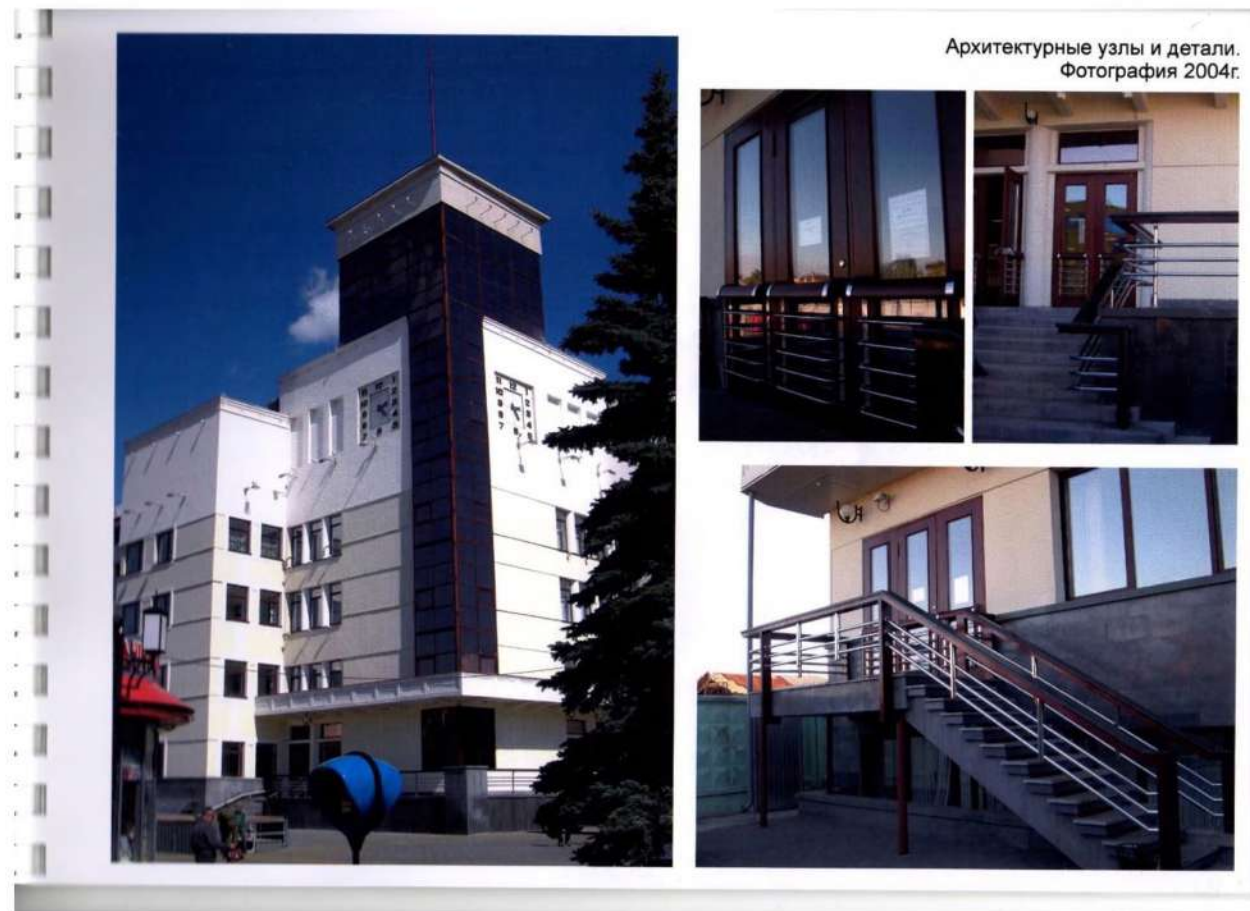
Илл.31.Материалы отчетной документации по итогам проведения работ по реконструкции здания-выявленного объекта культурного наследия

Архитектурные узлы и детали.
Фотография 2004г.

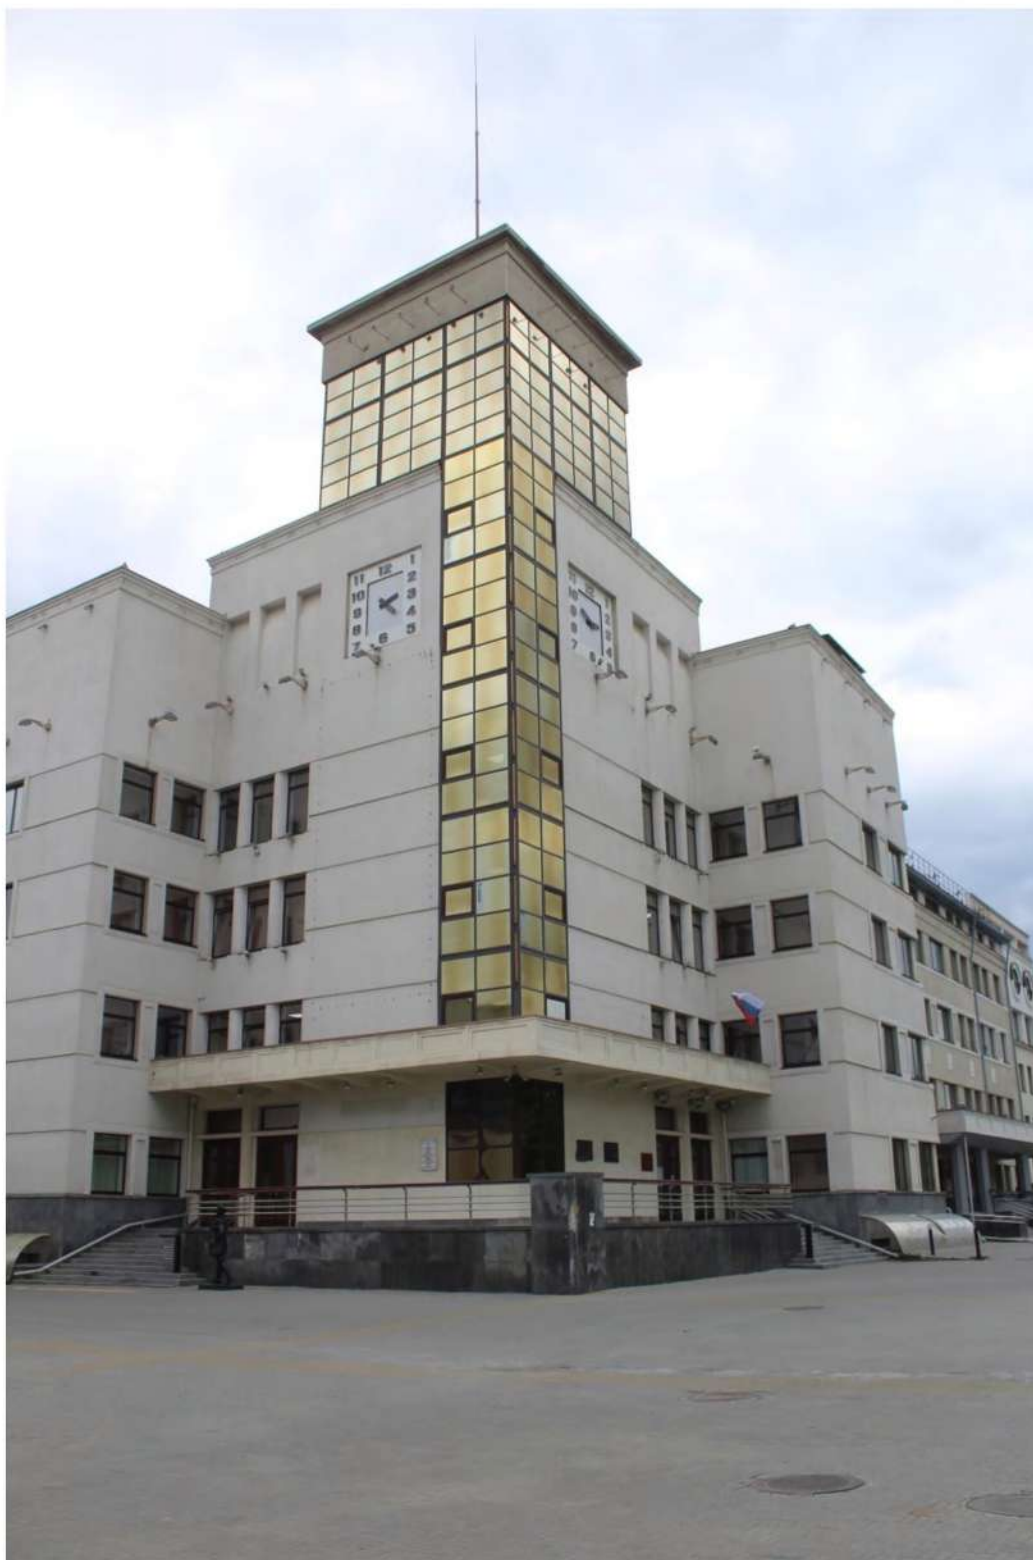
Фото 1. Вид на существующее здание – выявленный объект культурного наследия «Главпочтамт». Центральная часть здания.

Здание представляет собой кирпичное сооружение, имеющее в своем составе комплекс четырехэтажных зданий с подвалом. Стены здания оштукатурены и покрашены.

Объемно-планировочная структура здания несимметричная и протяженная. В плане здание - с внутренними продольными несущими стенами. Главный вход в здание расположен с западной стороны ул. Кирова и представлен высокими лестничными маршами и площадками входных групп. Главное крыльцо бетонное. Витражи фасадов башни здания выполнены из фальш-окна. Окна фасадов декорированы упрощенными наличниками. Левый и правый фасад от главного входа, а также по периметру всего здания декорированы широкими карнизами.

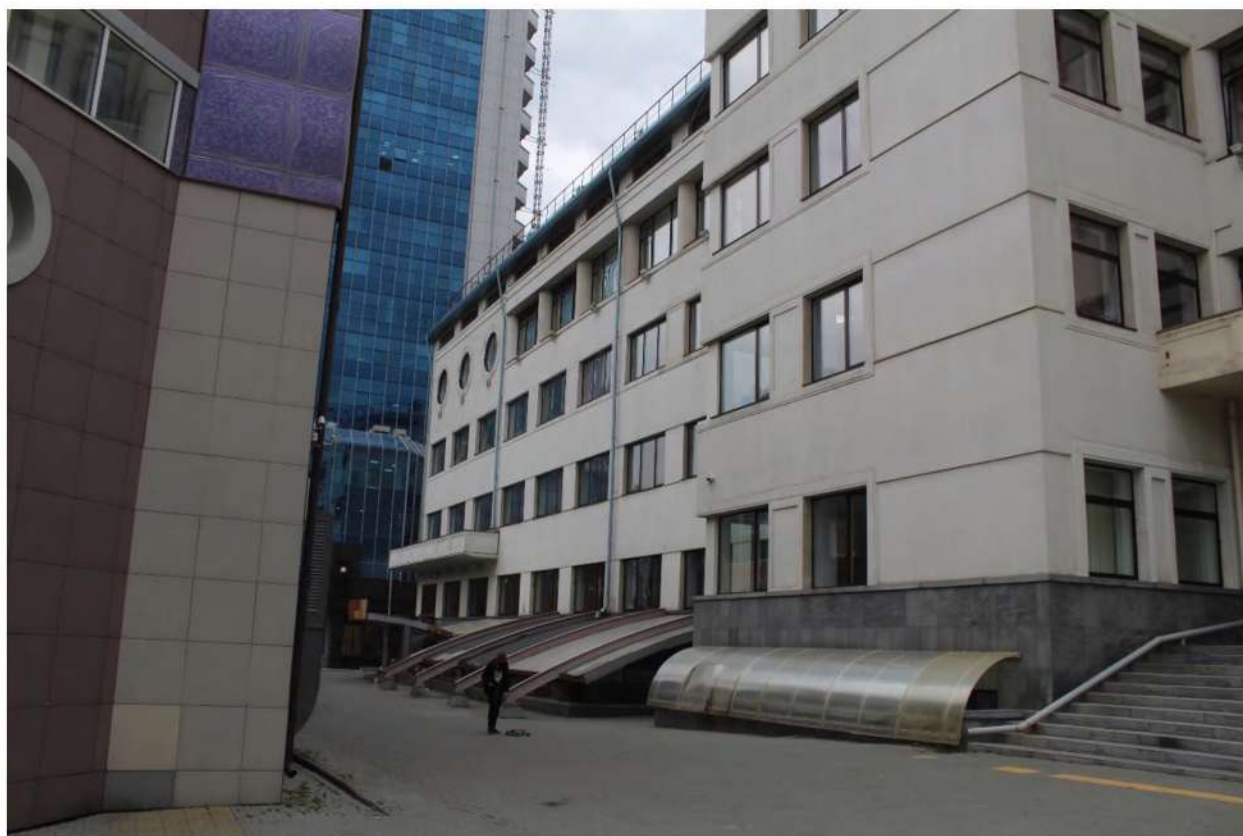
Фото 2. Главный фасад северного крыла. Общий вид.

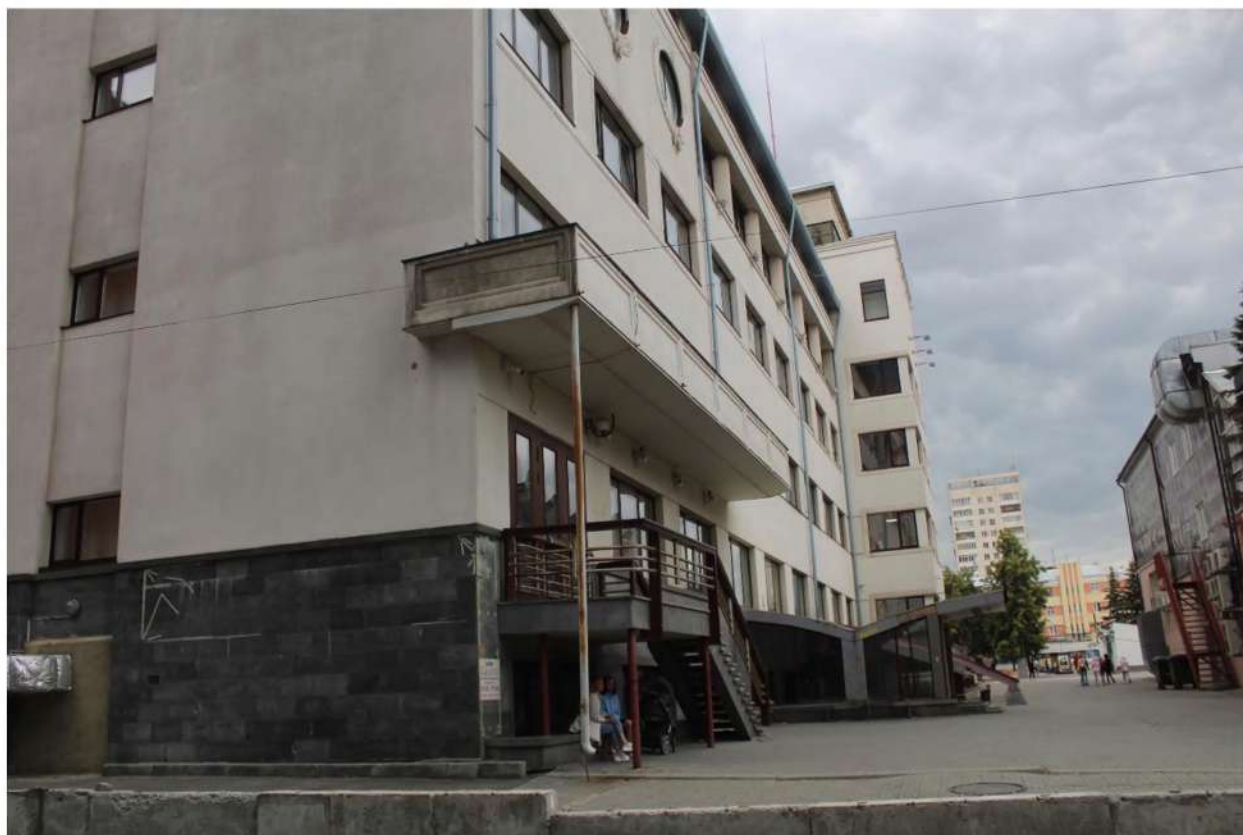
Фото 3. Торцевой фасад северного крыла.

Торец левого крыла – с высоким цоколем и маленькими окнами, расположенными в общей вертикальной нише по центру фасада.

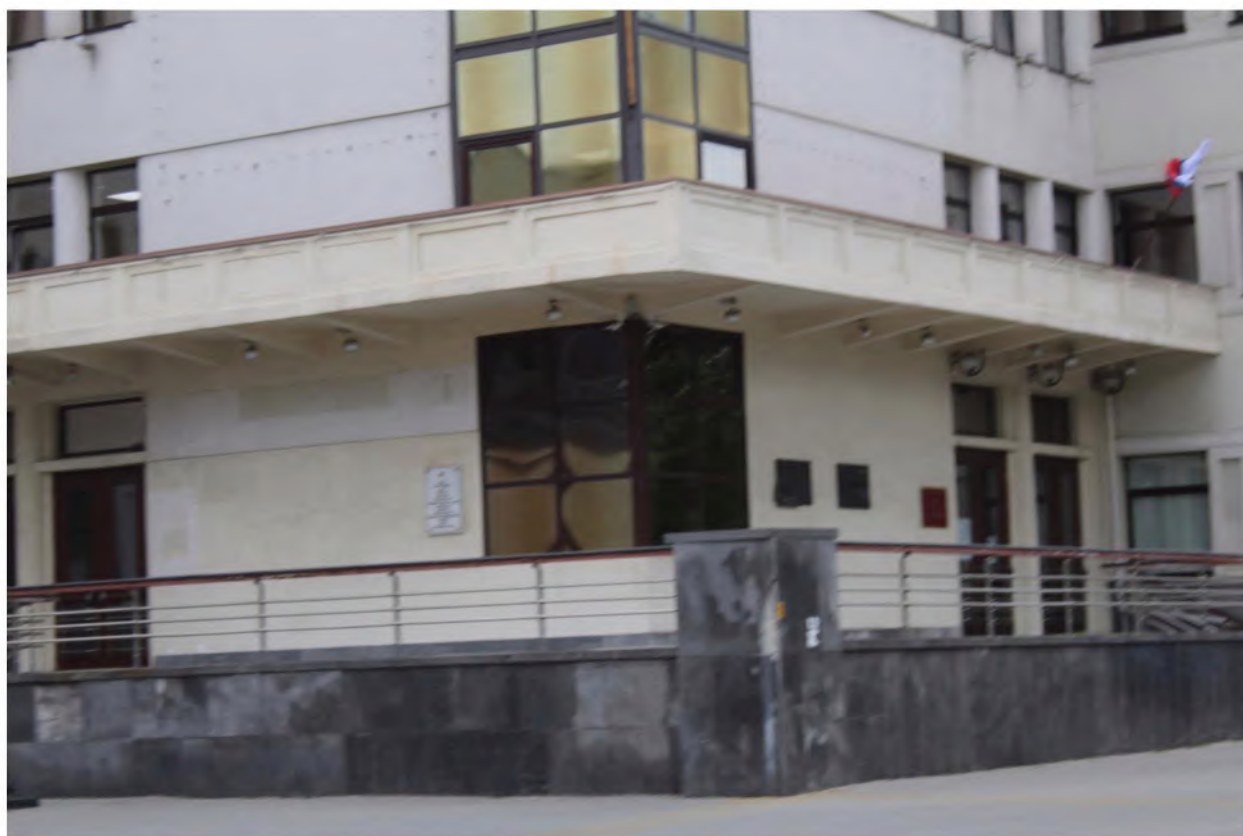
Фото 4. Центральная входная группа.

Здание, выстроенное из кирпича и оштукатуренное, находится в историческом центре города, на пересечении ул. Коммуны и Кирова, со значительным отступом от красной линии. Угловое расположение Главпочтамта предопределило трехчастное центрально-симметричное построение: два боковых трехэтажных крыла здания вытянуты вдоль улиц; мерный ритм их оконных проемов подчеркивает горизонтальную протяженность. Переход к центральной, угловой четырехэтажной части, ранее увенчанной аттиком, осуществляют два симметричных вертикально акцентированных четырехэтажных объема. Центральный угол подчеркнут сплошным вертикальным остеклением лестничной клетки. Цокольная часть углового объема выполнена в виде открытой площадки-крыльца с металлическим ограждением, и лестницами, ведущими к двум главным входам. Над площадкой - широкий козырек.

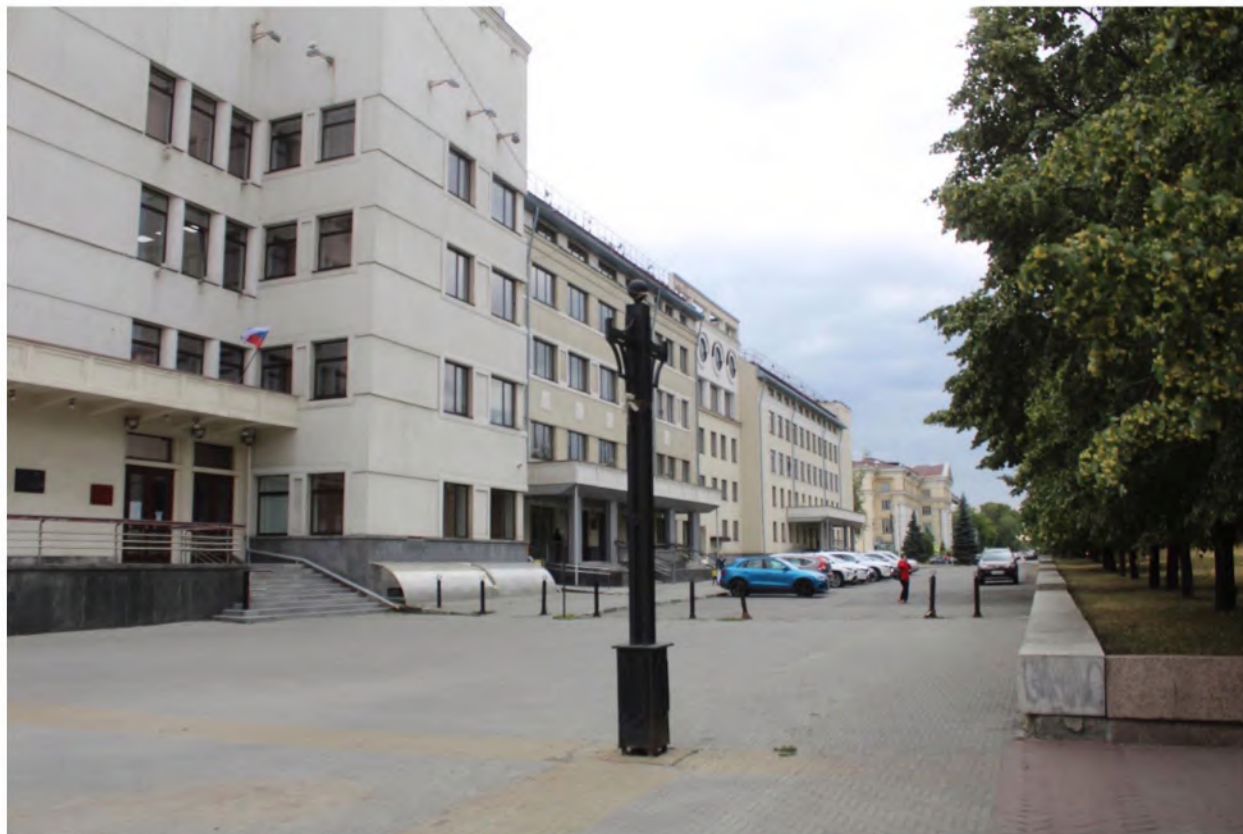
Фото 5. Общий вид восточного крыла здания (вид с ул. Коммуны).
