**Акт государственной историко-культурной экспертизы,
проведенной с целью обоснования включения выявленного объекта
культурного наследия «Главпочтамт», 1934 г., (Челябинская обл.,
г. Челябинск, ул. Кирова, 161) в Единый государственный реестр
объектов культурного наследия (памятников истории и культуры)
народов Российской Федерации**

Целью экспертизы является обоснование включения выявленного объекта культурного наследия «Главпочтамт» (Челябинская обл., г. Челябинск, ул. Кирова, 161) в Единый государственный реестр объектов культурного наследия (памятников истории и культуры) народов Российской Федерации.

Выявленный объект культурного наследия «Главпочтамт» является частью комплекса зданий Дома связи. Построен в 1936 по проекту архитектора Н.К. Футукова в стилистике конструктивизма.

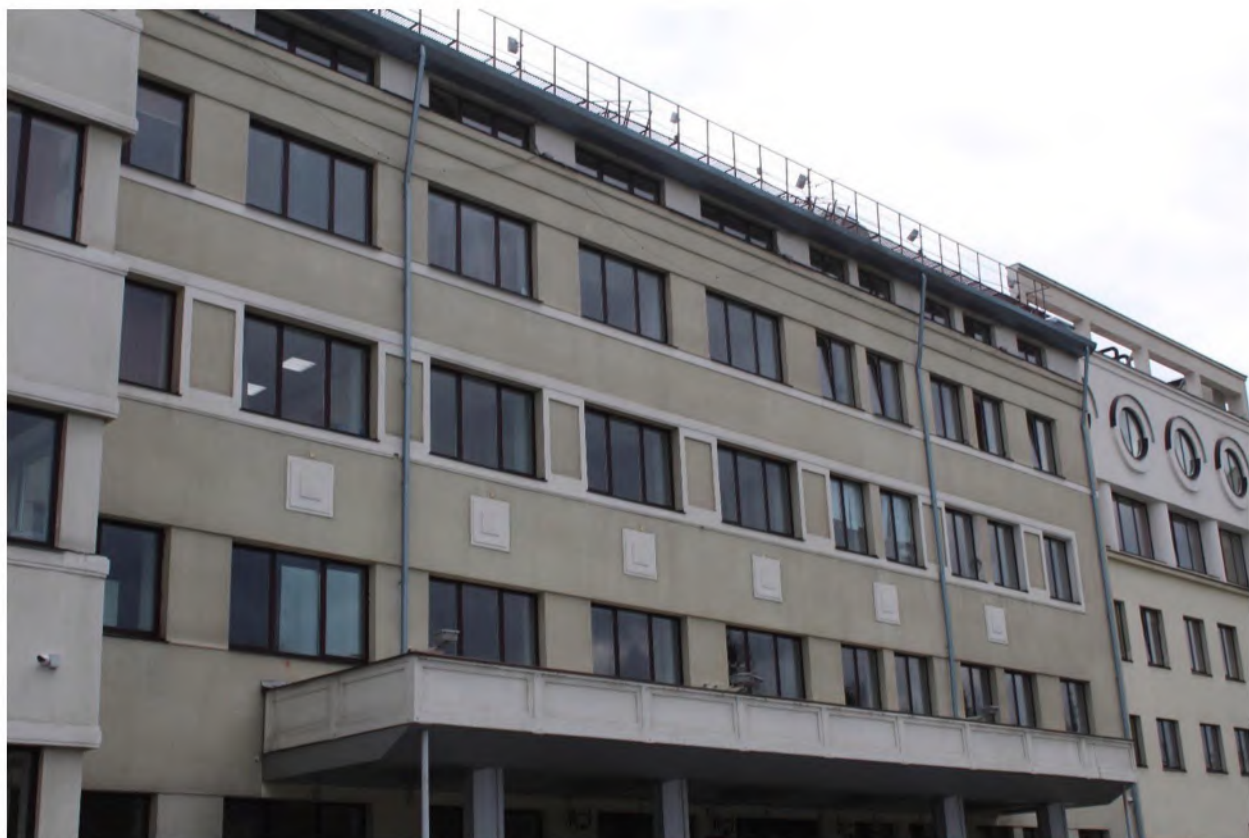
Фото 6. Фрагмент главного фасада восточного крыла.

В оконных простенках между первым и вторым этажами - декоративные квадратные розетки с выступающим по центру акцентом. Поэтажные членения окон, отбитые горизонтальной рустовкой. Ряд окон третьего этажа, объединенный общей декоративной рамкой, и его межоконные простенки также выделенные декором из рамок.

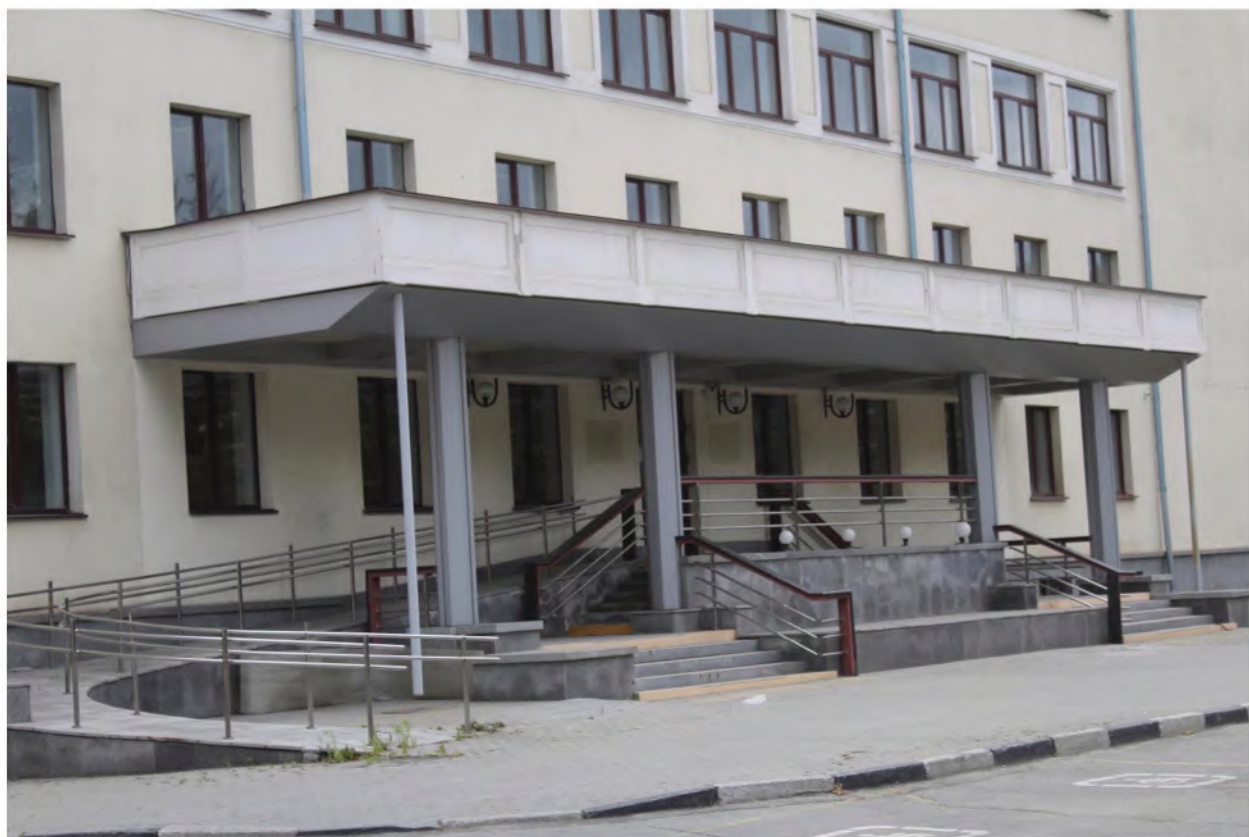
Фото 7. Входная группа восточного крыла здания.

Длинный монолитный входной козырек на круглых опорах, подобный центральному, с большой входной площадкой над шестью центральными окнами первого этажа главного фасада.

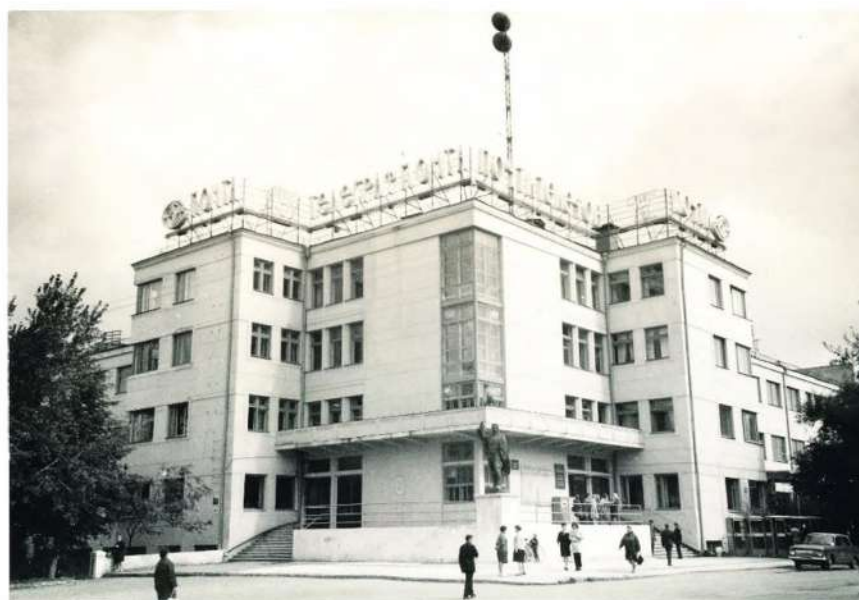
Историческое фото 1950 г.

открытыми лестницами, ведущими к двум главным входам.

Широкий козырек над площадкой, проходящий по всей длине центральной части.

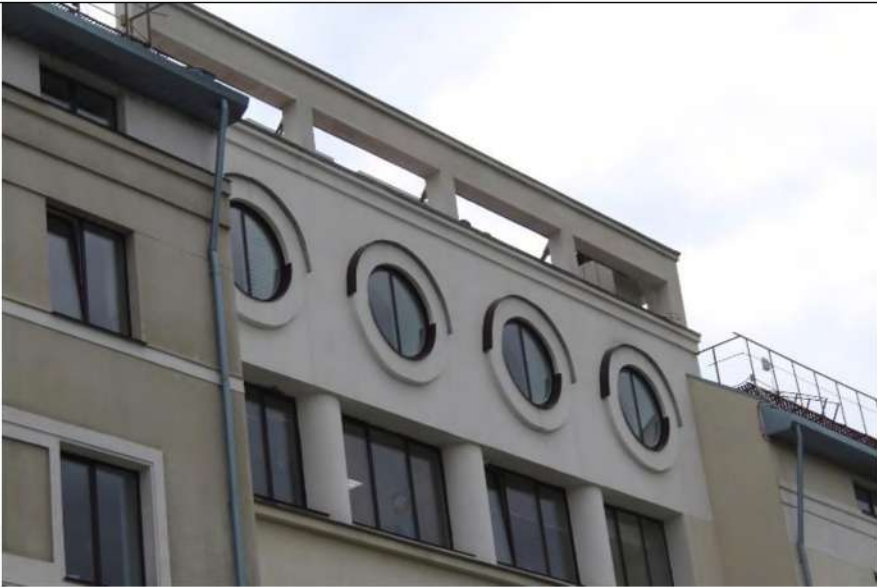
<p data-bbox="1563 641 1747 670"><i>Фото 2020 г.</i></p>
5.	<p data-bbox="327 679 551 815">Основные конструктивные решения здания-памятника</p>	<p data-bbox="640 679 1144 898">Каркасно-монолитное здание, с железобетонными квадратными колоннами и ригелями, железобетонными монолитными перекрытиями, с кирпичными наружными и внутренними стенами.</p> <p data-bbox="640 938 1144 1193">Оконные проемы прямой вертикальной и горизонтальной формы, вертикальный витраж центральной угловой лестницы, проходящий через все этажи здания, угловые горизонтальные витражи ризалитов прямой формы.</p> <p data-bbox="640 1233 1111 1305">Проемы двойных входных дверей прямой формы, с фрамугами.</p>

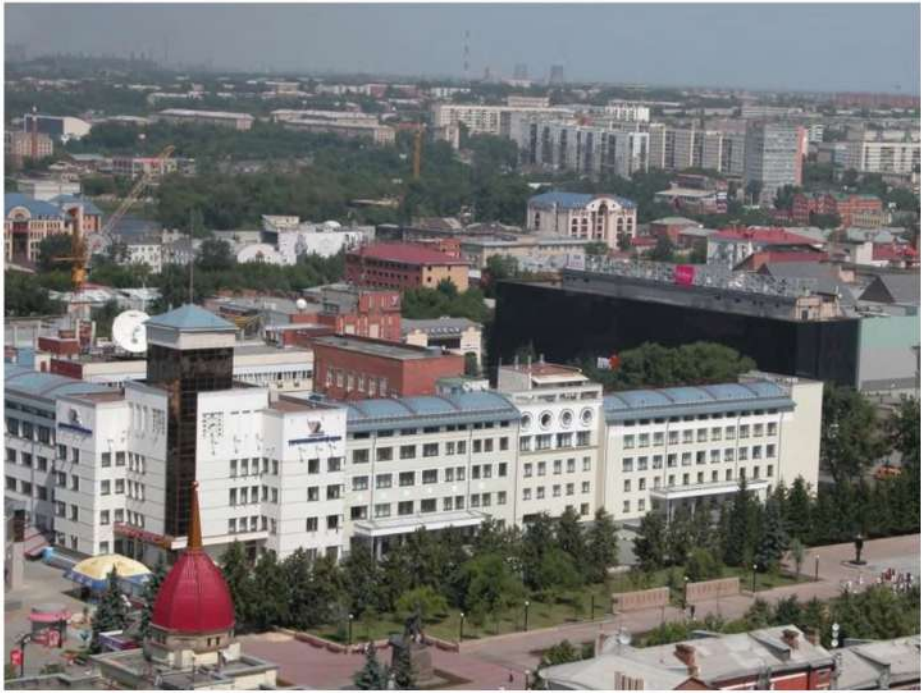
<p data-bbox="1435 1409 1872 1437"><i>Современное фото вида сверху.</i></p>
6.	<p data-bbox="891 1485 1563 1514">Архитектурное решение фасадов и их элементов</p>

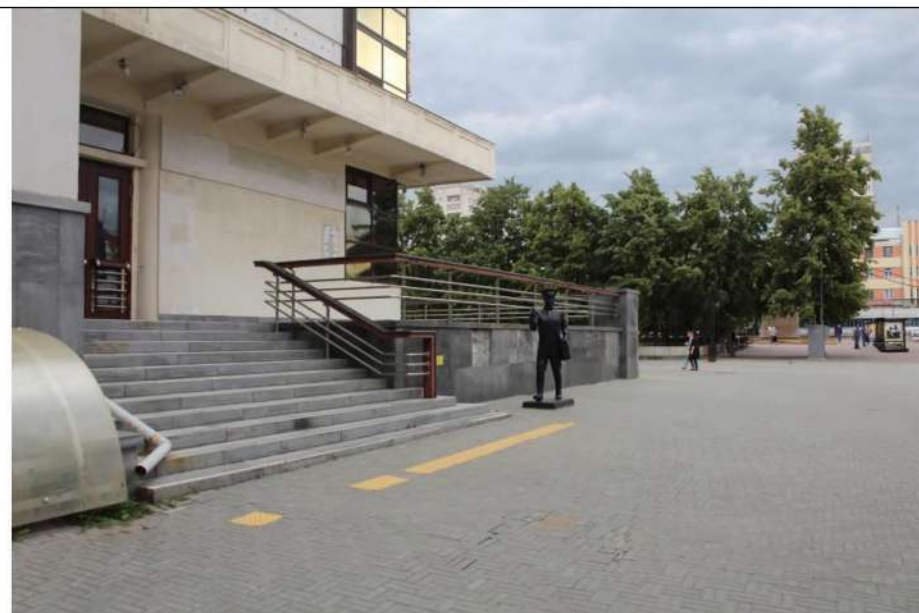
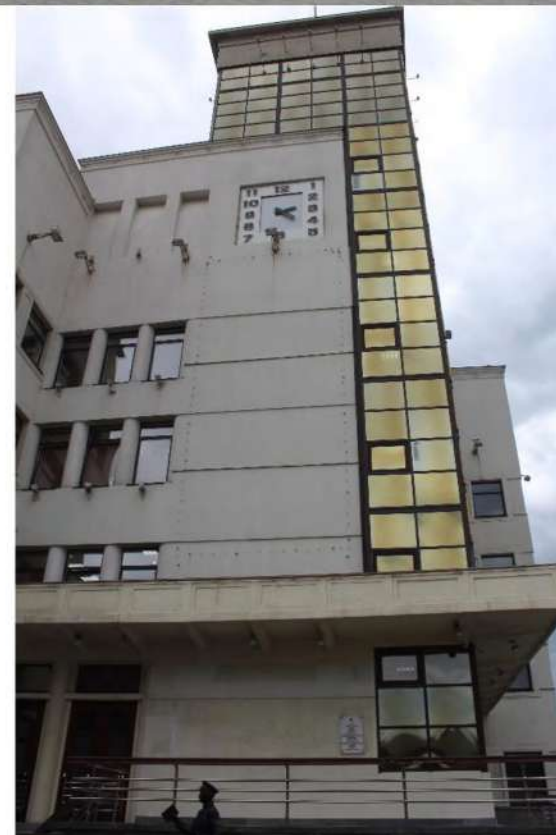
Высокие вертикальные тройные окна во внутренних углах 2-4 этажей, в габаритах входных дверей, в узких простенках которых размещены декоративные полуциркульные колонны.

Горизонтальная межоконная рустовка в декоративной отделке поверхностей стен.

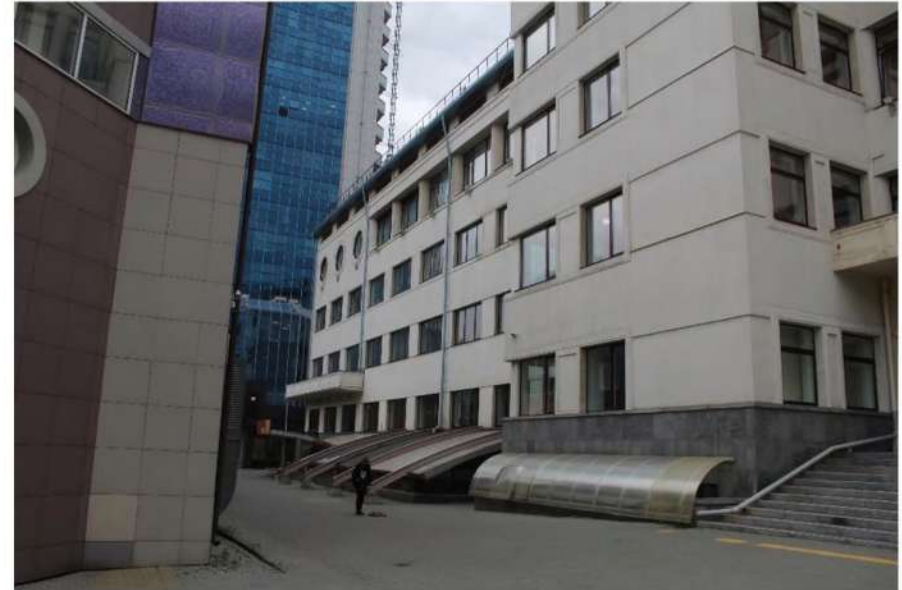
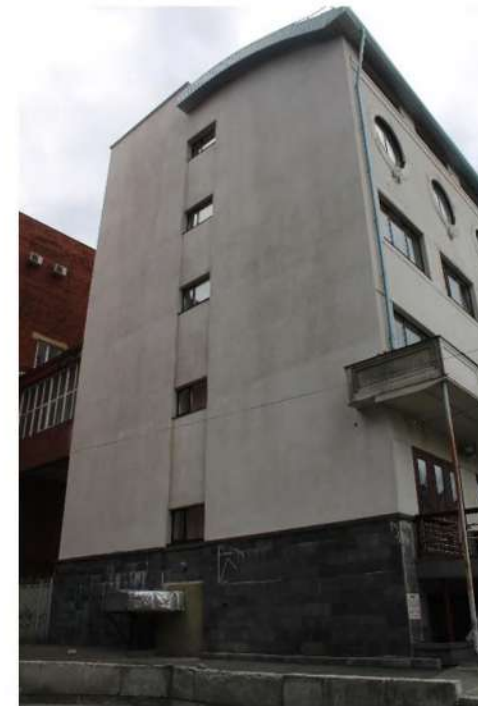
Торец левого крыла – с высоким цоколем и маленькими окнами, расположенными в общей вертикальной нише по центру фасада.

Горизонтальная межоконная рустовка в декоративной отделке поверхностей стен.

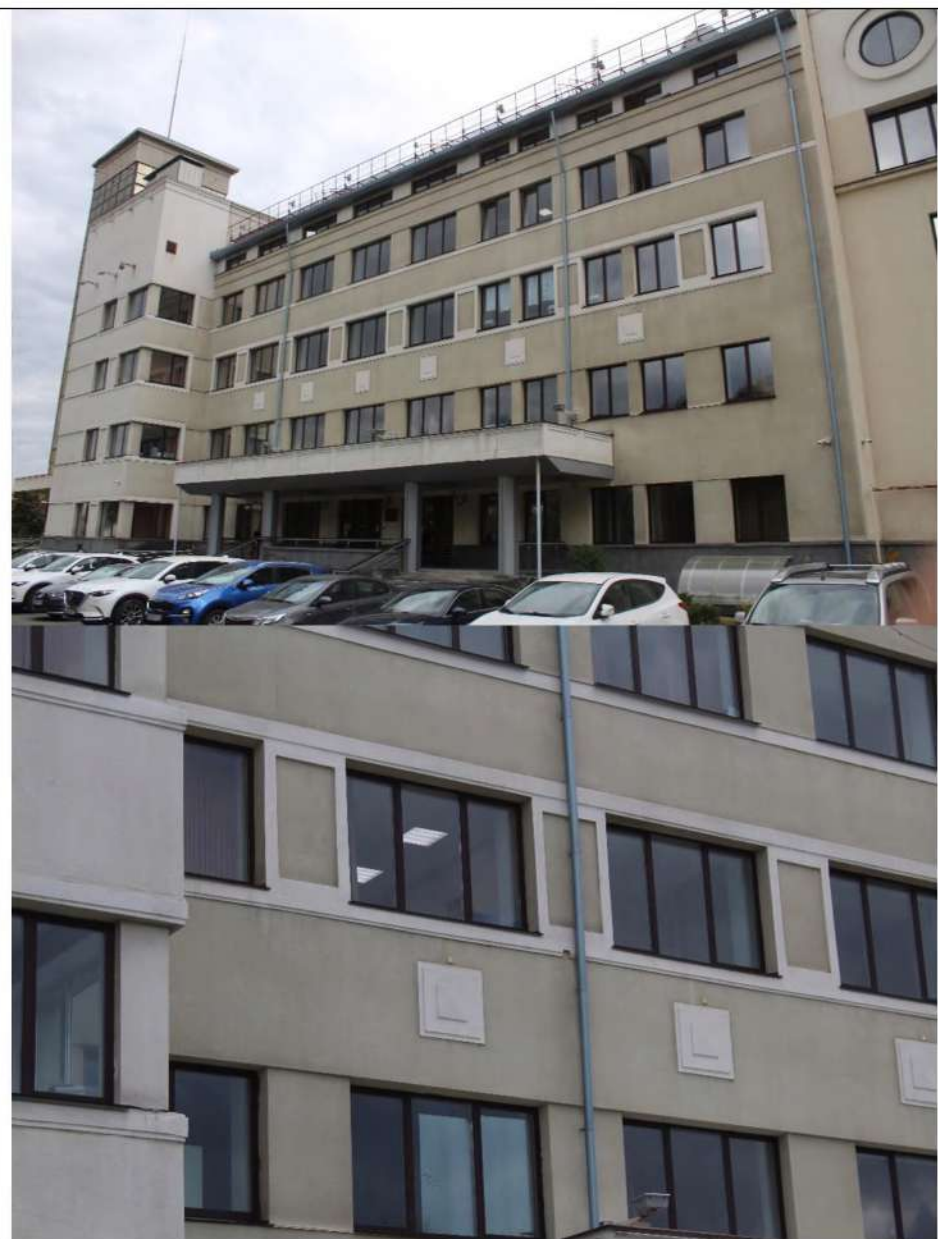
Первоначальный трехэтажный главный фасад в своих первоначальных габаритах на десять световых осей (окон).
