АКТ
государственной историко-культурной экспертизы
выявленного объекта культурного наследия в целях обоснования целесообразности
включения такого объекта в единый государственный реестр объектов культурного
наследия (памятников истории и культуры) народов Российской Федерации
«Храм Михаила Архангела», расположенного по адресу: г. Магнитогорск, ул.
Коммунаров, 30

Челябинская область, г. Магнитогорск

2023 г.

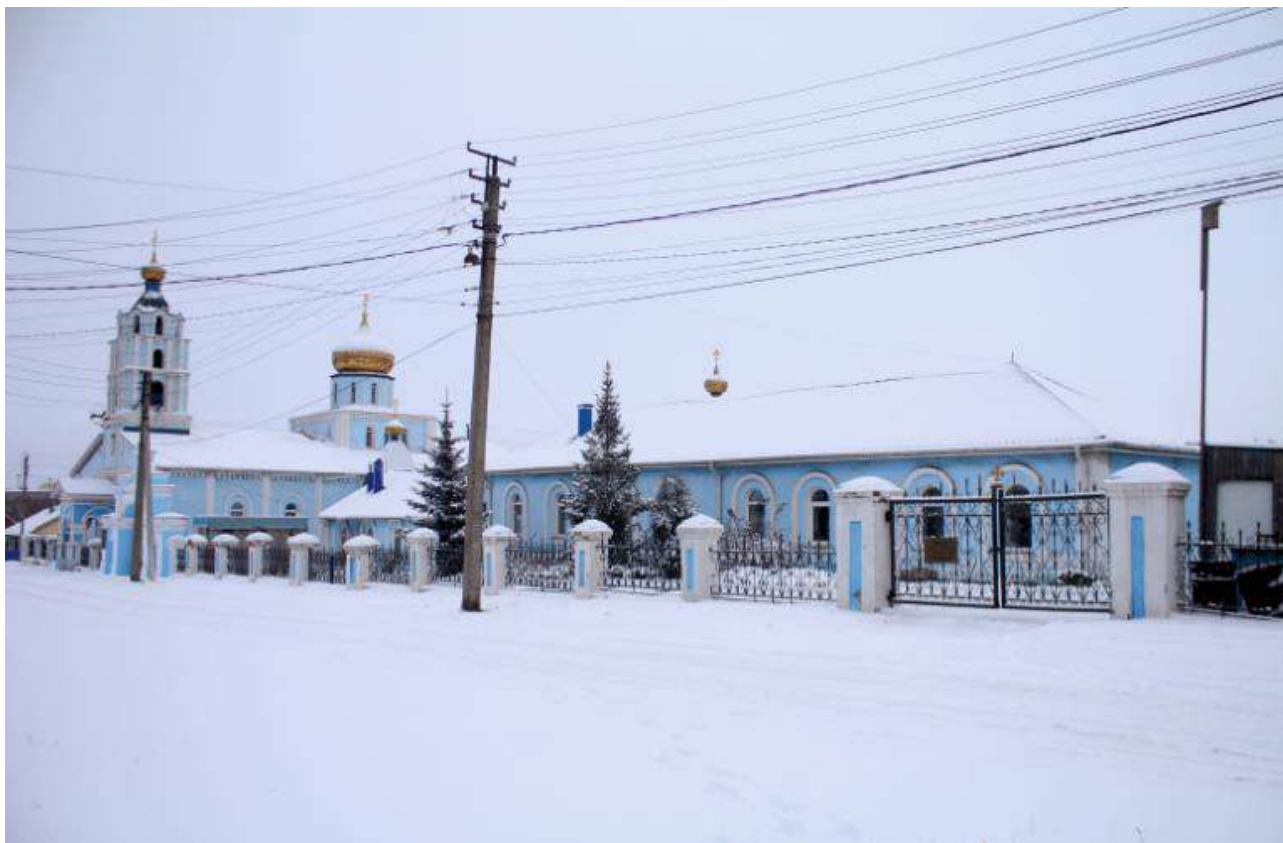
Фото 1. Выявленный объект культурного наследия «Храм Михаила Архангела», расположенный по адресу: г. Магнитогорск, ул. Коммунаров, 30. Общий вид выявленного объекта культурного наследия.

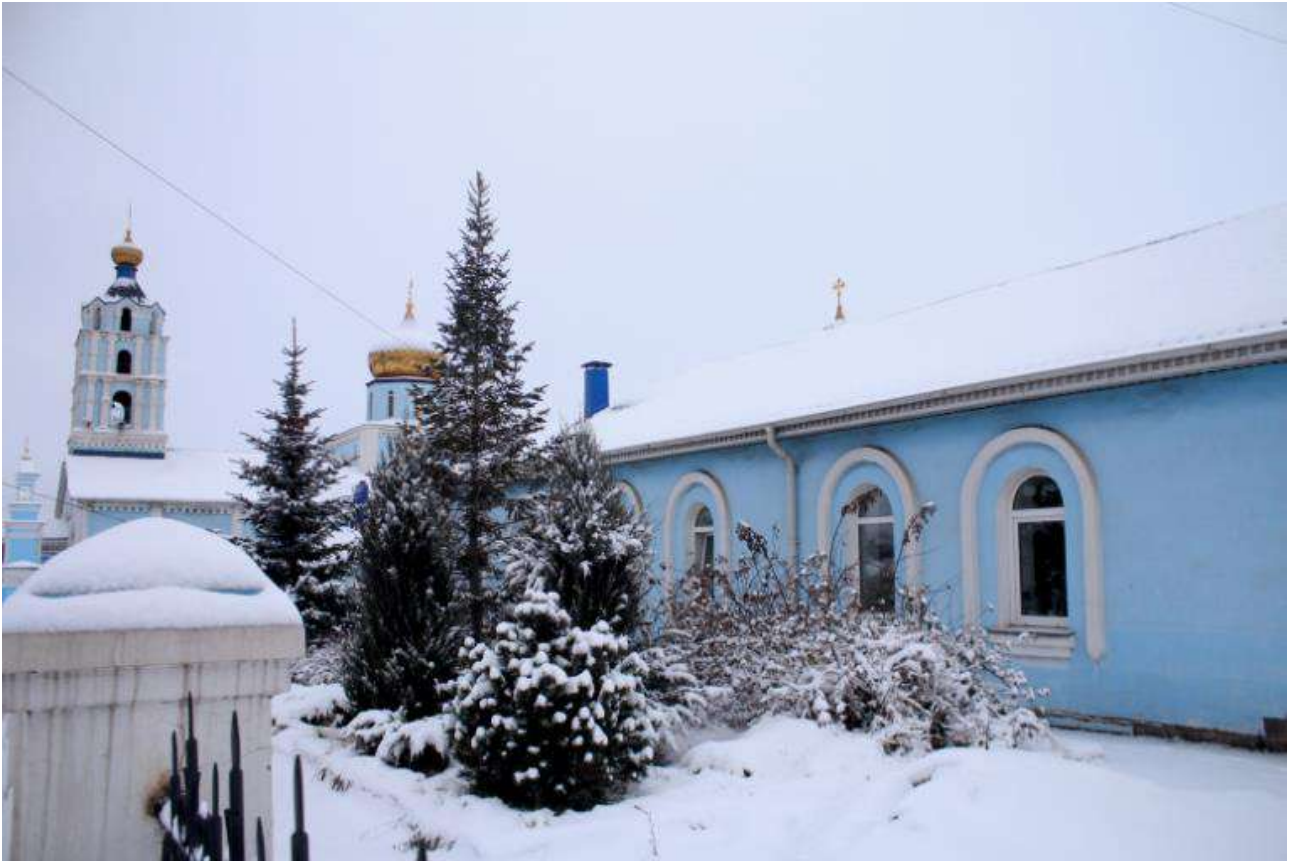
Фото 2. Выявленный объект культурного наследия «Храм Михаила Архангела», расположенный по адресу: г. Магнитогорск, ул. Коммунаров, 30. Трапезная выявленного объекта культурного наследия.

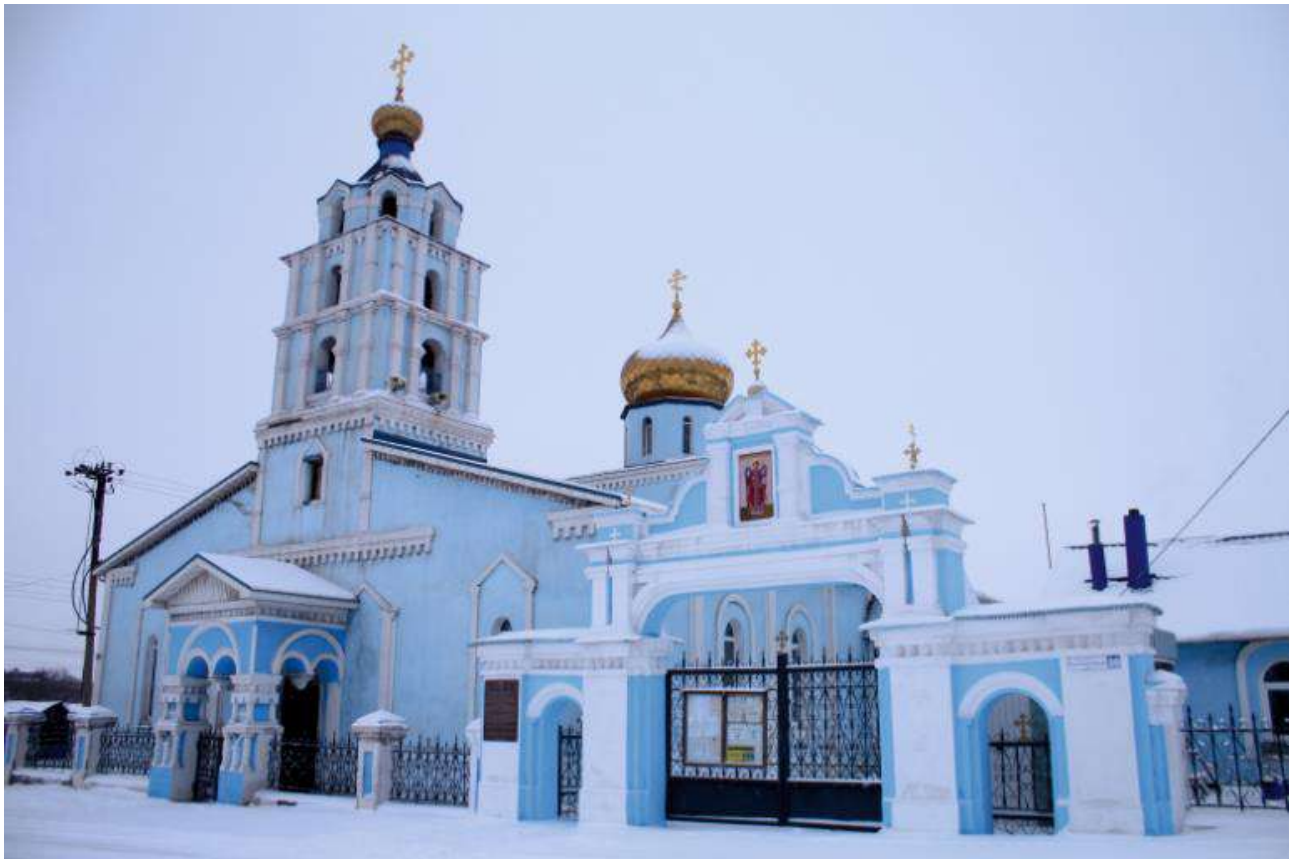
Фото 3. Выявленный объект культурного наследия «Храм Михаила Архангела», расположенный по адресу: г. Магнитогорск, ул. Коммунаров, 30. Ограждение выявленного объекта культурного наследия.

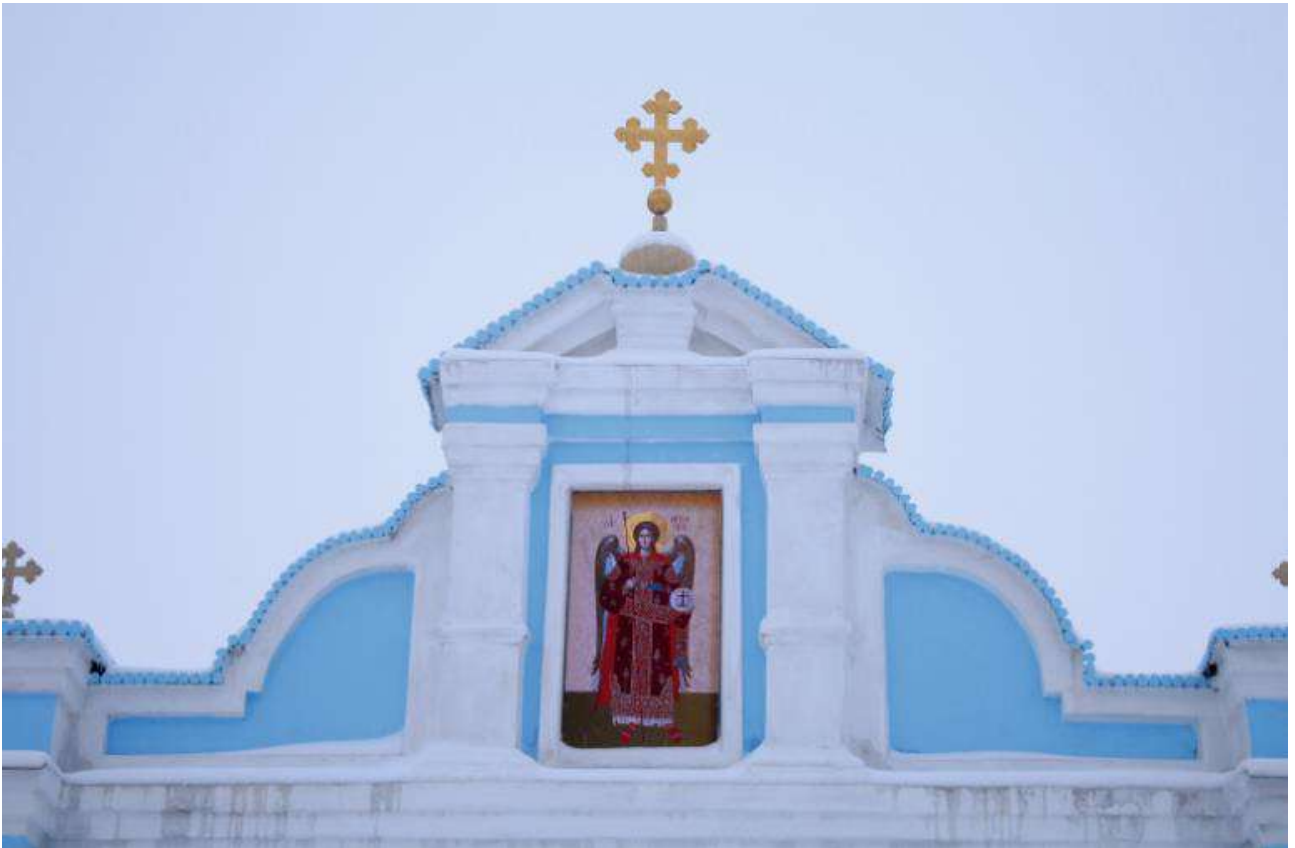
Фото 4. Выявленный объект культурного наследия «Храм Михаила Архангела», расположенный по адресу: г. Магнитогорск, ул. Коммунаров, 30. Фрагмент ограждения выявленного объекта культурного наследия.

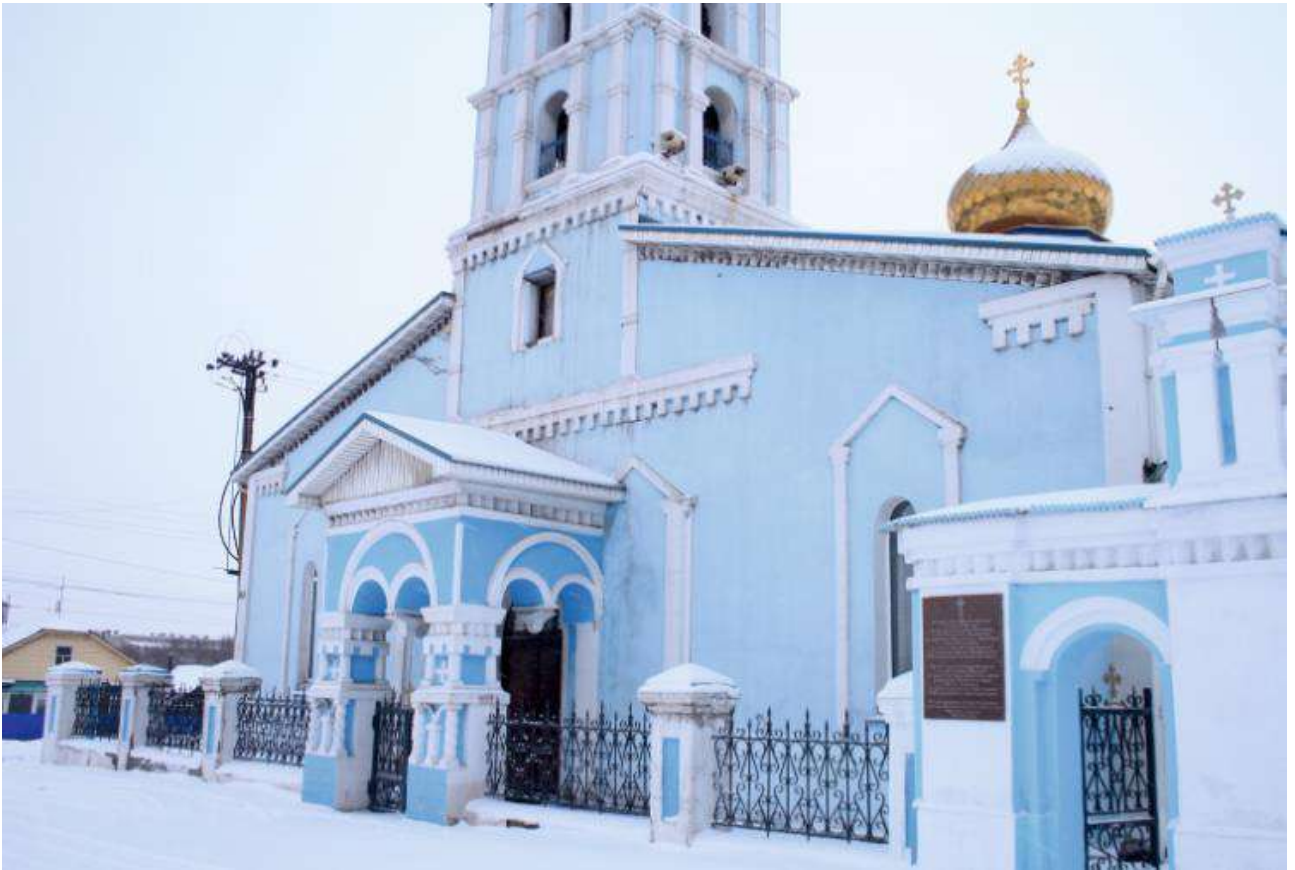
Фото 5. Выявленный объект культурного наследия «Храм Михаила Архангела», расположенный по адресу: г. Магнитогорск, ул. Коммунаров, 30. Фрагмент колокольни выявленного объекта культурного наследия.

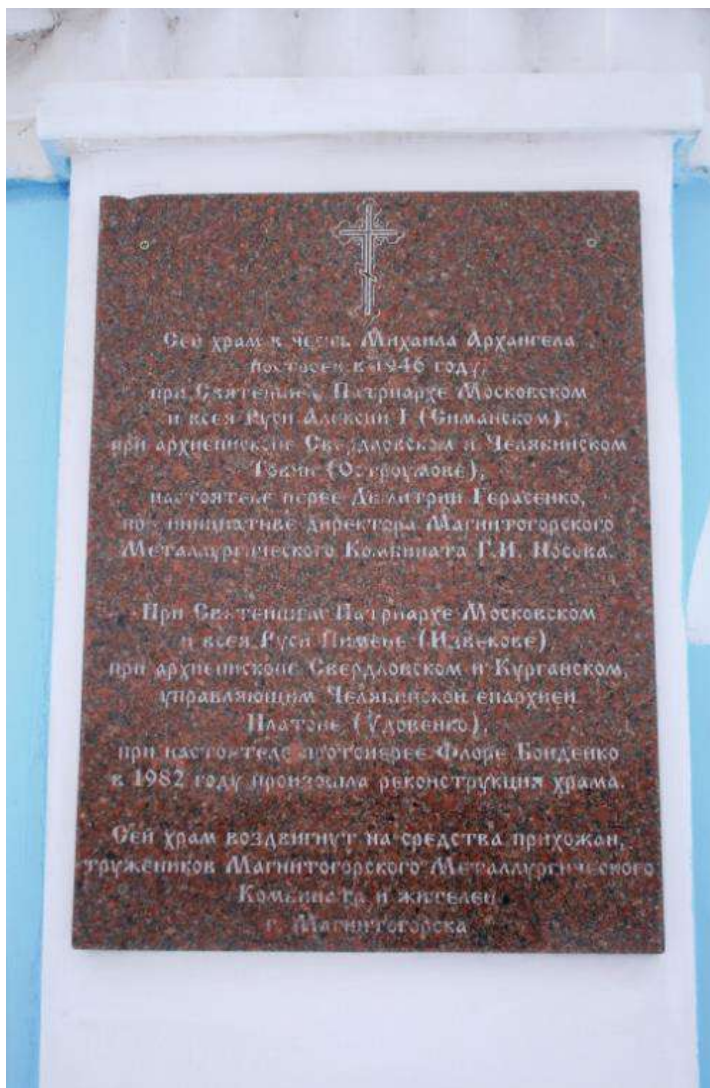
Фото 6. Выявленный объект культурного наследия «Храм Михаила Архангела», расположенный по адресу: г. Магнитогорск, ул. Коммунаров, 30. Фрагмент ограждения выявленного объекта культурного наследия.

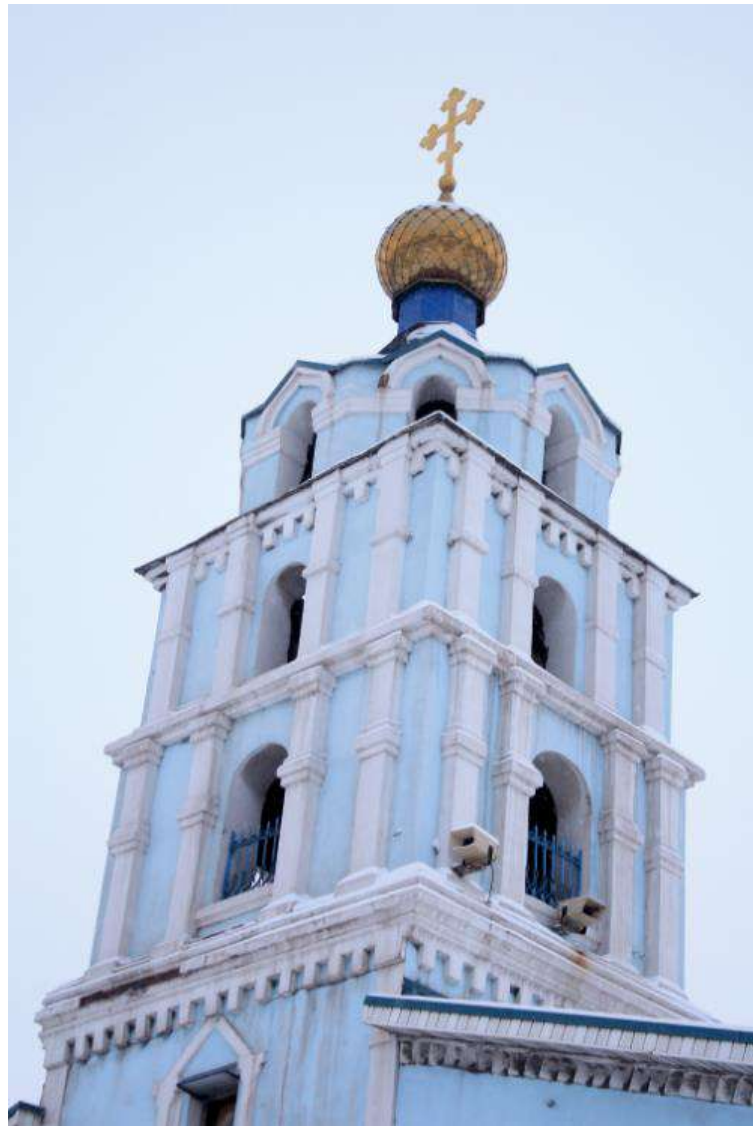
Фото 7. Выявленный объект культурного наследия «Храм Михаила Архангела», расположенный по адресу: г. Магнитогорск, ул. Коммунаров, 30. Фрагмент колокольни выявленного объекта культурного наследия.

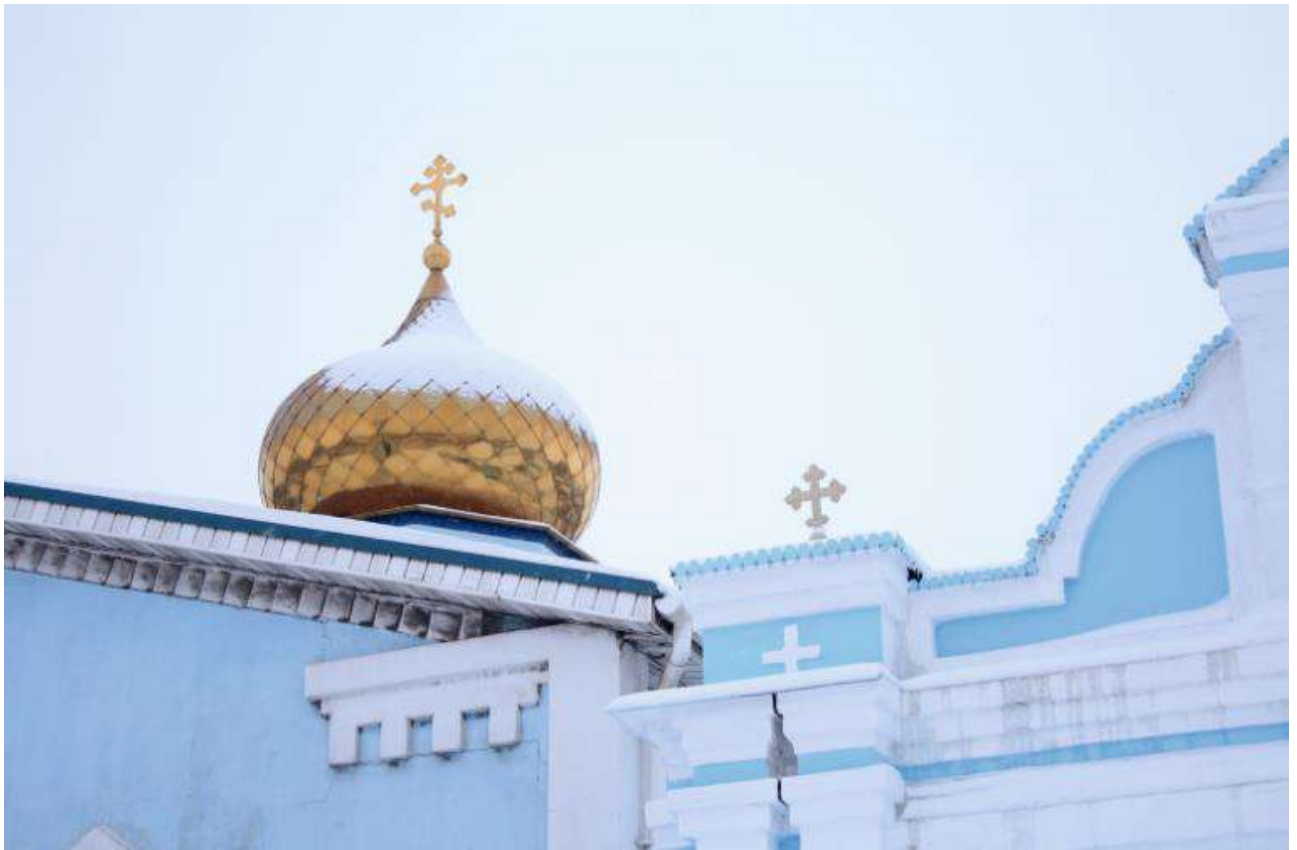
Фото 8. Выявленный объект культурного наследия «Храм Михаила Архангела», расположенный по адресу: г. Магнитогорск, ул. Коммунаров, 30. Фрагмент колокольни выявленного объекта культурного наследия.

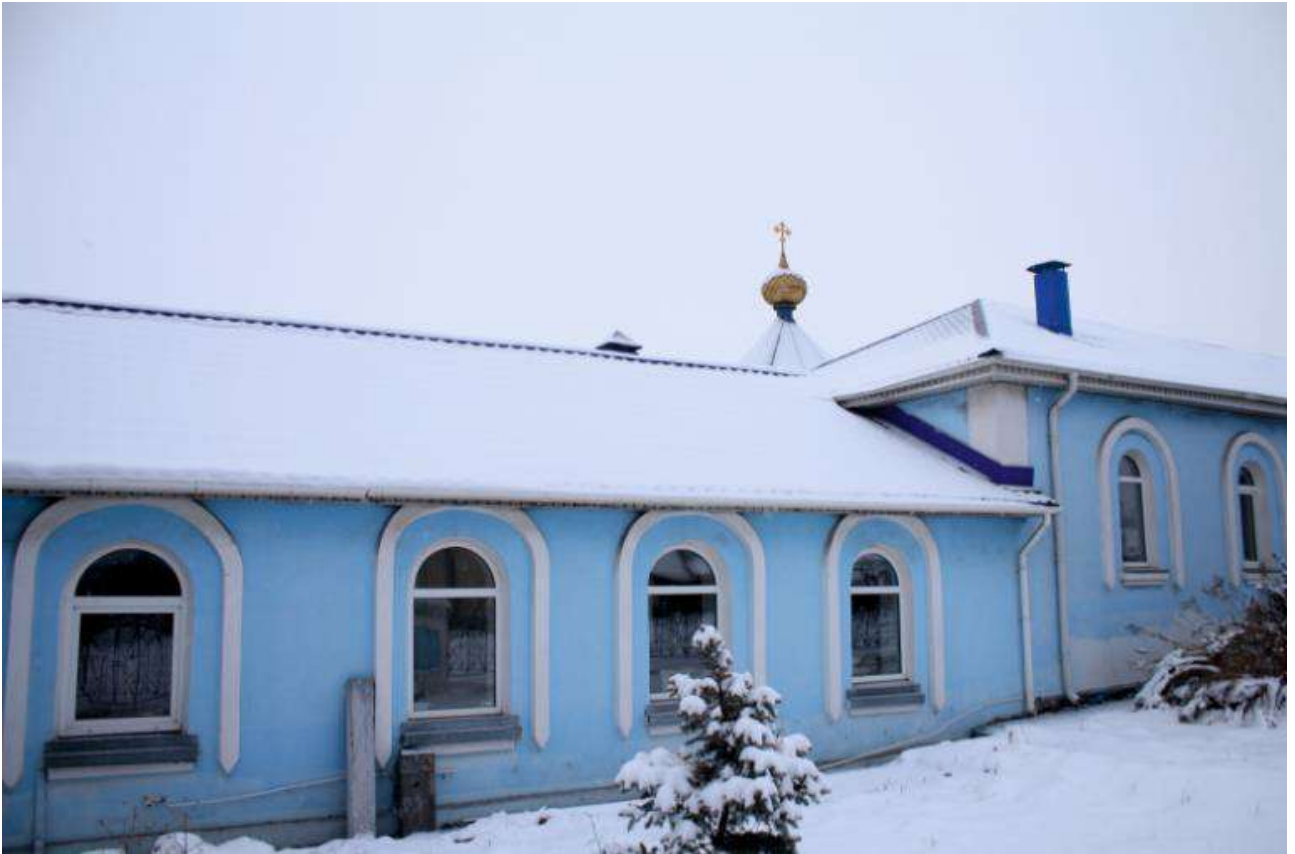
Фото 9. Выявленный объект культурного наследия «Храм Михаила Архангела», расположенный по адресу: г. Магнитогорск, ул. Коммунаров, 30. Трапезная выявленного объекта культурного наследия.

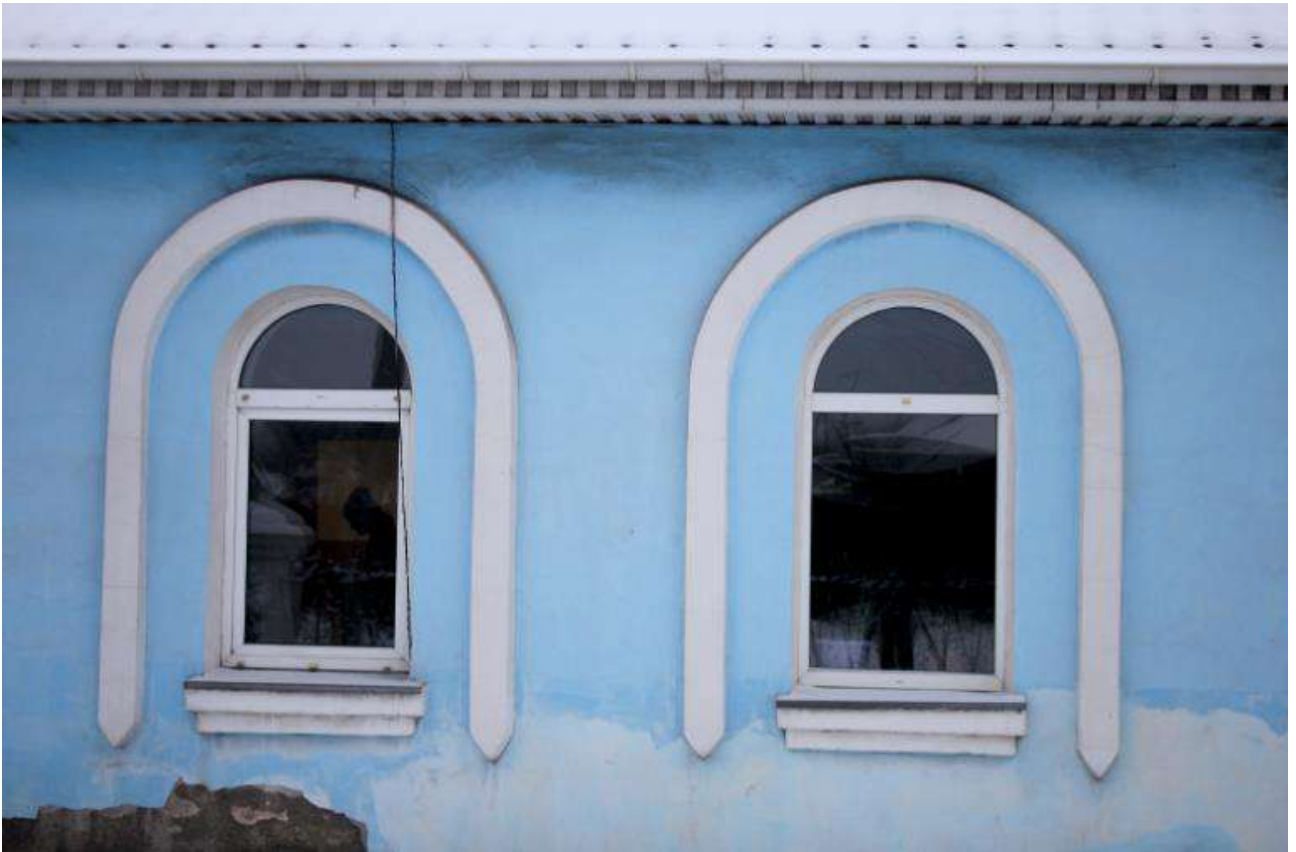
Фото 10. Выявленный объект культурного наследия «Храм Михаила Архангела», расположенный по адресу: г. Магнитогорск, ул. Коммунаров, 30. Фрагмент трапезной выявленного объекта культурного наследия.

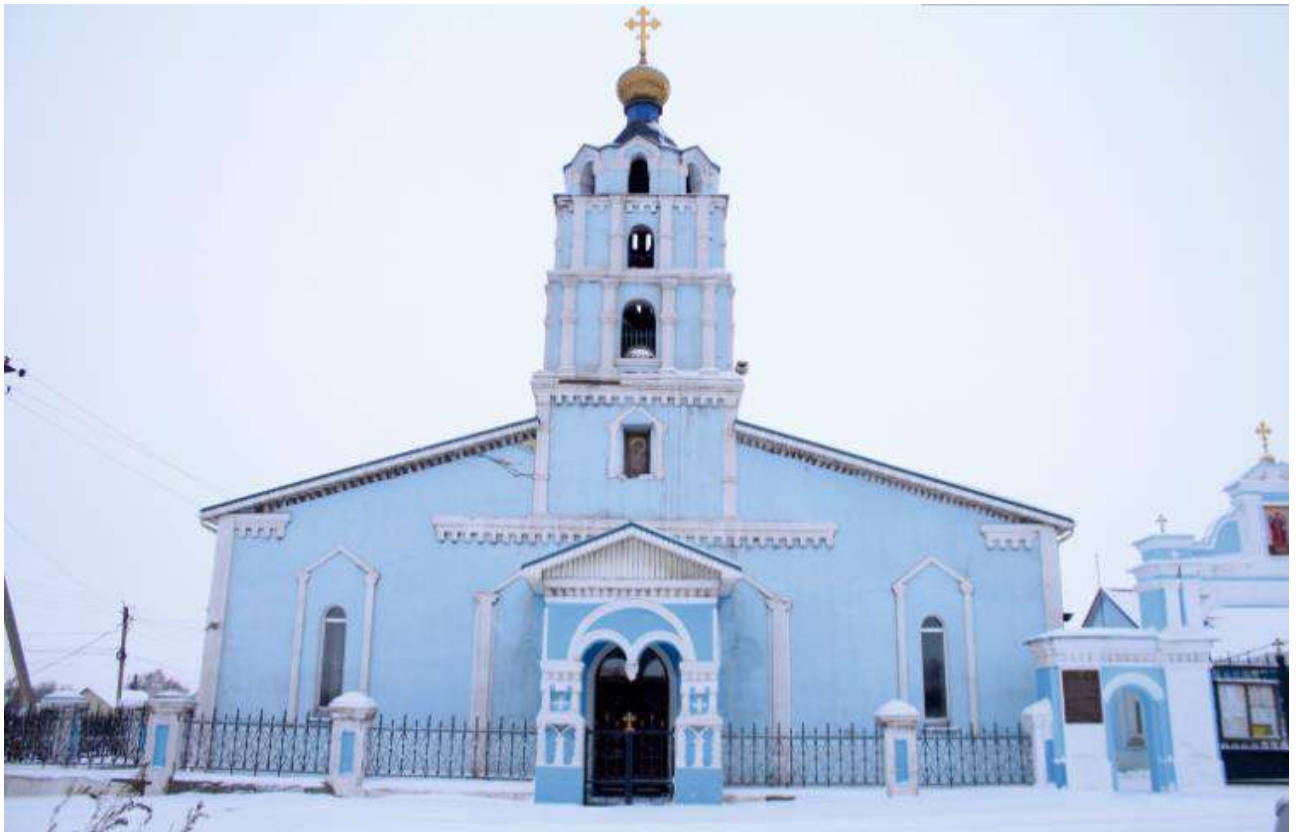
Фото 11. Выявленный объект культурного наследия «Храм Михаила Архангела», расположенный по адресу: г. Магнитогорск, ул. Коммунаров, 30. Колокольня выявленного объекта культурного наследия.

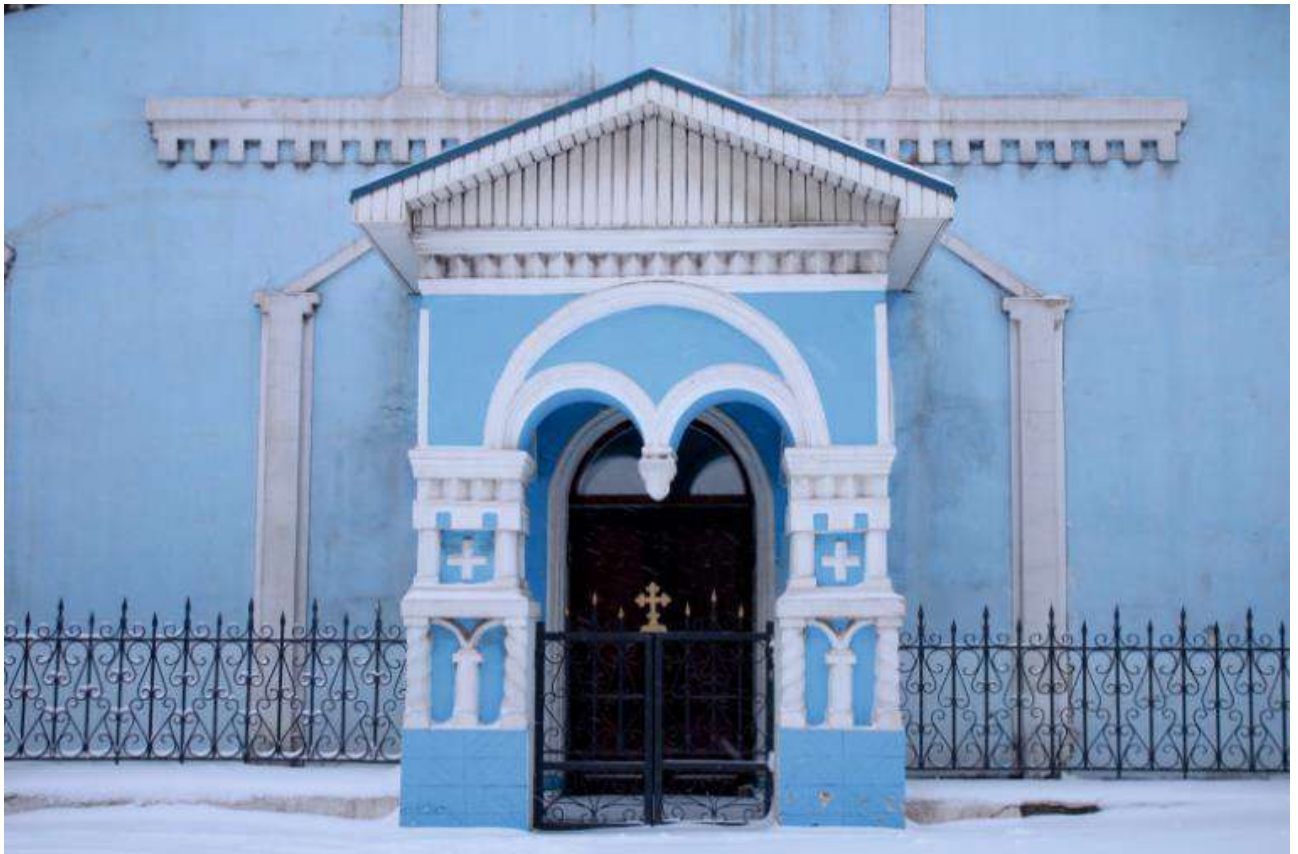
Фото 12. Выявленный объект культурного наследия «Храм Михаила Архангела», расположенный по адресу: г. Магнитогорск, ул. Коммунаров, 30. Фрагмент колокольни выявленного объекта культурного наследия.

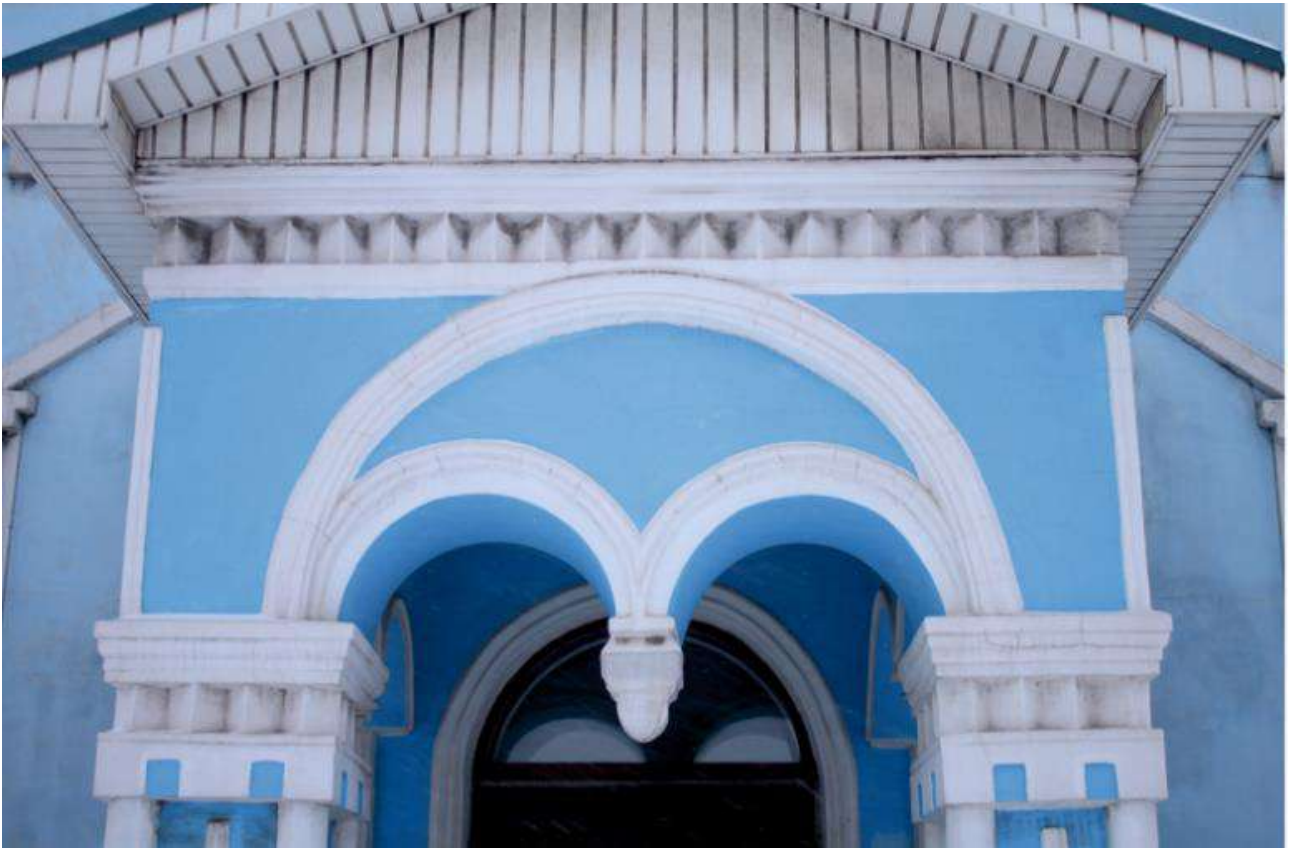
Фото 13. Выявленный объект культурного наследия «Храм Михаила Архангела», расположенный по адресу: г. Магнитогорск, ул. Коммунаров, 30. Фрагмент колокольни выявленного объекта культурного наследия.

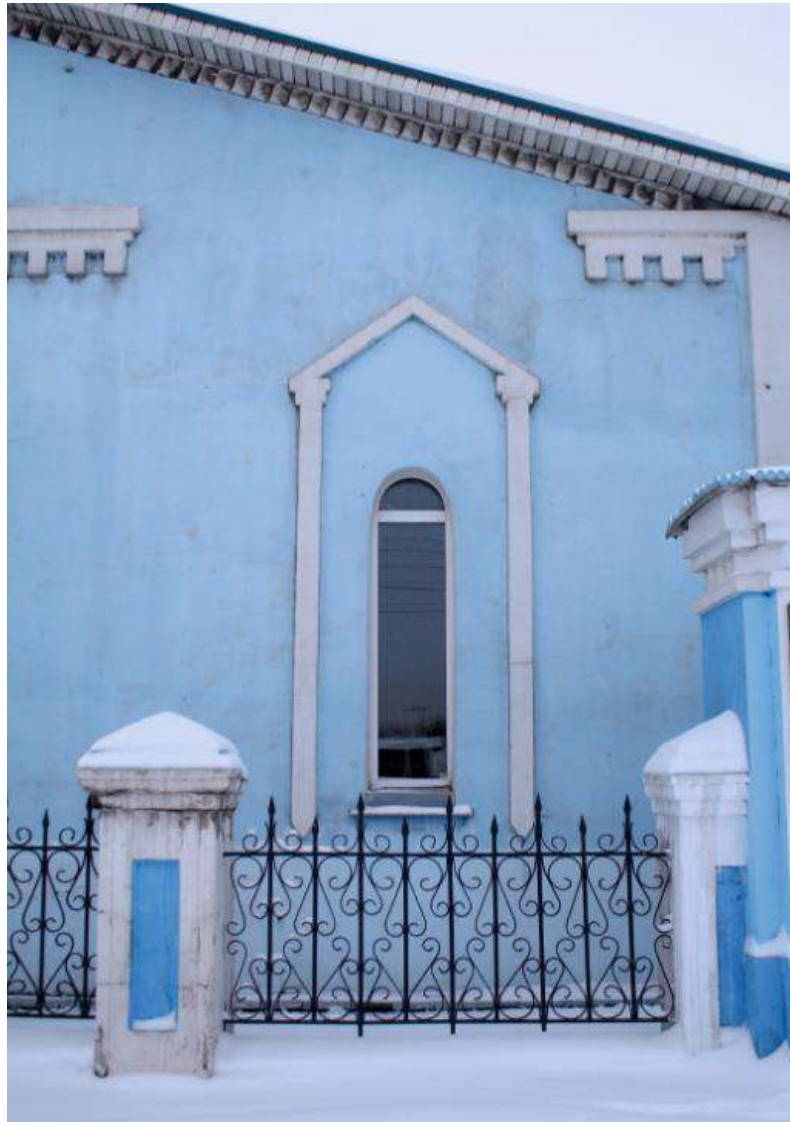
Фото 14. Выявленный объект культурного наследия «Храм Михаила Архангела», расположенный по адресу: г. Магнитогорск, ул. Коммунаров, 30. Фрагмент колокольни выявленного объекта культурного наследия.

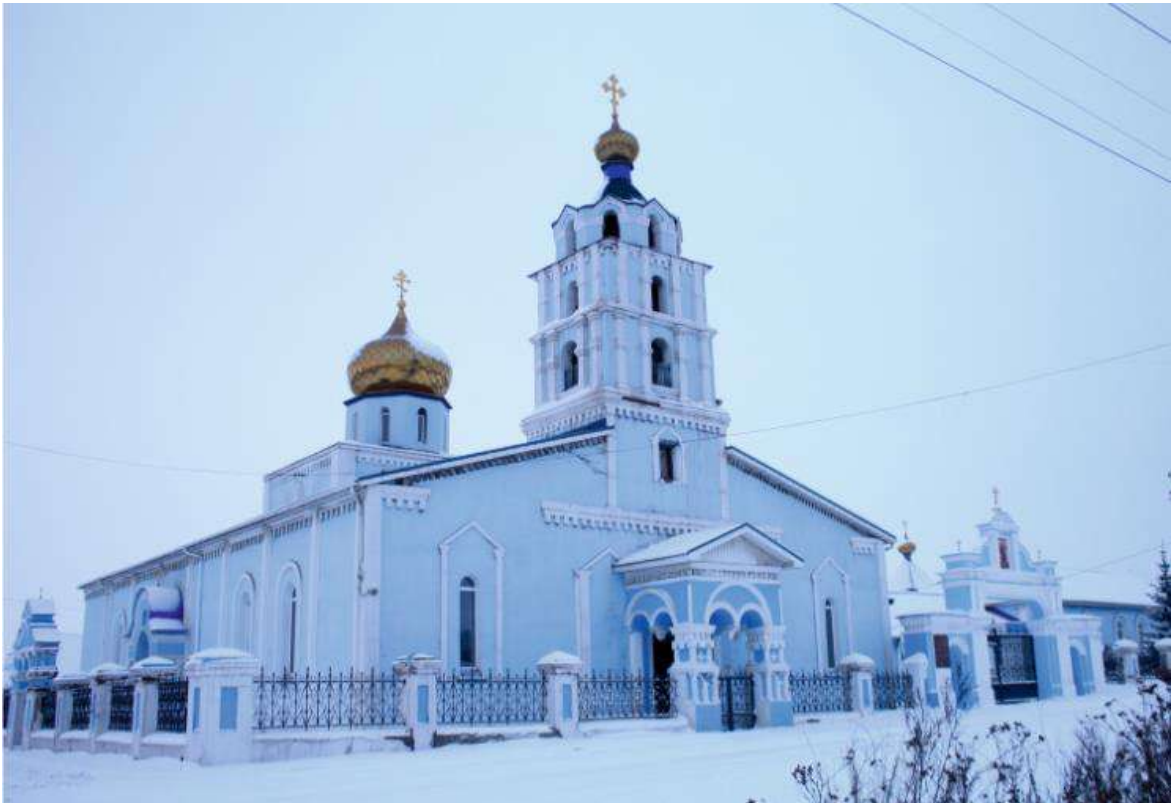
Фото 15. Выявленный объект культурного наследия «Храм Михаила Архангела», расположенный по адресу: г. Магнитогорск, ул. Коммунаров, 30. Колокольня выявленного объекта культурного наследия.

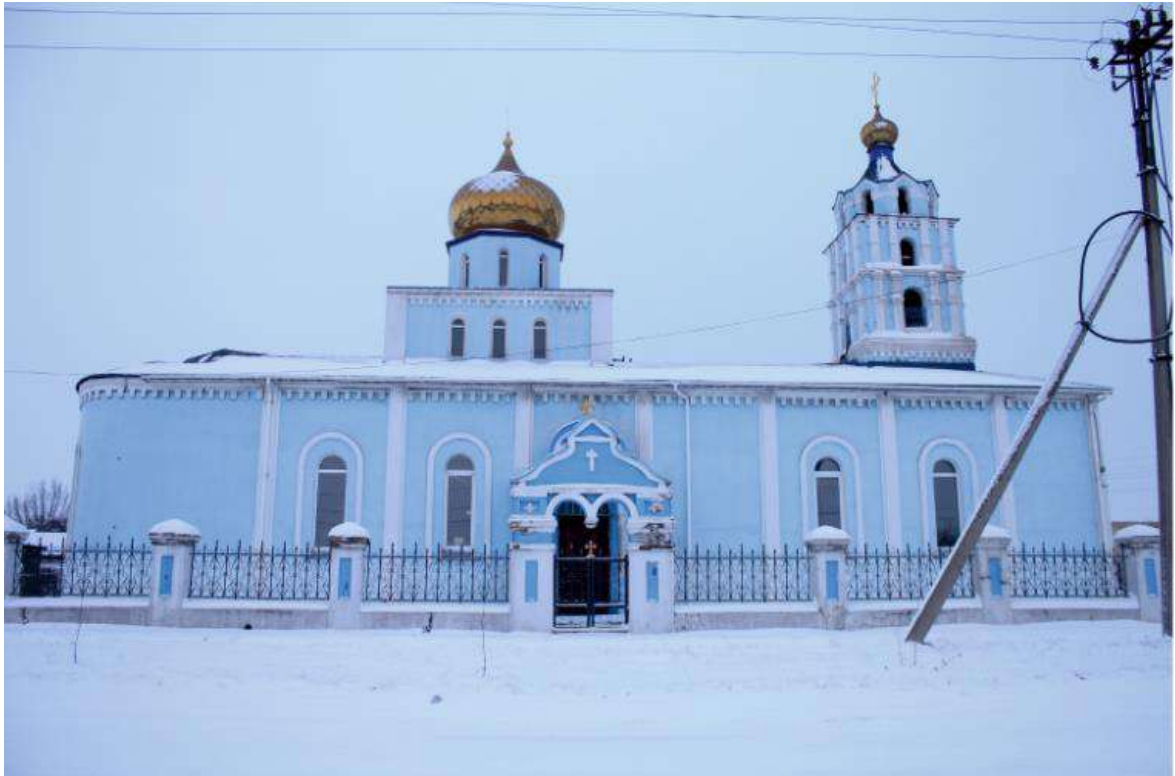
Фото 16. Выявленный объект культурного наследия «Храм Михаила Архангела», расположенный по адресу: г. Магнитогорск, ул. Коммунаров, 30. Колокольня выявленного объекта культурного наследия.

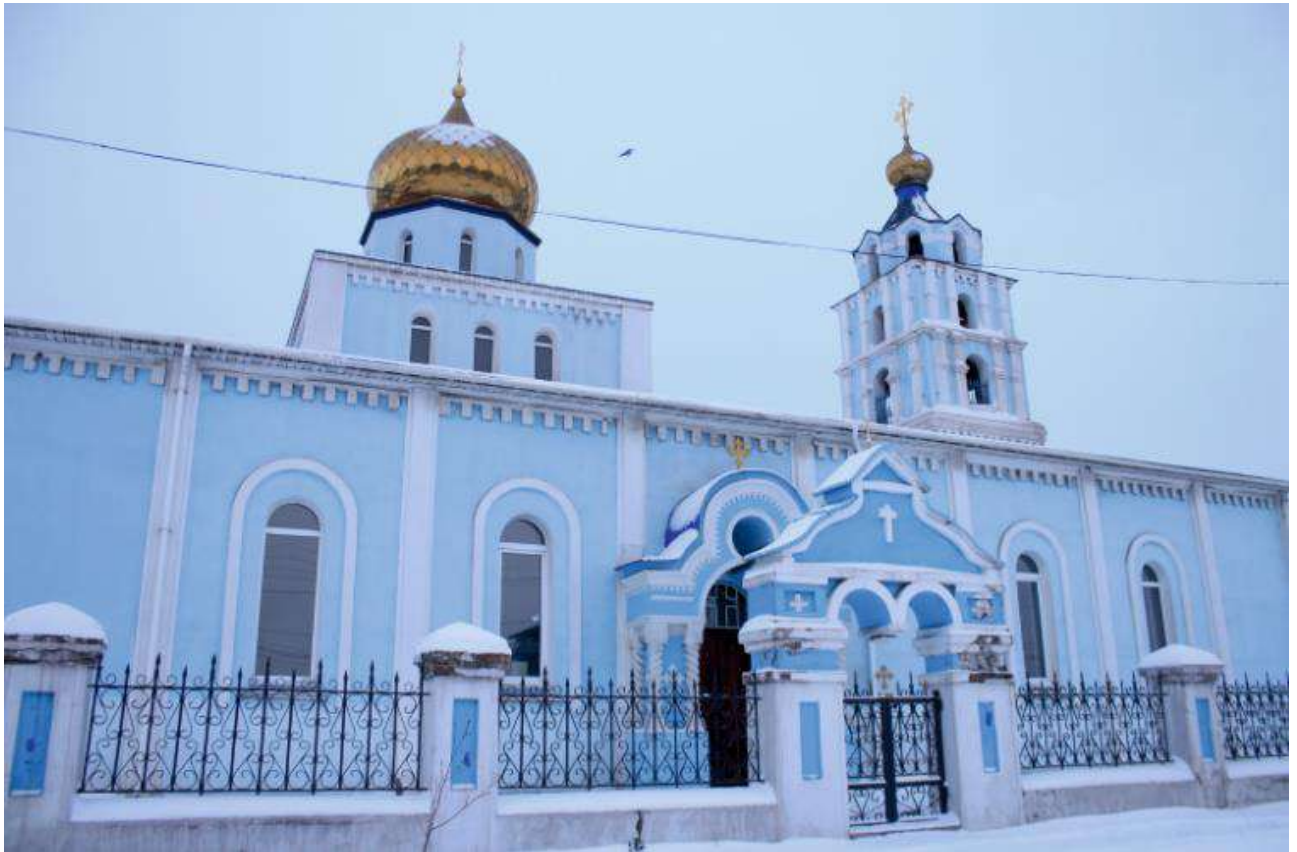
Фото 17. Выявленный объект культурного наследия «Храм Михаила Архангела», расположенный по адресу: г. Магнитогорск, ул. Коммунаров, 30. Храмовый объем выявленного объекта культурного наследия.

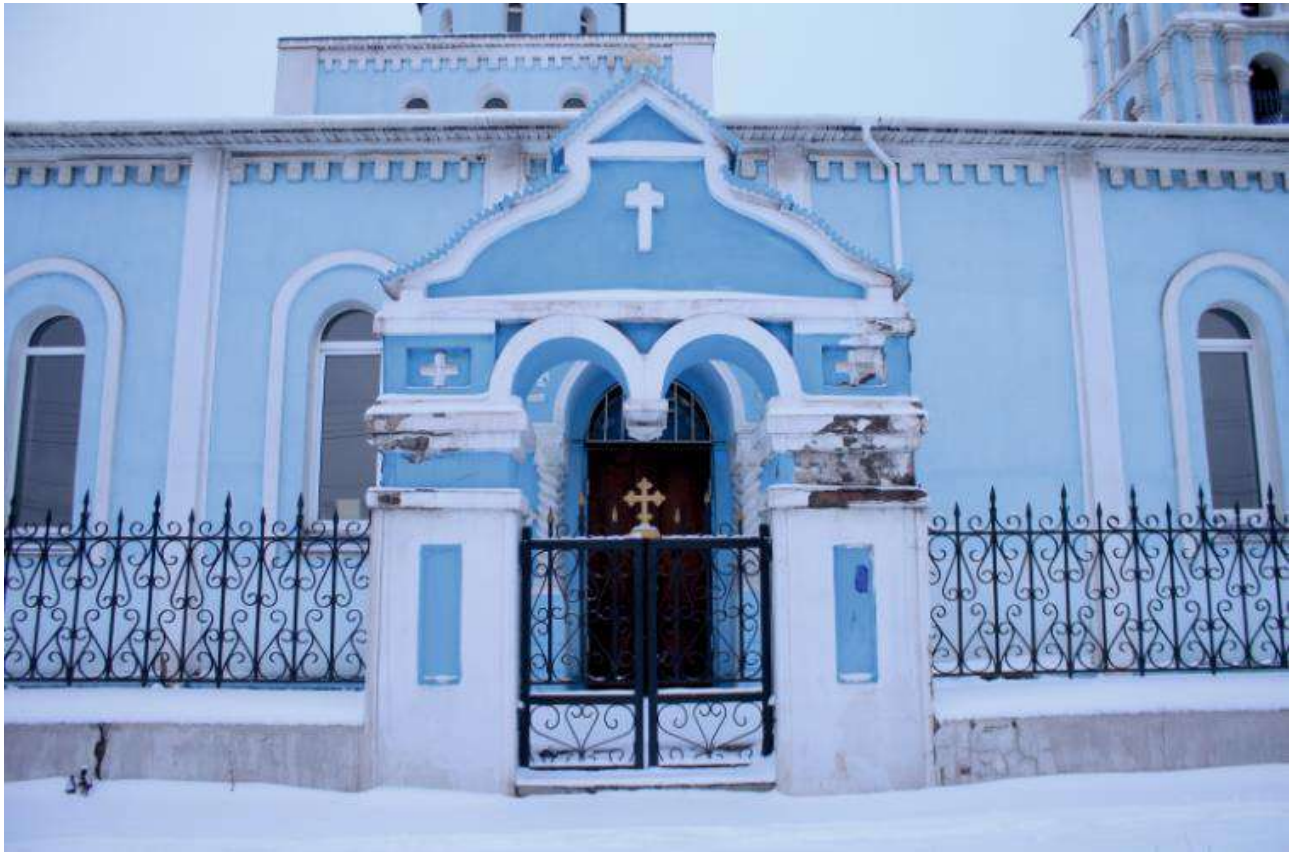
Фото 18. Выявленный объект культурного наследия «Храм Михаила Архангела», расположенный по адресу: г. Магнитогорск, ул. Коммунаров, 30. Фрагмент ограждения выявленного объекта культурного наследия.

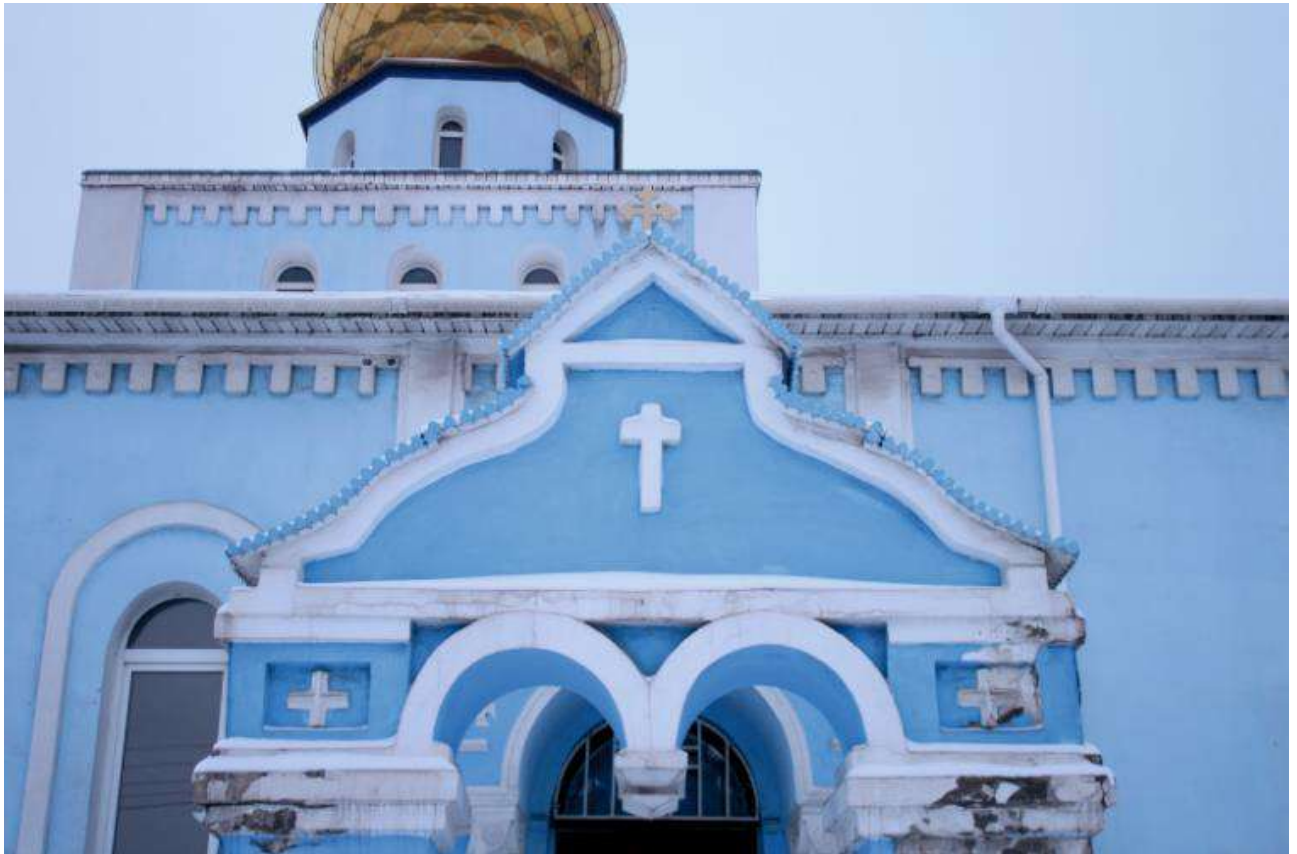
Фото 19. Выявленный объект культурного наследия «Храм Михаила Архангела», расположенный по адресу: г. Магнитогорск, ул. Коммунаров, 30. Фрагмент ограждения выявленного объекта культурного наследия.

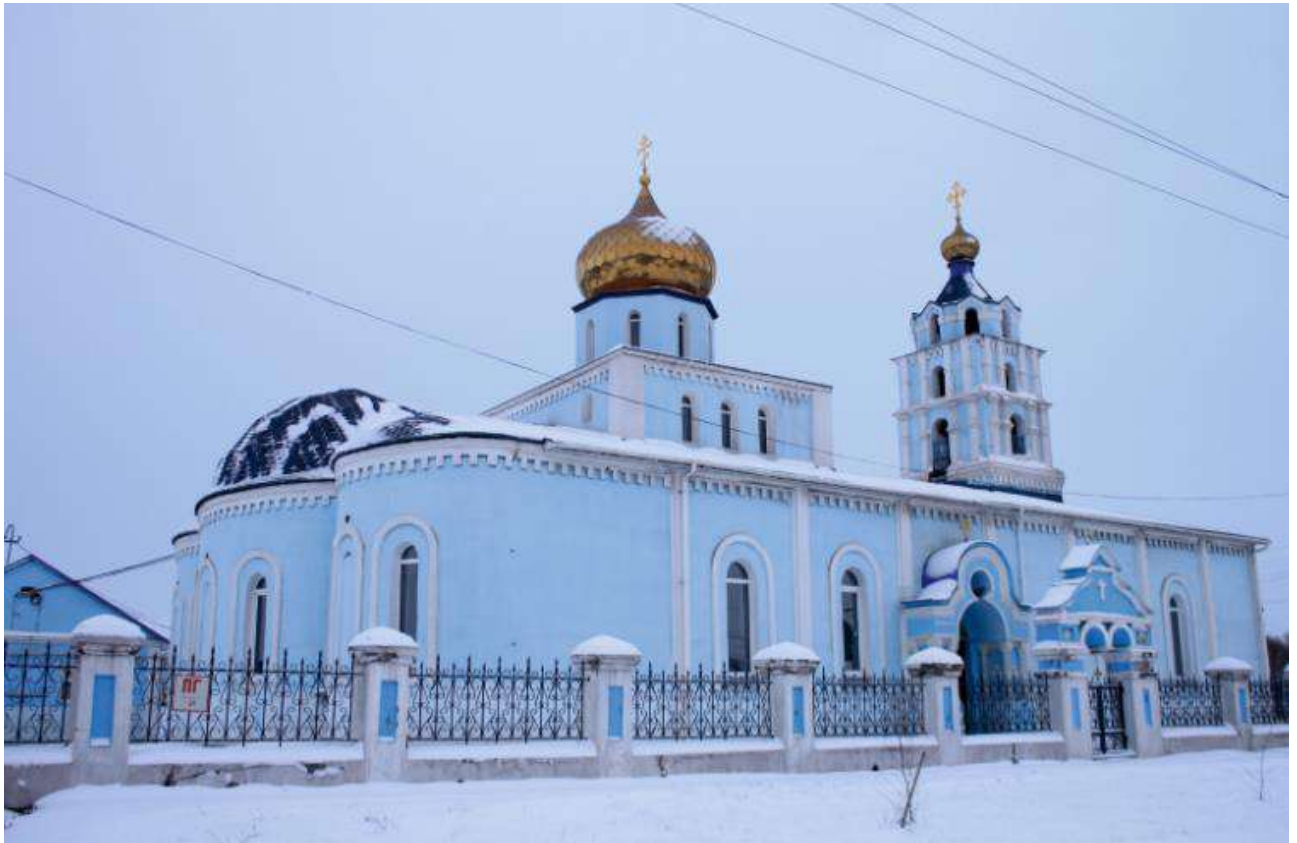
Фото 20. Выявленный объект культурного наследия «Храм Михаила Архангела», расположенный по адресу: г. Магнитогорск, ул. Коммунаров, 30. Храмовый объем выявленного объекта культурного наследия.

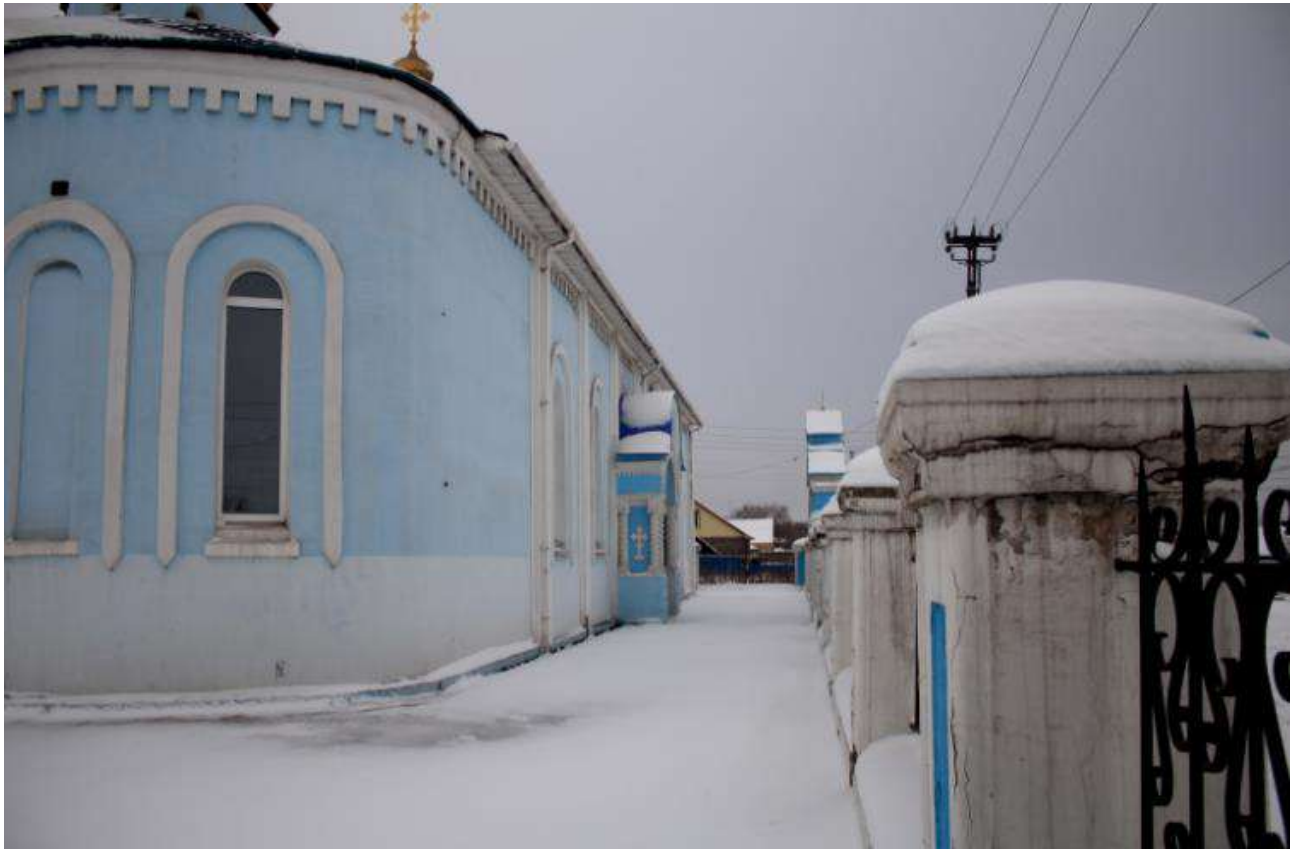
Фото 21. Выявленный объект культурного наследия «Храм Михаила Архангела», расположенный по адресу: г. Магнитогорск, ул. Коммунаров, 30. Фрагмент алтарной части выявленного объекта культурного наследия.
