АКТ
государственной историко-культурной экспертизы
выявленного объекта культурного наследия в целях обоснования целесообразности
включения такого объекта в единый государственный реестр объектов культурного
наследия (памятников истории и культуры) народов Российской Федерации
«Храм Михаила Архангела», расположенного по адресу: г. Магнитогорск, ул.
Коммунаров, 30

Челябинская область, г. Магнитогорск

2023 г.

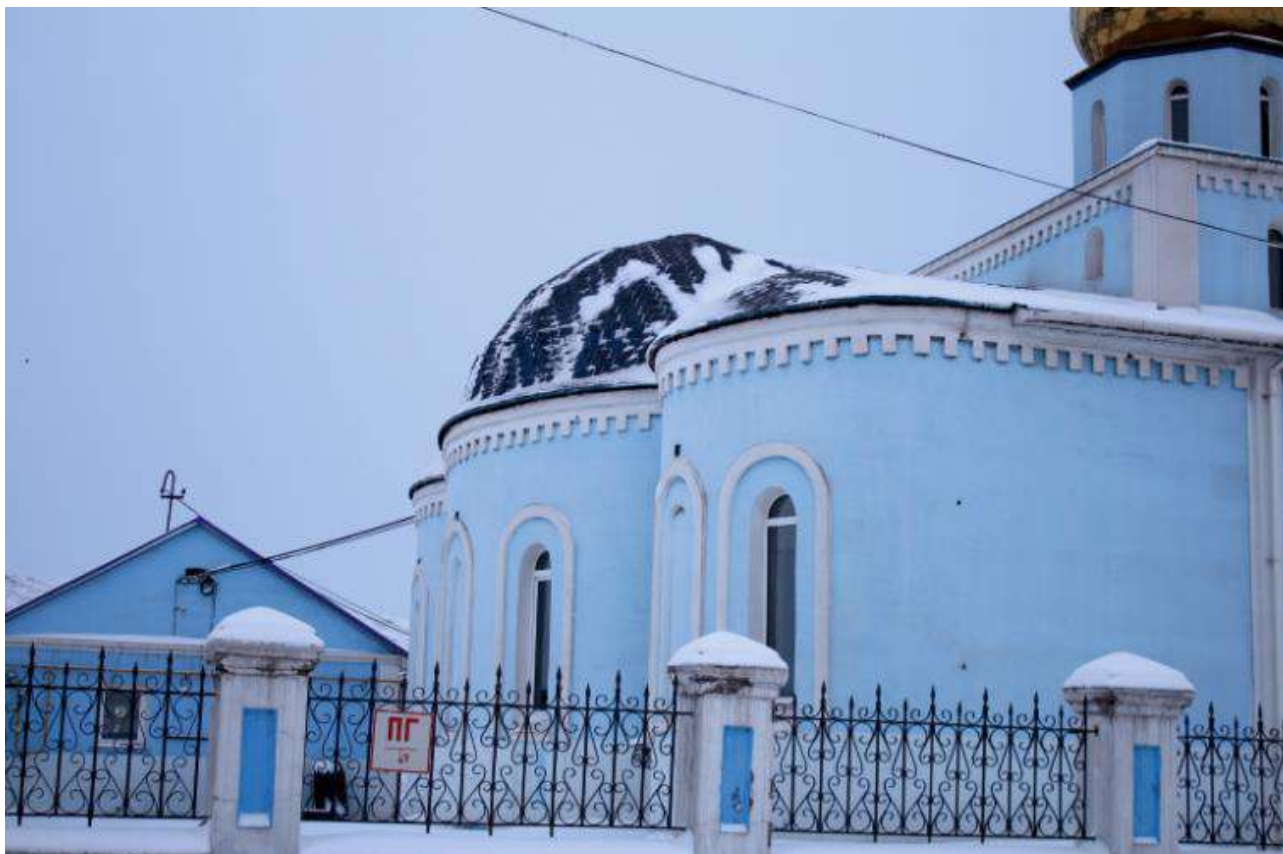
Фото 22. Выявленный объект культурного наследия «Храм Михаила Архангела», расположенный по адресу: г. Магнитогорск, ул. Коммунаров, 30. Фрагмент алтарной части выявленного объекта культурного наследия.

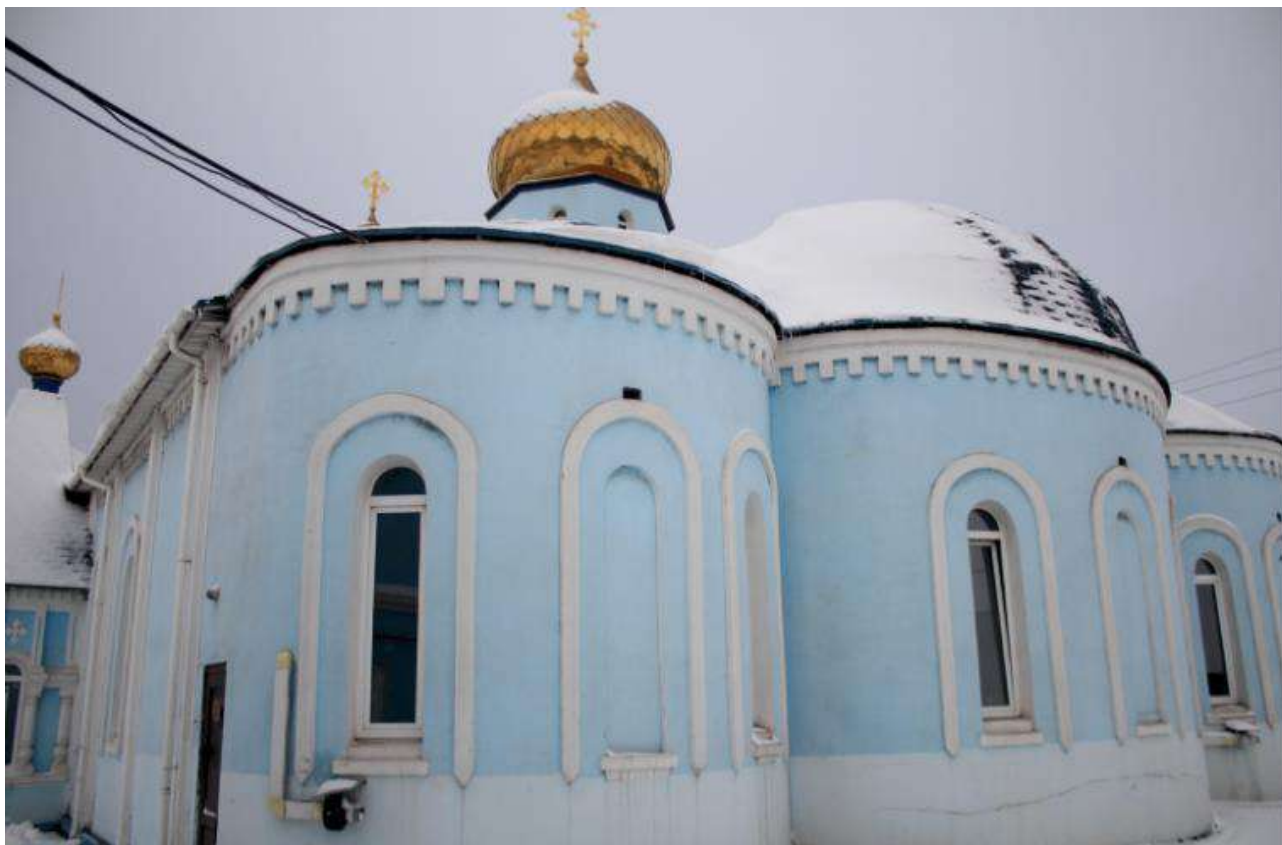
Фото 23. Выявленный объект культурного наследия «Храм Михаила Архангела», расположенный по адресу: г. Магнитогорск, ул. Коммунаров, 30. Фрагмент алтарной части выявленного объекта культурного наследия.

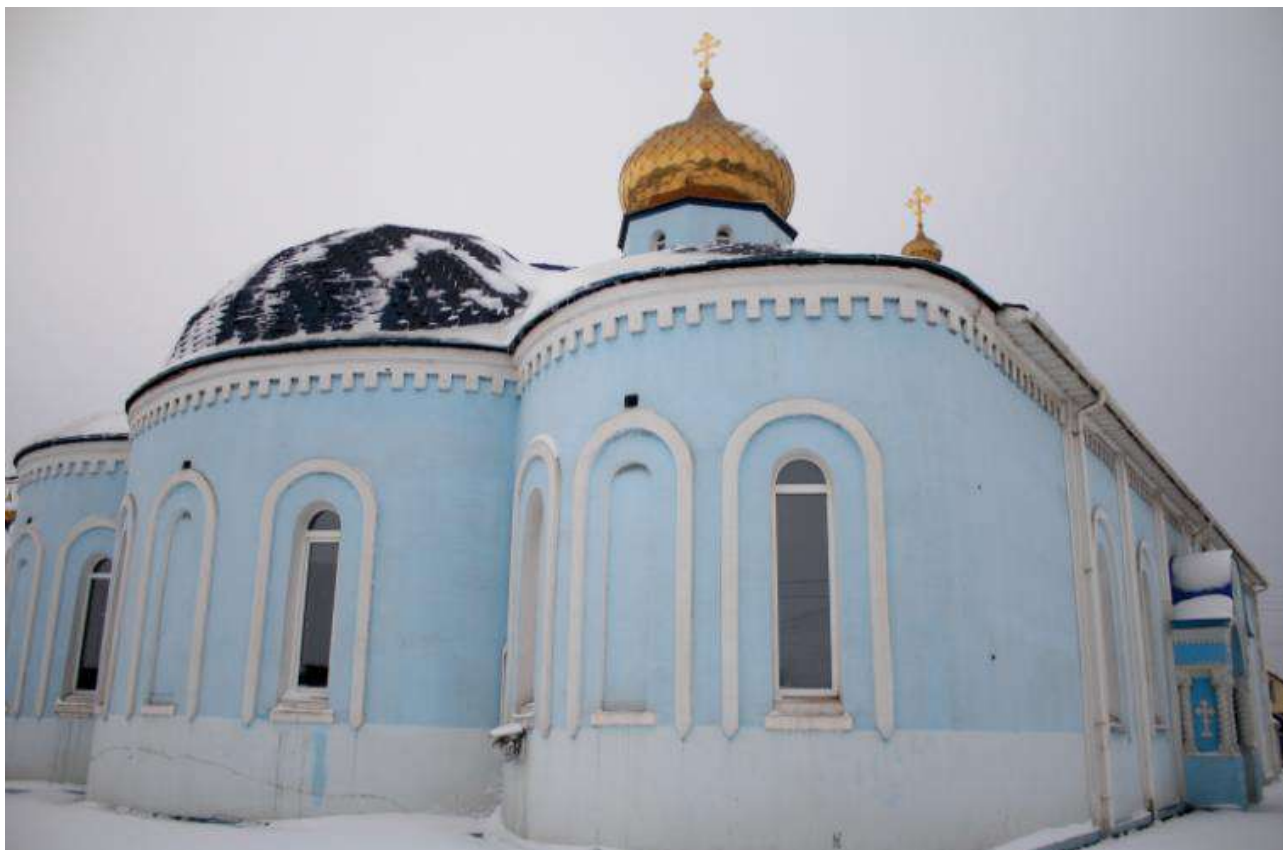
Фото 24. Выявленный объект культурного наследия «Храм Михаила Архангела», расположенный по адресу: г. Магнитогорск, ул. Коммунаров, 30. Фрагмент алтарной части выявленного объекта культурного наследия.

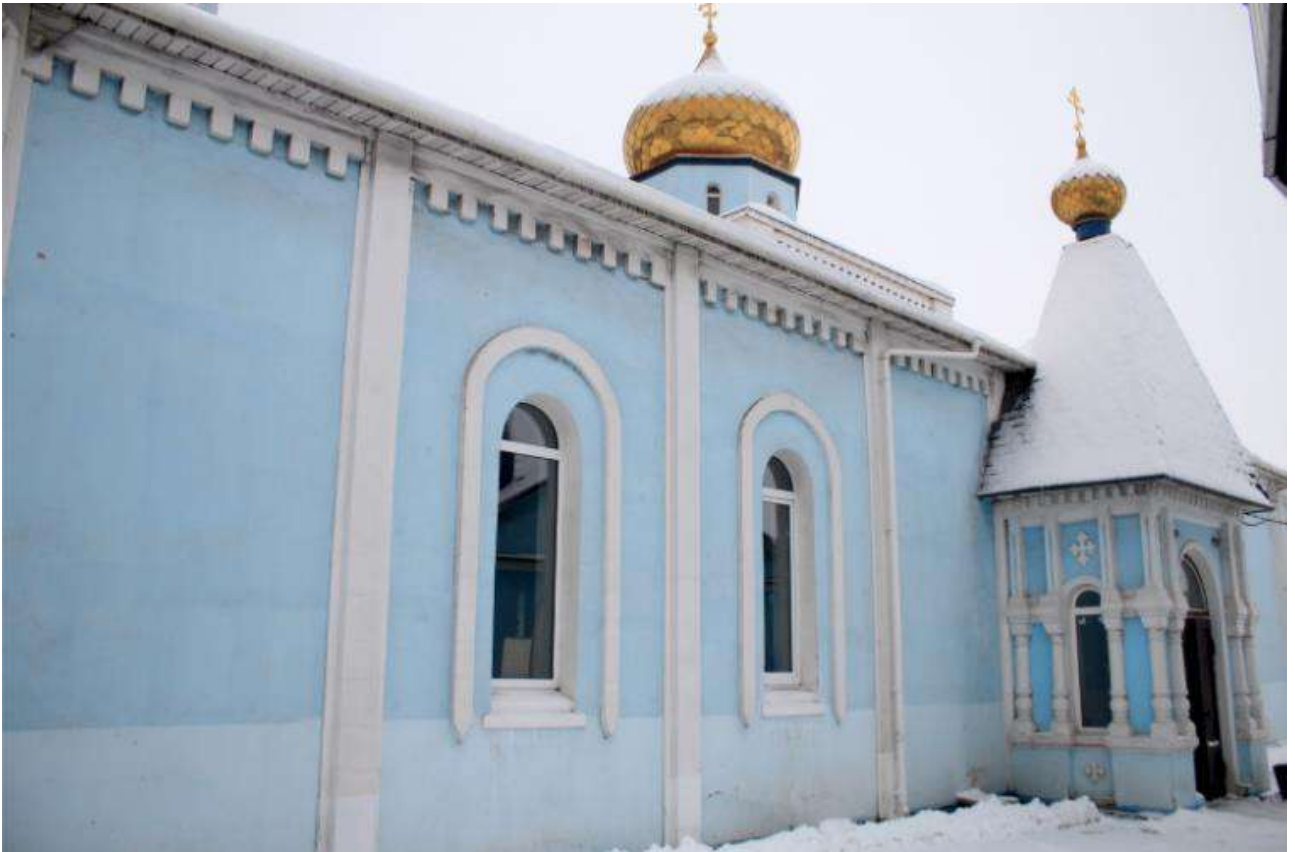
Фото 25. Выявленный объект культурного наследия «Храм Михаила Архангела», расположенный по адресу: г. Магнитогорск, ул. Коммунаров, 30. Фрагмент колокольни выявленного объекта культурного наследия.

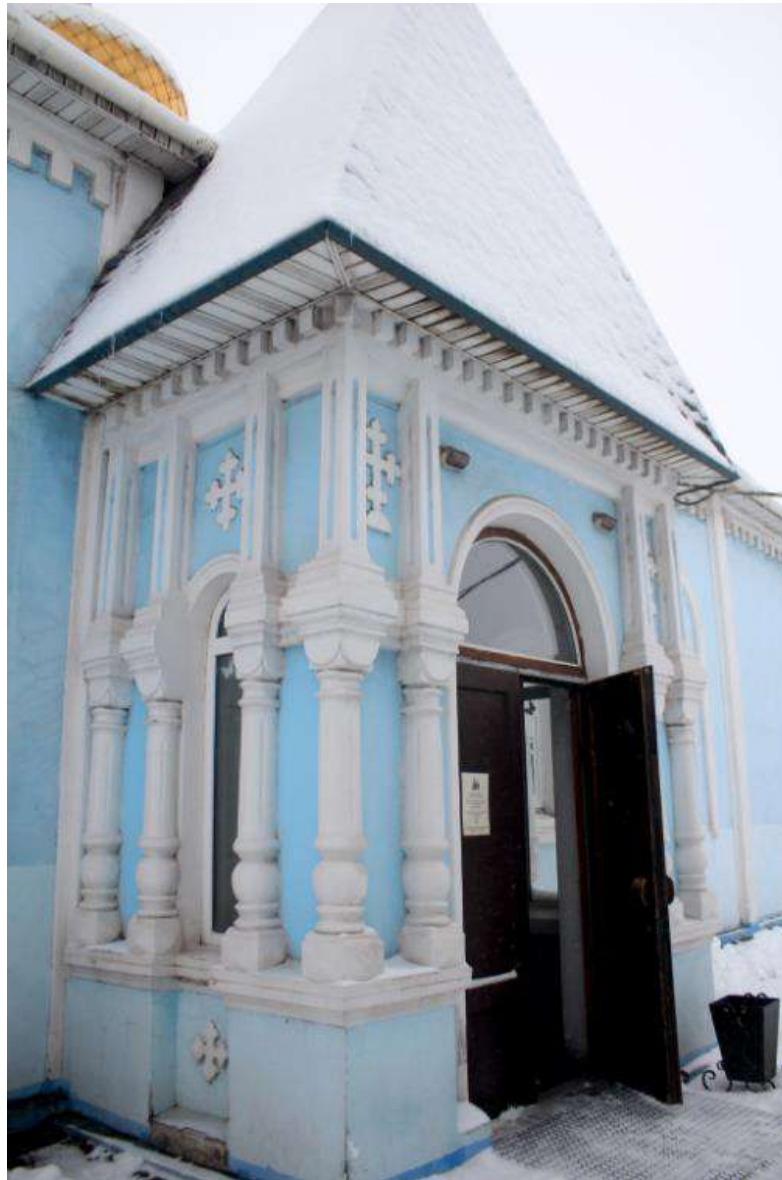
Фото 26. Выявленный объект культурного наследия «Храм Михаила Архангела», расположенный по адресу: г. Магнитогорск, ул. Коммунаров, 30. Фрагмент колокольни выявленного объекта культурного наследия.

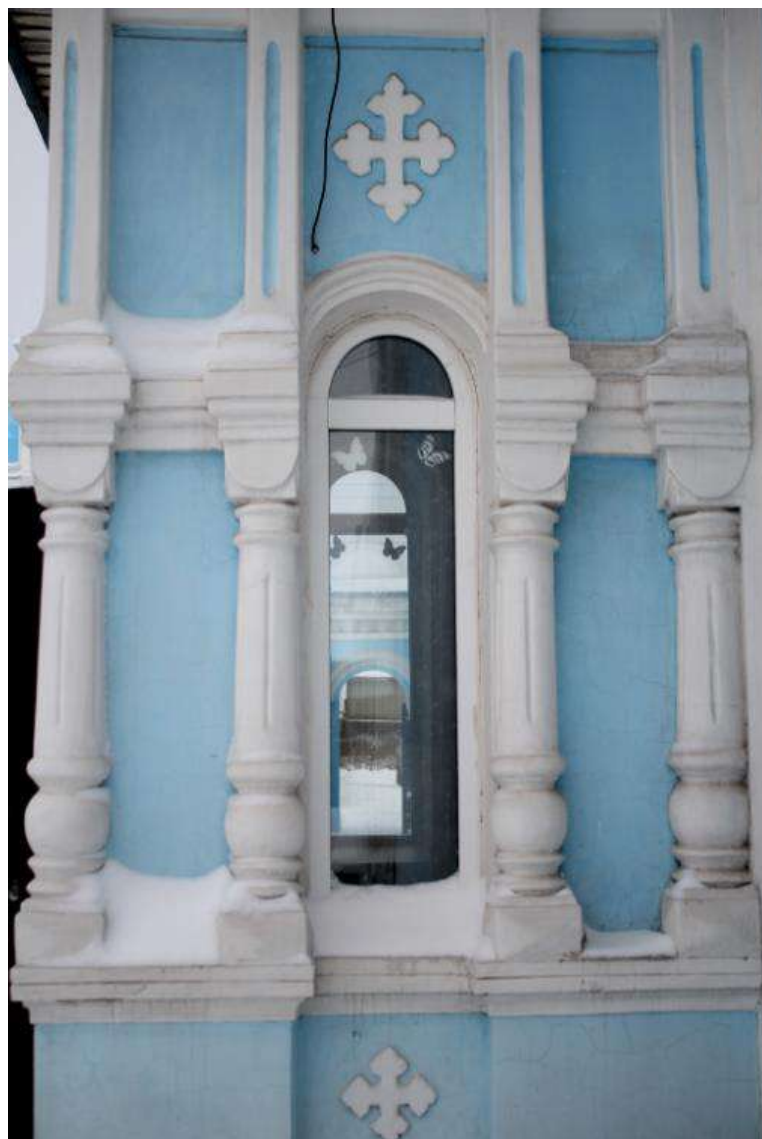
Фото 27. Выявленный объект культурного наследия «Храм Михаила Архангела», расположенный по адресу: г. Магнитогорск, ул. Коммунаров, 30. Фрагмент колокольни выявленного объекта культурного наследия.

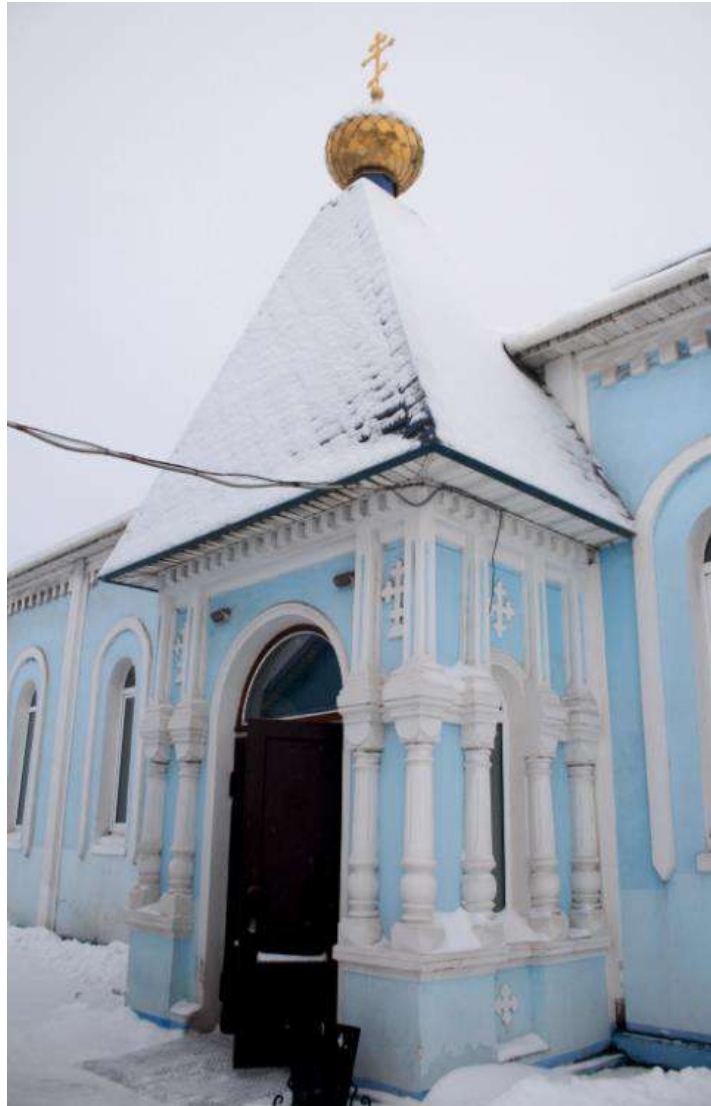
Фото 28. Выявленный объект культурного наследия «Храм Михаила Архангела», расположенный по адресу: г. Магнитогорск, ул. Коммунаров, 30. Фрагмент колокольни выявленного объекта культурного наследия.

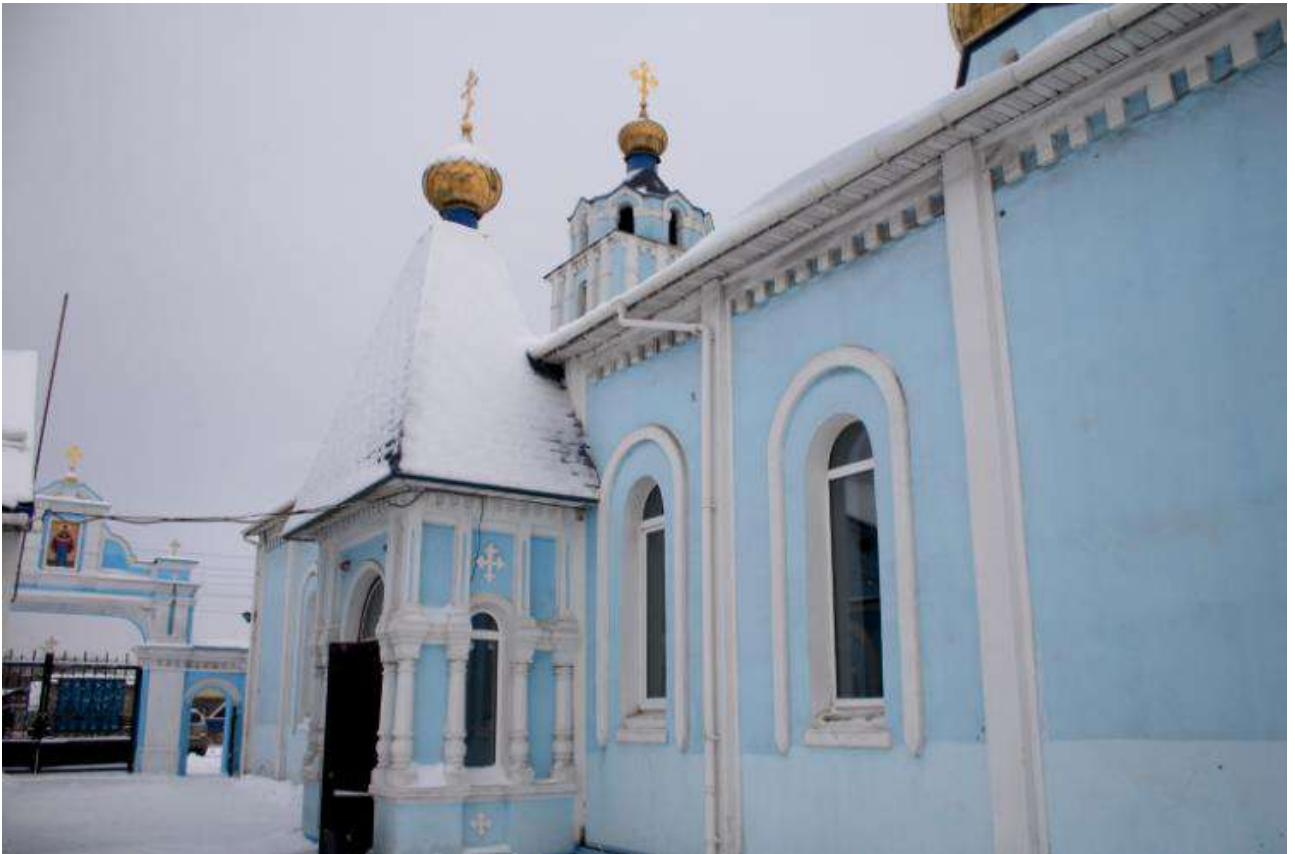
Фото 29. Выявленный объект культурного наследия «Храм Михаила Архангела», расположенный по адресу: г. Магнитогорск, ул. Коммунаров, 30. Фрагмент колокольни выявленного объекта культурного наследия.

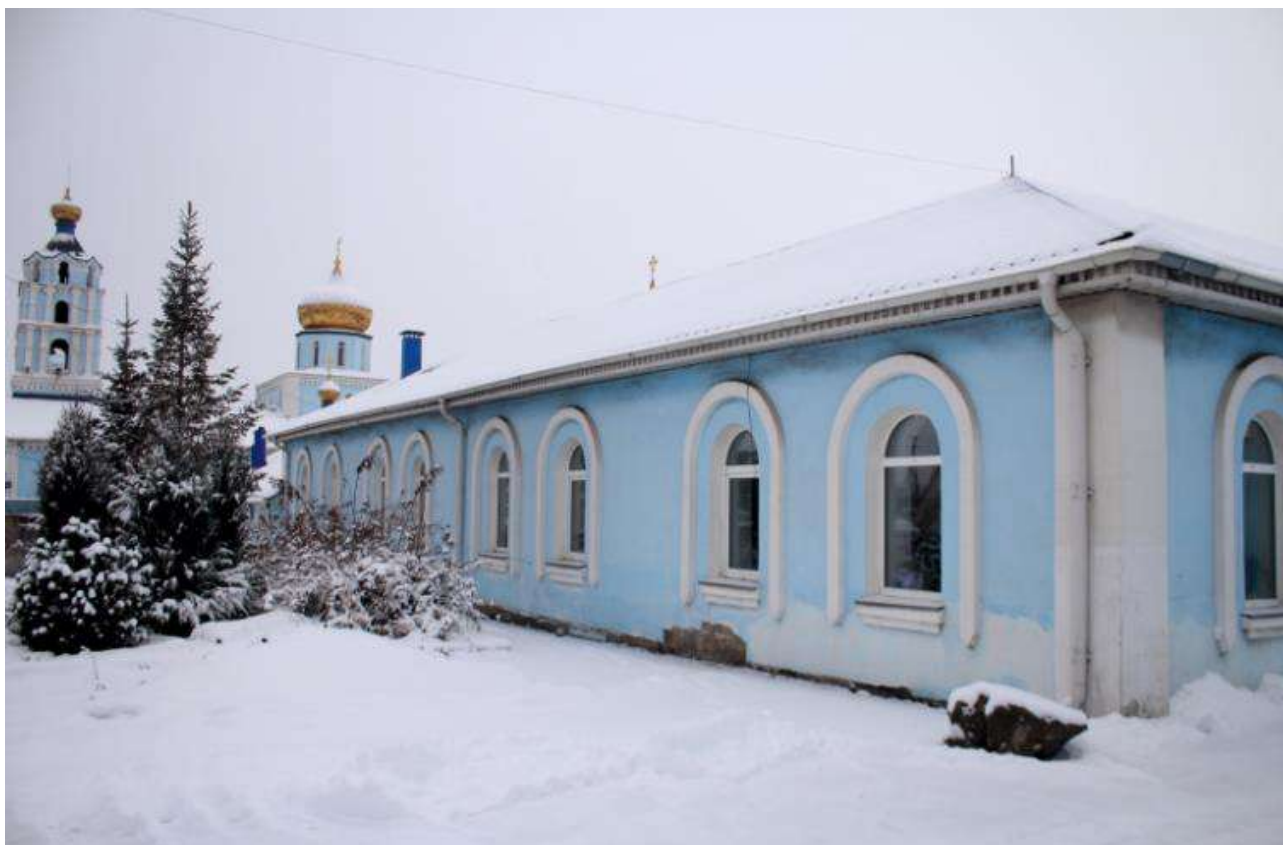
Фото 30. Выявленный объект культурного наследия «Храм Михаила Архангела», расположенный по адресу: г. Магнитогорск, ул. Коммунаров, 30. Трапезная выявленного объекта культурного наследия.

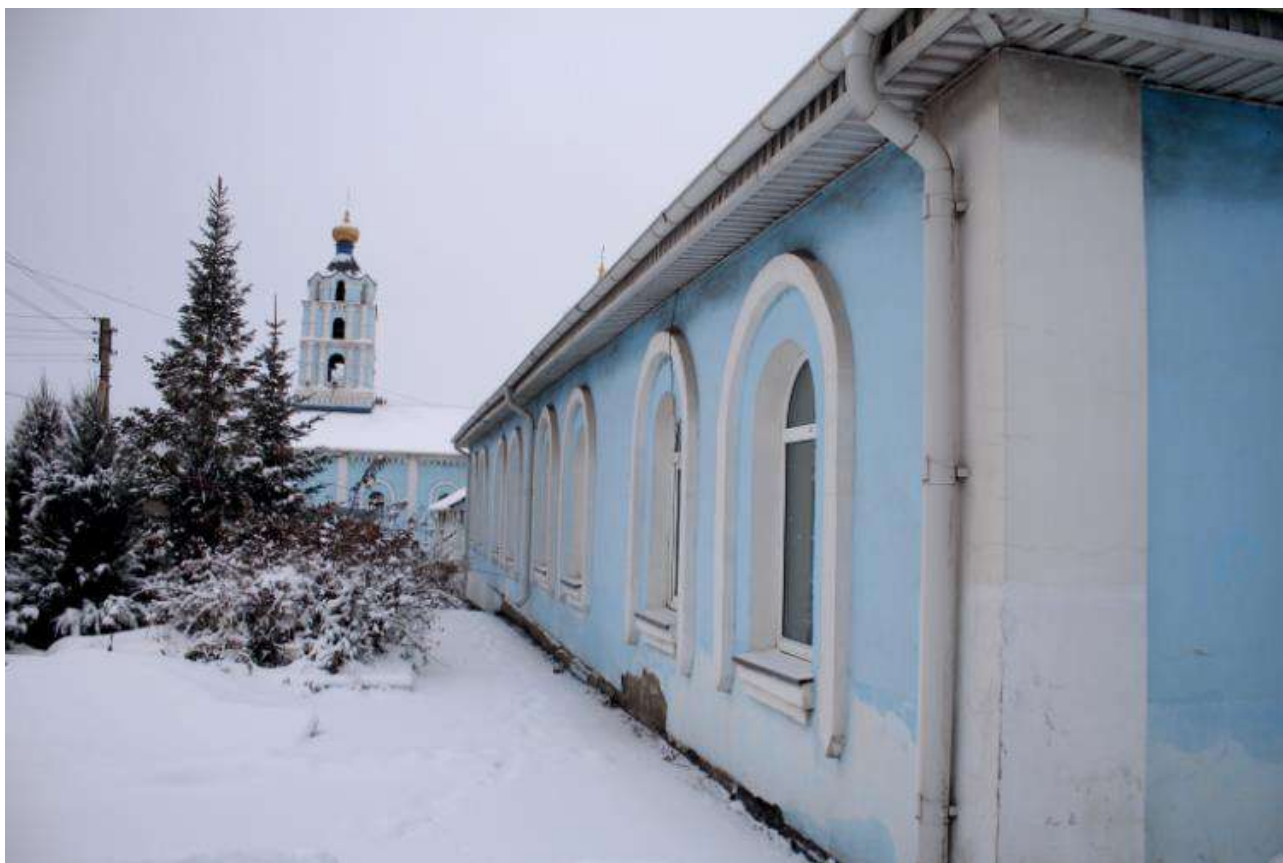
Фото 31. Выявленный объект культурного наследия «Храм Михаила Архангела», расположенный по адресу: г. Магнитогорск, ул. Коммунаров, 30. Трапезная выявленного объекта культурного наследия.

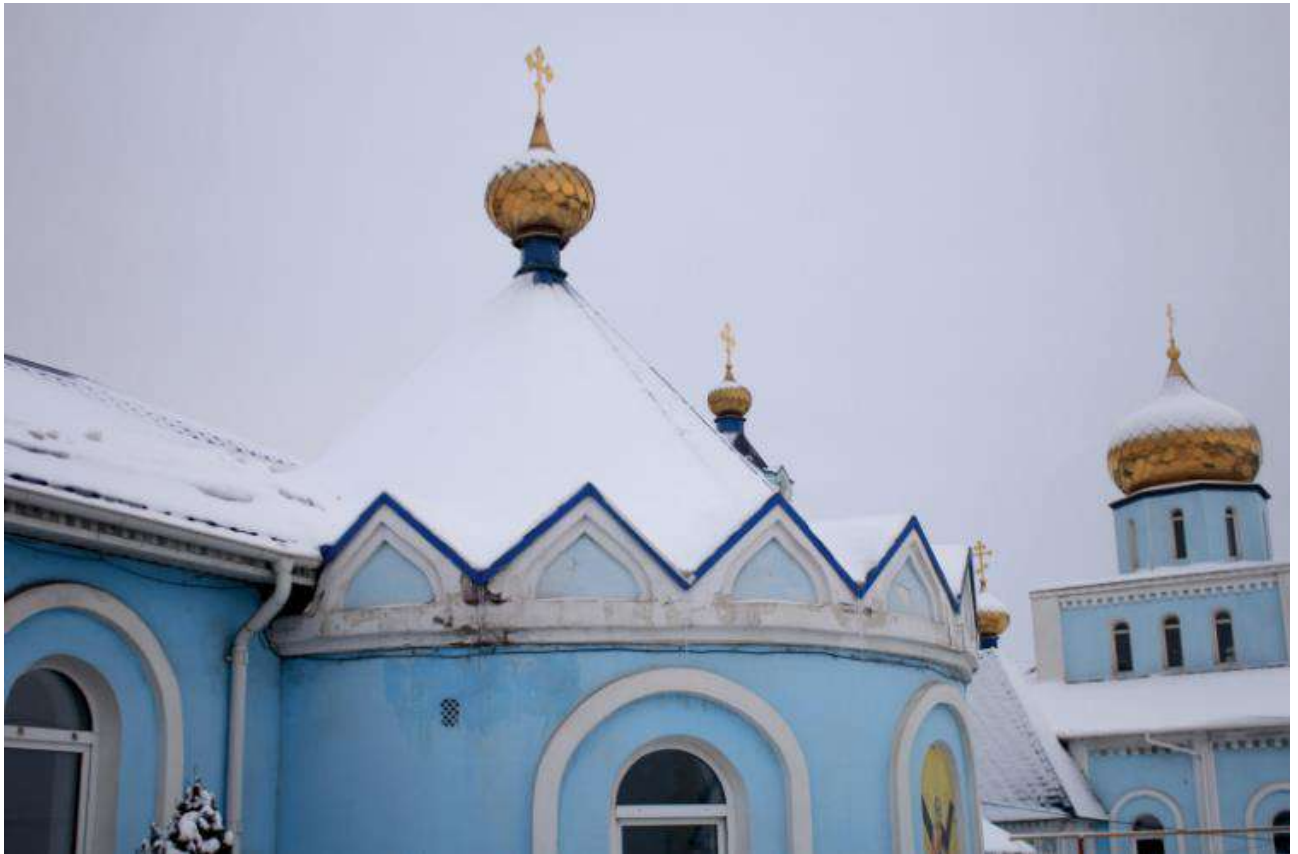
Фото 32. Выявленный объект культурного наследия «Храм Михаила Архангела», расположенный по адресу: г. Магнитогорск, ул. Коммунаров, 30. Трапезная выявленного объекта культурного наследия.

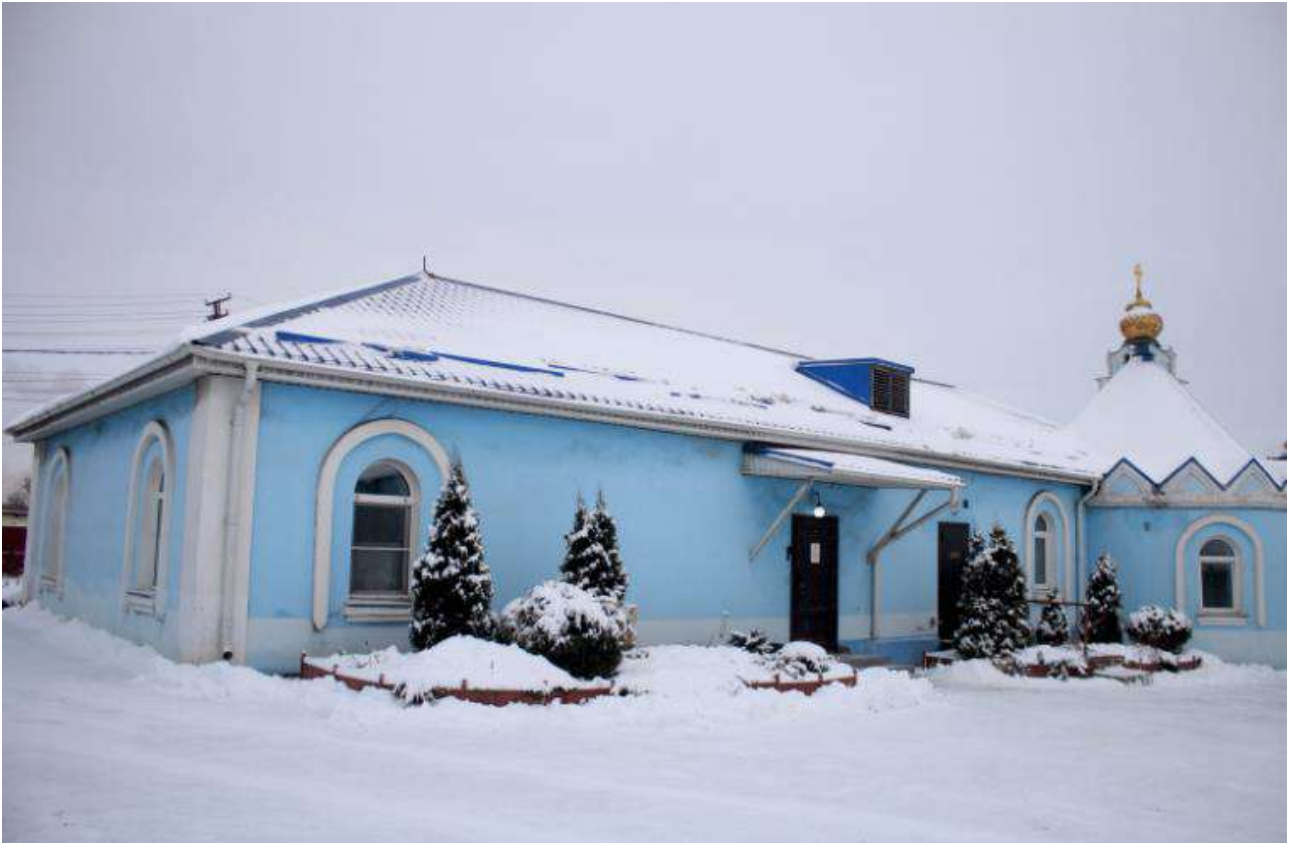
Фото 33. Выявленный объект культурного наследия «Храм Михаила Архангела», расположенный по адресу: г. Магнитогорск, ул. Коммунаров, 30. Трапезная выявленного объекта культурного наследия.

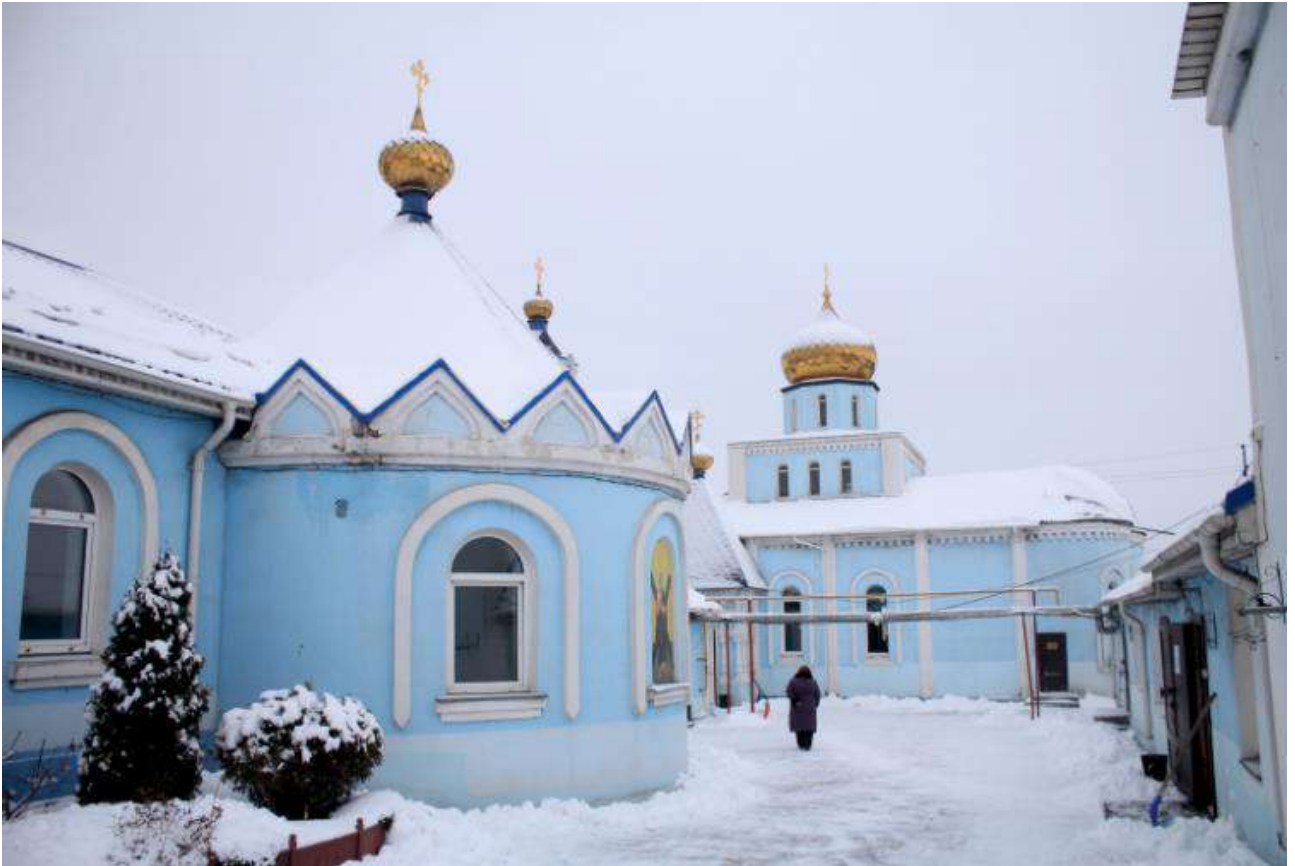
Фото 34. Выявленный объект культурного наследия «Храм Михаила Архангела», расположенный по адресу: г. Магнитогорск, ул. Коммунаров, 30. Трапезная выявленного объекта культурного наследия.

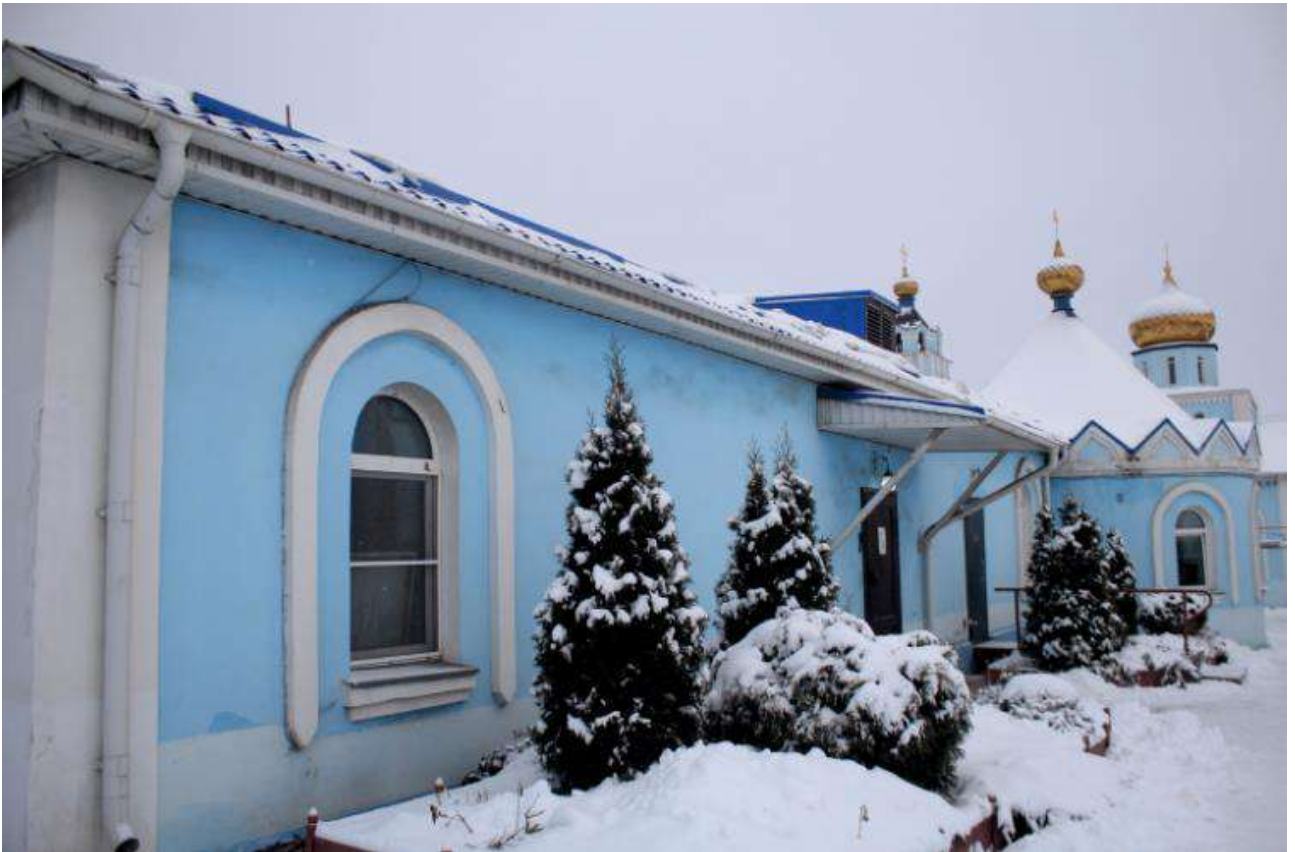
Фото 35. Выявленный объект культурного наследия «Храм Михаила Архангела», расположенный по адресу: г. Магнитогорск, ул. Коммунаров, 30. Трапезная выявленного объекта культурного наследия.

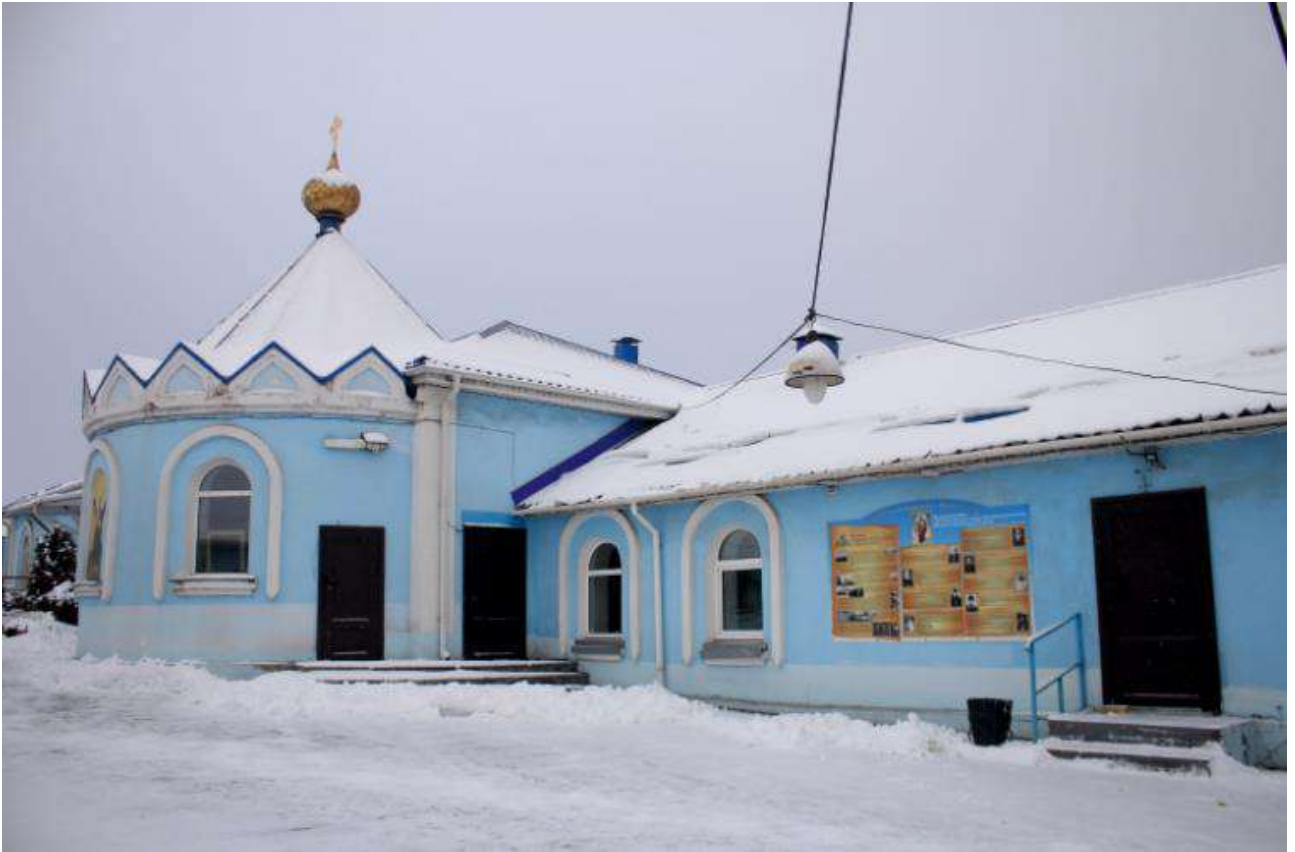
Фото 36. Выявленный объект культурного наследия «Храм Михаила Архангела», расположенный по адресу: г. Магнитогорск, ул. Коммунаров, 30. Трапезная выявленного объекта культурного наследия.

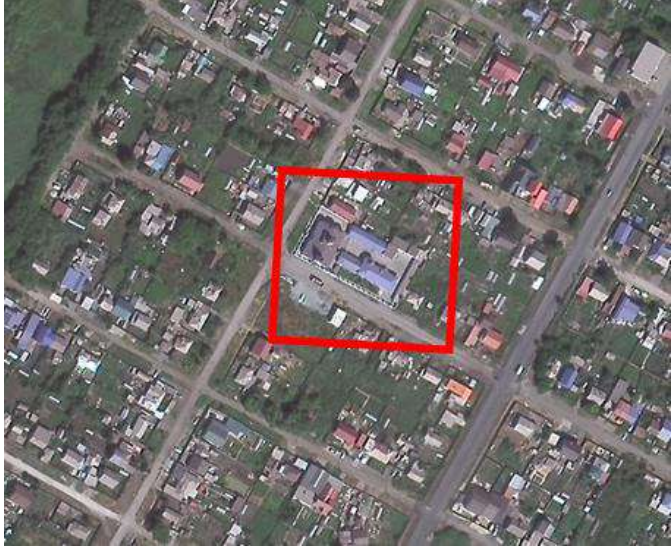
Утверждаемая часть предмета охраны объекта культурного наследия «Храм Михаила Архангела», расположенного по адресу: г. Магнитогорск, ул. Коммунаров, 30.			
№ п/п	Видовая принадлежность предмета охраны	Предмет охраны	Фотофиксация
1.1	Градостроительные характеристики.	Историческое местоположение объекта в градостроительной среде – Челябинская область, г. Магнитогорск, в квартале, ограниченном ул. Колхозная, Димитрова, Коммунаров, Смирнова.

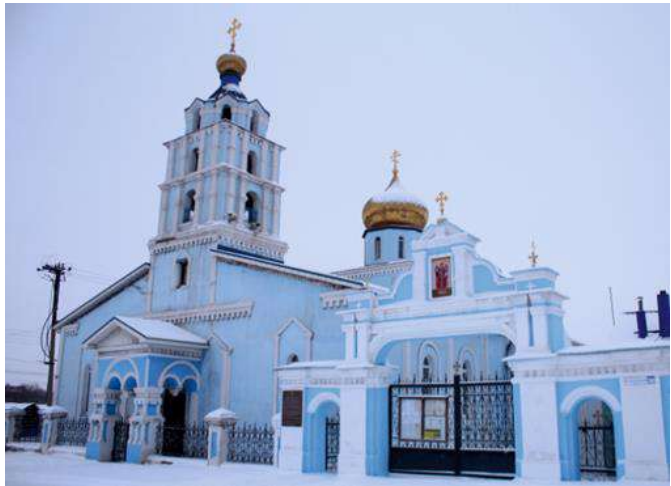
1.2		Композиционная значимость – композиционная, пространственная и высотная доминанта ул. Колхозная, Коммунаров.	
2	Объемно-планировочное решение. Конфигурация и габаритные размеры памятника	Конфигурация и габаритные размеры памятника. Храм «кораблем» с выстроенными по одной оси колокольной, храмовым четвериком и алтарной апсидой. Прямоугольная в плане одноэтажная трапезная с вальмовой крышей. Ограждение.

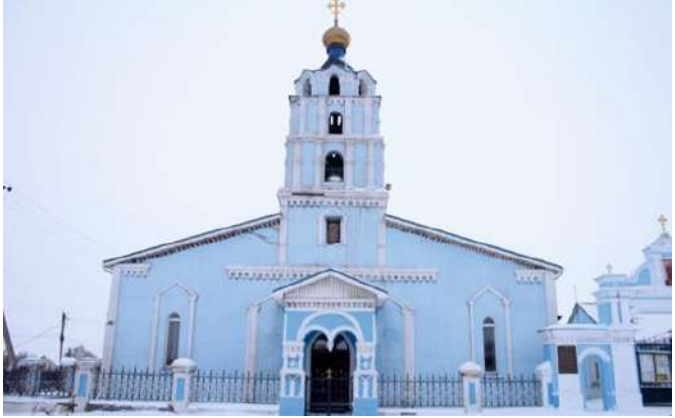
3.1.1	Композиционное и архитектурно-художественное оформление	<p>- Колокольня:</p> <ul style="list-style-type: none"> – В пять ярусов; – Первый ярус: оформлен с южной стороны в три проема циркульной перемычкой. Наличники с треугольным навершием. Входная группа на второй оси с портиком с треугольным фронтоном; входной проем с юга запада и востока оформлен венецианской аркой (лепные наличники), и опорой на филенчатые колонны, прямоугольные в плане. Межъярусный ступенчатый карниз с прямоугольными зубчиками. С запада и востока первый ярус колокольни решен в два оконных проема с циркульной перемычкой и лопатками между ними;

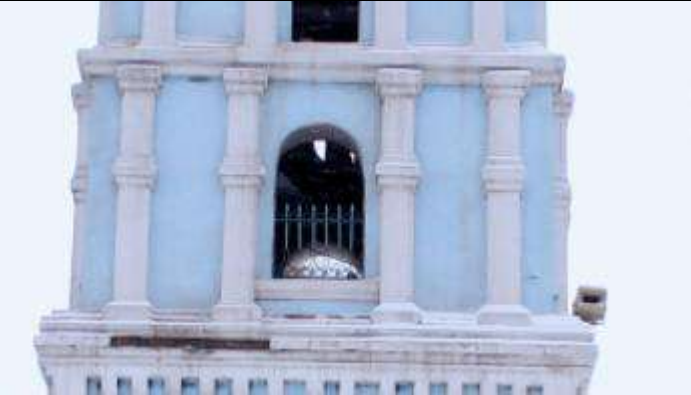
3.1.3		<p>– Третий ярус: решен четвериком с 4 проемами с циркульными перемычками на все 4 стороны. Подоконные лепные полки, по две прямоугольные в плане пилястры по левому и правому боку от каждой колонны. Пилястры с капителью под карнизом и посередине ствола. Венчающий ступенчатый карниз;</p>

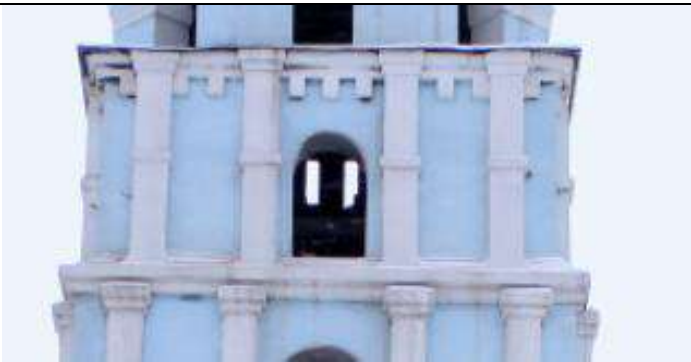
3.1.4		<p>– Четвертый ярус: решен четвериком с 4 проемами с циркульными перемычками на все 4 стороны. Подоконные лепные полки. По две прямоугольные в плане пилястры по левому и правому боку от каждой колонны. Пилястры с капителью под карнизом и посередине ствола. Венчающий ступенчатый карниз с прямоугольными зубчиками.</p>

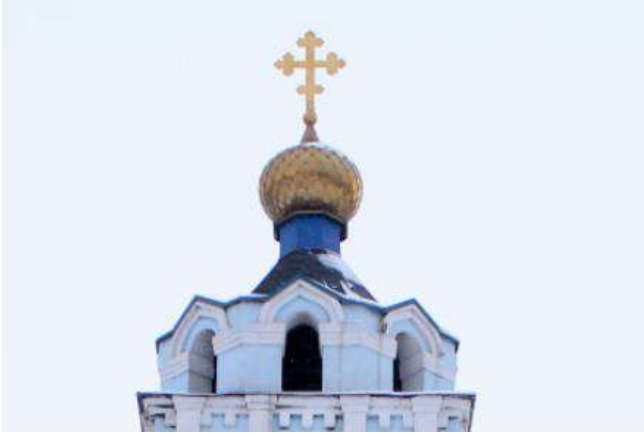
3.1.5		<ul style="list-style-type: none"> – Пятый ярус: решен восьмигранником. Проемы с циркульными перемычками и килевидными ступенчатыми кокошниками. Ступенчатый карниз. Завершение колокольни невысоким шатром, увенчанным луковичной главой.

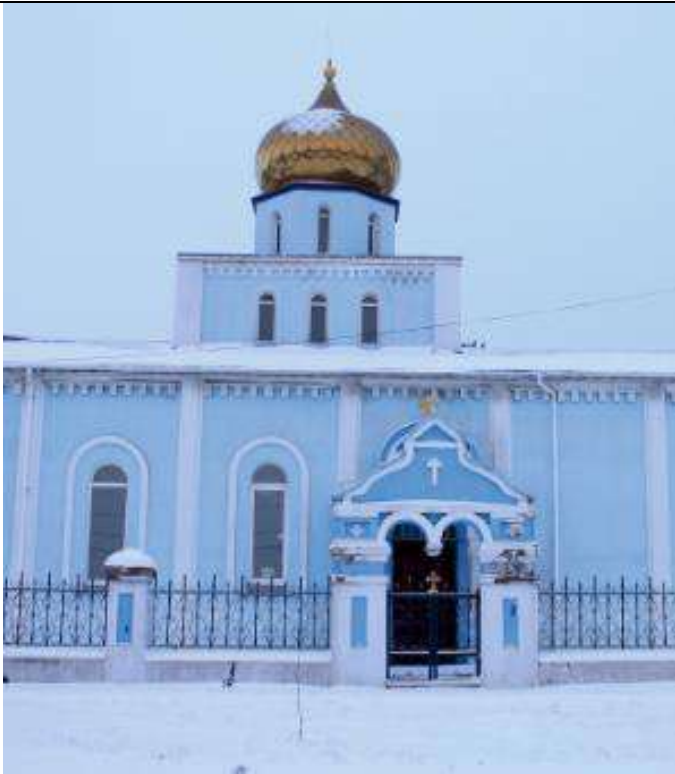
3.2.1		<p>- Храмовый четверик:</p> <ul style="list-style-type: none"> – Решен в три яруса; – Первый ярус: западный и восточный фасад решены в три проема с циркульными перемычками и лопатками между ними. Входная группа на востоке на третьей оси решена портиком с фигурным фронтоном; входной проем с оформлен трехлистной перемычкой, с опорой на филенчатые колонны, прямоугольные в плане. Входная группа на западе оформлена филенками и балясинами с межъярусным карнизом и венчающим ступенчатым карнизом с прямоугольными зубчиками. Группа на первой оси решена портиком с шатром и

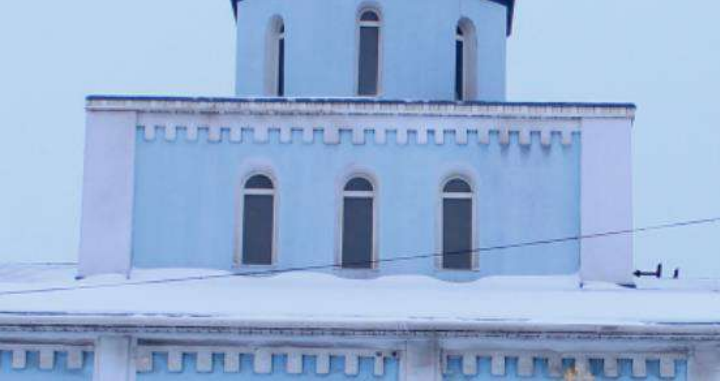
луковичной главой;	
3.3.1		<ul style="list-style-type: none"> – Второй ярус: решен четвериком в три оси на каждой из сторон. Оконные проемы с циркульной перемычкой. Венчающий карниз с прямоугольными зубчиками. По углам четверика лопатки;

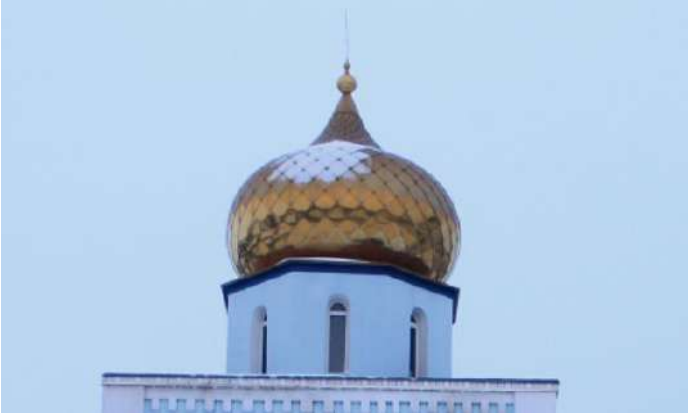
3.3.2		<ul style="list-style-type: none"> – Третий ярус: оформлен восьмигранным световым барабаном с луковичной главой. Оконные проемы с циркульной перемычкой.

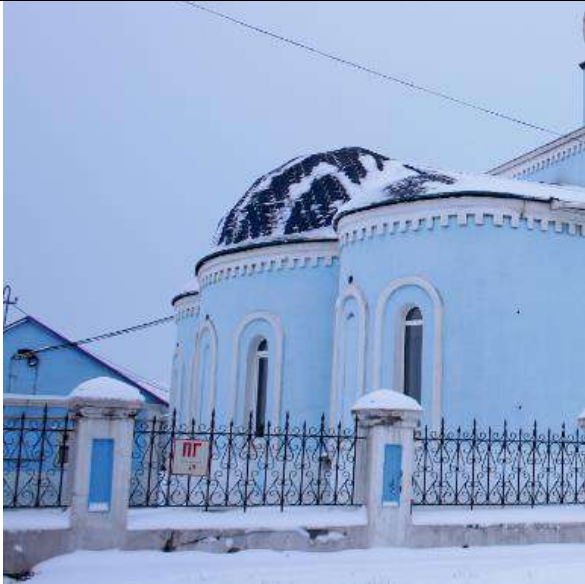
3.4		<p>- Алтарная апсида:</p> <ul style="list-style-type: none"> – решение в три апсиды; – по три оконных проема с севера, с циркульной перемычкой, центральный проем – ниша; – венчающий карниз с прямоугольными зубчиками.

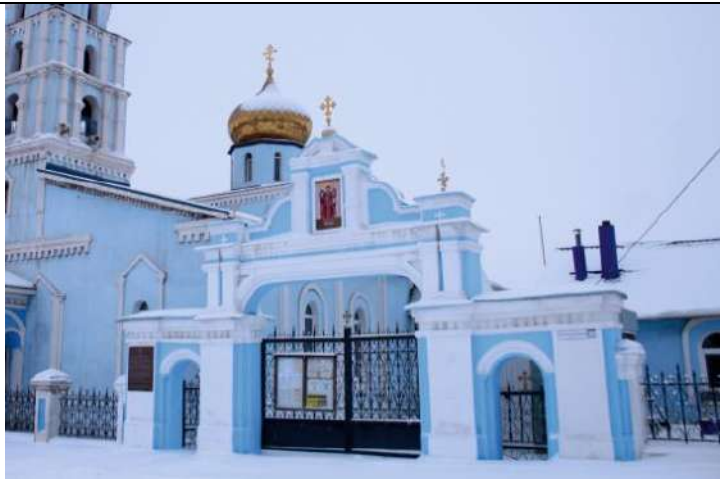
3.5		<p>- Ограждение.</p> <ul style="list-style-type: none"> – прямоугольные в плане филенчатые столбики, с ступенчатым навершием, соединенные между собой металлическим ограждением. – с южной стороны входные ворота, оформленные тремя проемами. Центральный проем с трехцентровой пониженной перемычкой, ступенчатым сандриком, двоянными лопатками по бокам. Ступенчатый карниз с барочным фигурным аттиком. По центру аттика ниша с иконой, по бокам прямоугольные в плане пилястры,

<p>ступенчатый карниз, треугольное навершие. Боковые проемы ворот с циркульной перемычкой и лопатками по бокам. Ступенчатый карниз с прямоугольными зубчиками. На воротах мемориальная табличка.</p> <ul style="list-style-type: none"> – с южной стороны ограждение входит в часть входного портика колокольни храма. – с западной стороны входная группа с венецианской аркой прямоугольных в плане филенчатых столбиках. Ступенчатый карниз с барочным фигурным аттиком.

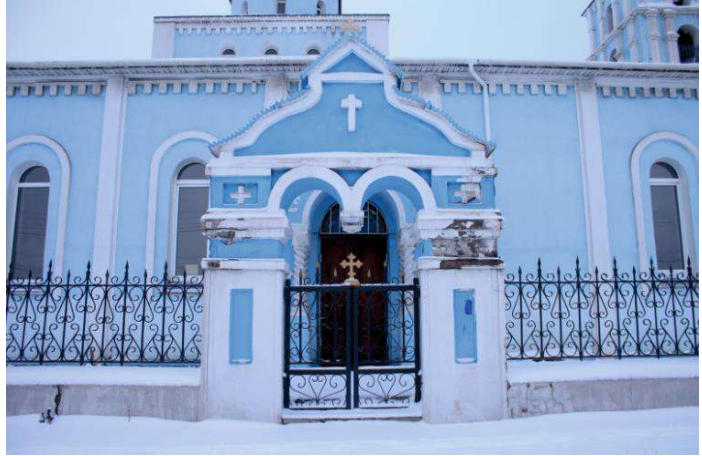
3.6		<p>- Трапезная.</p> <ul style="list-style-type: none"> – одноэтажное каменное прямоугольное в плане здание с вальмовой крышей. Оконные проемы с циркульной перемычкой и лопатками между ними с арочным лепным декором. Углы здания оформлены лопатками. – южный фасад разделен на две части. Восточная часть решена в 8 оконных осей, западная в 5 осей. – северный фасад разделен на две части.

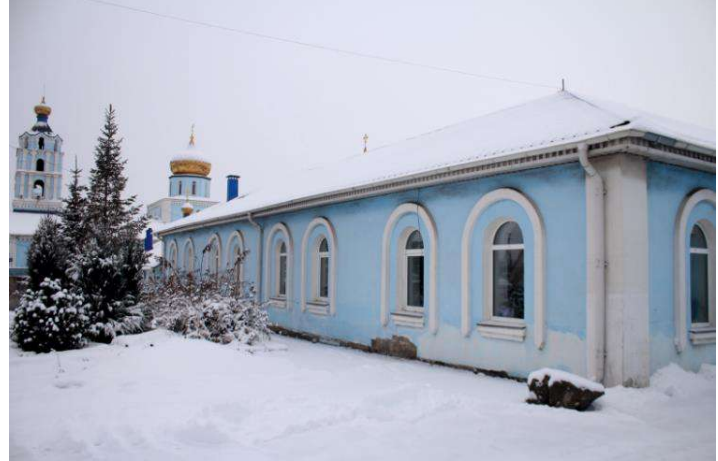
<p>Восточная часть решена в 4 оси. На 2, 3 оси дверные проемы. Апсида в три оси с невысоким шатром и луковичной главой, оформлена рядом треугольных закомар. На центральной оси ниша с иконой.</p> <ul style="list-style-type: none"> – западный и восточный фасад решены в 2 оконные оси каждый
