АКТ
государственной историко-культурной экспертизы
выявленного объекта культурного наследия в целях обоснования целесообразности
включения такого объекта в единый государственный реестр объектов культурного
наследия (памятников истории и культуры) народов Российской Федерации
«Храм Михаила Архангела», расположенного по адресу: г. Магнитогорск, ул.
Коммунаров, 30

Челябинская область, г. Магнитогорск

2023 г.

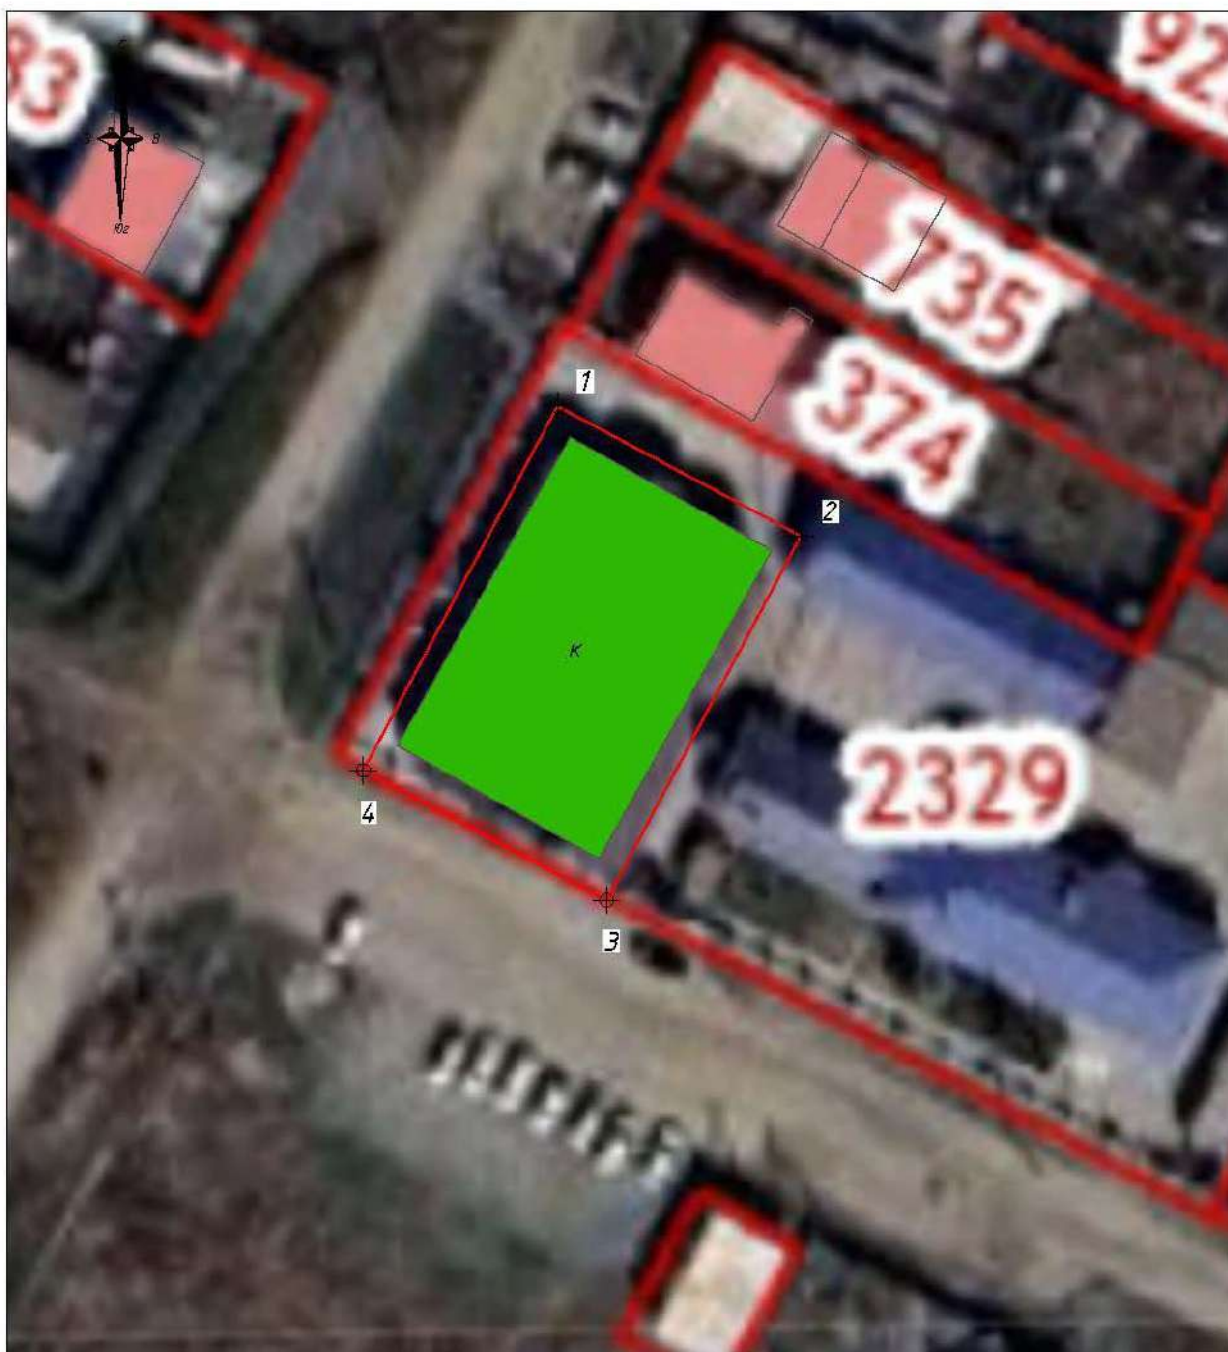
Масштаб 1:500

Границы территории устанавливаются на фактическое местоположение объекта культурного наследия с учетом сведений из ЕГРН. Граница проходит по контуру благоустроенной площадки вокруг объекта культурного наследия.

Сведения о местоположении границ объекта					
1. Система координат		МСК-74 (зона 2)			
2. Сведения о характерных точках границ объекта					
Обозначение характерных точек границ	Координаты, м		Метод определения координат характерной точки	Средняя квадратическая погрешность положения характерной точки (Mt), м	Описание обозначения точки на местности (при наличии)
	X	Y			
1	2	3	4	5	6
1	415995,11	1370295,24	аналитический	0,1 м	-
2	415985,24	1370313,75	аналитический	0,1 м	-
3	415957,54	1370298,98	аналитический	0,1 м	-
4	415967,41	1370280,47	аналитический	0,1 м	-
1	415995,11	1370295,24	аналитический	0,1 м	-
