АКТ
государственной историко-культурной экспертизы
выявленного объекта культурного наследия в целях обоснования целесообразности
включения такого объекта в единый государственный реестр объектов культурного
наследия (памятников истории и культуры) народов Российской Федерации
«Дом железнодорожных служащих», расположенного по адресу: Челябинская область,
г. Миасс, ул. Труда, 30.

Обоснование целесообразности включения в единый государственный реестр объектов культурного наследия (памятников истории и культуры) народов Российской Федерации выявленного объекта культурного наследия «Дом железнодорожных служащих», расположенного по адресу: Челябинская область, г. Миасс, ул. Труда, 30.

- Выявленный объект культурного наследия «Дом железнодорожных служащих», расположенный по адресу: Челябинская область, г. Миасс, ул. Труда, 30;
- Документы, обосновывающие включение в единый государственный реестр объектов культурного наследия (памятников истории и культуры) народов Российской Федерации выявленного объекта культурного наследия «Дом железнодорожных служащих» расположенный по адресу: Челябинская область, г. Миасс, ул. Труда, 30.

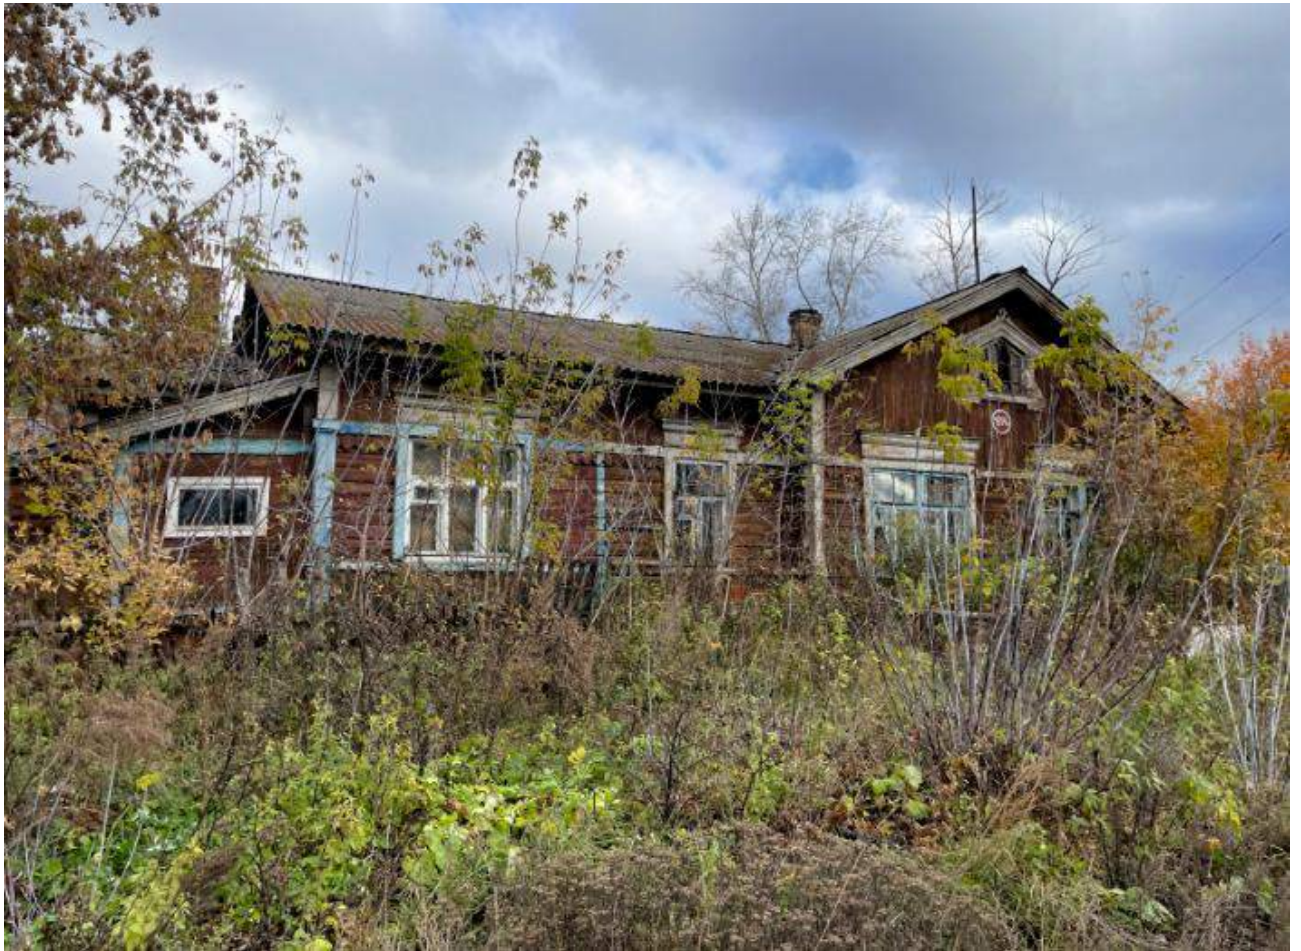
Фото 1. Выявленный объект культурного наследия «Дом железнодорожных служащих» по адресу: Челябинская область, г. Миасс, ул. Труда, 30. Общий вид выявленного объекта культурного наследия.

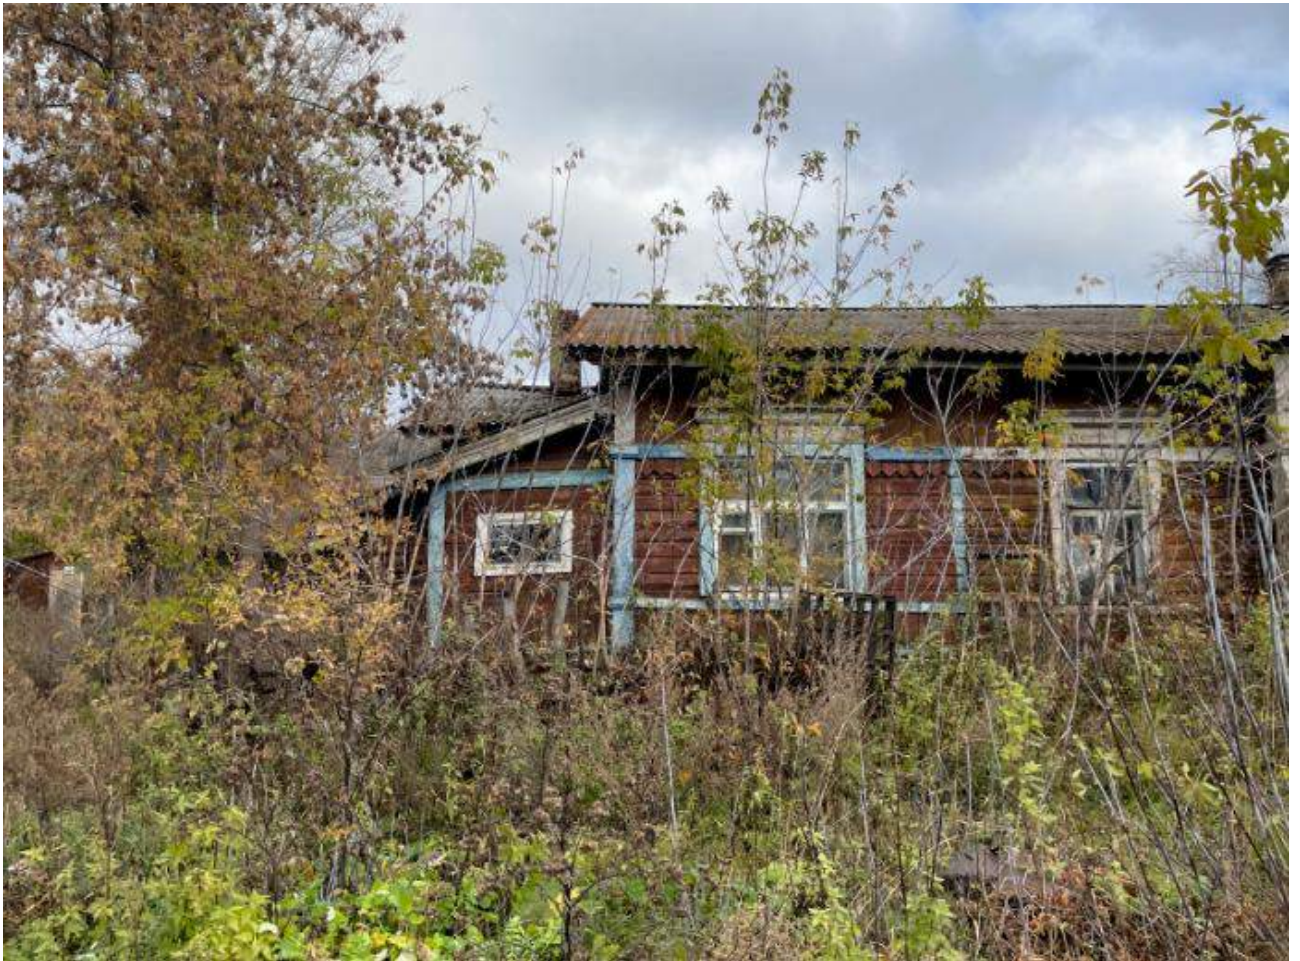
Фото 2. Выявленный объект культурного наследия «Дом железнодорожных служащих» по адресу: Челябинская область, г. Миасс, ул. Труда, 30. Фрагмент южного фасада выявленного объекта культурного наследия.

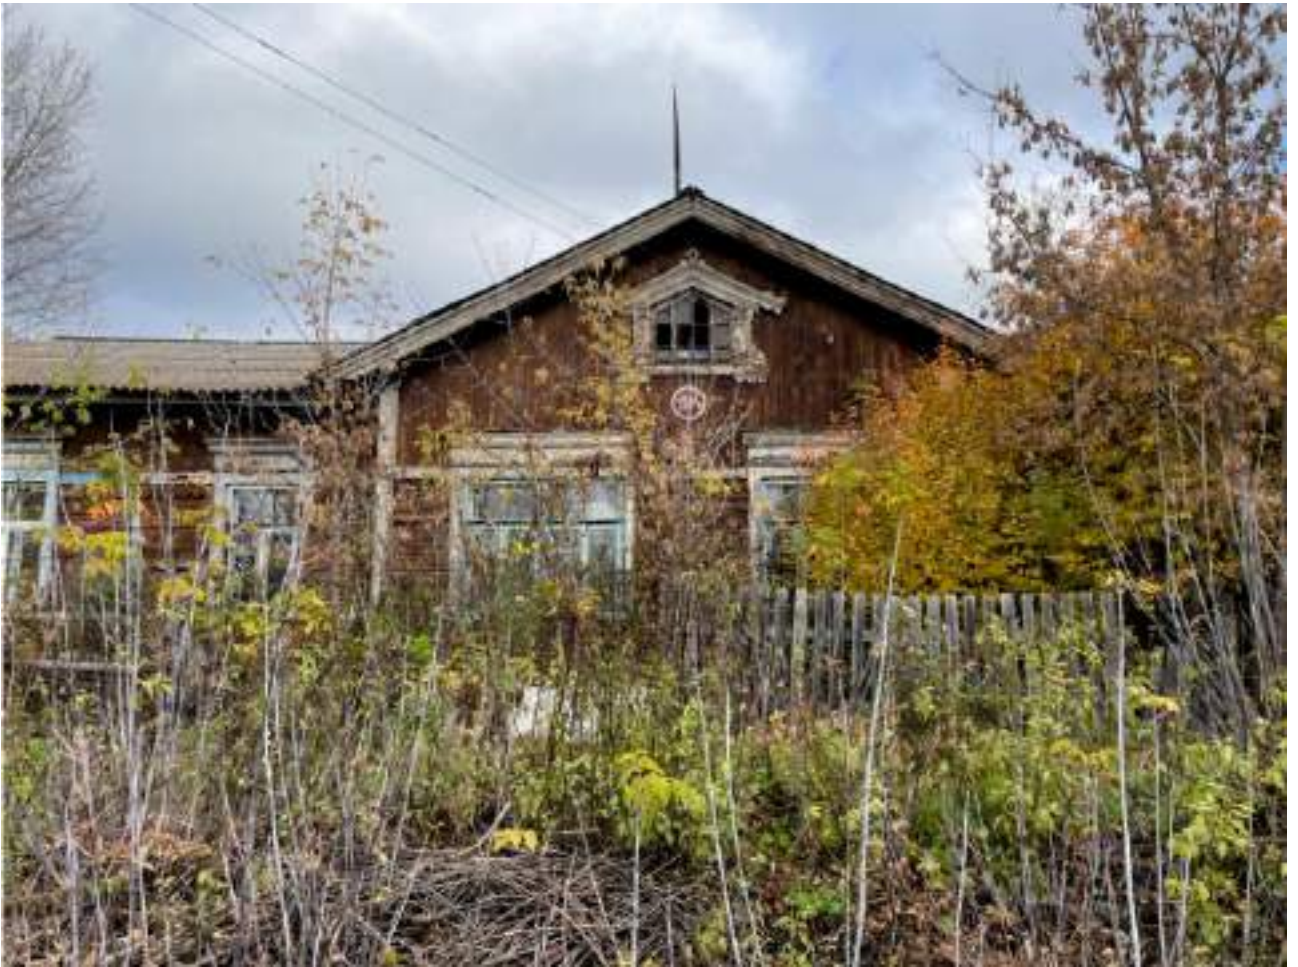
Фото 3. Выявленный объект культурного наследия «Дом железнодорожных служащих» по адресу: Челябинская область, г. Миасс, ул. Труда, 30. Фрагмент южного фасада выявленного объекта культурного наследия.

Южный фасад решен в шесть оконных осей. Окна с прямоугольной перемычкой. Проемы обрамлены декоративными элементами в виде деревянных наличников с сандриками. На 3, 4 оси располагается центральный ризалит. На центральной оси располагается слуховое окно с треугольным завершением и деревянным резным наличником. Деревянные подзоры на уровне сандриков.

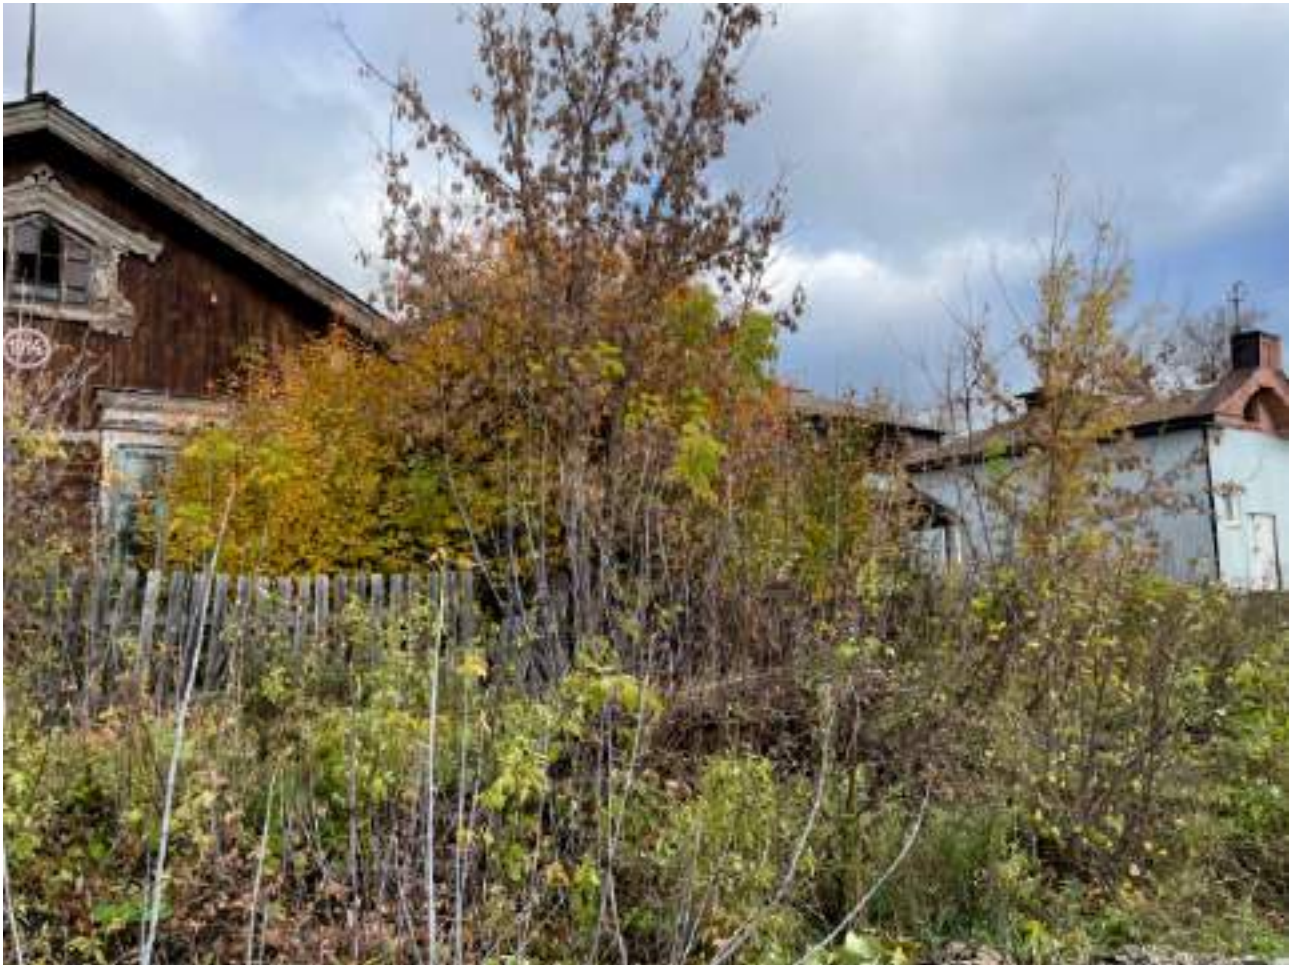
Фото 4. Выявленный объект культурного наследия «Дом железнодорожных служащих» по адресу: Челябинская область, г. Миасс, ул. Труда, 30. Фрагмент южного фасада выявленного объекта культурного наследия.

Южный фасад решен в шесть оконных осей. Окна с прямоугольной перемычкой. Проемы обрамлены декоративными элементами в виде деревянных наличников с сандриками. На 3, 4 оси располагается центральный ризалит. На центральной оси располагается слуховое окно с треугольным завершением и деревянным резным наличником. Деревянные подзоры на уровне сандриков.

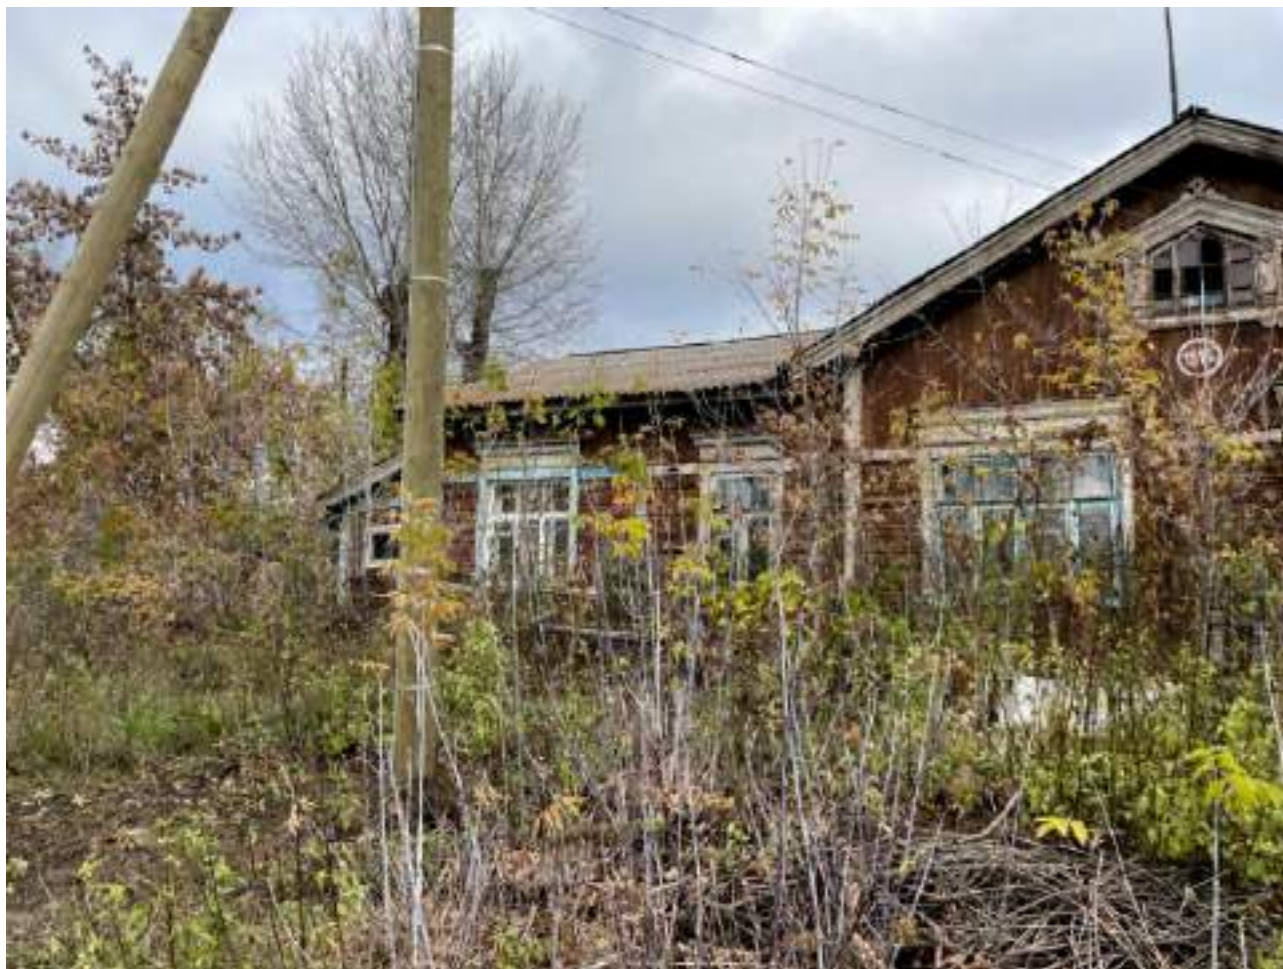
Фото 5. Выявленный объект культурного наследия «Дом железнодорожных служащих» по адресу: Челябинская область, г. Миасс, ул. Труда, 30. Фрагмент южного фасада выявленного объекта культурного наследия.

Южный фасад решен в шесть оконных осей. Окна с прямоугольной перемычкой. Проемы обрамлены декоративными элементами в виде деревянных наличников с сандриками. На 3, 4 оси располагается центральный ризалит. На центральной оси располагается слуховое окно с треугольным завершением и деревянным резным наличником. Деревянные подзоры на уровне сандриков.

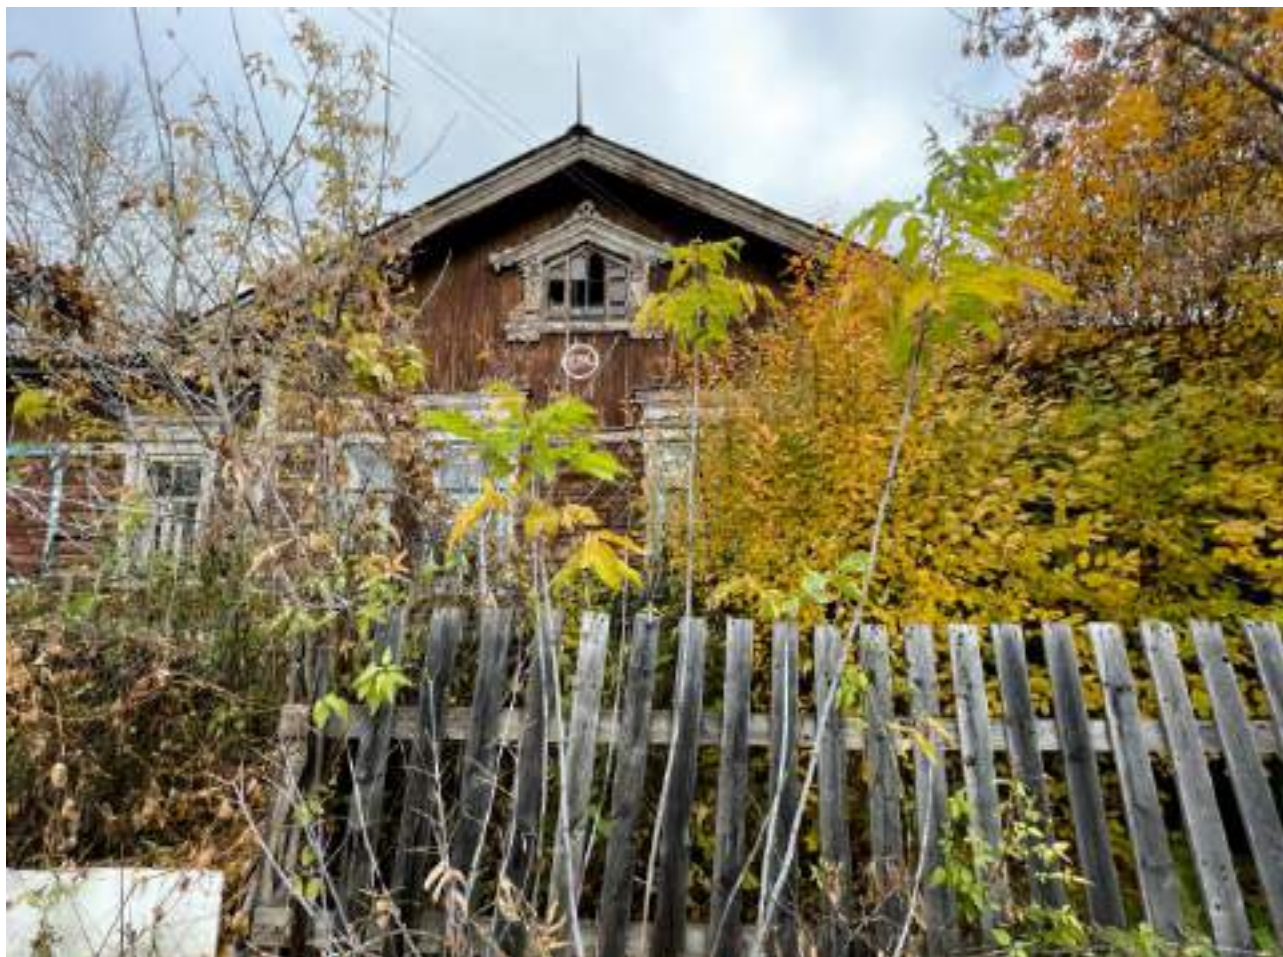
Фото 6. Выявленный объект культурного наследия «Дом железнодорожных служащих» по адресу: Челябинская область, г. Миасс, ул. Труда, 30. Фрагмент южного фасада выявленного объекта культурного наследия.

Южный фасад решен в шесть оконных осей. Окна с прямоугольной перемычкой. Проемы обрамлены декоративными элементами в виде деревянных наличников с сандриками. На 3, 4 оси располагается центральный ризалит. На центральной оси располагается слуховое окно с треугольным завершением и деревянным резным наличником. Деревянные подзоры на уровне сандриков.

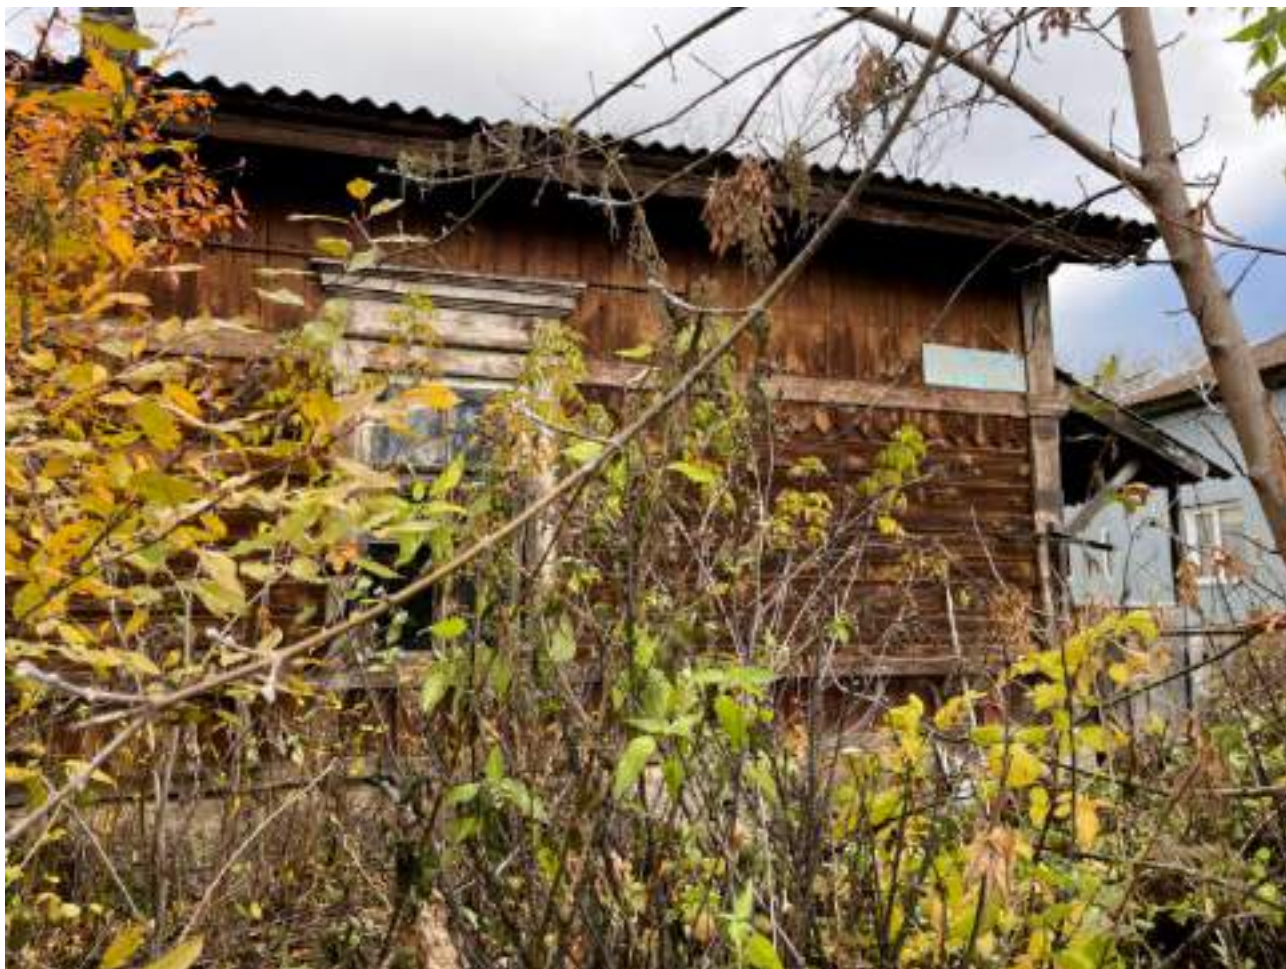
Фото 7. Выявленный объект культурного наследия «Дом железнодорожных служащих» по адресу: Челябинская область, г. Миасс, ул. Труда, 30. Фрагмент южного фасада выявленного объекта культурного наследия.

Южный фасад решен в шесть оконных осей. Окна с прямоугольной перемычкой. Проемы обрамлены декоративными элементами в виде деревянных наличников с сандриками. На 3, 4 оси располагается центральный ризалит. На центральной оси располагается слуховое окно с треугольным завершением и деревянным резным наличником. Деревянные подзоры на уровне сандриков.

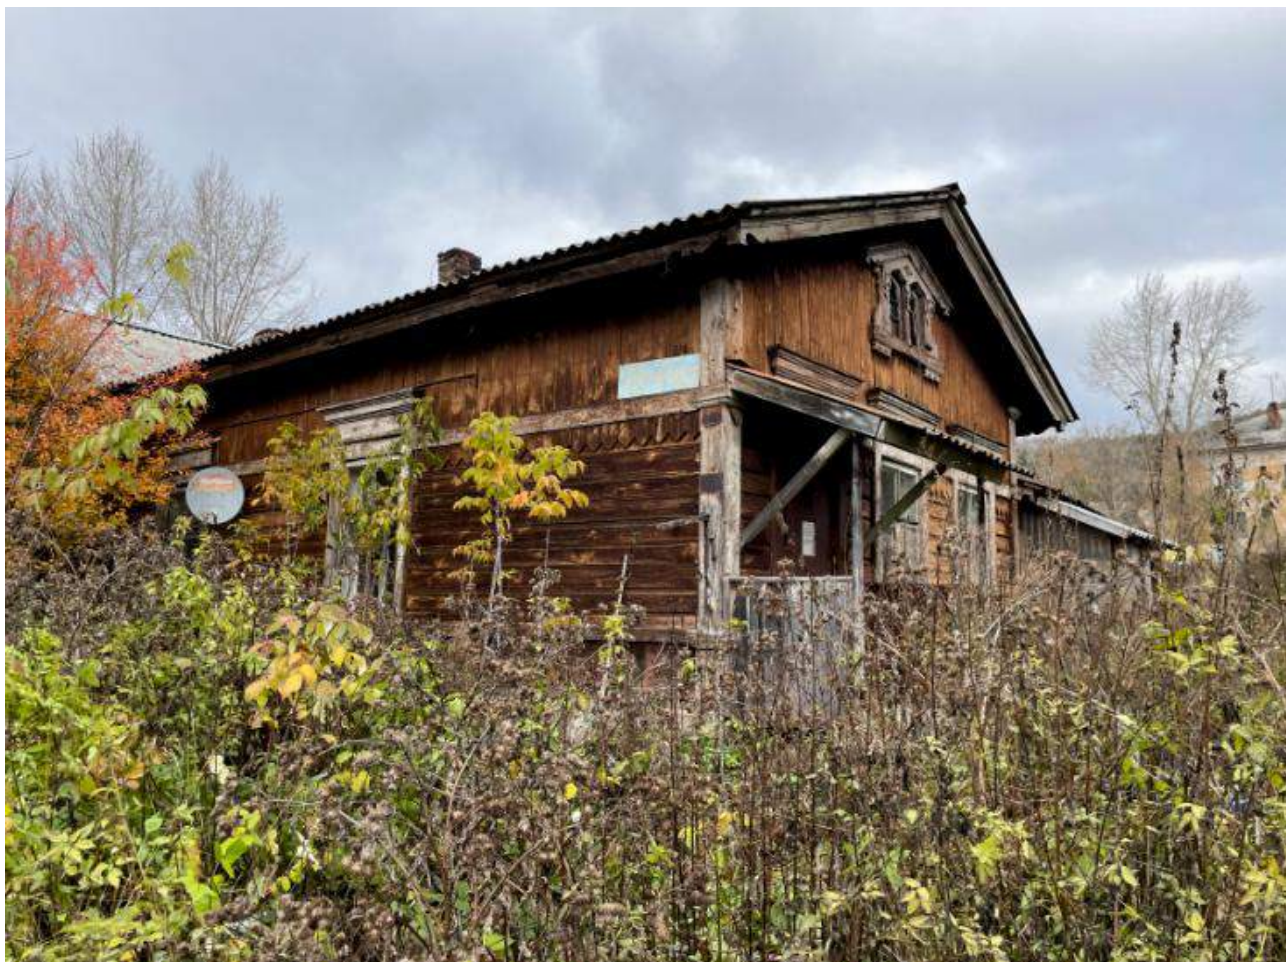
Фото 8. Выявленный объект культурного наследия «Дом железнодорожных служащих» по адресу: Челябинская область, г. Миасс, ул. Труда, 30. Фрагмент южного фасада выявленного объекта культурного наследия.

Южный фасад решен в шесть оконных осей. Окна с прямоугольной перемычкой. Проемы обрамлены декоративными элементами в виде деревянных наличников с сандриками. На 3, 4 оси располагается центральный ризалит. На центральной оси располагается слуховое окно с треугольным завершением и деревянным резным наличником. Деревянные подзоры на уровне сандриков.

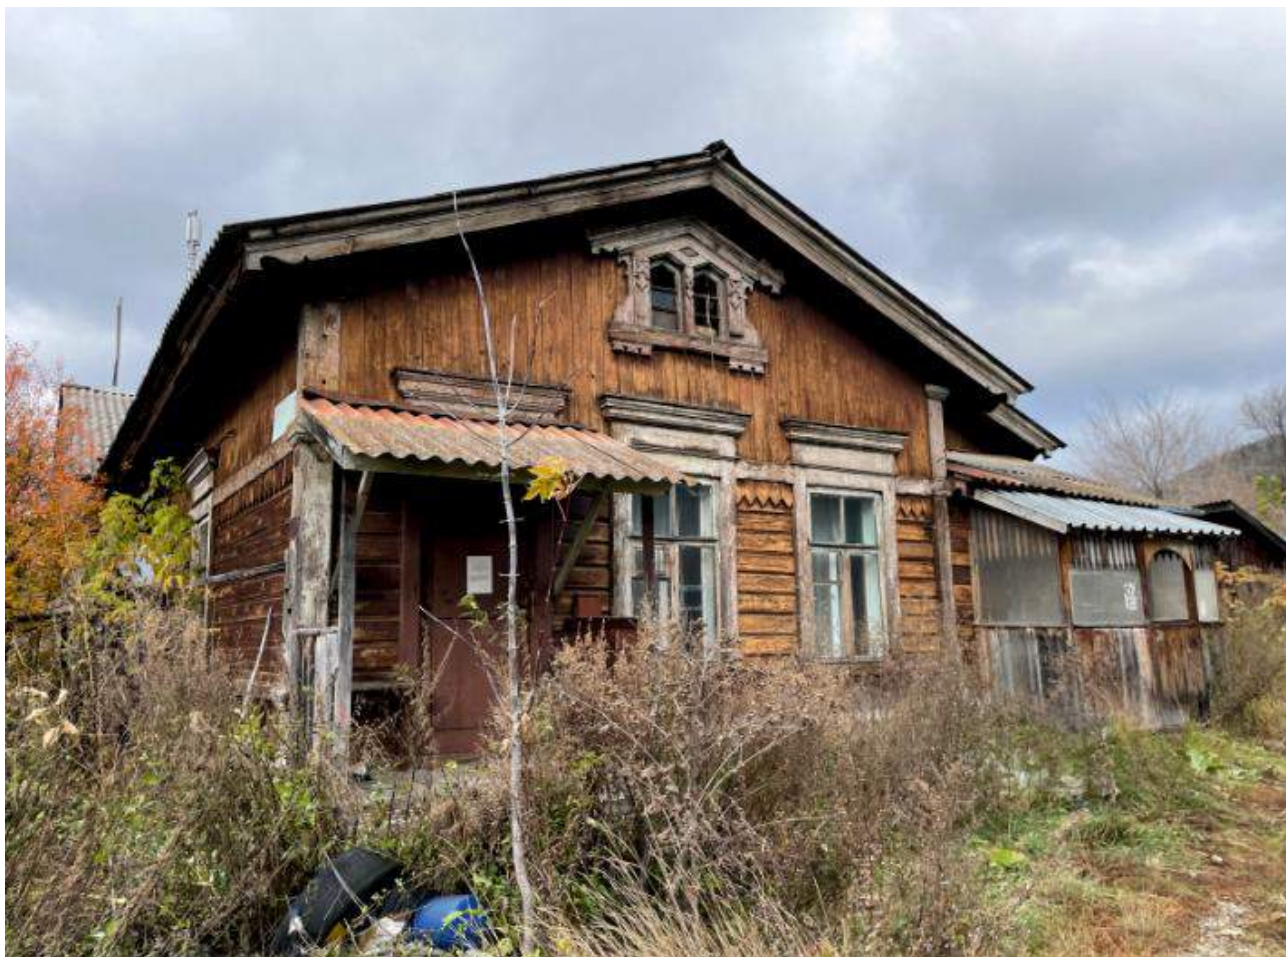
Фото 9. Выявленный объект культурного наследия «Дом железнодорожных служащих» по адресу: Челябинская область, г. Миасс, ул. Труда, 30. Фрагмент восточного фасада выявленного объекта культурного наследия.

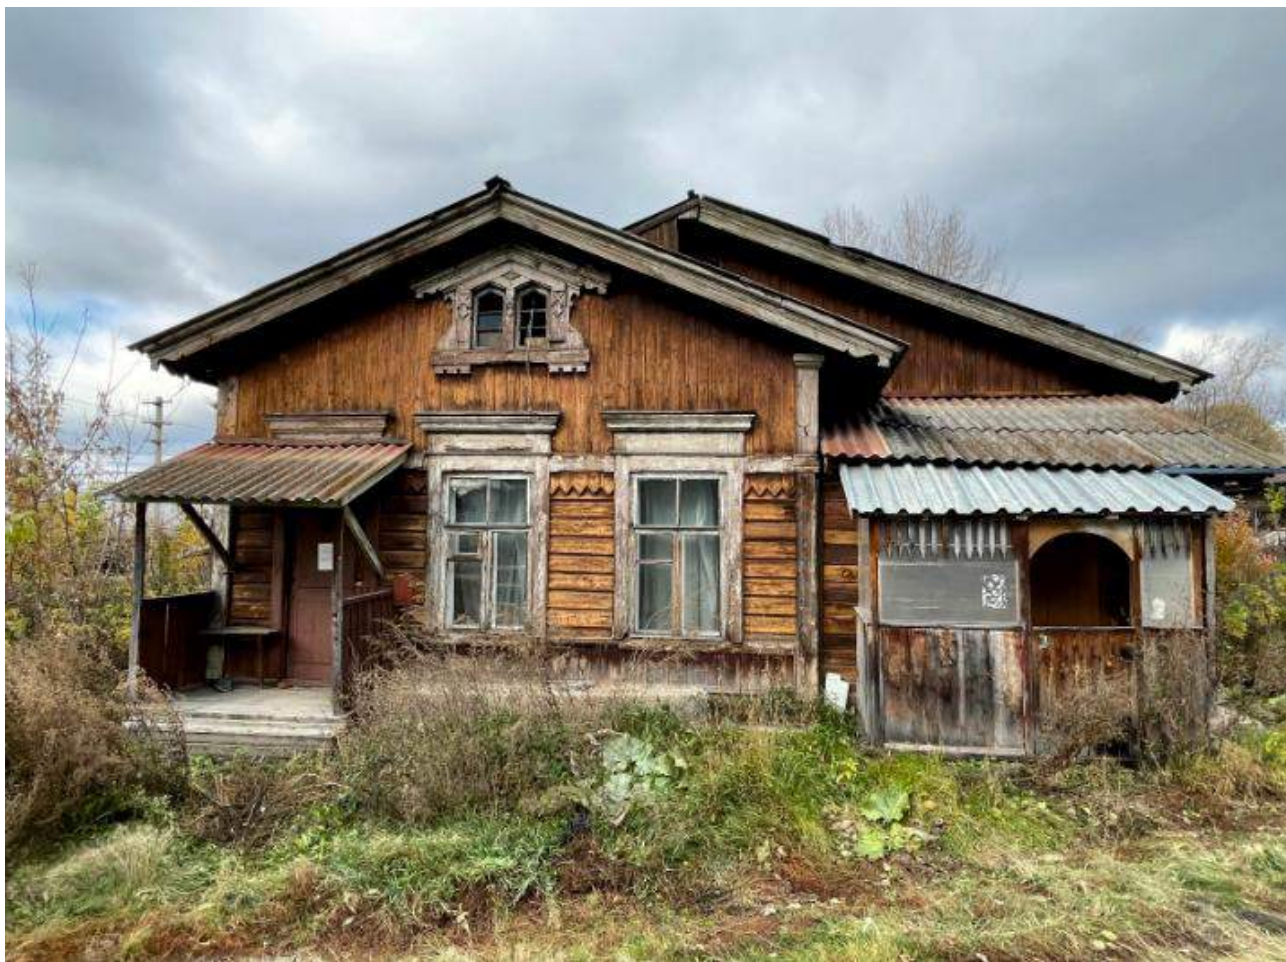
Фото 10. Выявленный объект культурного наследия «Дом железнодорожных служащих» по адресу: Челябинская область, г. Миасс, ул. Труда, 30. Фрагмент восточного фасада выявленного объекта культурного наследия.

Восточный фасад решен в три оконные оси. Окна с прямоугольной перемычкой. Проемы обрамлены декоративными элементами в виде деревянных наличников с сандриками. На центральной оси располагается слуховое окно с треугольным завершением и деревянным резным наличником. На первой оси находится входная группа с козырьком. Деревянные подзоры на уровне сандриков. С северной стороны находится деревянный пристрой.

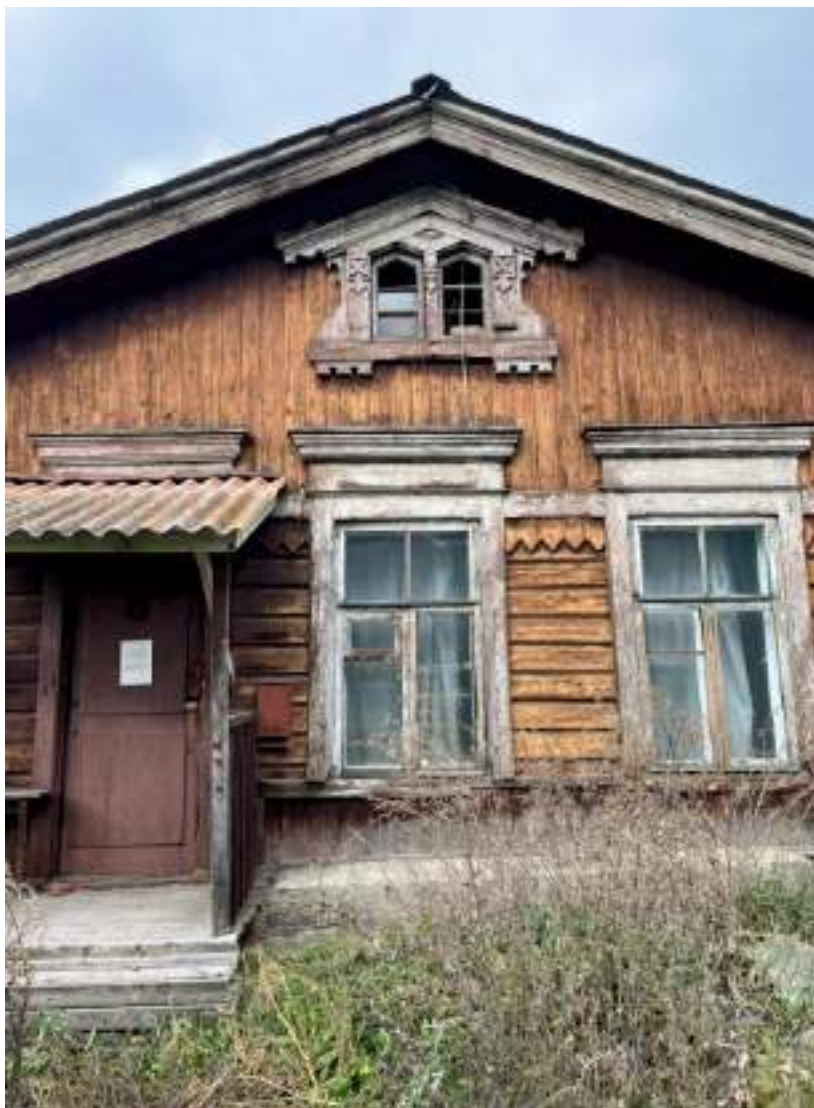
Фото 11. Выявленный объект культурного наследия «Дом железнодорожных служащих» по адресу: Челябинская область, г. Миасс, ул. Труда, 30. Фрагмент восточного фасада выявленного объекта культурного наследия.

Восточный фасад решен в три оконные оси. Окна с прямоугольной перемычкой. Проемы обрамлены декоративными элементами в виде деревянных наличников с сандриками. На центральной оси располагается слуховое окно с треугольным завершением и деревянным резным наличником. На первой оси находится входная группа с козырьком. Деревянные подзоры на уровне сандриков. С северной стороны находится деревянный пристрой.

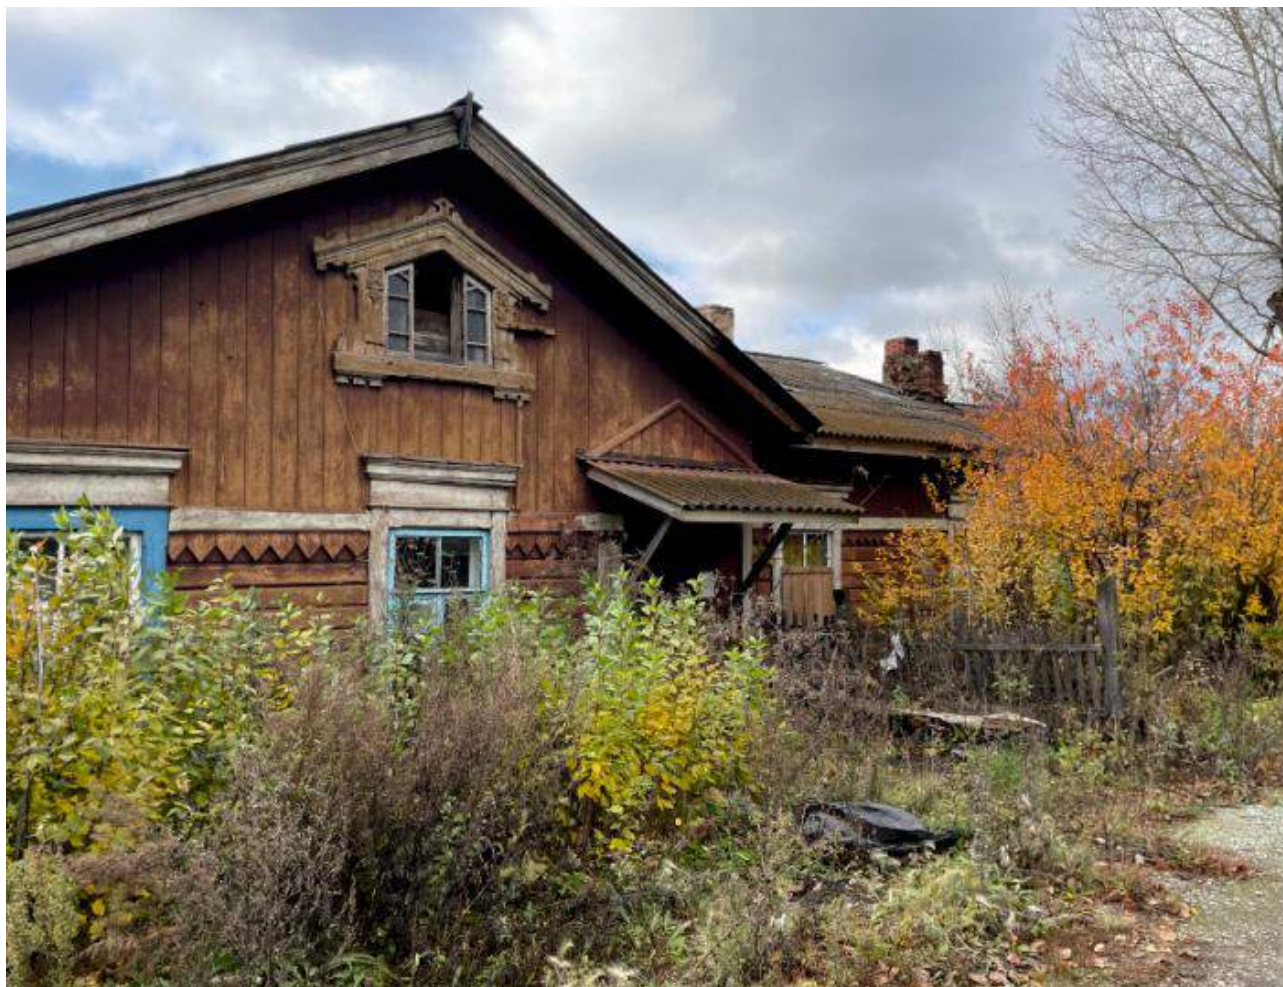
Фото 13. Выявленный объект культурного наследия «Дом железнодорожных служащих» по адресу: Челябинская область, г. Миасс, ул. Труда, 30. Фрагмент восточного фасада выявленного объекта культурного наследия.

Восточный фасад решен в три оконные оси. Окна с прямоугольной перемычкой. Проемы обрамлены декоративными элементами в виде деревянных наличников с сандриками. На центральной оси располагается слуховое окно с треугольным завершением и деревянным резным наличником. На первой оси находится входная группа с козырьком. Деревянные подзоры на уровне сандриков. С северной стороны находится деревянный пристрой.

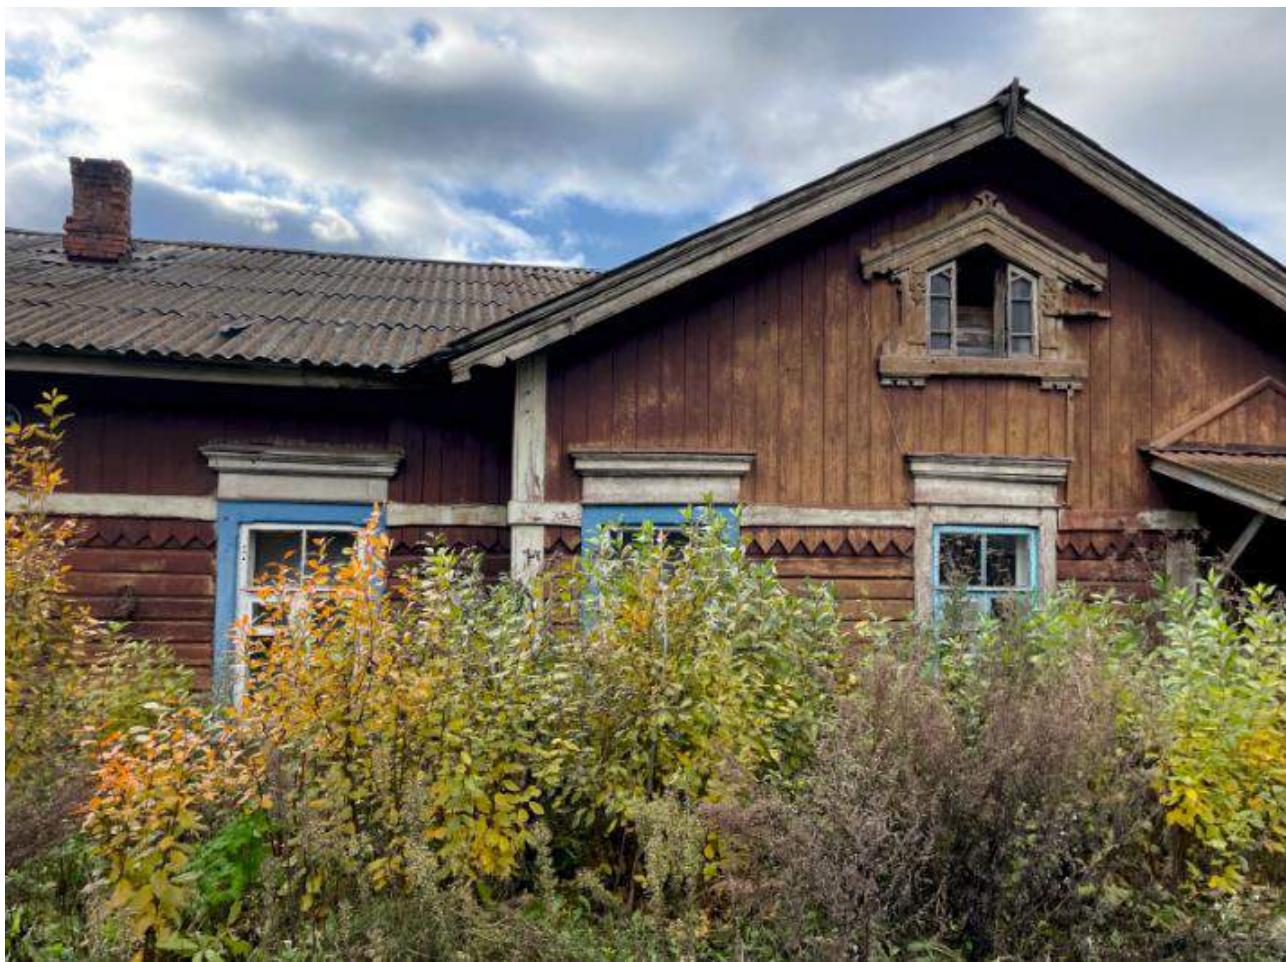
Фото 14. Выявленный объект культурного наследия «Дом железнодорожных служащих» по адресу: Челябинская область, г. Миасс, ул. Труда, 30. Фрагмент северного фасада выявленного объекта культурного наследия.

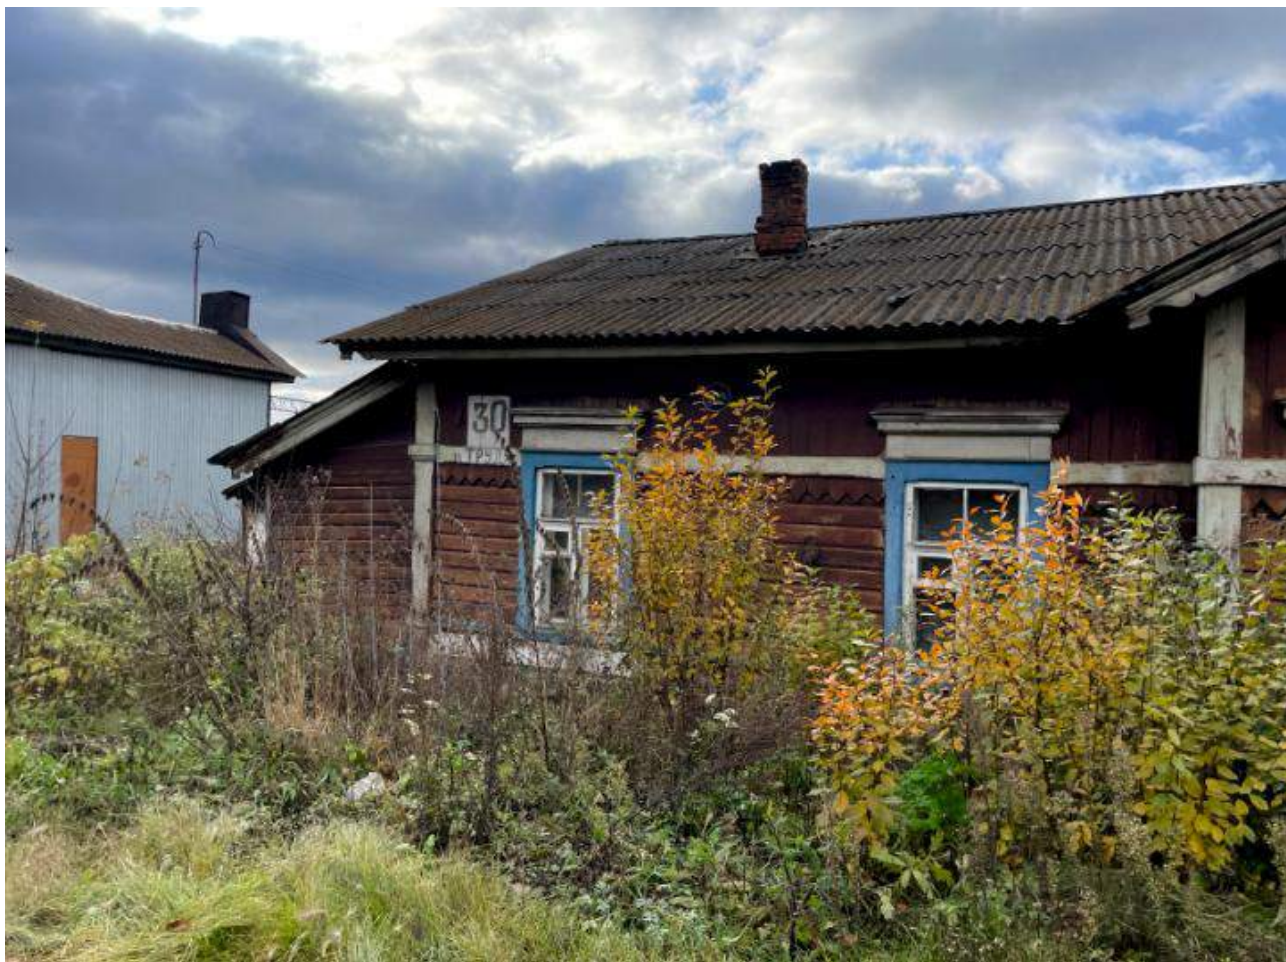
Фото 15. Выявленный объект культурного наследия «Дом железнодорожных служащих» по адресу: Челябинская область, г. Миасс, ул. Труда, 30. Фрагмент северного фасада выявленного объекта культурного наследия.

Северный фасад решен в семь оконных осей. Окна с прямоугольной перемычкой. Проемы обрамлены декоративными элементами в виде деревянных наличников с сандриками. На 3, 4, 5 оси располагается центральный ризалит. На центральной оси располагается слуховое окно с треугольным завершением и деревянным резным наличником. Деревянные подзоры на уровне сандриков.

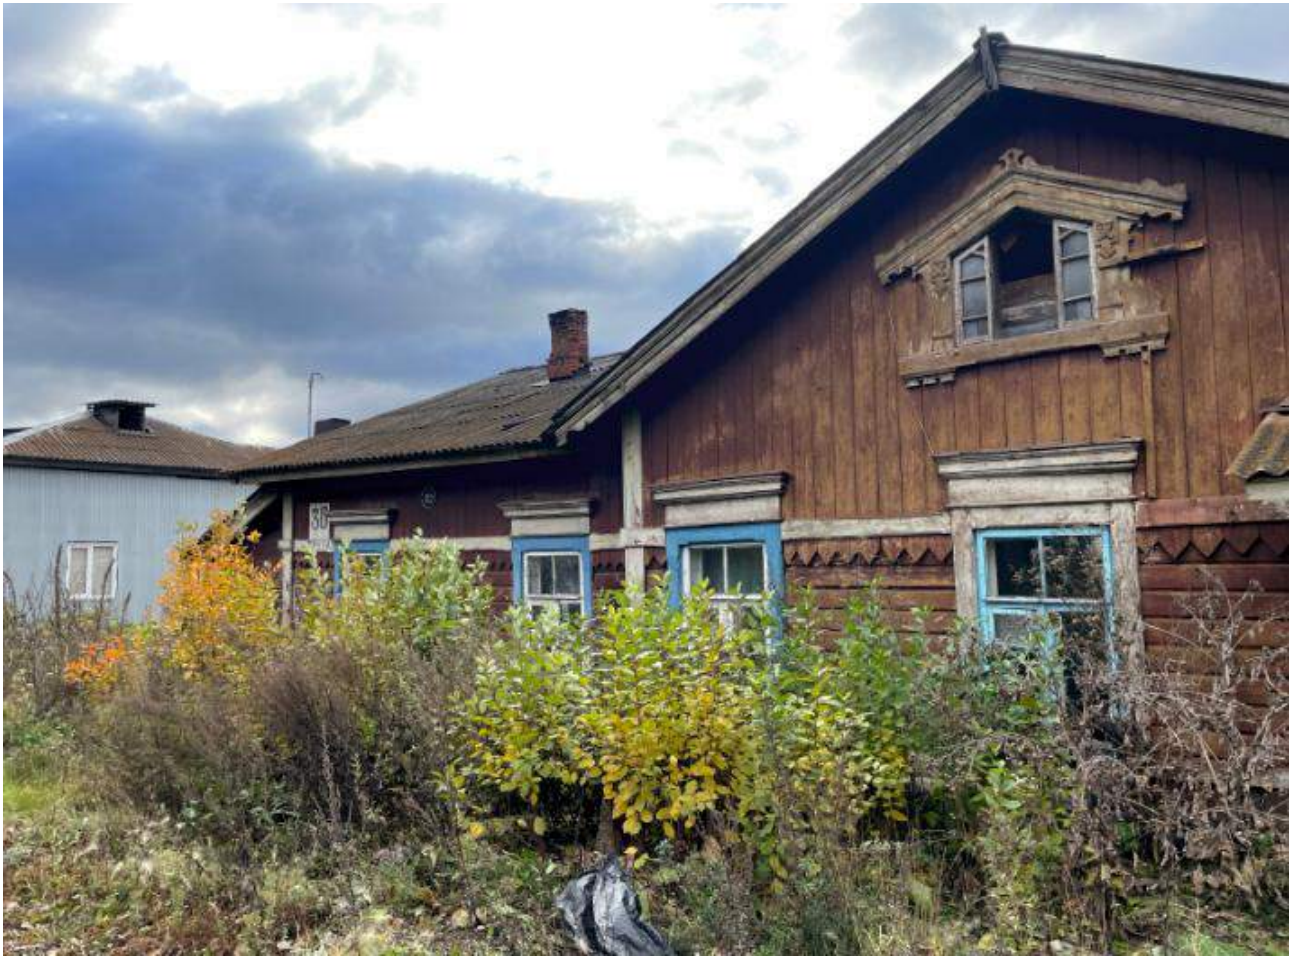
Фото 16. Выявленный объект культурного наследия «Дом железнодорожных служащих» по адресу: Челябинская область, г. Миасс, ул. Труда, 30. Фрагмент северного фасада выявленного объекта культурного наследия.

Северный фасад решен в семь оконных осей. Окна с прямоугольной перемычкой. Проемы обрамлены декоративными элементами в виде деревянных наличников с сандриками. На 3, 4, 5 оси располагается центральный ризалит. На центральной оси располагается слуховое окно с треугольным завершением и деревянным резным наличником. Деревянные подзоры на уровне сандриков.

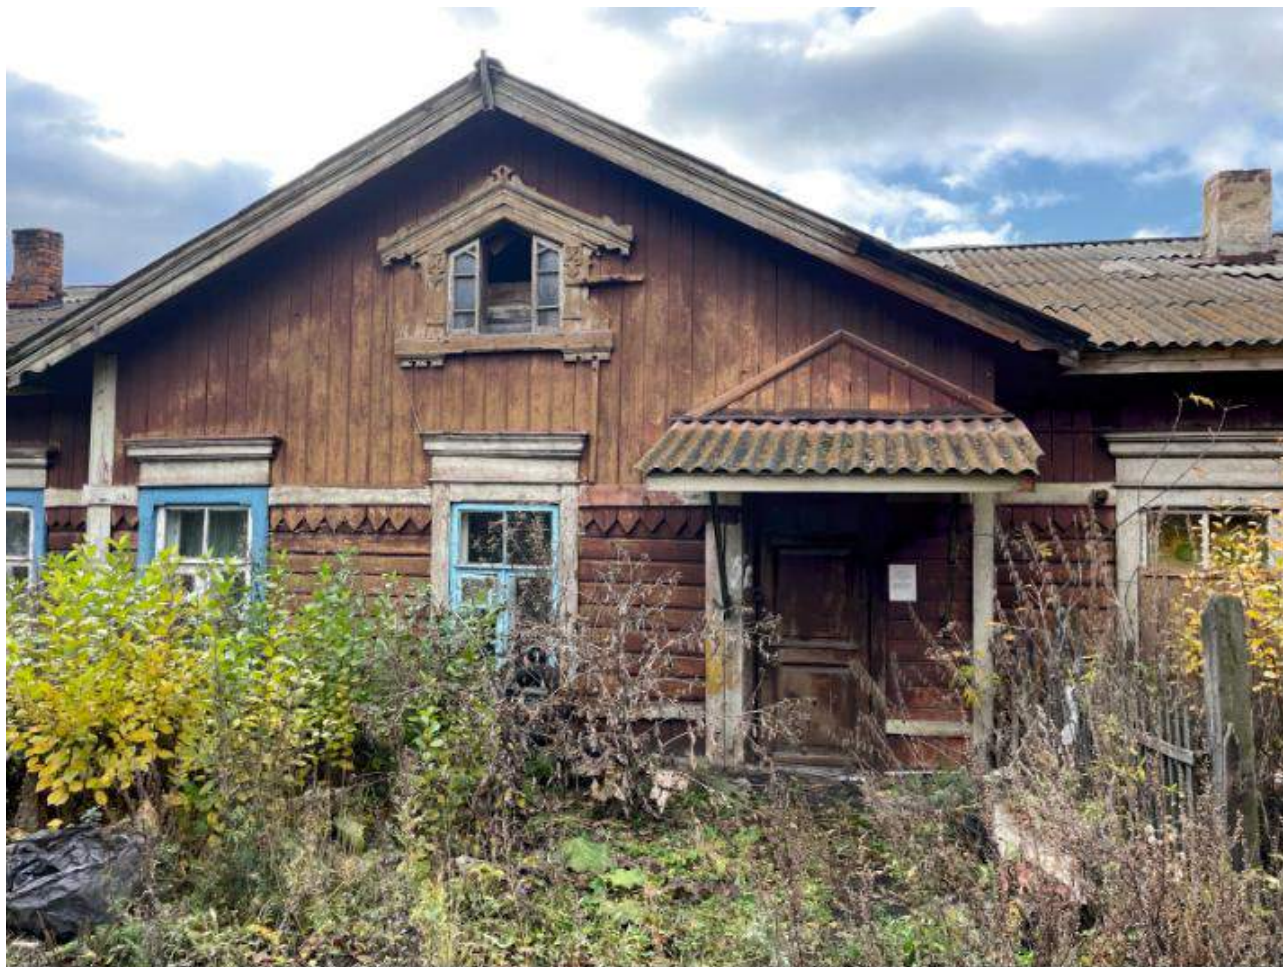
Фото 17. Выявленный объект культурного наследия «Дом железнодорожных служащих» по адресу: Челябинская область, г. Миасс, ул. Труда, 30. Фрагмент северного фасада выявленного объекта культурного наследия.

Северный фасад решен в семь оконных осей. Окна с прямоугольной перемычкой. Проемы обрамлены декоративными элементами в виде деревянных наличников с сандриками. На 3, 4, 5 оси располагается центральный ризалит. На центральной оси располагается слуховое окно с треугольным завершением и деревянным резным наличником. Деревянные подзоры на уровне сандриков.
