АКТ
государственной историко-культурной экспертизы
выявленного объекта культурного наследия в целях обоснования целесообразности
включения такого объекта в единый государственный реестр объектов культурного
наследия (памятников истории и культуры) народов Российской Федерации
«Дом железнодорожных служащих», расположенного по адресу: Челябинская область,
г. Миасс, ул. Труда, 30.

Обоснование целесообразности включения в единый государственный реестр объектов культурного наследия (памятников истории и культуры) народов Российской Федерации выявленного объекта культурного наследия «Дом железнодорожных служащих», расположенного по адресу: Челябинская область, г. Миасс, ул. Труда, 30.

- Выявленный объект культурного наследия «Дом железнодорожных служащих», расположенный по адресу: Челябинская область, г. Миасс, ул. Труда, 30;
- Документы, обосновывающие включение в единый государственный реестр объектов культурного наследия (памятников истории и культуры) народов Российской Федерации выявленного объекта культурного наследия «Дом железнодорожных служащих» расположенный по адресу: Челябинская область, г. Миасс, ул. Труда, 30.

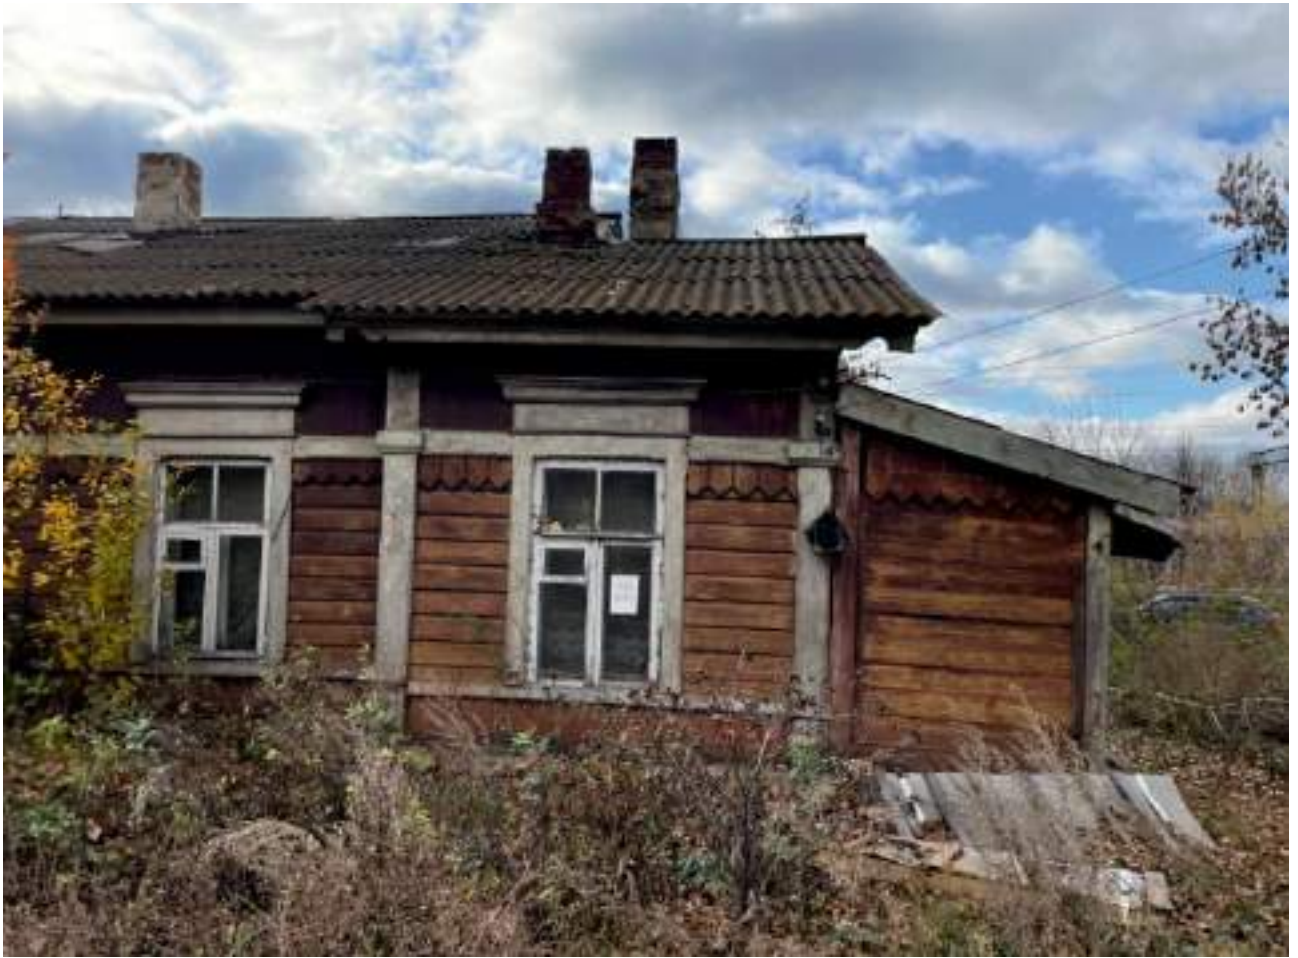
Фото 18. Выявленный объект культурного наследия «Дом железнодорожных служащих» по адресу: Челябинская область, г. Миасс, ул. Труда, 30. Фрагмент северного фасада выявленного объекта культурного наследия.

Северный фасад решен в семь оконных осей. Окна с прямоугольной перемычкой. Проемы обрамлены декоративными элементами в виде деревянных наличников с сандриками. На 3, 4, 5 оси располагается центральный ризалит. На центральной оси располагается слуховое окно с треугольным завершением и деревянным резным наличником. Деревянные подзоры на уровне сандриков.

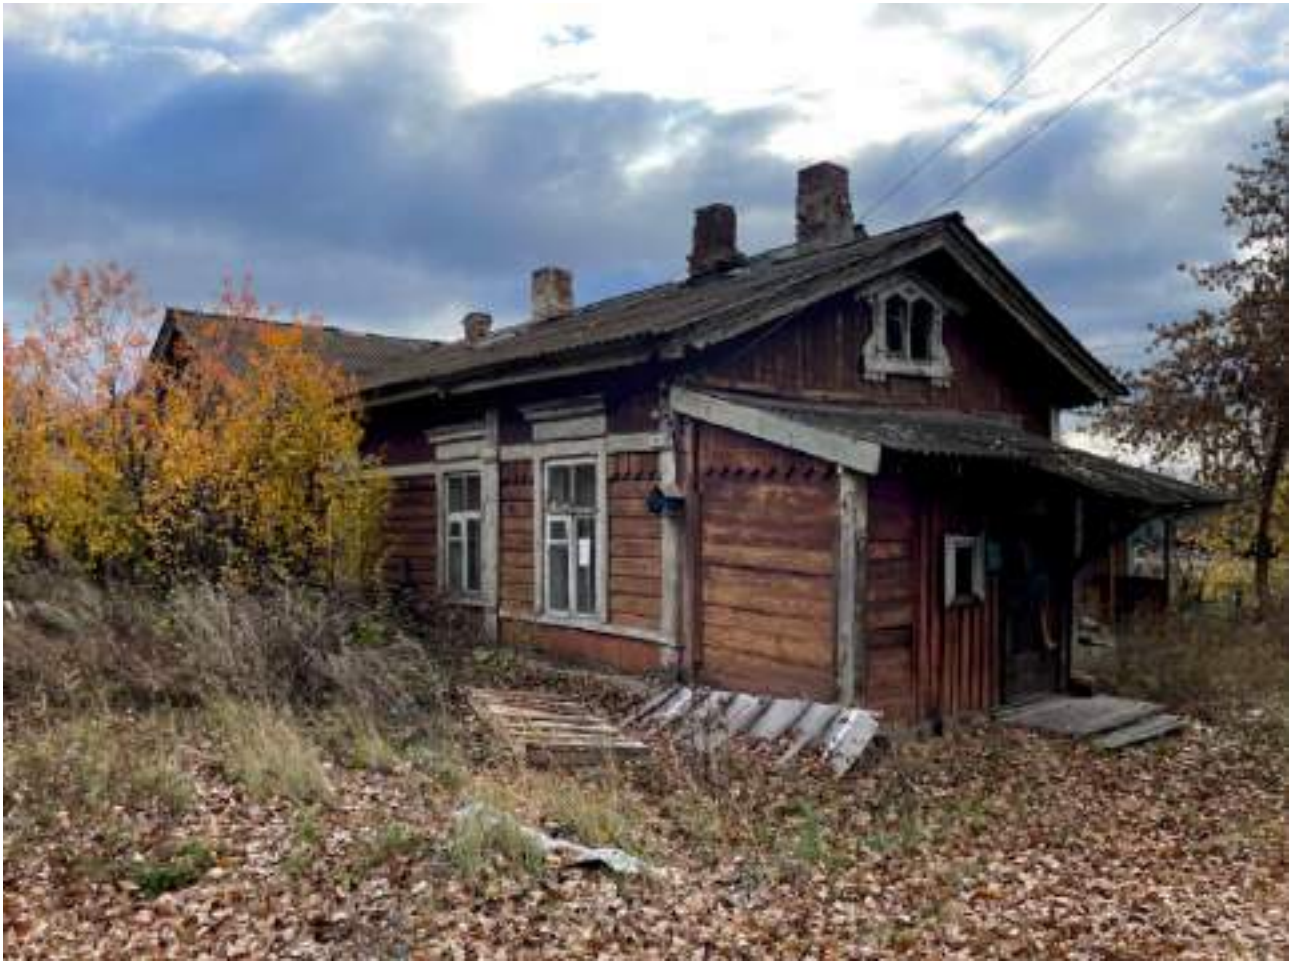
Фото 19. Выявленный объект культурного наследия «Дом железнодорожных служащих» по адресу: Челябинская область, г. Миасс, ул. Труда, 30. Фрагмент северного фасада выявленного объекта культурного наследия.

Северный фасад решен в семь оконных осей. Окна с прямоугольной перемычкой. Проемы обрамлены декоративными элементами в виде деревянных наличников с сандриками. На 3, 4, 5 оси располагается центральный ризалит. На центральной оси располагается слуховое окно с треугольным завершением и деревянным резным наличником. Деревянные подзоры на уровне сандриков.

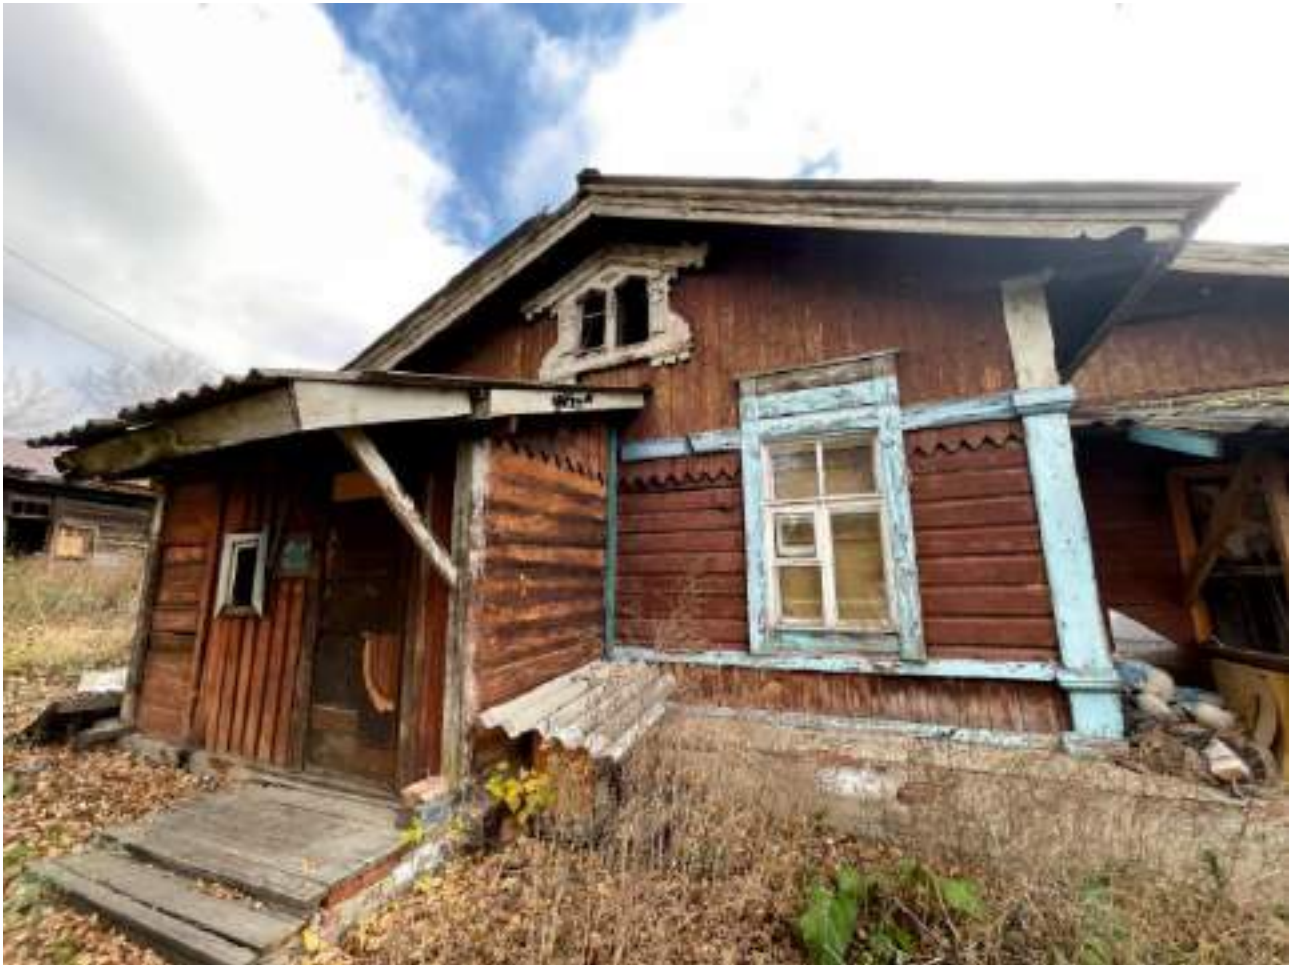
Фото 20. Выявленный объект культурного наследия «Дом железнодорожных служащих» по адресу: Челябинская область, г. Миасс, ул. Труда, 30. Фрагмент западного фасада выявленного объекта культурного наследия.

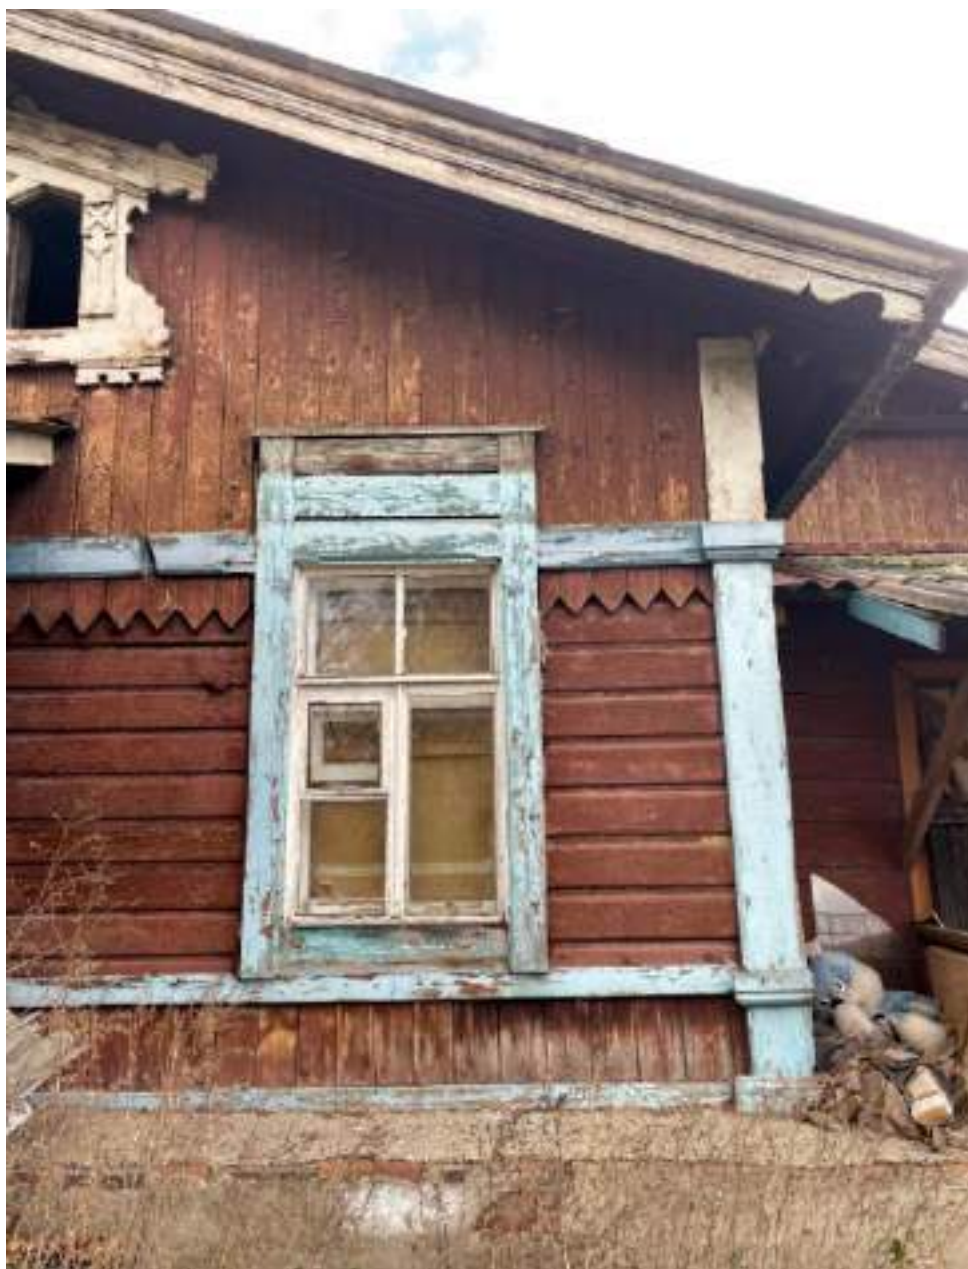
Фото 21. Выявленный объект культурного наследия «Дом железнодорожных служащих» по адресу: Челябинская область, г. Миасс, ул. Труда, 30. Фрагмент западного фасада выявленного объекта культурного наследия.

Западный фасад решен в две оконные оси. Окна с прямоугольной перемычкой. На центральной оси располагается слуховое окно с треугольным завершением и деревянным резным наличником. На первой оси находится деревянный пристрой с входной группой. Деревянные подзоры на уровне оконных перемычек.

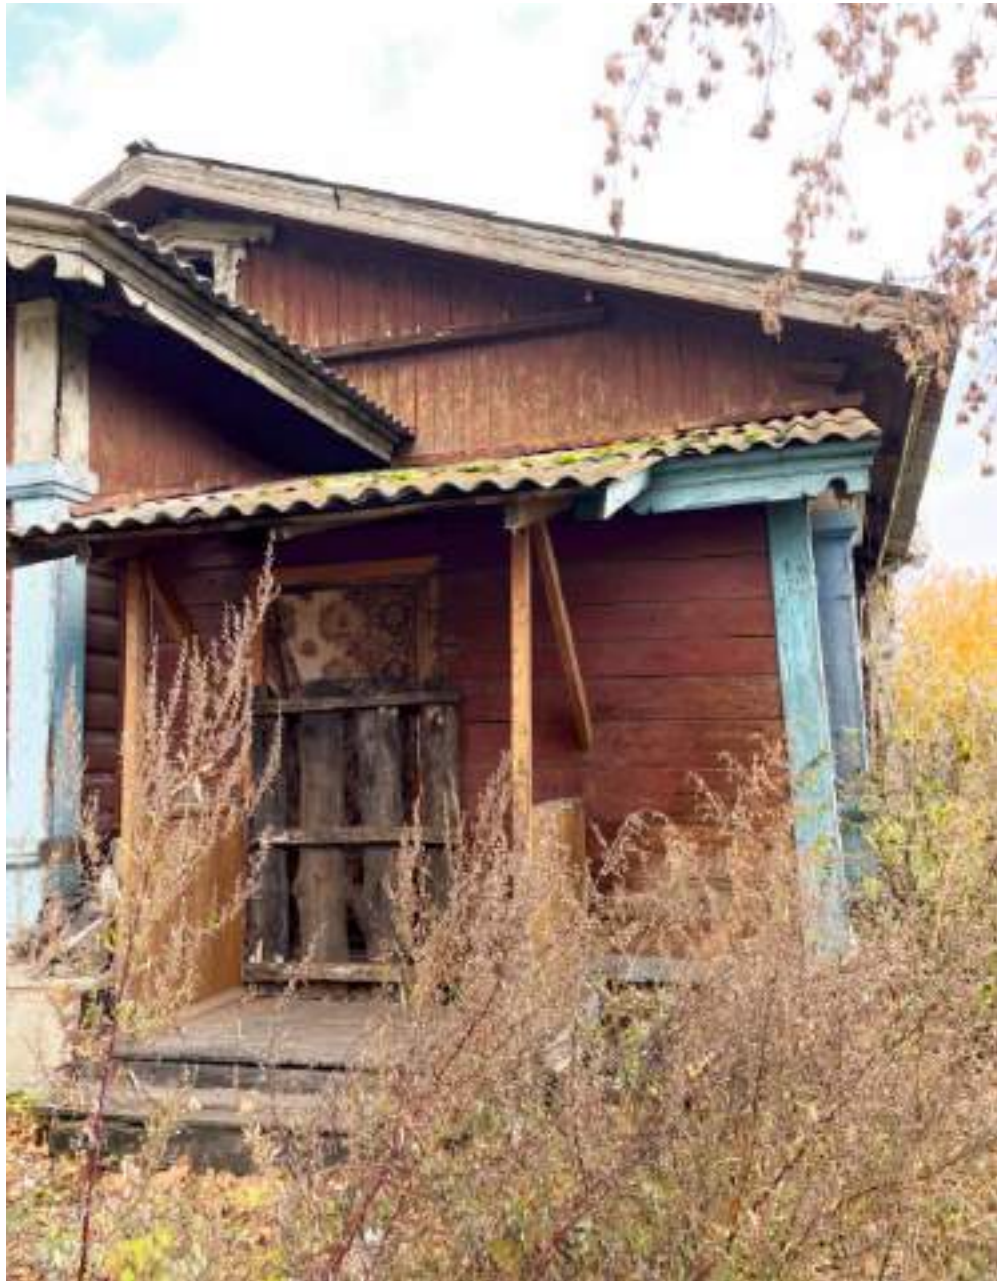
Фото 22. Выявленный объект культурного наследия «Дом железнодорожных служащих» по адресу: Челябинская область, г. Миасс, ул. Труда, 30. Фрагмент западного фасада выявленного объекта культурного наследия.

Западный фасад решен в две оконные оси. Окна с прямоугольной перемычкой. На центральной оси располагается слуховое окно с треугольным завершением и деревянным резным наличником. На первой оси находится деревянный пристрой с входной группой. Деревянные подзоры на уровне оконных перемычек.

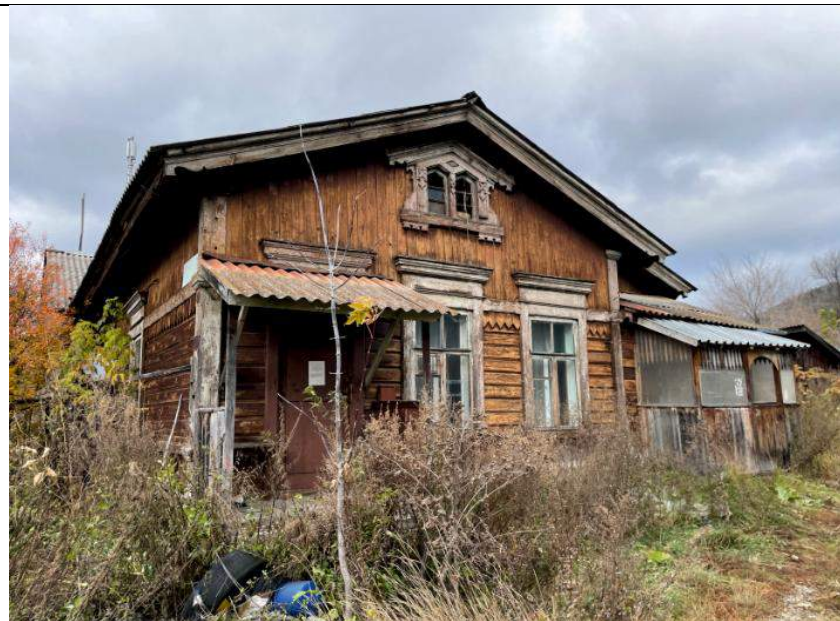
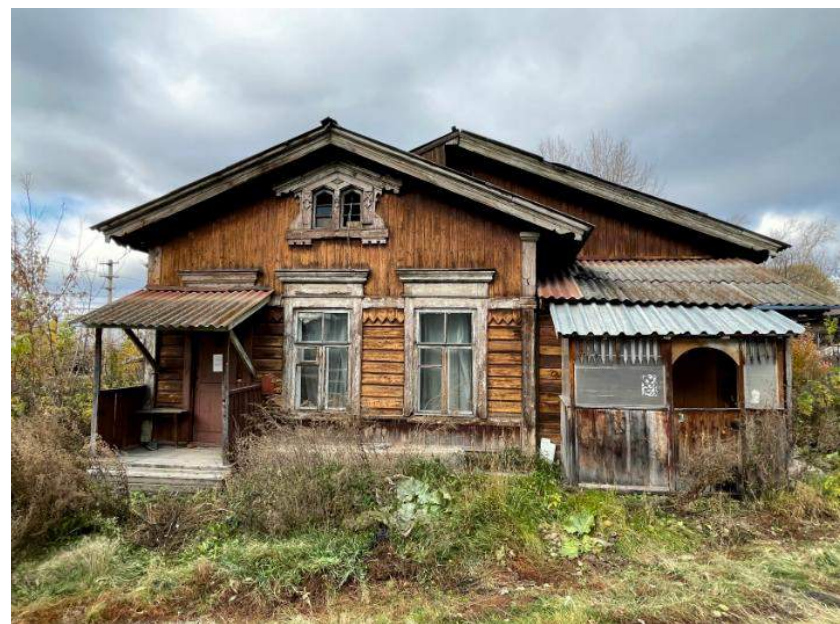
3.2

Восточный фасад:

- решен в 3 оконные оси;
- окна с прямоугольными перемычками и деревянными наличниками с сандриками;
- слуховое окно с треугольным завершением и декоративными резными деталями;
- деревянные подзоры
- деревянные пилястры по углам фасада.

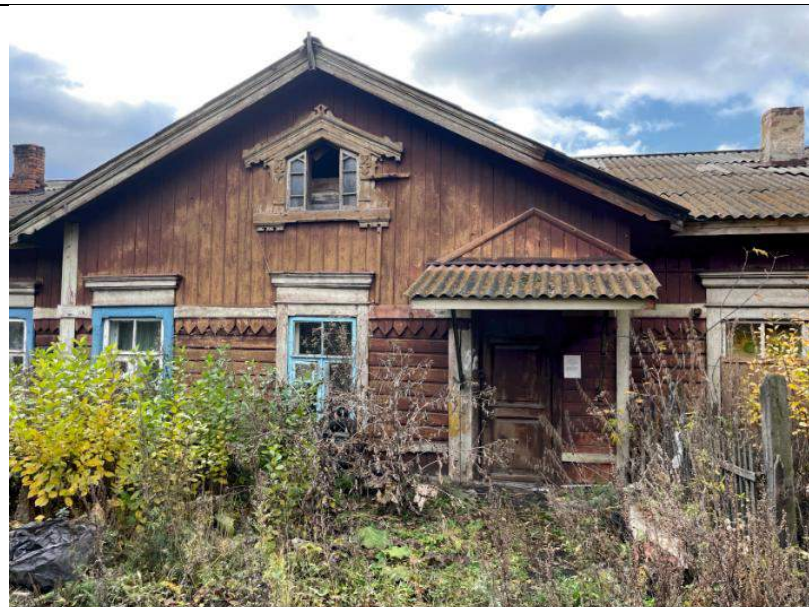
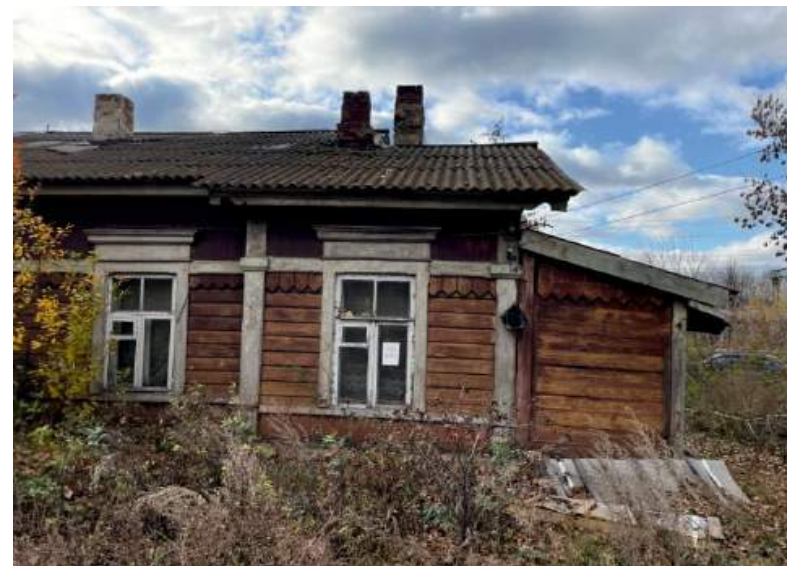
3.3

Северный фасад:

- решен в 7 оконных осях;
- центральный объем в 2 оконные оси с двухскатной крышей и слуховым окном с треугольным завершением и декоративными резными деталями;
- окна с прямоугольными перемычками и деревянными наличниками с сандриками;
- деревянные подзоры;
- деревянные пилястры по углам фасада.

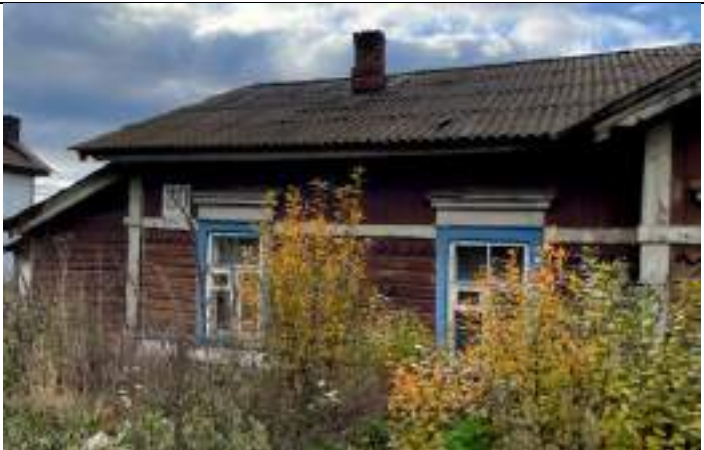
3.4		<p>Западный фасад:</p> <ul style="list-style-type: none">– решен в 2 оси;– окна с прямоугольными перемычками и деревянными наличниками с сандриками;– слуховое окно с треугольным завершением и декоративными резными деталями;– деревянные подзоры– деревянные пилястры по углам фасада.

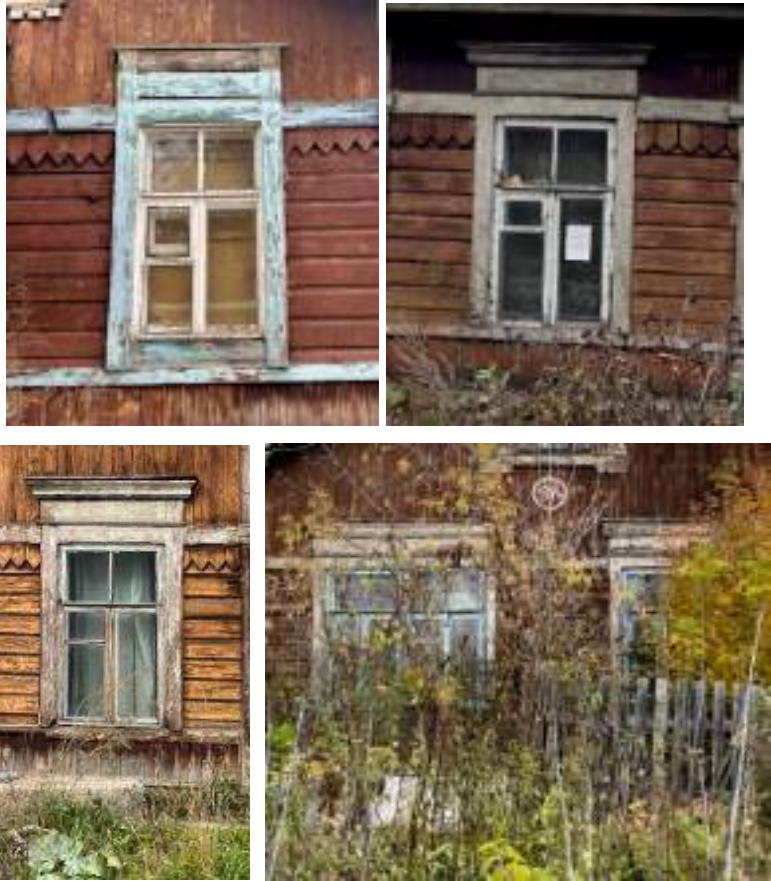
3.5.3		<ul style="list-style-type: none">– слуховое окно с треугольным завершением и декоративными резными деталями;

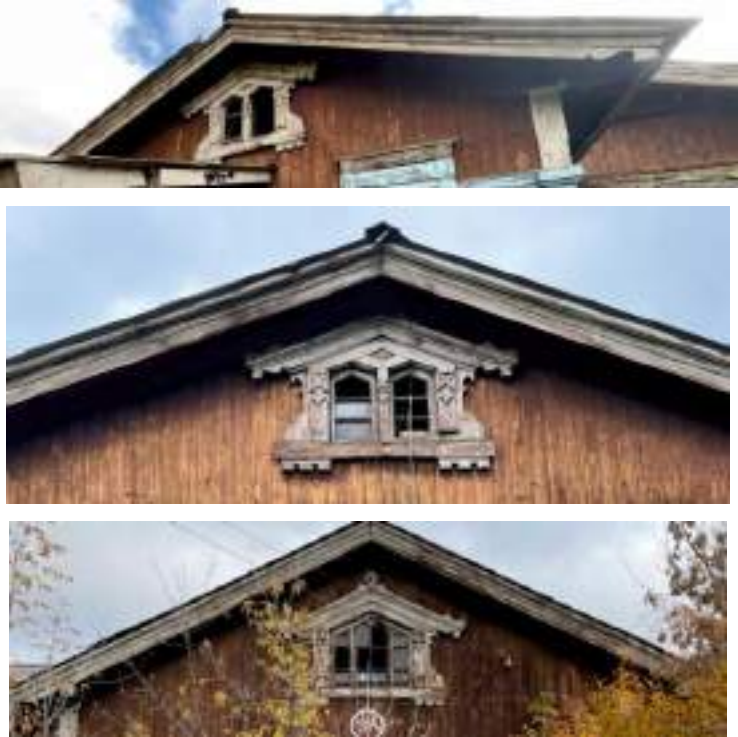
3.5.4		– деревянные подзоры.

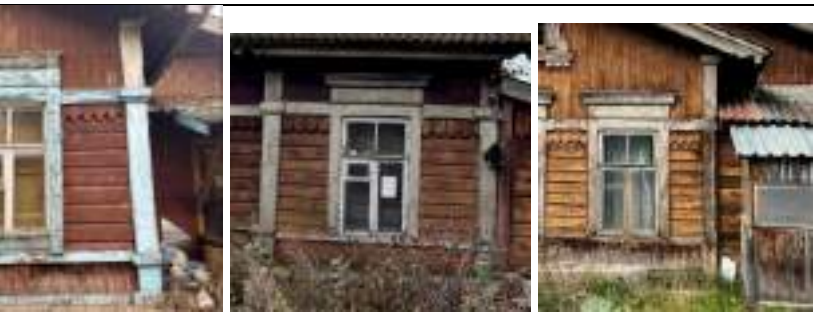
– деревянные пилястры по углам фасадов.

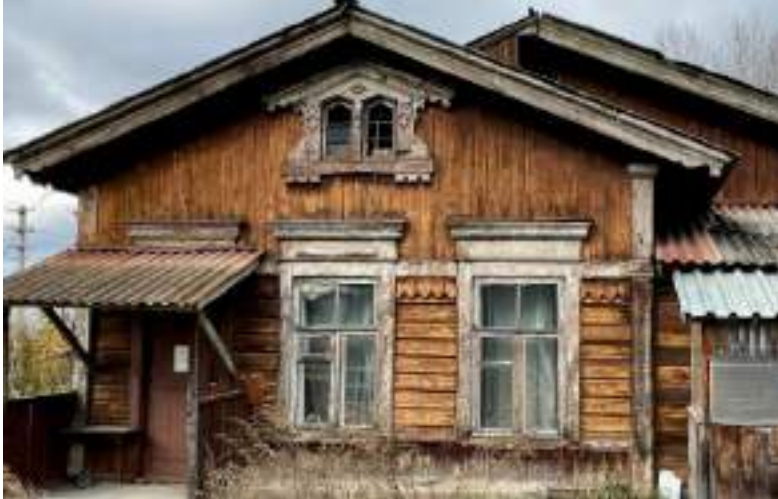
4		<ul style="list-style-type: none">– дерево: брус;– дерево: деревянное заполнение оконных и дверных проемов;– дерево: вертикальная обшивка досками цокольной части и части крыши, горизонтальная обшивка досками на уровне оконных проемов;– дерево: декоративные элементы фасадов;
