АКТ

государственной историко-культурной экспертизы выявленного объекта культурного наследия «Дом жилой двухэтажный каменно-деревянный», расположенного по адресу: Челябинская обл., г. Миасс, ул. Ленина, 11

Объект экспертизы: выявленный объект культурного наследия «Дом жилой двухэтажный каменно-деревянный», расположенный по адресу: Челябинская обл., г. Миасс, ул. Ленина, 11

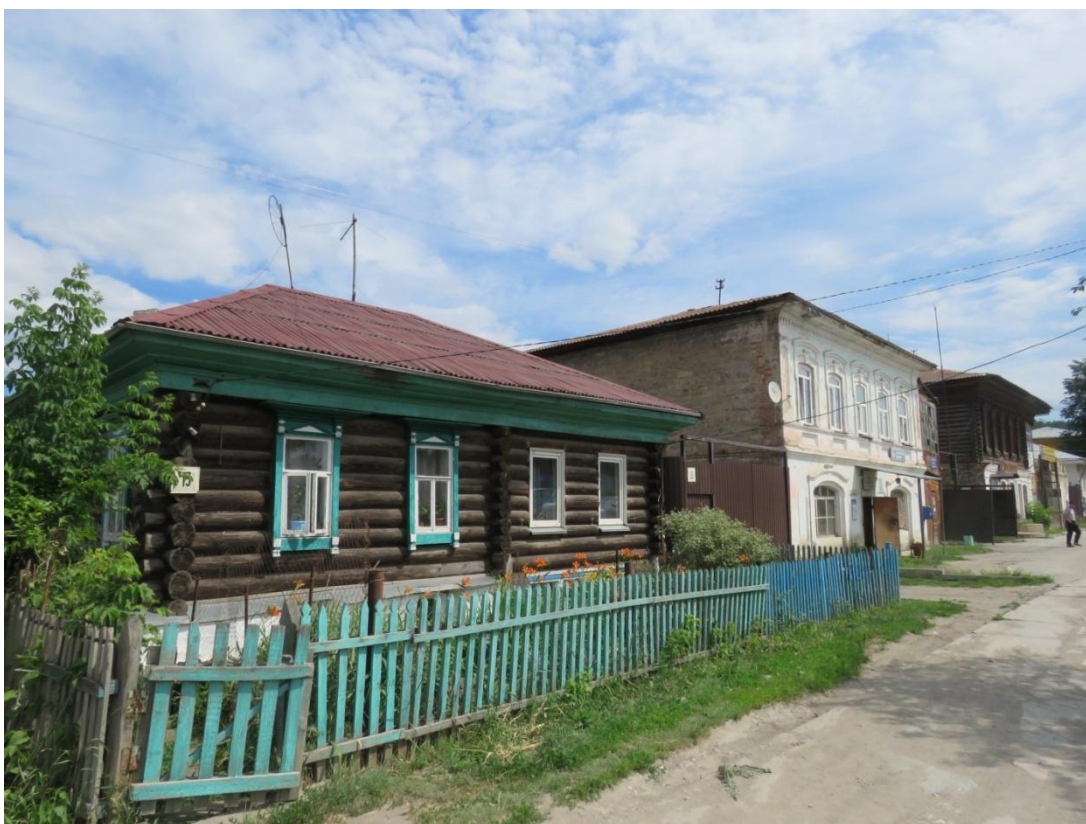
Рис. 15. Главный фасад. Фото 2012 г.

Со стороны бокового, восточного, фасада к каменному зданию примыкает исторический дощатый лестничный пристрой на высоту обоих этажей (литера а) и одноэтажный пристрой из силикатного кирпича (2000 г.) (литера А1). Деревянный лестничный пристрой является характерным для купеческой застройки Миасса второй половины 19 в. и неоднократно встречается в сохранившейся городской застройке этого периода, в том числе, в соседнем с анализируемым ОКН жилом доме 19 в. (Ленина, 9). До недавнего времени лестничный пристрой со стороны главного фасада был

увенчан декоративным фигурным аттиком, украшенном резьбой, о чем свидетельствует фото здания 2012 г. На восточного фасаде каменного дома, скрытом пристроями, сохранились два прямоугольных окна с лучковым завершением на втором этаже, аналогичные по форме и габаритам окнам второго этажа главного фасада, входной проем на втором этаже, ведущий в жилые покои с лестницы и дверной проем в служебное помещение первого этажа.

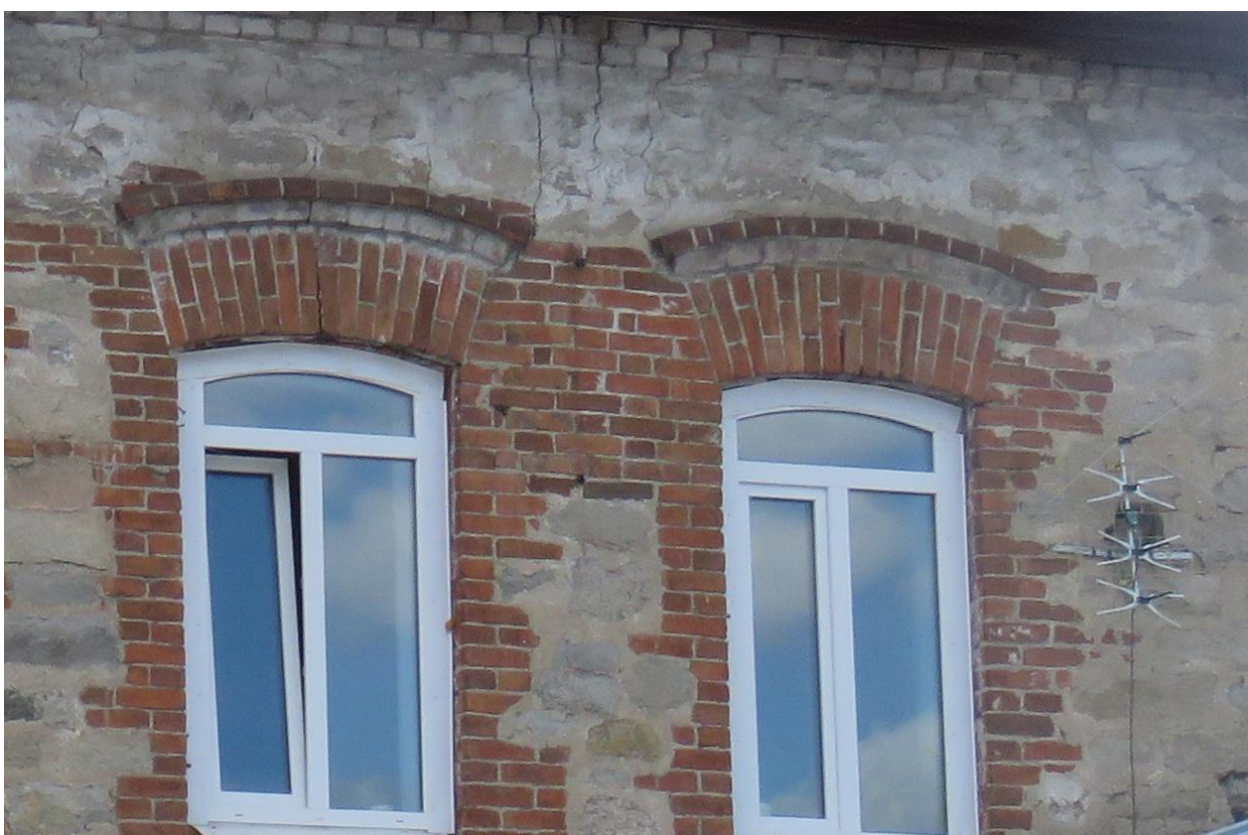
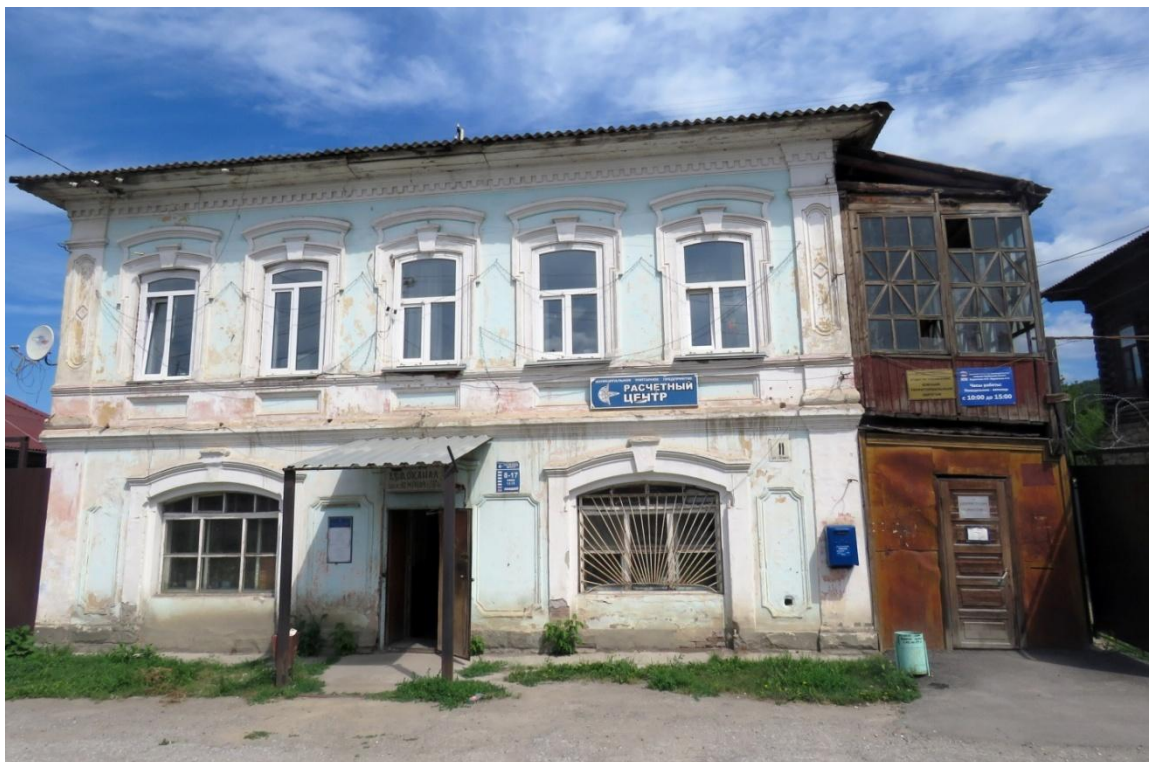
Рис. 3,4. Материал кладки стен первого и второго этажей.

<p>Конструктивная система и материал</p>	<ol style="list-style-type: none"> 1. Бутовый ленточный фундамент. 2. Наружные несущие стены. 3. Бутово-кирпичная кладка стен с использованием красного глиняного кирпича. 4. Бутовый цоколь.

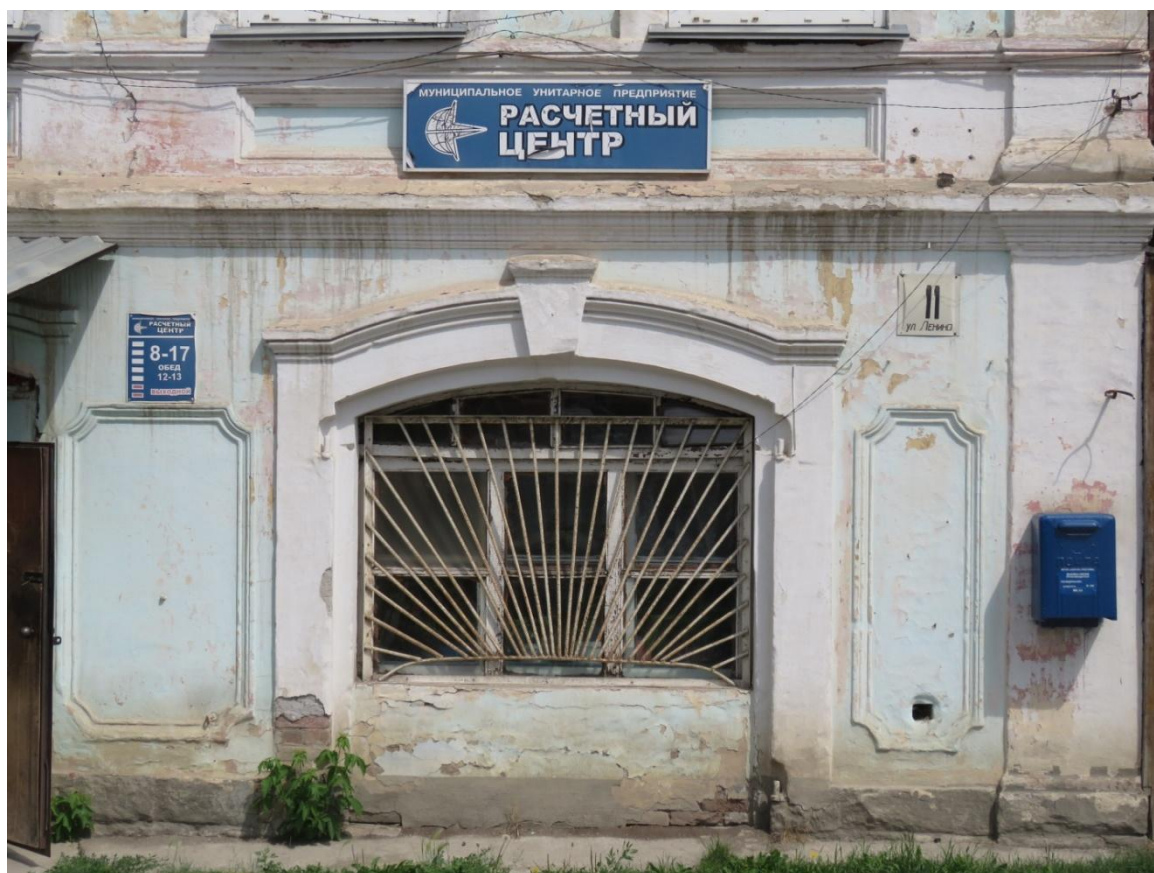
Рис. 5. Главный фасад.

Архитектурно разработан только лицевой фасад, что является типичным для фронтальной жилой застройки второй половины 19 – начала 20 вв. Главный фасад имеет центрально-осевую симметричную композицию, в три оси на первом этаже и в пять осей на втором этаже. По центральной оси на первом этаже расположен узкий прямоугольный дверной проем, обрамленный с трех сторон кирпичным оштукатуренным наличником. Центральный вход фланкирован крупными прямоугольными оконными проемами с лучковым завершением. Изначально эти проемы являлись дверными, в настоящее время их нижняя часть заложена. По сторонам обоих проемов сохранились исторические металлические крепления для распашных створок металлических ставень. Проемы заключены в широкие кирпичные оштукатуренные наличники с профилированным карнизом и замковым камнем. Простенки первого этажа декорированы декоративными нишами в фигурном профилированном обрамлении. Фланги фасада оформлены простыми по решению гладкими пилястрами. Профилированный карниз между первым и вторым этажом членит фасад по вертикали. Окна второго этажа – прямоугольные, с лучковым завершением, заключены в трехсторонние профилированные наличники с замковым камнем и «ушами», увенчанные профилированным лучковым очельем. Под окнами протянут профилированный подоконный пояс и размещены прямоугольные ширинки. Пилястры с фигурными филенками оформляют фланги. Фасад завершен профилированным подкарнизным поясом с сухариками.

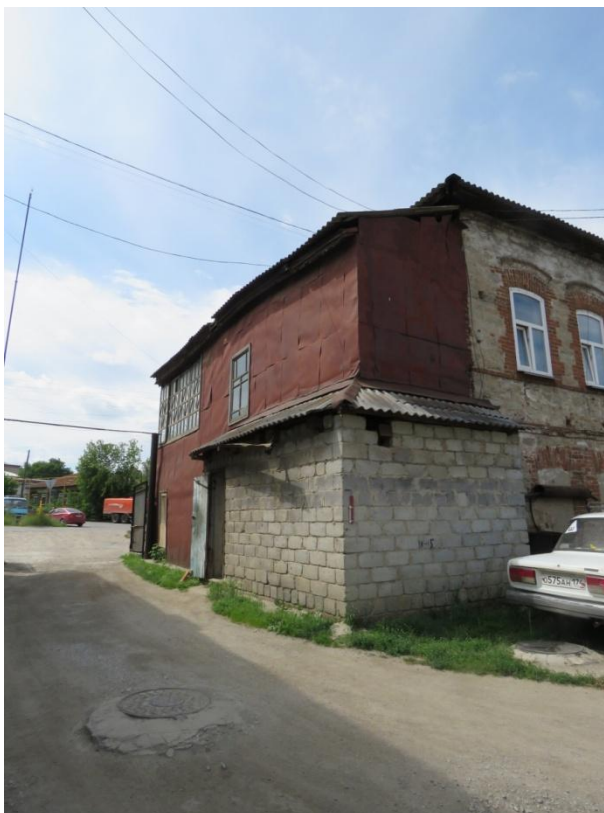
Рис. 8. Примыкающий деревянный пристрой, примыкающий к восточному фасаду каменного дома. Вид с юго-востока.

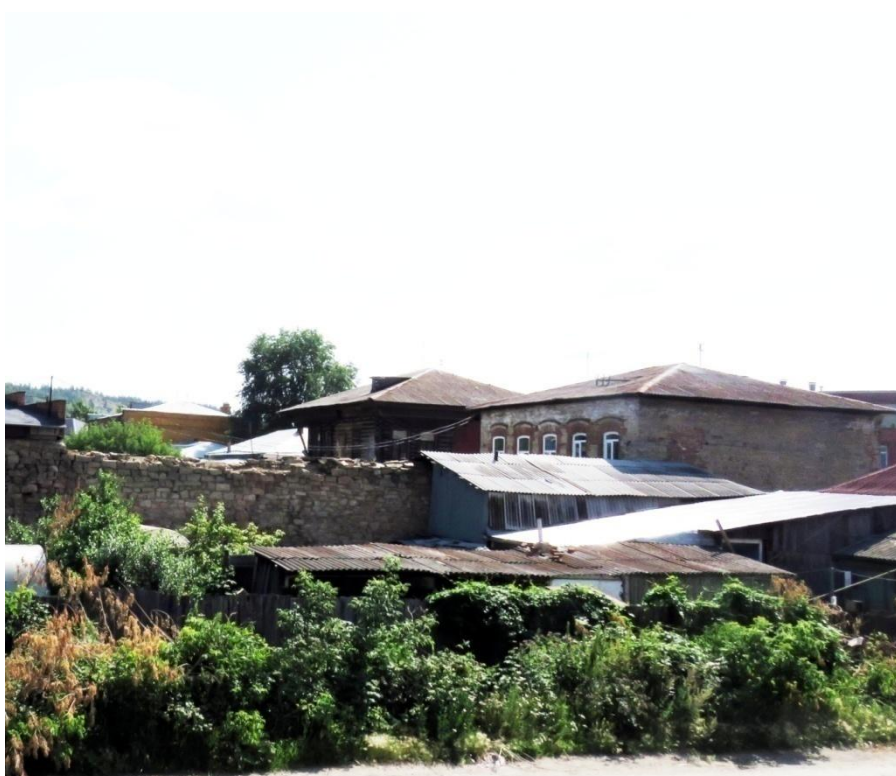
Рис. 9. Деревянный пристрой и пристрой из силикатного кирпича, примыкающие к восточному фасаду каменного дома, вид с северо-востока.

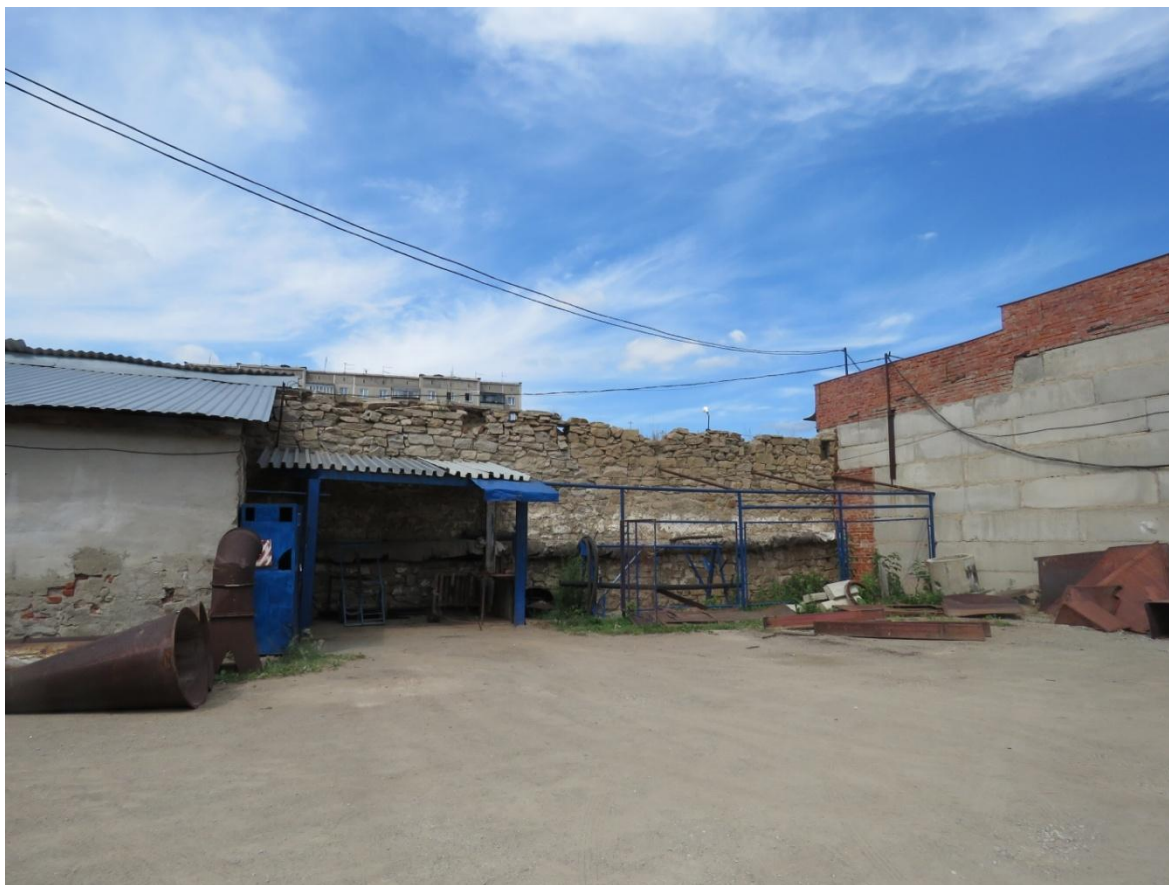
Рис. 12. Дворовый, северный, фасад, с примыкающим зданием каменного сарая (литера Б).

Дворовый, северный, фасад имеет ассиметричное композиционное решение. Правый фланг фасада на уровне первого этажа скрыт кирпичным одноэтажным сараем (литера Б). На первом этаже расположены окна – высокие, прямоугольные с лучковым завершением и лучковыми перемычками (заложены). Широкий арочный дверной проем был предназначен для торговых и хозяйственных нужд. На втором этаже расположены пять прямоугольных окон с лучковым завершением и лучковой перемычкой. Над окнами – кирпичные сандрики-бровки.

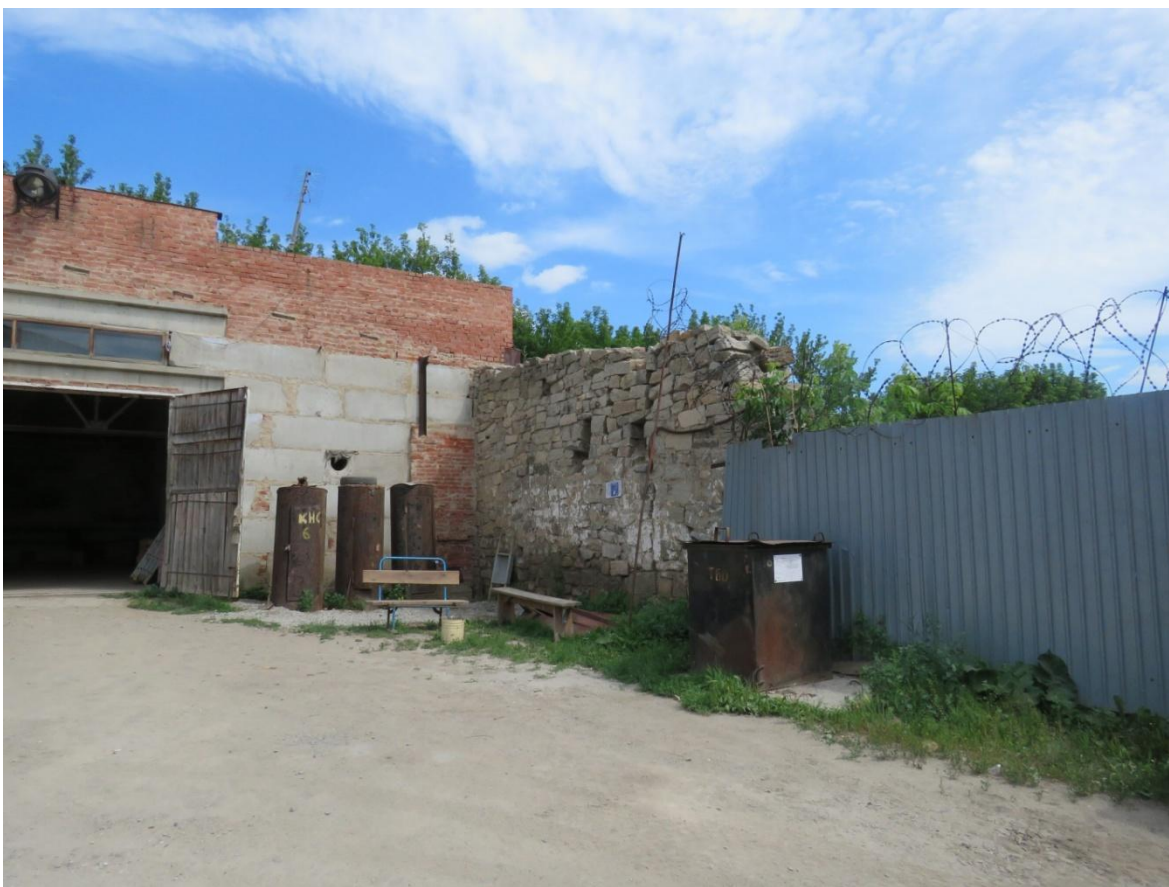
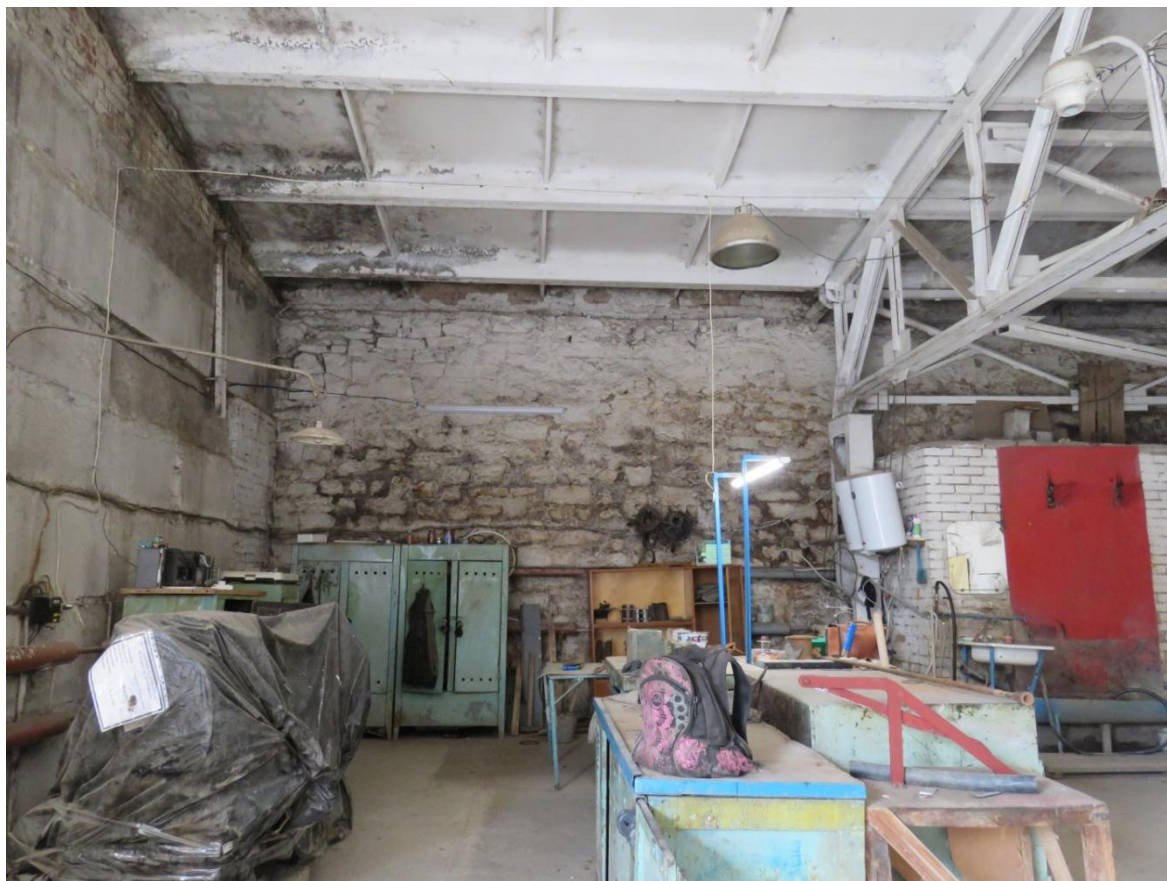
Рис. 13 14. Фрагменты брандмауэрной стены с запада и востока усадебной территории.

Усадебный двор обнесен брандмауэрной стеной из бутового камня, в значительной мере сохранившейся до настоящего времени. При этом часть стены оказалась встроенной в стены находящегося на территории усадьбы современного здания мастерских (литера В).

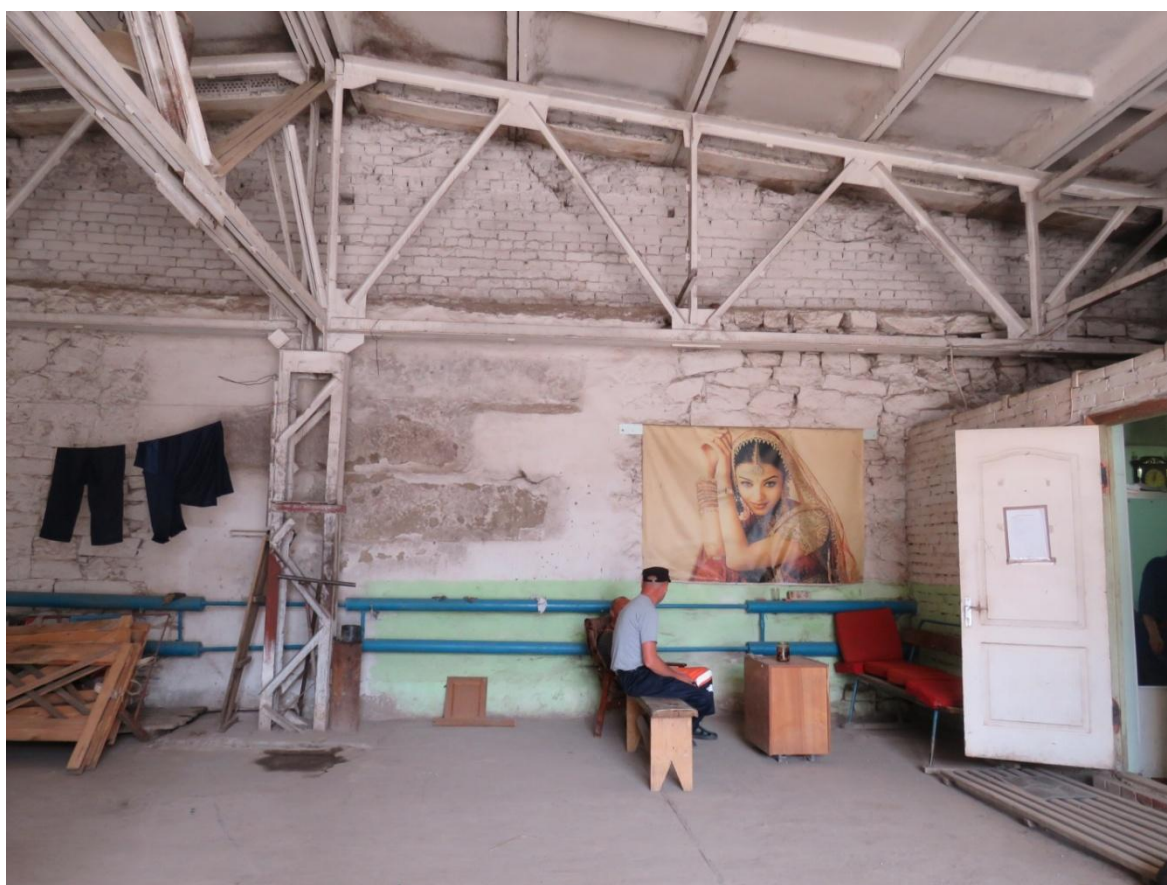
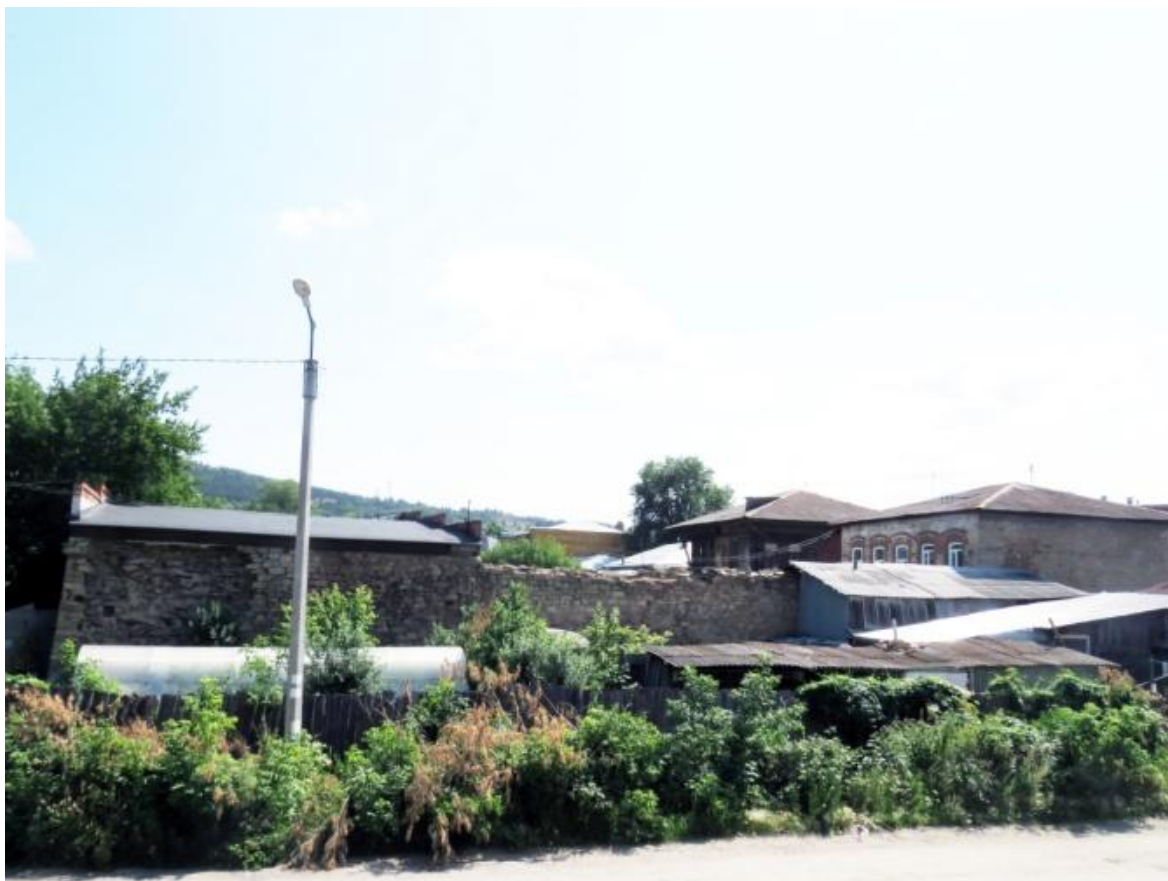
Рис. 15, 16. Фрагменты брандмауэрной стены, включенные в стены цеха, расположенного на территории усадьбы (литера В), западная и северная стена.

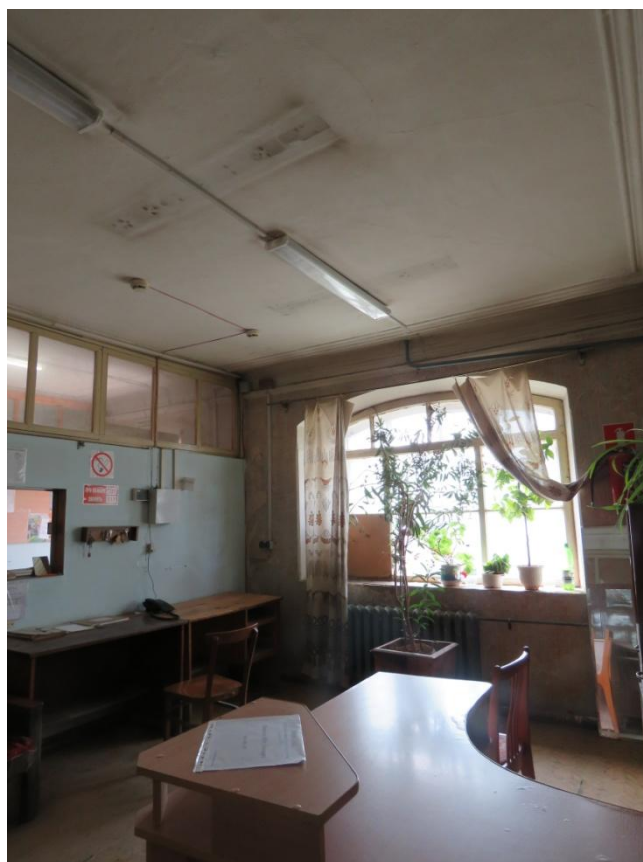
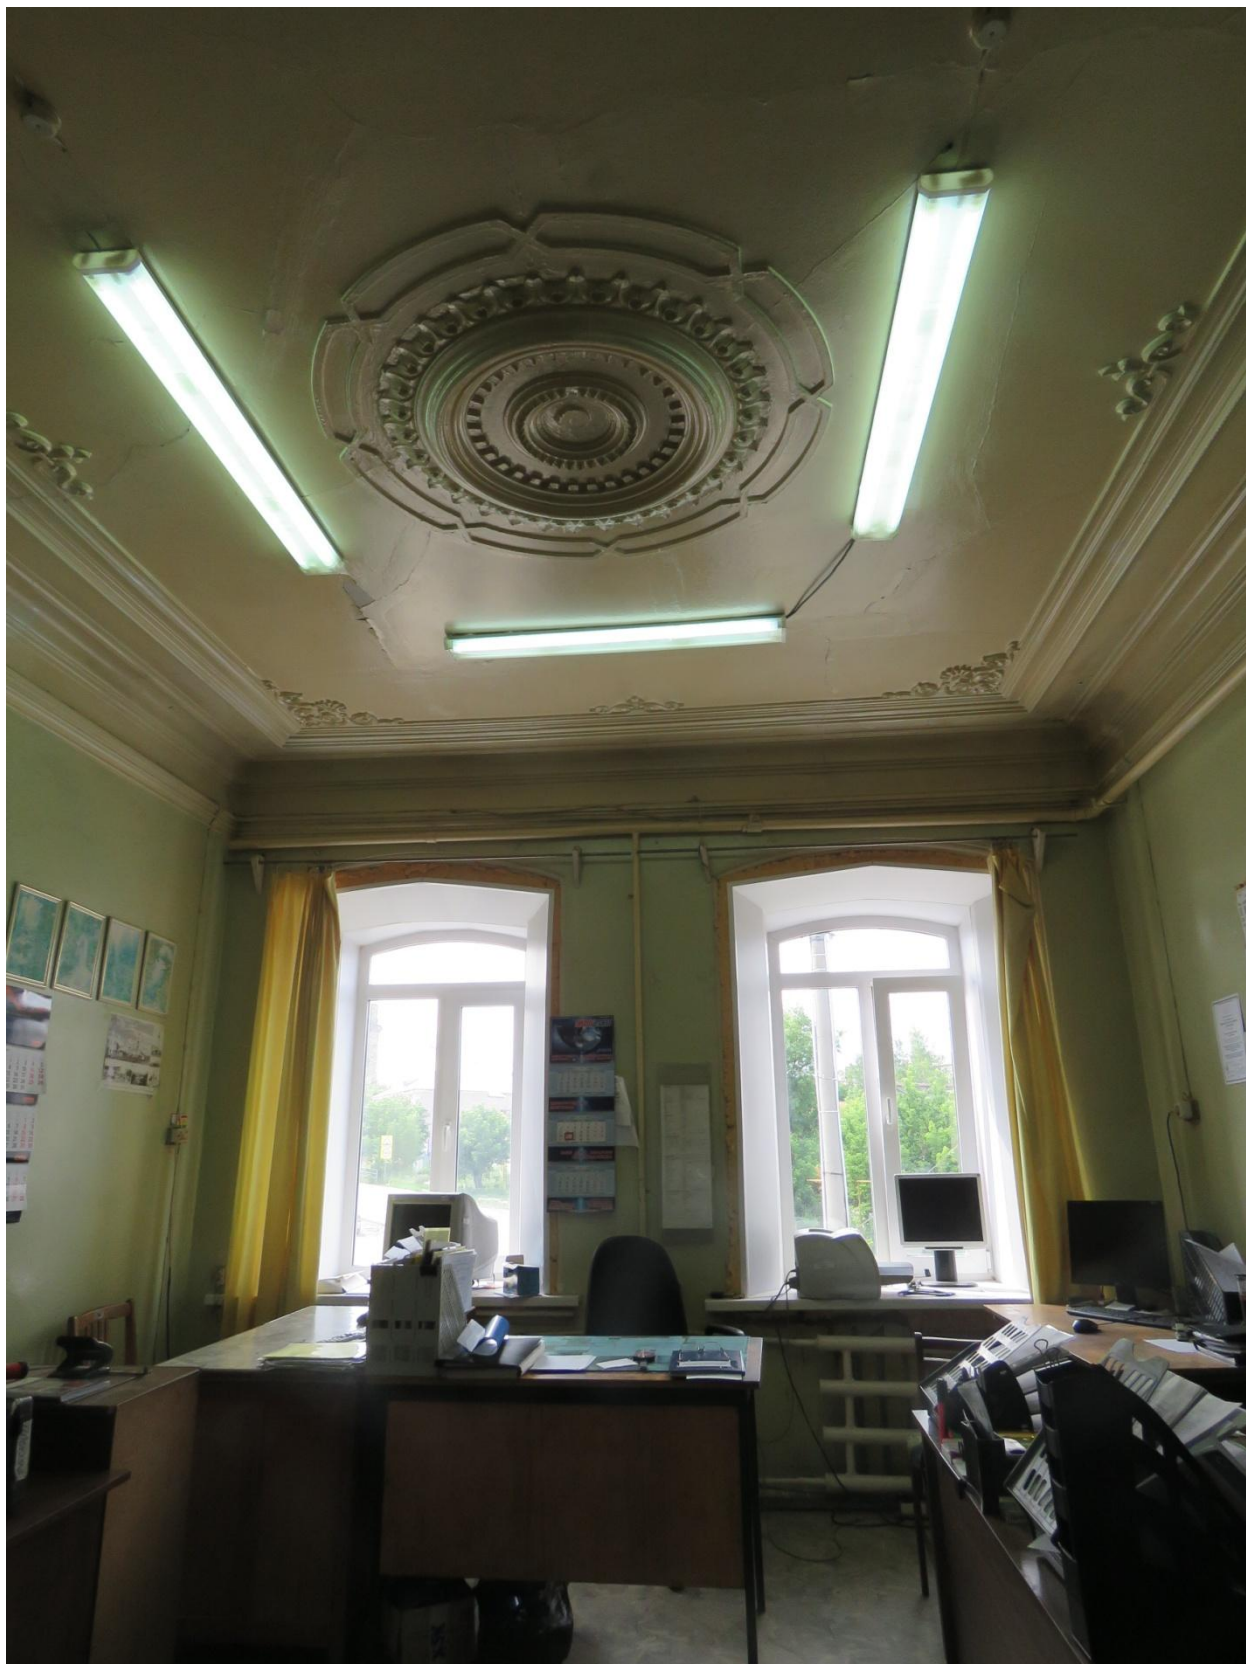
Рис. 19, 20. Фрагменты интерьера первого этажа, профилированные карниз и плафонная рамка бывшего торгового зала

Историческая планировка интерьеров здания сохранилась частично на первом этаже и полностью – на втором. Единое пространство торгового зала, располагавшегося в южной половине помещения первого этажа, в настоящее время разгорожено. Об историческом единстве этого пространства свидетельствует, в том числе, сохранившиеся профилированный карниз и профилированная плафонная рамка, расположенные по периметру. В северной части сохранились выделенные служебные помещения, располагавшие самостоятельными входами со стороны бокового, восточного и дворового, южного, фасадов. Первый и второй этажи соединены деревянной маршевой поворотной лестницей, размещенной в северо-западном углу. Кроме этого, существовал отдельный вход на второй, жилой, этаж из лестничного пристроя. Из прихожей три распашные двери вели в помещения личных покоев. В планировке второго этажа со стороны главного, южного, фасада ясно выделен парадный зал в три оконные оси, имевший также два окна со стороны восточного фасада. В зале в значительной мере сохранились лепной профилированный карниз и лепной декор плафона со стилизованным растительным орнаментом, заключенным в профилированную плафонную рамку. Центр акцентирован крупной потолочной розеткой с лепным растительным орнаментом. Примыкающее с запада помещение в две оконные оси также почти полностью сохранило

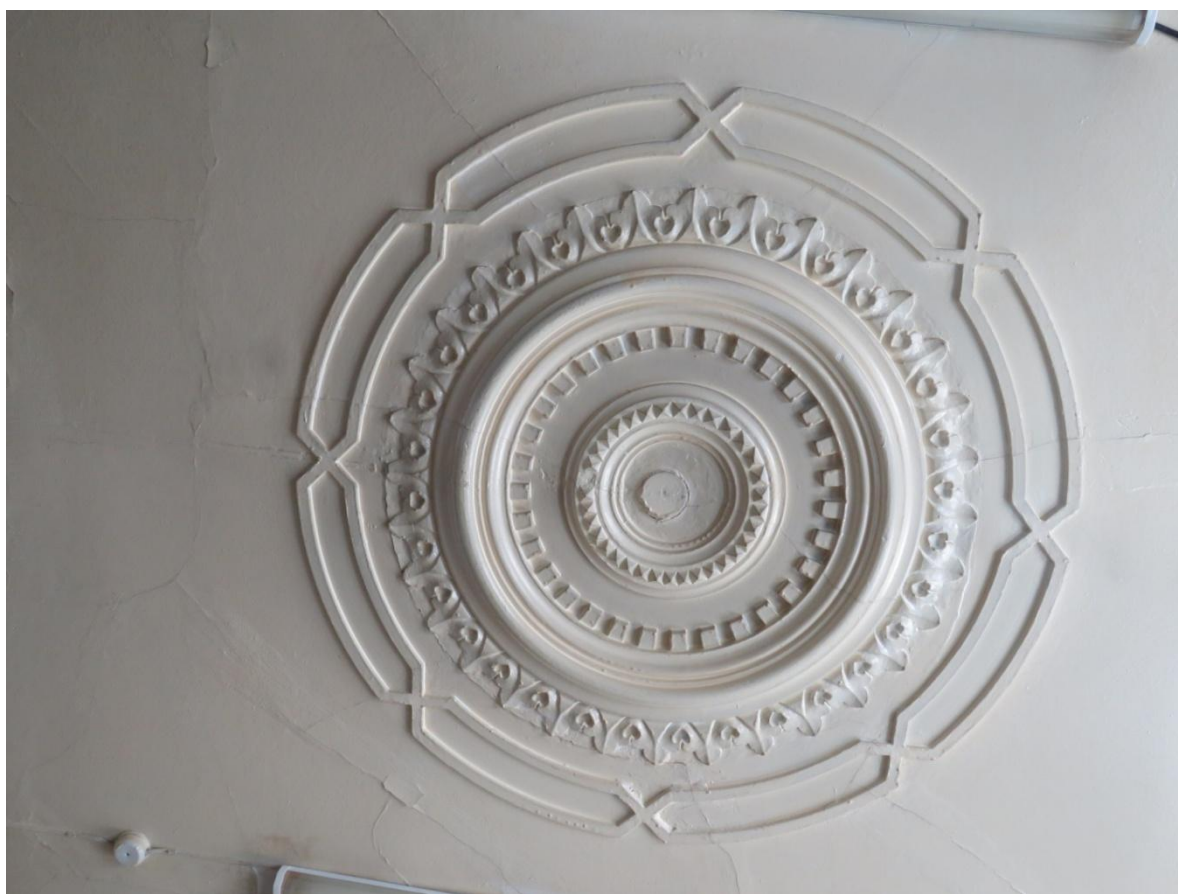
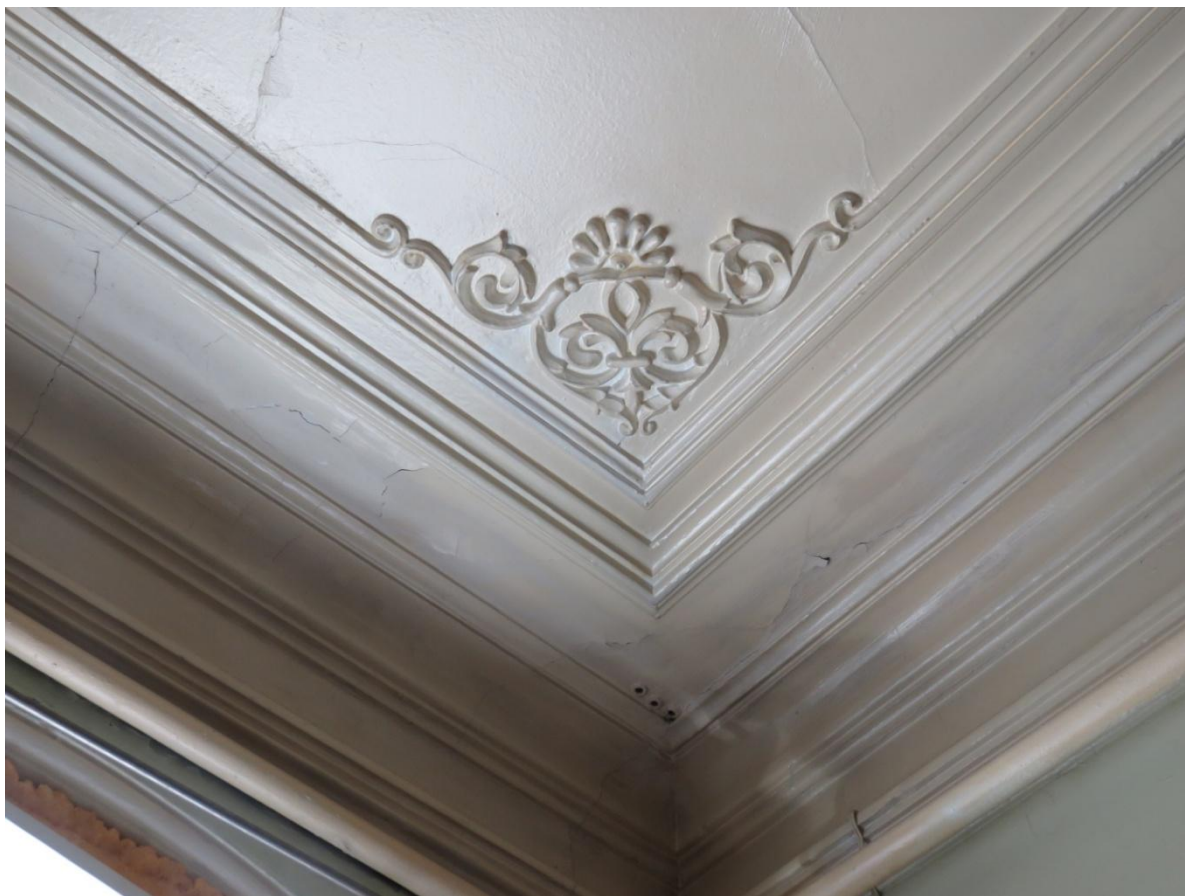
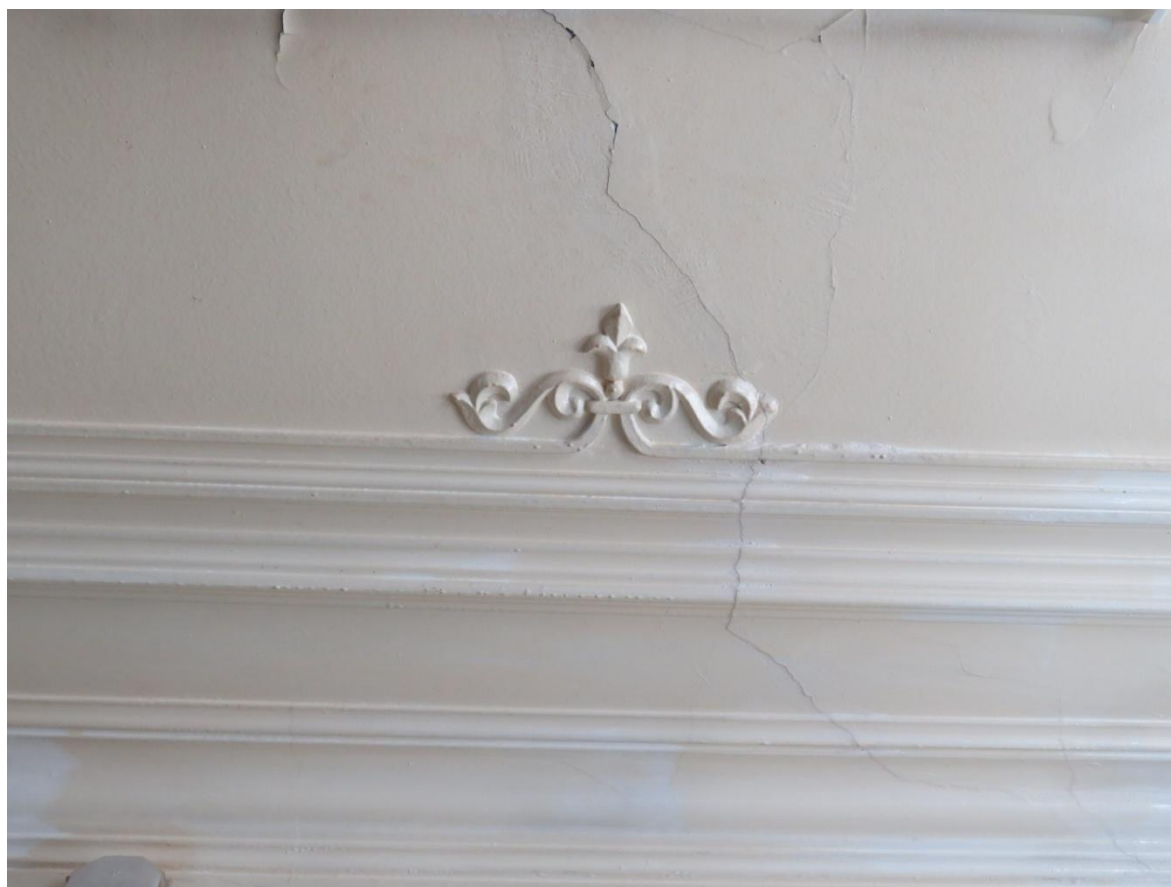
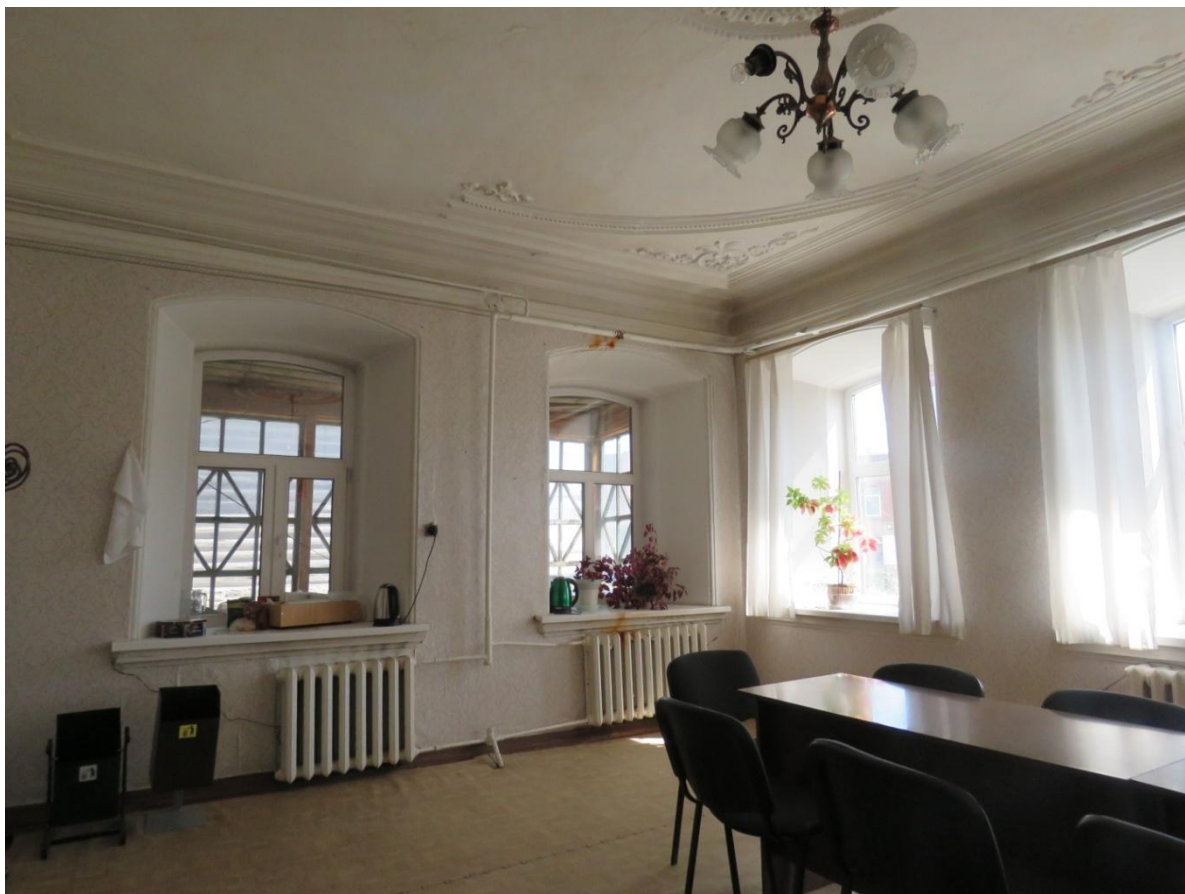
Рис. 22, 23. Фрагмент интерьеров второго этажа. Декор плафона зала в две оконные оси со стороны главного, южного, фасада.

Рис. 24, 25. Фрагмент интерьеров второго этажа. Декор плафона зала в две оконные оси со стороны главного, южного, фасада.

аутентичный лепной декор – профилированный карниз, профилированную плафонную рамку и лепной стилизованный растительный орнамент. Центр плафона также акцентирован крупной розеткой с геометрическим орнаментом. Помещения второго этажа со стороны северного, дворового, декорированы скромнее – многопрофильными лепными карнизами и плафонными рамками. В помещениях второго этажа сохранились также голландские печи, а в западной стене лестничного зала – встроенный холодильный шкаф в обрамлении наличника с боковыми стойками в виде наборных столбиков и профилированным карнизом, и с филенчатыми дверцами.

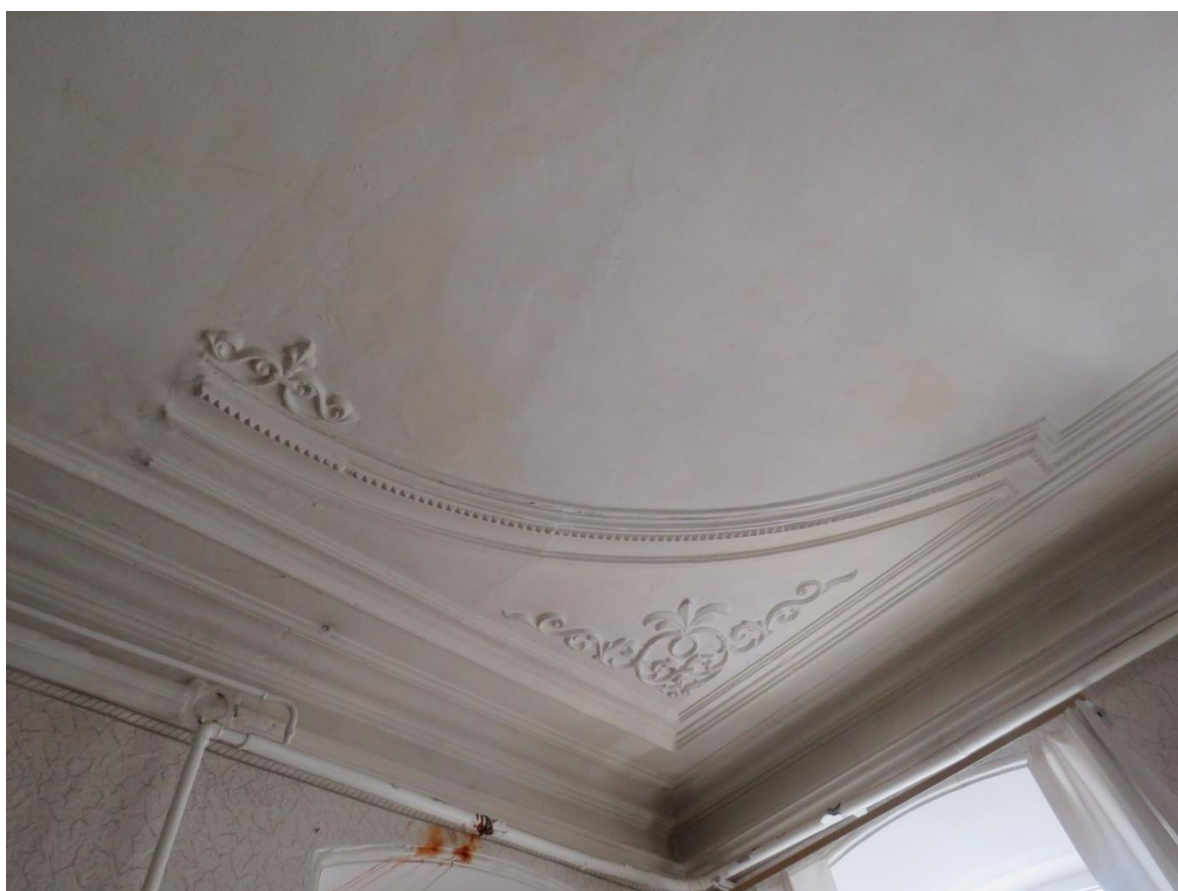
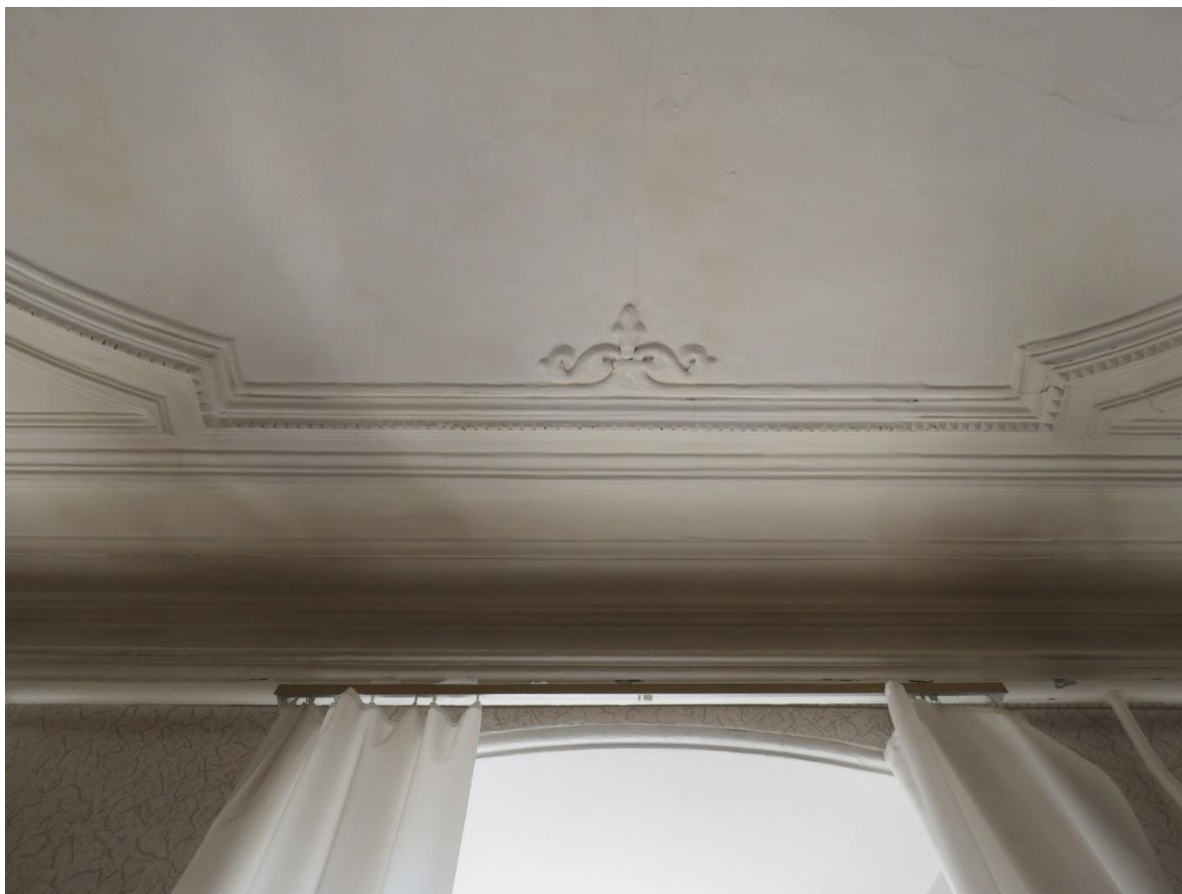
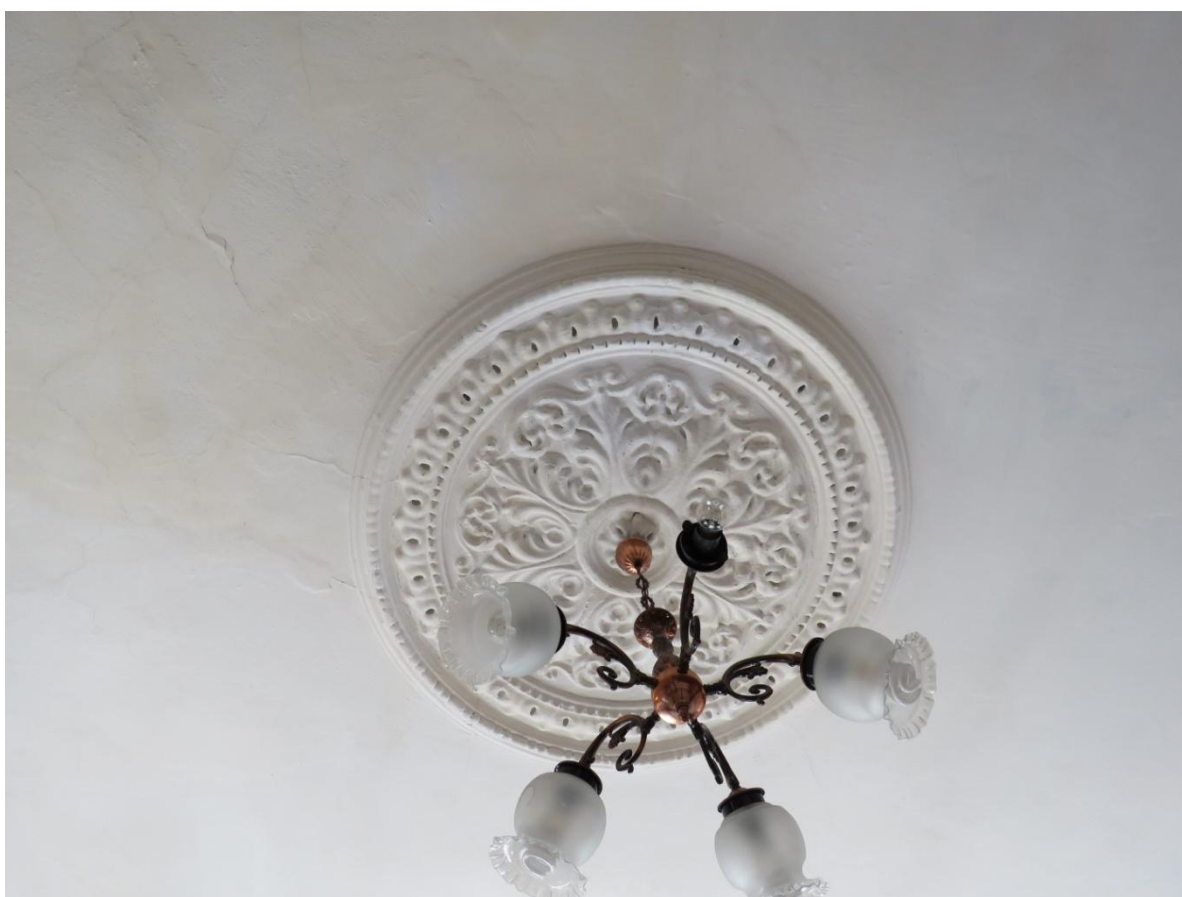
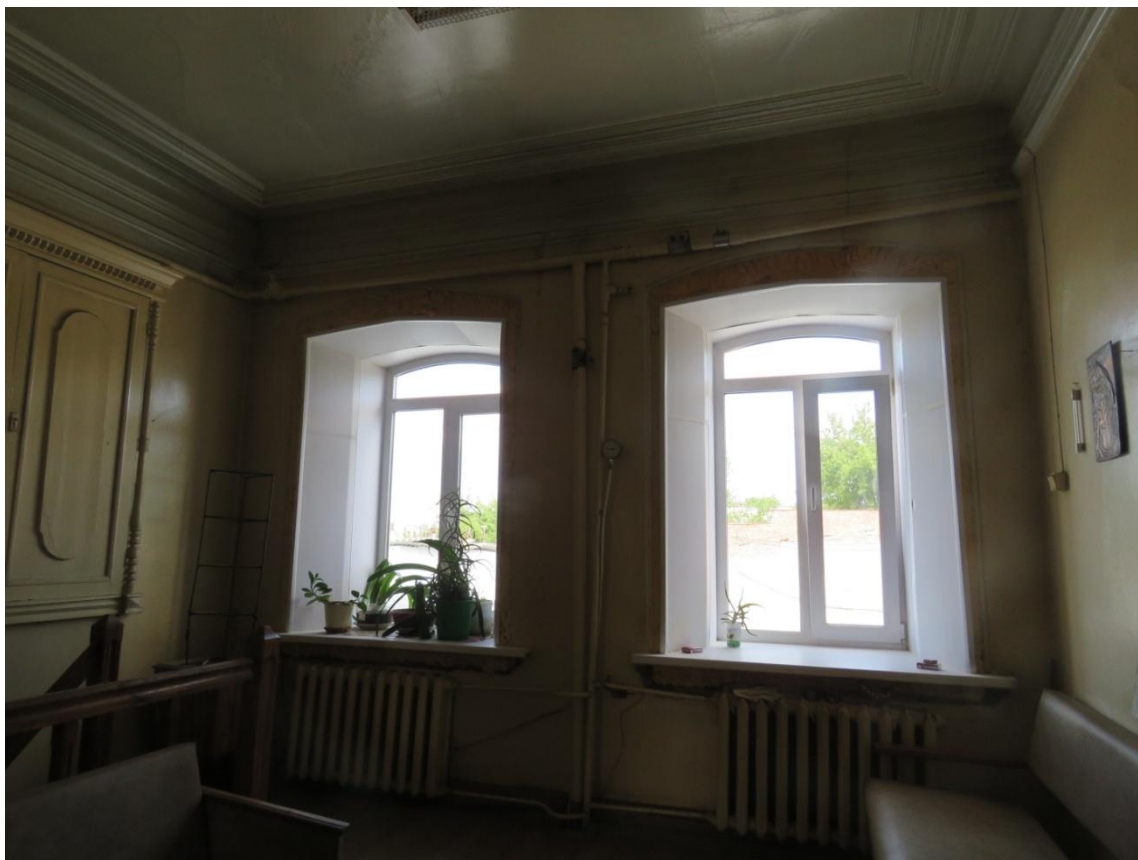
Рис. 28, 29. Фрагменты лепного декора парадного зала второго этажа.

Рис. 30, 31. Фрагменты лепного декора парадного зала второго этажа.
