АКТ

государственной историко-культурной экспертизы выявленного объекта культурного наследия «Дом жилой двухэтажный каменно-деревянный», расположенного по адресу: Челябинская обл., г. Миасс, ул. Ленина, 11

Объект экспертизы: выявленный объект культурного наследия «Дом жилой двухэтажный каменно-деревянный», расположенный по адресу: Челябинская обл., г. Миасс, ул. Ленина, 11

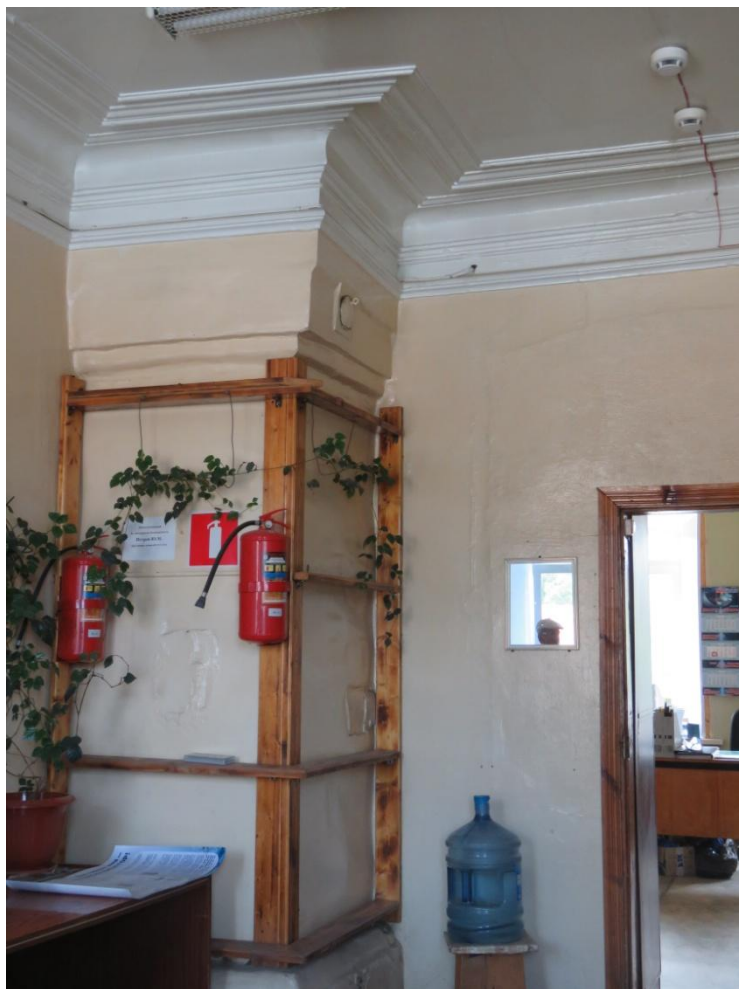
Рис. 33. Фрагмент интерьеров второго этажа. Холодильный шкаф в лестничном зале.

аутентичный лепной декор – профилированный карниз, профилированную плафонную рамку и лепной стилизованный растительный орнамент. Центр плафона также акцентирован крупной розеткой с геометрическим орнаментом. Помещения второго этажа со стороны северного, дворового, декорированы скромнее – многопрофильными лепными карнизами и плафонными рамками. В помещениях второго этажа сохранились также голландские печи, а в западной стене лестничного зала – встроенный холодильный шкаф в обрамлении наличника с боковыми стойками в виде наборных столбиков и профилированным карнизом, и с филенчатыми дверцами.

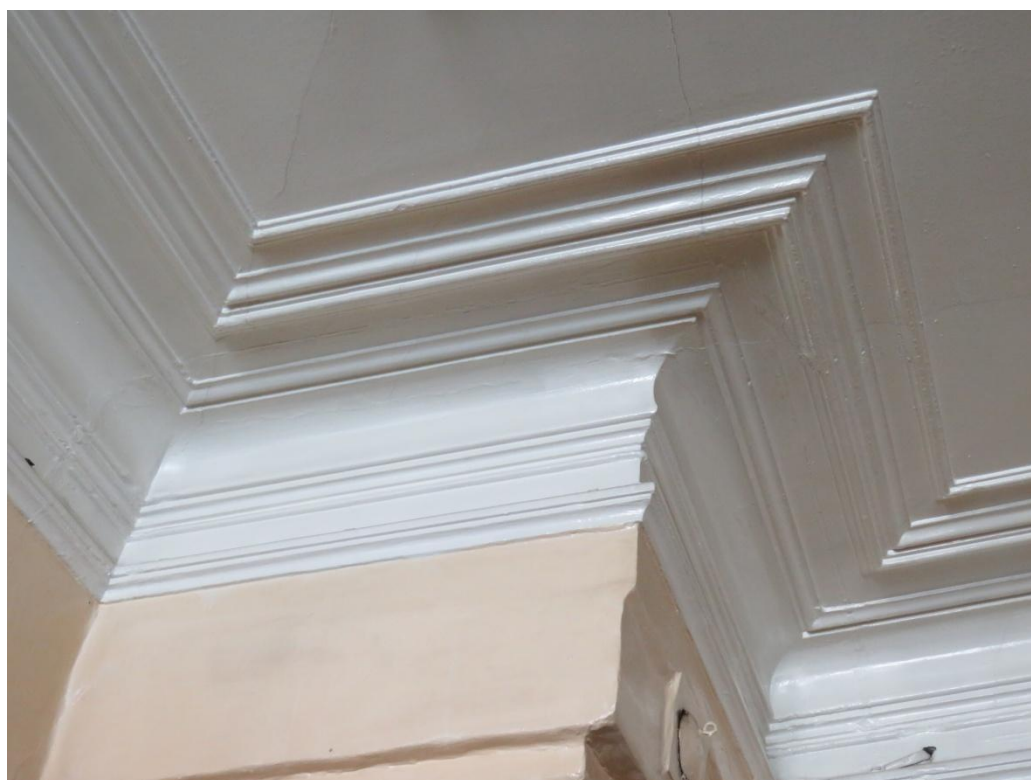
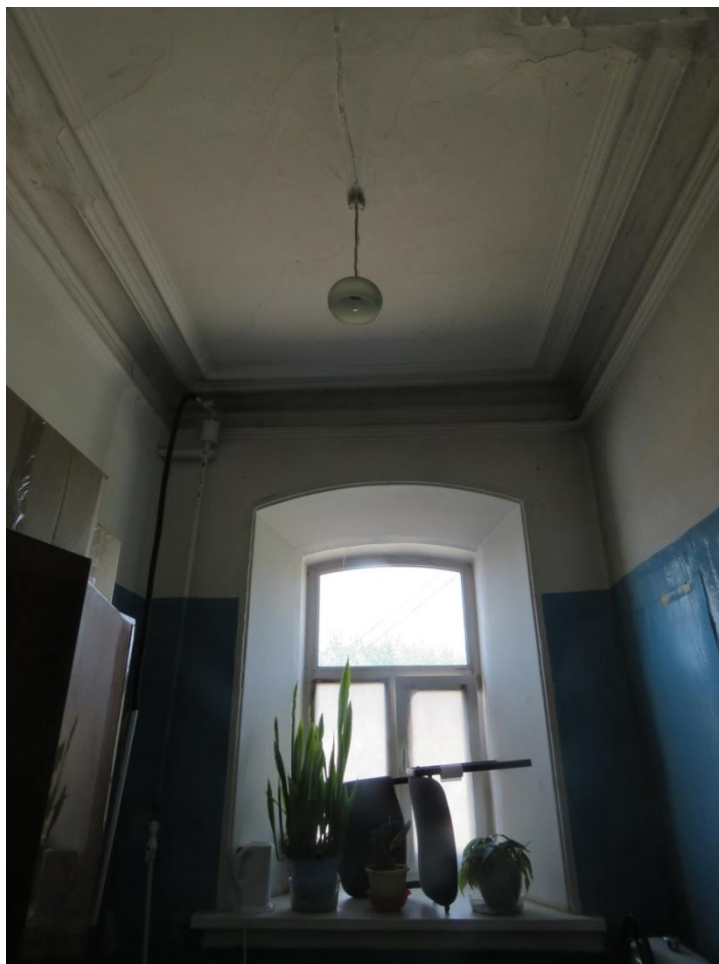
Рис. 34, 35. Фрагмент интерьеров второго этажа. Печь в лестничном зале.

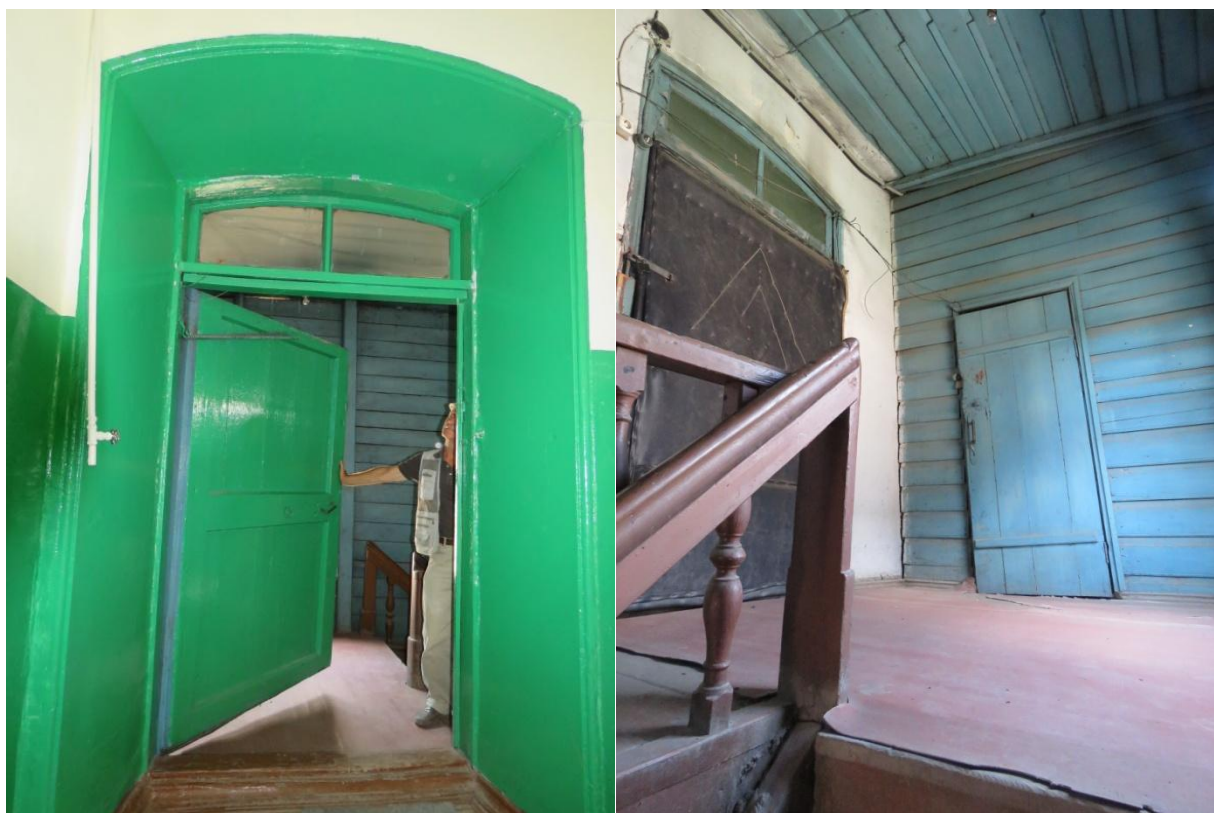
Ил. 38. Лестничный пристрой.

Со стороны бокового, восточного, фасада к каменному зданию примыкает исторический дощатый лестничный пристрой на высоту обоих этажей (литера а) и одноэтажный пристрой из силикатного кирпича (2000 г.) (литера А1). Деревянный лестничный пристрой является характерным для купеческой застройки Миасса второй половины 19 в. и неоднократно встречается в сохранившейся городской застройке этого периода, в том числе, в соседнем с анализируемым ОКН жилом доме 19 в. (Ленина, 9). До недавнего времени лестничный пристрой со стороны главного фасада был

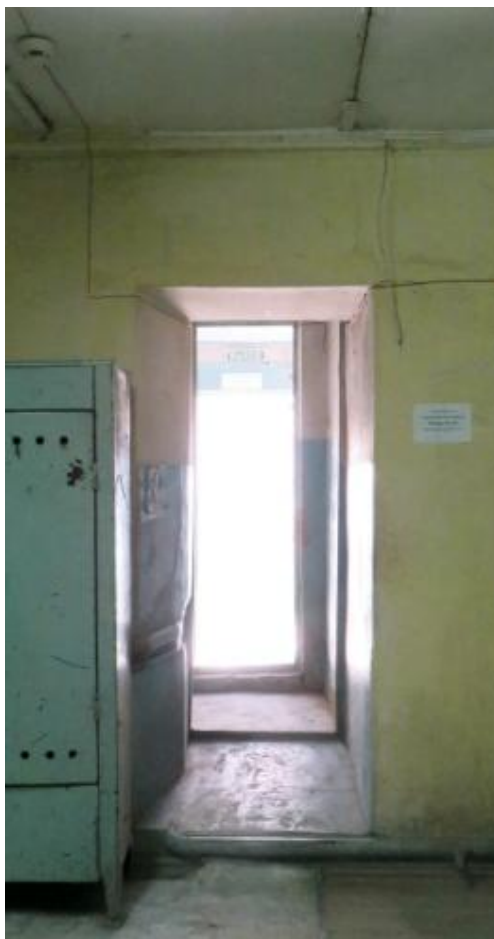
Рис. 39, 40. Исторические входные проемы второго этажа из лестничного пристроя

увенчан декоративным фигурным аттиком, украшенном резьбой, о чем свидетельствует фото здания 2012 г. На восточного фасаде каменного дома, скрытом пристроями, сохранились два прямоугольных окна с лучковым завершением на втором этаже, аналогичные по форме и габаритам окнам второго этажа главного фасада, входной проем на втором этаже, ведущий в жилые покои с лестницы и дверной проем в служебное помещение первого этажа.

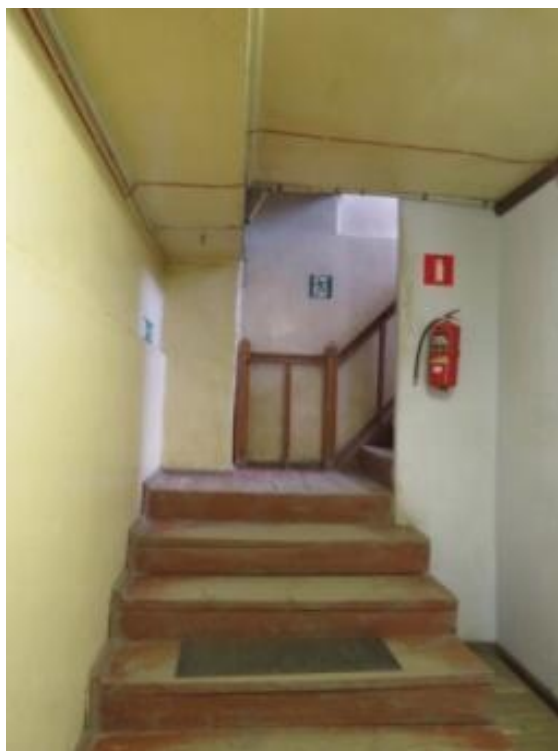
Рис. 41 Исторический входной проем первого этажа со стороны бокового, восточного фасада.
