АКТ
государственной историко-культурной экспертизы
выявленного объекта культурного наследия в целях обоснования целесообразности
включения такого объекта в единый государственный реестр объектов культурного
наследия (памятников истории и культуры) народов Российской Федерации
«Ансамбль кумысолечебницы: здание 1 (лечебный корпус) здание 2 (библиотека)
здание 3 (админист.корпус) здание 4 (лечебный корпус) здание 5 (водонапор.башня)
здание 6 (столовая) здание 7 (дом жилой) здание 8 (дом жилой)», расположенного по
адресу: Челябинская область, Чебаркульский городской округ, г. Чебаркуль, северная
часть, разъезд Кисегач, детский санаторий «Каменный цветок»

Челябинская область, г. Чебаркуль

2023 г.

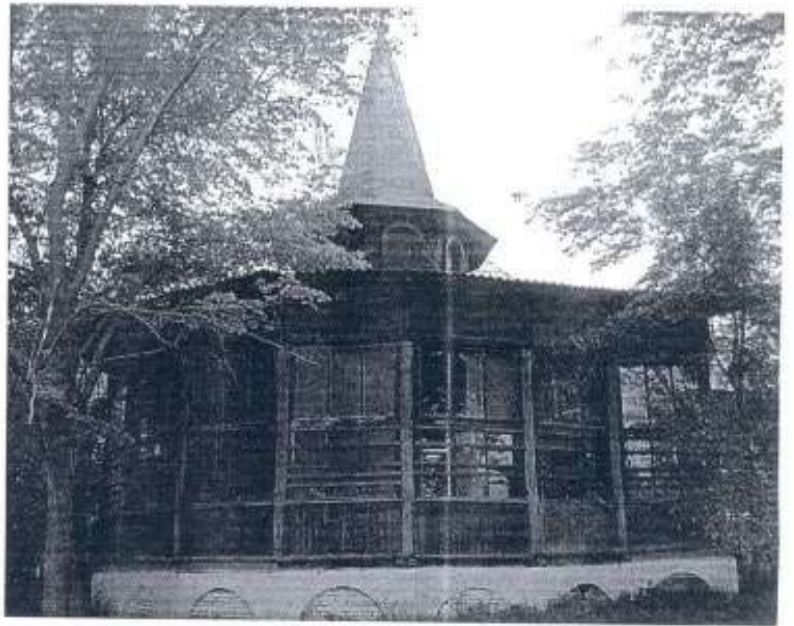
Одно из красивейших зданий — столовая — сегодня пребывает в плачевном состоянии. Фото Нюны Завезаловой

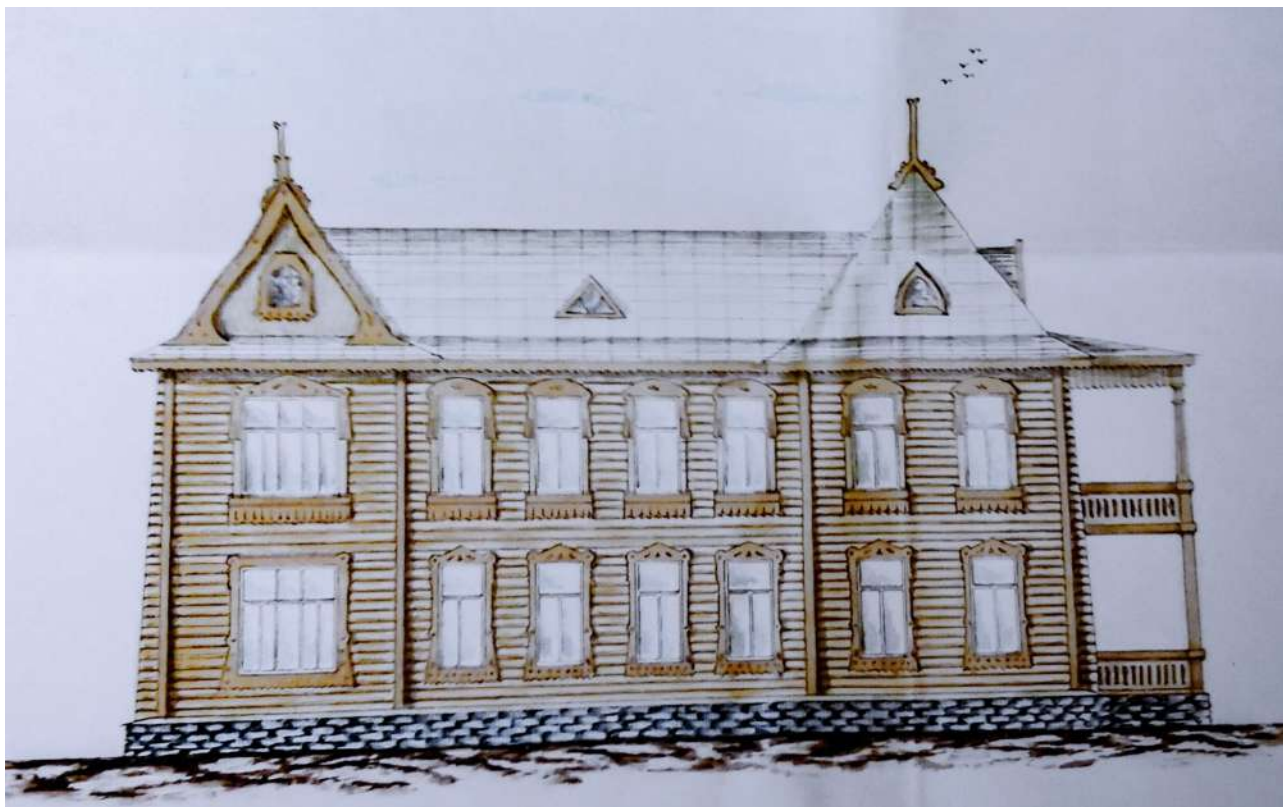
Рис.2. Схема фасада. «Проект Больницы и Амбулатории при ней в Чебаркульском санатории». 1926 г. Архив Златоустовского городского округа.

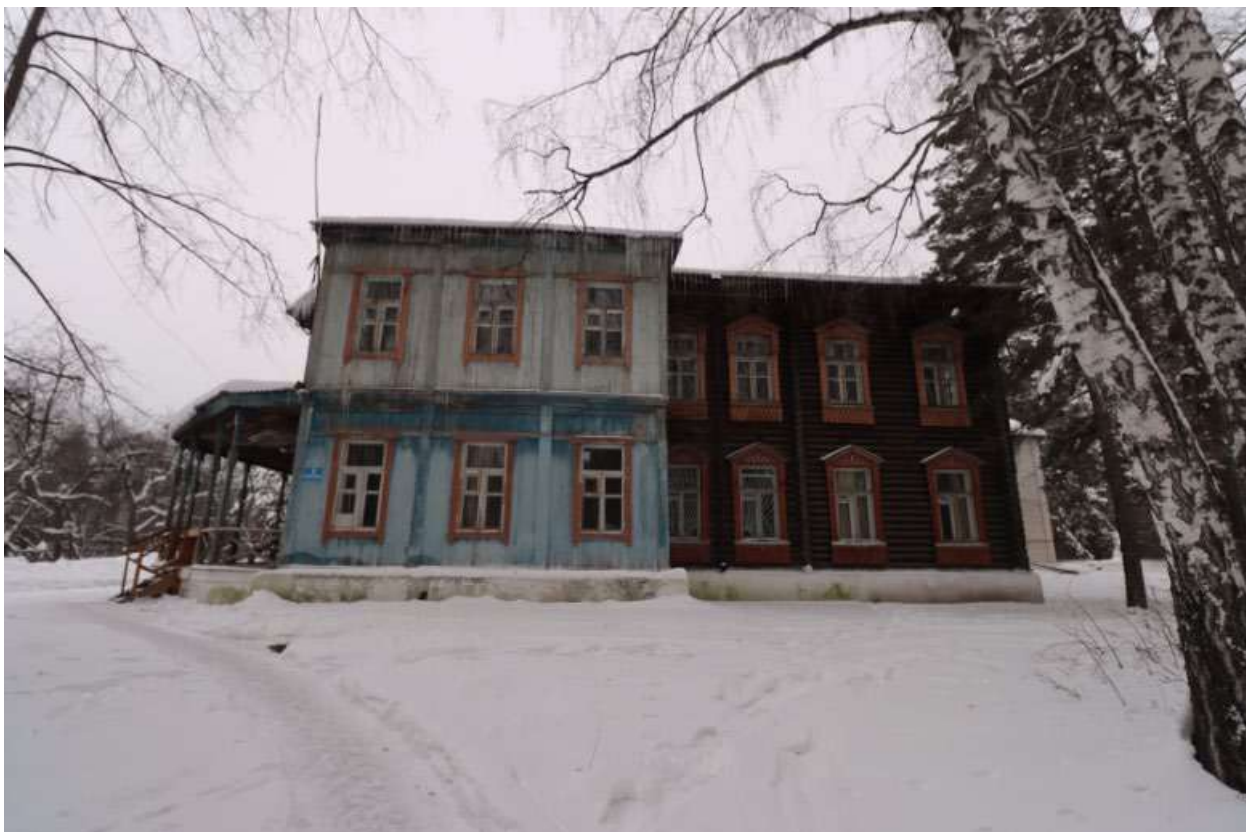
Фото 1. Выявленный объект культурного наследия «Ансамбль кумысолечебницы: здание 1 (лечебный корпус) здание 2 (библиотека) здание 3 (админист.корпус) здание 4 (лечебный корпус) здание 5 (водонапор.башня) здание 6 (столовая) здание 7 (дом жилой) здание 8 (дом жилой)» по адресу: Челябинская область, Чебаркульский городской округ, г. Чебаркуль, северная часть, разъезд Кисегач, детский санаторий «Каменный цветок». Здание 1 (лечебный корпус). Общий вид выявленного объекта культурного наследия.

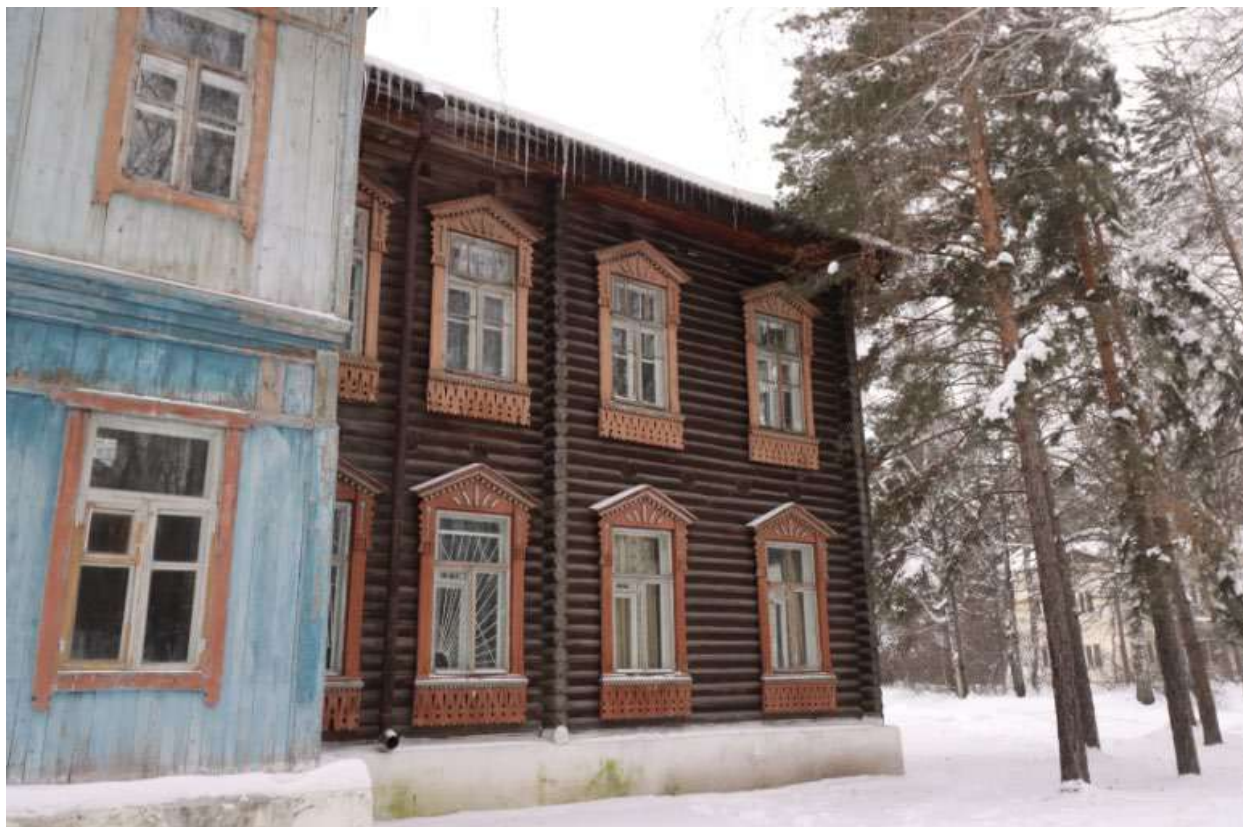
Фото 2. Выявленный объект культурного наследия «Ансамбль кумысолечебницы: здание 1 (лечебный корпус) здание 2 (библиотека) здание 3 (админист.корпус) здание 4 (лечебный корпус) здание 5 (водонапор.башня) здание 6 (столовая) здание 7 (дом жилой) здание 8 (дом жилой)» по адресу: Челябинская область, Чебаркульский городской округ, г. Чебаркуль, северная часть, разъезд Кисегач, детский санаторий «Каменный цветок». Здание 1 (лечебный корпус). Общий вид выявленного объекта культурного наследия.

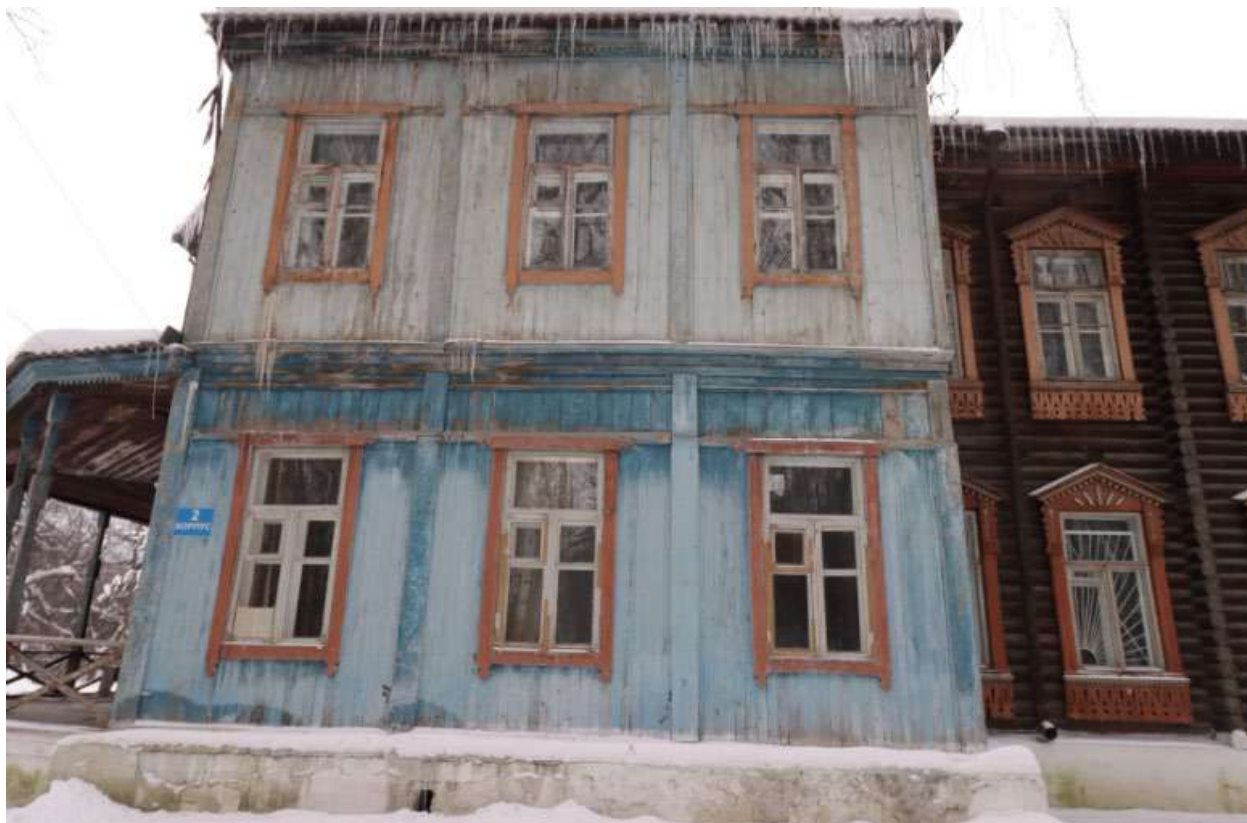
Фото 3. Выявленный объект культурного наследия «Ансамбль кумысолечебницы: здание 1 (лечебный корпус) здание 2 (библиотека) здание 3 (админист.корпус) здание 4 (лечебный корпус) здание 5 (водонапор.башня) здание 6 (столовая) здание 7 (дом жилой) здание 8 (дом жилой)» по адресу: Челябинская область, Чебаркульский городской округ, г. Чебаркуль, северная часть, разъезд Кисегач, детский санаторий «Каменный цветок». Здание 1 (лечебный корпус). Общий вид выявленного объекта культурного наследия.

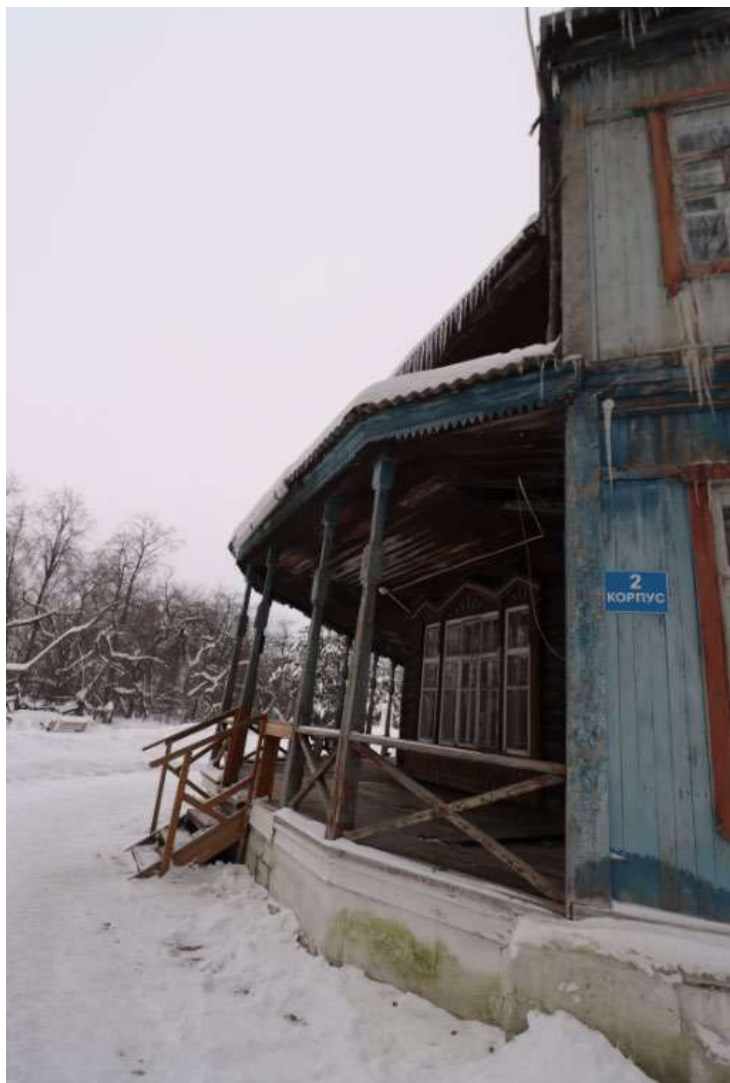
Фото 4. Выявленный объект культурного наследия «Ансамбль кумысолечебницы: здание 1 (лечебный корпус) здание 2 (библиотека) здание 3 (админист.корпус) здание 4 (лечебный корпус) здание 5 (водонапор.башня) здание 6 (столовая) здание 7 (дом жилой) здание 8 (дом жилой)» по адресу: Челябинская область, Чебаркульский городской округ, г. Чебаркуль, северная часть, разъезд Кисегач, детский санаторий «Каменный цветок». Здание 1 (лечебный корпус). Общий вид выявленного объекта культурного наследия.

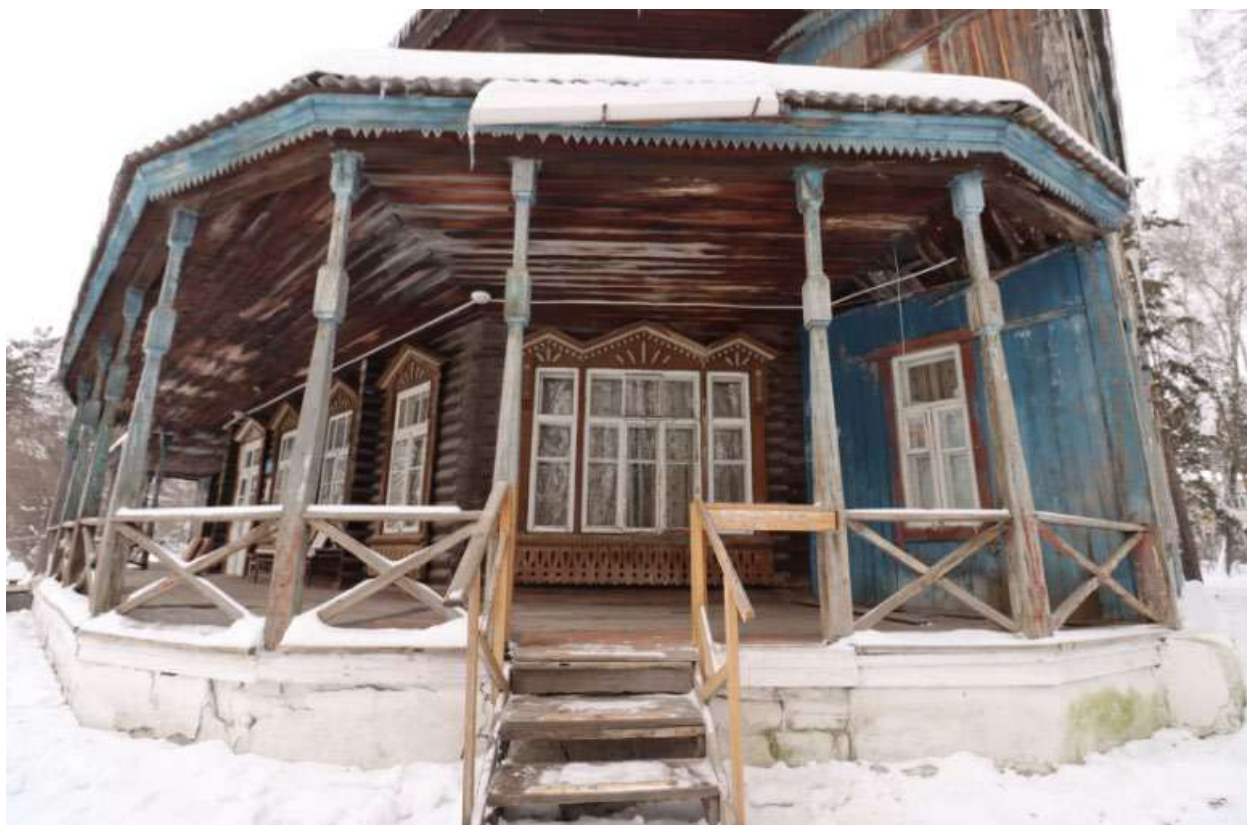
Фото 5. Выявленный объект культурного наследия «Ансамбль кумысолечебницы: здание 1 (лечебный корпус) здание 2 (библиотека) здание 3 (админист.корпус) здание 4 (лечебный корпус) здание 5 (водонапор.башня) здание 6 (столовая) здание 7 (дом жилой) здание 8 (дом жилой)» по адресу: Челябинская область, Чебаркульский городской округ, г. Чебаркуль, северная часть, разъезд Кисегач, детский санаторий «Каменный цветок». Здание 1 (лечебный корпус). Общий вид выявленного объекта культурного наследия.

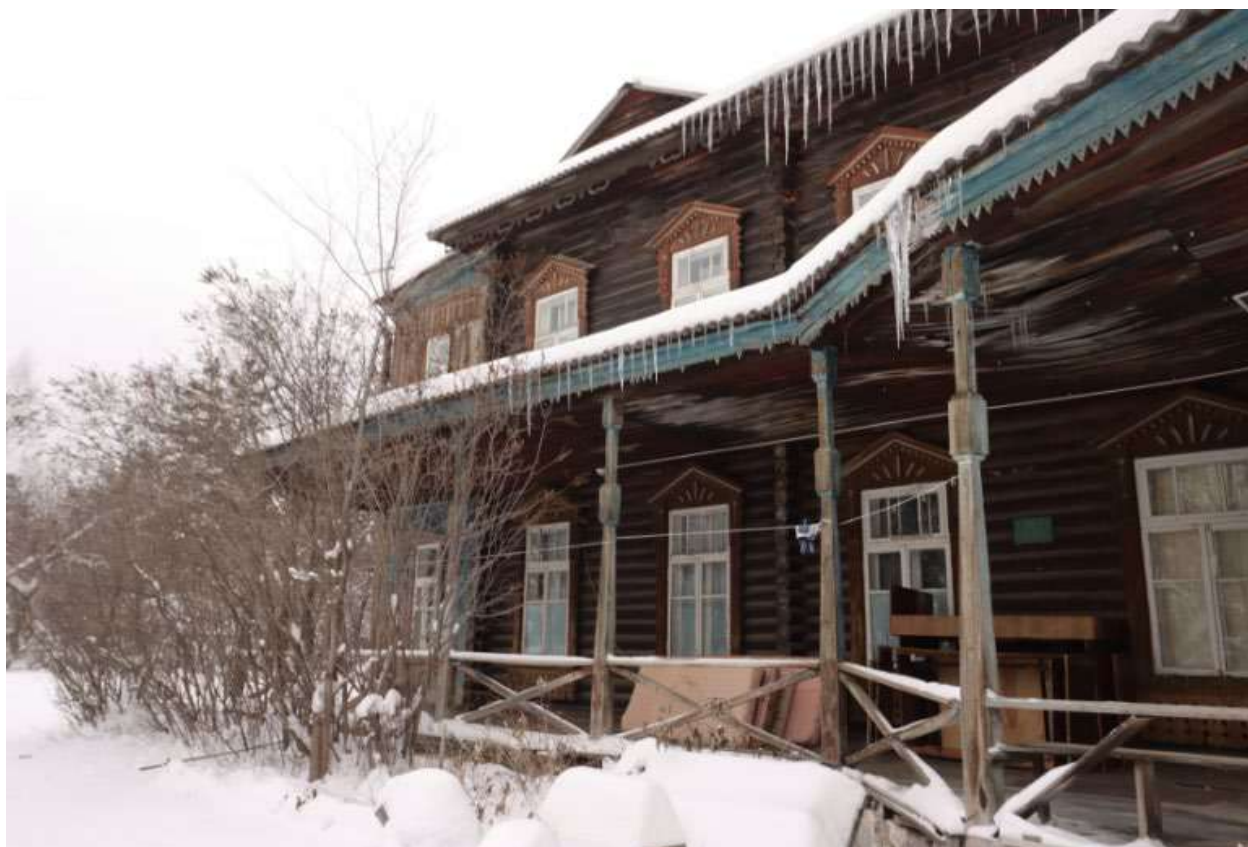
Фото 6. Выявленный объект культурного наследия «Ансамбль кумысолечебницы: здание 1 (лечебный корпус) здание 2 (библиотека) здание 3 (админист.корпус) здание 4 (лечебный корпус) здание 5 (водонапор.башня) здание 6 (столовая) здание 7 (дом жилой) здание 8 (дом жилой)» по адресу: Челябинская область, Чебаркульский городской округ, г. Чебаркуль, северная часть, разъезд Кисегач, детский санаторий «Каменный цветок». Здание 1 (лечебный корпус). Общий вид выявленного объекта культурного наследия.

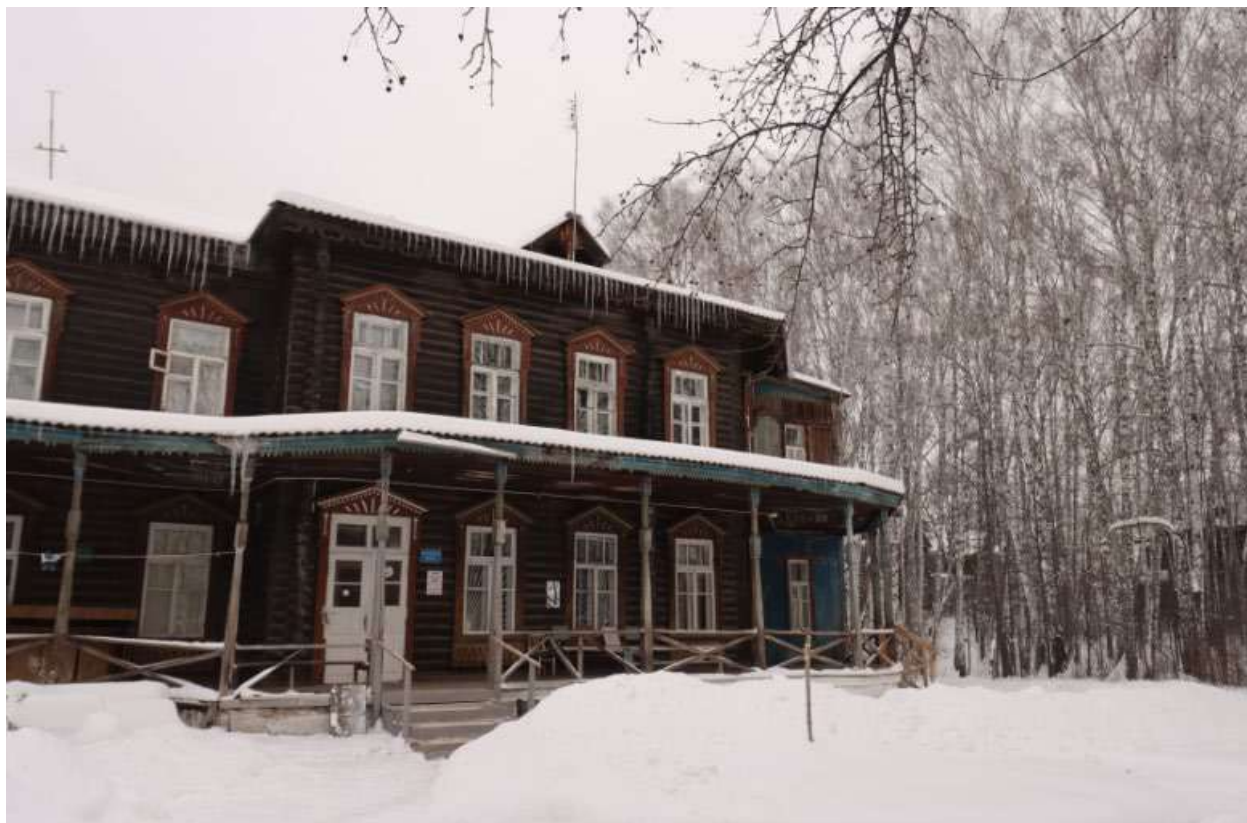
Фото 7. Выявленный объект культурного наследия «Ансамбль кумысолечебницы: здание 1 (лечебный корпус) здание 2 (библиотека) здание 3 (админист.корпус) здание 4 (лечебный корпус) здание 5 (водонапор.башня) здание 6 (столовая) здание 7 (дом жилой) здание 8 (дом жилой)» по адресу: Челябинская область, Чебаркульский городской округ, г. Чебаркуль, северная часть, разъезд Кисегач, детский санаторий «Каменный цветок». Здание 1 (лечебный корпус). Общий вид выявленного объекта культурного наследия.

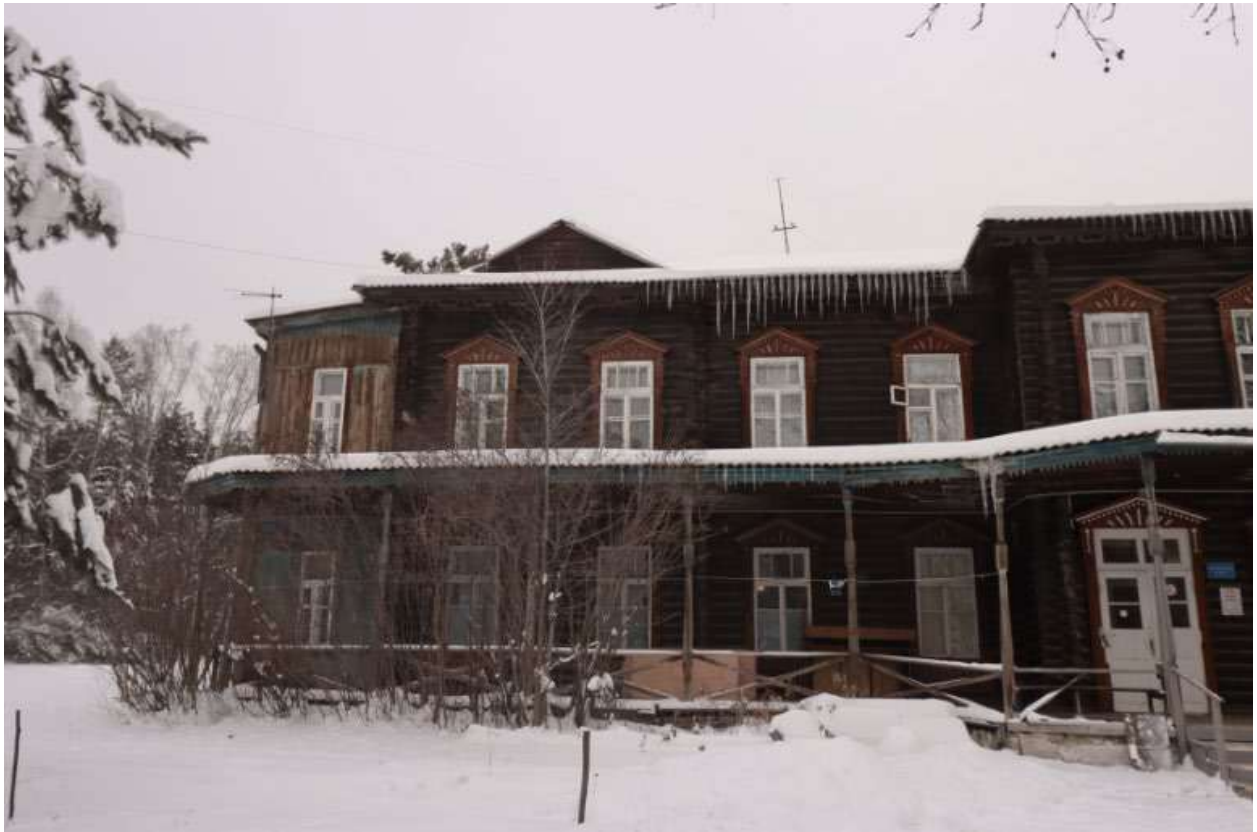
Фото 8. Выявленный объект культурного наследия «Ансамбль кумысолечебницы: здание 1 (лечебный корпус) здание 2 (библиотека) здание 3 (админист.корпус) здание 4 (лечебный корпус) здание 5 (водонапор.башня) здание 6 (столовая) здание 7 (дом жилой) здание 8 (дом жилой)» по адресу: Челябинская область, Чебаркульский городской округ, г. Чебаркуль, северная часть, разъезд Кисегач, детский санаторий «Каменный цветок». Здание 1 (лечебный корпус). Общий вид выявленного объекта культурного наследия.

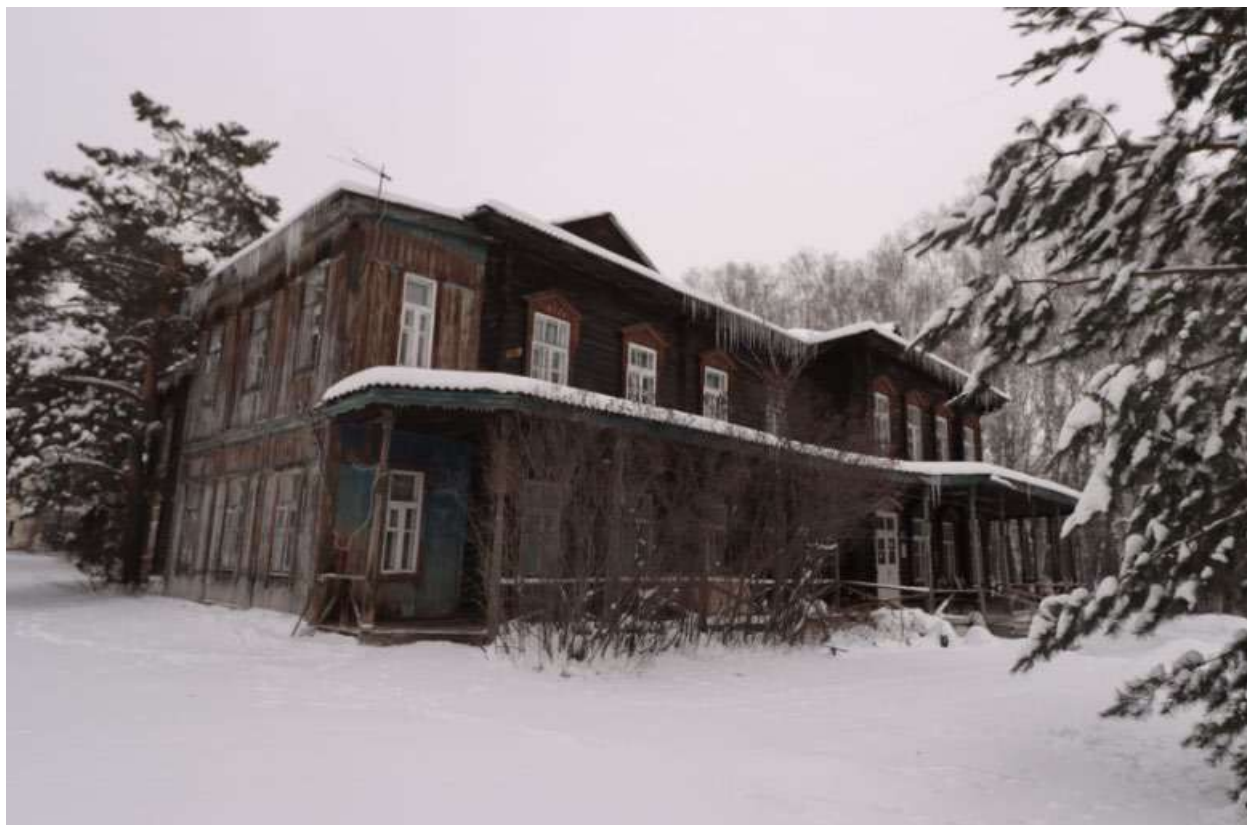
Фото 9. Выявленный объект культурного наследия «Ансамбль кумысолечебницы: здание 1 (лечебный корпус) здание 2 (библиотека) здание 3 (админист.корпус) здание 4 (лечебный корпус) здание 5 (водонапор.башня) здание 6 (столовая) здание 7 (дом жилой) здание 8 (дом жилой)» по адресу: Челябинская область, Чебаркульский городской округ, г. Чебаркуль, северная часть, разъезд Кисегач, детский санаторий «Каменный цветок». Здание 1 (лечебный корпус). Общий вид выявленного объекта культурного наследия.

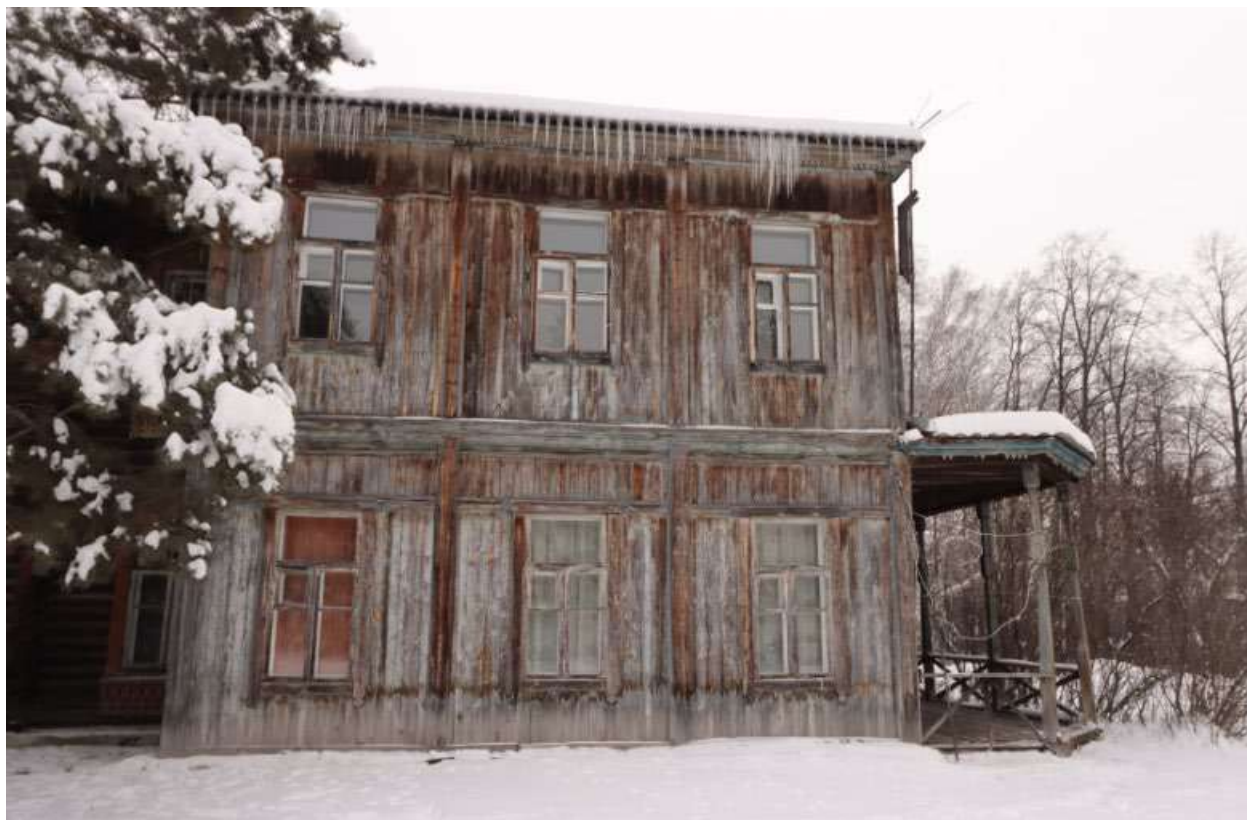
Фото 10. Выявленный объект культурного наследия «Ансамбль кумысолечебницы: здание 1 (лечебный корпус) здание 2 (библиотека) здание 3 (админист.корпус) здание 4 (лечебный корпус) здание 5 (водонапор.башня) здание 6 (столовая) здание 7 (дом жилой) здание 8 (дом жилой)» по адресу: Челябинская область, Чебаркульский городской округ, г. Чебаркуль, северная часть, разъезд Кисегач, детский санаторий «Каменный цветок». Здание 1 (лечебный корпус). Общий вид выявленного объекта культурного наследия.

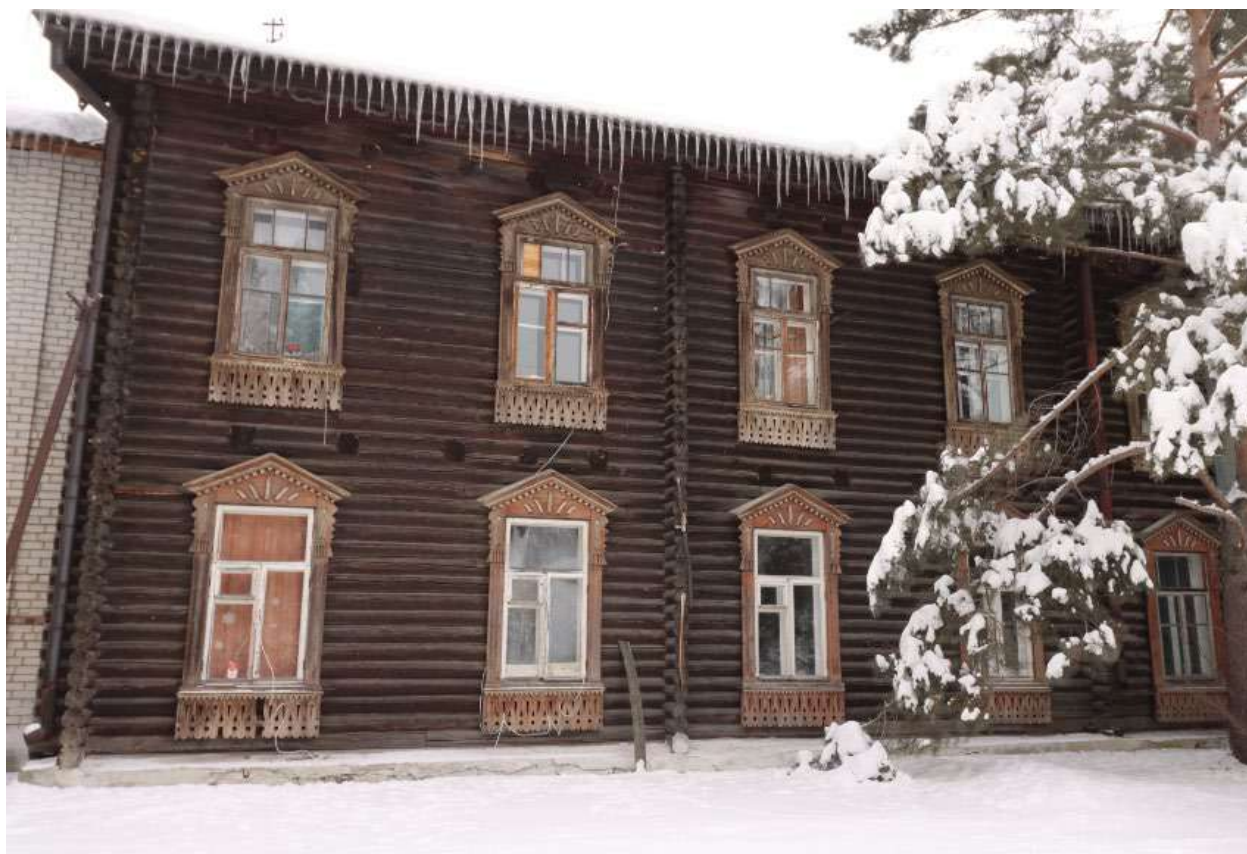
Фото 11. Выявленный объект культурного наследия «Ансамбль кумысолечебницы: здание 1 (лечебный корпус) здание 2 (библиотека) здание 3 (админист.корпус) здание 4 (лечебный корпус) здание 5 (водонапор.башня) здание 6 (столовая) здание 7 (дом жилой) здание 8 (дом жилой)» по адресу: Челябинская область, Чебаркульский городской округ, г. Чебаркуль, северная часть, разъезд Кисегач, детский санаторий «Каменный цветок». Здание 1 (лечебный корпус). Общий вид выявленного объекта культурного наследия.

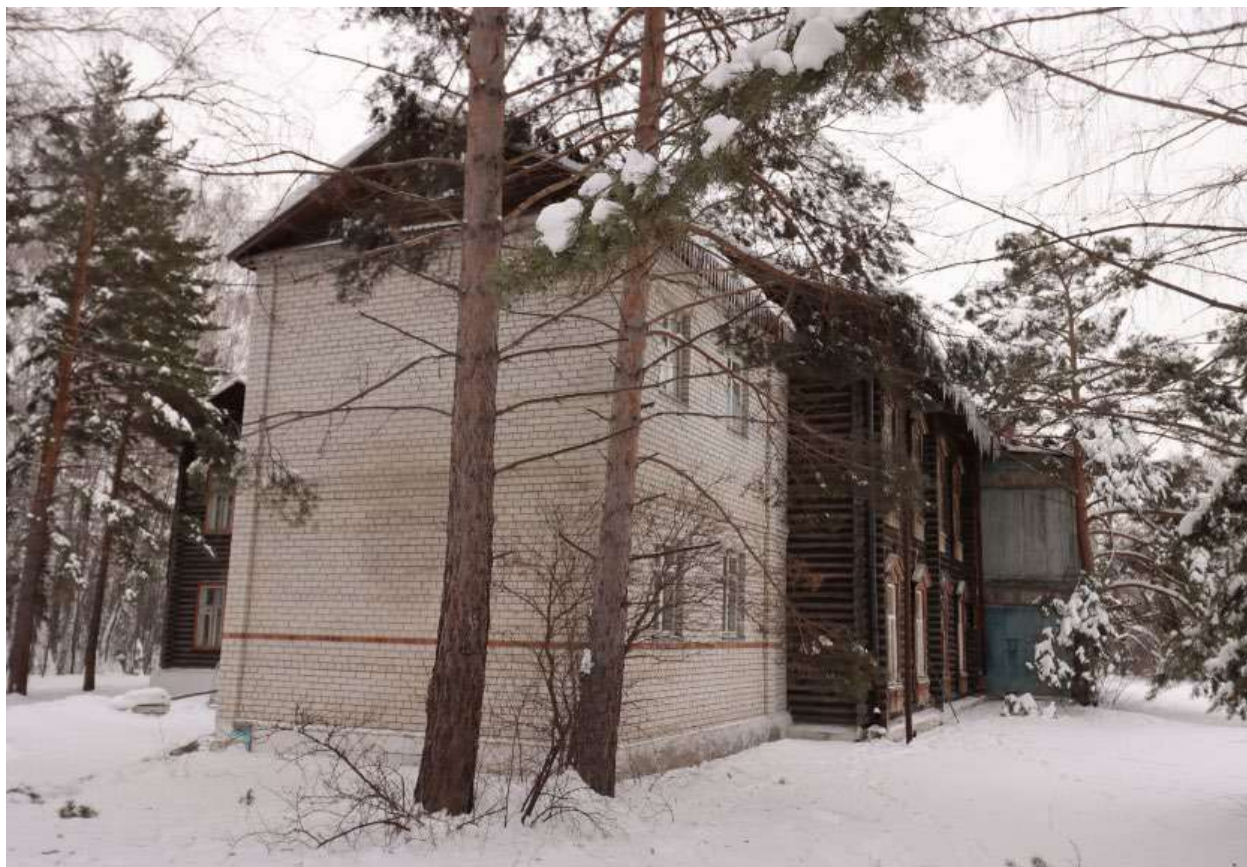
Фото 12. Выявленный объект культурного наследия «Ансамбль кумысолечебницы: здание 1 (лечебный корпус) здание 2 (библиотека) здание 3 (админист.корпус) здание 4 (лечебный корпус) здание 5 (водонапор.башня) здание 6 (столовая) здание 7 (дом жилой) здание 8 (дом жилой)» по адресу: Челябинская область, Чебаркульский городской округ, г. Чебаркуль, северная часть, разъезд Кисегач, детский санаторий «Каменный цветок». Здание 1 (лечебный корпус). Общий вид выявленного объекта культурного наследия.

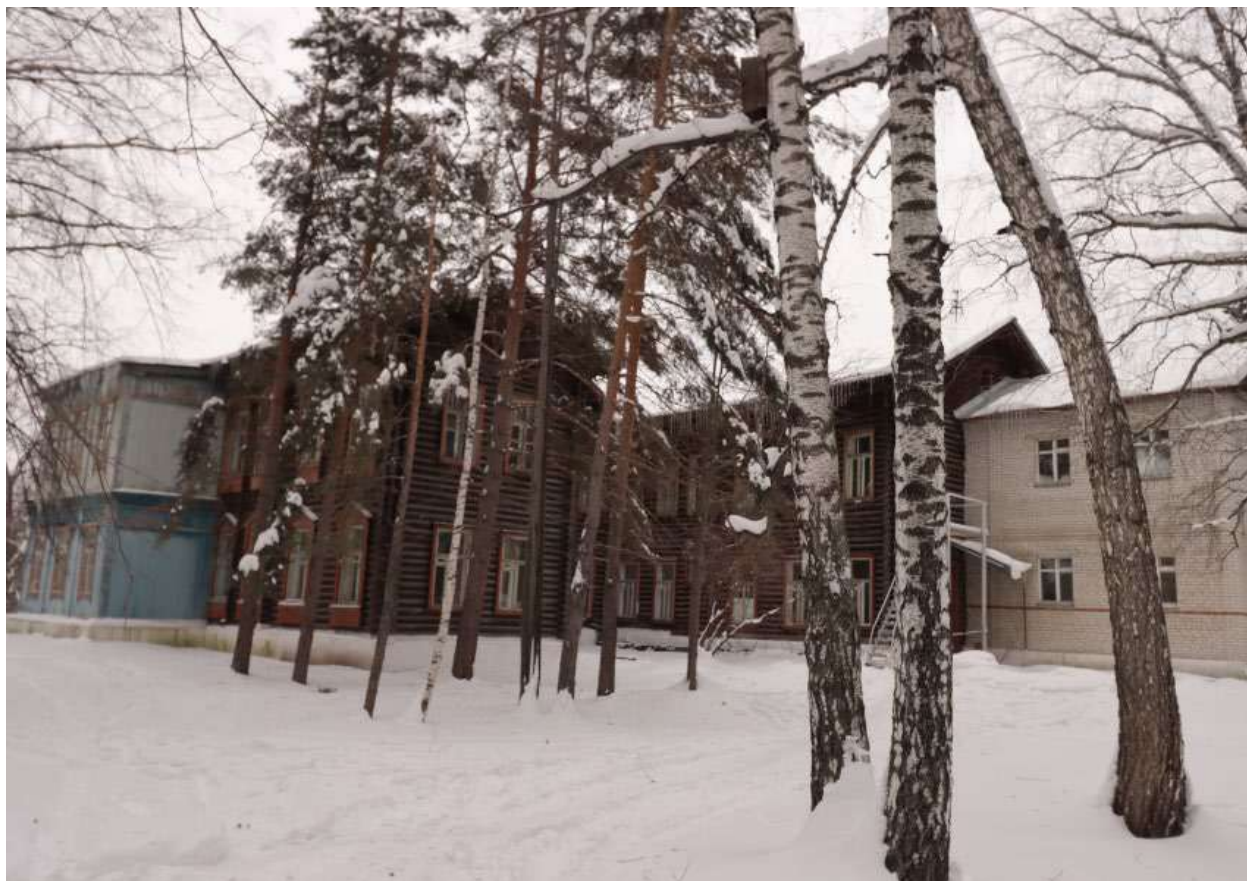
Фото 13. Выявленный объект культурного наследия «Ансамбль кумысолечебницы: здание 1 (лечебный корпус) здание 2 (библиотека) здание 3 (админист.корпус) здание 4 (лечебный корпус) здание 5 (водонапор.башня) здание 6 (столовая) здание 7 (дом жилой) здание 8 (дом жилой)» по адресу: Челябинская область, Чебаркульский городской округ, г. Чебаркуль, северная часть, разъезд Кисегач, детский санаторий «Каменный цветок». Здание 1 (лечебный корпус). Общий вид выявленного объекта культурного наследия.

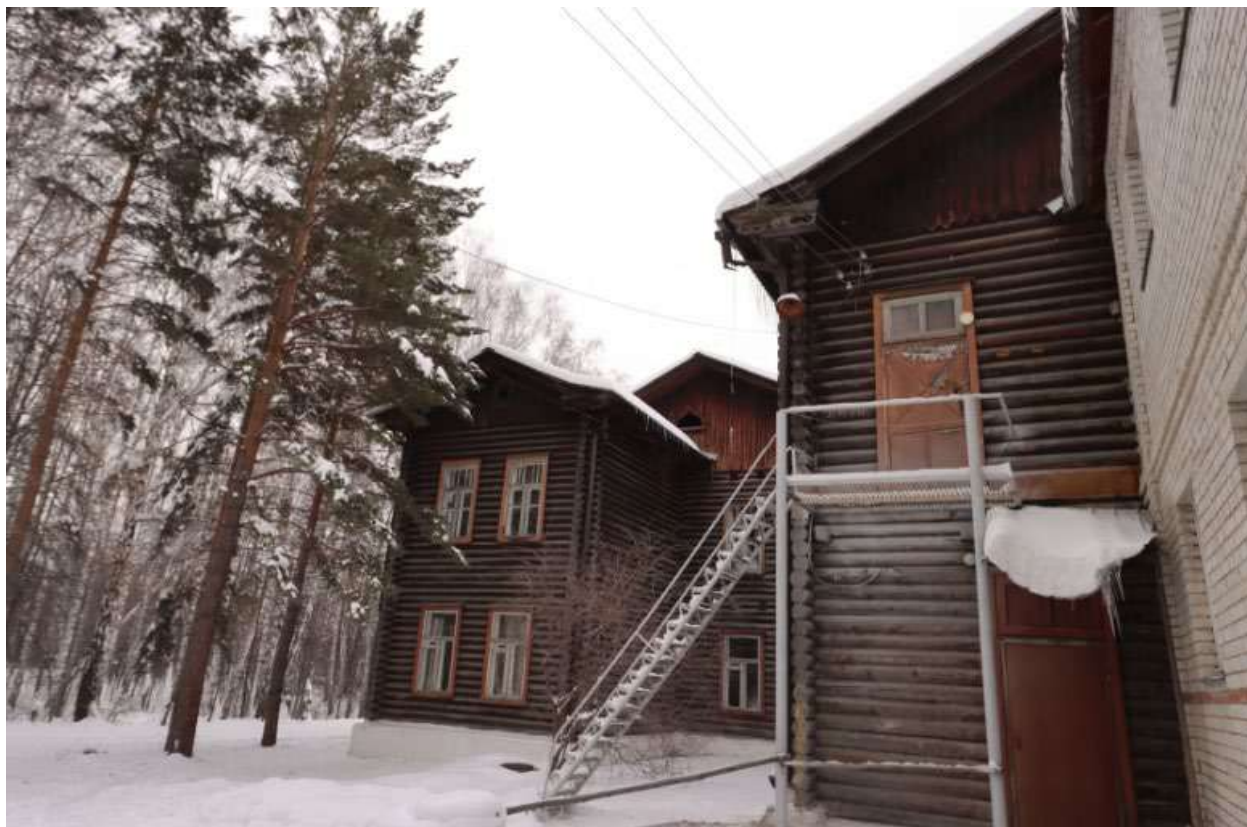
Фото 14. Выявленный объект культурного наследия «Ансамбль кумысолечебницы: здание 1 (лечебный корпус) здание 2 (библиотека) здание 3 (админист.корпус) здание 4 (лечебный корпус) здание 5 (водонапор.башня) здание 6 (столовая) здание 7 (дом жилой) здание 8 (дом жилой)» по адресу: Челябинская область, Чебаркульский городской округ, г. Чебаркуль, северная часть, разъезд Кисегач, детский санаторий «Каменный цветок». Здание 1 (лечебный корпус). Общий вид выявленного объекта культурного наследия.

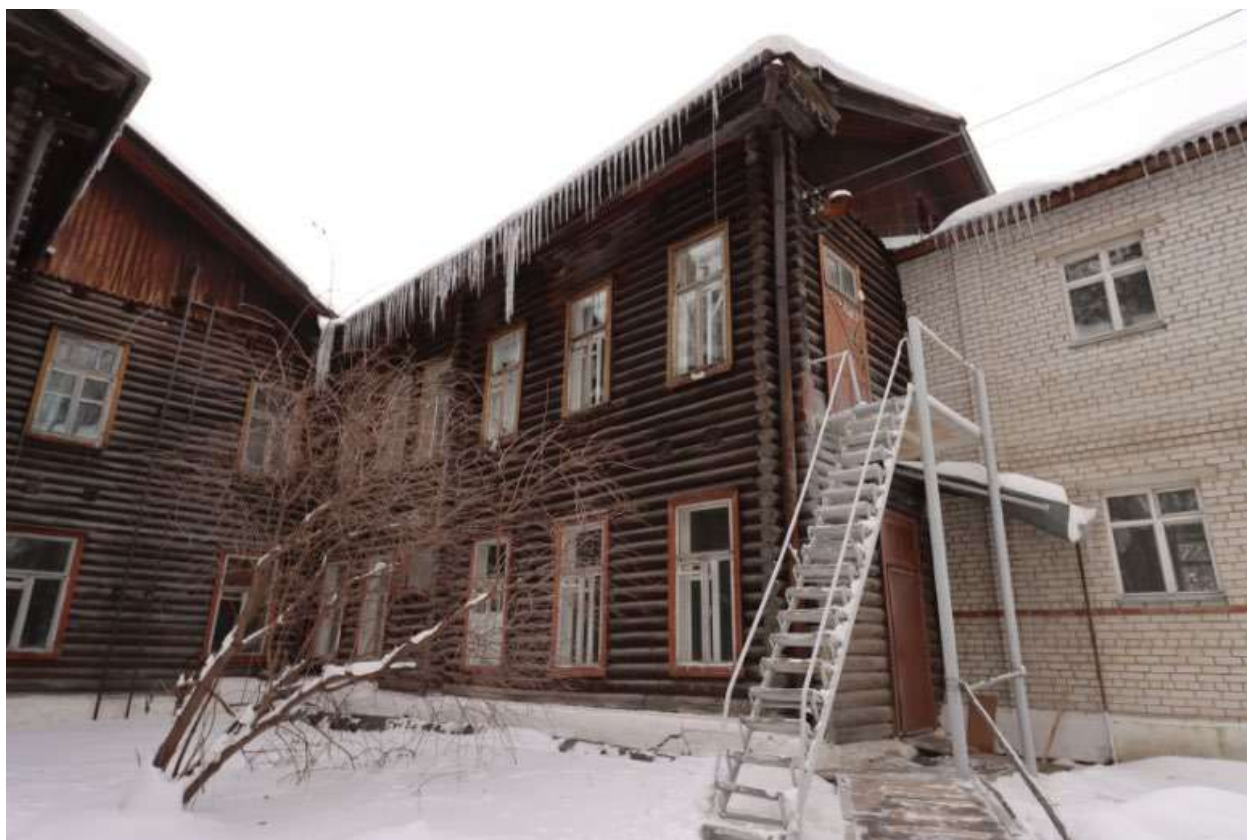
Фото 15. Выявленный объект культурного наследия «Ансамбль кумысолечебницы: здание 1 (лечебный корпус) здание 2 (библиотека) здание 3 (админист.корпус) здание 4 (лечебный корпус) здание 5 (водонапор.башня) здание 6 (столовая) здание 7 (дом жилой) здание 8 (дом жилой)» по адресу: Челябинская область, Чебаркульский городской округ, г. Чебаркуль, северная часть, разъезд Кисегач, детский санаторий «Каменный цветок». Здание 1 (лечебный корпус). Общий вид выявленного объекта культурного наследия.

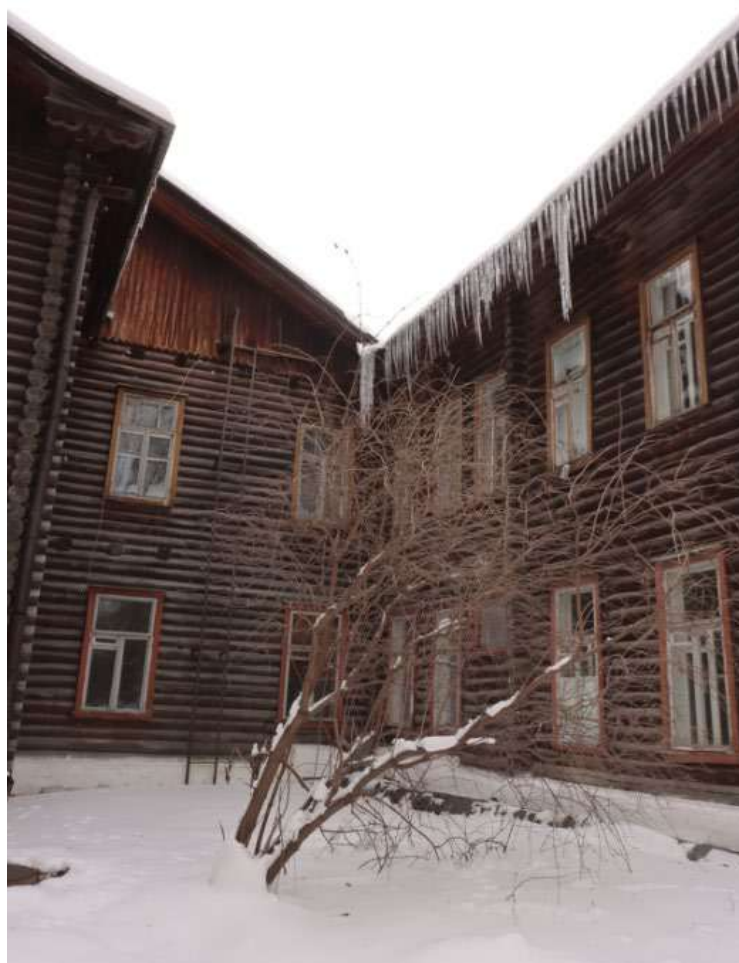
Фото 16. Выявленный объект культурного наследия «Ансамбль кумысолечебницы: здание 1 (лечебный корпус) здание 2 (библиотека) здание 3 (админист.корпус) здание 4 (лечебный корпус) здание 5 (водонапор.башня) здание 6 (столовая) здание 7 (дом жилой) здание 8 (дом жилой)» по адресу: Челябинская область, Чебаркульский городской округ, г. Чебаркуль, северная часть, разъезд Кисегач, детский санаторий «Каменный цветок». Здание 1 (лечебный корпус). Общий вид выявленного объекта культурного наследия.

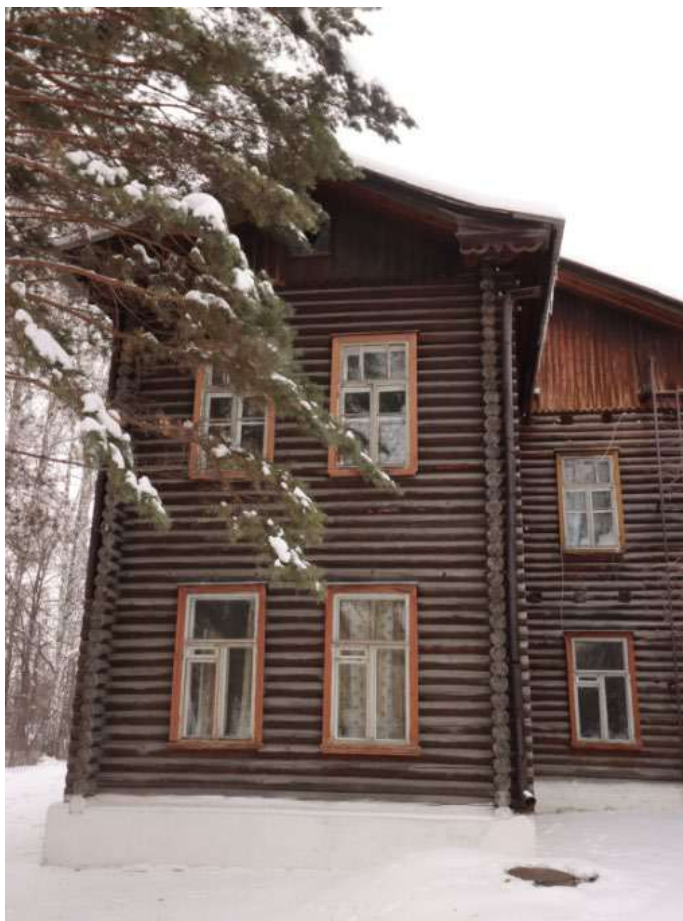
Фото 17. Выявленный объект культурного наследия «Ансамбль кумысолечебницы: здание 1 (лечебный корпус) здание 2 (библиотека) здание 3 (админист.корпус) здание 4 (лечебный корпус) здание 5 (водонапор.башня) здание 6 (столовая) здание 7 (дом жилой) здание 8 (дом жилой)» по адресу: Челябинская область, Чебаркульский городской округ, г. Чебаркуль, северная часть, разъезд Кисегач, детский санаторий «Каменный цветок». Здание 1 (лечебный корпус). Общий вид выявленного объекта культурного наследия.

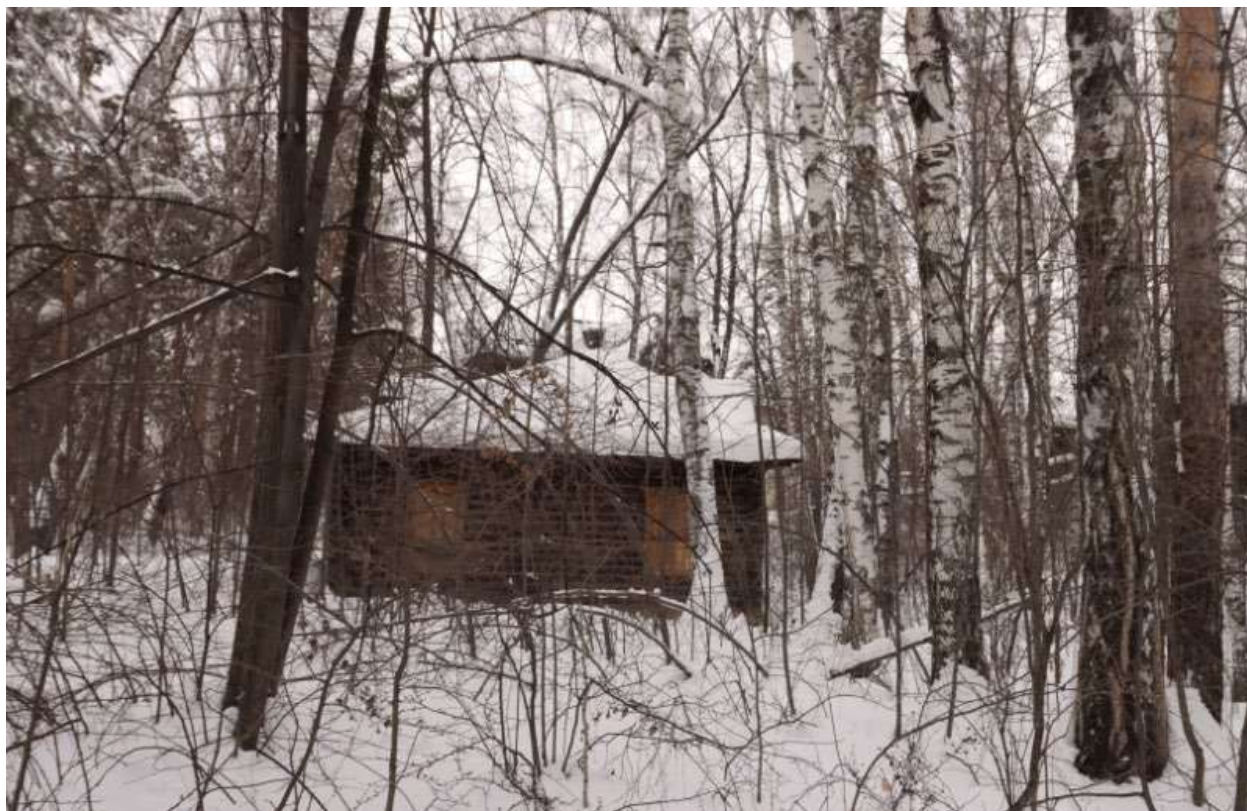
Фото 18. Выявленный объект культурного наследия «Ансамбль кумысолечебницы: здание 1 (лечебный корпус) здание 2 (библиотека) здание 3 (админист.корпус) здание 4 (лечебный корпус) здание 5 (водонапор.башня) здание 6 (столовая) здание 7 (дом жилой) здание 8 (дом жилой)» по адресу: Челябинская область, Чебаркульский городской округ, г. Чебаркуль, северная часть, разъезд Кисегач, детский санаторий «Каменный цветок». Здание 2 (библиотека). Общий вид выявленного объекта культурного наследия.
