АКТ
государственной историко-культурной экспертизы
выявленного объекта культурного наследия в целях обоснования целесообразности
включения такого объекта в единый государственный реестр объектов культурного
наследия (памятников истории и культуры) народов Российской Федерации
«Ансамбль кумысолечебницы: здание 1 (лечебный корпус) здание 2 (библиотека)
здание 3 (админист.корпус) здание 4 (лечебный корпус) здание 5 (водонапор.башня)
здание 6 (столовая) здание 7 (дом жилой) здание 8 (дом жилой)», расположенного по
адресу: Челябинская область, Чебаркульский городской округ, г. Чебаркуль, северная
часть, разъезд Кисегач, детский санаторий «Каменный цветок»

Челябинская область, г. Чебаркуль

2023 г.

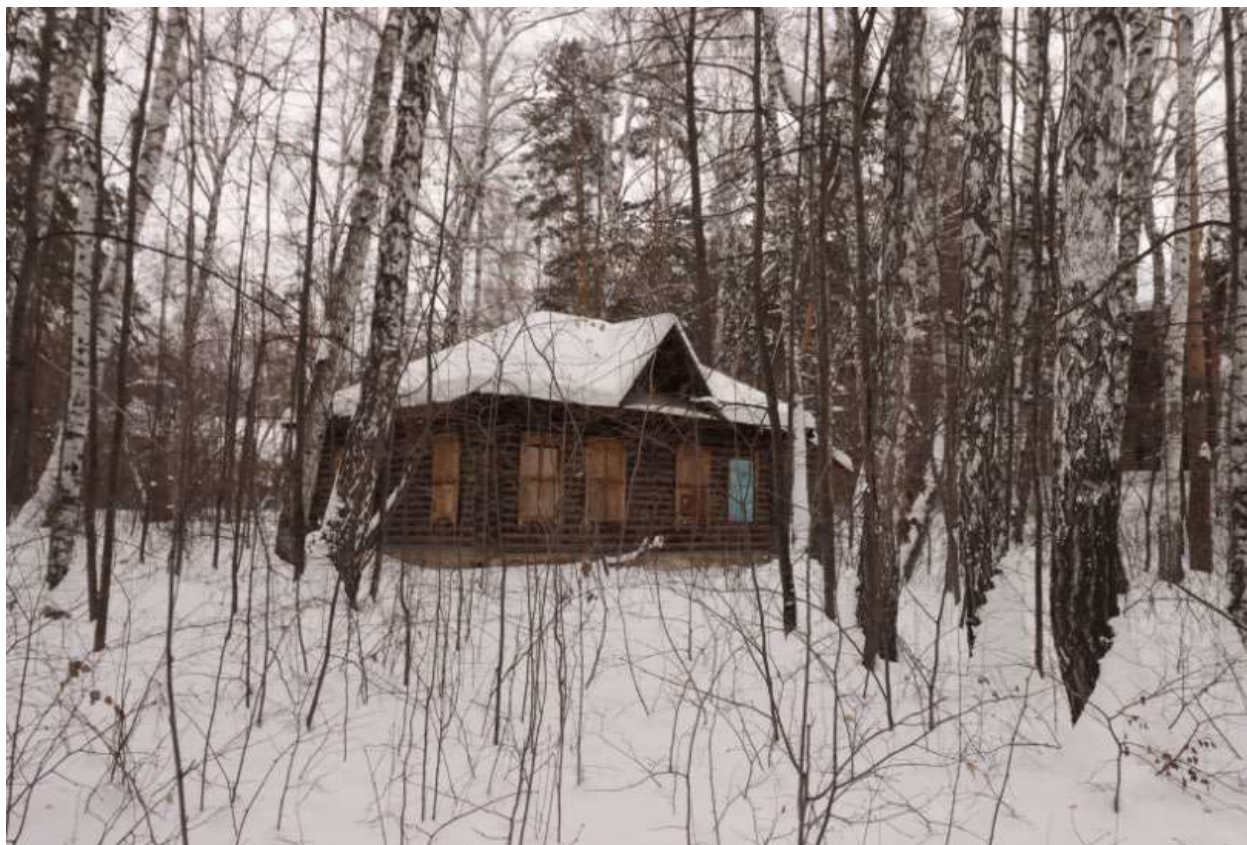
Фото 19. Выявленный объект культурного наследия «Ансамбль кумысолечебницы: здание 1 (лечебный корпус) здание 2 (библиотека) здание 3 (админист.корпус) здание 4 (лечебный корпус) здание 5 (водонапор.башня) здание 6 (столовая) здание 7 (дом жилой) здание 8 (дом жилой)» по адресу: Челябинская область, Чебаркульский городской округ, г. Чебаркуль, северная часть, разъезд Кисегач, детский санаторий «Каменный цветок». Здание 2 (библиотека). Общий вид выявленного объекта культурного наследия.

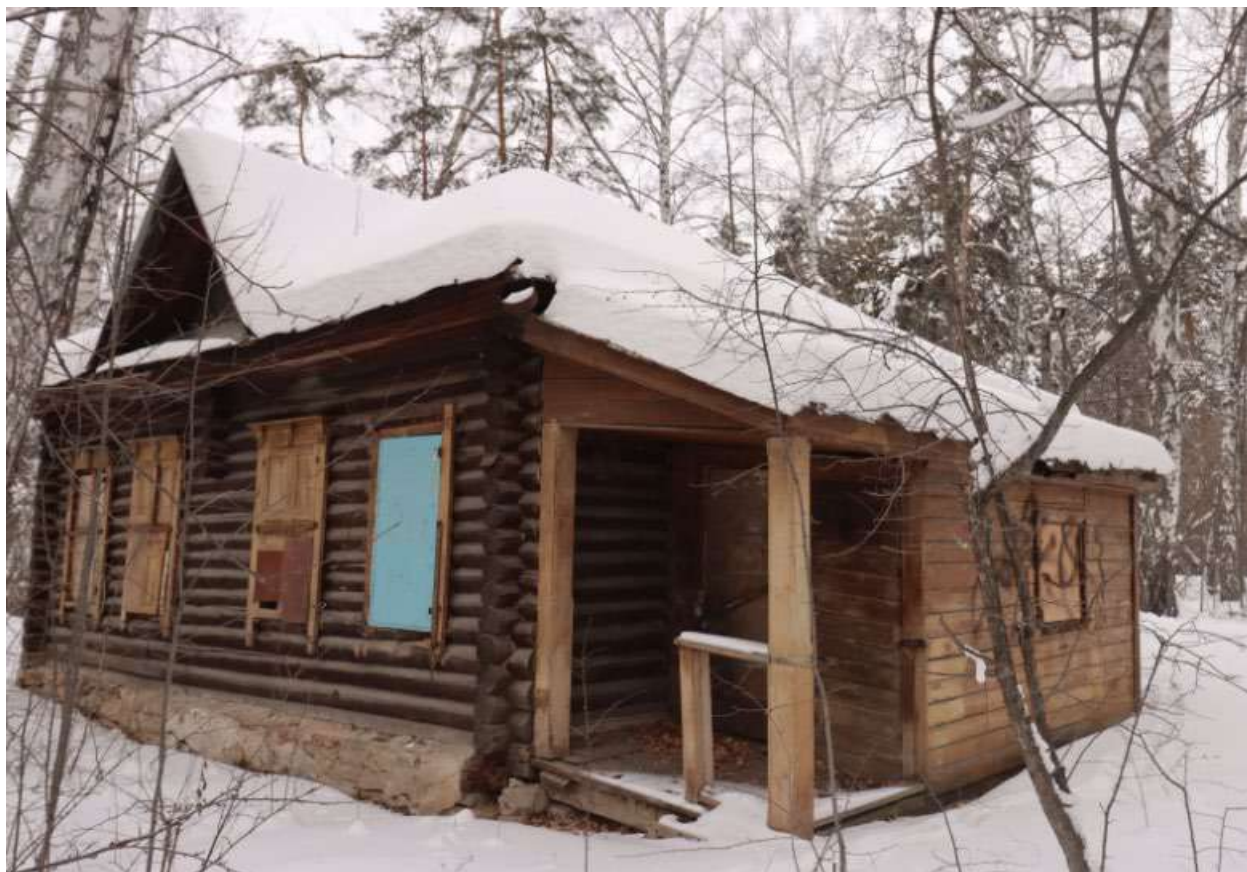
Фото 20. Выявленный объект культурного наследия «Ансамбль кумысолечебницы: здание 1 (лечебный корпус) здание 2 (библиотека) здание 3 (админист.корпус) здание 4 (лечебный корпус) здание 5 (водонапор.башня) здание 6 (столовая) здание 7 (дом жилой) здание 8 (дом жилой)» по адресу: Челябинская область, Чебаркульский городской округ, г. Чебаркуль, северная часть, разъезд Кисегач, детский санаторий «Каменный цветок». Здание 2 (библиотека). Общий вид выявленного объекта культурного наследия.

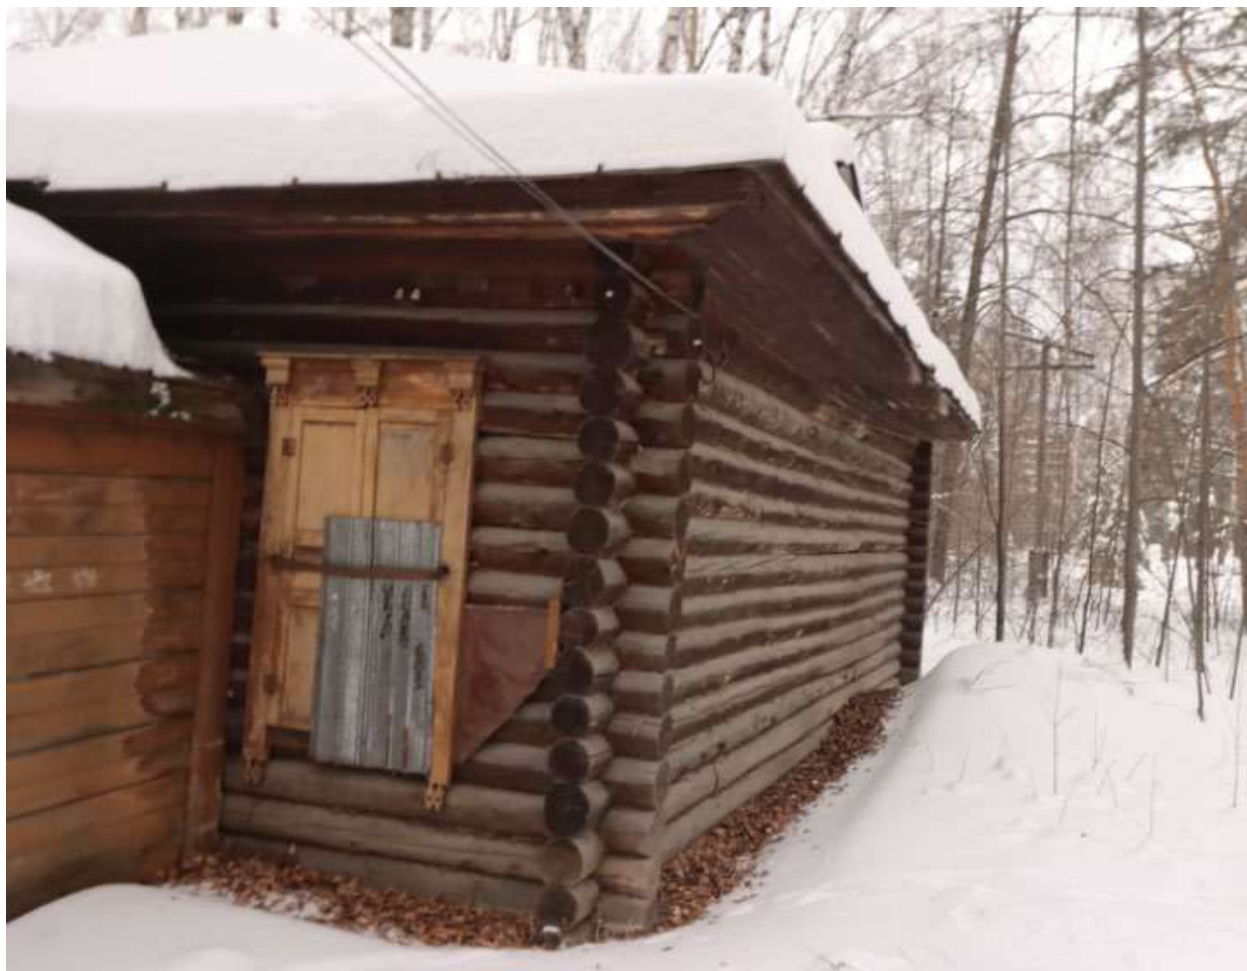
Фото 21. Выявленный объект культурного наследия «Ансамбль кумысолечебницы: здание 1 (лечебный корпус) здание 2 (библиотека) здание 3 (админист.корпус) здание 4 (лечебный корпус) здание 5 (водонапор.башня) здание 6 (столовая) здание 7 (дом жилой) здание 8 (дом жилой)» по адресу: Челябинская область, Чебаркульский городской округ, г. Чебаркуль, северная часть, разъезд Кисегач, детский санаторий «Каменный цветок». Здание 2 (библиотека). Общий вид выявленного объекта культурного наследия.

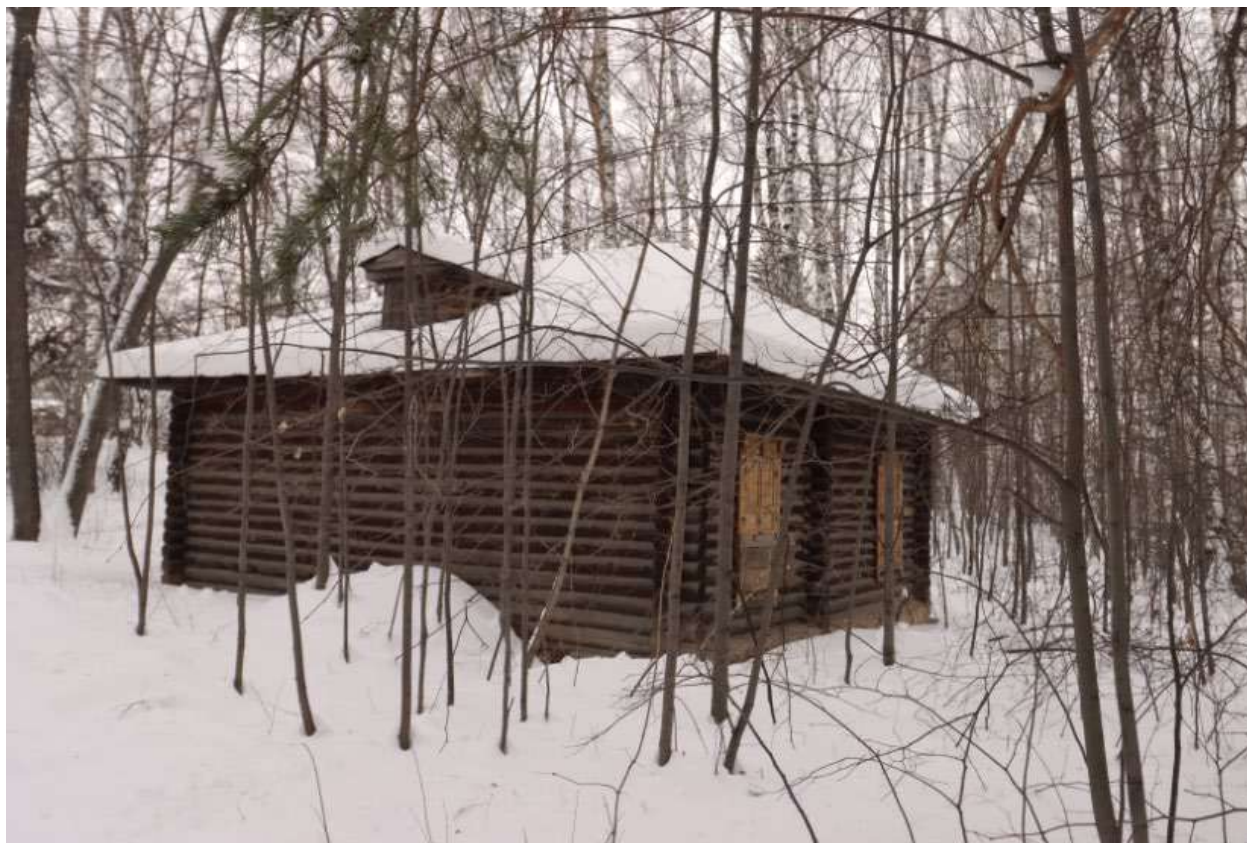
Фото 22. Выявленный объект культурного наследия «Ансамбль кумысолечебницы: здание 1 (лечебный корпус) здание 2 (библиотека) здание 3 (админист.корпус) здание 4 (лечебный корпус) здание 5 (водонапор.башня) здание 6 (столовая) здание 7 (дом жилой) здание 8 (дом жилой)» по адресу: Челябинская область, Чебаркульский городской округ, г. Чебаркуль, северная часть, разъезд Кисегач, детский санаторий «Каменный цветок». Здание 2 (библиотека). Общий вид выявленного объекта культурного наследия.

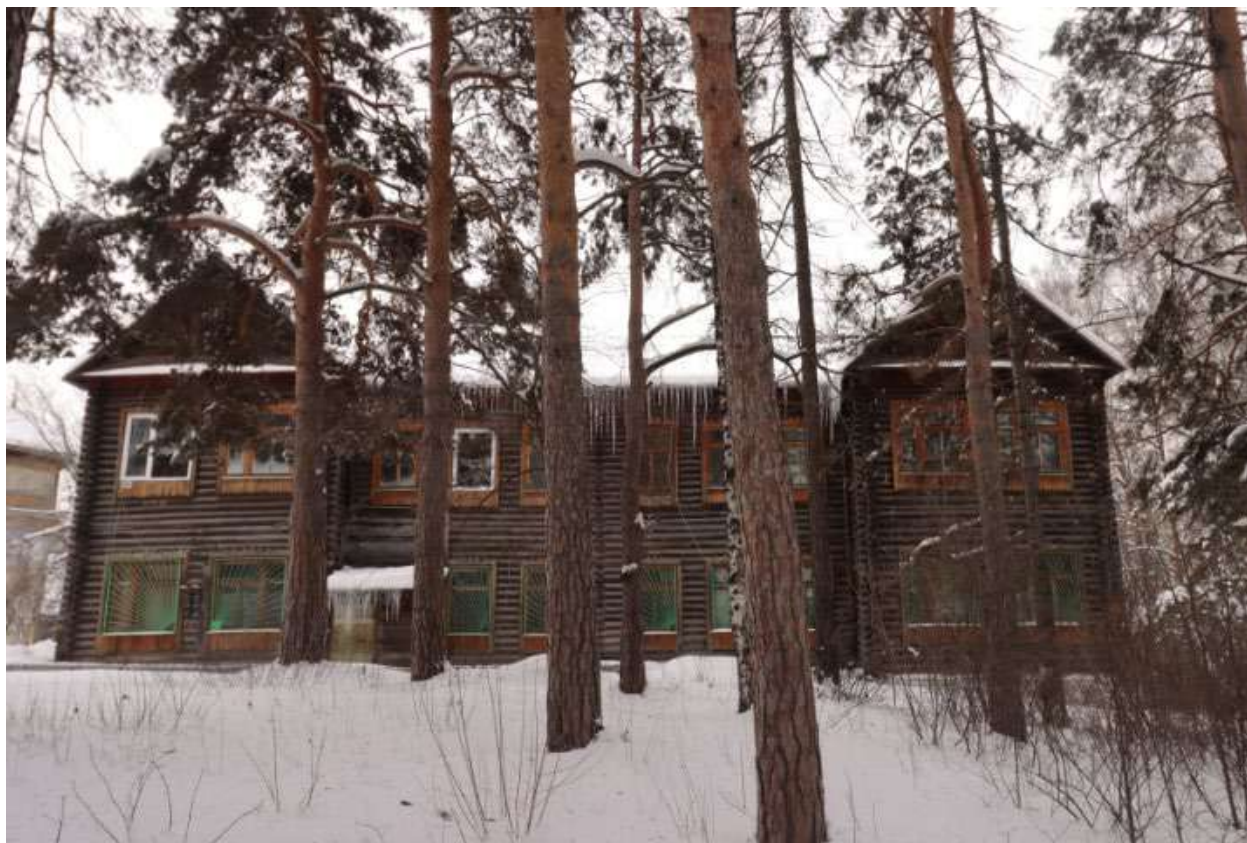
Фото 23. Выявленный объект культурного наследия «Ансамбль кумысолечебницы: здание 1 (лечебный корпус) здание 2 (библиотека) здание 3 (админист.корпус) здание 4 (лечебный корпус) здание 5 (водонапор.башня) здание 6 (столовая) здание 7 (дом жилой) здание 8 (дом жилой)» по адресу: Челябинская область, Чебаркульский городской округ, г. Чебаркуль, северная часть, разъезд Кисегач, детский санаторий «Каменный цветок». Здание 3 (админист. корпус). Общий вид выявленного объекта культурного наследия.

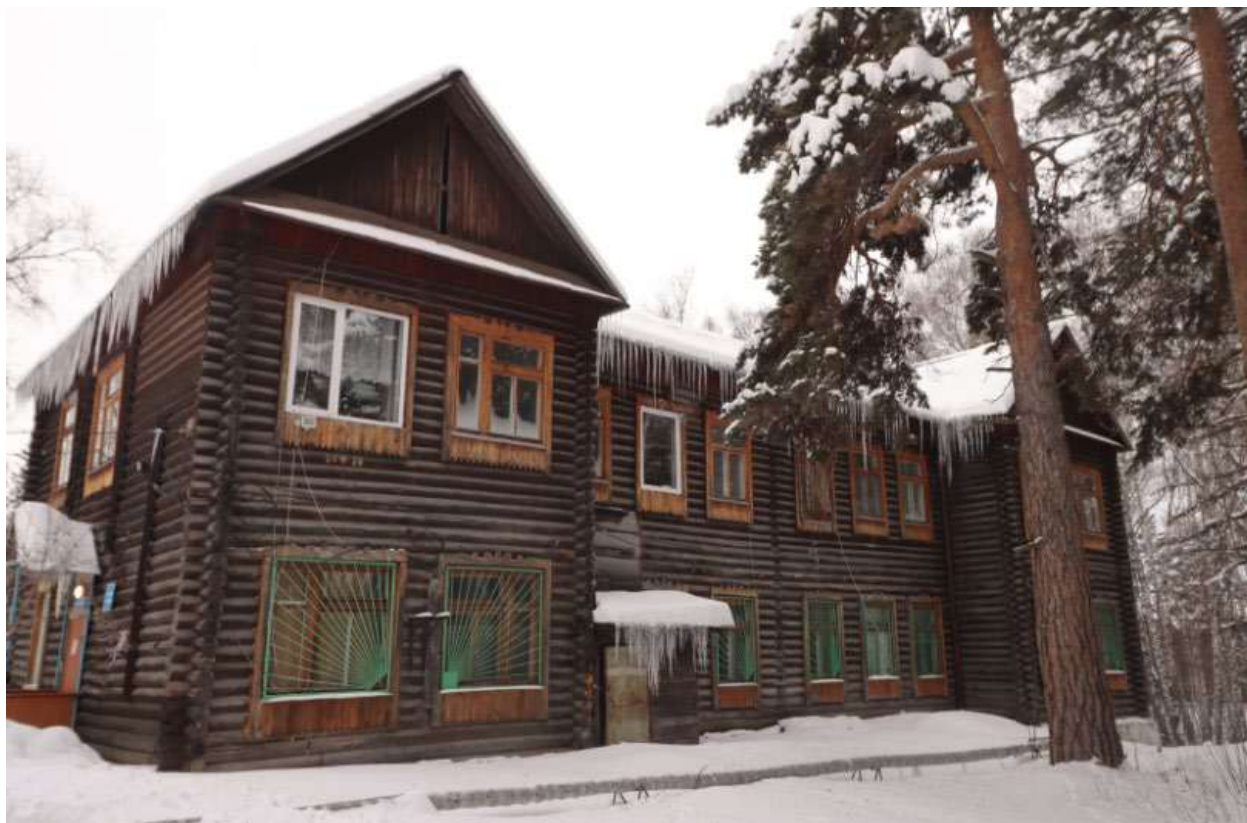
Фото 24. Выявленный объект культурного наследия «Ансамбль кумысолечебницы: здание 1 (лечебный корпус) здание 2 (библиотека) здание 3 (админист.корпус) здание 4 (лечебный корпус) здание 5 (водонапор.башня) здание 6 (столовая) здание 7 (дом жилой) здание 8 (дом жилой)» по адресу: Челябинская область, Чебаркульский городской округ, г. Чебаркуль, северная часть, разъезд Кисегач, детский санаторий «Каменный цветок». Здание 3 (админист. корпус). Общий вид выявленного объекта культурного наследия.

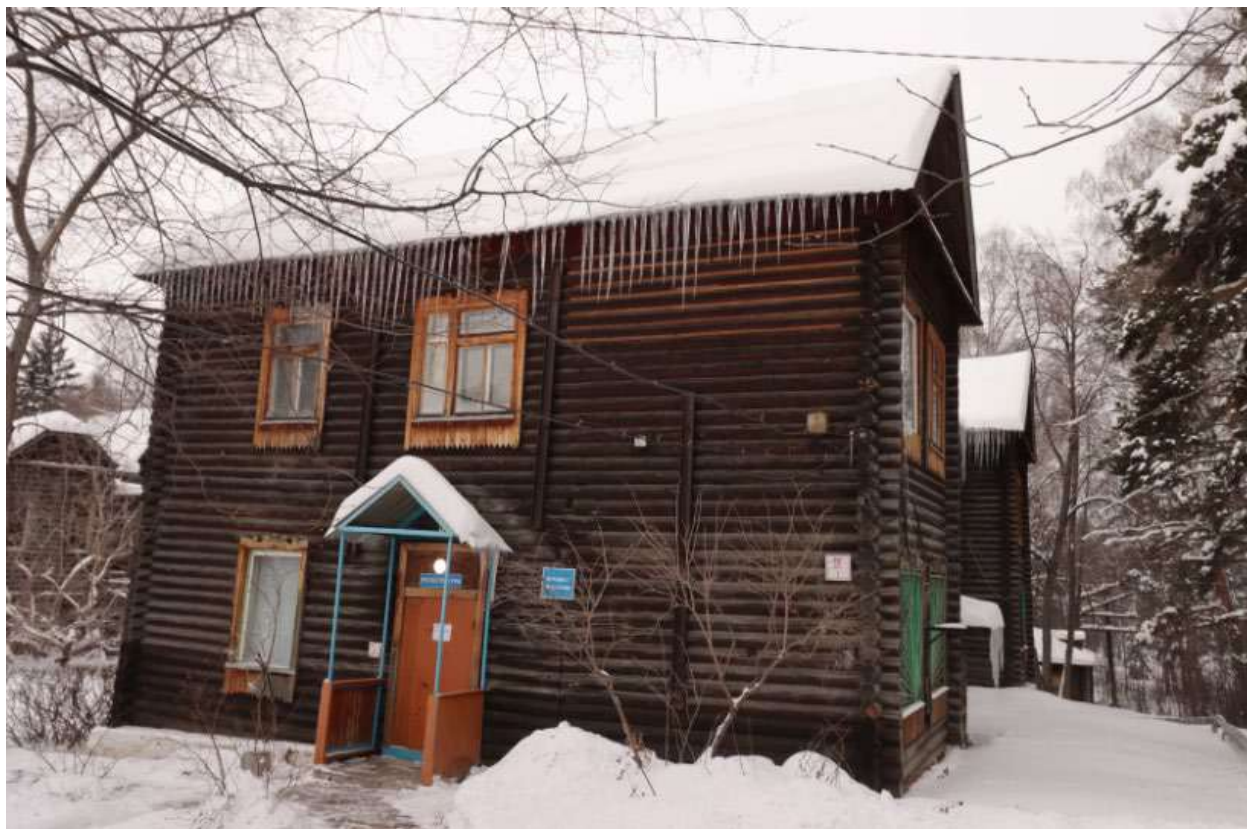
Фото 25. Выявленный объект культурного наследия «Ансамбль кумысолечебницы: здание 1 (лечебный корпус) здание 2 (библиотека) здание 3 (админист.корпус) здание 4 (лечебный корпус) здание 5 (водонапор.башня) здание 6 (столовая) здание 7 (дом жилой) здание 8 (дом жилой)» по адресу: Челябинская область, Чебаркульский городской округ, г. Чебаркуль, северная часть, разъезд Кисегач, детский санаторий «Каменный цветок». Здание 3 (админист. корпус). Общий вид выявленного объекта культурного наследия.

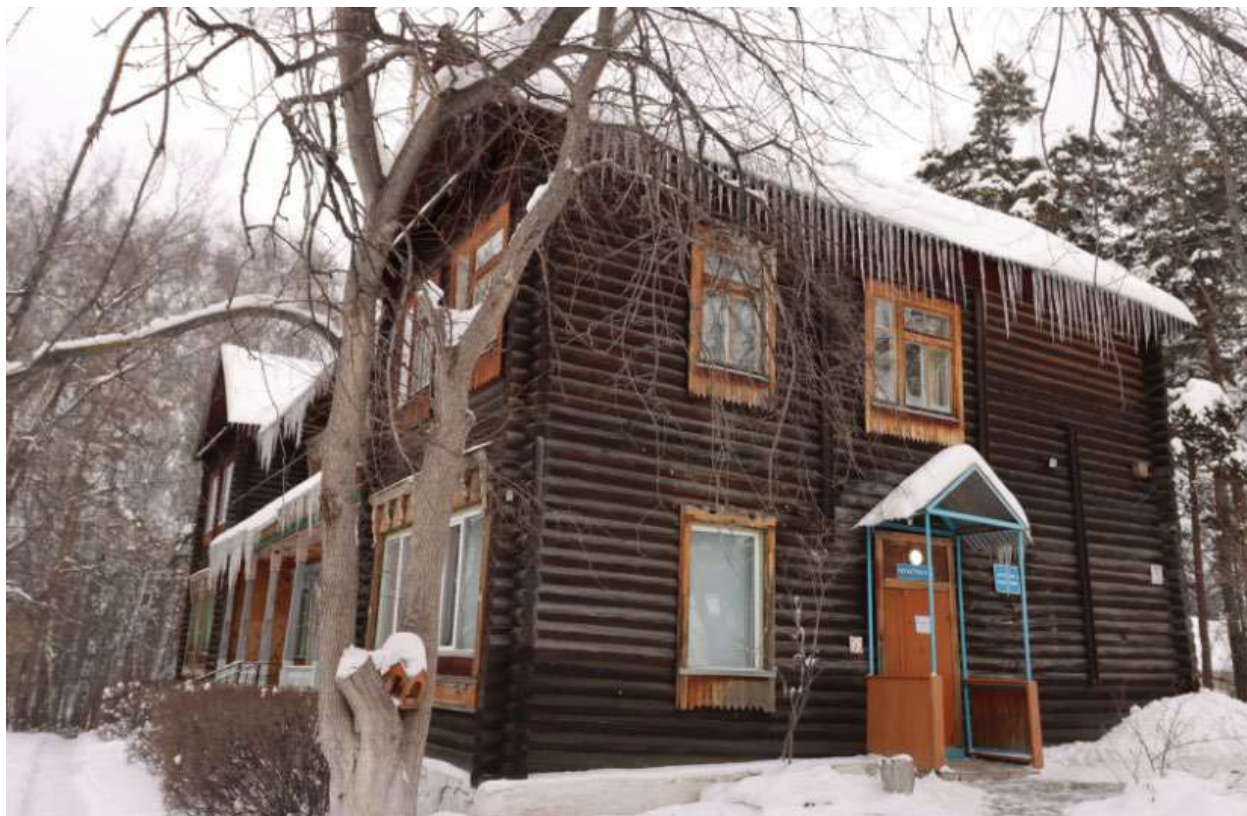
Фото 26. Выявленный объект культурного наследия «Ансамбль кумысолечебницы: здание 1 (лечебный корпус) здание 2 (библиотека) здание 3 (админист.корпус) здание 4 (лечебный корпус) здание 5 (водонапор.башня) здание 6 (столовая) здание 7 (дом жилой) здание 8 (дом жилой)» по адресу: Челябинская область, Чебаркульский городской округ, г. Чебаркуль, северная часть, разъезд Кисегач, детский санаторий «Каменный цветок». Здание 3 (админист. корпус). Общий вид выявленного объекта культурного наследия.

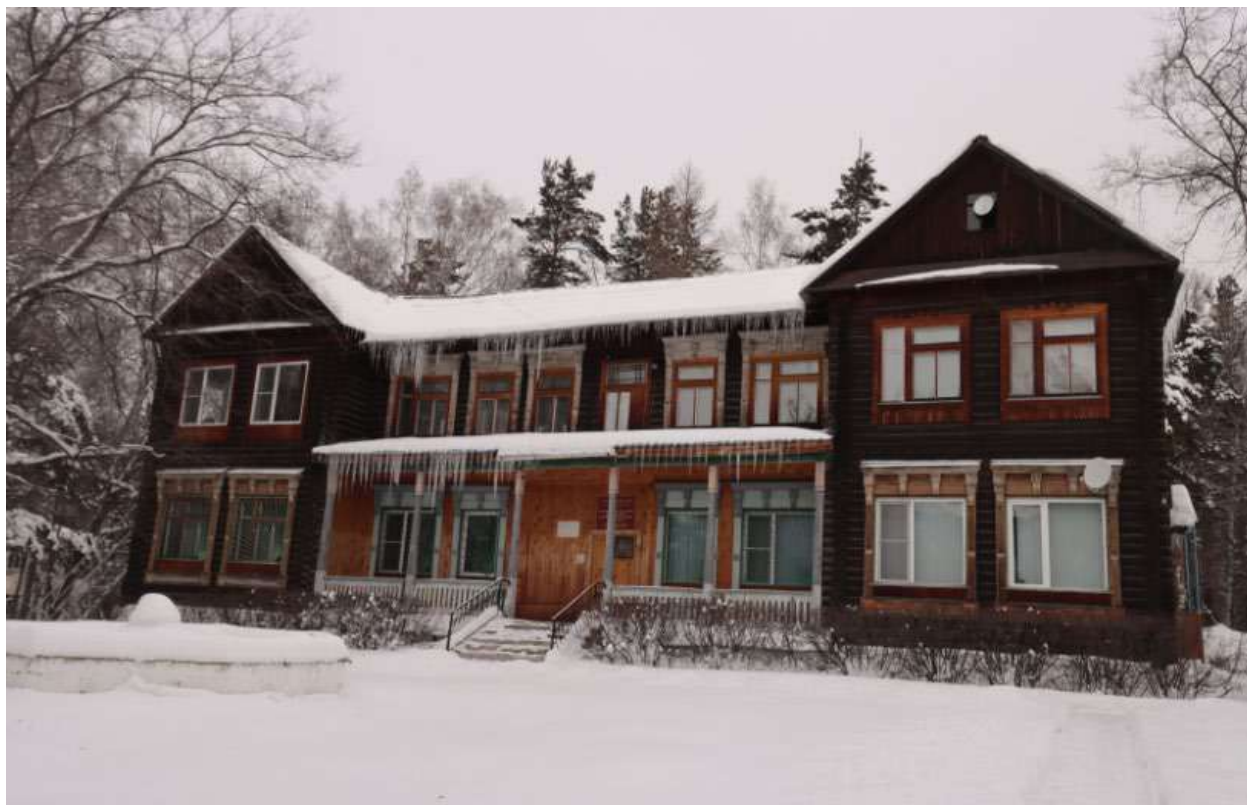
Фото 27. Выявленный объект культурного наследия «Ансамбль кумысолечебницы: здание 1 (лечебный корпус) здание 2 (библиотека) здание 3 (админист.корпус) здание 4 (лечебный корпус) здание 5 (водонапор.башня) здание 6 (столовая) здание 7 (дом жилой) здание 8 (дом жилой)» по адресу: Челябинская область, Чебаркульский городской округ, г. Чебаркуль, северная часть, разъезд Кисегач, детский санаторий «Каменный цветок». Здание 3 (админист. корпус). Общий вид выявленного объекта культурного наследия.

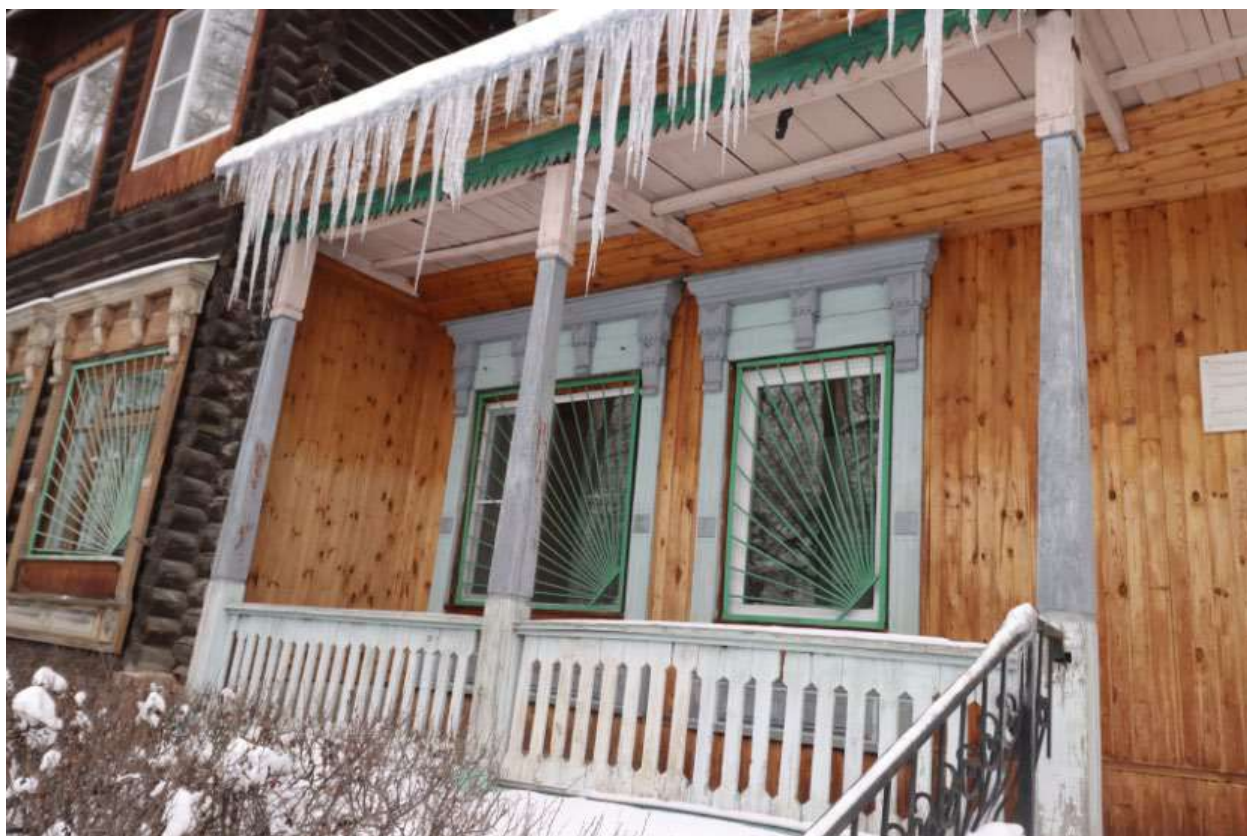
Фото 28. Выявленный объект культурного наследия «Ансамбль кумысолечебницы: здание 1 (лечебный корпус) здание 2 (библиотека) здание 3 (админист.корпус) здание 4 (лечебный корпус) здание 5 (водонапор.башня) здание 6 (столовая) здание 7 (дом жилой) здание 8 (дом жилой)» по адресу: Челябинская область, Чебаркульский городской округ, г. Чебаркуль, северная часть, разъезд Кисегач, детский санаторий «Каменный цветок». Здание 3 (админист. корпус). Общий вид выявленного объекта культурного наследия.

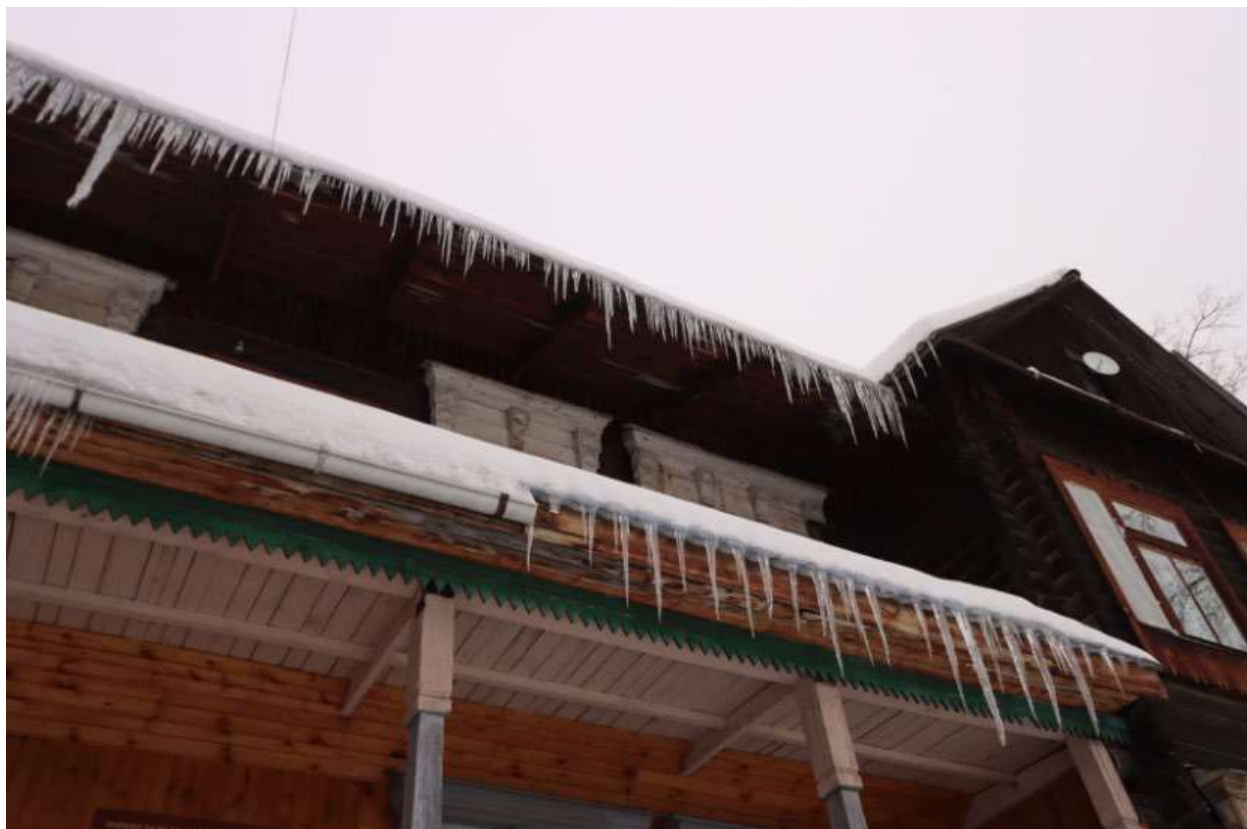
Фото 29. Выявленный объект культурного наследия «Ансамбль кумысолечебницы: здание 1 (лечебный корпус) здание 2 (библиотека) здание 3 (админист.корпус) здание 4 (лечебный корпус) здание 5 (водонапор.башня) здание 6 (столовая) здание 7 (дом жилой) здание 8 (дом жилой)» по адресу: Челябинская область, Чебаркульский городской округ, г. Чебаркуль, северная часть, разъезд Кисегач, детский санаторий «Каменный цветок». Здание 3 (админист. корпус). Общий вид выявленного объекта культурного наследия.

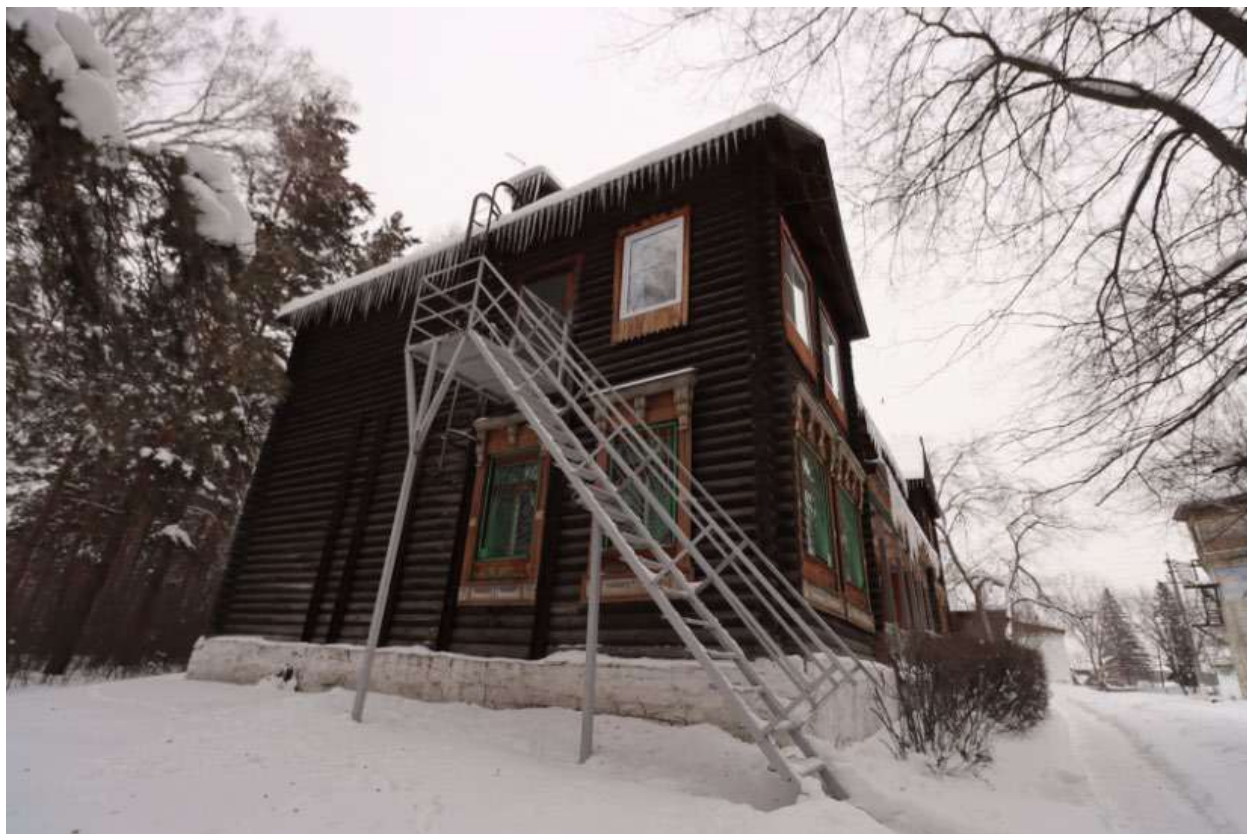
Фото 30. Выявленный объект культурного наследия «Ансамбль кумысолечебницы: здание 1 (лечебный корпус) здание 2 (библиотека) здание 3 (админист.корпус) здание 4 (лечебный корпус) здание 5 (водонапор.башня) здание 6 (столовая) здание 7 (дом жилой) здание 8 (дом жилой)» по адресу: Челябинская область, Чебаркульский городской округ, г. Чебаркуль, северная часть, разъезд Кисегач, детский санаторий «Каменный цветок». Здание 3 (админист. корпус). Общий вид выявленного объекта культурного наследия.

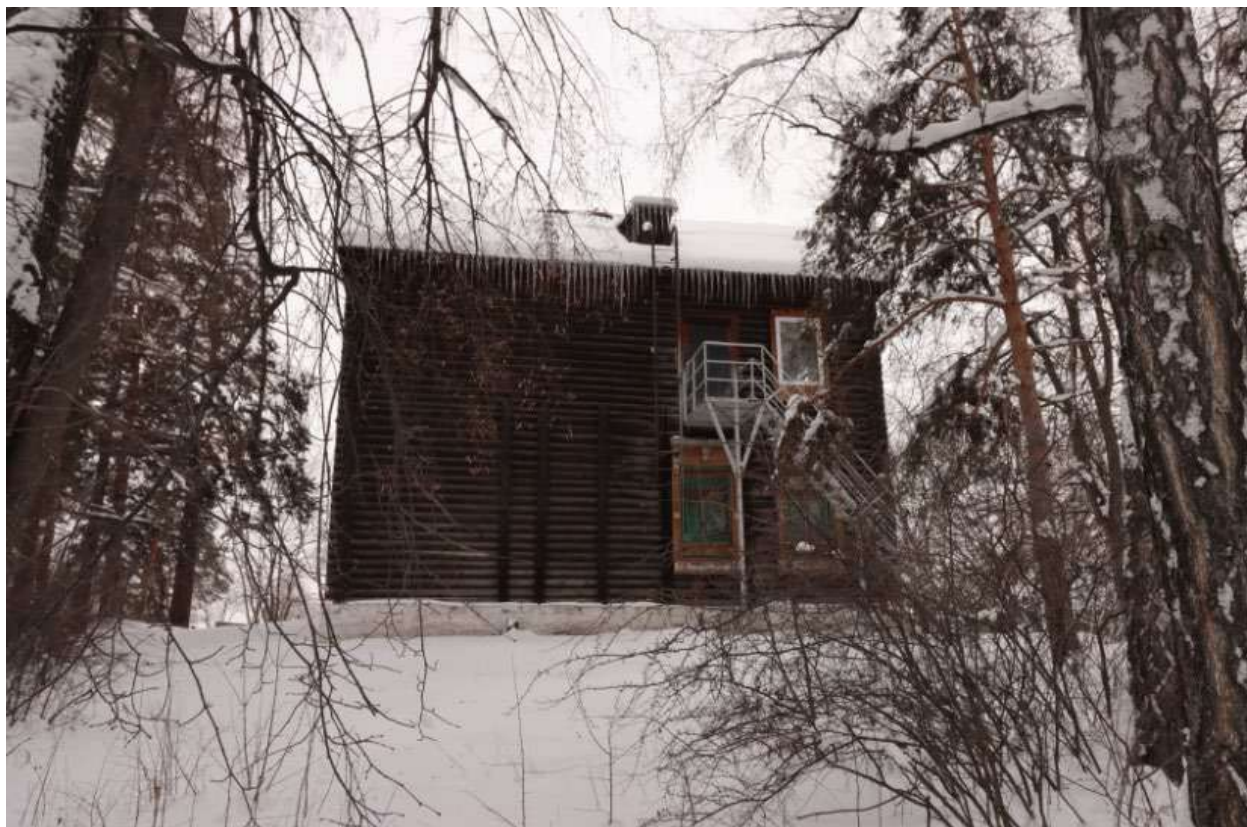
Фото 31. Выявленный объект культурного наследия «Ансамбль кумысолечебницы: здание 1 (лечебный корпус) здание 2 (библиотека) здание 3 (админист.корпус) здание 4 (лечебный корпус) здание 5 (водонапор.башня) здание 6 (столовая) здание 7 (дом жилой) здание 8 (дом жилой)» по адресу: Челябинская область, Чебаркульский городской округ, г. Чебаркуль, северная часть, разъезд Кисегач, детский санаторий «Каменный цветок». Здание 3 (админист. корпус). Общий вид выявленного объекта культурного наследия.

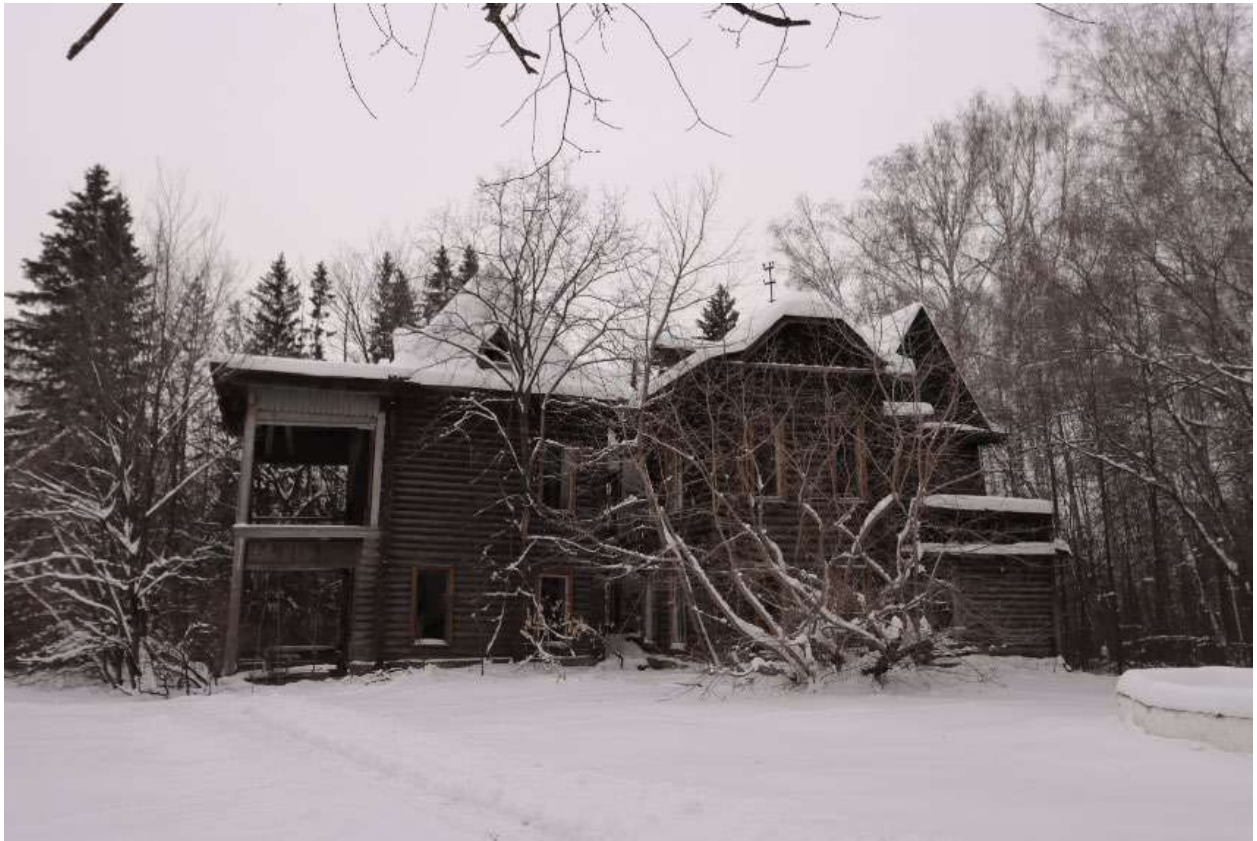
Фото 32. Выявленный объект культурного наследия «Ансамбль кумысолечебницы: здание 1 (лечебный корпус) здание 2 (библиотека) здание 3 (админист.корпус) здание 4 (лечебный корпус) здание 5 (водонапор.башня) здание 6 (столовая) здание 7 (дом жилой) здание 8 (дом жилой)» по адресу: Челябинская область, Чебаркульский городской округ, г. Чебаркуль, северная часть, разъезд Кисегач, детский санаторий «Каменный цветок». Здание 4 (лечебный корпус). Общий вид выявленного объекта культурного наследия.

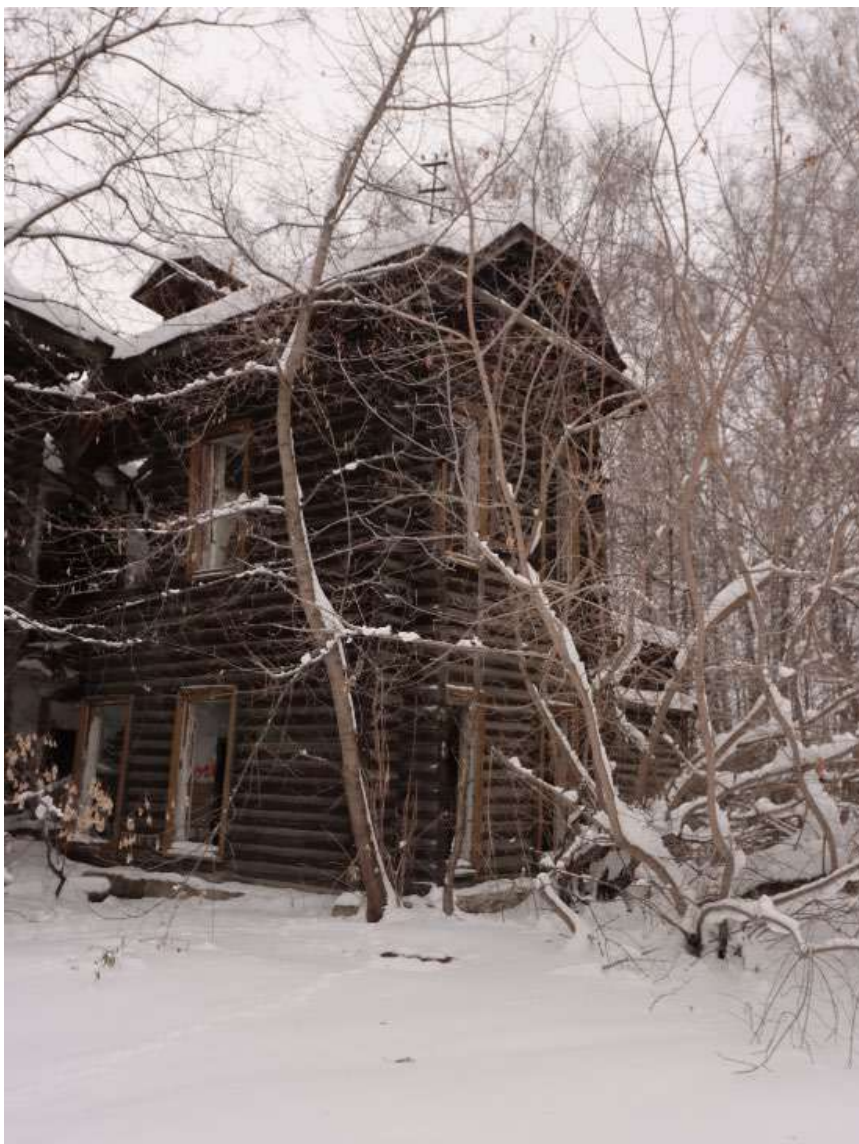
Фото 33. Выявленный объект культурного наследия «Ансамбль кумысолечебницы: здание 1 (лечебный корпус) здание 2 (библиотека) здание 3 (админист.корпус) здание 4 (лечебный корпус) здание 5 (водонапор.башня) здание 6 (столовая) здание 7 (дом жилой) здание 8 (дом жилой)» по адресу: Челябинская область, Чебаркульский городской округ, г. Чебаркуль, северная часть, разъезд Кисегач, детский санаторий «Каменный цветок». Здание 4 (лечебный корпус). Общий вид выявленного объекта культурного наследия.

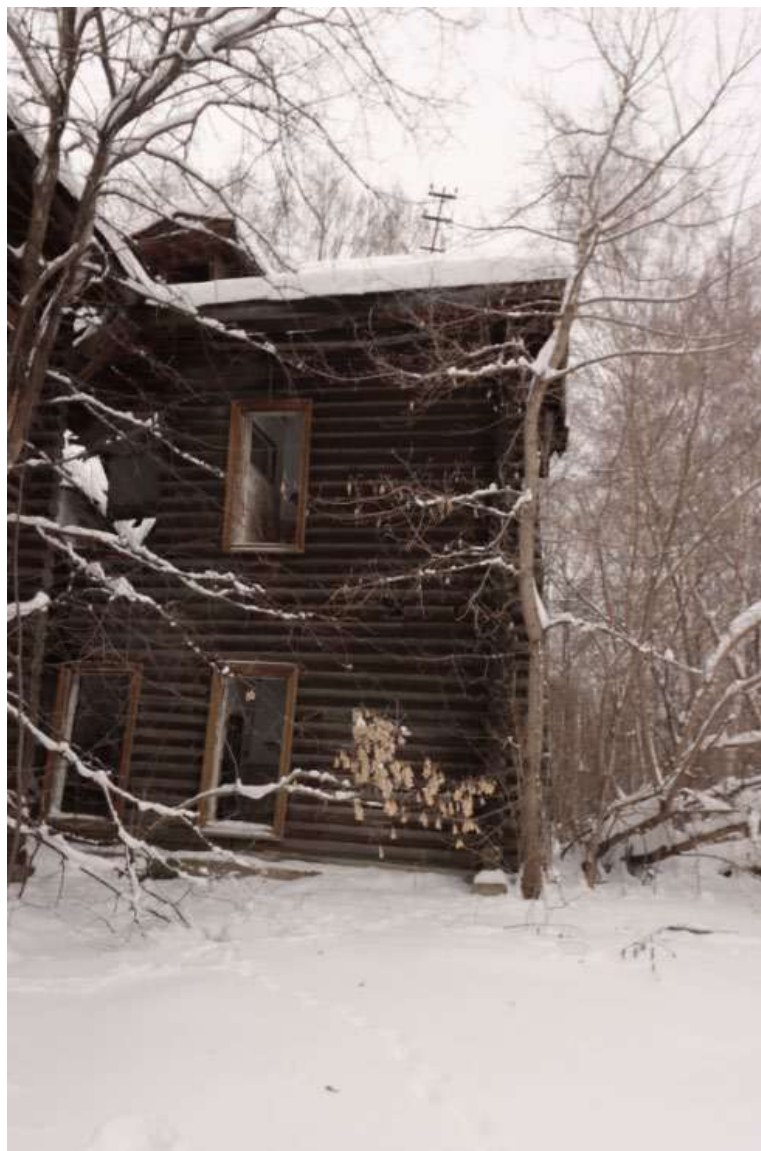
Фото 34. Выявленный объект культурного наследия «Ансамбль кумысолечебницы: здание 1 (лечебный корпус) здание 2 (библиотека) здание 3 (админист.корпус) здание 4 (лечебный корпус) здание 5 (водонапор.башня) здание 6 (столовая) здание 7 (дом жилой) здание 8 (дом жилой)» по адресу: Челябинская область, Чебаркульский городской округ, г. Чебаркуль, северная часть, разъезд Кисегач, детский санаторий «Каменный цветок». Здание 4 (лечебный корпус). Общий вид выявленного объекта культурного наследия.

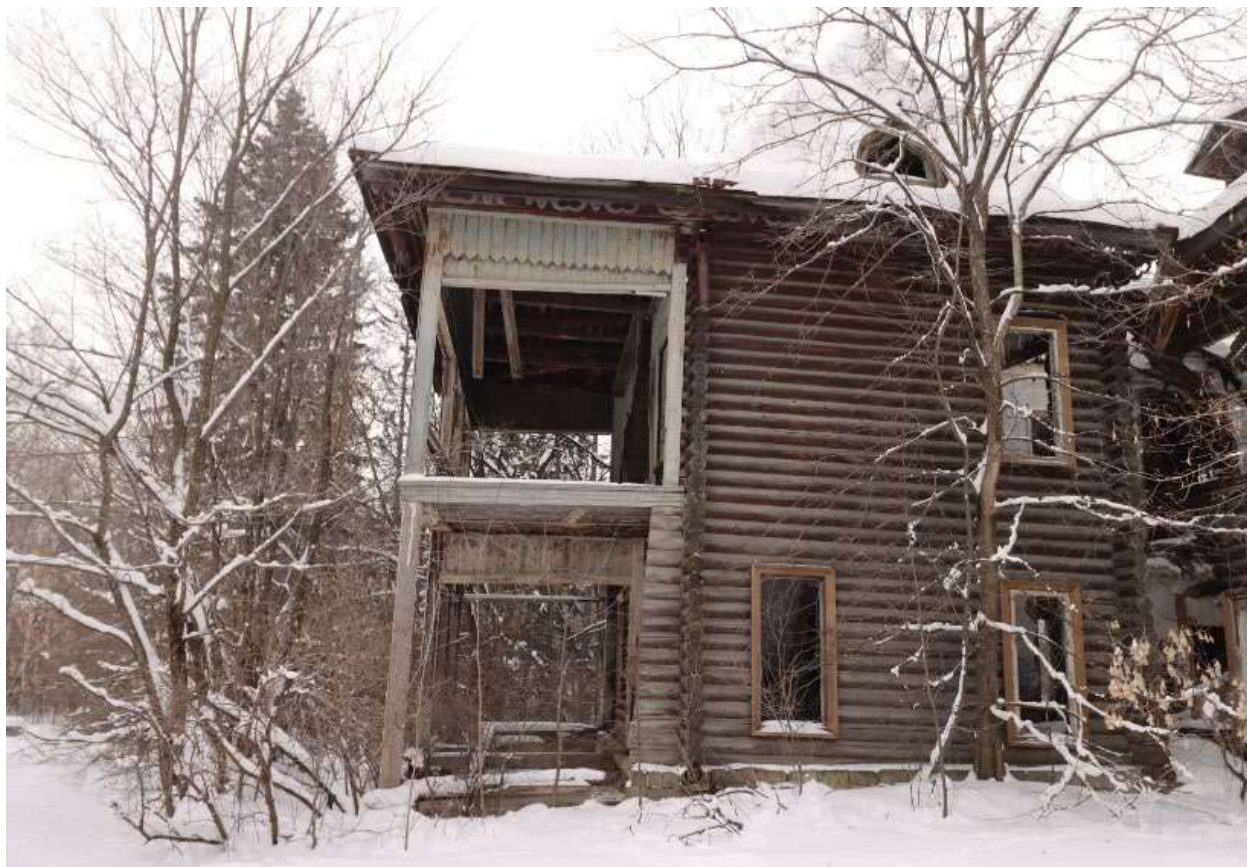
Фото 35. Выявленный объект культурного наследия «Ансамбль кумысолечебницы: здание 1 (лечебный корпус) здание 2 (библиотека) здание 3 (админист.корпус) здание 4 (лечебный корпус) здание 5 (водонапор.башня) здание 6 (столовая) здание 7 (дом жилой) здание 8 (дом жилой)» по адресу: Челябинская область, Чебаркульский городской округ, г. Чебаркуль, северная часть, разъезд Кисегач, детский санаторий «Каменный цветок». Здание 4 (лечебный корпус). Общий вид выявленного объекта культурного наследия.

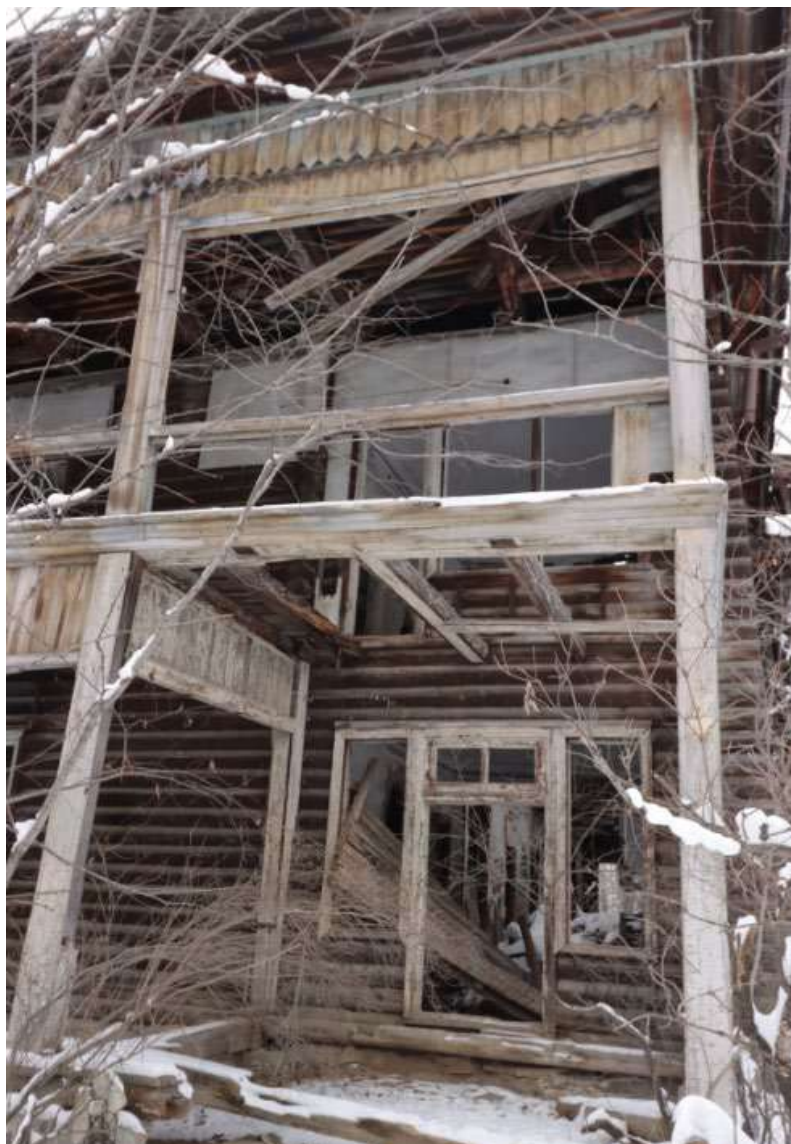
Фото 36. Выявленный объект культурного наследия «Ансамбль кумысолечебницы: здание 1 (лечебный корпус) здание 2 (библиотека) здание 3 (админист.корпус) здание 4 (лечебный корпус) здание 5 (водонапор.башня) здание 6 (столовая) здание 7 (дом жилой) здание 8 (дом жилой)» по адресу: Челябинская область, Чебаркульский городской округ, г. Чебаркуль, северная часть, разъезд Кисегач, детский санаторий «Каменный цветок». Здание 4 (лечебный корпус). Общий вид выявленного объекта культурного наследия.

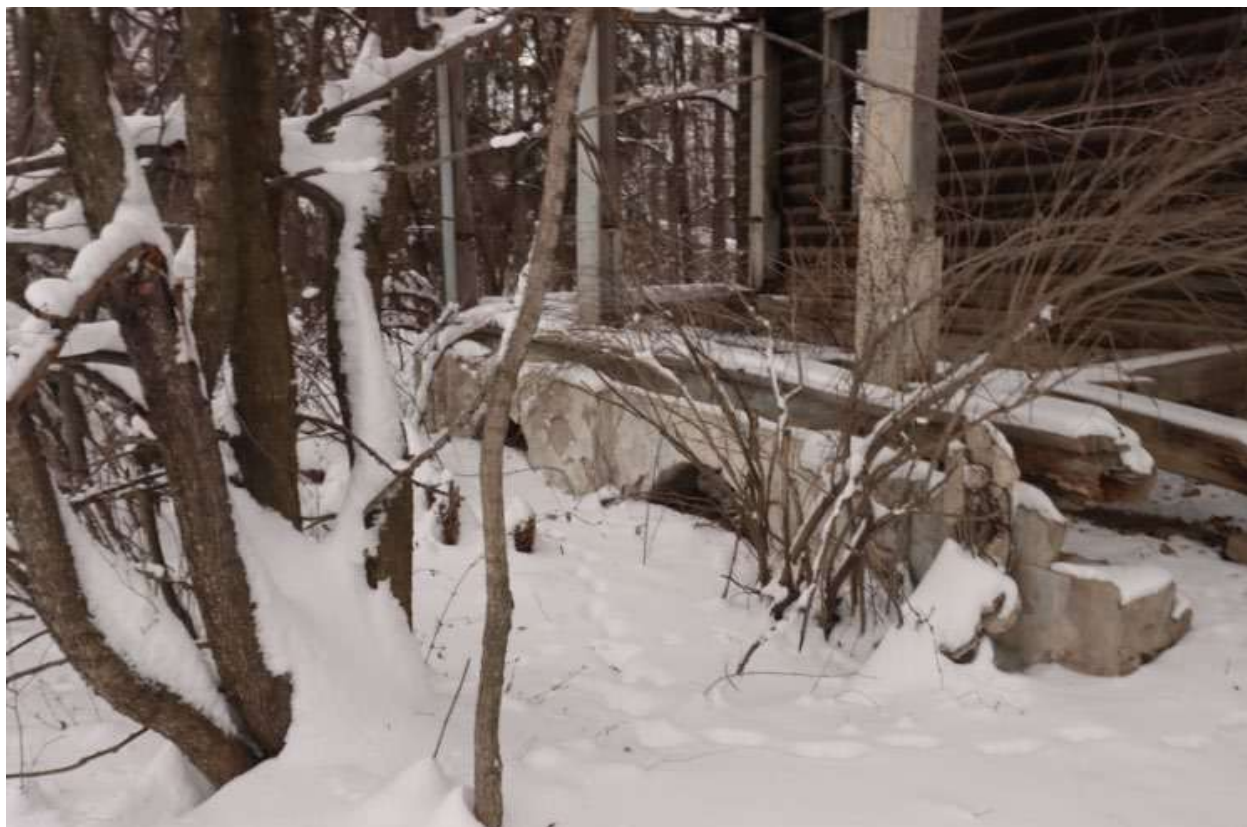
Фото 37. Выявленный объект культурного наследия «Ансамбль кумысолечебницы: здание 1 (лечебный корпус) здание 2 (библиотека) здание 3 (админист.корпус) здание 4 (лечебный корпус) здание 5 (водонапор.башня) здание 6 (столовая) здание 7 (дом жилой) здание 8 (дом жилой)» по адресу: Челябинская область, Чебаркульский городской округ, г. Чебаркуль, северная часть, разъезд Кисегач, детский санаторий «Каменный цветок». Здание 4 (лечебный корпус). Общий вид выявленного объекта культурного наследия.
