АКТ
государственной историко-культурной экспертизы
выявленного объекта культурного наследия в целях обоснования целесообразности
включения такого объекта в единый государственный реестр объектов культурного
наследия (памятников истории и культуры) народов Российской Федерации
«Ансамбль кумысолечебницы: здание 1 (лечебный корпус) здание 2 (библиотека)
здание 3 (админист.корпус) здание 4 (лечебный корпус) здание 5 (водонапор.башня)
здание 6 (столовая) здание 7 (дом жилой) здание 8 (дом жилой)», расположенного по
адресу: Челябинская область, Чебаркульский городской округ, г. Чебаркуль, северная
часть, разъезд Кисегач, детский санаторий «Каменный цветок»

Челябинская область, г. Чебаркуль

2023 г.

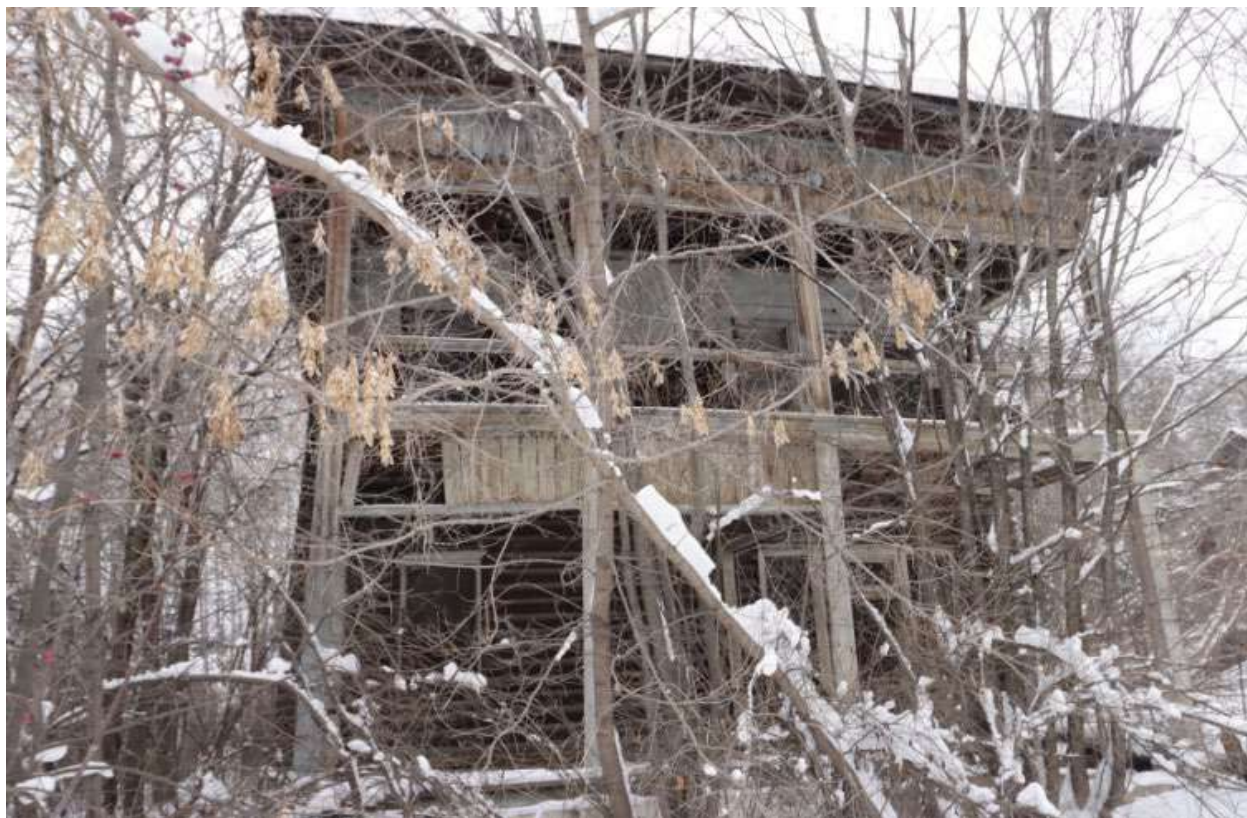
Фото 38. Выявленный объект культурного наследия «Ансамбль кумысолечебницы: здание 1 (лечебный корпус) здание 2 (библиотека) здание 3 (админист.корпус) здание 4 (лечебный корпус) здание 5 (водонапор.башня) здание 6 (столовая) здание 7 (дом жилой) здание 8 (дом жилой)» по адресу: Челябинская область, Чебаркульский городской округ, г. Чебаркуль, северная часть, разъезд Кисегач, детский санаторий «Каменный цветок». Здание 4 (лечебный корпус). Общий вид выявленного объекта культурного наследия.

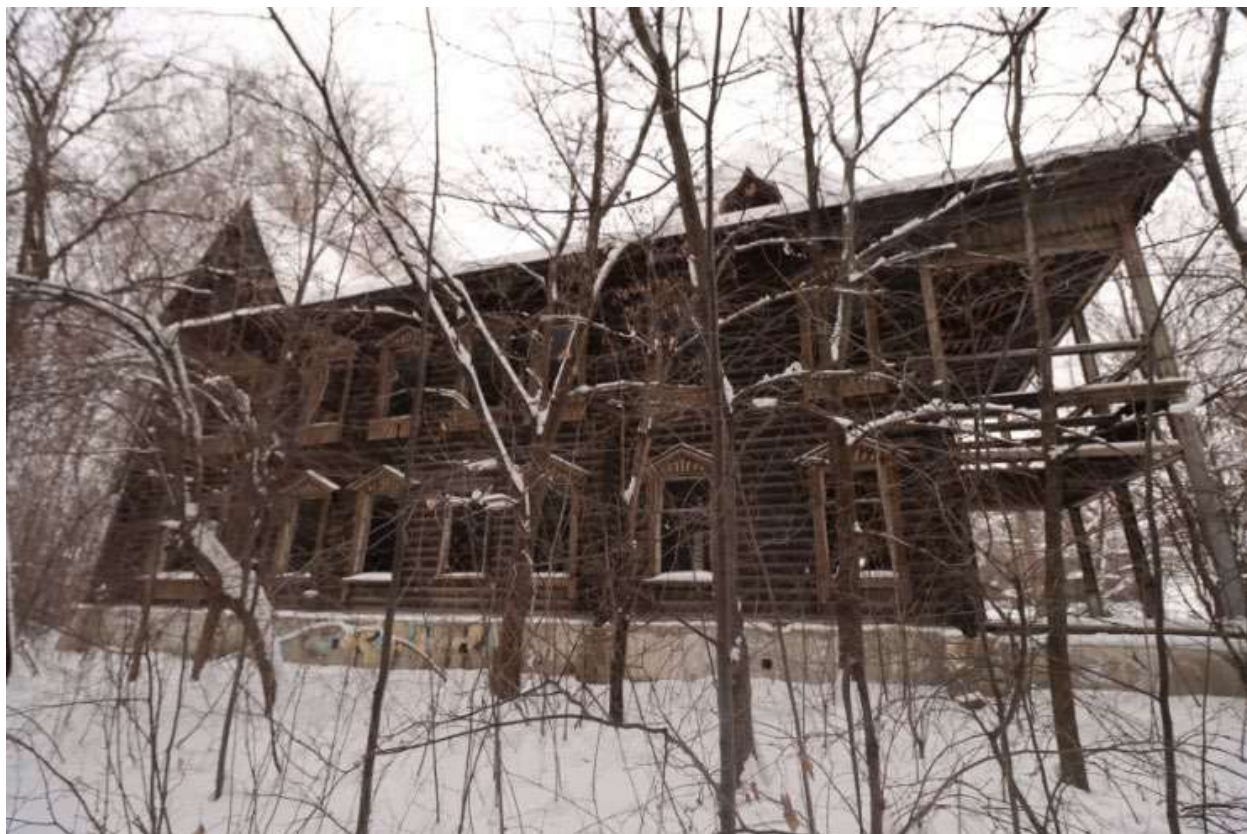
Фото 39. Выявленный объект культурного наследия «Ансамбль кумысолечебницы: здание 1 (лечебный корпус) здание 2 (библиотека) здание 3 (админист.корпус) здание 4 (лечебный корпус) здание 5 (водонапор.башня) здание 6 (столовая) здание 7 (дом жилой) здание 8 (дом жилой)» по адресу: Челябинская область, Чебаркульский городской округ, г. Чебаркуль, северная часть, разъезд Кисегач, детский санаторий «Каменный цветок». Здание 4 (лечебный корпус). Общий вид выявленного объекта культурного наследия.

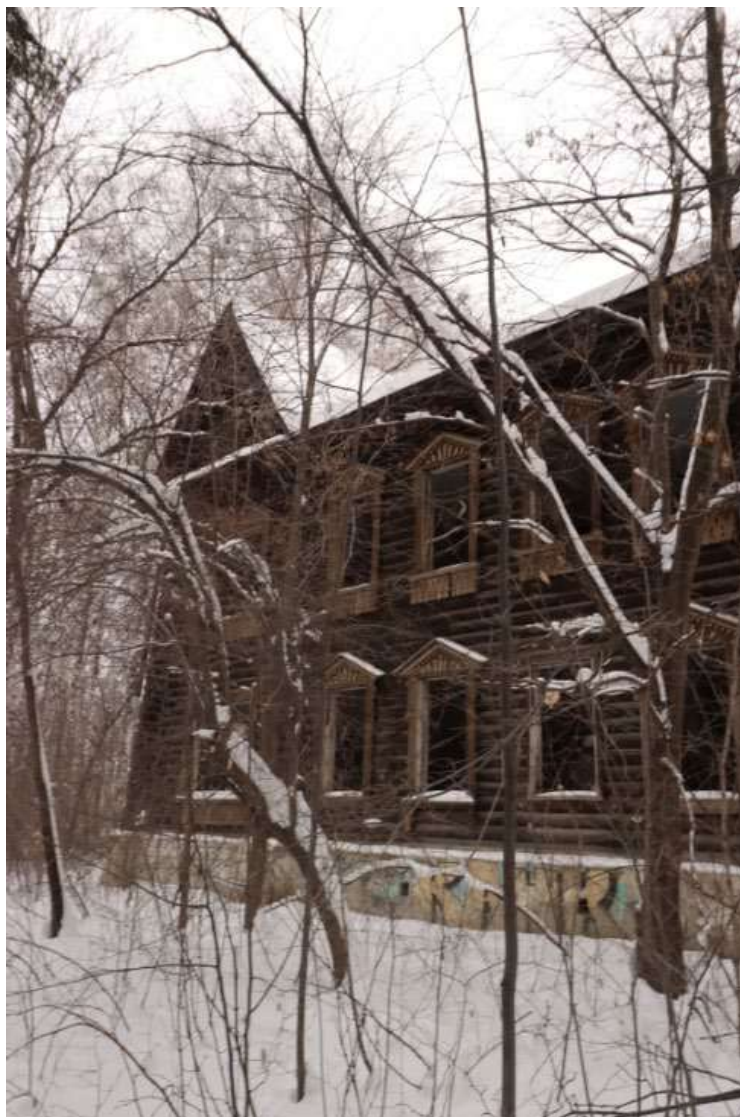
Фото 40. Выявленный объект культурного наследия «Ансамбль кумысолечебницы: здание 1 (лечебный корпус) здание 2 (библиотека) здание 3 (админист.корпус) здание 4 (лечебный корпус) здание 5 (водонапор.башня) здание 6 (столовая) здание 7 (дом жилой) здание 8 (дом жилой)» по адресу: Челябинская область, Чебаркульский городской округ, г. Чебаркуль, северная часть, разъезд Кисегач, детский санаторий «Каменный цветок». Здание 4 (лечебный корпус). Общий вид выявленного объекта культурного наследия.

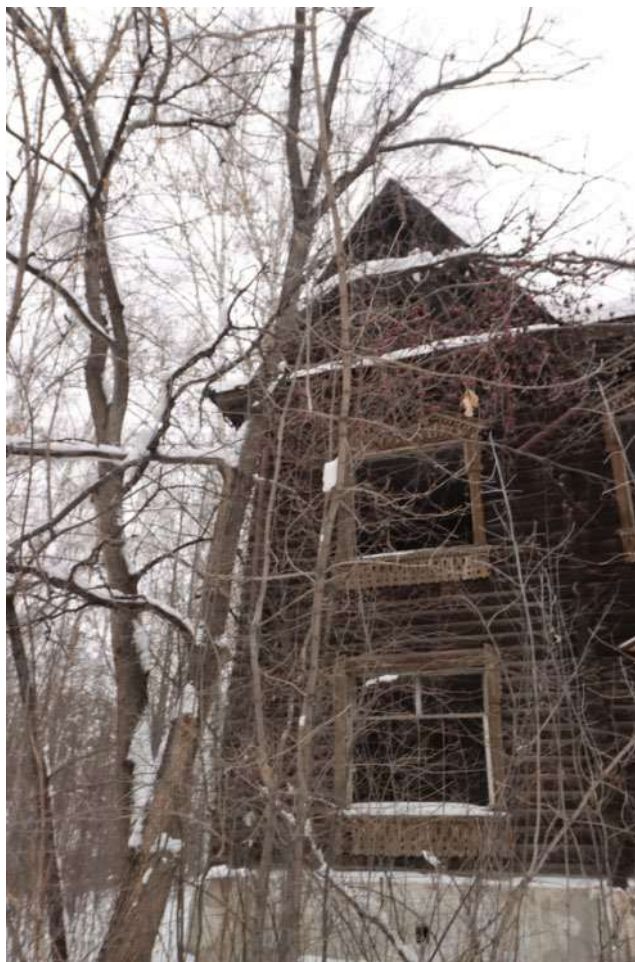
Фото 41. Выявленный объект культурного наследия «Ансамбль кумысолечебницы: здание 1 (лечебный корпус) здание 2 (библиотека) здание 3 (админист.корпус) здание 4 (лечебный корпус) здание 5 (водонапор.башня) здание 6 (столовая) здание 7 (дом жилой) здание 8 (дом жилой)» по адресу: Челябинская область, Чебаркульский городской округ, г. Чебаркуль, северная часть, разъезд Кисегач, детский санаторий «Каменный цветок». Здание 4 (лечебный корпус). Общий вид выявленного объекта культурного наследия.

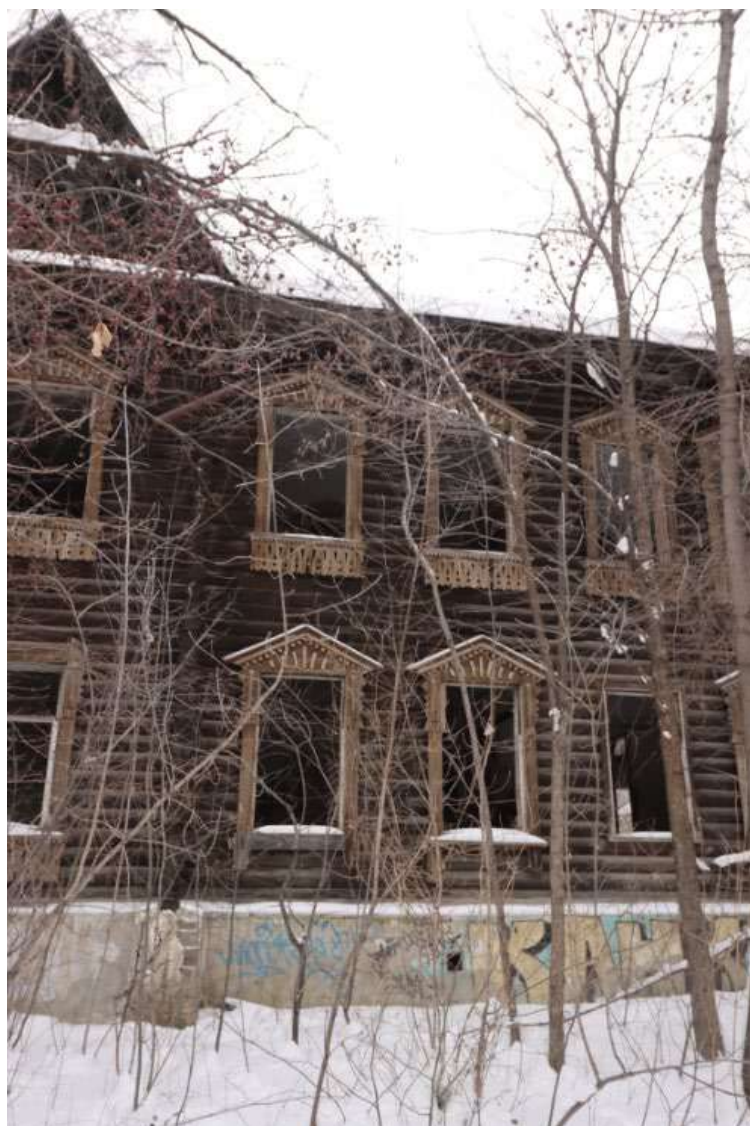
Фото 42. Выявленный объект культурного наследия «Ансамбль кумысолечебницы: здание 1 (лечебный корпус) здание 2 (библиотека) здание 3 (админист.корпус) здание 4 (лечебный корпус) здание 5 (водонапор.башня) здание 6 (столовая) здание 7 (дом жилой) здание 8 (дом жилой)» по адресу: Челябинская область, Чебаркульский городской округ, г. Чебаркуль, северная часть, разъезд Кисегач, детский санаторий «Каменный цветок». Здание 4 (лечебный корпус). Общий вид выявленного объекта культурного наследия.

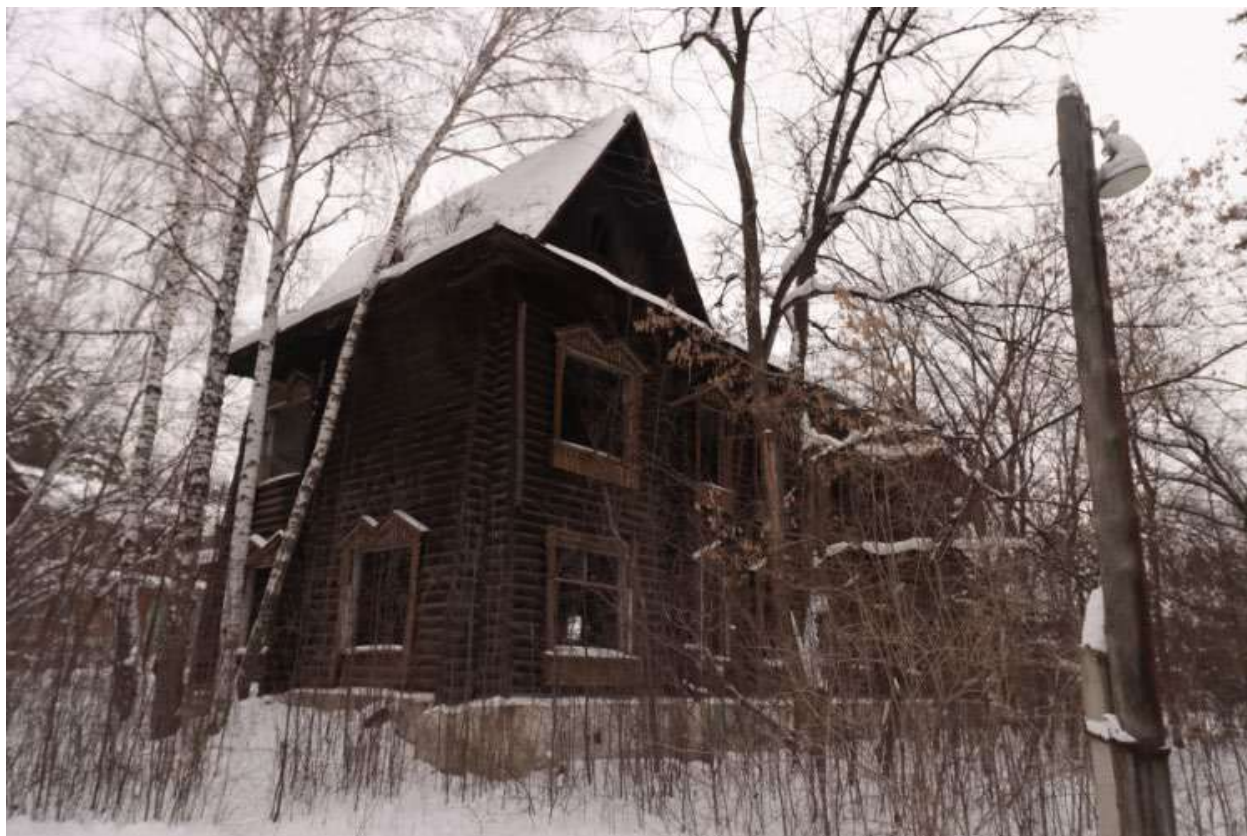
Фото 43. Выявленный объект культурного наследия «Ансамбль кумысолечебницы: здание 1 (лечебный корпус) здание 2 (библиотека) здание 3 (админист.корпус) здание 4 (лечебный корпус) здание 5 (водонапор.башня) здание 6 (столовая) здание 7 (дом жилой) здание 8 (дом жилой)» по адресу: Челябинская область, Чебаркульский городской округ, г. Чебаркуль, северная часть, разъезд Кисегач, детский санаторий «Каменный цветок». Здание 4 (лечебный корпус). Общий вид выявленного объекта культурного наследия.

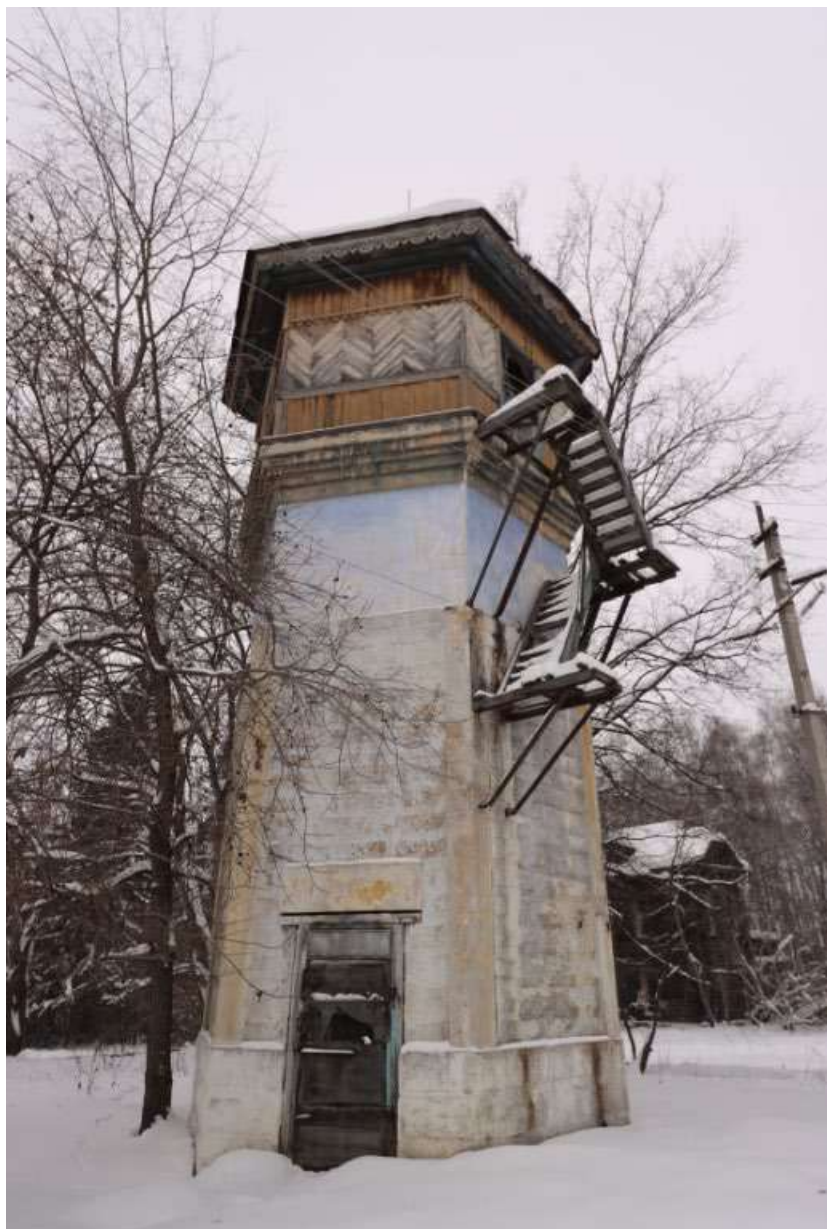
Фото 44. Выявленный объект культурного наследия «Ансамбль кумысолечебницы: здание 1 (лечебный корпус) здание 2 (библиотека) здание 3 (админист.корпус) здание 4 (лечебный корпус) здание 5 (водонапор.башня) здание 6 (столовая) здание 7 (дом жилой) здание 8 (дом жилой)» по адресу: Челябинская область, Чебаркульский городской округ, г. Чебаркуль, северная часть, разъезд Кисегач, детский санаторий «Каменный цветок». Здание 5 (водонапор. башня). Общий вид выявленного объекта культурного наследия.

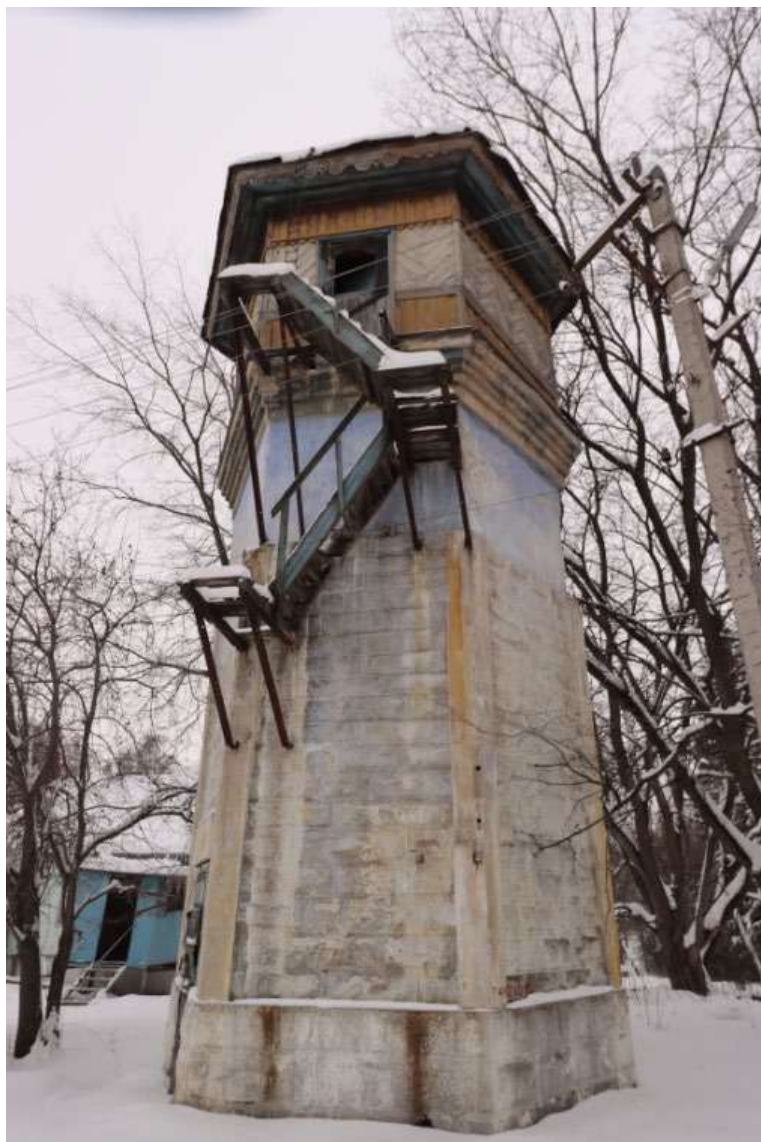
Фото 45. Выявленный объект культурного наследия «Ансамбль кумысолечебницы: здание 1 (лечебный корпус) здание 2 (библиотека) здание 3 (админист.корпус) здание 4 (лечебный корпус) здание 5 (водонапор.башня) здание 6 (столовая) здание 7 (дом жилой) здание 8 (дом жилой)» по адресу: Челябинская область, Чебаркульский городской округ, г. Чебаркуль, северная часть, разъезд Кисегач, детский санаторий «Каменный цветок». Здание 5 (водонапор. башня). Общий вид выявленного объекта культурного наследия.

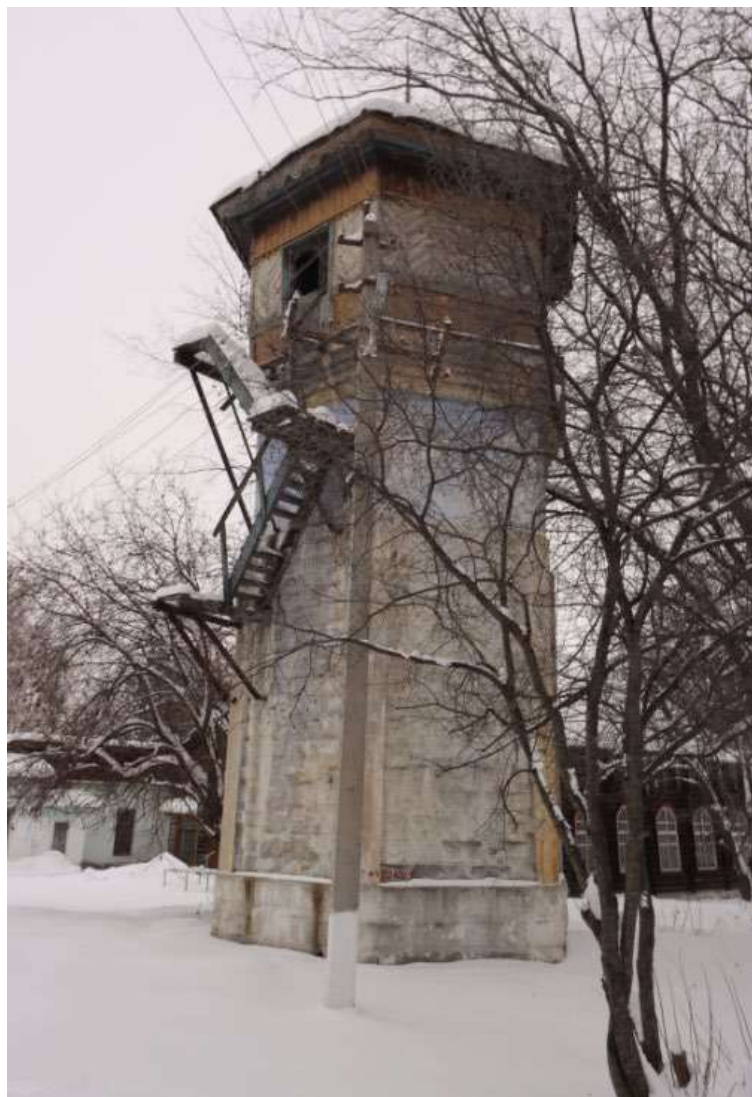
Фото 46. Выявленный объект культурного наследия «Ансамбль кумысолечебницы: здание 1 (лечебный корпус) здание 2 (библиотека) здание 3 (админист.корпус) здание 4 (лечебный корпус) здание 5 (водонапор.башня) здание 6 (столовая) здание 7 (дом жилой) здание 8 (дом жилой)» по адресу: Челябинская область, Чебаркульский городской округ, г. Чебаркуль, северная часть, разъезд Кисегач, детский санаторий «Каменный цветок». Здание 5 (водонапор. башня). Общий вид выявленного объекта культурного наследия.

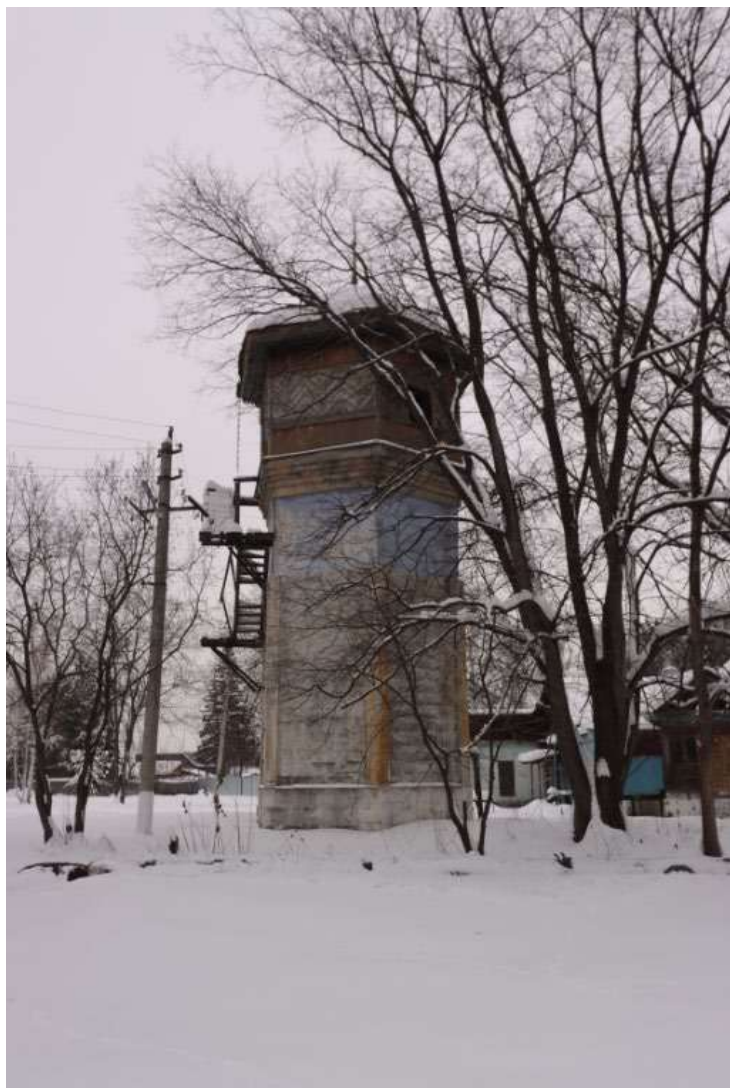
Фото 47. Выявленный объект культурного наследия «Ансамбль кумысолечебницы: здание 1 (лечебный корпус) здание 2 (библиотека) здание 3 (админист.корпус) здание 4 (лечебный корпус) здание 5 (водонапор.башня) здание 6 (столовая) здание 7 (дом жилой) здание 8 (дом жилой)» по адресу: Челябинская область, Чебаркульский городской округ, г. Чебаркуль, северная часть, разъезд Кисегач, детский санаторий «Каменный цветок». Здание 5 (водонапор. башня). Общий вид выявленного объекта культурного наследия.

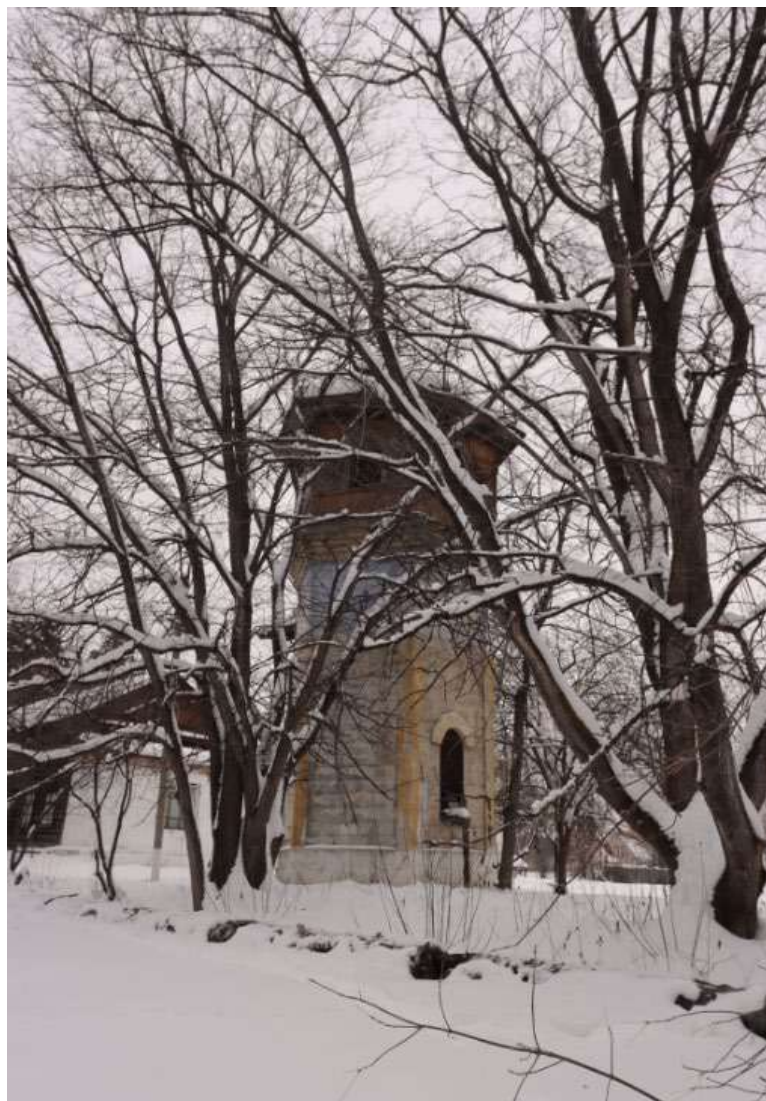
Фото 48. Выявленный объект культурного наследия «Ансамбль кумысолечебницы: здание 1 (лечебный корпус) здание 2 (библиотека) здание 3 (админист.корпус) здание 4 (лечебный корпус) здание 5 (водонапор.башня) здание 6 (столовая) здание 7 (дом жилой) здание 8 (дом жилой)» по адресу: Челябинская область, Чебаркульский городской округ, г. Чебаркуль, северная часть, разъезд Кисегач, детский санаторий «Каменный цветок». Здание 5 (водонапор. башня). Общий вид выявленного объекта культурного наследия.

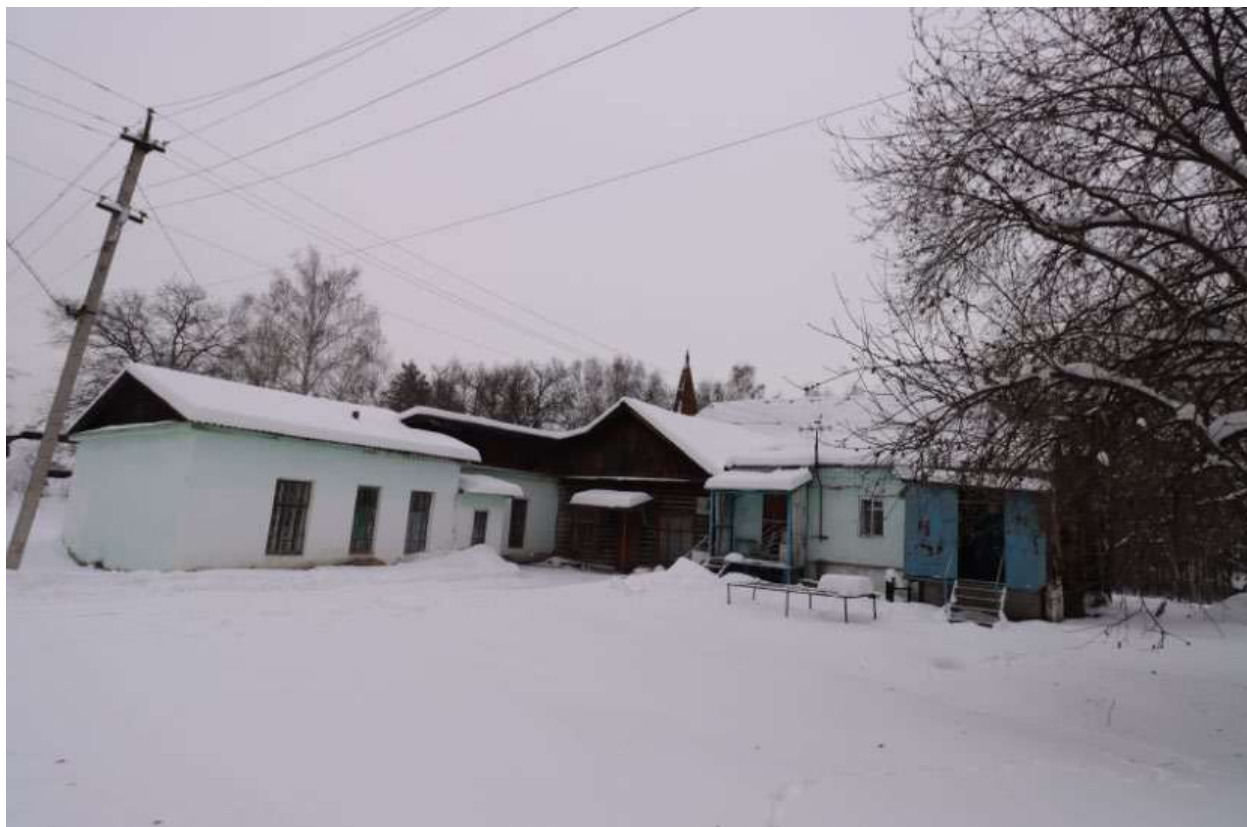
Фото 49. Выявленный объект культурного наследия «Ансамбль кумысолечебницы: здание 1 (лечебный корпус) здание 2 (библиотека) здание 3 (админист.корпус) здание 4 (лечебный корпус) здание 5 (водонапор.башня) здание 6 (столовая) здание 7 (дом жилой) здание 8 (дом жилой)» по адресу: Челябинская область, Чебаркульский городской округ, г. Чебаркуль, северная часть, разъезд Кисегач, детский санаторий «Каменный цветок». Здание 6 (столовая). Общий вид выявленного объекта культурного наследия.

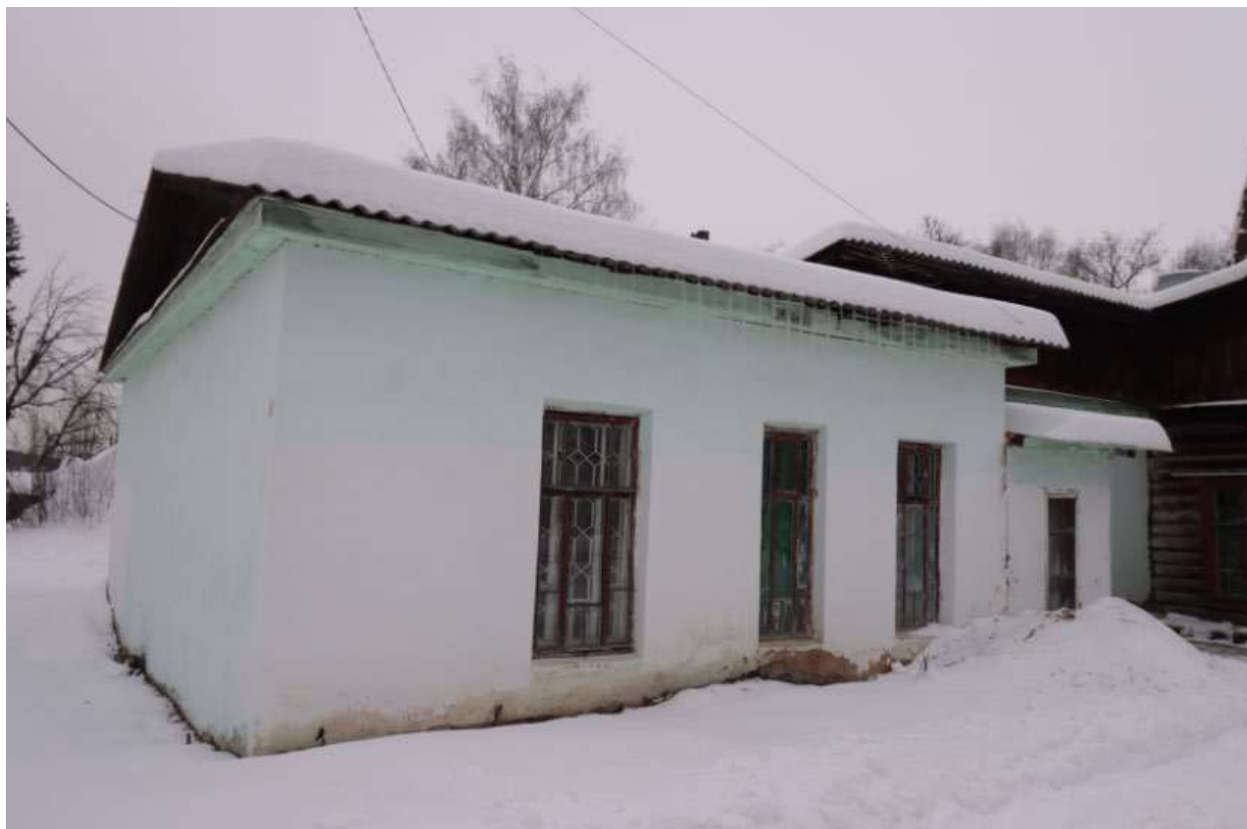
Фото 50. Выявленный объект культурного наследия «Ансамбль кумысолечебницы: здание 1 (лечебный корпус) здание 2 (библиотека) здание 3 (админист.корпус) здание 4 (лечебный корпус) здание 5 (водонапор.башня) здание 6 (столовая) здание 7 (дом жилой) здание 8 (дом жилой)» по адресу: Челябинская область, Чебаркульский городской округ, г. Чебаркуль, северная часть, разъезд Кисегач, детский санаторий «Каменный цветок». Здание 6 (столовая). Общий вид выявленного объекта культурного наследия.

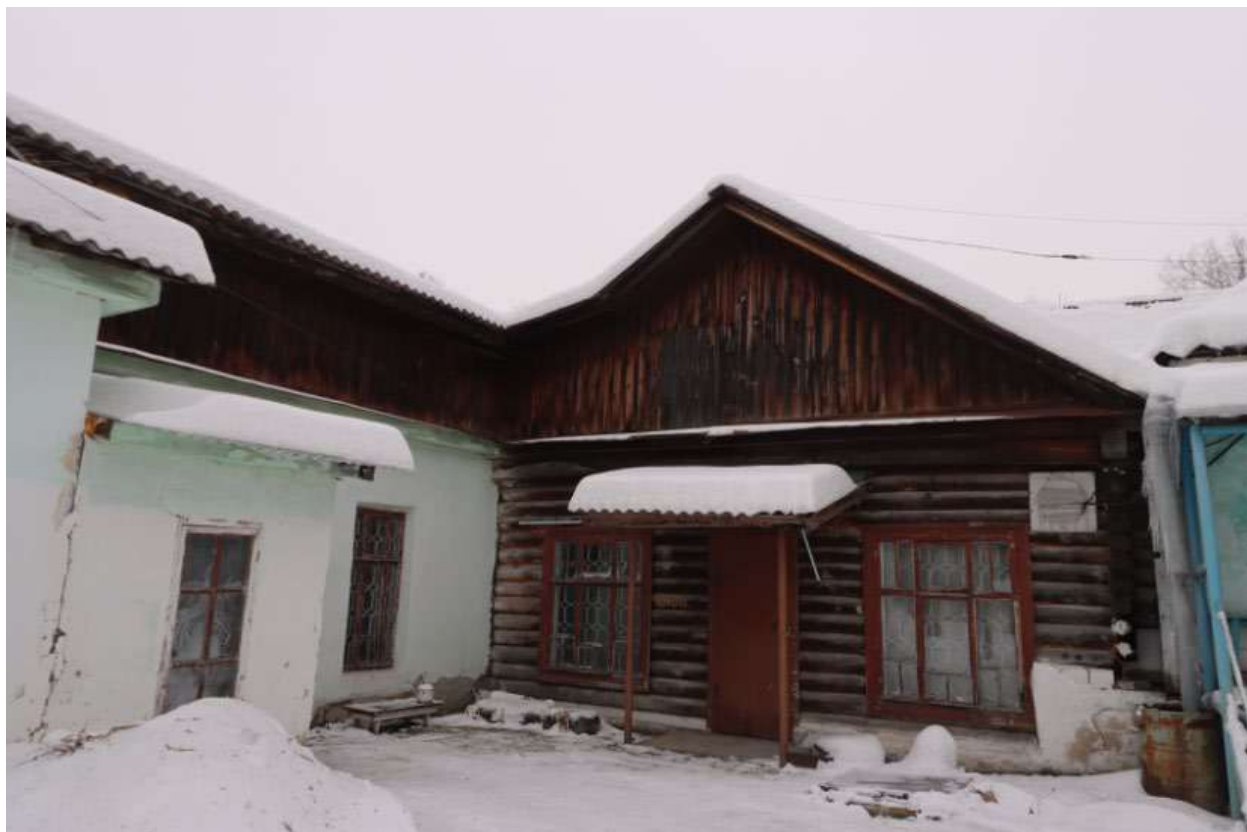
Фото 51. Выявленный объект культурного наследия «Ансамбль кумысолечебницы: здание 1 (лечебный корпус) здание 2 (библиотека) здание 3 (админист.корпус) здание 4 (лечебный корпус) здание 5 (водонапор.башня) здание 6 (столовая) здание 7 (дом жилой) здание 8 (дом жилой)» по адресу: Челябинская область, Чебаркульский городской округ, г. Чебаркуль, северная часть, разъезд Кисегач, детский санаторий «Каменный цветок». Здание 6 (столовая). Общий вид выявленного объекта культурного наследия.

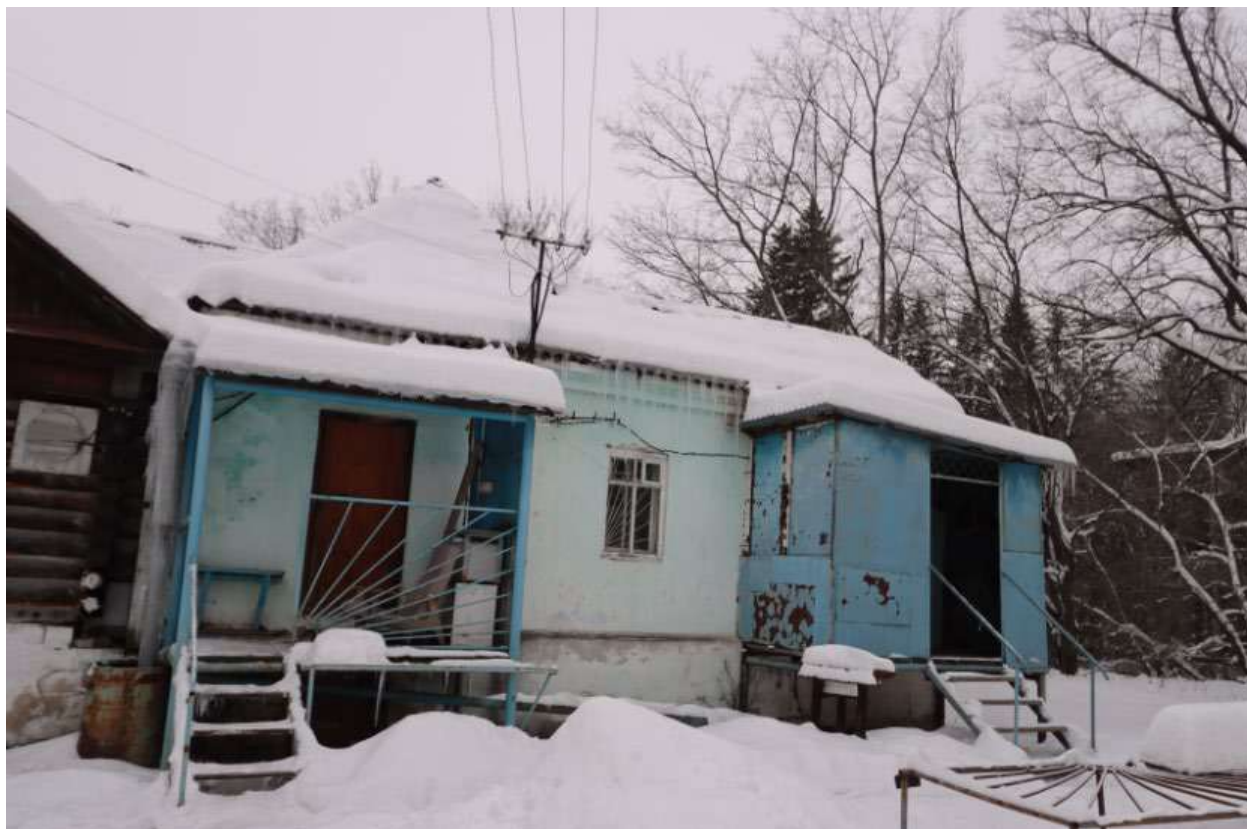
Фото 52. Выявленный объект культурного наследия «Ансамбль кумысолечебницы: здание 1 (лечебный корпус) здание 2 (библиотека) здание 3 (админист.корпус) здание 4 (лечебный корпус) здание 5 (водонапор.башня) здание 6 (столовая) здание 7 (дом жилой) здание 8 (дом жилой)» по адресу: Челябинская область, Чебаркульский городской округ, г. Чебаркуль, северная часть, разъезд Кисегач, детский санаторий «Каменный цветок». Здание 6 (столовая). Общий вид выявленного объекта культурного наследия.

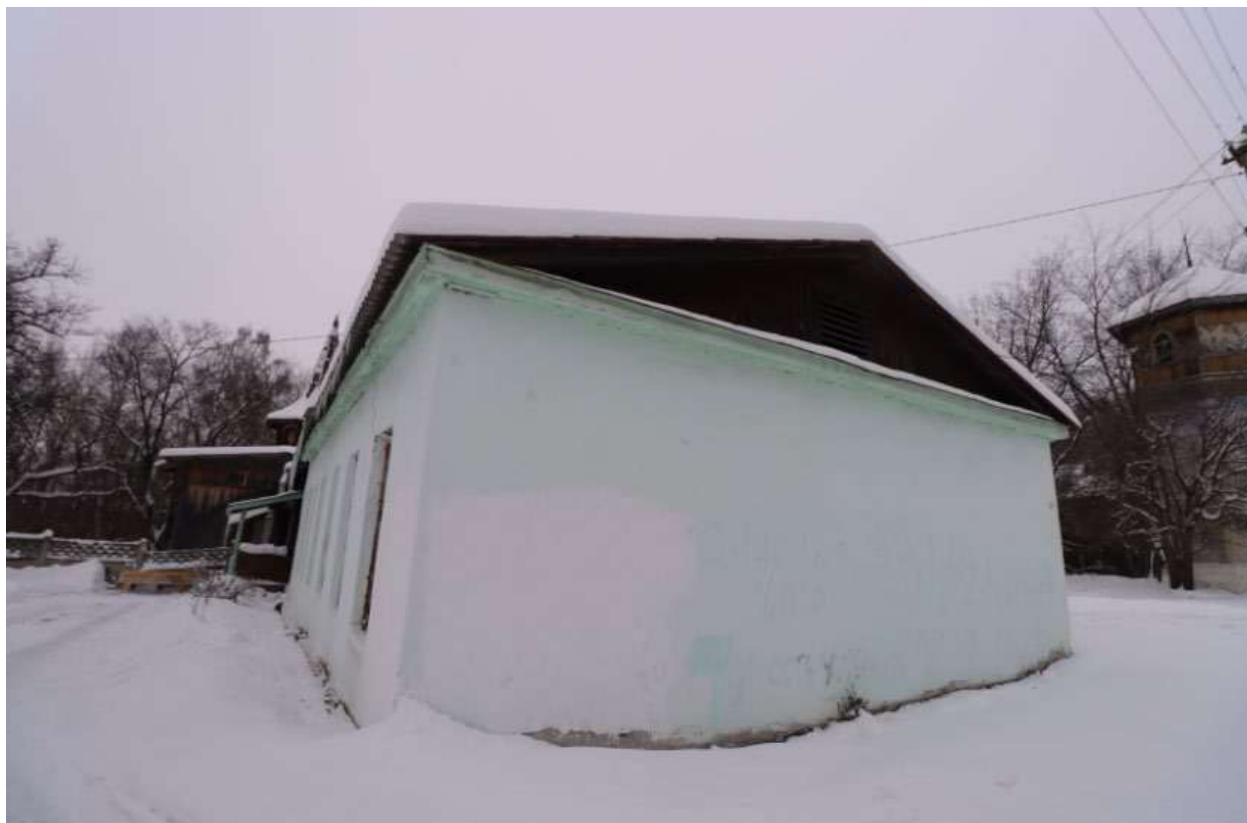
Фото 53. Выявленный объект культурного наследия «Ансамбль кумысолечебницы: здание 1 (лечебный корпус) здание 2 (библиотека) здание 3 (админист.корпус) здание 4 (лечебный корпус) здание 5 (водонапор.башня) здание 6 (столовая) здание 7 (дом жилой) здание 8 (дом жилой)» по адресу: Челябинская область, Чебаркульский городской округ, г. Чебаркуль, северная часть, разъезд Кисегач, детский санаторий «Каменный цветок». Здание 6 (столовая). Общий вид выявленного объекта культурного наследия.

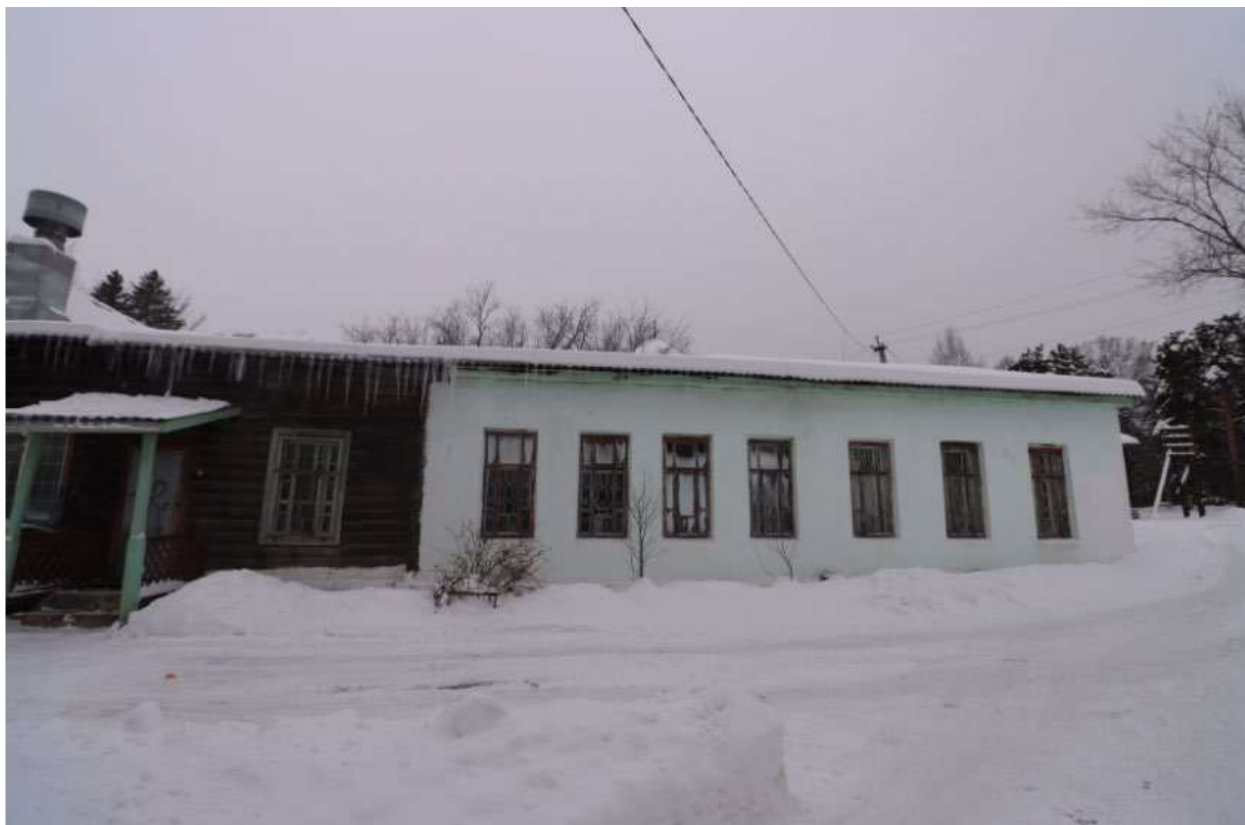
Фото 54. Выявленный объект культурного наследия «Ансамбль кумысолечебницы: здание 1 (лечебный корпус) здание 2 (библиотека) здание 3 (админист.корпус) здание 4 (лечебный корпус) здание 5 (водонапор.башня) здание 6 (столовая) здание 7 (дом жилой) здание 8 (дом жилой)» по адресу: Челябинская область, Чебаркульский городской округ, г. Чебаркуль, северная часть, разъезд Кисегач, детский санаторий «Каменный цветок». Здание 6 (столовая). Общий вид выявленного объекта культурного наследия.

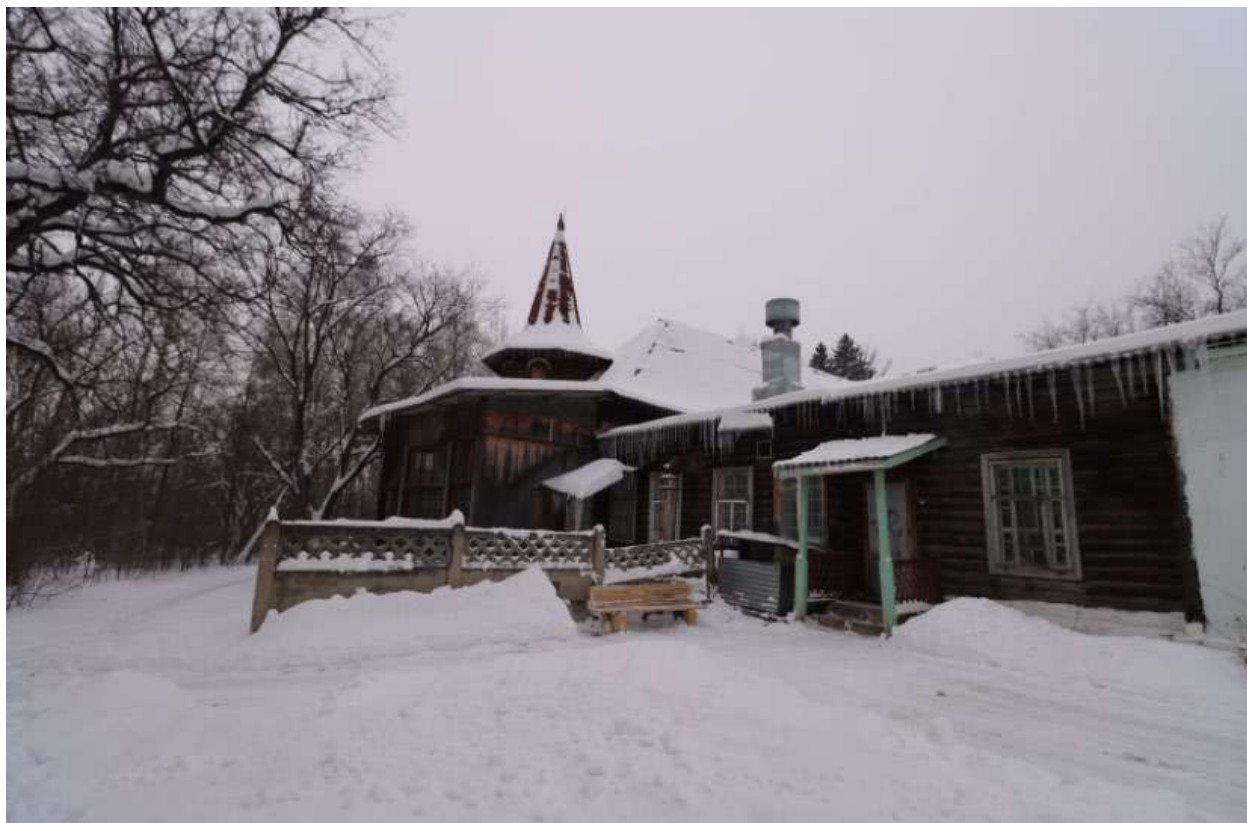
Фото 55. Выявленный объект культурного наследия «Ансамбль кумысолечебницы: здание 1 (лечебный корпус) здание 2 (библиотека) здание 3 (админист.корпус) здание 4 (лечебный корпус) здание 5 (водонапор.башня) здание 6 (столовая) здание 7 (дом жилой) здание 8 (дом жилой)» по адресу: Челябинская область, Чебаркульский городской округ, г. Чебаркуль, северная часть, разъезд Кисегач, детский санаторий «Каменный цветок». Здание 6 (столовая). Общий вид выявленного объекта культурного наследия.

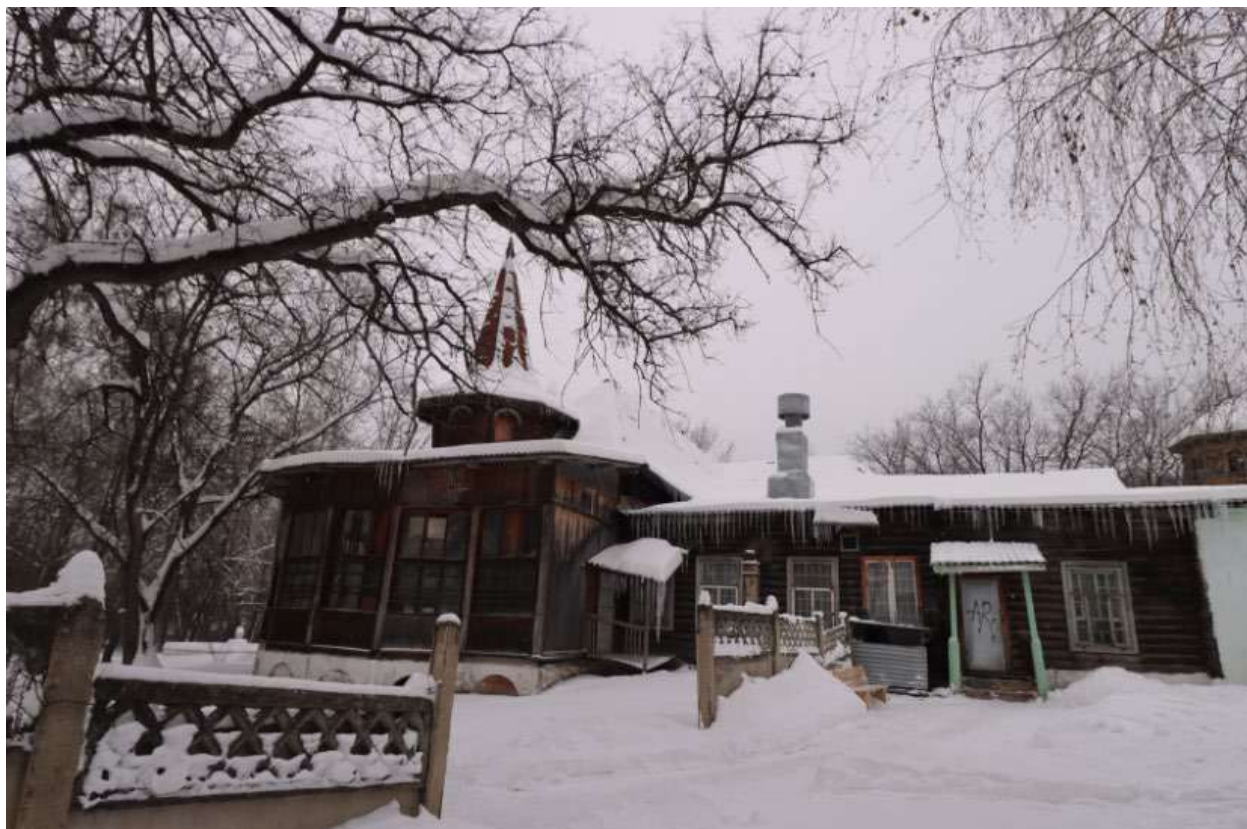
Фото 56. Выявленный объект культурного наследия «Ансамбль кумысолечебницы: здание 1 (лечебный корпус) здание 2 (библиотека) здание 3 (админист.корпус) здание 4 (лечебный корпус) здание 5 (водонапор.башня) здание 6 (столовая) здание 7 (дом жилой) здание 8 (дом жилой)» по адресу: Челябинская область, Чебаркульский городской округ, г. Чебаркуль, северная часть, разъезд Кисегач, детский санаторий «Каменный цветок». Здание 6 (столовая). Общий вид выявленного объекта культурного наследия.

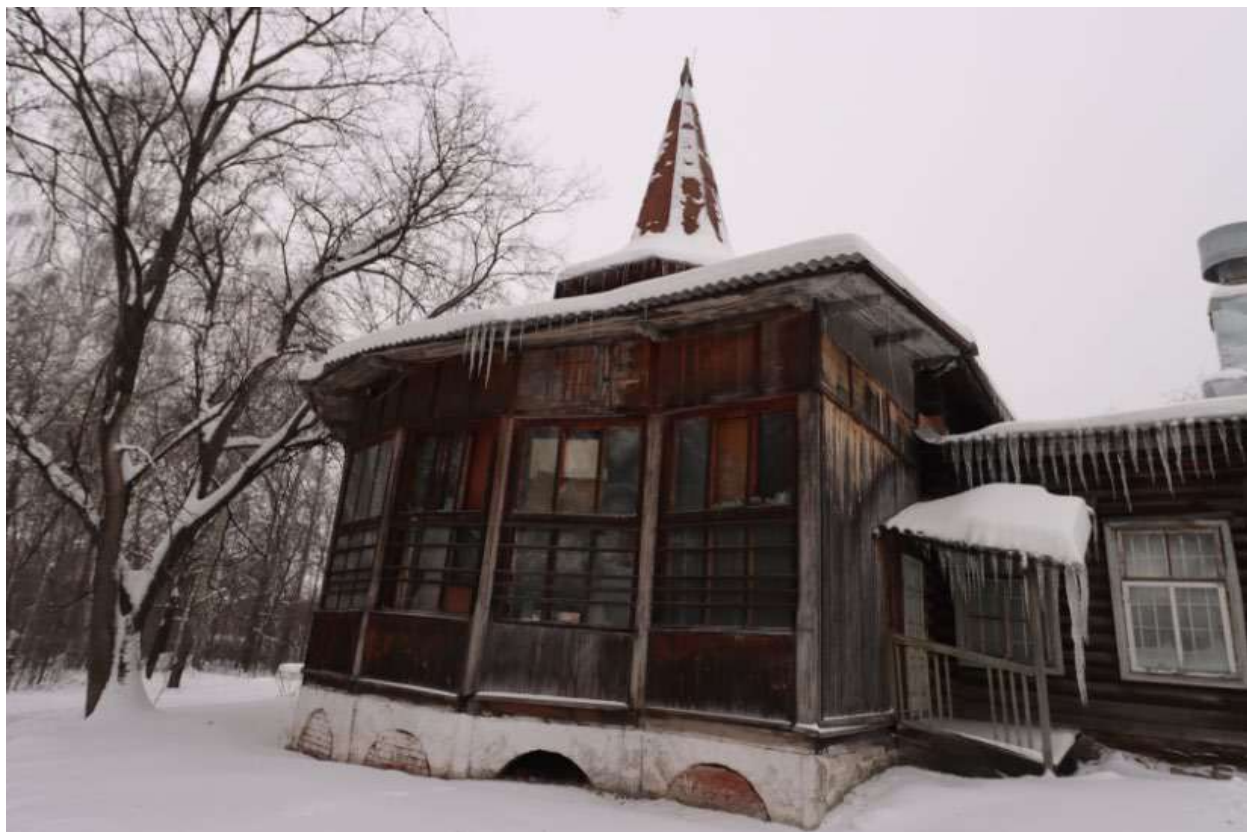
Фото 57. Выявленный объект культурного наследия «Ансамбль кумысолечебницы: здание 1 (лечебный корпус) здание 2 (библиотека) здание 3 (админист.корпус) здание 4 (лечебный корпус) здание 5 (водонапор.башня) здание 6 (столовая) здание 7 (дом жилой) здание 8 (дом жилой)» по адресу: Челябинская область, Чебаркульский городской округ, г. Чебаркуль, северная часть, разъезд Кисегач, детский санаторий «Каменный цветок». Здание 6 (столовая). Общий вид выявленного объекта культурного наследия.
