АКТ
государственной историко-культурной экспертизы
выявленного объекта культурного наследия в целях обоснования целесообразности
включения такого объекта в единый государственный реестр объектов культурного
наследия (памятников истории и культуры) народов Российской Федерации
«Ансамбль кумысолечебницы: здание 1 (лечебный корпус) здание 2 (библиотека)
здание 3 (админист.корпус) здание 4 (лечебный корпус) здание 5 (водонапор.башня)
здание 6 (столовая) здание 7 (дом жилой) здание 8 (дом жилой)», расположенного по
адресу: Челябинская область, Чебаркульский городской округ, г. Чебаркуль, северная
часть, разъезд Кисегач, детский санаторий «Каменный цветок»

Челябинская область, г. Чебаркуль

2023 г.

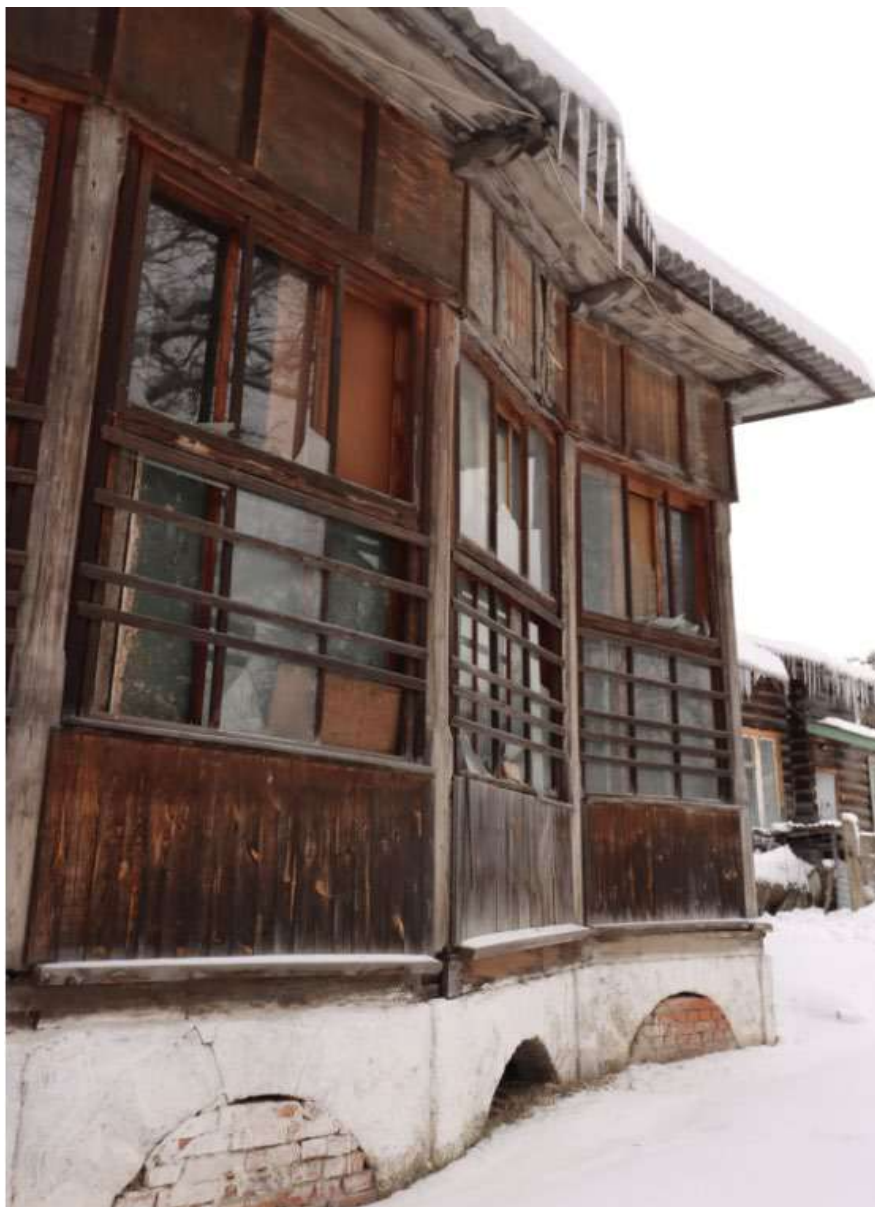
Фото 58. Выявленный объект культурного наследия «Ансамбль кумысолечебницы: здание 1 (лечебный корпус) здание 2 (библиотека) здание 3 (админист.корпус) здание 4 (лечебный корпус) здание 5 (водонапор.башня) здание 6 (столовая) здание 7 (дом жилой) здание 8 (дом жилой)» по адресу: Челябинская область, Чебаркульский городской округ, г. Чебаркуль, северная часть, разъезд Кисегач, детский санаторий «Каменный цветок». Здание 6 (столовая). Общий вид выявленного объекта культурного наследия.

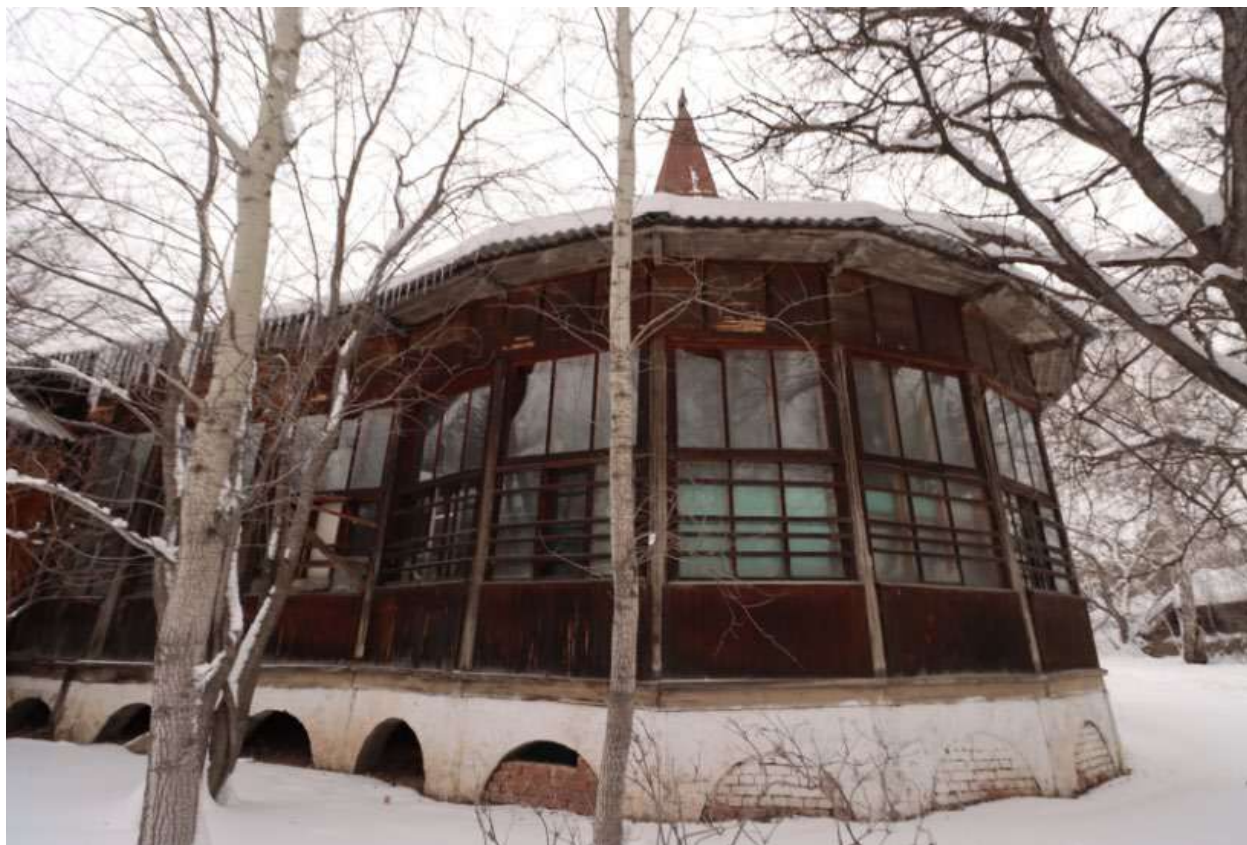
Фото 59. Выявленный объект культурного наследия «Ансамбль кумысолечебницы: здание 1 (лечебный корпус) здание 2 (библиотека) здание 3 (админист.корпус) здание 4 (лечебный корпус) здание 5 (водонапор.башня) здание 6 (столовая) здание 7 (дом жилой) здание 8 (дом жилой)» по адресу: Челябинская область, Чебаркульский городской округ, г. Чебаркуль, северная часть, разъезд Кисегач, детский санаторий «Каменный цветок». Здание 6 (столовая). Общий вид выявленного объекта культурного наследия.

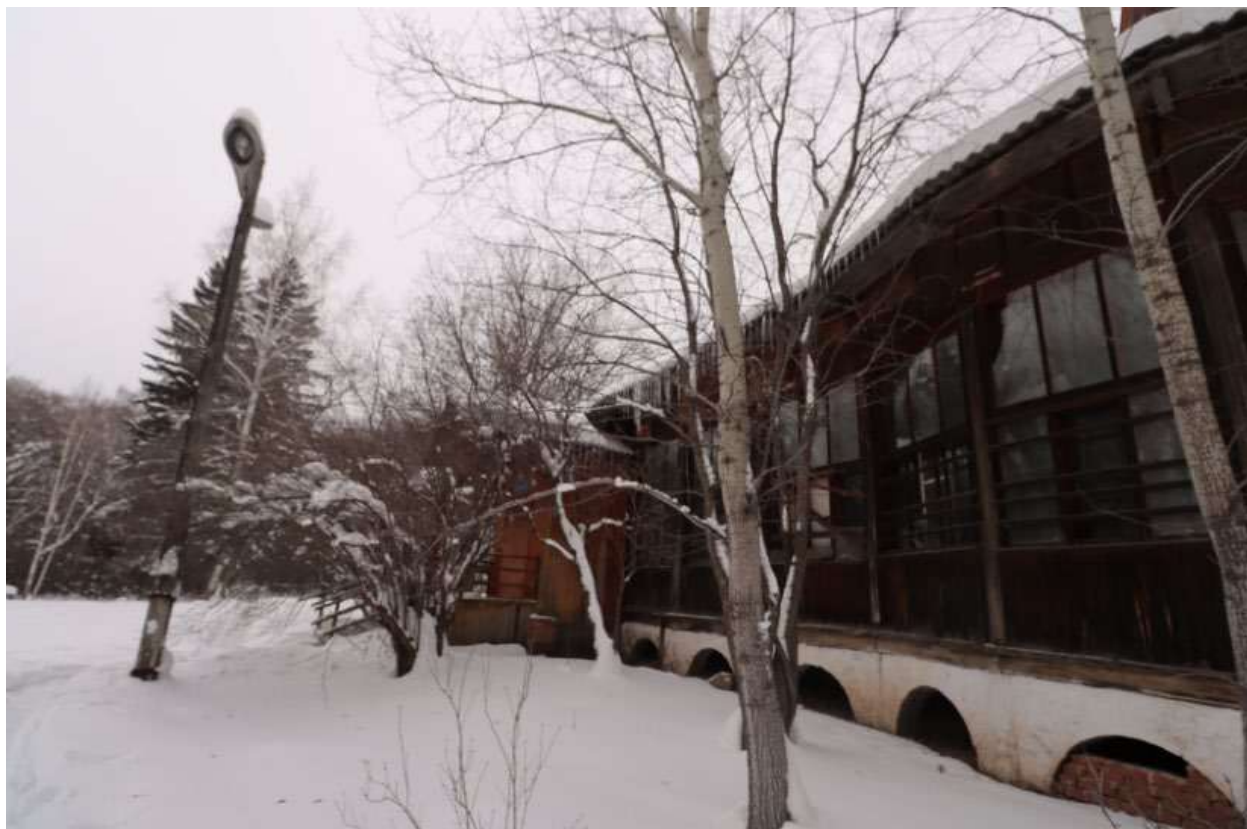
Фото 60. Выявленный объект культурного наследия «Ансамбль кумысолечебницы: здание 1 (лечебный корпус) здание 2 (библиотека) здание 3 (админист.корпус) здание 4 (лечебный корпус) здание 5 (водонапор.башня) здание 6 (столовая) здание 7 (дом жилой) здание 8 (дом жилой)» по адресу: Челябинская область, Чебаркульский городской округ, г. Чебаркуль, северная часть, разъезд Кисегач, детский санаторий «Каменный цветок». Здание 6 (столовая). Общий вид выявленного объекта культурного наследия.

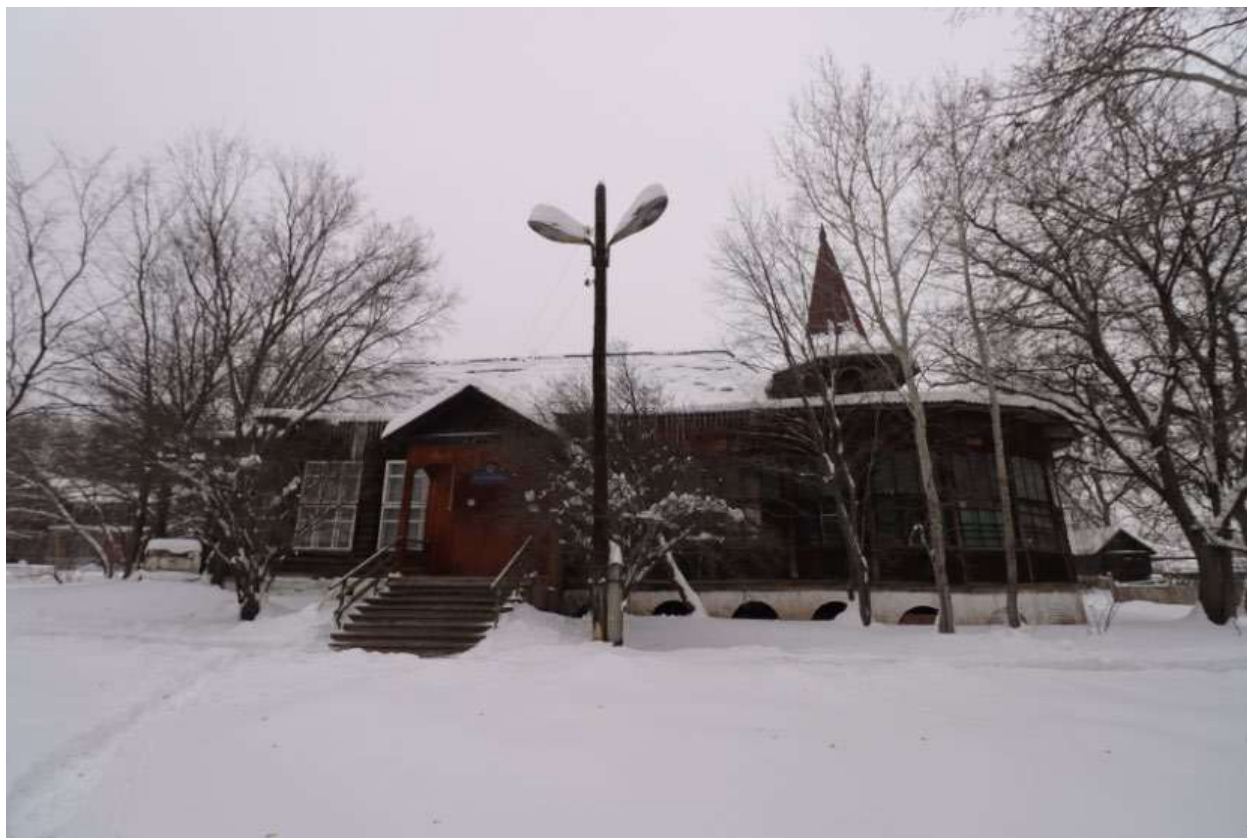
Фото 61. Выявленный объект культурного наследия «Ансамбль кумысолечебницы: здание 1 (лечебный корпус) здание 2 (библиотека) здание 3 (админист.корпус) здание 4 (лечебный корпус) здание 5 (водонапор.башня) здание 6 (столовая) здание 7 (дом жилой) здание 8 (дом жилой)» по адресу: Челябинская область, Чебаркульский городской округ, г. Чебаркуль, северная часть, разъезд Кисегач, детский санаторий «Каменный цветок». Здание 6 (столовая). Общий вид выявленного объекта культурного наследия.

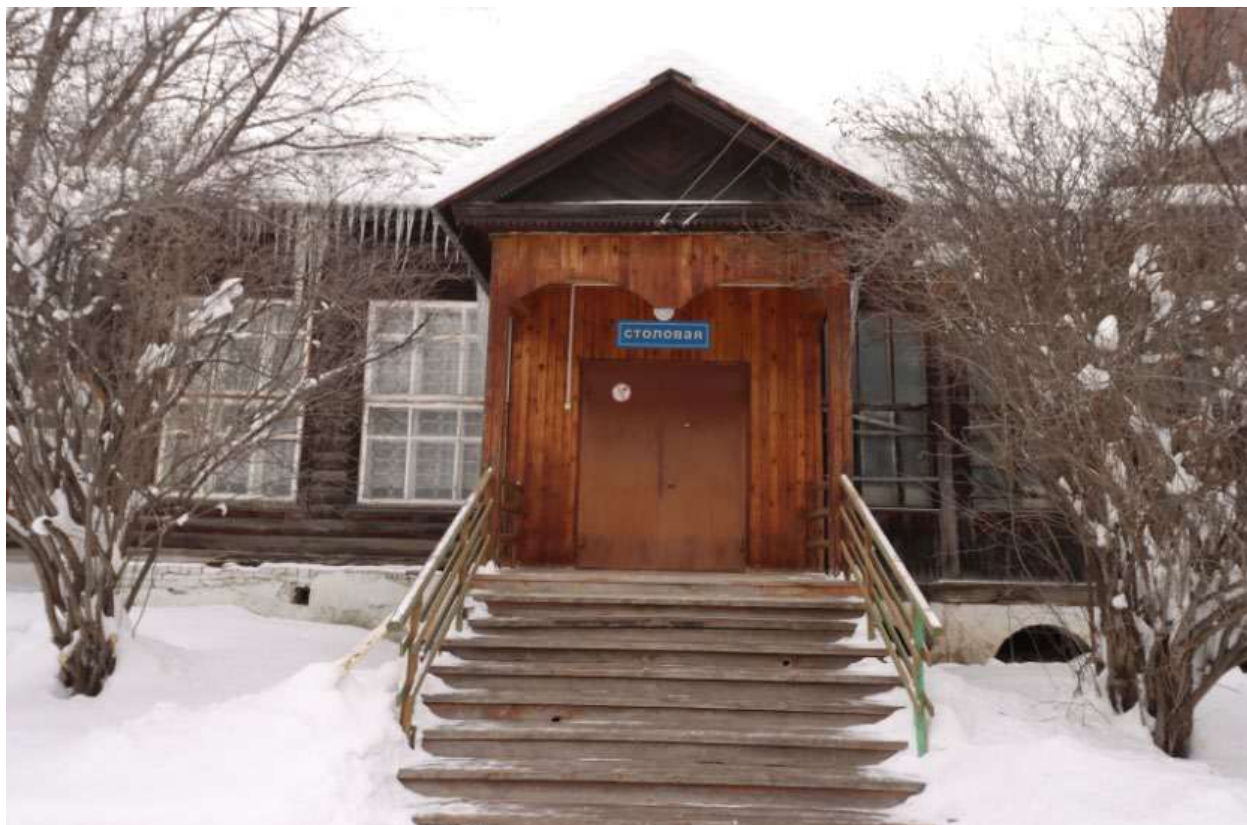
Фото 62. Выявленный объект культурного наследия «Ансамбль кумысолечебницы: здание 1 (лечебный корпус) здание 2 (библиотека) здание 3 (админист.корпус) здание 4 (лечебный корпус) здание 5 (водонапор.башня) здание 6 (столовая) здание 7 (дом жилой) здание 8 (дом жилой)» по адресу: Челябинская область, Чебаркульский городской округ, г. Чебаркуль, северная часть, разъезд Кисегач, детский санаторий «Каменный цветок». Здание 6 (столовая). Общий вид выявленного объекта культурного наследия.

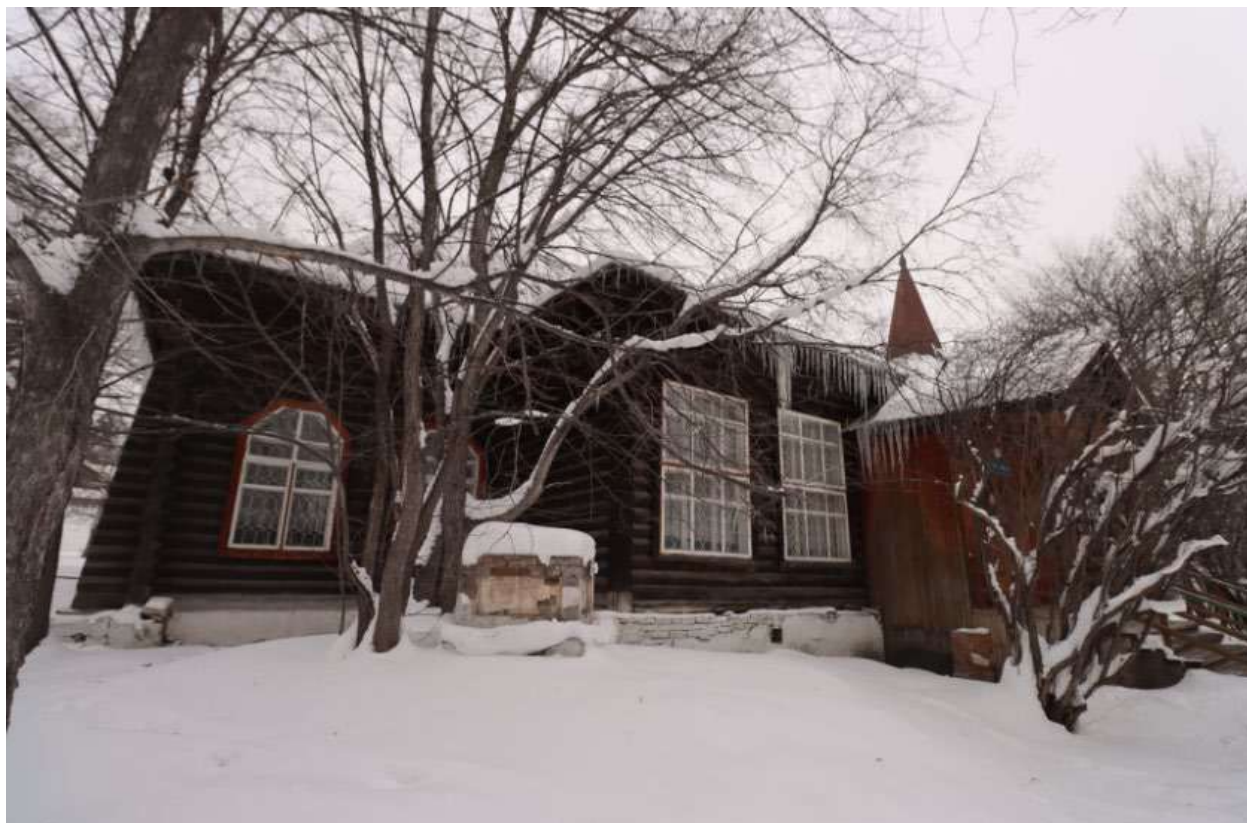
Фото 63. Выявленный объект культурного наследия «Ансамбль кумысолечебницы: здание 1 (лечебный корпус) здание 2 (библиотека) здание 3 (админист.корпус) здание 4 (лечебный корпус) здание 5 (водонапор.башня) здание 6 (столовая) здание 7 (дом жилой) здание 8 (дом жилой)» по адресу: Челябинская область, Чебаркульский городской округ, г. Чебаркуль, северная часть, разъезд Кисегач, детский санаторий «Каменный цветок». Здание 6 (столовая). Общий вид выявленного объекта культурного наследия.

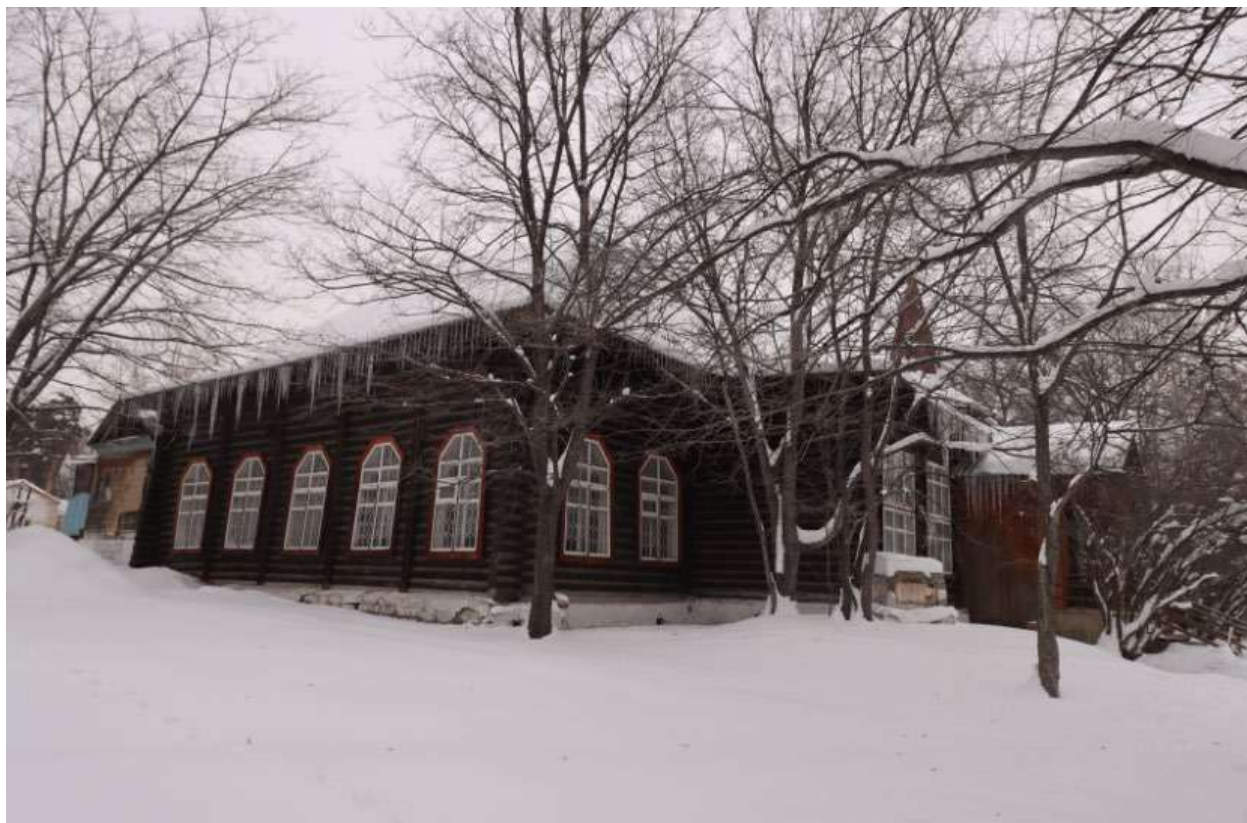
Фото 64. Выявленный объект культурного наследия «Ансамбль кумысолечебницы: здание 1 (лечебный корпус) здание 2 (библиотека) здание 3 (админист.корпус) здание 4 (лечебный корпус) здание 5 (водонапор.башня) здание 6 (столовая) здание 7 (дом жилой) здание 8 (дом жилой)» по адресу: Челябинская область, Чебаркульский городской округ, г. Чебаркуль, северная часть, разъезд Кисегач, детский санаторий «Каменный цветок». Здание 6 (столовая). Общий вид выявленного объекта культурного наследия.

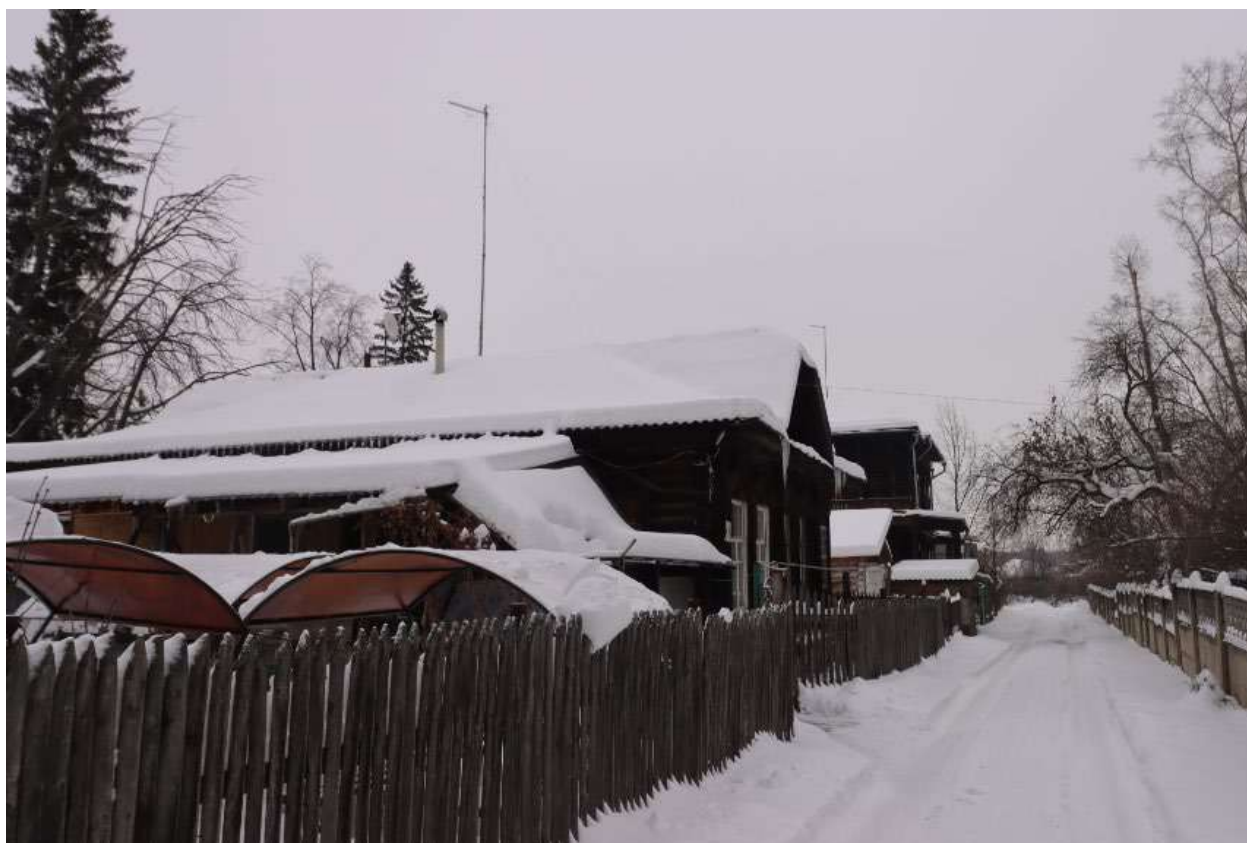
Фото 65. Выявленный объект культурного наследия «Ансамбль кумысолечебницы: здание 1 (лечебный корпус) здание 2 (библиотека) здание 3 (админист.корпус) здание 4 (лечебный корпус) здание 5 (водонапор.башня) здание 6 (столовая) здание 7 (дом жилой) здание 8 (дом жилой)» по адресу: Челябинская область, Чебаркульский городской округ, г. Чебаркуль, северная часть, разъезд Кисегач, детский санаторий «Каменный цветок». Здание 7 (дом жилой). Общий вид выявленного объекта культурного наследия.

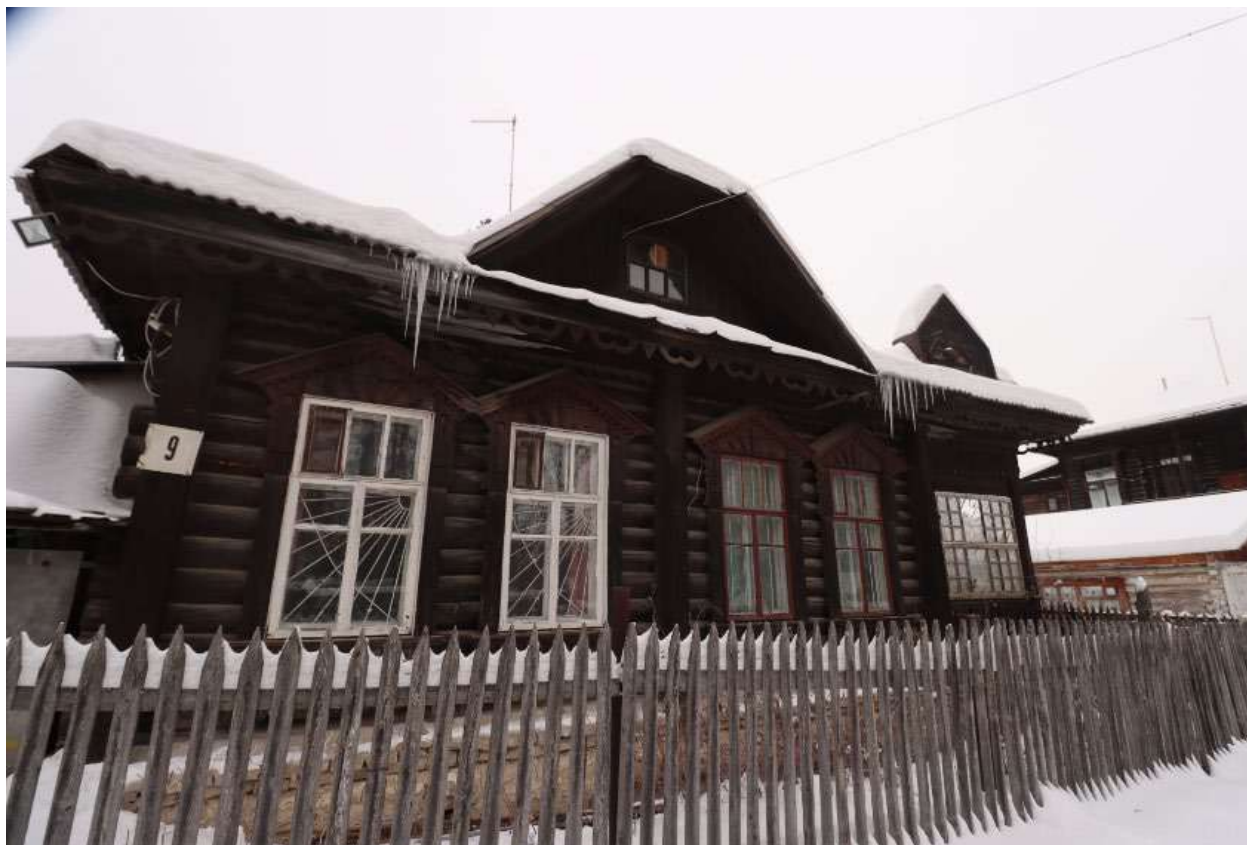
Фото 66. Выявленный объект культурного наследия «Ансамбль кумысолечебницы: здание 1 (лечебный корпус) здание 2 (библиотека) здание 3 (админист.корпус) здание 4 (лечебный корпус) здание 5 (водонапор.башня) здание 6 (столовая) здание 7 (дом жилой) здание 8 (дом жилой)» по адресу: Челябинская область, Чебаркульский городской округ, г. Чебаркуль, северная часть, разъезд Кисегач, детский санаторий «Каменный цветок». Здание 7 (дом жилой). Общий вид выявленного объекта культурного наследия.

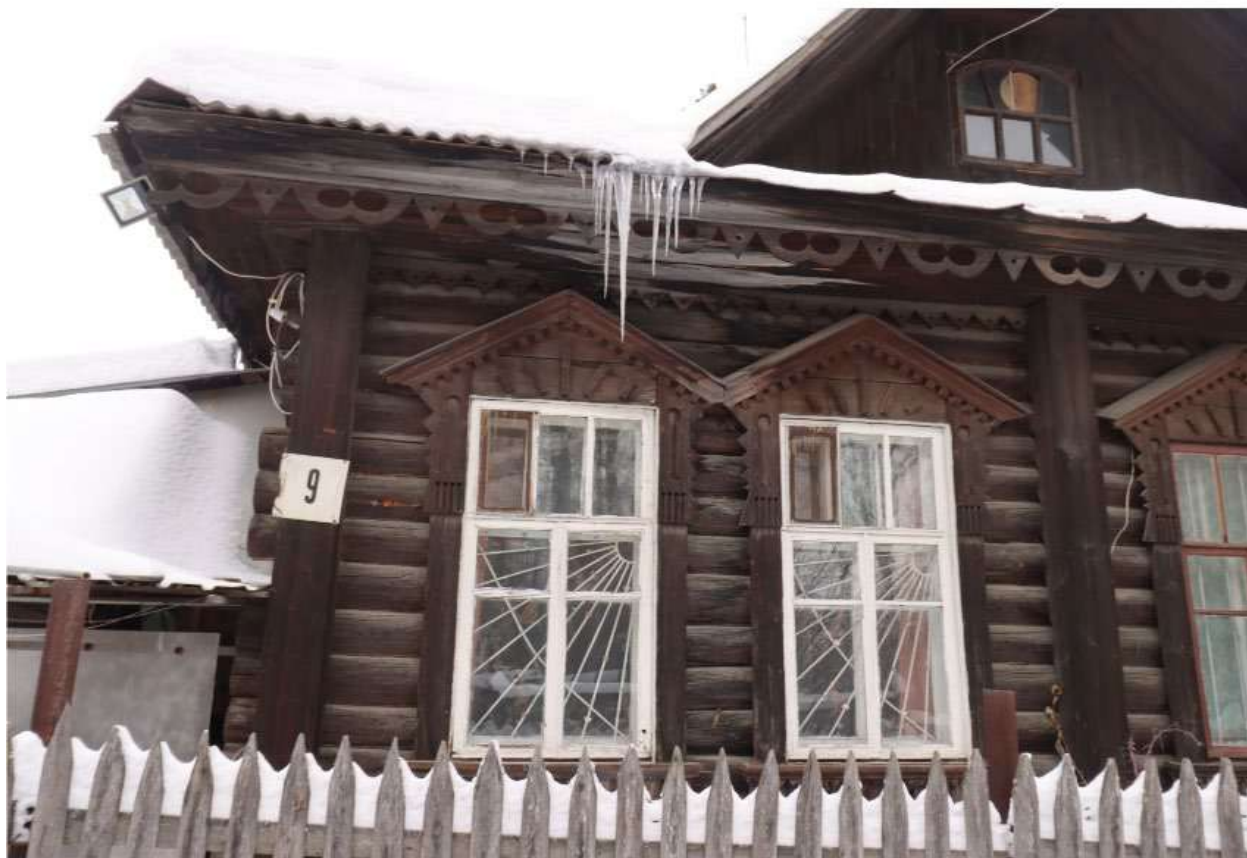
Фото 67. Выявленный объект культурного наследия «Ансамбль кумысолечебницы: здание 1 (лечебный корпус) здание 2 (библиотека) здание 3 (админист.корпус) здание 4 (лечебный корпус) здание 5 (водонапор.башня) здание 6 (столовая) здание 7 (дом жилой) здание 8 (дом жилой)» по адресу: Челябинская область, Чебаркульский городской округ, г. Чебаркуль, северная часть, разъезд Кисегач, детский санаторий «Каменный цветок». Здание 7 (дом жилой). Общий вид выявленного объекта культурного наследия.

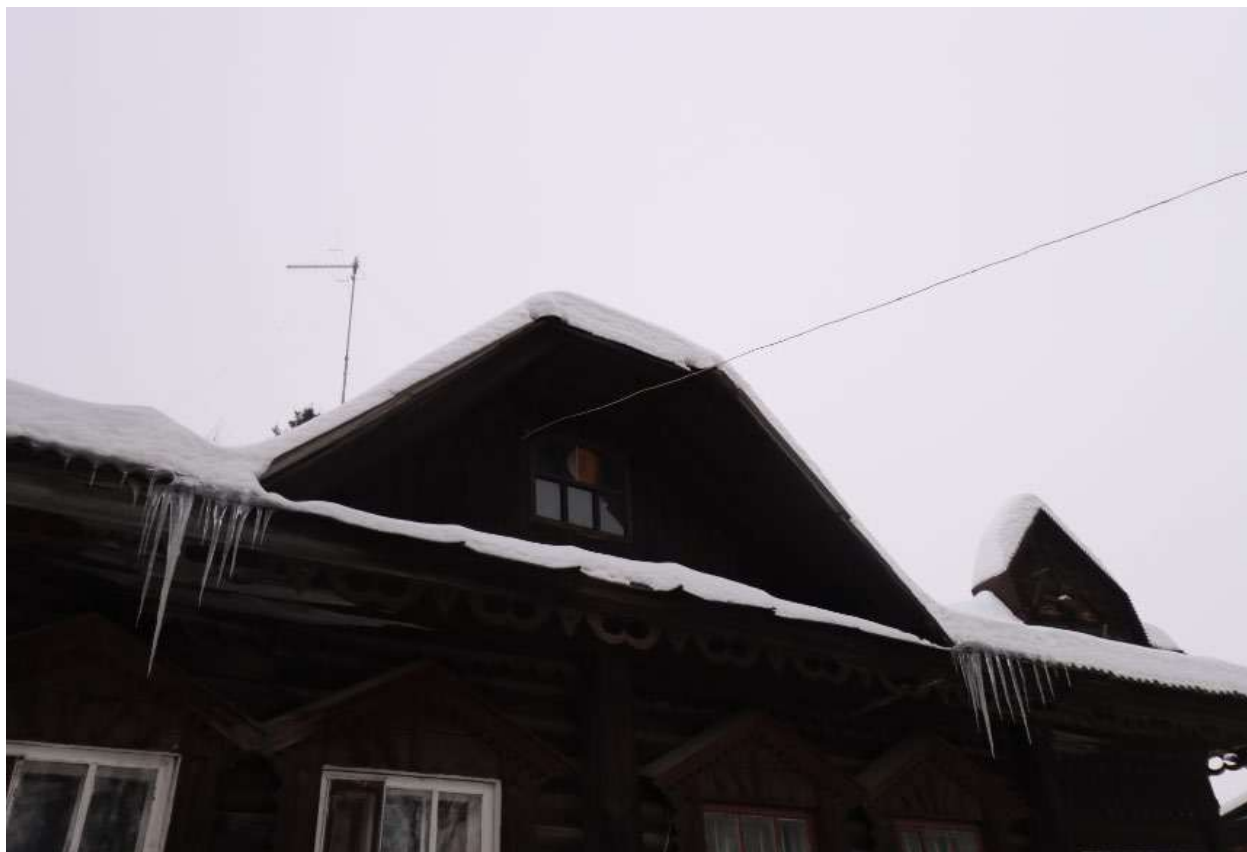
Фото 68. Выявленный объект культурного наследия «Ансамбль кумысолечебницы: здание 1 (лечебный корпус) здание 2 (библиотека) здание 3 (админист.корпус) здание 4 (лечебный корпус) здание 5 (водонапор.башня) здание 6 (столовая) здание 7 (дом жилой) здание 8 (дом жилой)» по адресу: Челябинская область, Чебаркульский городской округ, г. Чебаркуль, северная часть, разъезд Кисегач, детский санаторий «Каменный цветок». Здание 7 (дом жилой). Общий вид выявленного объекта культурного наследия.

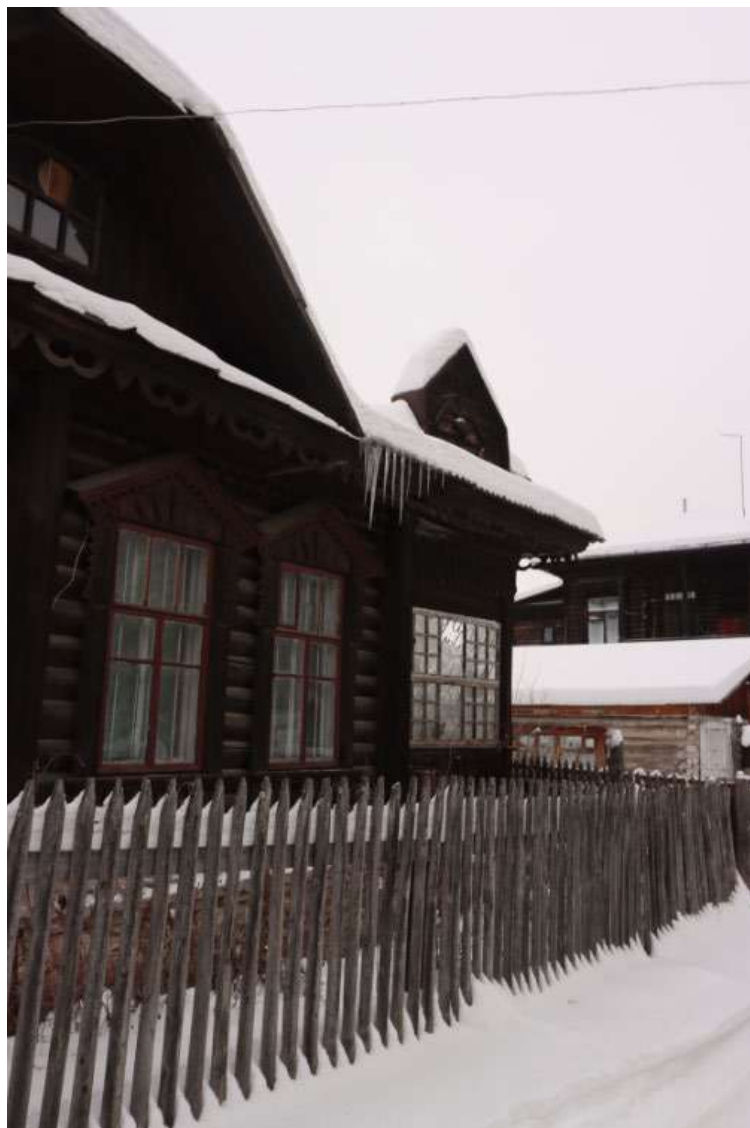
Фото 69. Выявленный объект культурного наследия «Ансамбль кумысолечебницы: здание 1 (лечебный корпус) здание 2 (библиотека) здание 3 (админист.корпус) здание 4 (лечебный корпус) здание 5 (водонапор.башня) здание 6 (столовая) здание 7 (дом жилой) здание 8 (дом жилой)» по адресу: Челябинская область, Чебаркульский городской округ, г. Чебаркуль, северная часть, разъезд Кисегач, детский санаторий «Каменный цветок». Здание 7 (дом жилой). Общий вид выявленного объекта культурного наследия.

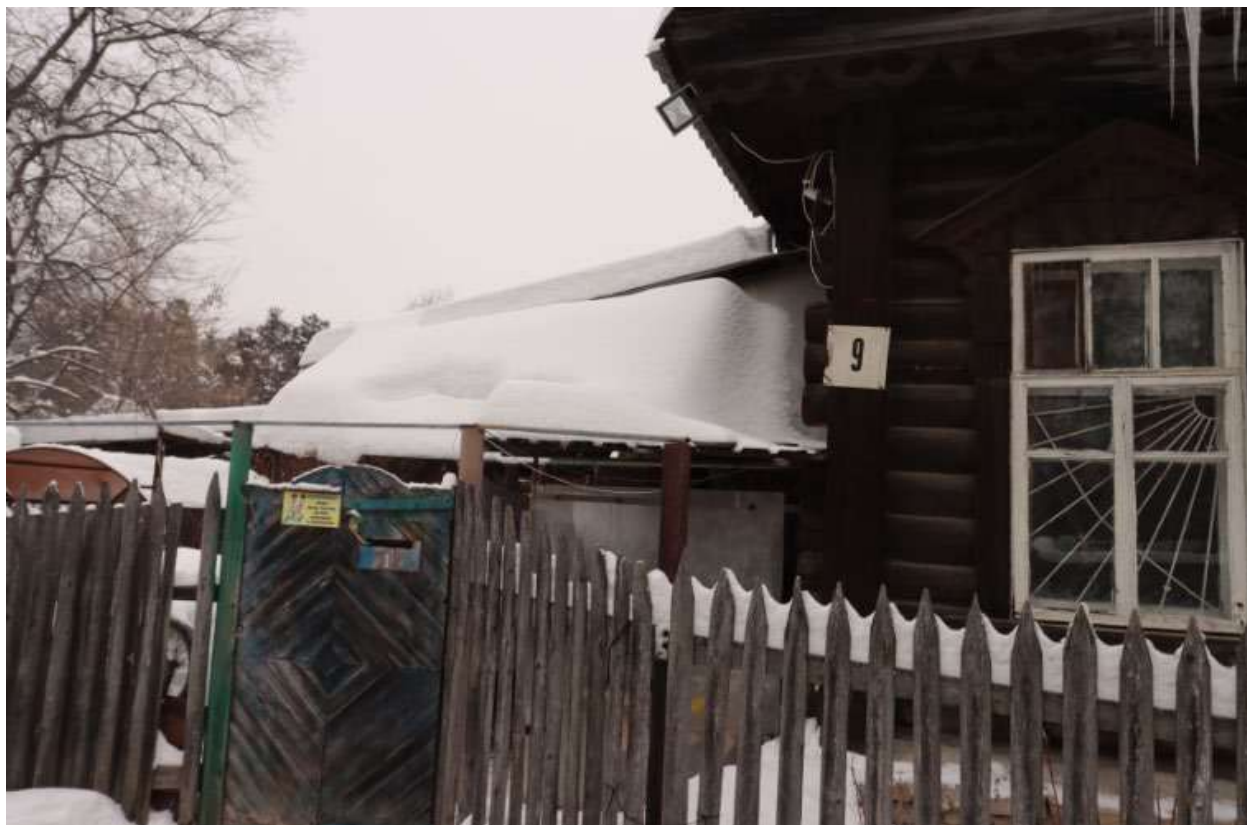
Фото 70. Выявленный объект культурного наследия «Ансамбль кумысолечебницы: здание 1 (лечебный корпус) здание 2 (библиотека) здание 3 (админист.корпус) здание 4 (лечебный корпус) здание 5 (водонапор.башня) здание 6 (столовая) здание 7 (дом жилой) здание 8 (дом жилой)» по адресу: Челябинская область, Чебаркульский городской округ, г. Чебаркуль, северная часть, разъезд Кисегач, детский санаторий «Каменный цветок». Здание 7 (дом жилой). Общий вид выявленного объекта культурного наследия.

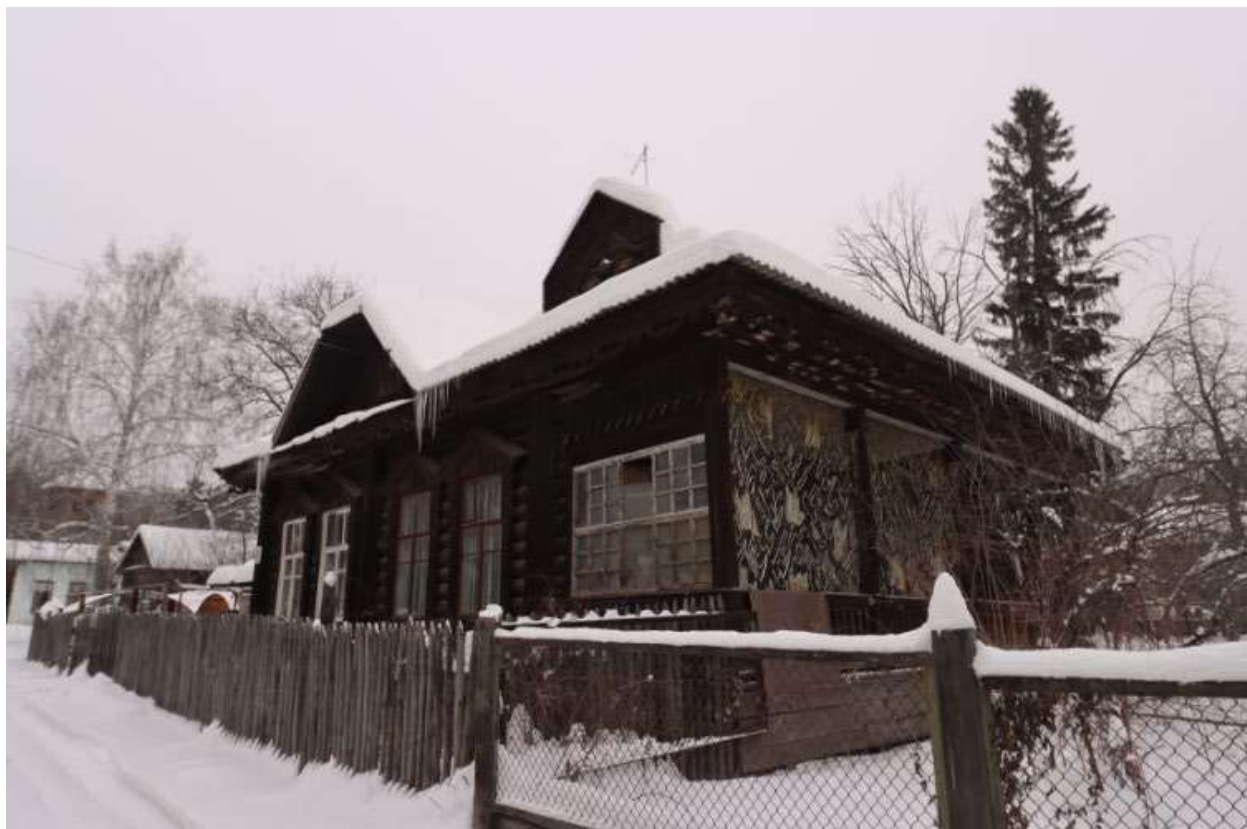
Фото 71. Выявленный объект культурного наследия «Ансамбль кумысолечебницы: здание 1 (лечебный корпус) здание 2 (библиотека) здание 3 (админист.корпус) здание 4 (лечебный корпус) здание 5 (водонапор.башня) здание 6 (столовая) здание 7 (дом жилой) здание 8 (дом жилой)» по адресу: Челябинская область, Чебаркульский городской округ, г. Чебаркуль, северная часть, разъезд Кисегач, детский санаторий «Каменный цветок». Здание 7 (дом жилой). Общий вид выявленного объекта культурного наследия.

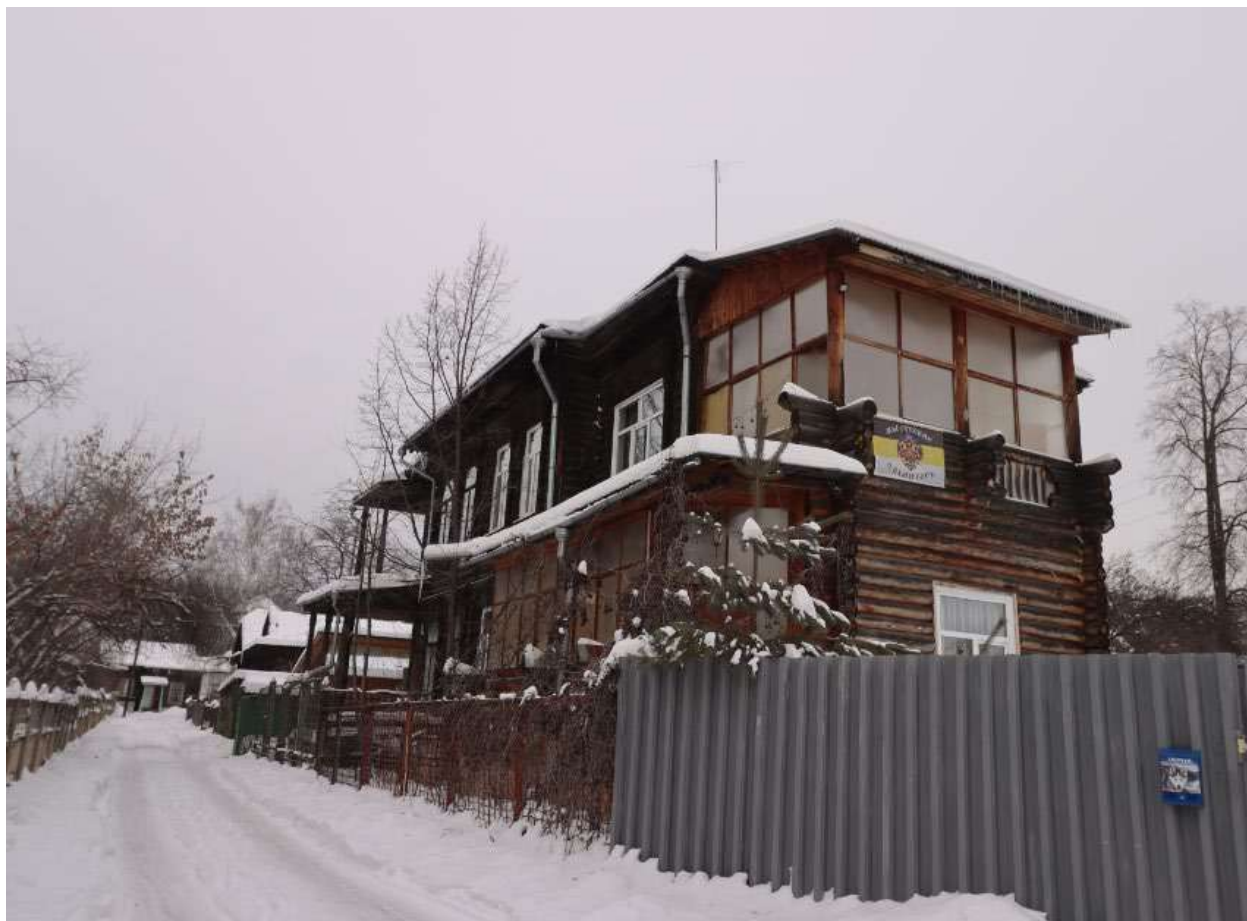
Фото 72. Выявленный объект культурного наследия «Ансамбль кумысолечебницы: здание 1 (лечебный корпус) здание 2 (библиотека) здание 3 (админист.корпус) здание 4 (лечебный корпус) здание 5 (водонапор.башня) здание 6 (столовая) здание 7 (дом жилой) здание 8 (дом жилой)» по адресу: Челябинская область, Чебаркульский городской округ, г. Чебаркуль, северная часть, разъезд Кисегач, детский санаторий «Каменный цветок». Здание 8 (дом жилой). Общий вид выявленного объекта культурного наследия.

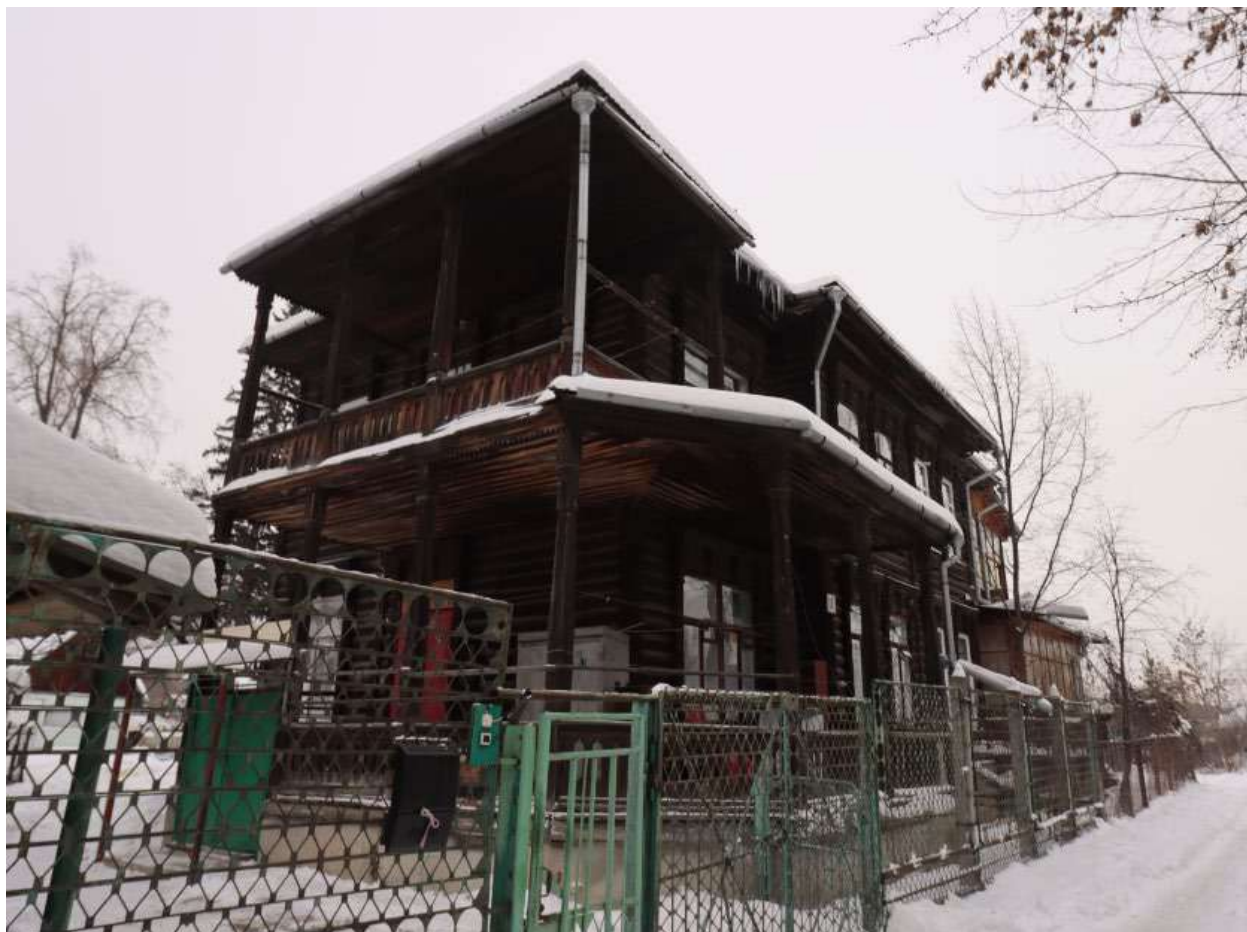
Фото 73. Выявленный объект культурного наследия «Ансамбль кумысолечебницы: здание 1 (лечебный корпус) здание 2 (библиотека) здание 3 (админист.корпус) здание 4 (лечебный корпус) здание 5 (водонапор.башня) здание 6 (столовая) здание 7 (дом жилой) здание 8 (дом жилой)» по адресу: Челябинская область, Чебаркульский городской округ, г. Чебаркуль, северная часть, разъезд Кисегач, детский санаторий «Каменный цветок». Здание 8 (дом жилой). Общий вид выявленного объекта культурного наследия.

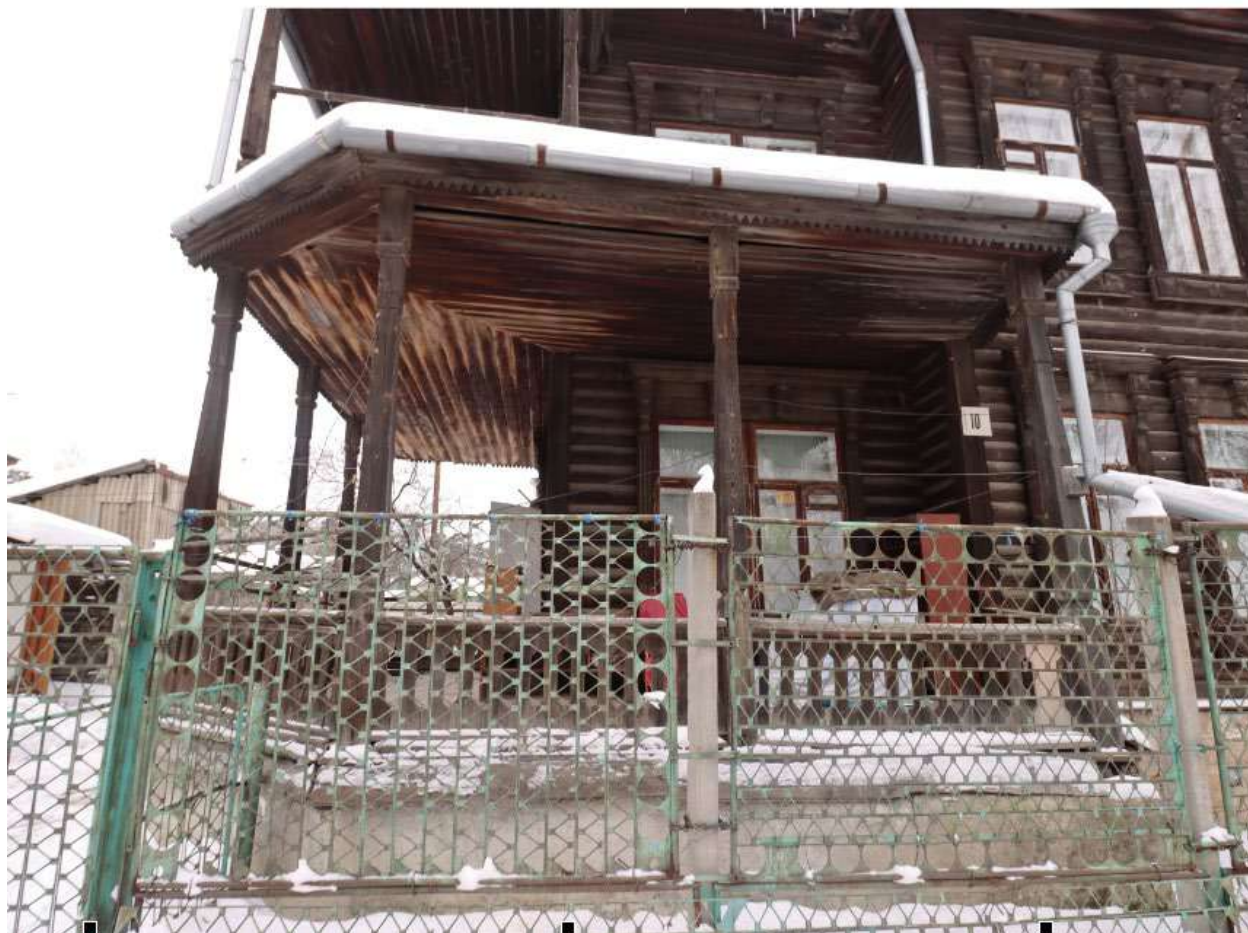
Фото 74. Выявленный объект культурного наследия «Ансамбль кумысолечебницы: здание 1 (лечебный корпус) здание 2 (библиотека) здание 3 (админист.корпус) здание 4 (лечебный корпус) здание 5 (водонапор.башня) здание 6 (столовая) здание 7 (дом жилой) здание 8 (дом жилой)» по адресу: Челябинская область, Чебаркульский городской округ, г. Чебаркуль, северная часть, разъезд Кисегач, детский санаторий «Каменный цветок». Здание 8 (дом жилой). Общий вид выявленного объекта культурного наследия.

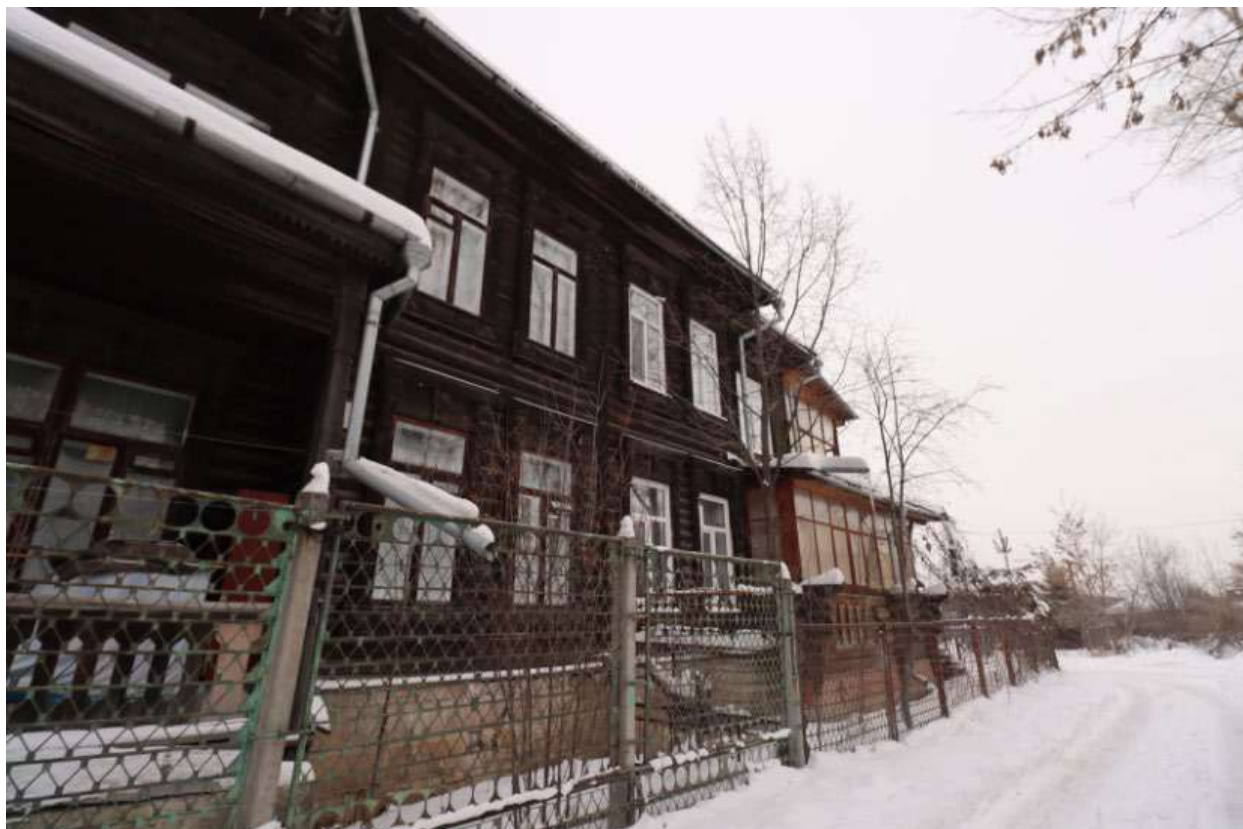
Фото 75. Выявленный объект культурного наследия «Ансамбль кумысолечебницы: здание 1 (лечебный корпус) здание 2 (библиотека) здание 3 (админист.корпус) здание 4 (лечебный корпус) здание 5 (водонапор.башня) здание 6 (столовая) здание 7 (дом жилой) здание 8 (дом жилой)» по адресу: Челябинская область, Чебаркульский городской округ, г. Чебаркуль, северная часть, разъезд Кисегач, детский санаторий «Каменный цветок». Здание 8 (дом жилой). Общий вид выявленного объекта культурного наследия.

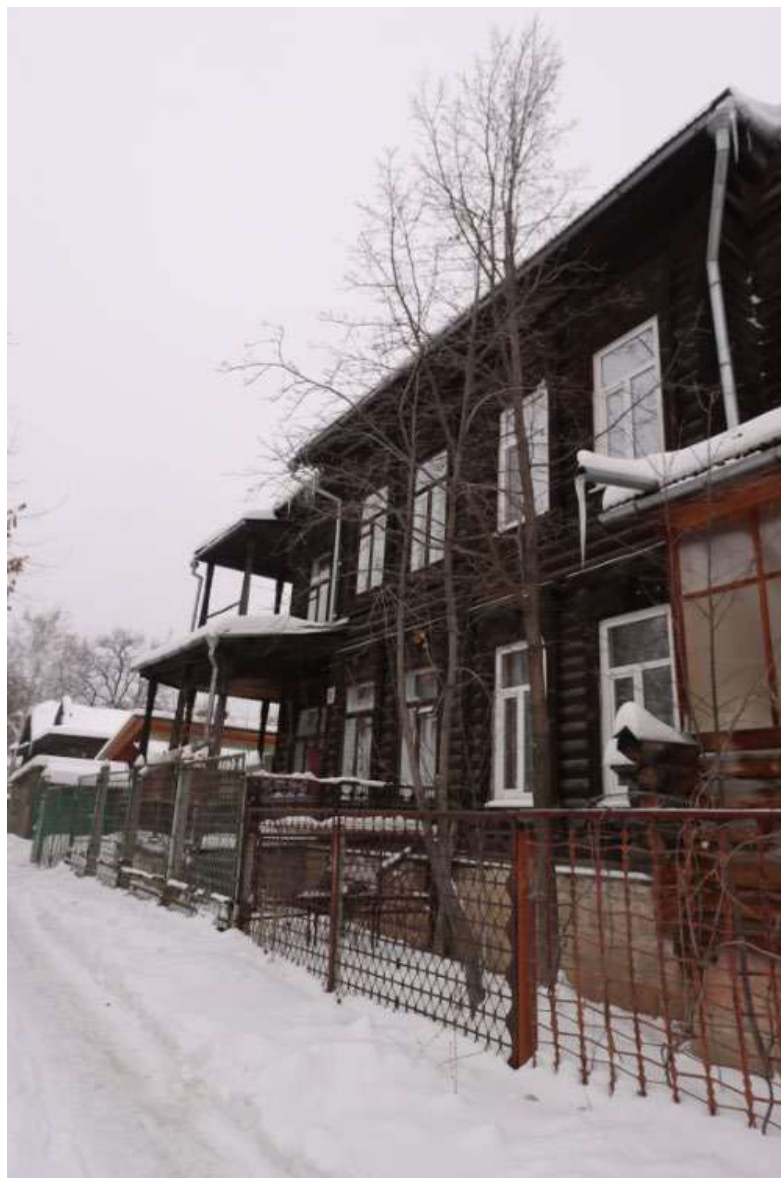
Фото 76. Выявленный объект культурного наследия «Ансамбль кумысолечебницы: здание 1 (лечебный корпус) здание 2 (библиотека) здание 3 (админист.корпус) здание 4 (лечебный корпус) здание 5 (водонапор.башня) здание 6 (столовая) здание 7 (дом жилой) здание 8 (дом жилой)» по адресу: Челябинская область, Чебаркульский городской округ, г. Чебаркуль, северная часть, разъезд Кисегач, детский санаторий «Каменный цветок». Здание 8 (дом жилой). Общий вид выявленного объекта культурного наследия.
