АКТ
государственной историко-культурной экспертизы
выявленного объекта культурного наследия в целях обоснования целесообразности
включения такого объекта в единый государственный реестр объектов культурного
наследия (памятников истории и культуры) народов Российской Федерации
«Ансамбль кумысолечебницы: здание 1 (лечебный корпус) здание 2 (библиотека)
здание 3 (админист.корпус) здание 4 (лечебный корпус) здание 5 (водонапор.башня)
здание 6 (столовая) здание 7 (дом жилой) здание 8 (дом жилой)», расположенного по
адресу: Челябинская область, Чебаркульский городской округ, г. Чебаркуль, северная
часть, разъезд Кисегач, детский санаторий «Каменный цветок»

Челябинская область, г. Чебаркуль

2023 г.

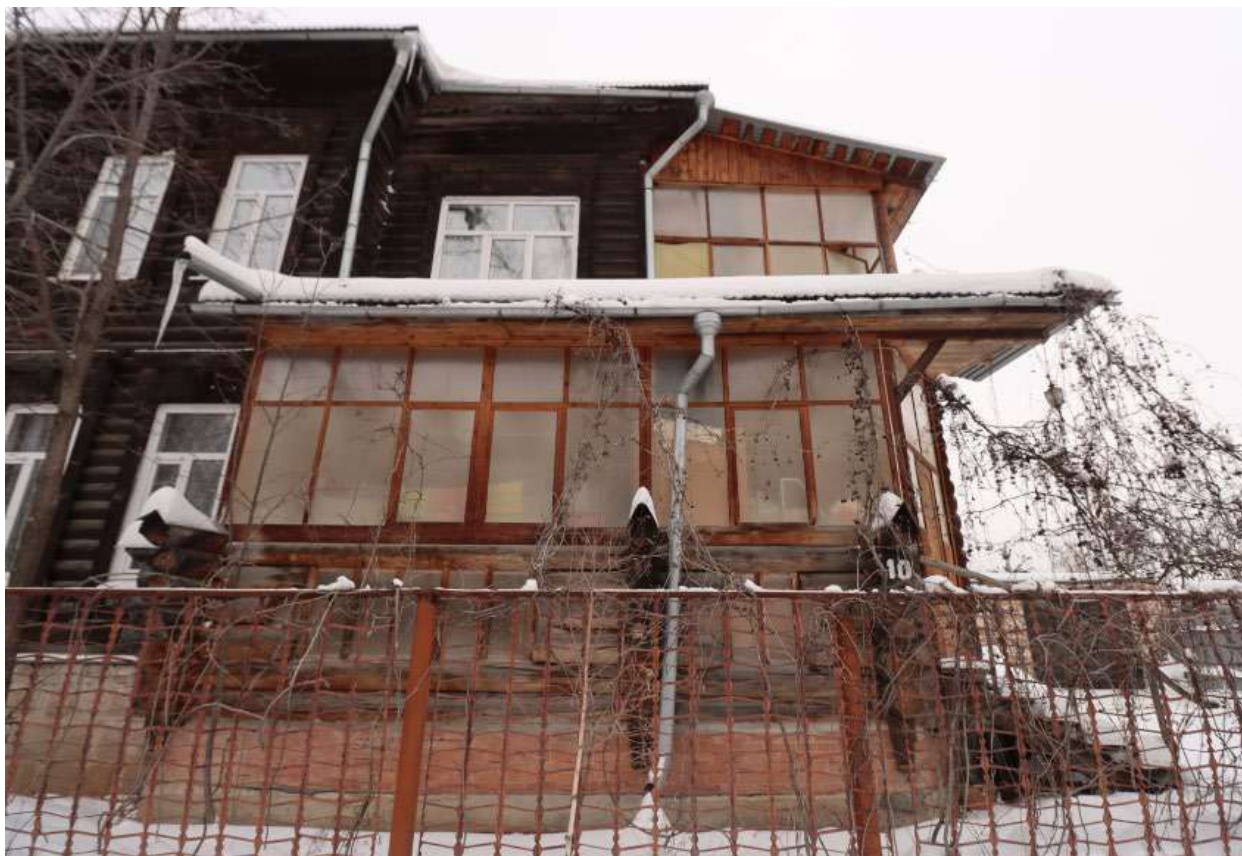
Фото 77. Выявленный объект культурного наследия «Ансамбль кумысолечебницы: здание 1 (лечебный корпус) здание 2 (библиотека) здание 3 (админист.корпус) здание 4 (лечебный корпус) здание 5 (водонапор.башня) здание 6 (столовая) здание 7 (дом жилой) здание 8 (дом жилой)» по адресу: Челябинская область, Чебаркульский городской округ, г. Чебаркуль, северная часть, разъезд Кисегач, детский санаторий «Каменный цветок». Здание 8 (дом жилой). Общий вид выявленного объекта культурного наследия.

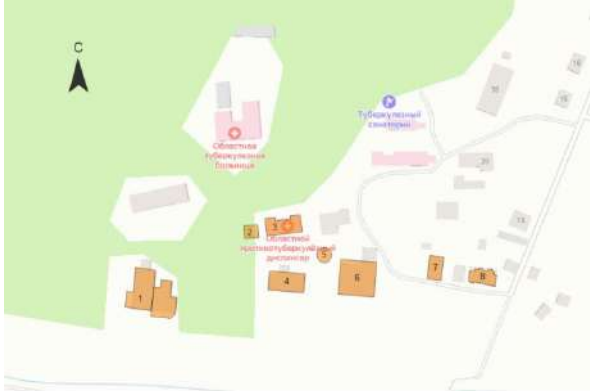
2.	Объемно-планировочное решение	Двухэтажное здание сложной конфигурации в плане. Крыша вальмовая. Треугольные деревянные фронтоны на крыше. Терраса на деревянных столбах.

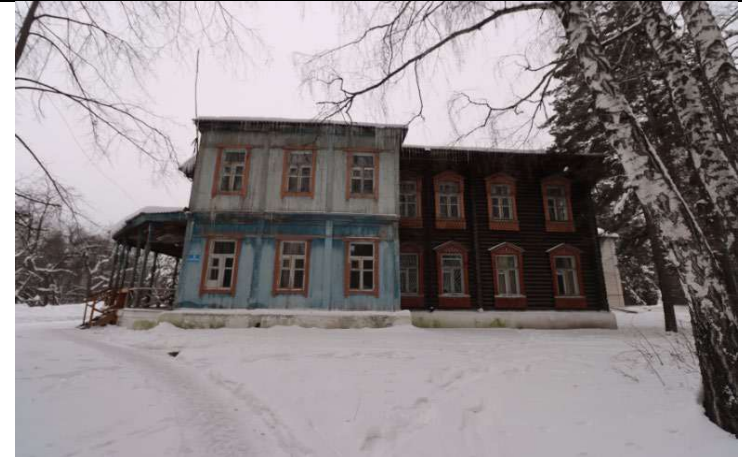
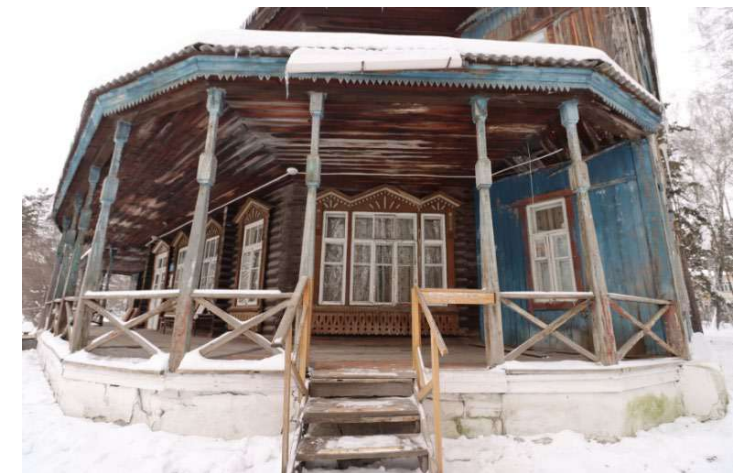
Восточный фасад в 8 оконных осей из сруба в обло. Южная часть в три оконные оси

облицована доской, проемы оконные прямоугольные без наличников. Центральная часть из сруба в 5 оконных осей, проемы прямоугольные с резными деревянными наличниками с треугольными фронтонами.

Историческая расстекловка окон в стиле модерн. Дворовые фасады северной части здания из сруба в обло с тремя треугольными деревянными фронтонами на крыше.

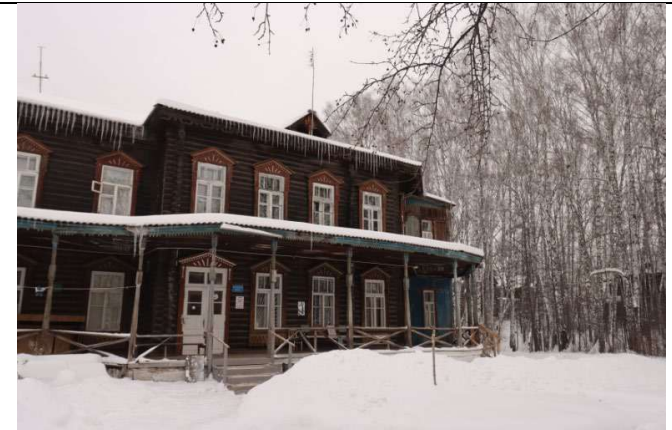
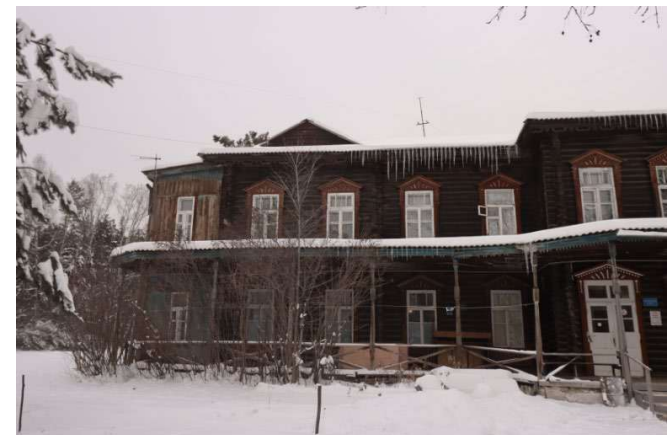
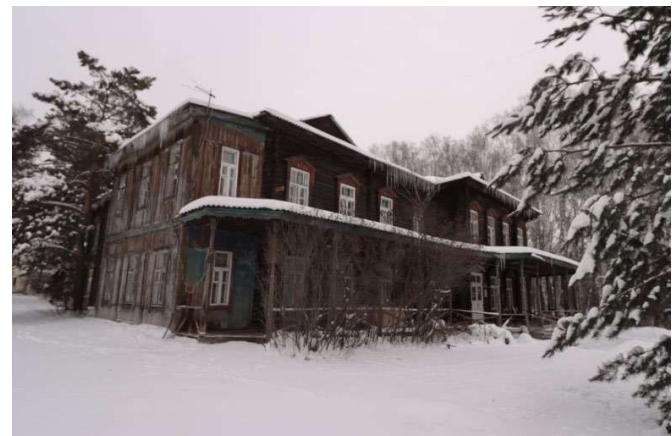
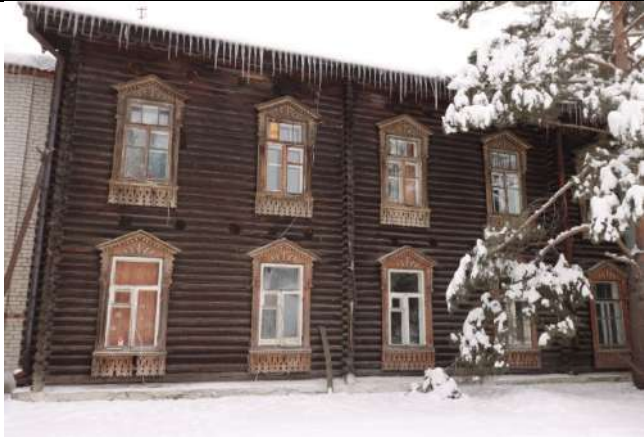
Западный фасад северной дворовой части в 6 оконных осей.

В западной части северного фасада в две оконные оси.

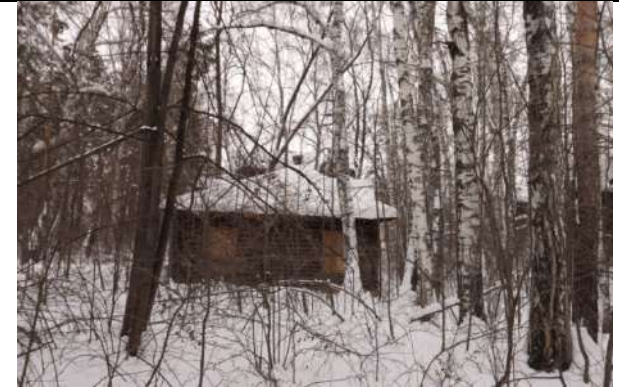
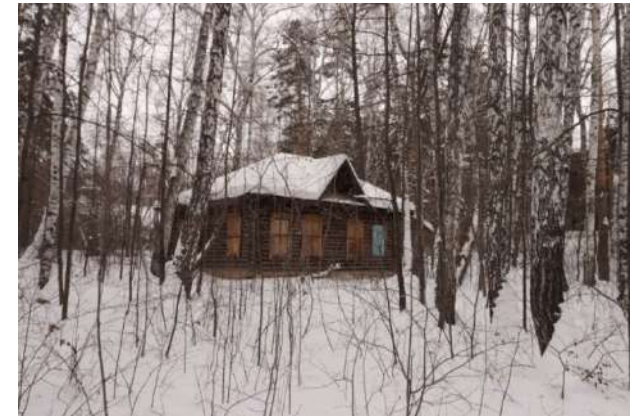
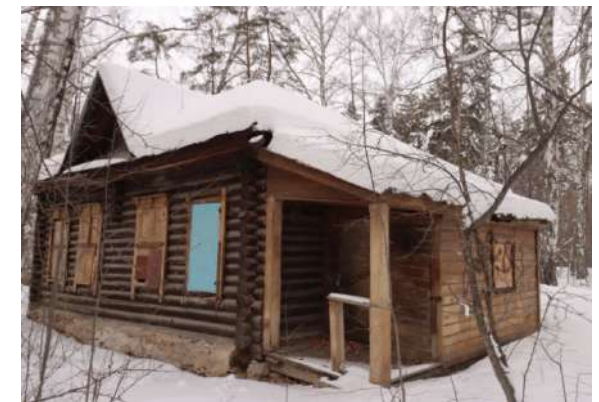
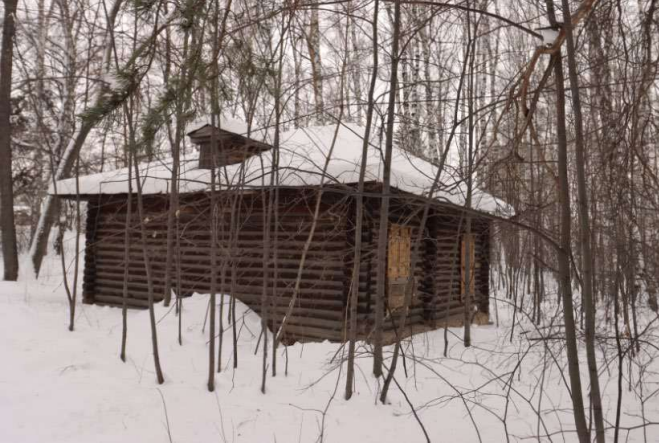
Восточный фасад в две оконные оси.
Южный фасад в четыре оконные оси.
Западная часть представляет собой пристроенный объем с крытым крыльцом.
В центральной части фасада треугольный фронтон.
Оконные проемы прямоугольные, наличники прямоугольные деревянные.

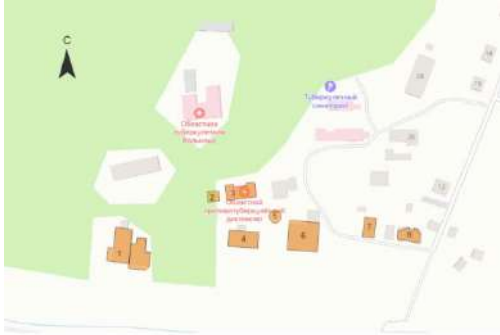
2.	Объемно-планировочное решение	Симметричное двухэтажное здание из сруба в обло, с двумя симметричными ризалитами с треугольными фронтонами на северном и южном фасадах.

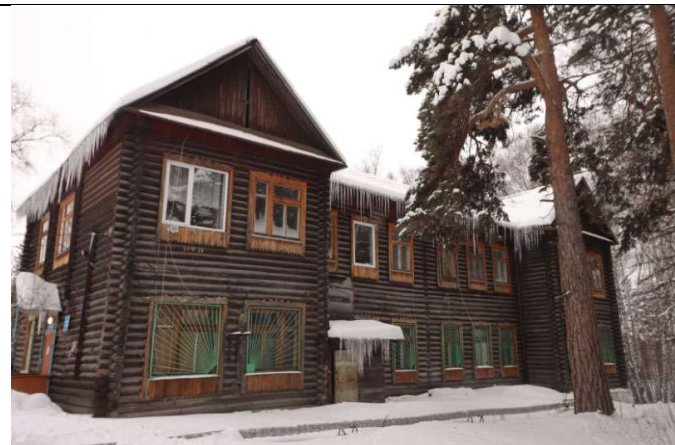
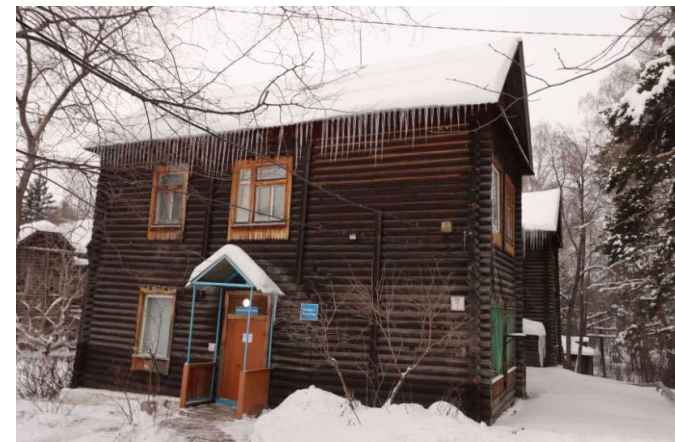
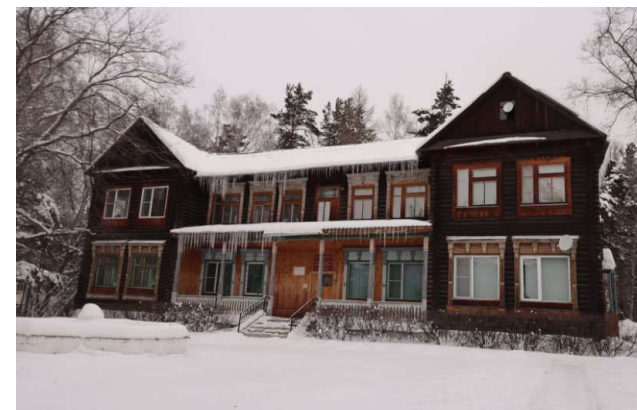
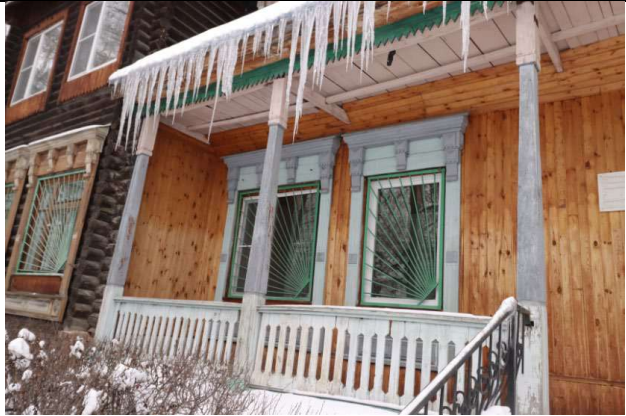
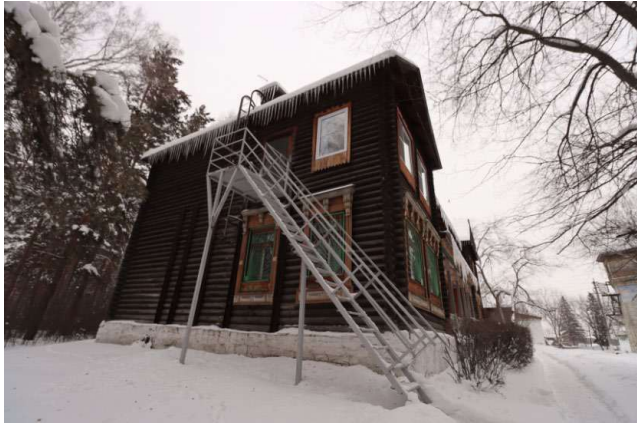
Западный фасад в две оконные оси.

Оконные проемы прямоугольные с наличниками деревянными из досок и наличниками с сандриками.

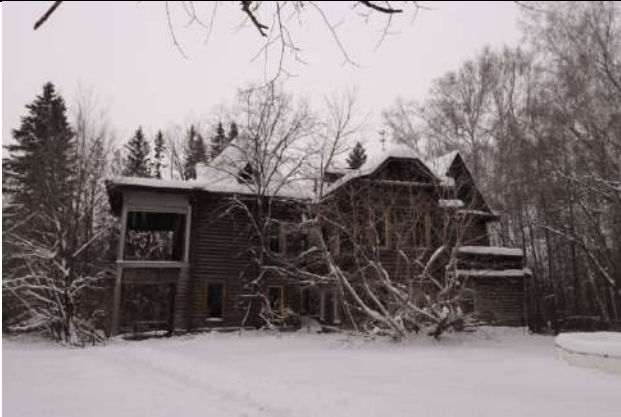
2.	Объемно-планировочное решение	Деревянное двухэтажное здание из сруба в обло. Высота здания 3,36 метров. Цоколь из камня. Крыша сложной конфигурации из вальмового и двух двухскатных завершений.

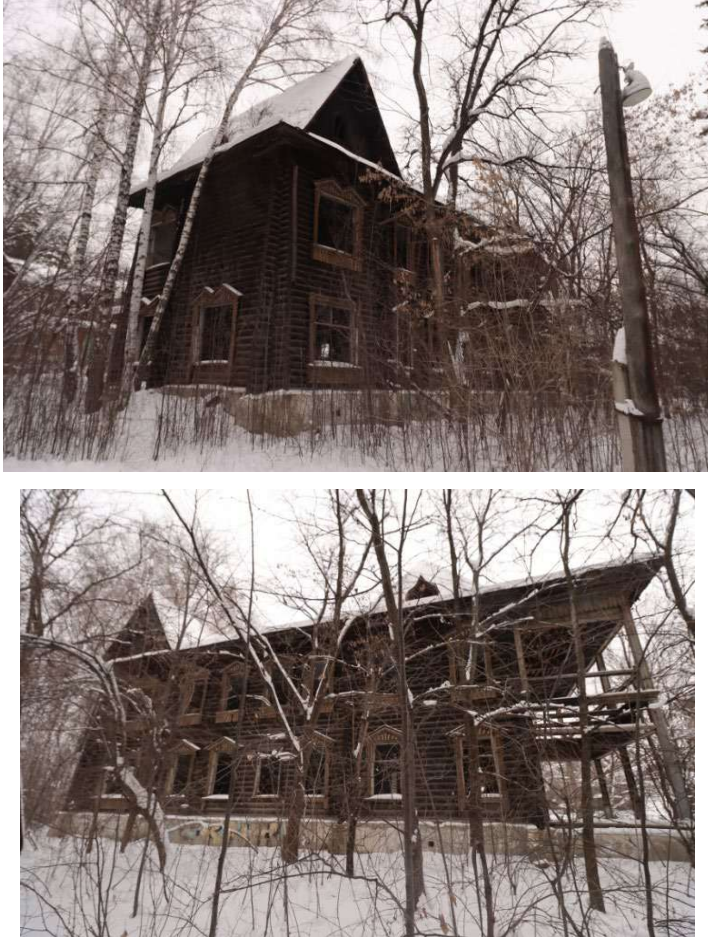
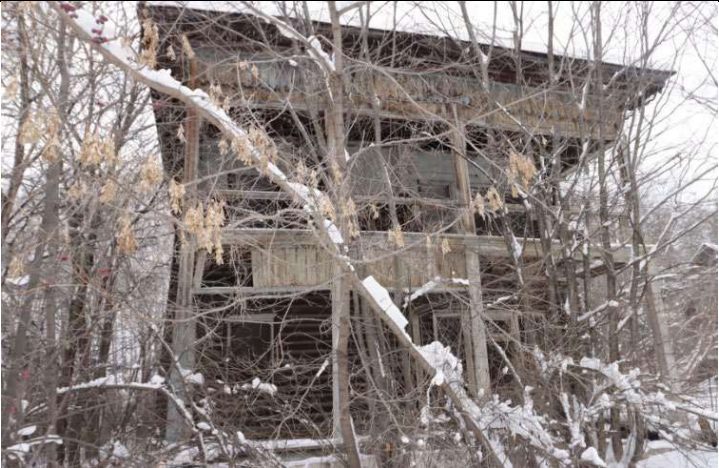
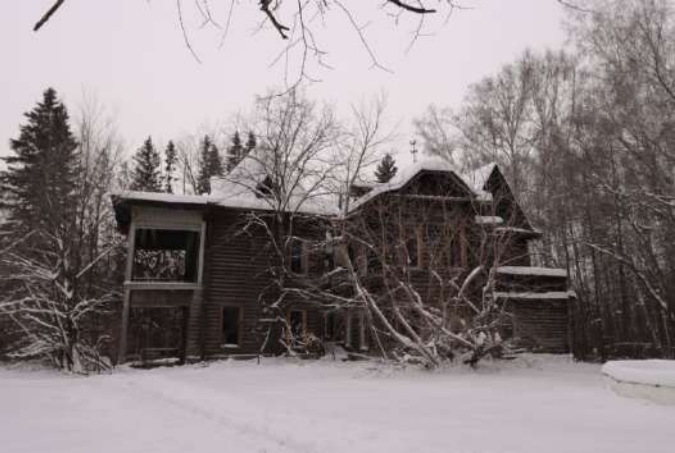
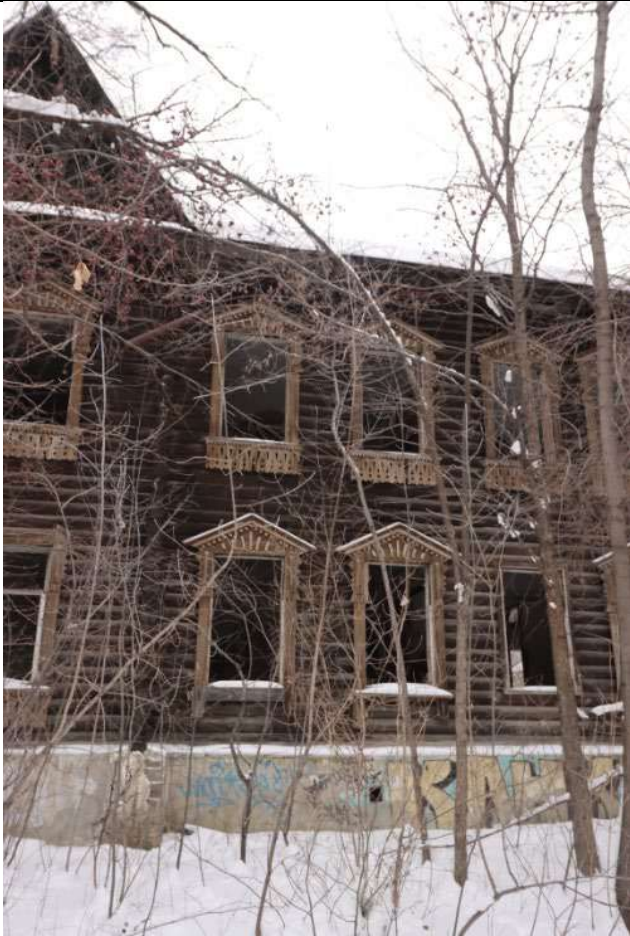
3.	<p>Архитектурно-художественное решение</p>	<p>Карнизы резные деревянные с пальметтой.</p> <p>Северный фасад в 5 оконных осей. Центральная часть фасада выступает за основную линию фасада.</p> <p>Оконные проемы прямоугольные с прямоугольными наличниками из досок.</p> <p>Восточный фасад с террасой на столбах вдоль первого этажа и балконом вдоль второго этажа.</p> <p>Южный фасад в 7 оконных осей.</p> <p>Резной шпиль, возвышающийся над левым двухскатным завершением крыши.</p> <p>Треугольный фронтон.</p> <p>Широкие оконные проемы с прямоугольными резными деревянными наличниками.</p> <p>Оконные проемы прямоугольные, вытянутые, с резными деревянными наличниками с треугольными фронтонами.</p> <p>Западный фасад в две оконные оси.</p> <p>Оконные проемы с деревянными резными наличниками с треугольными фронтонами.</p>

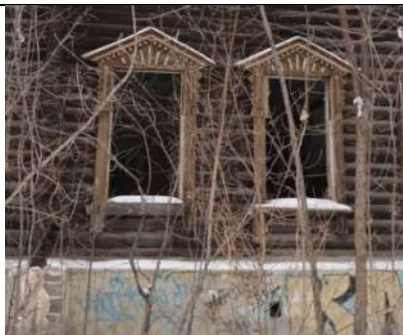
4.	Материалы	Сруб Доска Каменный цоколь.

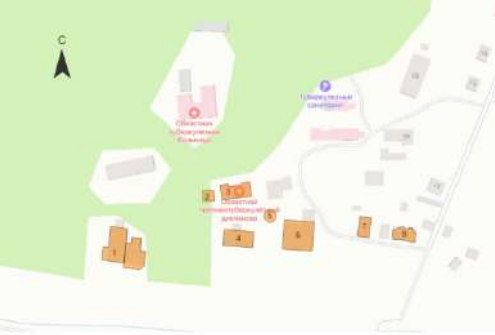
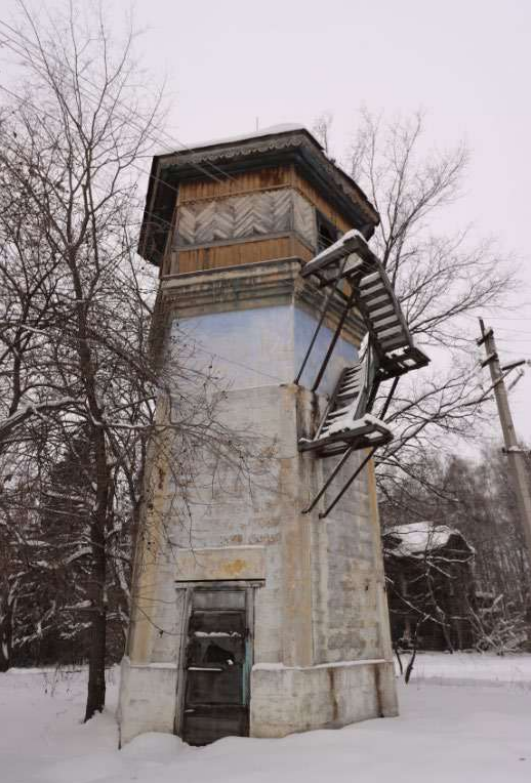
2.	Объемно-планировочное решение	Шестигранная в плане башня. Высота 1-го этажа 8,7 м, высота 2 этажа 1,9 м. Цоколь из камня.

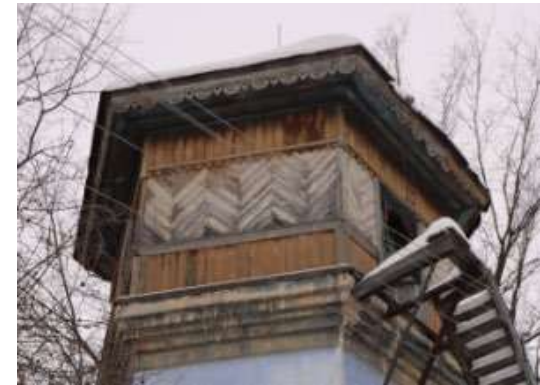
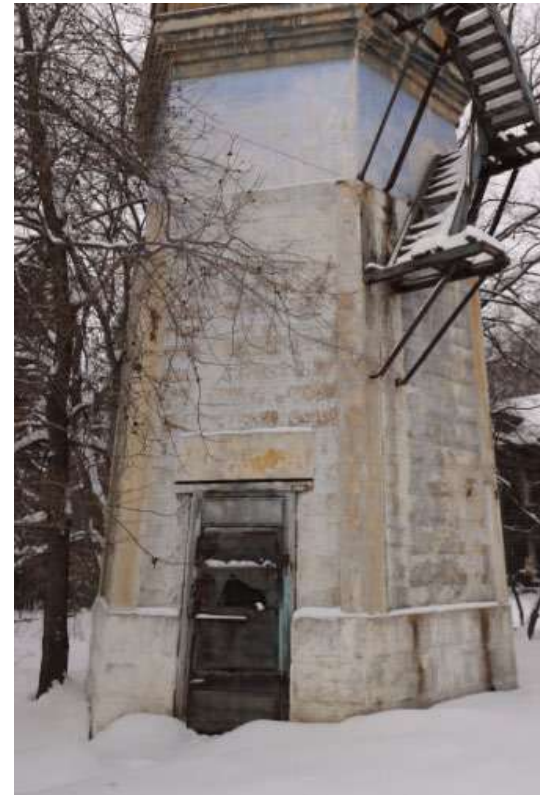
Архитектурно-художественное решение

Первый этаж объекта из каменных блоков с прямоугольным и полукруглым дверными проемами.

Ступенчатый карниз первого этажа.

Верхняя часть объекта, облицована досками, с двумя прямоугольными проемами.

Крыша с шатровым покрытием, с деревянным шпилем.

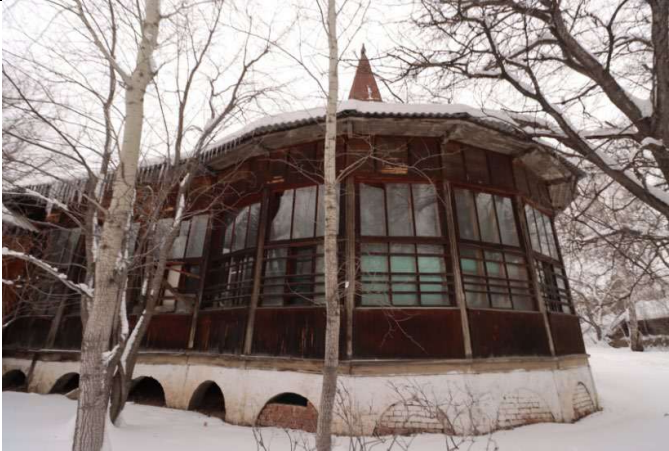
2.	Объемно-планировочное решение	Одноэтажный объем здания из сруба в обло с вальмовой крышей. 4-х скатная крыша с коньком.

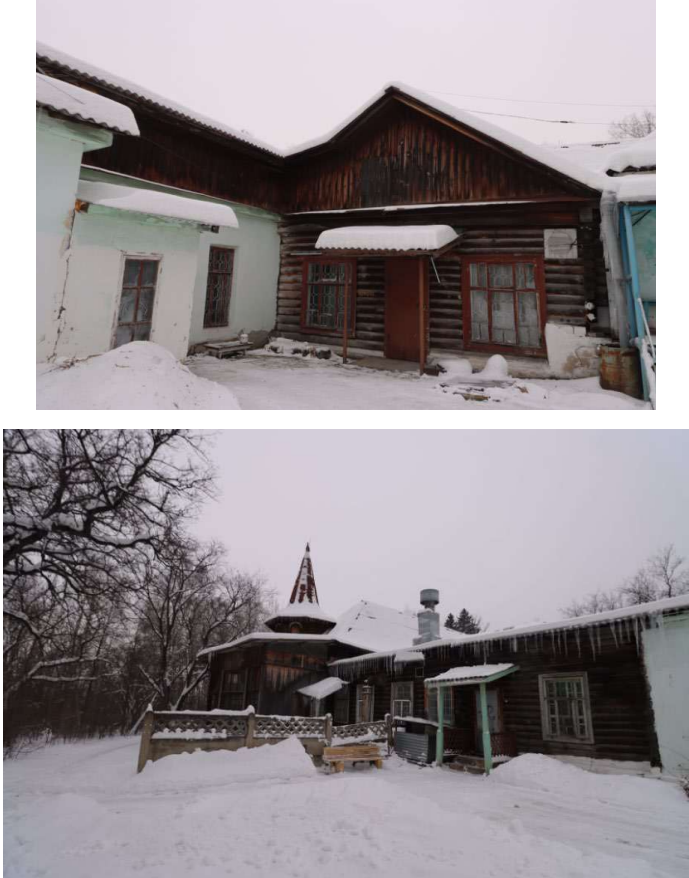
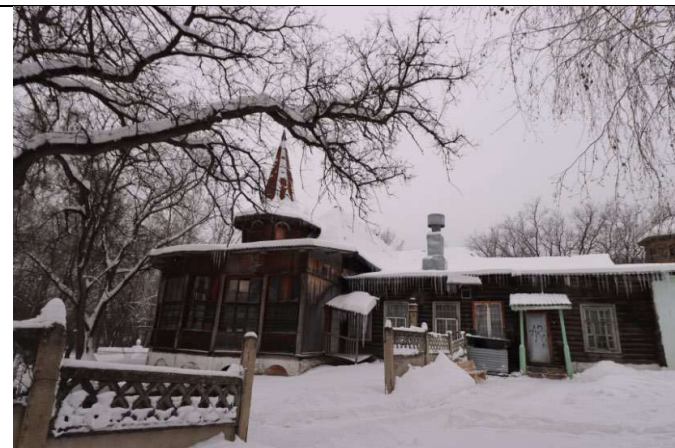
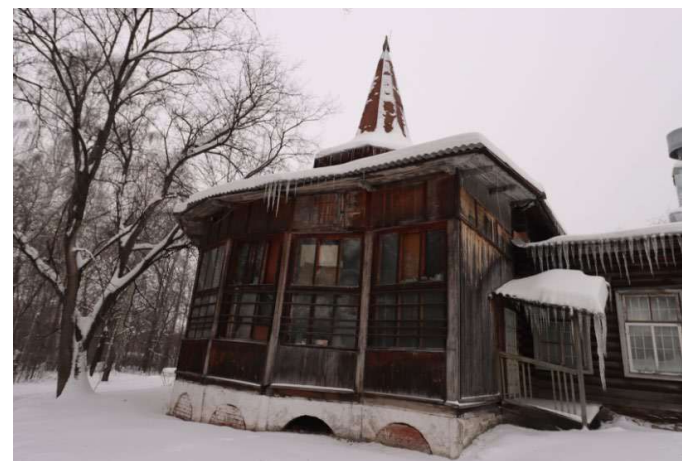
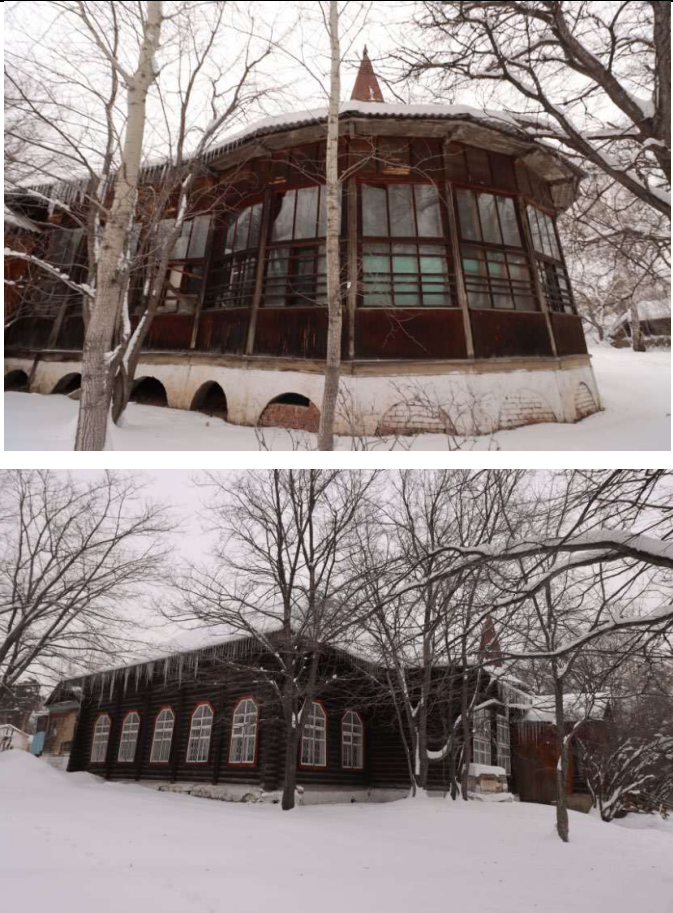
3.	<p>Архитектурно-художественное решение</p>	<p>Юго-западный угол здания украшен верандой и эркером, над которым возвышается восьмигранная башенка с высоким шатровым покрытием, резным шпилем и полницами.</p> <p>Окна эркера высокие, прямоугольные, с деревянным заполнением.</p> <p>Эркер облицован досками.</p> <p>В цоколе расположены полуциркульные проемы.</p> <p>Западный фасад в 7 оконных осей.</p> <p>Треугольный фронтон.</p> <p>Окна прямоугольные с деревянным заполнением.</p> <p>Окна сложной конфигурации – шестиугольные с деревянным заполнением и деревянными наличниками из досок.</p> <p>Северный фасад в 5 оконных осей.</p> <p>Оконный проемы сложной конфигурации – шестигранные с историческим деревянным заполнением.</p> <p>Карниз деревянный резной.</p> <p>Историческая расстекловка оконных проемов в стиле деревянный модерн.</p>

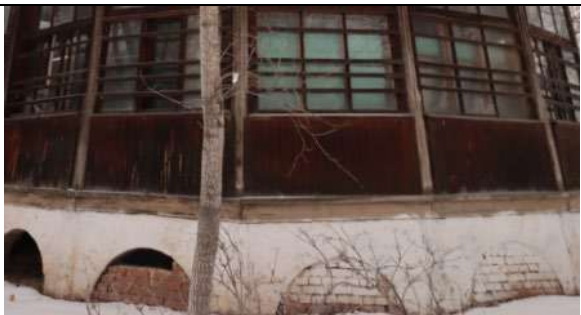
4.	Материалы	Сруб Доска Каменный цоколь.

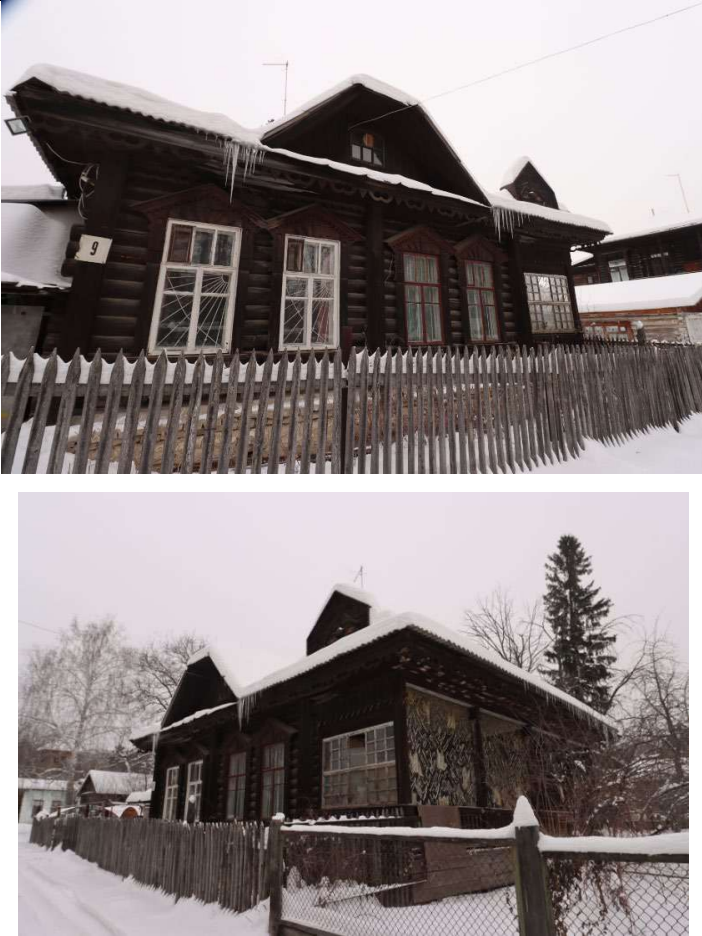
3.	<p>Архитектурно-художественное решение</p>	<p>Углы фасадов облицованы досками. Южный фасад в 5 оконных осей. Окна прямоугольные с деревянными резными наличниками с фронтонами. Широкое прямоугольное окно с деревянным заполнением. Историческая расстекловка в стиле модерн. Остекленная веранда в одну оконную ось. Карниз резной деревянный. Западная часть с четырехугольным фронтоном на крыше. Восточная часть с небольшим пятиугольным фронтоном на крыше.</p>

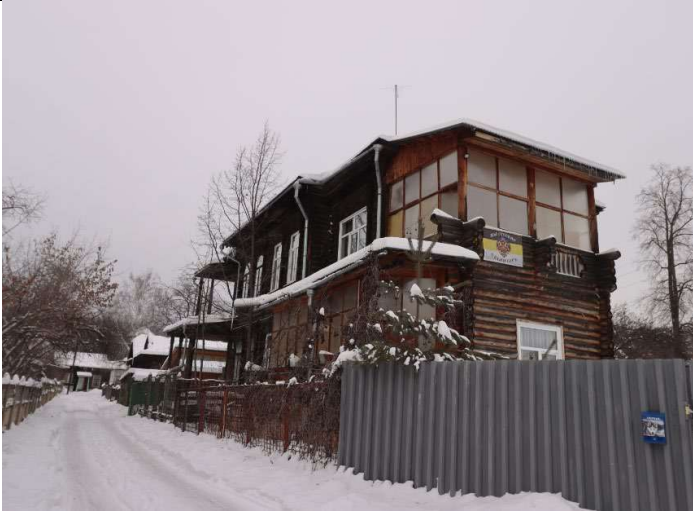
2.	Объемно-планировочное решение	Двухэтажное здание из сруба в обло с вальмовой крышей с коньком, с резными шпильями.

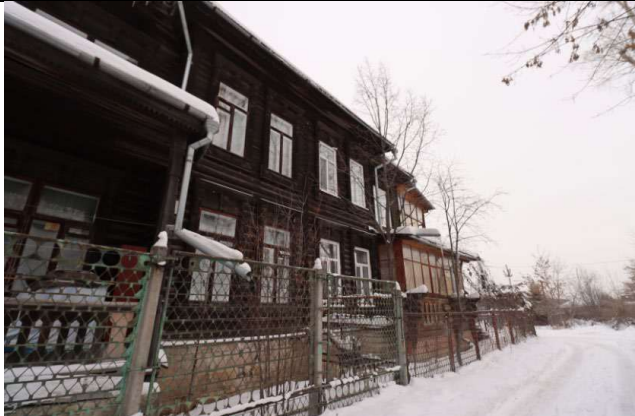
3.	Архитектурно-художественное решение	<p>Углы здания облицованы вертикальными досками.</p> <p>Венчающий карниз резной деревянный.</p> <p>Южный фасад в 6 оконных осей, с террасой и балконом в западной части, с остекленной деревянной верандой в восточной части.</p> <p>Юго-западный угол здания выделен верандой и эркером.</p> <p>Восьмигранная башенка с высоким шатровым покрытием, резным шпилем и полницами.</p>	 
----	-------------------------------------	---	--

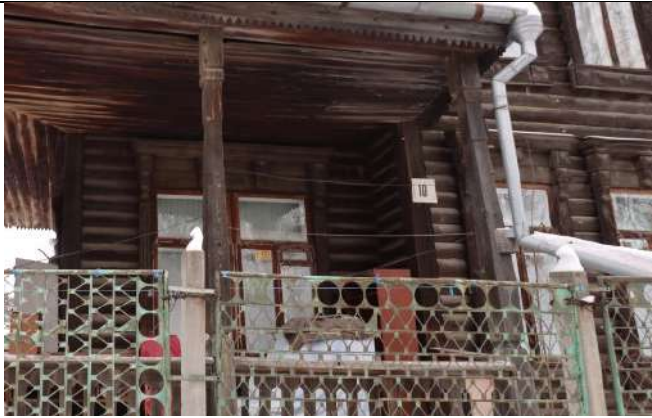
4.	Материалы	Сруб Доска Каменный цоколь.
