AKT

государственной историко-культурной экспертизы

выявленного объекта культурного наследия в целях обоснования целесообразности включения такого объекта в единый государственный реестр объектов культурного наследия (памятников истории и культуры) народов Российской Федерации «Дом купца Лесина», расположенного по адресу: Челябинская обл., г. Миасс, ул. Октябрьская, 7.

«Дом купца Лесина»

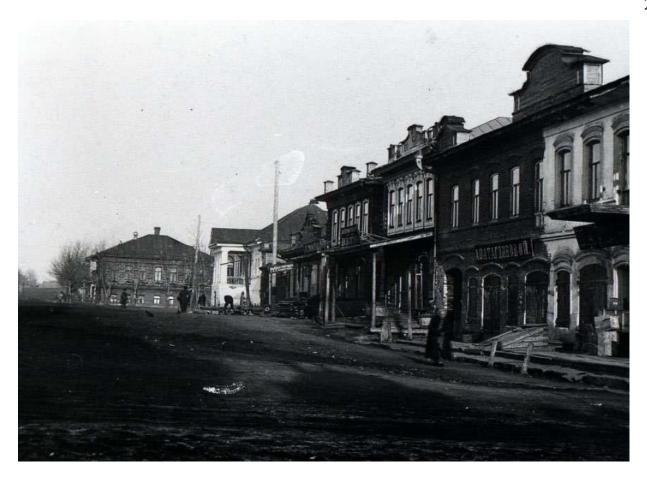
Рис.1. Историческая фотография объекта, 1900-е годы.

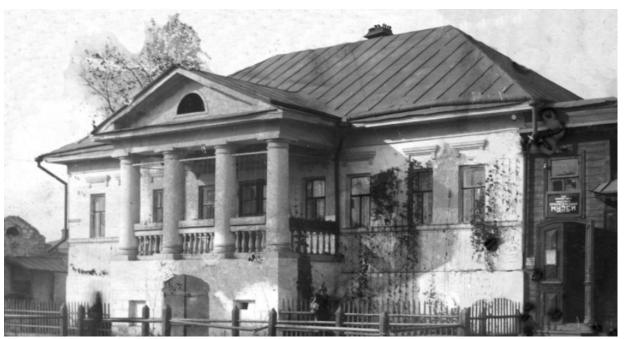
Рис.2. Историческая фотография объекта, 1935 г.

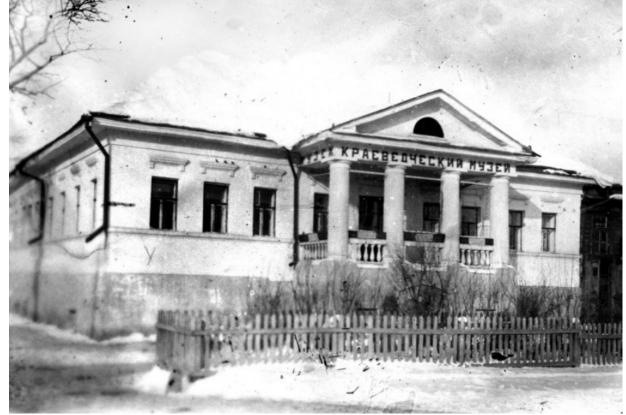
Рис.3. Историческая фотография объекта, 1940 г.

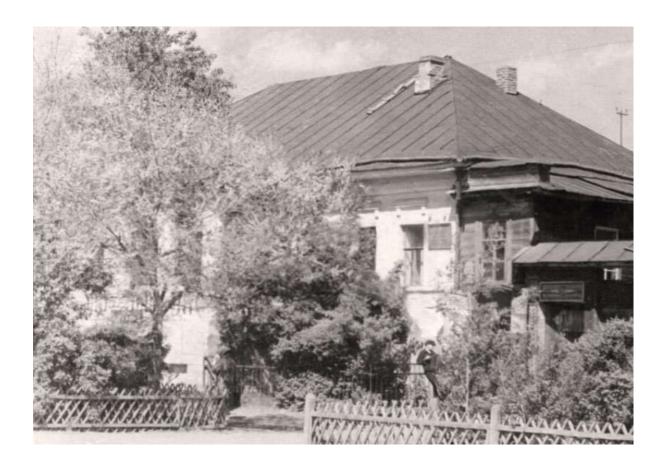
Рис.4. Историческая фотография объекта, 1961 г.

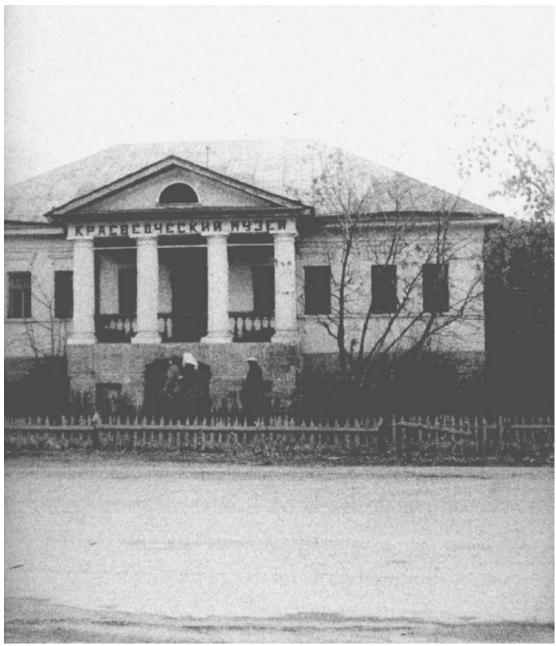
Рис. 5. Историческая фотография объекта, 1961 г.

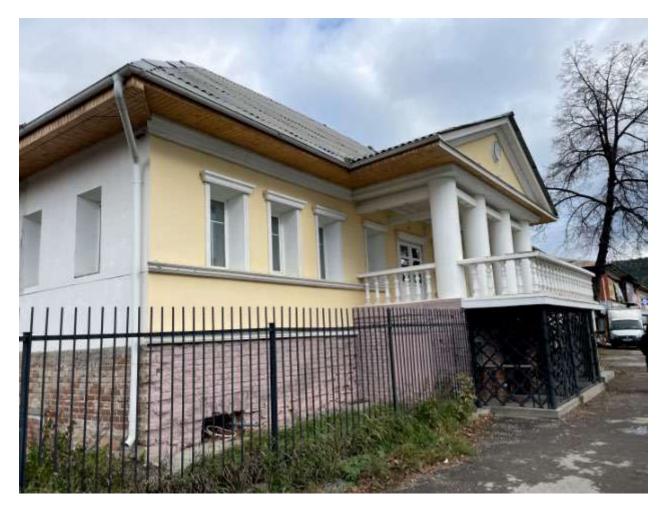
Фото 1. Выявленный объект культурного наследия «Дом купца Лесина» по адресу: Челябинская обл., г. Миасс, ул. Октябрьская, 7. Общий вид выявленного объекта культурного наследия.

Одноэтажное кирпичное здание с вальмовой крышей, входной группой в виде портика с треугольным фронтоном

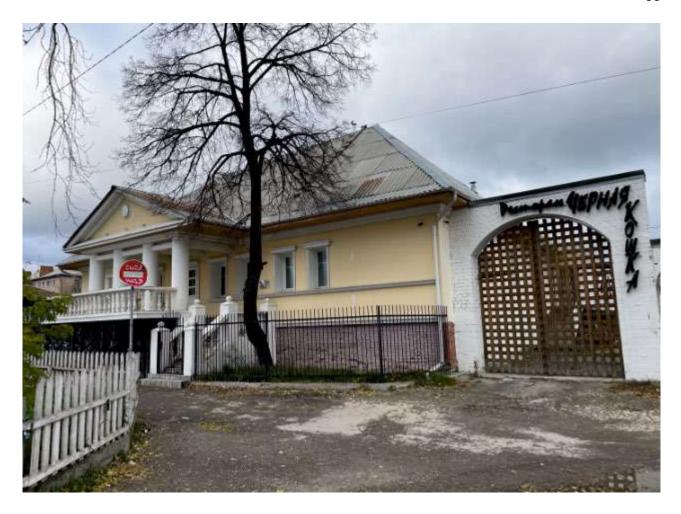
Фото 2. Выявленный объект культурного наследия «Дом купца Лесина» по адресу: Челябинская обл., г. Миасс, ул. Октябрьская, 7. Южный фасад выявленного объекта культурного наследия.

Южный фасад решен в 9 оконных осей. На 5 оси находится дверной проем. Окна с прямоугольной перемычкой и ступенчатым карнизом. Межэтажный и венчающий каменный ступенчатый карниз. Вход в здание оформлен портиком с четырьмя колонами и треугольным фронтоном. На фасаде присутствует вход в цокольный этаж под лестницей на первый этаж. Ограждение в виде столбиков с балюстрадой.

Южный фасад решен в 9 оконных осей. На 5 оси находится дверной проем. Окна с прямоугольной перемычкой и ступенчатым карнизом. Межэтажный и венчающий каменный ступенчатый карниз. Вход в здание оформлен портиком с четырьмя колонами и треугольным фронтоном. На фасаде присутствует вход в цокольный этаж под лестницей на первый этаж. Ограждение в виде столбиков с балюстрадой.

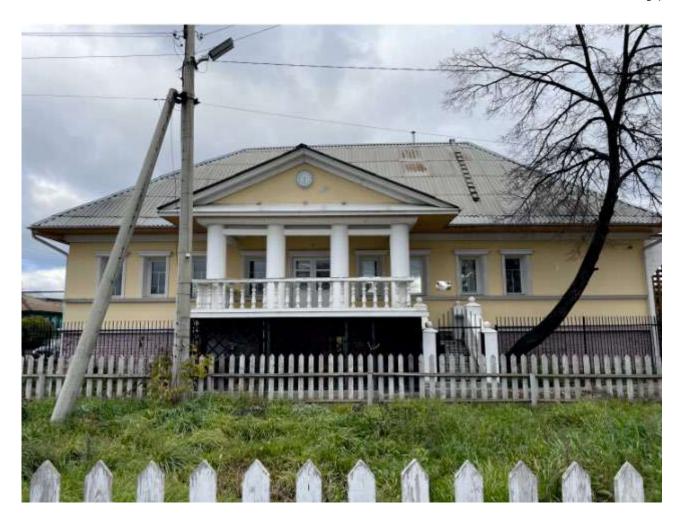
Фото 3. Выявленный объект культурного наследия «Дом купца Лесина» по адресу: Челябинская обл., г. Миасс, ул. Октябрьская, 7. Южный фасад выявленного объекта культурного наследия.

Южный фасад решен в 9 оконных осей. На 5 оси находится дверной проем. Окна с прямоугольной перемычкой и ступенчатым карнизом. Межэтажный и венчающий каменный ступенчатый карниз. Вход в здание оформлен портиком с четырьмя колонами и треугольным фронтоном. На фасаде присутствует вход в цокольный этаж под лестницей на первый этаж. Ограждение в виде столбиков с балюстрадой.

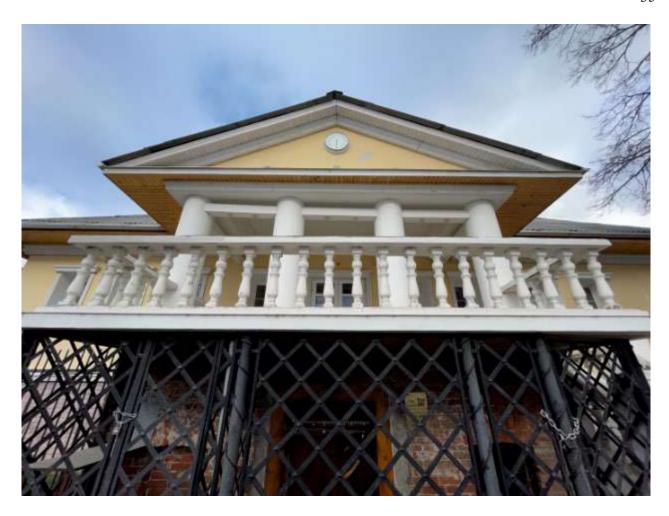
Фото 4. Выявленный объект культурного наследия «Дом купца Лесина» по адресу: Челябинская обл., г. Миасс, ул. Октябрьская, 7. Фрагмент южного фасада выявленного объекта культурного наследия.

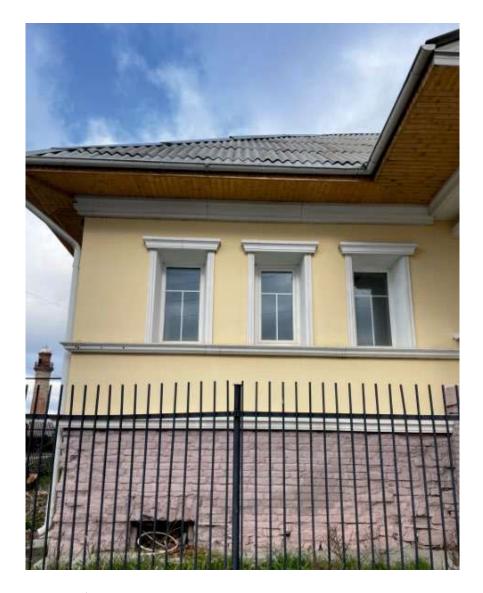
Фото 5. Выявленный объект культурного наследия «Дом купца Лесина» по адресу: Челябинская обл., г. Миасс, ул. Октябрьская, 7. Фрагмент южного фасада выявленного объекта культурного наследия.

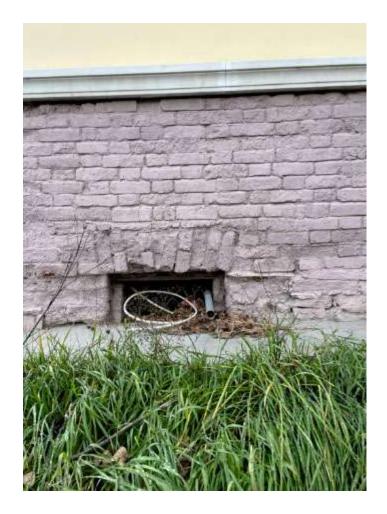
Фото 6. Выявленный объект культурного наследия «Дом купца Лесина» по адресу: Челябинская обл., г. Миасс, ул. Октябрьская, 7. Фрагмент южного фасада выявленного объекта культурного наследия.

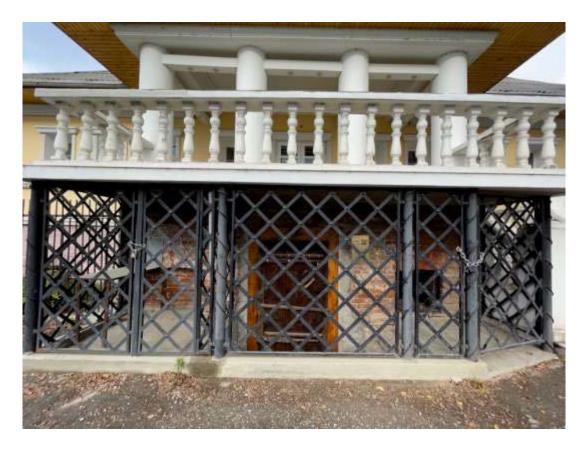
Фото 7. Выявленный объект культурного наследия «Дом купца Лесина» по адресу: Челябинская обл., г. Миасс, ул. Октябрьская, 7. Фрагмент южного фасада выявленного объекта культурного наследия.

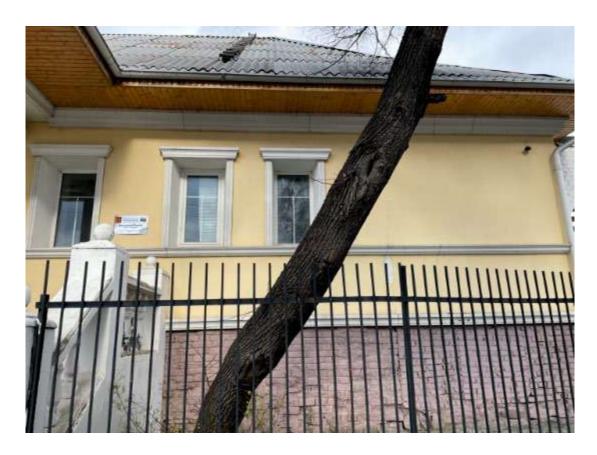
Фото 8. Выявленный объект культурного наследия «Дом купца Лесина» по адресу: Челябинская обл., г. Миасс, ул. Октябрьская, 7. Фрагмент южного фасада выявленного объекта культурного наследия.

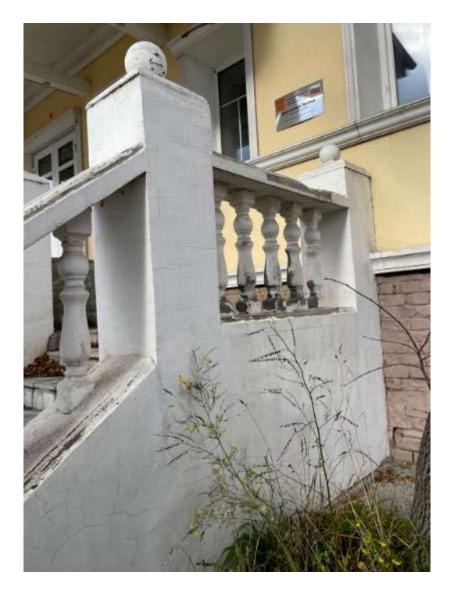
Фото 9. Выявленный объект культурного наследия «Дом купца Лесина» по адресу: Челябинская обл., г. Миасс, ул. Октябрьская, 7. Фрагмент южного фасада выявленного объекта культурного наследия.

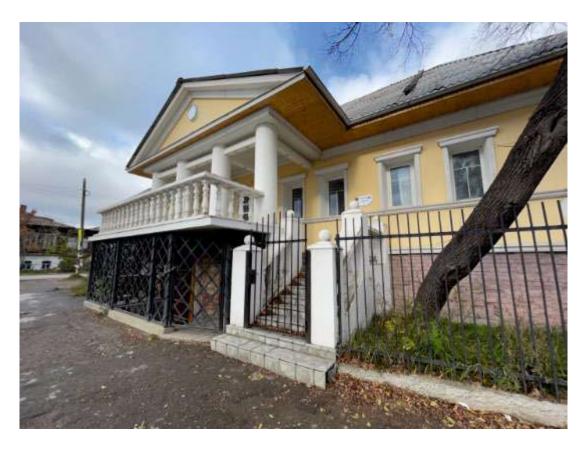
Фото 10. Выявленный объект культурного наследия «Дом купца Лесина» по адресу: Челябинская обл., г. Миасс, ул. Октябрьская, 7. Фрагмент южного фасада выявленного объекта культурного наследия.

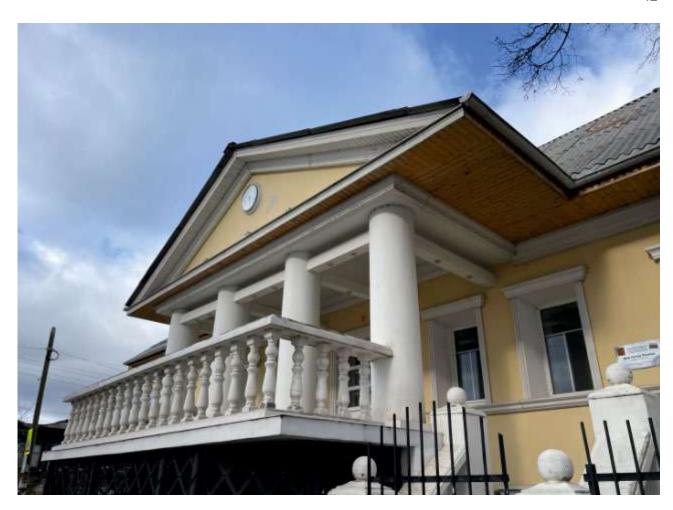
Фото 11. Выявленный объект культурного наследия «Дом купца Лесина» по адресу: Челябинская обл., г. Миасс, ул. Октябрьская, 7. Фрагмент южного фасада выявленного объекта культурного наследия.

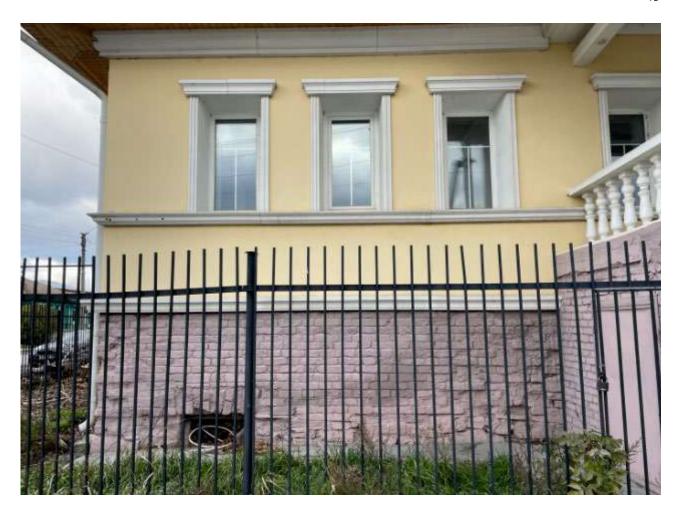
Фото 12. Выявленный объект культурного наследия «Дом купца Лесина» по адресу: Челябинская обл., г. Миасс, ул. Октябрьская, 7. Фрагмент южного фасада выявленного объекта культурного наследия.

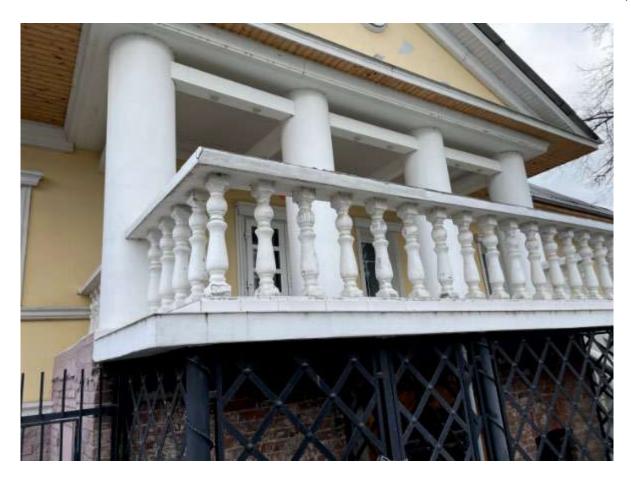
Фото 13. Выявленный объект культурного наследия «Дом купца Лесина» по адресу: Челябинская обл., г. Миасс, ул. Октябрьская, 7. Фрагмент южного фасада выявленного объекта культурного наследия.

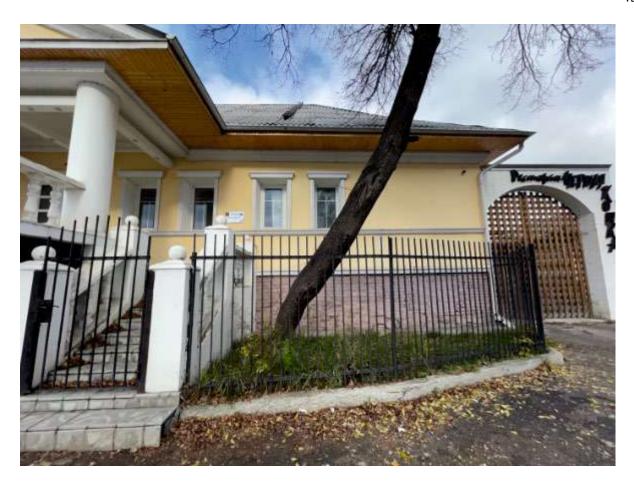
Фото 14. Выявленный объект культурного наследия «Дом купца Лесина» по адресу: Челябинская обл., г. Миасс, ул. Октябрьская, 7. Фрагмент южного фасада выявленного объекта культурного наследия.

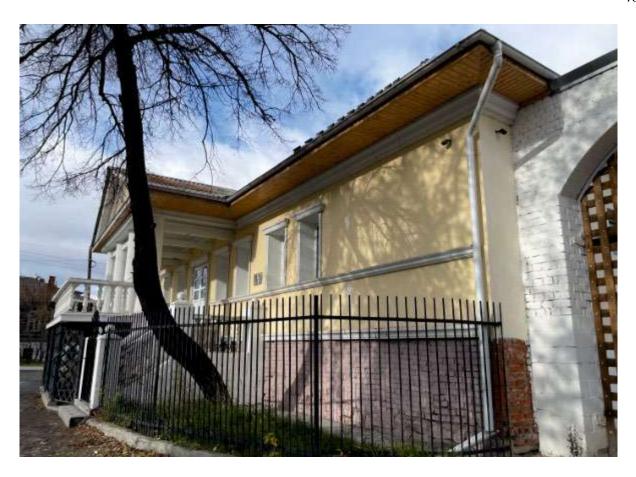
Фото 15. Выявленный объект культурного наследия «Дом купца Лесина» по адресу: Челябинская обл., г. Миасс, ул. Октябрьская, 7. Фрагмент южного фасада выявленного объекта культурного наследия.

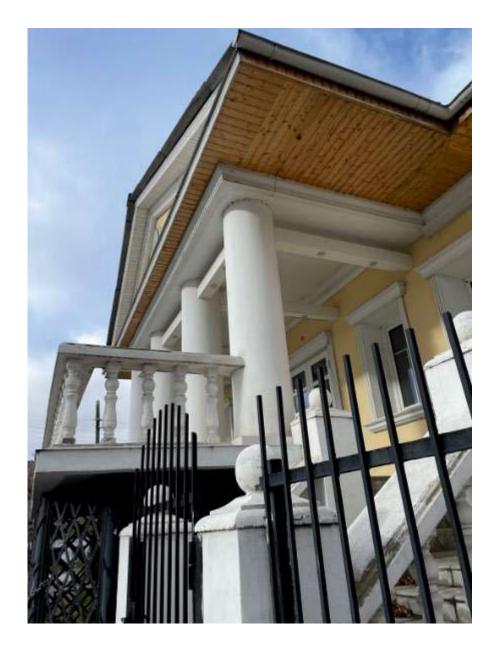
Фото 16. Выявленный объект культурного наследия «Дом купца Лесина» по адресу: Челябинская обл., г. Миасс, ул. Октябрьская, 7. Фрагмент южного фасада выявленного объекта культурного наследия.

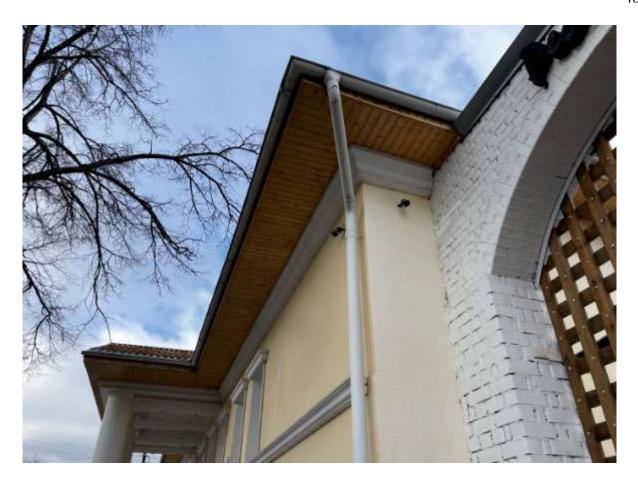
Фото 17. Выявленный объект культурного наследия «Дом купца Лесина» по адресу: Челябинская обл., г. Миасс, ул. Октябрьская, 7. Фрагмент южного фасада выявленного объекта культурного наследия.

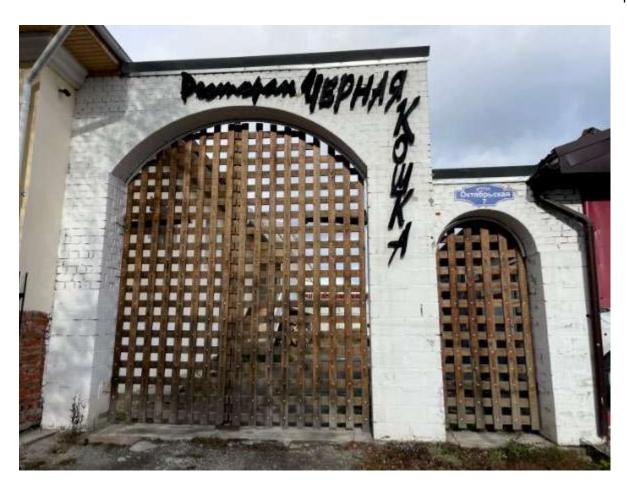
Фото 18. Выявленный объект культурного наследия «Дом купца Лесина» по адресу: Челябинская обл., г. Миасс, ул. Октябрьская, 7. Фрагмент южного фасада выявленного объекта культурного наследия.

С восточной стороны к южному фасаду примыкает кирпичная арка с распашными воротами. Арка с лучковой перемычкой.

С восточной стороны к южному фасаду примыкает кирпичная арка с распашными воротами. Арка с лучковой перемычкой.

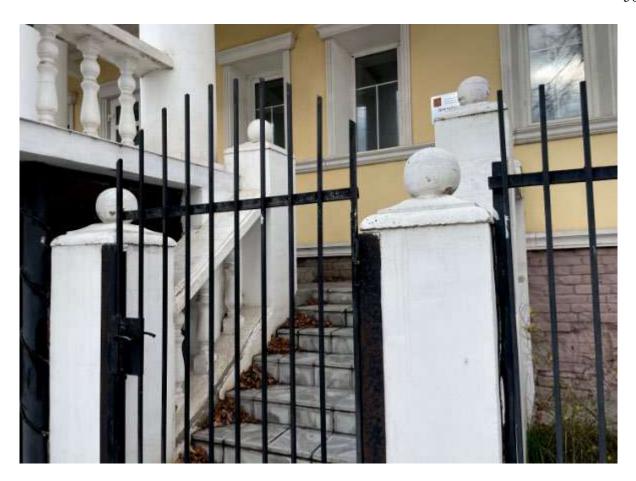
Фото 19. Выявленный объект культурного наследия «Дом купца Лесина» по адресу: Челябинская обл., г. Миасс, ул. Октябрьская, 7. Фрагмент южного фасада выявленного объекта культурного наследия.

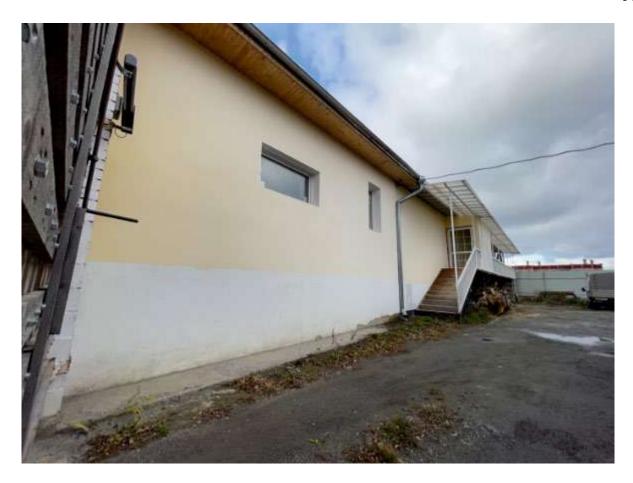
Фото 20. Выявленный объект культурного наследия «Дом купца Лесина» по адресу: Челябинская обл., г. Миасс, ул. Октябрьская, 7. Восточный фасад объекта культурного наследия.

С восточного фасада к зданию примыкает входная группа с козырьком.

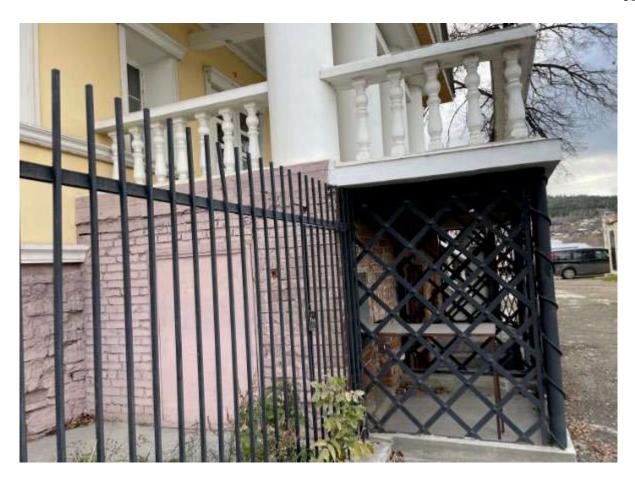
Фото 21. Выявленный объект культурного наследия «Дом купца Лесина» по адресу: Челябинская обл., г. Миасс, ул. Октябрьская, 7. Фрагмент южного фасада выявленного объекта культурного наследия.

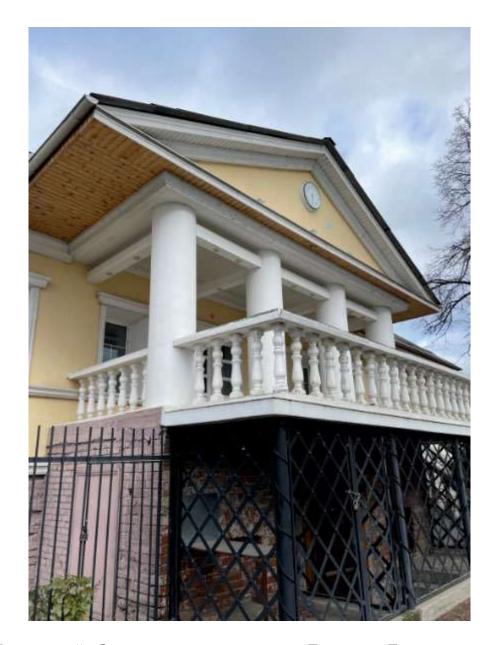
Фото 22. Выявленный объект культурного наследия «Дом купца Лесина» по адресу: Челябинская обл., г. Миасс, ул. Октябрьская, 7. Фрагмент южного фасада выявленного объекта культурного наследия.

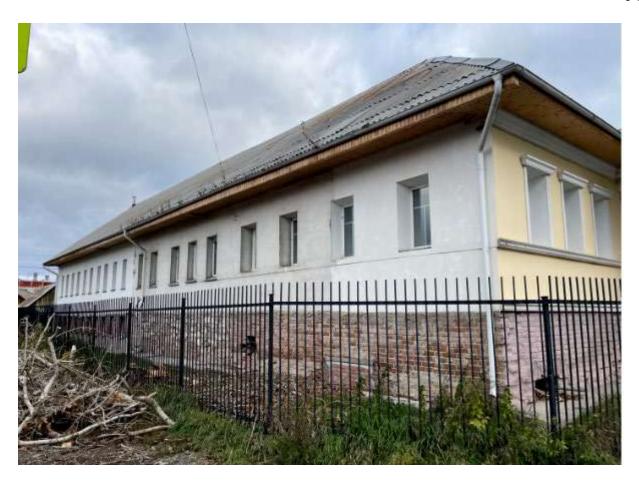
Фото 23. Выявленный объект культурного наследия «Дом купца Лесина» по адресу: Челябинская обл., г. Миасс, ул. Октябрьская, 7. Западный фасад выявленного объекта культурного наследия.

Западный фасад решен в 19 оконных осей. Окна с прямоугольными перемычками.

Западный фасад решен в 19 оконных осей. Окна с прямоугольными перемычками.

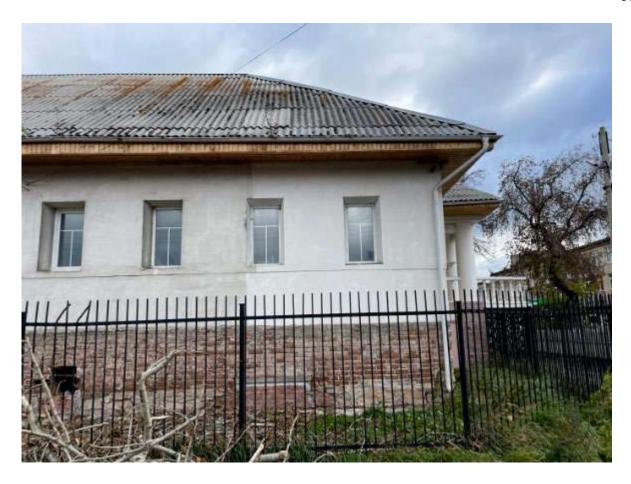
Фото 24. Выявленный объект культурного наследия «Дом купца Лесина» по адресу: Челябинская обл., г. Миасс, ул. Октябрьская, 7. Фрагмент западного фасада выявленного объекта культурного наследия.

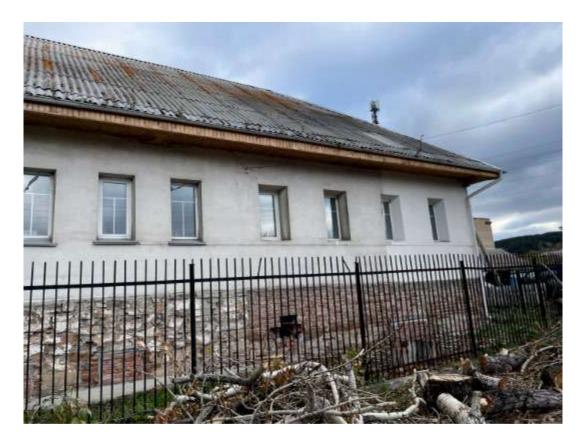
Фото 25. Выявленный объект культурного наследия «Дом купца Лесина» по адресу: Челябинская обл., г. Миасс, ул. Октябрьская, 7. Фрагмент западного фасада выявленного объекта культурного наследия.

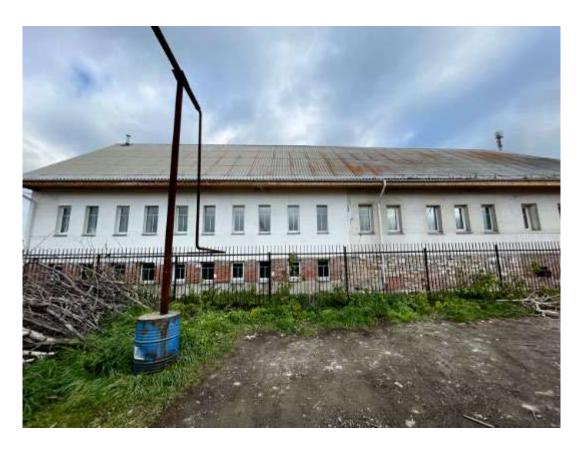
Фото 26. Выявленный объект культурного наследия «Дом купца Лесина» по адресу: Челябинская обл., г. Миасс, ул. Октябрьская, 7. Фрагмент западного фасада выявленного объекта культурного наследия.

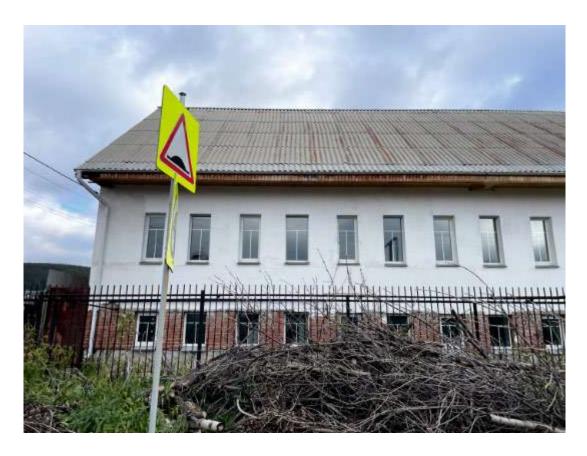
Фото 27. Выявленный объект культурного наследия «Дом купца Лесина» по адресу: Челябинская обл., г. Миасс, ул. Октябрьская, 7. Фрагмент западного фасада выявленного объекта культурного наследия.

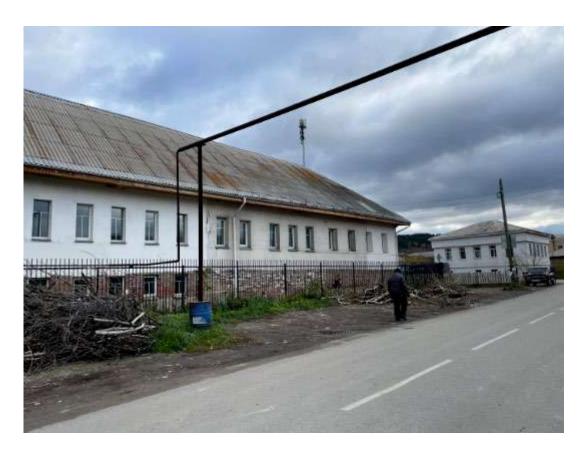
Фото 28. Выявленный объект культурного наследия «Дом купца Лесина» по адресу: Челябинская обл., г. Миасс, ул. Октябрьская, 7. Фрагмент западного фасада выявленного объекта культурного наследия.

Западный фасад решен в 19 оконных осей. Окна с прямоугольными перемычками.

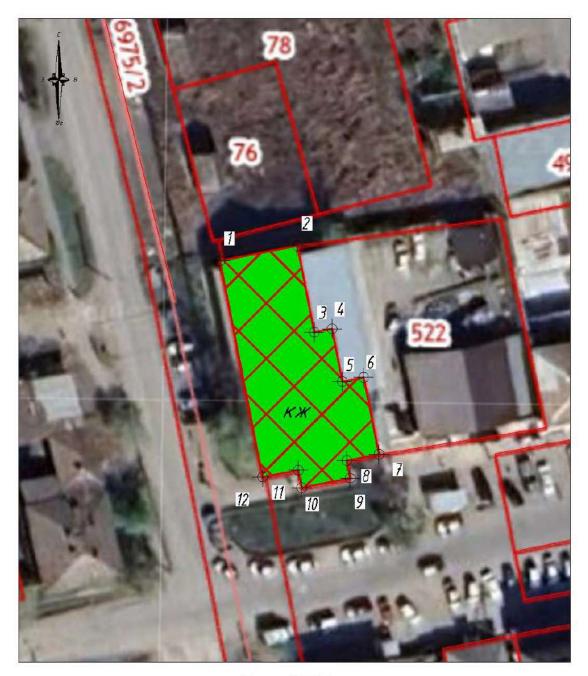
Масштаδ 1:500 Условные обозначения:

Объект культурного наследия «Дом купца Лесина» расположенный по адресу: Челябинская обл., г. Миасс, ул. Октябрьская, 7
