Об утверждении описания особенностей, подлежащих обязательному сохранению (предмета охраны), объекта культурного наследия местного (муниципального) значения «Одноэтажный жилой деревянный дом на высоком каменном цоколе», конец XIX – начало XX вв., (памятник), расположенного по адресу: Челябинская область, Миасский городской округ, город Миасс, улица Мельничная, дом 43

Описание особенностей, подлежащих обязательному сохранению (предмет охраны), объекта культурного наследия местного (муниципального) значения «Одноэтажный жилой деревянный дом на высоком каменном цоколе», конец XIX – начало XX вв., (памятник), расположенного по адресу: Челябинская область, Миасский городской округ, город Миасс, улица Мельничная, дом 43

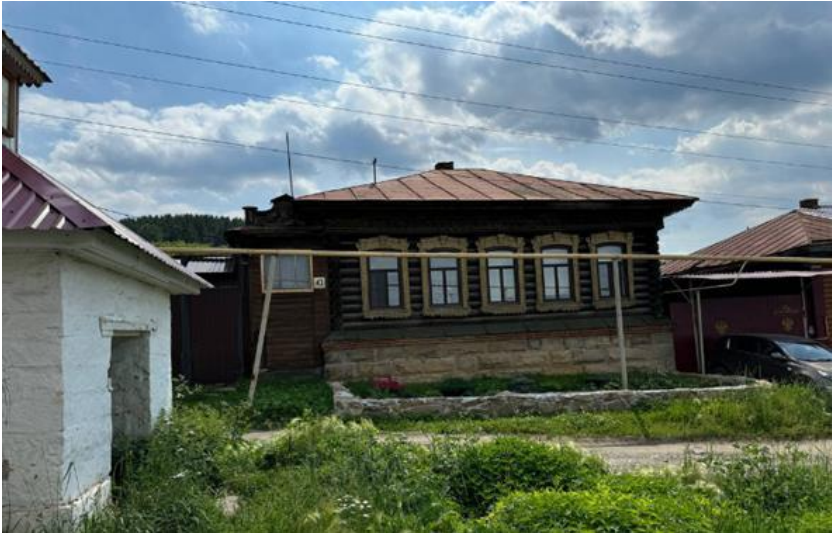
№ п/п	Видовая принадлежность предмета охраны	Предмет охраны	Фотофиксация
1.	Градостроительные характеристики	<p>Историческое местоположение в южной части города Миасс, в северной части квартала, образованного улицами Мельничная, Нагорная, переулками Рукав и переулком Каменный.</p> <p>Композиционная значимость – объект рядовой застройки улицы Мельничная.</p>

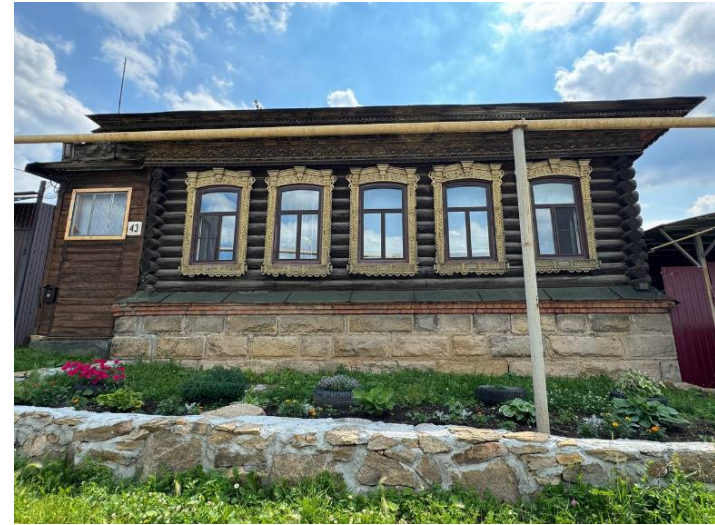
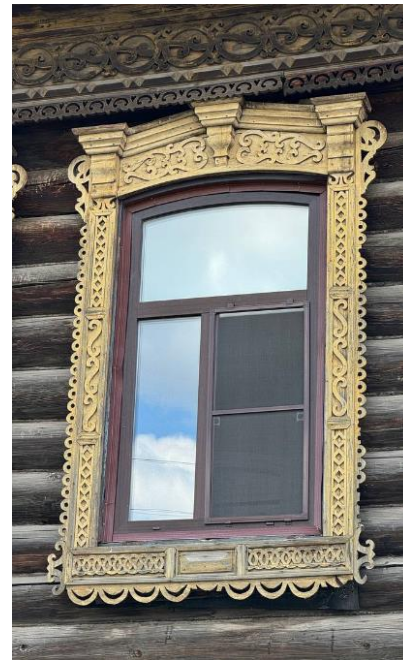
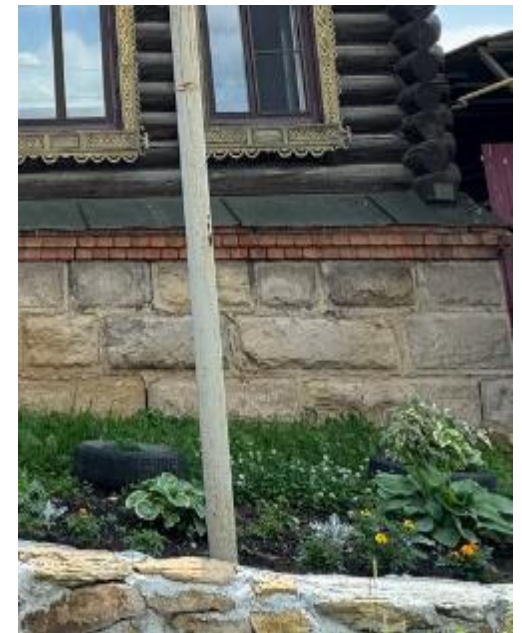
Северный фасад
1. Решен в пять оконных осей.
2. Проемы с лучковой перемычкой и резным наличником с накладным орнаментом.
3. Высокая линия цоколя.
4. Ступенчатый поясок над цоколем.

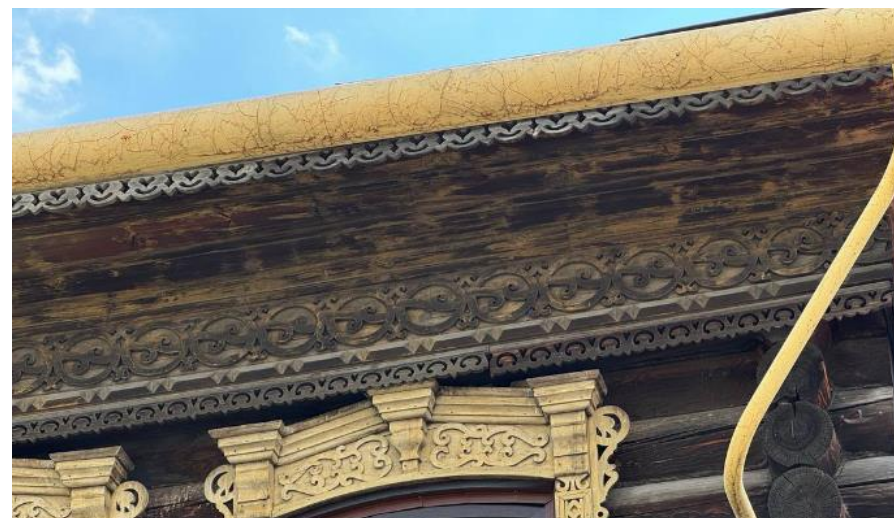
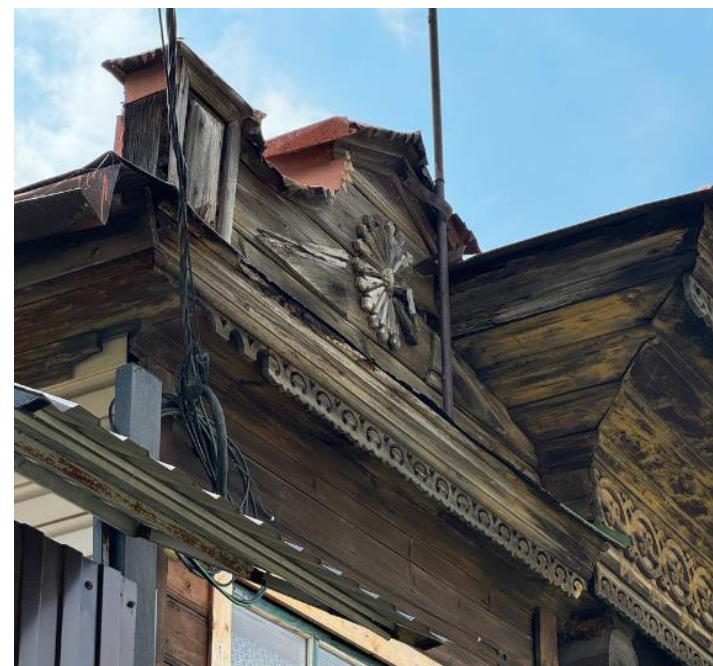
5. Венчающий карниз с резной причелиной. Орнамент резной накладной.

6. С восточной стороны объем решен фигурным аттиком с накладным цветочным узором на одну ось.

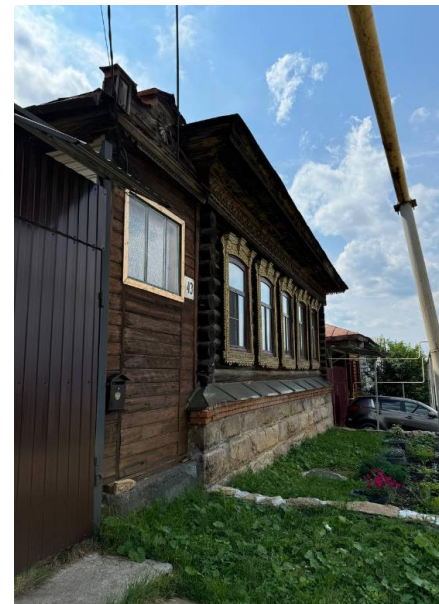
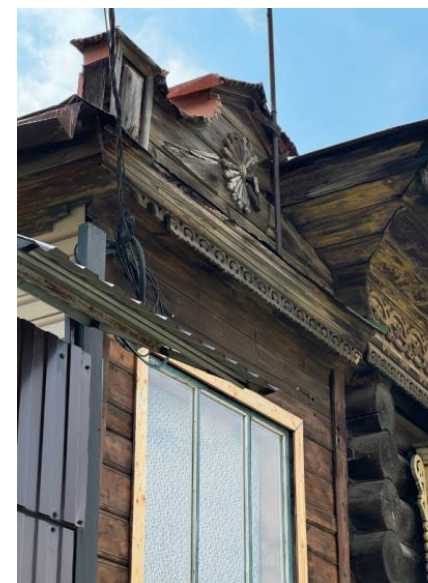
1. Гранитный камень.

2. Дерево.
3. Металлическая фальцевая кровля.

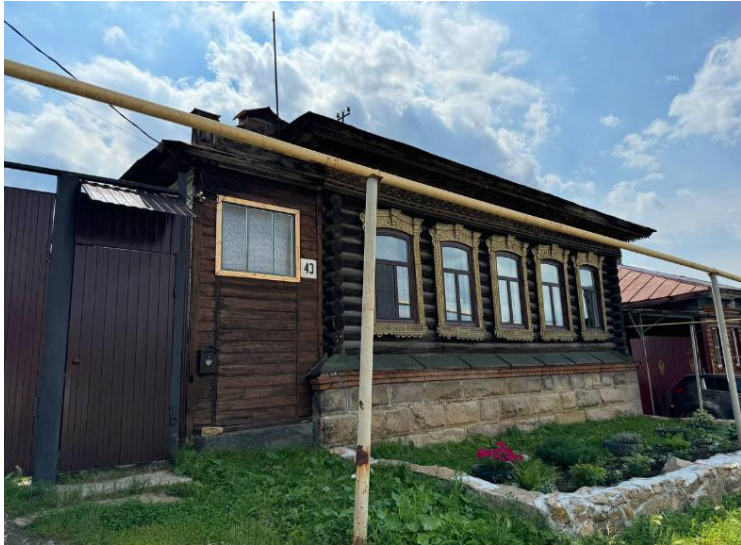
5.	Цветовое решение	<p>1. Деревянный бревенчатый остов не окрашен.</p> <p>2. Гранитный камень не окрашен.</p>

A photograph of a two-story log cabin. The upper story is made of dark, un-painted logs. The lower story has a foundation of light-colored granite blocks. A dark wooden door is on the left, and a window with a white frame is next to it. To the right, there are four windows with decorative wooden frames. A utility pole is in the foreground, and a blue sky with white clouds is in the background.

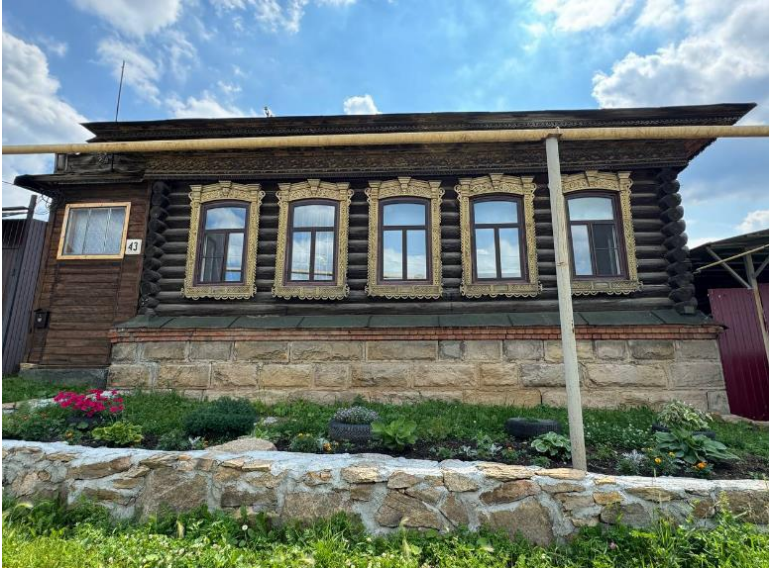
6.	Секторы и направления видовых раскрытий, визуальные связи памятника	<p>Точка наилучшего визуального восприятия объекта культурного наследия в южном направлении.</p>

A photograph of the same log cabin from a southern perspective. The focus is on the row of four windows with decorative frames. The stone foundation and the log walls are clearly visible. A utility pole is in the foreground, and the sky is blue with white clouds.
