АКТ
ГОСУДАРСТВЕННОЙ ИСТОРИКО-КУЛЬТУРНОЙ ЭКСПЕРТИЗЫ,
обосновывающий включение в Единый государственный реестр объектов
культурного наследия (памятников истории и культуры) народов Российской
Федерации выявленного объекта культурного наследия:
«Банк», расположенного по адресу: Челябинская область, Миасский
городской округ, г. Миасс, ул. Спорта, 3

- Обоснование включения выявленного объекта культурного наследия: «Банк», расположенного по адресу: Челябинская область, Миасский городской округ, г. Миасс, ул. Спорта, 3 (далее – Объект) в соответствии с решением о

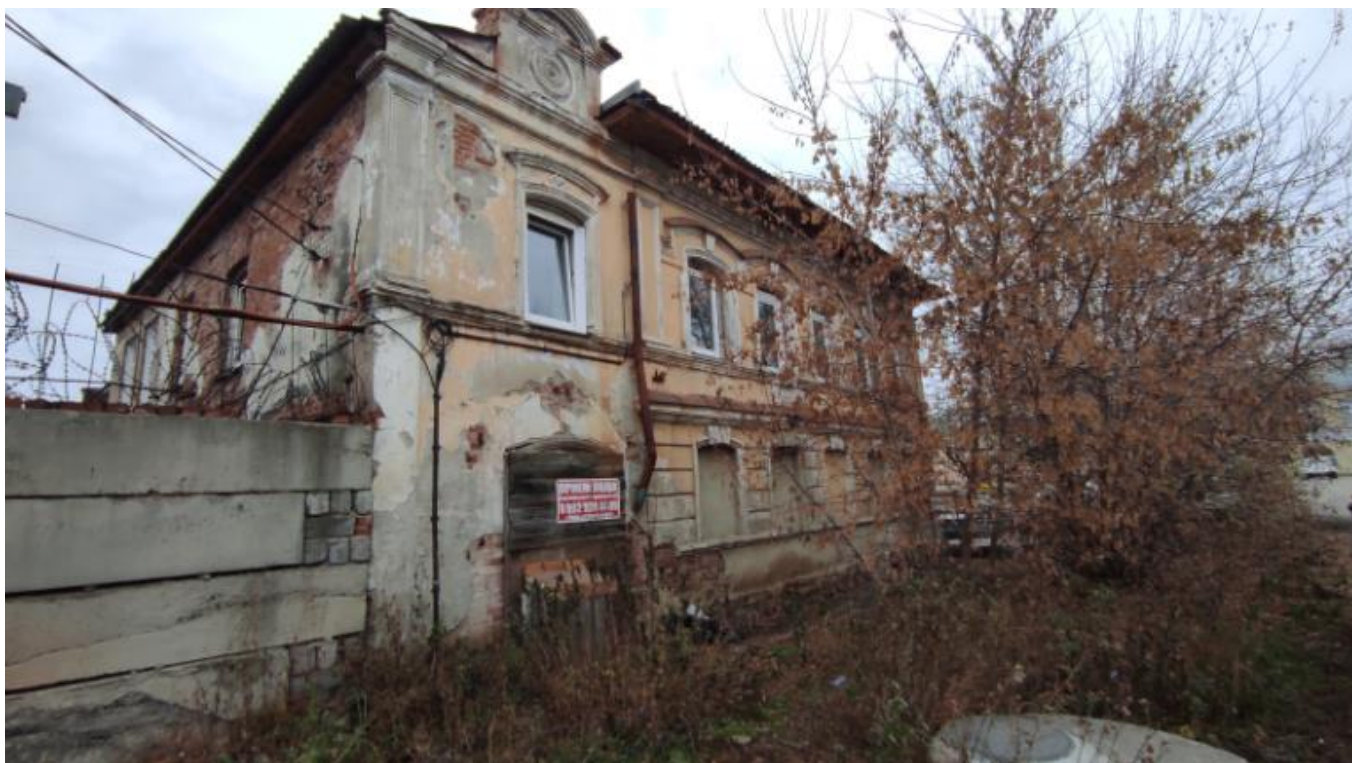
Фото 1. Вид на выявленный объект культурного наследия «Банк», расположенный по адресу: Челябинская область, Миасский городской округ, г. Миасс, ул. Спорта, 3.

Западный фасад решен в 6 осей. На первой оси на первом этаже дверной проем (заложен, возможность раскрытия будет выяснена при дальнейших реставрационных работах). Оконные проемы первого этажа заложены (возможность раскрытия будет выяснена при дальнейших реставрационных работах). Первый этаж рустован. Оконные проемы с лучковой перемычкой, ступенчатым наличником и замковым камнем. Оконные проемы второго этажа оформлены ступенчатым лучковым сандриком, соединенным между собой общим пояском. Общие ступенчатые пояски на уровне подоконных плит первого и второго этажей. Ступенчатый межэтажный пояс. Между 1-2 осями и на углах фасада лопатки, с филенками на 2 этаже. Венчающий ступенчатый карниз. На первой оси аттик с филенкой и лепной розеткой, лучковое завершение.

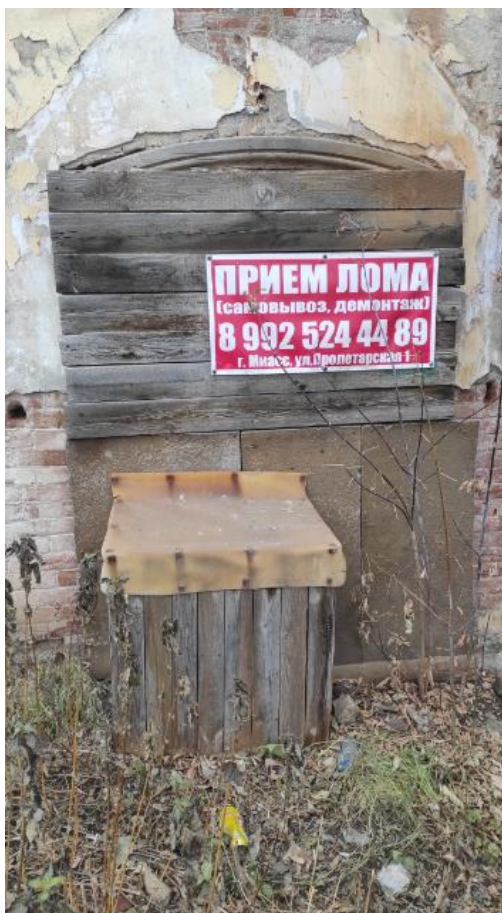
Фото 2. Вид на выявленный объект культурного наследия «Банк», расположенный по адресу: Челябинская область, Миасский городской округ, г. Миасс, ул. Спорта, 3.

Западный фасад решен в 6 осей. На первой оси на первом этаже дверной проем (заложен, возможность раскрытия будет выяснена при дальнейших реставрационных работах). Оконные проемы первого этажа заложены (возможность раскрытия будет выяснена при дальнейших реставрационных работах). Первый этаж рустован. Оконные проемы с лучковой перемычкой, ступенчатым наличником и замковым камнем. Оконные проемы второго этажа оформлены ступенчатым лучковым сандриком, соединенным между собой общим пояском. Общие ступенчатые пояски на уровне подоконных плит первого и второго этажей. Ступенчатый межэтажный пояс. Между 1-2 осями и на углах фасада лопатки, с филенками на 2 этаже. Венчающий ступенчатый карниз. На первой оси аттик с филенкой и лепной розеткой, лучковое завершение.

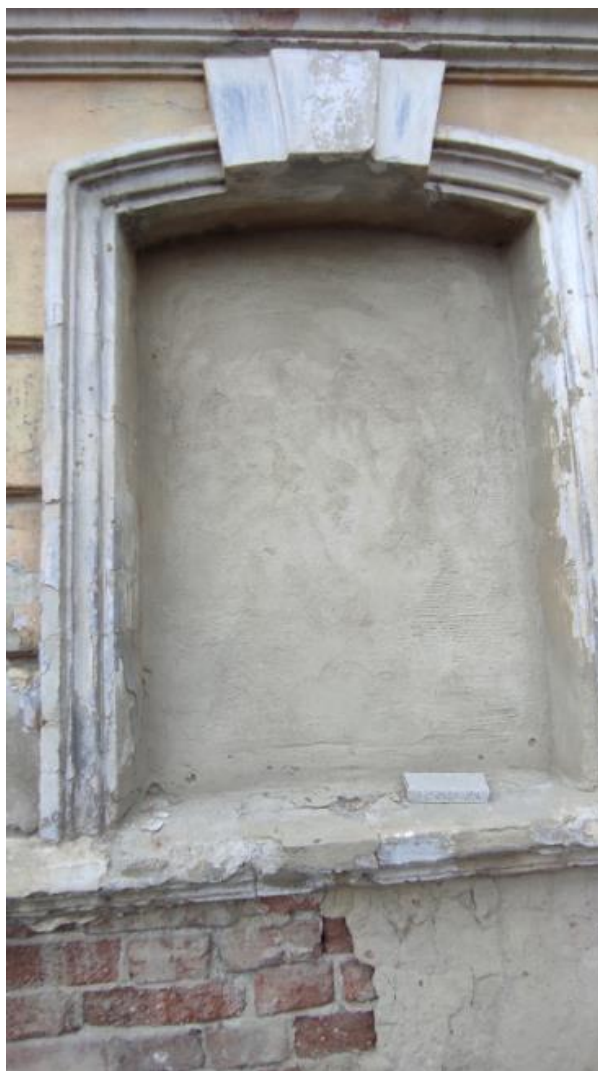
Фото 3. Вид на выявленный объект культурного наследия «Банк», расположенный по адресу: Челябинская область, Миасский городской округ, г. Миасс, ул. Спорта, 3.

Западный фасад решен в 6 осей. На первой оси на первом этаже дверной проем (заложено, возможность раскрытия будет выяснена при дальнейших реставрационных работах). Оконные проемы первого этажа заложены (возможность раскрытия будет выяснена при дальнейших реставрационных работах). Первый этаж рустован. Оконные проемы с лучковой перемычкой, ступенчатым наличником и замковым камнем. Оконные проемы второго этажа оформлены ступенчатым лучковым сандриком, соединенным между собой общим пояском. Общие ступенчатые пояски на уровне подоконных плит первого и второго этажей. Ступенчатый межэтажный пояс. Между 1-2 осями и на углах фасада лопатки, с филенками на 2 этаже. Венчающий ступенчатый карниз. На первой оси аттик с филенкой и лепной розеткой, лучковое завершение.

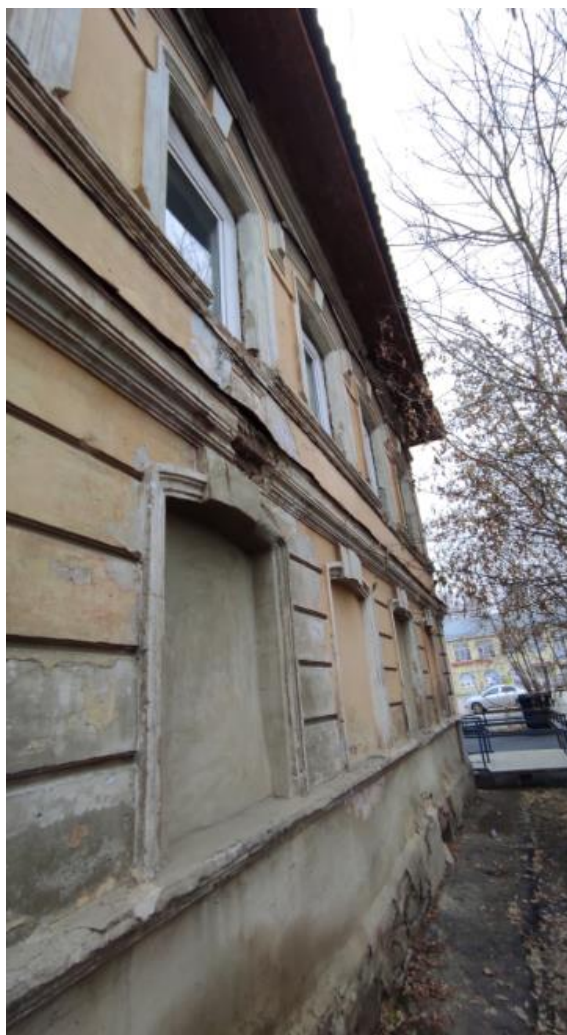
Фото 4. Вид на выявленный объект культурного наследия «Банк», расположенный по адресу: Челябинская область, Миасский городской округ, г. Миасс, ул. Спорта, 3.

Западный фасад решен в 6 осей. На первой оси на первом этаже дверной проем (заложен, возможность раскрытия будет выяснена при дальнейших реставрационных работах). Оконные проемы первого этажа заложены (возможность раскрытия будет выяснена при дальнейших реставрационных работах). Первый этаж рустован. Оконные проемы с лучковой перемычкой, ступенчатым наличником и замковым камнем. Оконные проемы второго этажа оформлены ступенчатым лучковым сандриком, соединенным между собой общим пояском. Общие ступенчатые пояски на уровне подоконных плит первого и второго этажей. Ступенчатый межэтажный пояс. Между 1-2 осями и на углах фасада лопатки, с филенками на 2 этаже. Венчающий ступенчатый карниз. На первой оси аттик с филенкой и лепной розеткой, лучковое завершение.

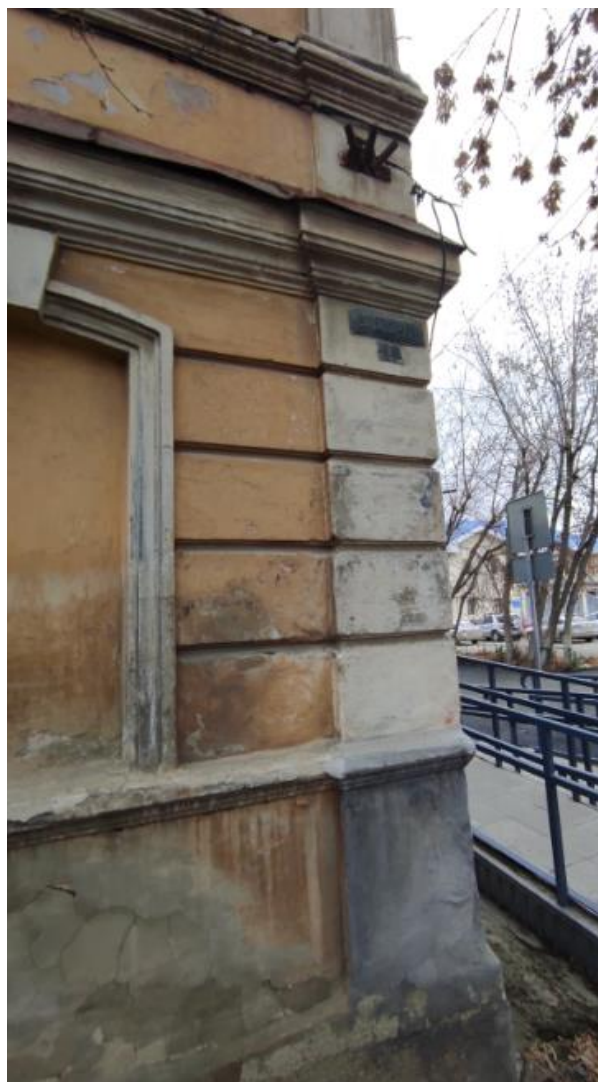
Фото 5. Вид на выявленный объект культурного наследия «Банк», расположенный по адресу: Челябинская область, Миасский городской округ, г. Миасс, ул. Спорта, 3.

Западный фасад решен в 6 осей. На первой оси на первом этаже дверной проем (заложен, возможность раскрытия будет выяснена при дальнейших реставрационных работах). Оконные проемы первого этажа заложены (возможность раскрытия будет выяснена при дальнейших реставрационных работах). Первый этаж рустован. Оконные проемы с лучковой перемычкой, ступенчатым наличником и замковым камнем. Оконные проемы второго этажа оформлены ступенчатым лучковым сандриком, соединенным между собой общим пояском. Общие ступенчатые пояски на уровне подоконных плит первого и второго этажей. Ступенчатый межэтажный пояс. Между 1-2 осями и на углах фасада лопатки, с филенками на 2 этаже. Венчающий ступенчатый карниз. На первой оси аттик с филенкой и лепной розеткой, лучковое завершение.

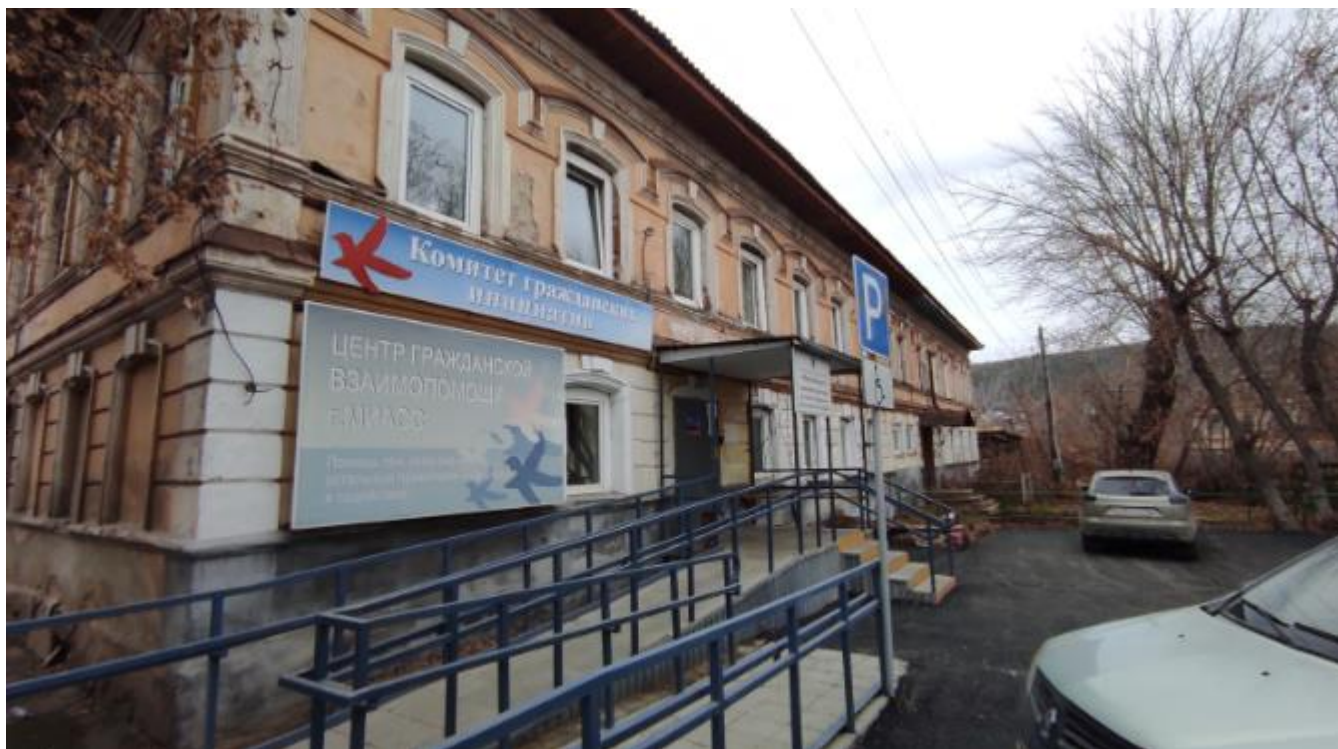
Фото 6. Вид на выявленный объект культурного наследия «Банк», расположенный по адресу: Челябинская область, Миасский городской округ, г. Миасс, ул. Спорта, 3.

Южный фасад решен в 14 осей. Первый этаж рустован. На третьей и десятой осях первого этажа входная группа с прямоугольной перемычкой и козырьком. Оконные проемы с лучковой перемычкой, ступенчатым наличником и замковым камнем. Оконные проемы второго этажа оформлены ступенчатым лучковым сандриком, соединенным между собой общим пояском. Общие ступенчатые пояски на уровне подоконных плит первого и второго этажей. Ступенчатый межэтажный пояс. Между 7-8, 9-10 осями и на углах фасада лопатки, с филенками на 2 этаже. Венчающий ступенчатый карниз.

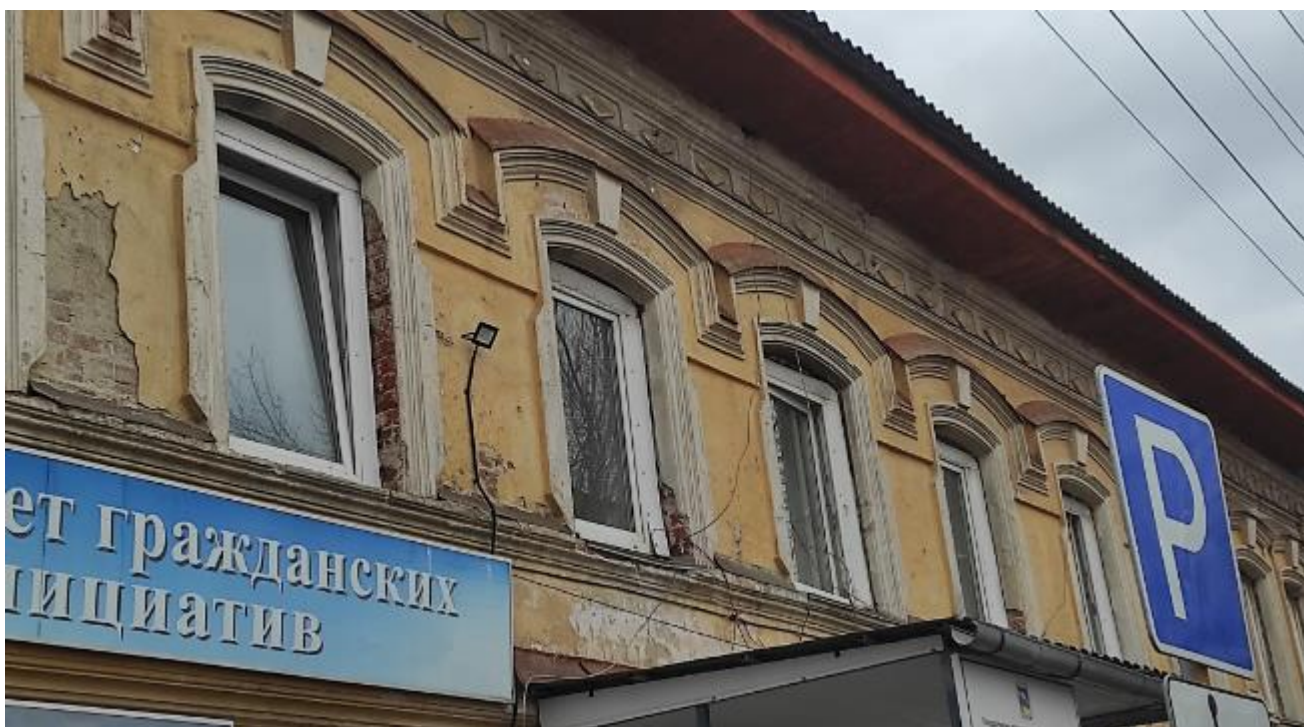
Фото 7. Вид на выявленный объект культурного наследия «Банк», расположенный по адресу: Челябинская область, Миасский городской округ, г. Миасс, ул. Спорта, 3.

Южный фасад решен в 14 осей. Первый этаж рустован. На третьей и десятой осях первого этажа входная группа с прямоугольной перемычкой и козырьком. Оконные проемы с лучковой перемычкой, ступенчатым наличником и замковым камнем. Оконные проемы второго этажа оформлены ступенчатым лучковым сандриком, соединенным между собой общим пояском. Общие ступенчатые пояски на уровне подоконных плит первого и второго этажей. Ступенчатый межэтажный пояс. Между 7-8, 9-10 осями и на углах фасада лопатки, с филенками на 2 этаже. Венчающий ступенчатый карниз.

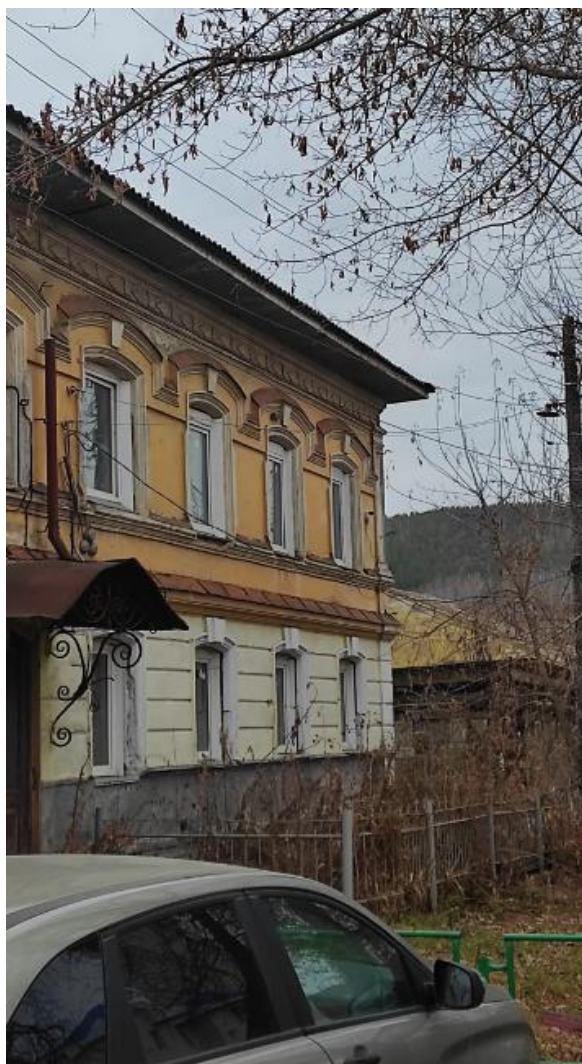
Фото 8. Вид на выявленный объект культурного наследия «Банк», расположенный по адресу: Челябинская область, Миасский городской округ, г. Миасс, ул. Спорта, 3.

Южный фасад решен в 14 осей. Первый этаж рустован. На третьей и десятой осях первого этажа входная группа с прямоугольной перемычкой и козырьком. Оконные проемы с лучковой перемычкой, ступенчатым наличником и замковым камнем. Оконные проемы второго этажа оформлены ступенчатым лучковым сандриком, соединенным между собой общим пояском. Общие ступенчатые пояски на уровне подоконных плит первого и второго этажей. Ступенчатый межэтажный поясок. Между 7-8, 9-10 осями и на углах фасада лопатки, с филенками на 2 этаже. Венчающий ступенчатый карниз.

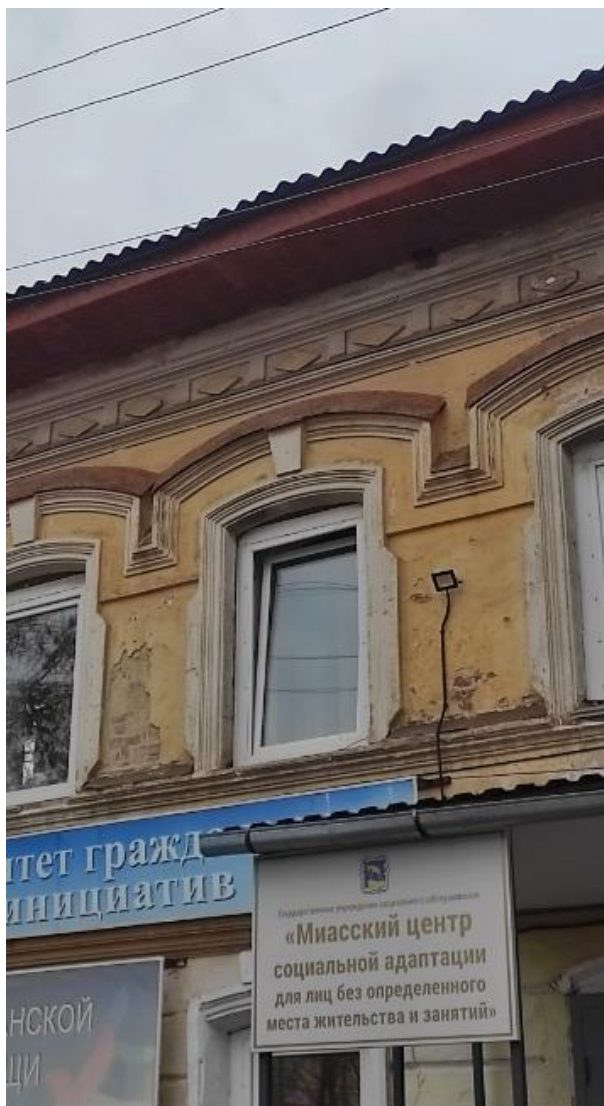
Фото 9. Вид на выявленный объект культурного наследия «Банк», расположенный по адресу: Челябинская область, Миасский городской округ, г. Миасс, ул. Спорта, 3.

Южный фасад решен в 14 осей. Первый этаж рустован. На третьей и десятой осях первого этажа входная группа с прямоугольной перемычкой и козырьком. Оконные проемы с лучковой перемычкой, ступенчатым наличником и замковым камнем. Оконные проемы второго этажа оформлены ступенчатым лучковым сандриком, соединенным между собой общим пояском. Общие ступенчатые пояски на уровне подоконных плит первого и второго этажей. Ступенчатый межэтажный пояс. Между 7-8, 9-10 осями и на углах фасада лопатки, с филенками на 2 этаже. Венчающий ступенчатый карниз.

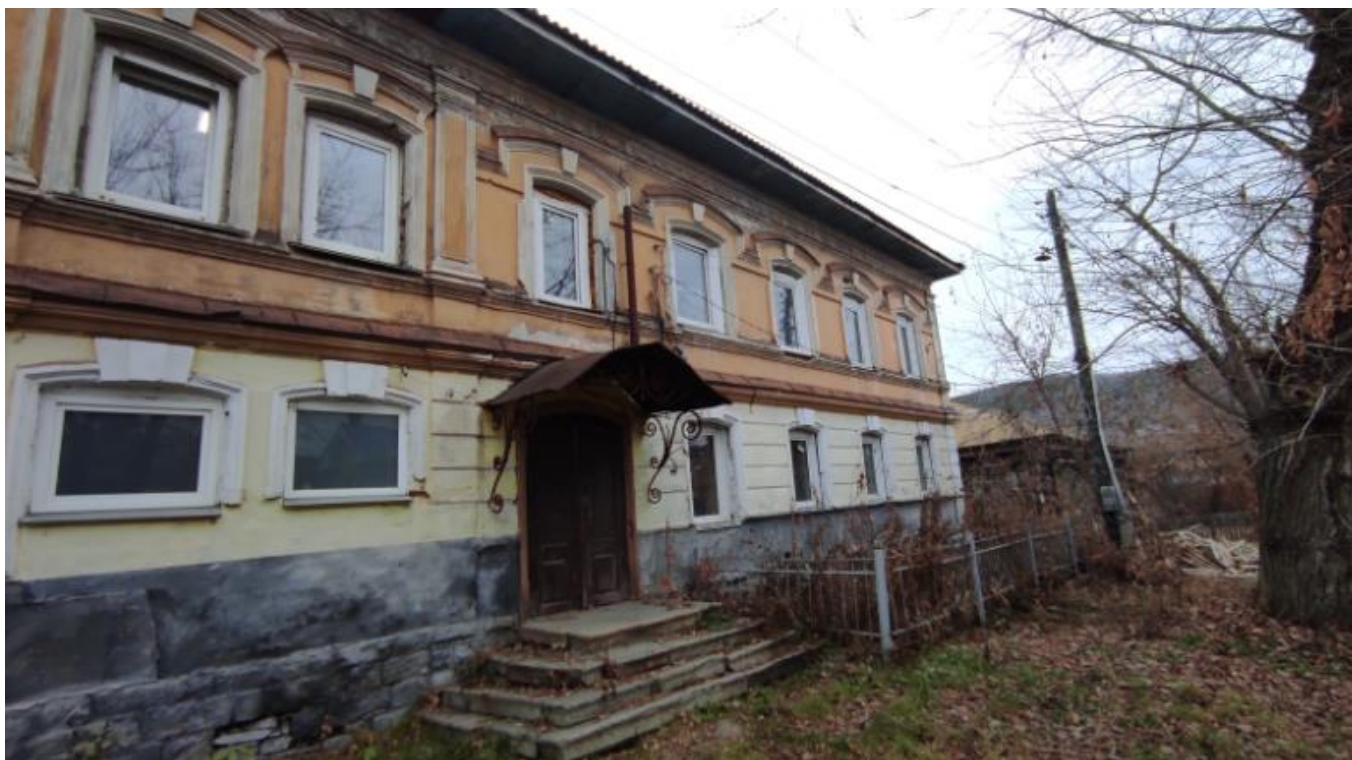
Фото 10. Вид на выявленный объект культурного наследия «Банк», расположенный по адресу: Челябинская область, Миасский городской округ, г. Миасс, ул. Спорта, 3.

Южный фасад решен в 14 осей. Первый этаж рустован. На третьей и десятой осях первого этажа входная группа с прямоугольной перемычкой и козырьком. Оконные проемы с лучковой перемычкой, ступенчатым наличником и замковым камнем. Оконные проемы второго этажа оформлены ступенчатым лучковым сандриком, соединенным между собой общим пояском. Общие ступенчатые пояски на уровне подоконных плит первого и второго этажей. Ступенчатый межэтажный поясок. Между 7-8, 9-10 осями и на углах фасада лопатки, с филёнками на 2 этаже. Венчающий ступенчатый карниз.

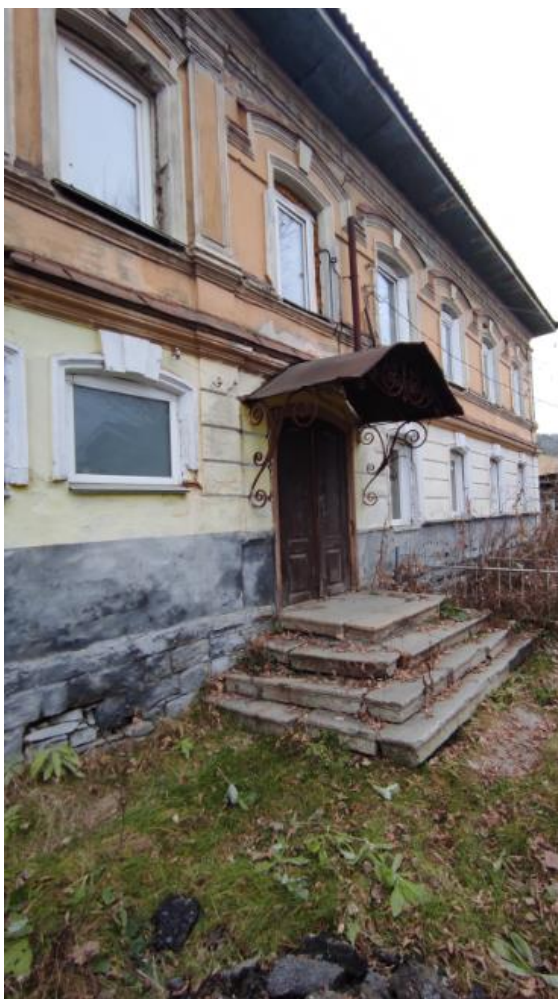
Фото 11. Вид на выявленный объект культурного наследия «Банк», расположенный по адресу: Челябинская область, Миасский городской округ, г. Миасс, ул. Спорта, 3.

Южный фасад решен в 14 осей. Первый этаж рустован. На третьей и десятой осях первого этажа входная группа с прямоугольной перемычкой и козырьком. Оконные проемы с лучковой перемычкой, ступенчатым наличником и замковым камнем. Оконные проемы второго этажа оформлены ступенчатым лучковым сандриком, соединенным между собой общим пояском. Общие ступенчатые пояски на уровне подоконных плит первого и второго этажей. Ступенчатый межэтажный пояс. Между 7-8, 9-10 осями и на углах фасада лопатки, с филенками на 2 этаже. Венчающий ступенчатый карниз.

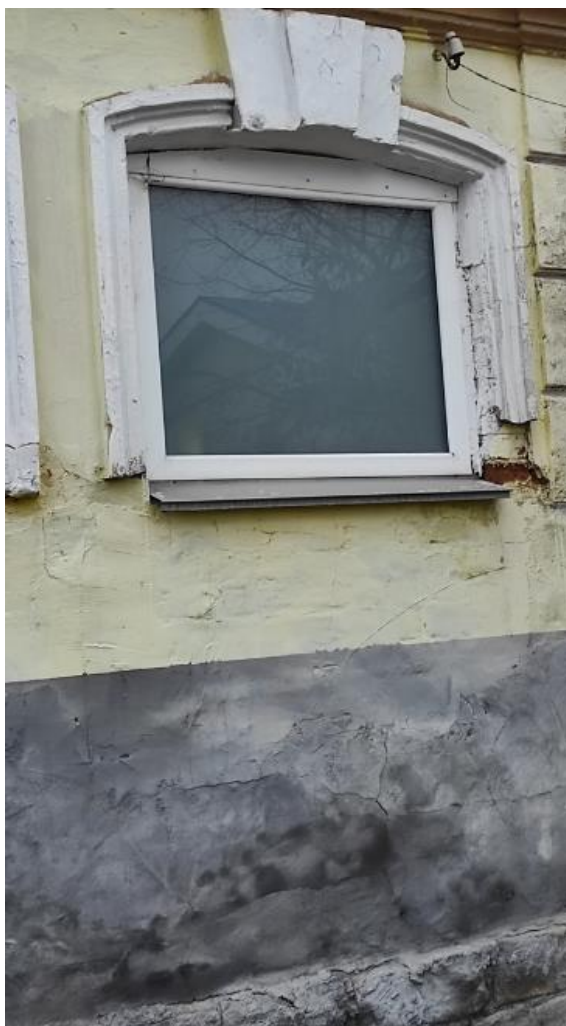
Фото 12. Вид на выявленный объект культурного наследия «Банк», расположенный по адресу: Челябинская область, Миасский городской округ, г. Миасс, ул. Спорта, 3.

Южный фасад решен в 14 осей. Первый этаж рустован. На третьей и десятой осях первого этажа входная группа с прямоугольной перемычкой и козырьком. Оконные проемы с лучковой перемычкой, ступенчатым наличником и замковым камнем. Оконные проемы второго этажа оформлены ступенчатым лучковым сандриком, соединенным между собой общим пояском. Общие ступенчатые пояски на уровне подоконных плит первого и второго этажей. Ступенчатый межэтажный пояс. Между 7-8, 9-10 осями и на углах фасада лопатки, с филенками на 2 этаже. Венчающий ступенчатый карниз.

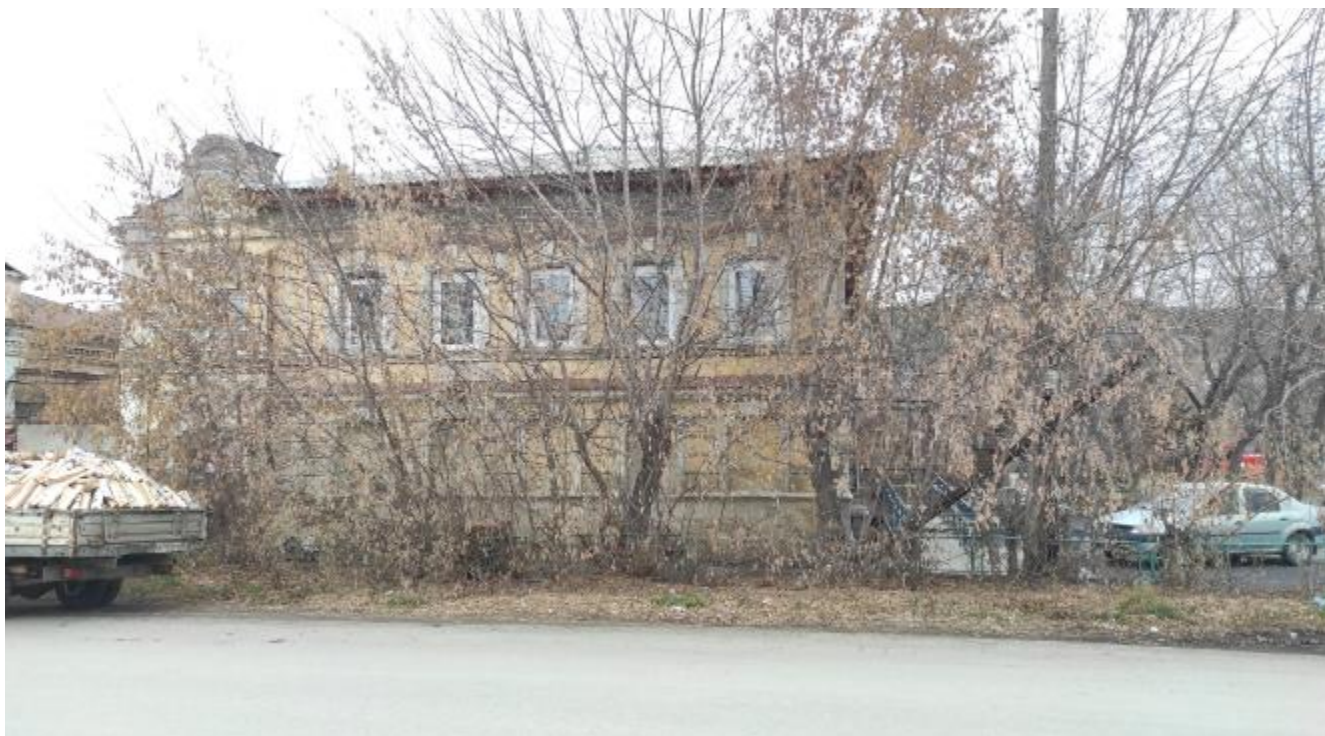
Фото 14. Вид на выявленный объект культурного наследия «Банк», расположенный по адресу: Челябинская область, Миасский городской округ, г. Миасс, ул. Спорта, 3.

Южный фасад решен в 14 осей. Первый этаж рустован. На третьей и десятой осях первого этажа входная группа с прямоугольной перемычкой и козырьком. Оконные проемы с лучковой перемычкой, ступенчатым наличником и замковым камнем. Оконные проемы второго этажа оформлены ступенчатым лучковым сандриком, соединенным между собой общим пояском. Общие ступенчатые пояски на уровне подоконных плит первого и второго этажей. Ступенчатый межэтажный пояс. Между 7-8, 9-10 осями и на углах фасада лопатки, с филенками на 2 этаже. Венчающий ступенчатый карниз.

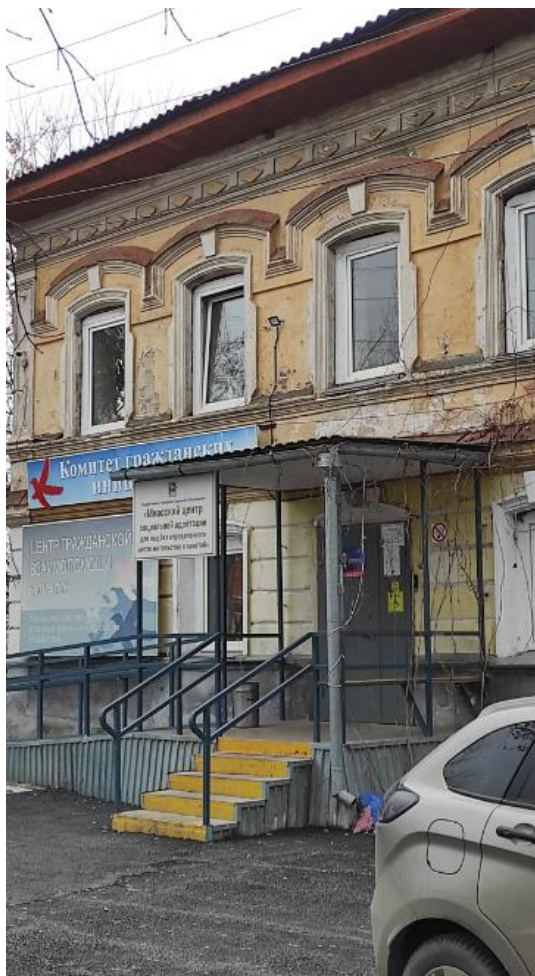
Фото 15. Вид на выявленный объект культурного наследия «Банк», расположенный по адресу: Челябинская область, Миасский городской округ, г. Миасс, ул. Спорта, 3.

Южный фасад решен в 14 осей. Первый этаж рустован. На третьей и десятой осях первого этажа входная группа с прямоугольной перемычкой и козырьком. Оконные проемы с лучковой перемычкой, ступенчатым наличником и замковым камнем. Оконные проемы второго этажа оформлены ступенчатым лучковым сандриком, соединенным между собой общим пояском. Общие ступенчатые пояски на уровне подоконных плит первого и второго этажей. Ступенчатый межэтажный поясок. Между 7-8, 9-10 осями и на углах фасада лопатки, с филенками на 2 этаже. Венчающий ступенчатый карниз.

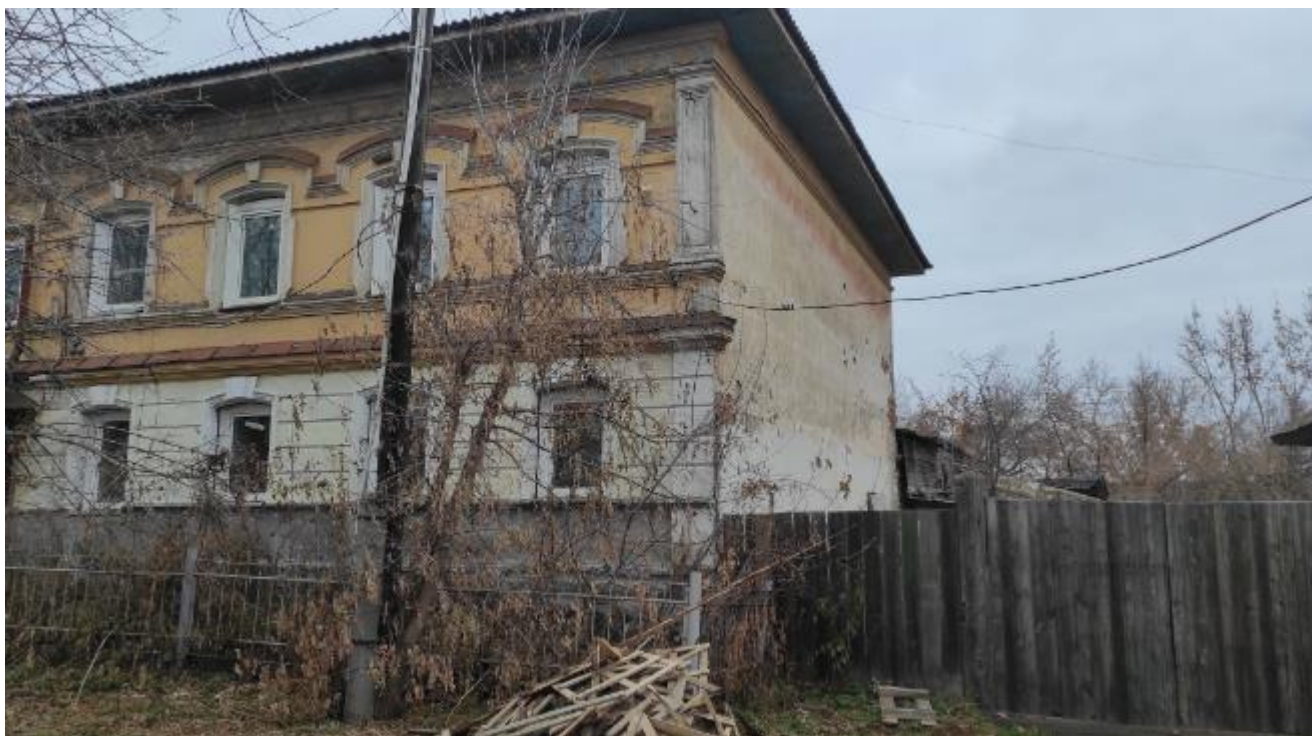
Фото 16. Вид на выявленный объект культурного наследия «Банк», расположенный по адресу: Челябинская область, Миасский городской округ, г. Миасс, ул. Спорта, 3.

Южный фасад решен в 14 осей. Первый этаж рустован. На третьей и десятой осях первого этажа входная группа с прямоугольной перемычкой и козырьком. Оконные проемы с лучковой перемычкой, ступенчатым наличником и замковым камнем. Оконные проемы второго этажа оформлены ступенчатым лучковым сандриком, соединенным между собой общим пояском. Общие ступенчатые пояски на уровне подоконных плит первого и второго этажей. Ступенчатый межэтажный пояс. Между 7-8, 9-10 осями и на углах фасада лопатки, с филенками на 2 этаже. Венчающий ступенчатый карниз.

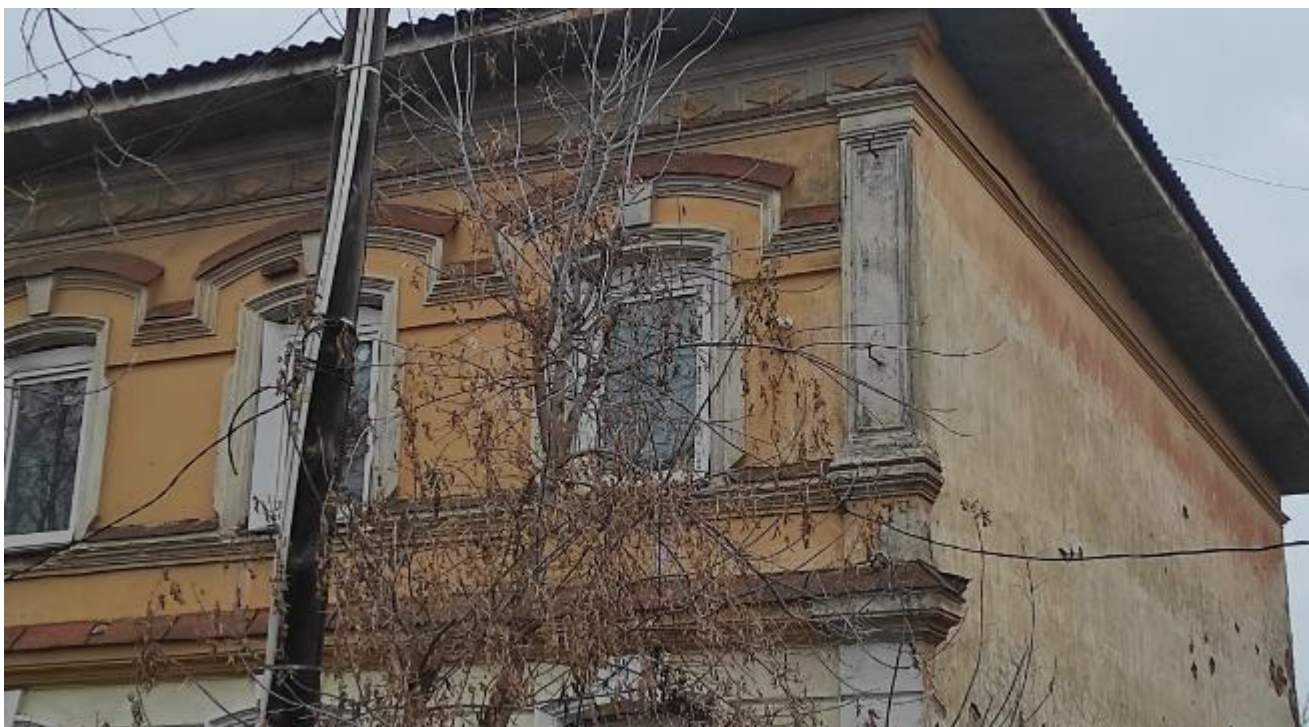
Фото 17. Вид на выявленный объект культурного наследия «Банк», расположенный по адресу: Челябинская область, Миасский городской округ, г. Миасс, ул. Спорта, 3.

Южный фасад решен в 14 осей. Первый этаж рустован. На третьей и десятой осях первого этажа входная группа с прямоугольной перемычкой и козырьком. Оконные проемы с лучковой перемычкой, ступенчатым наличником и замковым камнем. Оконные проемы второго этажа оформлены ступенчатым лучковым сандриком, соединенным между собой общим пояском. Общие ступенчатые пояски на уровне подоконных плит первого и второго этажей. Ступенчатый межэтажный поясок. Между 7-8, 9-10 осями и на углах фасада лопатки, с филенками на 2 этаже. Венчающий ступенчатый карниз.

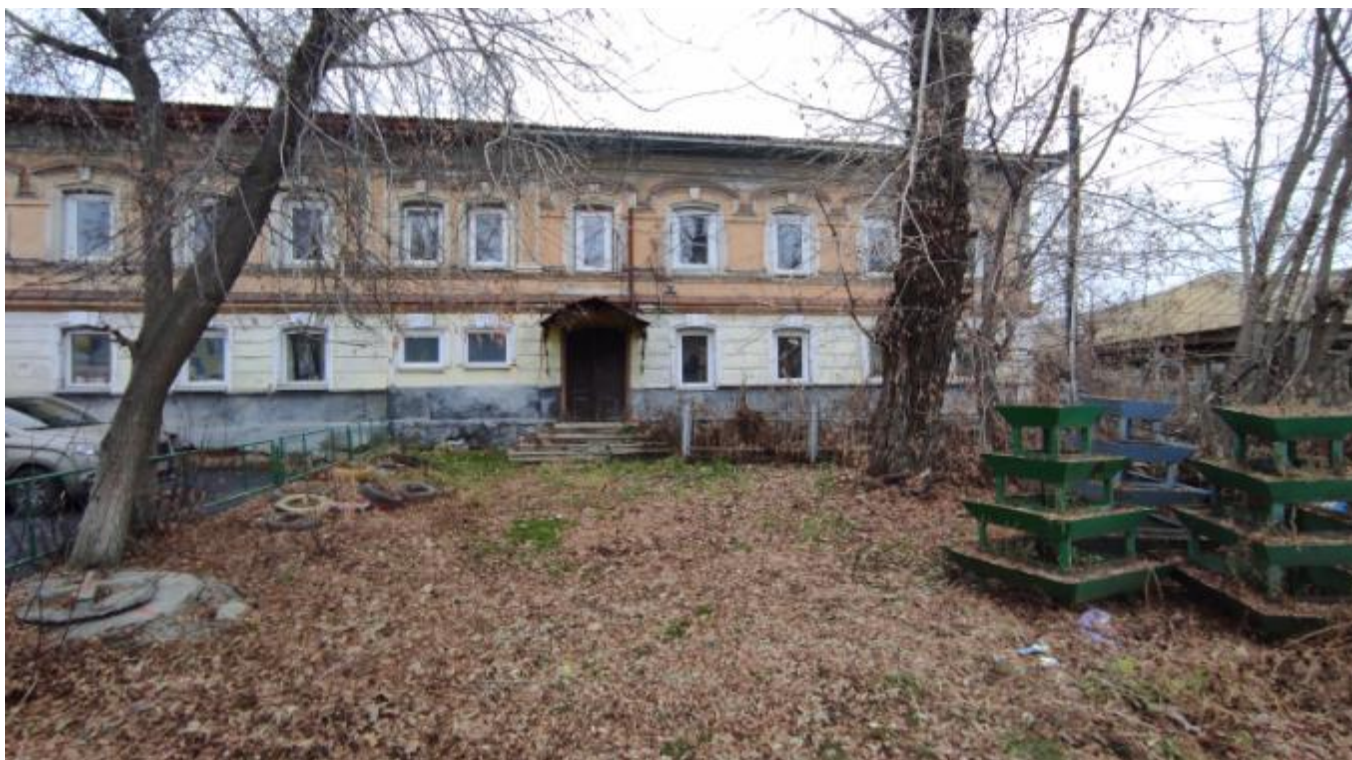
Фото 18. Вид на выявленный объект культурного наследия «Банк», расположенный по адресу: Челябинская область, Миасский городской округ, г. Миасс, ул. Спорта, 3.

Южный фасад решен в 14 осей. Первый этаж рустован. На третьей и десятой осях первого этажа входная группа с прямоугольной перемычкой и козырьком. Оконные проемы с лучковой перемычкой, ступенчатым наличником и замковым камнем. Оконные проемы второго этажа оформлены ступенчатым лучковым сандриком, соединенным между собой общим пояском. Общие ступенчатые пояски на уровне подоконных плит первого и второго этажей. Ступенчатый межэтажный поясок. Между 7-8, 9-10 осями и на углах фасада лопатки, с филенками на 2 этаже. Венчающий ступенчатый карниз.

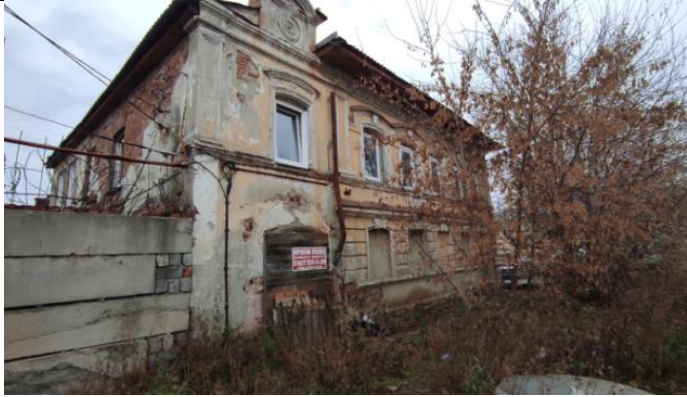
2	Объемно-планировочное решение	<p>Конфигурация и габаритные размеры.</p> <p>Двухэтажное прямоугольное в плане кирпичное здание с вальмовой кровлей.</p> <p>Общие габаритные размеры памятника: 34м x 14м.</p>

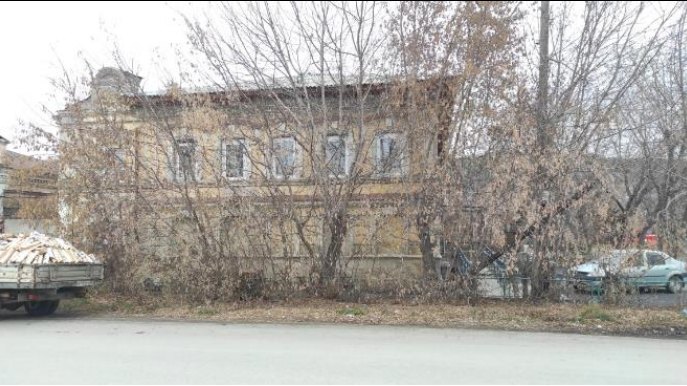
3.1	Архитектурные и конструктивные характеристики	<p>Западный фасад.</p> <ul style="list-style-type: none"> – решен в 6 осей. – первый этаж рустован. – оконные проемы с лучковой перемычкой, ступенчатым наличником и замковым камнем. – оконные проемы второго этажа оформлены ступенчатым лучковым сандриком, соединенным между собой общим пояском. – общие ступенчатые пояски на уровне подоконных плит первого и второго этажей. – ступенчатый межэтажный пояс. – между 1-2 осями и на углах фасада лопатки, с филенками на 2 этаже. – венчающий ступенчатый карниз. <p>на первой оси аттик с филенкой и лепной розеткой, лучковое завершение</p>

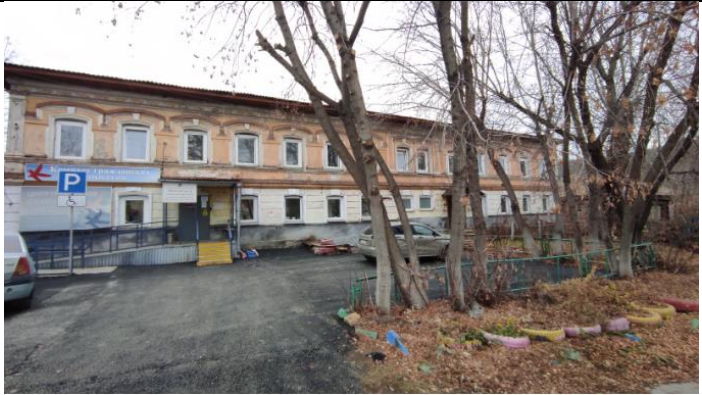
3.2		<p>Южный фасад.</p> <ul style="list-style-type: none"> – решен в 14 осей. – первый этаж рустован. – оконные проемы с лучковой перемычкой, ступенчатым наличником и замковым камнем. – оконные проемы второго этажа оформлены ступенчатым лучковым сандриком, соединенным между собой общим пояском. – общие ступенчатые пояски на уровне подоконных плит первого и второго этажей. – ступенчатый межэтажный поясок. – между 7-8, 9-10 осями и на углах фасада лопатки, с филенками на 2 этаже. <p>венчающий ступенчатый карниз.</p>

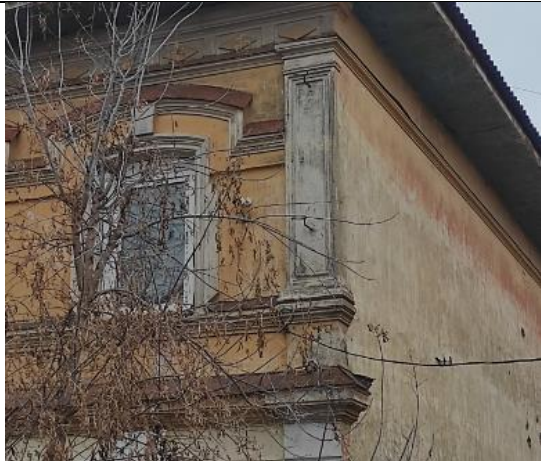
4.1	Материалы	<ul style="list-style-type: none"> – кирпич;

4.2		– лепной декор;	 
4.3		– металлическая фальцевая кровля.
