АКТ
государственной историко-культурной экспертизы
выявленного объекта культурного наследия в целях обоснования целесообразности
включения такого объекта в единый государственный реестр объектов культурного
наследия (памятников истории и культуры) народов Российской Федерации
«Храм Святого Николая», расположенного по адресу: Челябинская область, п. Бер-
дяуш, ул. Связи, 2.

Челябинская область, п. Бердяуш

2023 г.

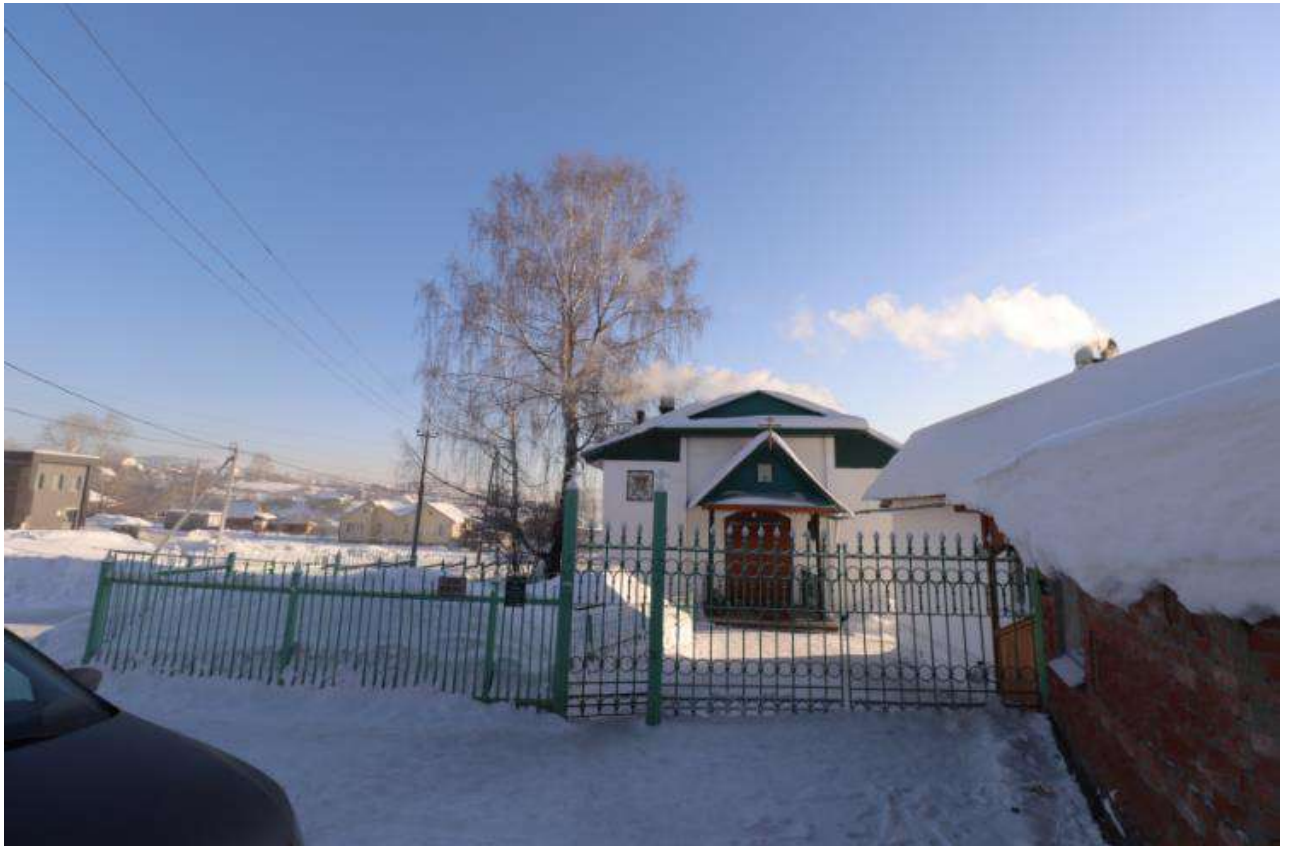
Фото 1. Выявленный объект культурного наследия «Храм Святого Николая» по адресу: Челябинская область, п. Бердяуш, ул. Связи, 2. Общий вид выявленного объекта культурного наследия.

Объект представляет собой одноэтажное прямоугольное в плане здание с вальмовой крышей. Над центральным объемом барабан с луковичной главой.

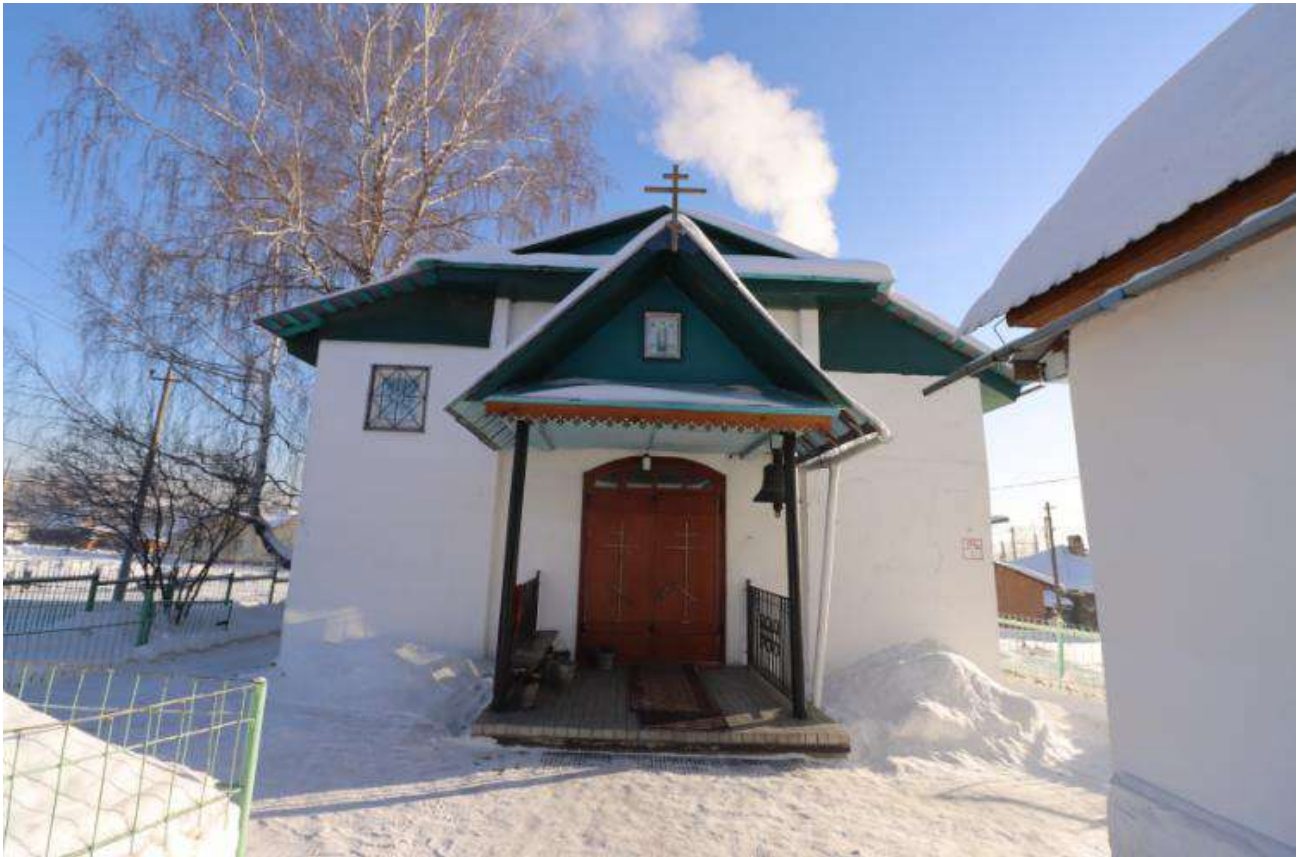
Фото 2. Выявленный объект культурного наследия «Храм Святого Николая» по адресу: Челябинская область, п. Бердяуш, ул. Связи, 2. Общий вид выявленного объекта культурного наследия.

Объект представляет собой одноэтажное прямоугольное в плане здание с вальмовой крышей. Над центральным объемом барабан с луковичной главой.

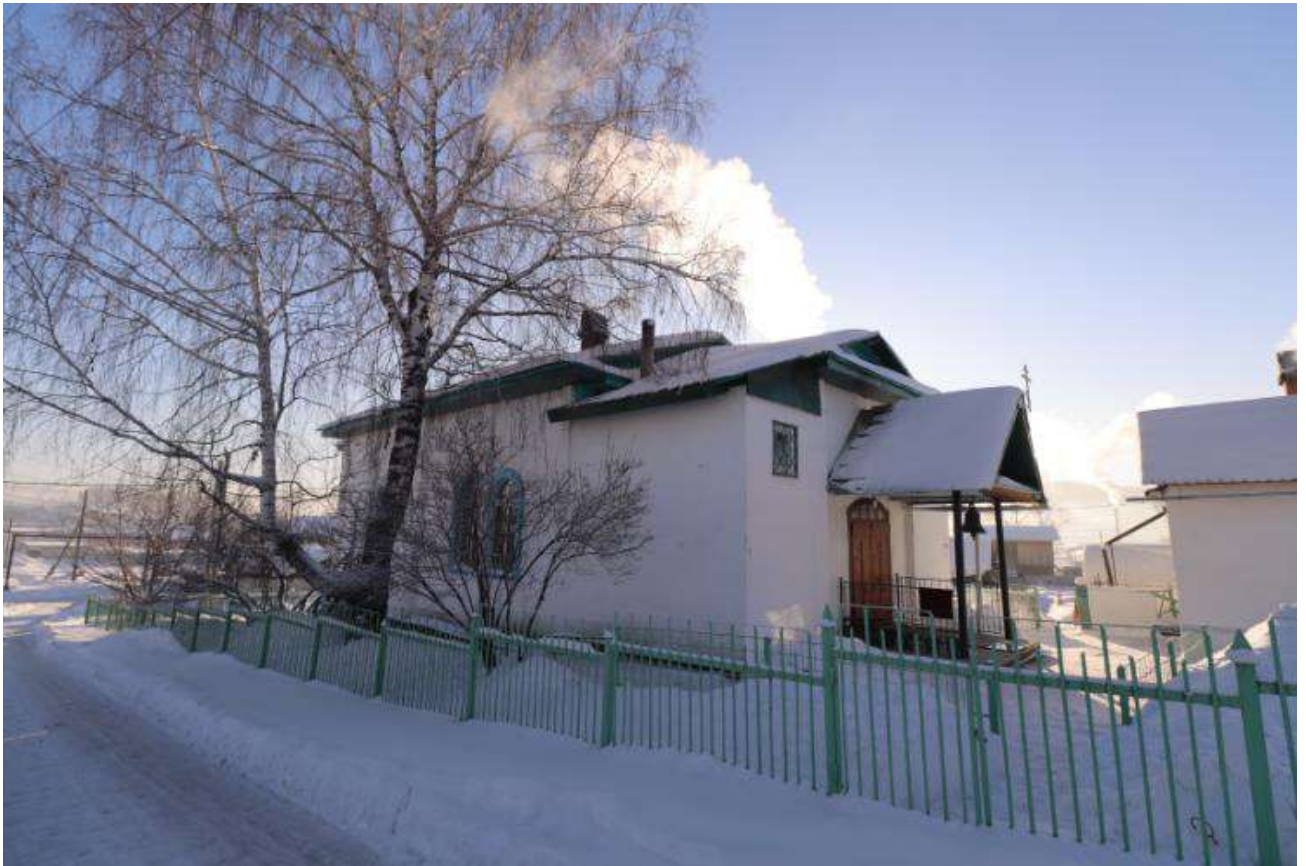
Фото 3. Выявленный объект культурного наследия «Храм Святого Николая» по адресу: Челябинская область, п. Бердяуш, ул. Связи, 2. Общий вид выявленного объекта культурного наследия.

Объект представляет собой одноэтажное прямоугольное в плане здание с вальмовой крышей. Над центральным объемом барабан с луковичной главой.

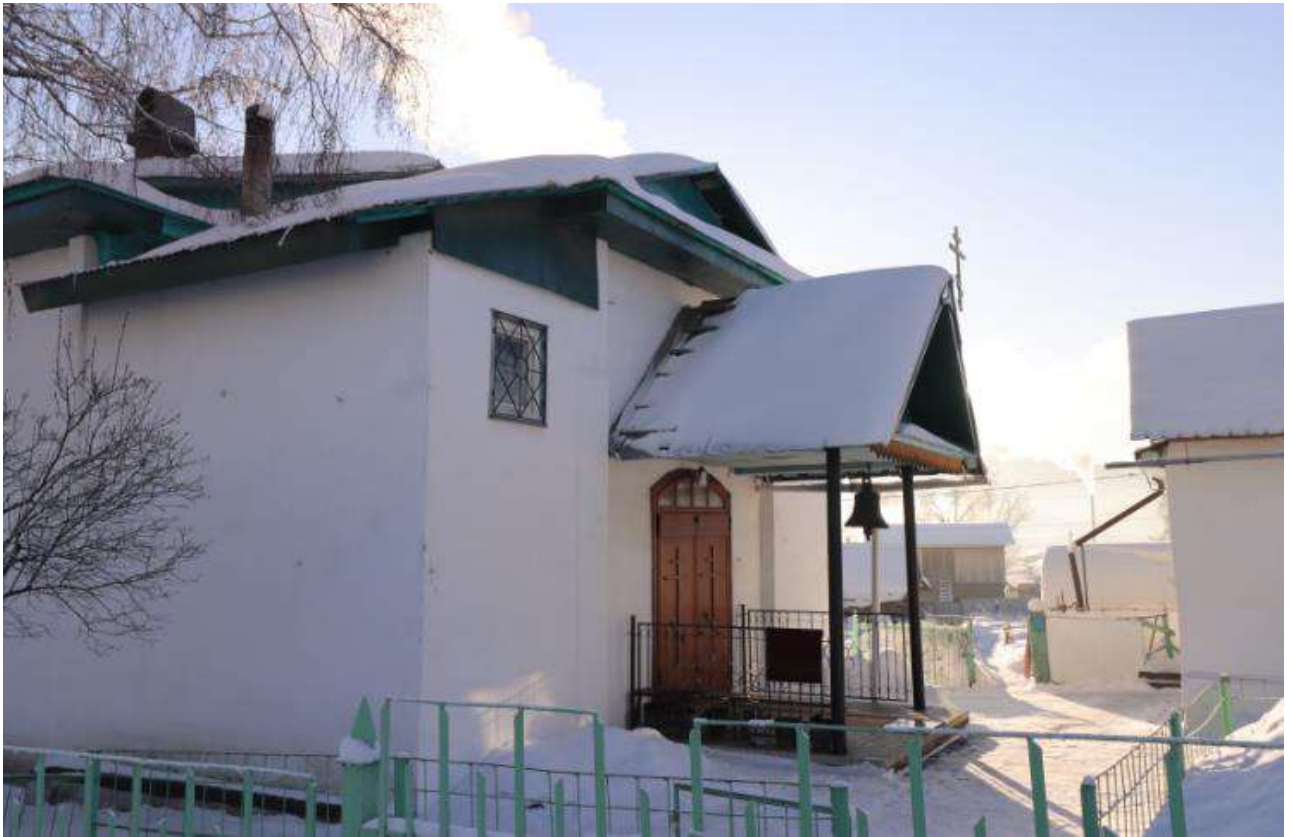
Фото 4. Выявленный объект культурного наследия «Храм Святого Николая» по адресу: Челябинская область, п. Бердяуш, ул. Связи, 2. Фрагмент северного фасада выявленного объекта культурного наследия.

Северный фасад решен в 2 оси. Входная группа на второй оси с колокольной и козырьком. На первой оси прямоугольно окно. Оконный проем с прямоугольной перемычкой, дверной с лучковой.

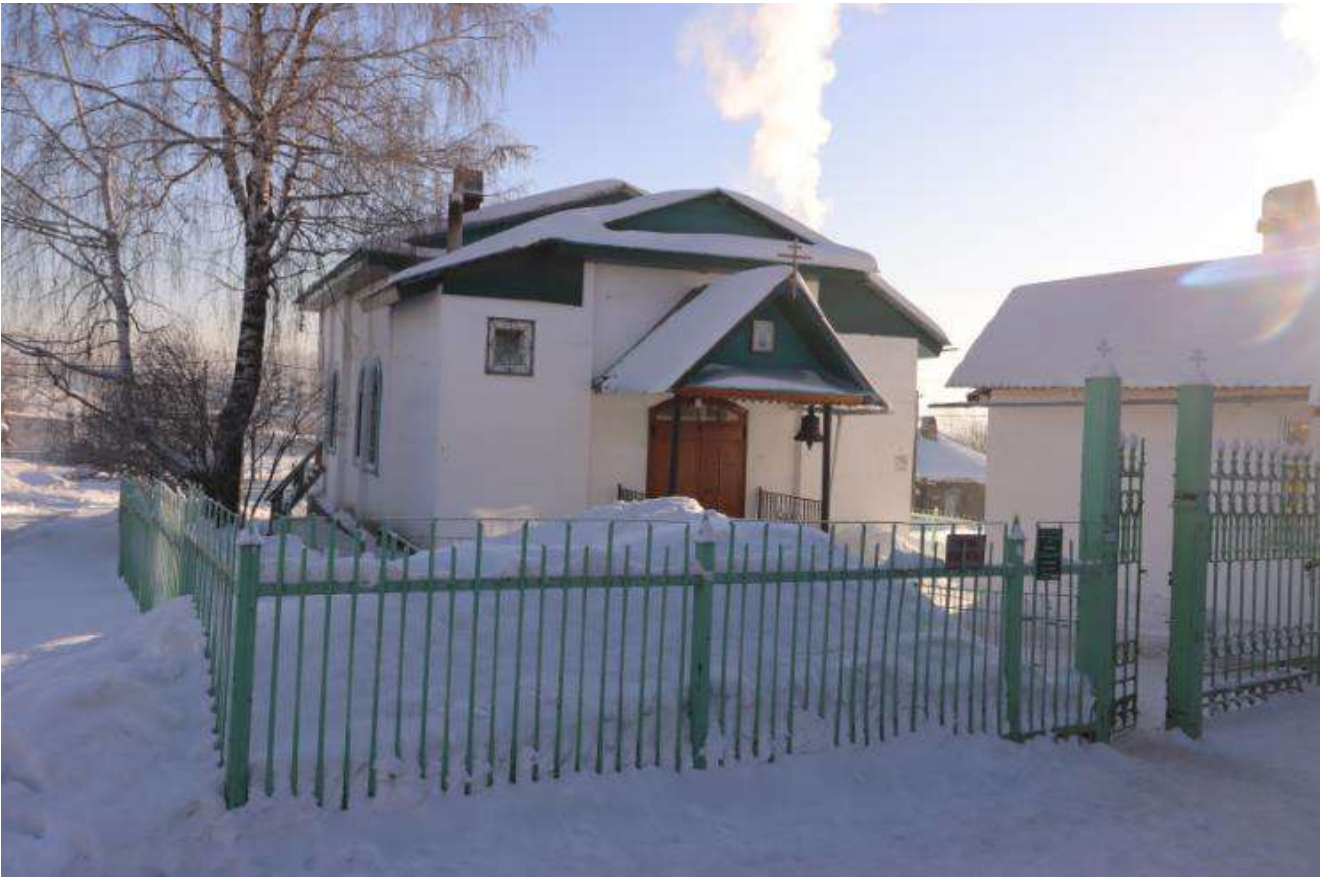
Фото 5. Выявленный объект культурного наследия «Храм Святого Николая» по адресу: Челябинская область, п. Бердяуш, ул. Связи, 2. Фрагмент северного фасада выявленного объекта культурного наследия.

Северный фасад решен в 2 оси. Входная группа на второй оси с колокольной и козырьком. На первой оси прямоугольно окно. Оконный проем с прямоугольной перемычкой, дверной с лучковой.

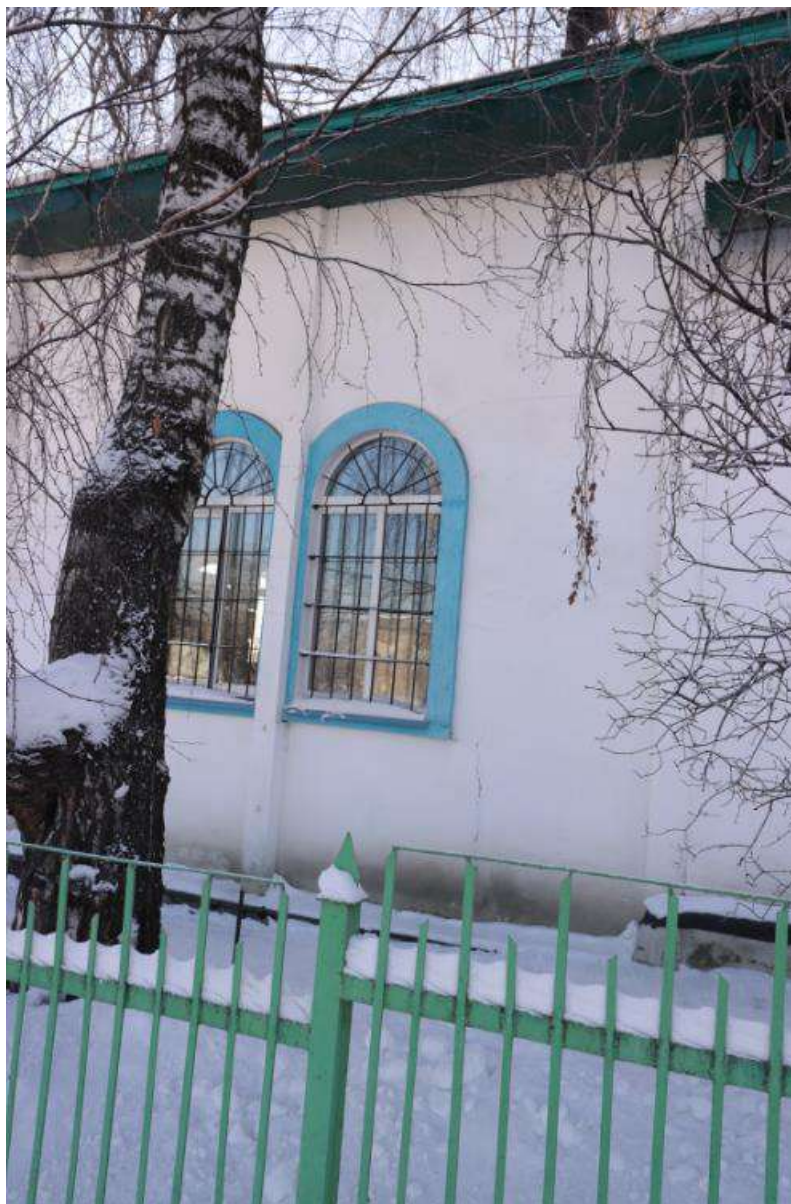
Фото 6. Выявленный объект культурного наследия «Храм Святого Николая» по адресу: Челябинская область, п. Бердяуш, ул. Связи, 2. Фрагмент восточного фасада выявленного объекта культурного наследия.

Восточный фасад решен в 5 осей. На 2 оси дверной проем с прямоугольной перемычкой. Оконные проемы с циркульной перемычкой и наличниками.

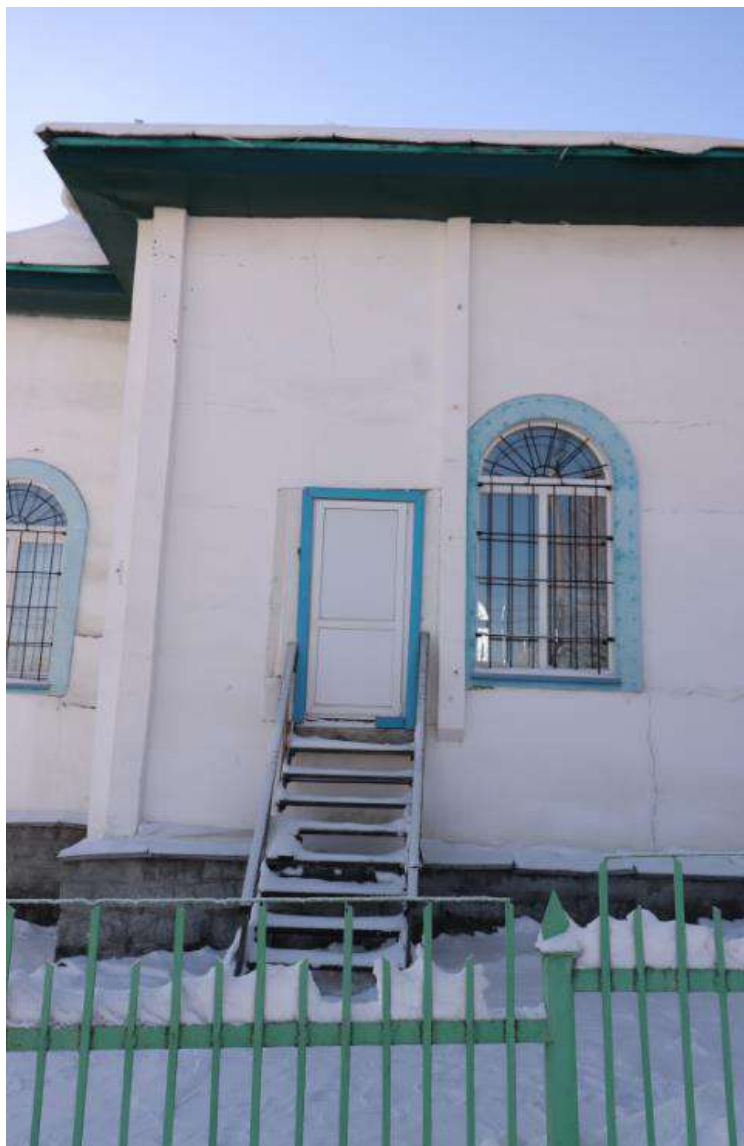
Фото 7.Выявленный объект культурного наследия «Храм Святого Николая» по адресу: Челябинская область, п. Бердяуш, ул. Связи, 2. Фрагмент восточного фасада выявленного объекта культурного наследия.

Восточный фасад решен в 5 осей. На 2 оси дверной проем с прямоугольной перемычкой. Оконные проемы с циркульной перемычкой и наличниками.

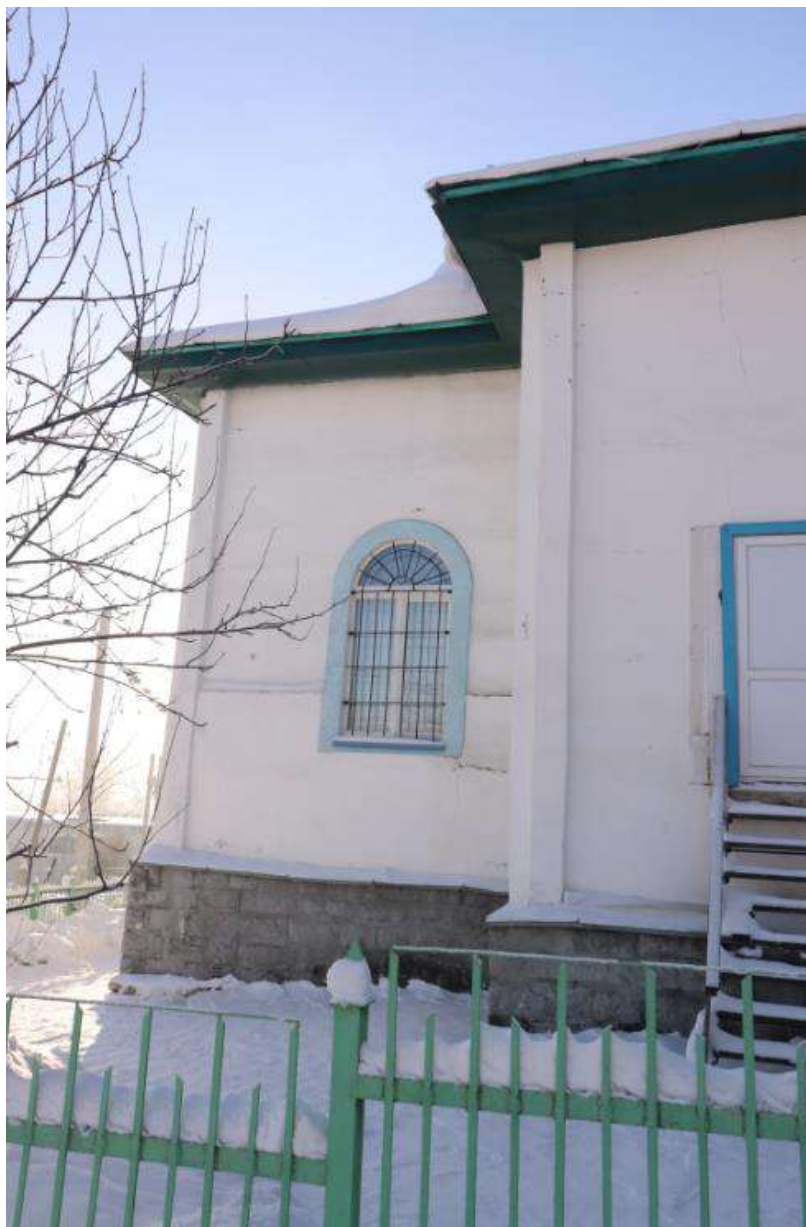
Фото 8. Выявленный объект культурного наследия «Храм Святого Николая» по адресу: Челябинская область, п. Бердяуш, ул. Связи, 2. Фрагмент восточного фасада выявленного объекта культурного наследия.

Восточный фасад решен в 5 осей. На 2 оси дверной проем с прямоугольной перемычкой. Оконные проемы с циркульной перемычкой и наличниками.

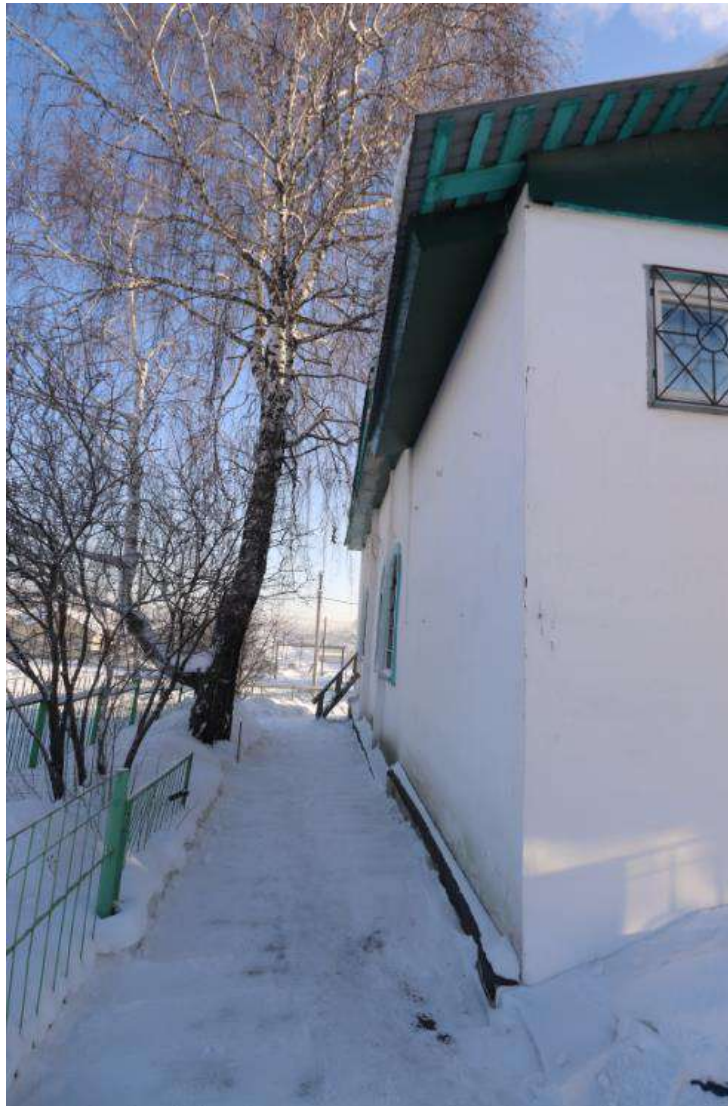
Фото 9. Выявленный объект культурного наследия «Храм Святого Николая» по адресу: Челябинская область, п. Бердяуш, ул. Связи, 2. Фрагмент восточного фасада выявленного объекта культурного наследия.

Восточный фасад решен в 5 осей. На 2 оси дверной проем с прямоугольной перемычкой. Оконные проемы с циркульной перемычкой и наличниками.

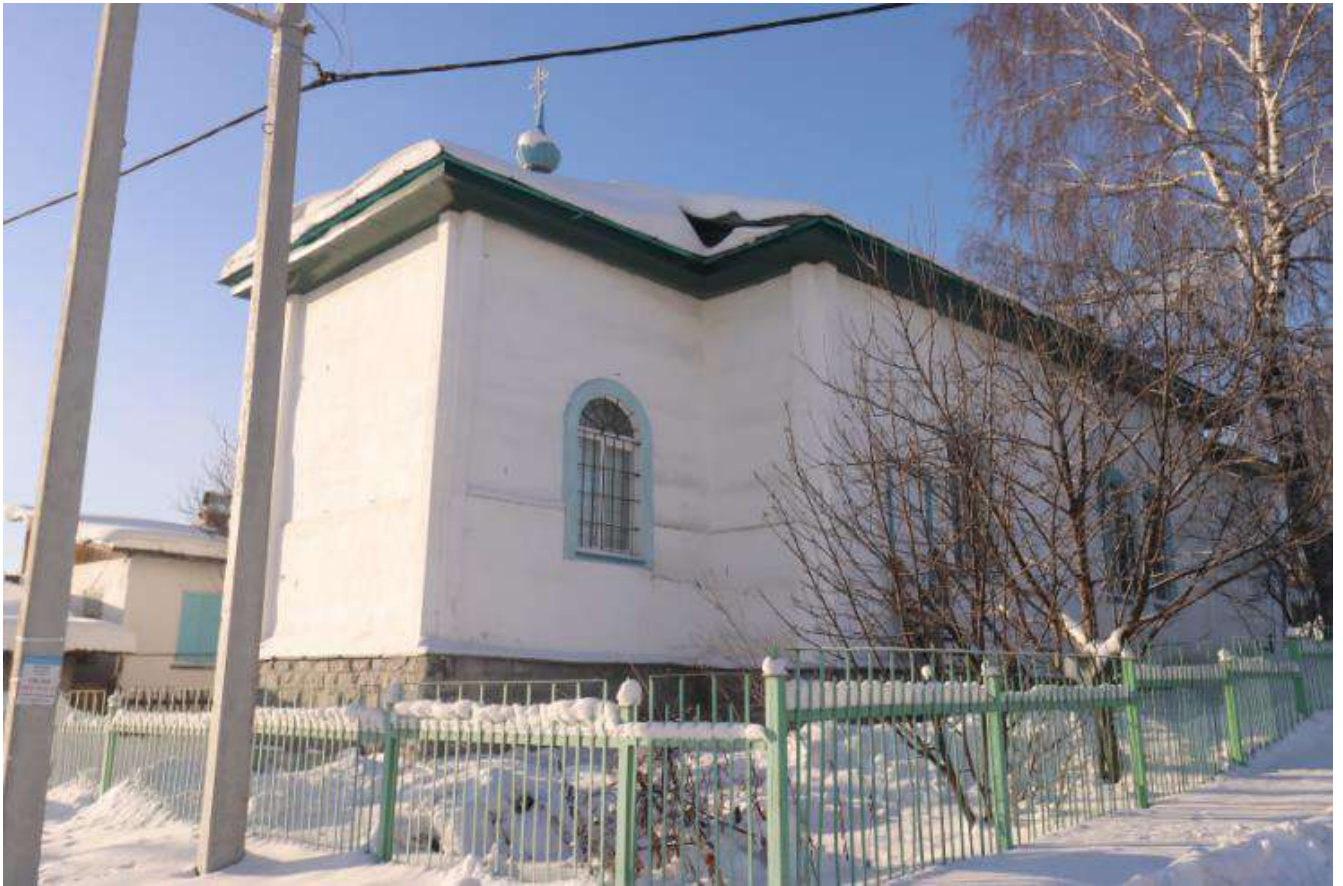
Фото 10. Выявленный объект культурного наследия «Храм Святого Николая» по адресу: Челябинская область, п. Бердяуш, ул. Связи, 2. Фрагмент восточного фасада выявленного объекта культурного наследия.

Восточный фасад решен в 5 осей. На 2 оси дверной проем с прямоугольной перемычкой. Оконные проемы с циркульной перемычкой и наличниками.

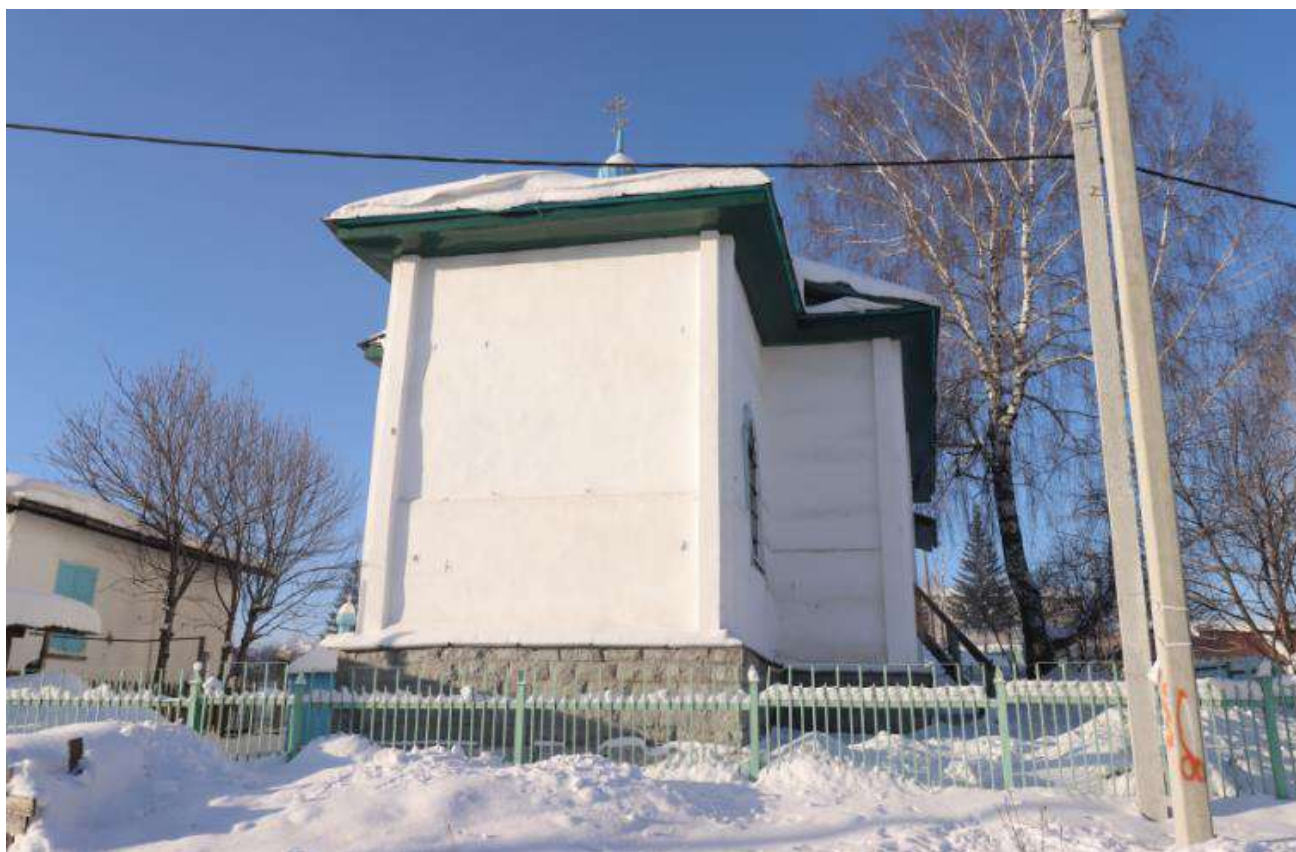
Фото 11. Выявленный объект культурного наследия «Храм Святого Николая» по адресу: Челябинская область, п. Бердяуш, ул. Связи, 2. Фрагмент южного фасада выявленного объекта культурного наследия.

Алтарная часть.

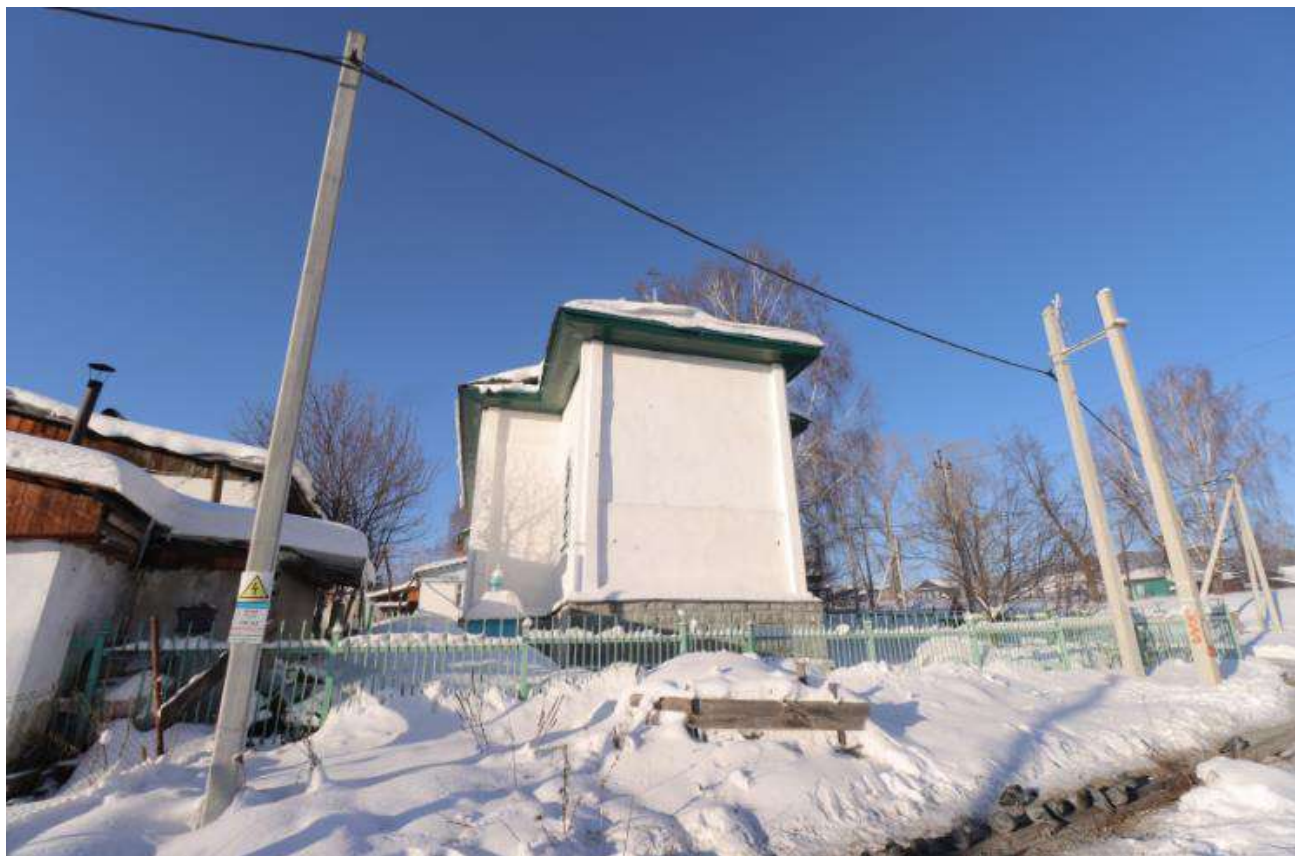
Фото 12. Выявленный объект культурного наследия «Храм Святого Николая» по адресу: Челябинская область, п. Бердяуш, ул. Связи, 2. Фрагмент южного фасада выявленного объекта культурного наследия.

Алтарная часть.

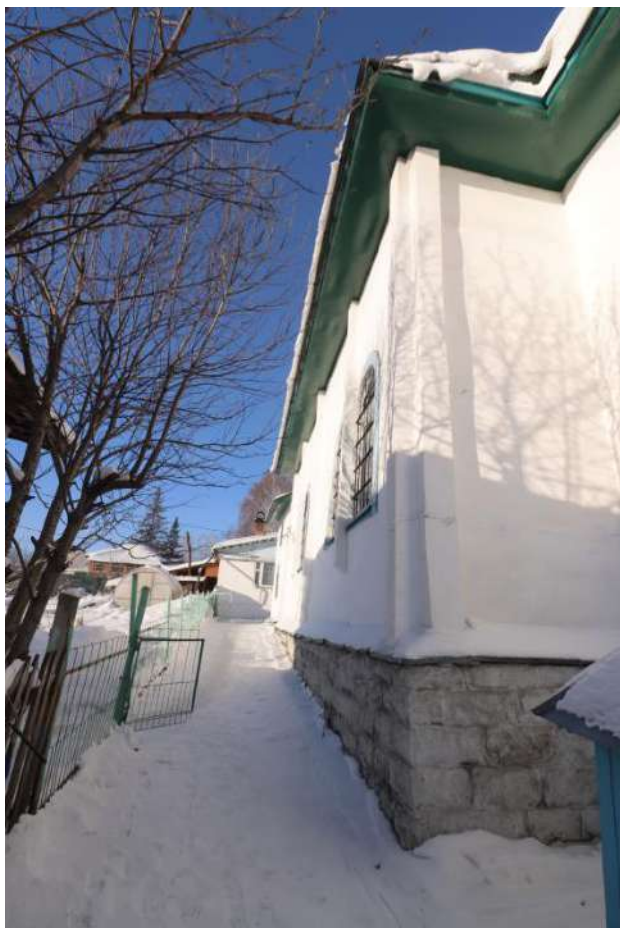
Фото 13. Выявленный объект культурного наследия «Храм Святого Николая» по адресу: Челябинская область, п. Бердяуш, ул. Связи, 2. Фрагмент западного фасада выявленного объекта культурного наследия.

Западный фасад решен в 5 оконных осей. Северная часть решена в 2 яруса, оконные проемы с прямоугольной перемычкой и декоративным наличником. Прочие оконные проемы с циркульной перемычкой и наличником. Между парами проемов лопатка.

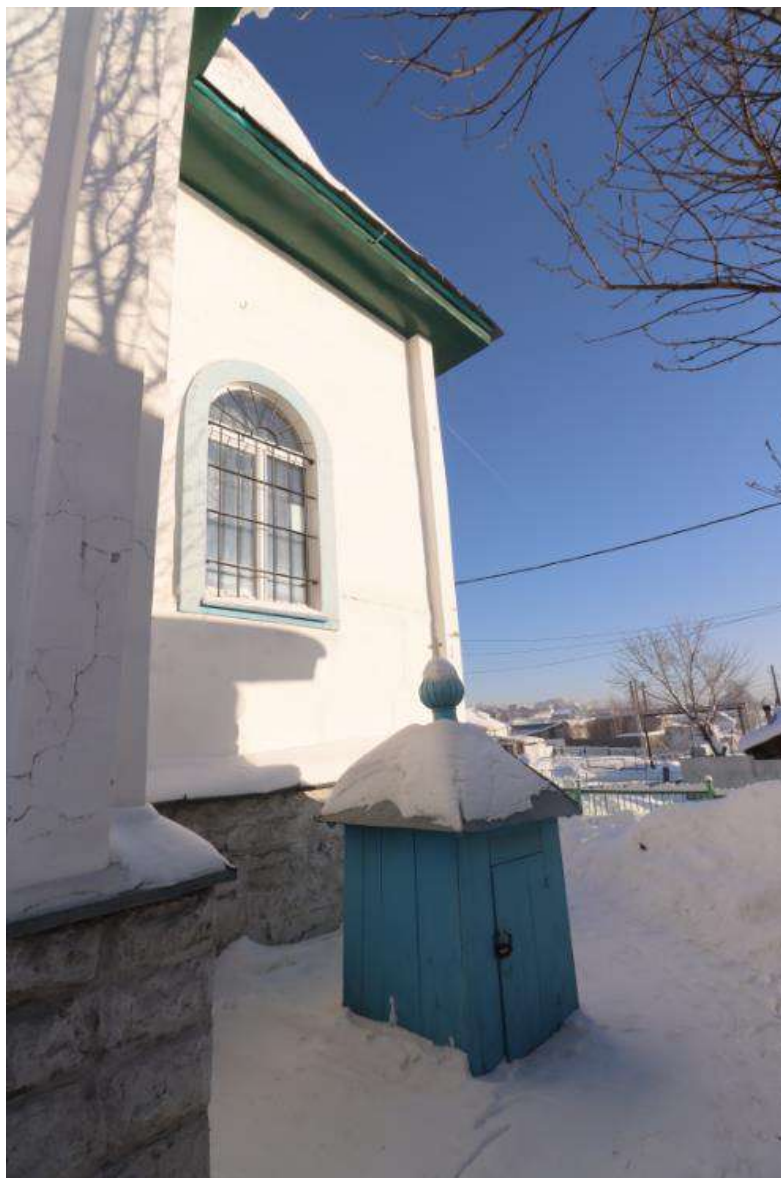
Фото 14. Выявленный объект культурного наследия «Храм Святого Николая» по адресу: Челябинская область, п. Бердяуш, ул. Связи, 2. Фрагмент западного фасада выявленного объекта культурного наследия.

Западный фасад решен в 5 оконных осей. Северная часть решена в 2 яруса, оконные проемы с прямоугольной перемычкой и декоративным наличником. Прочие оконные проемы с циркулярной перемычкой и наличником. Между парами проемов лопатка.

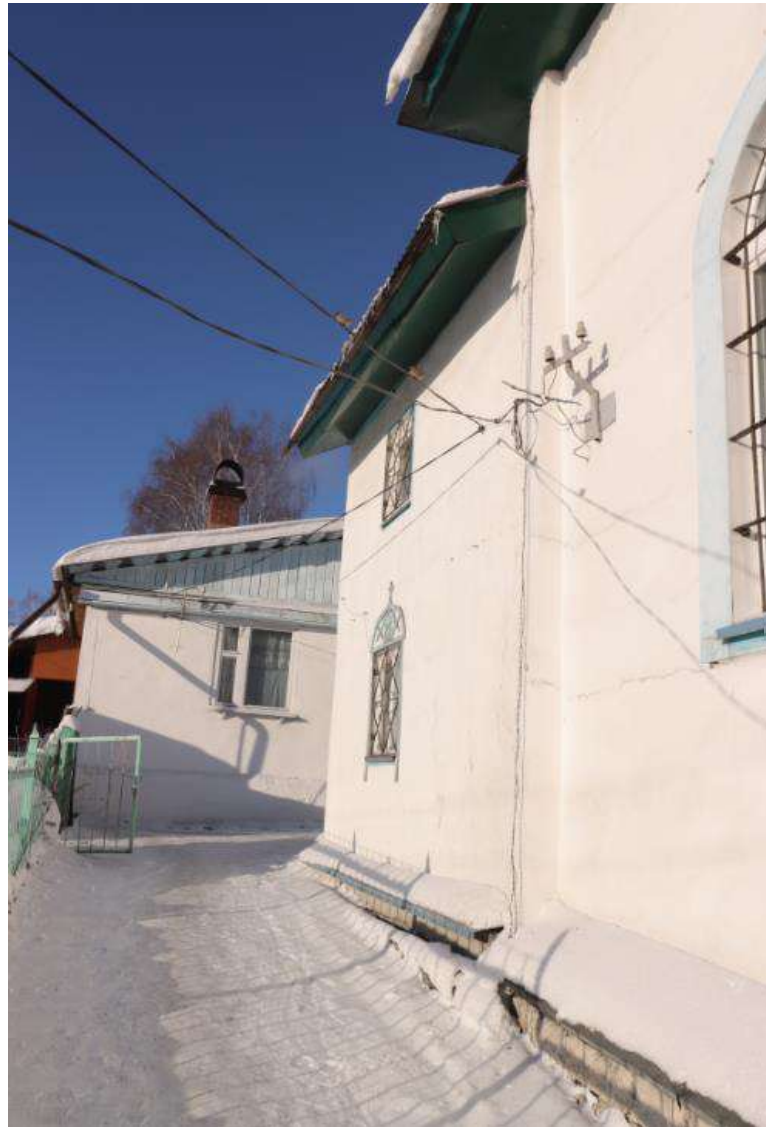
Фото 16. Выявленный объект культурного наследия «Храм Святого Николая» по адресу: Челябинская область, п. Бердяуш, ул. Связи, 2. Фрагмент западного фасада выявленного объекта культурного наследия.

Западный фасад решен в 5 оконных осей. Северная часть решена в 2 яруса, оконные проемы с прямоугольной перемычкой и декоративным наличником. Прочие оконные проемы с циркулярной перемычкой и наличником. Между парами проемов лопатка.

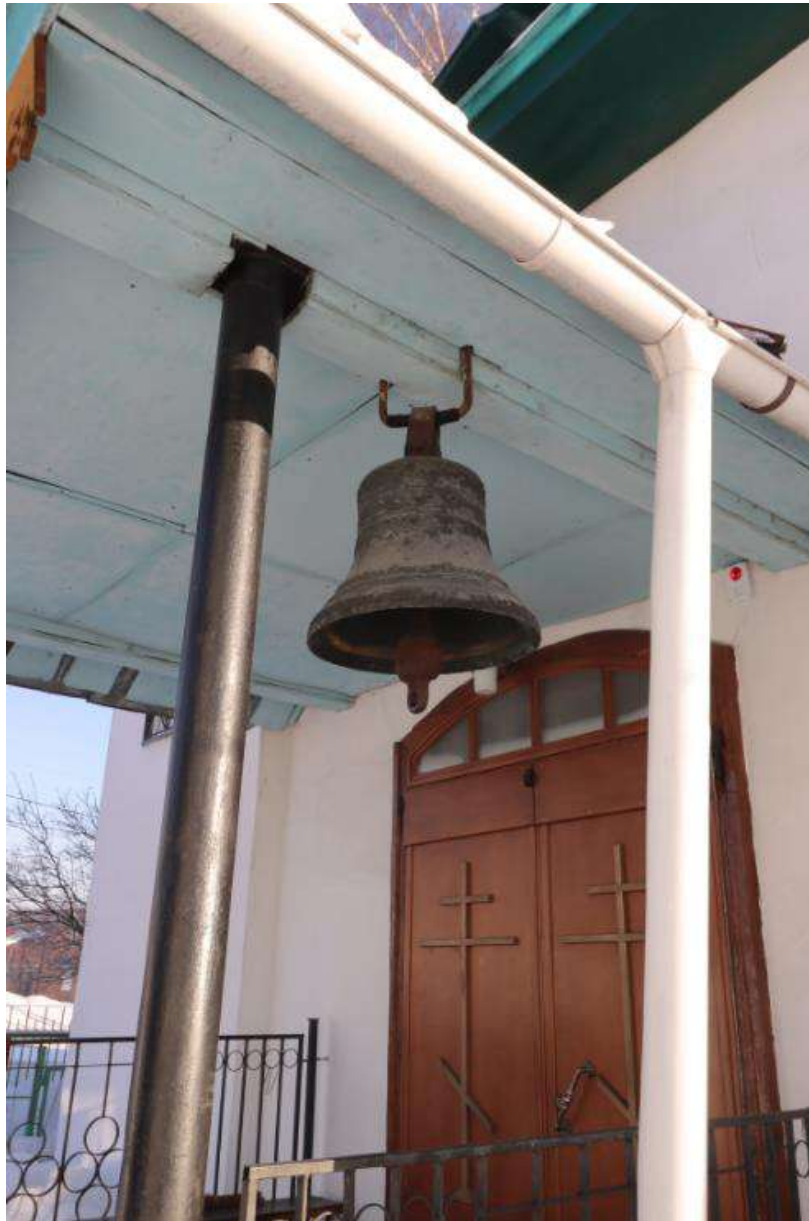
Фото 17. Выявленный объект культурного наследия «Храм Святого Николая» по адресу: Челябинская область, п. Бердяуш, ул. Связи, 2. Фрагмент северного фасада выявленного объекта культурного наследия.

Северный фасад решен в 2 оси. Входная группа на второй оси с колокольной и козырьком. На первой оси прямоугольно окно. Оконный проем с прямоугольной перемычкой, дверной с лучковой.

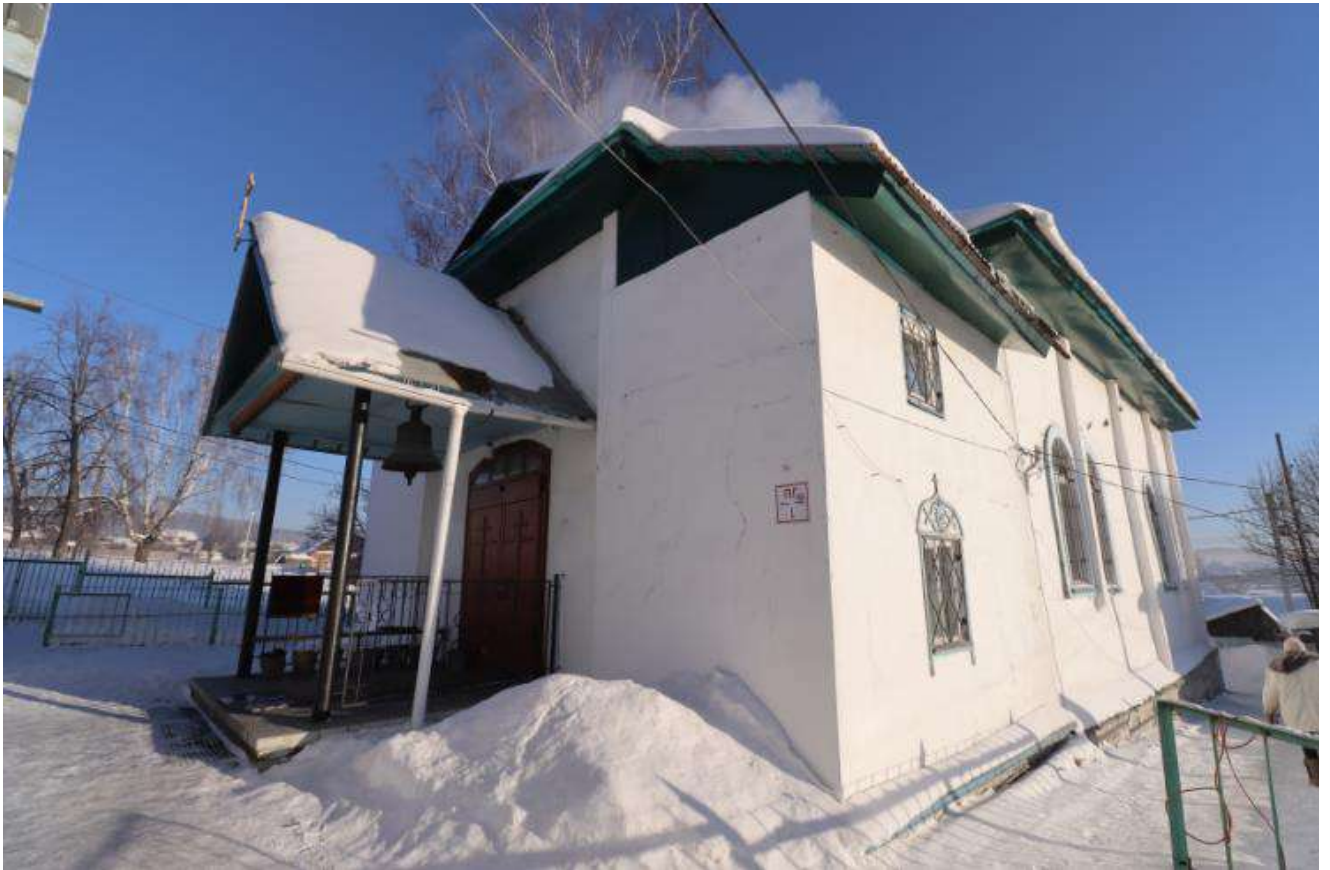
Фото 18. Выявленный объект культурного наследия «Храм Святого Николая» по адресу: Челябинская область, п. Бердяуш, ул. Связи, 2. Фрагмент западного фасада выявленного объекта культурного наследия.

Западный фасад решен в 5 оконных осей. Северная часть решена в 2 яруса, оконные проемы с прямоугольной перемычкой и декоративным наличником. Прочие оконные проемы с циркулярной перемычкой и наличником. Между парами проемов лопатка.

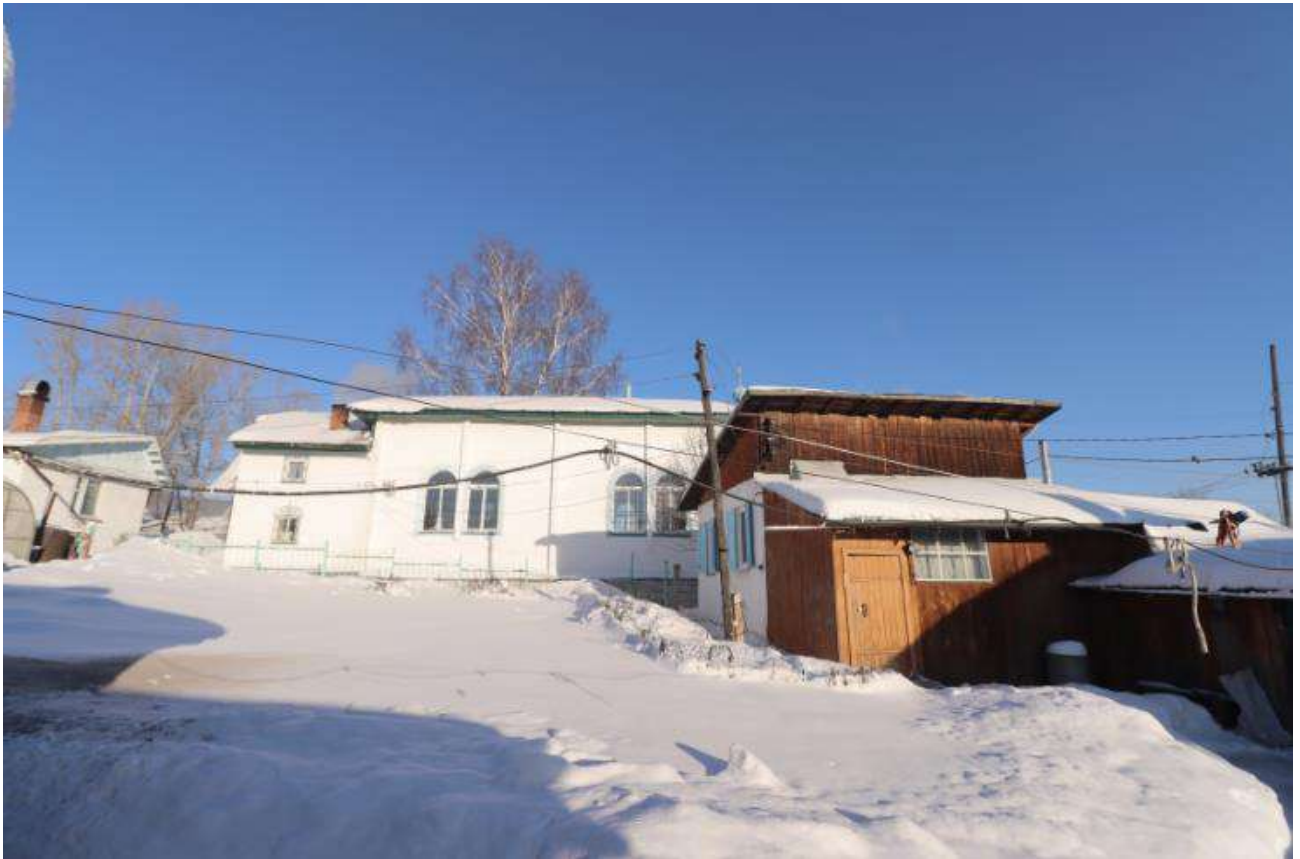
Фото 19. Выявленный объект культурного наследия «Храм Святого Николая» по адресу: Челябинская область, п. Бердяуш, ул. Связи, 2. Фрагмент западного фасада выявленного объекта культурного наследия.

Западный фасад решен в 5 оконных осей. Северная часть решена в 2 яруса, оконные проемы с прямоугольной перемычкой и декоративным наличником. Прочие оконные проемы с циркулярной перемычкой и наличником. Между парами проемов лопатка.

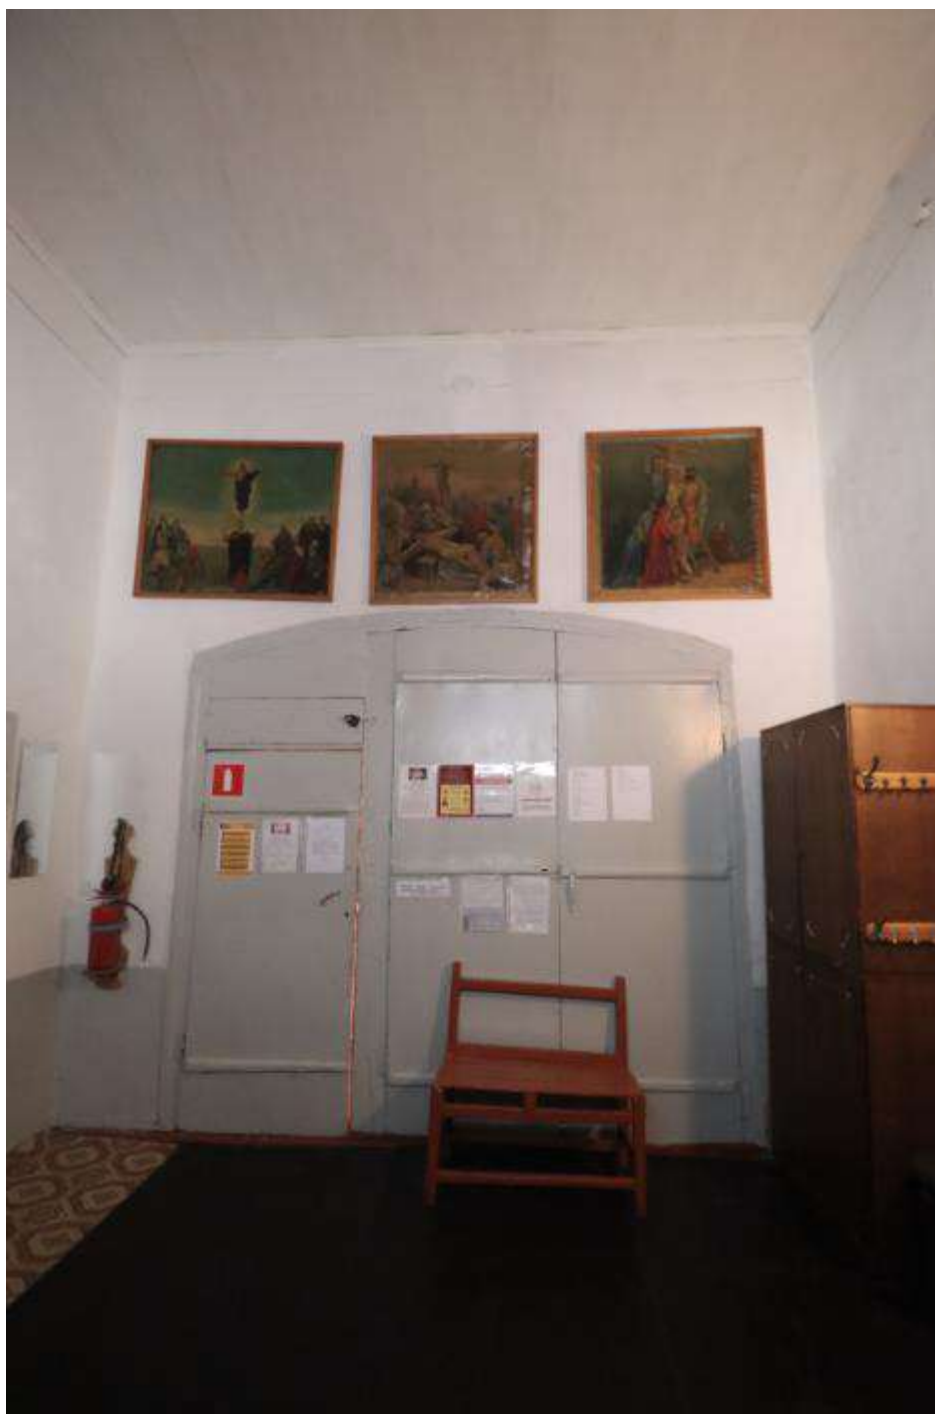
Фото 20. Выявленный объект культурного наследия «Храм Святого Николая» по адресу: Челябинская область, п. Бердяуш, ул. Связи, 2. Интерьер выявленного объекта культурного наследия.

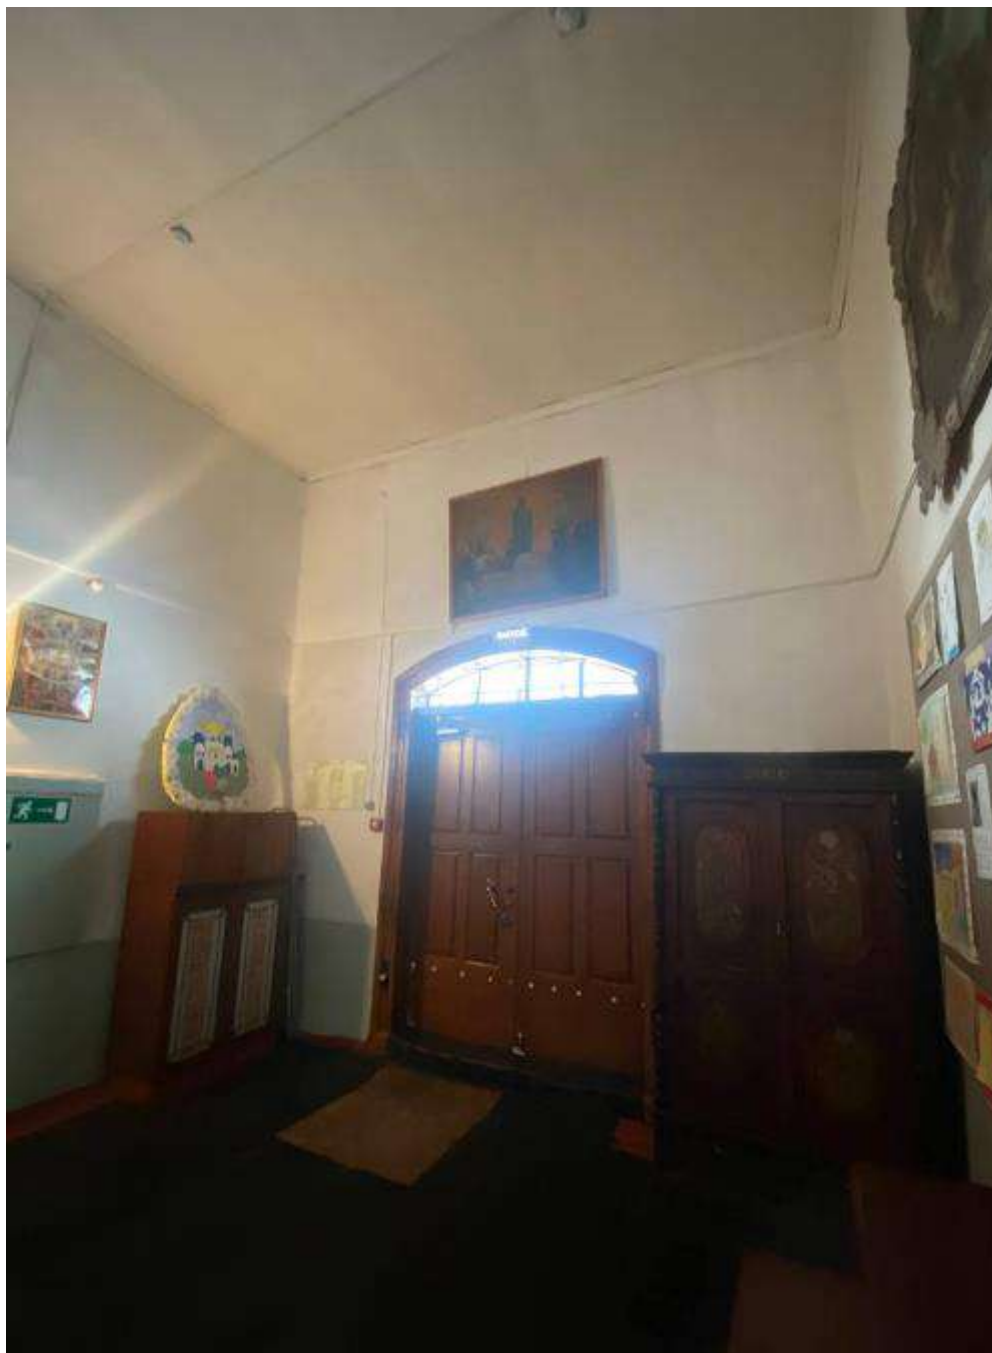
Фото 23. Выявленный объект культурного наследия «Храм Святого Николая» по адресу: Челябинская область, п. Бердяуш, ул. Связи, 2. Интерьер выявленного объекта культурного наследия.
