АКТ
государственной историко-культурной экспертизы
выявленного объекта культурного наследия в целях обоснования целесообразности
включения такого объекта в единый государственный реестр объектов культурного
наследия (памятников истории и культуры) народов Российской Федерации
«Храм Святого Николая», расположенного по адресу: Челябинская область, п. Бер-
дяуш, ул. Связи, 2.

Челябинская область, п. Бердяуш

2023 г.

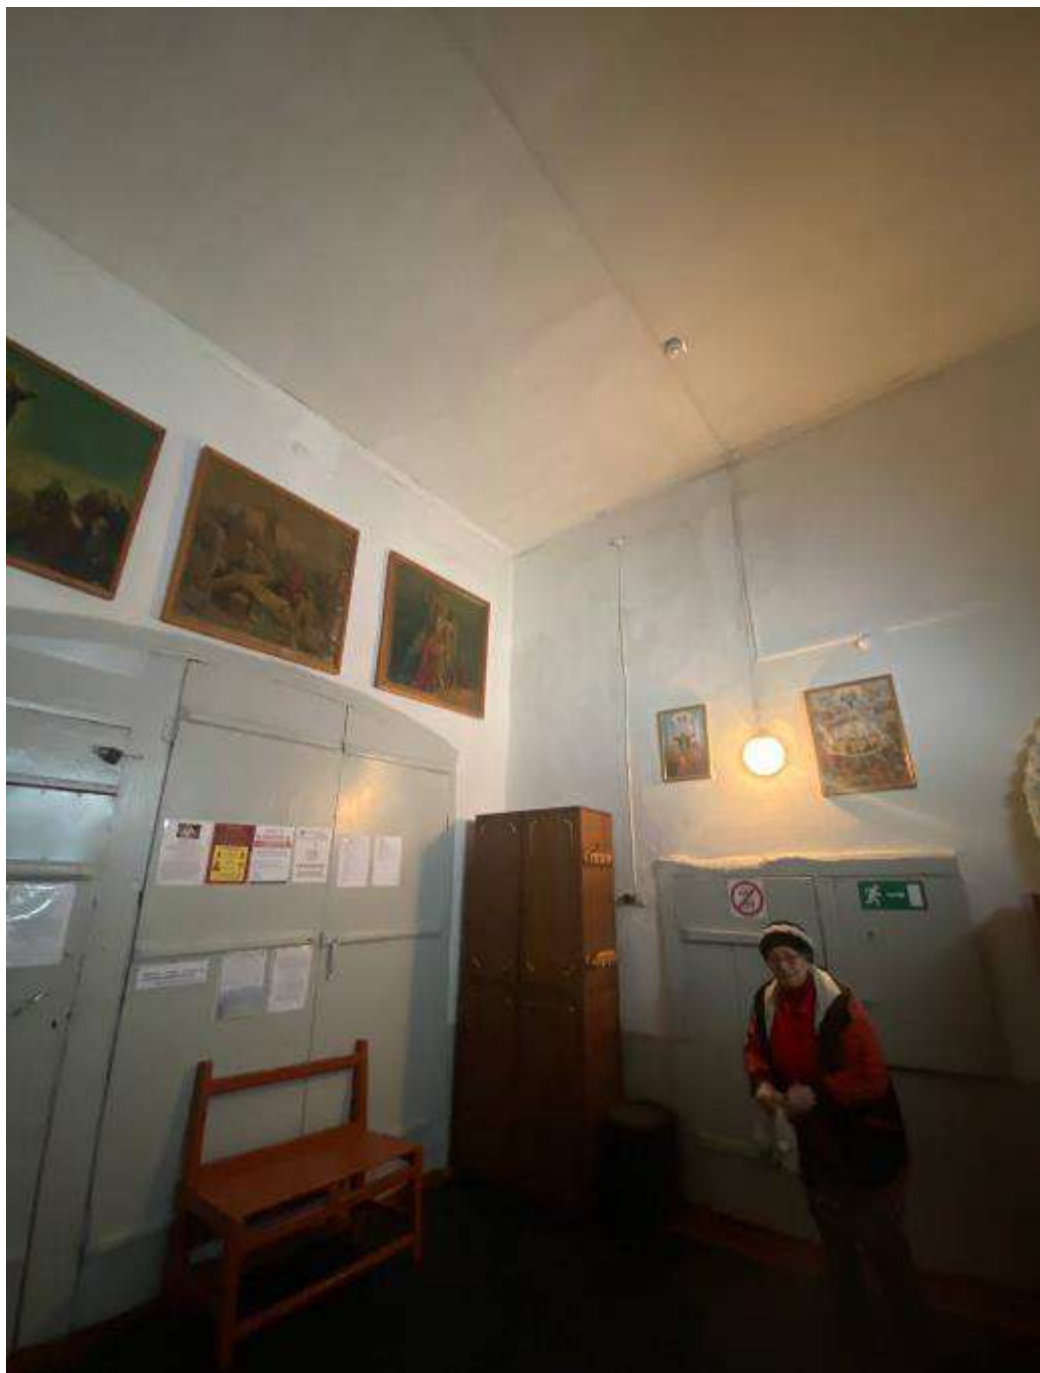
Фото 24. Выявленный объект культурного наследия «Храм Святого Николая» по адресу: Челябинская область, п. Бердяуш, ул. Связи, 2. Интерьер выявленного объекта культурного наследия.

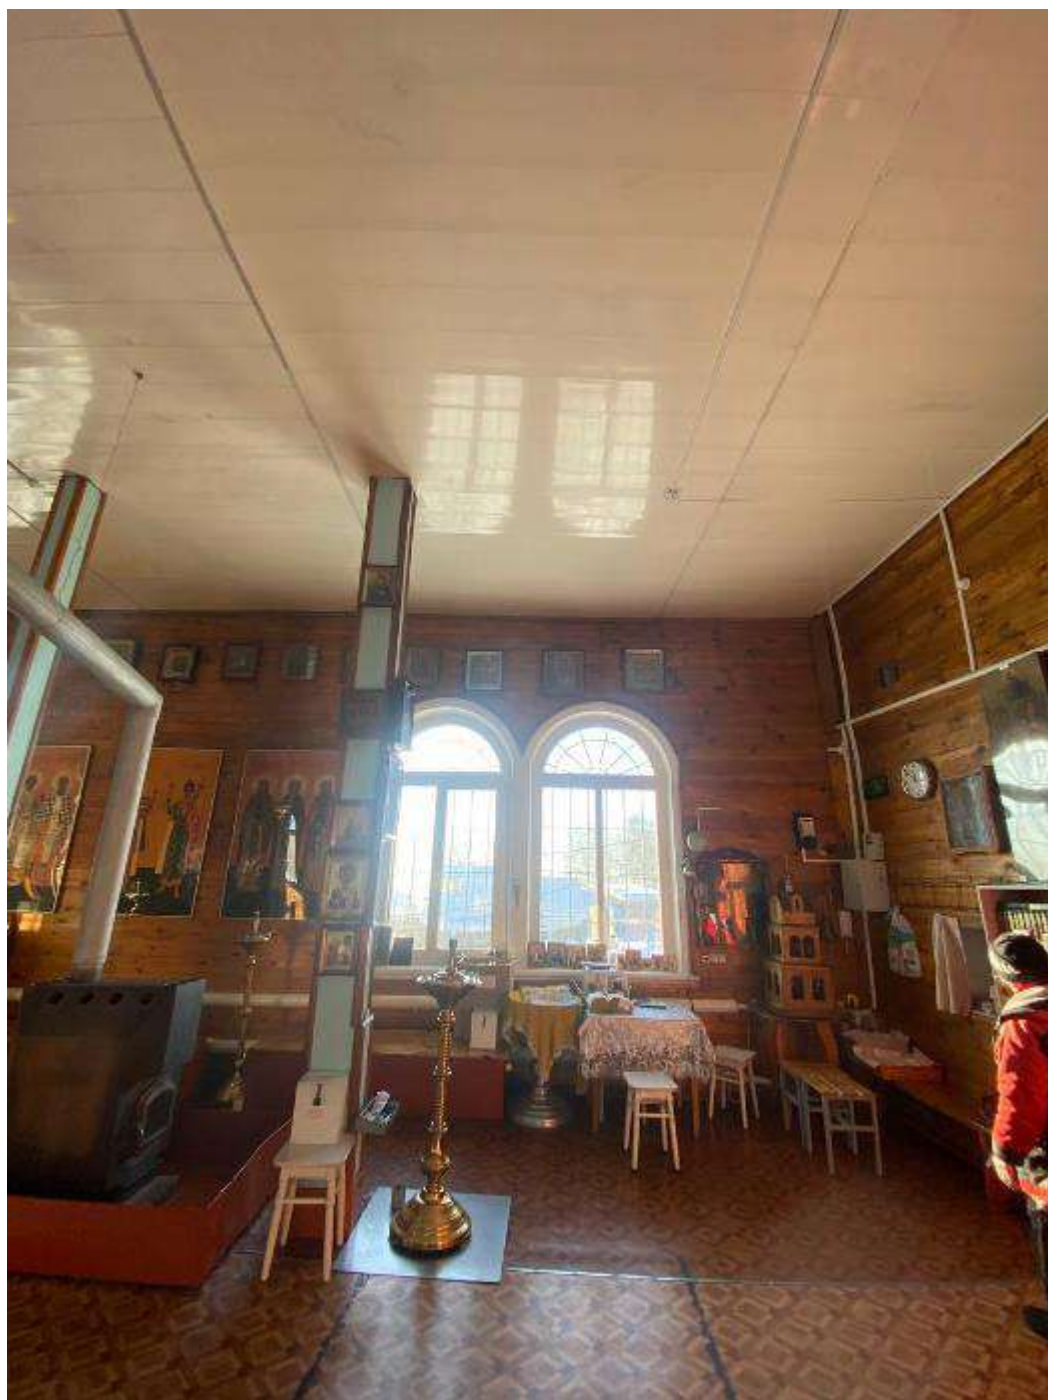
Фото 25. Выявленный объект культурного наследия «Храм Святого Николая» по адресу: Челябинская область, п. Бердяуш, ул. Связи, 2. Интерьер выявленного объекта культурного наследия.

В интерьере храма оконные проемы с циркульной перемычкой с наличниками.

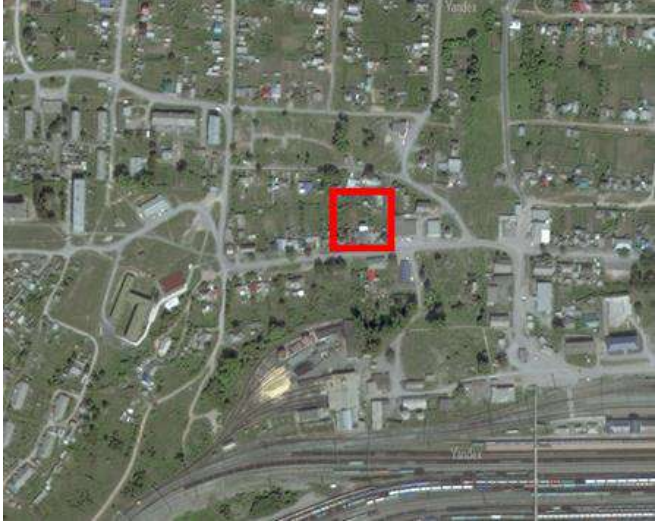
Утверждаемая часть предмета охраны объекта культурного наследия «Храм Святого Николая», расположенного по адресу: п. Бердяуш, ул. Связи, 2.			
№ п/п	Видовая принадлежность предмета охраны	Предмет охраны	Фотофиксация
1.1	Градостроительные характеристики.	Историческое местоположение объекта в градостроительной среде – Челябинская область, п. Бердяуш, ул. Связи, 2, в центральной части поселка Бердяуш, в квартале, ограниченном улицей Советская, Связи.

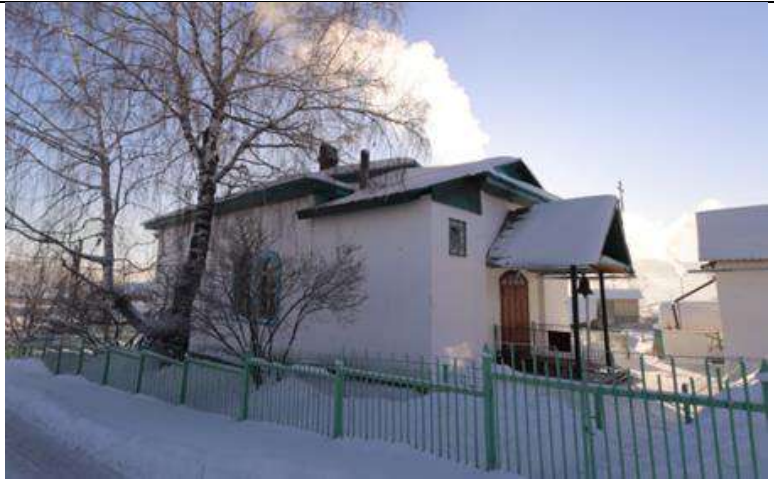
3.1.1		<p>Северный фасад:</p> <ul style="list-style-type: none">– дверной проем с лучковой перемычкой;

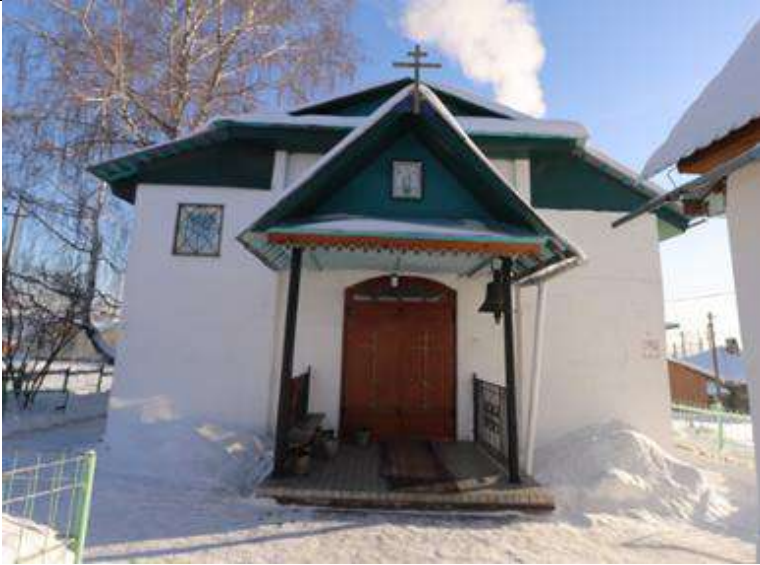
3.1.2	Композиционное и архитектурно-художественное оформление	<p>Восточный фасад:</p> <ul style="list-style-type: none">– оконные проемы с циркульной перемычкой и наличниками;

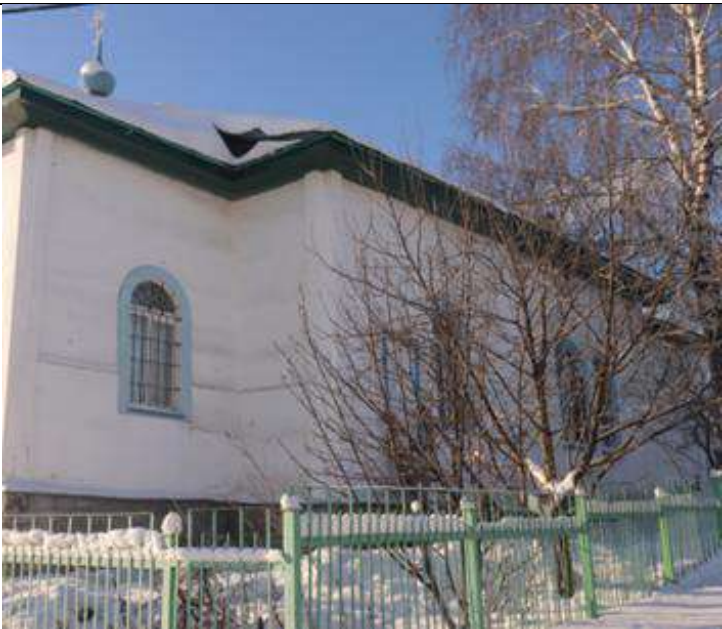
3.1.3		<p>Алтарная часть</p> <ul style="list-style-type: none">– юго-западный и юго-восточный фасады алтарной части решены в 1 ось с циркульной перемычкой и наличниками;	 
3.2		<p>- Западный фасад:</p> <ul style="list-style-type: none">– оконные проемы с циркульной перемычкой и наличниками;– лопатки.

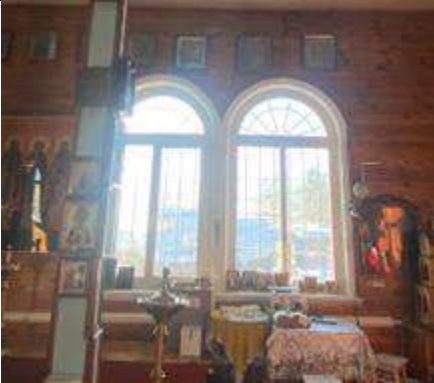
3.3		<p>Интерьер:</p> <ul style="list-style-type: none">– оконные проемы с циркульной перемычкой и наличниками.

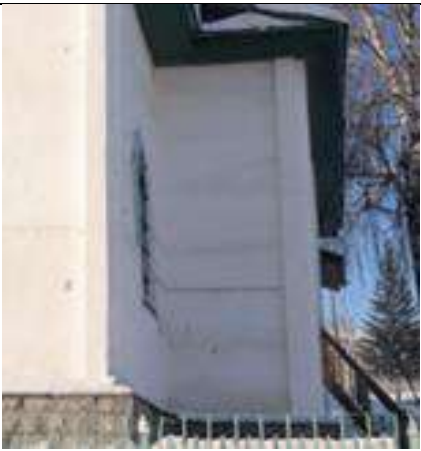
4	Материалы	дерево, оштукатуренное и окрашенное.
