АКТ
ГОСУДАРСТВЕННОЙ ИСТОРИКО-КУЛЬТУРНОЙ ЭКСПЕРТИЗЫ,
обосновывающий включение в Единый государственный реестр объектов
культурного наследия (памятников истории и культуры) народов Российской
Федерации выявленного объекта культурного наследия:
«Дом жилой 2-этажный каменный», расположенного по адресу: Челябинская
область, Миасский городской округ, г. Миасс, Советская ул., 125

г. Миасс

2024 г.

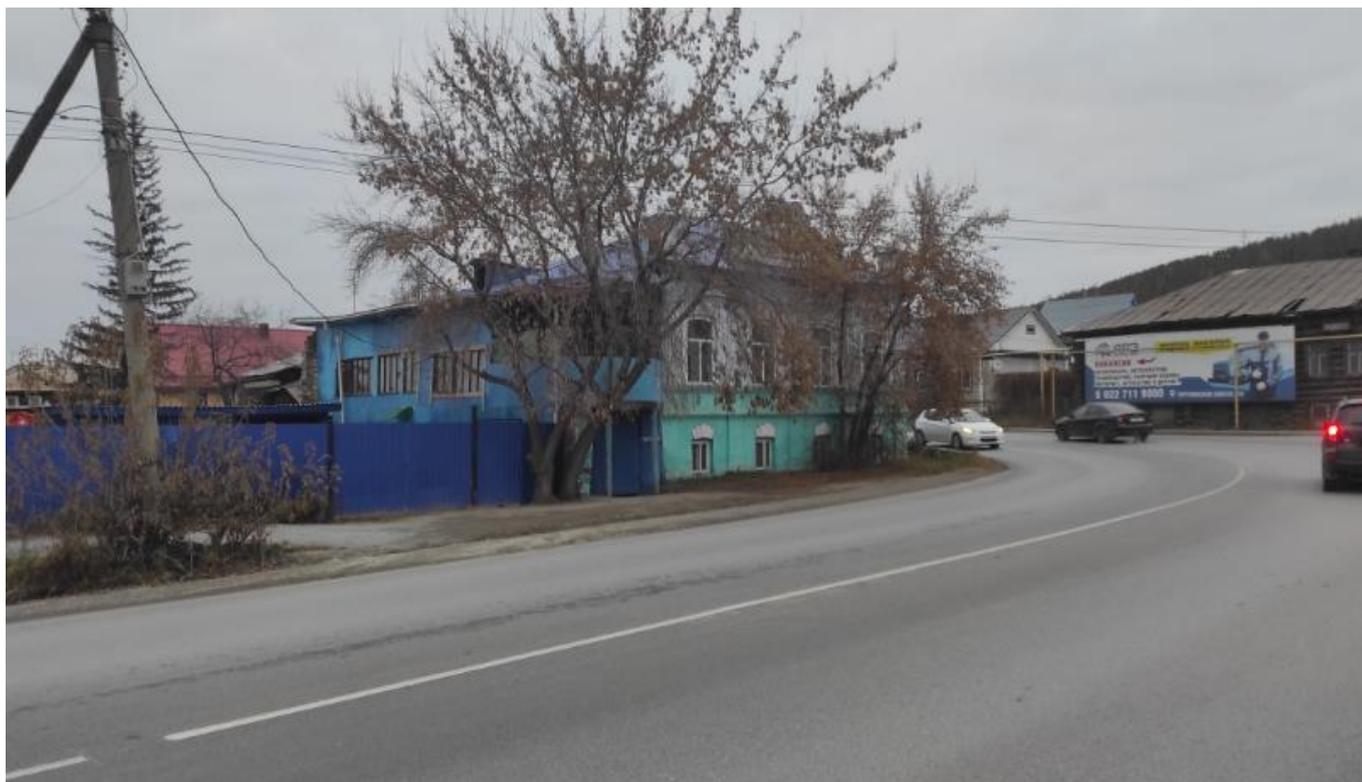
Фото 1. Вид на выявленный объект культурного наследия «Дом жилой 2-этажный каменный», расположенный по адресу: Челябинская область, Миасский городской округ, г. Миасс, Советская ул., 125.

Объект представляет собой двухэтажное прямоугольное в плане каменное здание с вальмовой кровлей. Общие габаритные размеры памятника: 14м x 18м.

Юго-восточный фасад решен в четыре оконных проема. Оконные проемы первого этажа с прямоугольной перемычкой, лучковым сандриком из пяти «лепестков» с замковым камнем. Между проемами лопатки. Межэтажный ступенчатый карниз. На втором этаже проемы с лучковой перемычкой. Ступенчатый лепной наличник с узорчатым ступенчатым сандриком. Ступенчатый общий поясок на уровне подоконной плиты. Между проемами лопатки, украшенные лепным декором в виде розетки с цветочным орнаментом и с тремя ниспадающими линиями с каплевидными завершениями. Пилястры лопаток украшены лепным узором. Венчающий ступенчатый карниз. На осях лопаток украшен дентикулами. На центральной оси фасада фигурный аттик, заполненный лепным декором и венчающим ступенчатым карнизом. Над лопатками фасада и по бокам аттика на уровне кровли филенчатые столбики со ступенчатым венчающим карнизом.

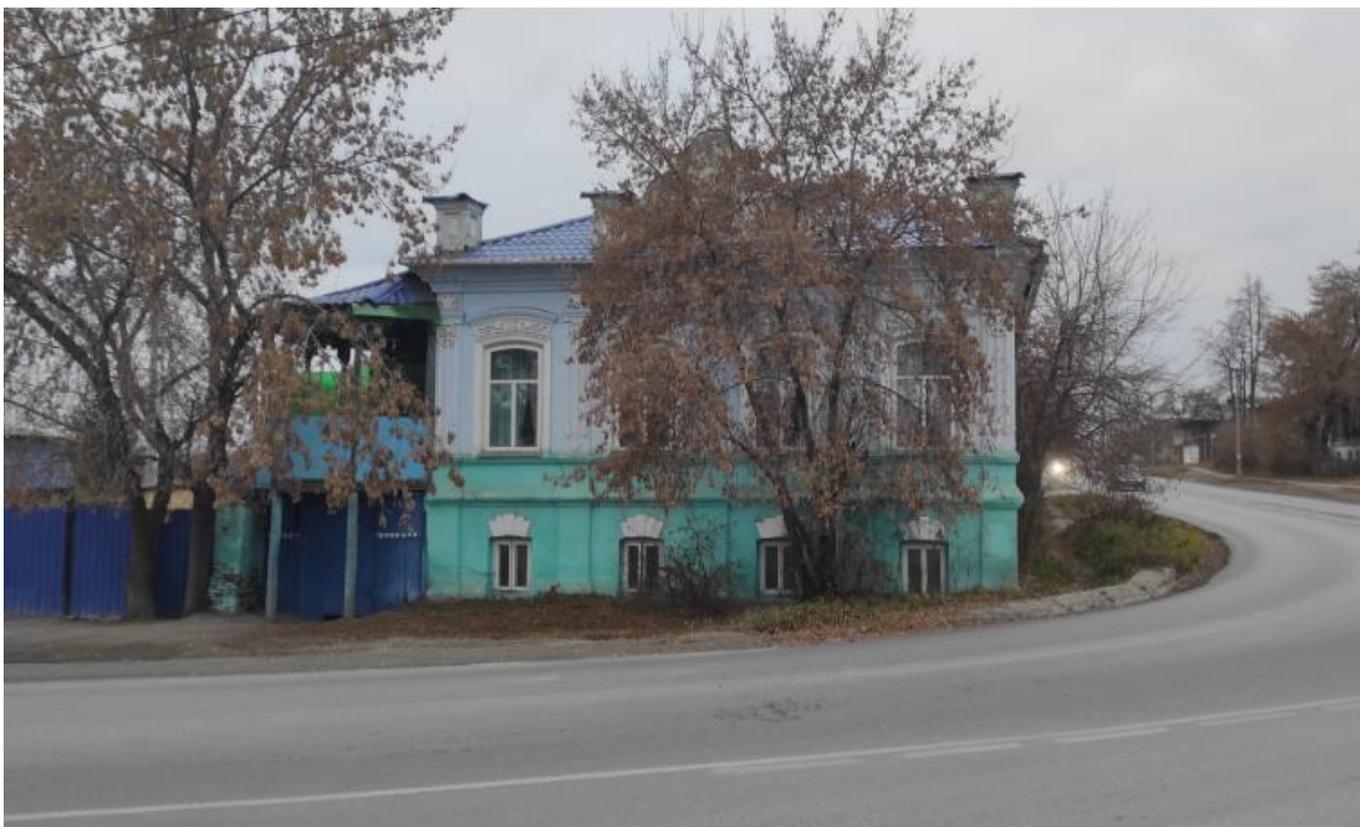
Фото 2. Вид на выявленный объект культурного наследия «Дом жилой 2-этажный каменный», расположенный по адресу: Челябинская область, Миасский городской округ, г. Миасс, Советская ул., 125.

Объект представляет собой двухэтажное прямоугольное в плане каменное здание с вальмовой кровлей. Общие габаритные размеры памятника: 14м x 18м.

Юго-восточный фасад решен в четыре оконных проема. Оконные проемы первого этажа с прямоугольной перемычкой, лучковым сандриком из пяти «лепестков» с замковым камнем. Между проемами лопатки. Межэтажный ступенчатый карниз. На втором этаже проемы с лучковой перемычкой. Ступенчатый лепной наличник с узорчатым ступенчатым сандриком. Ступенчатый общий пояс на уровне подоконной плиты. Между проемами лопатки, украшенные лепным декором в виде розетки с цветочным орнаментом и с тремя ниспадающими линиями с каплевидными завершениями. Пилястры лопаток украшены лепным узором. Венчающий ступенчатый карниз. На осях лопаток украшен дентикулами. На центральной оси фасада фигурный аттик, заполненный лепным декором и венчающим ступенчатым карнизом. Над лопатками фасада и по бокам аттика на уровне кровли филенчатые столбики со ступенчатым венчающим карнизом.

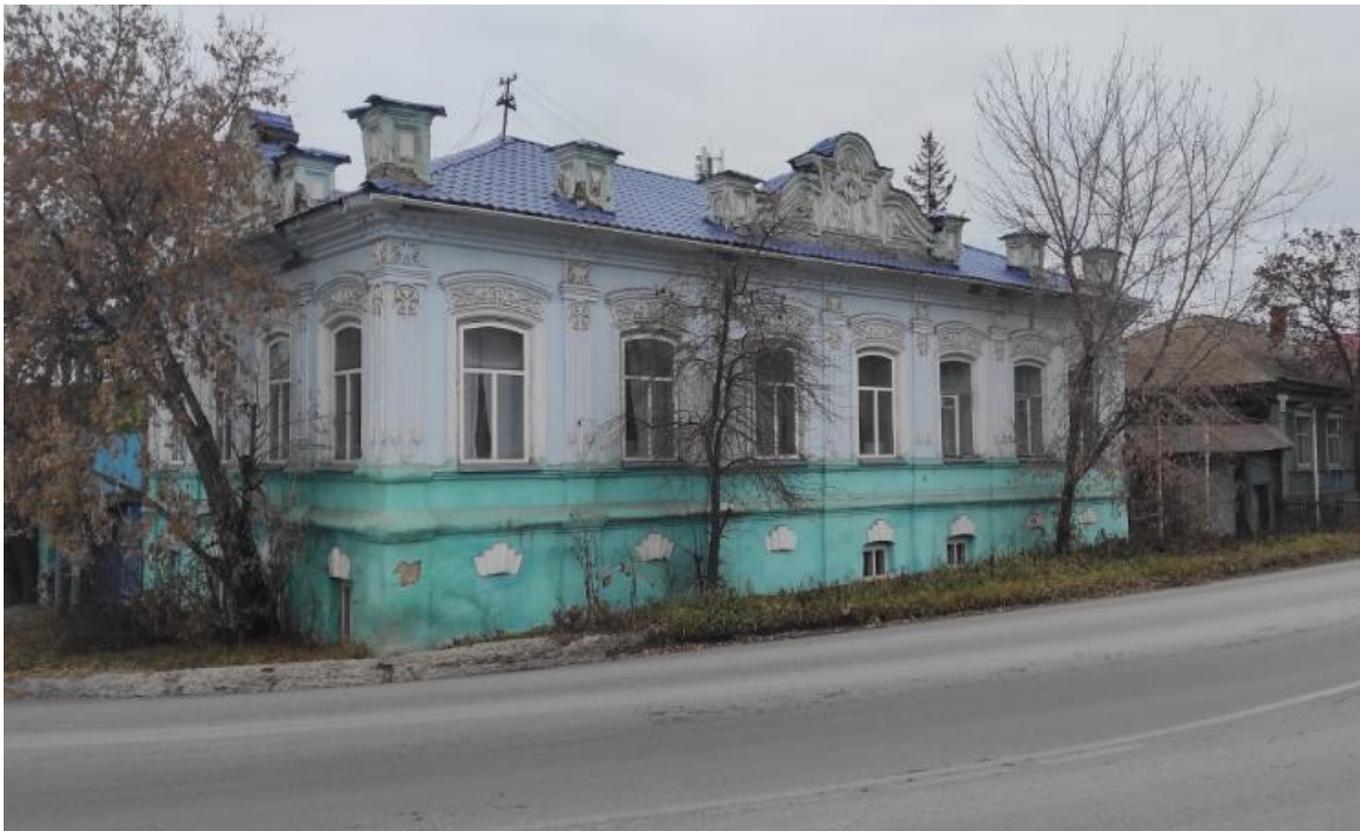
Фото 3. Вид на выявленный объект культурного наследия «Дом жилой 2-этажный каменный», расположенный по адресу: Челябинская область, Миасский городской округ, г. Миасс, Советская ул., 125.

Северо-восточный фасад решен в семь оконных проемов. Оконные проемы первого этажа с прямоугольной перемычкой, лучковым сандриком из пяти «лепестков» с замковым камнем. Проемы на осях 1-3, 6-7 заложены. Возможность открытия проемов при дальнейших реставрационных работах не обнаружена. Между проемами лопатки. Межэтажный ступенчатый карниз. На втором этаже проемы с лучковой перемычкой. Ступенчатый лепной наличник с узорчатым ступенчатым сандриком. Ступенчатый общий поясок на уровне подоконной плиты. Между проемами лопатки, украшенные лепным декором в виде розетки с цветочным орнаментом и с тремя ниспадающими линиями с каплевидными завершениями. Пилястры лопаток украшены лепным узором. Венчающий ступенчатый карниз. На осях лопаток украшен дентикулами. На центральной оси фасада фигурный аттик, заполненный лепным декором и венчающим ступенчатым карнизом. Над лопатками фасада и по бокам аттика на уровне кровли филенчатые столбики со ступенчатым венчающим карнизом.

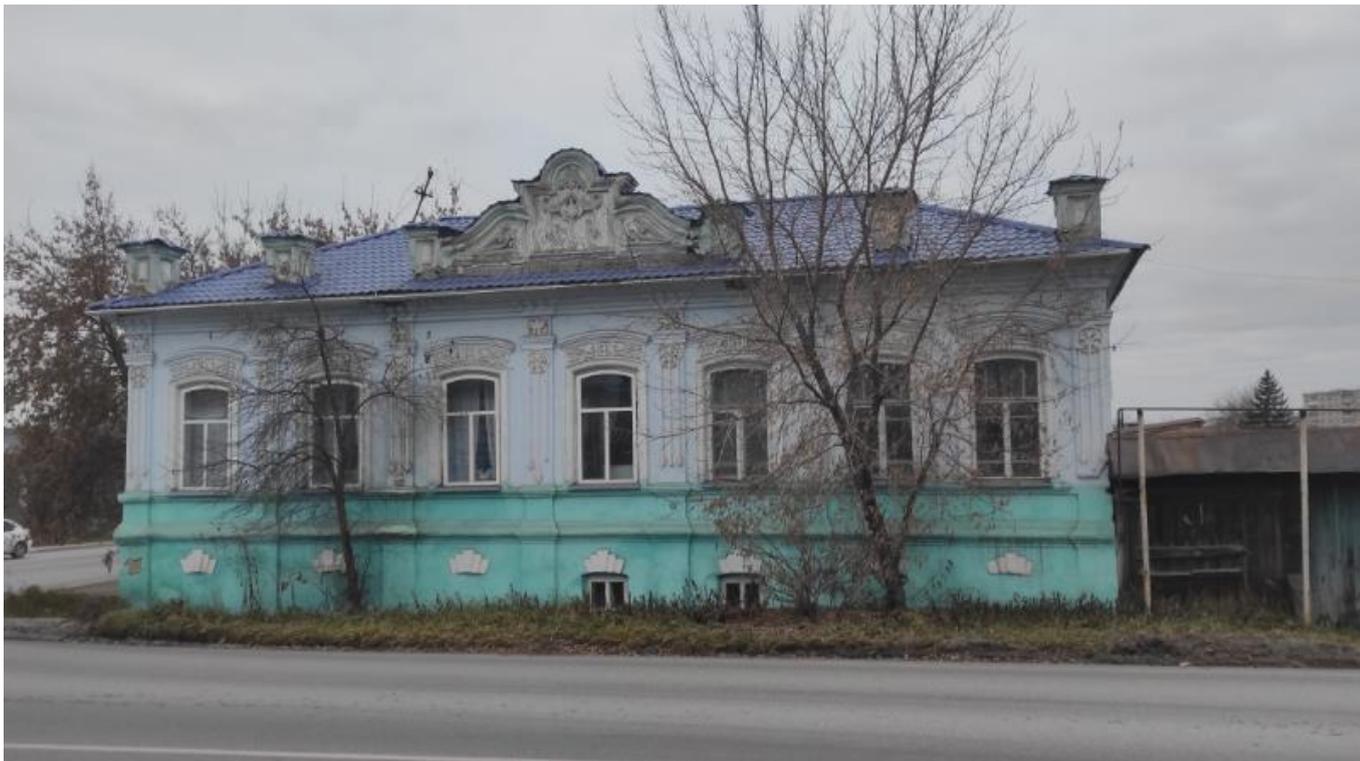
Фото 4. Вид на выявленный объект культурного наследия «Дом жилой 2-этажный каменный», расположенный по адресу: Челябинская область, Миасский городской округ, г. Миасс, Советская ул., 125.

Северо-восточный фасад решен в семь оконных проемов. Оконные проемы первого этажа с прямоугольной перемычкой, лучковым сандриком из пяти «лепестков» с замковым камнем. Проемы на осях 1-3, 6-7 заложены. Возможность открытия проемов при дальнейших реставрационных работах не обнаружена. Между проемами лопатки. Межэтажный ступенчатый карниз. На втором этаже проемы с лучковой перемычкой. Ступенчатый лепной наличник с узорчатым ступенчатым сандриком. Ступенчатый общий поясок на уровне подоконной плиты. Между проемами лопатки, украшенные лепным декором в виде розетки с цветочным орнаментом и с тремя ниспадающими линиями с каплевидными завершениями. Пилястры лопаток украшены лепным узором. Венчающий ступенчатый карниз. На осях лопаток украшен дентикулами. На центральной оси фасада фигурный аттик, заполненный лепным декором и венчающим ступенчатым карнизом. Над лопатками фасада и по бокам аттика на уровне кровли филенчатые столбики со ступенчатым венчающим карнизом.

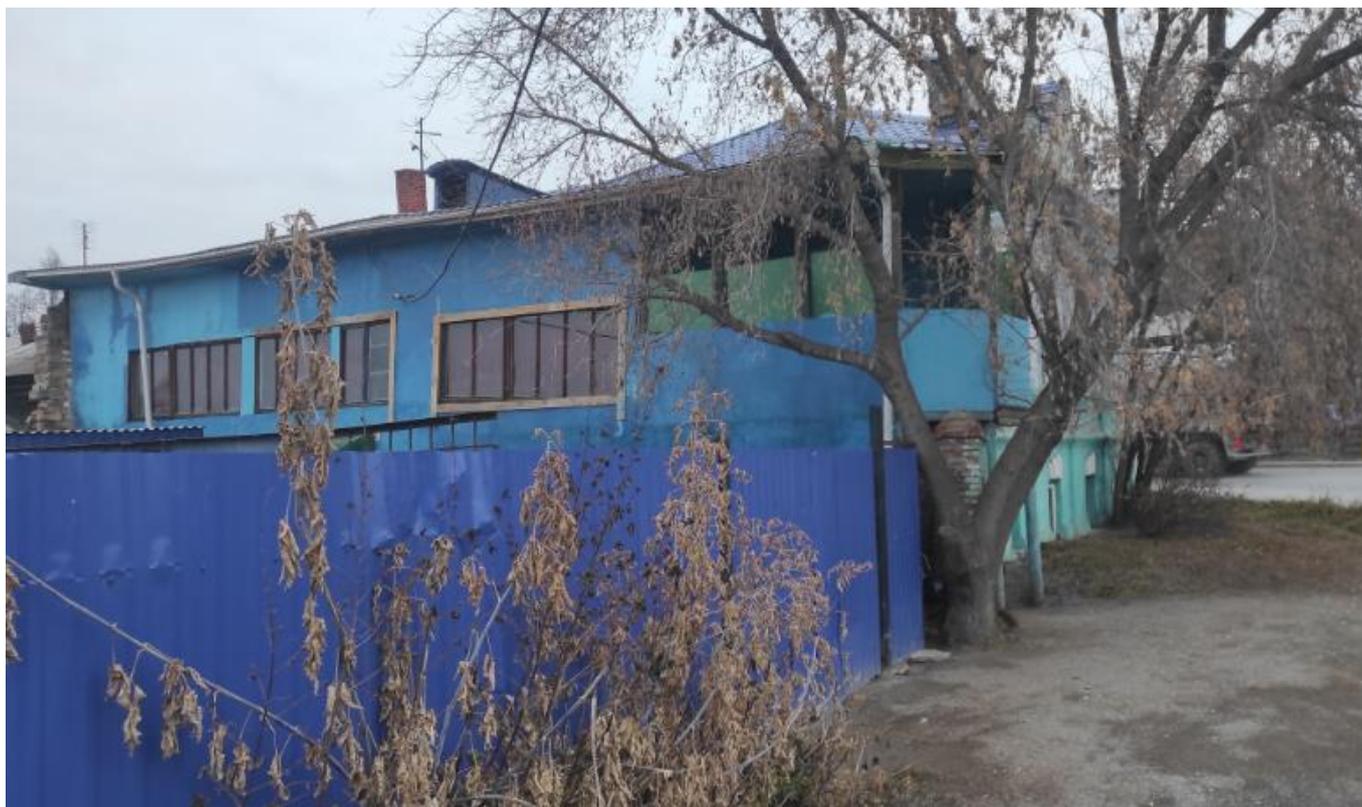
Фото 5. Вид на выявленный объект культурного наследия «Дом жилой 2-этажный каменный», расположенный по адресу: Челябинская область, Миасский городской округ, г. Миасс, Советская ул., 125.

Объект представляет собой двухэтажное прямоугольное в плане каменное здание с вальмовой кровлей. Общие габаритные размеры памятника: 14м x 18м. Первый этаж – цокольный. Юго-западный фасад закрыт более поздней деревянной пристройкой с гранёным фонарем, расположенным над входом. Украшен резным пропиленным узором и ступенчатым венчающим карнизом. Проемы перекрыты современными материалами.

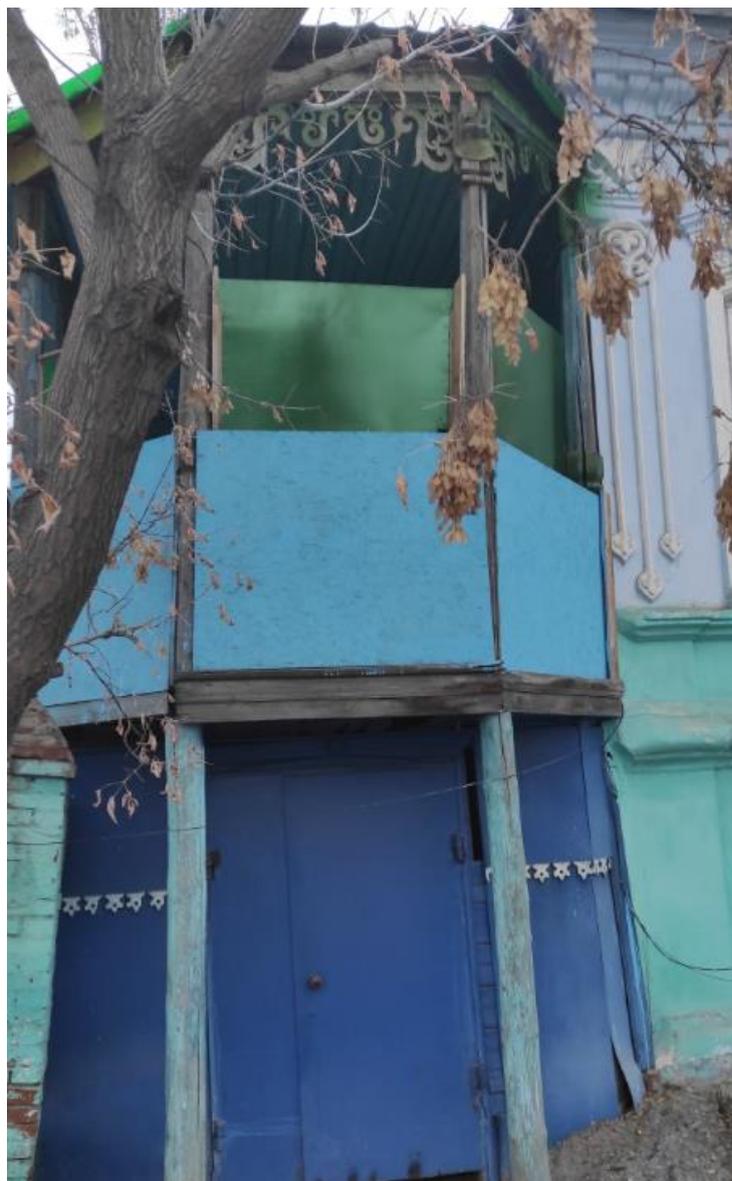
Фото 6. Вид на выявленный объект культурного наследия «Дом жилой 2-этажный каменный», расположенный по адресу: Челябинская область, Миасский городской округ, г. Миасс, Советская ул., 125.

Объект представляет собой двухэтажное прямоугольное в плане каменное здание с вальмовой кровлей. Общие габаритные размеры памятника: 14м x 18м.

Первый этаж – цокольный. Юго-западный фасад закрыт более поздней деревянной пристройкой с гранёным фонарем, расположенным над входом. Украшен резным пропиленным узором и ступенчатым венчающим карнизом. Проемы перекрыты современными материалами.

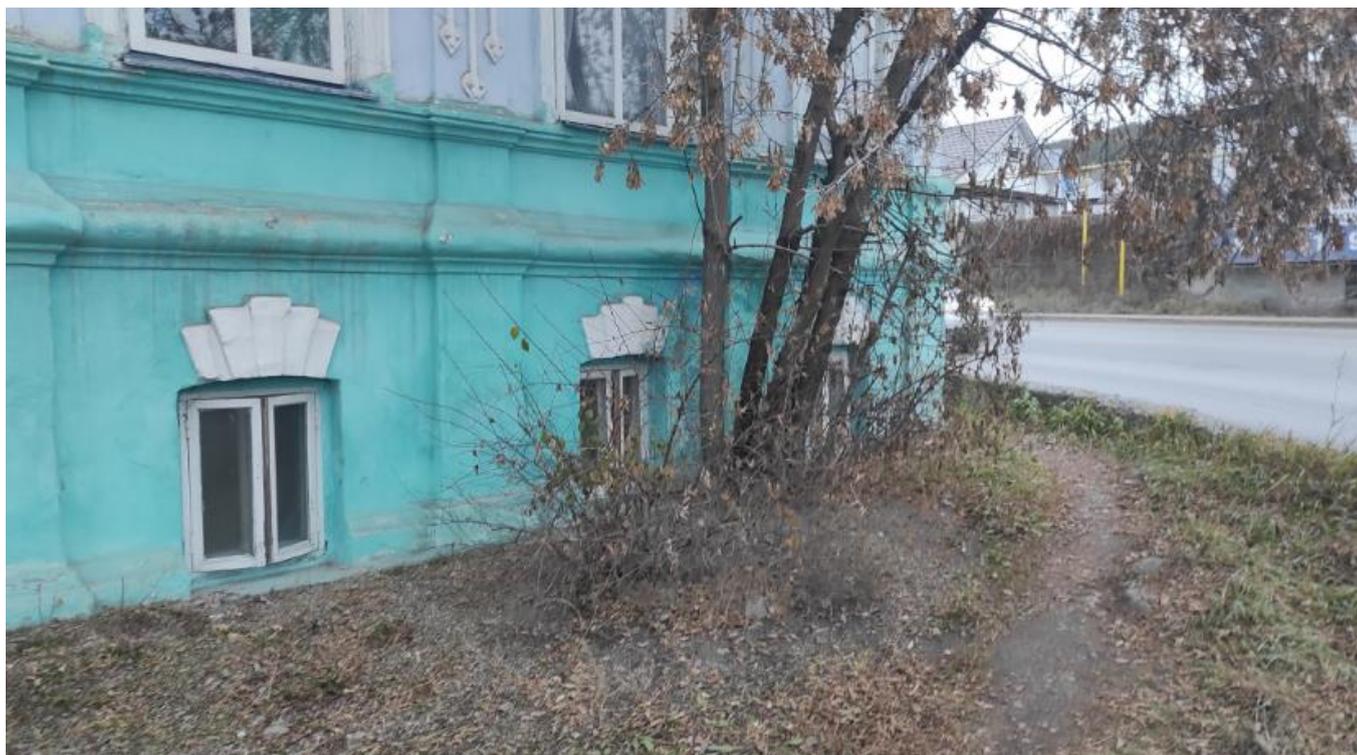
Фото 7. Вид на выявленный объект культурного наследия «Дом жилой 2-этажный каменный», расположенный по адресу: Челябинская область, Миасский городской округ, г. Миасс, Советская ул., 125.

Объект представляет собой двухэтажное прямоугольное в плане каменное здание с вальмовой кровлей. Общие габаритные размеры памятника: 14м x 18м.

Юго-восточный фасад решен в четыре оконных проема. Оконные проемы первого этажа с прямоугольной перемычкой, лучковым сандриком из пяти «лепестков» с замковым камнем. Между проемами лопатки. Межэтажный ступенчатый карниз. На втором этаже проемы с лучковой перемычкой. Ступенчатый лепной наличник с узорчатым ступенчатым сандриком. Ступенчатый общий пояс на уровне подоконной плиты. Между проемами лопатки, украшенные лепным декором в виде розетки с цветочным орнаментом и с тремя ниспадающими линиями с каплевидными завершениями. Пилястры лопаток украшены лепным узором. Венчающий ступенчатый карниз. На осях лопаток украшен дентикулами. На центральной оси фасада фигурный аттик, заполненный лепным декором и венчающим ступенчатым карнизом. Над лопатками фасада и по бокам аттика на уровне кровли филенчатые столбики со ступенчатым венчающим карнизом.

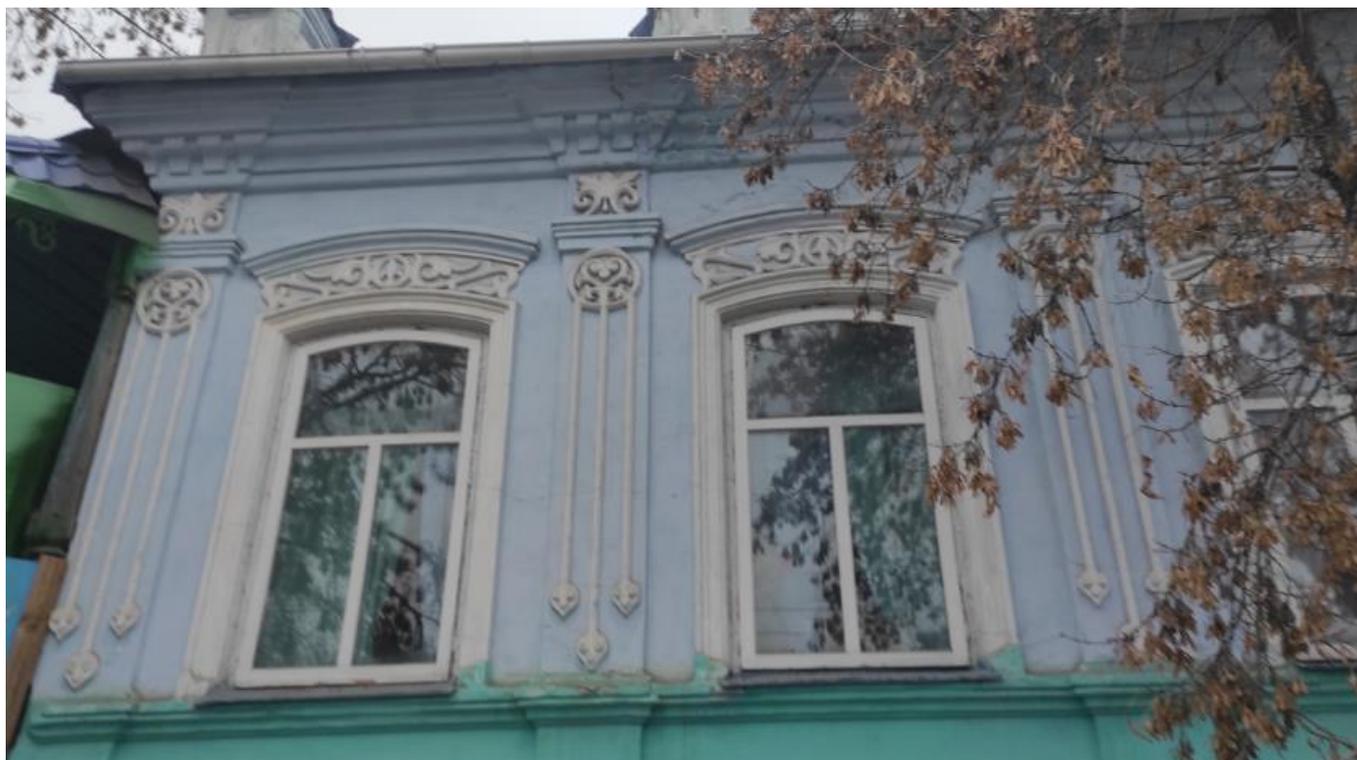
Фото 9. Вид на выявленный объект культурного наследия «Дом жилой 2-этажный каменный», расположенный по адресу: Челябинская область, Миасский городской округ, г. Миасс, Советская ул., 125.

Объект представляет собой двухэтажное прямоугольное в плане каменное здание с вальмовой кровлей. Общие габаритные размеры памятника: 14м x 18м.

Юго-восточный фасад решен в четыре оконных проема. Оконные проемы первого этажа с прямоугольной перемычкой, лучковым сандриком из пяти «лепестков» с замковым камнем. Между проемами лопатки. Межэтажный ступенчатый карниз. На втором этаже проемы с лучковой перемычкой. Ступенчатый лепной наличник с узорчатым ступенчатым сандриком. Ступенчатый общий пояс на уровне подоконной плиты. Между проемами лопатки, украшенные лепным декором в виде розетки с цветочным орнаментом и с тремя ниспадающими линиями с каплевидными завершениями. Пилястры лопаток украшены лепным узором. Венчающий ступенчатый карниз. На осях лопаток украшен дентикулами. На центральной оси фасада фигурный аттик, заполненный лепным декором и венчающим ступенчатым карнизом. Над лопатками фасада и по бокам аттика на уровне кровли филенчатые столбики со ступенчатым венчающим карнизом.

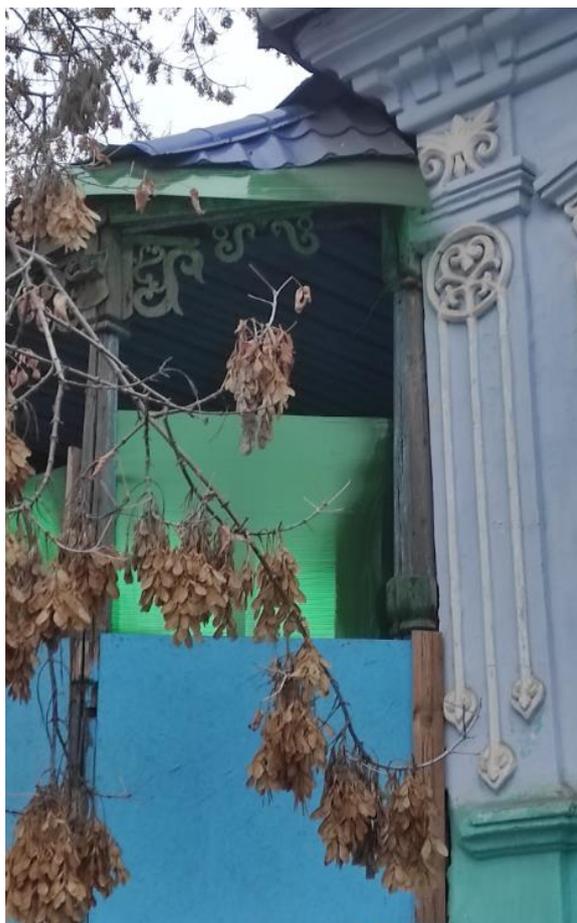
Фото 10. Вид на выявленный объект культурного наследия «Дом жилой 2-этажный каменный», расположенный по адресу: Челябинская область, Миасский городской округ, г. Миасс, Советская ул., 125.

Объект представляет собой двухэтажное прямоугольное в плане каменное здание с вальмовой кровлей. Общие габаритные размеры памятника: 14м x 18м. Первый этаж – цокольный. Юго-западный фасад закрыт более поздней деревянной пристройкой с гранёным фонарем, расположенным над входом. Украшен резным пропиленным узором и ступенчатым венчающим карнизом. Проемы перекрыты современными материалами.

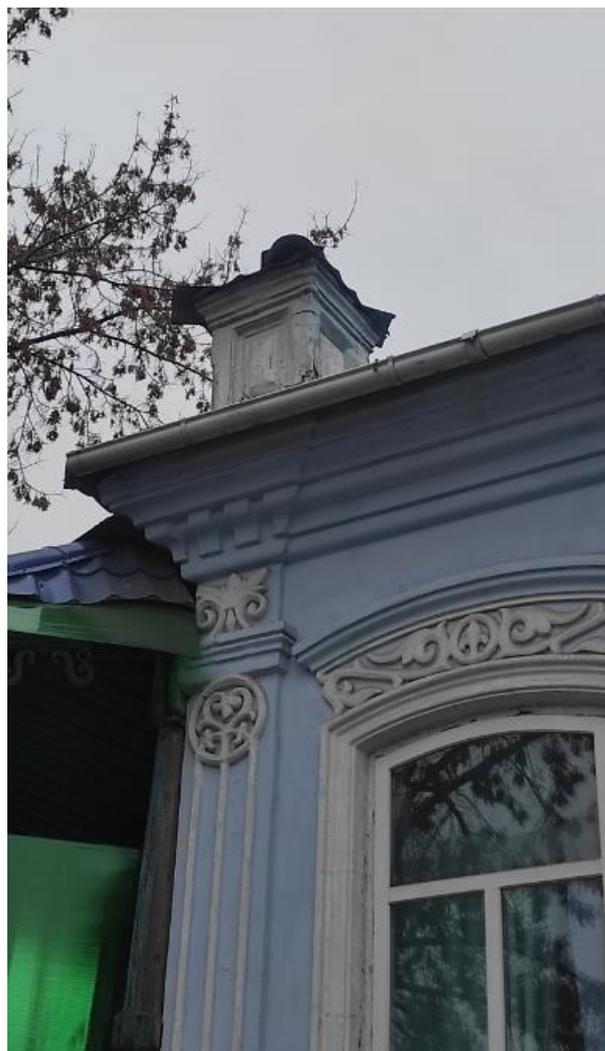
Фото 11. Вид на выявленный объект культурного наследия «Дом жилой 2-этажный каменный», расположенный по адресу: Челябинская область, Миасский городской округ, г. Миасс, Советская ул., 125.

Объект представляет собой двухэтажное прямоугольное в плане каменное здание с вальмовой кровлей. Общие габаритные размеры памятника: 14м x 18м.

Юго-восточный фасад решен в четыре оконных проема. Оконные проемы первого этажа с прямоугольной перемычкой, лучковым сандриком из пяти «лепестков» с замковым камнем. Между проемами лопатки. Межэтажный ступенчатый карниз. На втором этаже проемы с лучковой перемычкой. Ступенчатый лепной наличник с узорчатым ступенчатым сандриком. Ступенчатый общий поясok на уровне подоконной плиты. Между проемами лопатки, украшенные лепным декором в виде розетки с цветочным орнаментом и с тремя ниспадающими линиями с каплевидными завершениями. Пилястры лопаток украшены лепным узором. Венчающий ступенчатый карниз. На осях лопаток украшен дентикулами. На центральной оси фасада фигурный аттик, заполненный лепным декором и венчающим ступенчатым карнизом. Над лопатками фасада и по бокам аттика на уровне кровли филенчатые столбики со ступенчатым венчающим карнизом.

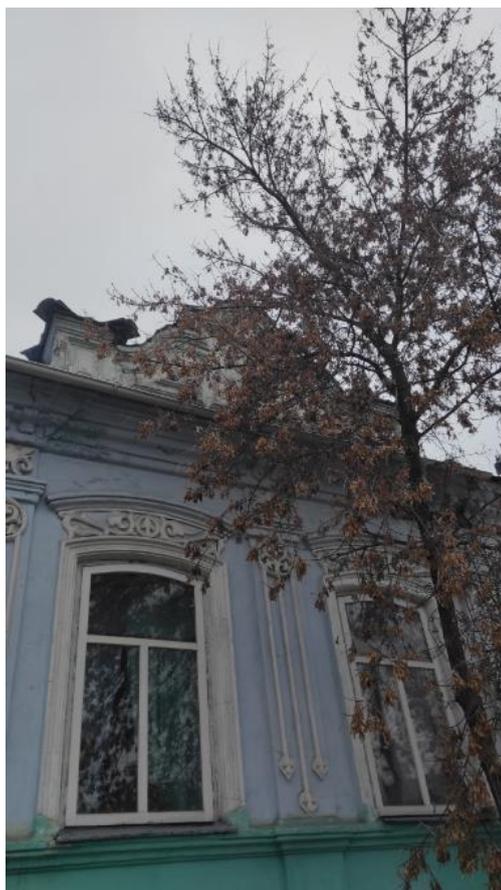
Фото 13. Вид на выявленный объект культурного наследия «Дом жилой 2-этажный каменный», расположенный по адресу: Челябинская область, Миасский городской округ, г. Миасс, Советская ул., 125.

Объект представляет собой двухэтажное прямоугольное в плане каменное здание с вальмовой кровлей. Общие габаритные размеры памятника: 14м x 18м.

Юго-восточный фасад решен в четыре оконных проема. Оконные проемы первого этажа с прямоугольной перемычкой, лучковым сандриком из пяти «лепестков» с замковым камнем. Между проемами лопатки. Межэтажный ступенчатый карниз. На втором этаже проемы с лучковой перемычкой. Ступенчатый лепной наличник с узорчатым ступенчатым сандриком. Ступенчатый общий пояс на уровне подоконной плиты. Между проемами лопатки, украшенные лепным декором в виде розетки с цветочным орнаментом и с тремя ниспадающими линиями с каплевидными завершениями. Пилястры лопаток украшены лепным узором. Венчающий ступенчатый карниз. На осях лопаток украшен дентикулами. На центральной оси фасада фигурный аттик, заполненный лепным декором и венчающим ступенчатым карнизом. Над лопатками фасада и по бокам аттика на уровне кровли филенчатые столбики со ступенчатым венчающим карнизом.

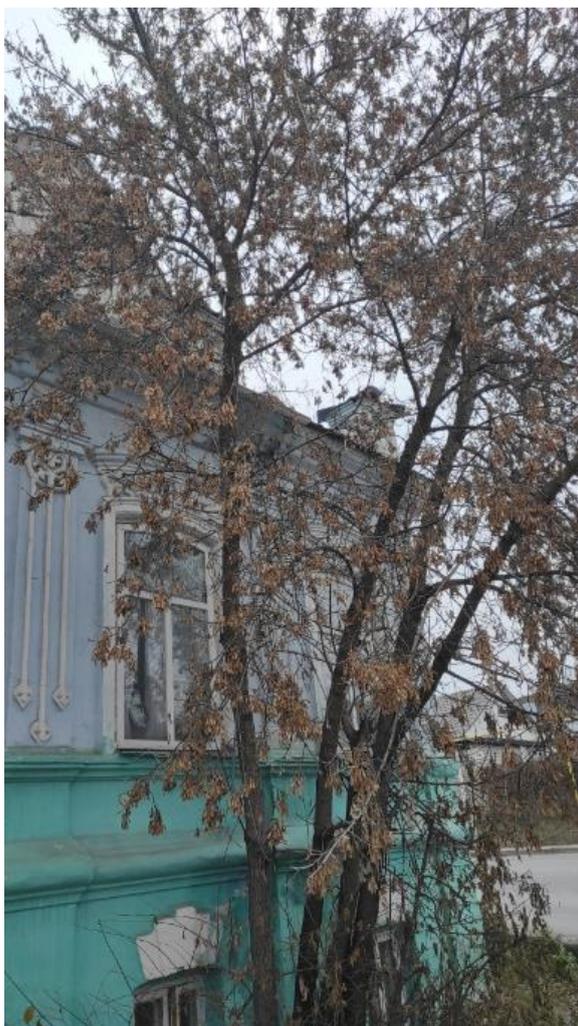
Фото 14. Вид на выявленный объект культурного наследия «Дом жилой 2-этажный каменный», расположенный по адресу: Челябинская область, Миасский городской округ, г. Миасс, Советская ул., 125.

Объект представляет собой двухэтажное прямоугольное в плане каменное здание с вальмовой кровлей. Общие габаритные размеры памятника: 14м x 18м.

Юго-восточный фасад решен в четыре оконных проема. Оконные проемы первого этажа с прямоугольной перемычкой, лучковым сандриком из пяти «лепестков» с замковым камнем. Между проемами лопатки. Межэтажный ступенчатый карниз. На втором этаже проемы с лучковой перемычкой. Ступенчатый лепной наличник с узорчатым ступенчатым сандриком. Ступенчатый общий поясok на уровне подоконной плиты. Между проемами лопатки, украшенные лепным декором в виде розетки с цветочным орнаментом и с тремя ниспадающими линиями с каплевидными завершениями. Пилястры лопаток украшены лепным узором. Венчающий ступенчатый карниз. На осях лопаток украшен дентикулами. На центральной оси фасада фигурный аттик, заполненный лепным декором и венчающим ступенчатым карнизом. Над лопатками фасада и по бокам аттика на уровне кровли филанчатые столбики со ступенчатым венчающим карнизом.

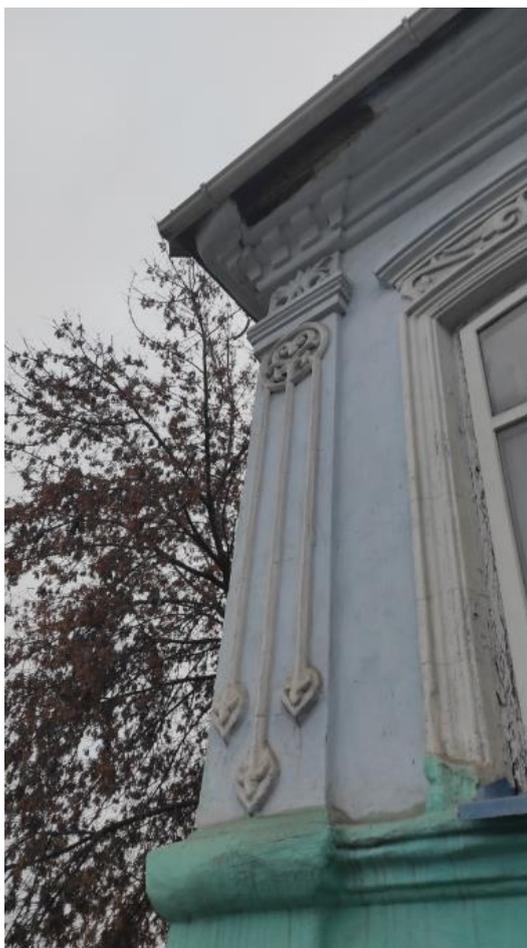
Фото 15. Вид на выявленный объект культурного наследия «Дом жилой 2-этажный каменный», расположенный по адресу: Челябинская область, Миасский городской округ, г. Миасс, Советская ул., 125.

Объект представляет собой двухэтажное прямоугольное в плане каменное здание с вальмовой кровлей. Общие габаритные размеры памятника: 14м x 18м.

Юго-восточный фасад решен в четыре оконных проема. Оконные проемы первого этажа с прямоугольной перемычкой, лучковым сандриком из пяти «лепестков» с замковым камнем. Между проемами лопатки. Межэтажный ступенчатый карниз. На втором этаже проемы с лучковой перемычкой. Ступенчатый лепной наличник с узорчатым ступенчатым сандриком. Ступенчатый общий поясok на уровне подоконной плиты. Между проемами лопатки, украшенные лепным декором в виде розетки с цветочным орнаментом и с тремя ниспадающими линиями с каплевидными завершениями. Пилястры лопаток украшены лепным узором. Венчающий ступенчатый карниз. На осях лопаток украшен дентикулами. На центральной оси фасада фигурный аттик, заполненный лепным декором и венчающим ступенчатым карнизом. Над лопатками фасада и по бокам аттика на уровне кровли филенчатые столбики со ступенчатым венчающим карнизом.

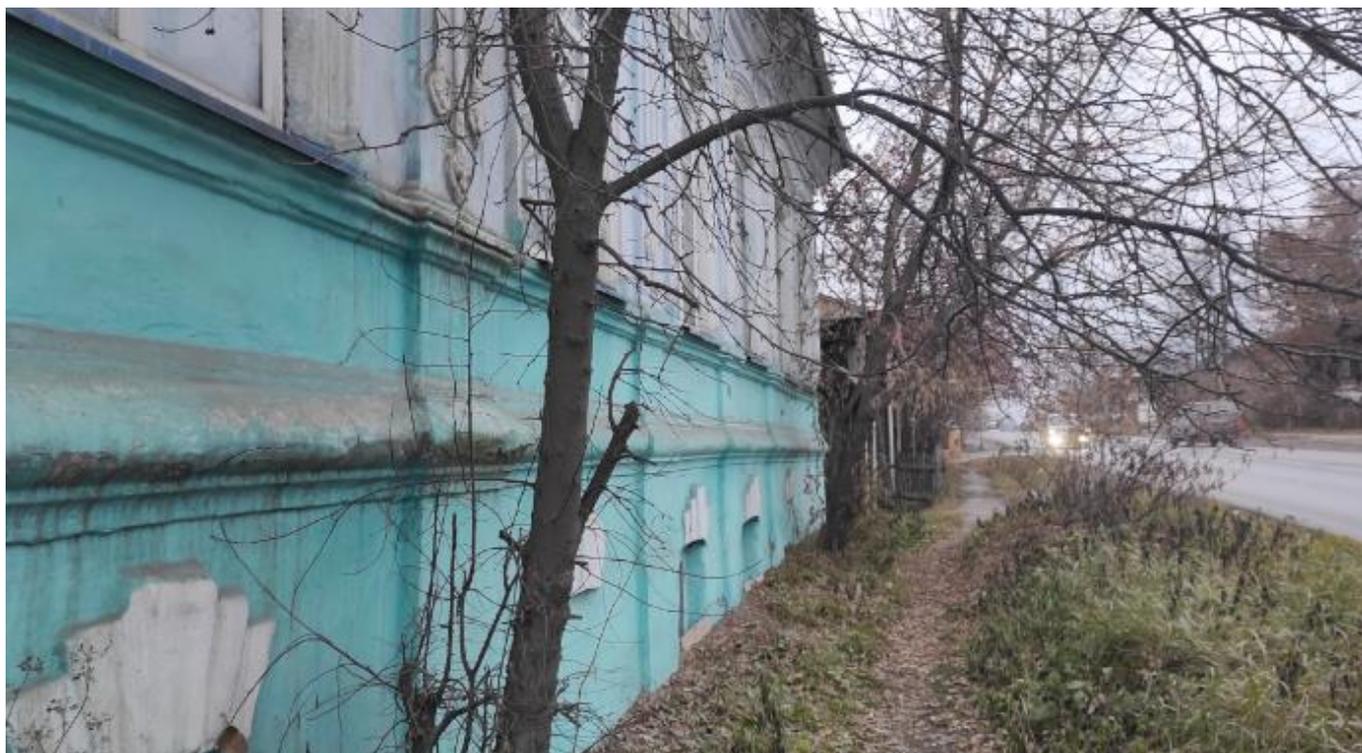
Фото 16. Вид на выявленный объект культурного наследия «Дом жилой 2-этажный каменный», расположенный по адресу: Челябинская область, Миасский городской округ, г. Миасс, Советская ул., 125.

Юго-восточный фасад решен в четыре оконных проема. Оконные проемы первого этажа с прямоугольной перемычкой, лучковым сандриком из пяти «лепестков» с замковым камнем. Между проемами лопатки. Межэтажный ступенчатый карниз. На втором этаже проемы с лучковой перемычкой. Ступенчатый лепной наличник с узорчатым ступенчатым сандриком. Ступенчатый общий поясok на уровне подоконной плиты. Между проемами лопатки, украшенные лепным декором в виде розетки с цветочным орнаментом и с тремя ниспадающими линиями с каплевидными завершениями. Пилястры лопаток украшены лепным узором. Венчающий ступенчатый карниз. На осях лопаток украшен дентикулами. На центральной оси фасада фигурный аттик, заполненный лепным декором и венчающим ступенчатым карнизом. Над лопатками фасада и по бокам аттика на уровне кровли филенчатые столбики со ступенчатым венчающим карнизом.

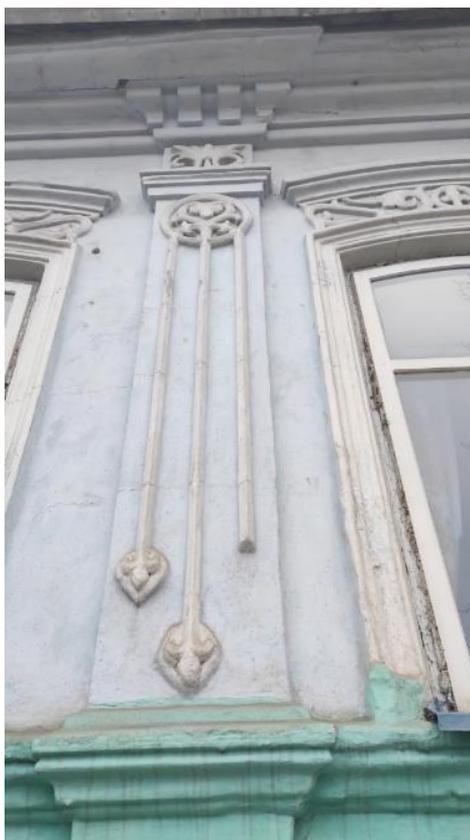
Фото 17. Вид на выявленный объект культурного наследия «Дом жилой 2-этажный каменный», расположенный по адресу: Челябинская область, Миасский городской округ, г. Миасс, Советская ул., 125.

Юго-восточный фасад решен в четыре оконных проема. Оконные проемы первого этажа с прямоугольной перемычкой, лучковым сандриком из пяти «лепестков» с замковым камнем. Между проемами лопатки. Межэтажный ступенчатый карниз. На втором этаже проемы с лучковой перемычкой. Ступенчатый лепной наличник с узорчатым ступенчатым сандриком. Ступенчатый общий поясok на уровне подоконной плиты. Между проемами лопатки, украшенные лепным декором в виде розетки с цветочным орнаментом и с тремя ниспадающими линиями с каплевидными завершениями. Пилястры лопаток украшены лепным узором. Венчающий ступенчатый карниз. На осях лопаток украшен дентикулами. На центральной оси фасада фигурный аттик, заполненный лепным декором и венчающим ступенчатым карнизом. Над лопатками фасада и по бокам аттика на уровне кровли филенчатые столбики со ступенчатым венчающим карнизом.

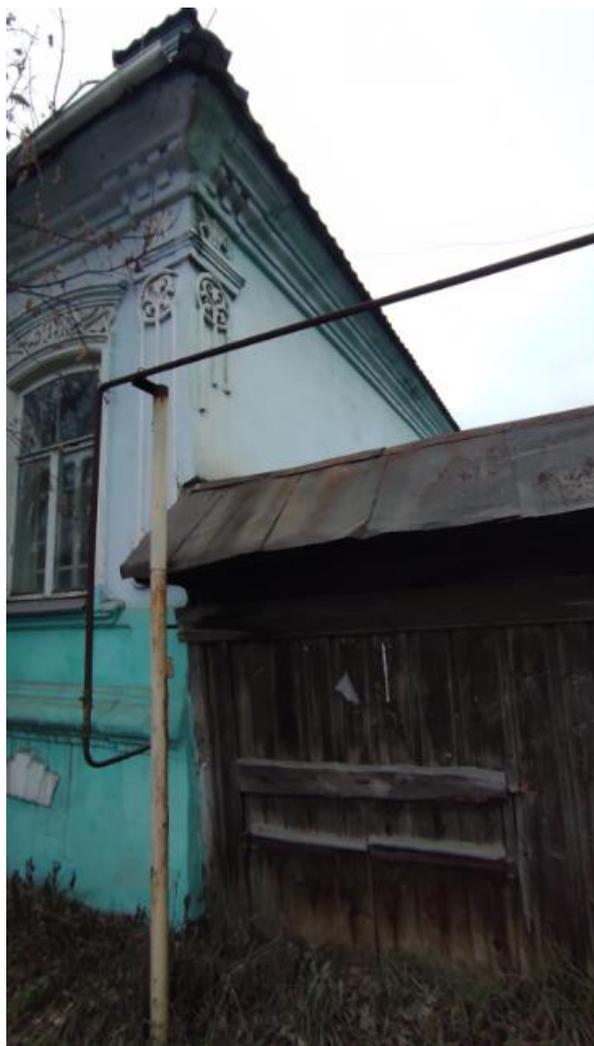
Фото 19. Вид на выявленный объект культурного наследия «Дом жилой 2-этажный каменный», расположенный по адресу: Челябинская область, Миасский городской округ, г. Миасс, Советская ул., 125.

Северо-восточный фасад решен в семь оконных проемов. Оконные проемы первого этажа с прямоугольной перемычкой, лучковым сандриком из пяти «лепестков» с замковым камнем. Проемы на осях 1-3, 6-7 заложены. Возможность открытия проемов при дальнейших реставрационных работах не обнаружена. Между проемами лопатки. Межэтажный ступенчатый карниз. На втором этаже проемы с лучковой перемычкой. Ступенчатый лепной наличник с узорчатым ступенчатым сандриком. Ступенчатый общий поясок на уровне подоконной плиты. Между проемами лопатки, украшенные лепным декором в виде розетки с цветочным орнаментом и с тремя ниспадающими линиями с каплевидными завершениями. Пилястры лопаток украшены лепным узором. Венчающий ступенчатый карниз. На осях лопаток украшен дентикулами. На центральной оси фасада фигурный аттик, заполненный лепным декором и венчающим ступенчатым карнизом. Над лопатками фасада и по бокам аттика на уровне кровли филенчатые столбики со ступенчатым венчающим карнизом.

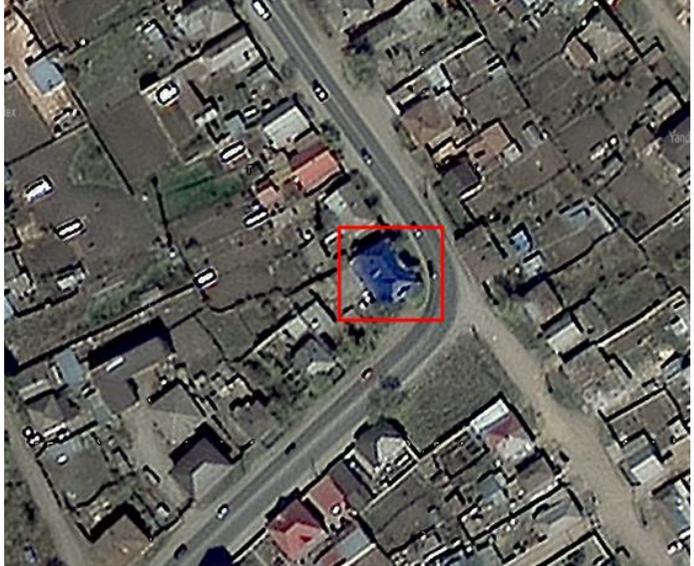
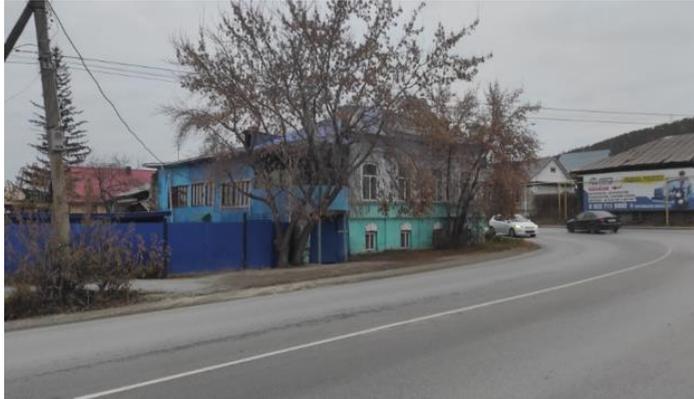
№ п/п	Видовая принадлежность предмета охраны	Предмет охраны	Фотофиксация
1	Градостроительные характеристики.	<p>Историческое местоположение в южной части г. Миасс, в центральной части квартала, образованного улицами Советская, Уралова, переулками Целинный и Детский.</p> <p>Композиционная значимость – объект рядовой застройки перекрестка пер. Детский и ул. Советская.</p>

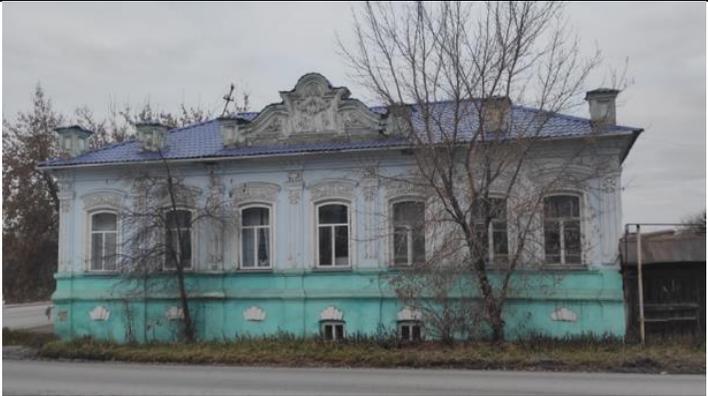
2	Объемно-планировочное решение	<p>Конфигурация и габаритные размеры.</p> <p>Двухэтажное прямоугольное в плане каменное здание с вальмовой кровлей.</p> <p>Общие габаритные размеры памятника: 14м x 18м.</p>

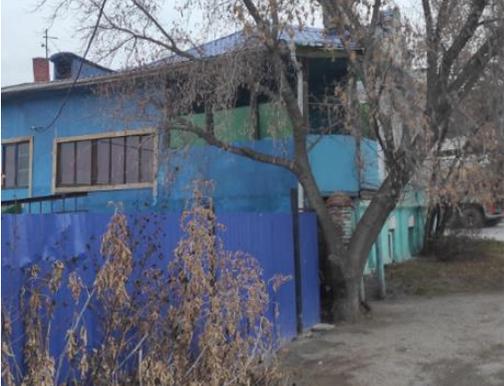
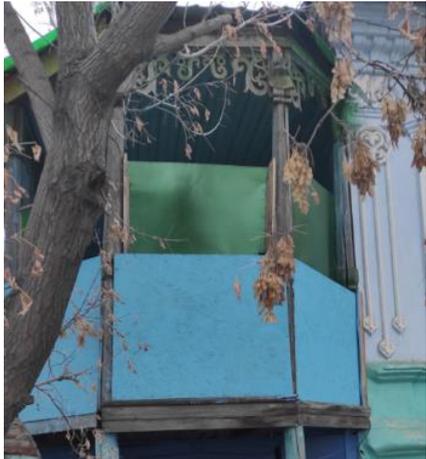
3.1	Архитектурные и конструктивные характеристики	<p>Юго-западный фасад.</p> <ul style="list-style-type: none"> – гранённый фонарь, расположенный над входной группой; – фонарь украшен резным пропильным узором и ступенчатым венчающим карнизом.

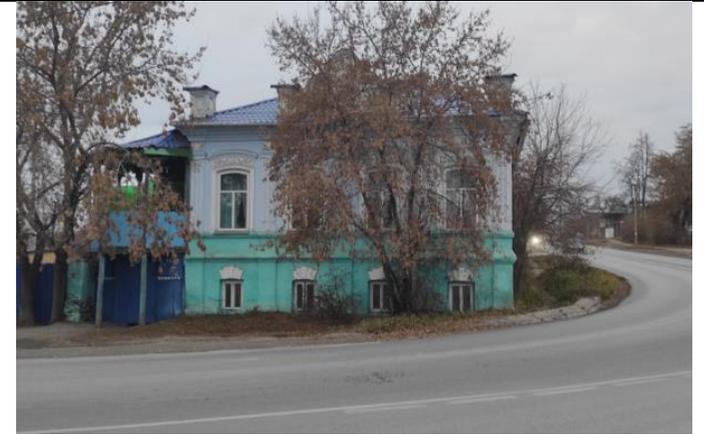
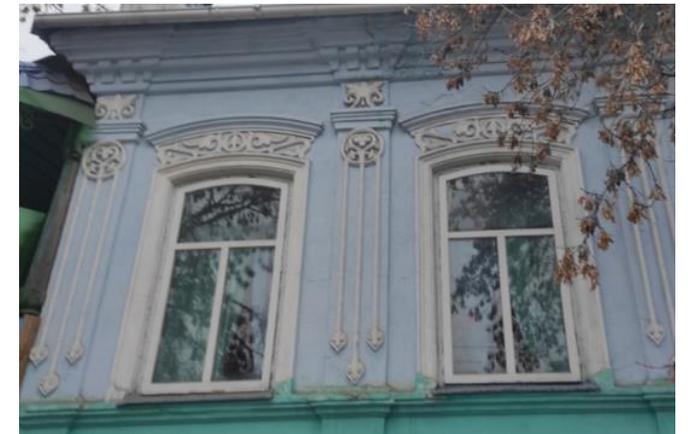
Юго-восточный фасад.

- над лопатками фасада и по бокам аттика на уровне кровли филанчатые столбики со ступенчатым венчающим карнизом.

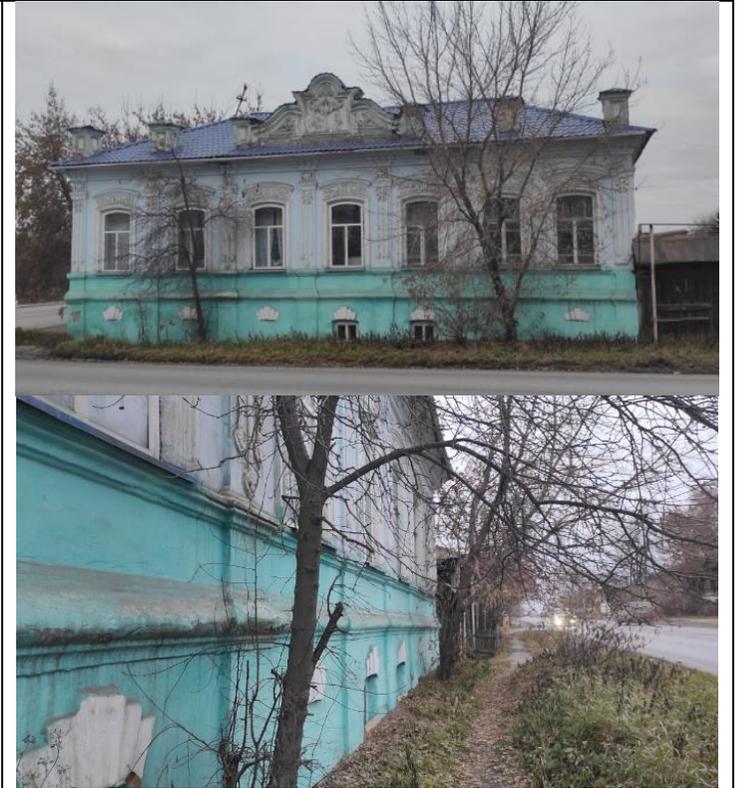
Северо-восточный фасад.

- над лопатками фасада и по бокам аттика на уровне кровли филенчатые столбики со ступенчатым венчающим карнизом.

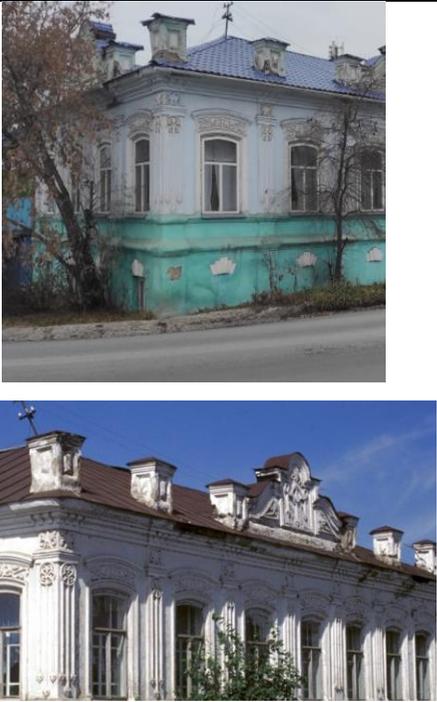
4.1	Материалы	— кирпич;

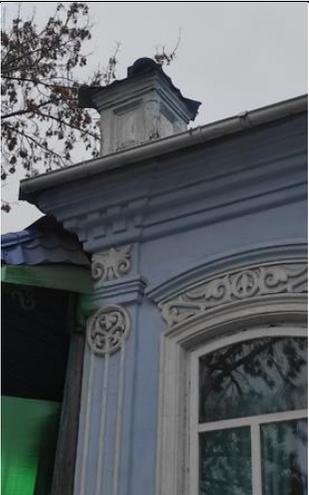
4.2		— лепной декор;

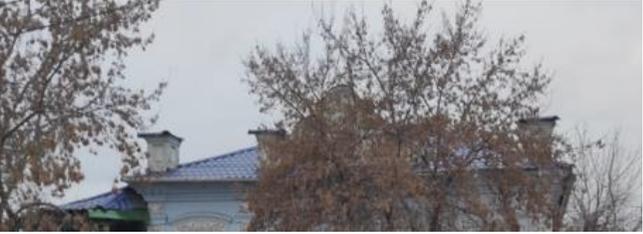
4.3		– металлическая фальцевая кровля.

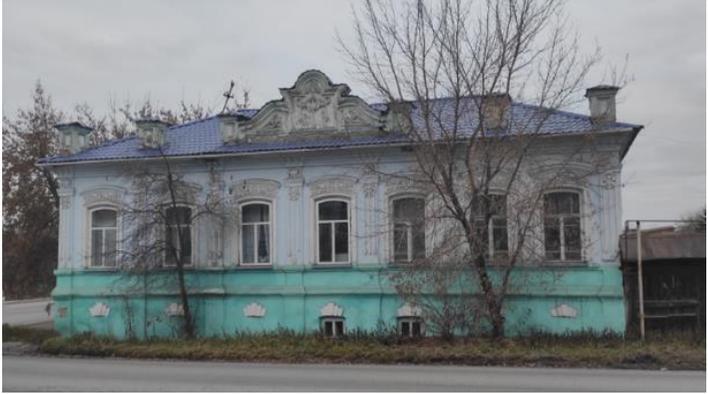
5.1	Секторы и направления видовых раскрытий, визуальные связи памятника	– точка наилучшего визуального восприятия объекта культурного наследия в юго-западном направлении;

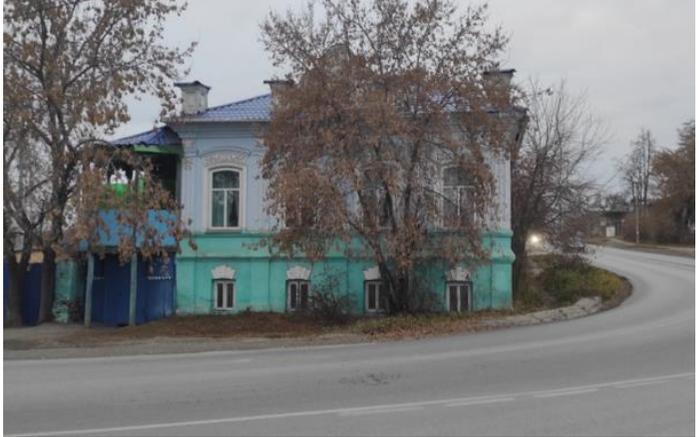
5.2		– точка наилучшего визуального восприятия объекта культурного наследия в северо-западном направлении.
