АКТ
ГОСУДАРСТВЕННОЙ ИСТОРИКО-КУЛЬТУРНОЙ ЭКСПЕРТИЗЫ,
обосновывающий включение в Единый государственный реестр объектов
культурного наследия (памятников истории и культуры) народов Российской
Федерации выявленного объекта культурного наследия:
«Дом жилой 2-этажный каменный», расположенного по адресу: Челябинская
область, Миасский городской округ, г. Миасс, Советская ул., 125

г. Миасс

2024 г.

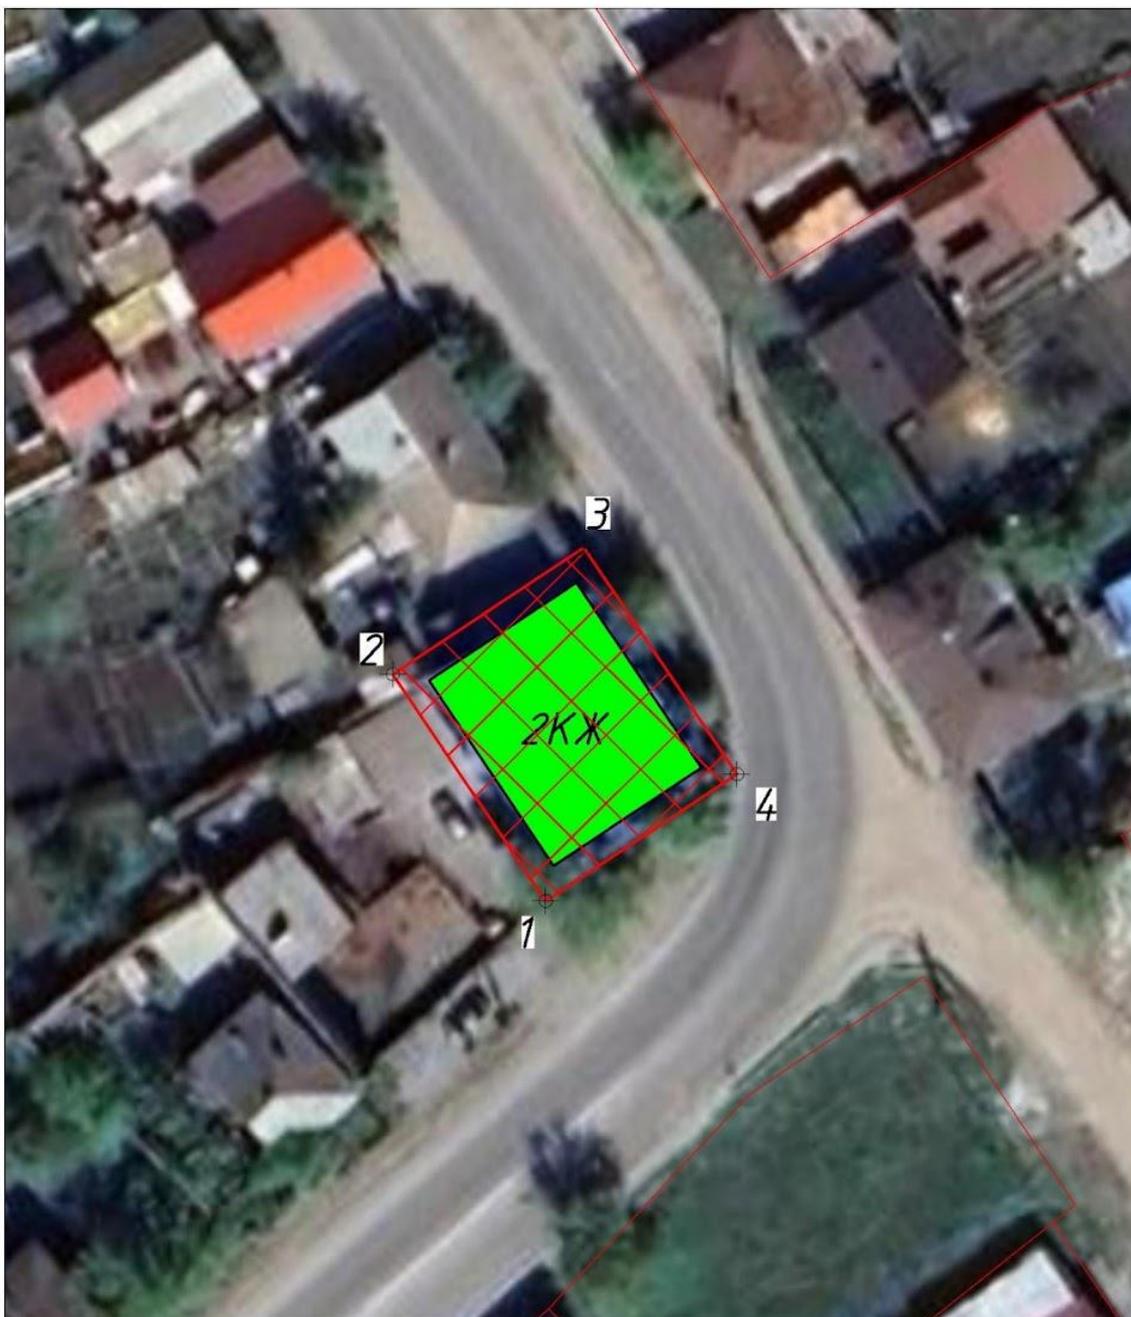
Масштаб 1:500

ПРОЕКТ
границ территории объекта культурного наследия «Дом жилой 2-этажный каменный», расположенного по адресу: Челябинская область, Миасский городской округ, г. Миасс, пер. Детский, 9
