**ГОСУДАРСТВЕННЫЙ КОМИТЕТ ОХРАНЫ ОБЪЕКТОВ КУЛЬТУРНОГО НАСЛЕДИЯ  
ЧЕЛЯБИНСКОЙ ОБЛАСТИ**

**П Р И К А З**

от 01.11.2024 № 362

**Об утверждении описания особенностей, подлежащих обязательному сохранению (предмета охраны), объекта культурного наследия муниципального (местного) значения «Усадьба», вторая половина XIX в., (ансамбль), расположенного по адресу: Челябинская область, Каслинский муниципальный район, город Касли, улица Свердлова, дом 87, дом 85**

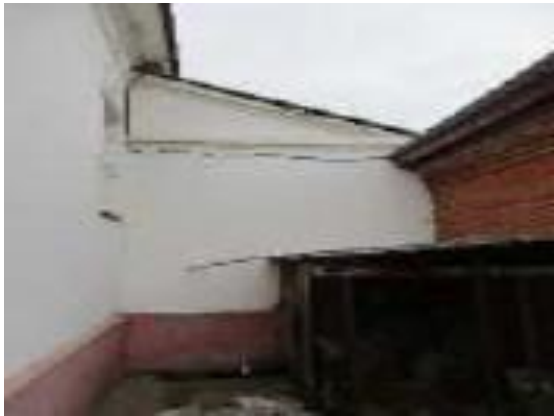
<p>2.2. Объемно-планировочные решения</p>	<p>1. «Дом», на вторую половину XIX в.:</p> <p>1.1. Объемно-планировочное решение прямоугольного в плане одноэтажного с подвалом каменного дома, усложненного объемом тамбура со стороны восточного фасада, на вторую половину XIX.: габариты, высотные отметки по венчающим карнизам и фронтонам.</p>

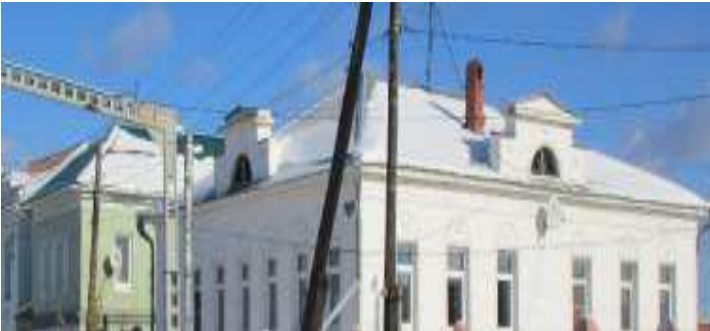
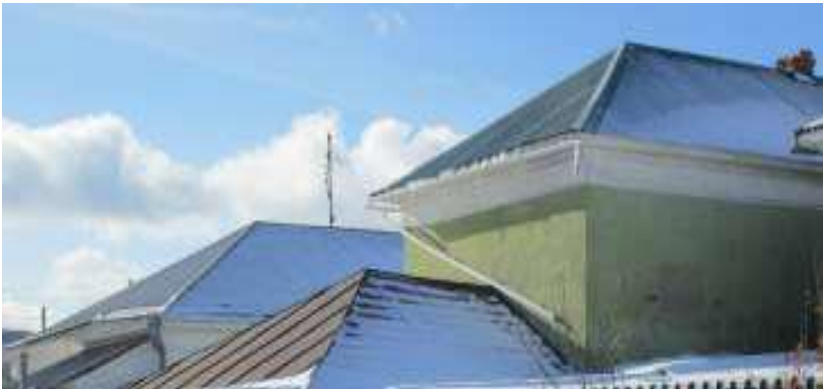
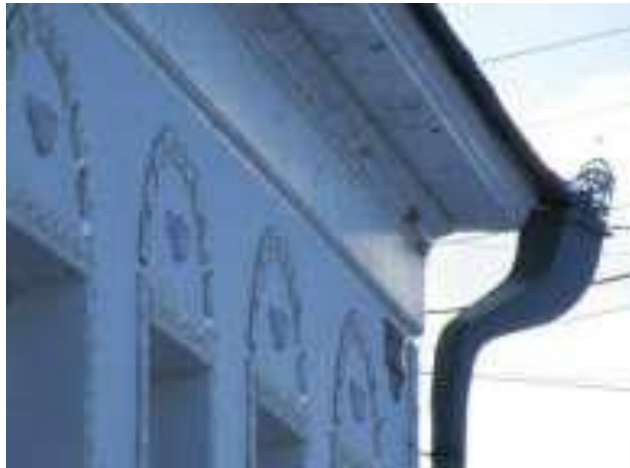
3.	Конструктивные элементы (строительные материалы)	<p>«Дома» и «Флигеля»:</p> <ol style="list-style-type: none"> <li>1. Бутовый фундамент.</li> <li>2. Внешние и внутренние капитальные стены – кирпичные.</li> </ol>	
4.	Крыша	<p>«Дома» и «Флигеля»:</p> <ol style="list-style-type: none"> <li>1. Конфигурация и габариты вальмовой крыши на вторую половину XIX в., высотные отметки по конькам и свесам крыши.</li> <li>2. Крыша стропильная, материал стропил – дерево, кровля металлическая (с необходимостью восстановления фальцевой) по деревянной обрешетке.</li> </ol>

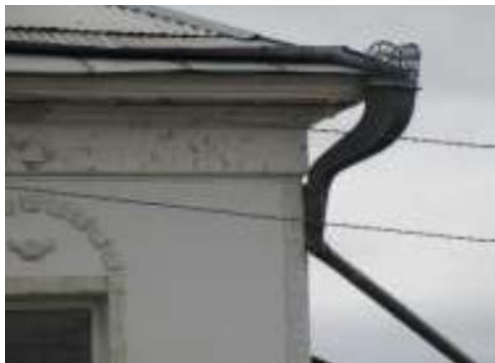
5.	Композиционное решение и архитектурно-художественное оформление фасадов	<p>«Дома», на вторую половину XIX в. (расположение, форма, размеры, пропорции, профили, материалы):</p> <ol style="list-style-type: none"><li>1. Для всех фасадов.</li><li>1.1. Фриз.</li><li>1.2. Венчающий карниз.</li><li>1.3. Карниз тамбура.</li></ol>

2. Для уличных (главных) фасадов.  
2.1. Подоконная тяга (с необходимостью восстановления).

2.2. Ступенчатый фронтон с карнизиком широкого выноса и шипцовым завершением (с необходимостью восстановления нижних боковых ступеней).

Полуциркульный проем слухового окна, украшенного профилированным архивольтом.

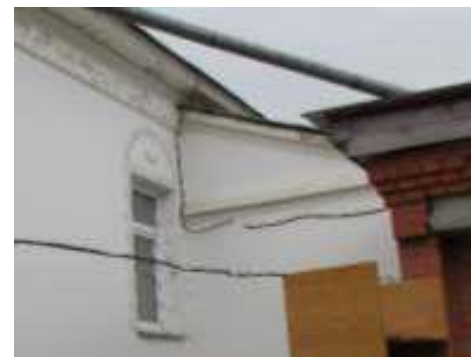
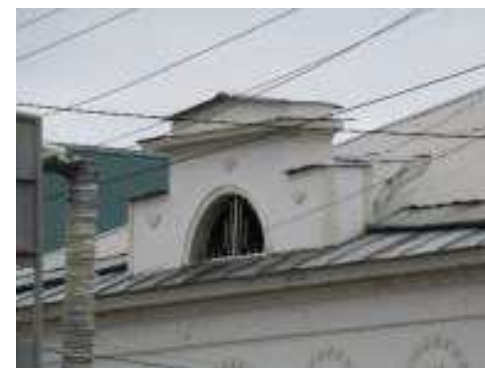
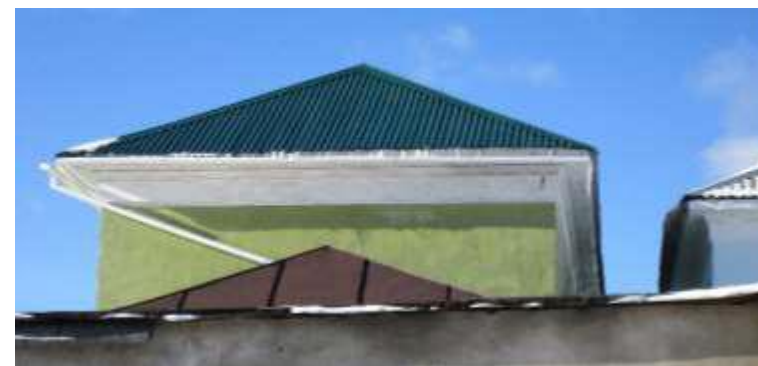
«Флигеля», на вторую половину XIX в. (расположение, форма, размеры, пропорции, профили, материалы):

1. Для всех фасадов.

1.1. Фриз.

1.2. Венчающий карниз.

2. Для главного и дворового южного фасадов.

2.1. Междуэтажный пояс.

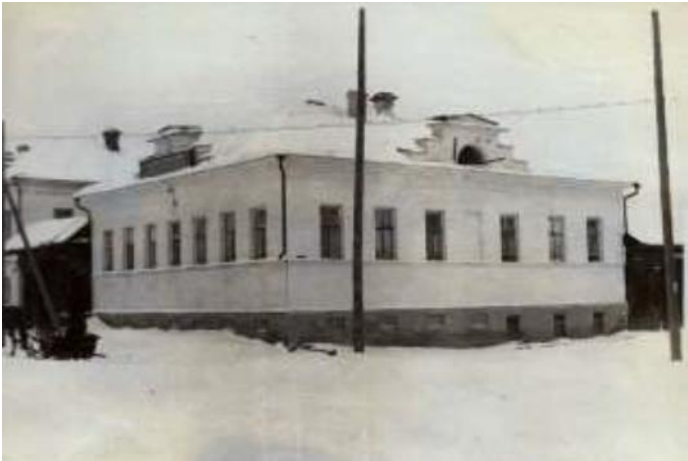
6.	Исторические дверные и оконные проемы	<p>Для «Дома» и «Флигеля», на вторую половину XIX в.:</p> <ol style="list-style-type: none"> <li>1. Наружные дверные проемы (расположение, форма, размеры).</li> <li>2. Оконные проемы (расположение, форма, размеры).</li> </ol>

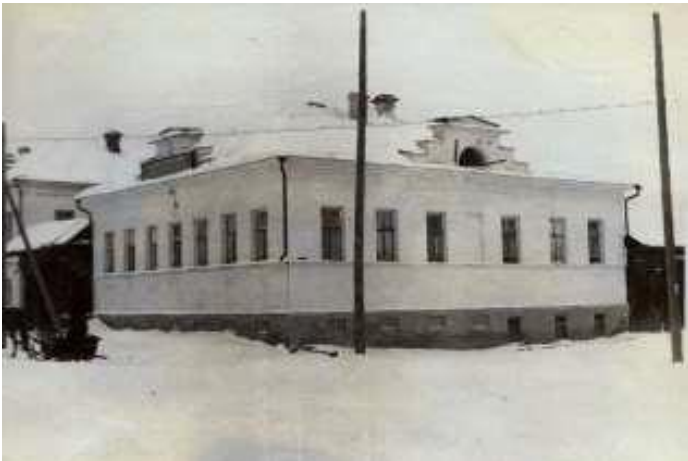
7.	Заполнения оконных проемов	<p>Для «Дома», на вторую половину XIX в.:</p> <p>Оконные переплеты с необходимостью восстановления рисунка и материала (рисунок – Т-образный, материал - дерево).</p>

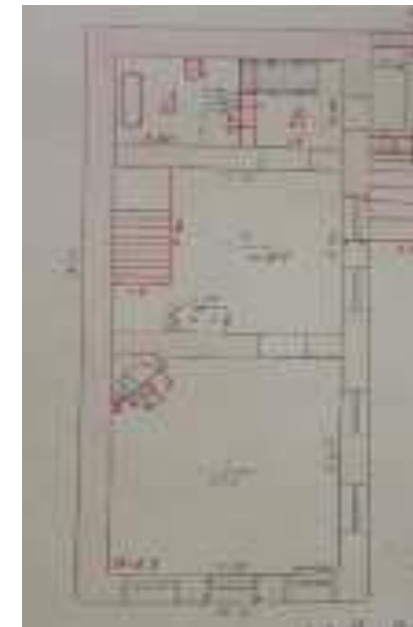
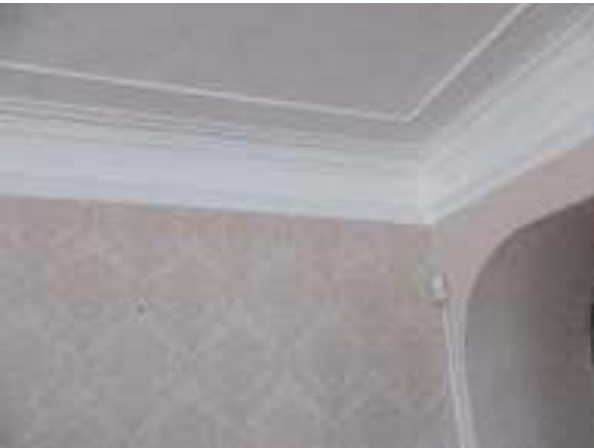
9. Планировочное и архитектурно-художественное решение интерьеров

1. Пространственно-планировочная структура интерьеров здания в пределах несущих капитальных стен и перекрытий, на вторую половину XIX в.;

2. Потолочные карнизы, кессонированные потолки (для «Дома»).
