**АКТ**  
**ГОСУДАРСТВЕННОЙ ИСТОРИКО-КУЛЬТУРНОЙ ЭКСПЕРТИЗЫ,**  
**обосновывающий включение в Единый государственный реестр объектов**  
**культурного наследия (памятников истории и культуры) народов Российской**  
**Федерации выявленного объекта культурного наследия:**  
**«Ремесленная школа», расположенного по адресу: Челябинская область,**  
**Миасский городской округ, г. Миасс, ул. Ремесленная, 8а**

г. Миасс

2024 г.

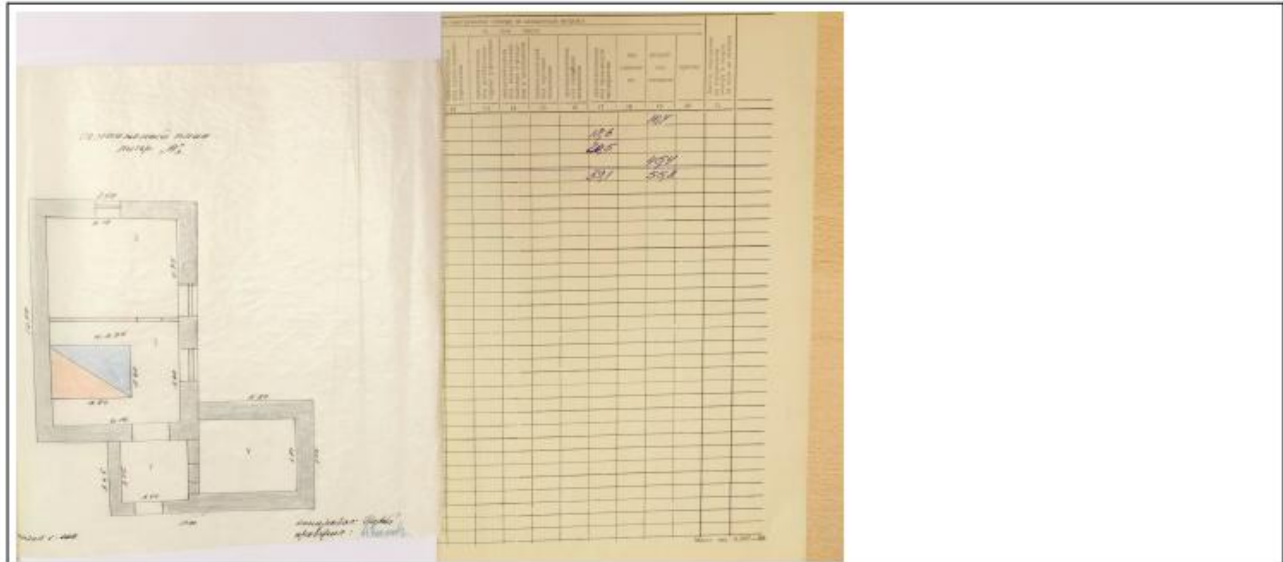
Выписка из Единого государственного реестра недвижимости об объекте недвижимости  
План расположения помещения, машино-места на этаже (плане этажа)

Здание			
вид объекта недвижимости			
Лист № 1 раздела 8	Всего листов раздела 8: 1	Всего разделов: 5	Всего листов выписки: 7
29.05.2024г. № КУВИ-001/2024-144779856			
Кадастровый номер: 74:34:1900071:95		Номер этажа (этажей): 01

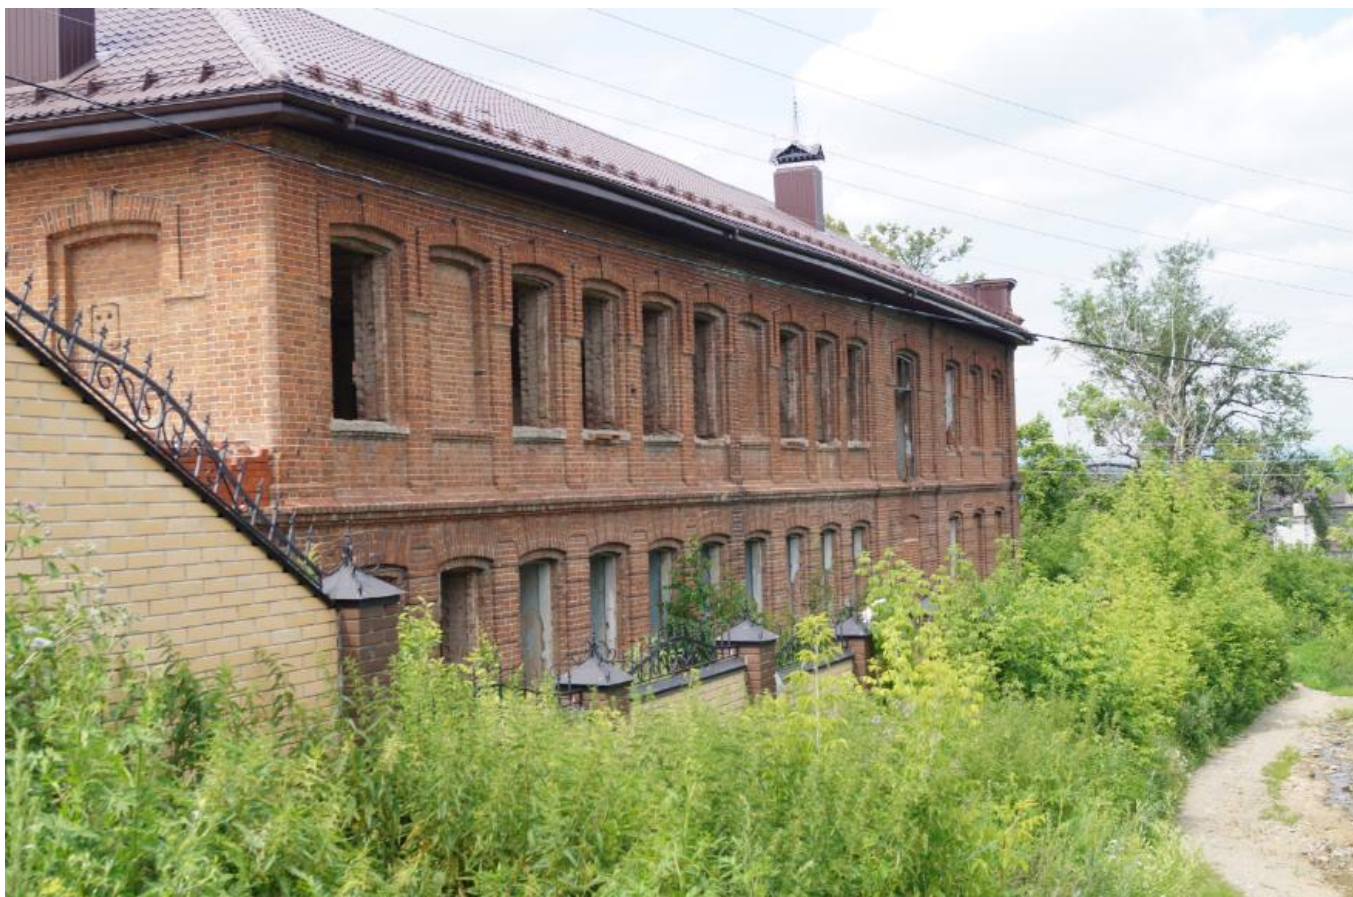
Фото 1. Вид на выявленный объект культурного наследия «Ремесленная школа», расположенный по адресу: Челябинская область, Миасский городской округ, г. Миасс, ул. Ремесленная, 8а.

Объект представляет собой двухэтажное П-образное в плане кирпичное здание с вальмовой кровлей и высоким цоколем. Общие габаритные размеры памятника: 34м x 47м.

Северный фасад решен в два ризалита по три оси на двух фасадах и в 5 осей на центральной части. Первый этаж рустован. На центральной оси первого этажа дверной проем с каменной лестницей. Проемы с лучковой перемычкой. Оконные проемы второго этажа оформлены лучковым сандриком с замковым камнем, филенками под проемами. Межэтажный ступенчатый карниз. Углы фасадов оформлены лопатками. Венчающий ступенчатый карниз. Ризалиты оформлены фигурной аттиковой стеночкой с круглой центральной частью с медальоном. Центральная часть решена фигурным аттиком с треугольным сквозным проемом.

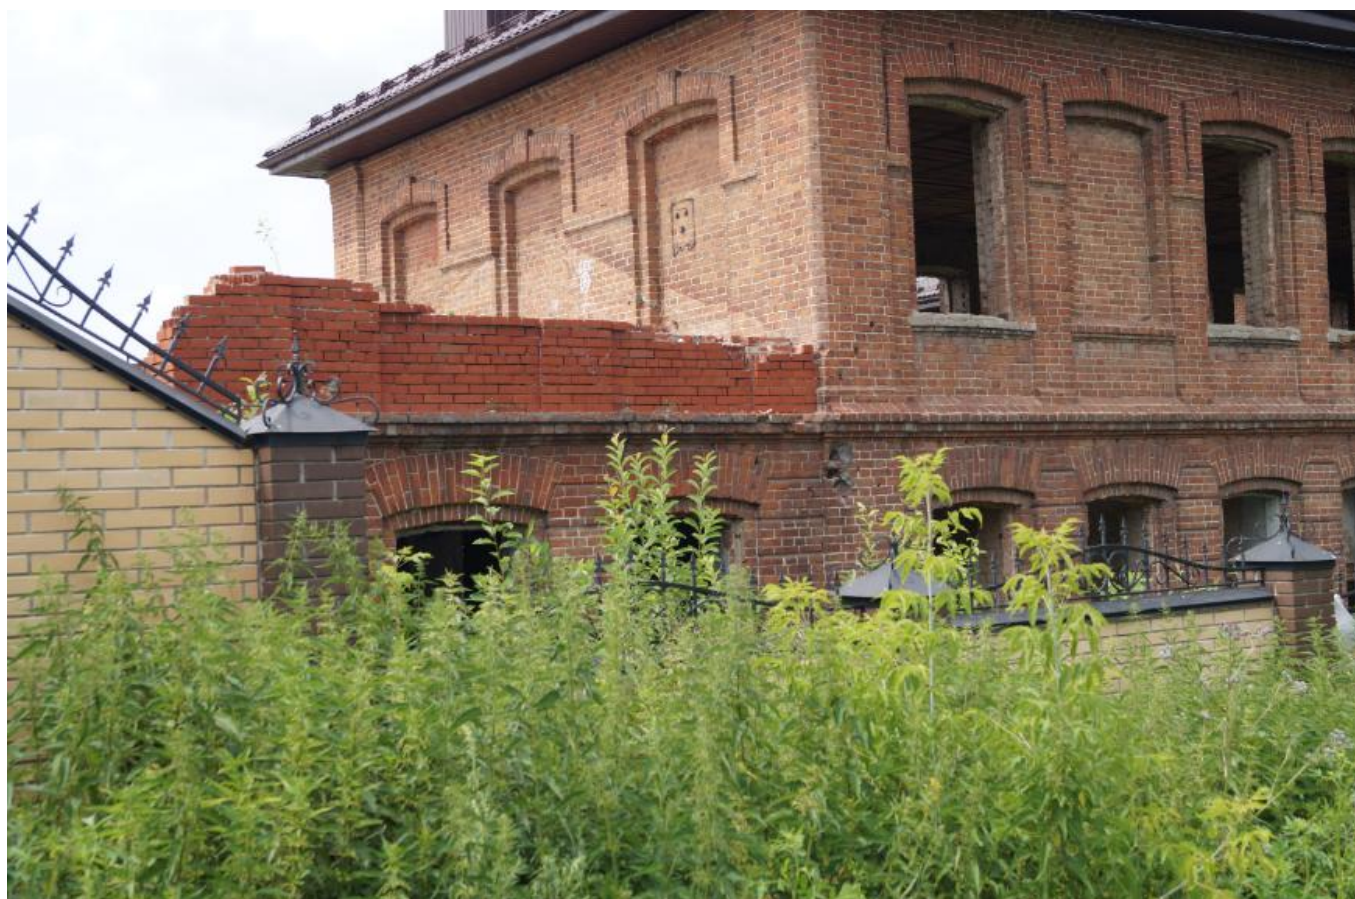
Фото 2. Вид на выявленный объект культурного наследия «Ремесленная школа», расположенный по адресу: Челябинская область, Миасский городской округ, г. Миасс, ул. Ремесленная, 8а.

Восточный фасад решен в 14 осей. Первый этаж рустован. На 11 оси высокие оконные проемы, оформлены лопатками с обеих сторон. Проемы с лучковой перемычкой. Оконные проемы второго этажа оформлены лучковым сандриком с замковым камнем, филенками под проемами. Межэтажный ступенчатый карниз. Венчающий ступенчатый карниз. Углы фасада оформлены лопатками.

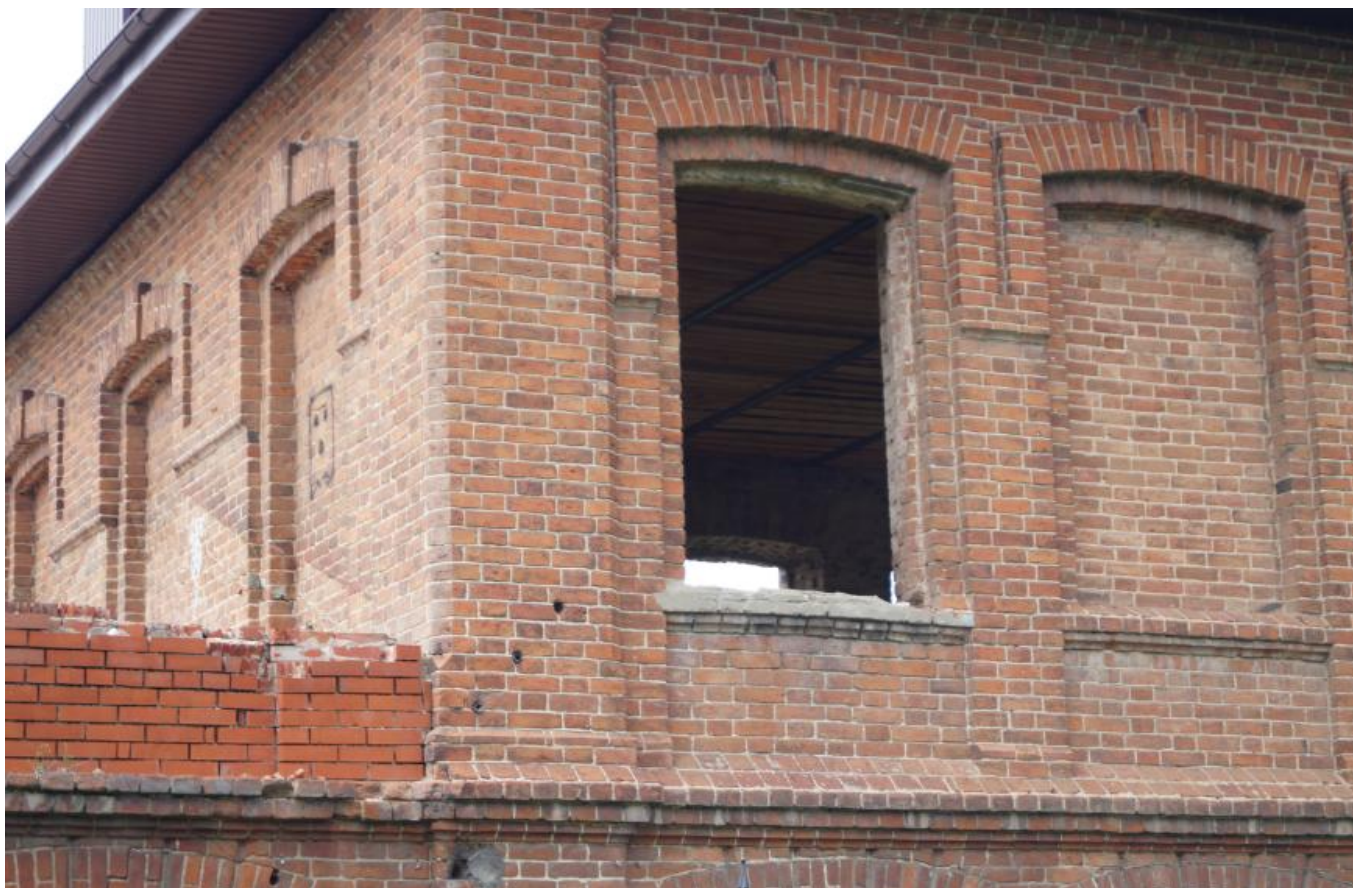
Фото 3. Вид на выявленный объект культурного наследия «Ремесленная школа», расположенный по адресу: Челябинская область, Миасский городской округ, г. Миасс, ул. Ремесленная, 8а.

Восточный фасад решен в 14 осей. Первый этаж рустован. На 11 оси высокие оконные проемы, оформлены лопатками с обеих сторон. Проемы с лучковой перемычкой. Оконные проемы второго этажа оформлены лучковым сандриком с замковым камнем, филенками под проемами. Межэтажный ступенчатый карниз. Венчающий ступенчатый карниз. Углы фасада оформлены лопатками.

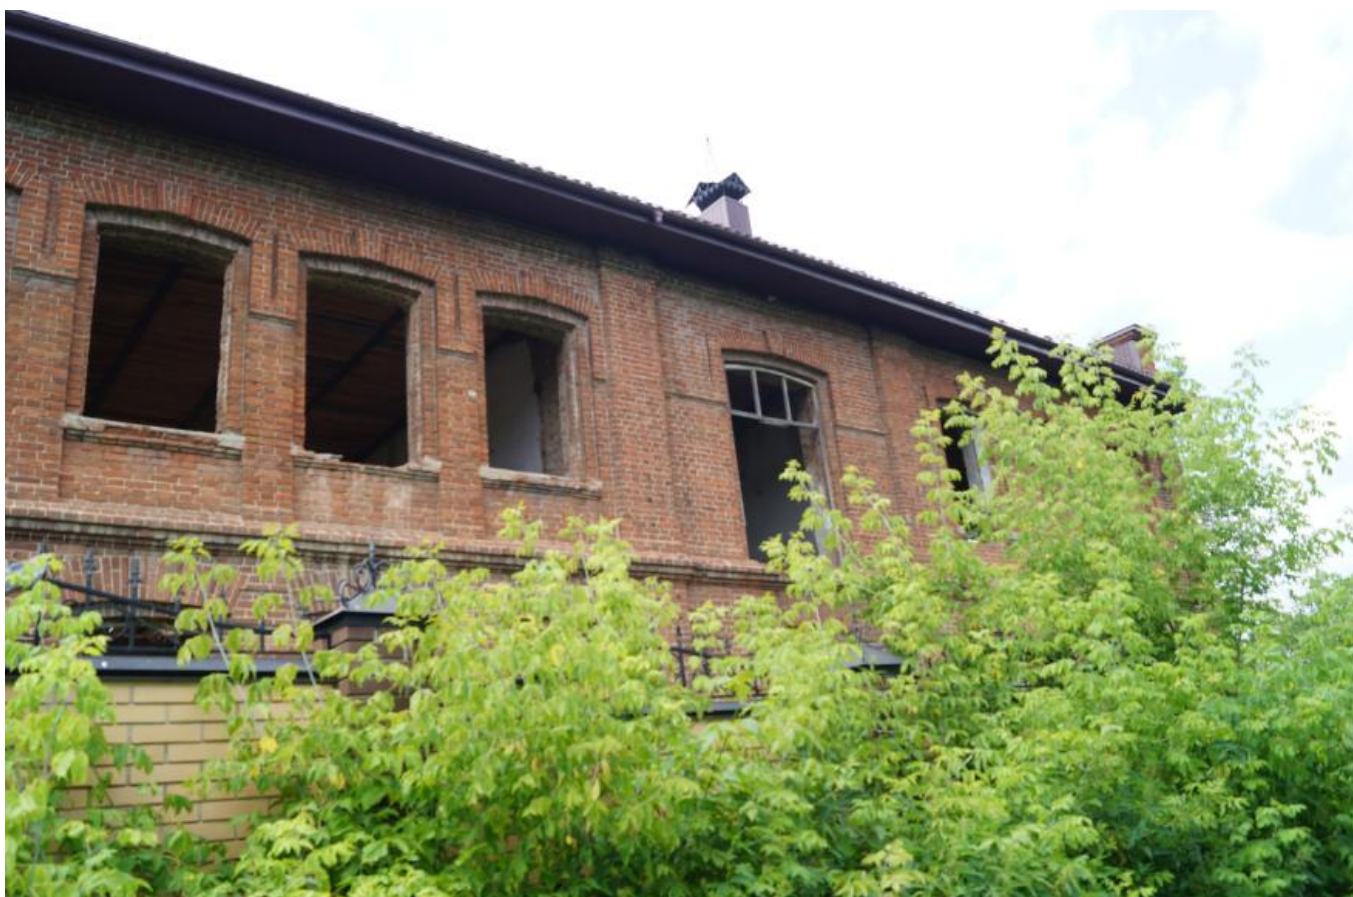
Фото 4. Вид на выявленный объект культурного наследия «Ремесленная школа», расположенный по адресу: Челябинская область, Миасский городской округ, г. Миасс, ул. Ремесленная, 8а.

Восточный фасад решен в 14 осей. Первый этаж рустован. На 11 оси высокие оконные проемы, оформлены лопатками с обеих сторон. Проемы с лучковой перемычкой. Оконные проемы второго этажа оформлены лучковым сандриком с замковым камнем, филенками под проемами. Межэтажный ступенчатый карниз. Венчающий ступенчатый карниз. Углы фасада оформлены лопатками.

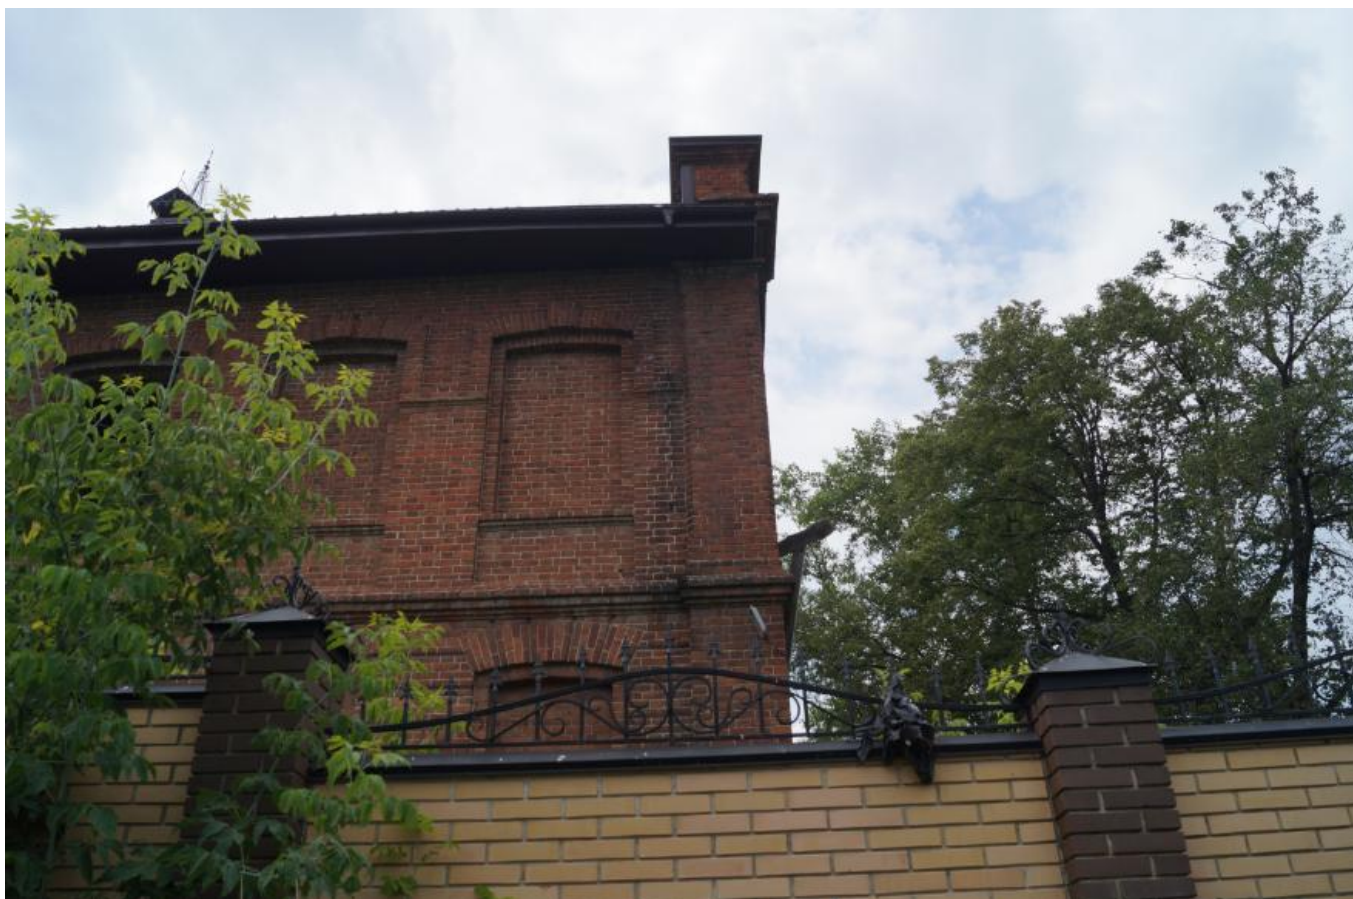
Фото 5. Вид на выявленный объект культурного наследия «Ремесленная школа», расположенный по адресу: Челябинская область, Миасский городской округ, г. Миасс, ул. Ремесленная, 8а.

Восточный фасад решен в 14 осей. Первый этаж рустован. На 11 оси высокие оконные проемы, оформлены лопатками с обеих сторон. Проемы с лучковой перемычкой. Оконные проемы второго этажа оформлены лучковым сандриком с замковым камнем, филенками под проемами. Межэтажный ступенчатый карниз. Венчающий ступенчатый карниз. Углы фасада оформлены лопатками.

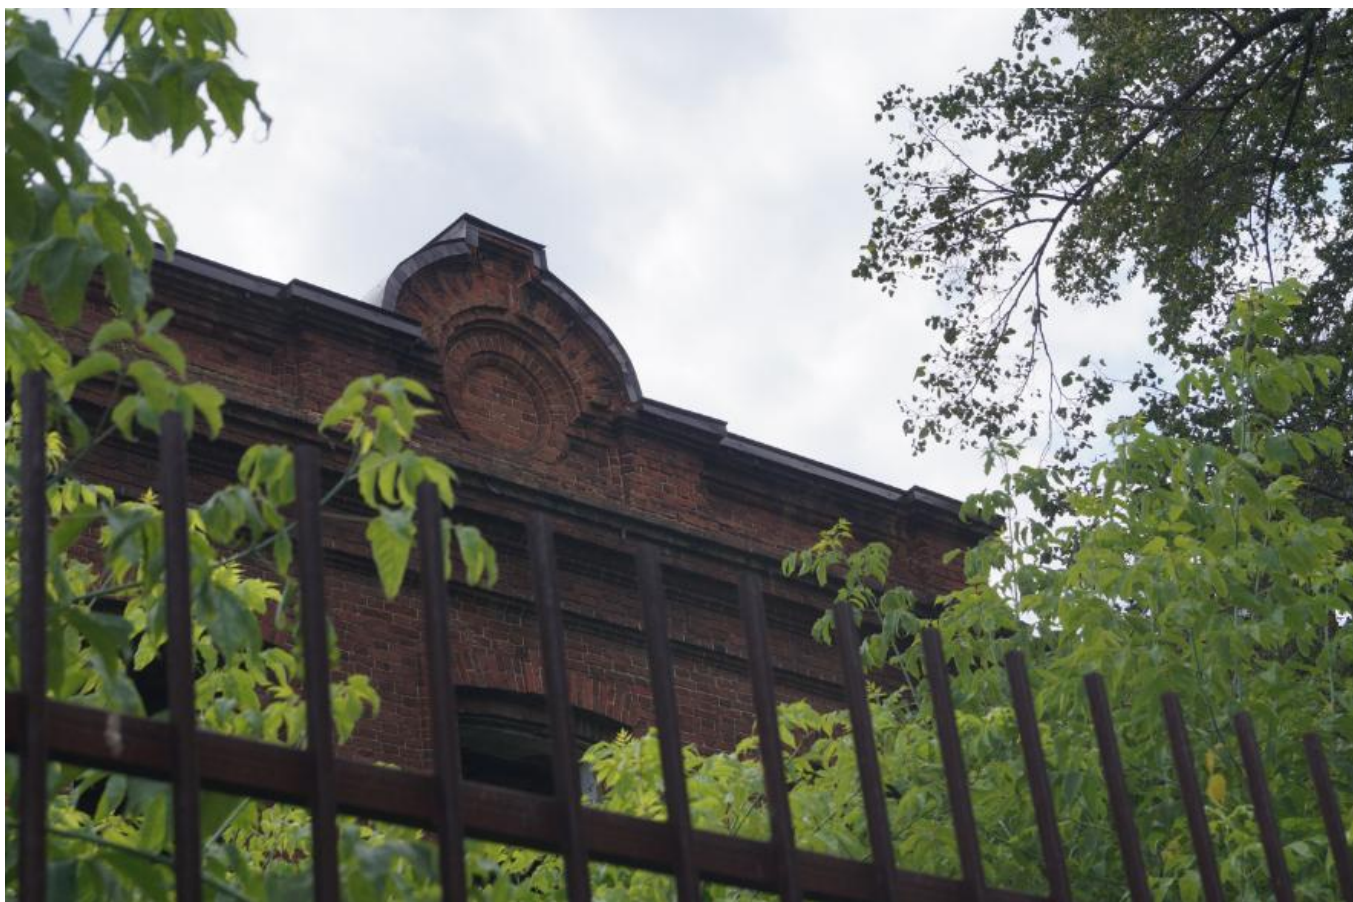
Фото 6. Вид на выявленный объект культурного наследия «Ремесленная школа», расположенный по адресу: Челябинская область, Миасский городской округ, г. Миасс, ул. Ремесленная, 8а.

Северный фасад решен в два ризалита по три оси на двух фасадах и в 5 осей на центральной части. Первый этаж рустован. На центральной оси первого этажа дверной проем с каменной лестницей. Проемы с лучковой перемычкой. Оконные проемы второго этажа оформлены лучковым сандриком с замковым камнем, филенками под проемами. Межэтажный ступенчатый карниз. Углы фасадов оформлены лопатками. Венчающий ступенчатый карниз. Ризалиты оформлены фигурной аттиковой стеночкой с круглой центральной частью с медальоном.

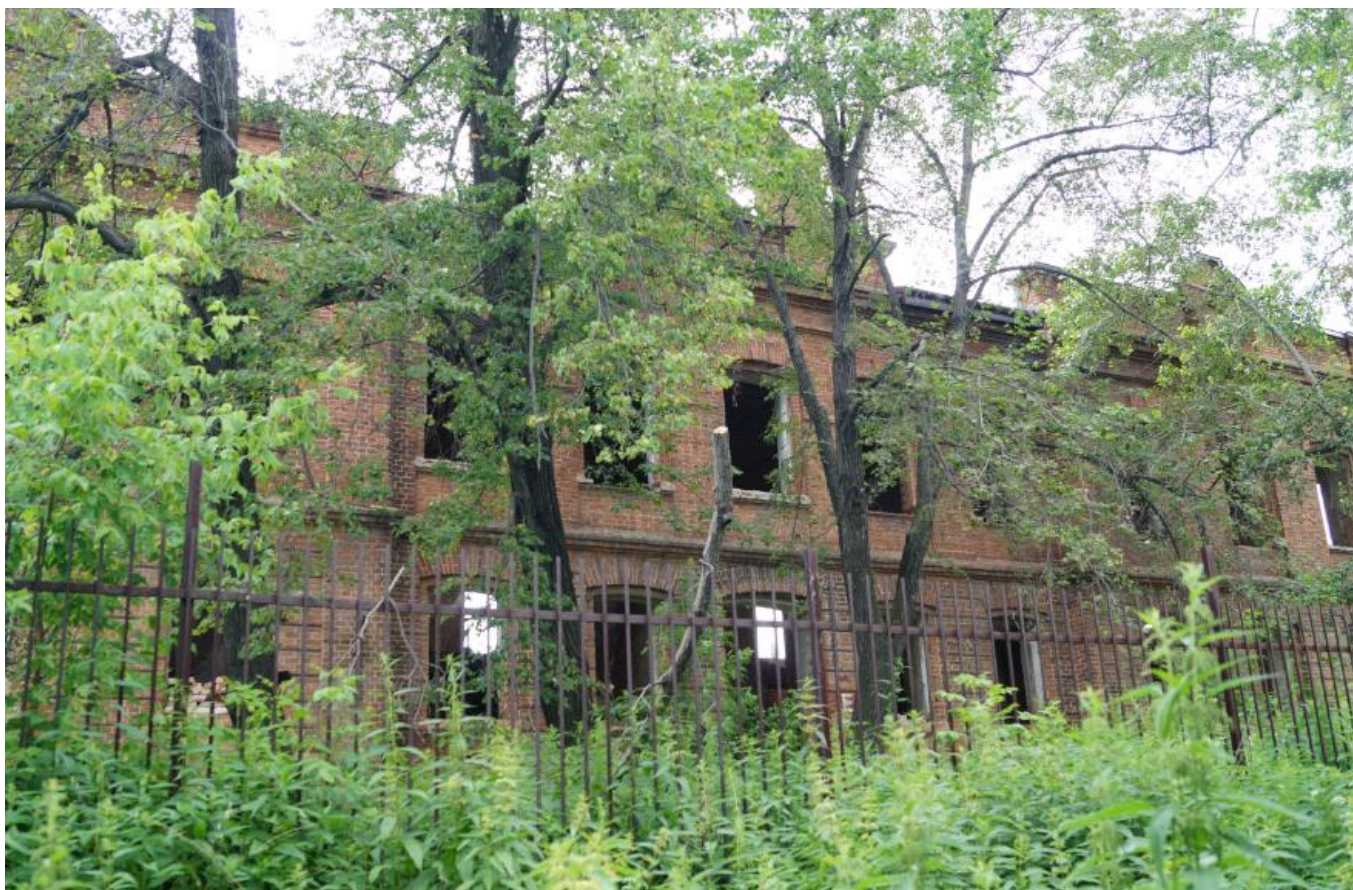
Фото 7. Вид на выявленный объект культурного наследия «Ремесленная школа», расположенный по адресу: Челябинская область, Миасский городской округ, г. Миасс, ул. Ремесленная, 8а.

Северный фасад решен в два ризалита по три оси на двух фасадах и в 5 осей на центральной части. Первый этаж рустован. На центральной оси первого этажа дверной проем с каменной лестницей. Проемы с лучковой перемычкой. Оконные проемы второго этажа оформлены лучковым сандриком с замковым камнем, филенками под проемами. Межэтажный ступенчатый карниз. Углы фасадов оформлены лопатками. Венчающий ступенчатый карниз. Ризалиты оформлены фигурной аттиковой стеночкой с круглой центральной частью с медальоном.

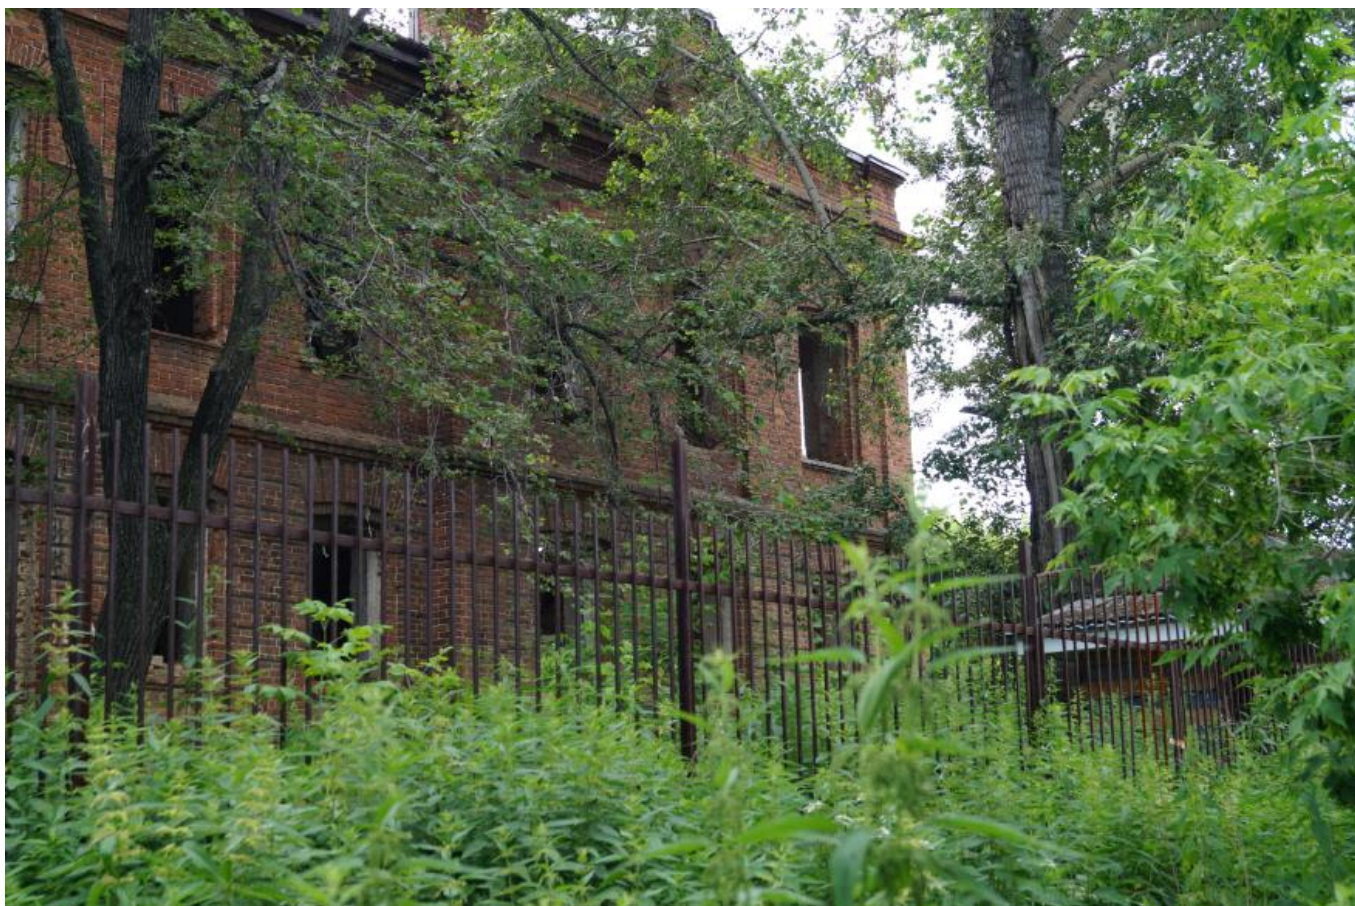
Фото 8. Вид на выявленный объект культурного наследия «Ремесленная школа», расположенный по адресу: Челябинская область, Миасский городской округ, г. Миасс, ул. Ремесленная, 8а.

Северный фасад решен в два ризалита по три оси на двух фасадах и в 5 осей на центральной части. Первый этаж рустован. На центральной оси первого этажа дверной проем с каменной лестницей. Проемы с лучковой перемычкой. Оконные проемы второго этажа оформлены лучковым сандриком с замковым камнем, филенками под проемами. Межэтажный ступенчатый карниз. Углы фасадов оформлены лопатками. Венчающий ступенчатый карниз. Ризалиты оформлены фигурной аттиковой стеночкой с круглой центральной частью с медальоном.

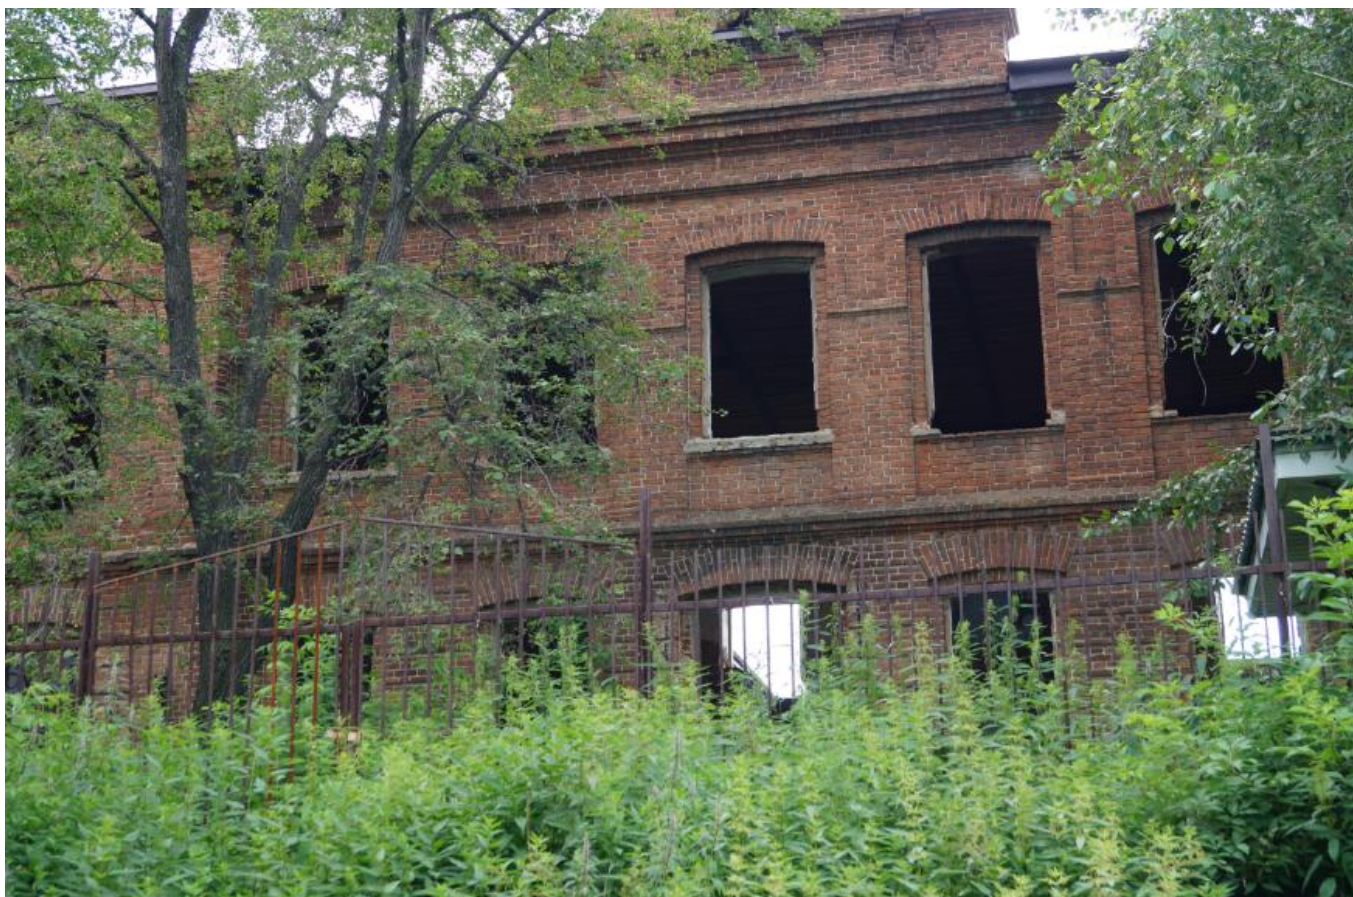
Фото 9. Вид на выявленный объект культурного наследия «Ремесленная школа», расположенный по адресу: Челябинская область, Миасский городской округ, г. Миасс, ул. Ремесленная, 8а.

Северный фасад решен в два ризалита по три оси на двух фасадах и в 5 осей на центральной части. Первый этаж рустован. На центральной оси первого этажа дверной проем с каменной лестницей. Проемы с лучковой перемычкой. Оконные проемы второго этажа оформлены лучковым сандриком с замковым камнем, филенками под проемами. Межэтажный ступенчатый карниз. Углы фасадов оформлены лопатками. Венчающий ступенчатый карниз. Ризалиты оформлены фигурной аттиковой стеночкой с круглой центральной частью с медальоном.

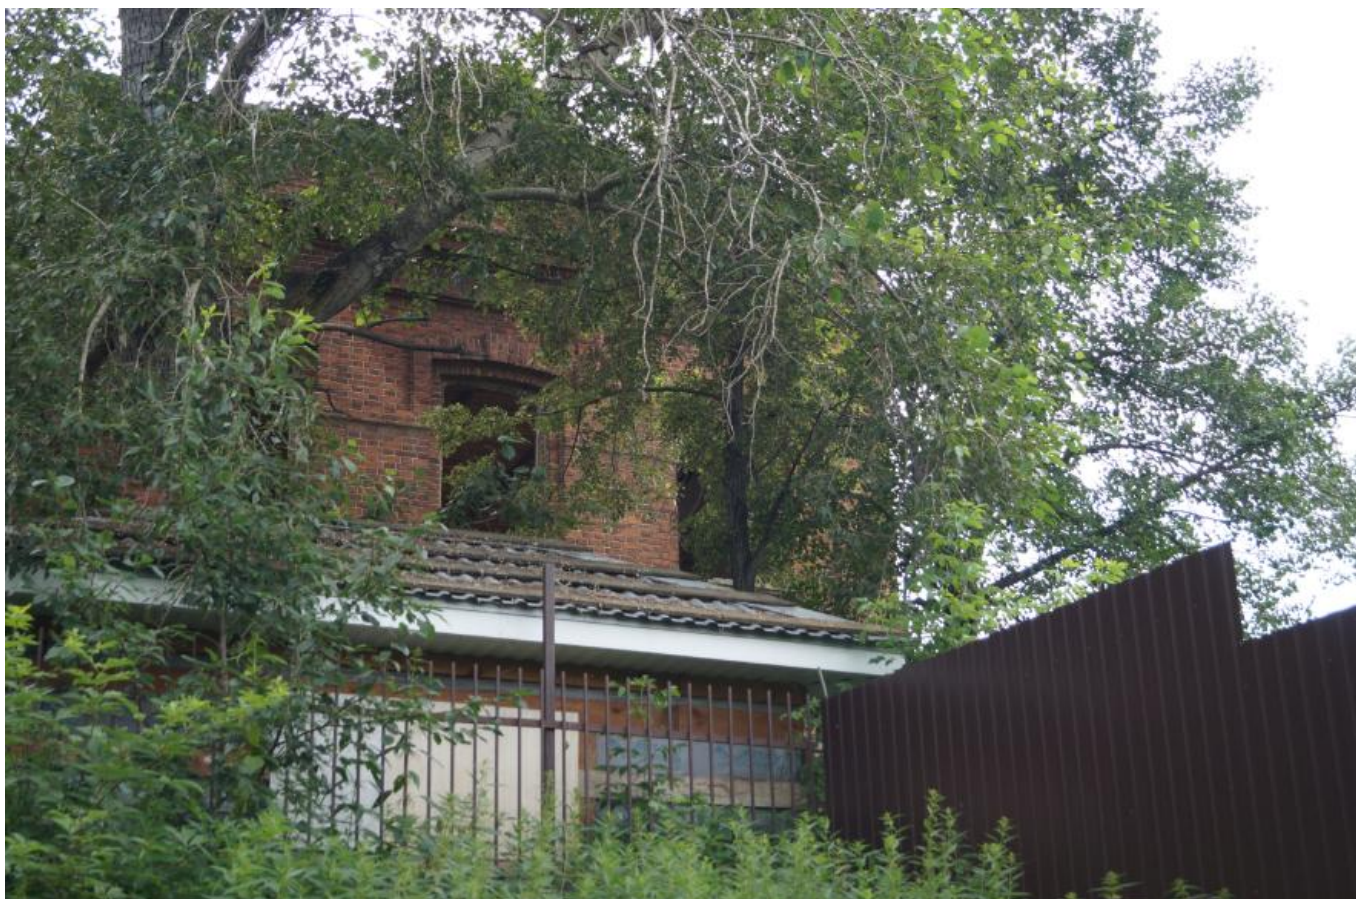
Фото 10. Вид на выявленный объект культурного наследия «Ремесленная школа», расположенный по адресу: Челябинская область, Миасский городской округ, г. Миасс, ул. Ремесленная, 8а.

Северный фасад решен в два ризалита по три оси на двух фасадах и в 5 осей на центральной части. Первый этаж рустован. На центральной оси первого этажа дверной проем с каменной лестницей. Проемы с лучковой перемычкой. Оконные проемы второго этажа оформлены лучковым сандриком с замковым камнем, филёнками под проемами. Межэтажный ступенчатый карниз. Углы фасадов оформлены лопатками. Венчающий ступенчатый карниз. Ризалиты оформлены фигурной аттиковой стеночкой с круглой центральной частью с медальоном.

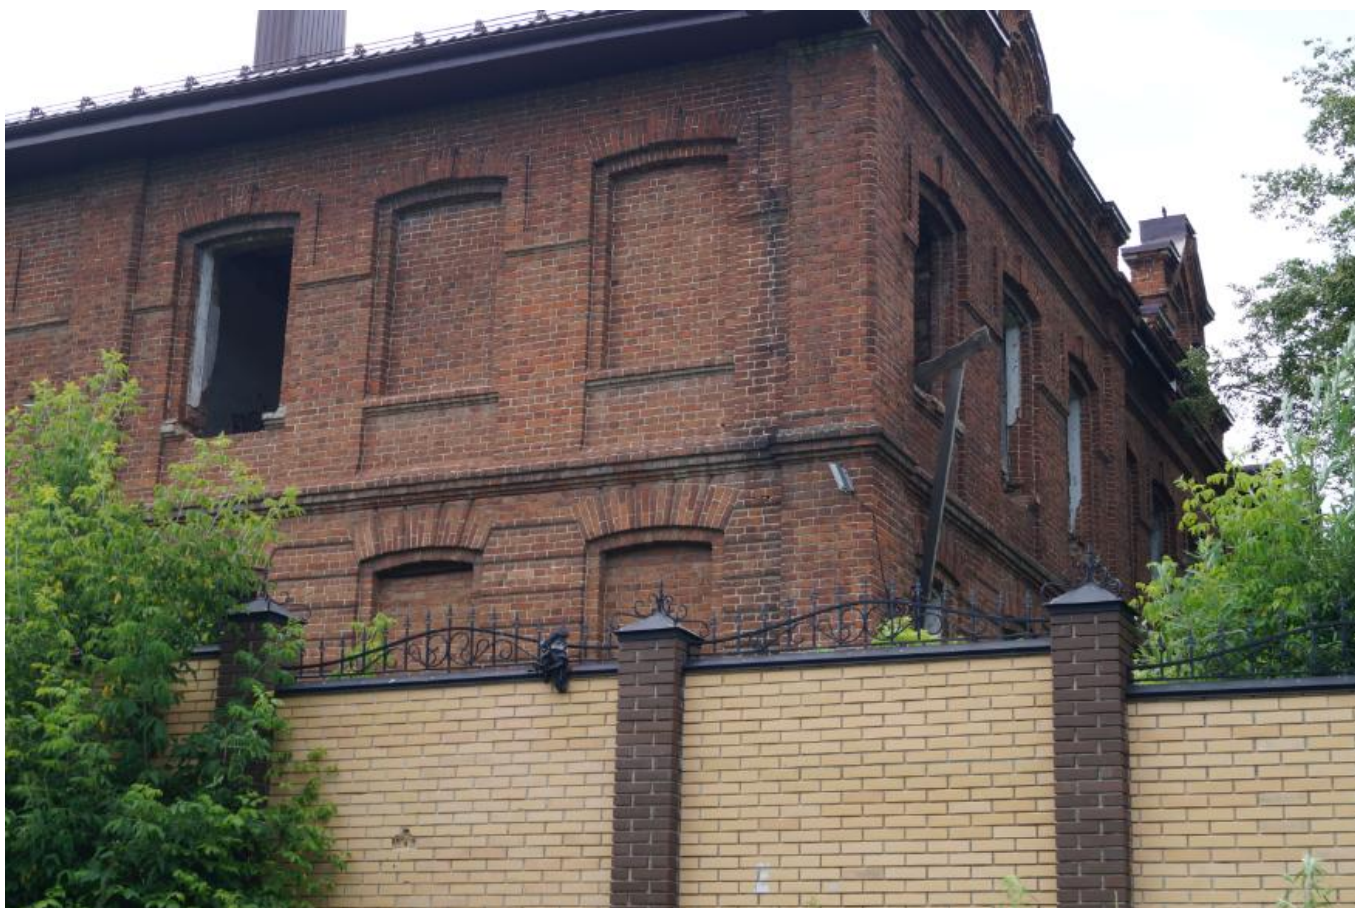
Фото 11. Вид на выявленный объект культурного наследия «Ремесленная школа», расположенный по адресу: Челябинская область, Миасский городской округ, г. Миасс, ул. Ремесленная, 8а.

Восточный фасад решен в 14 осей. Первый этаж рустован. На 11 оси высокие оконные проемы, оформлены лопатками с обеих сторон. Проемы с лучковой перемычкой. Оконные проемы второго этажа оформлены лучковым сандриком с замковым камнем, филенками под проемами. Межэтажный ступенчатый карниз. Венчающий ступенчатый карниз. Углы фасада оформлены лопатками.

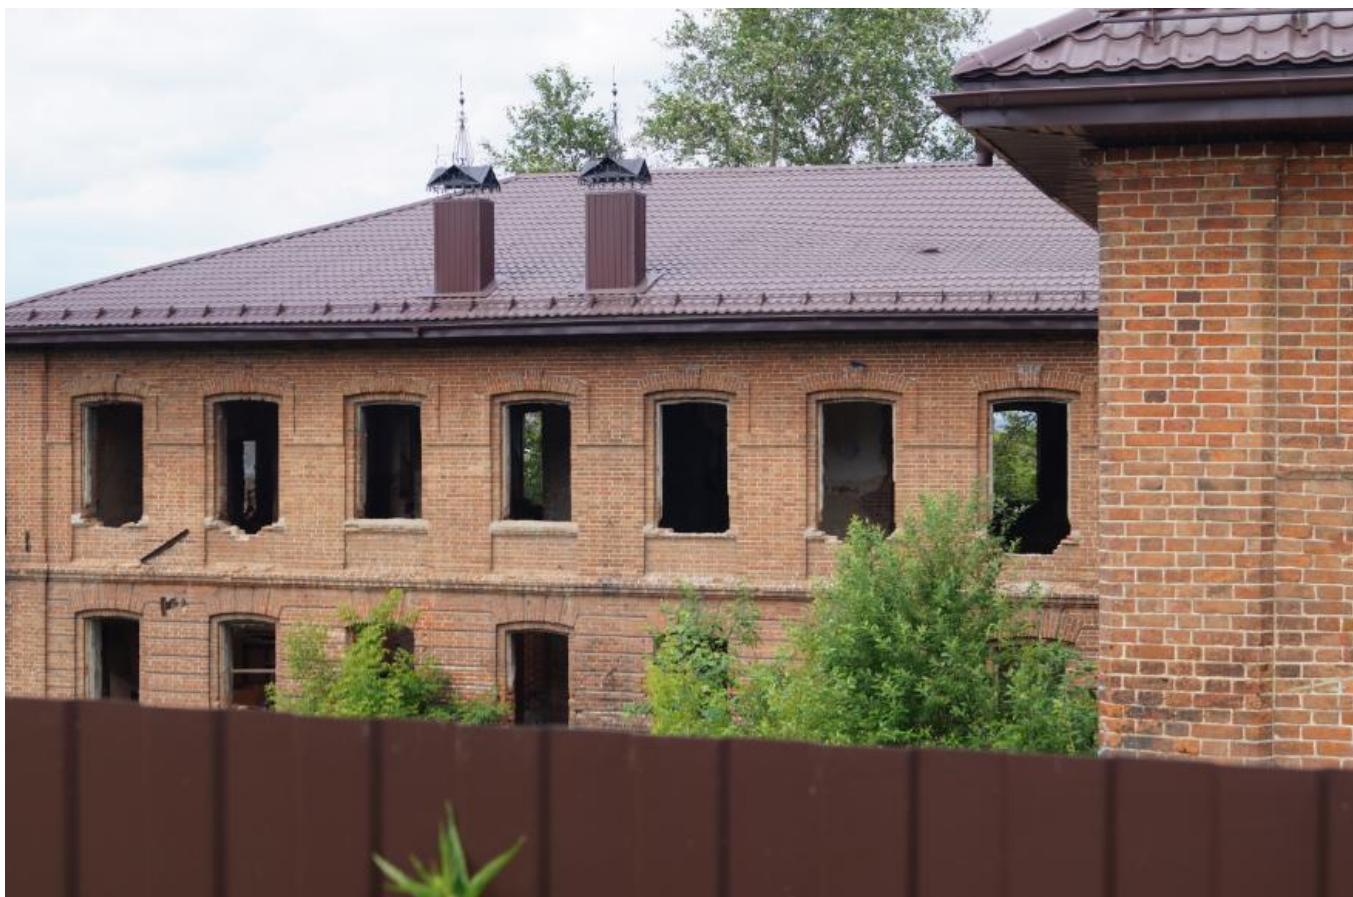
Фото 12. Вид на выявленный объект культурного наследия «Ремесленная школа», расположенный по адресу: Челябинская область, Миасский городской округ, г. Миасс, ул. Ремесленная, 8а.

Южный дворовой фасад решен в 8 осей. Первый этаж рустован. На 2 и 4 оконной оси проемы заложены. Проемы с лучковой перемычкой. Оконные проемы второго этажа оформлены лучковым сандриком с замковым камнем, филенками под проемами. Межэтажный ступенчатый карниз. Венчающий ступенчатый карниз.

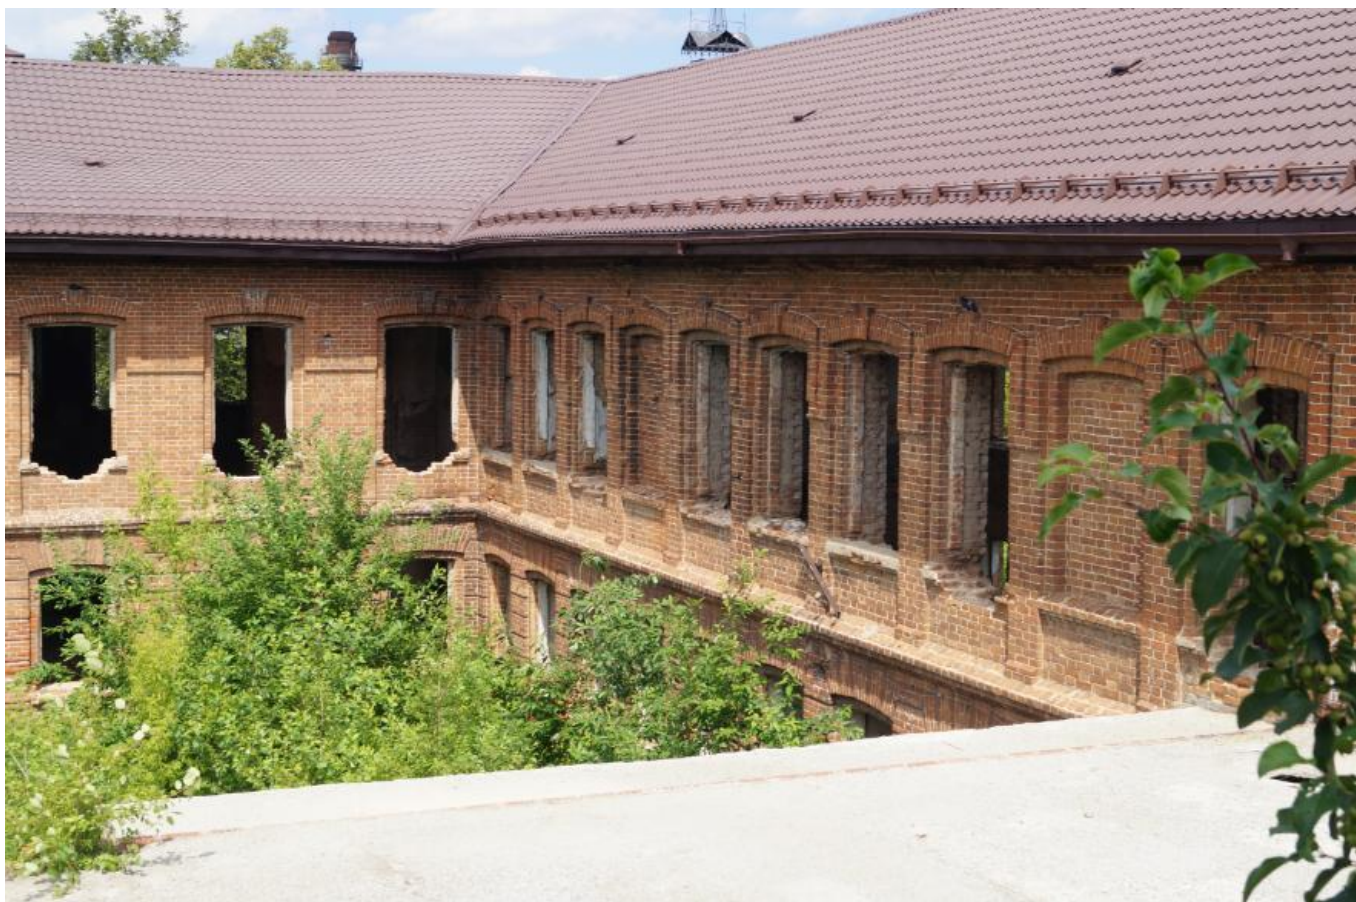
Фото 13. Вид на выявленный объект культурного наследия «Ремесленная школа», расположенный по адресу: Челябинская область, Миасский городской округ, г. Миасс, ул. Ремесленная, 8а.

Западный дворовой фасад решен в 10 осей. Первый этаж рустован. На 2 и 4 оконной оси проемы заложены. Проемы с лучковой перемычкой. Оконные проемы второго этажа оформлены лучковым сандриком с замковым камнем, филенками под проемами. Межэтажный ступенчатый карниз. Венчающий ступенчатый карниз.

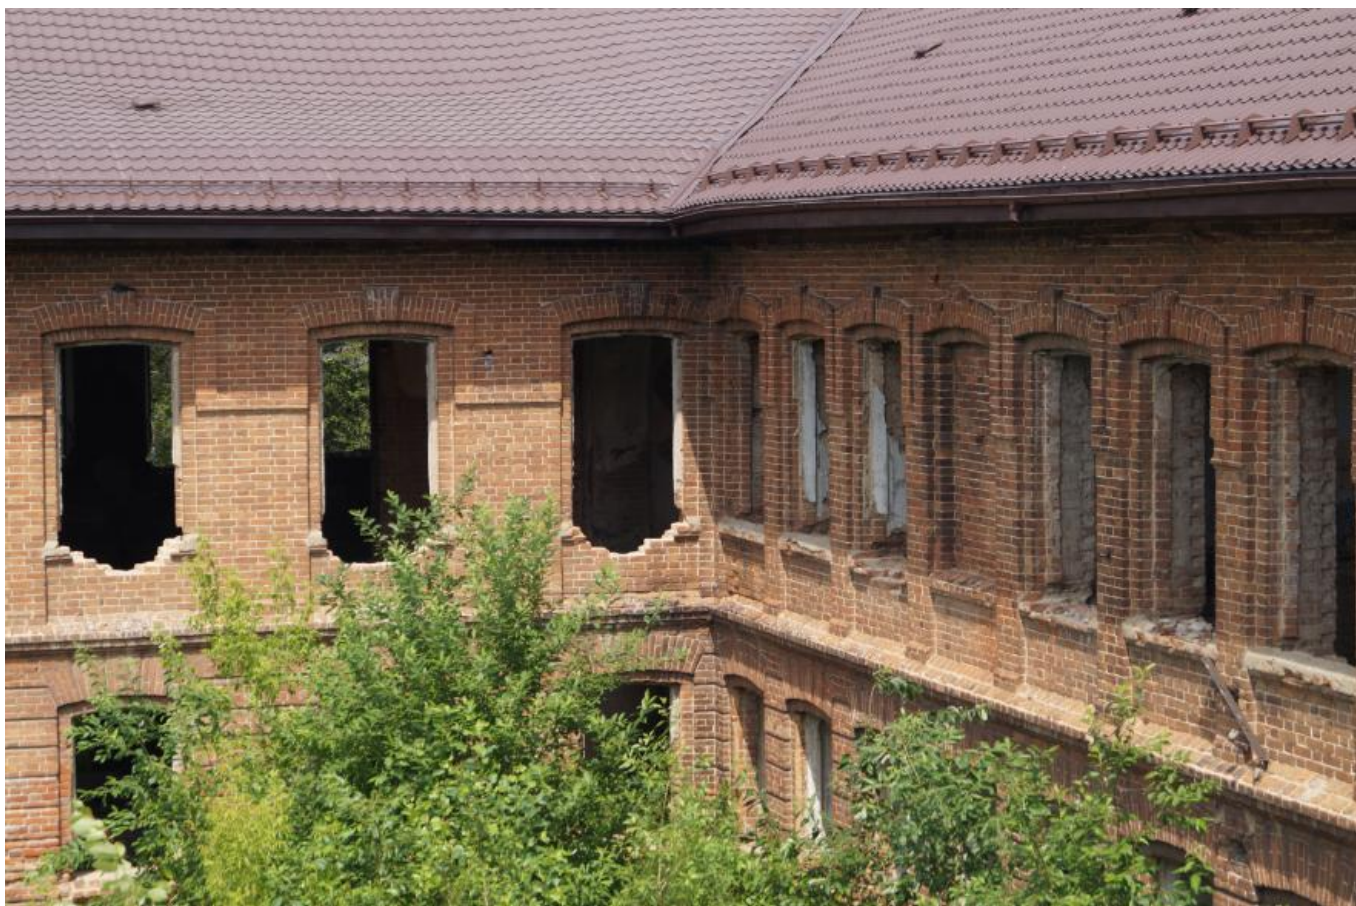
Фото 14. Вид на выявленный объект культурного наследия «Ремесленная школа», расположенный по адресу: Челябинская область, Миасский городской округ, г. Миасс, ул. Ремесленная, 8а.

Западный дворовой фасад решен в 10 осей. Первый этаж рустован. На 2 и 4 оконной оси проемы заложены. Проемы с лучковой перемычкой. Оконные проемы второго этажа оформлены лучковым сандриком с замковым камнем, филенками под проемами. Межэтажный ступенчатый карниз. Венчающий ступенчатый карниз.

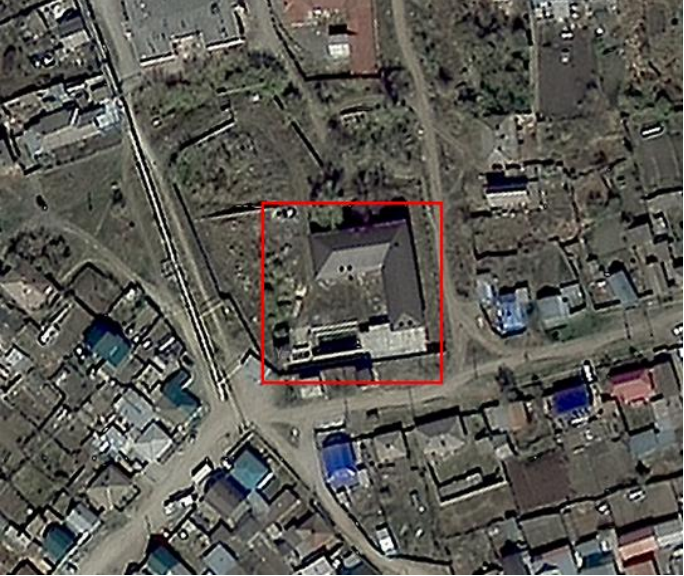
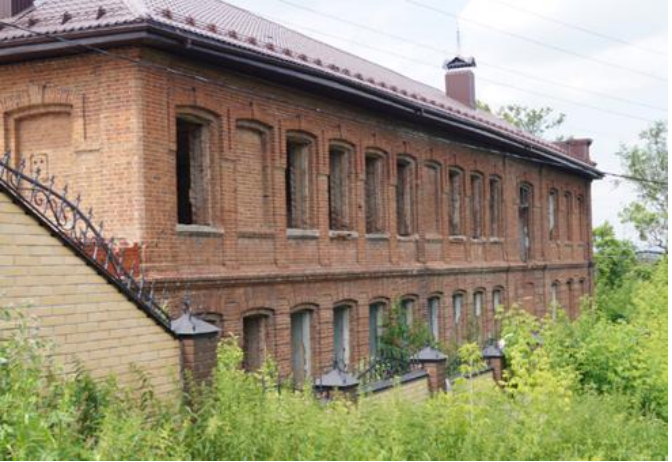
№ п/п	Видовая принадлежность предмета охраны	Предмет охраны	Фотофиксация
1	Градостроительные характеристики.	<p>Историческое местоположение в южной части г. Миасс, в южной части квартала, образованного улицами Нагорная, Мельничная, пер. Каменный.</p> <p>Композиционная значимость – объект рядовой застройки ул. Нагорная.</p>

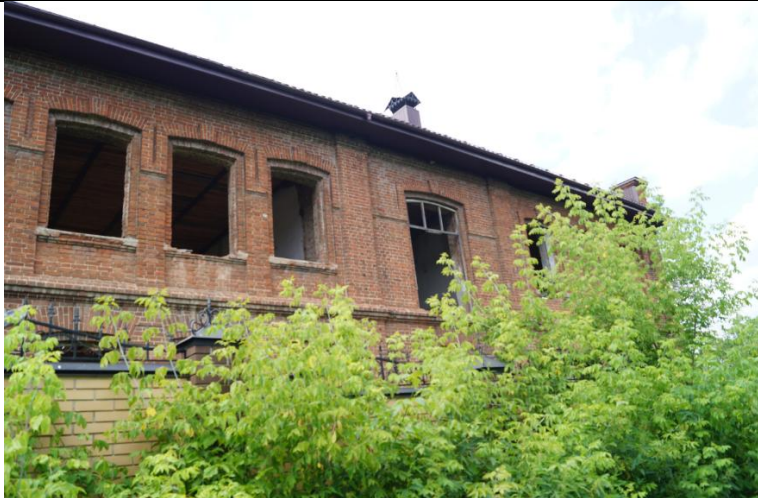
2	Объемно-планировочное решение	<p>Конфигурация и габаритные размеры.</p> <p>Двухэтажное кирпичное П-образное в плане здание с вальмовой кровлей.</p> <p>Общие габаритные размеры памятника: 34м x 47м.</p>

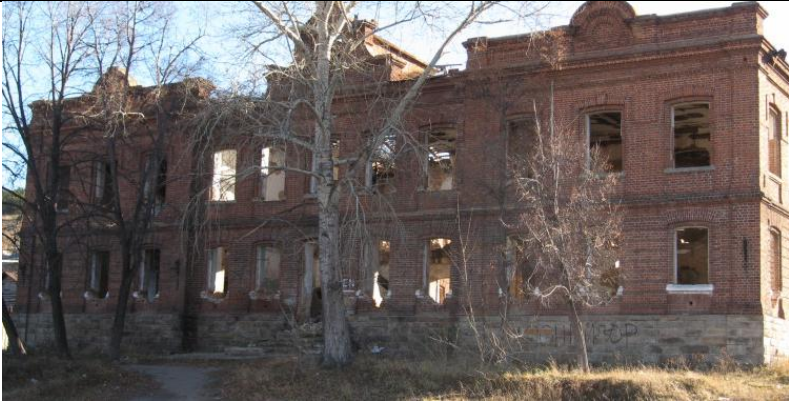
3.1	Архитектурные и конструктивные характеристики	<p>Северный фасад</p> <ul style="list-style-type: none"> <li>– Решен в два ризалита по три оси на двух фасадах и в 5 осей на центральной части.</li> <li>– Первый этаж рустован.</li> <li>– На центральной оси первого этажа дверной проем с каменной лестницей.</li> <li>– Проемы с лучковой перемычкой.</li> <li>– Оконные проемы второго этажа оформлены лучковым сандриком с замковым камнем, филенками под проемами.</li> <li>– Межэтажный ступенчатый карниз.</li> <li>– Углы фасадов оформлены лопатками.</li> <li>– Венчающий ступенчатый карниз.</li> <li>– Ризалиты оформлены фигурной аттиковой стеночкой с круглой центральной частью с медальоном.</li> </ul> <p>Центральная часть решена фигурным аттиком с треугольным сквозным проемом.</p>

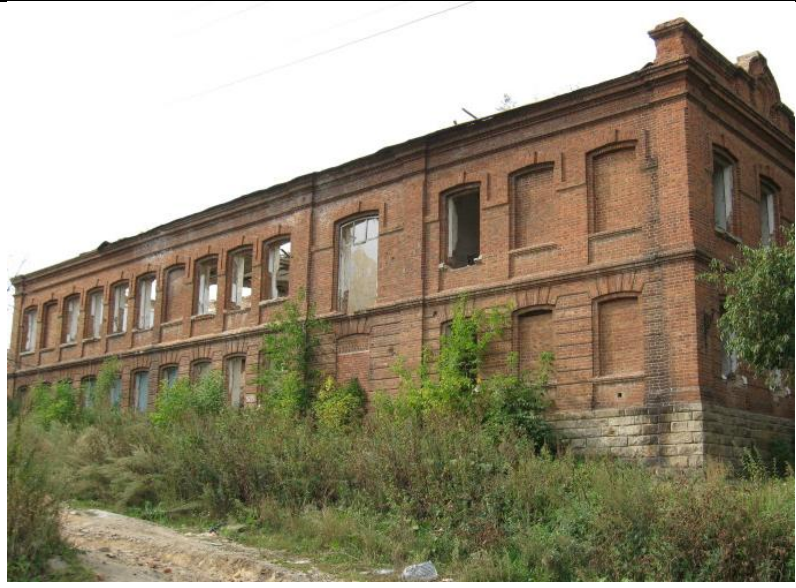
6.1	Секторы и направления видовых раскрытий, визуальные связи памятника	<p>– точка наилучшего визуального восприятия объекта культурного наследия в западном направлении.</p>

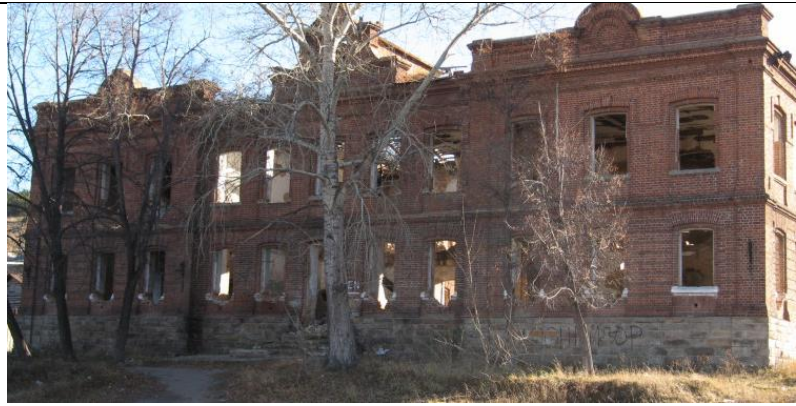
6.2		<p>– точка наилучшего визуального восприятия объекта культурного наследия в южном направлении.</p>
