**АКТ**  
**ГОСУДАРСТВЕННОЙ ИСТОРИКО-КУЛЬТУРНОЙ ЭКСПЕРТИЗЫ,**  
**обосновывающий включение в Единый государственный реестр объектов**  
**культурного наследия (памятников истории и культуры) народов Российской**  
**Федерации выявленного объекта культурного наследия:**  
**«Ремесленная школа», расположенного по адресу: Челябинская область,**  
**Миасский городской округ, г. Миасс, ул. Ремесленная, 8а**

г. Миасс

2024 г.

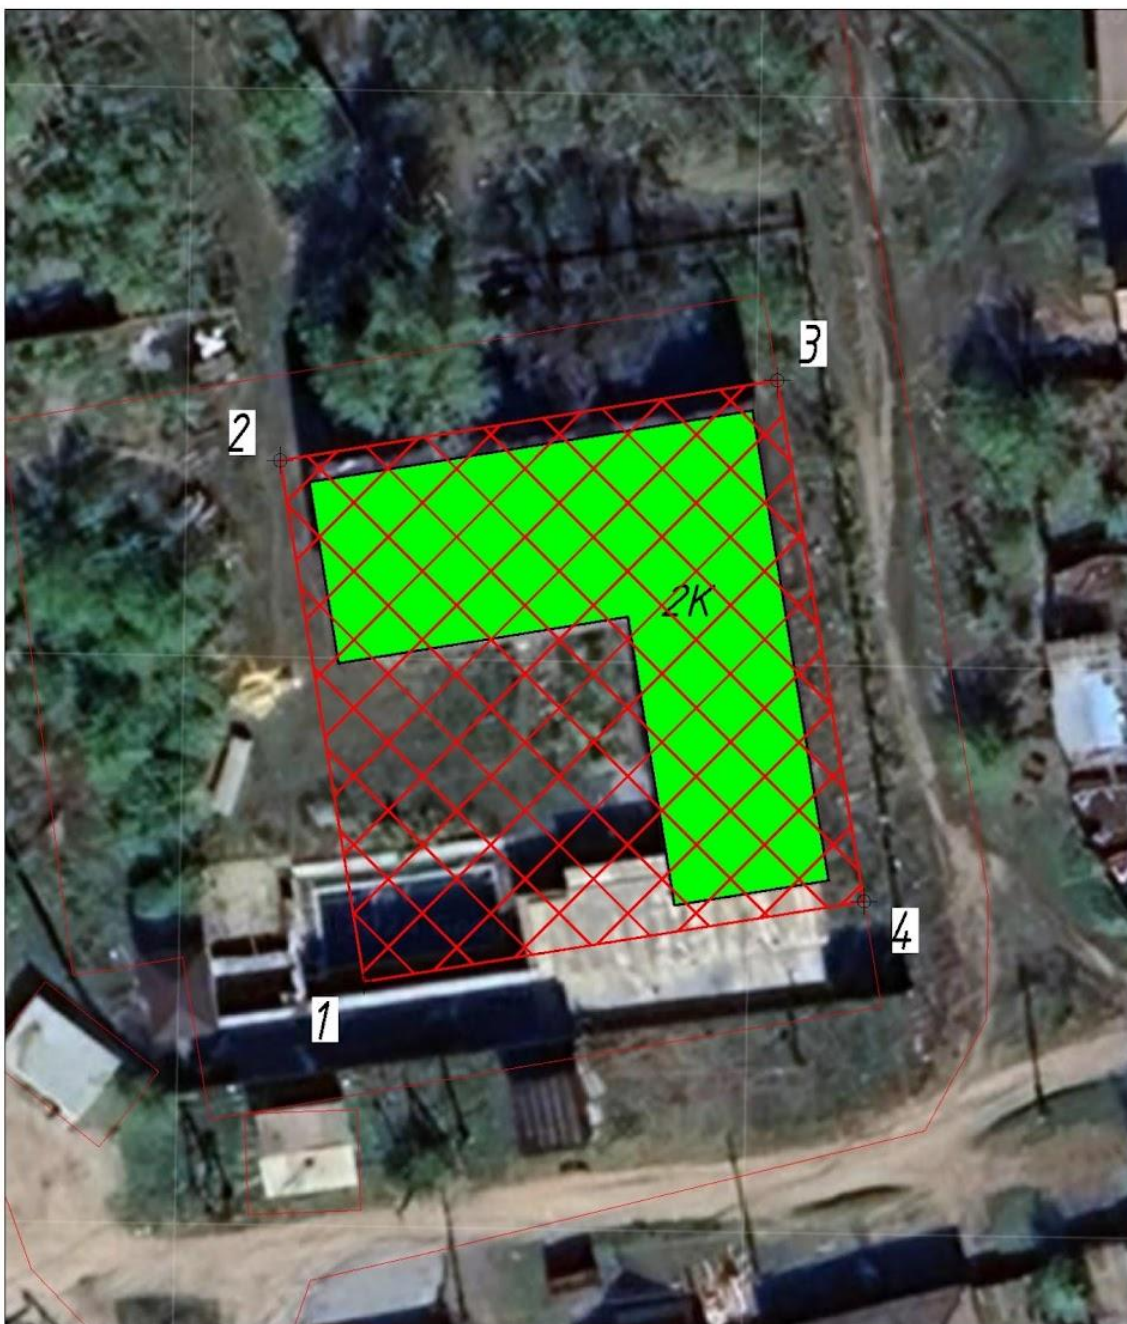
### Описание местоположения характерных (поворотных) точек границ территории объекта культурного наследия.

Сведения о местоположении границ объекта					
1. Система координат	МСК-74 (зона 2)				
2. Сведения о характерных точках границ объекта					
Обозначение характерных точек границ	Координаты, м		Метод определения координат характерной точки	Средняя квадратическая погрешность положения характерной точки (Mt), м	Описание обозначения точки на местности (при наличии)
	Х	У			
1	2	3	4	5	6
1	586237.47	2240740.88	аналитический	0,1 м	-
2	586277.89	2240734.36	аналитический	0,1 м	-
3	586284.10	2240772.86	аналитический	0,1 м	-
4	586243.69	2240779.57	аналитический	0,1 м	-
1	586237.47	2240740.88	аналитический	0,1 м	-
