АКТ
государственной историко-культурной экспертизы
выявленного объекта культурного наследия в целях обоснования целесообразности
включения такого объекта в единый государственный реестр объектов культурного
наследия (памятников истории и культуры) народов Российской Федерации
«Дом купца Гонибесова», расположенного по адресу: Челябинская обл., г. Миасс, ул.
Спорта, 11.

Челябинская область, г. Миасс

2023 г.

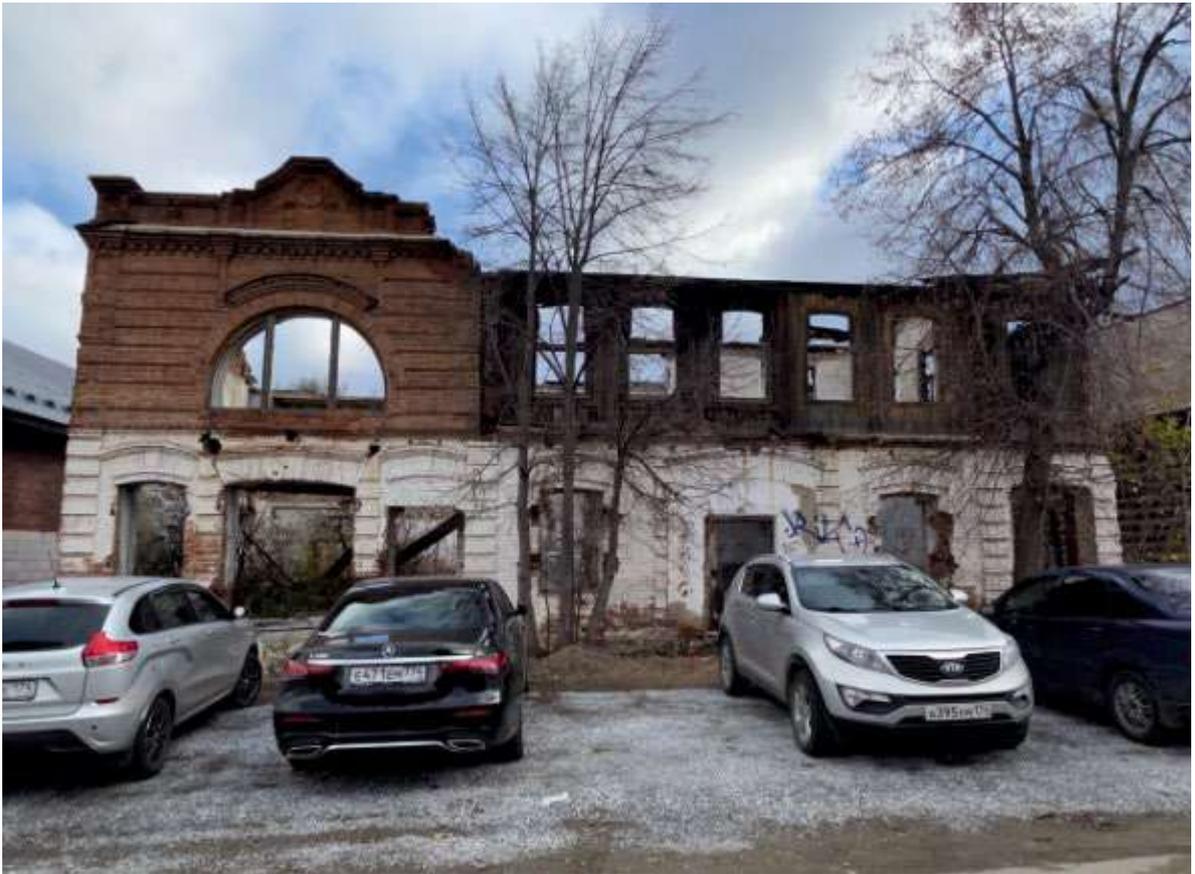
Фото 1. Выявленный объект культурного наследия «Дом купца Гонибесова» по адресу: Челябинская обл., г. Миасс, ул. Спорта, 11. Общий вид выявленного объекта культурного наследия.

Двухэтажное прямоугольное в плане здание.

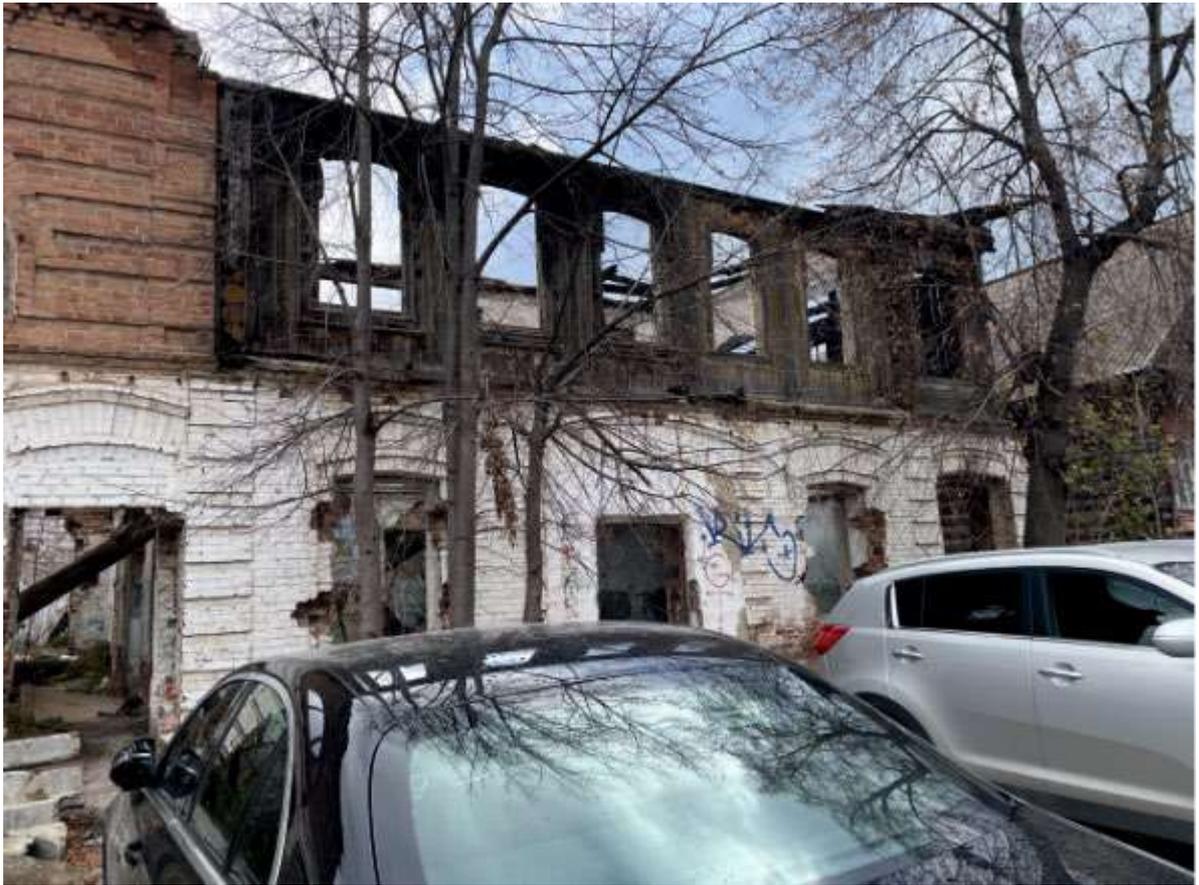
Фото 2. Выявленный объект культурного наследия «Дом купца Гонибесова» по адресу: Челябинская обл., г. Миасс, ул. Спорта, 11. Фрагмент западного фасада выявленного объекта культурного наследия.

Западный фасад разделен на две части.

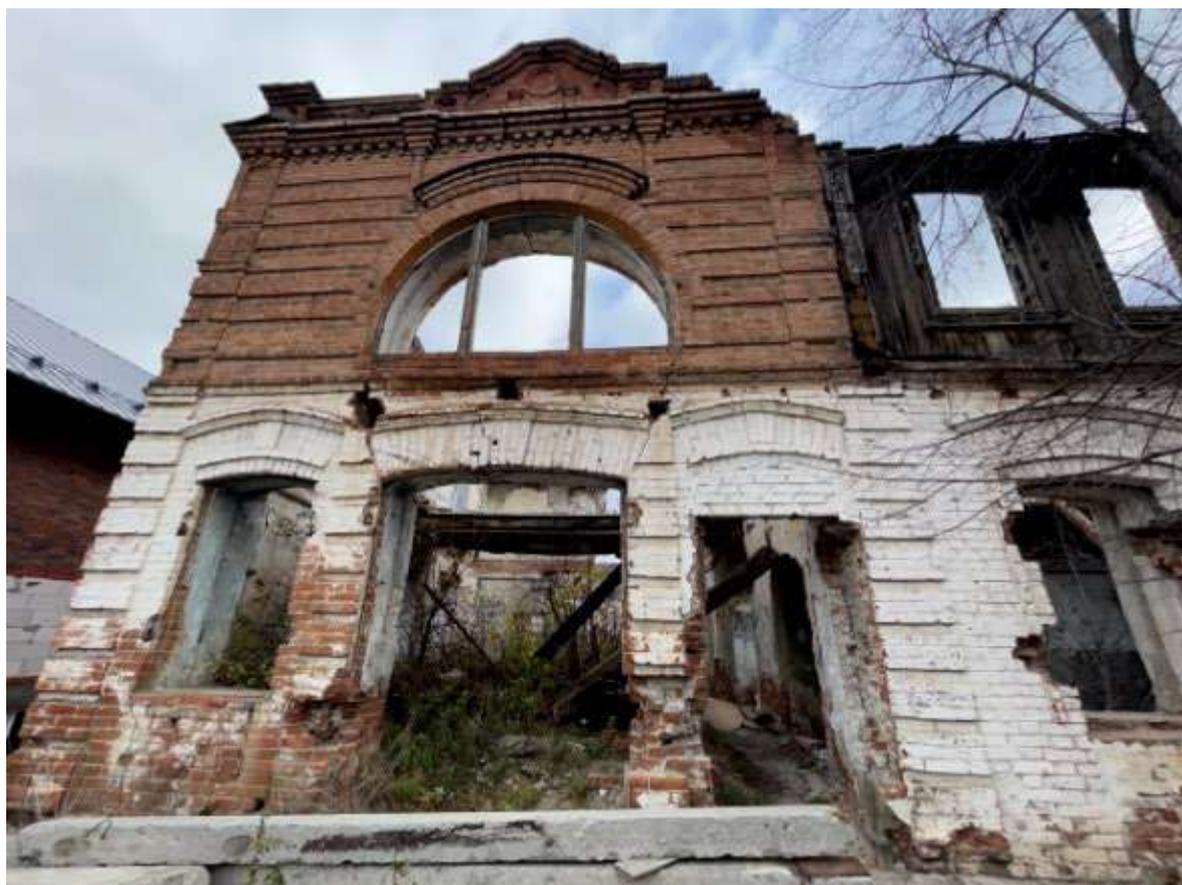
Фото 3. Выявленный объект культурного наследия «Дом купца Гонибесова» по адресу: Челябинская обл., г. Миасс, ул. Спорта, 11. Фрагмент западного фасада выявленного объекта культурного наследия.

Западный фасад разделен на две части.

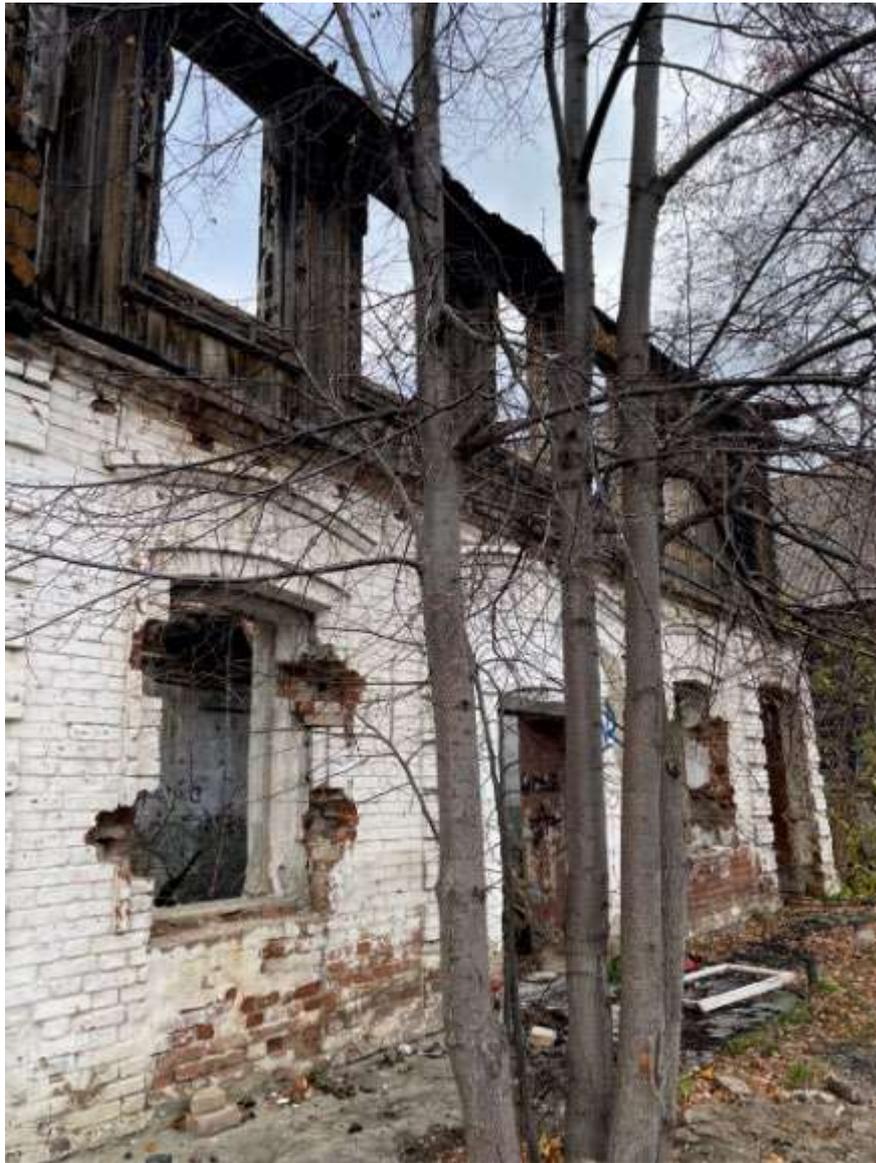
Фото 4. Выявленный объект культурного наследия «Дом купца Гонибесова» по адресу: Челябинская обл., г. Миасс, ул. Спорта, 11. Фрагмент западного фасада выявленного объекта культурного наследия.

Западный фасад разделен на две части.

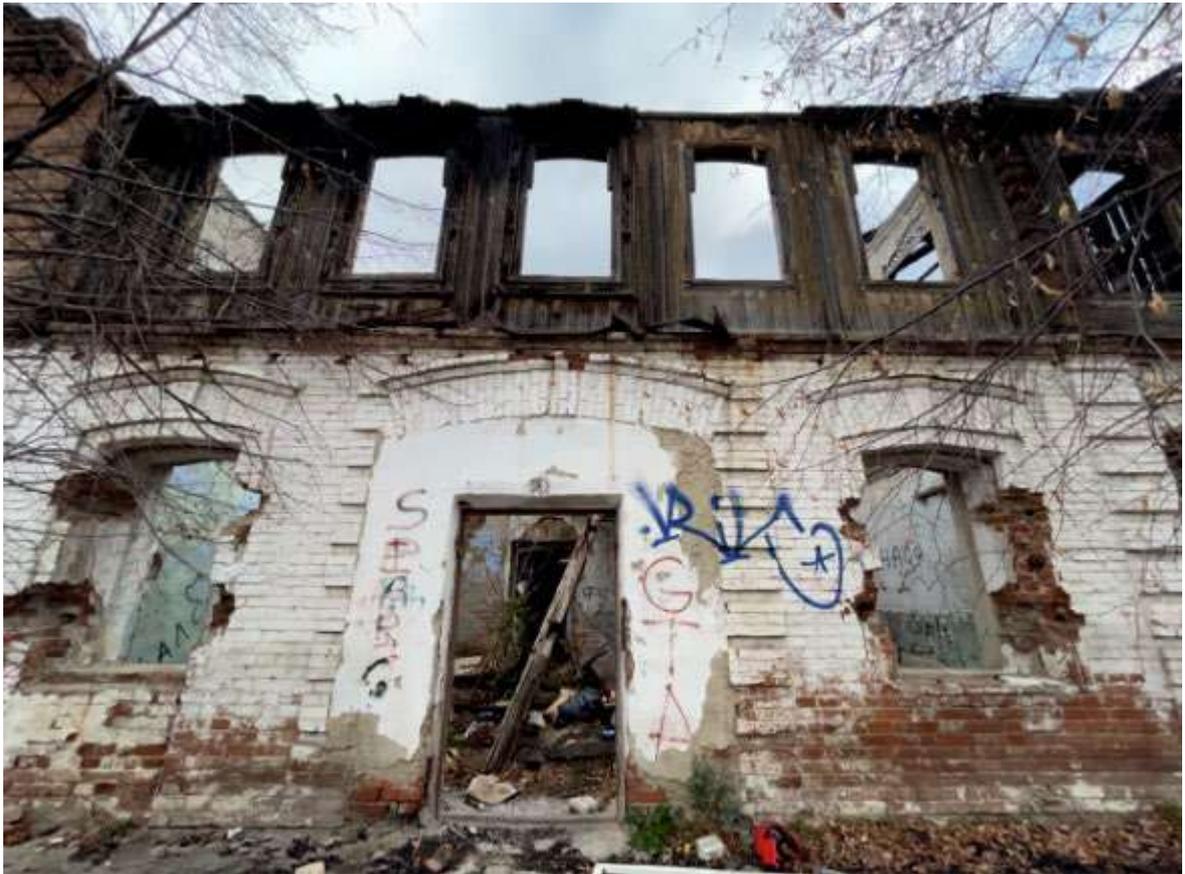
Фото 5. Выявленный объект культурного наследия «Дом купца Гонибесова» по адресу: Челябинская обл., г. Миасс, ул. Спорта, 11. Фрагмент западного фасада выявленного объекта культурного наследия.

Западный фасад разделен на две части.

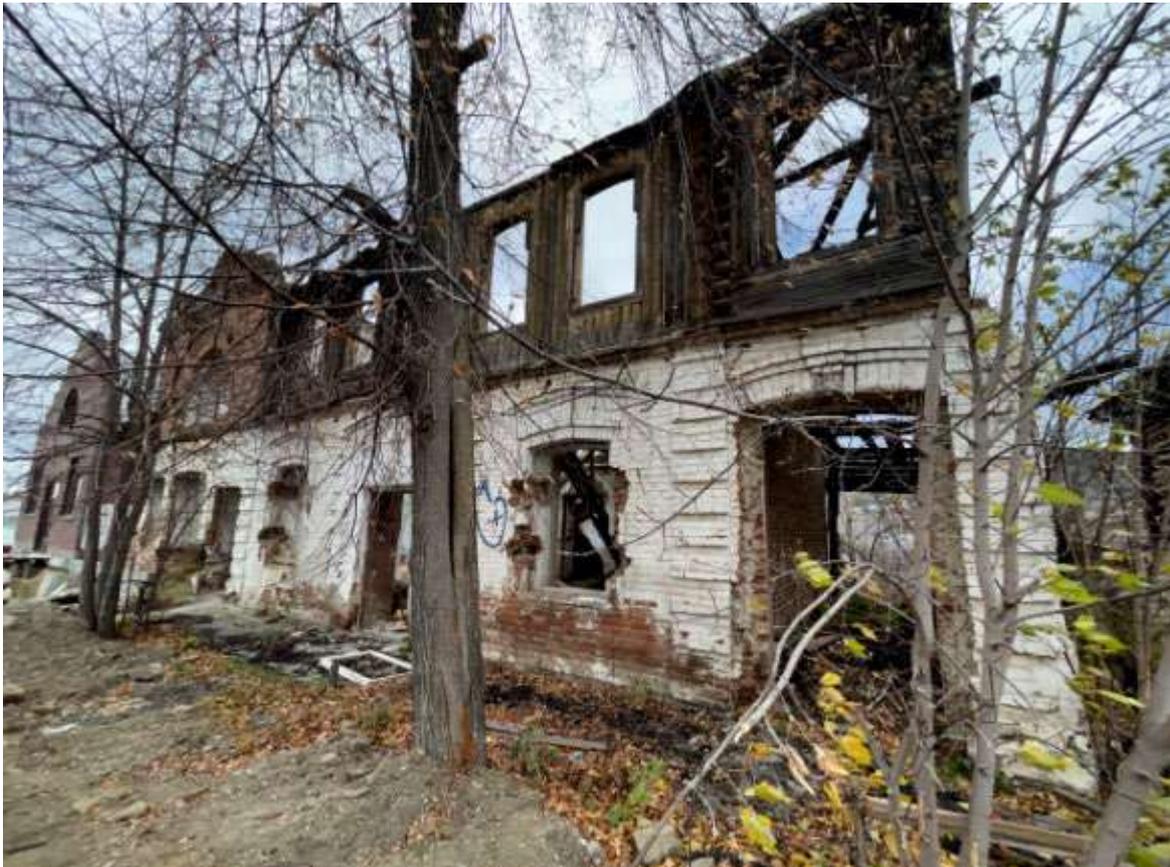
Фото 6. Выявленный объект культурного наследия «Дом купца Гонибесова» по адресу: Челябинская обл., г. Миасс, ул. Спорта, 11. Фрагмент западного фасада выявленного объекта культурного наследия.

Западный фасад разделен на две части.

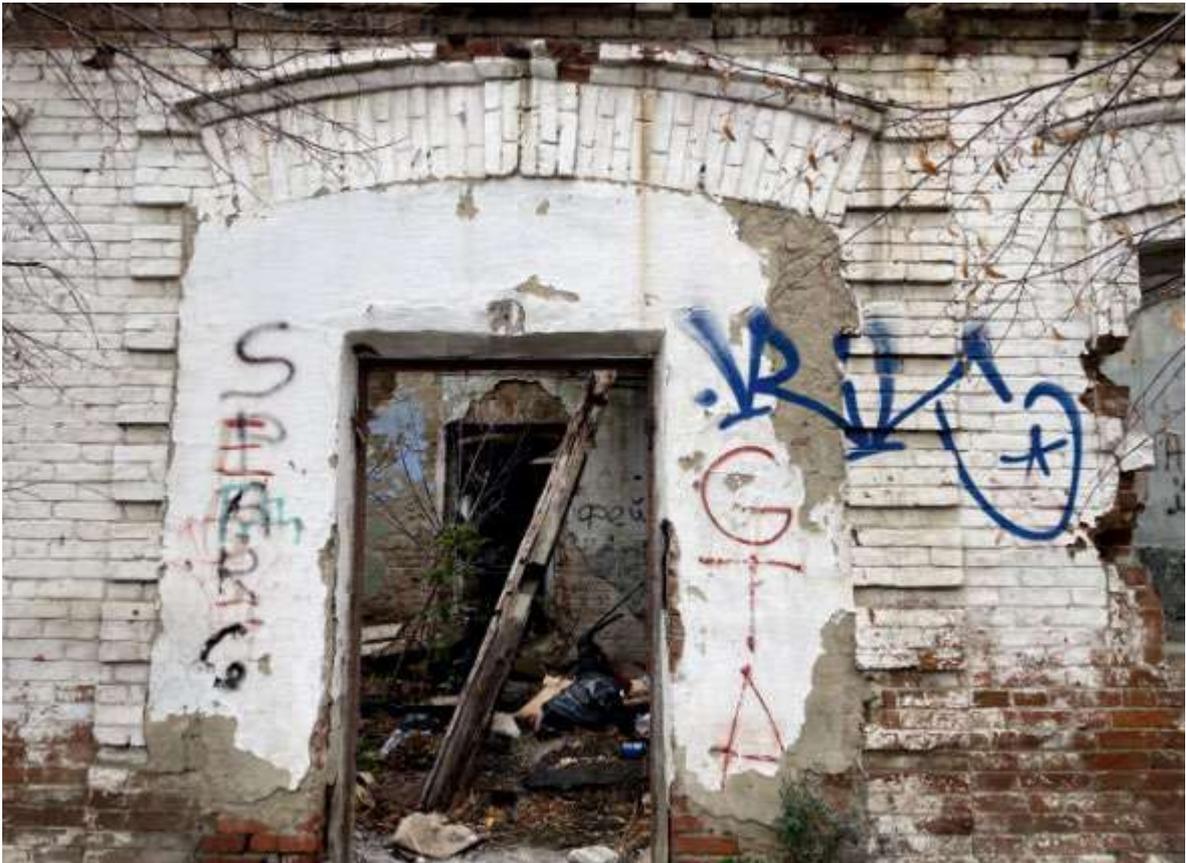
Фото 7. Выявленный объект культурного наследия «Дом купца Гонибесова» по адресу: Челябинская обл., г. Миасс, ул. Спорта, 11. Фрагмент западного фасада выявленного объекта культурного наследия.

Западный фасад разделен на две части.

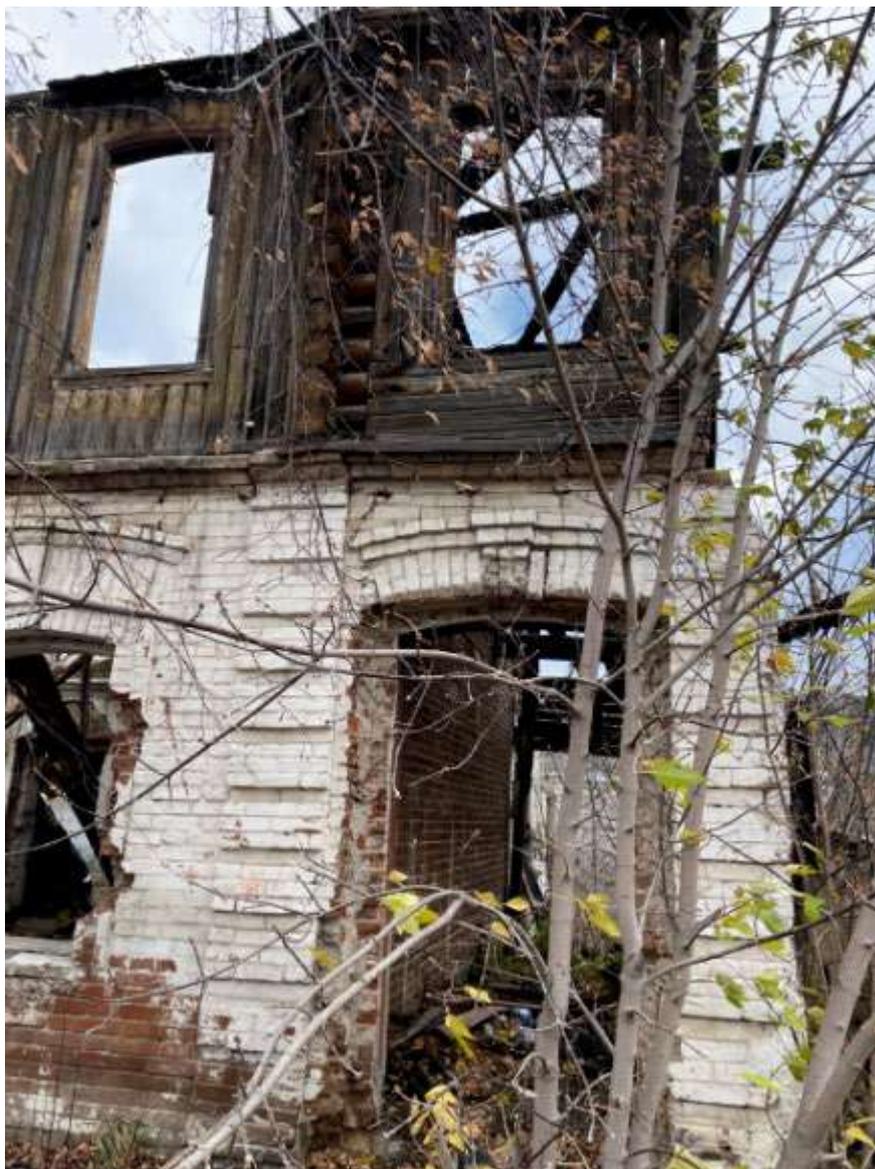
Фото 8. Выявленный объект культурного наследия «Дом купца Гонибесова» по адресу: Челябинская обл., г. Миасс, ул. Спорта, 11. пр. Макеева, 5. Фрагмент западного фасада выявленного объекта культурного наследия.

Западный фасад разделен на две части.

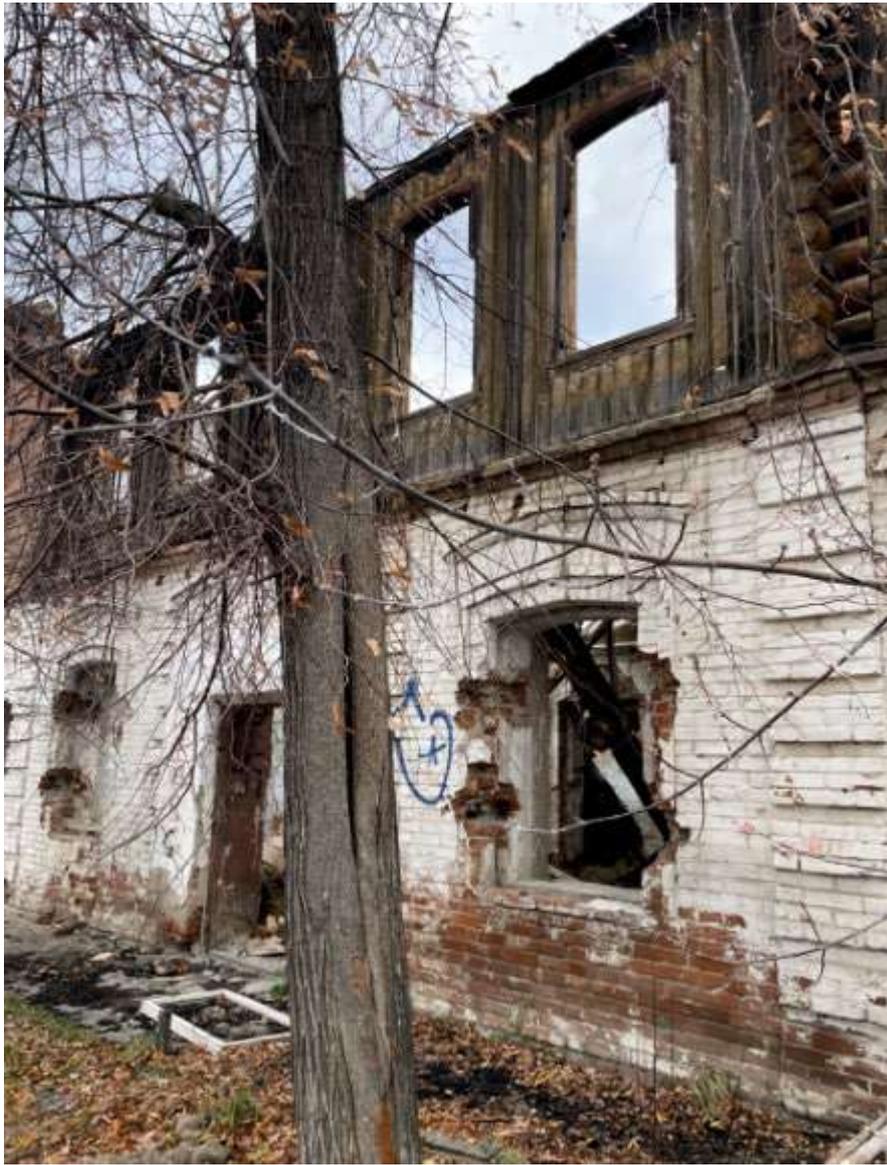
Фото 9. Выявленный объект культурного наследия «Дом купца Гонибесова» по адресу: Челябинская обл., г. Миасс, ул. Спорта, 11. Фрагмент западного фасада выявленного объекта культурного наследия.

Западный фасад разделен на две части.

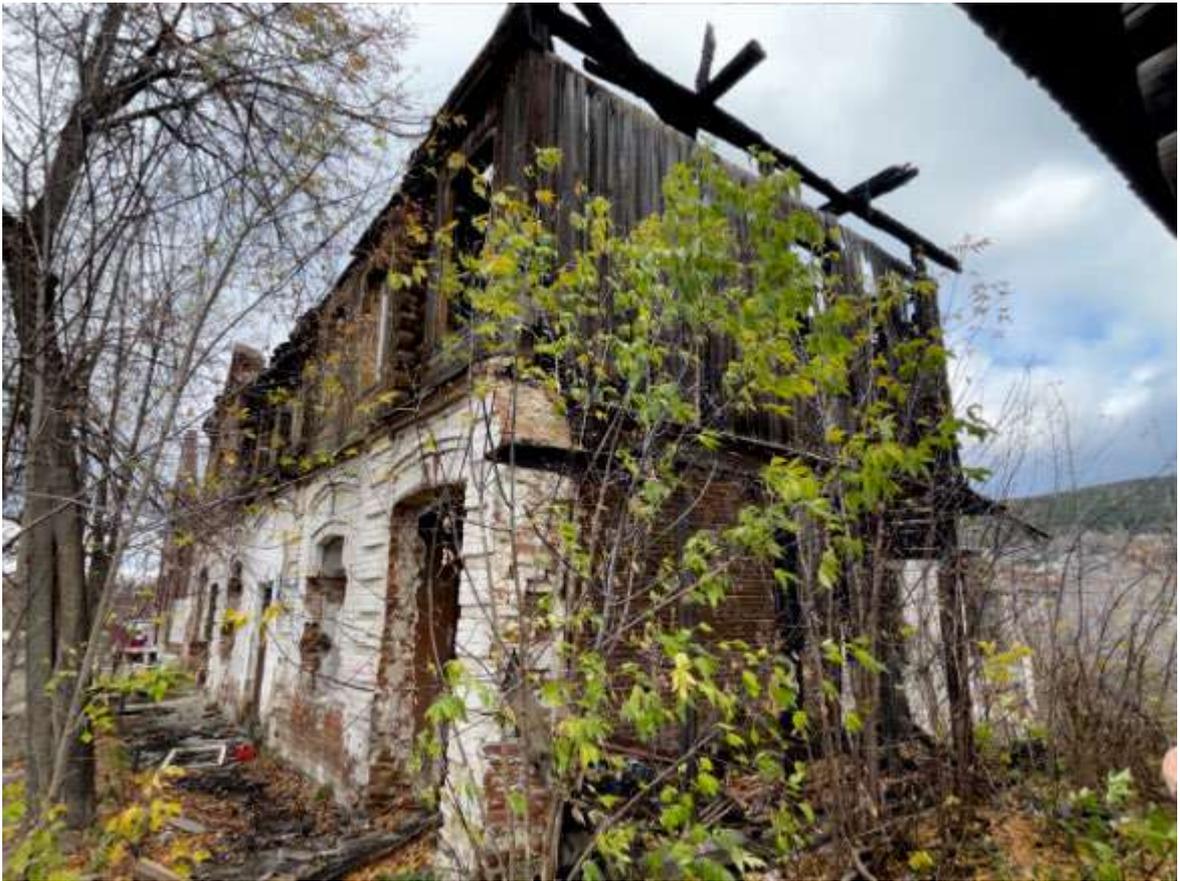
Фото 10. Выявленный объект культурного наследия «Дом купца Гонибесова» по адресу: Челябинская обл., г. Миасс, ул. Спорта, 11. Фрагмент западного фасада выявленного объекта культурного наследия.

Западный фасад разделен на две части.

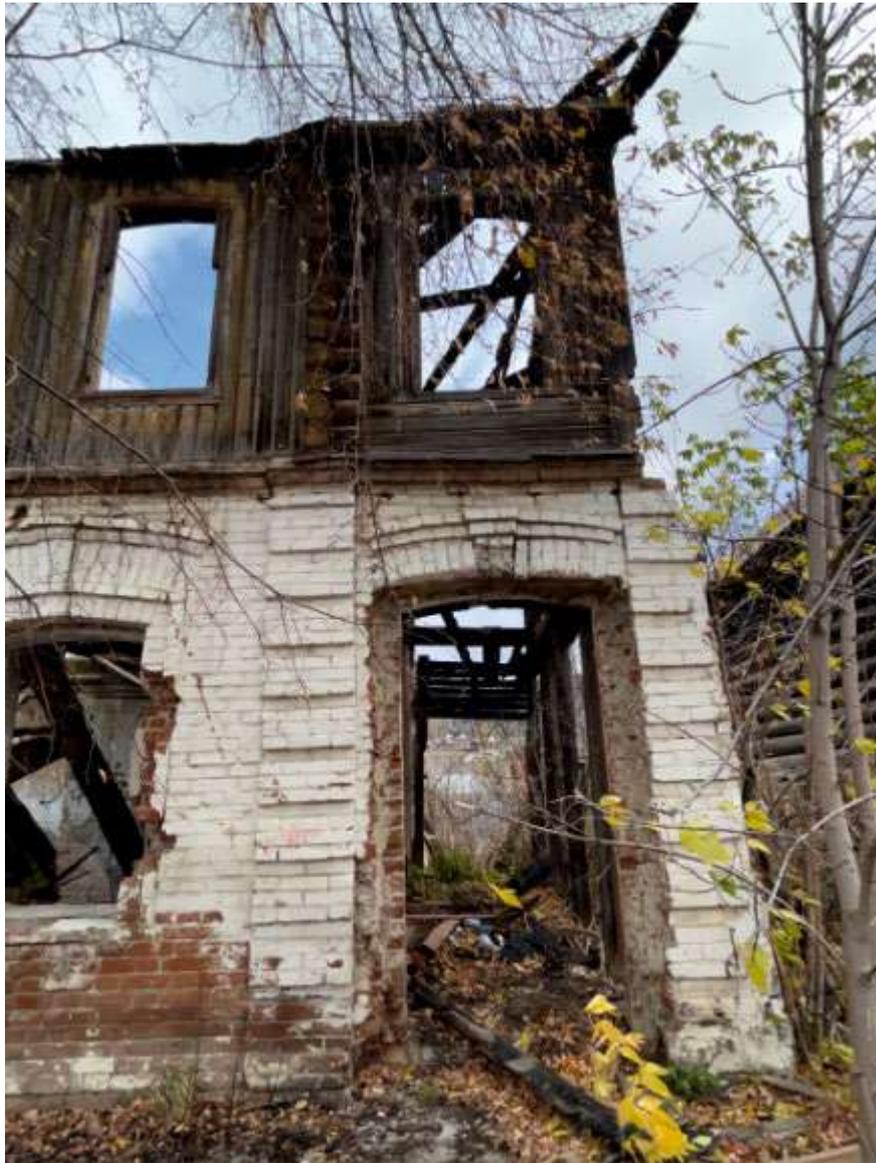
Фото 11. Выявленный объект культурного наследия «Дом купца Гонибесова» по адресу: Челябинская обл., г. Миасс, ул. Спорта, 11. Фрагмент западного фасада выявленного объекта культурного наследия.

Западный фасад разделен на две части.

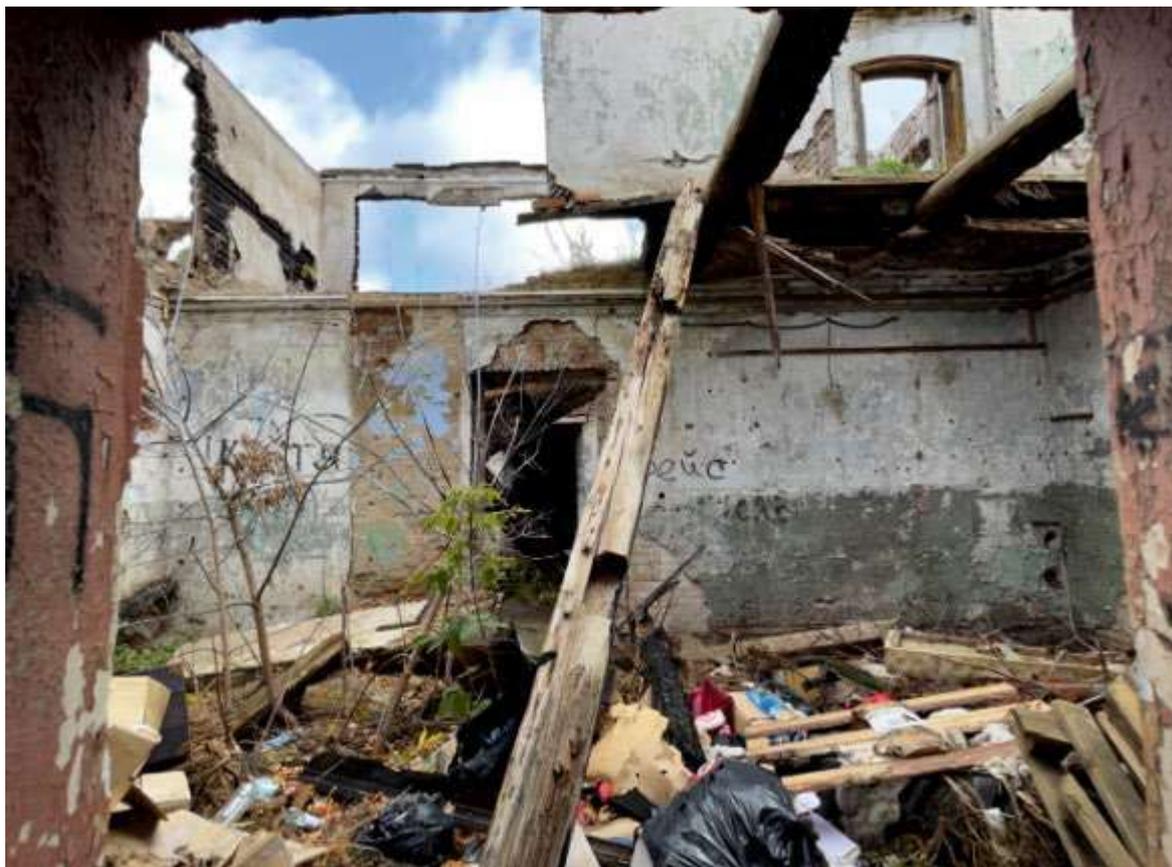
Фото 12. Выявленный объект культурного наследия «Дом купца Гонибесова» по адресу: Челябинская обл., г. Миасс, ул. Спорта, 11. Интерьер выявленного объекта культурного наследия.

В интерьере лепной тянутый декор. Перекрытия второго этажа деревянные по деревянным балкам.

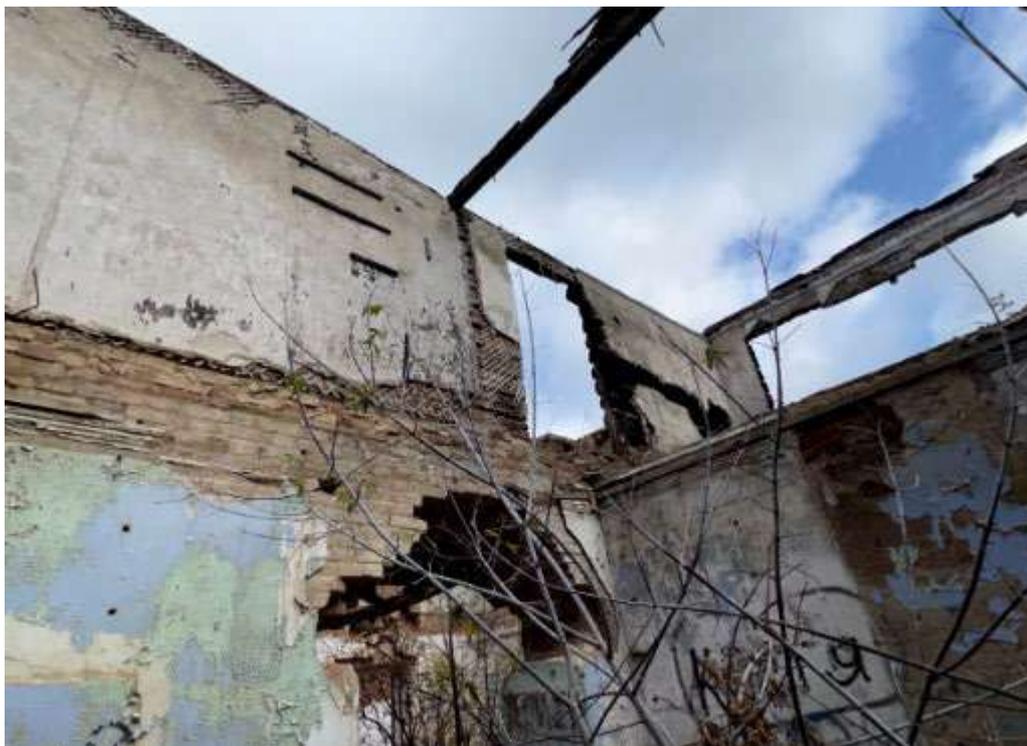
Фото 13. Выявленный объект культурного наследия «Дом купца Гонибесова» по адресу: Челябинская обл., г. Миасс, ул. Спорта, 11. Интерьер выявленного объекта культурного наследия.

В интерьере лепной тянутый декор. Перекрытия второго этажа деревянные по деревянным балкам.

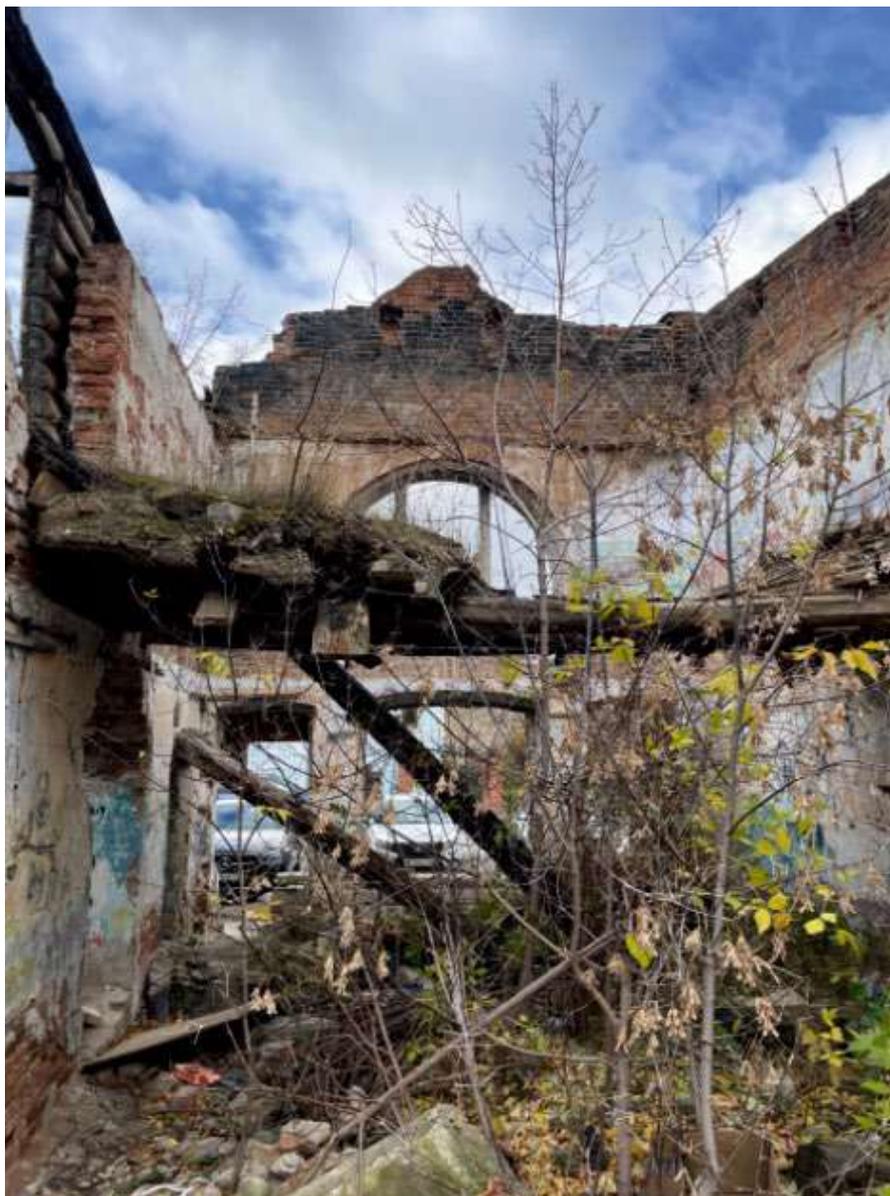
Фото 14. Выявленный объект культурного наследия «Дом купца Гонибесова» по адресу: Челябинская обл., г. Миасс, ул. Спорта, 11. Интерьер выявленного объекта культурного наследия.

В интерьере лепной тянутый декор. Перекрытия второго этажа деревянные по деревянным балкам.

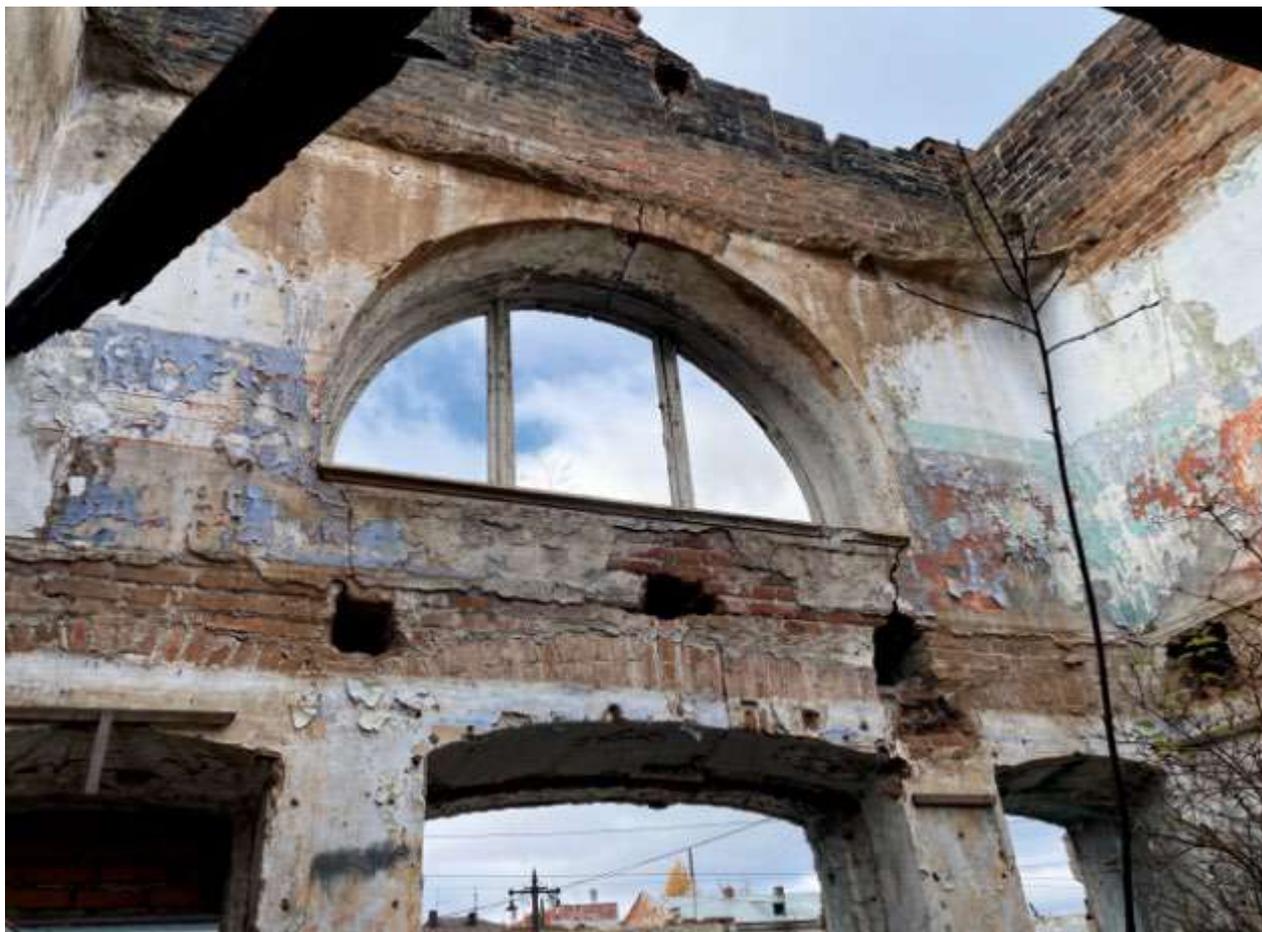
Фото 15. Выявленный объект культурного наследия «Дом купца Гонибесова» по адресу: Челябинская обл., г. Миасс, ул. Спорта, 11. Интерьер выявленного объекта культурного наследия.

В интерьере лепной тянутый декор. Перекрытия второго этажа деревянные по деревянным балкам.

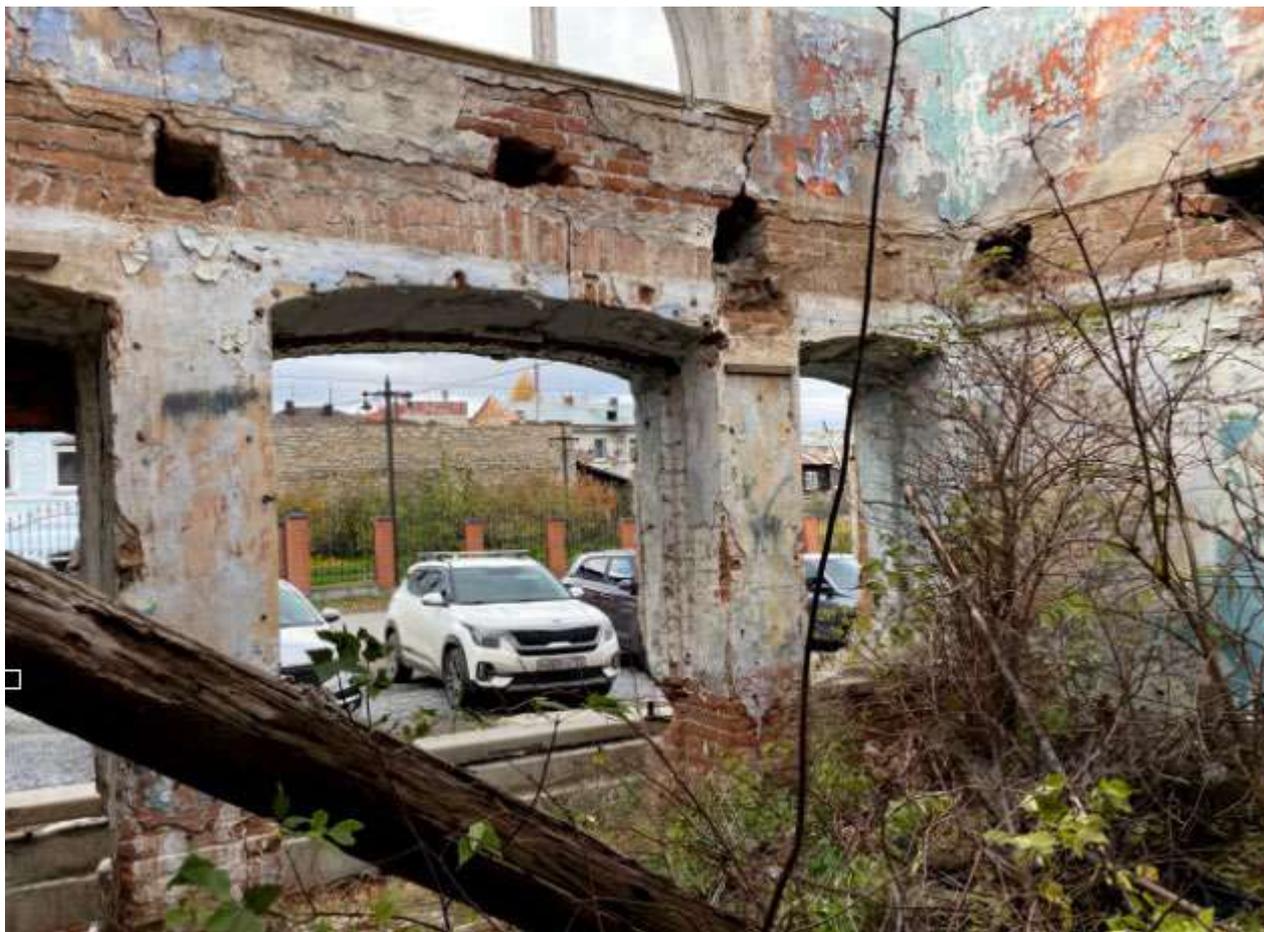
Фото 16. Выявленный объект культурного наследия «Дом купца Гонибесова» по адресу: Челябинская обл., г. Миасс, ул. Спорта, 11. Интерьер выявленного объекта культурного наследия.

В интерьере лепной тянутый декор. Перекрытия второго этажа деревянные по деревянным балкам.

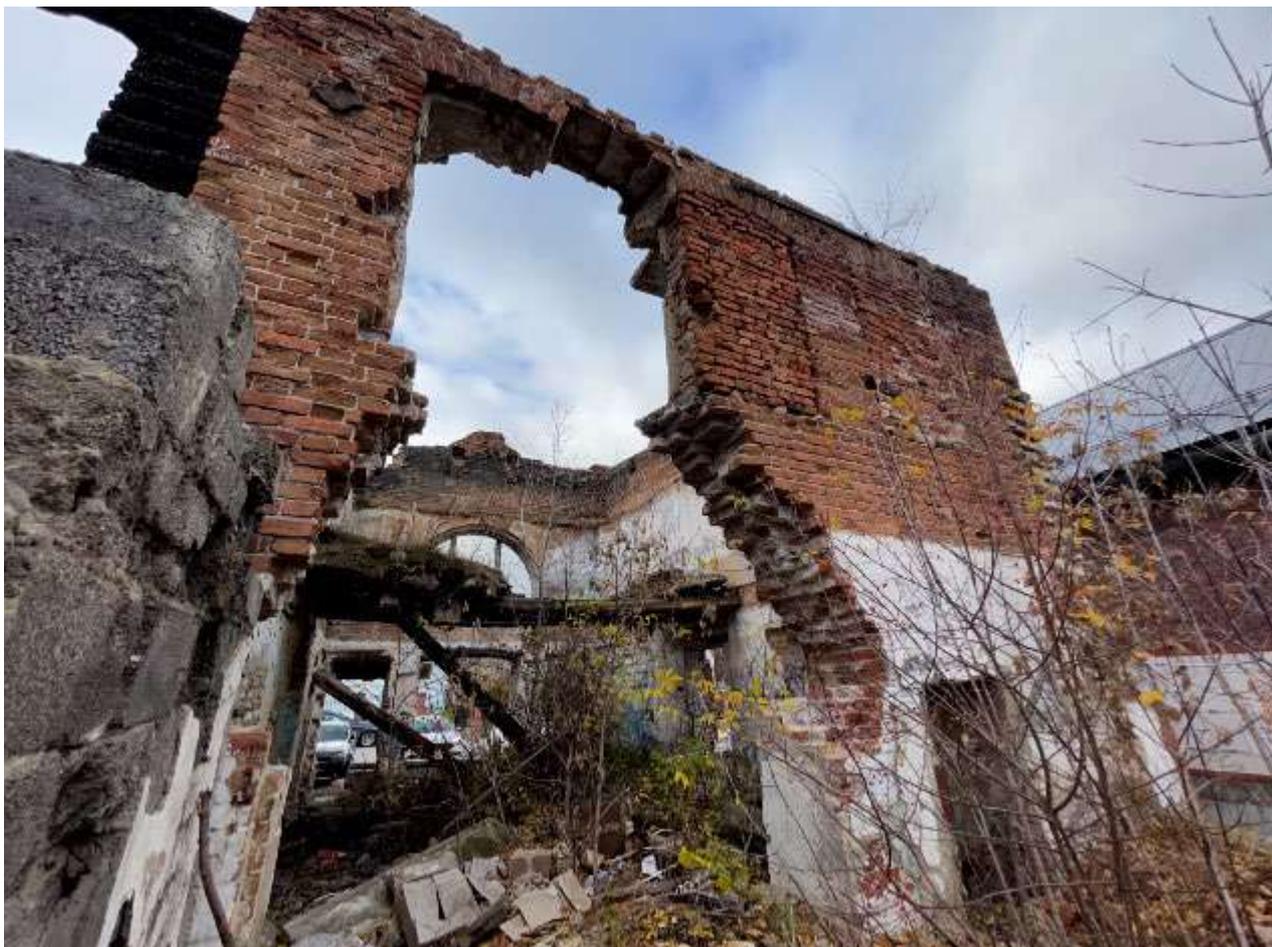
Фото 17. Выявленный объект культурного наследия «Дом купца Гонибесова» по адресу: Челябинская обл., г. Миасс, ул. Спорта, 11. Интерьер выявленного объекта культурного наследия.

В интерьере лепной тянутый декор. Перекрытия второго этажа деревянные по деревянным балкам.

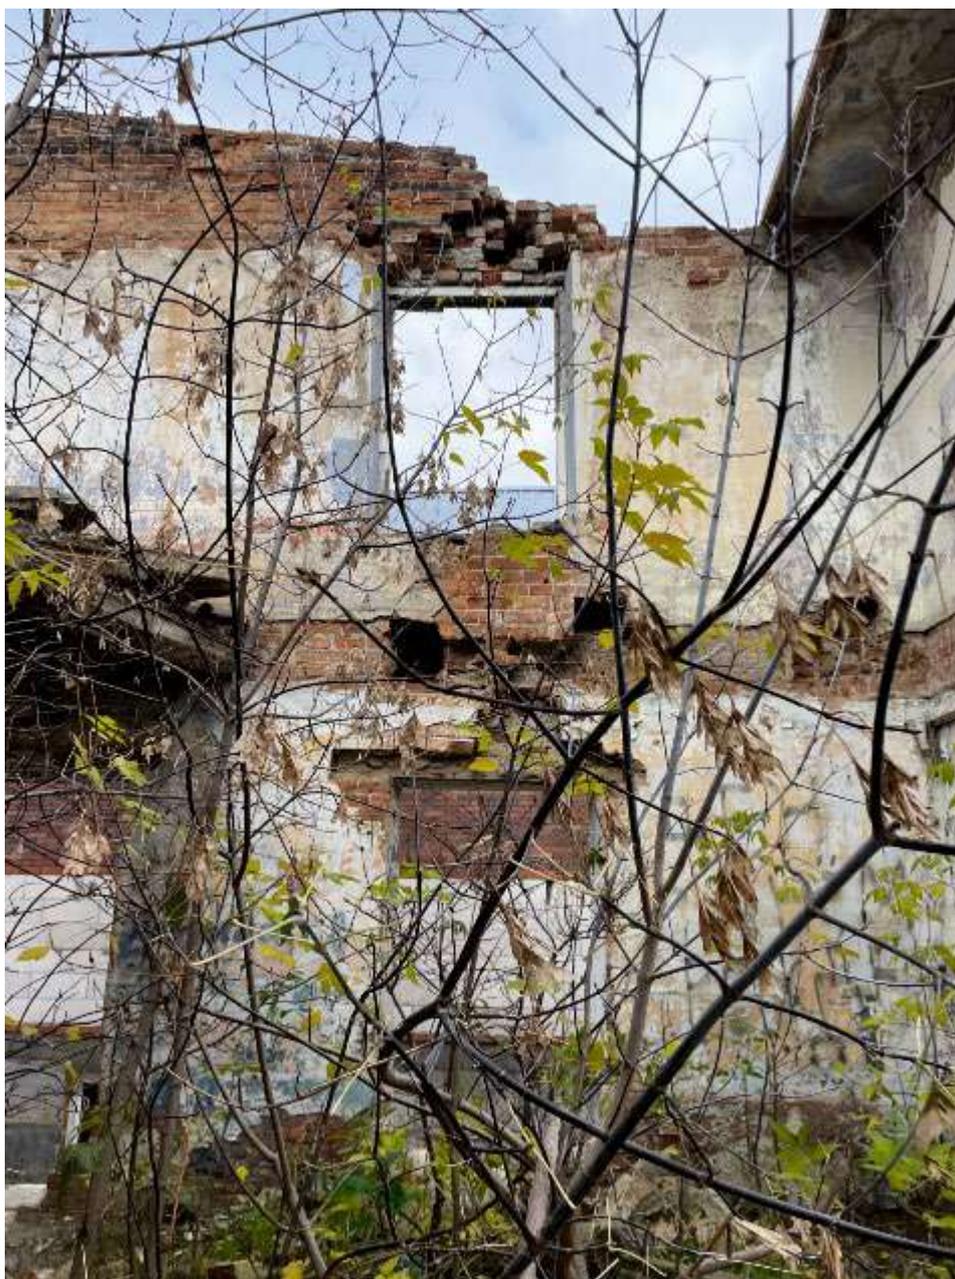
Фото 18. Выявленный объект культурного наследия «Дом купца Гонибесова» по адресу: Челябинская обл., г. Миасс, ул. Спорта, 11. Интерьер выявленного объекта культурного наследия.

В интерьере лепной тянутый декор. Перекрытия второго этажа деревянные по деревянным балкам.

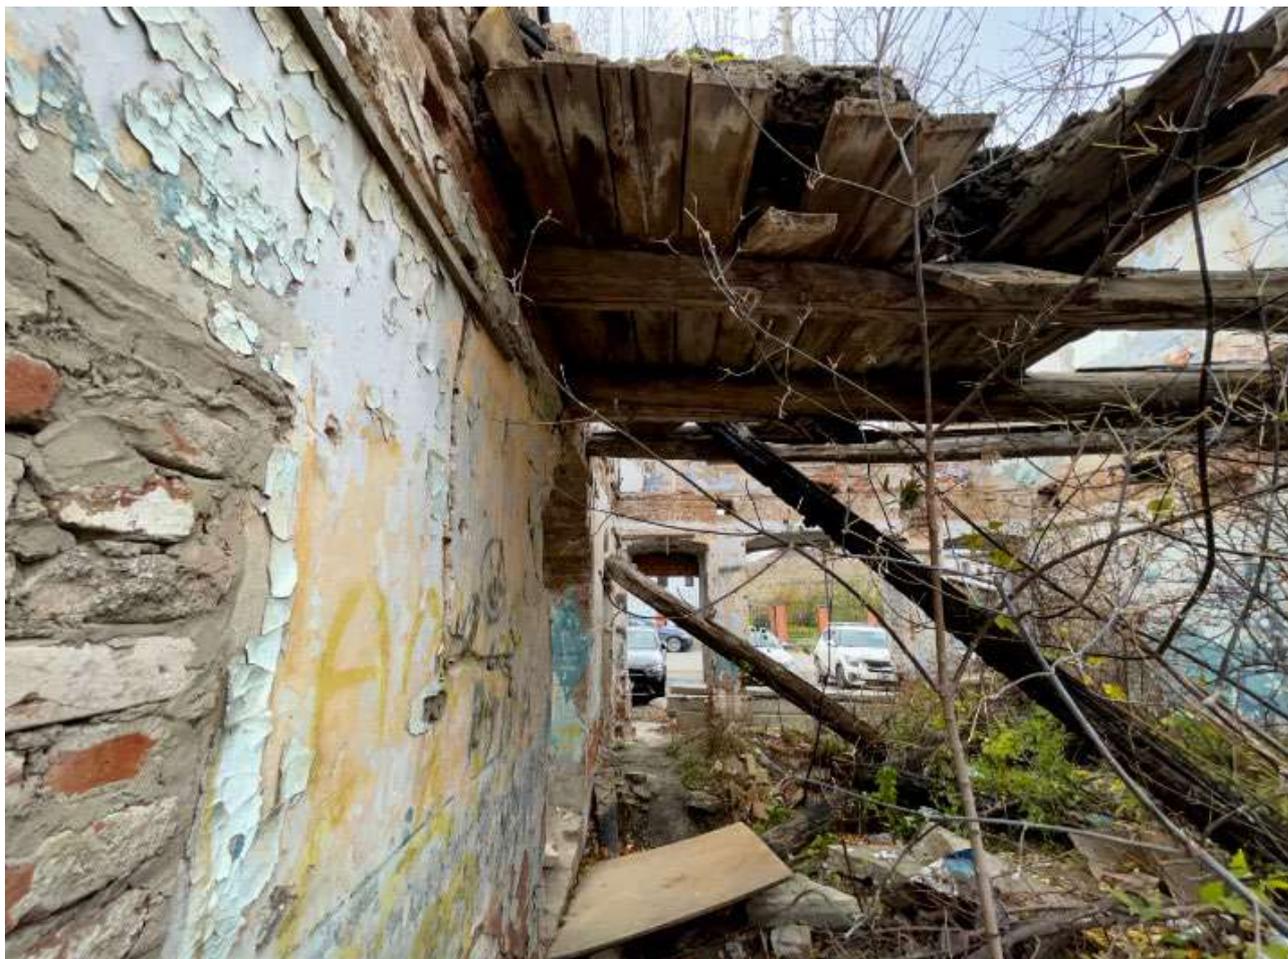
Фото 19. Выявленный объект культурного наследия «Дом купца Гонибесова» по адресу: Челябинская обл., г. Миасс, ул. Спорта, 11. Интерьер выявленного объекта культурного наследия.

В интерьере лепной тянутый декор. Перекрытия второго этажа деревянные по деревянным балкам.

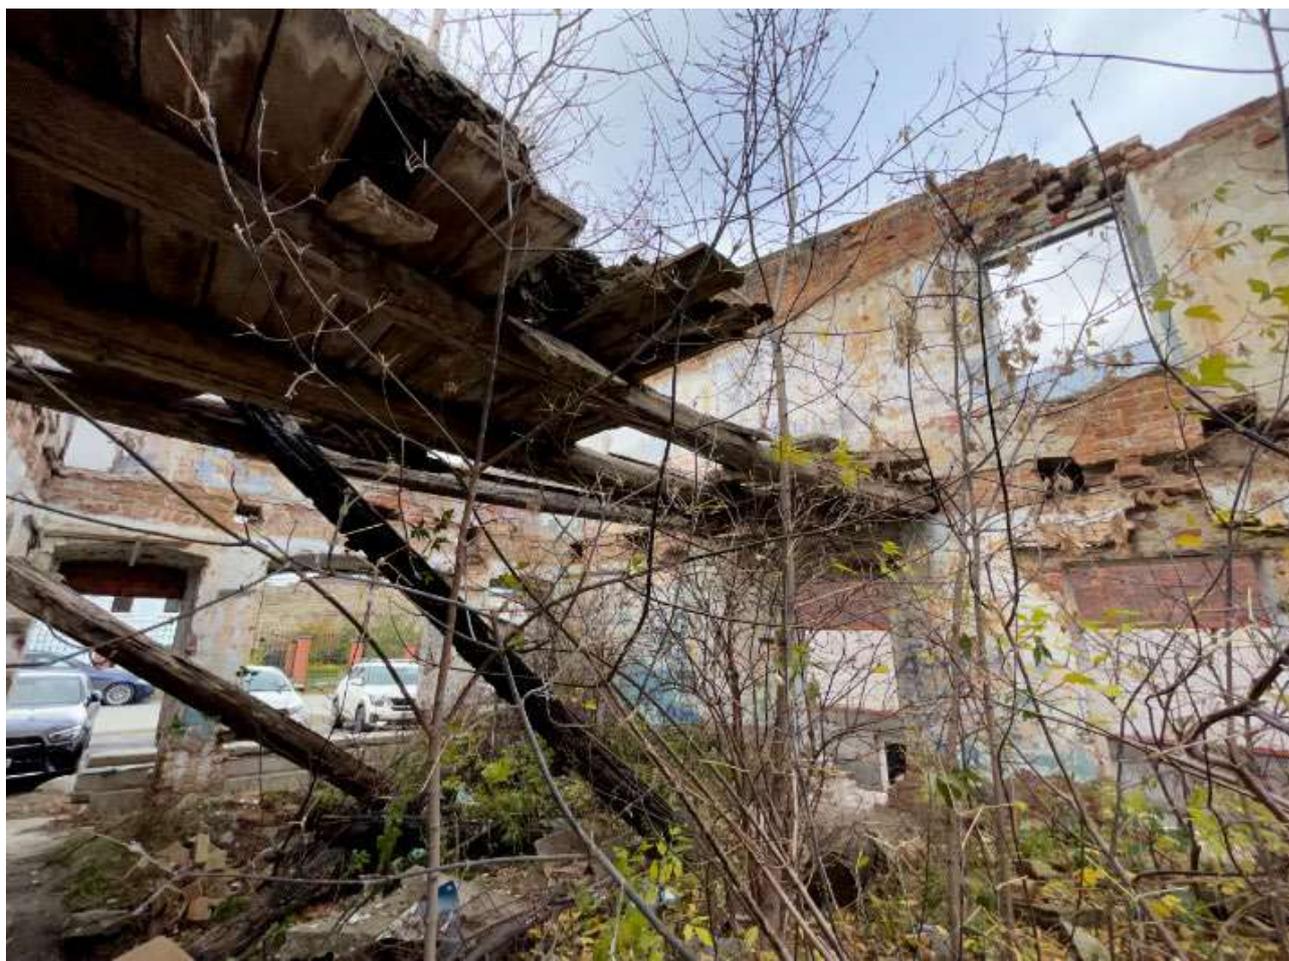
Фото 20. Выявленный объект культурного наследия «Дом купца Гонибесова» по адресу: Челябинская обл., г. Миасс, ул. Спорта, 11. Интерьер выявленного объекта культурного наследия.

В интерьере лепной тянутый декор. Перекрытия второго этажа деревянные по деревянным балкам.
