АКТ
государственной историко-культурной экспертизы
выявленного объекта культурного наследия в целях обоснования целесообразности
включения такого объекта в единый государственный реестр объектов культурного
наследия (памятников истории и культуры) народов Российской Федерации
«Дом купца Гонибесова», расположенного по адресу: Челябинская обл., г. Миасс, ул.
Спорта, 11.

Челябинская область, г. Миасс

2023 г.

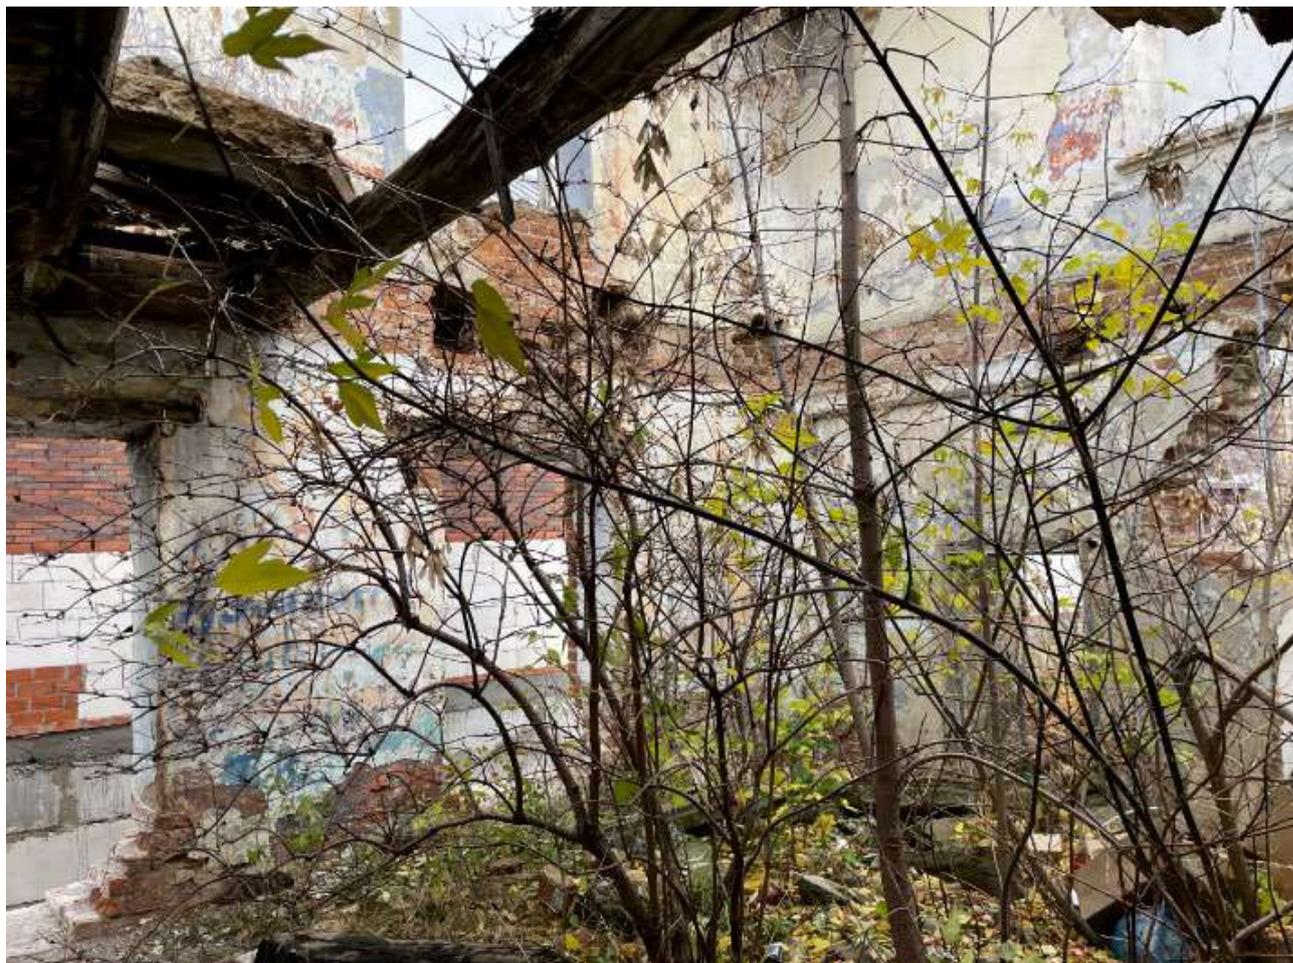
Фото 21. Выявленный объект культурного наследия «Дом купца Гонибесова» по адресу: Челябинская обл., г. Миасс, ул. Спорта, 11. Интерьер выявленного объекта культурного наследия.

В интерьере лепной тянутый декор. Перекрытия второго этажа деревянные по деревянным балкам.

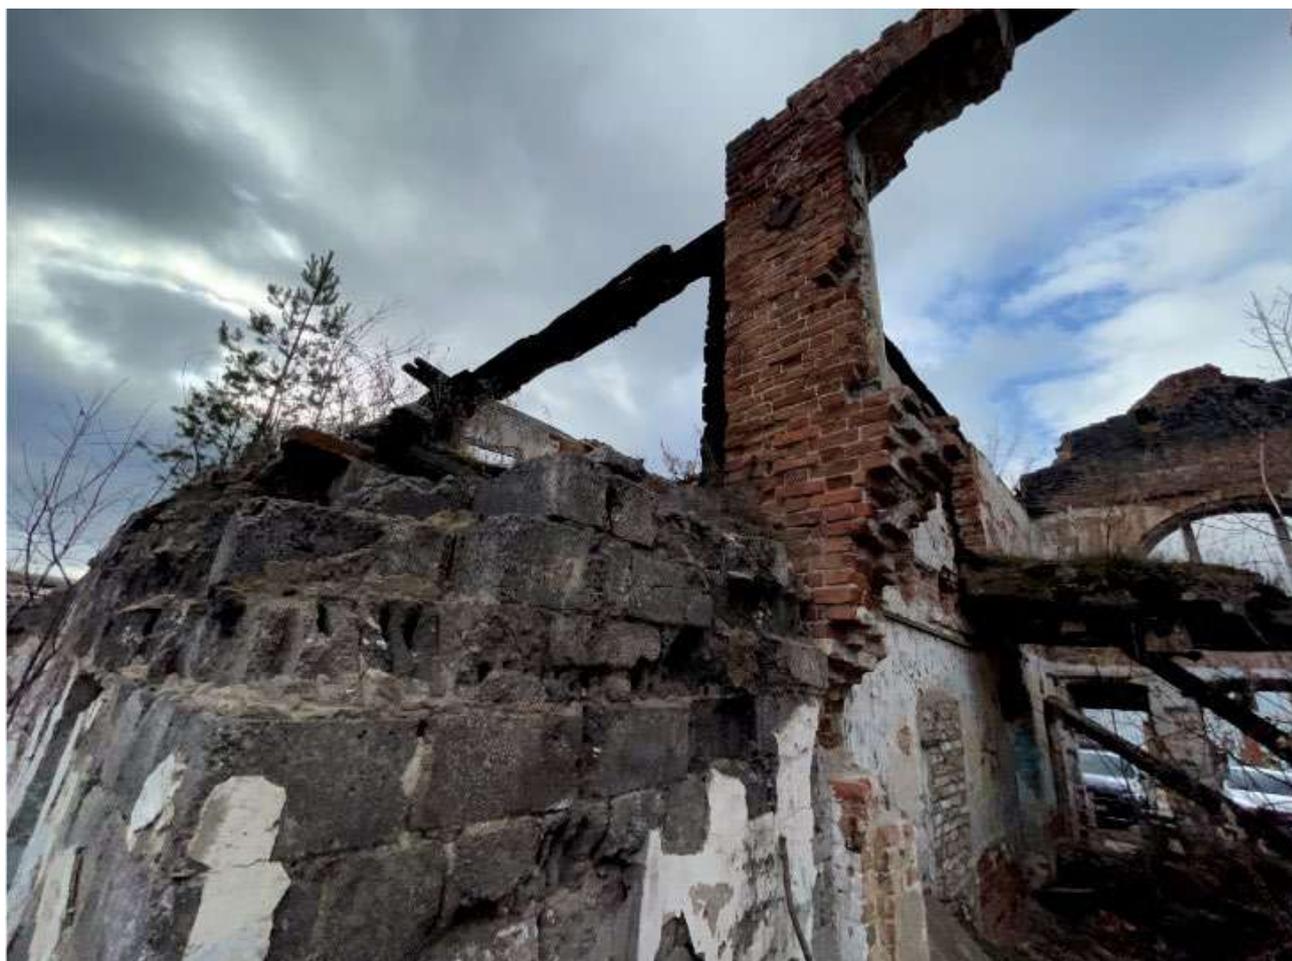
Фото 22. Выявленный объект культурного наследия «Дом купца Гонибесова» по адресу: Челябинская обл., г. Миасс, ул. Спорта, 11. Интерьер выявленного объекта культурного наследия.

В интерьере лепной тянутый декор. Перекрытия второго этажа деревянные по деревянным балкам.

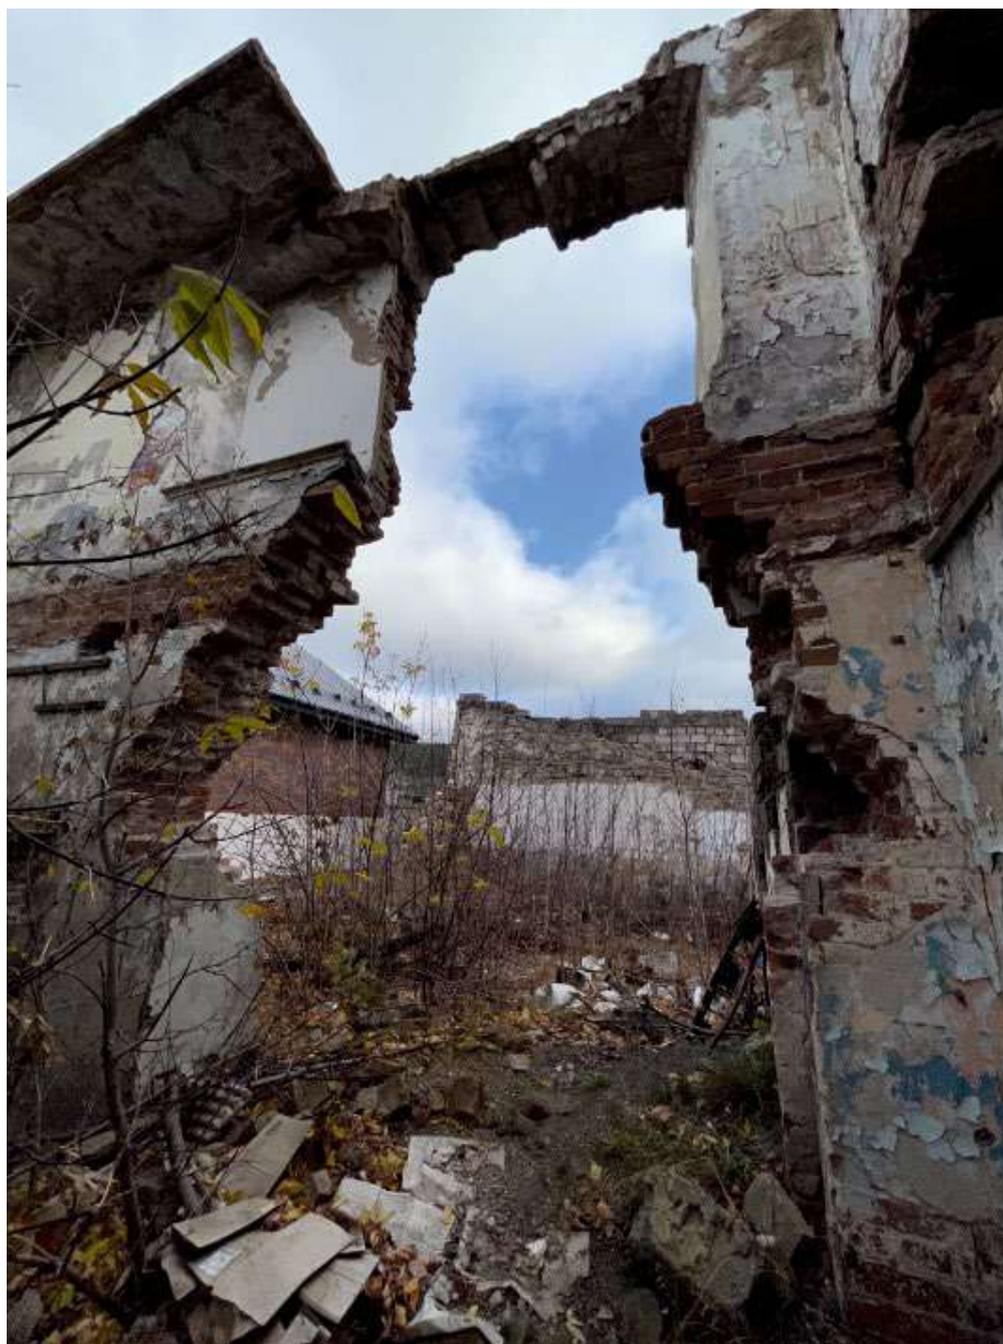
Фото 23. Выявленный объект культурного наследия «Дом купца Гонибесова» по адресу: Челябинская обл., г. Миасс, ул. Спорта, 11. Интерьер выявленного объекта культурного наследия.

В интерьере лепной тянутый декор. Перекрытия второго этажа деревянные по деревянным балкам.

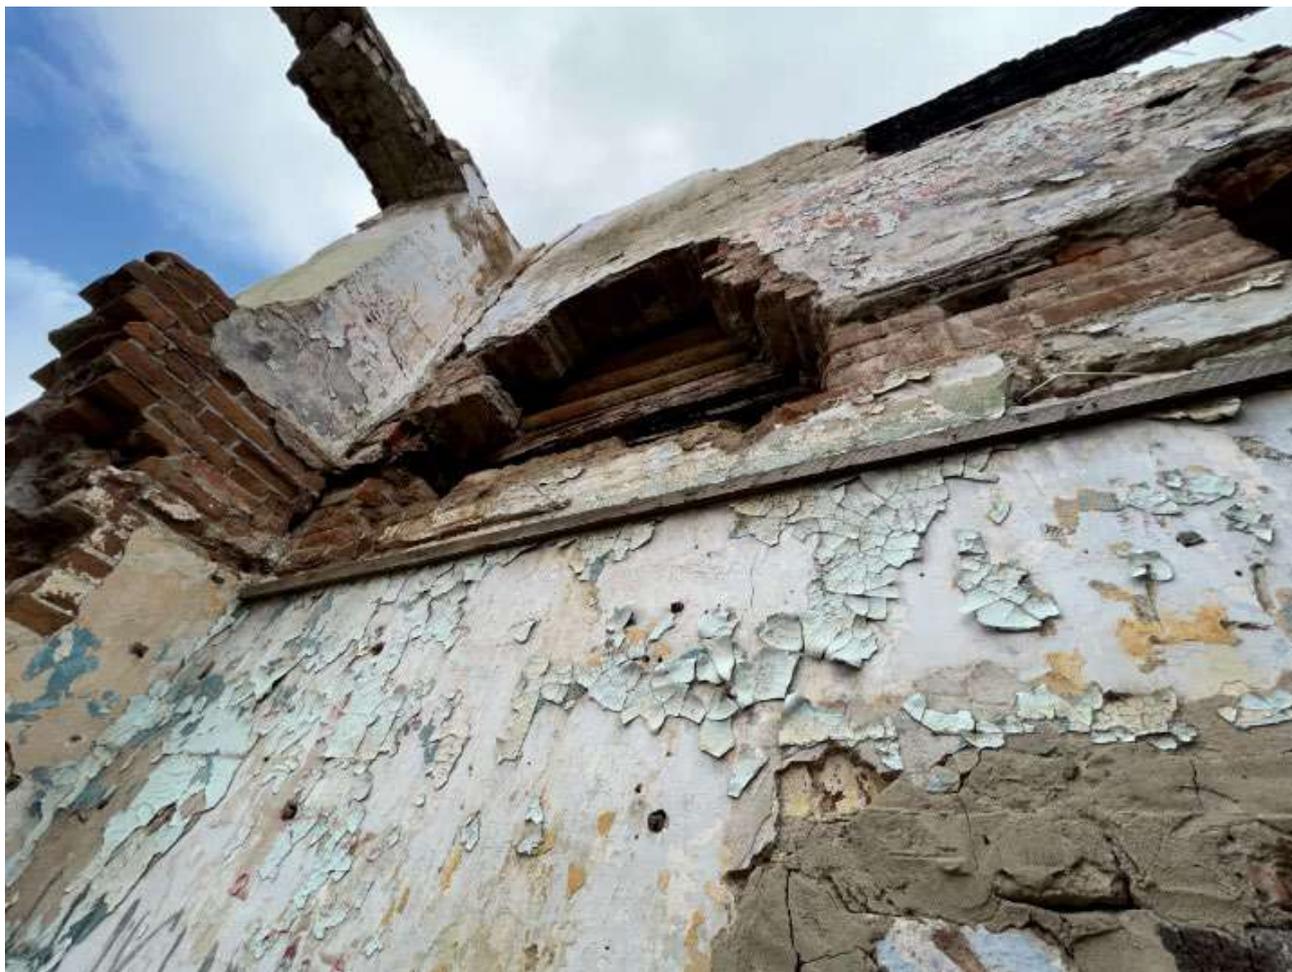
Фото 24. Выявленный объект культурного наследия «Дом купца Гонибесова» по адресу: Челябинская обл., г. Миасс, ул. Спорта, 11. Интерьер выявленного объекта культурного наследия.

В интерьере лепной тянутый декор. Перекрытия второго этажа деревянные по деревянным балкам.

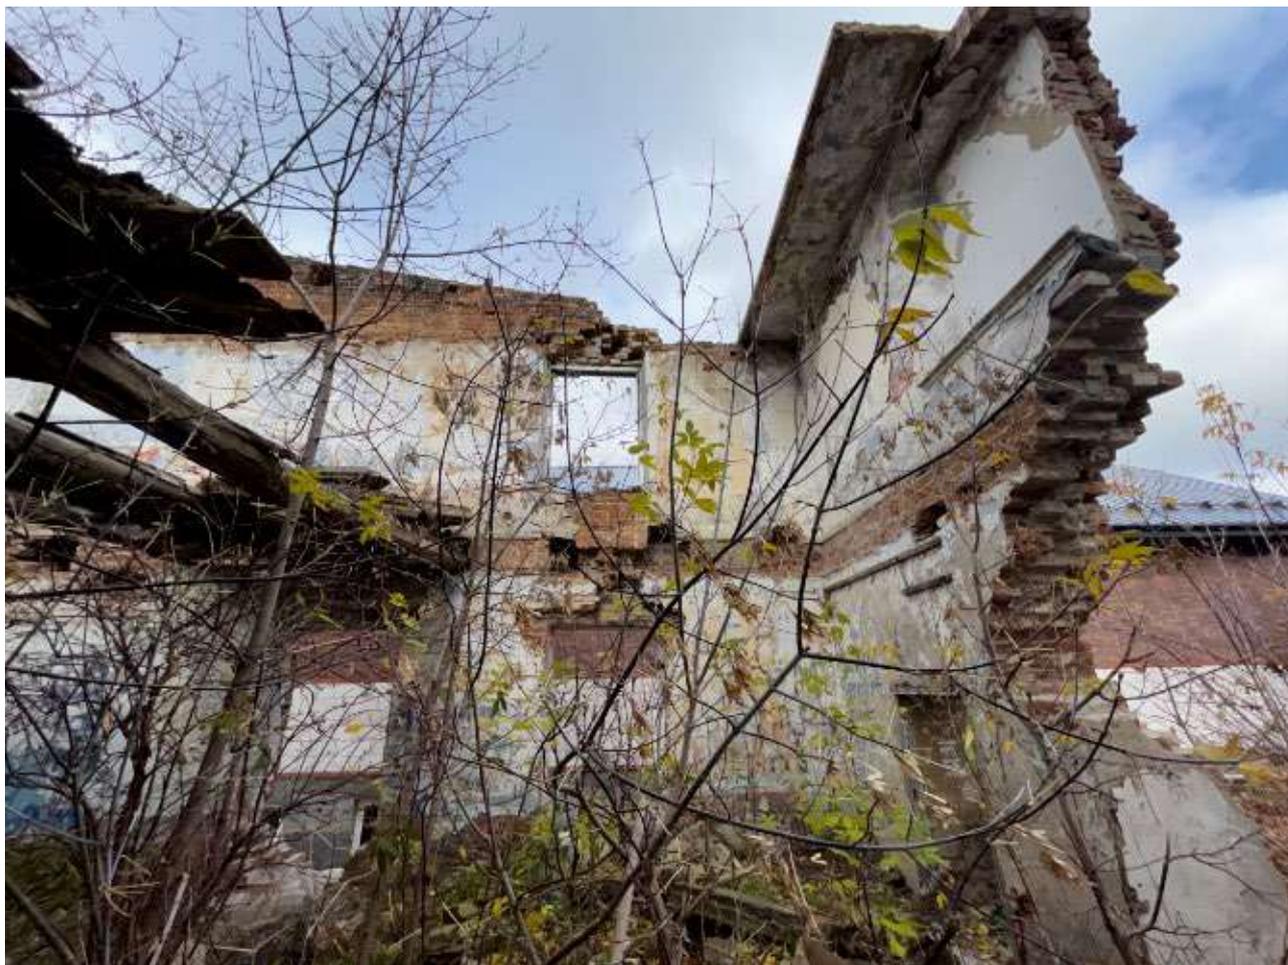
Фото 25. Выявленный объект культурного наследия «Дом купца Гонибесова» по адресу: Челябинская обл., г. Миасс, ул. Спорта, 11. Интерьер выявленного объекта культурного наследия.

В интерьере лепной тянутый декор. Перекрытия второго этажа деревянные по деревянным балкам.

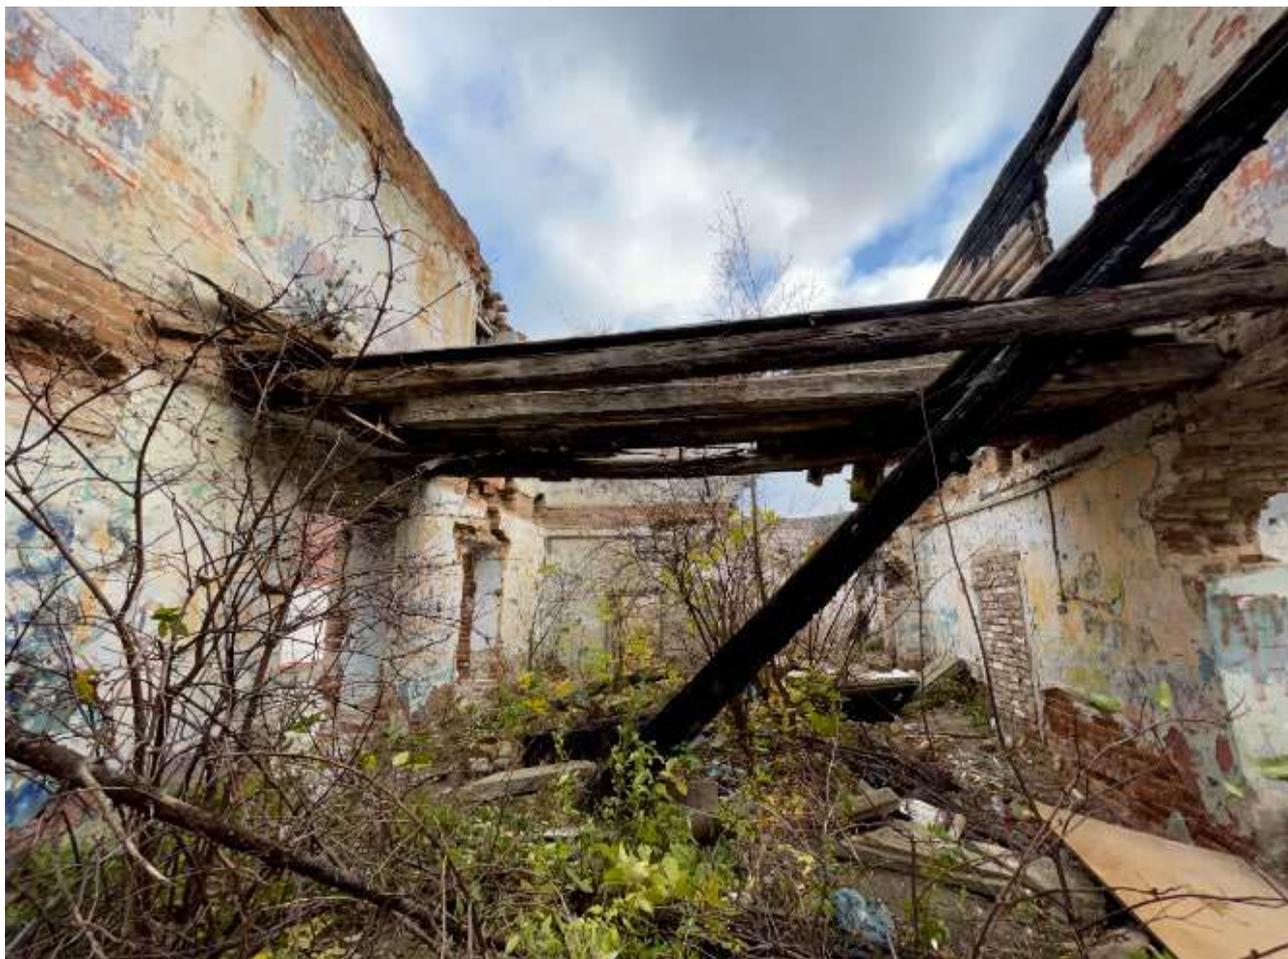
Фото 26. Выявленный объект культурного наследия «Дом купца Гонибесова» по адресу: Челябинская обл., г. Миасс, ул. Спорта, 11. Интерьер выявленного объекта культурного наследия.

В интерьере лепной тянутый декор. Перекрытия второго этажа деревянные по деревянным балкам.

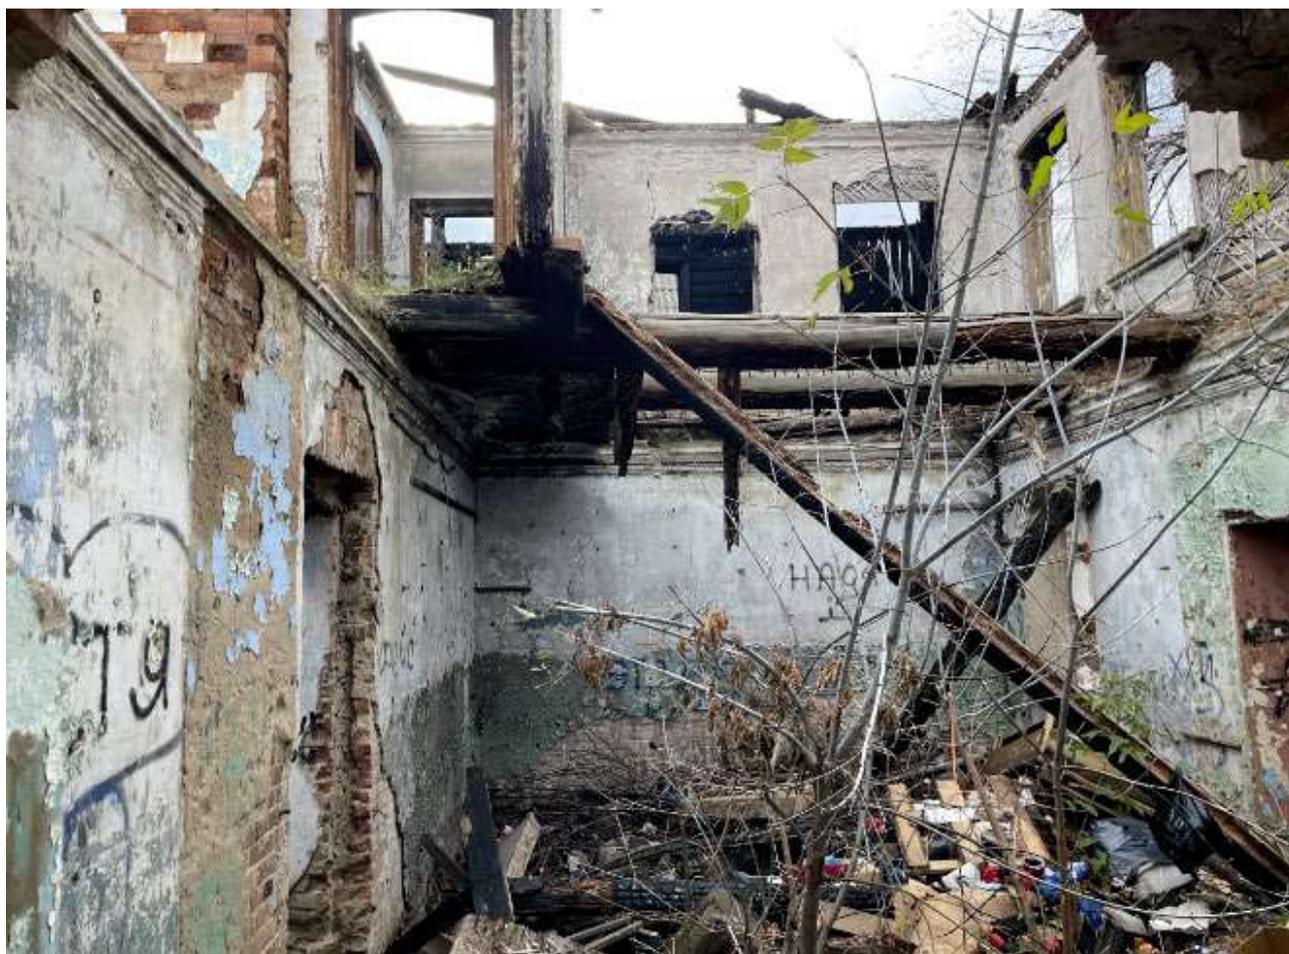
Фото 28. Выявленный объект культурного наследия «Дом купца Гонибесова» по адресу: Челябинская обл., г. Миасс, ул. Спорта, 11. Интерьер выявленного объекта культурного наследия.

В интерьере лепной тянутый декор. Перекрытия второго этажа деревянные по деревянным балкам.

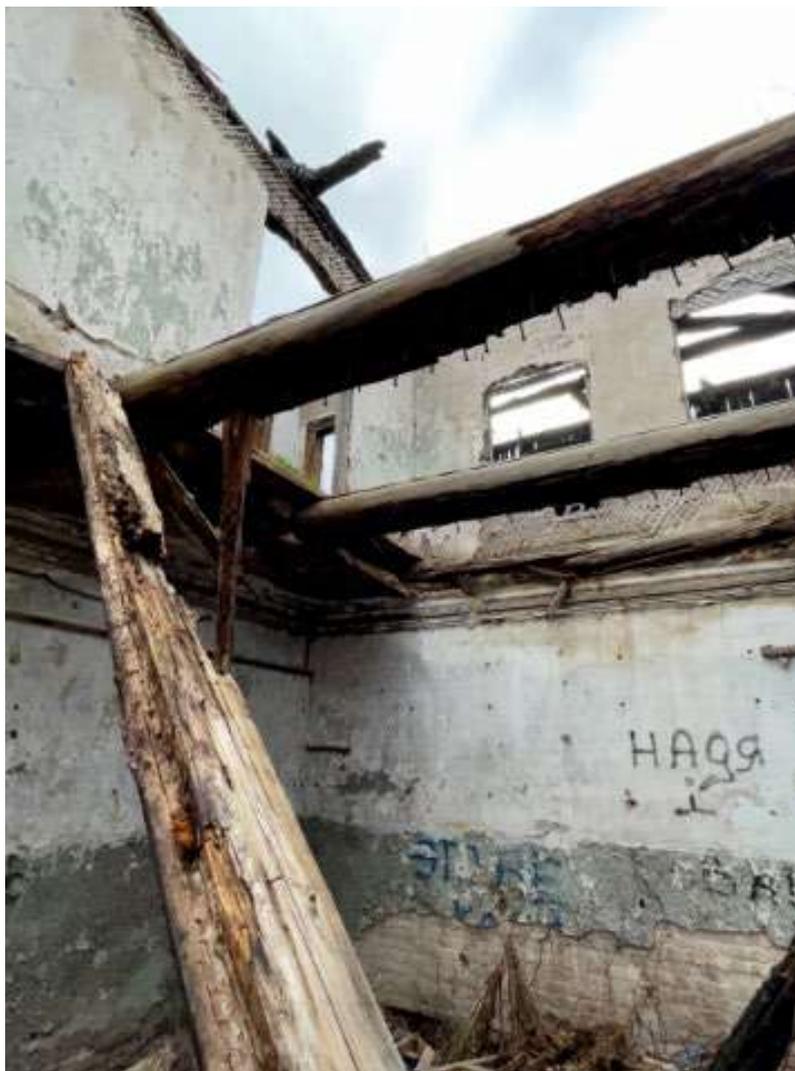
Фото 29. Выявленный объект культурного наследия «Дом купца Гонибесова» по адресу: Челябинская обл., г. Миасс, ул. Спорта, 11. Интерьер выявленного объекта культурного наследия.

В интерьере лепной тянутый декор. Перекрытия второго этажа деревянные по деревянным балкам.

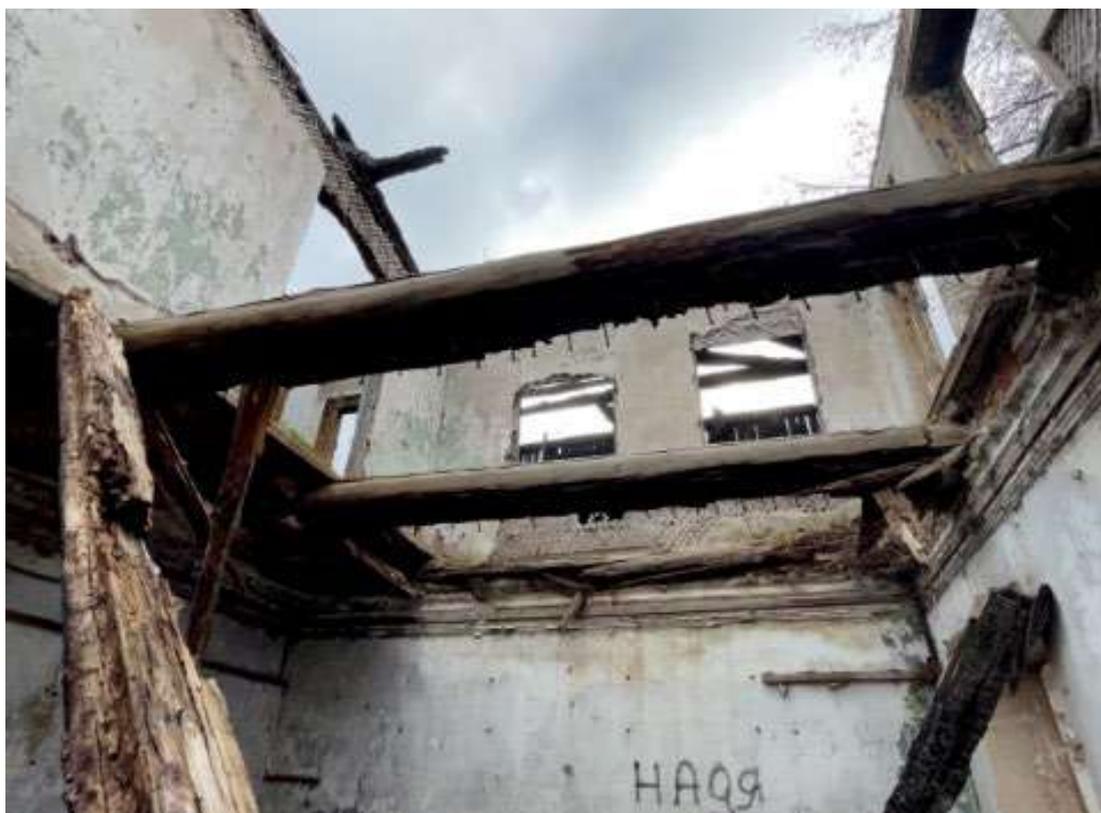
Фото 30. Выявленный объект культурного наследия «Дом купца Гонибесова» по адресу: Челябинская обл., г. Миасс, ул. Спорта, 11. Интерьер выявленного объекта культурного наследия.

В интерьере лепной тянутый декор. Перекрытия второго этажа деревянные по деревянным балкам.

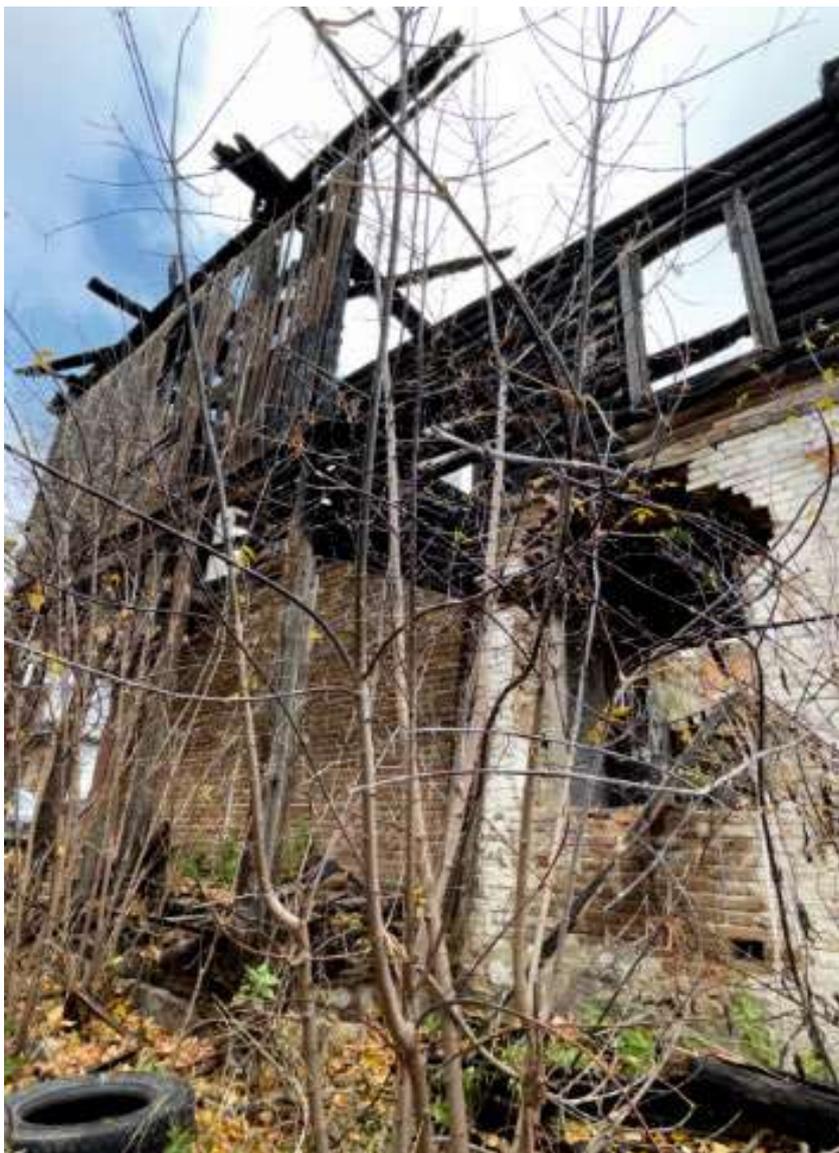
Фото 31. Выявленный объект культурного наследия «Дом купца Гонибесова» по адресу: Челябинская обл., г. Миасс, ул. Спорта, 11. Интерьер выявленного объекта культурного наследия.

В интерьере лепной тянутый декор. Перекрытия второго этажа деревянные по деревянным балкам.

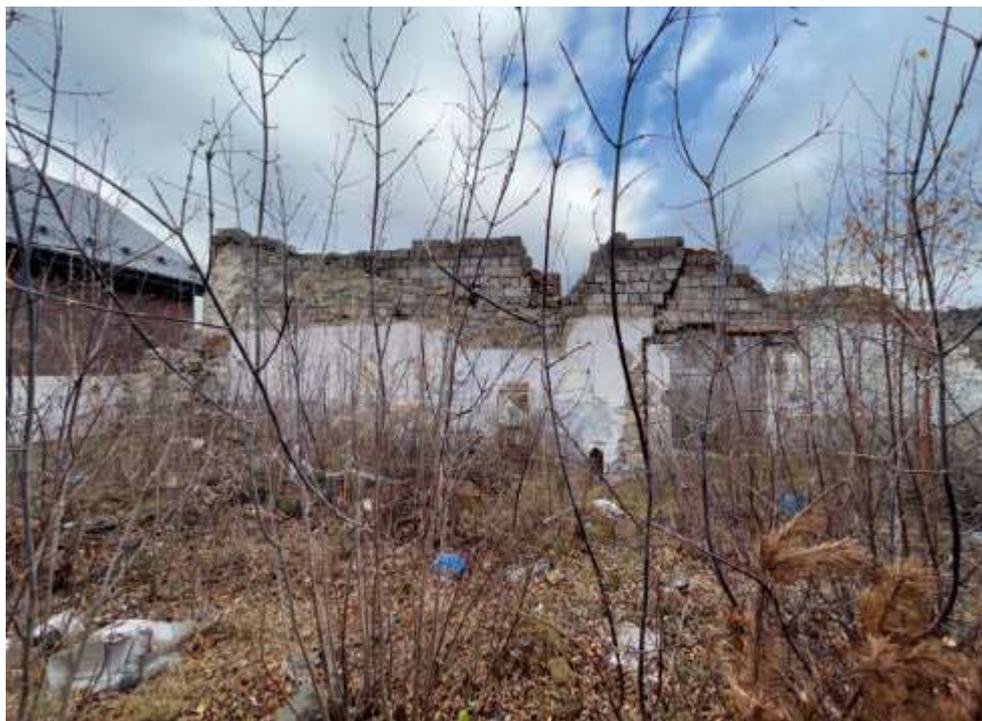
Фото 32. Выявленный объект культурного наследия «Дом купца Гонибесова» по адресу: Челябинская обл., г. Миасс, ул. Спорта, 11. Интерьер выявленного объекта культурного наследия.

В интерьере лепной тянутый декор. Перекрытия второго этажа деревянные по деревянным балкам.

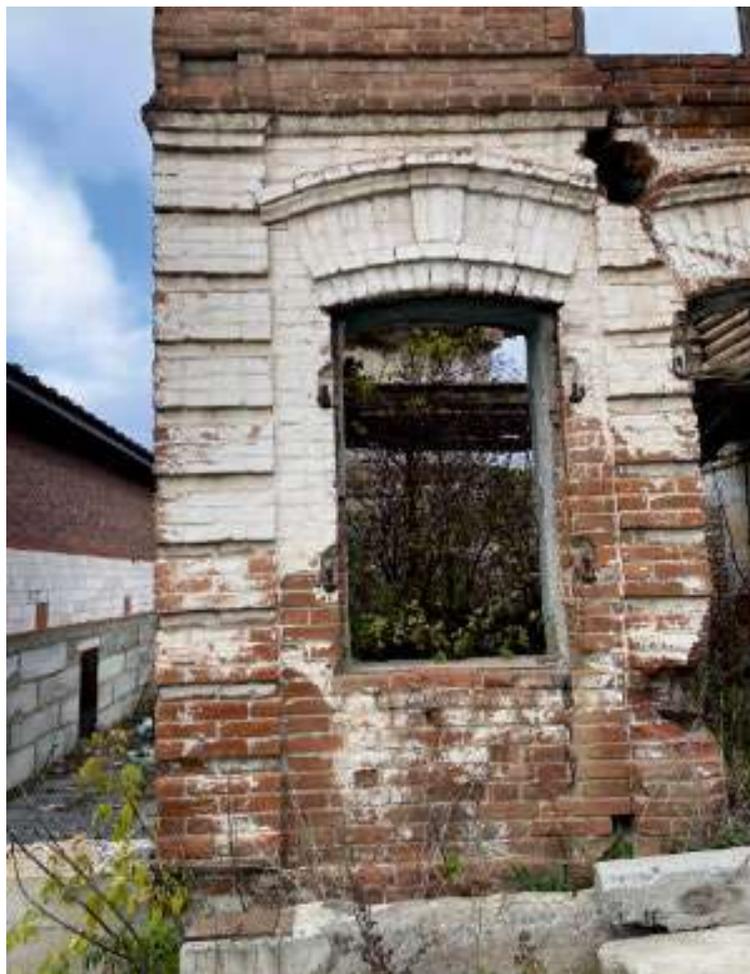
Фото 34. Выявленный объект культурного наследия «Дом купца Гонибесова» по адресу: Челябинская обл., г. Миасс, ул. Спорта, 11. Интерьер выявленного объекта культурного наследия.

В интерьере лепной тянутый декор. Перекрытия второго этажа деревянные по деревянным балкам..

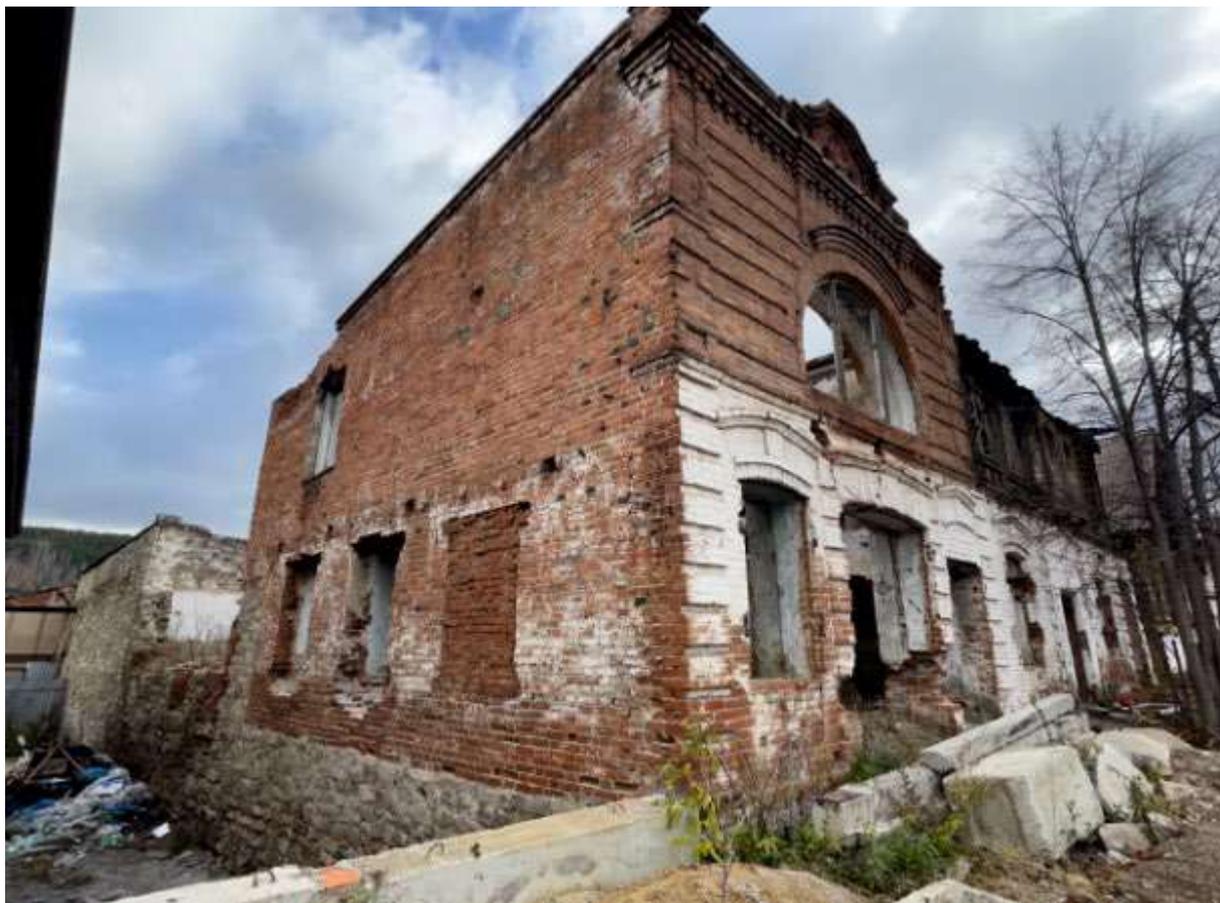
Фото 35. Выявленный объект культурного наследия «Дом купца Гонибесова» по адресу: Челябинская обл., г. Миасс, ул. Спорта, 11. Общий вид выявленного объекта культурного наследия.

Двухэтажное прямоугольное в плане здание

– Объект представляет собой двухэтажное прямоугольное в плане здание.

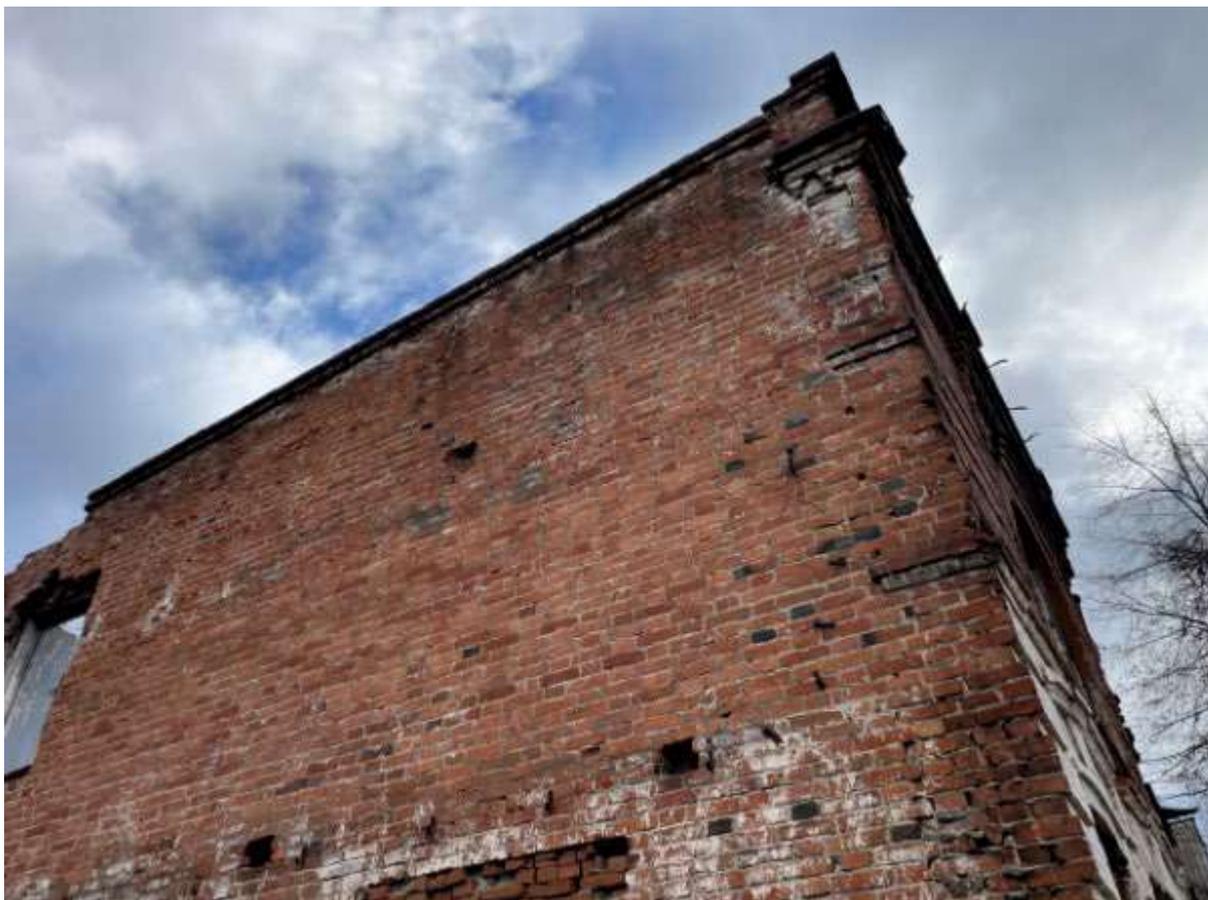
Фото 36. Выявленный объект культурного наследия «Дом купца Гонибесова» по адресу: Челябинская обл., г. Миасс, ул. Спорта, 11. Фрагмент северного дворового фасада выявленного объекта культурного наследия.

Северный фасад в три оконные оси. Перемычки прямоугольные.

Северный фасад в три оконные оси. Перемычки прямоугольные.

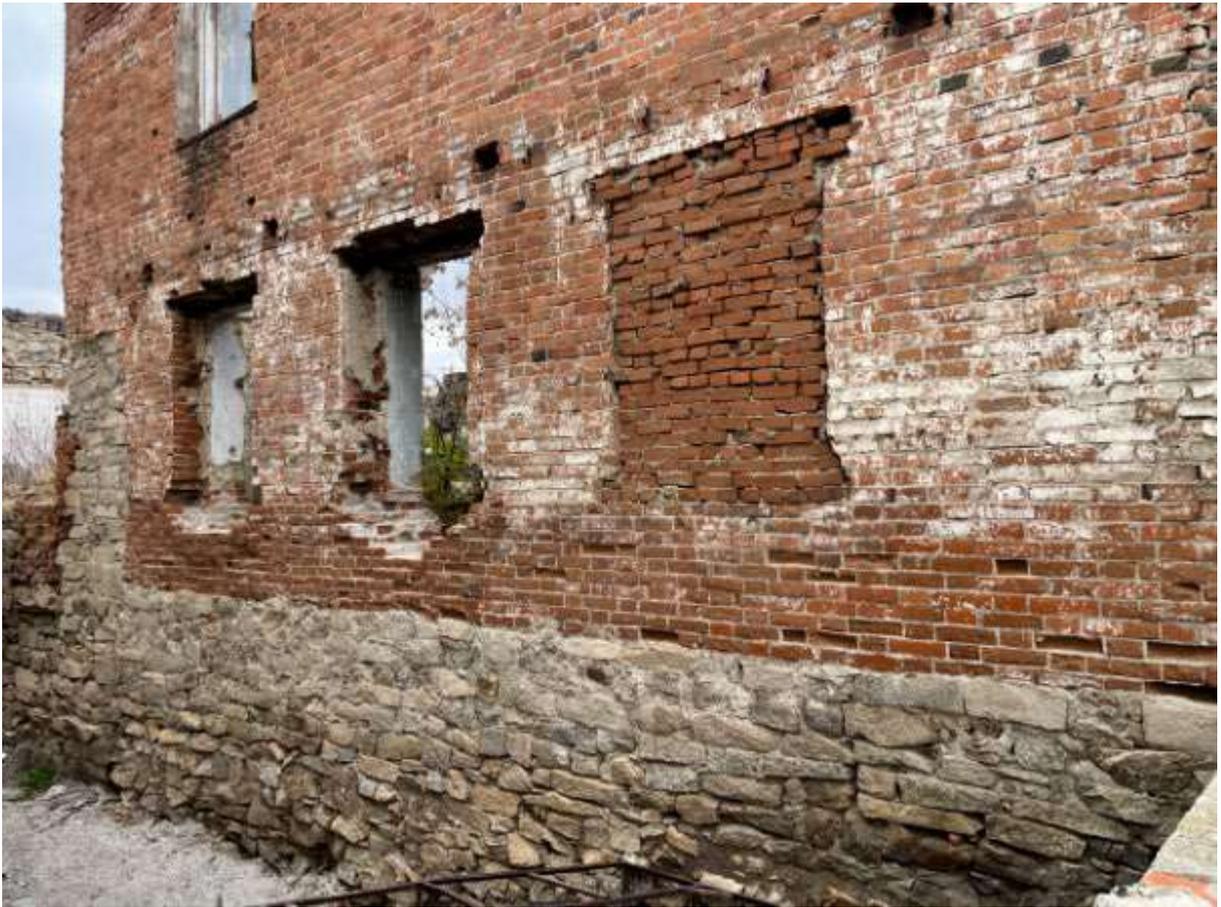
Фото 37. Выявленный объект культурного наследия «Дом купца Гонибесова» по адресу: Челябинская обл., г. Миасс, ул. Спорта, 11. Фрагмент северного дворового фасада выявленного объекта культурного наследия.

Северный фасад в три оконные оси. Перемычки прямоугольные.

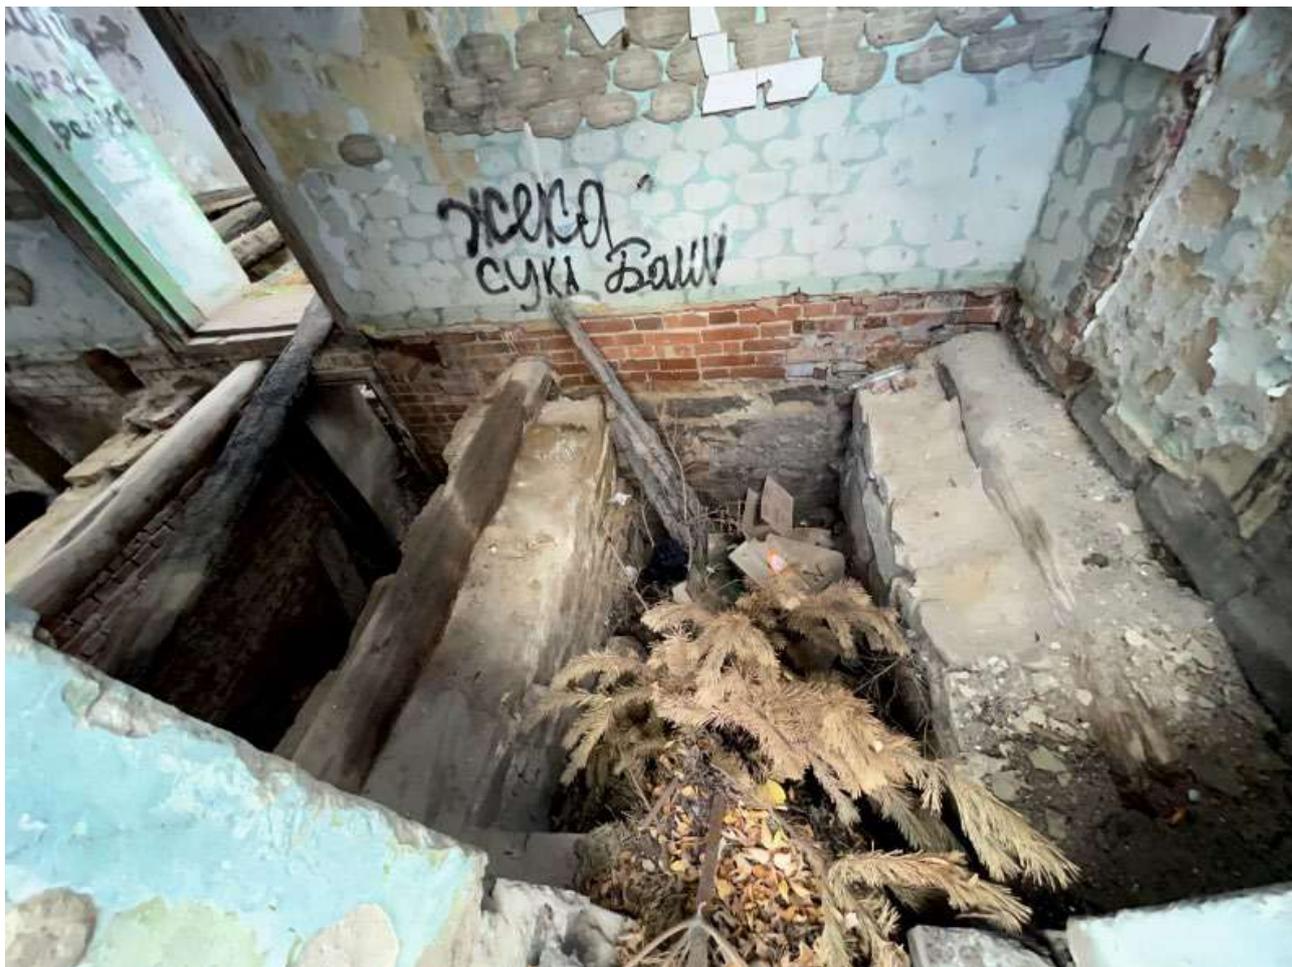
Фото 38. Выявленный объект культурного наследия «Дом купца Гонибесова» по адресу: Челябинская обл., г. Миасс, ул. Спорта, 11. Интерьер выявленного объекта культурного наследия.

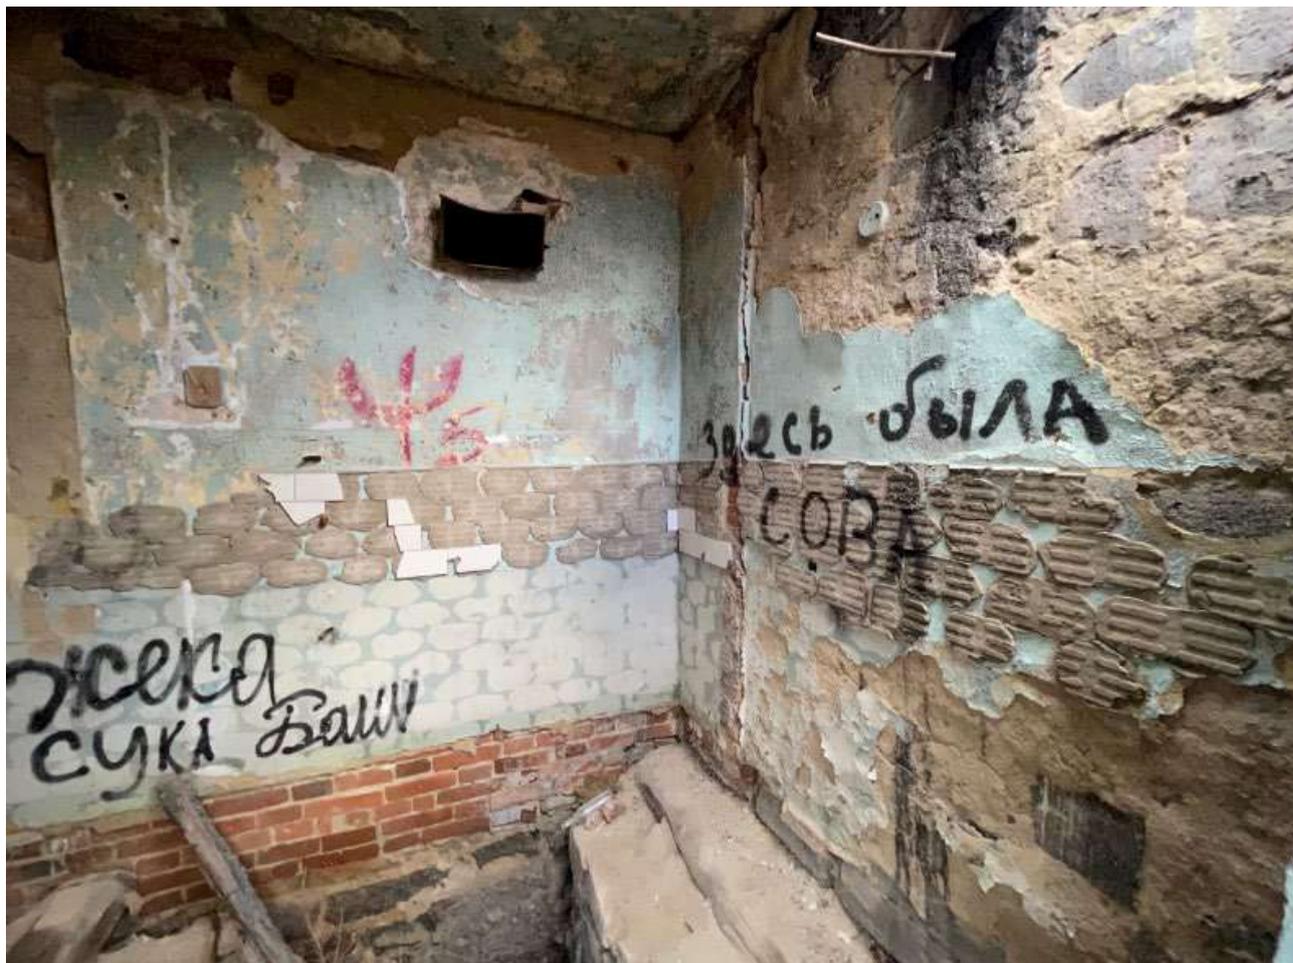
Фото 39. Выявленный объект культурного наследия «Дом купца Гонибесова» по адресу: Челябинская обл., г. Миасс, ул. Спорта, 11. Интерьер выявленного объекта культурного наследия.

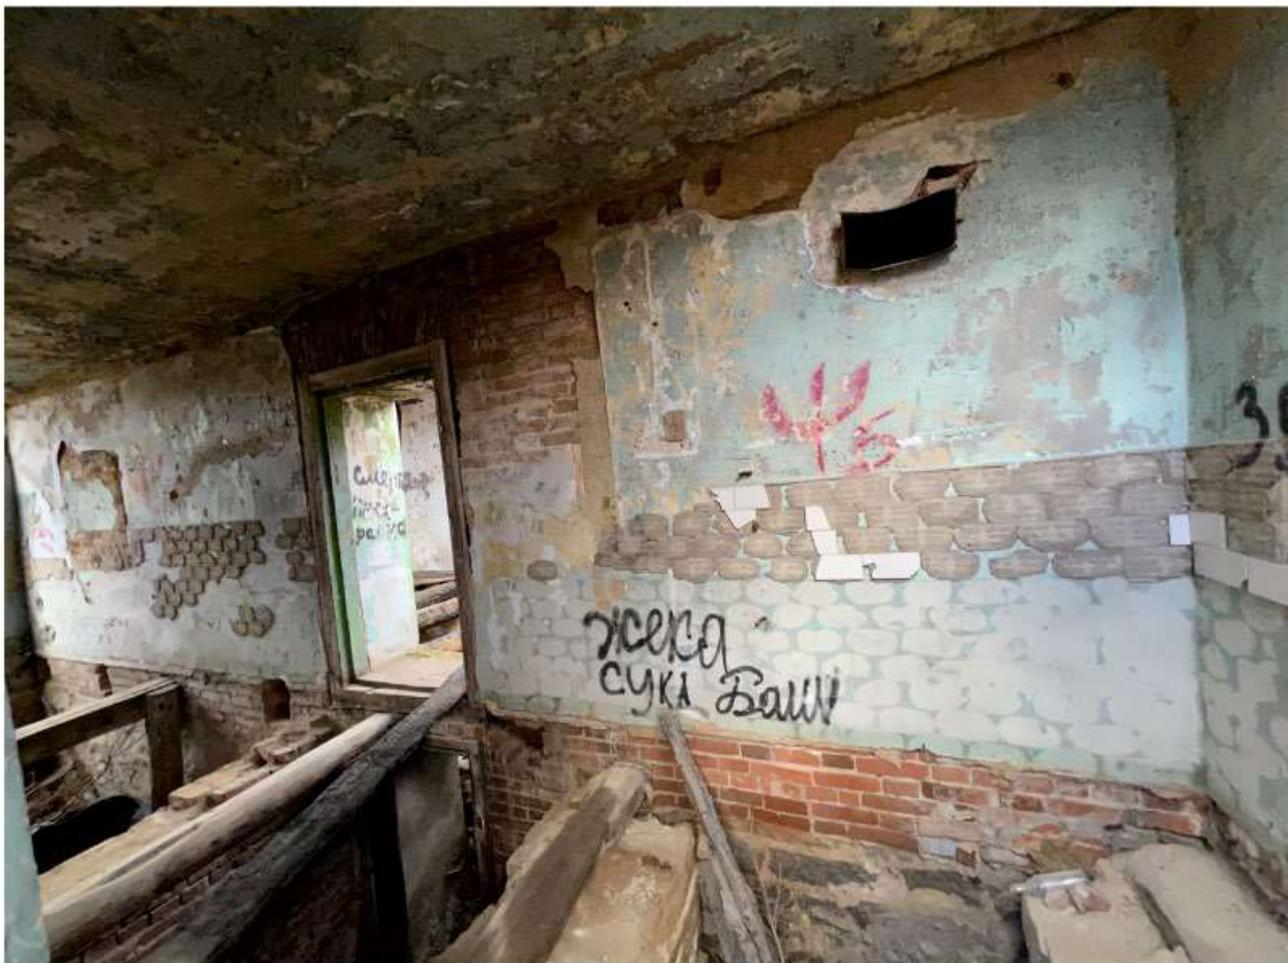
Фото 40. Выявленный объект культурного наследия «Дом купца Гонибесова» по адресу: Челябинская обл., г. Миасс, ул. Спорта, 11. Интерьер выявленного объекта культурного наследия.

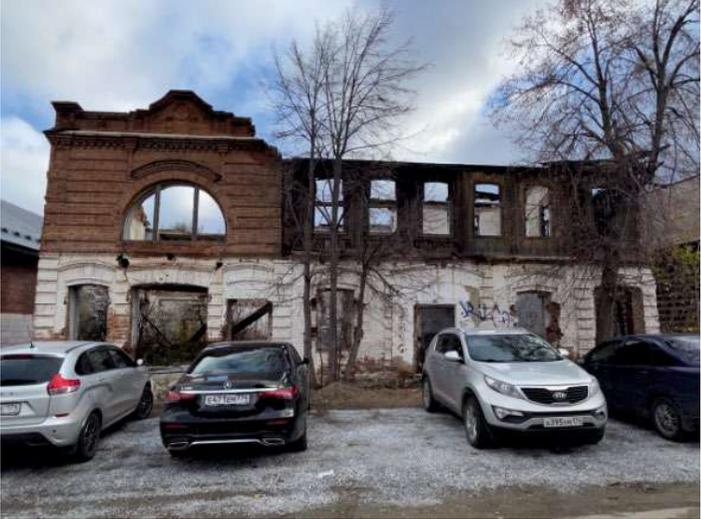
3.1	Композиционное и архитектурно-художественное оформление	<p>Западный фасад:</p> <ul style="list-style-type: none"> – Северная часть: <ul style="list-style-type: none"> – кирпичная; – решена в три оконные оси на первом этаже и в одну на втором; – перемычки проемов первого этажа лучковые, второго - циркульные; – кирпичный ступенчатый карниз; – лучковый сандрик с замковым камнем; – венчающий ступенчатый кирпичный карниз с дентикулами; – аттик со ступенчатым карнизом и розеткой; – рустованная площадь фасада с угловыми рустованными пилястрами с филенками;

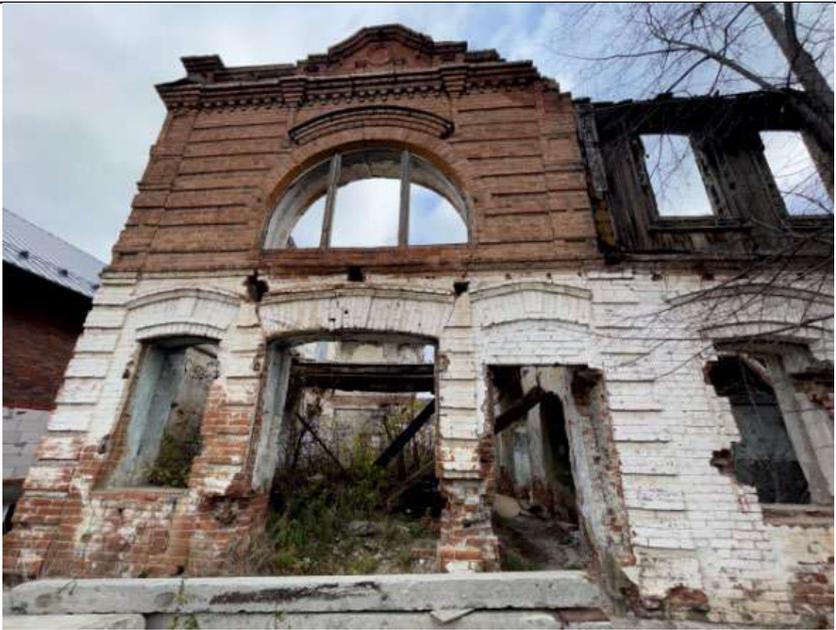
3.2		<ul style="list-style-type: none">– Южная часть:<ul style="list-style-type: none">– решена в 4 оси на первом, кирпичном, этаже, и в 6 осей на втором, деревянном;– окна с лучковыми перемычками;– лучковый сандрик с замковым камнем;– рустованные пилястры с филенками.

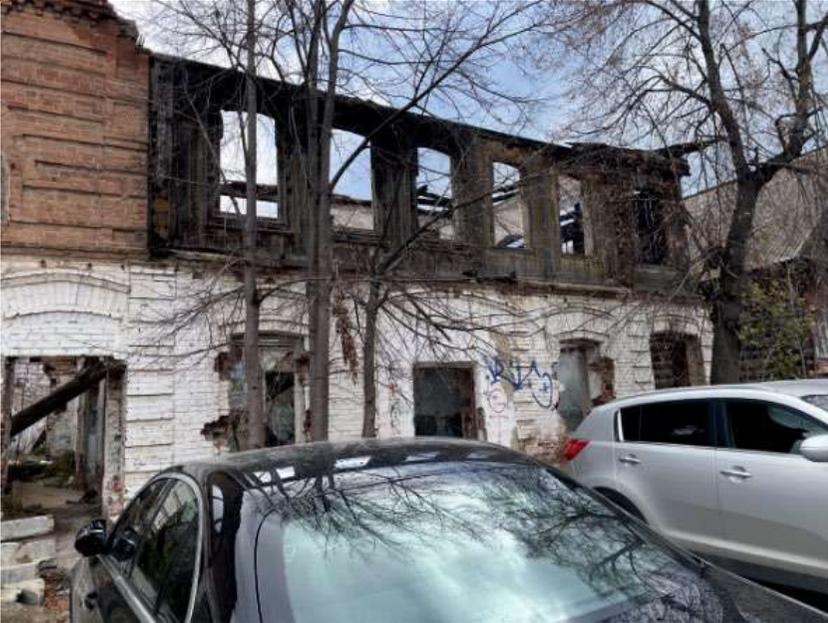
3.3.1		<p>Декоративные элементы:</p> <ul style="list-style-type: none">– рустованные пилястры с филенками;

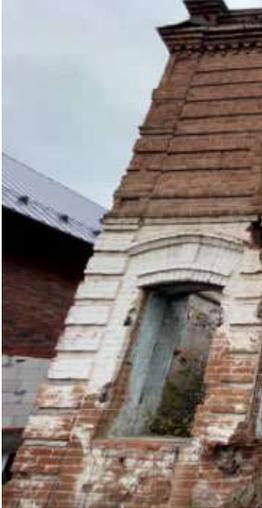
3.3.2		– лучковый сандрик с замковым камнем;
