АКТ
государственной историко-культурной экспертизы
выявленного объекта культурного наследия в целях обоснования целесообразности
включения такого объекта в единый государственный реестр объектов культурного
наследия (памятников истории и культуры) народов Российской Федерации
«Дом купца Гонибесова», расположенного по адресу: Челябинская обл., г. Миасс, ул.
Спорта, 11.

Челябинская область, г. Миасс

2023 г.

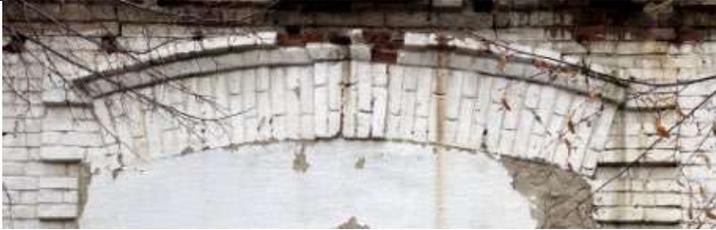
3.3.3		– окна с лучковыми перемычками;

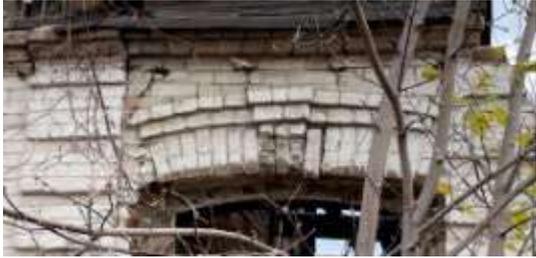
3.3.4		– окна с циркульными перемычками;

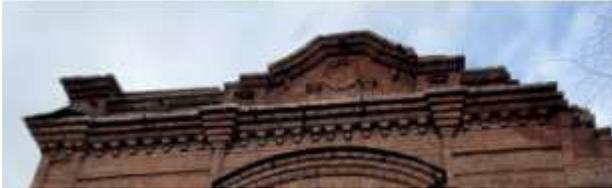
3.3.6		– аттик со ступенчатым карнизом и розеткой.
