**АКТ**  
**государственной историко-культурной экспертизы**  
**выявленного объекта культурного наследия в целях обоснования целесообразности**  
**включения такого объекта в единый государственный реестр объектов культурного**  
**наследия (памятников истории и культуры) народов Российской Федерации**  
**«Здание вокзала станции Полетаево», расположенного по адресу: Челябинская область,**  
**пос. Полетаево, ул. Железнодорожный Дом.**

Челябинская область, пос. Полетаево

2023 г.

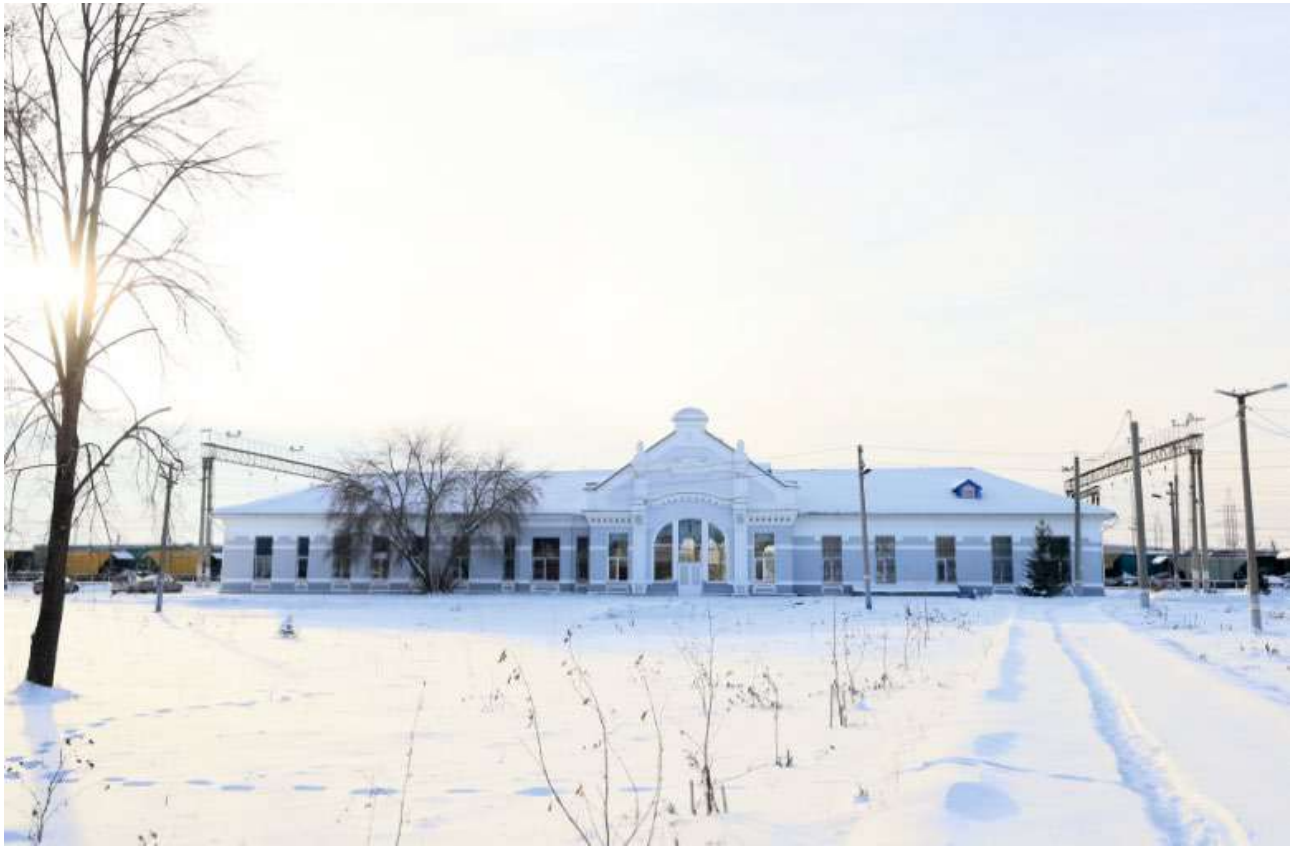
**Фото 1.** Выявленный объект культурного наследия «Здание вокзала станции Полетаево» по адресу: Челябинская область, пос. Полетаево, ул. Железнодорожный Дом. Общий вид выявленного объекта культурного наследия.

Объект представляет собой одноэтажное каменное здание с вальмовой крышей.

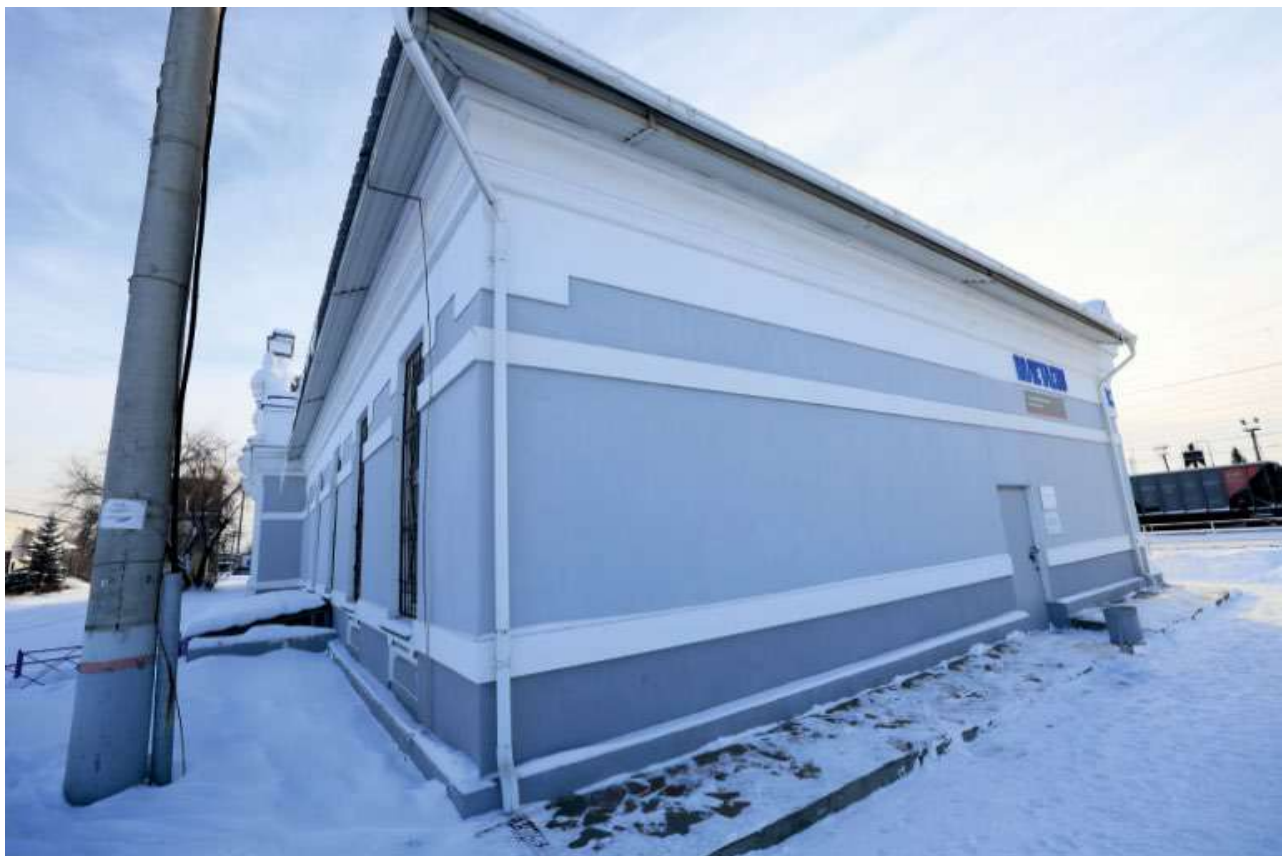
**Фото 2.** Выявленный объект культурного наследия «Здание вокзала станции Полетаево» по адресу: Челябинская область, пос. Полетаево, ул. Железнодорожный Дом. Западный фасад выявленного объекта культурного наследия.

Западный фасад решен в 1 ось – дверной проем. Проем с прямоугольной перемычкой.

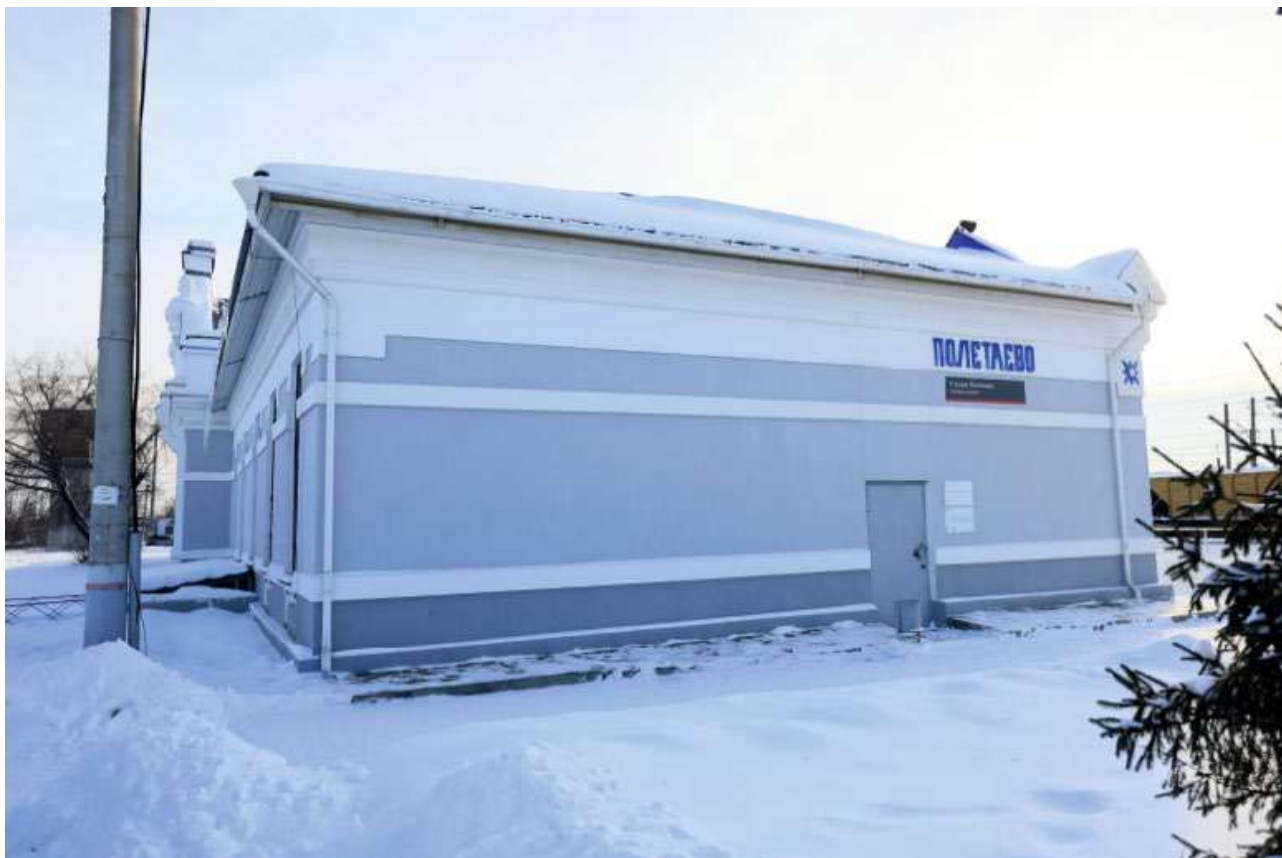
**Фото 3.** Выявленный объект культурного наследия «Здание вокзала станции Полетаево» по адресу: Челябинская область, пос. Полетаево, ул. Железнодорожный Дом. Западный фасад выявленного объекта культурного наследия.

Западный фасад решен в 1 ось – дверной проем. Проем с прямоугольной перемычкой.

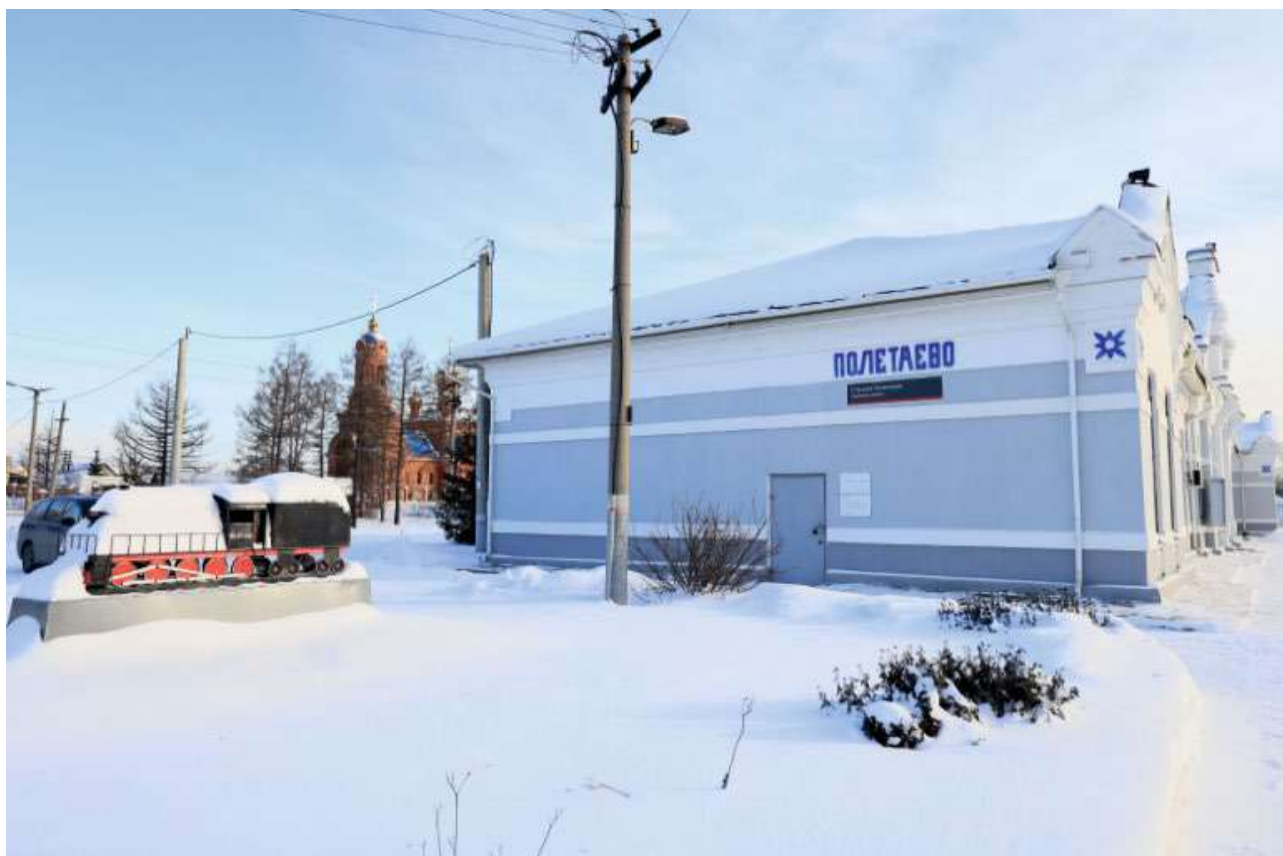
**Фото 4.** Выявленный объект культурного наследия «Здание вокзала станции Полетаево» по адресу: Челябинская область, пос. Полетаево, ул. Железнодорожный Дом. Западный фасад выявленного объекта культурного наследия.

Западный фасад решен в 1 ось – дверной проем. Проем с прямоугольной перемычкой.

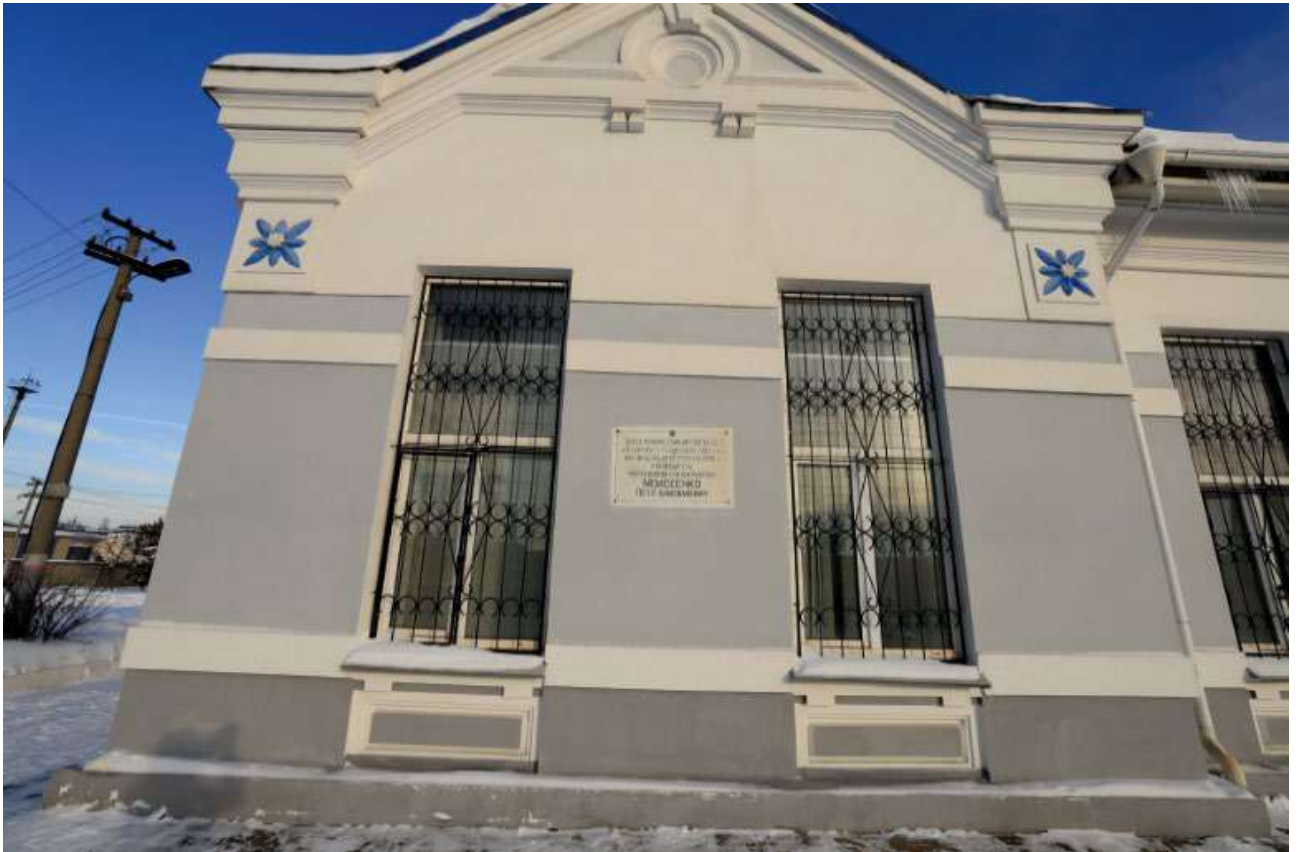
**Фото 5.** Выявленный объект культурного наследия «Здание вокзала станции Полетаево» по адресу: Челябинская область, пос. Полетаево, ул. Железнодорожный Дом. Фрагмент южного фасада выявленного объекта культурного наследия.

Южный фасад оформлен тремя ризалитами.

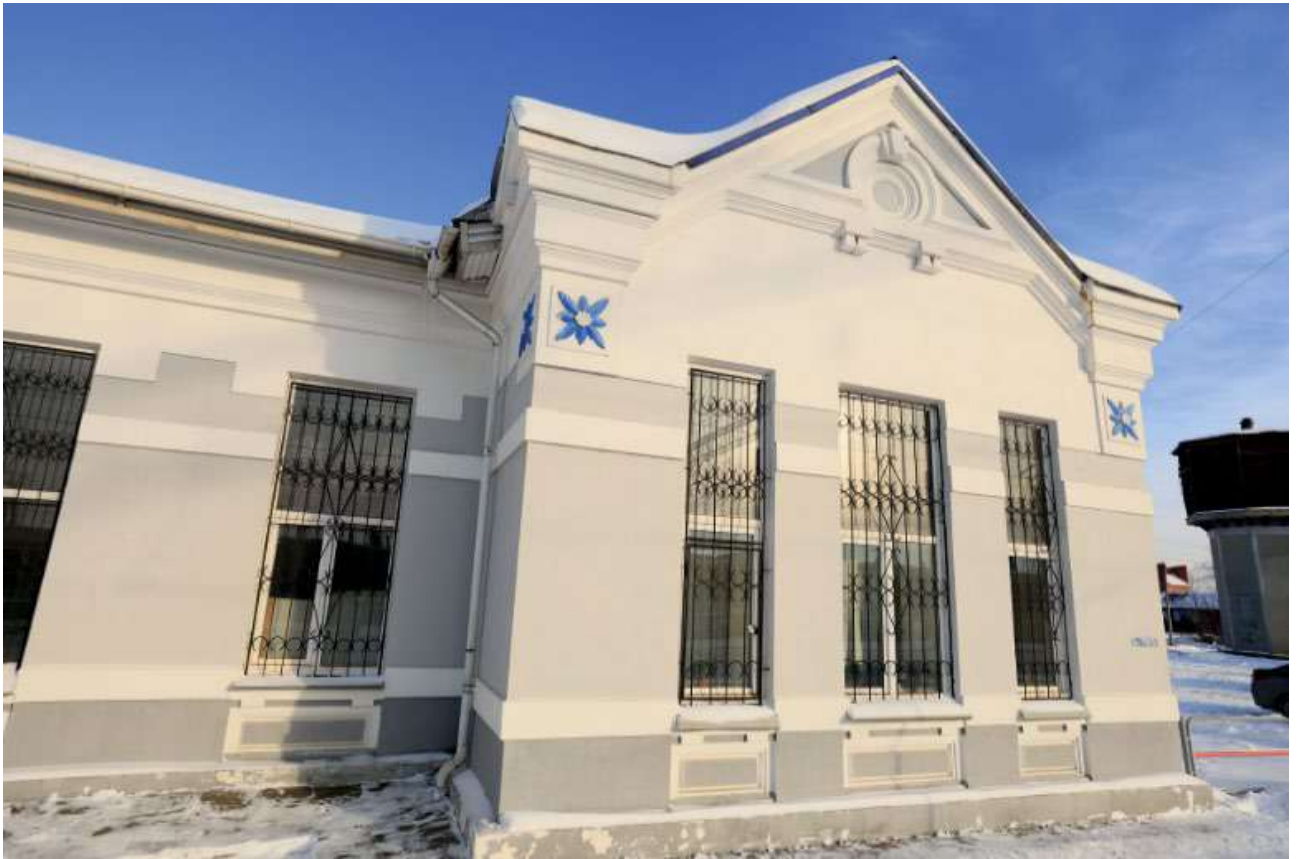
**Фото 6.** Выявленный объект культурного наследия «Здание вокзала станции Полетаево» по адресу: Челябинская область, пос. Полетаево, ул. Железнодорожный Дом. Фрагмент южного фасада выявленного объекта культурного наследия.

Южный фасад оформлен тремя ризалитами.

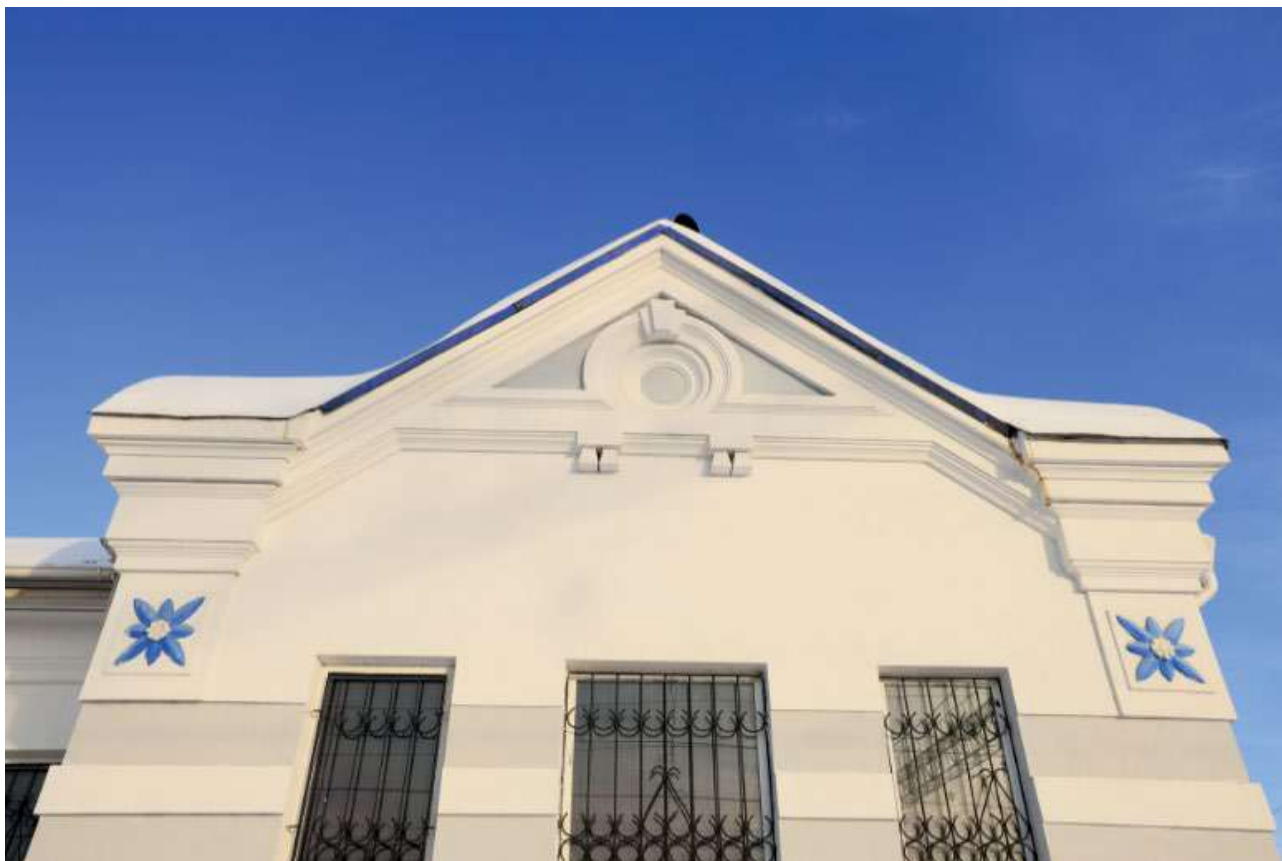
**Фото 7.** Выявленный объект культурного наследия «Здание вокзала станции Полетаево» по адресу: Челябинская область, пос. Полетаево, ул. Железнодорожный Дом. Фрагмент южного фасада выявленного объекта культурного наследия.

Южный фасад оформлен тремя ризалитами.

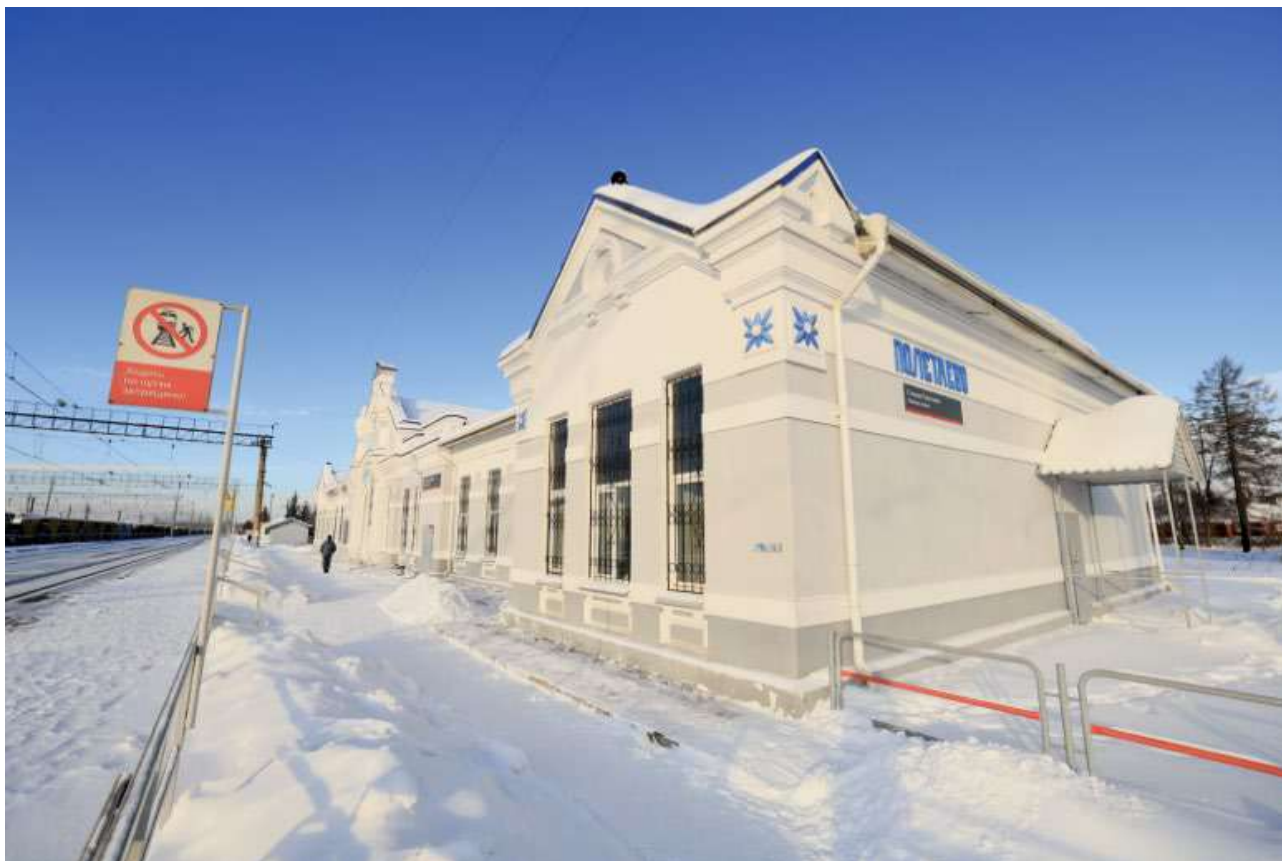
**Фото 8.** Выявленный объект культурного наследия «Здание вокзала станции Полетаево» по адресу: Челябинская область, пос. Полетаево, ул. Железнодорожный Дом. Общий вид выявленного объекта культурного наследия.

Объект представляет собой одноэтажное каменное здание с вальмовой крышей. Общий подоконный пояс по периметру всего здания. Под окнами филенки. Общий пояс на уровне оконных проемов. Венчающий ступенчатый карниз. Юго-восточный и юго-западный углы здания оформлены декоративными лепными элементами с цветочным орнаментом. Над ним малый треугольный фронто́н.

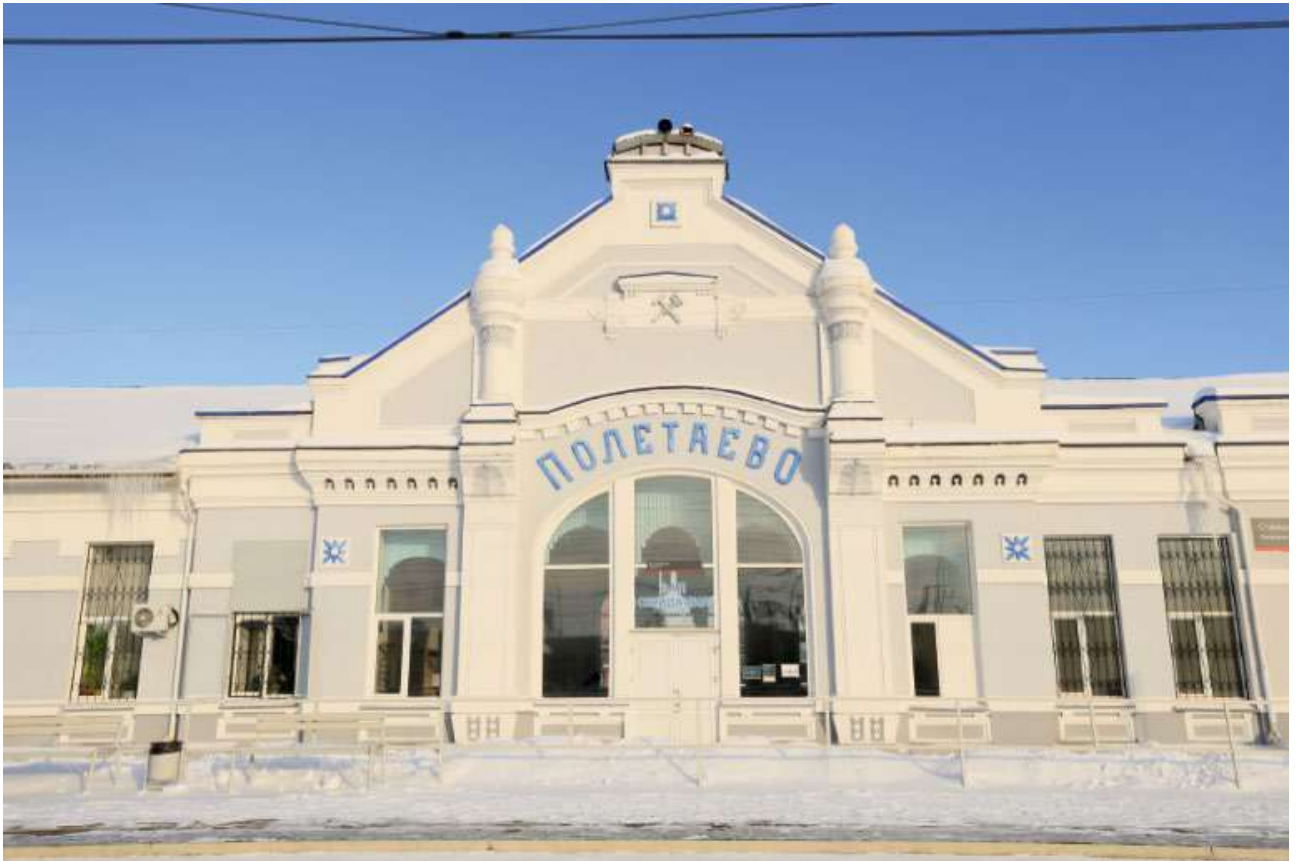
**Фото 9.** Выявленный объект культурного наследия «Здание вокзала станции Полетаево» по адресу: Челябинская область, пос. Полетаево, ул. Железнодорожный Дом. Фрагмент южного фасада выявленного объекта культурного наследия.

Центральный ризалит решен в 7 оконных осей, на 3 оси дверной проем с лучковой перемычкой, прочие - с прямоугольными перемычками. Входной проем обрамляют прямоугольные в плане пилястры с трапециевидной базой и капителью с растительным лепным декором. Общий венчающий карнизный профиль общего первого яруса украшен декоративными элементами в виде среза шпал. Над проемом ступенчатый карниз с дентикулами. Над 2,3,4 осями треугольный фронтон со ступенчатым поясом по средней линии фронтона и с прямоугольным навершием. Под венчающим карнизом декоративный лепной элемент с цветочным орнаментом. Пилястры продолжают в виде циркульных полуколонн с декоративными циркульными капителями и с шаровидными набалдашниками. Между двумя полуколоннами ступенчатый карнизный пояс с лепным декором в виде треугольного фронтона, двух лопаток по бокам и силуэта инструментов между ними. Углы ризалита оформлены декоративными лепными элементами с цветочным орнаментом.

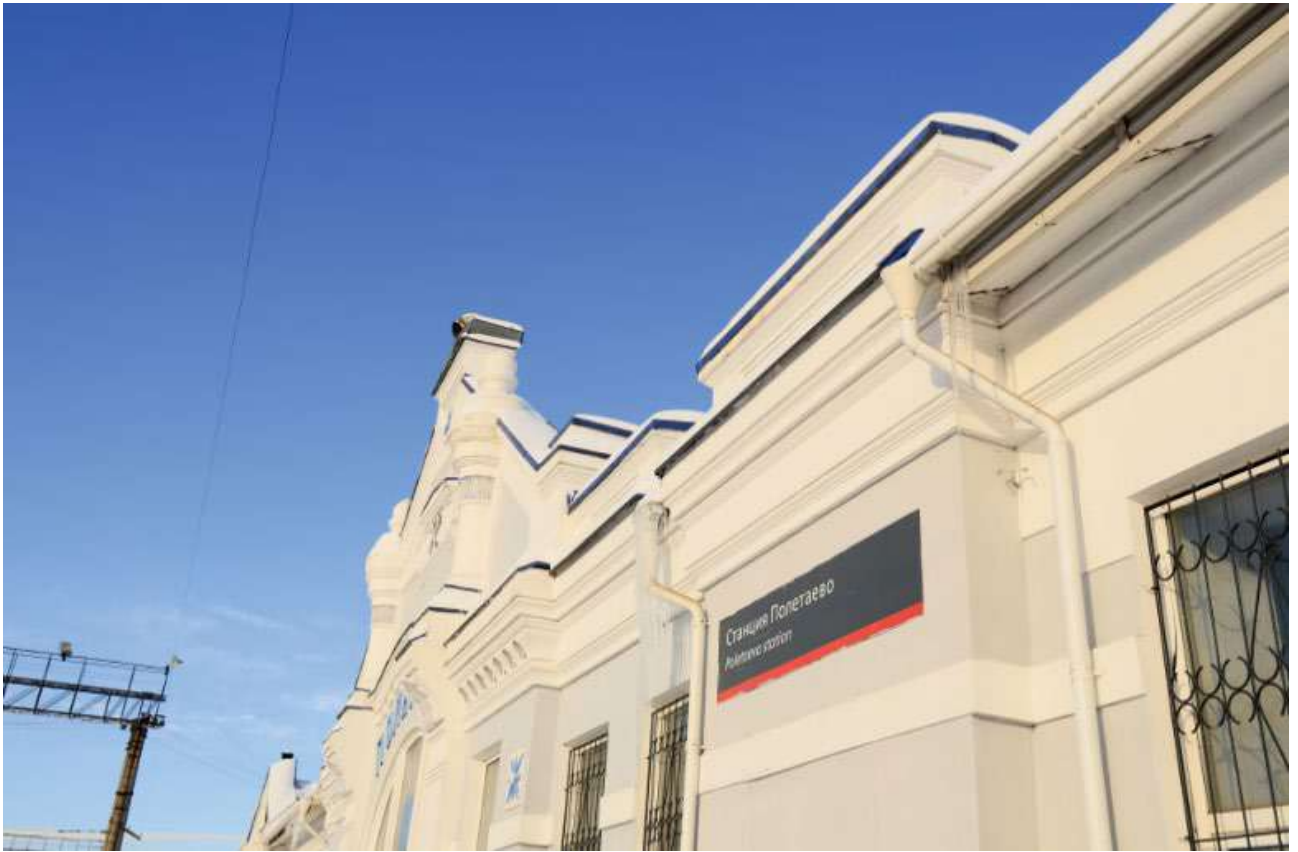
**Фото 12.** Выявленный объект культурного наследия «Здание вокзала станции Полетаево» по адресу: Челябинская область, пос. Полетаево, ул. Железнодорожный Дом. Фрагмент южного фасада выявленного объекта культурного наследия.

Центральный ризалит решен в 7 оконных осей, на 3 оси дверной проем с лучковой перемычкой, прочие - с прямоугольными перемычками. Входной проем обрамляют прямоугольные в плане пилястры с трапециевидной базой и капителью с растительным лепным декором. Общий венчающий карнизный профиль общего первого яруса украшен декоративными элементами в виде среза шпал. Над проемом ступенчатый карниз с дентикулами. Над 2,3,4 осями треугольный фронтон со ступенчатым поясом по средней линии фронтона и с прямоугольным навершием. Под венчающим карнизом декоративный лепной элемент с цветочным орнаментом. Пилястры продолжают в виде циркульных полуколонн с декоративными циркульными капителями и с шаровидными набалдашниками. Между двумя полуколоннами ступенчатый карнизный пояс с лепным декором в виде треугольного фронтона, двух лопаток по бокам и силуэта инструментов между ними. Углы ризалита оформлены декоративными лепными элементами с цветочным орнаментом.

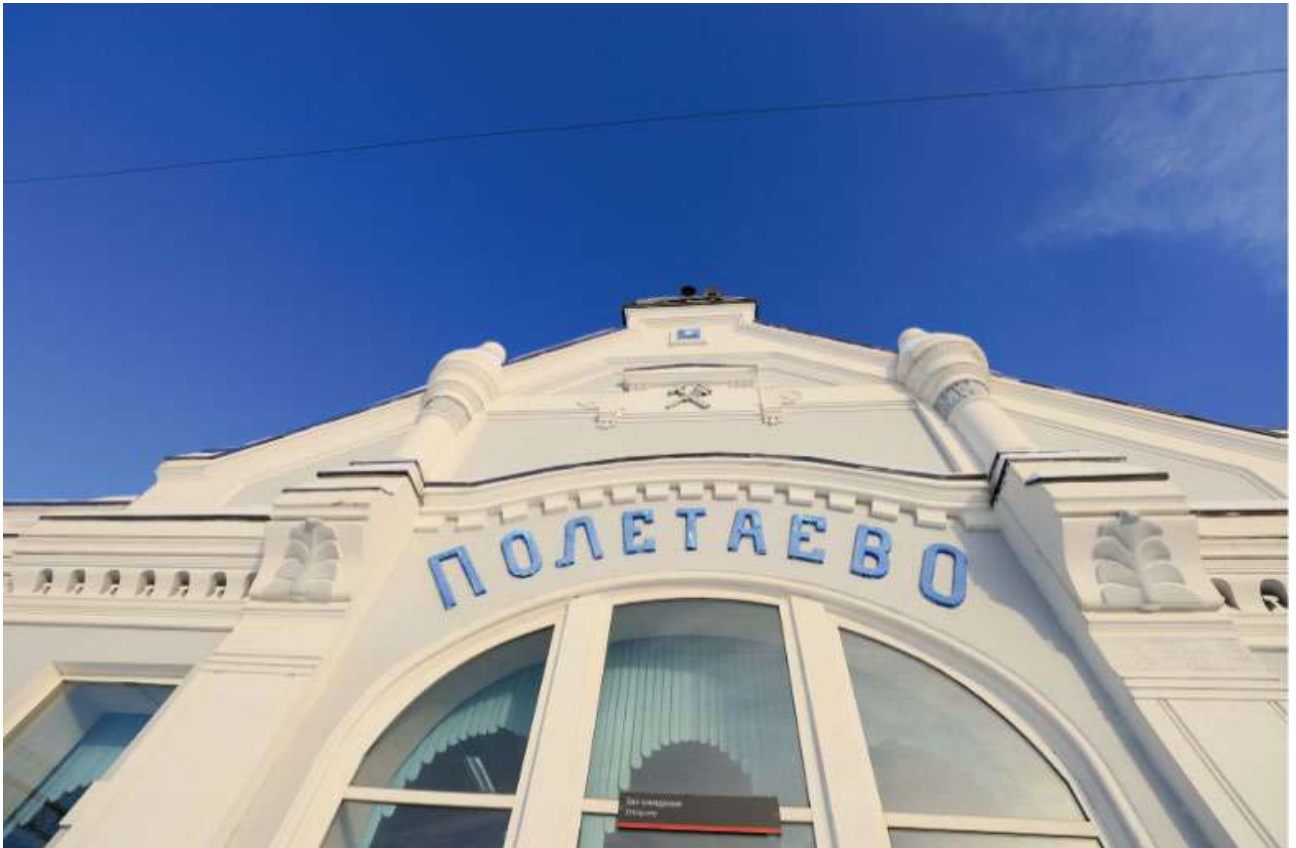
**Фото 13.** Выявленный объект культурного наследия «Здание вокзала станции Полетаево» по адресу: Челябинская область, пос. Полетаево, ул. Железнодорожный Дом. Фрагмент южного фасада выявленного объекта культурного наследия.

Центральный ризалит решен в 7 оконных осей, на 3 оси дверной проем с лучковой перемычкой, прочие - с прямоугольными перемычками. Входной проем обрамляют прямоугольные в плане пилястры с трапециевидной базой и капителью с растительным лепным декором. Общий венчающий карнизный профиль общего первого яруса украшен декоративными элементами в виде среза шпал. Над проемом ступенчатый карниз с дентикулами. Над 2,3,4 осями треугольный фронтон со ступенчатым поясом по средней линии фронтона и с прямоугольным навершием. Под венчающим карнизом декоративный лепной элемент с цветочным орнаментом. Пилястры продолжают в виде циркульных полуколонн с декоративными циркульными капителями и с шаровидными набалдашниками. Между двумя полуколоннами ступенчатый карнизный пояс с лепным декором в виде треугольного фронтона, двух лопаток по бокам и силуэта инструментов между ними. Углы ризалита оформлены декоративными лепными элементами с цветочным орнаментом.

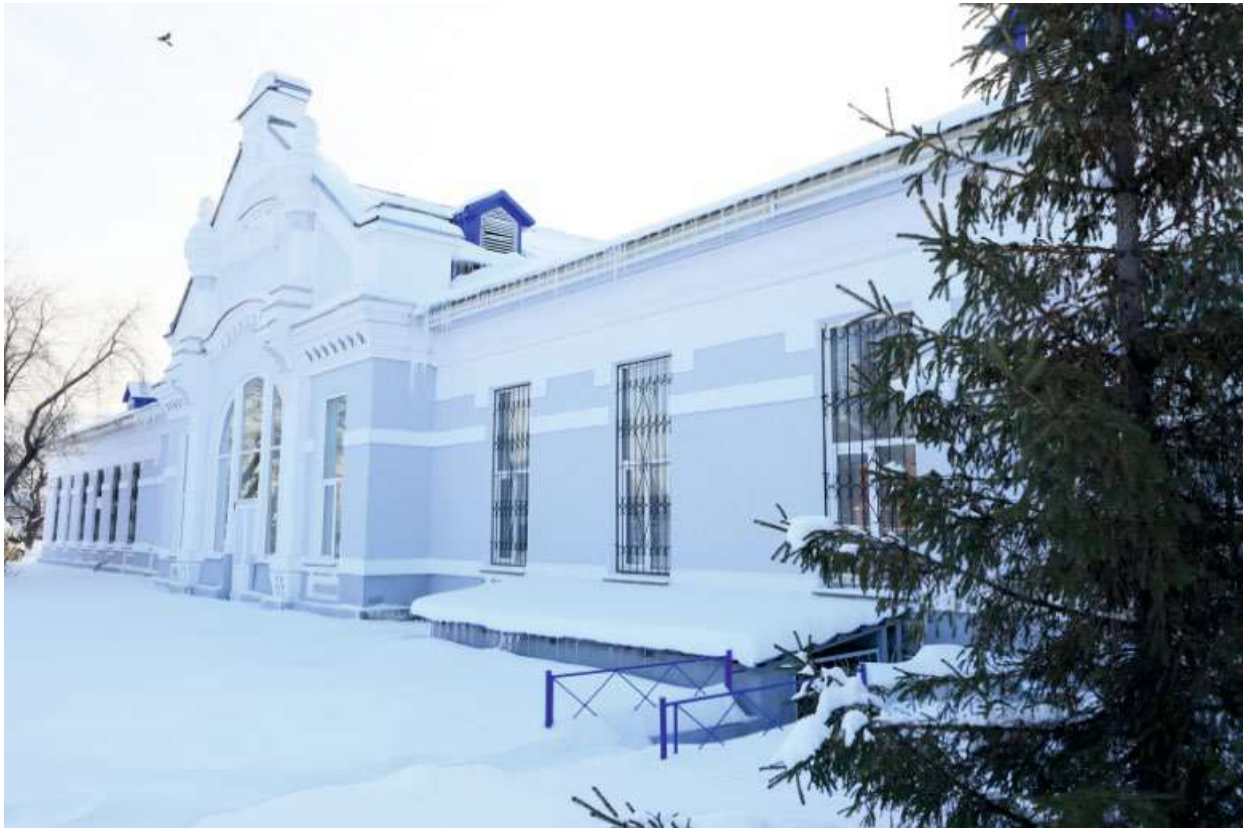
**Фото 14.** Выявленный объект культурного наследия «Здание вокзала станции Полетаево» по адресу: Челябинская область, пос. Полетаево, ул. Железнодорожный Дом. Фрагмент северного фасада выявленного объекта культурного наследия.

Северный фасад решен в 17 оконных осей: восточное крыло – 9 осей, западное крыло - 5 осей, центральная часть – 3 оси, с входом на центральной оси. Оконные проемы с прямоугольной перемычкой, центральный вход оформлен лучковой перемычкой. Входной проем обрамляют прямоугольные в плане пилястры с трапециевидной базой и капителью с растительным лепным декором. Общий венчающий карнизный профиль общего первого яруса украшен декоративными элементами в виде среза шпал. Над проемом ступенчатый карниз с дентикулами. Над 2,3,4 осями треугольный фронтон со ступенчатым поясом по средней линии фронтона и с прямоугольным навершием. Под венчающим карнизом декоративный лепной элемент с цветочным орнаментом. Пилястры продолжают в виде циркульных полуколонн с декоративными циркульными капителями и с шаровидными набалдашниками. Между двумя полуколоннами ступенчатый карнизный пояс с лепным декором в виде треугольного фронтона, двух лопаток по бокам и надписи «1914 г.» между ними. Углы ризалита оформлены декоративными лепными элементами с цветочным орнаментом.

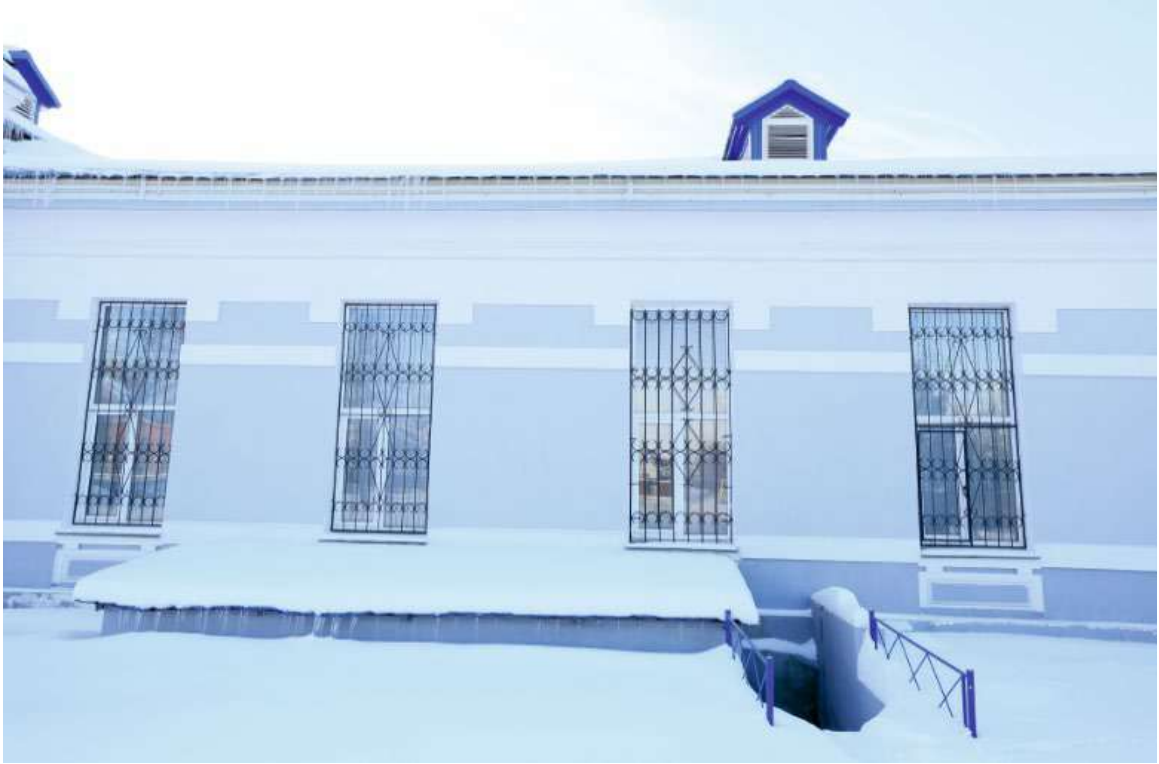
**Фото 15.** Выявленный объект культурного наследия «Здание вокзала станции Полетаево» по адресу: Челябинская область, пос. Полетаево, ул. Железнодорожный Дом. Фрагмент северного фасада выявленного объекта культурного наследия.

Северный фасад решен в 17 оконных осях: восточное крыло – 9 осей, западное крыло - 5 осей, центральная часть – 3 оси, с входом на центральной оси. Оконные проемы с прямоугольной перемычкой, центральный вход оформлен лучковой перемычкой. Входной проем обрамляют прямоугольные в плане пилястры с трапециевидной базой и капителью с растительным лепным декором. Общий венчающий карнизный профиль общего первого яруса украшен декоративными элементами в виде среза шпал. Над проемом ступенчатый карниз с дентикулами. Над 2,3,4 осями треугольный фронтон со ступенчатым поясом по средней линии фронтона и с прямоугольным навершием. Под венчающим карнизом декоративный лепной элемент с цветочным орнаментом. Пилястры продолжают в виде циркульных полуколонн с декоративными циркульными капителями и с шаровидными набалдашниками. Между двумя полуколоннами ступенчатый карнизный пояс с лепным декором в виде треугольного фронтона, двух лопаток по бокам и надписи «1914 г.» между ними. Углы ризалита оформлены декоративными лепными элементами с цветочным орнаментом.

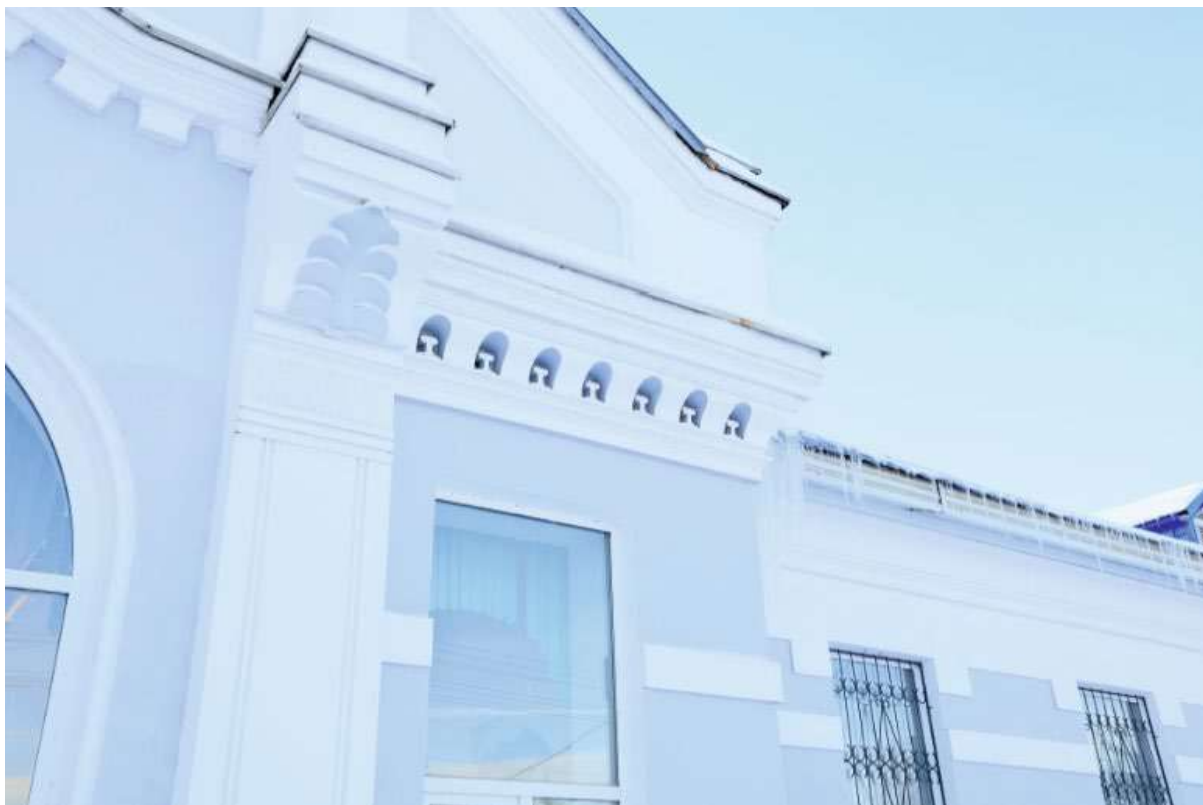
**Фото 16.** Выявленный объект культурного наследия «Здание вокзала станции Полетаево» по адресу: Челябинская область, пос. Полетаево, ул. Железнодорожный Дом. Фрагмент северного фасада выявленного объекта культурного наследия.

Северный фасад решен в 17 оконных осей: восточное крыло – 9 осей, западное крыло - 5 осей, центральная часть – 3 оси, с входом на центральной оси. Оконные проемы с прямоугольной перемычкой, центральный вход оформлен лучковой перемычкой. Входной проем обрамляют прямоугольные в плане пилястры с трапециевидной базой и капителью с растительным лепным декором. Общий венчающий карнизный профиль общего первого яруса украшен декоративными элементами в виде среза шпал. Над проемом ступенчатый карниз с дентикулами. Над 2,3,4 осями треугольный фронтон со ступенчатым поясом по средней линии фронтона и с прямоугольным навершием. Под венчающим карнизом декоративный лепной элемент с цветочным орнаментом. Пилястры продолжают в виде циркульных полуколонн с декоративными циркульными капителями и с шаровидными набалдашниками. Между двумя полуколоннами ступенчатый карнизный пояс с лепным декором в виде треугольного фронтона, двух лопаток по бокам и надписи «1914 г.» между ними. Углы ризалита оформлены декоративными лепными элементами с цветочным орнаментом.

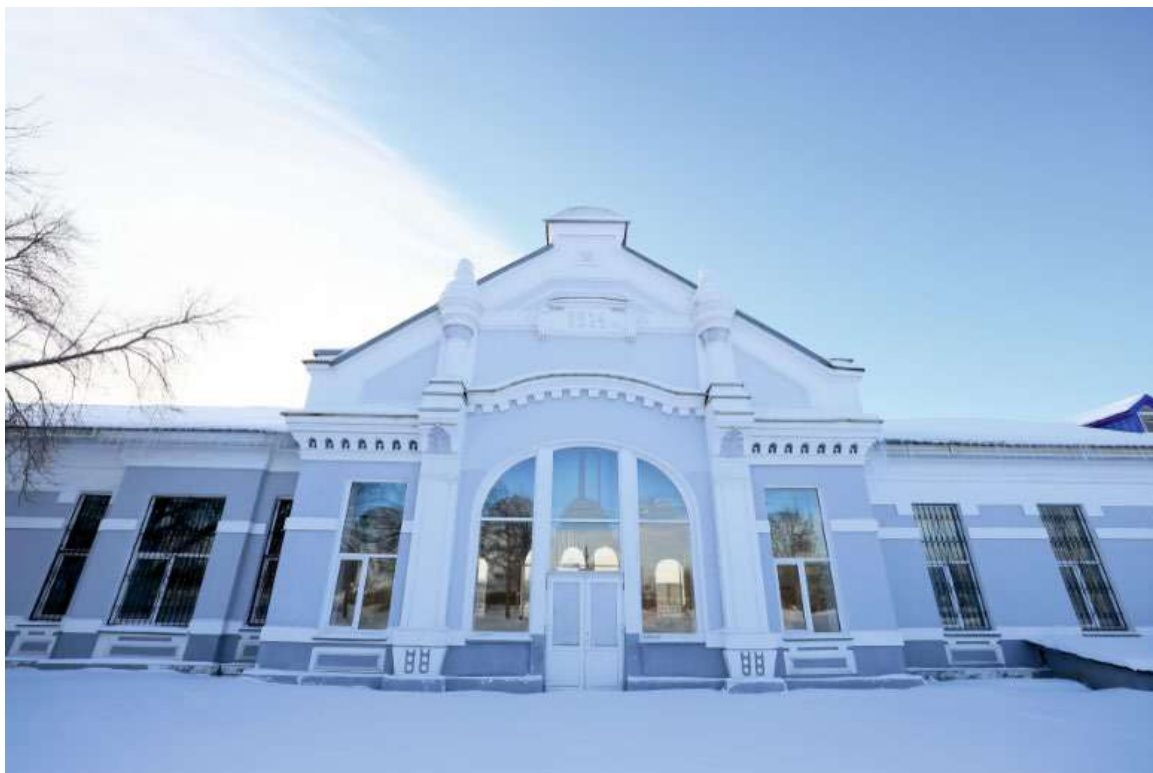
**Фото 17.** Выявленный объект культурного наследия «Здание вокзала станции Полетаево» по адресу: Челябинская область, пос. Полетаево, ул. Железнодорожный Дом. Фрагмент северного фасада выявленного объекта культурного наследия.

Северный фасад решен в 17 оконных осей: восточное крыло – 9 осей, западное крыло - 5 осей, центральная часть – 3 оси, с входом на центральной оси. Оконные проемы с прямоугольной перемычкой, центральный вход оформлен лучковой перемычкой. Входной проем обрамляют прямоугольные в плане пилястры с трапециевидной базой и капителью с растительным лепным декором. Общий венчающий карнизный профиль общего первого яруса украшен декоративными элементами в виде среза шпал. Над проемом ступенчатый карниз с дентикулами. Над 2,3,4 осями треугольный фронто со ступенчатым поясом по средней линии фронтона и с прямоугольным навершием. Под венчающим карнизом декоративный лепной элемент с цветочным орнаментом. Пилястры продолжают в виде циркульных полуколонн с декоративными циркульными капителями и с шаровидными набалдашниками. Между двумя полуколоннами ступенчатый карнизный пояс с лепным декором в виде треугольного фронтона, двух лопаток по бокам и надписи «1914 г.» между ними. Углы ризалита оформлены декоративными лепными элементами с цветочным орнаментом.

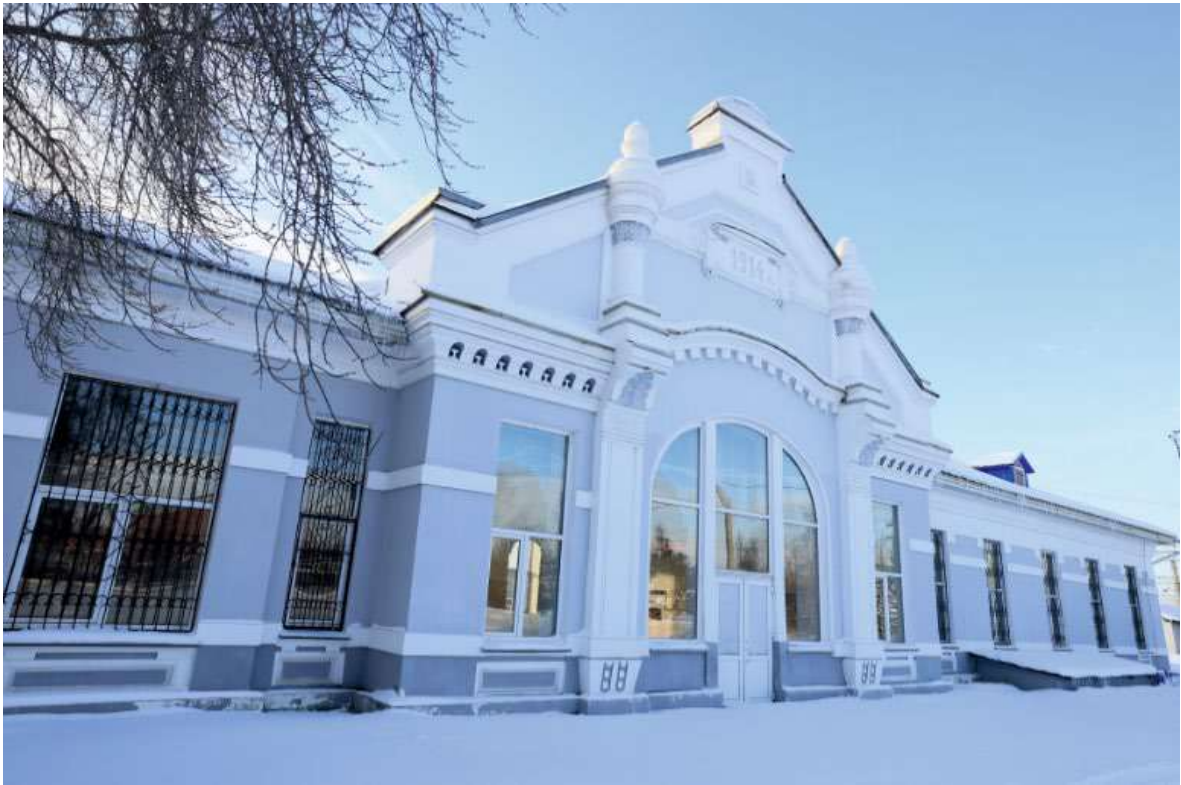
**Фото 18.** Выявленный объект культурного наследия «Здание вокзала станции Полетаево» по адресу: Челябинская область, пос. Полетаево, ул. Железнодорожный Дом. Фрагмент северного фасада выявленного объекта культурного наследия.

Северный фасад решен в 17 оконных осях: восточное крыло – 9 осей, западное крыло - 5 осей, центральная часть – 3 оси, с входом на центральной оси. Оконные проемы с прямоугольной перемычкой, центральный вход оформлен лучковой перемычкой. Входной проем обрамляют прямоугольные в плане пилястры с трапециевидной базой и капителью с растительным лепным декором. Общий венчающий карнизный профиль общего первого яруса украшен декоративными элементами в виде среза шпал. Над проемом ступенчатый карниз с дентикулами. Над 2,3,4 осями треугольный фронтон со ступенчатым поясом по средней линии фронтона и с прямоугольным навершием. Под венчающим карнизом декоративный лепной элемент с цветочным орнаментом. Пилястры продолжают в виде циркульных полуколонн с декоративными циркульными капителями и с шаровидными набалдашниками. Между двумя полуколоннами ступенчатый карнизный пояс с лепным декором в виде треугольного фронтона, двух лопаток по бокам и надписи «1914 г.» между ними. Углы ризалита оформлены декоративными лепными элементами с цветочным орнаментом.

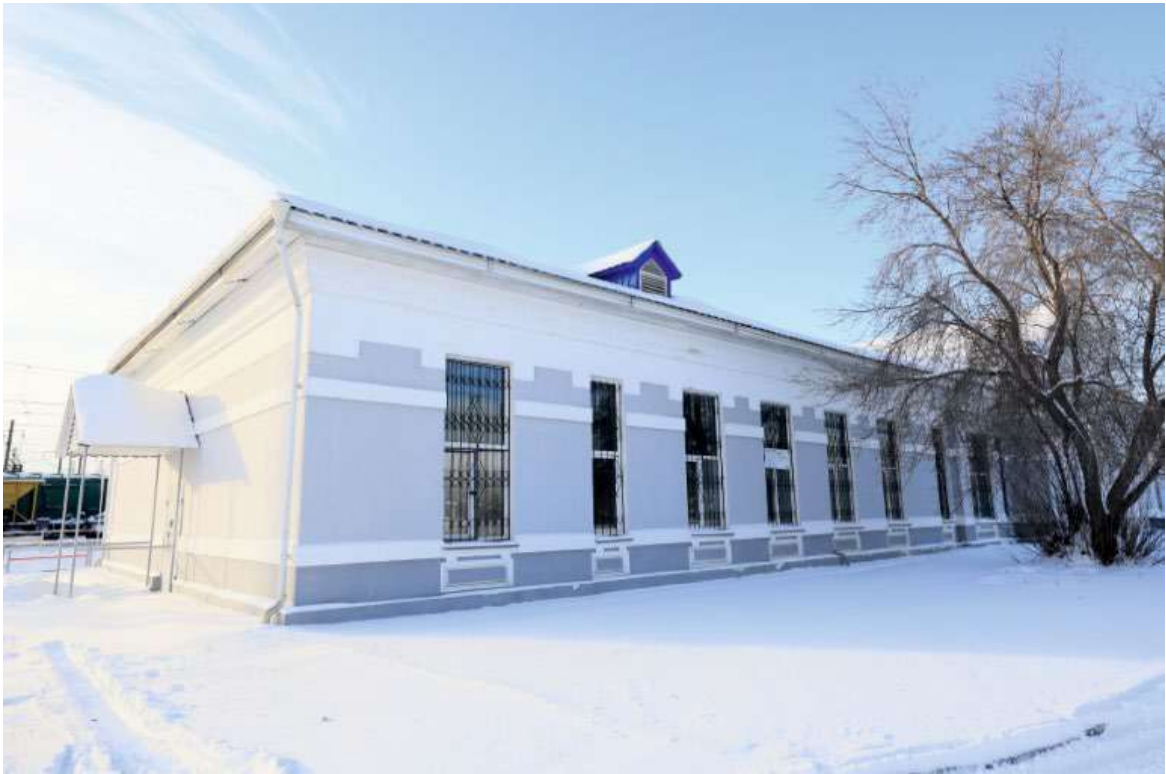
**Фото 19.** Выявленный объект культурного наследия «Здание вокзала станции Полетаево» по адресу: Челябинская область, пос. Полетаево, ул. Железнодорожный Дом. Фрагмент северного фасада выявленного объекта культурного наследия.

Северный фасад решен в 17 оконных осях: восточное крыло – 9 осей, западное крыло - 5 осей, центральная часть – 3 оси, с входом на центральной оси. Оконные проемы с прямоугольной перемычкой, центральный вход оформлен лучковой перемычкой. Входной проем обрамляют прямоугольные в плане пилястры с трапециевидной базой и капителью с растительным лепным декором. Общий венчающий карнизный профиль общего первого яруса украшен декоративными элементами в виде среза шпал. Над проемом ступенчатый карниз с дентикулами. Над 2,3,4 осями треугольный фронтон со ступенчатым поясом по средней линии фронтона и с прямоугольным навершием. Под венчающим карнизом декоративный лепной элемент с цветочным орнаментом. Пилястры продолжают в виде циркульных полуколонн с декоративными циркульными капителями и с шаровидными набалдашниками. Между двумя полуколоннами ступенчатый карнизный пояс с лепным декором в виде треугольного фронтона, двух лопаток по бокам и надписи «1914 г.» между ними. Углы ризалита оформлены декоративными лепными элементами с цветочным орнаментом.

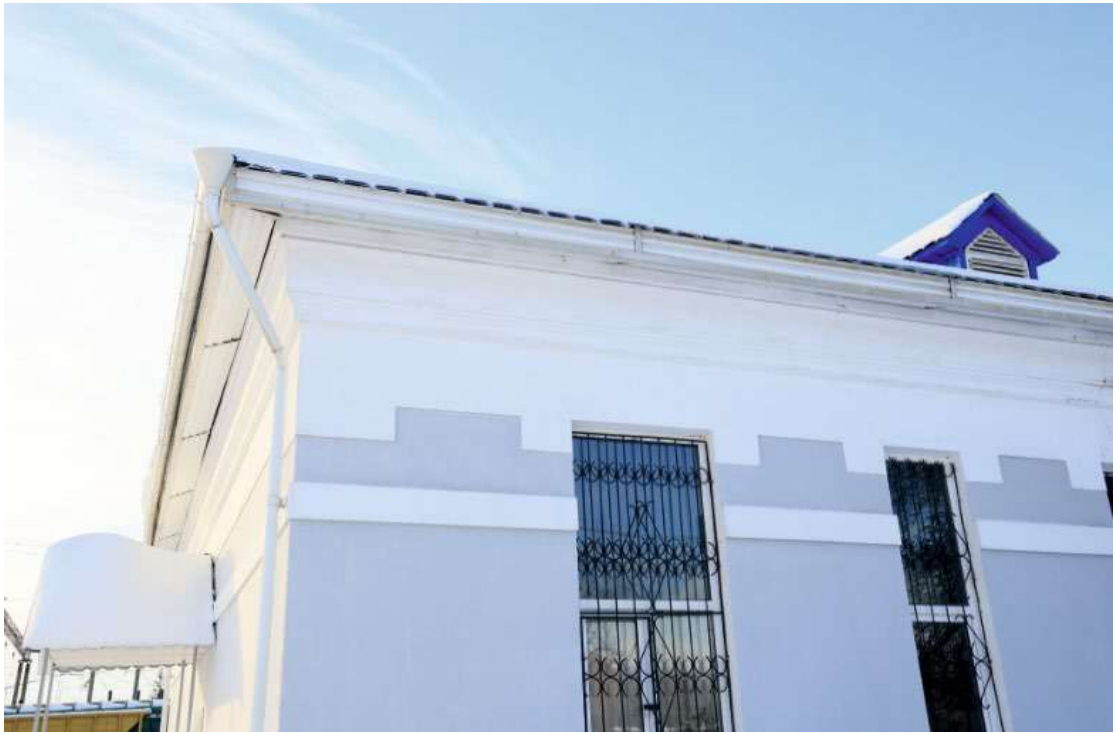
**Фото 20.** Выявленный объект культурного наследия «Здание вокзала станции Полетаево» по адресу: Челябинская область, пос. Полетаево, ул. Железнодорожный Дом. Фрагмент северного фасада выявленного объекта культурного наследия.

Северный фасад решен в 17 оконных осях: восточное крыло – 9 осей, западное крыло - 5 осей, центральная часть – 3 оси, с входом на центральной оси. Оконные проемы с прямоугольной перемычкой, центральный вход оформлен лучковой перемычкой. Входной проем обрамляют прямоугольные в плане пилястры с трапециевидной базой и капителью с растительным лепным декором. Общий венчающий карнизный профиль общего первого яруса украшен декоративными элементами в виде среза шпал. Над проемом ступенчатый карниз с дентикулами. Над 2,3,4 осями треугольный фронтон со ступенчатым поясом по средней линии фронтона и с прямоугольным навершием. Под венчающим карнизом декоративный лепной элемент с цветочным орнаментом. Пилястры продолжают в виде циркульных полуколонн с декоративными циркульными капителями и с шаровидными набалдашниками. Между двумя полуколоннами ступенчатый карнизный пояс с лепным декором в виде треугольного фронтона, двух лопаток по бокам и надписи «1914 г.» между ними. Углы ризалита оформлены декоративными лепными элементами с цветочным орнаментом.
