**АКТ**  
**государственной историко-культурной экспертизы**  
**выявленного объекта культурного наследия в целях обоснования целесообразности**  
**включения такого объекта в единый государственный реестр объектов культурного**  
**наследия (памятников истории и культуры) народов Российской Федерации**  
**«Здание вокзала станции Полетаево», расположенного по адресу: Челябинская область,**  
**пос. Полетаево, ул. Железнодорожный Дом.**

Челябинская область, пос. Полетаево

2023 г.

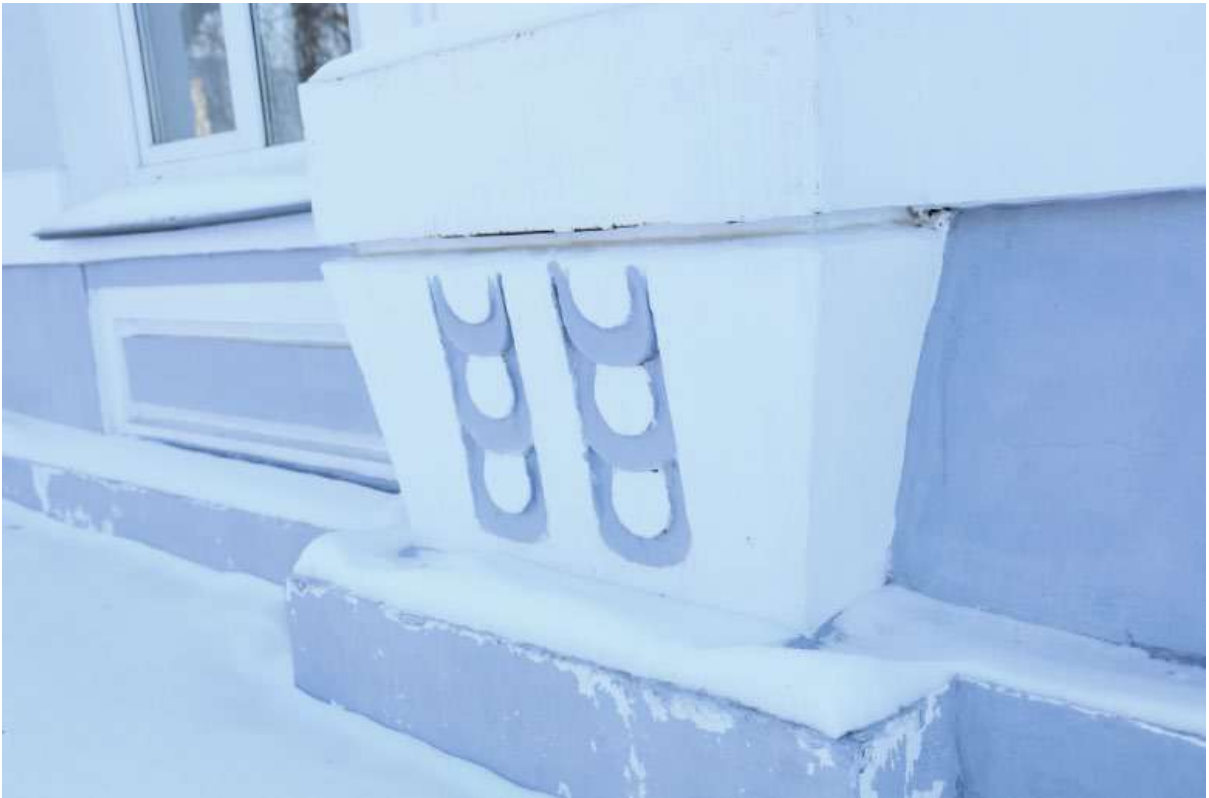
**Фото 21.** Выявленный объект культурного наследия «Здание вокзала станции Полетаево» по адресу: Челябинская область, пос. Полетаево, ул. Железнодорожный Дом. Фрагмент северного фасада выявленного объекта культурного наследия.

Северный фасад решен в 17 оконных осях: восточное крыло – 9 осей, западное крыло - 5 осей, центральная часть – 3 оси, с входом на центральной оси. Оконные проемы с прямоугольной перемычкой, центральный вход оформлен лучковой перемычкой. Входной проем обрамляют прямоугольные в плане пилястры с трапециевидной базой и капителью с растительным лепным декором. Общий венчающий карнизный профиль общего первого яруса украшен декоративными элементами в виде среза шпал. Над проемом ступенчатый карниз с дентикулами. Над 2,3,4 осями треугольный фронтон со ступенчатым поясом по средней линии фронтона и с прямоугольным навершием. Под венчающим карнизом декоративный лепной элемент с цветочным орнаментом. Пилястры продолжают в виде циркульных полуколонн с декоративными циркульными капителями и с шаровидными набалдашниками. Между двумя полуколоннами ступенчатый карнизный пояс с лепным декором в виде треугольного фронтона, двух лопаток по бокам и надписи «1914 г.» между ними. Углы ризалита оформлены декоративными лепными элементами с цветочным орнаментом.

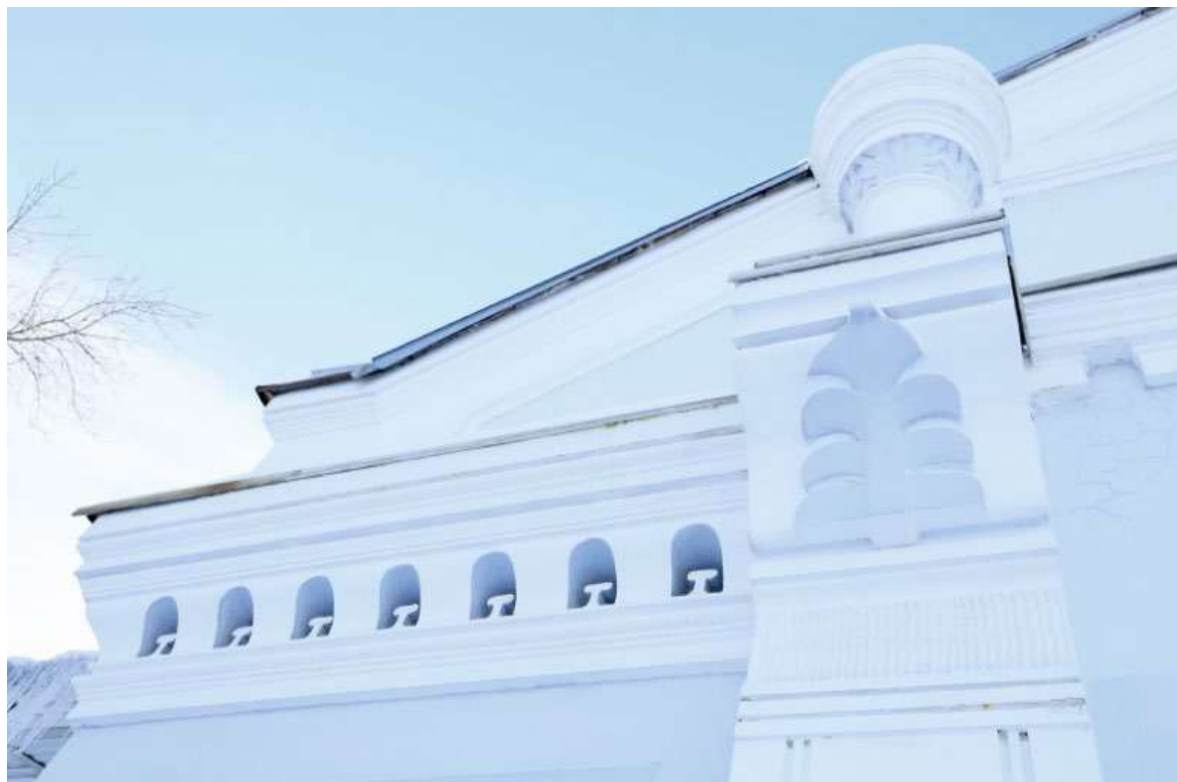
**Фото 22.** Выявленный объект культурного наследия «Здание вокзала станции Полетаево» по адресу: Челябинская область, пос. Полетаево, ул. Железнодорожный Дом. Фрагмент северного фасада выявленного объекта культурного наследия.

Северный фасад решен в 17 оконных осях: восточное крыло – 9 осей, западное крыло - 5 осей, центральная часть – 3 оси, с входом на центральной оси. Оконные проемы с прямоугольной перемычкой, центральный вход оформлен лучковой перемычкой. Входной проем обрамляют прямоугольные в плане пилястры с трапециевидной базой и капителью с растительным лепным декором. Общий венчающий карнизный профиль общего первого яруса украшен декоративными элементами в виде среза шпал. Над проемом ступенчатый карниз с дентикулами. Над 2,3,4 осями треугольный фронтон со ступенчатым поясом по средней линии фронтона и с прямоугольным навершием. Под венчающим карнизом декоративный лепной элемент с цветочным орнаментом. Пилястры продолжают в виде циркульных полуколонн с декоративными циркульными капителями и с шаровидными набалдашниками. Между двумя полуколоннами ступенчатый карнизный пояс с лепным декором в виде треугольного фронтона, двух лопаток по бокам и надписи «1914 г.» между ними. Углы ризалита оформлены декоративными лепными элементами с цветочным орнаментом.

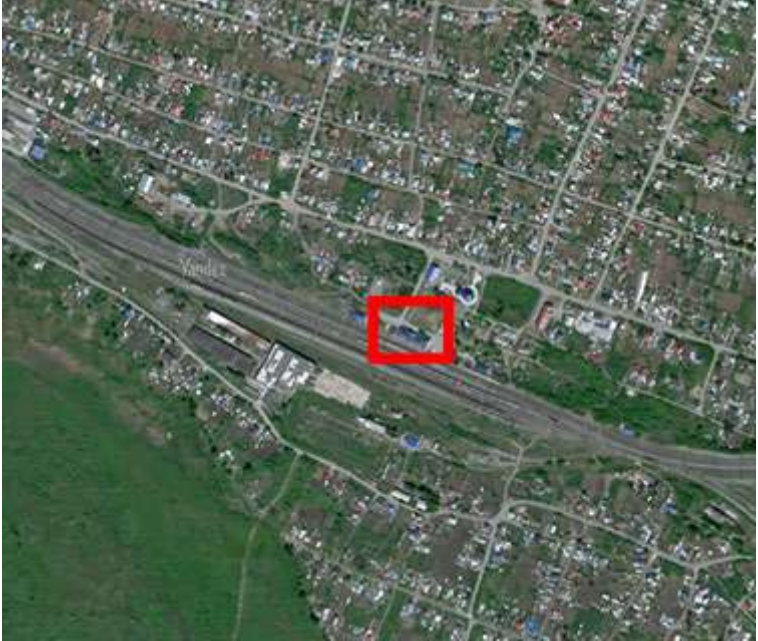
2	Объемно-планировочное решение.	<p>Конфигурация и габаритные размеры объекта. Одноэтажное каменное здание с вальмовой крышей.</p>

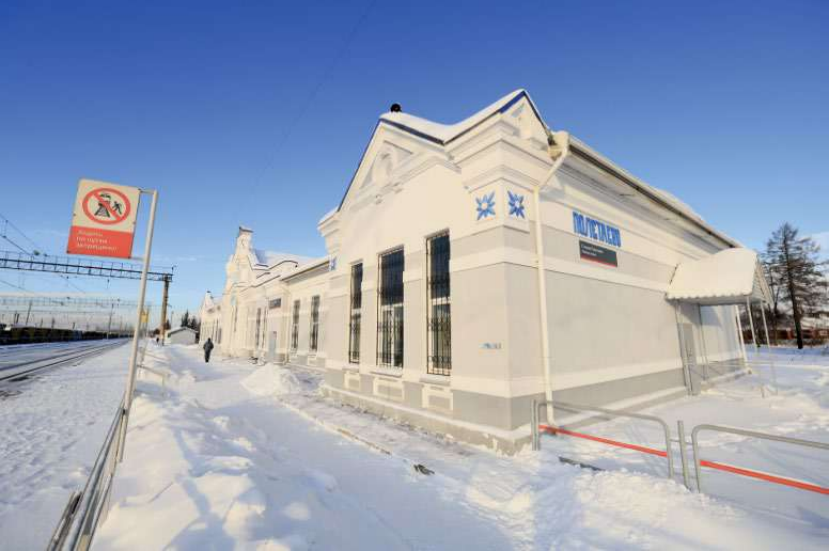
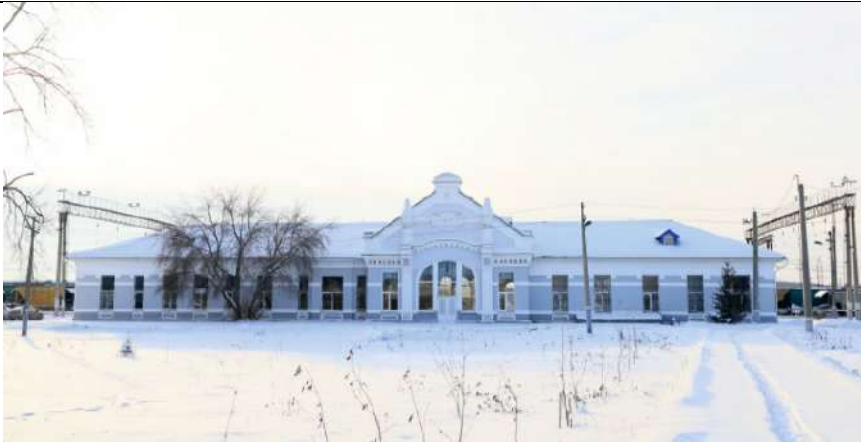
3.1	Композиционное и архитектурно-художественное оформление	<p><b>Северный фасад:</b></p> <ul style="list-style-type: none"> <li>– решен в 17 оконных осях: восточное крыло – 9 осей, западное крыло - 5 осей, центральная часть – 3 оси;</li> <li>– Вход на центральной оси центрального ризалита. Оконные проемы с прямоугольной перемычкой, центральный вход оформлен лучковой перемычкой. Прямоугольные в плане пилястры с трапециевидной базой и капителью с растительным лепным декором. Общий венчающий карнизный профиль общего первого яруса украшен декоративными элементами в виде среза шпал. Над проемом ступенчатый карниз с дентикулами. Над 2,3,4 осями треугольный фронтон со ступенчатым поясом по</li> </ul>

средней линии фронтона и прямоугольным завершением. Декоративный лепной элемент с цветочным орнаментом. Пилястры продолжаются в виде циркульных полуколонн с декоративными циркульными капителями и с шаровидными набалдашниками. Между двумя полуколоннами ступенчатый карнизный пояс с лепным декором в виде треугольного фронтона, двух лопаток по бокам и надписи «1914 г.» между ними. Углы ризалита оформлены декоративными лепными элементами с цветочным орнаментом.

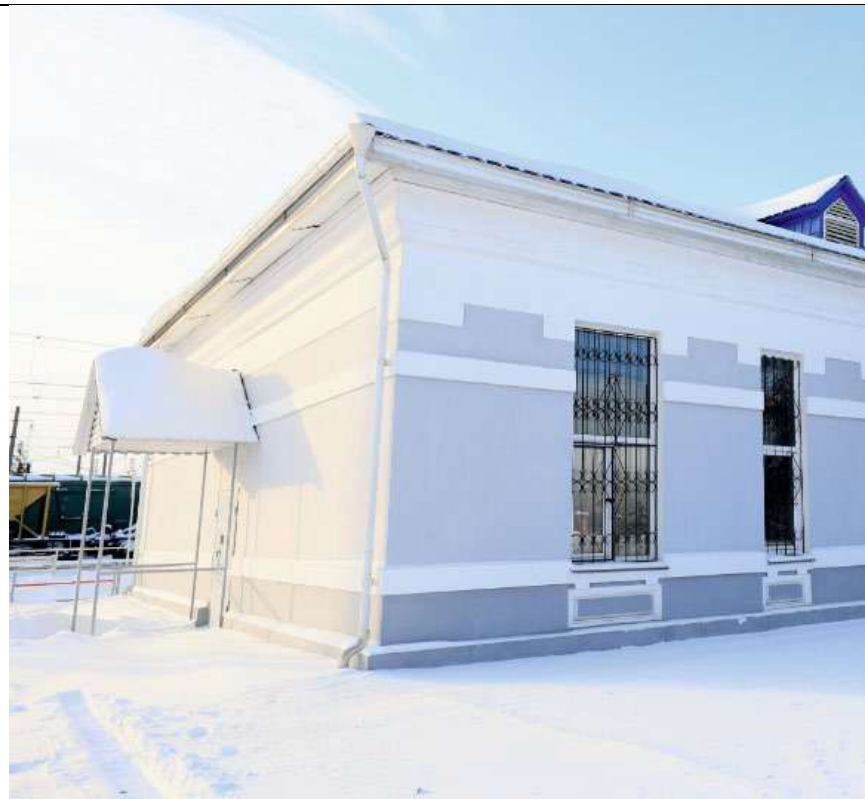
3.3		<p><b>Западный фасад:</b></p> <ul style="list-style-type: none"> <li>– решен в 1 ось;</li> <li>– проем с прямоугольной перемычкой над ним малый треугольный фронтон.</li> </ul>	 
3.4		<p><b>Южный фасад:</b></p> <ul style="list-style-type: none"> <li>– оформлен тремя ризалитами.</li> <li>– Западный ризалит: две оконные оси с прямоугольными перемычками. Треугольный фронтон со ступенчатым поясом по средней линии фронтона. Круглая розетка со ступенчатым наличником и замковым камнем. Под розеткой на ступенчатом поясе два прямоугольных выступа с зубчиками. Углы ризалита оформлены декоративными лепными элементами с цветочным орнаментом. Между осями расположена памятная табличка.</li> <li>– Восточный ризалит решен в три оконные оси с прямоугольными перемычками. Треугольный фронтон со ступенчатым поясом по средней линии</li> </ul>

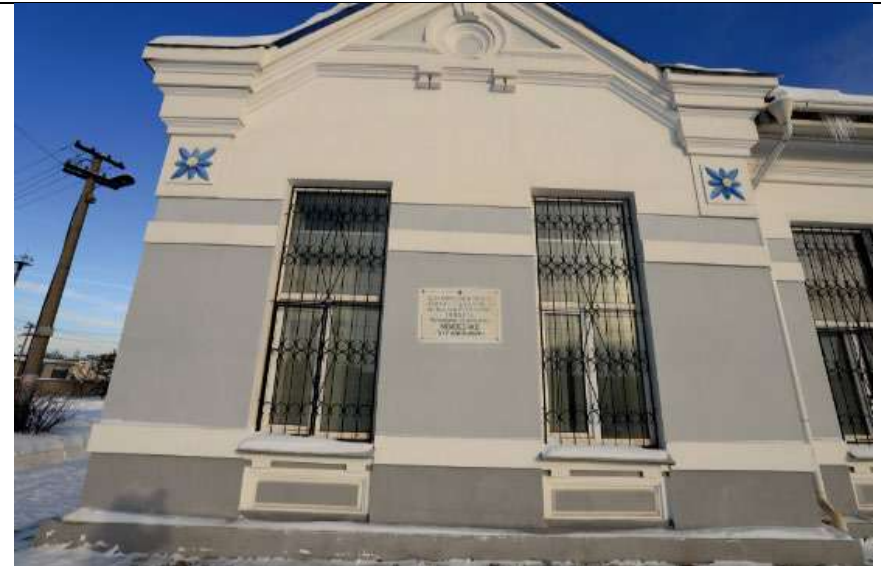
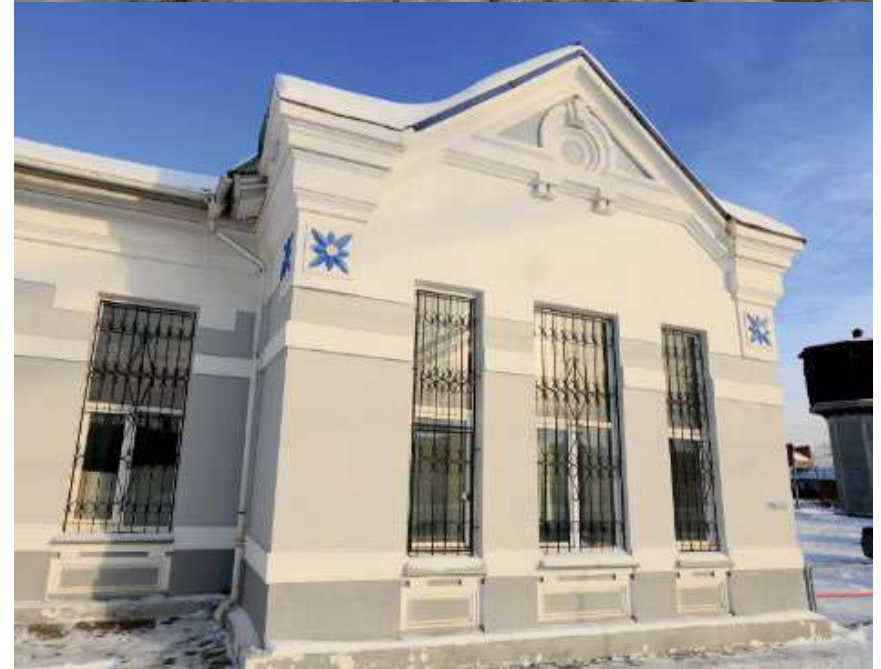
– Центральный ризалит решен в 7 оконных осей, на 3 оси дверной проем с лучковой перемычкой, прочие - с прямоугольными перемычками. Входной проем обрамляют прямоугольные в плане пилястры с трапециевидной базой и капителью с растительным лепным декором. Общий венчающий карнизный профиль общего первого яруса украшен декоративными элементами в виде среза шпал. Над проемом ступенчатый карниз с дентикулами. Над 2,3,4 осями треугольный фронтон со ступенчатым поясом по средней линии фронтона и с прямоугольным навершием. Под венчающим карнизом декоративный лепной элемент с цветочным орнаментом. Пилястры продолжают в виде циркульных полуколонн с декоративными циркульными капителями и с шаровидными набалдашниками. Между двумя полуколоннами ступенчатый карнизный пояс с лепным декором в виде

<p>треугольного фронтона, двух лопаток по бокам и силуэта инструментов между ними. Углы ризалита оформлены декоративными лепными элементами с цветочным орнаментом.</p> <ul style="list-style-type: none"> <li>– Между западным и центральным ризалитом три оконные оси с прямоугольными перемычками.</li> <li>– Между восточным и центральным ризалитом четыре оконные оси с прямоугольными перемычками.</li> </ul>	 
3.5.1		<p><b>Декоративные элементы:</b></p> <ul style="list-style-type: none"> <li>–прямоугольные в плане пилястры с трапециевидной базой и капителью с растительным лепным декором;</li> </ul>

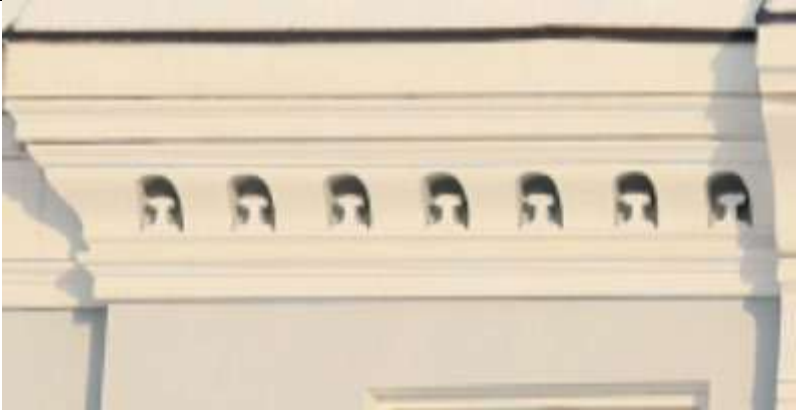
3.5.2		<p>–декоративные элементы в виде среза шпал;</p>

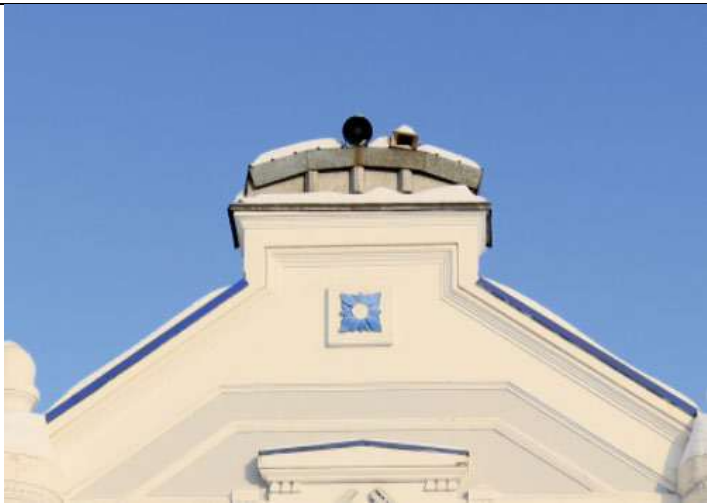
3.5.3		<p>–треугольный фронтон со ступенчатым поясом по средней линии фронтона и прямоугольным навершием;</p>

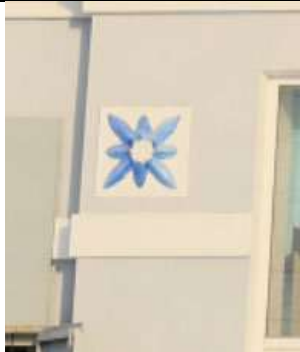
3.5.4		<p>–декоративный лепной элемент с цветочным орнаментом;</p>

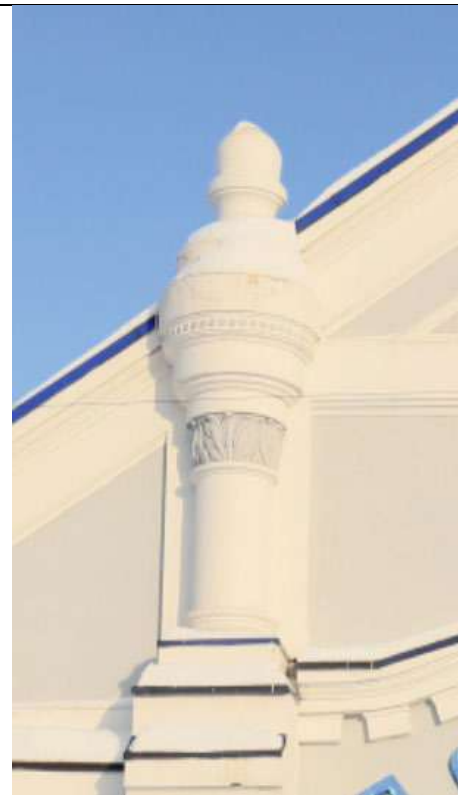
–пилястры в виде циркульных полуколонн с декоративными циркульными капителями и с шаровидными набалдашниками;
