**Об утверждении описания особенностей, подлежащих обязательному сохранению (предмета охраны), объекта культурного наследия регионального значения «Дом жилой каменный с воротами», вторая половина XIX – начало XX в., (памятник), расположенного по адресу: Челябинская область, Каслинский муниципальный район, город Касли, улица Комсомольская, дом 18**

Описание особенностей, подлежащих обязательному сохранению, (предмет охраны) объекта культурного наследия регионального значения  
«Дом жилой каменный с воротами», вторая половина XIX – начало XX в., (памятник), расположенного по адресу: Челябинская область,  
Каслинский муниципальный район, город Касли, улица Комсомольская, дом 18

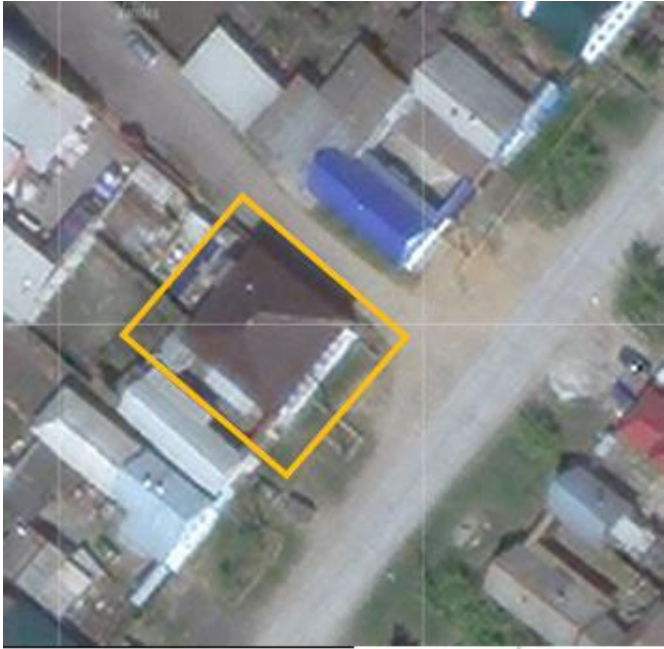
№ п/п	Видовая принадлежность предмета охраны	Предмет охраны	Фотофиксация
1.	Местоположение	Расположение, на вторую половину XIX – начало XX в.: 1) в центральной исторической части г. Касли; 2) на углу исторического квартала; 3) по линии застройки улицы Комсомольской; 4) в исторических границах усадьбы.

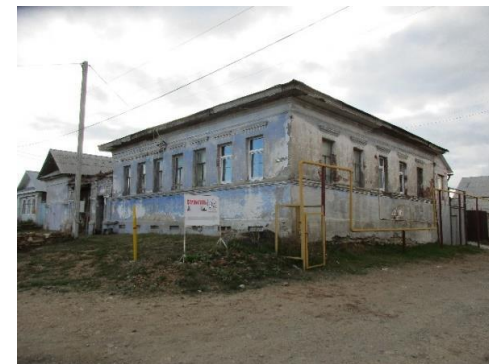
2. Объемно-планировочное решение

Объемно-планировочное решение прямоугольного в плане одноэтажного каменного дома с входным тамбуром и усадебными воротами, на вторую половину XIX – начало XX в.: габариты, высотные отметки по венчающим карнизам дома и ворот.

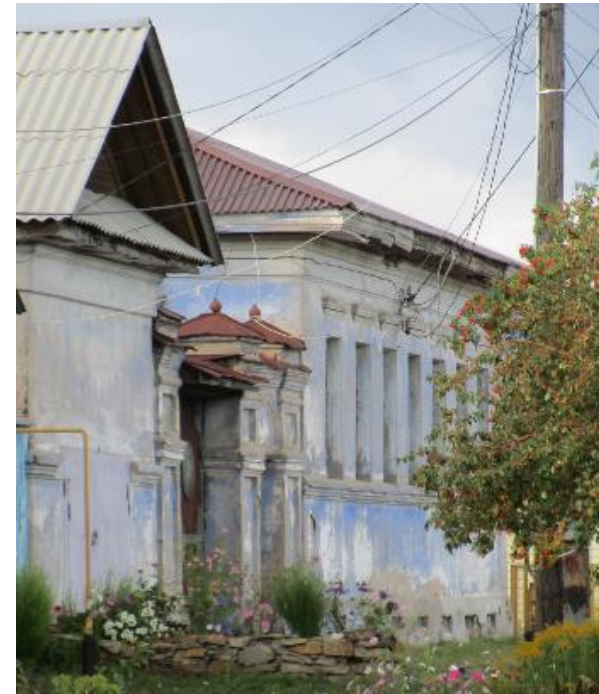
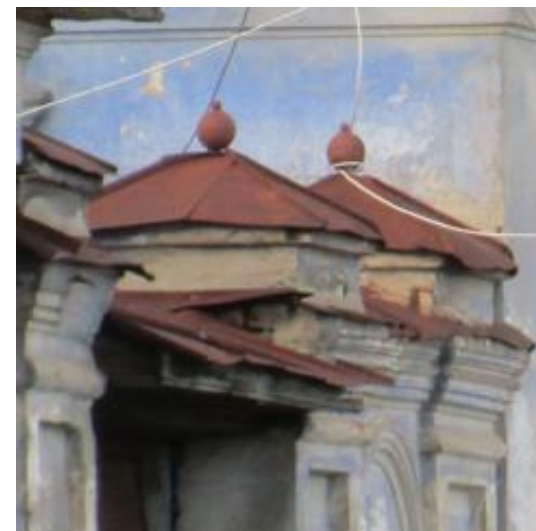
<p>3.</p>	<p>Конструктивные элементы (строительные материалы)</p>	<ol style="list-style-type: none"><li>1. Бутовый фундамент дома.</li><li>2. Внешние и внутренние стены дома кирпичные, из природного камня (цоколь).</li><li>3. Усадебные ворота:<ol style="list-style-type: none"><li>3.1. Кирпичные воротные столбы.</li><li>3.2. Деревянная перемычка проема проезда.</li><li>3.3. Деревянными створы проезда и калитки.</li></ol></li></ol>	  A photograph of a building's exterior wall. The wall is made of light-colored stone or brick with some peeling plaster. A window with a wooden frame is visible on the left. To the right, there is a brick chimney. A yellow gas pipe runs horizontally across the wall, supported by a vertical red metal post. A corrugated metal fence is visible in the foreground on the right.
-----------	---	---	--

4.	Крыша, окрытия, отливы	<p>1. Конфигурация и габариты вальмовой крыши дома, высотные отметки по конькам и свесам крыши.</p> <p>2. Крыша дома стропильная, материал стропил – дерево, кровля металлическая по деревянной обрешетке.</p> <p>3. Односкатная крыша входного тамбура, высотные отметки по свесам крыши.</p> <p>4. Усадебные ворота:</p> <p>4.1.Четырехскатные металлические фальцевые крышицы (кровельки) с круглыми навершиями на воротных столбах.</p> <p>4.2.Двускатные крыши проезда и калитки с фальцевым металлическим окрытием.</p> <p>4.3.Металлические отливы карнизов.</p> <p>4.4.Высотные отметки по навершиям столбов.</p>
----	------------------------	--

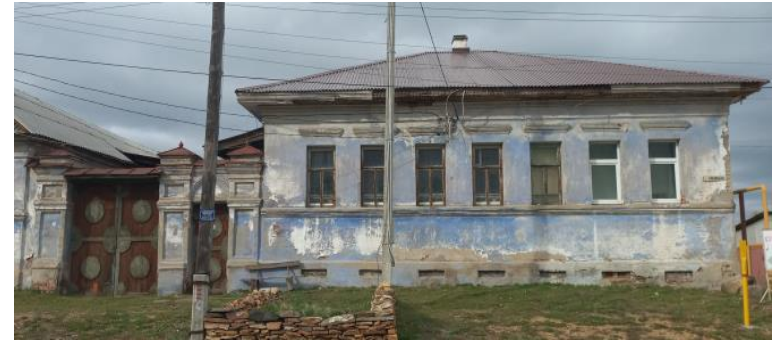
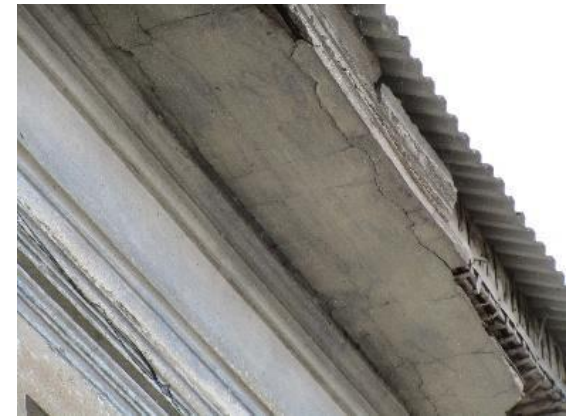
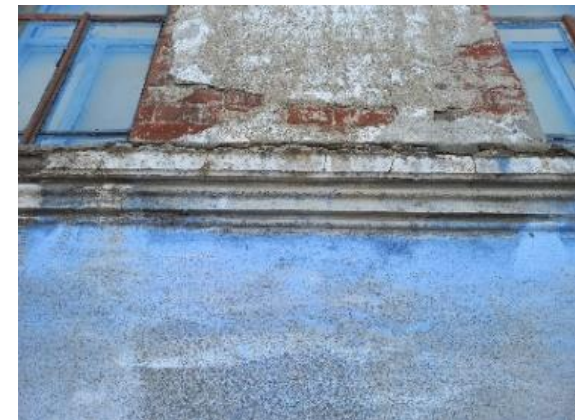
1. Фриз (расположение, материал, профиль).
2. Профилированный карниз широкого выноса (расположение, форма, размеры, материал, профиль).

3. Подоконная профилированная тяга (расположение, материал, профиль).

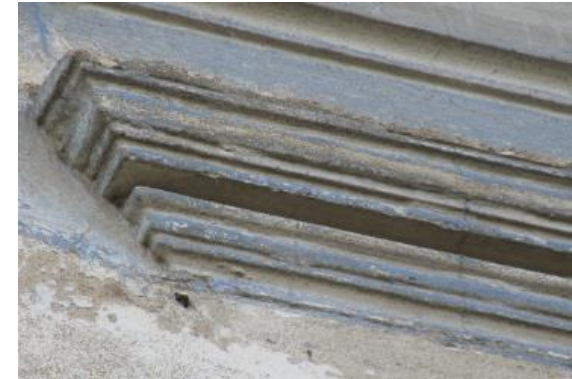
4. Профилированные сандрики над оконными проемами (расположение, форма, профиль, размеры, материал).

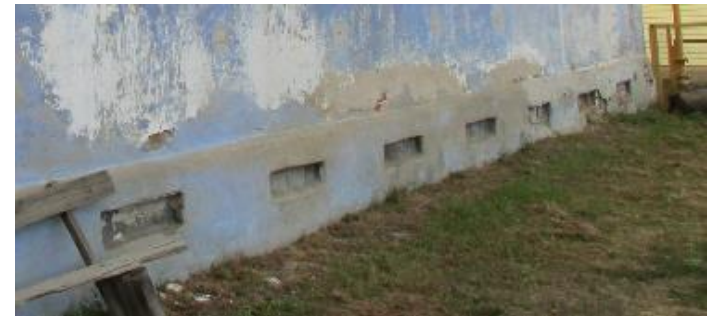
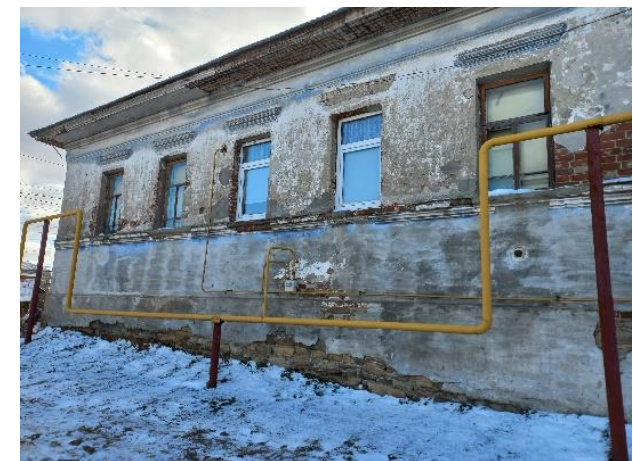
5. Цоколь (расположение, форма, размеры).  
6. Филенки в уровне цоколя главного юго-восточного фасада (расположение, форма, размеры).

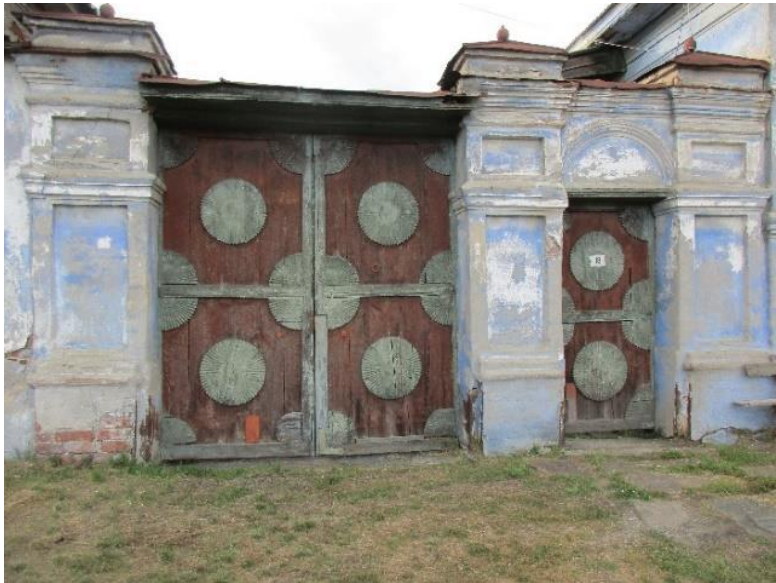
<p>7. Композиция и архитектурно-художественное оформление ворот, на вторую половину XIX – начало XX в. (расположение, форма, размеры, профили, рисунок, материалы):</p> <p>7.1. Двухчастная асимметричная композиция трехстолбных ворот с проездом и калиткой.</p> <p>7.2. Филенчатые лопатки воротных столбов.</p> <p>7.3. Профилированные тяги.</p> <p>7.4. Четырехчастная композиция створ проезда, двухчастная композиция створы калитки (расположение, форма, пропорции, размеры).</p> <p>7.5. Круглые розетки-«солнышки» в технике накладной плоскорельефной резьбы створ ворот и калитки.</p> <p>7.6. Профилированный декоративный элемент на мотив архивольта над проемом калитки.</p>
