АКТ
ГОСУДАРСТВЕННОЙ ИСТОРИКО-КУЛЬТУРНОЙ ЭКСПЕРТИЗЫ,
обосновывающий включение в Единый государственный реестр объектов
культурного наследия (памятников истории и культуры) народов Российской
Федерации выявленного объекта культурного наследия:
«Церковь старообрядческая Покрова Пресвятой Богородицы»,
расположенного по адресу: Челябинская область, Миасский городской округ,
г. Миасс, ул. Малышева, 38

- Обоснование включения выявленного объекта культурного наследия: «Церковь старообрядческая Покрова Пресвятой Богородицы», расположенного по адресу: Челябинская область, Миасский городской округ, г. Миасс, ул. Малышева, 38 (далее – Объект) в соответствии с решением о включении его в перечень выявленных объектов культурного наследия.

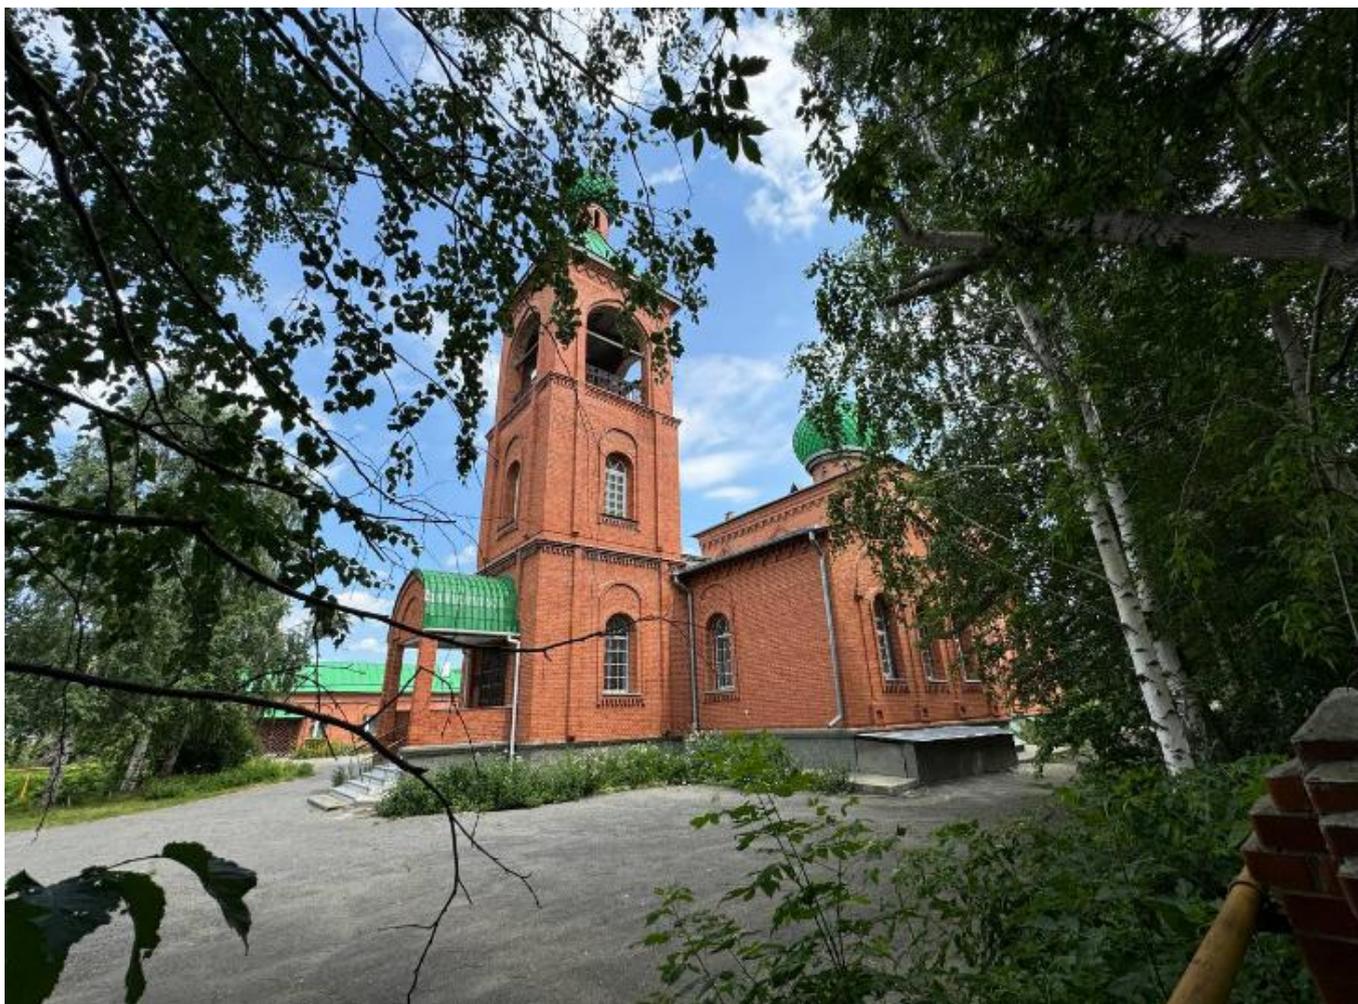
Фото 1. Вид на выявленный объект культурного наследия «Церковь старообрядческая Покрова Пресвятой Богородицы», расположенный по адресу: Челябинская область, Миасский городской округ, г. Миасс, ул. Малышева, 38.

Объект представляет собой кирпичный храм с выстроенными по одной оси колокольней, притвором, храмовым четвериком и алтарной апсидой на высоком цоколе. Общие габаритные размеры памятника: 34м x16.

Колокольня.

Колокольня решена в три яруса. С западной стороны примыкает входная группа с козырьком. Колокольня решена в одну оконную ось на каждом ярусе, по одному на каждую сторону. Оконные проемы с циркульной перемычкой, циркульным двойным сандриком и рядом зубчиков на уровне подоконной плиты. Сбоку от проемов прямоугольные гладкие узкие лопатки. Между ярусами ступенчатые венчающие карнизы с рядом зубчиков. На третьем уровне колокольные проемы с циркульной перемычкой. Венчающий ступенчатый карниз с рядом треугольных зубцов. Шатровая крыша с круглым барабаном и небольшой луковичной главкой.

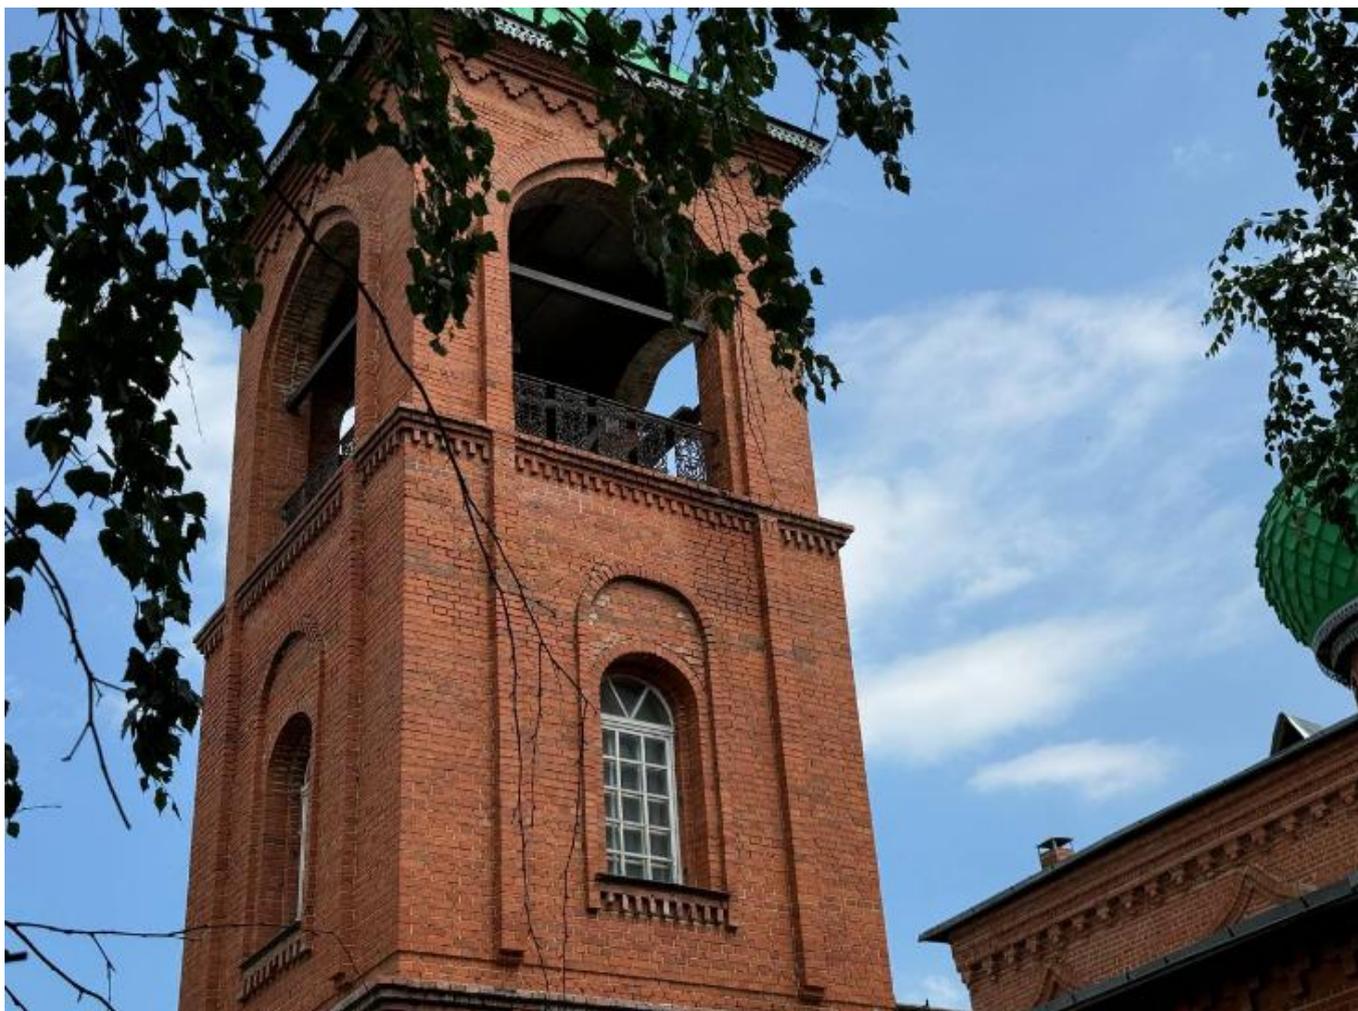
Фото 2. Вид на выявленный объект культурного наследия «Церковь старообрядческая Покрова Пресвятой Богородицы», расположенный по адресу: Челябинская область, Миасский городской округ, г. Миасс, ул. Малышева, 38.

Объект представляет собой кирпичный храм с выстроенными по одной оси колокольной, притвором, храмовым четвериком и алтарной апсидой на высоком цоколе. Общие габаритные размеры памятника: 34м x16.

Колокольня.

Колокольня решена в три яруса. С западной стороны примыкает входная группа с козырьком. Колокольня решена в одну оконную ось на каждом ярусе, по одному на каждую сторону. Оконные проемы с циркульной перемычкой, циркульным двойным сандриком и рядом зубчиков на уровне подоконной плиты. Сбоку от проемов прямоугольные гладкие узкие лопатки. Между ярусами ступенчатые венчающие карнизы с рядом зубчиков. На третьем уровне колокольные проемы с циркульной перемычкой. Венчающий ступенчатый карниз с рядом треугольных зубцев. Шатровая крыша с круглым барабаном и небольшой луковичной главкой.

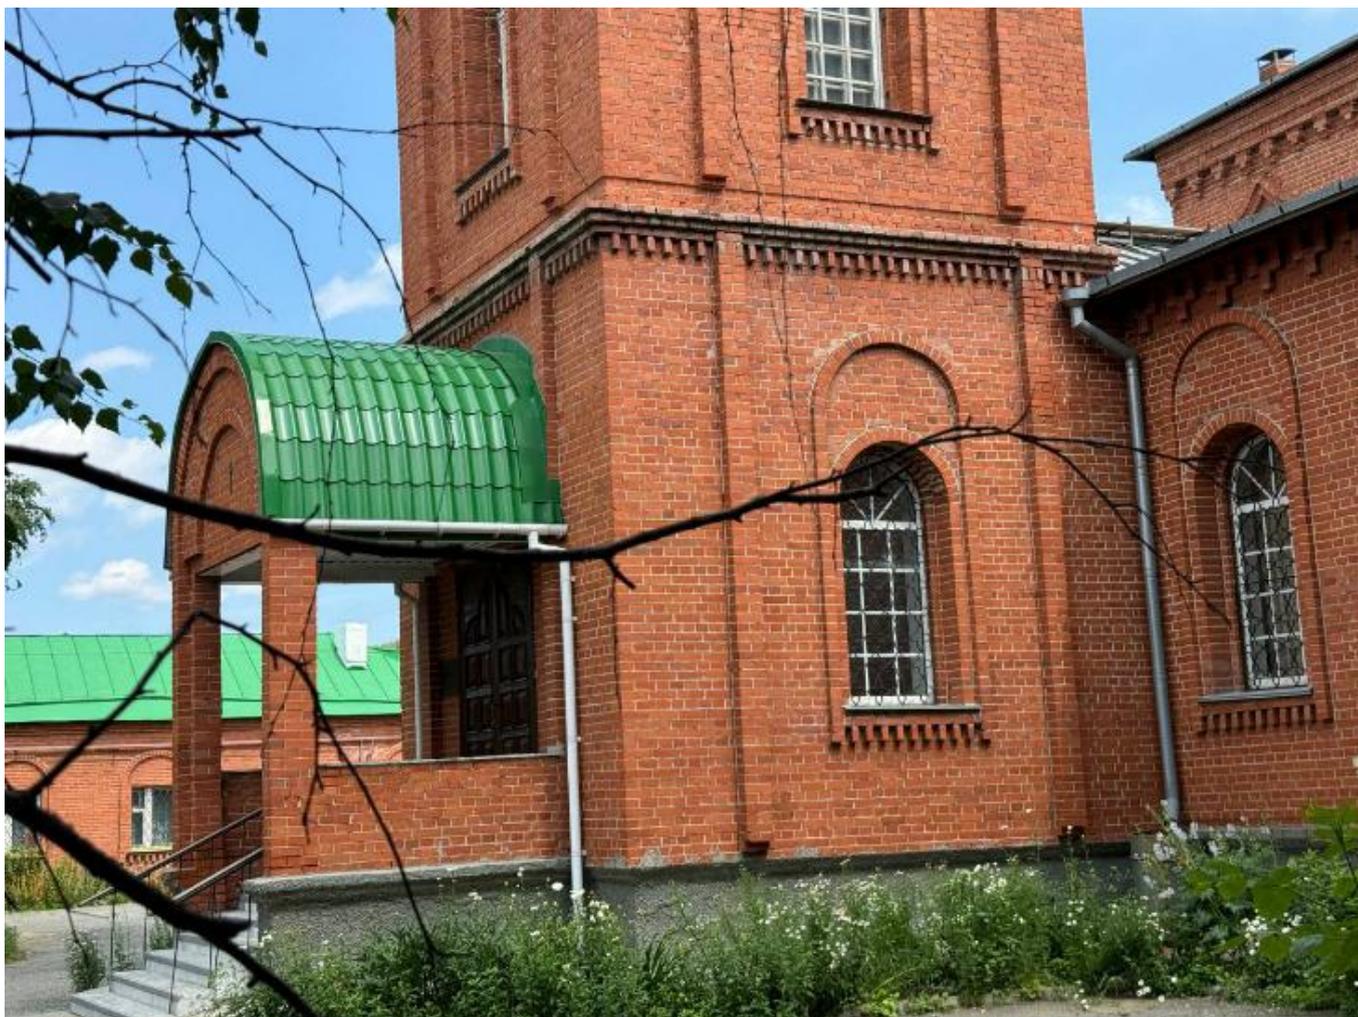
Фото 3. Вид на выявленный объект культурного наследия «Церковь старообрядческая Покрова Пресвятой Богородицы», расположенный по адресу: Челябинская область, Миасский городской округ, г. Миасс, ул. Малышева, 38.

Объект представляет собой кирпичный храм с выстроенными по одной оси колокольной, притвором, храмовым четвериком и алтарной апсидой на высоком цоколе. Общие габаритные размеры памятника: 34м x16.

Колокольня.

Колокольня решена в три яруса. С западной стороны примыкает входная группа с козырьком. Колокольня решена в одну оконную ось на каждом ярусе, по одному на каждую сторону. Оконные проемы с циркульной перемычкой, циркульным двойным сандриком и рядом зубчиков на уровне подоконной плиты. Сбоку от проемов прямоугольные гладкие узкие лопатки. Между ярусами ступенчатые венчающие карнизы с рядом зубчиков. На третьем уровне колокольные проемы с циркульной перемычкой. Венчающий ступенчатый карниз с рядом треугольных зубцев. Шатровая крыша с круглым барабаном и небольшой луковичной главкой.

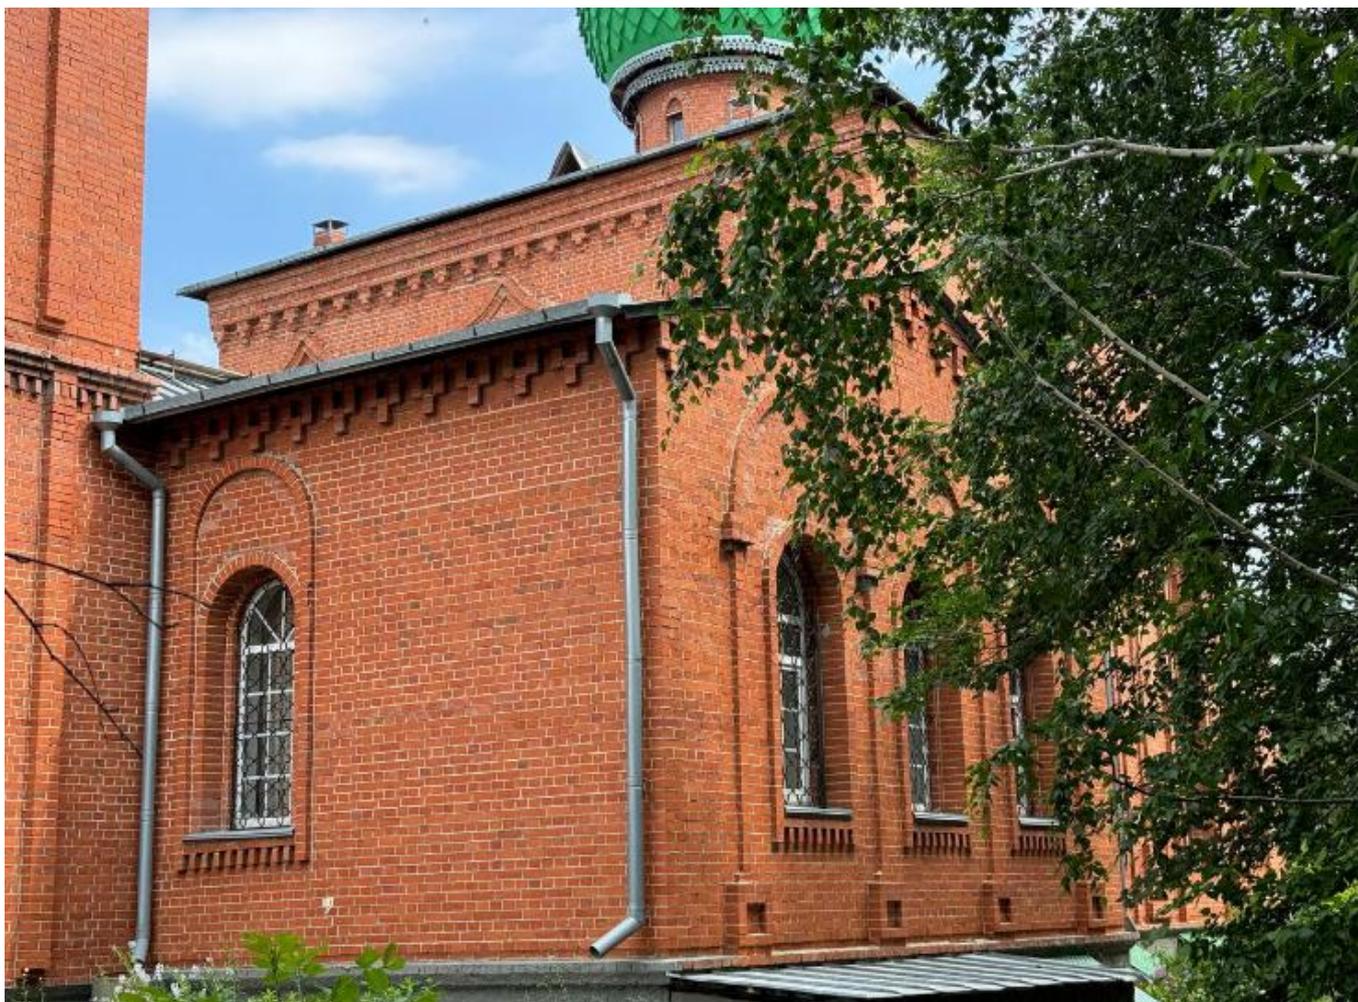
Фото 4. Вид на выявленный объект культурного наследия «Церковь старообрядческая Покрова Пресвятой Богородицы», расположенный по адресу: Челябинская область, Миасский городской округ, г. Миасс, ул. Малышева, 38.

Притвор.

Решен в один ярус. В 2 оконные оси с западного фасада, по три с южного и северного фасадов. Оконные проемы с циркульной перемычкой, циркульным двойным сандриком и рядом зубчиков на уровне подоконной плиты. Сбоку от проемов прямоугольные гладкие узкие лопатки. На северном и южном фасадах двойной сандрик изменен на повторяющий оконные проемы наличник, опирающийся на квадратные филенки на уровне цокольной части. Фасады решены треугольными фронтонами и венчающим ступенчатым карнизом с рядом фигурных треугольных зубцов.

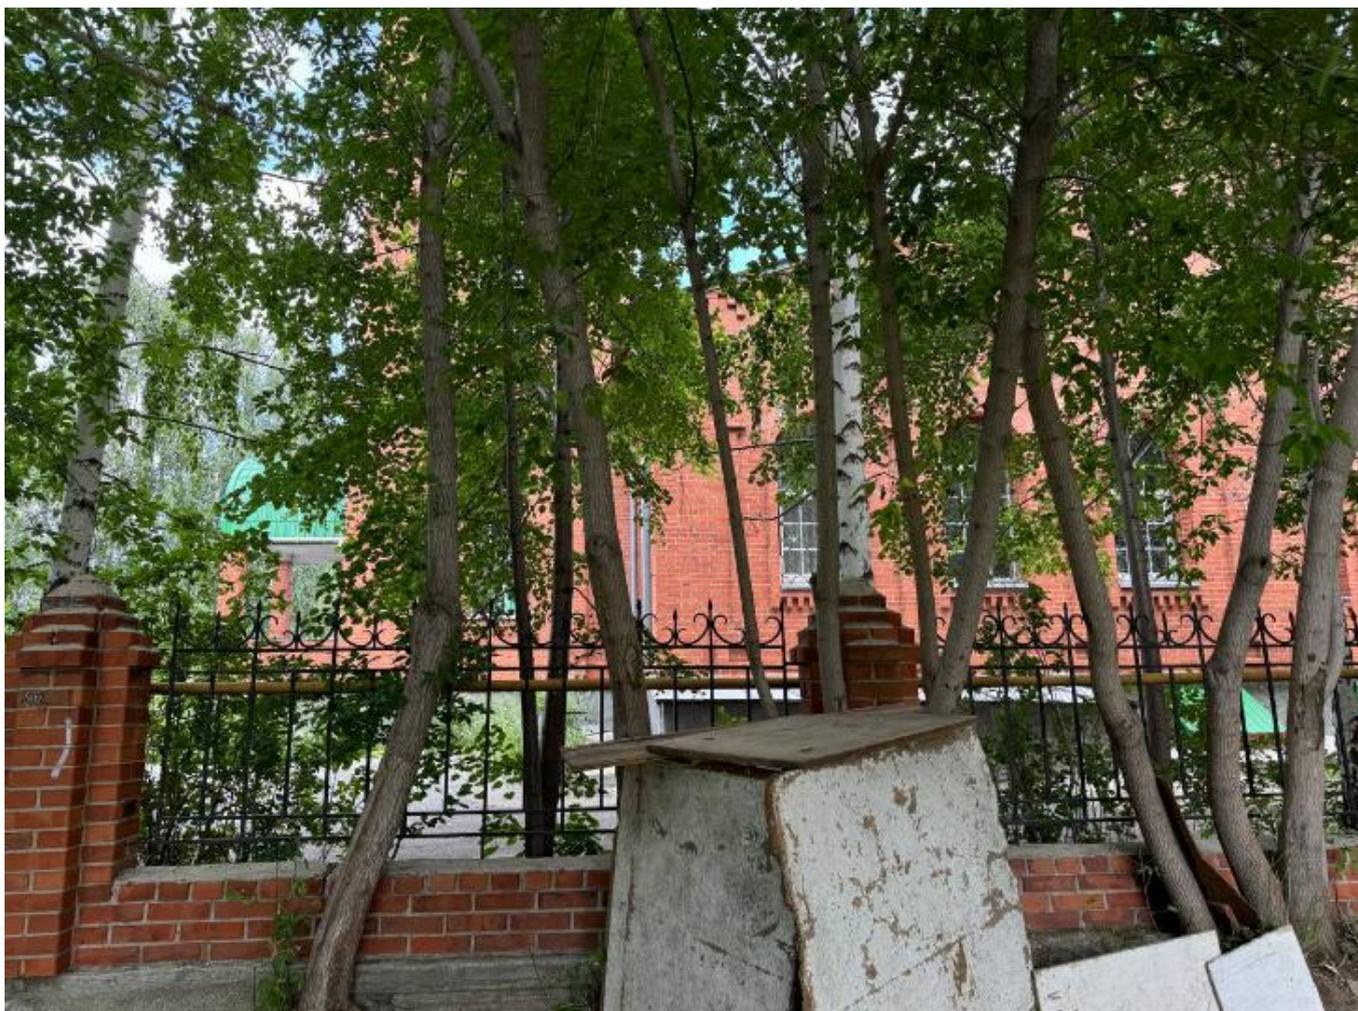
Фото 5. Вид на выявленный объект культурного наследия «Церковь старообрядческая Покрова Пресвятой Богородицы», расположенный по адресу: Челябинская область, Миасский городской округ, г. Миасс, ул. Малышева, 38.

Храмовый объем.

Решен четвериком на первом ярусе и восьмигранным глухим барабаном с луковичной главой на втором ярусе. В 3 оконные оси с северного, западного и южного фасадов. Оконные проемы с циркульной перемычкой, циркульными сандриками и рядом зубчиков на уровне подоконной плиты. Килевидный двойной поясok над каждой осью. Сбоку от проемов прямоугольные гладкие узкие лопатки. Фасады решены венчающим ступенчатым карнизом с рядом зубцев.

С северной стороны на центральной оси располагается входной проем с козырьком. С восточной стороны фасад решен тремя килевидными двойными поясками. Венчающий ступенчатый карниз с рядом зубцев.

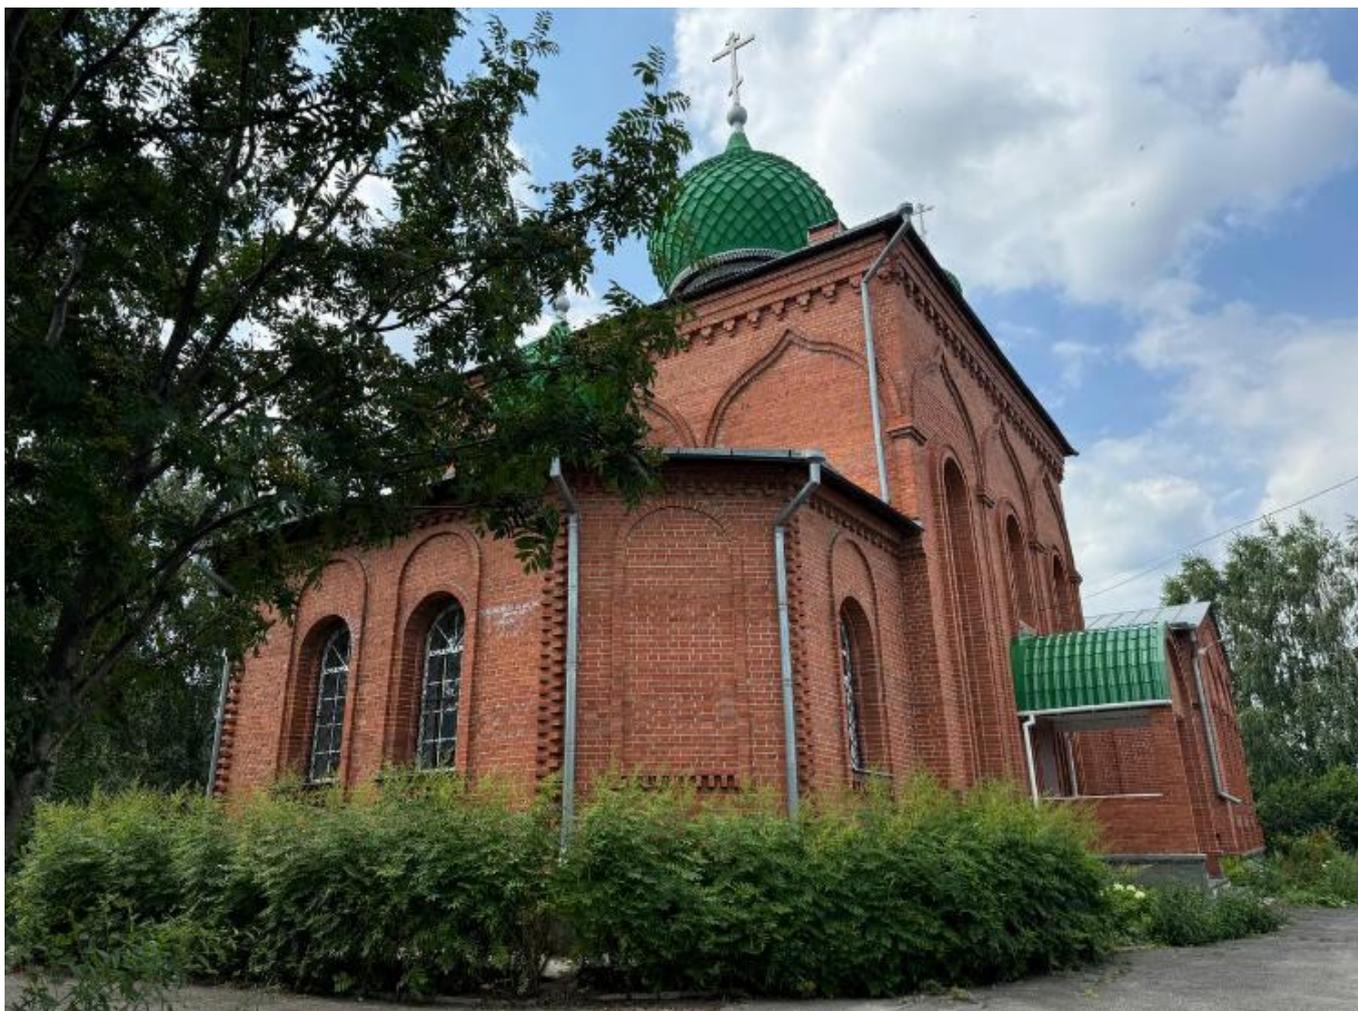
Фото 6. Вид на выявленный объект культурного наследия «Церковь старообрядческая Покрова Пресвятой Богородицы», расположенный по адресу: Челябинская область, Миасский городской округ, г. Миасс, ул. Малышева, 38.

Алтарь.

Пятисторонняя апсида оформлена в два проема с восточной стороны, и в проем с северной и южной сторон. По прочим сторонам неглубокие нишки. Проемы с циркульной перемычкой, циркульными сандриками и рядом зубчиков на уровне подоконной плиты. Углы решены вертикальным рядом зубцев. Венчающий ступенчатый карниз с рядом зубцев. Восьмигранный глухой барабан с луковичной главой.

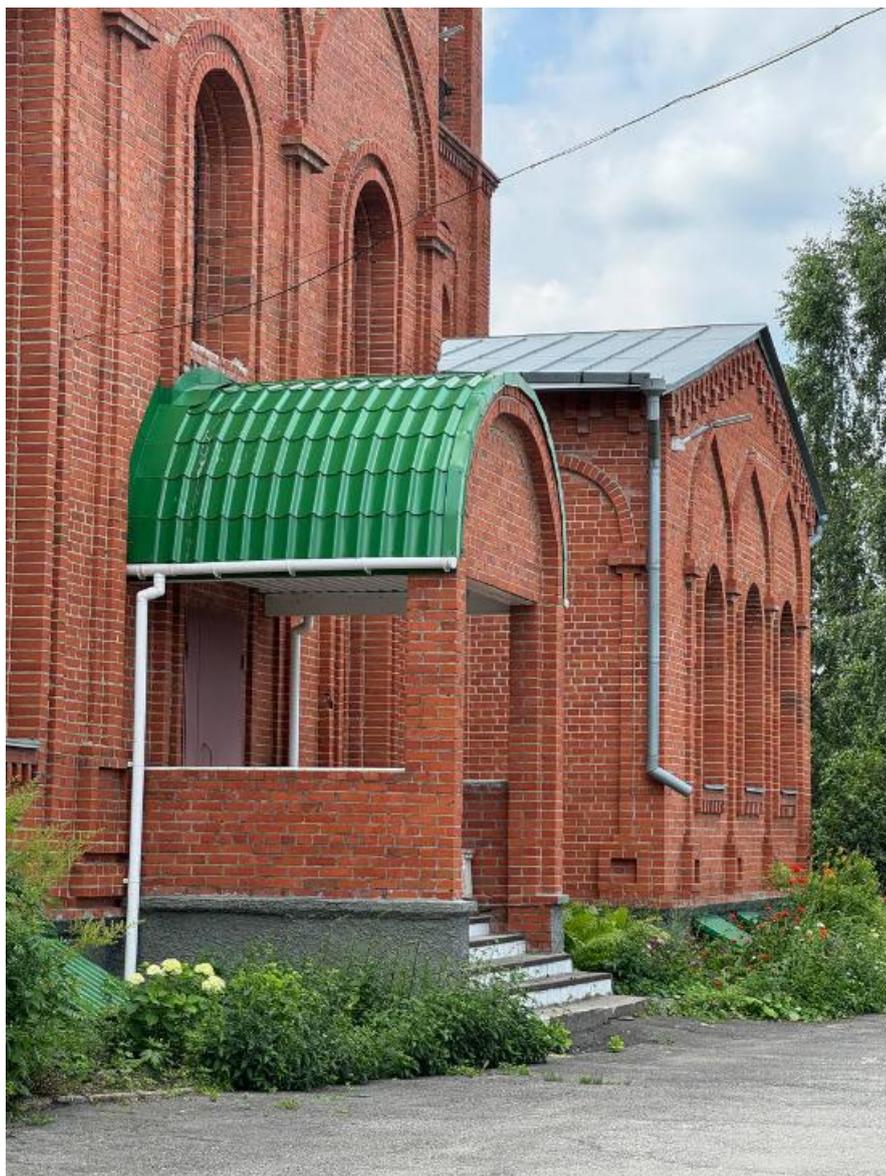
Фото 7. Вид на выявленный объект культурного наследия «Церковь старообрядческая Покрова Пресвятой Богородицы», расположенный по адресу: Челябинская область, Миасский городской округ, г. Миасс, ул. Малышева, 38.

Храмовый объем.

Решен четвериком на первом ярусе и восьмигранным глухим барабаном с луковичной главой на втором ярусе. В 3 оконные оси с северного, западного и южного фасадов. Оконные проемы с циркульной перемычкой, циркульными сандриками и рядом зубчиков на уровне подоконной плиты. Килевидный двойной поясок над каждой осью. Сбоку от проемов прямоугольные гладкие узкие лопатки. Фасады решены венчающим ступенчатым карнизом с рядом зубцев. С северной стороны на центральной оси располагается входной проем с козырьком. С восточной стороны фасад решен тремя килевидными двойными поясками. Венчающий ступенчатый карниз с рядом зубцев.

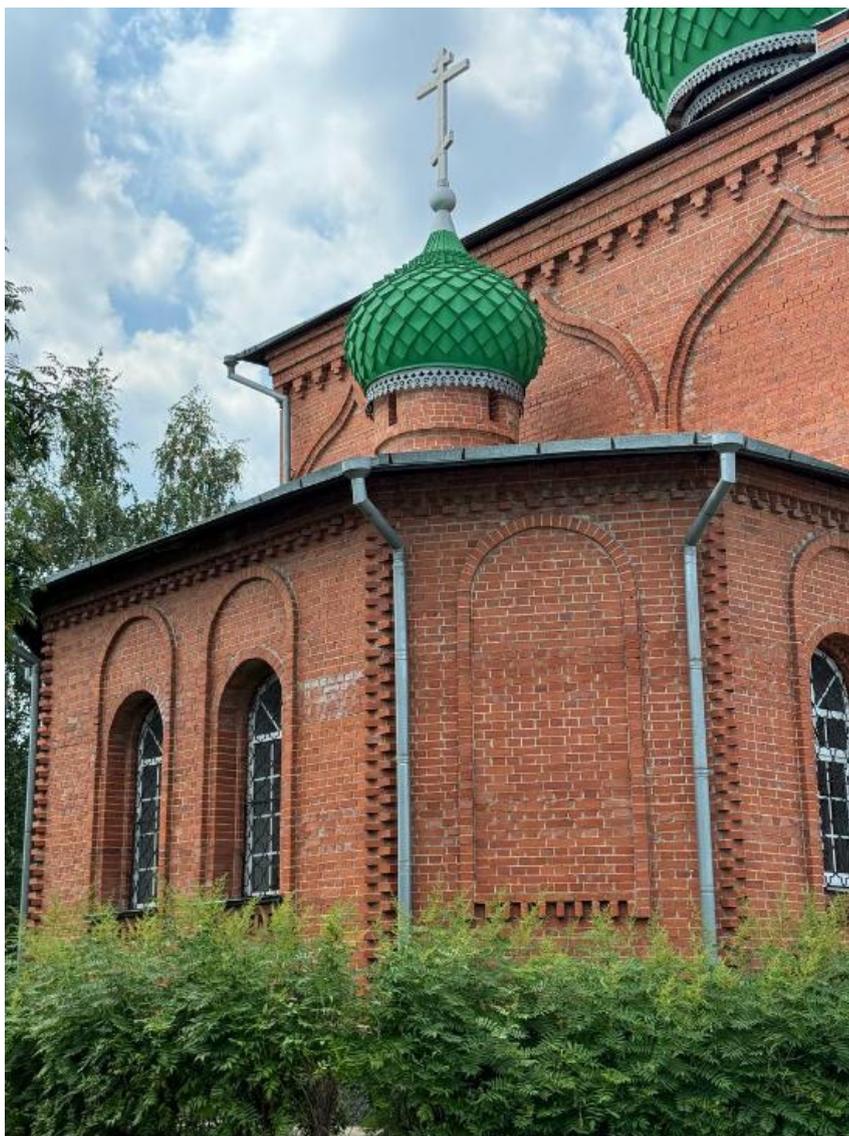
Фото 8. Вид на выявленный объект культурного наследия «Церковь старообрядческая Покрова Пресвятой Богородицы», расположенный по адресу: Челябинская область, Миасский городской округ, г. Миасс, ул. Малышева, 38.

Алтарь.

Пятисторонняя апсида оформлена в два проема с восточной стороны, и в проем с северной и южной сторон. По прочим сторонам неглубокие нишки. Проемы с циркульной перемычкой, циркульными сандриками и рядом зубчиков на уровне подоконной плиты. Углы решены вертикальным рядом зубцев. Венчающий ступенчатый карниз с рядом зубцев. Восьмигранный глухой барабан с луковичной главой.

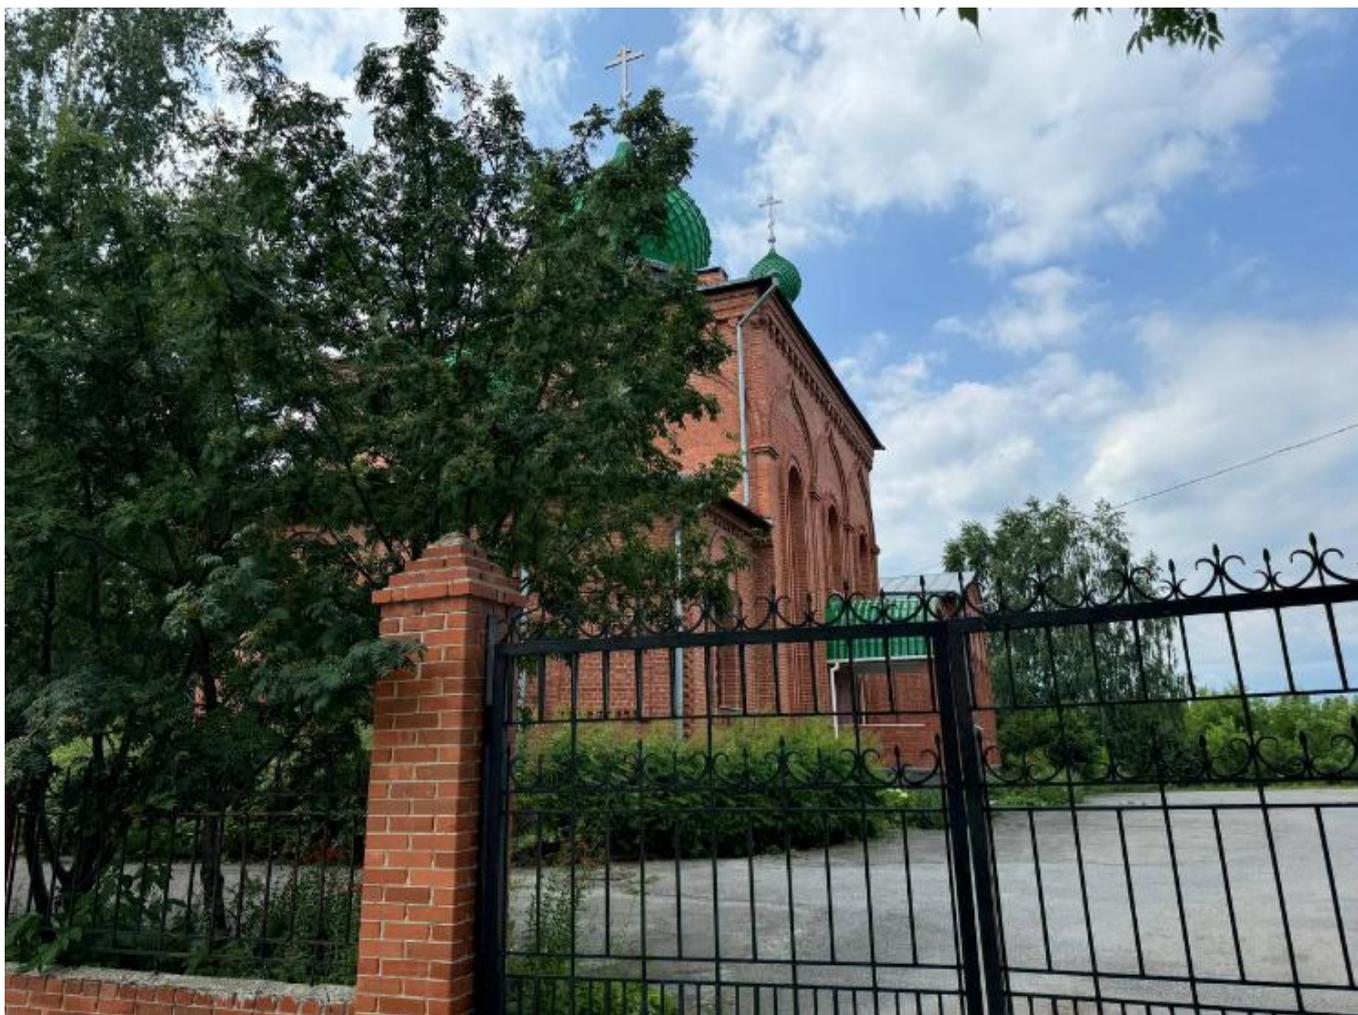
Фото 9. Вид на выявленный объект культурного наследия «Церковь старообрядческая Покрова Пресвятой Богородицы», расположенный по адресу: Челябинская область, Миасский городской округ, г. Миасс, ул. Малышева, 38.

Объект представляет собой кирпичный храм с выстроенными по одной оси колокольной, притвором, храмовым четвериком и алтарной апсидой на высоком цоколе. Общие габаритные размеры памятника: 34м x16.

Колокольня.

Колокольня решена в три яруса. С западной стороны примыкает входная группа с козырьком. Колокольня решена в одну оконную ось на каждом ярусе, по одному на каждую сторону. Оконные проемы с циркульной перемычкой, циркульным двойным сандриком и рядом зубчиков на уровне подоконной плиты. Сбоку от проемов прямоугольные гладкие узкие лопатки. Между ярусами ступенчатые венчающие карнизы с рядом зубчиков. На третьем уровне колокольные проемы с циркульной перемычкой. Венчающий ступенчатый карниз с рядом треугольных зубцев. Шатровая крыша с круглым барабаном и небольшой луковичной главкой.

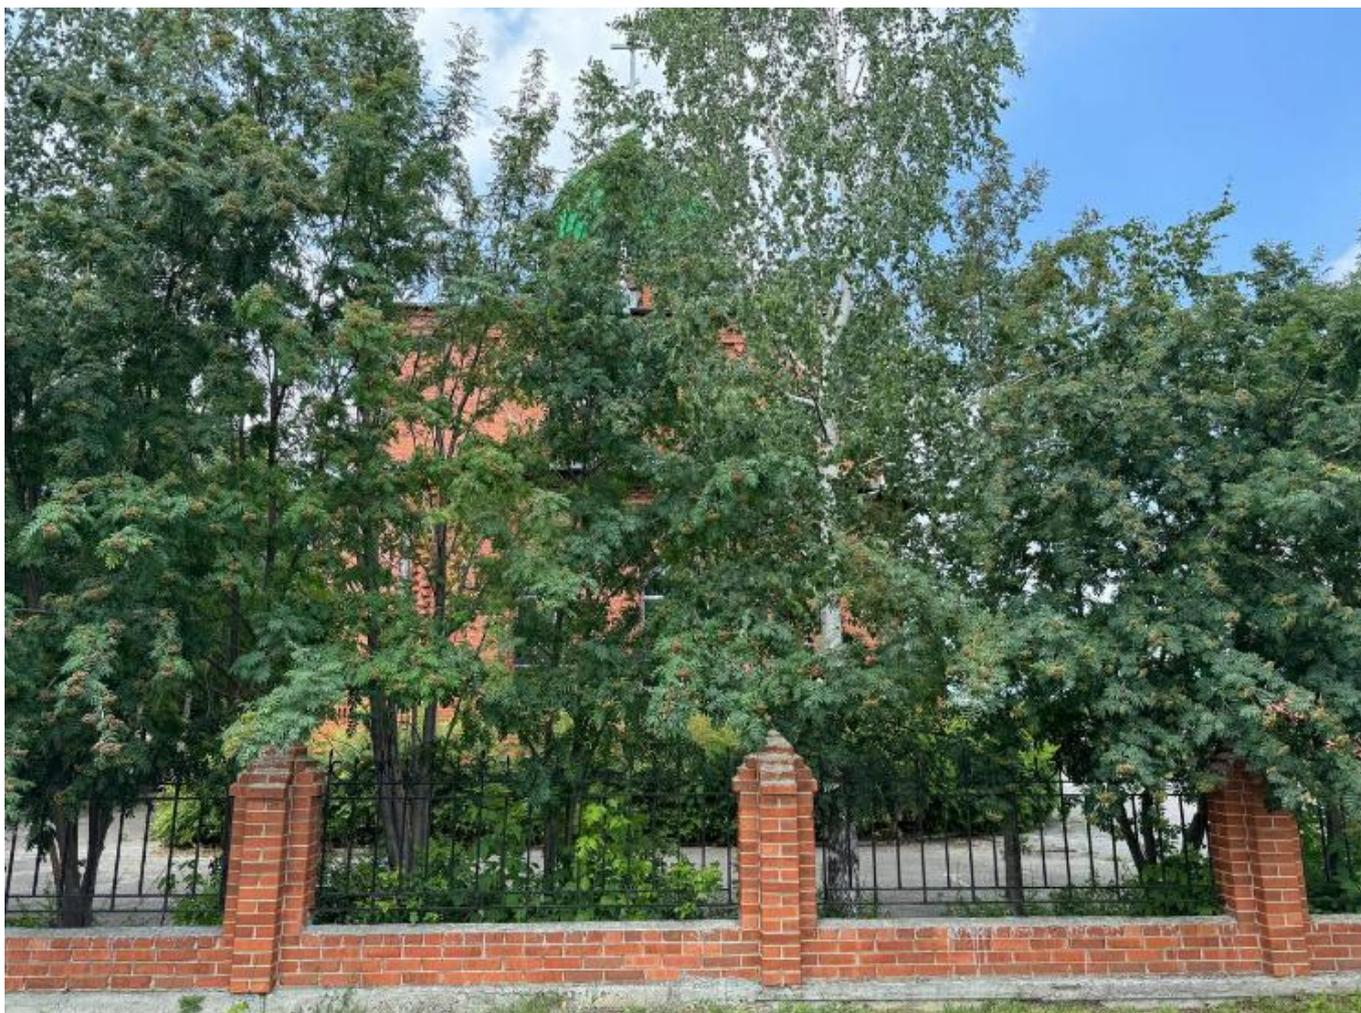
Фото 10. Вид на выявленный объект культурного наследия «Церковь старообрядческая Покрова Пресвятой Богородицы», расположенный по адресу: Челябинская область, Миасский городской округ, г. Миасс, ул. Малышева, 38.

Объект представляет собой кирпичный храм с выстроенными по одной оси колокольной, притвором, храмовым четвериком и алтарной апсидой на высоком цоколе. Общие габаритные размеры памятника: 34м x 16.

Колокольня.

Колокольня решена в три яруса. С западной стороны примыкает входная группа с козырьком. Колокольня решена в одну оконную ось на каждом ярусе, по одному на каждую сторону. Оконные проемы с циркульной перемычкой, циркульным двойным сандриком и рядом зубчиков на уровне подоконной плиты. Сбоку от проемов прямоугольные гладкие узкие лопатки. Между ярусами ступенчатые венчающие карнизы с рядом зубчиков. На третьем уровне колокольные проемы с циркульной перемычкой. Венчающий ступенчатый карниз с рядом треугольных зубцов. Шатровая крыша с круглым барабаном и небольшой луковичной главкой.

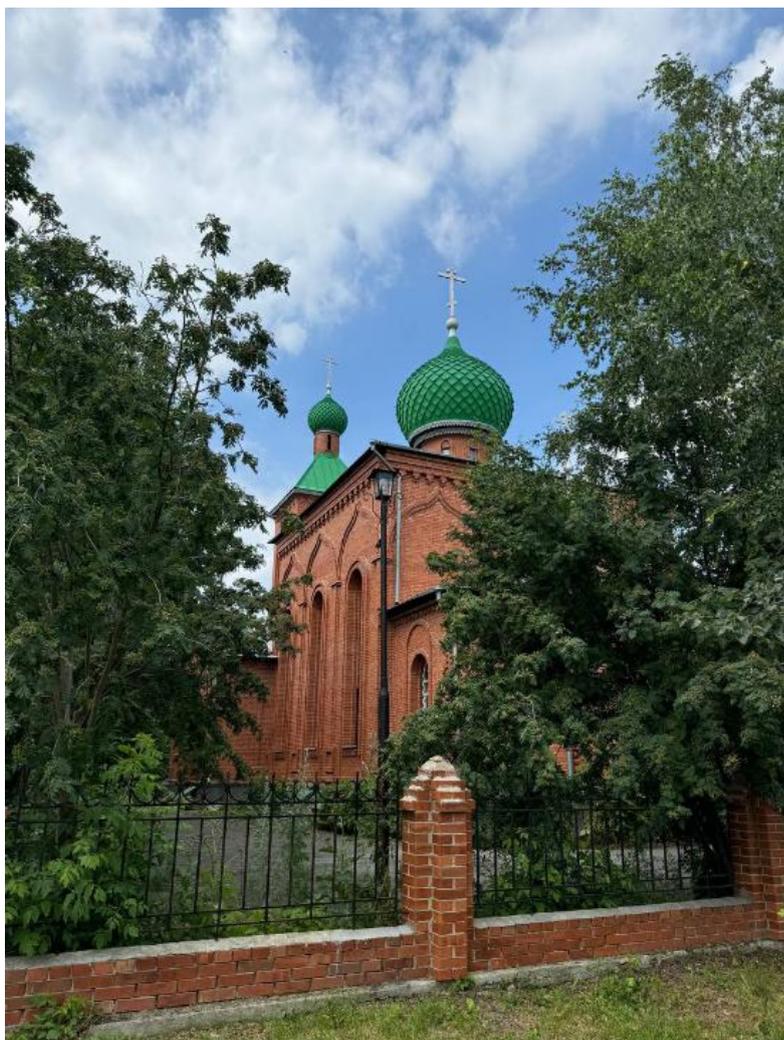
Фото 11. Вид на выявленный объект культурного наследия «Церковь старообрядческая Покрова Пресвятой Богородицы», расположенный по адресу: Челябинская область, Миасский городской округ, г. Миасс, ул. Малышева, 38.

Объект представляет собой кирпичный храм с выстроенными по одной оси колокольней, притвором, храмовым четвериком и алтарной апсидой на высоком цоколе. Общие габаритные размеры памятника: 34м x16.

Колокольня.

Колокольня решена в три яруса. С западной стороны примыкает входная группа с козырьком. Колокольня решена в одну оконную ось на каждом ярусе, по одному на каждую сторону. Оконные проемы с циркульной перемычкой, циркульным двойным сандриком и рядом зубчиков на уровне подоконной плиты. Сбоку от проемов прямоугольные гладкие узкие лопатки. Между ярусами ступенчатые венчающие карнизы с рядом зубчиков. На третьем уровне колокольные проемы с циркульной перемычкой. Венчающий ступенчатый карниз с рядом треугольных зубцев. Шатровая крыша с круглым барабаном и небольшой луковичной главкой.

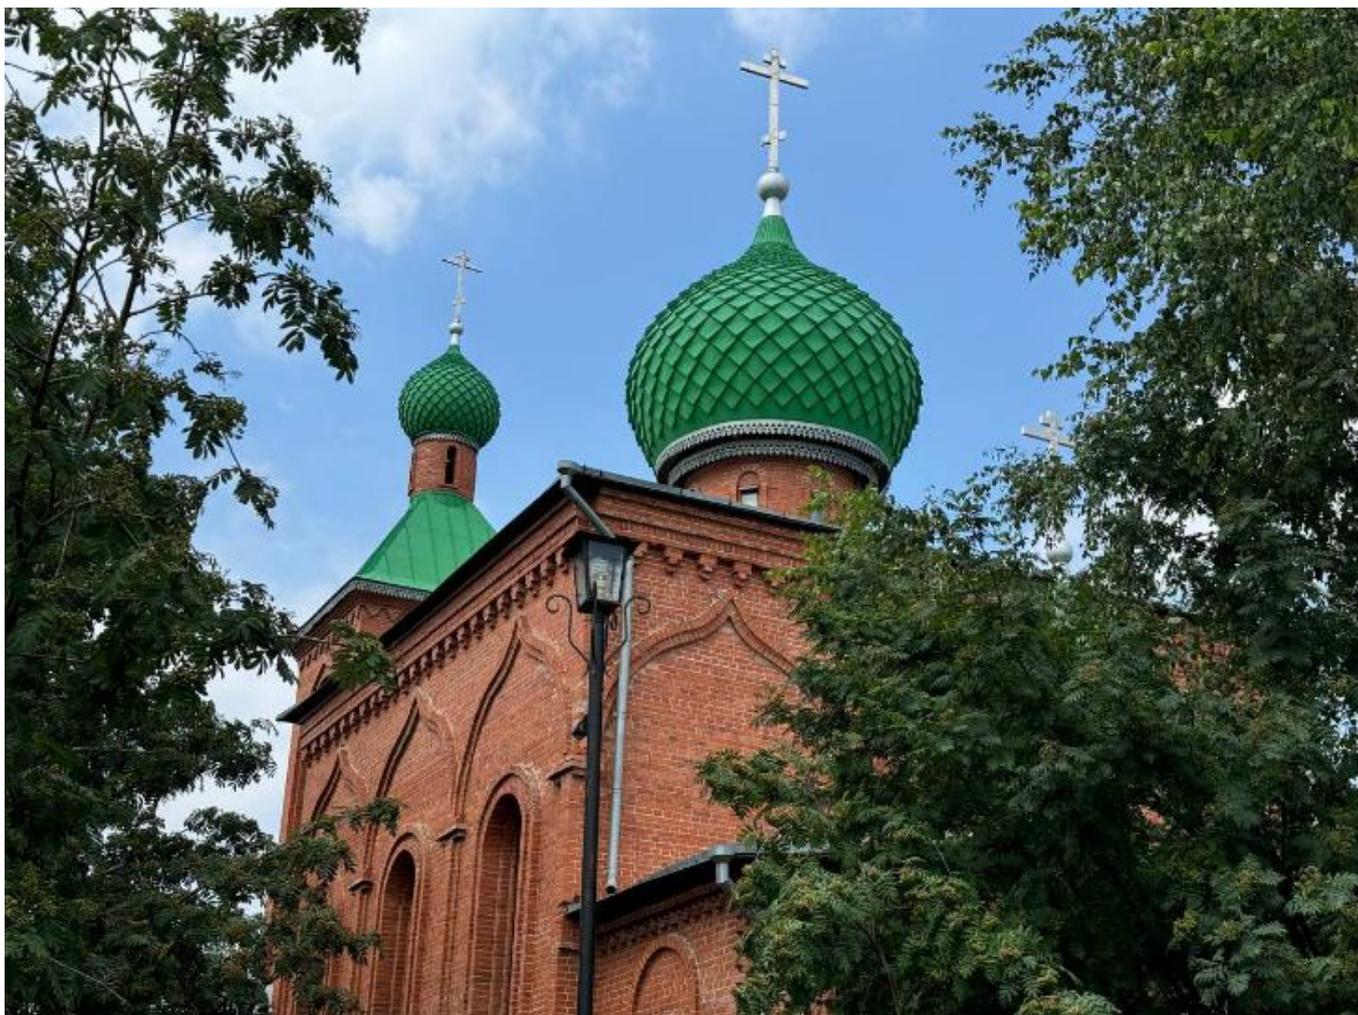
Фото 12. Вид на выявленный объект культурного наследия «Церковь старообрядческая Покрова Пресвятой Богородицы», расположенный по адресу: Челябинская область, Миасский городской округ, г. Миасс, ул. Малышева, 38.

Объект представляет собой кирпичный храм с выстроенными по одной оси колокольной, притвором, храмовым четвериком и алтарной апсидой на высоком цоколе. Общие габаритные размеры памятника: 34м x16.

Колокольня.

Колокольня решена в три яруса. С западной стороны примыкает входная группа с козырьком. Колокольня решена в одну оконную ось на каждом ярусе, по одному на каждую сторону. Оконные проемы с циркульной перемычкой, циркульным двойным сандриком и рядом зубчиков на уровне подоконной плиты. Сбоку от проемов прямоугольные гладкие узкие лопатки. Между ярусами ступенчатые венчающие карнизы с рядом зубчиков. На третьем уровне колокольные проемы с циркульной перемычкой. Венчающий ступенчатый карниз с рядом треугольных зубцев. Шатровая крыша с круглым барабаном и небольшой луковичной главкой.

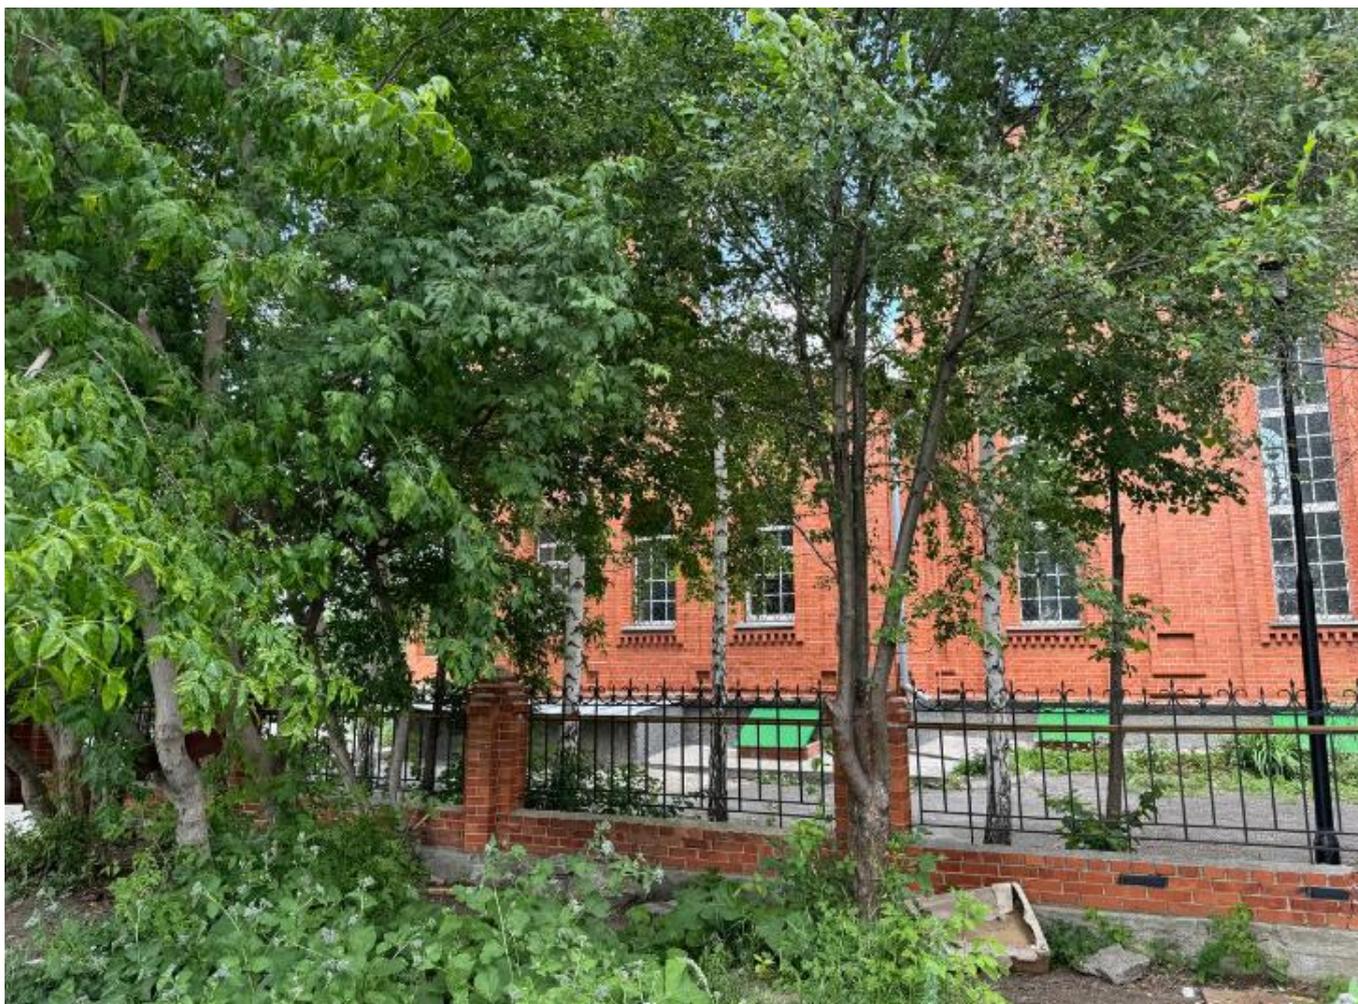
Фото 13. Вид на выявленный объект культурного наследия «Церковь старообрядческая Покрова Пресвятой Богородицы», расположенный по адресу: Челябинская область, Миасский городской округ, г. Миасс, ул. Малышева, 38.

Объект представляет собой кирпичный храм с выстроенными по одной оси колокольной, притвором, храмовым четвериком и алтарной апсидой на высоком цоколе. Общие габаритные размеры памятника: 34м x16.

Колокольня.

Колокольня решена в три яруса. С западной стороны примыкает входная группа с козырьком. Колокольня решена в одну оконную ось на каждом ярусе, по одному на каждую сторону. Оконные проемы с циркульной перемычкой, циркульным двойным сандриком и рядом зубчиков на уровне подоконной плиты. Сбоку от проемов прямоугольные гладкие узкие лопатки. Между ярусами ступенчатые венчающие карнизы с рядом зубчиков. На третьем уровне колокольные проемы с циркульной перемычкой. Венчающий ступенчатый карниз с рядом треугольных зубцев. Шатровая крыша с круглым барабаном и небольшой луковичной главкой.

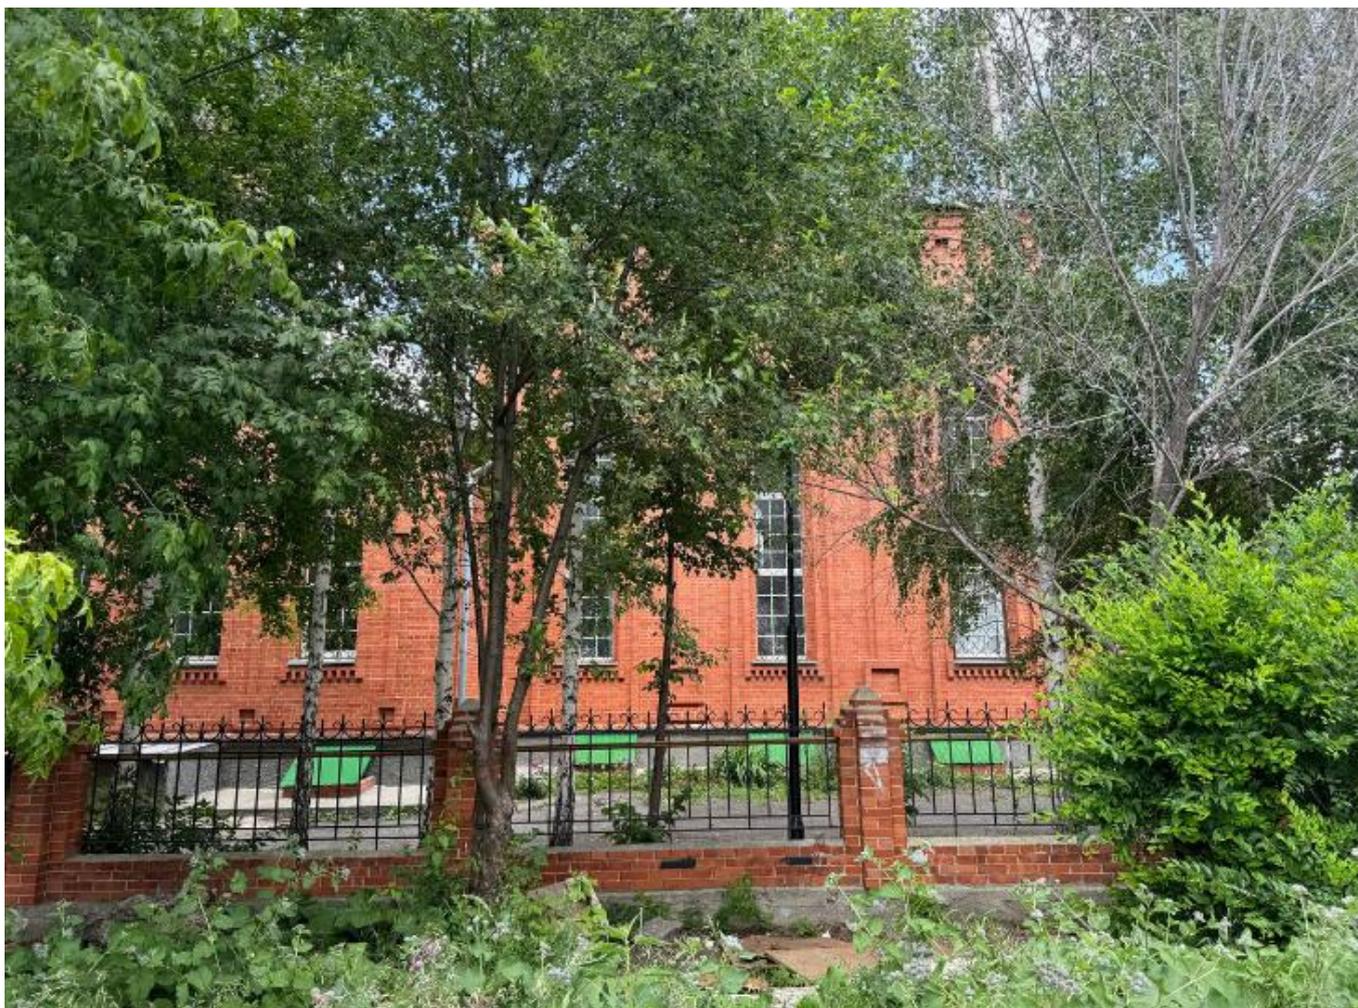
Фото 14. Вид на выявленный объект культурного наследия «Церковь старообрядческая Покрова Пресвятой Богородицы», расположенный по адресу: Челябинская область, Миасский городской округ, г. Миасс, ул. Малышева, 38.

Объект представляет собой кирпичный храм с выстроенными по одной оси колокольной, притвором, храмовым четвериком и алтарной апсидой на высоком цоколе. Общие габаритные размеры памятника: 34м x16.
