АКТ

государственной историко-культурной экспертизы выявленных объектов культурного наследия «Дом купца Каширина Н.И.», расположенного по адресу: Челябинская обл., г. Челябинск, ул. Труда, 75 и «Торговое помещение (лавка)», расположенного по адресу Челябинская обл., г. Челябинск, ул. Труда, 75 (77а)

Объект экспертизы: выявленные объекты культурного наследия «Дом купца Каширина Н.И.», расположенный по адресу: Челябинская обл., г. Челябинск, ул. Труда, 75 и «Торговое помещение (лавка)», расположенный по адресу Челябинская обл., г. Челябинск, ул. Труда, 75 (77а)

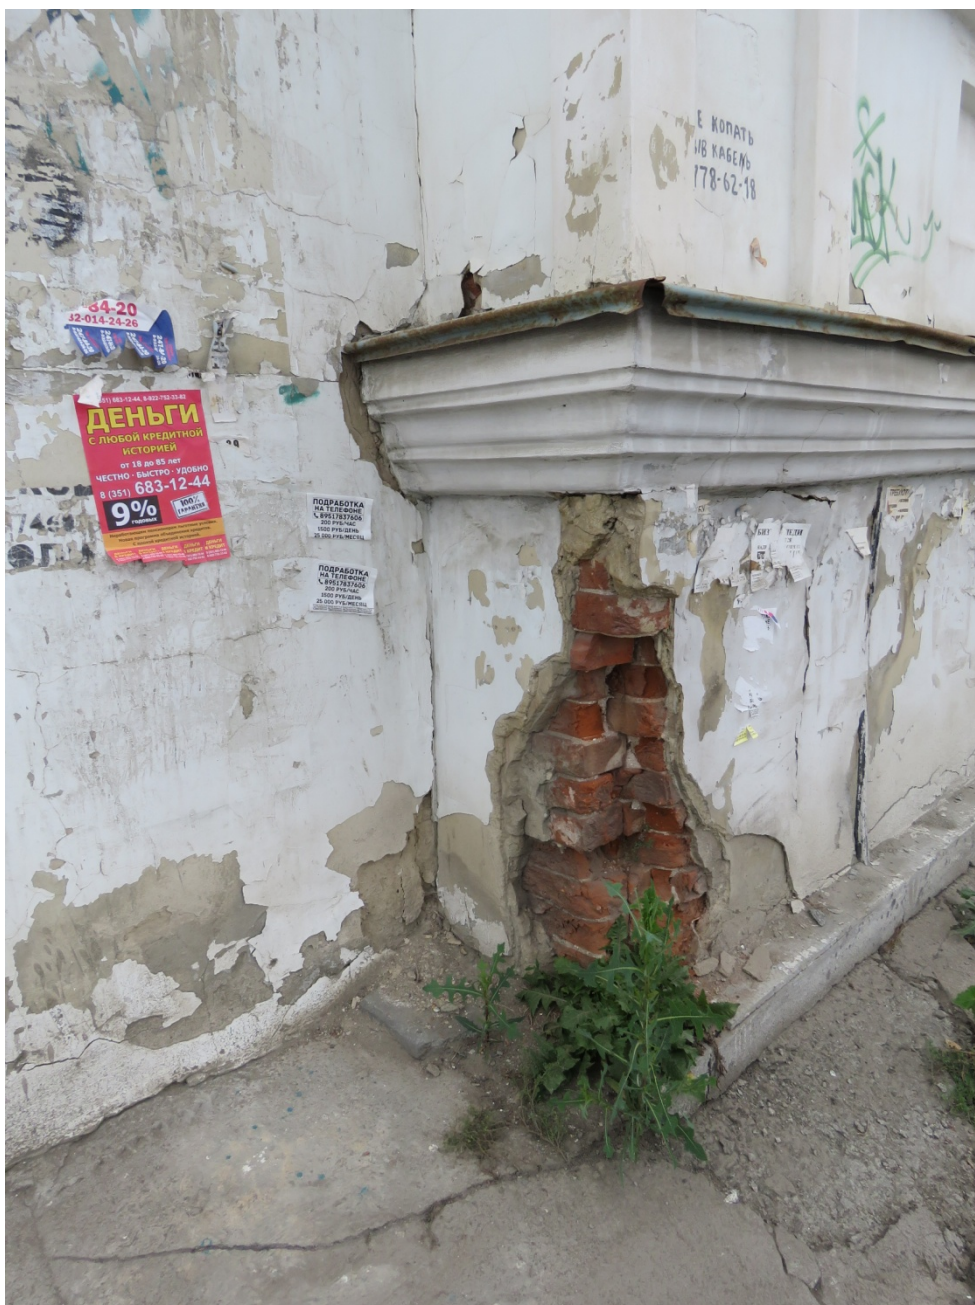
Рис. 9. Здание дома Н.И. Каширина. Фрагмент лицевого, восточного фасада. Междуэтажный карниз.

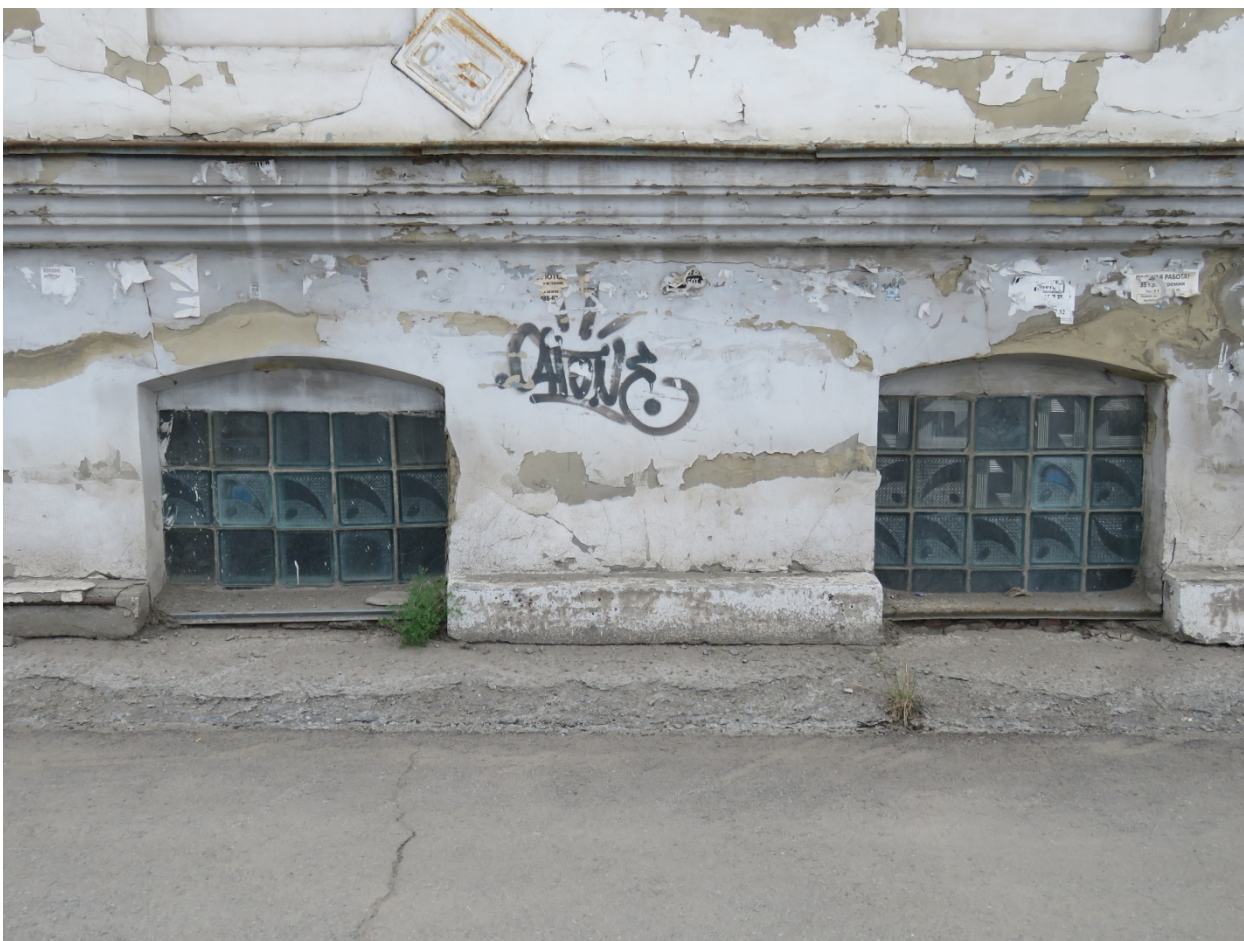
Рис. 11. Здание дома Н.И. Каширина. Фрагмент лицевого, восточного фасада.
Окна цокольного этажа

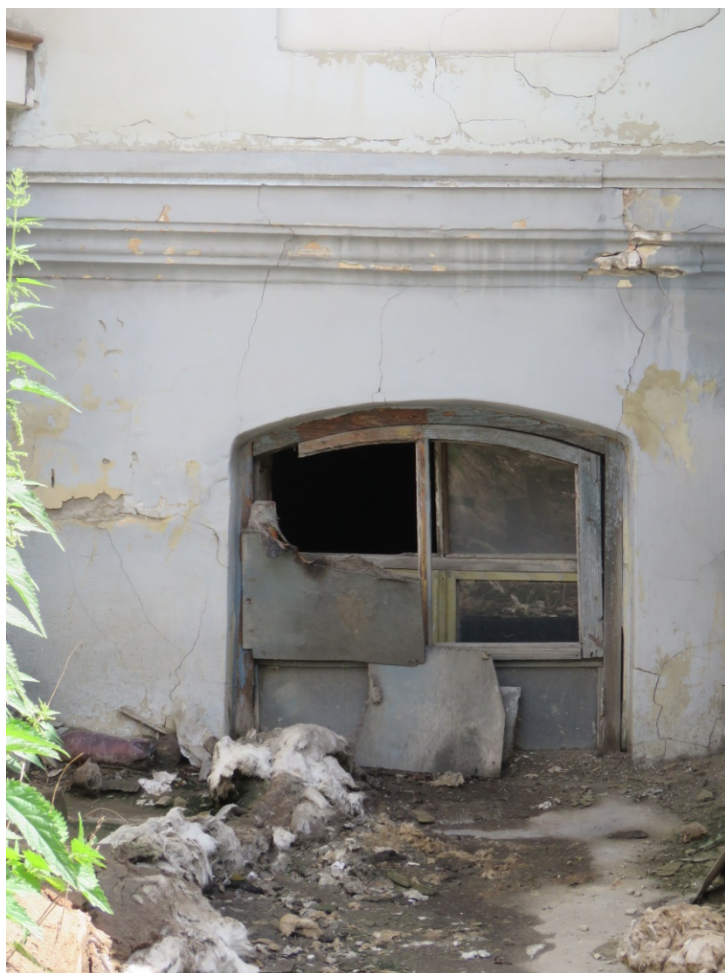
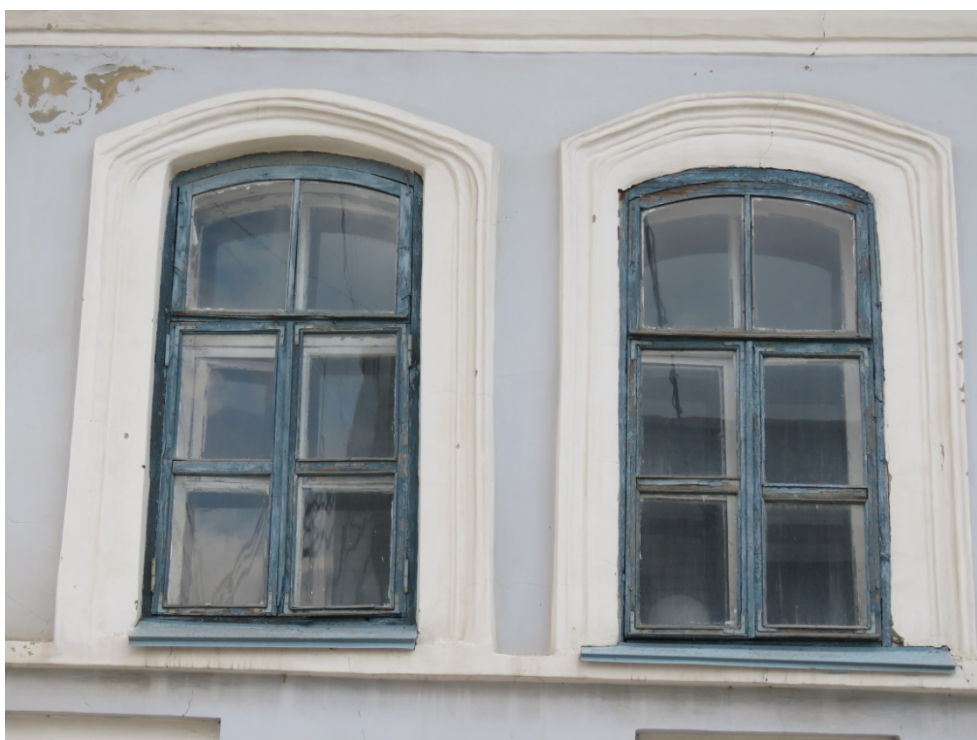
Рис. 12. Здание дома Н.И. Каширина. Фрагмент дворового, западного фасада.
Оконные проемы цокольного (а) и первого (б) этажей

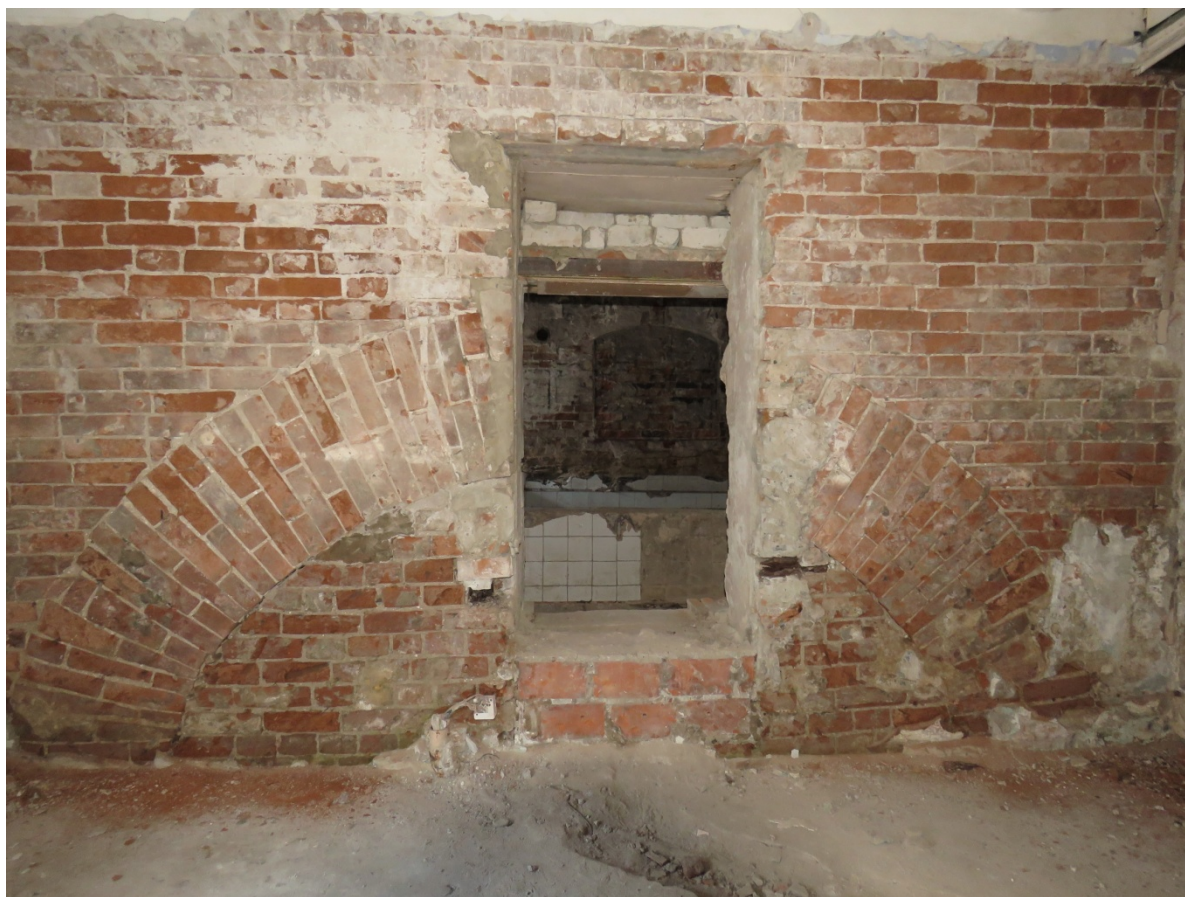
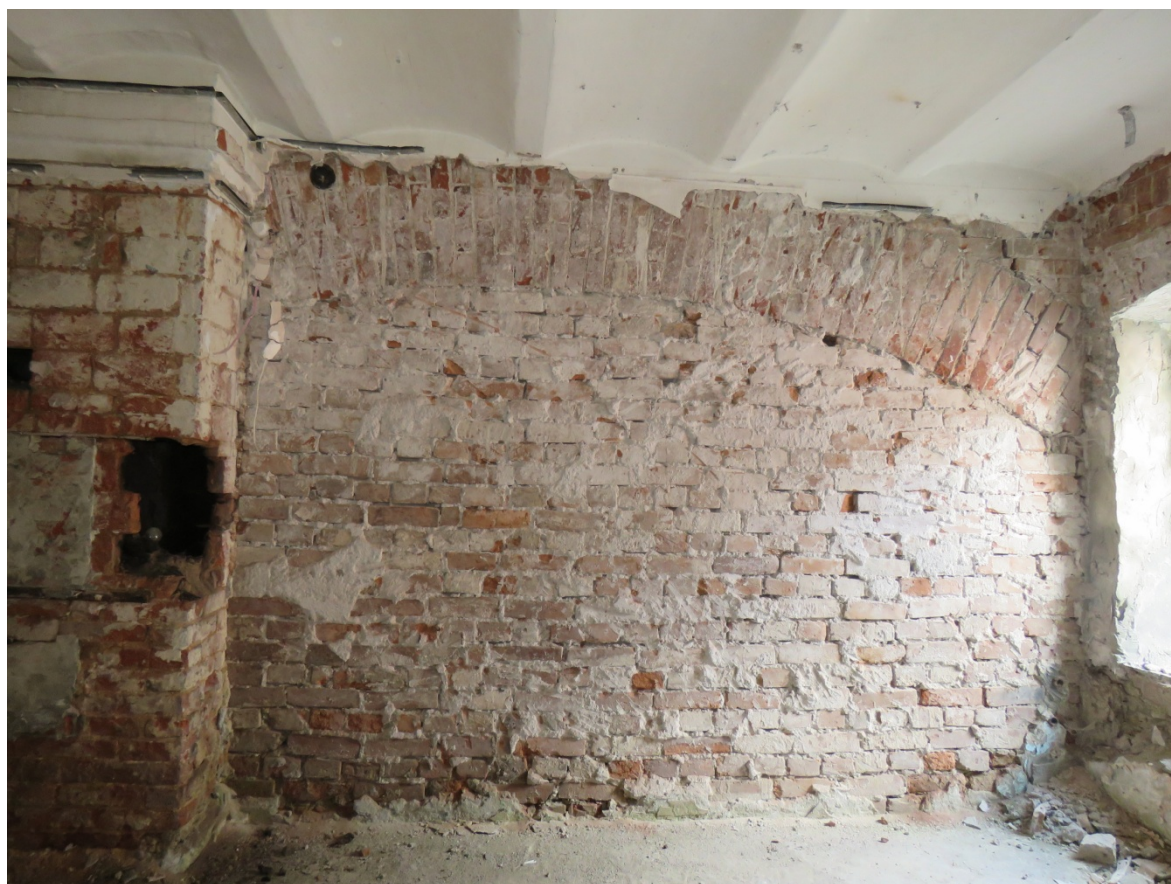
Рис. 15,16. Здание дома Н.И. Каширина. Фрагменты интерьера цокольного этажа. Кладка стен

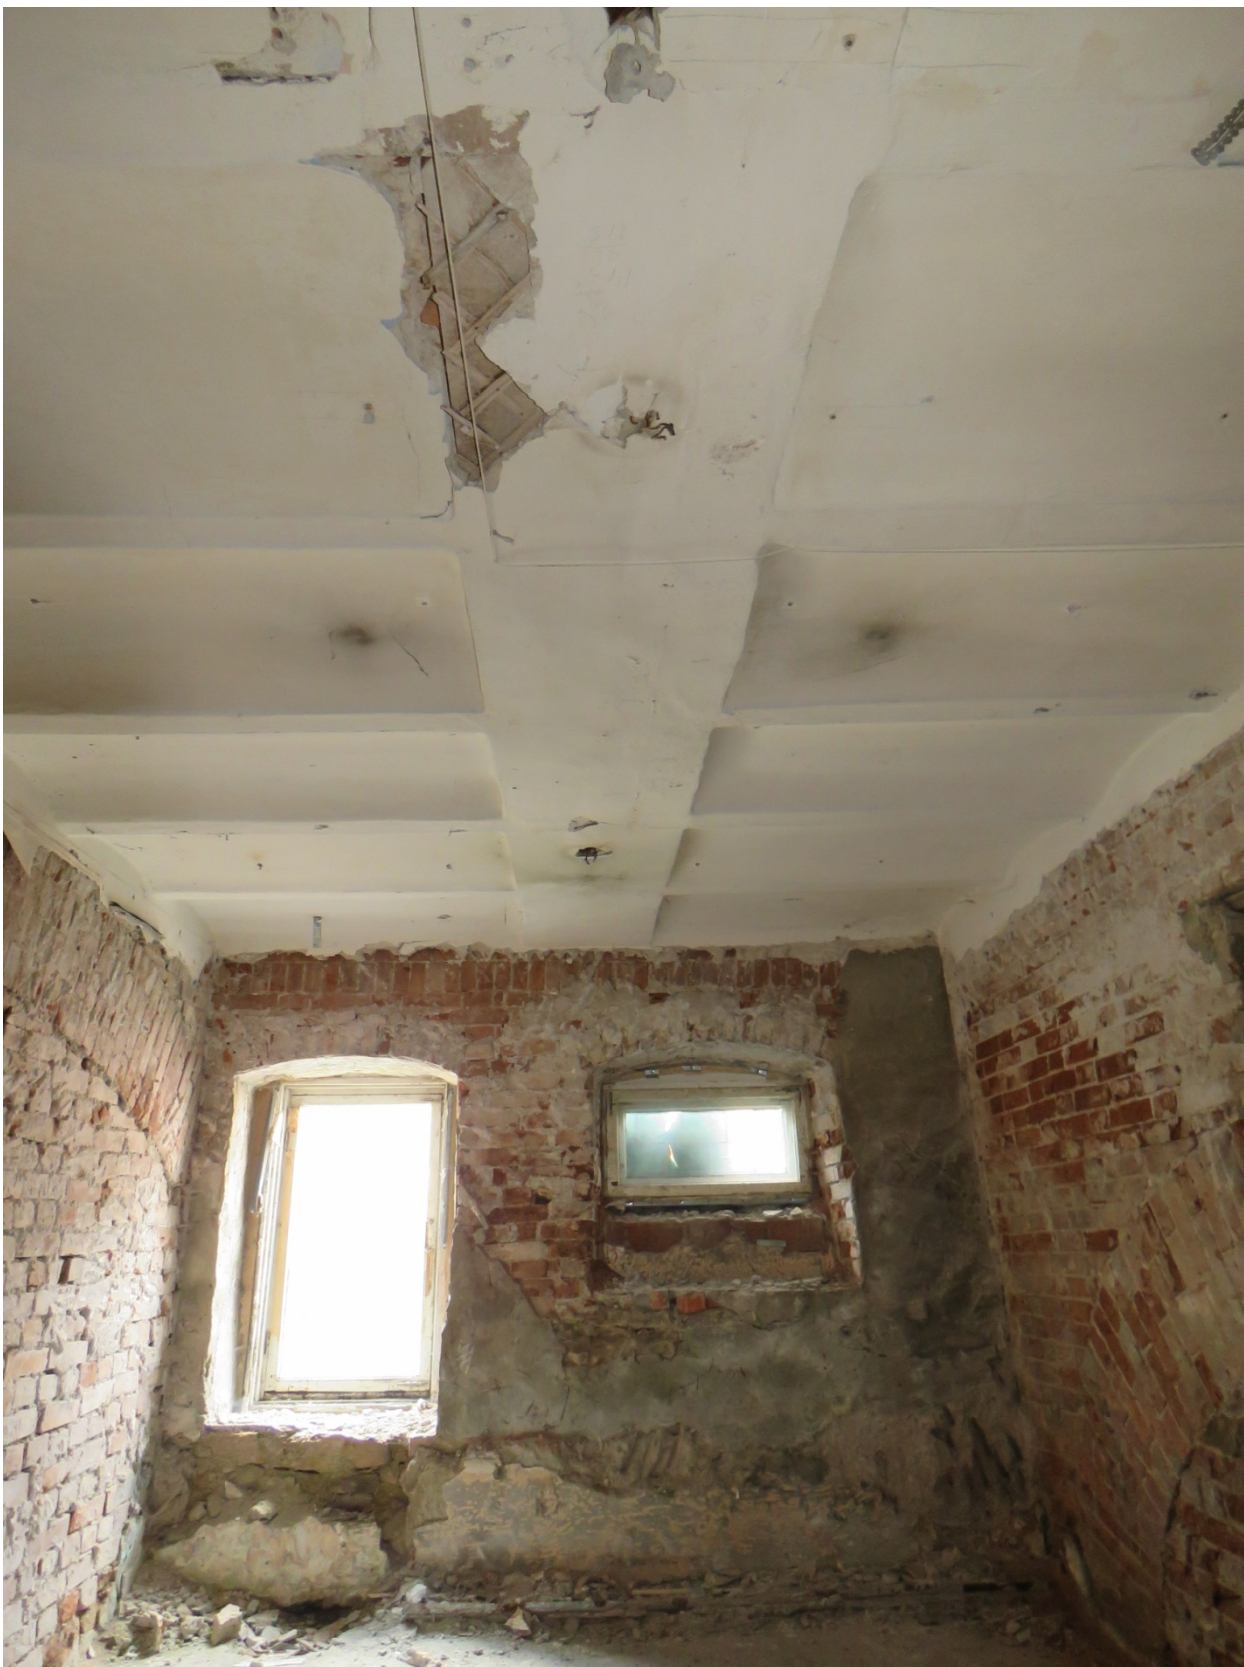
Рис. 17. Здание дома Н.И. Каширина. Фрагменты интерьера цокольного этажа. Сводчатое перекрытие

Историческое перекрытие помещения цокольного этажа под № 9 технического плана: кирпичные сводики по металлическим балкам

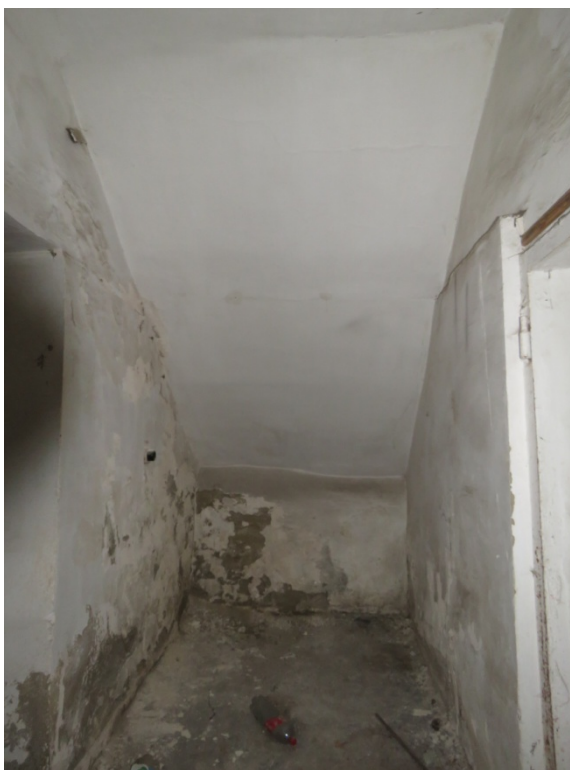
Рис. 21. Здание дома Н.И. Каширина. Фрагмент интерьера цокольного этажа. Исторический лестничный объем. Помещение под лестницей

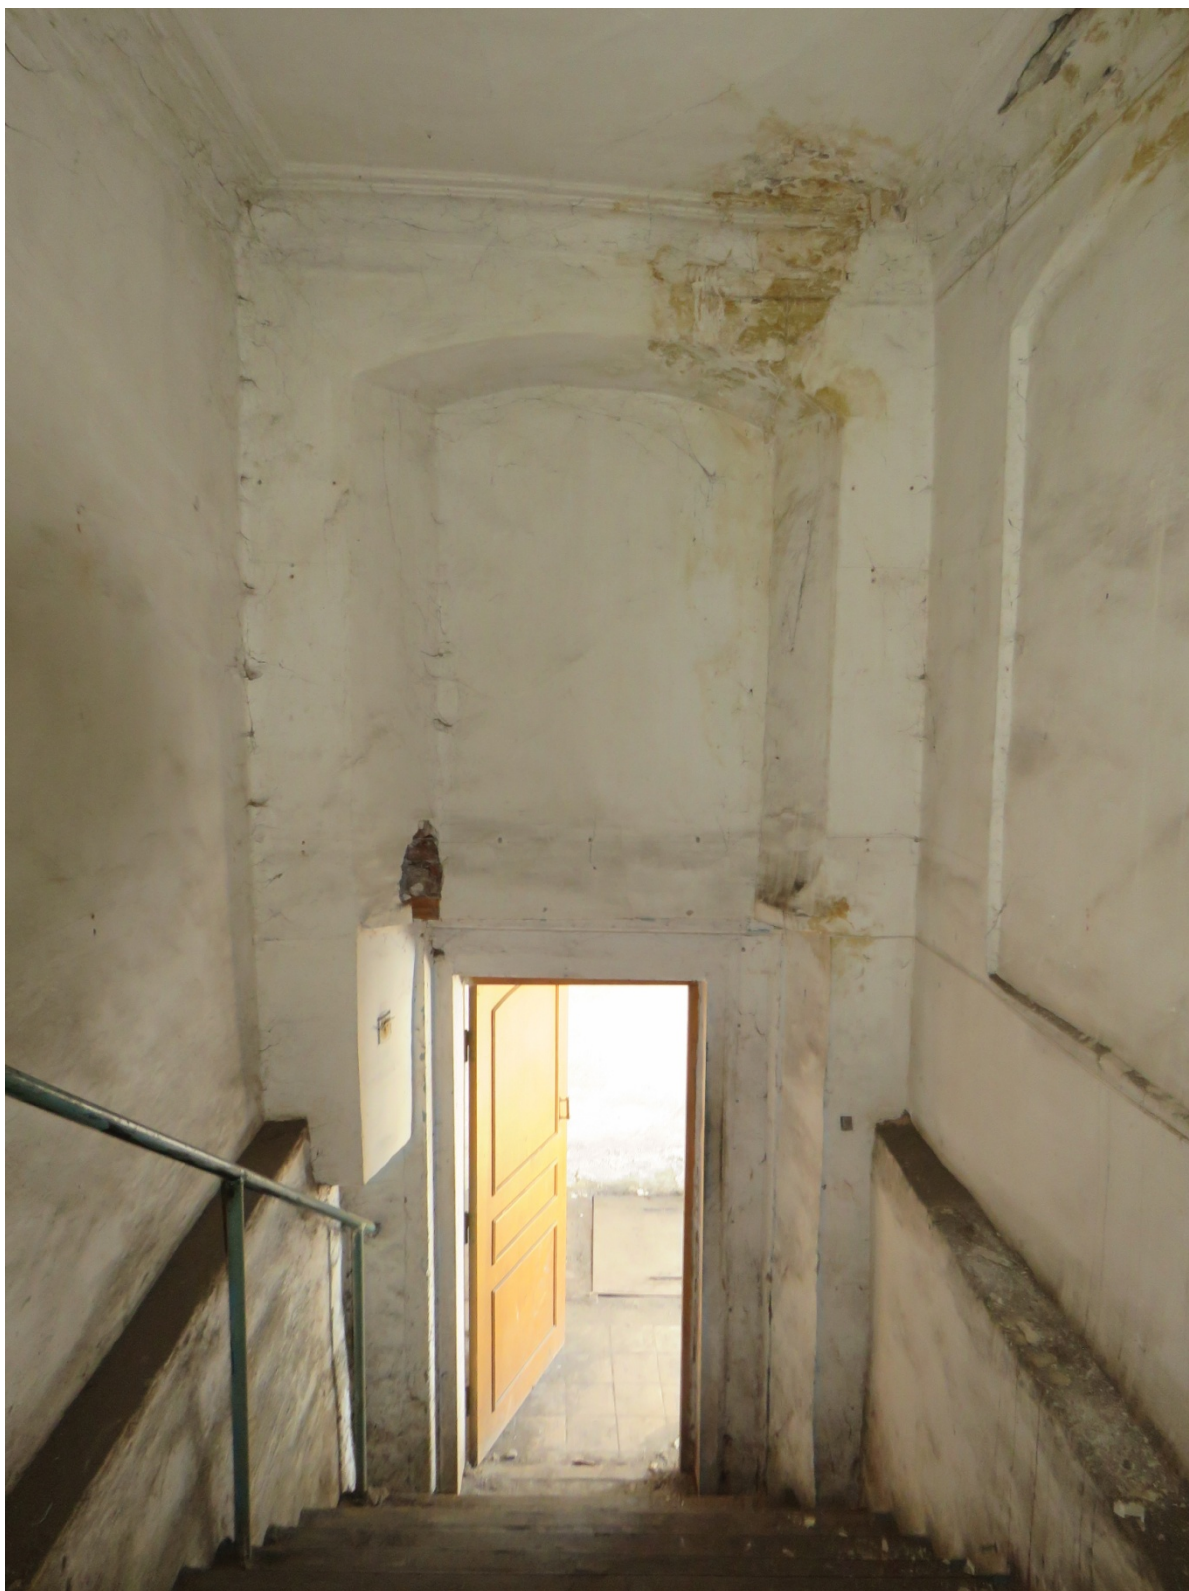
Рис. 22. Здание дома Н.И. Каширина. Исторический лестничный объем.

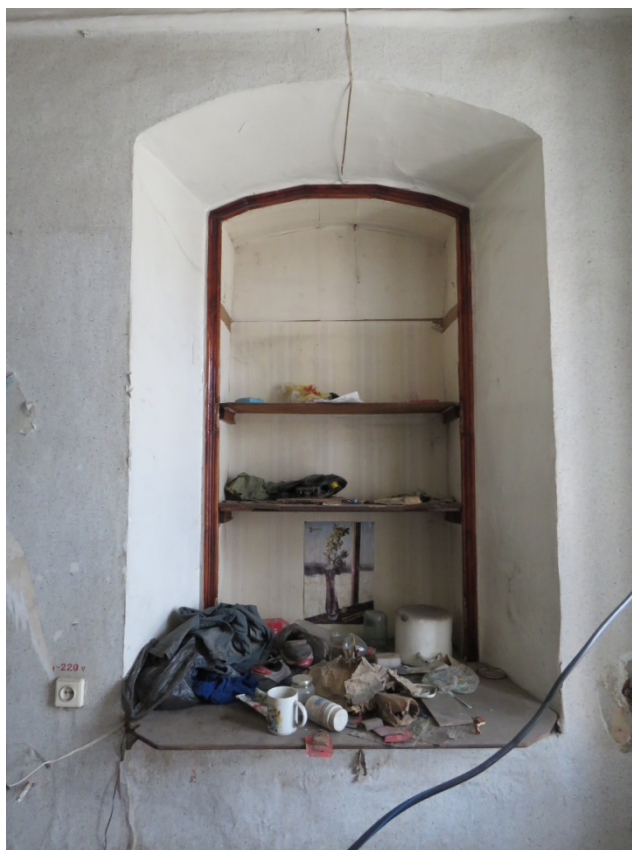
Рис. 24. Здание дома Н.И. Каширина. Фрагмент интерьера первого этажа. Заложенный оконный проем южного фасада, скрытого поздним пристроем

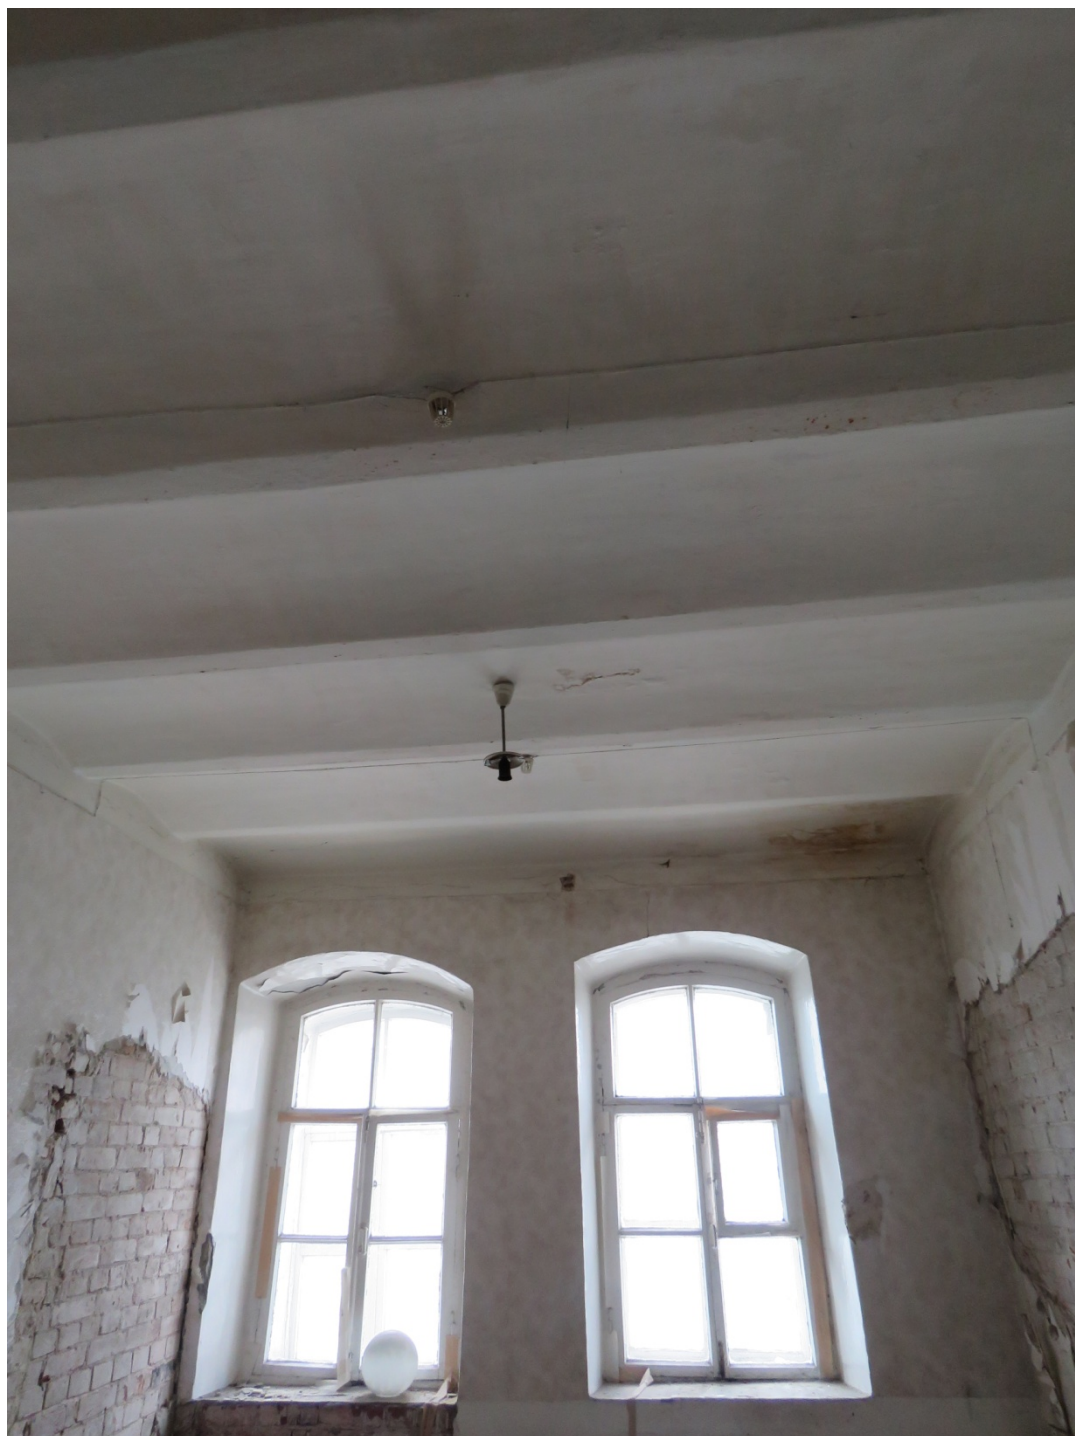
Рис. 26. Здание дома Н.И. Каширина. Фрагмент интерьера первого этажа.
Сводчатое перекрытие

Историческое перекрытие помещения первого этажа под № 6 технического плана: кирпичные сводики по металлическим балкам

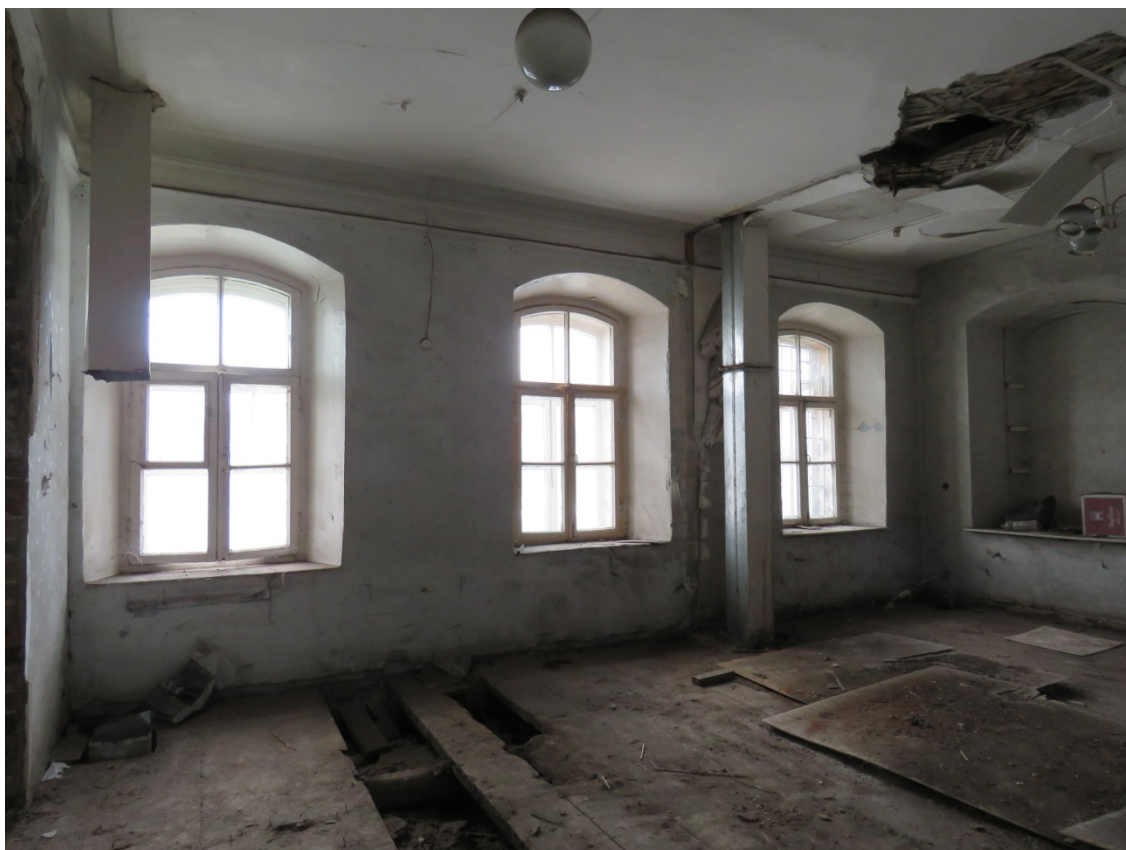
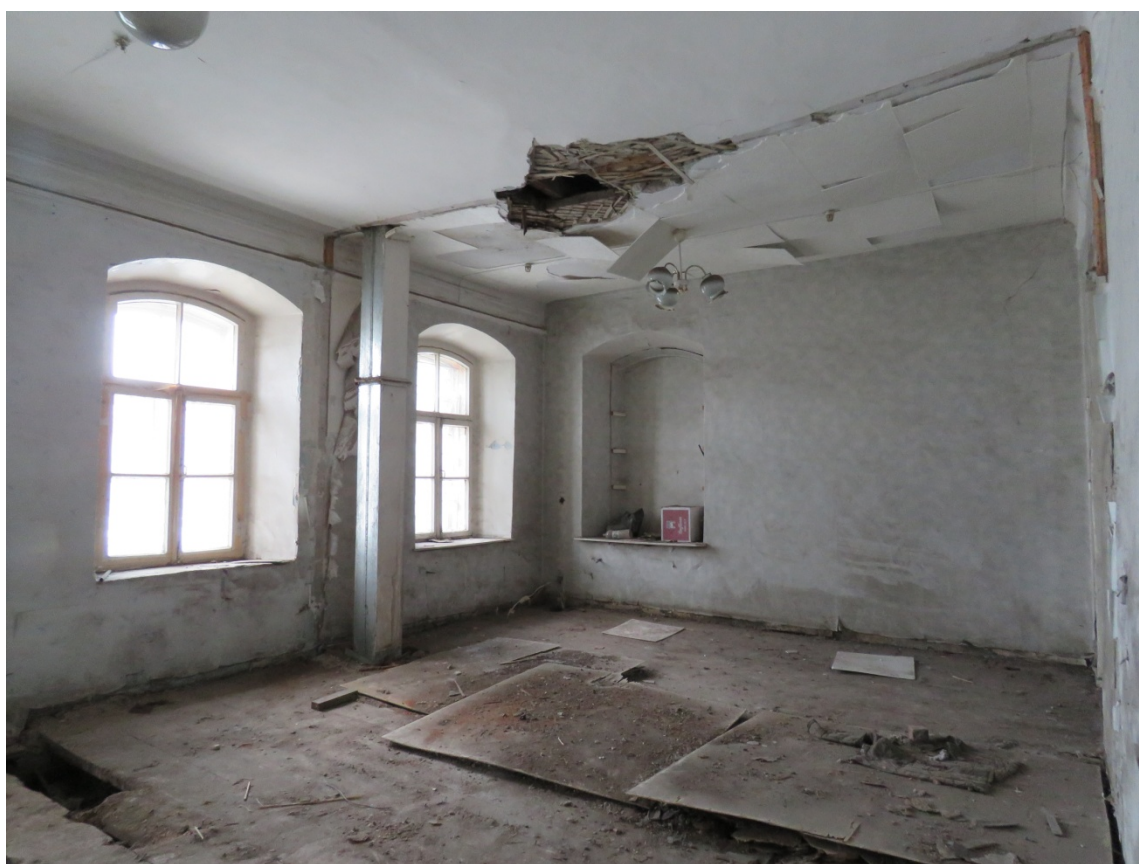
Рис. 29, 30. Здание дома Н.И. Каширина. Фрагменты интерьера первого этажа. Заложенный оконный проем южного фасада, скрытого поздним пристроем

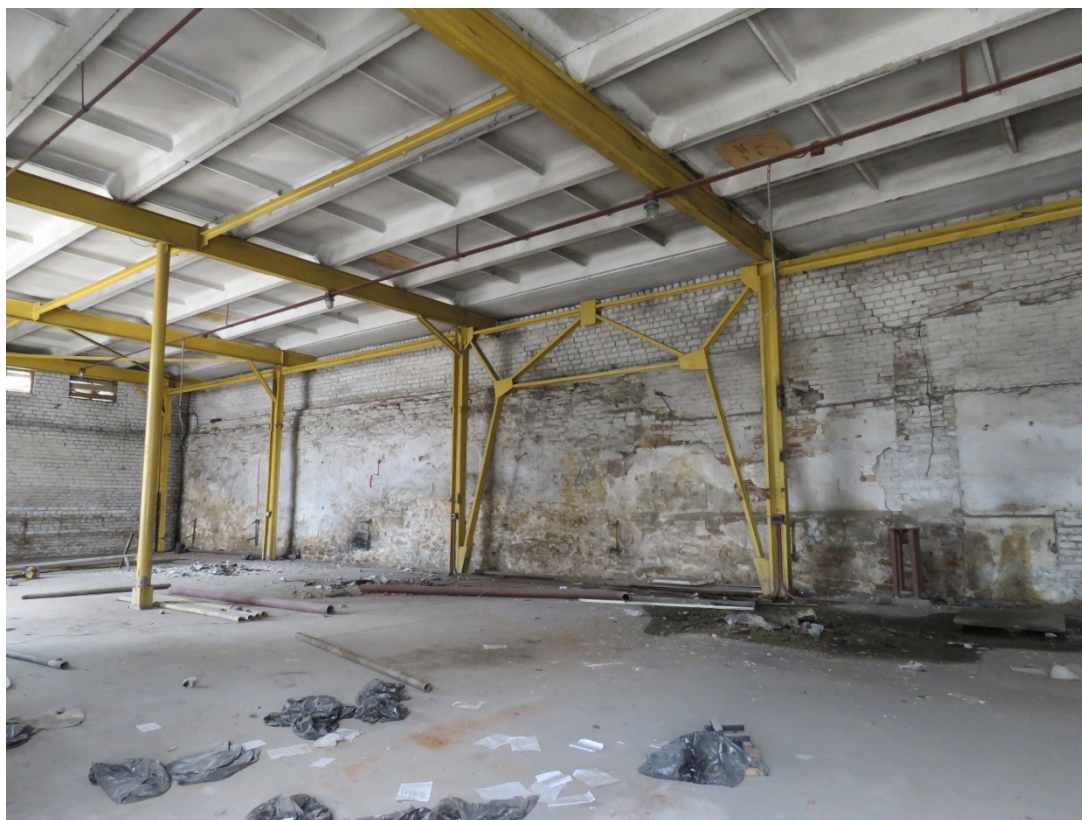
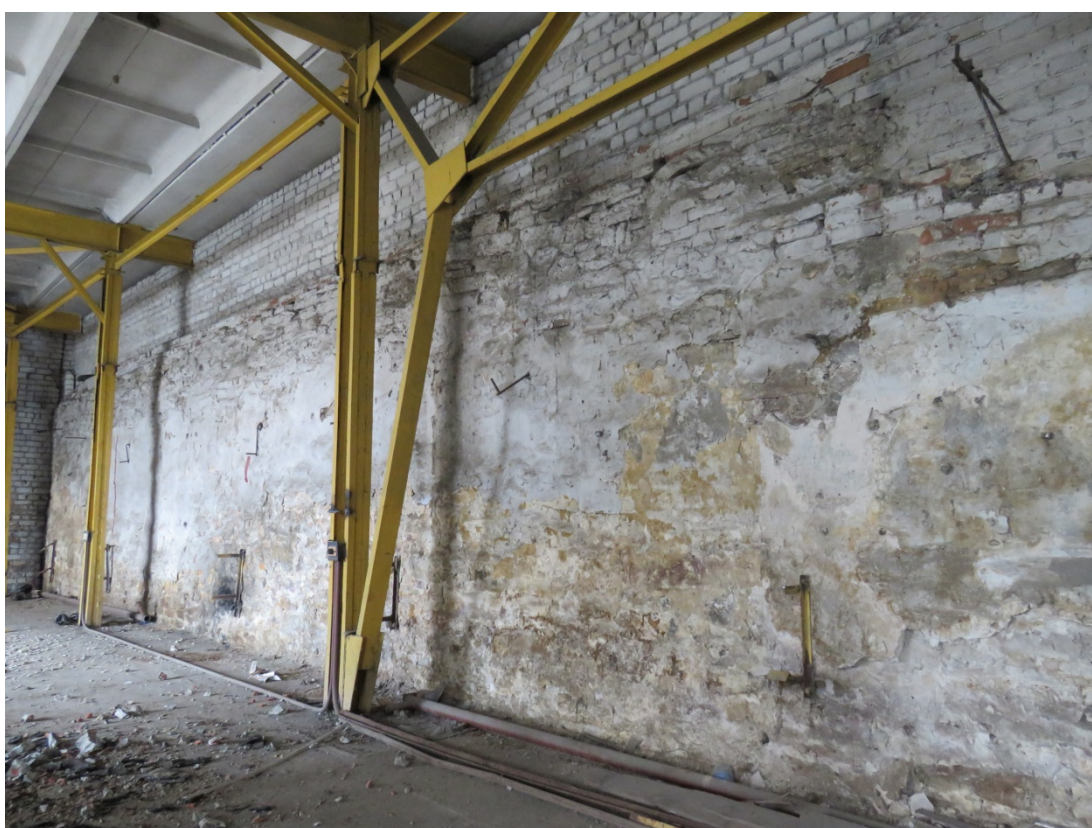
Рис. 32, 33. Западная стена гаража с сохранившимся фрагментом брандмауэрной стены бывшего торгового помещения (лавки)

Сохранившийся фрагмент западной
брандмауэрной стены кирпично-бутовой
кладки

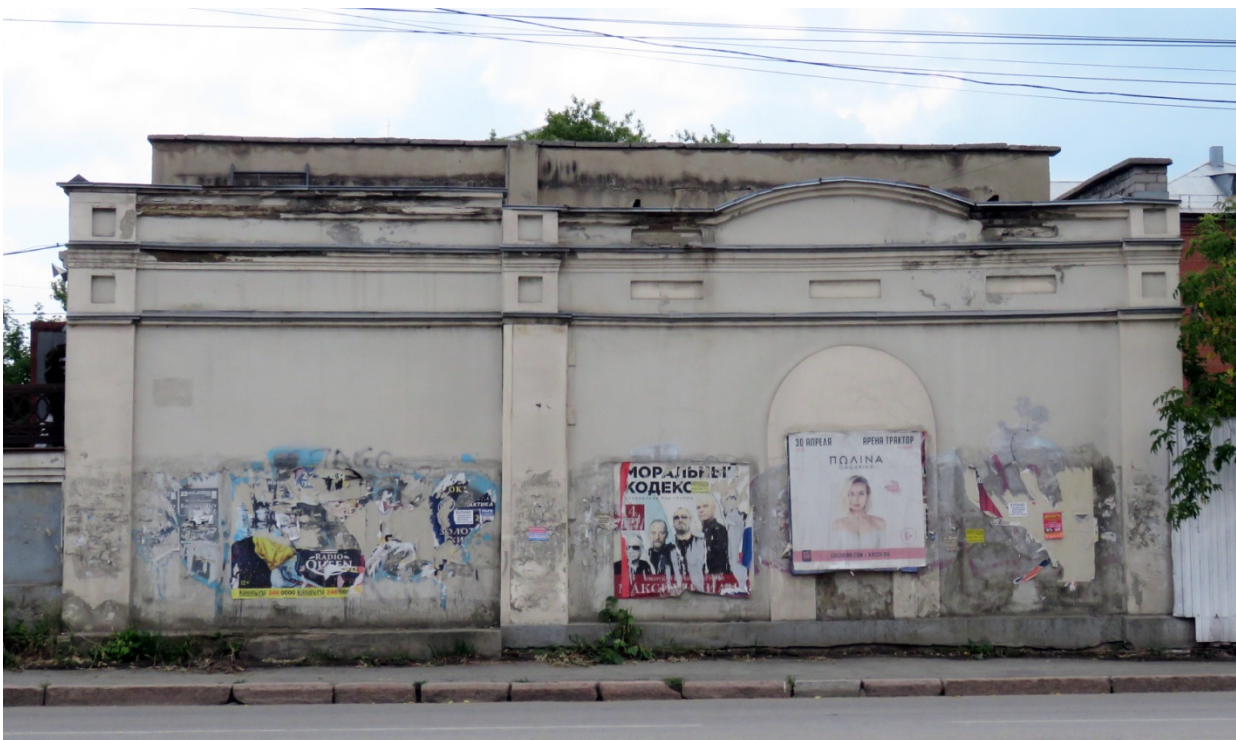
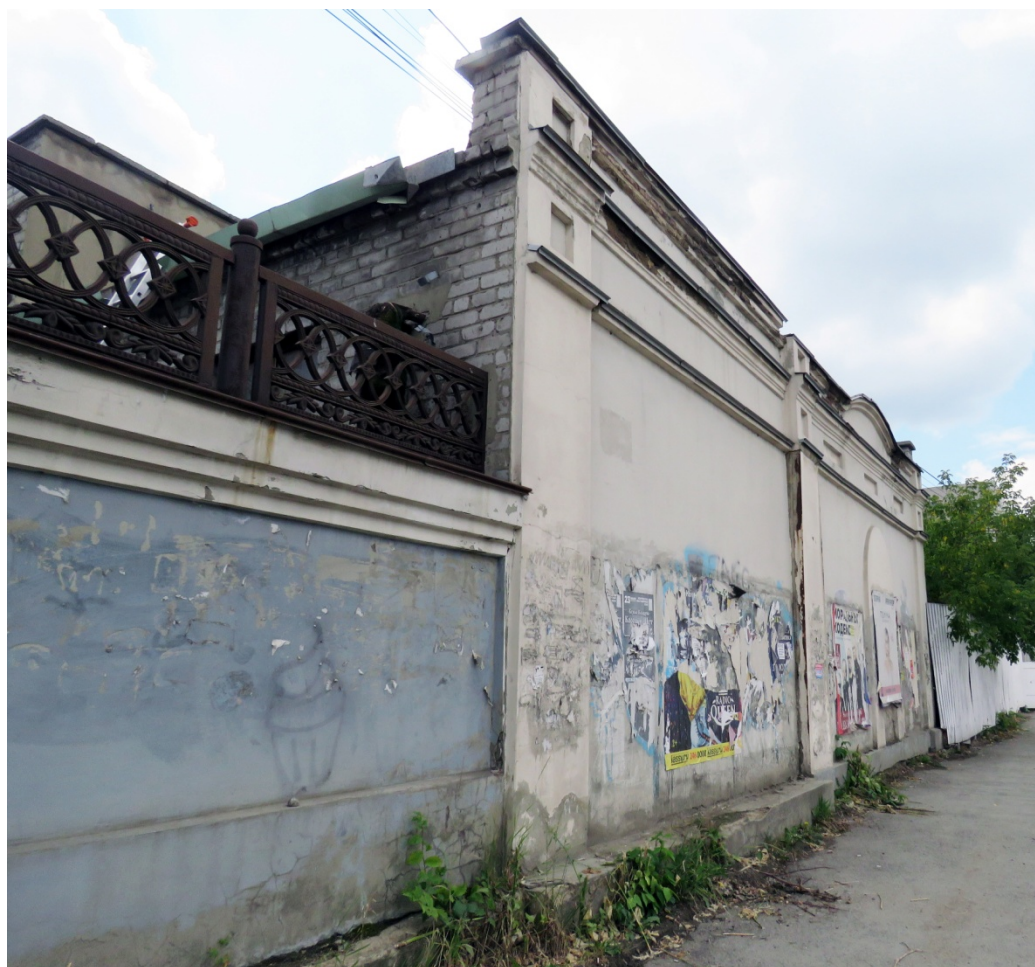
Рис. 34, 35. Северный фасад здания гаража. Сохранившаяся фасадная стена торгового помещения (лавки)

Габариты, конструктивная система и
материал сохранившейся северной
фасадной стены (бутовый цоколь,
кирпичная кладка стены с
использованием красного глиняного
кирпича на известковом растворе).

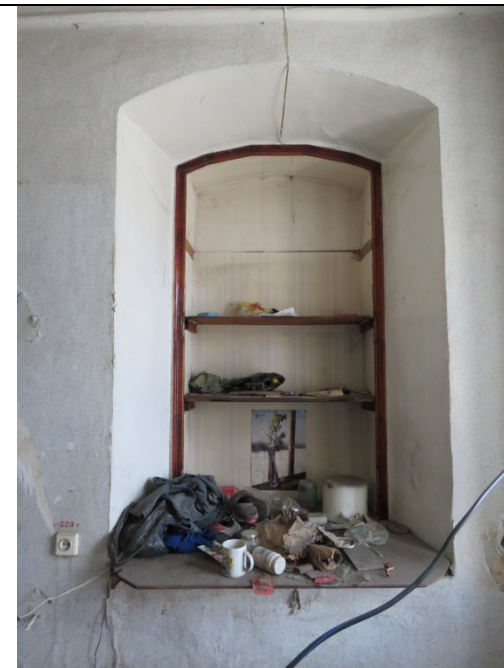
Сохранившийся исторический оконный проем южного фасада (в настоящее время заложенный) в помещении под № 11 на техническом плане первого этажа
