**АКТ**  
**государственной историко-культурной экспертизы**  
**выявленного объекта культурного наследия в целях обоснования целесообразности**  
**включения такого объекта в единый государственный реестр объектов культурного**  
**наследия (памятников истории и культуры) народов Российской Федерации**  
**«Дом Алпатова П.С.», расположенного по адресу: Челябинская область, г. Сатка, ул.**  
**Комсомольская, 3.**

Челябинская область, г. Сатка

2023 г.

«Дом Алпатова П.С.»

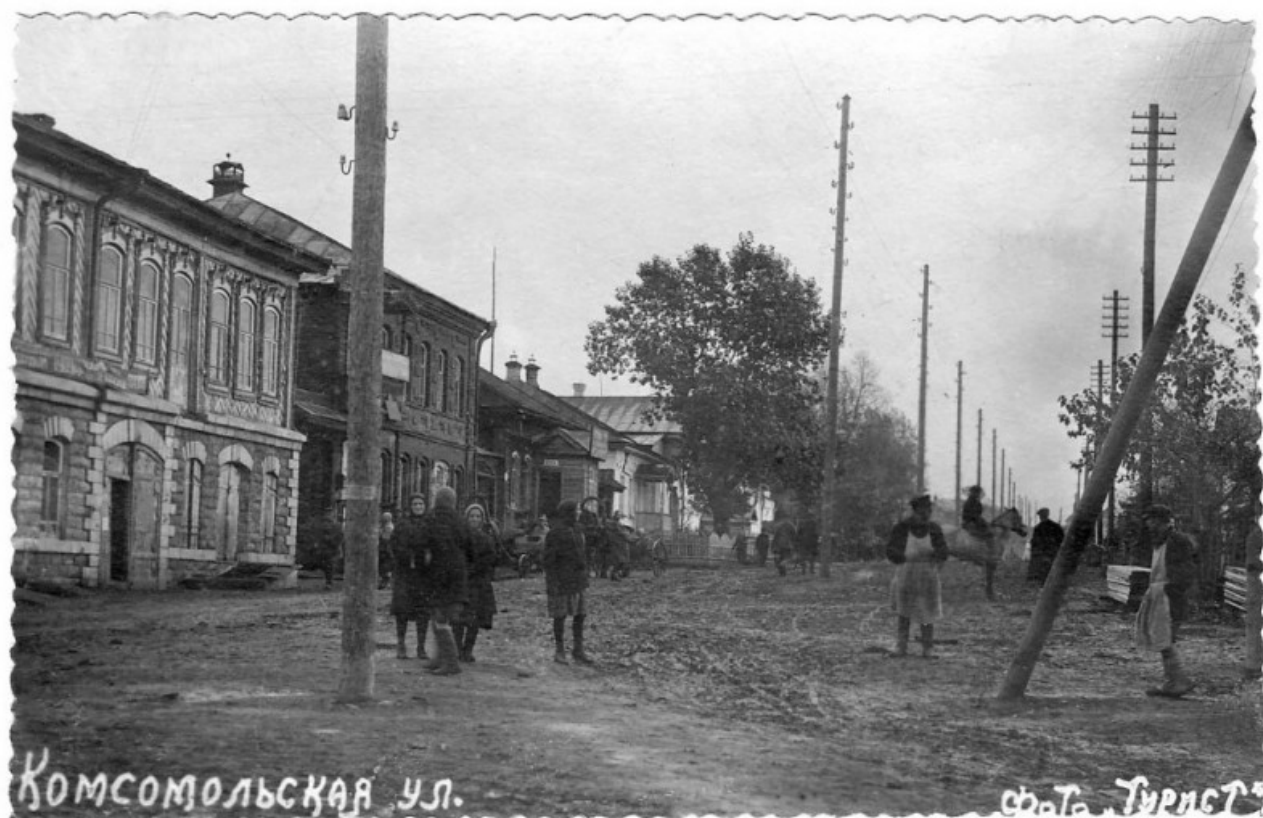
Рис.1. Историческая фотография объекта, первая половина XX века.

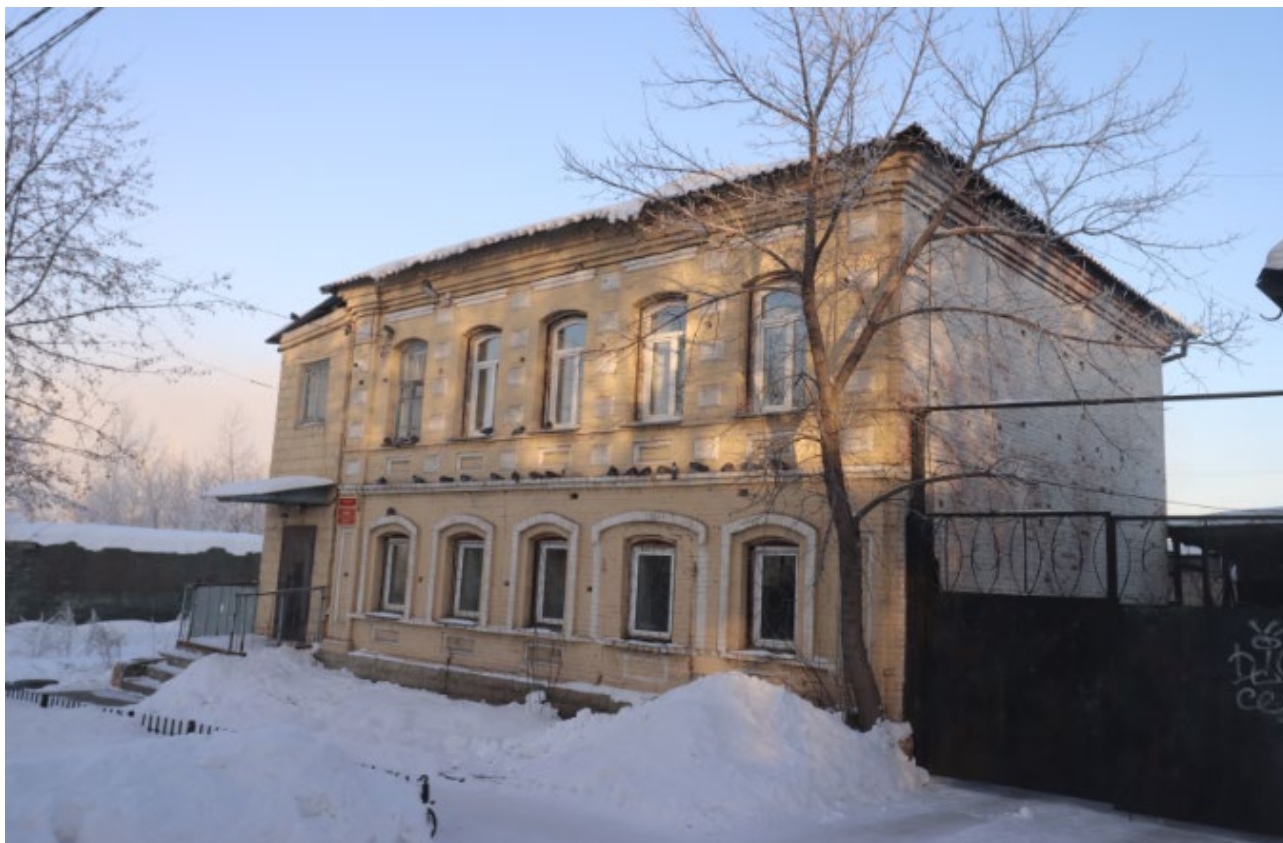
**Фото 1.** Выявленный объект культурного наследия «Дом Алпатова П.С.» по адресу: Челябинская область, г. Сатка, ул. Комсомольская, 3. Общий вид выявленного объекта культурного наследия.

Объект представляет собой двухэтажное кирпичное прямоугольное в плане здание с вальмовой крышей.

– Объект представляет собой двухэтажное кирпичное прямоугольное в плане здание с вальмовой крышей.

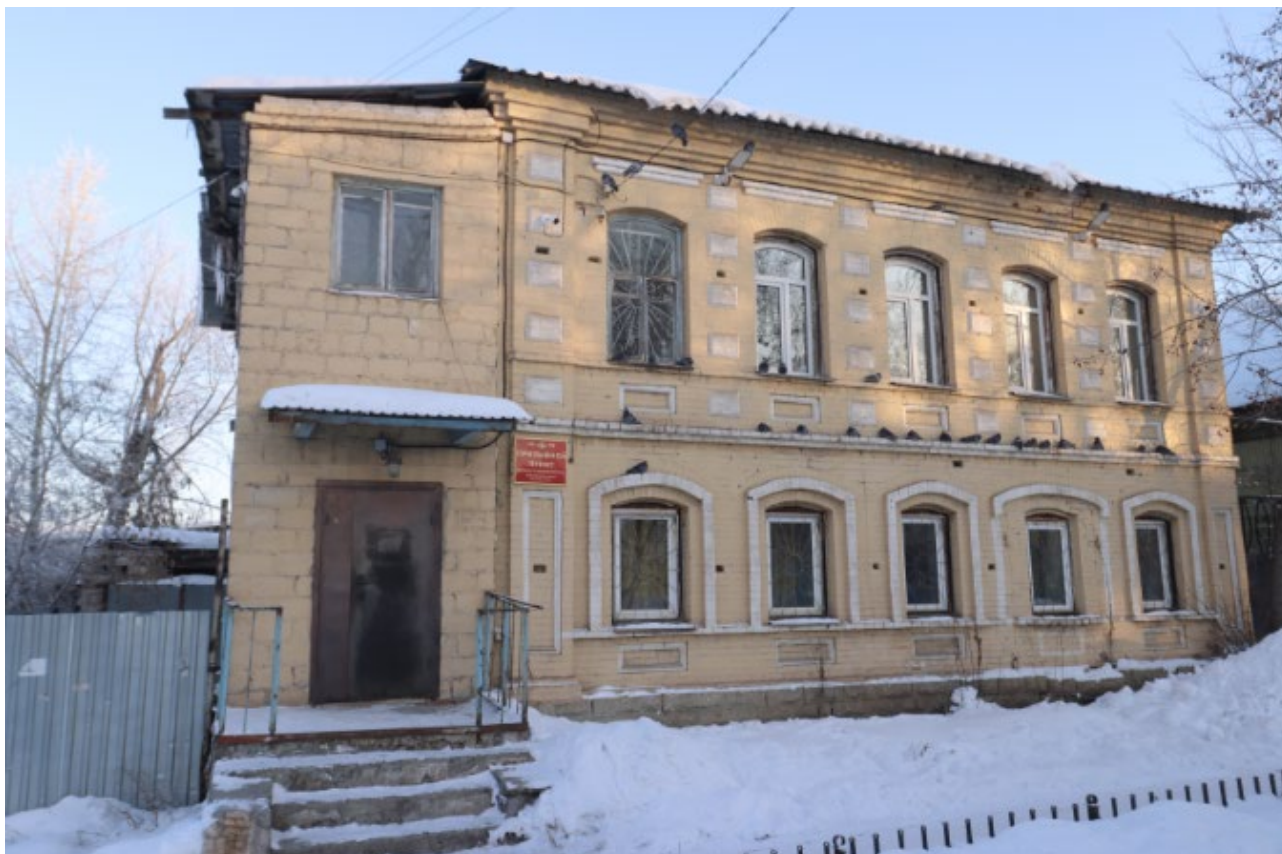
**Фото 2.** Выявленный объект культурного наследия «Дом Алпатова П.С.» по адресу: Челябинская область, г. Сатка, ул. Комсомольская, 3. Южный фасад выявленного объекта культурного наследия.

Южный фасад разделен на две части. Западная часть - более поздняя пристройка в 1 ось. Дверной проем с металлическим козырьком. Проемы с прямоугольной перемычкой. Восточная часть решена в 5 оконных осей. Проемы с лучковой перемычкой. Под окнами филенки. Общие подоконные пояса на первом и втором этажах. На первом этаже декоративный кирпичный наличник. На втором этаже декоративный сандрик над окном и 5 прямоугольных филенок между проемами. На углах фасада пилястра с 1 филенкой на первом этаже и 5 на втором. Венчающий ступенчатый карниз.

Южный фасад разделен на две части. Западная часть - более поздняя пристройка в 1 ось. Дверной проем с металлическим козырьком. Проемы с прямоугольной перемычкой. Восточная часть решена в 5 оконных осей. Проемы с лучковой перемычкой. Под окнами филенки. Общие подоконные пояса на первом и втором этажах. На первом этаже декоративный кирпичный наличник. На втором этаже декоративный сандрик над окном и 5 прямоугольных филенок между проемами. На углах фасада пилястра с 1 филенкой на первом этаже и 5 на втором. Венчающий ступенчатый карниз.

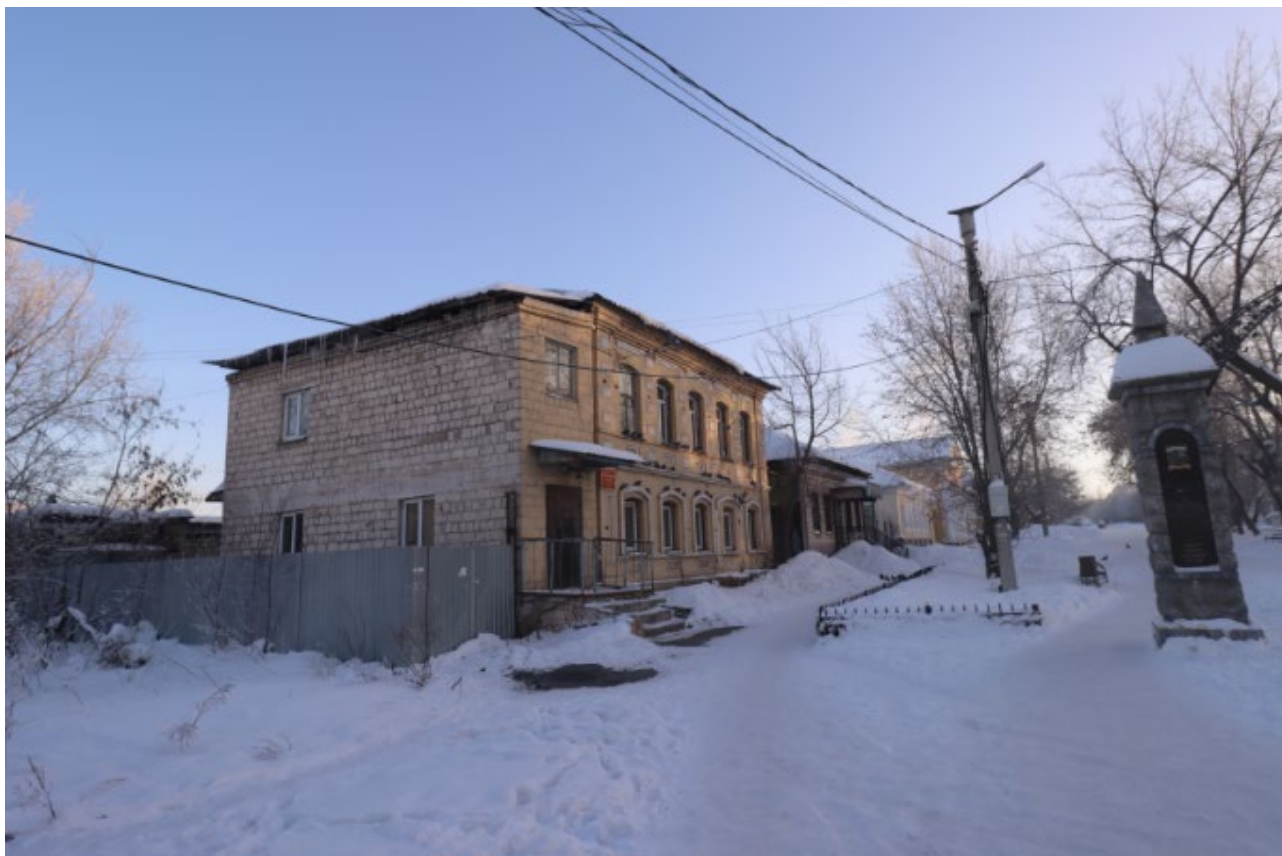
**Фото 3.** Выявленный объект культурного наследия «Дом Алпатова П.С.» по адресу: Челябинская область, г. Сатка, ул. Комсомольская, 3. Общий вид выявленного объекта культурного наследия.

Объект представляет собой двухэтажное кирпичное прямоугольное в плане здание с вальмовой крышей.

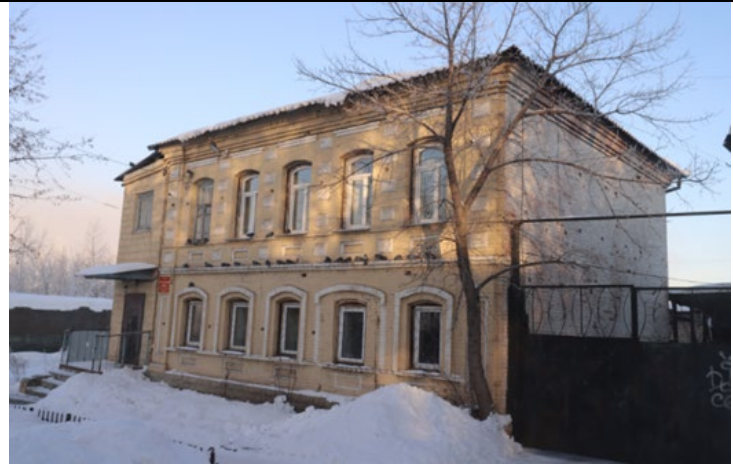
2	Объемно-планировочное решение.	<p>Конфигурация и габаритные размеры объекта. Двухэтажное кирпичное здание с вальмовой крышей.</p>

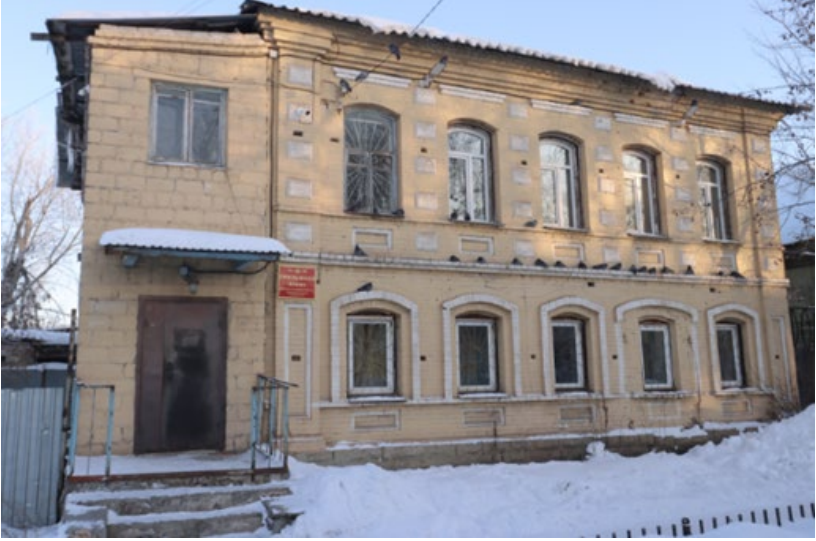
3.1	Композиционное и архитектурно-художественное оформление	<p>Южный фасад:</p> <ul style="list-style-type: none"> <li>– восточная часть фасада в 5 оконных осей.</li> </ul> <p>Проемы с лучковой перемычкой. Под окнами филенки. Общие подоконные пояса на первом и втором этажах. На первом этаже декоративный кирпичный наличник. На втором этаже декоративный сандрик над окном и 5 прямоугольных филенок между проемами. На углах фасада пилястра с 1 филенкой на первом этаже и 5 на втором. Венчающий ступенчатый карниз.</p>

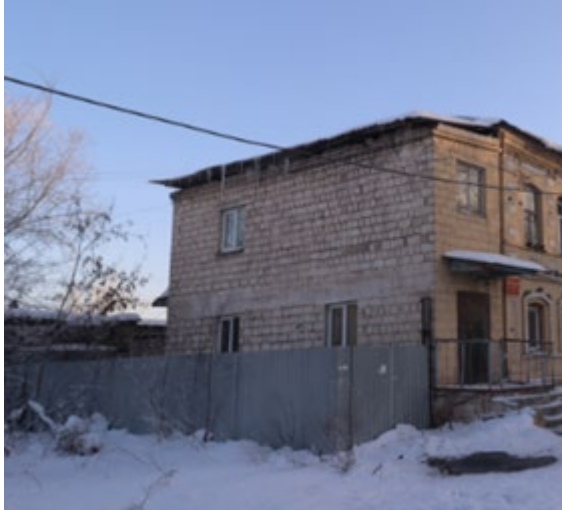
3.2		<p>Западный фасад:</p> <ul style="list-style-type: none"> <li>– 2 оконные оси с прямоугольной перемычкой.</li> </ul>

Западный фасад в 2 оконные оси с прямоугольной перемычкой.

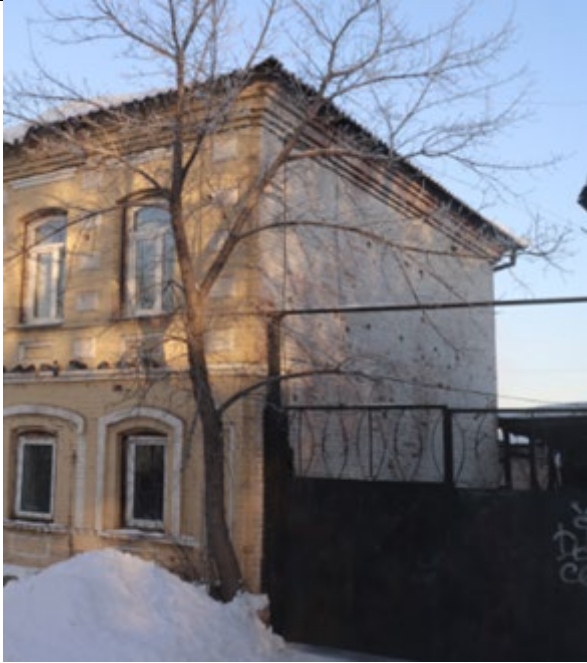
3.3		<p>–Восточный фасад:</p> <ul style="list-style-type: none"><li>– венчающий ступенчатый карниз</li></ul>

A photograph showing the exterior of a building with a light-colored facade. The building features a prominent stepped cornice (cornice) at the top. There are several windows with arched tops and decorative elements. A bare tree is visible in the foreground, and a dark fence or gate is partially visible on the right. The ground is covered in snow.
3.4.1		<p>– Декоративные элементы:</p> <ul style="list-style-type: none"><li>– проемы с лучковой перемычкой;</li></ul>

Восточный фасад с венчающим ступенчатым карнизом.

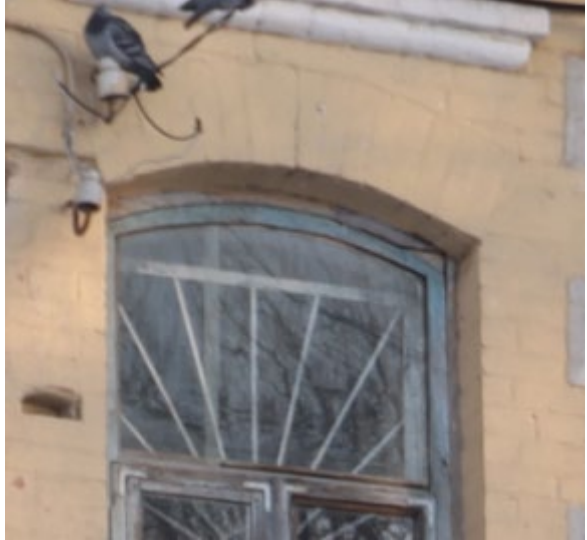
A close-up photograph of a window with a decorative arch. The window has a light-colored frame and a decorative archway above it. The archway is supported by a decorative element, possibly a keystone or a similar architectural feature. The wall is light-colored and textured.

3.4.2		–филенки;	 
3.4.3		–декоративный кирпичный наличник;	 
3.4.4		–декоративный сандрик;

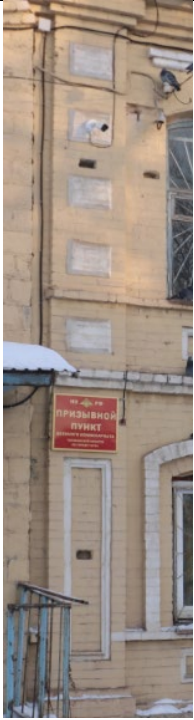
3.4.5		<p>–пилястра с 1 филенкой на первом этаже и 5 на втором;</p>

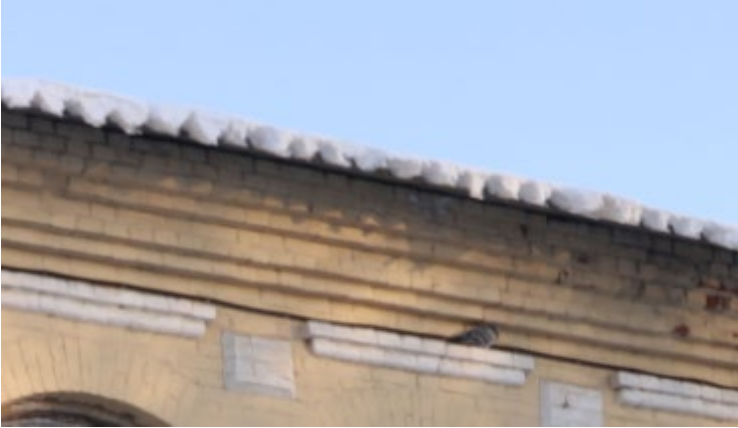
3.4.6		<p>–венчающий ступенчатый карниз.</p>
