П Р И К А З

О внесении изменений в приказ Государственного комитета охраны объектов культурного наследия Челябинской области от 30.01.2019 г. № 27 «Об утверждении описания особенностей, подлежащих обязательному сохранению (предмета охраны), объекта культурного наследия регионального значения «Дом П.А. Агапова», расположенного по адресу: Челябинская область, город Челябинск, улица Цвиллинга, дом 16»

Описание особенностей объекта культурного наследия, подлежащих обязательному сохранению (предмет охраны)
объекта культурного наследия регионального значения «Дом П.А. Агапова», расположенного по адресу: Челябинская
область, город Челябинск, улица Цвиллинга, дом 16

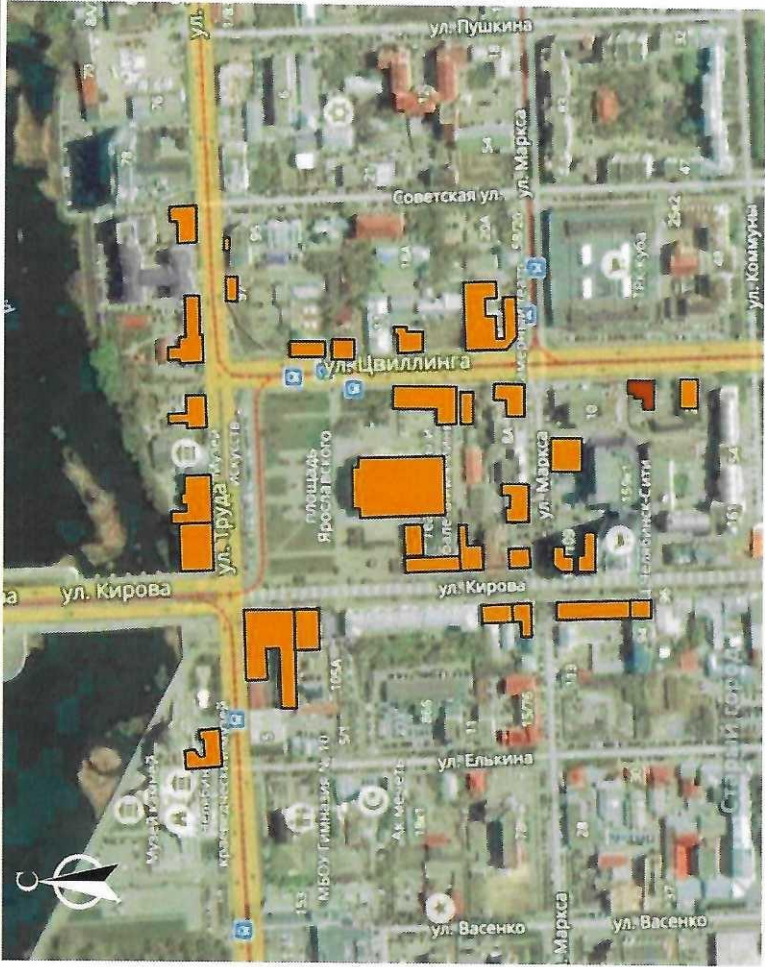
№	Видовая принадлежность предмета охраны	Предмет охраны (особенности памятника, подлежащие обязательному сохранению)	Фотофиксации и иллюстрации
1.2.	<p>Местоположение памятника как части историко-архитектурной среды г. Челябинска:</p>	<p>существующее здания-памятника сохранившейся архитектурной среды середины XX вв. в историческом ядре центральной части г. Челябинска.</p>

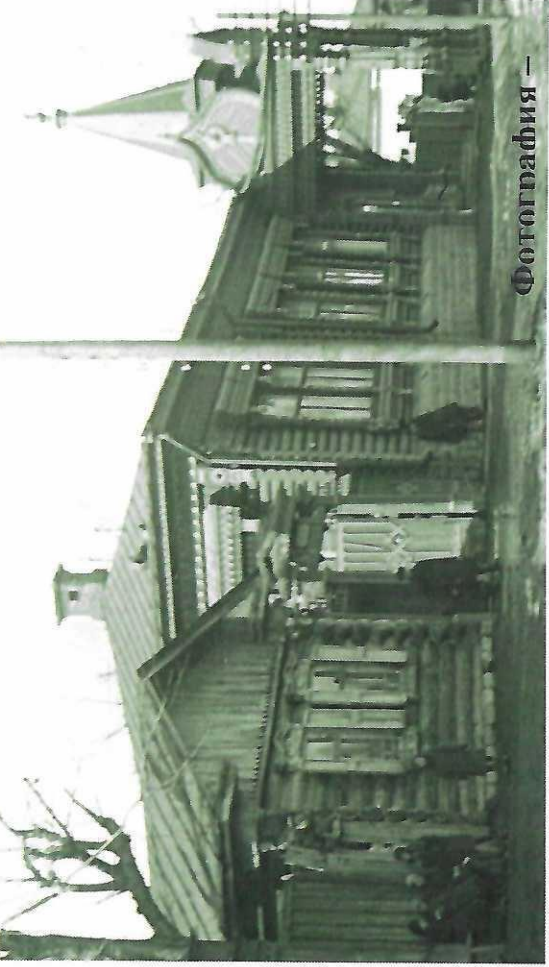
№	Видовая принадлежность предмета охраны	Предмет охраны (особенности памятника, подлежащие обязательному сохранению)	Фотофиксации и иллюстрации
2.1	Общее объемно-планировочное и стилистическое решение здания памятника:	<p>деревянное на каменном невысоком цоколе 1-этажное здание-памятник «Г-образной» формы с вальмовой крышей, сложившееся на начало XX в. (жилой деревянный дом городской усадьбы). Архитектурный стиль: эклектика с элементами псевдорусской теремной деревянной архитектуры в совокупности объемно-пространственного и планировочного композиционных решений. (См. также илл. к п.3)</p>

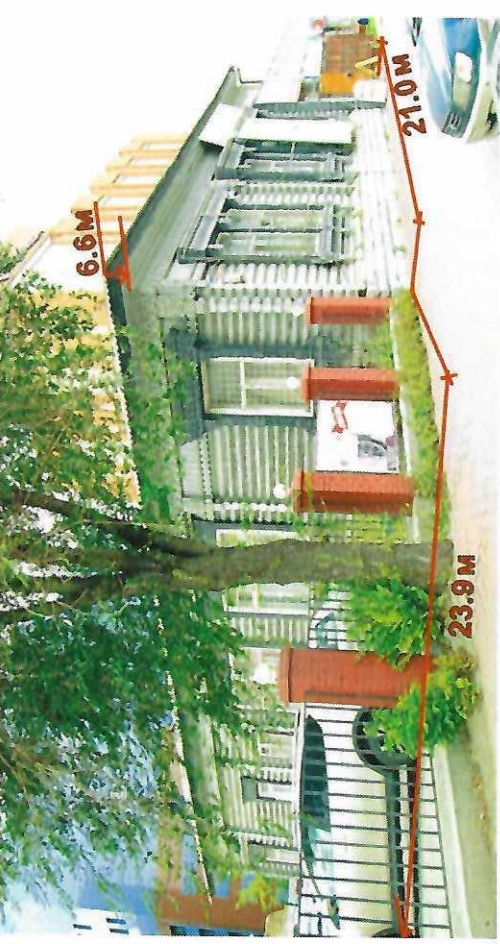
2.2	Общие габариты здания памятника:	<p>общие планировочные габариты здания: 21,0 м - ширина восточного фасада; 23,9 м - ширина южного фасада; 14,5м - ширина брандмауэрной стены со стороны северного бокового фасада; 7,3 м - ширина западного бокового фасада; 6,6 м - высота от уровня земли до свеса карниза (историческая) по главному фасаду со стороны северо-восточного угла. (См. также илл. к п.3)</p>

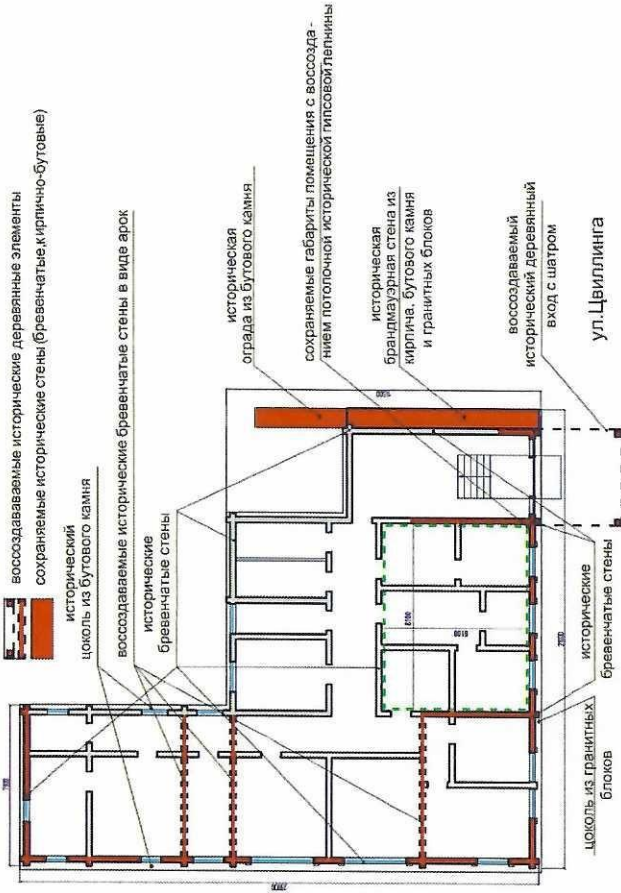
№	Видовая принадлежность предмета охраны	Предмет охраны (особенности памятника, подлежащие обязательному сохранению)	Фотофиксация и иллюстрация
3.	Общее композиционно-планировочное решение памятника и его элементов:	<p>Предмет охраны (особенности памятника, подлежащие обязательному сохранению)</p> <p>общее композиционно-планировочное решение 1-этажного деревянного дома «Г-образной» формы на каменном невысоком цоколе, основанное на исторической срубной конструкции, с размещением входной группы с внутренней лестницей со стороны северо-восточного угла с выходом на ул. Цвиллинга, с наличием кирпично-бутовой брандмауэрной стены и ограды из бутового камня со стороны северного бокового фасада, с местоположением основных исторических оконных и дверных проемов в бревенчатых стенах со стороны восточного, южного и западного фасадов.</p>	<p>Фотофиксация и иллюстрация</p>

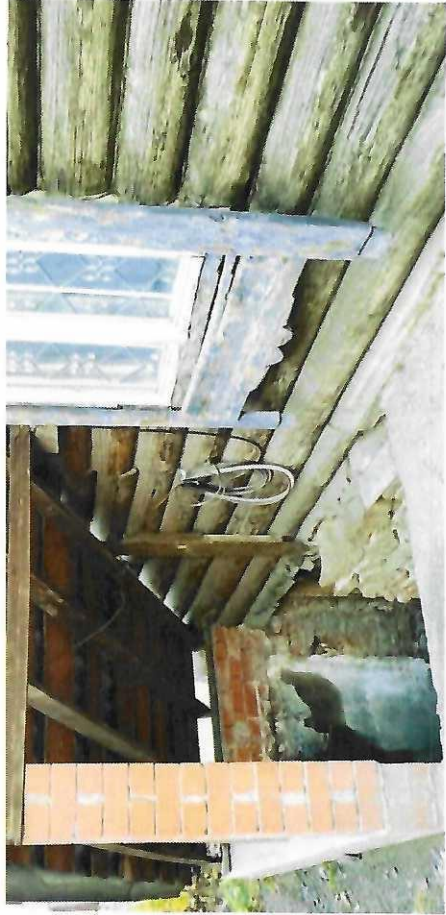
4.	Основные конструктивные решения памятника:	<p>Общее конструктивное решение:</p> <p>а) фундаменты - ленточные из бутового камня, невысокий цоколь из бутового камня и гранитных блоков со стороны главного фасада;</p> <p>б) схема здания - деревянная срубная с наружными и внутренними бревенчатыми стенами из бревен с перерубами с наличием кирпично-бутовой стены;</p> <p>в) местоположение сохраняемых исторических стен, материал стен: брёвна диаметром до 30 см со способом</p>	<p>а)</p>

</p> <p>е) См. фото к п. 5.1-д.</p> <p>ё) См. фото к п. 4-а.</p> <p>ж)

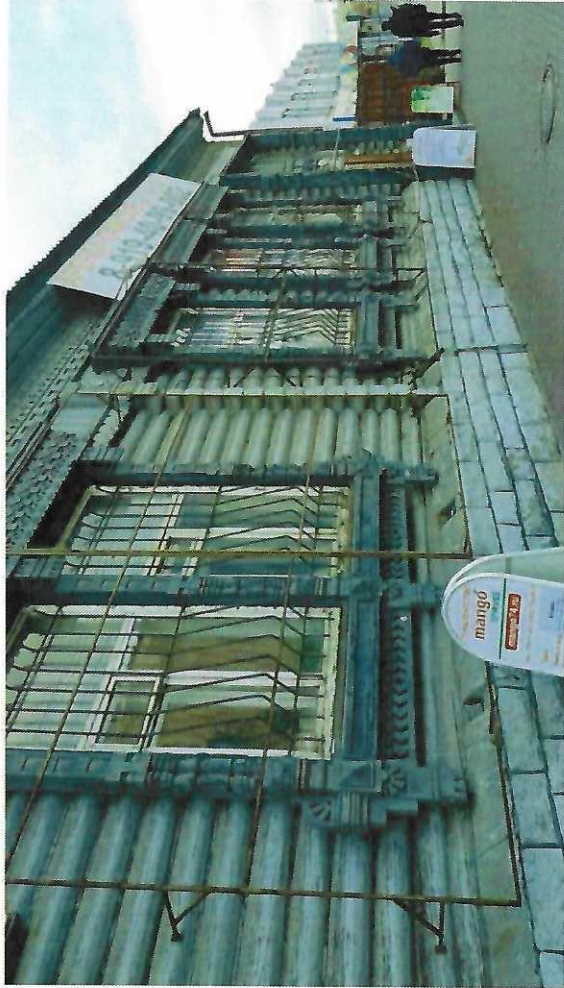
№	Видовая принадлежность предмета охраны	Предмет охраны (особенности памятника, подлежащие обязательному сохранению)	Фотофиксации и иллюстрации
		<p>укладки бревен с перерубами; кирпичная и бутровая кладка;</p> <p>г) крыша скатная с деревянными стропилами. (См. также илл. к п.3);</p> <p>д) кирпичные своды по металлическим балкам по типу «Монье» в подвальном помещении здания-памятника.</p>

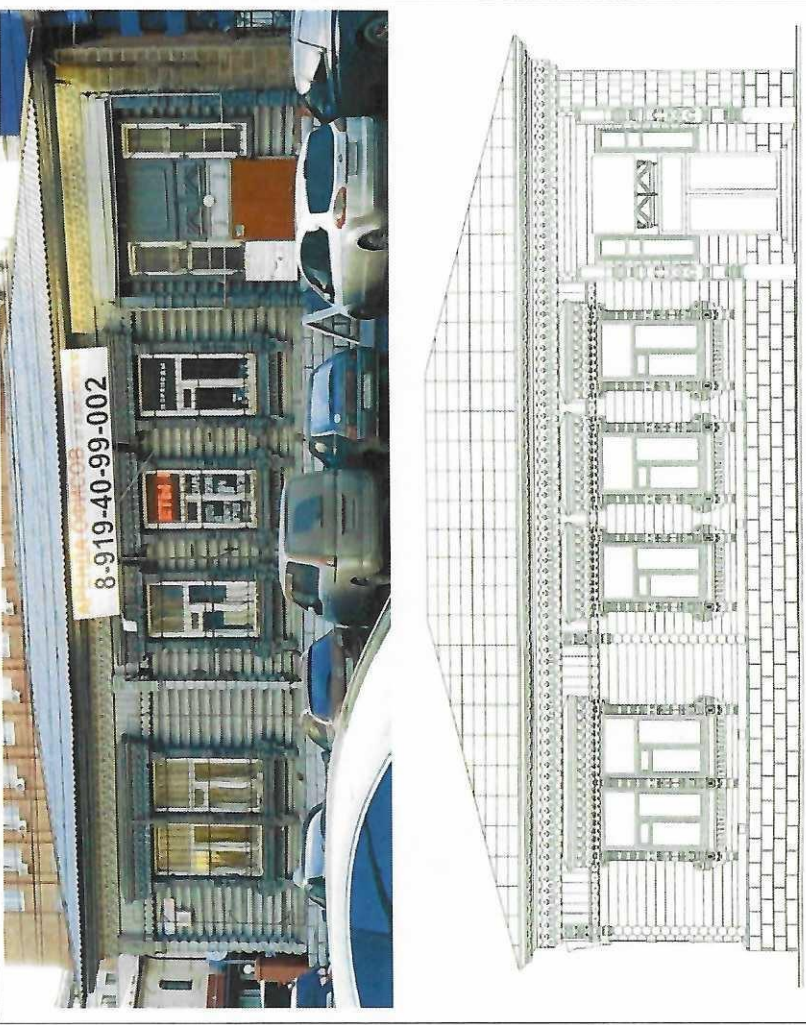
5.1	Общее архитектурное решение восточного главного фасада памятника:	<p>трехчастный главный бревенчатый фасад в совокупности целостного архитектурно-композиционного и декоративного решений в стиле эклектики с элементами псевдорусской теремной архитектуры с сохранением местоположения, форм, размеров, количества, архитектурного и декоративного решения отдельных исторических элементов главного фасада:</p> <p>а) один прямоугольный входной проем с деревянной фрамугой;</p> <p>б) пять оконных проемов прямоугольной формы с деревянными рамами и существующей расстекловкой, два из которых сдвоенны, с деревянными существующими наличниками, в том числе, очельем, с приёмом декоративного убранства резным деревянным декором (пропильным, накладным);</p> <p>в) сохранившиеся две стойки утраченной деревянной шагровой конструкции над входом с приемом</p>

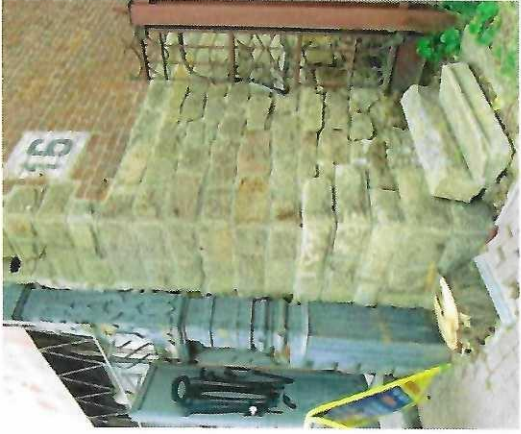
№	Видовая принадлежность предмета охраны	Предмет охраны (особенности памятника, подлежащие обязательному сохранению)	Фотофиксации и иллюстрации
		<p>декоративного убранством резным деревянным декором (накладным);</p> <p>г) развитый деревянный карниз с приемом декоративного убранства резным деревянным декором (пропильным, накладным), в том числе подзором;</p> <p>д) деревянный фриз с приемом декоративного убранства деревянной вагонкой, резным деревянным декором (пропильным, накладным), в том числе, подзором;</p> <p>е) декоративное убранство верхних частей перерубов резным деревянным декором (пропильным, накладным);</p> <p>ё) каменный цоколь, сложенный из тесаных гранитных блоков с фаской;</p> <p>ж) торцевая часть брендмауэрной стены, сложенная из тесаных гранитных блоков с фаской.</p>

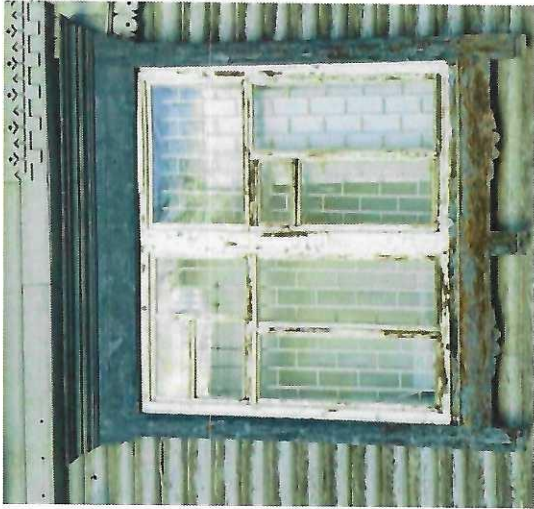
№	Видовая принадлежность предмета охраны	Предмет охраны (особенности памятника, подлежащие обязательному сохранению)	Фотофиксации и иллюстрации
5.2	Общее архитектурное решение южного фасада памятника:	<p>пятичастный южный бревенчатый фасад в совокупности целостного архитектурно-композиционного и декоративного решений в стиле эклектики с элементами псевдорусской теремной архитектуры с сохранением местоположения, форм, размеров, количества, архитектурного и декоративного решения отдельных элементов главного фасада:</p> <p>а) один оконный проем прямоугольной формы в восточной части южного фасада с деревянной рамой и существующей расстекловкой, с деревянным наличником, в том числе оцелем, с приемом декоративного убранства резным деревянным декором (пропильным, накладным);</p> <p>б) два двояных прямоугольных оконных проема меньшего размера в центральной части фасада с деревянными рамами и существующей расстекловкой, с деревянными наличниками, с приемом декоративного убранства резным деревянным упрощенным декором (накладным);</p> <p>в) два прямоугольных оконных проема ещё меньшего размера в западной части фасада с деревянными рамами и существующей расстекловкой, с</p>	  <p>а)</p>

№	Видовая принадлежность предмета охраны	Предмет охраны (особенности памятника, подлежащие обязательному сохранению)	Фотофиксации и иллюстрации
		<p>деревянными наличниками простой формы;</p> <p>г) развитый деревянный карниз с приемом декоративного убранства резным деревянным декором (пропильным, накладным), в том числе, подзором в восточной части фасада;</p> <p>д) деревянный фриз с приемом декоративного убранства деревянной вагонкой, резным деревянным декором (пропильным, накладным), в том числе, подзором в восточной части фасада;</p> <p>е) декоративное убранство верхних частей перерубов резным деревянным декором (пропильным, накладным);</p> <p>ё) деревянный карниз простой формы в центральной и западной части фасада;</p> <p>ж) каменный цоколь из бутового камня.</p>	<p>б)

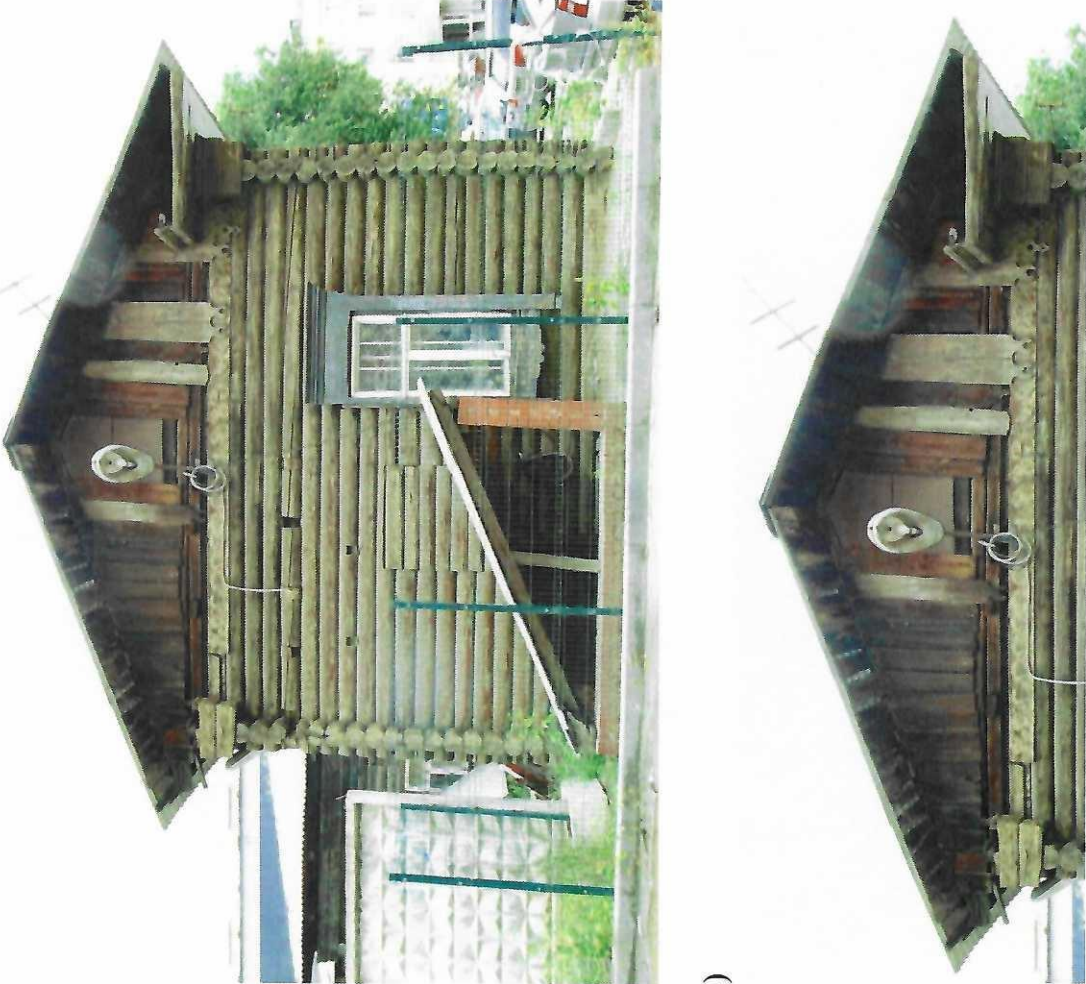
<p>a)</p>

№	Видовая принадлежность предмета охраны	Предмет охраны (особенности памятника, подлежащие обязательному сохранению)	Фотофиксации и иллюстрации
5.3	Общее архитектурное решение западного бокового фасада памятника:	<p>одночастный западный боковой бревенчатый фасад в составе:</p> <p>а) щипец, отделанный деревянной вагонкой с подзором;</p> <p>б) два угловых деревянных карнизных элемента простой формы;</p> <p>в) один прямоугольный оконный проем небольшого размера с деревянной рамой и существующей расстекловкой, с деревянным наличником простой формы.</p>

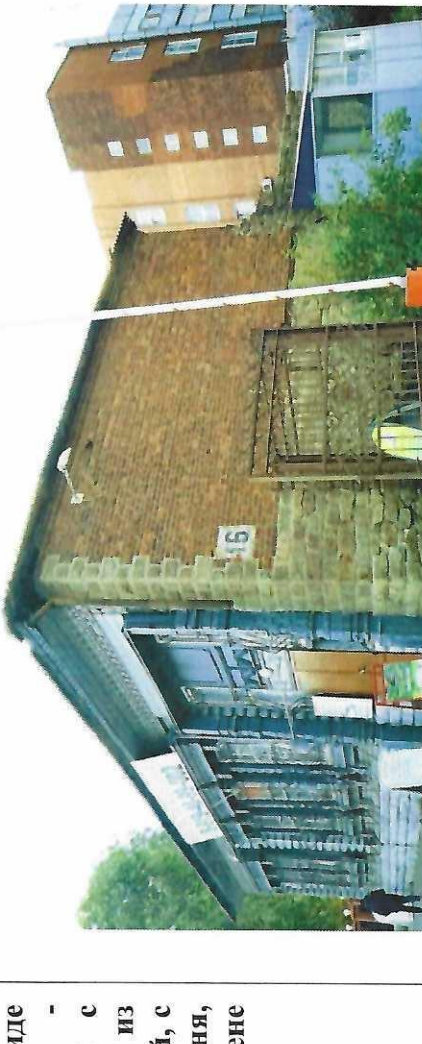
№	Видовая принадлежность предмета охраны	Предмет охраны (особенности памятника, подлежащие обязательному сохранению)	Фотофиксации и иллюстрации
5.4	Общее решение северного бокового фасада памятника	<p>северный боковой фасад в виде каменно (бутовый камень) - кирпичной брандмауэрной стены с восточной его частью, сложенной из тесаных гранитных блоков с фаской, с высокой оградой из бутового камня, примыкающей к брандмауэрной стене с запада.</p>

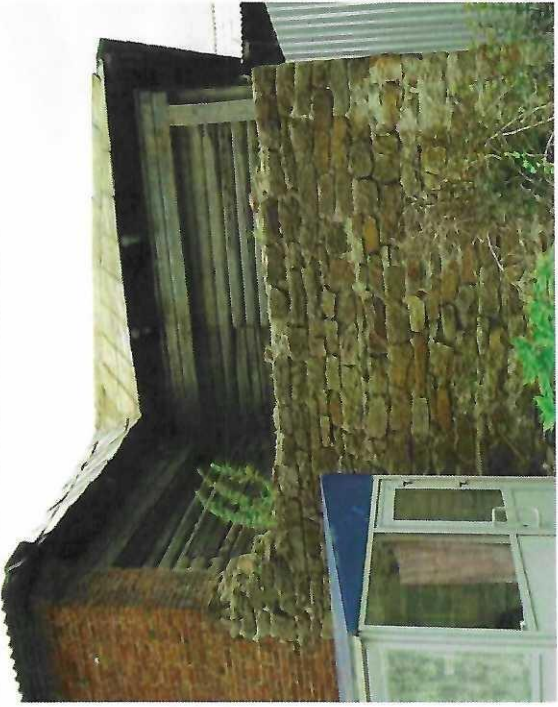
<p>The photograph shows a building with a rustic stone wall. A window with a white frame and a blue awning is visible. The roof is made of dark corrugated metal. There are some green plants growing near the wall.</p>

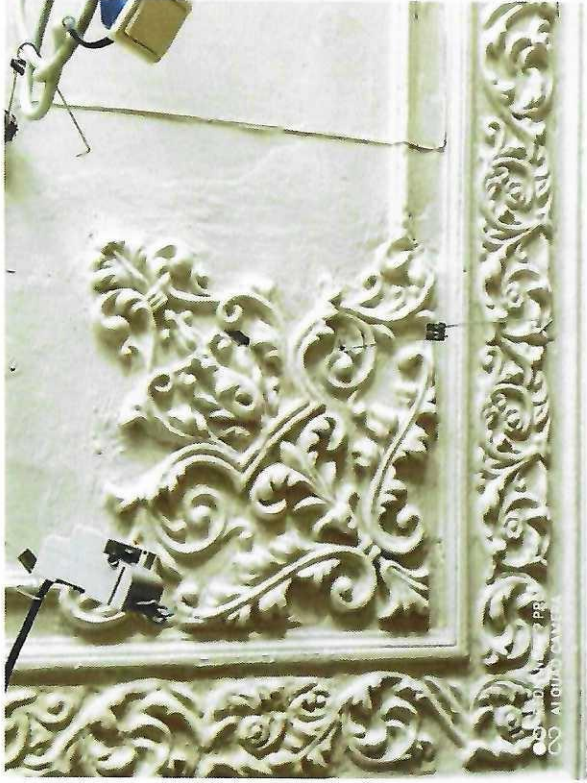
№	Видовая принадлежность предмета охраны	Предмет охраны (особенности памятника, подлежащие обязательному сохранению)	Фотофиксации и иллюстрации
			<p data-bbox="320 1055 347 1088">б)</p>

№	<p>Видовая принадлежность предмета охраны</p>	<p>Предмет охраны (особенности памятника, подлежащие обязательному сохранению)</p> <p>б) тянутые элементы, расположенные по периметру потолка и угловой гипсовый элемент; в) розетка, расположенная в центре потолка; г) замковый элемент, расположенный по центру каждой стороны.</p>	<p>Фотофиксации и иллюстрации</p>
			    <p>a)</p>
