АКТ
государственной историко-культурной экспертизы
выявленного объекта культурного наследия в целях обоснования целесообразности
включения такого объекта в единый государственный реестр объектов культурного
наследия (памятников истории и культуры) народов Российской Федерации
«Дом купца Лесина», расположенного по адресу: Челябинская обл., г. Миасс, ул. Ок-
тябрьская, 7.

Челябинская область, г. Миасс

2023 г.

«Дом купца Лесина»

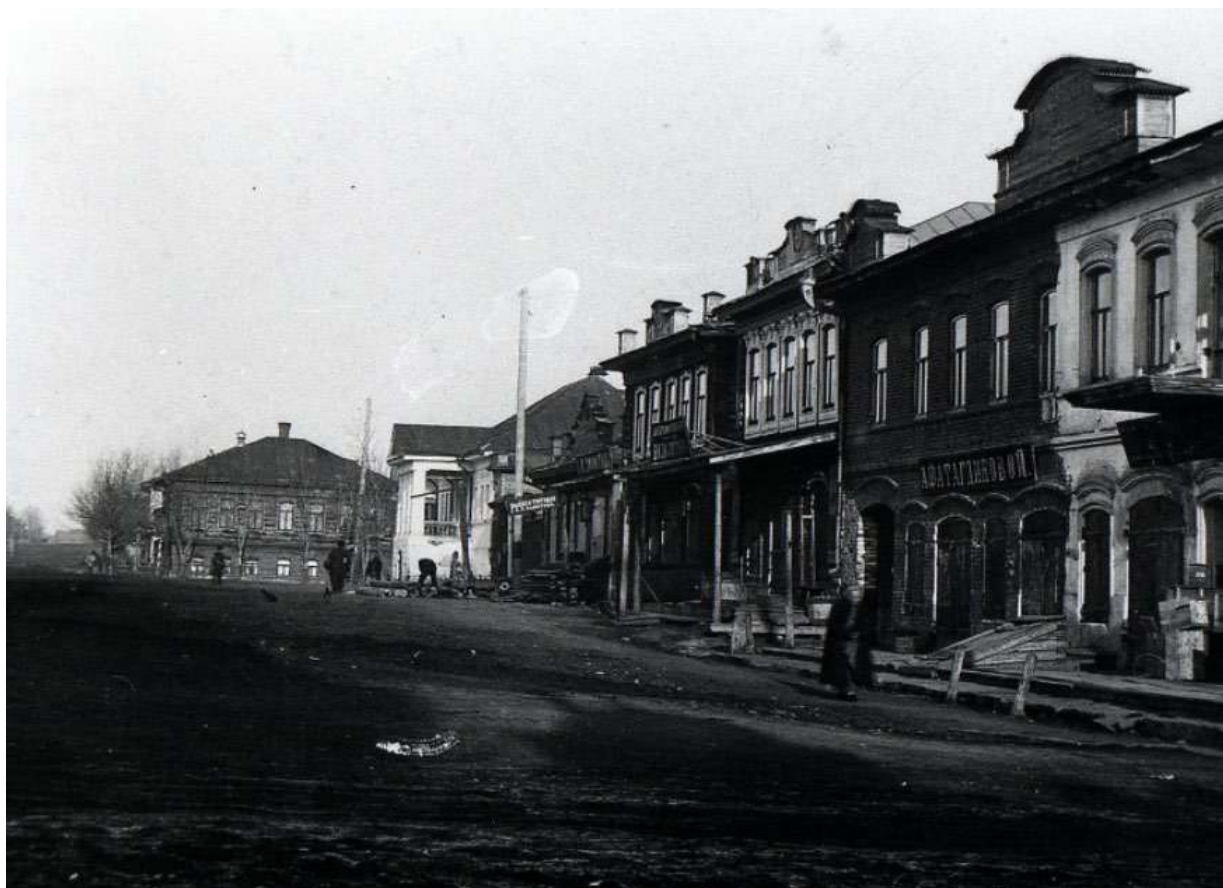
Рис.1. Историческая фотография объекта, 1900-е годы.

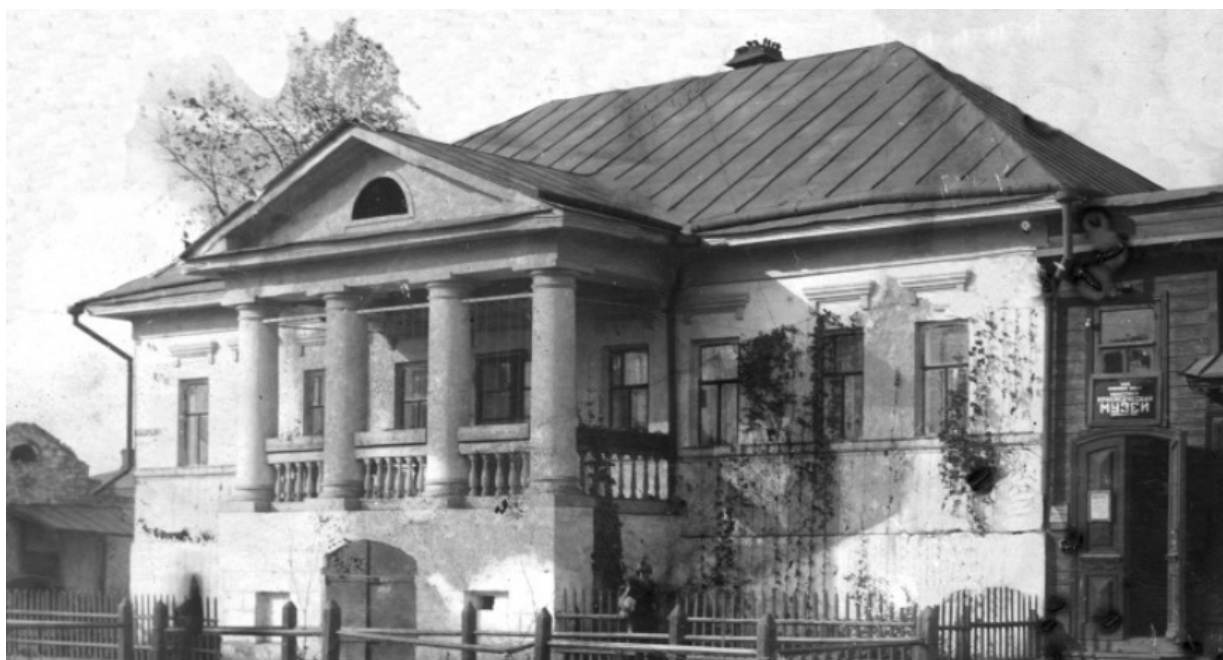
Рис.2. Историческая фотография объекта, 1935 г.

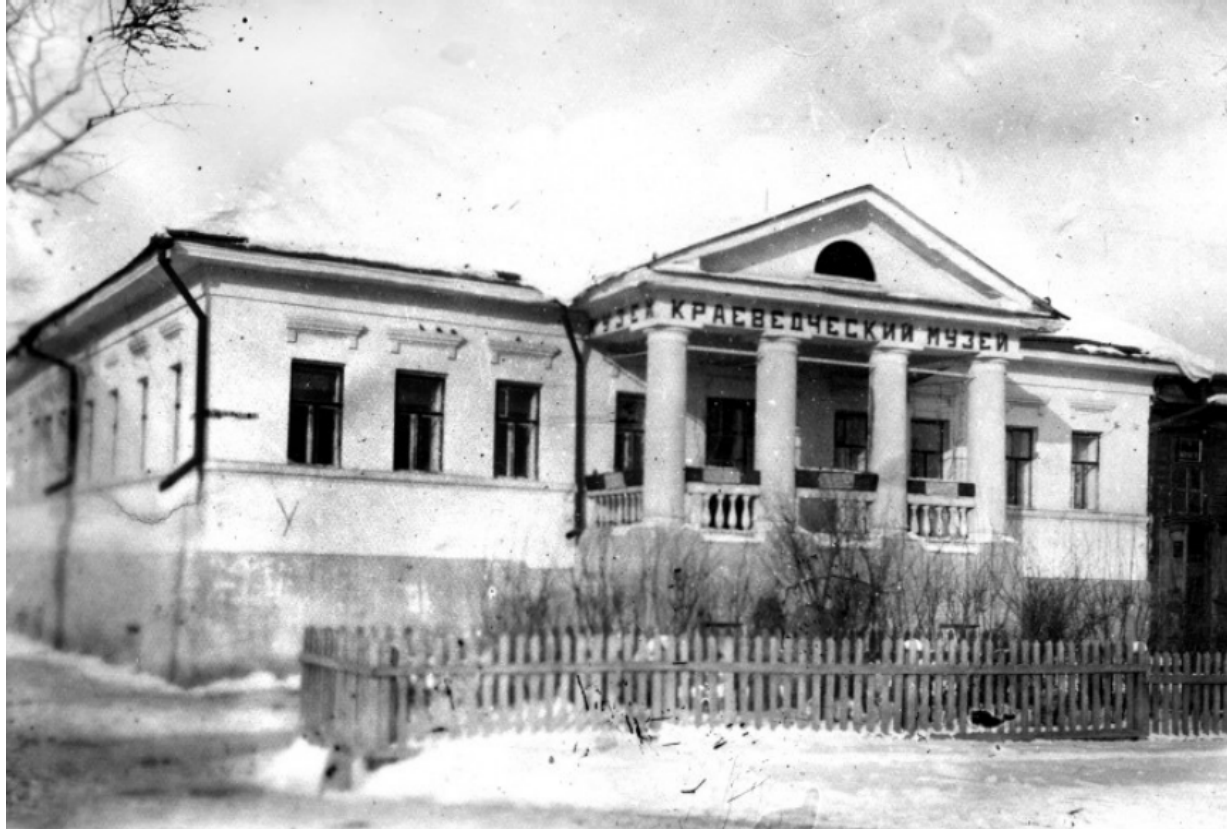
Рис.3. Историческая фотография объекта, 1940 г.

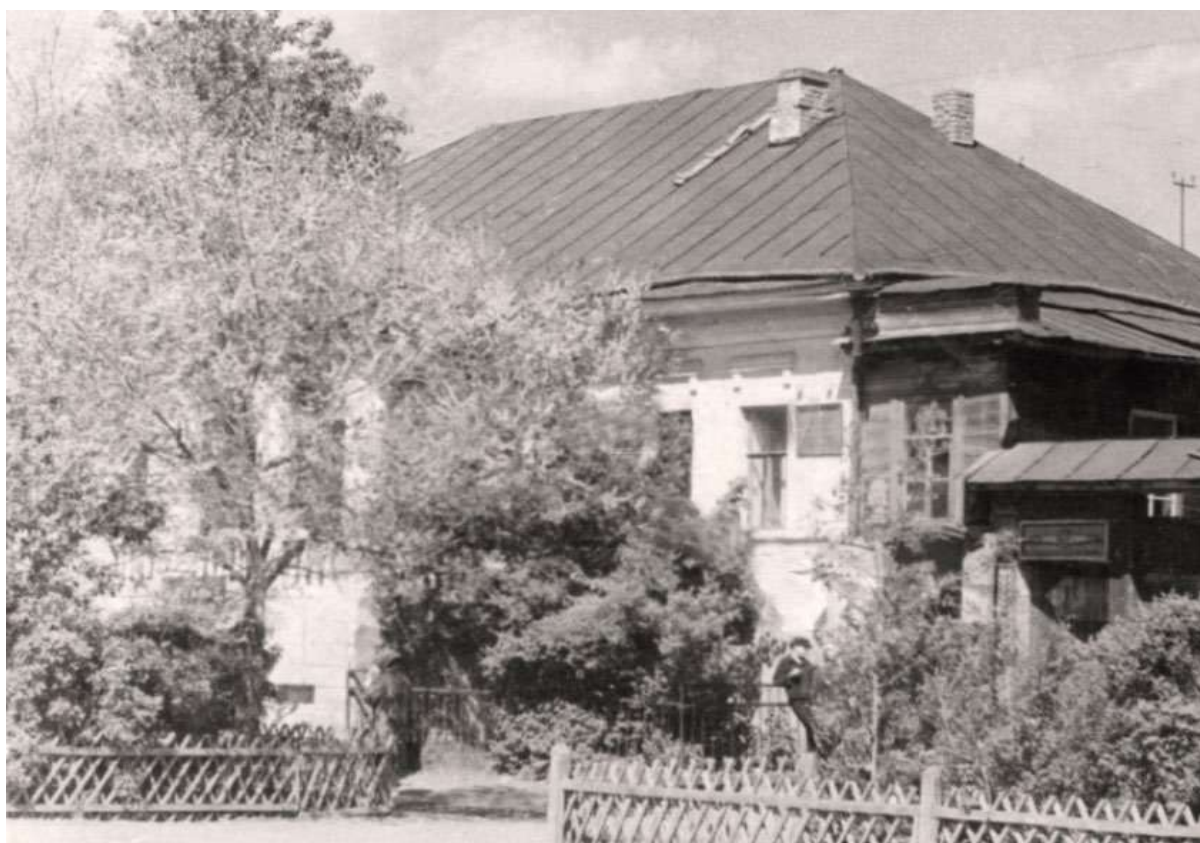
Рис.4. Историческая фотография объекта, 1961 г.

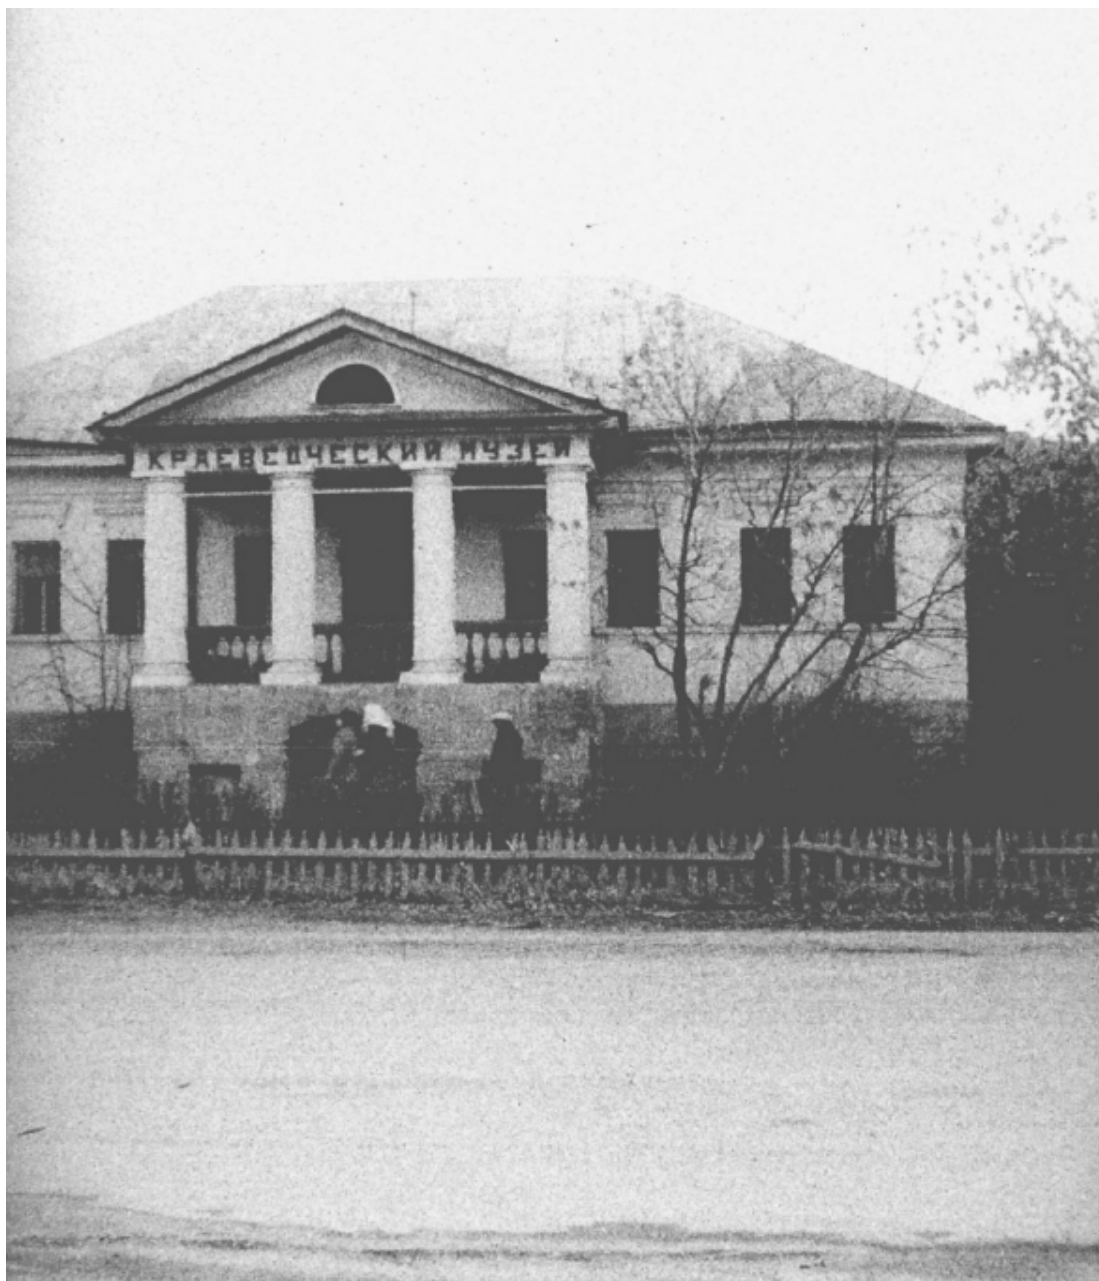
Рис. 5. Историческая фотография объекта, 1961 г.

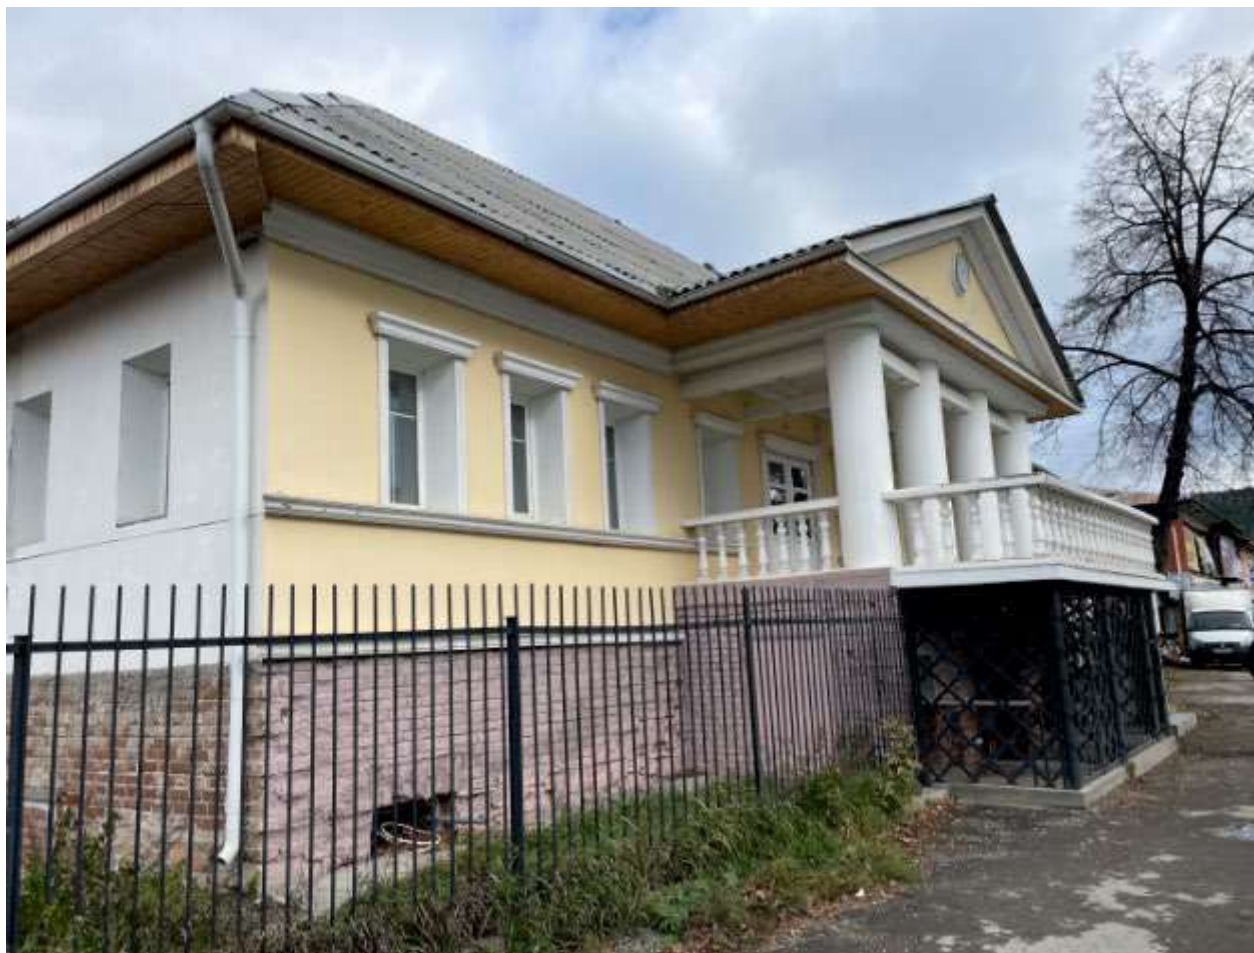
Фото 1. Выявленный объект культурного наследия «Дом купца Лесина» по адресу: Челябинская обл., г. Миасс, ул. Октябрьская, 7. Общий вид выявленного объекта культурного наследия.

Одноэтажное кирпичное здание с вальмовой крышей, входной группой в виде портика с треугольным фронтоном

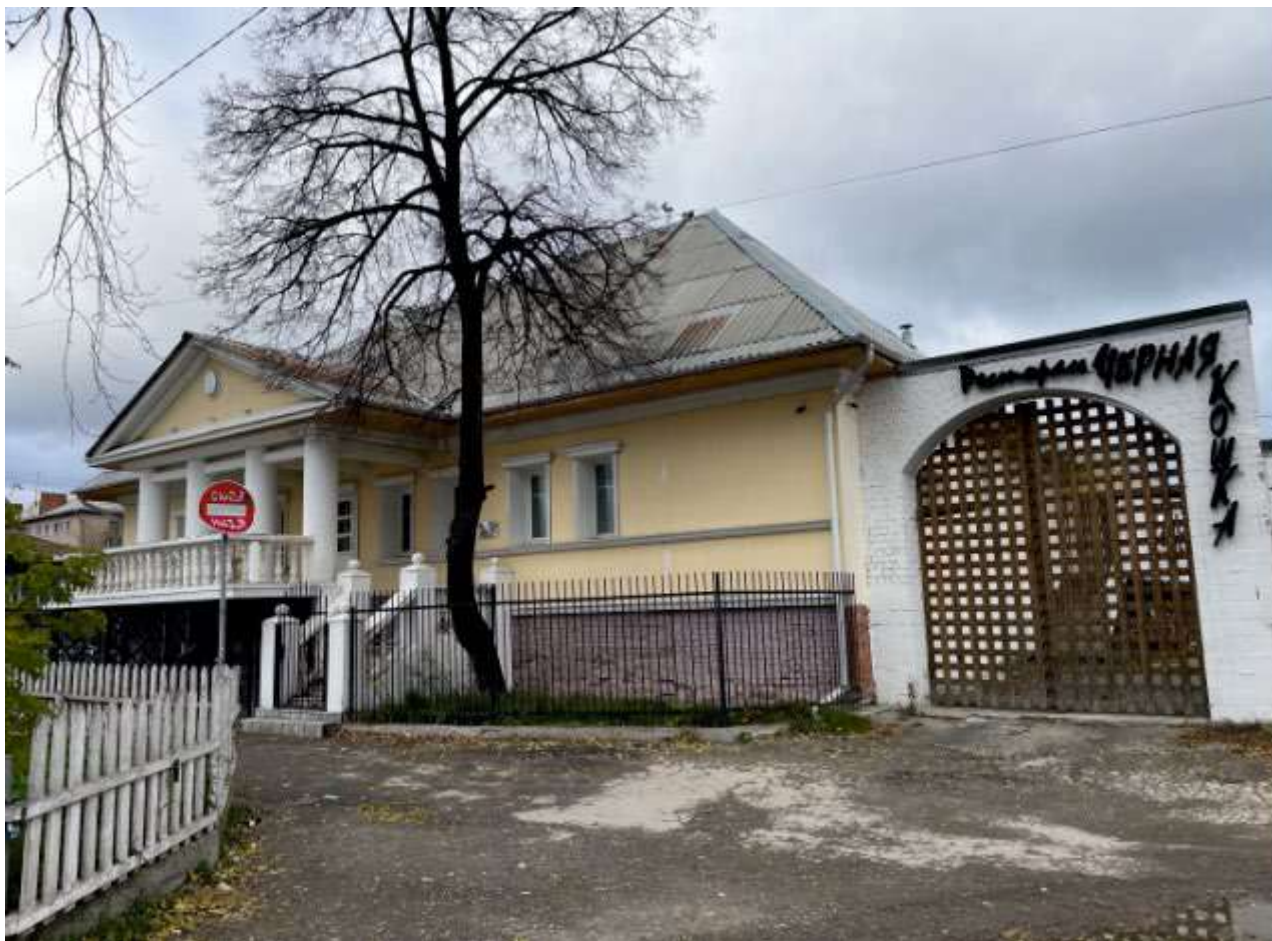
Фото 2. Выявленный объект культурного наследия «Дом купца Лесина» по адресу: Челябинская обл., г. Миасс, ул. Октябрьская, 7. Южный фасад выявленного объекта культурного наследия.

Южный фасад решен в 9 оконных осей. На 5 оси находится дверной проем. Окна с прямоугольной перемычкой и ступенчатым карнизом. Межэтажный и венчающий каменный ступенчатый карниз. Вход в здание оформлен портиком с четырьмя колоннами и треугольным фронтоном. На фасаде присутствует вход в цокольный этаж под лестницей на первый этаж. Ограждение в виде столбиков с балюстрадой.

Южный фасад решен в 9 оконных осей. На 5 оси находится дверной проем. Окна с прямоугольной перемычкой и ступенчатым карнизом. Межэтажный и венчающий каменный ступенчатый карниз. Вход в здание оформлен портиком с четырьмя колоннами и треугольным фронтоном. На фасаде присутствует вход в цокольный этаж под лестницей на первый этаж. Ограждение в виде столбиков с балюстрадой.

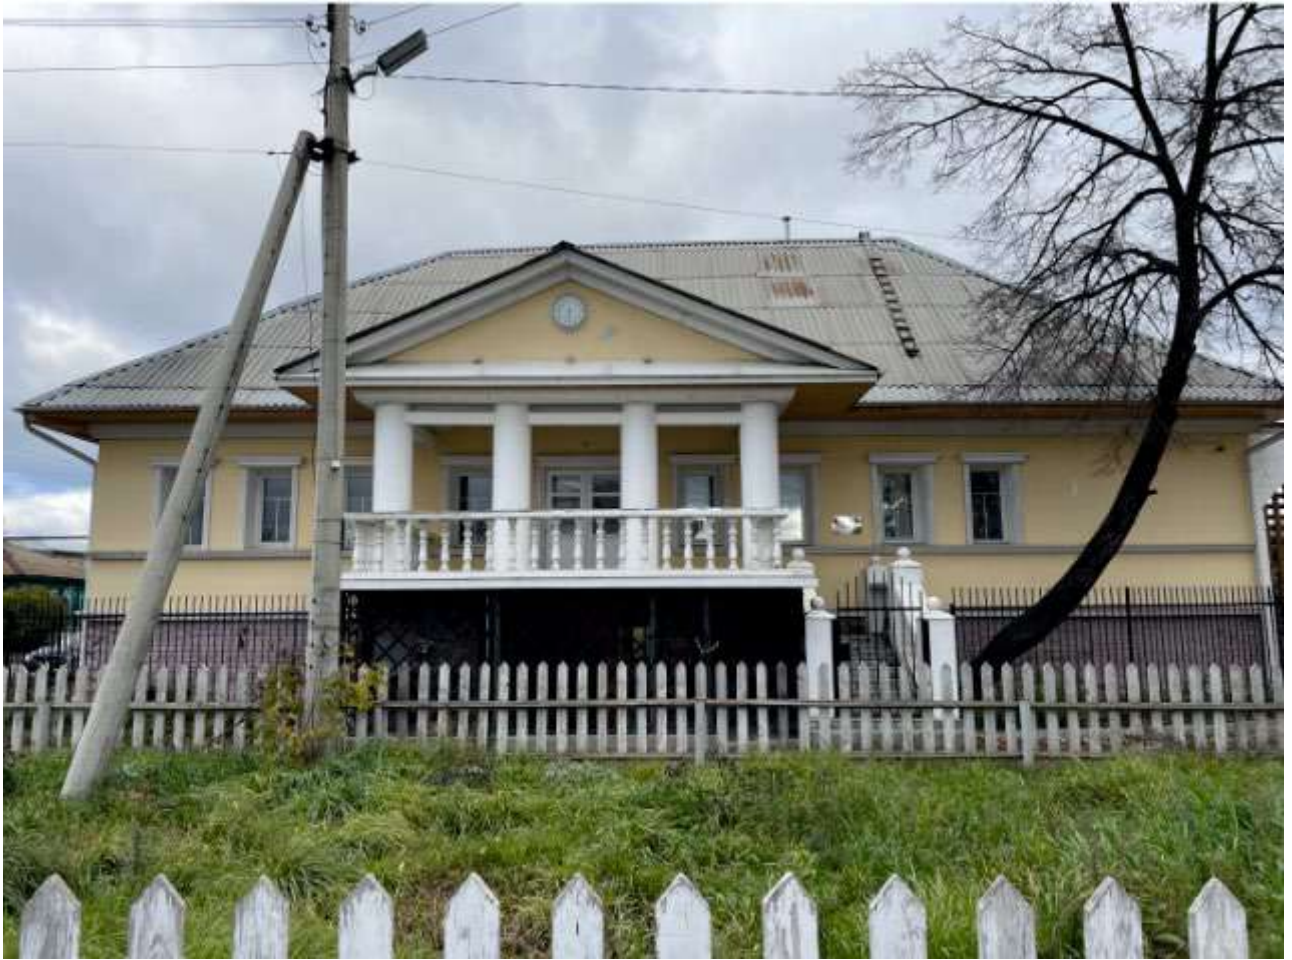
Фото 3. Выявленный объект культурного наследия «Дом купца Лесина» по адресу: Челябинская обл., г. Миасс, ул. Октябрьская, 7. Южный фасад выявленного объекта культурного наследия.

Южный фасад решен в 9 оконных осей. На 5 оси находится дверной проем. Окна с прямоугольной перемычкой и ступенчатым карнизом. Межэтажный и венчающий каменный ступенчатый карниз. Вход в здание оформлен портиком с четырьмя колоннами и треугольным фронтоном. На фасаде присутствует вход в цокольный этаж под лестницей на первый этаж. Ограждение в виде столбиков с балюстрадой.

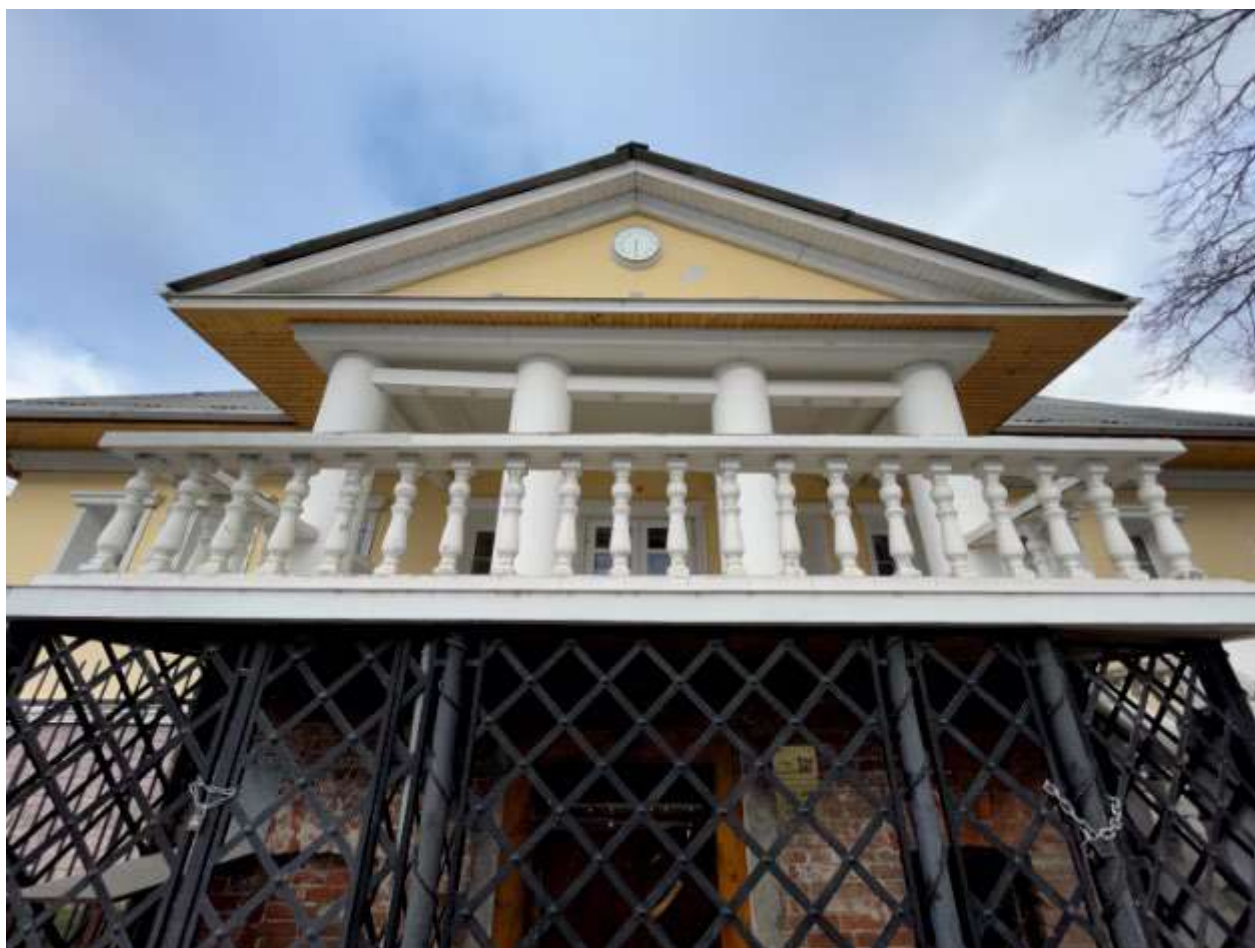
Фото 4. Выявленный объект культурного наследия «Дом купца Лесина» по адресу: Челябинская обл., г. Миасс, ул. Октябрьская, 7. Фрагмент южного фасада выявленного объекта культурного наследия.

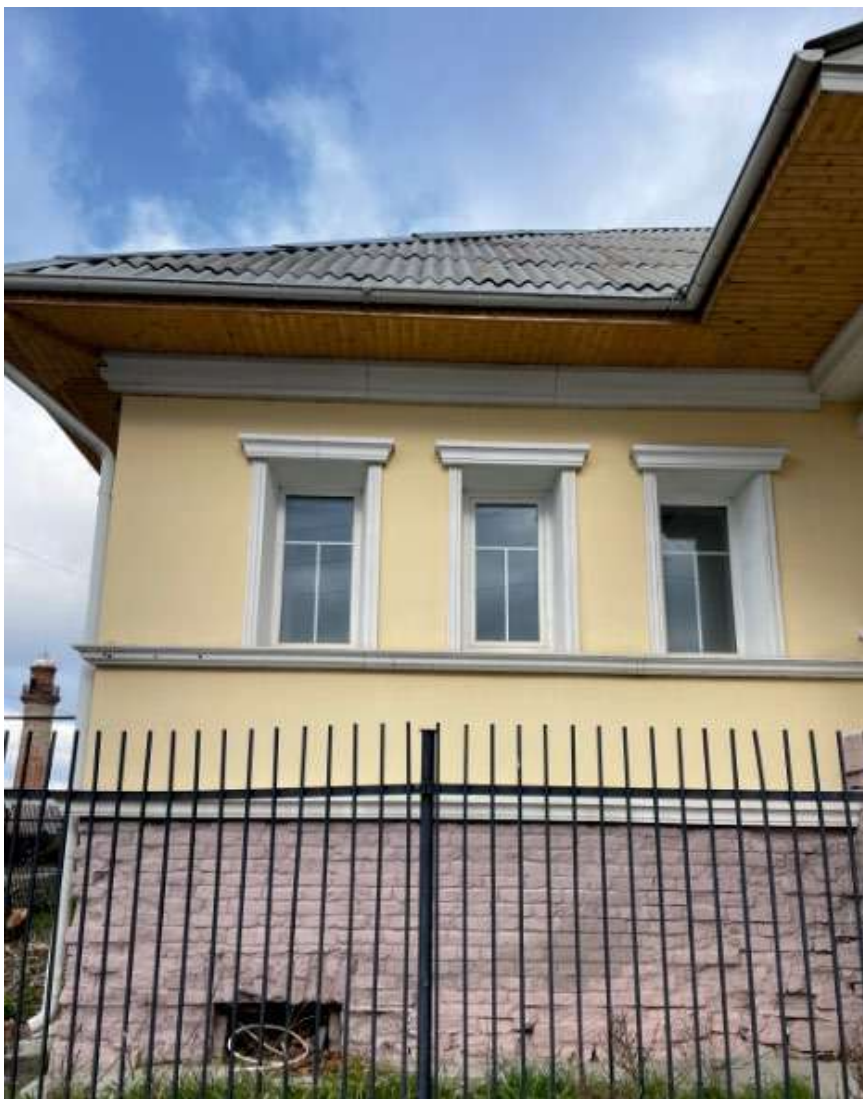
Фото 5. Выявленный объект культурного наследия «Дом купца Лесина» по адресу: Челябинская обл., г. Миасс, ул. Октябрьская, 7. Фрагмент южного фасада выявленного объекта культурного наследия.

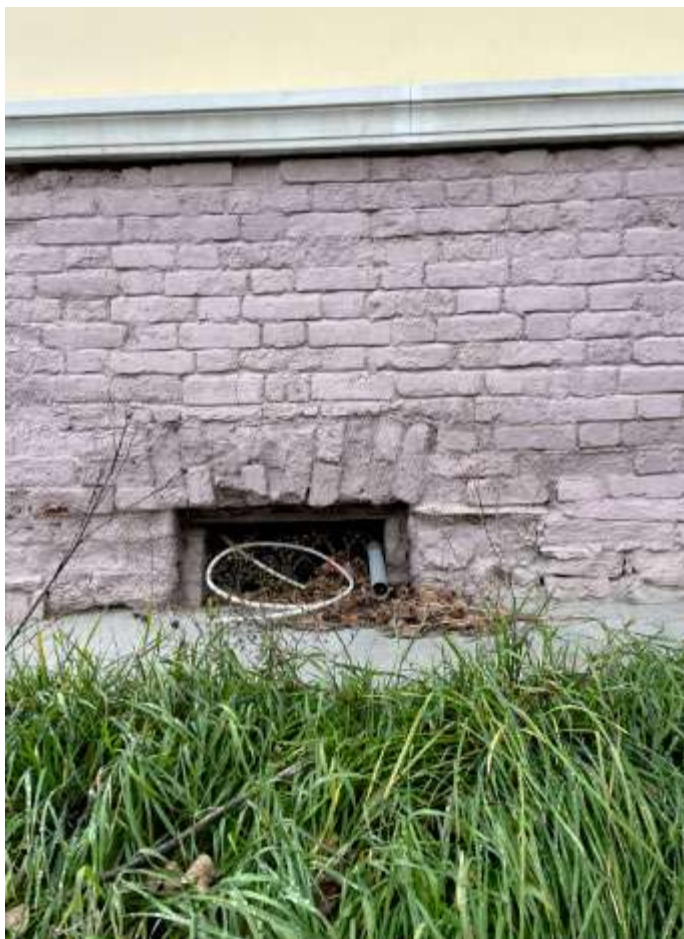
Фото 6. Выявленный объект культурного наследия «Дом купца Лесина» по адресу: Челябинская обл., г. Миасс, ул. Октябрьская, 7. Фрагмент южного фасада выявленного объекта культурного наследия.

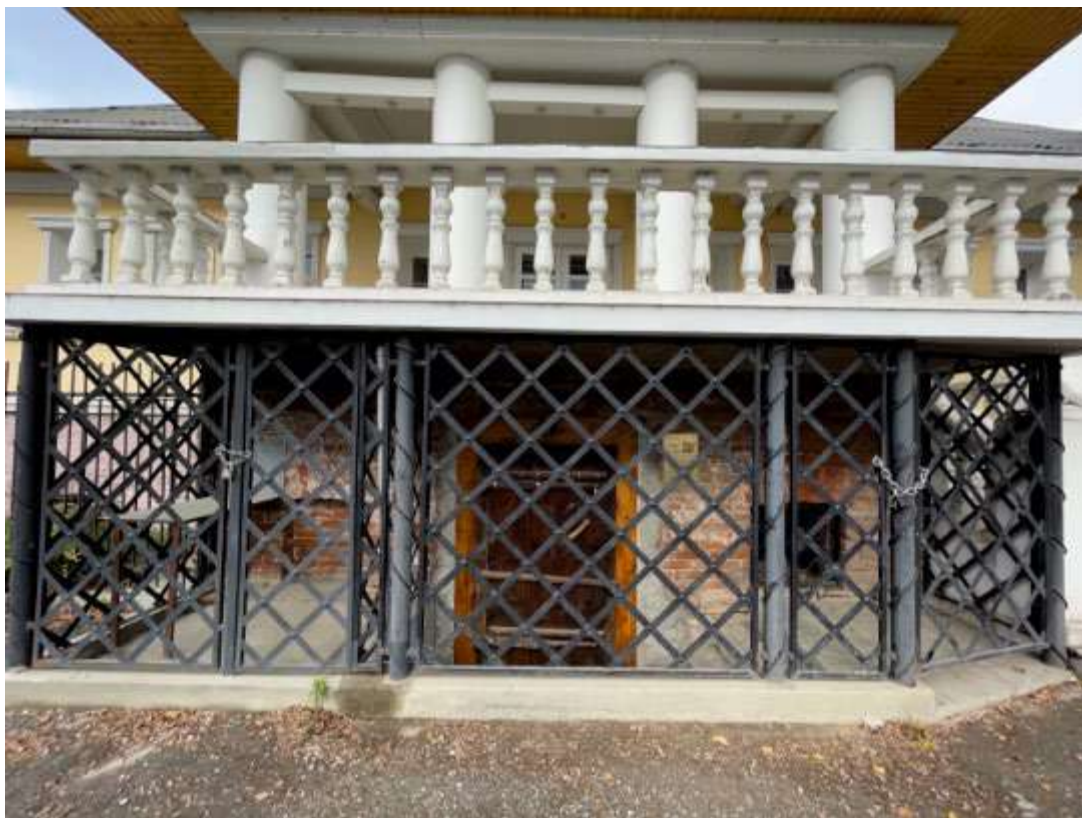
Фото 7. Выявленный объект культурного наследия «Дом купца Лесина» по адресу: Челябинская обл., г. Миасс, ул. Октябрьская, 7. Фрагмент южного фасада выявленного объекта культурного наследия.

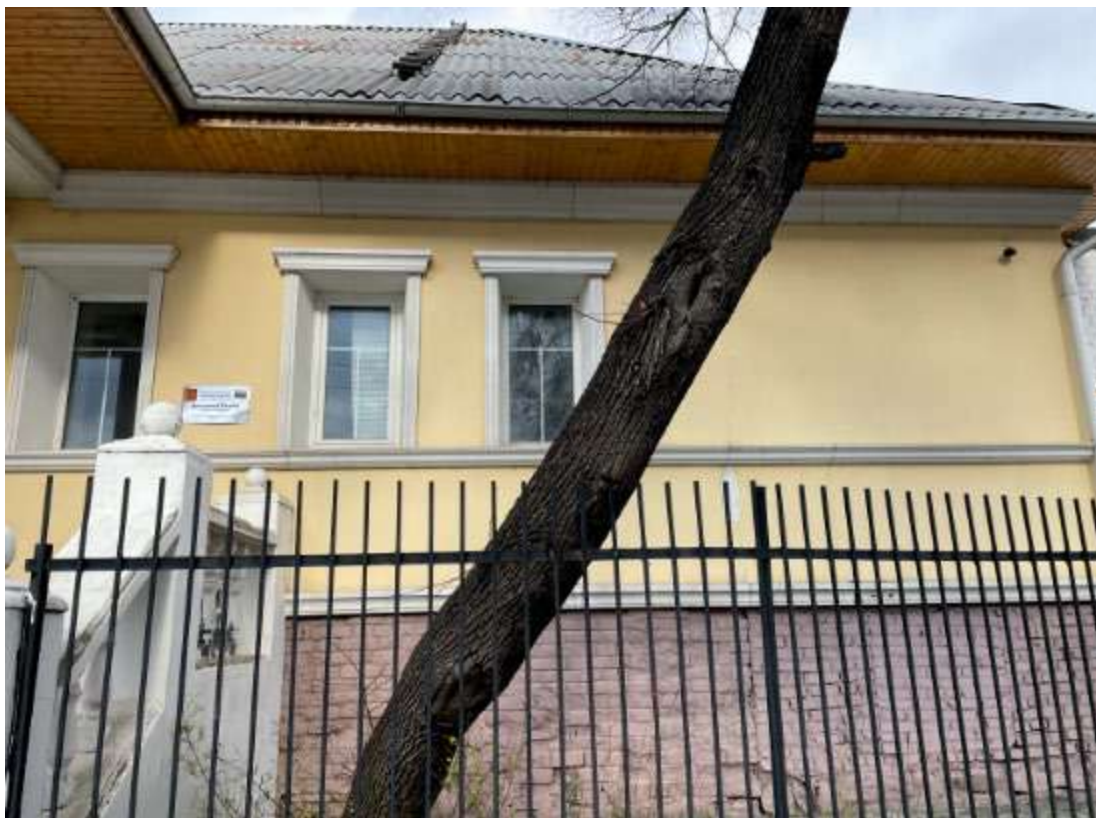
Фото 8. Выявленный объект культурного наследия «Дом купца Лесина» по адресу: Челябинская обл., г. Миасс, ул. Октябрьская, 7. Фрагмент южного фасада выявленного объекта культурного наследия.

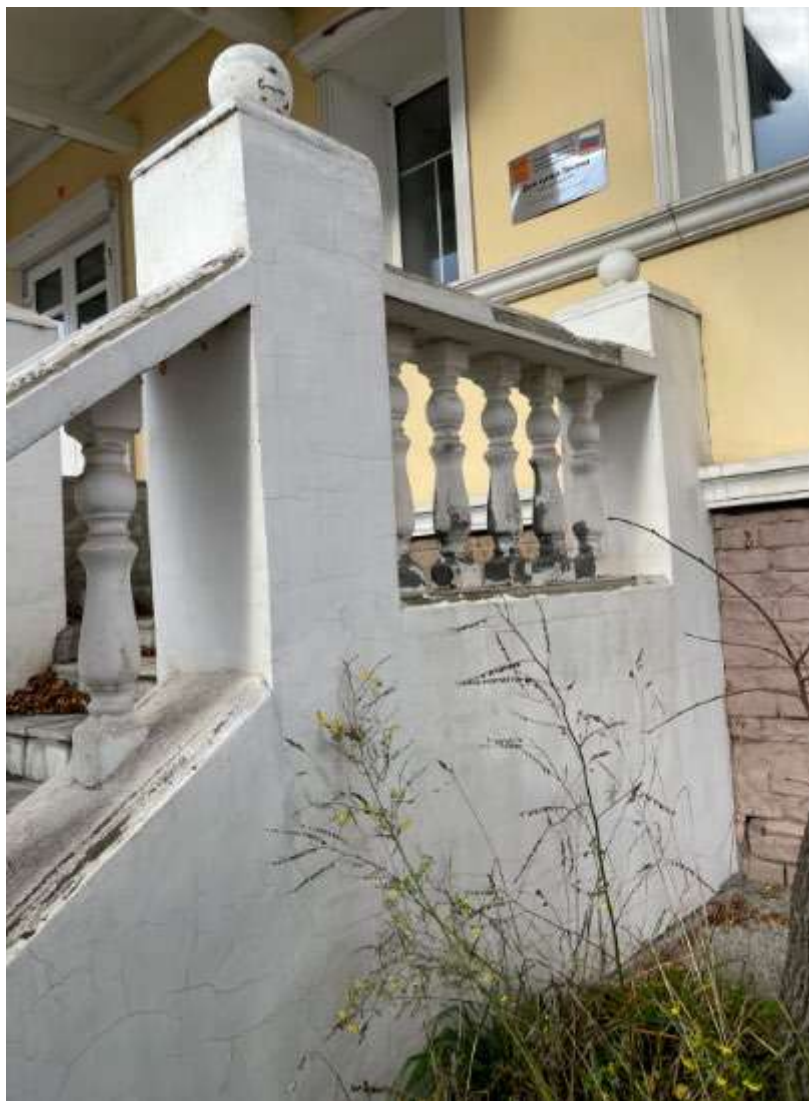
Фото 9. Выявленный объект культурного наследия «Дом купца Лесина» по адресу: Челябинская обл., г. Миасс, ул. Октябрьская, 7. Фрагмент южного фасада выявленного объекта культурного наследия.

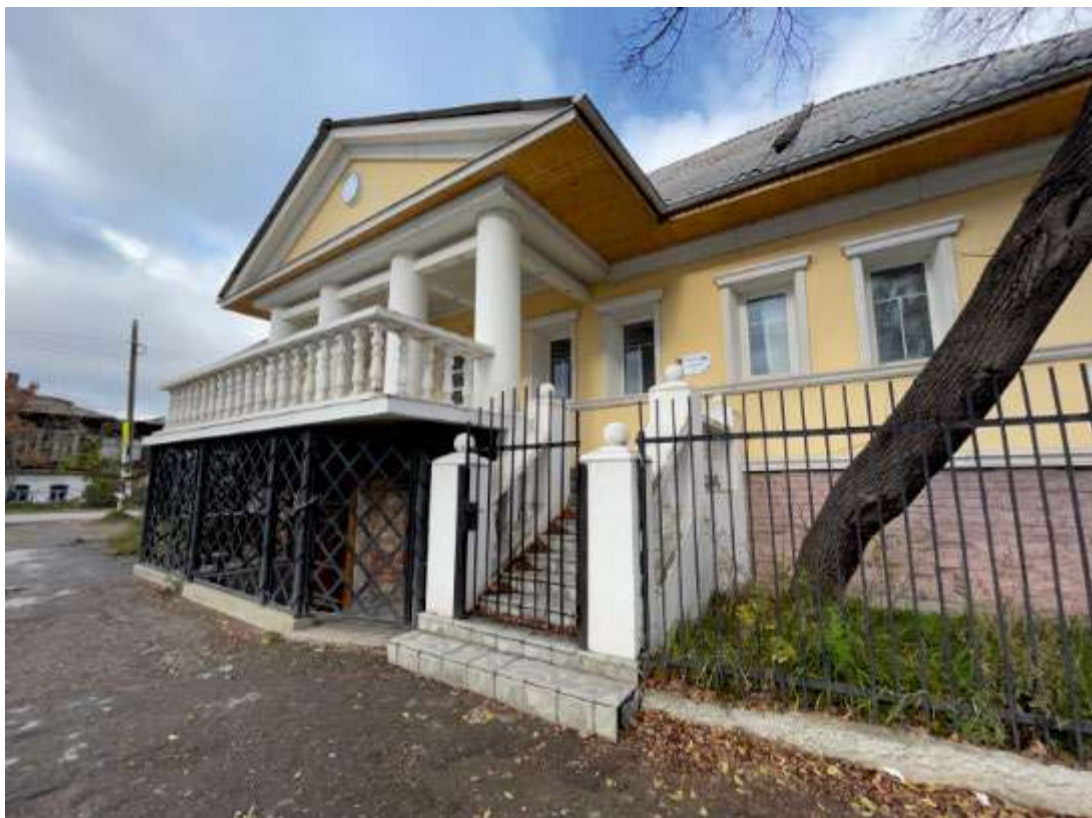
Фото 10. Выявленный объект культурного наследия «Дом купца Лесина» по адресу: Челябинская обл., г. Миасс, ул. Октябрьская, 7. Фрагмент южного фасада выявленного объекта культурного наследия.

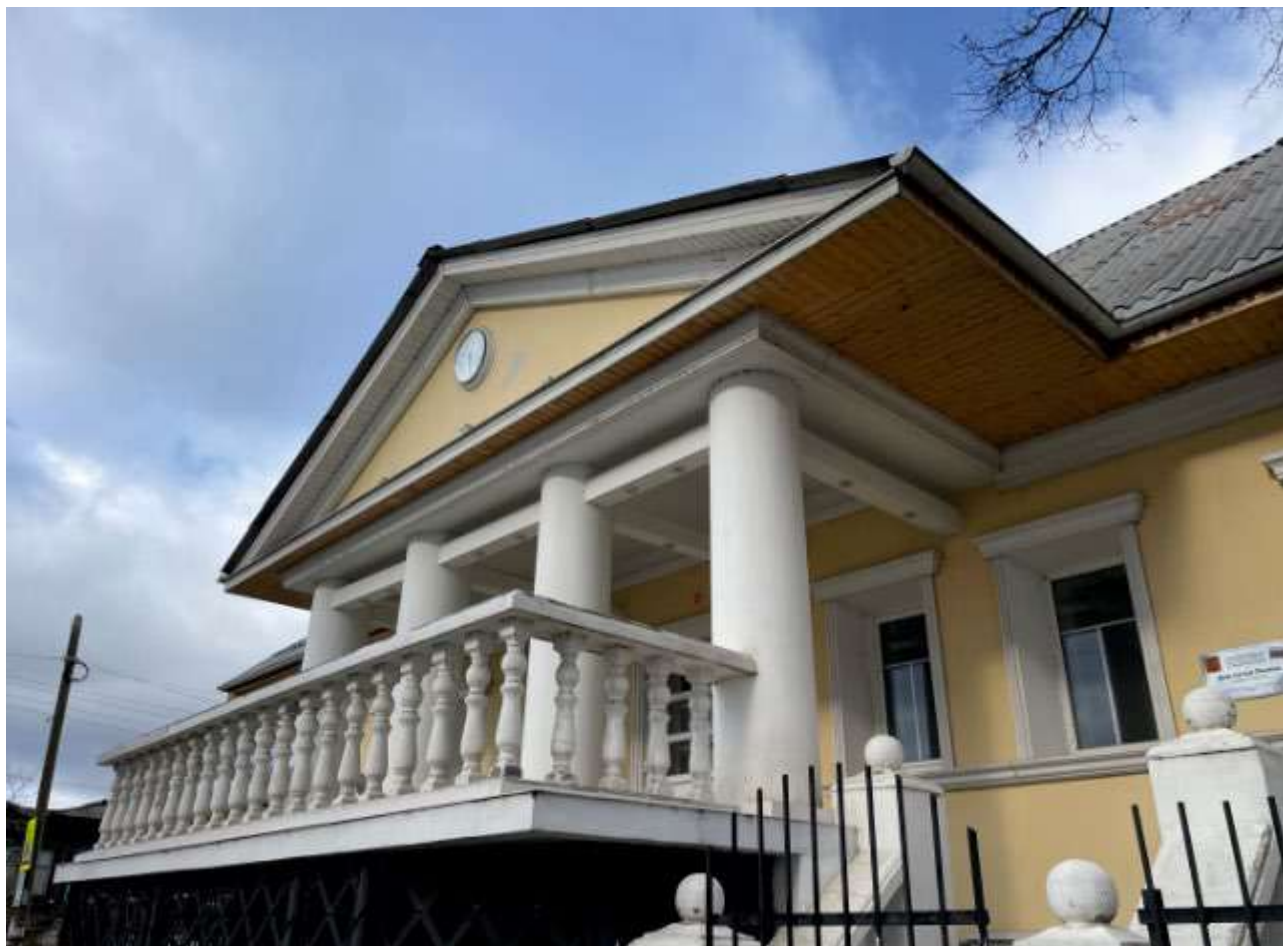
Фото 11. Выявленный объект культурного наследия «Дом купца Лесина» по адресу: Челябинская обл., г. Миасс, ул. Октябрьская, 7. Фрагмент южного фасада выявленного объекта культурного наследия.

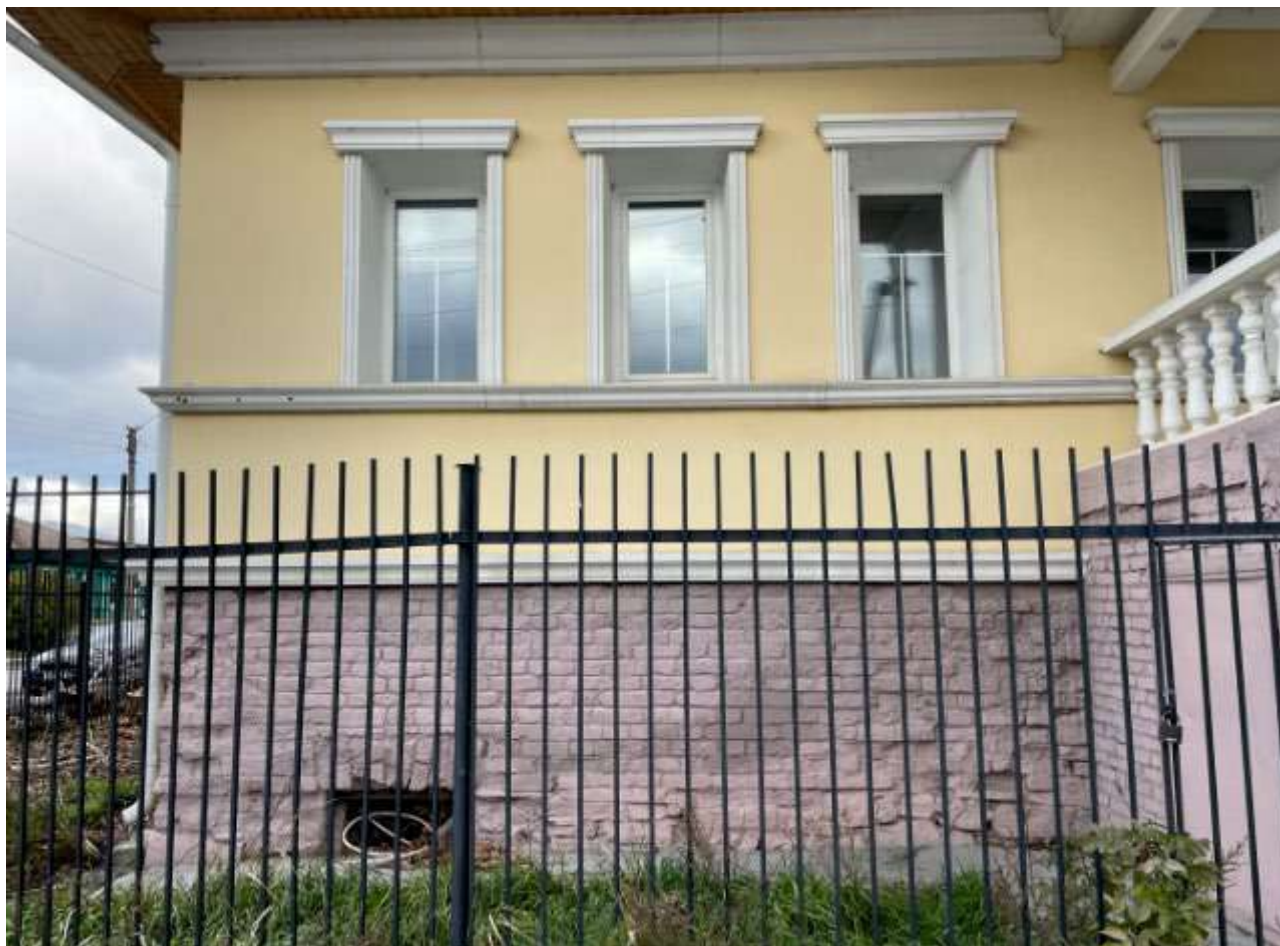
Фото 12. Выявленный объект культурного наследия «Дом купца Лесина» по адресу: Челябинская обл., г. Миасс, ул. Октябрьская, 7. Фрагмент южного фасада выявленного объекта культурного наследия.

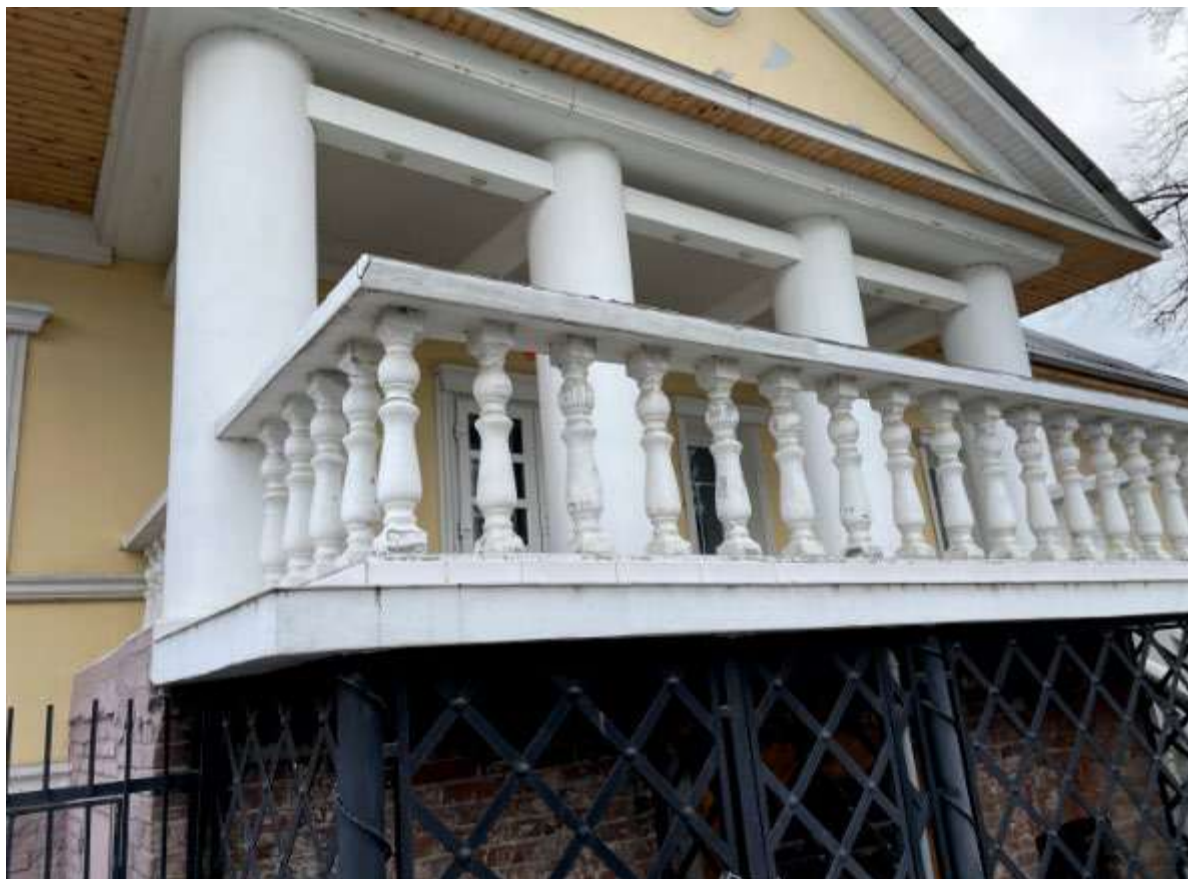
Фото 13. Выявленный объект культурного наследия «Дом купца Лесина» по адресу: Челябинская обл., г. Миасс, ул. Октябрьская, 7. Фрагмент южного фасада выявленного объекта культурного наследия.

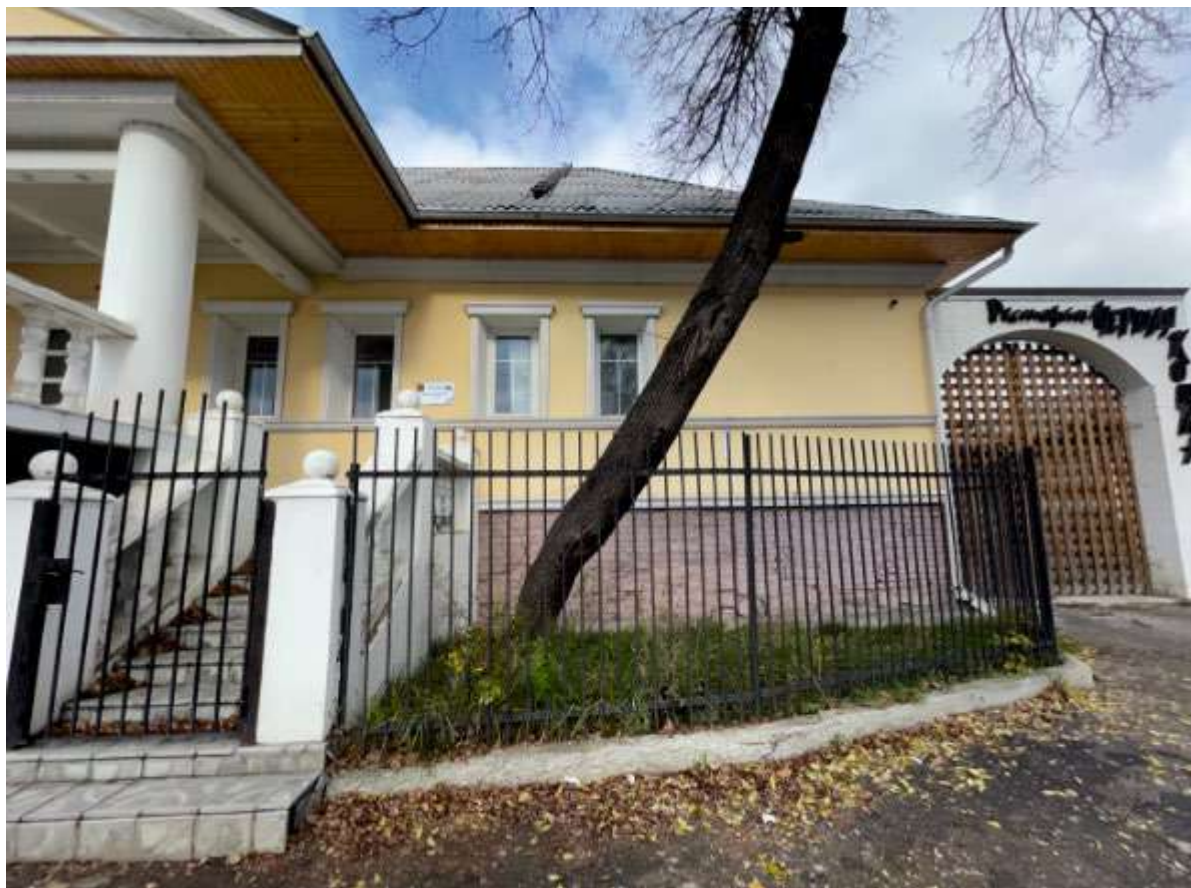
Фото 14. Выявленный объект культурного наследия «Дом купца Лесина» по адресу: Челябинская обл., г. Миасс, ул. Октябрьская, 7. Фрагмент южного фасада выявленного объекта культурного наследия.

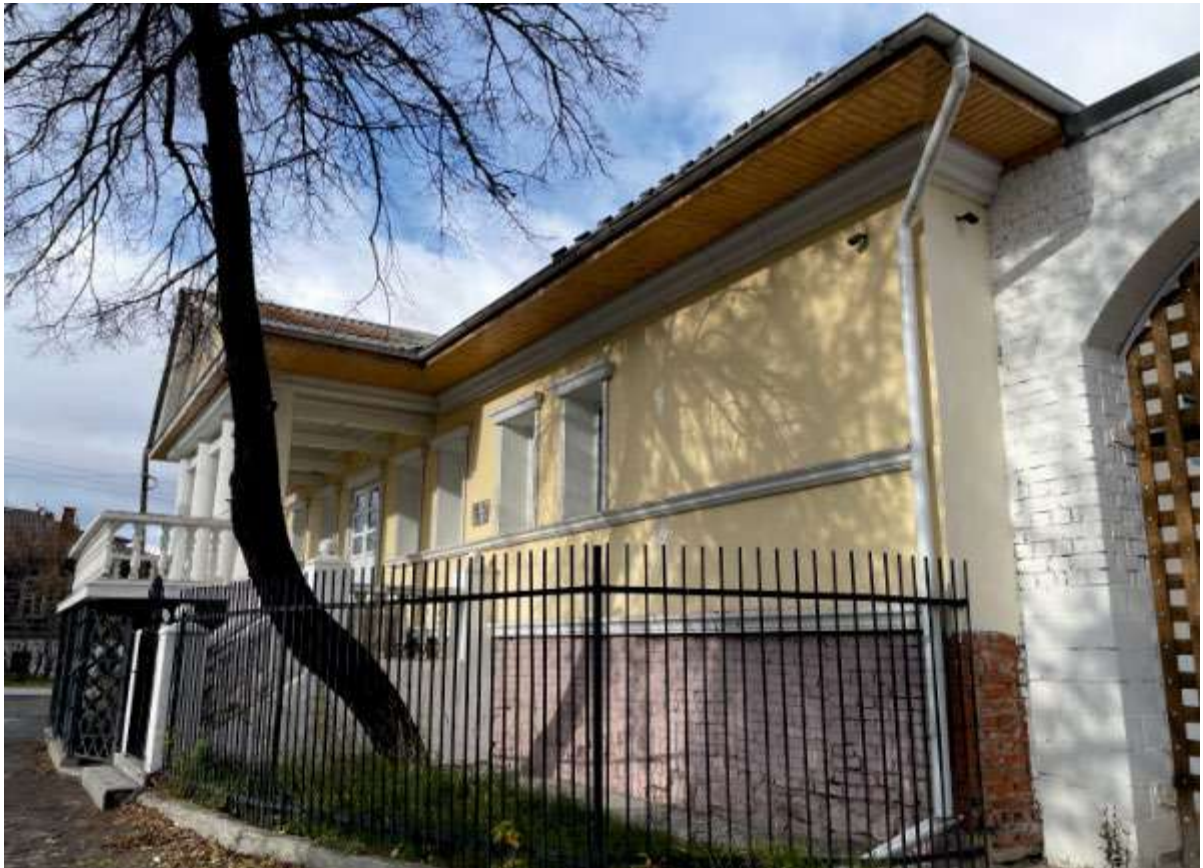
Фото 15. Выявленный объект культурного наследия «Дом купца Лесина» по адресу: Челябинская обл., г. Миасс, ул. Октябрьская, 7. Фрагмент южного фасада выявленного объекта культурного наследия.

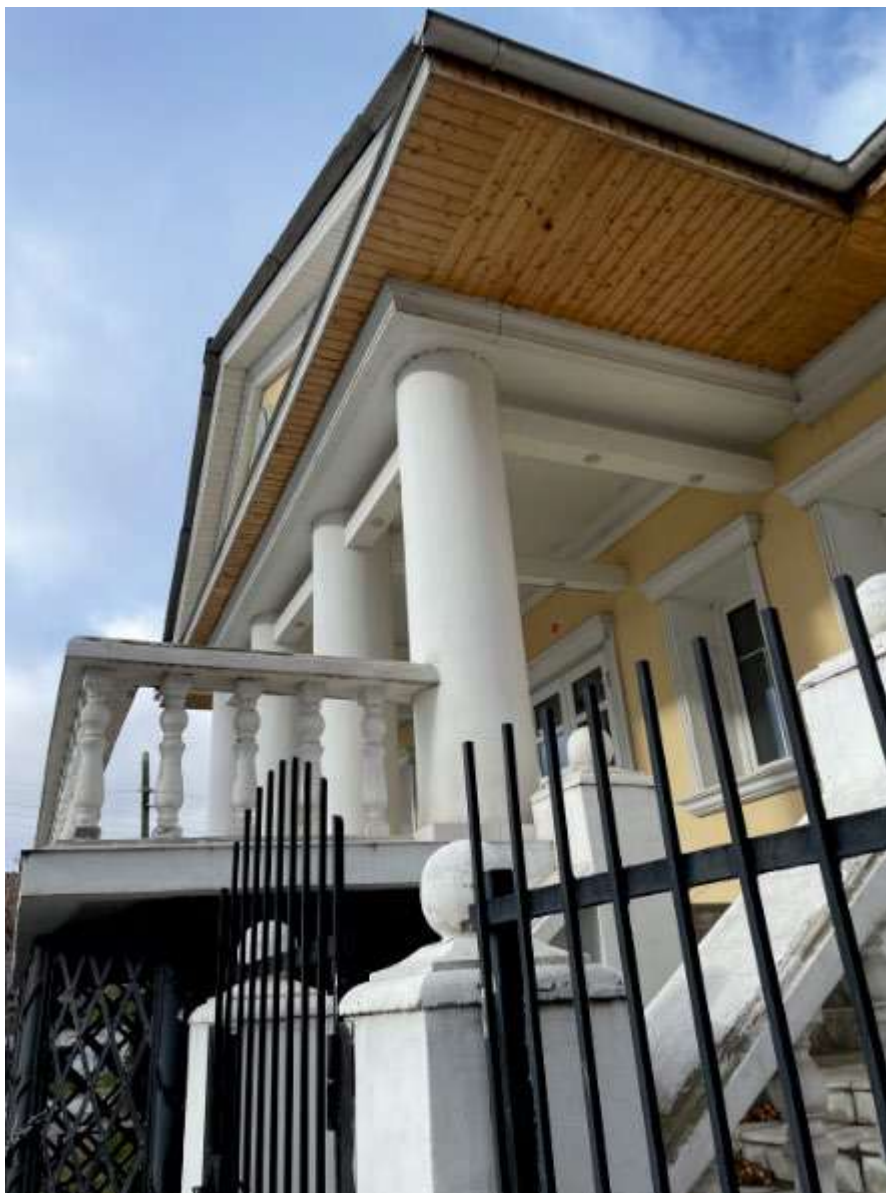
Фото 16. Выявленный объект культурного наследия «Дом купца Лесина» по адресу: Челябинская обл., г. Миасс, ул. Октябрьская, 7. Фрагмент южного фасада выявленного объекта культурного наследия.
